AUTORES	José Mauricio Mora Ballesteros		
FACULTAD	De Ingenierías		
PLAN DE ESTUDIOS	Ingeniería Civil		
DIRECTOR	José Luis Quintero Martínez		
TÍTULO DE LA TESIS	Apoyo técnico a obras de infraestructura, desarrolladas por la empresa Proexi Ingeniería SAS en Convención Norte de Santander y zonas aledañas		
TITULO EN INGLES	Technical support for infrastructure works, developed by the company Proexi Ingeniería SAS in the Norte de Santander Convention and surrounding areas		
RESUMEN (70 palabras)			
El siguiente trabajo de grado bajo la modalidad de pasantías, fue llevado a cabo en Convención Norte de Santander, con la empresa Proexi Ingeniería SAS, asistiéndola para realizar las tareas correspondientes como apoyo técnico al ingeniero residente. Las actividades comprendidas del proyecto, incluyen además de la construcción de un pozo de inspección, reparación y mantenimiento de dos pozos adicionales, instalación de red sanitaria, mejoramiento de la subrasante con material seleccionado y pavimentación.

**Apoyo técnico a obras de infraestructura, desarrolladas por la empresa Proxi
Ingeniería SAS en Convención Norte de Santander y zonas aledañas**

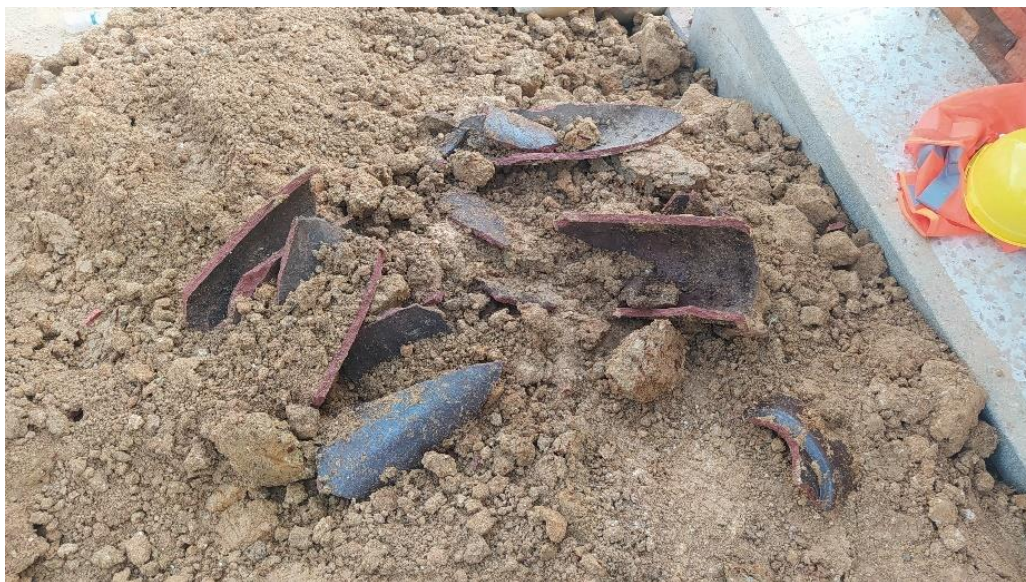
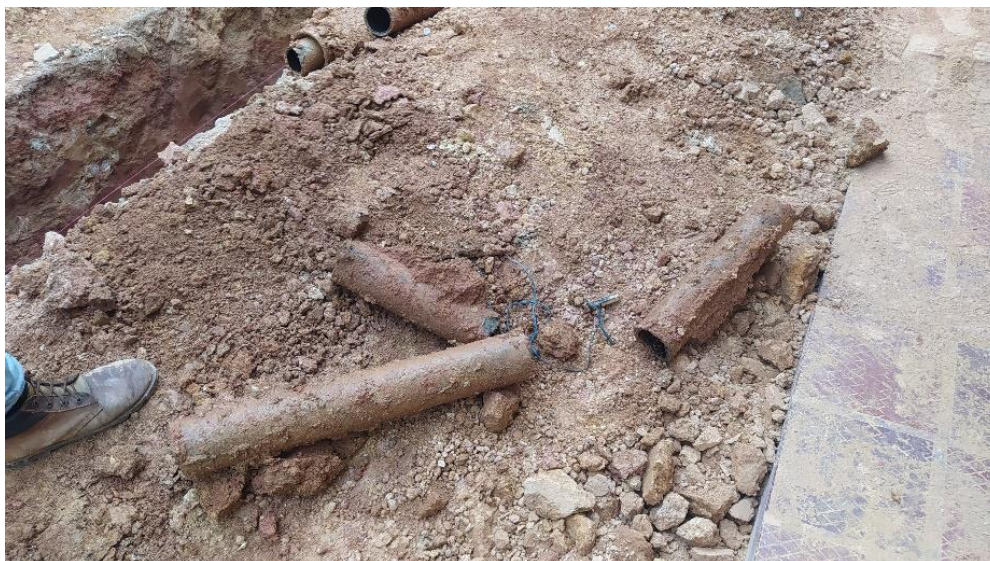
Figura 12.

Extracción red domiciliar de gres en $\phi 4''$ y red principal de gres en $\phi 8''$, en mal estado, según autor.

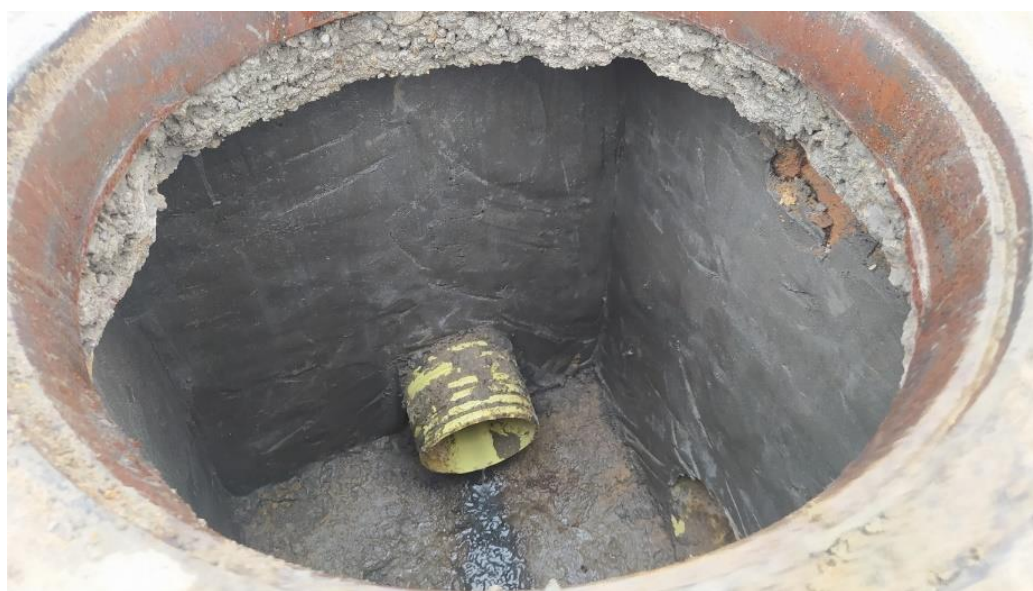
Reparación pozo de inspección - hp: 1,50 mts, según autor.

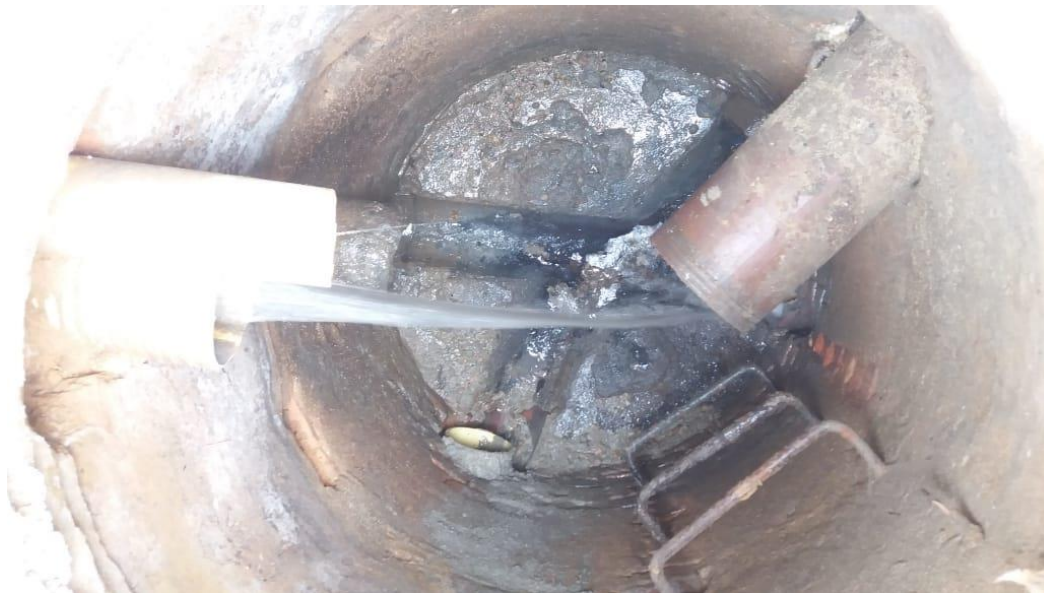
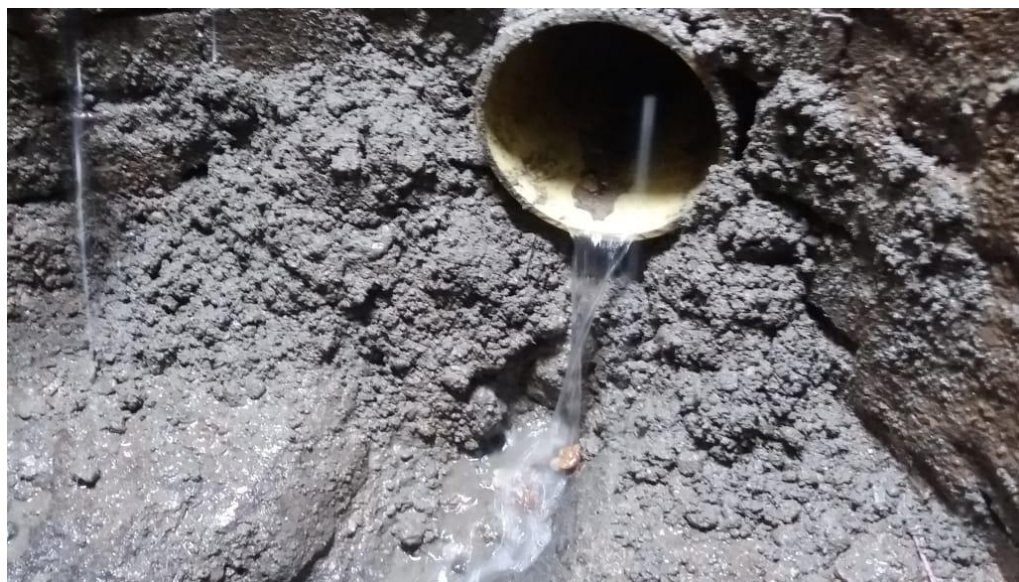
Figura 22.

Reparación pozo de inspección - hp: 3.0 mts, según autor.

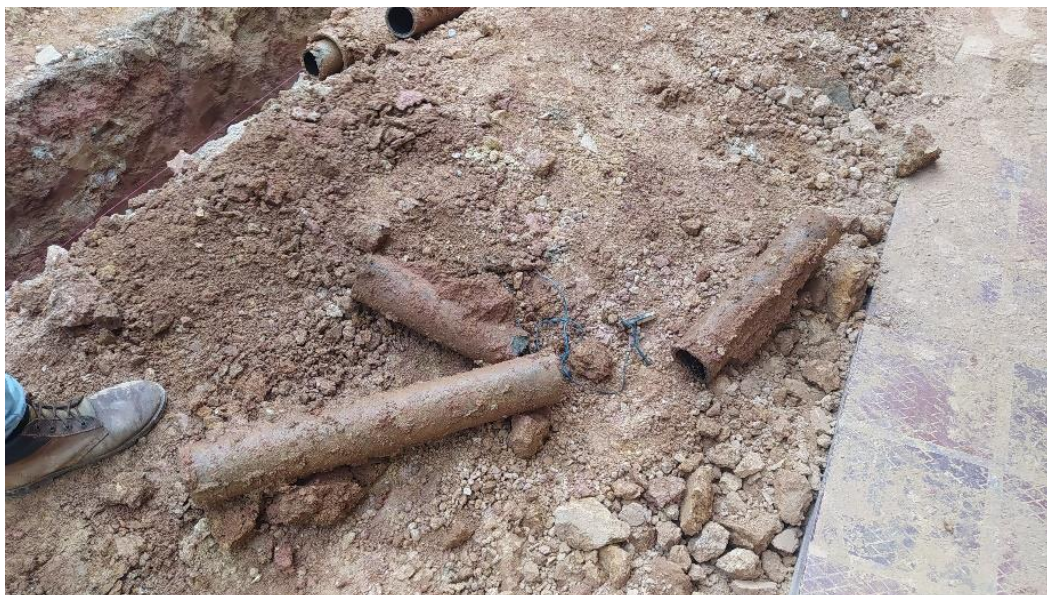
Extracción tubería de asbesto cemento de $\phi 3''$ en mal estado, según autor.

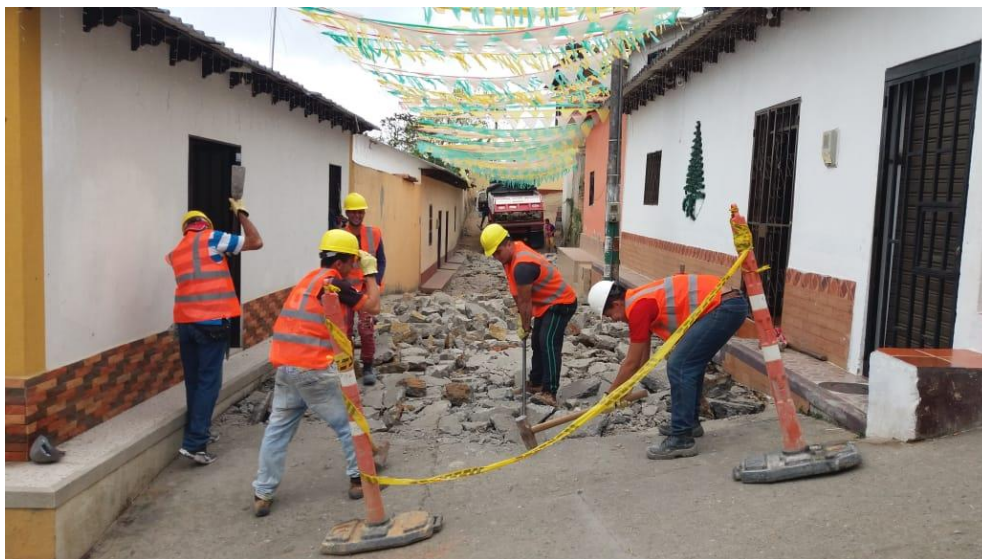
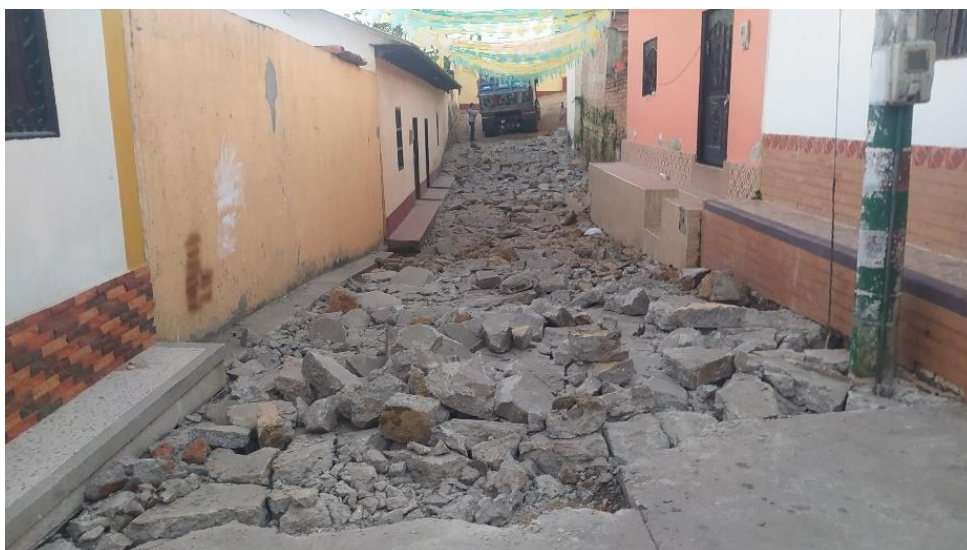
Figura 35.

Demolición manual de losas de concreto existente, según autor.

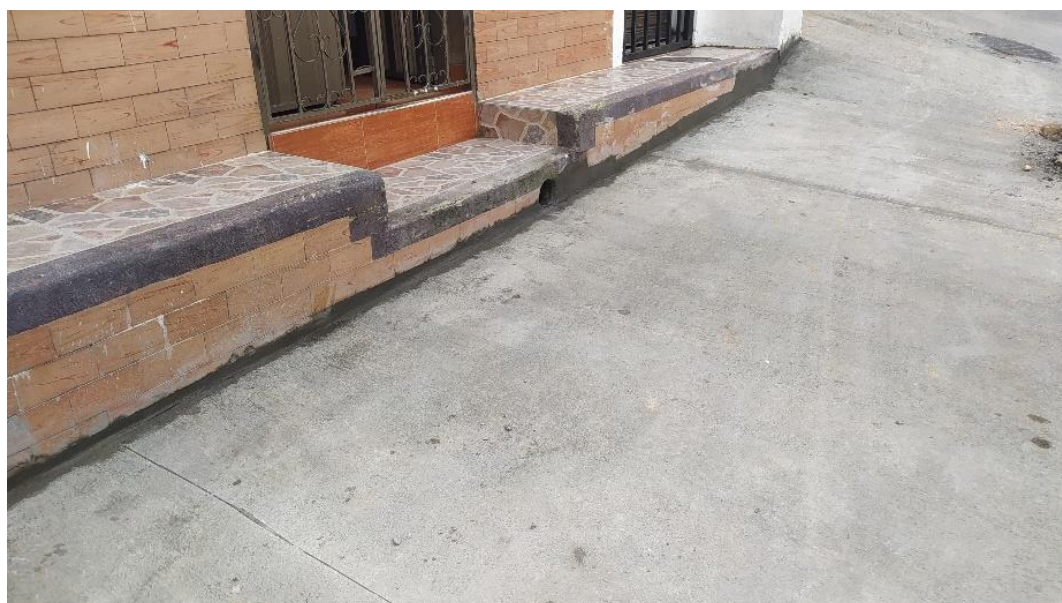
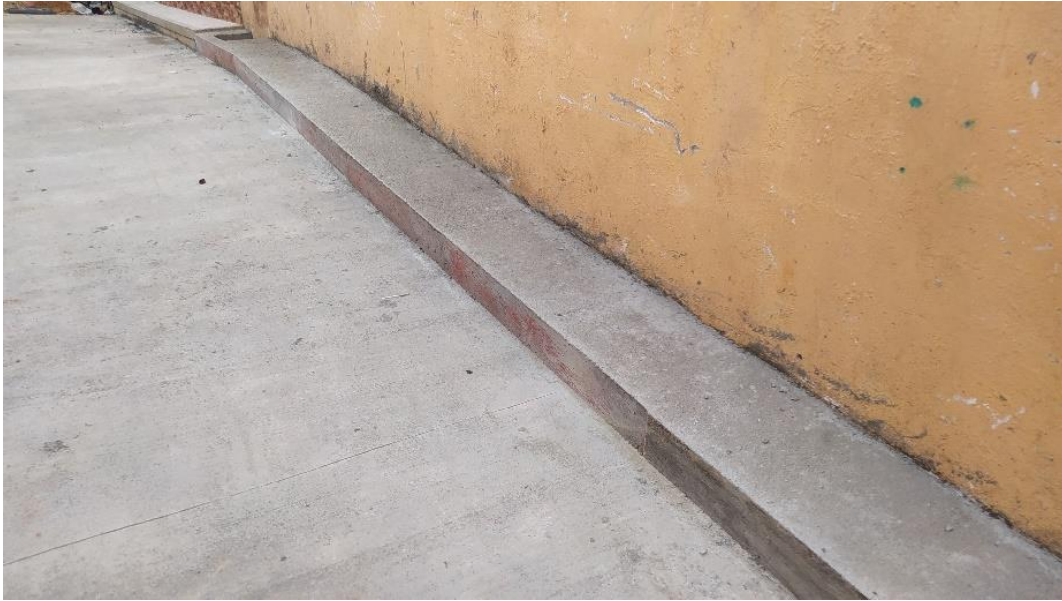
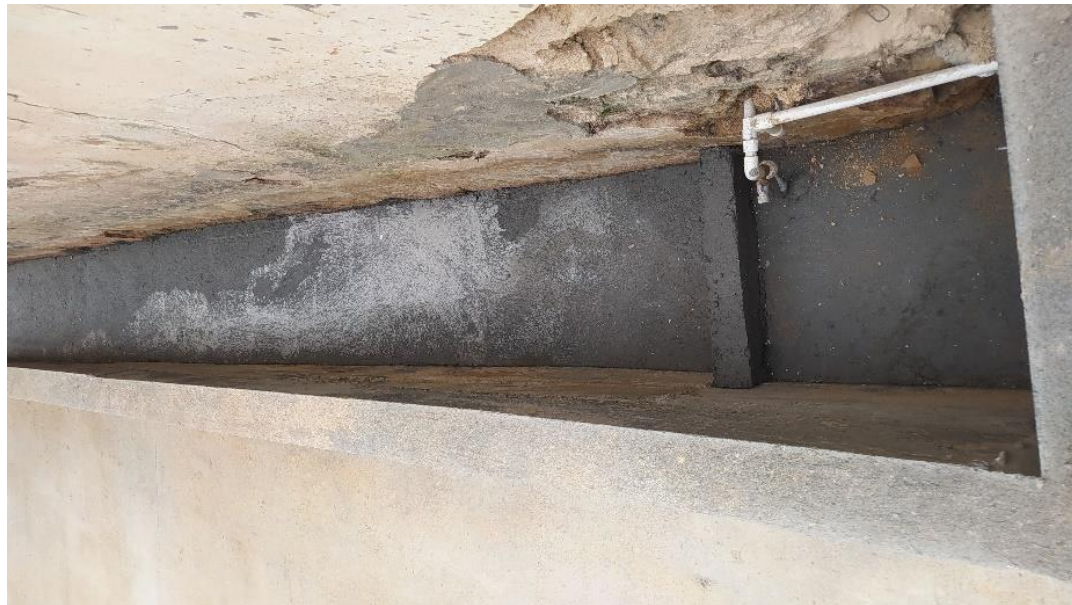
Reparación y adecuación andenes en concreto de 2.500 psi - e= 5 cms, según autor.
