**EVALUACIÓN DEL RIESGO POR REMOCIÓN EN MASA DEL SECTOR CAMINO
REAL COMUNA NORORIENTAL CRISTO REY DEL CASCO URBANO DE OCAÑA,
NORTE DE SANTANDER**

**Trabajo de grado bajo la modalidad de las pasantías, para optar por el título de
Ingeniero Ambiental**

UNIVERSIDAD FRANCISCO DE PAULA SANTANDER OCAÑA

Enero, 2020

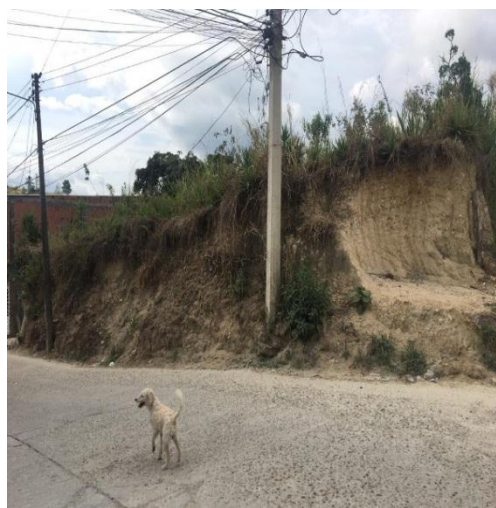
Fotografía 1. Pendiente 1
Fuente: Autor del proyecto.

Las imágenes fueron tomadas en zonas erosionadas y algunas con un porcentaje bajo de vegetación herbácea, en algunos casos con pendientes pronunciadas (que posteriormente se determinan); especialmente el caso de la *Fotografía 2*, que se considera es el único punto del sector de Camino Real con una pendiente inclinada a la hora de determinar los posibles riesgos asociados a los eventos de deslizamiento. La imagen mencionada hace referencia a un punto del sector de la Comuna 2, en el que se ha intervenido el terreno por parte de la comunidad y se considera necesario conocer la inclinación del talud para obtener información importante en cuanto a la susceptibilidad del terreno a deslizamientos.

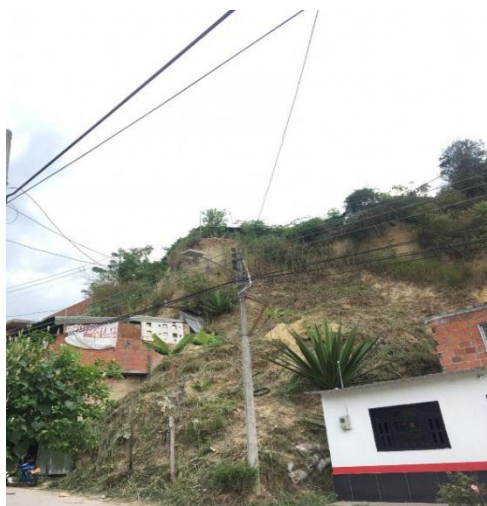
Fotografía 2. Pendiente 2
Fuente: Autor del proyecto.

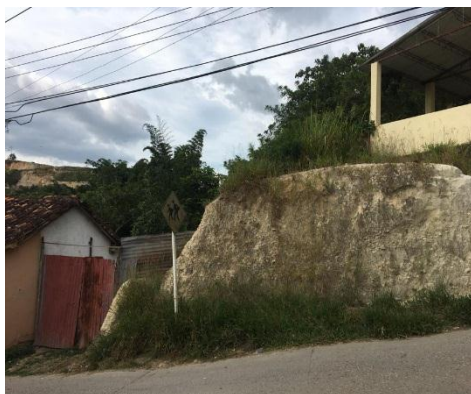
Fotografía 3. Pendiente 3
Fuente: Autor del proyecto.

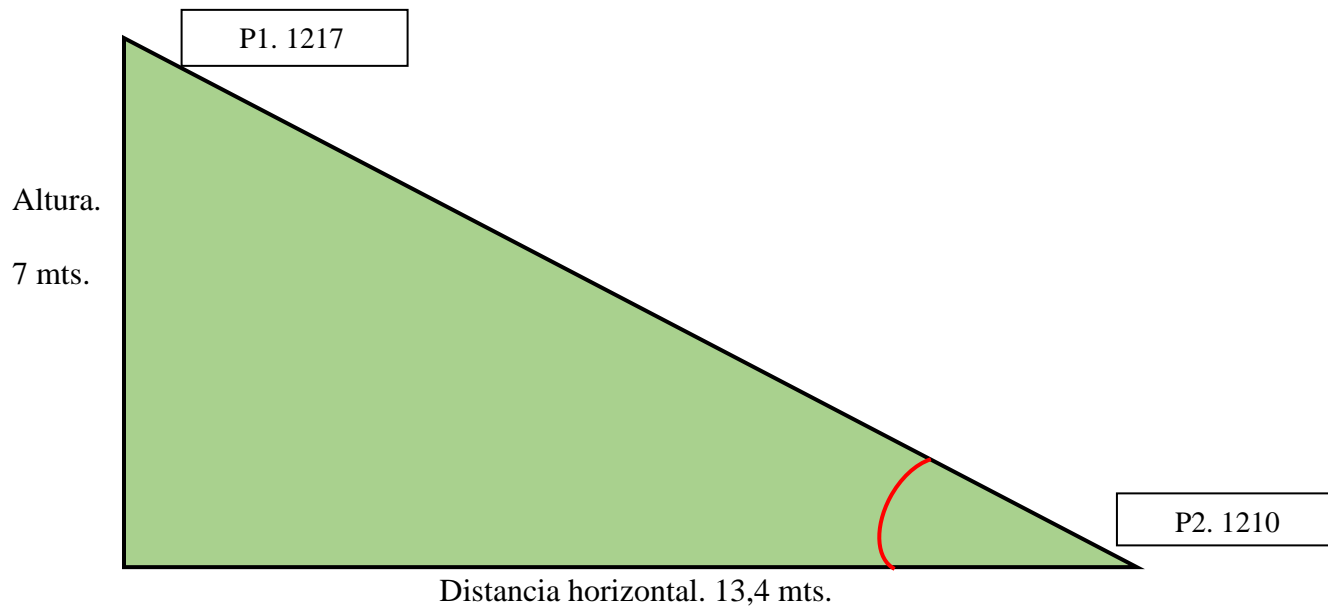
La pendiente del área de estudio es de 52,24 %, de manera que es un talud con una inclinación moderadamente empinada según la clasificación referente a sus rangos de pendientes (CONSORCIO RÍO GARAGOA, s.f.). De acuerdo a esta información y con la vegetación allí establecida se puede concluir que es un talud estable no propenso a deslizamientos.

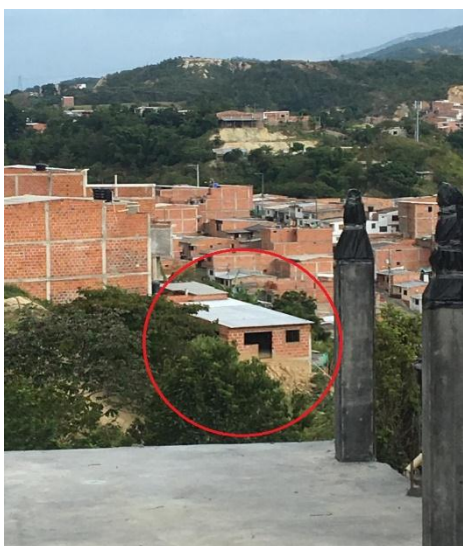
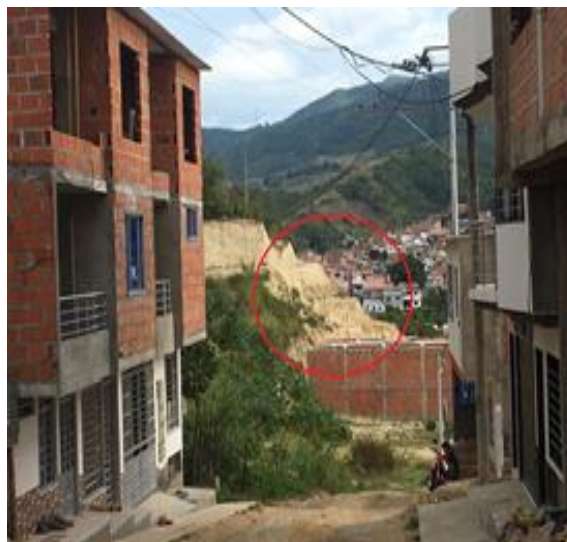
Fotografía 4. Pendiente, barrio Álamos
Fuente: Autor del proyecto.

Fotografía 5. Ladera, barrio Álamos
Fuente: Autor del proyecto.

Estas imágenes fueron tomadas desde el sector de Camino Real hacia sus alrededores (Barrio conocido por el nombre de Alamos) con el fin de tener mayor comprensión de la problemática que en algún momento pudo también estar afectando el sector pero que en el presente no se observaron en primera instancia.

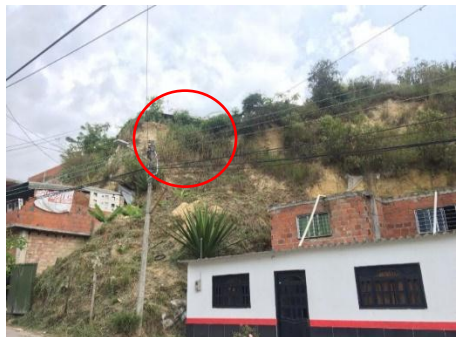
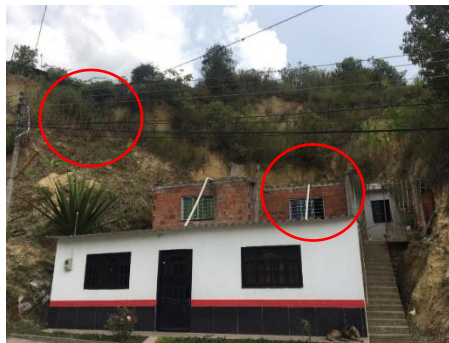
Fotografía 9. Visita técnica

Fotografía 10. Visita técnica

Dentro de las inspecciones o visitas técnicas realizadas al área de estudio se confirma que no hay focos de deslizamiento en el área ya que el suelo casi en la totalidad del sector se encuentra urbanizado y los pocos terrenos sin edificar se encuentran compactados debido al alto flujo vehicular, la acción antrópica para explanaciones y los procesos geológicos, a excepción de un punto (Imagen) de coordenadas $8^{\circ}14'5''$ N - $73^{\circ}20'54''$ O en el que se observa una pendiente bastante pronunciada, también se observa que está cubierta de vegetación arbustiva y herbácea, sin embargo la zona delimitada en este caso cuenta con picos que son prominentes y existe la posibilidad de que se presente un desprendimiento de tierra que ocasione daños a la comunidad asentada allí.

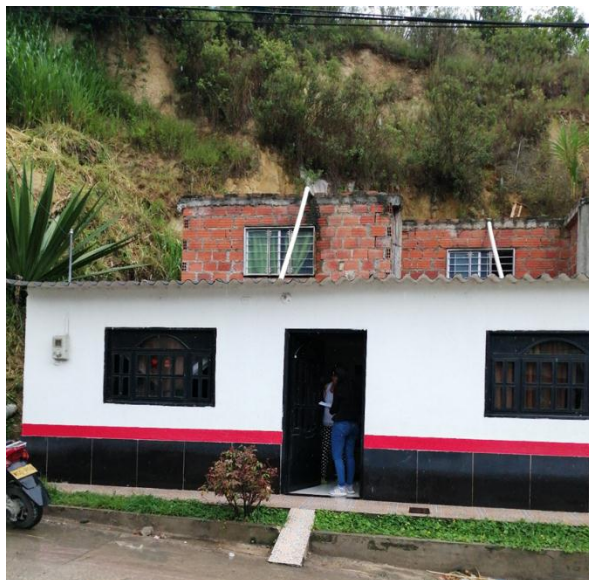
En el momento de la visita técnica también se indagó a la comunidad sobre los eventos ocasionados (últimos 5 años) por estas pequeñas laderas que se encuentran en la zona de Camino Real y se obtuvo que no se han presentado ningún tipo de deslizamiento y por consiguiente no se han generado impactos ambientales ni pérdidas significativas.

Fotografía 11. Visita técnica
