APOYO EN LOS PROYECTOS DE OBRAS CIVILES EN LA SECRETARIA DE VÍAS,
INFRAESTRUCTURA Y VIVIENDA DE LA ALCALDÍA MUNICIPAL DE OCAÑA

Trabajo de grado presentado para optar el título de ingeniero civil

Abril 2018

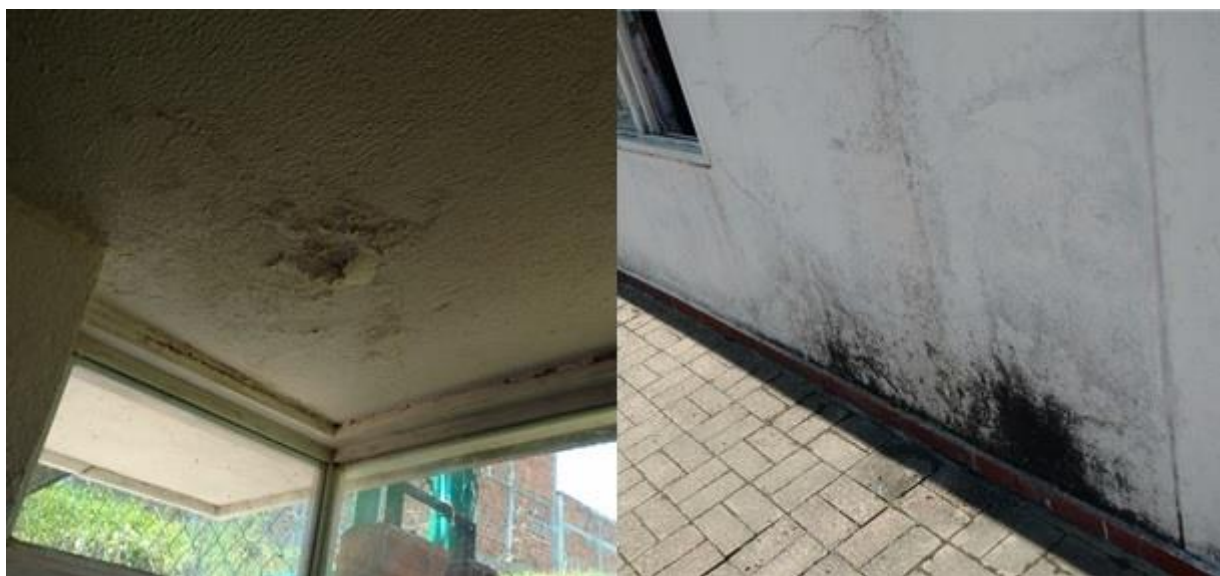
Durante el recorrido en este CDI ubicado en el barrio el dorado, se pudo apreciar varios daños en el acabado superficial como se evidencia en la figura 8; en ella se puede ver la zona afectada la cual comprende el deterioro del pañete sobre placa plana, y de igual forma se puede observar el mismo problema presente en los muros exteriores debido al intemperismo al que estos están sometidos.

Figura 8. Pañete deteriorado sobre placa y muro

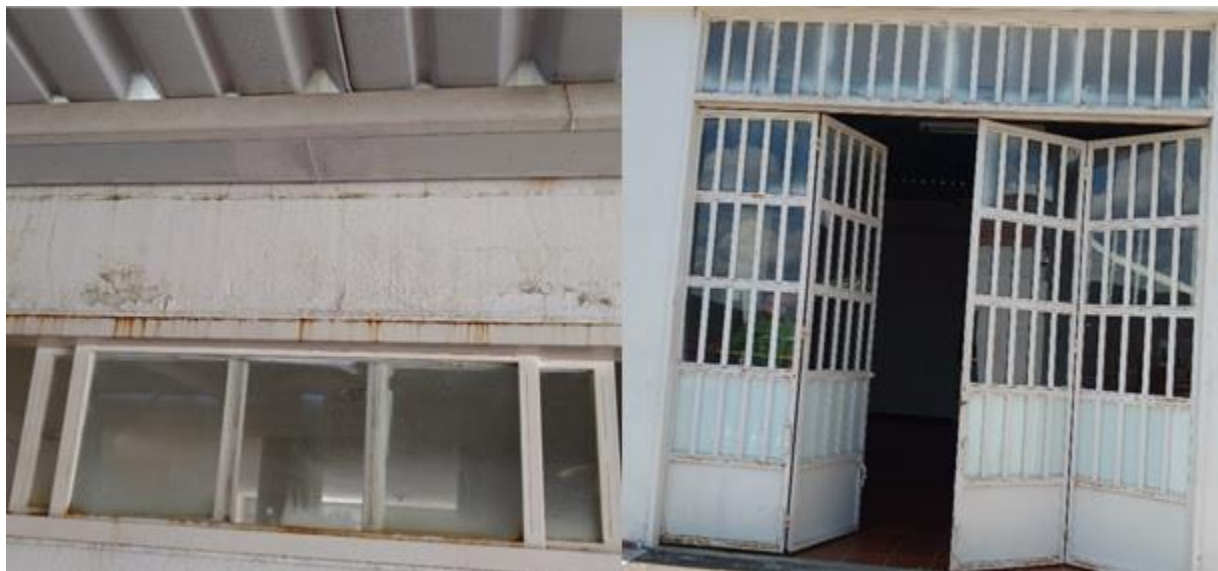
De igual forma, se logra evidenciar la corrosión y oxidación que sufren los materiales metálicos presentes en el plantel enunciado anteriormente (véase figura 9), este mal estado hizo necesario su cálculo para estipularlo en el proyecto bajo la actividad de carpintería metálica.

Figura 9. Marcos y puertas metálicas en mal estado

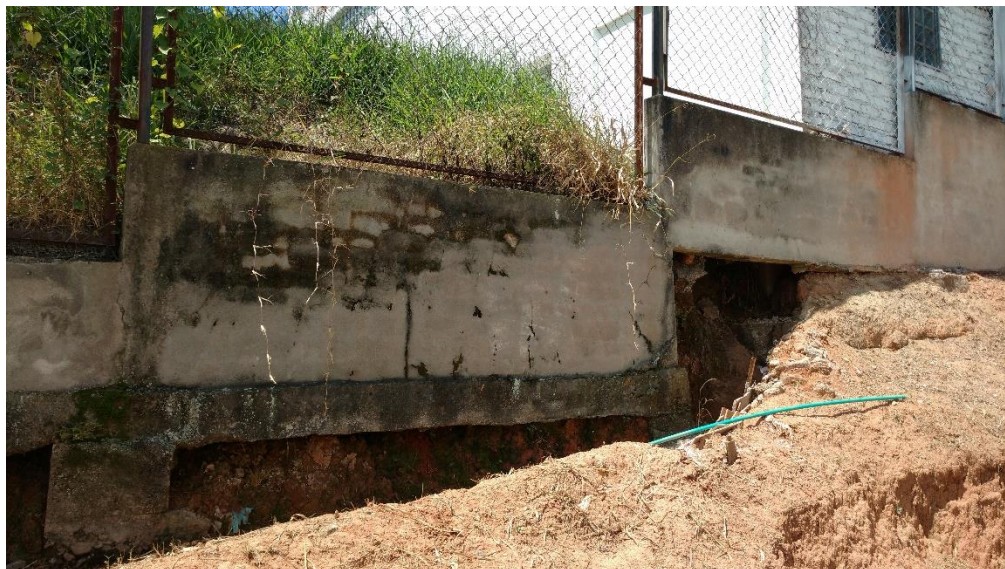
De la misma manera se pudo ver un punto crítico en las construcciones aledañas, esta situación consistía en el arrastre y socavación de material debido a fuertes aguaceros en la zona, el cual obstruía los desagües perimetrales del CDI adyacentes a las construcciones (véase figura 10), por lo cual se propuso la construcción de un muro en ladrillo de obra para evitar el arrastre de este material.

Figura 10. Remoción de material por arrastre de aguas lluvia

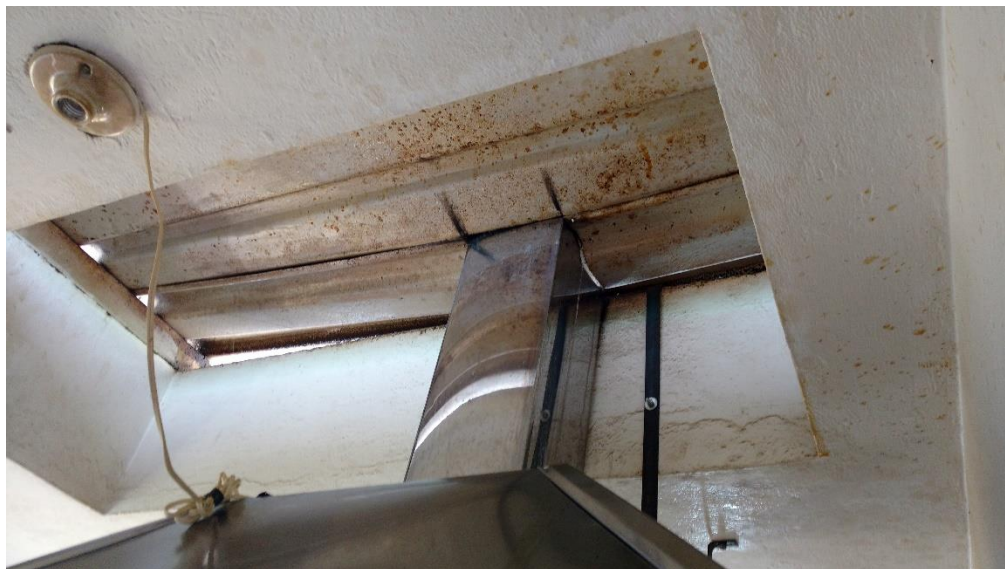
En el proyecto se tenía previsto contemplar el suministro e instalación de lámina termoacústica y demolición de muro jardín. El suministro e instalación de lámina termoacústica era necesario para reemplazar la ya desgastada lamina que se encontraba en la cocina (véase figura 11) y la demolición del muro jardín fue pensado para crear uno de mejor calidad, ya que el actual se encontraba deteriorado restándole presentación al plantel (véase figura 12).

Figura 11. Lamina desgastada

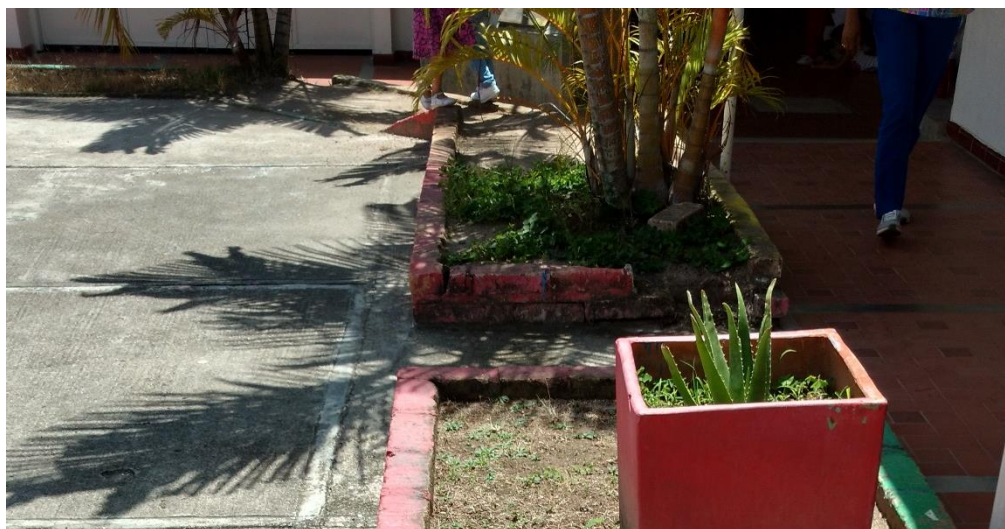
Figura 12. Muro jardín deteriorado

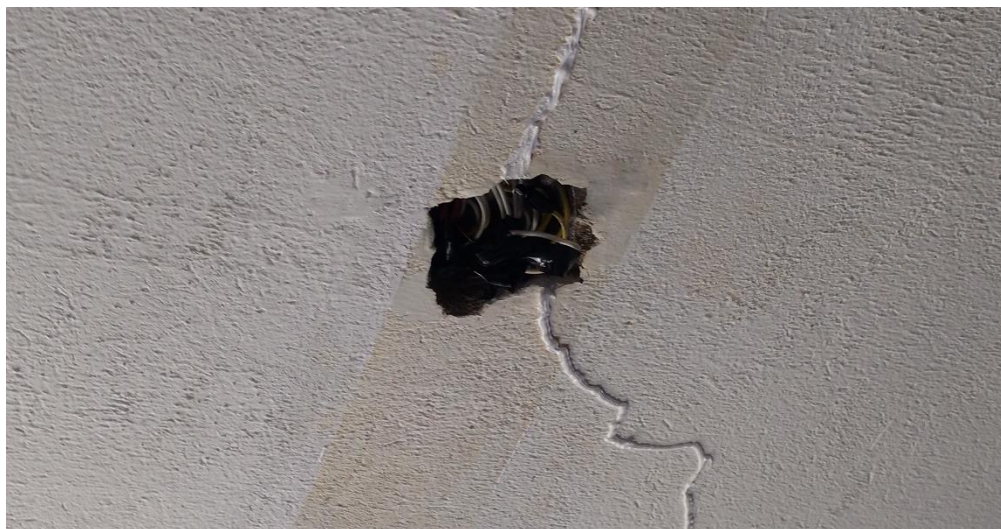
evidencio en toda su estructura, por lo cual fue necesario contemplar en el proyecto el capítulo de sistema eléctrico con la actividad de lámparas fluorescentes.

Figura 13. Ausencia de luminaria en el hogar de paso Niños Construyendo Futuro

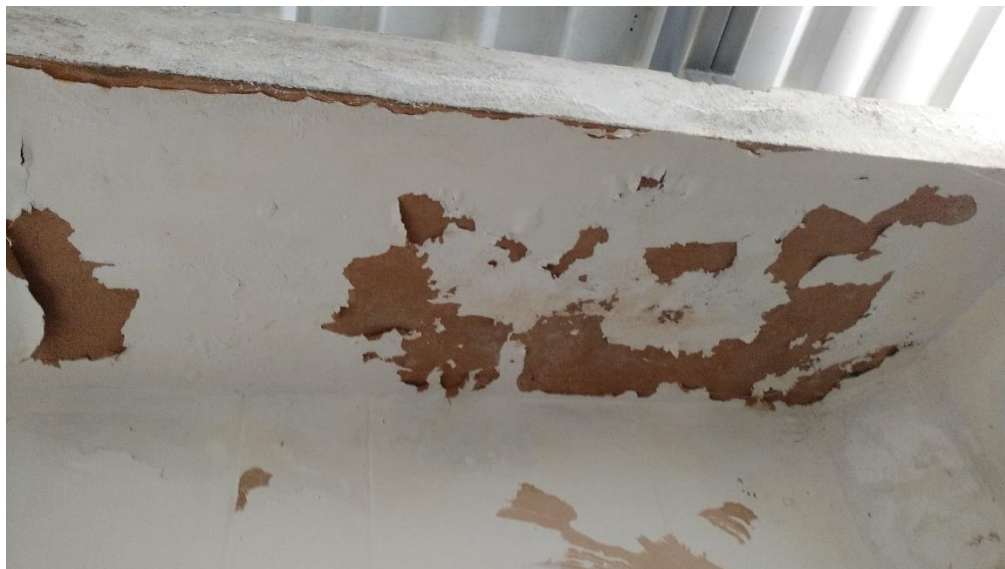
Figura 14. Viga canal afectada por filtración de aguas lluvia

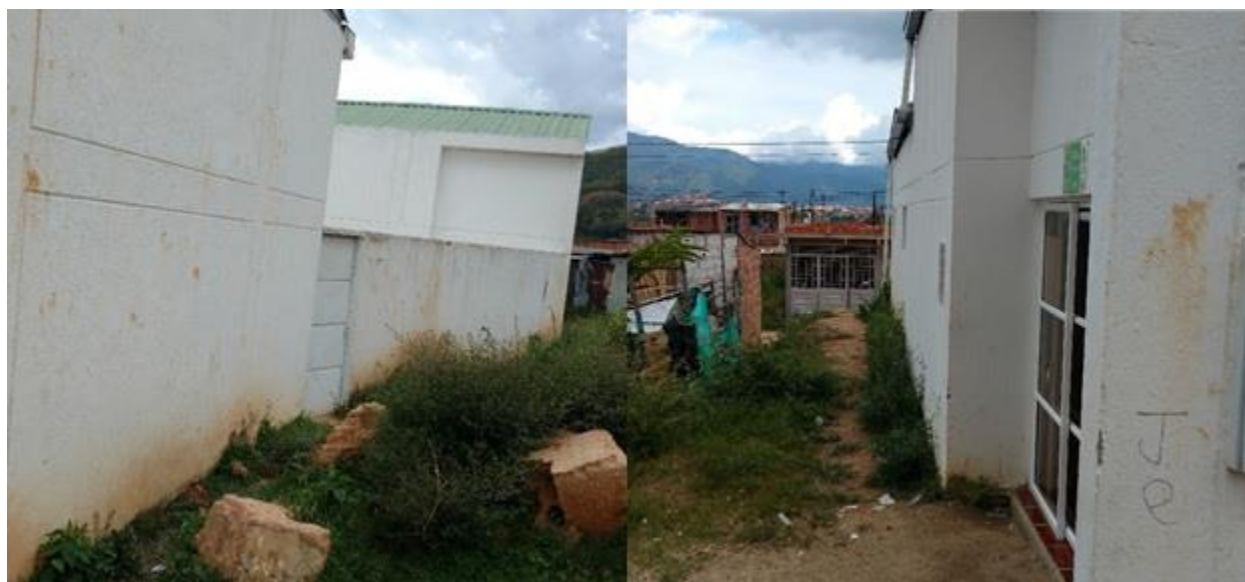
En este CDI las adecuaciones fueron muy pocas ya que es el más pequeño de todos, por lo tanto se pensó en renovar la infraestructura física proyectando la creación de un andén perimetral, con esto no solo se mejoraría el diseño físico del plantel, sino que optimizaría la transitabilidad de los profesores, los padres de familia y los niños en el (véase figura 16).

Figura 16. Alta vegetación perimetral en el hogar

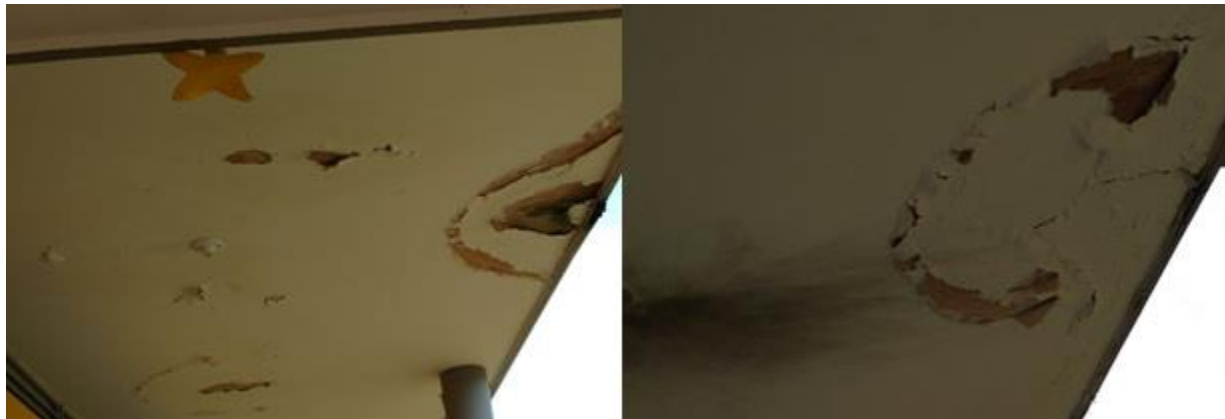
Las zonas afectadas debido al deterioro en este CDI fueron múltiples, entre las cuales se pueden mencionar; el mal estado de la placa ubicada en los pasillos del plantel lo cual le quita presentación a este (véase figura 17), la filtración constante en las aulas de clase cuando hay fuertes lluvias (véase figura 18) la cual combinada con residuos tapa los desagües de la cubierta y ocasiona daños en las viga canales (véase figura 19), además del desgaste de la pintura exterior por el intemperismo (véase figura 20).

Figura 17. Placa afectada por filtración de aguas lluvia

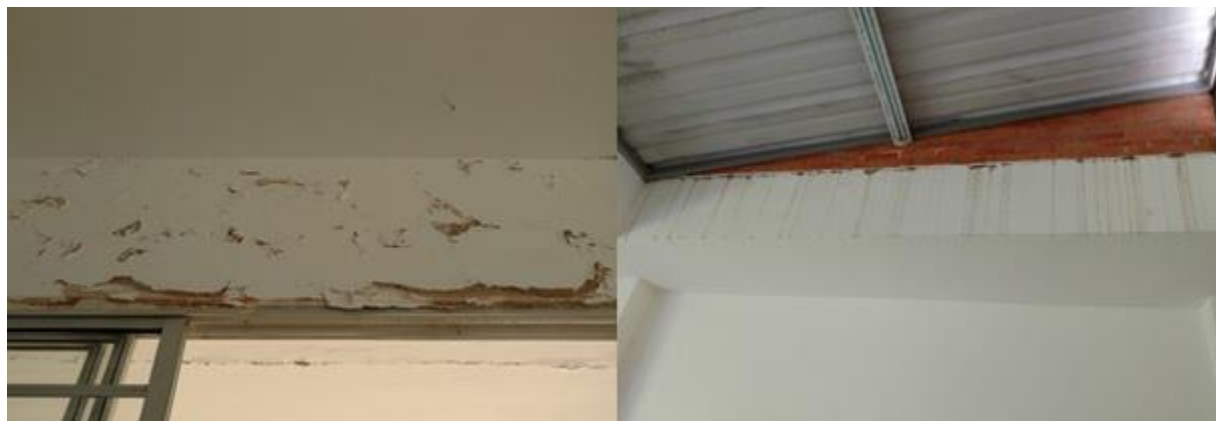
Figura 18. Parte interior de aulas afectadas por aguas lluvia

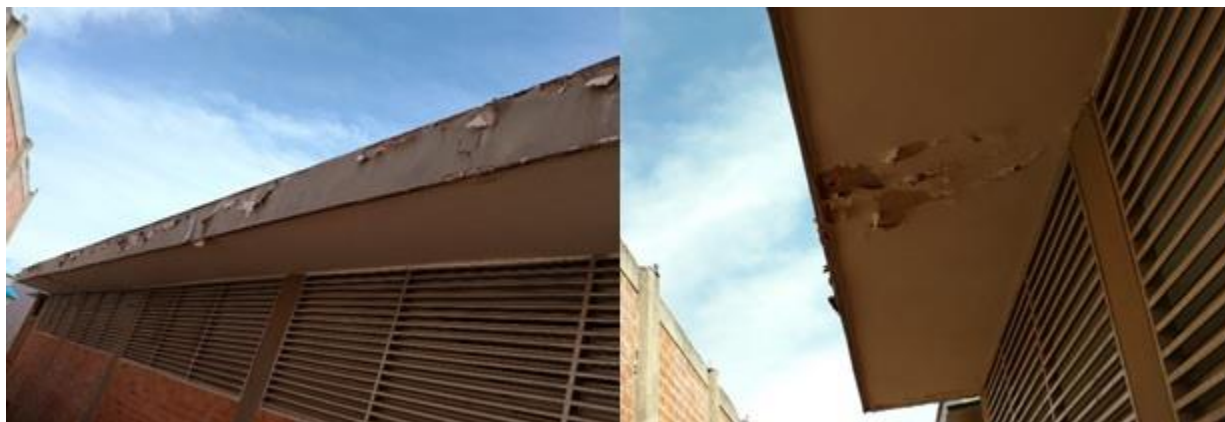
Figura 19. Viga canal en mal estado

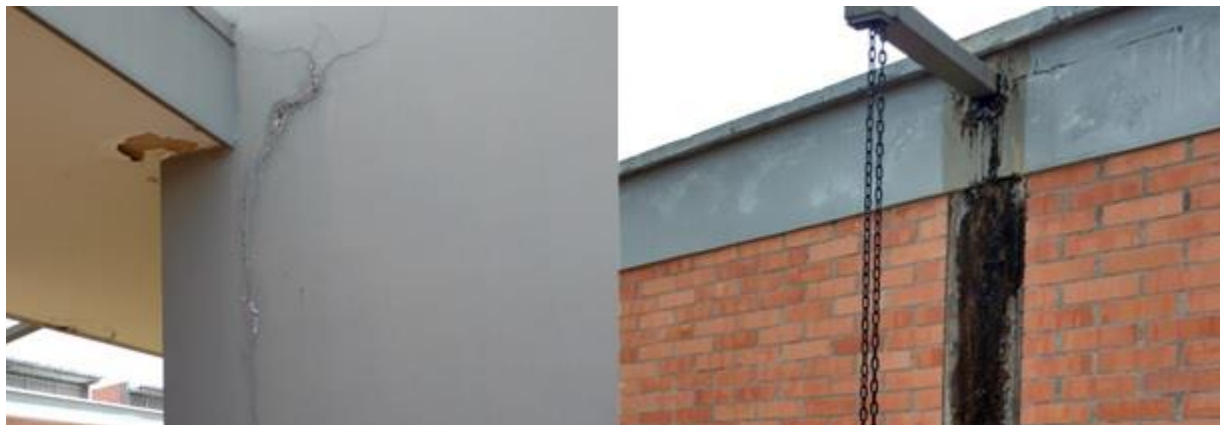
Figura 20. Filtración de agua en muros por mal funcionamiento de los desagües

Para mejorar las condiciones del plantel se pensó en la construcción de un canal colector de aguas lluvia, el cual tuvo una longitud de 36 metros lineales conducidos hasta una caja de inspección que descargara las aguas al alcantarillado de la zona, véase figura 21.

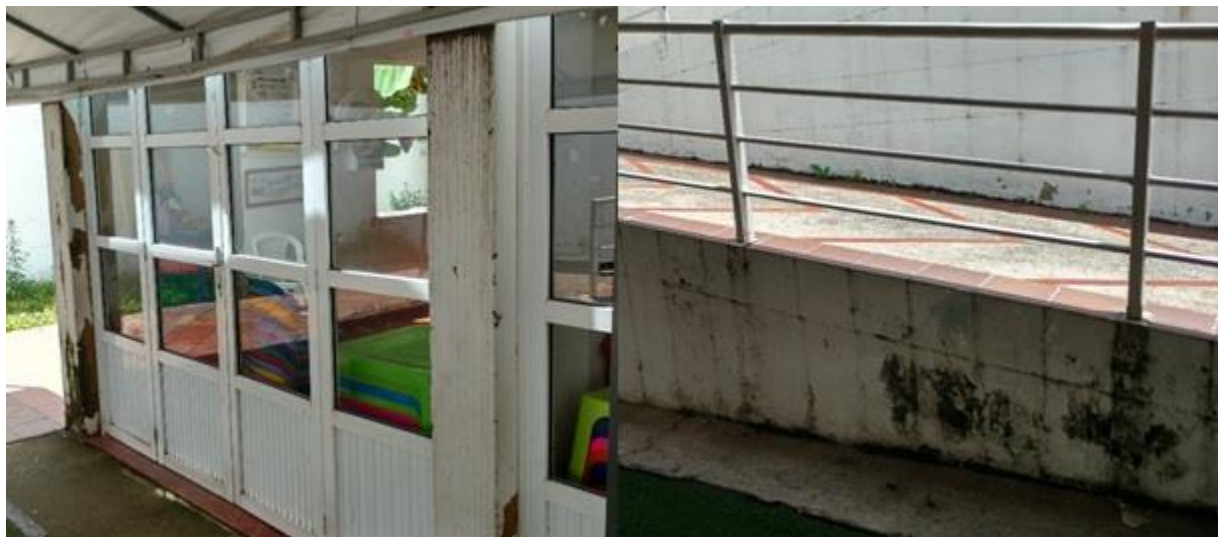
Visita técnica al centro de desarrollo infantil (CDI) Comunitario Cebollita; este plantel presento deterioro en toda su infraestructura, pero a su vez evidencio la urgencia de adecuar la zona de recreación ya que al no contar con una cubierta eficiente, las aguas lluvia siempre se estancaban en el césped artificial ubicado en este lugar, además la cubierta con la que se contaba no era funcional, por lo que las aulas sufrían el desgaste por la filtración de agua y la proliferación de hongos, véase figura 22.

Figura 22. Fachada deteriorada por humedad

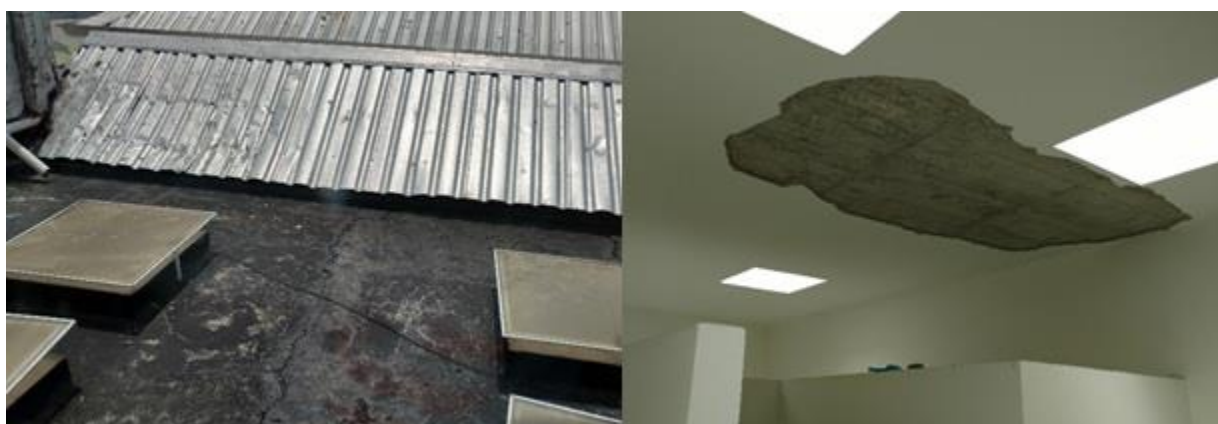
En el recorrido se logró evidenciar que la mayoría de los baños se encontraban en mal estado por la disfuncionalidad de los canales y bajantes de aguas lluvias (véase figura 23), estas aguas estancadas ingresaban a los baños por los tragaluces y afectaban drásticamente la funcionalidad de estos (véase figura 24). Además de este deterioro también hacen falta las unidades sanitarias debido al mal uso por parte del personal que labora en este plantel (véase figura 25).

Figura 23. Pañete afectado por filtración de agua

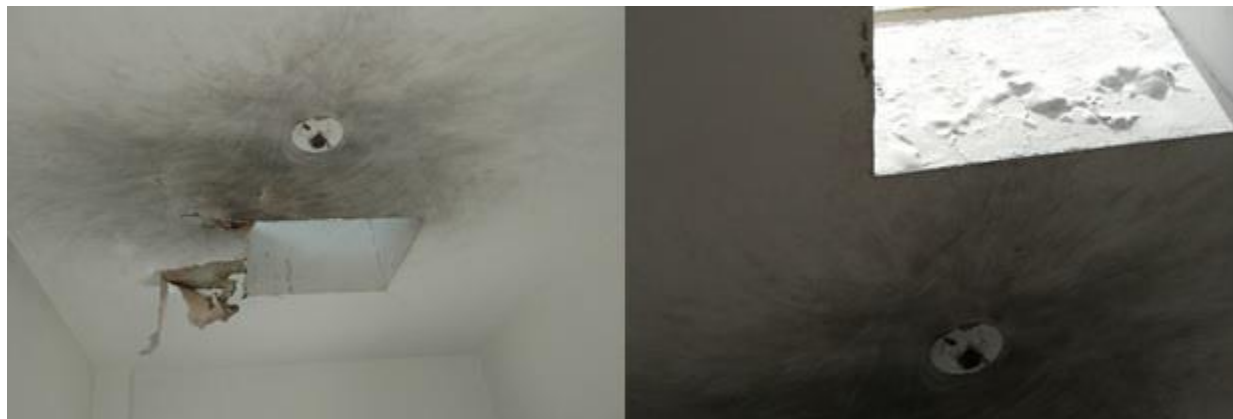
Figura 24. Mal funcionamiento de los tragaluces

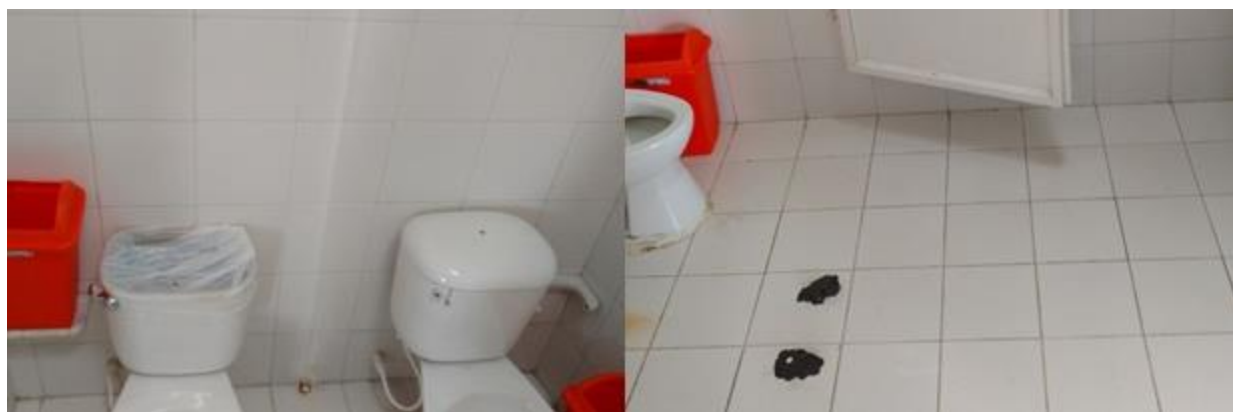
Figura 25. Daños en unidades sanitarias

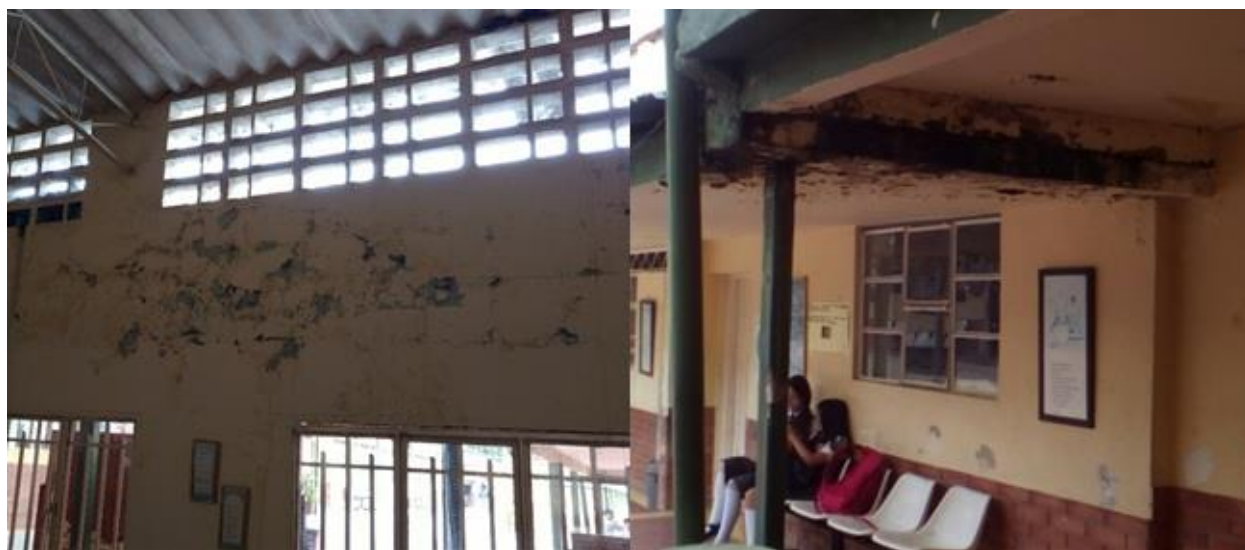
del coordinador, ya que la infraestructura del plantel se encontraba comprometida debido a la constatación de filtración de aguas lluvia. En la figura 28 se evidencia el deterioro de los muros y las placas de los pasillos, se toman las medidas de las zonas afectadas y al final se redacta el acta de visita técnica.

Figura 28. Deterioro de muros y placa en la institución Agustina Ferro

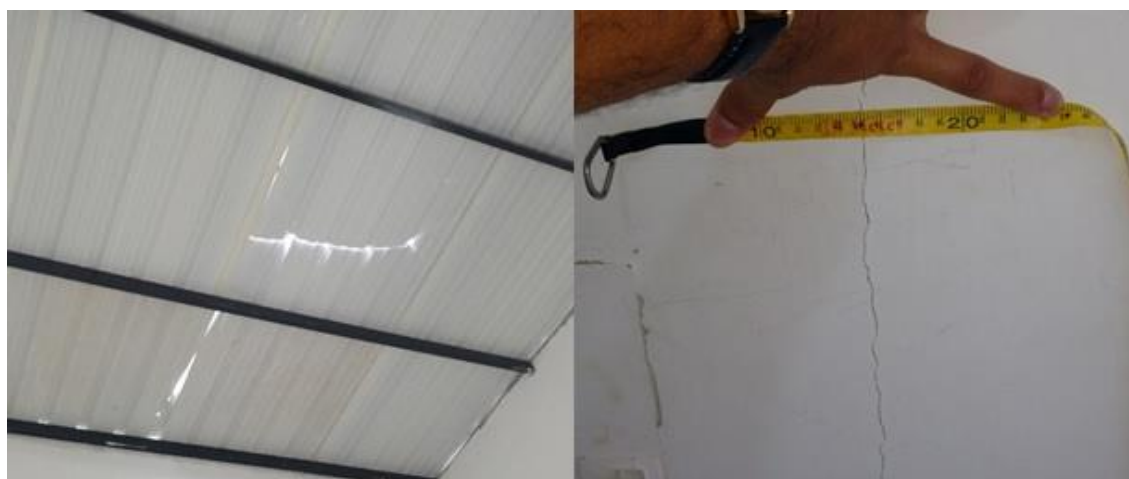
El 26 de agosto del 2017, se realizó una inspección del estado de la infraestructura del centro regional de atención y reparación a las víctimas de la ciudad de Ocaña, como se puede ver en la figura 30, se logran ver grietas en toda la estructura, cubierta deteriorada y unidades sanitarias en mal estado.

Figura 30. Estado de la infraestructura del centro de atención y reparación a víctimas

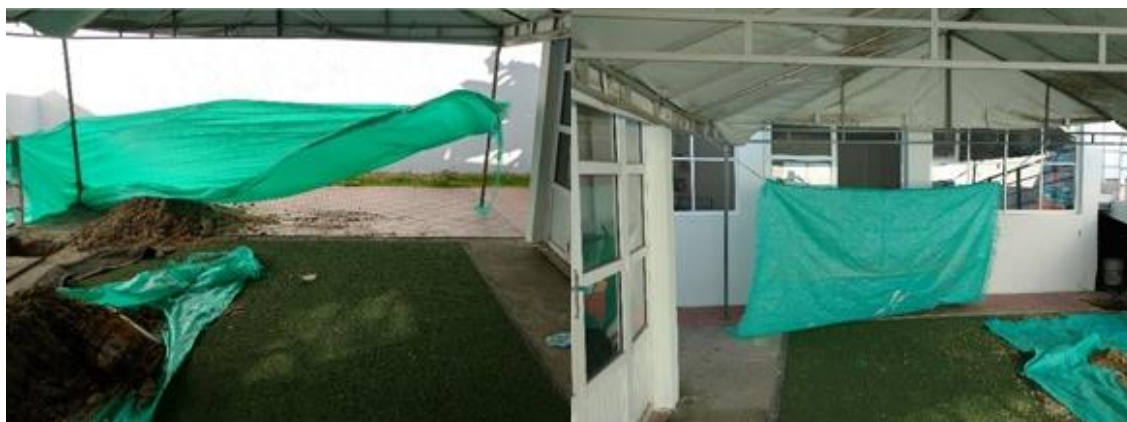
Figura 75. Cerramiento inadecuado en excavación de zapatas (S. Comunitario Cebollitas)

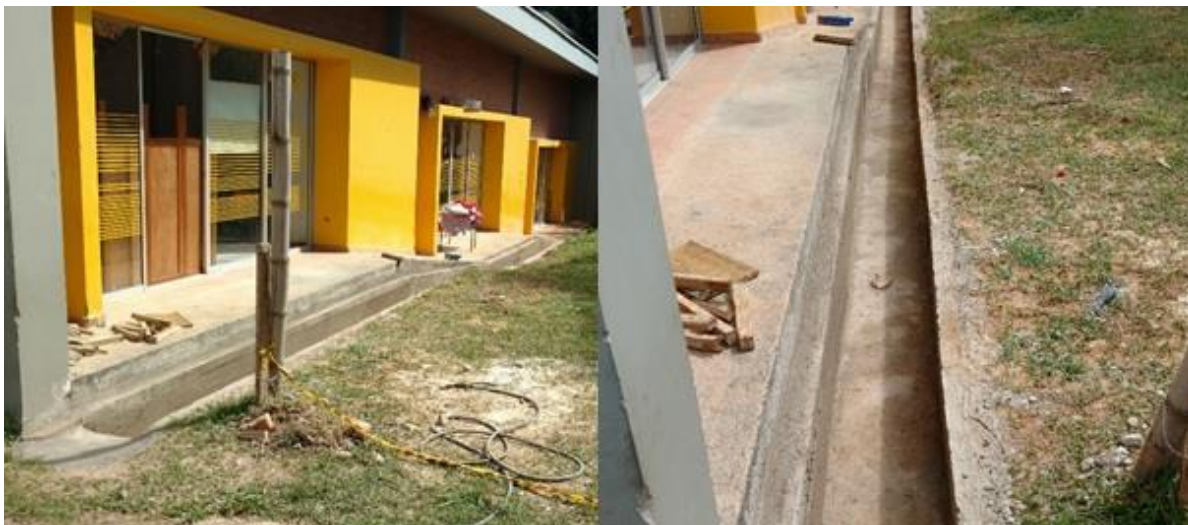
Figura 76. Ausencia de cerramiento en canal de desagüe (S. Nuevo Amanecer)

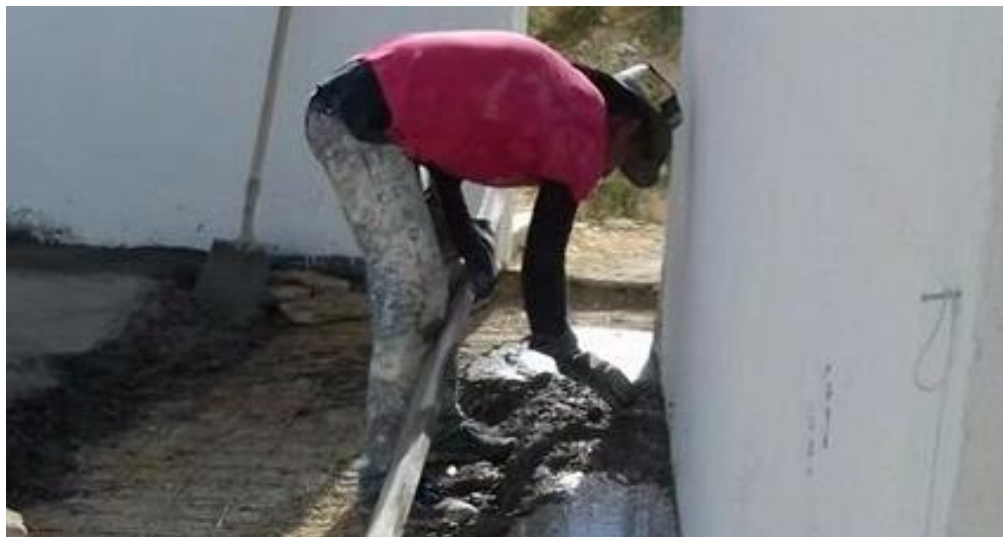
Figura 78. Indumentaria incompleta en el vaciado de pisos
