**ELABORACIÓN DEL MAPA DE ZONAS PROPENSAS A FENÓMENOS DE  
REMOCIÓN EN MASA DE LA PARTE NOR-ORIENTAL Y NOR-OCCIDENTAL  
DEL PERIMETRO URBANO DEL MUNICIPIO DE OCAÑA, NORTE DE  
SANTANDER**

**UNIVERSIDAD FRANCISCO DE PAULA SANTANDER OCAÑA  
FACULTAD DE INGENIERÍAS  
INGENIERÍA CIVIL  
OCAÑA  
2015**

**Trabajo de grado presentado como requisito para optar el Título de Ingeniera Civil**

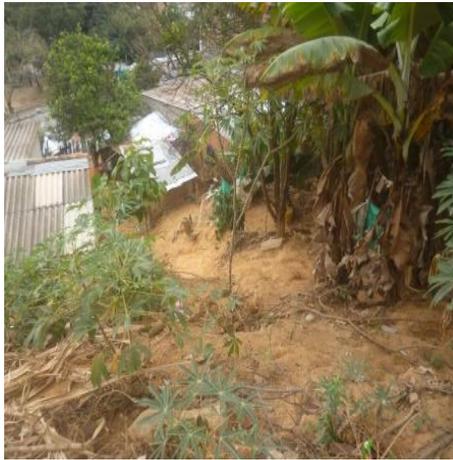
Se encontró que el tipo de deslizamiento predominante en esta zona de ladera son los Caídos con un 57.14% (Ver Foto 19–20), seguido del deslizamiento Traslacional que corresponde al 42.86%. Se puede concluir también, que de las viviendas visitadas el 73.68% aún presentan deslizamientos activos que no han provocado daños, ni pérdidas humanas y que el otro 26.32% no han presentado ningún tipo de movimiento (Ver Foto 21–22). Teniendo en cuenta las condiciones en la que se encuentran los taludes, se puede decir que el tipo de deslizamiento que está más propenso a presentarse en el futuro, es la combinación de movimientos Traslacional y Caídos con un 50%, seguido del movimiento Traslacional con un 27.78% y por último los Caídos que corresponden a un 22.22%. (Ver Anexo D)

**Foto 19.** Deslizamiento Activo Tipo Caido. **Foto 20.** Deslizamiento Activo Tipo Caido  
KDX 368 - 180 KDX 379 – 180

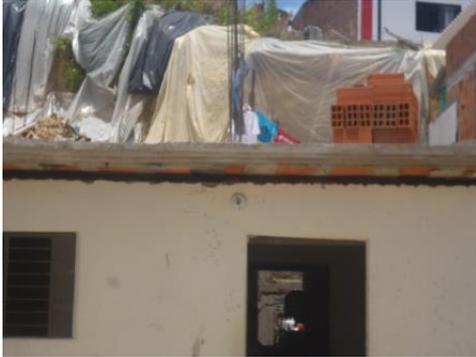
Se encontró que el tipo de deslizamiento predominante en esta zona de ladera es la combinación de deslizamiento Traslacional – Caídos con un 100% (Ver Fotos 27-28). Se puede concluir también, que todas viviendas visitadas aún presentan deslizamientos activos que no han provocado daños, ni pérdidas humanas. Teniendo en cuenta las condiciones en la que se encuentran los taludes, se puede decir que el tipo de deslizamiento que está más propenso a presentarse en el futuro, es la combinación de movimientos Traslacional – Caídos con un 100%. (Ver Anexo D)

**Foto 27.** Deslizamiento Activo.  
Tipo Traslacional-Caido.  
KDX 279-420

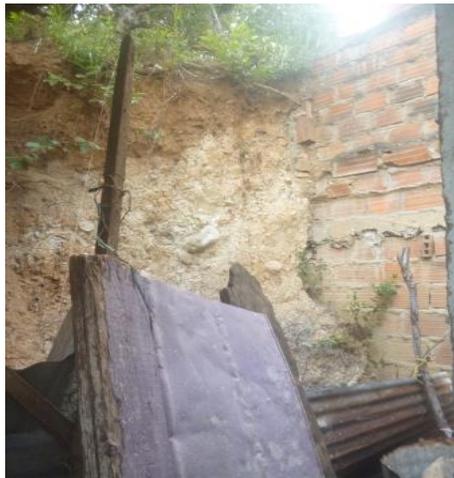
**Foto 29.** Deslizamiento Inactivo.  
KDX 364-280  
KDX 358-600

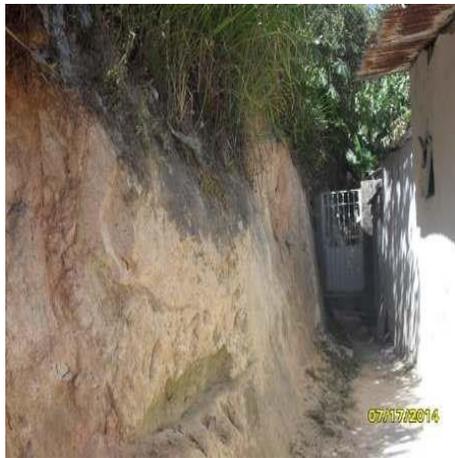
Se encontró que el tipo de deslizamiento predominante en esta zona de ladera son los Caídos con el 53.85%, seguido de la combinación de movimientos Traslacional – Caídos, con un 46.15% (Ver Fotos 31-32). Se puede concluir también, que de las viviendas visitadas el 93.31% aún presentan deslizamientos activos que no han provocado daños, ni pérdidas humanas y que el otro 7.69% no han presentado fenómenos de remoción en masa (Ver Foto 33). Teniendo en cuenta las condiciones en la que se encuentran los taludes, se puede decir que el tipo de deslizamiento que está más propenso a presentarse en el futuro, es la combinación de movimientos Traslacional – Caídos con un 61.54%, seguido de los Caídos con un 38.46%. (Ver Anexo D)

**Foto 31.** Deslizamiento Activo.  
Tipo Traslacional-Caido.  
KDX 273-470

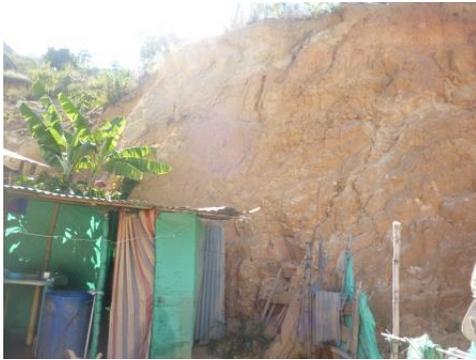
Se encontró que el tipo de deslizamiento predominante en esta zona de ladera son los Caídos con el 83.33%, seguido de los deslizamientos Traslacional y Rotacional, con un 8.33% cada uno (Ver Fotos 34-35). Se puede concluir también, que el 100% de las viviendas visitadas aún presentan deslizamientos activos que no han provocado daños, ni pérdidas humanas y que debido a esto, todas las viviendas encuestadas se encuentran en riesgo. Teniendo en cuenta las condiciones en la que se encuentran los taludes, se puede decir que el tipo de deslizamiento que está más propenso a presentarse en el futuro, son los Caídos con un 50%, seguido de la combinación de movimientos Traslacional - Caídos con un 41.67% y por último el Traslacional con un 8.33%. (Ver Anexo D)

**Foto 34.** Deslizamiento Activo  
Tipo Traslacional

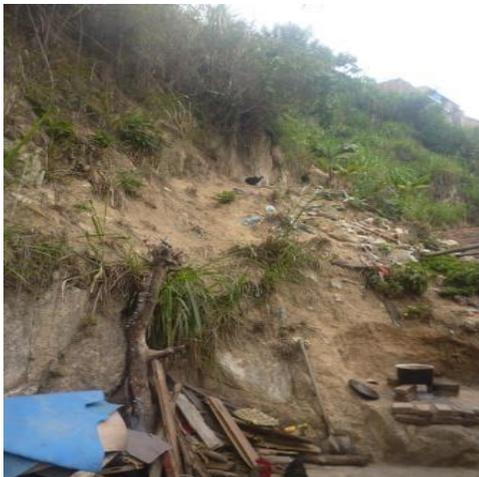
**Foto 36.** Deslizamiento Inactivo.  
KDX 266-460  
KDX 266-380

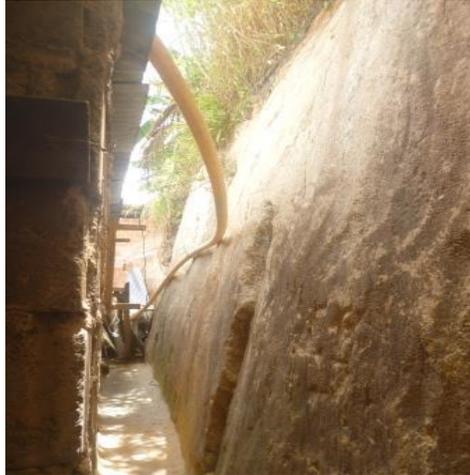
**Foto 38.** Deslizamiento Inactivo.  
KDX 088-620  
KDX 068-970

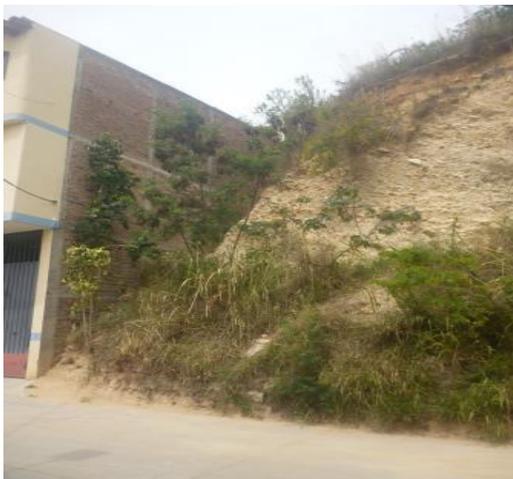
Se encontró que el tipo de deslizamiento predominante en esta zona de ladera es el la combinación de movimiento Traslacional – Caídos con un 100% (Ver Fotos 40-41). Se puede concluir también, que todas viviendas visitadas aún presentan deslizamientos activos que no han provocado daños, ni pérdidas humanas, pero que ponen en inminente riesgo a los habitantes. Teniendo en cuenta las condiciones en la que se encuentran los taludes, se puede decir que el tipo de deslizamiento que está más propenso a presentarse en el futuro, es la combinación de movimientos Traslacional – Caídos con un 100%. (Ver Anexo D)

**Foto 40.** Deslizamiento Activo.  
Tipo Traslacional-Caído.  
Calle 2G # 23-39

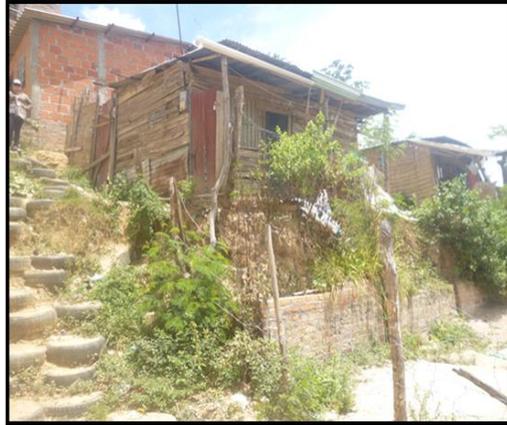
Se encontró que el tipo de deslizamiento predominante en esta zona de ladera es el la combinación de movimientos Traslacional – Caídos con un 100% (Ver Foto 42). Se puede concluir también, que todas viviendas visitadas aún presentan deslizamientos activos que no han provocado daños, ni pérdidas humanas, pero que ponen en inminente riesgo a los habitantes. Teniendo en cuenta las condiciones en la que se encuentran los taludes, se puede decir que el tipo de deslizamiento que está más propenso a presentarse en el futuro, es la combinación de movimientos Traslacional – Caídos con un 100%. (Ver Anexo D)

**Foto 42.** Deslizamiento Activo.  
Tipo Traslacional-Caido.  
KDX 365-460

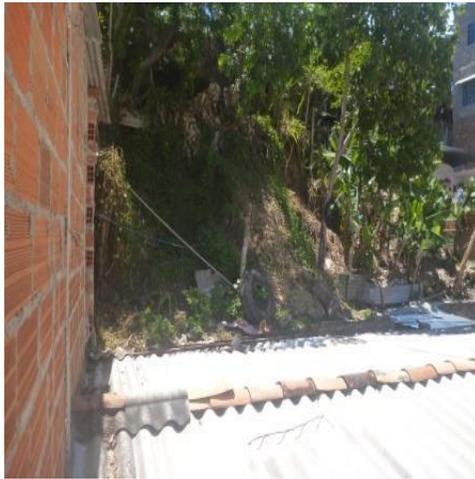
**Foto 45.** Deslizamiento Inactivo.  
KDX 314-560  
KDX 184-325

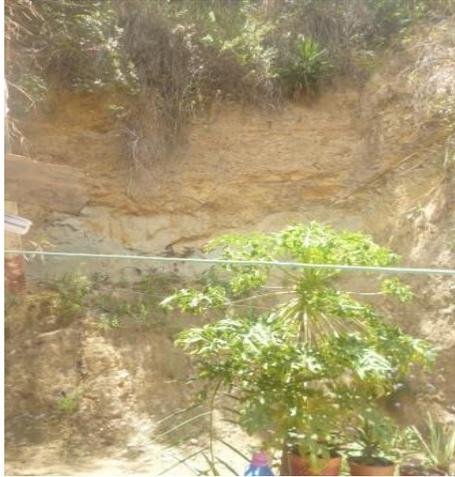
**Foto 47.** Deslizamiento Activo.  
Tipo Traslacional-Caido.  
Cr 13A – 22

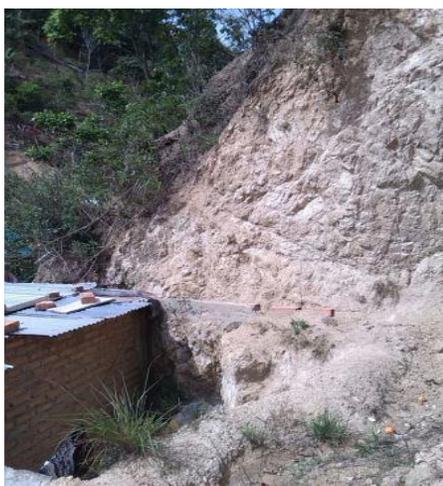
**Foto 49.** Deslizamiento Activo.  
Tipo Caído.  
KDX 412-760

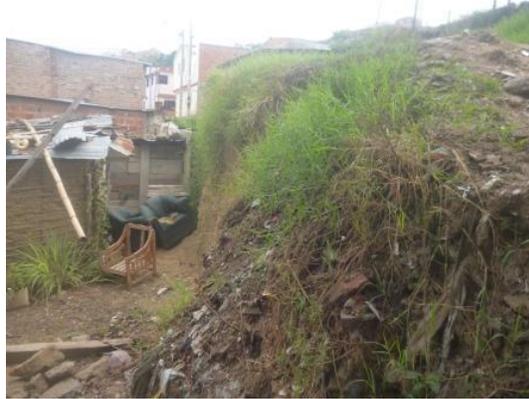
**Foto 51.** Deslizamiento Activo.  
Tipo Traslacional-Caido.  
KDX 091-205

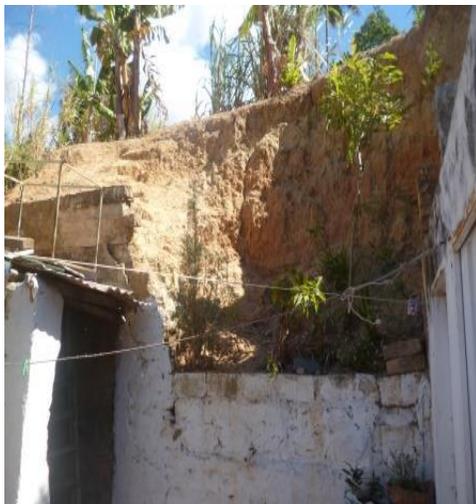
**Foto 52.** Deslizamiento Activo.  
Tipo Caído.  
KDX 114-620

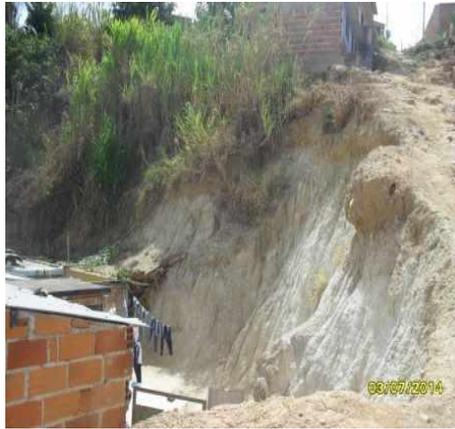
**Foto 54.** Deslizamiento Activo.  
Tipo Traslacional-Caido.  
KDX 431-860

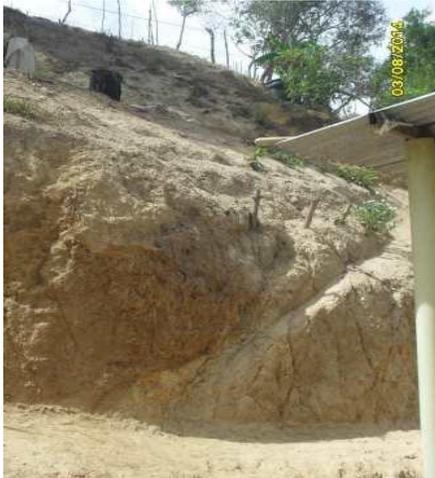
**Foto 56.** Deslizamiento Activo.  
Tipo Caído.  
KDX 264-280

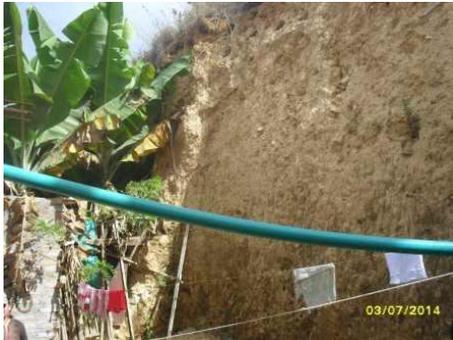
**Foto 58.** Deslizaamiento Activo.  
Tipo Caído.  
KDX 428-500

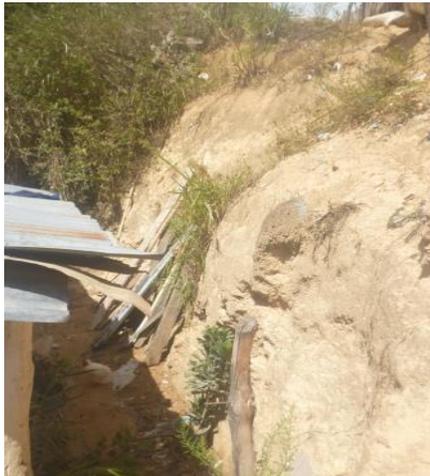
**Foto 60.** Deslizamiento Inactivo.  
KDX 394-260

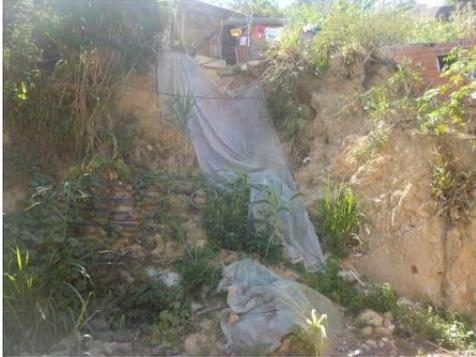
**Foto 62.** Deslizamiento Activo.  
Tipo Traslacional.  
KDX 962-090

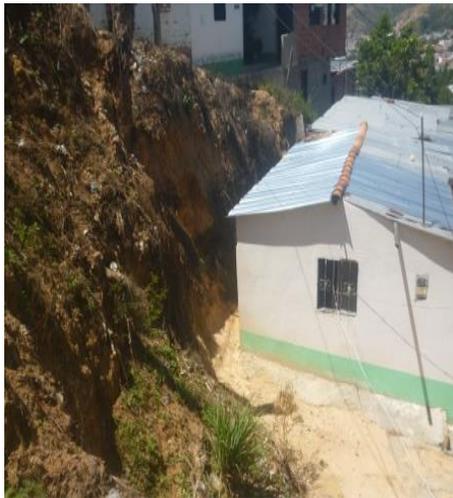
**Foto 64.** Deslizamiento Activo.  
Tipo Caído.  
KDX 263-760
