**ANALISIS DE FALLAS DE LA FLOTA DE CAMIONES 789C-793D Y TRACTORES
D7R-D9T-D10T PARA REPORTES DE RE-TRABAJOS PARA LA EMPRESA**

C.I PRODECO S.A SECCIONAL CALENTURITAS

**Trabajo de grado en modalidad pasantía, presentado como requisito para optar por el
título de ingeniero mecánico**

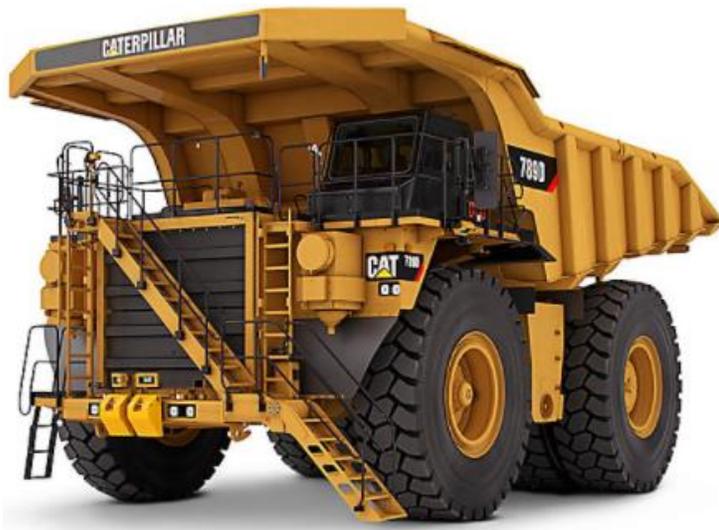
2.1.6 Camiones Tipo CAT: Los camiones tipo CAT son normalmente usados en la industria de la minera para temas de acarreo de carbón o mineral pesado, estos poseen

Figura 3. Camión 789D. (Caterpillar, 2020).

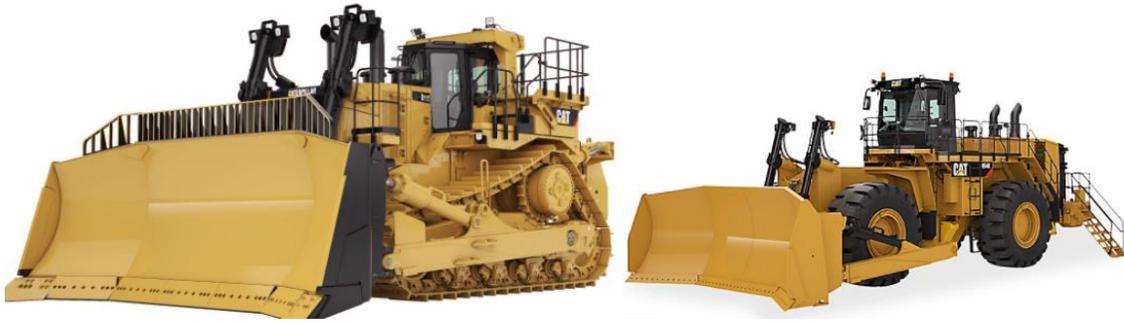
Existen dos tipos de tractores de oruga y de llanta, estos se usan en las mismas industrias, pero en diferentes funciones.

Figura 4. Tractor de oruga y tractor de llanta. (Caterpillar, 2020)

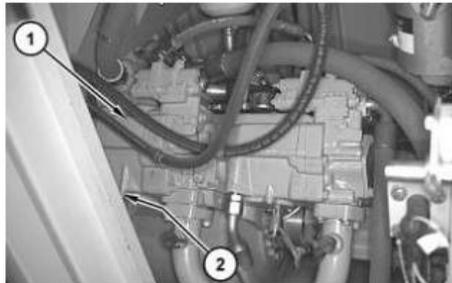
Bomba de dirección: esta se encarga de bombear el líquido de transmisión, desde el depósito hacia los engranes, es decir hacia el resto del sistema de dirección, esto permite poder manejar sin problemas y sin mayor esfuerzo hacia los lados (SIS CAT, 2020).

Figura 5. 1 Bomba De Dirección Y 2 Tubería De Drenaje. (SIS Caterpillar, 2020)

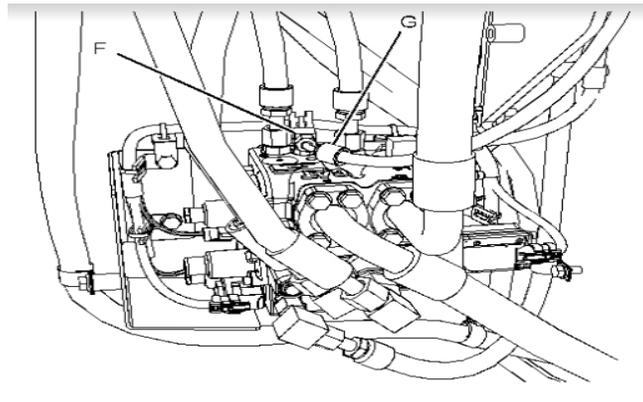
Válvula de control de dirección: Esta válvula es usada para controlar el flujo de un fluido, comportandose como un orificio de area continuamente variable, que modifica la perdida de carga, según lo dirigido por la señal de un controlador.

Figura 6. Válvula De Control De Dirección. (SIS Caterpillar, 2020)

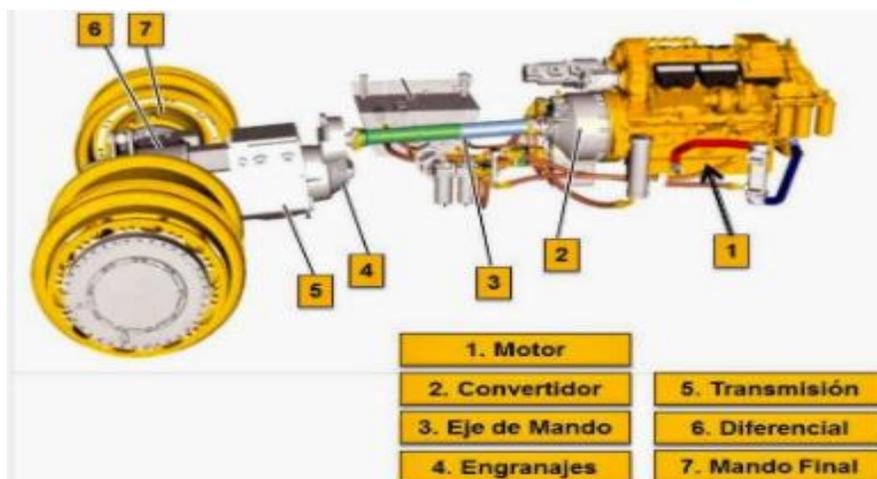
Tren De Potencia: es el conjunto de componentes a través de los cuales, se transforma la energía química del combustible en energía mecánica y ésta es transferida a las ruedas como movimiento circular. este está conformado por:

1. Módulo de control electrónico (ECM) y motor
2. Convertidor de par, eje de mando (cardan)
3. Engranaje de transferencia, transmisión.
4. Diferencial y mandos finales.

Figura 7. Tren De Potencia. (SIS Caterpillar, 2020)

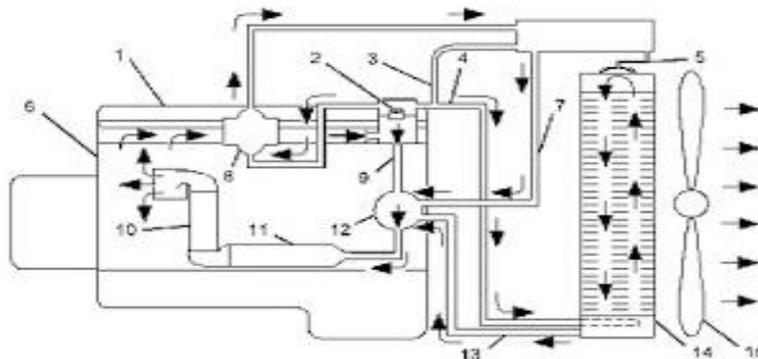
Funcionamiento: todo comienza en la bomba de enfriamiento, el impulsor de la bomba usa la fuerza centrífuga para extraer el refrigerante del radiador y empujarlo al bloque del motor.

Figura 8. Circulación Del Refrigerantes Y Partes. (SIS Caterpillar, 2020)

1. Culata del cilindro
2. Termostato
3. Tubería de ventilación
4. Manguera de salida
5. Tubería de ventilación
6. Bloque de motor
7. Tubería de derivación
8. Turbocompresor
9. Tubería de derivación
10. Enfriador de Tren de fuerza
11. Enfriador de aceite de motor
12. Bomba de enfriamiento
13. Salida de radiador
14. Refrigerante del radiador

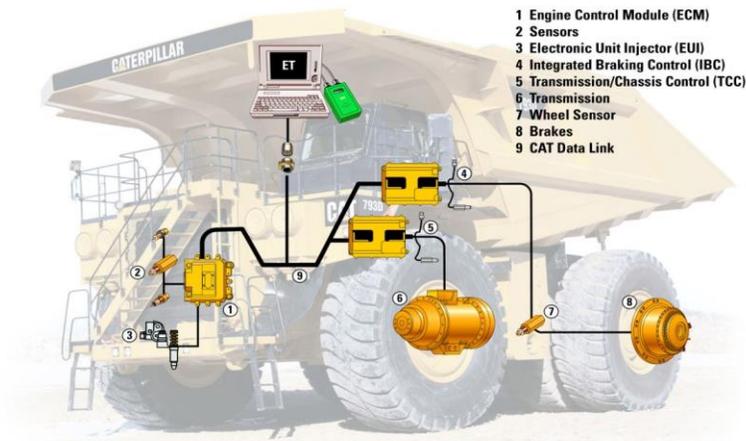
El sistema de administración de información vital (VIMS): es una herramienta usada para administrar las funciones de la máquina, por medio de la información recopilada por los sensores de la máquina, si el VIMS detecta una condición inminente o anormal en cualquier sistema de la maquina alertara al operador y le aconsejara tomar una medida adecuada.

Figura 9. Distribución Del Sistema Electrónico De Los Camiones. (Relianz Mining Solutions, 2020)

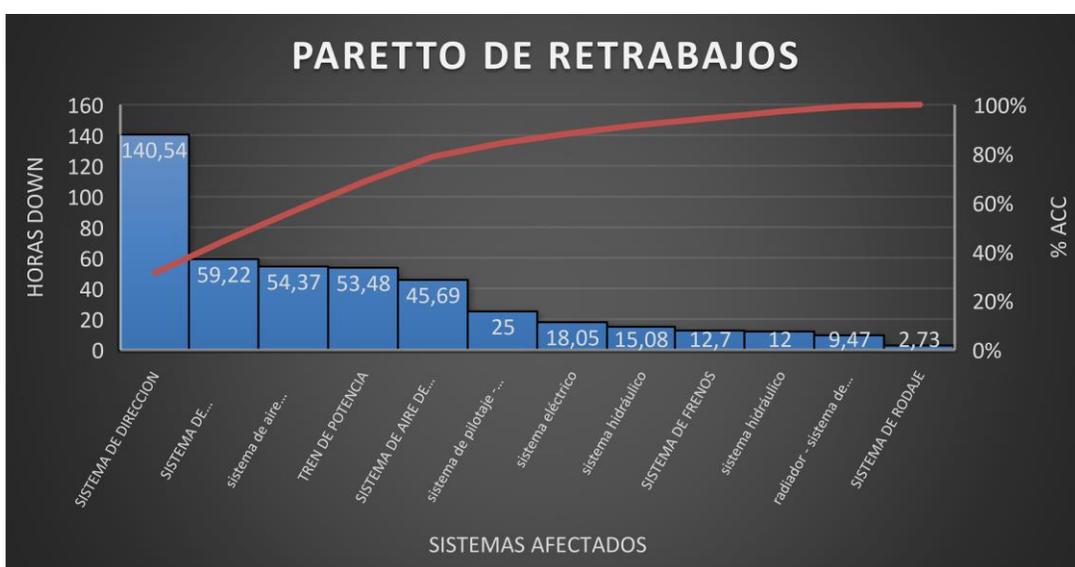
Figura 10. Diagrama De Pareto Sistemas Afectados Vs Horas Down. (Autor del proyecto)

En el análisis estadístico se evidencia que las fallas que más nos están generando horas Down en función de re-trabajos son en el sistema de dirección y los sistemas de enfriamiento, esto se debe a las altas temperaturas y elevadas cargas que los equipos deben soportar, de igual forma se hacen planes de acción para aumentar el rendimiento de estos sistemas y no permitir que estas caídas en la disponibilidad nos afecten de manera significativa.

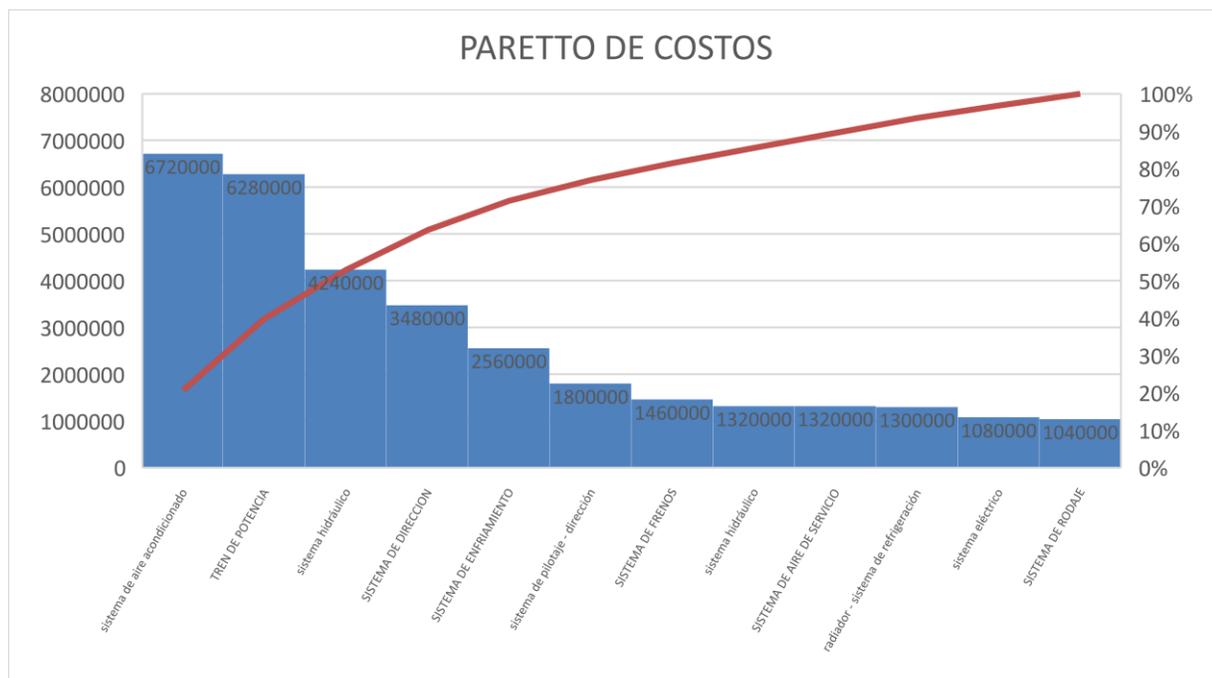
Figura 11. Diagrama De Pareto En Función De Los Costos Vs Sistemas Afectados. (Autor del proyecto).

En el Pareto de costos se evidencia que los sistemas que más están generando cobros por re-trabajo son sistema de aire acondicionado y tren de potencia, estos puede que no nos generen tantas horas Down, pero se están presentando fallas de manera más constantes y por ende genera muchos re-trabajos. Evaluando la situación esto puede ser a causa de las altas temperaturas, normalmente en verano los equipos tienden a fallar mucho en estos sistemas por sobrecalentamiento, la empresa ha generado planes de acción debido a que ya se ha convertido en algo cotidiano para esas fechas.

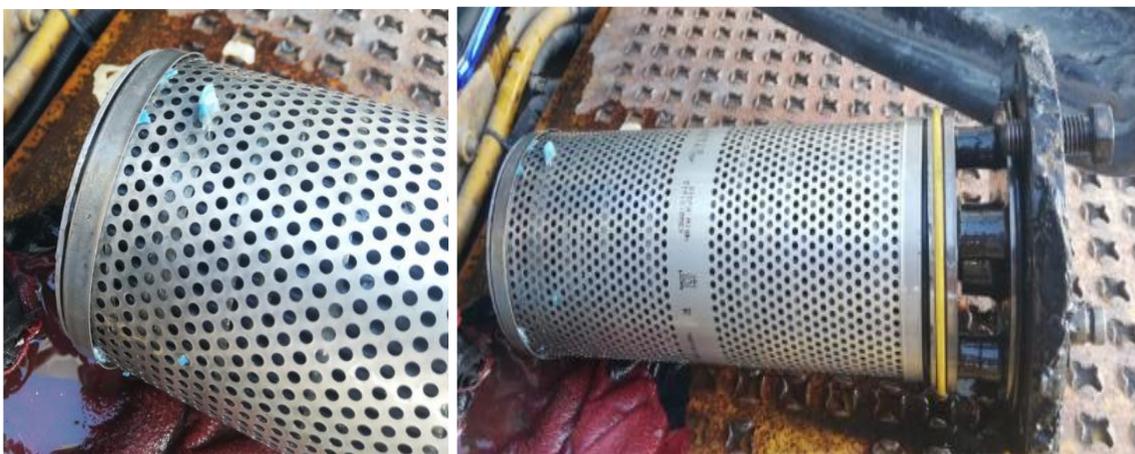
Caso 1. Filtro piloto hidráulico dañado – Falla en bomba de dirección. El día **21/01/2020**, el equipo **T389** (Tractor de oruga D9T) es reportado fuera de servicio porque presentaba anomalías en la dirección, minutos más tarde el supervisor de mantenimiento Prodeco acompañado del practicante de mantenimiento llegan a revisar el estado del equipo, los mecánicos entregan el reporte de que el tractor al ser examinado se encuentra con el filtro piloto hidráulico fisurado.

Paso siguiente se ordena abrir el filtro para hacer una inspección visual del filtro y aceite antes de enviarlo a MOBIL que son los encargados del suministro y análisis de los aceites con los cuales trabaja Prodeco. En la inspección visual nos encontramos unas partículas poliméricas azules la cuales se asemejan a los tapones que traen las líneas de presión cuando están nuevas.

Figura 12. Filtro piloto hidráulico con partículas poliméricas. (Autor del proyecto)

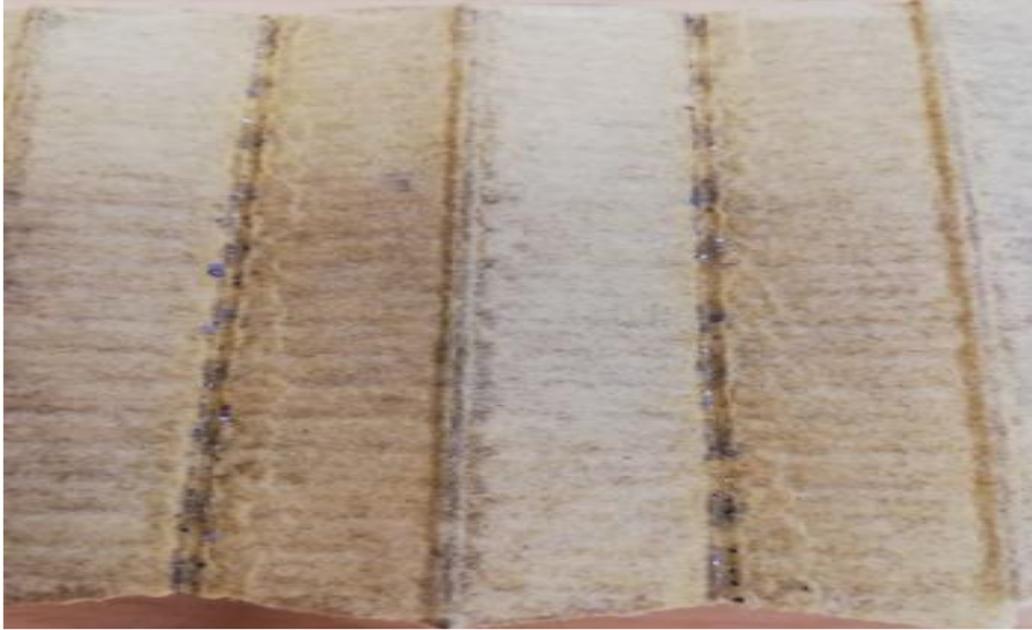
Como era de esperarse en el aceite hidráulico se encontró partículas azules y limalla (partículas de material férnico).

Figura 13. Partículas de material férnico en los dobleces. (Autor del proyecto)

Al revisar la base de datos y hacer el seguimiento del equipo, se encuentra que este había presentado múltiples fallas por fisuras en el filtro piloto y fallos en implementos, en esto también se descubre que recientemente se había cambiado una línea de este sistema y probablemente de allí habían surgido las partículas poliméricas por un montaje descuidado de la línea, se evidencio también que las únicas acciones que se habían hecho para corregir este problema era cambiar el filtro, analizando esta situación, se dedujo que hubo una mala evaluación del problema por parte de personal mecánico y también fallas en la logística de mantenimiento, se procede a realizar el informe de sospecha de re-trabajo.

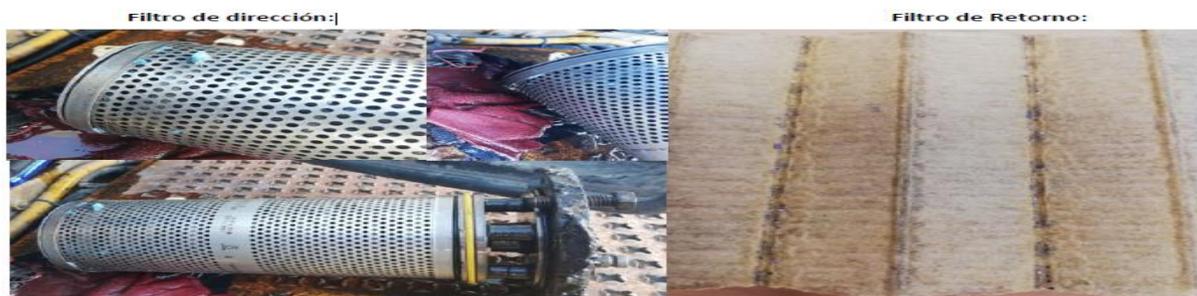
El día **21/01/2020** a las **13:47** el equipo **T389** queda fuera de servicio por filtro piloto hidráulico fisurado, se inicia evaluación y al desmontar el filtro de dirección se encuentran fragmentos de tapones azules y limalla en filtro de retorno.

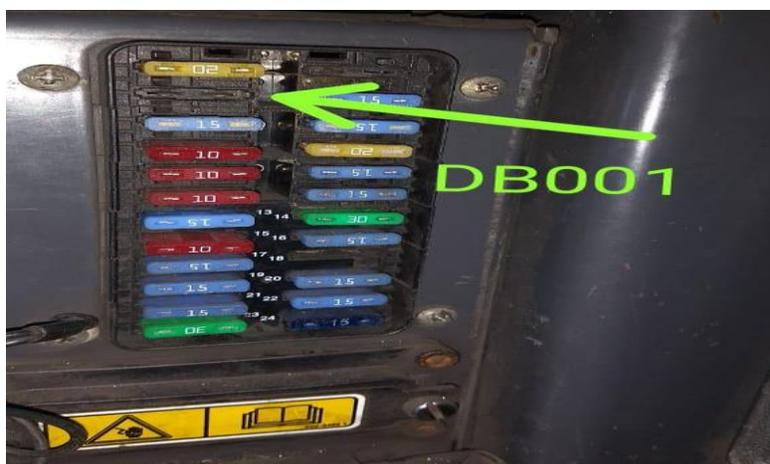
Pasadas 24 horas el equipo queda nuevamente fuera de servicio por encendido, se empieza una evaluación más exhaustiva del equipo y se encuentra que solo se cambió un fusible, cuando en la orden se mencionaba una reparación de la línea eléctrica, no un cambio de fusible.

Figura 16. Fusible de 20Amp se quema y des energiza el equipo. (Autor del proyecto)

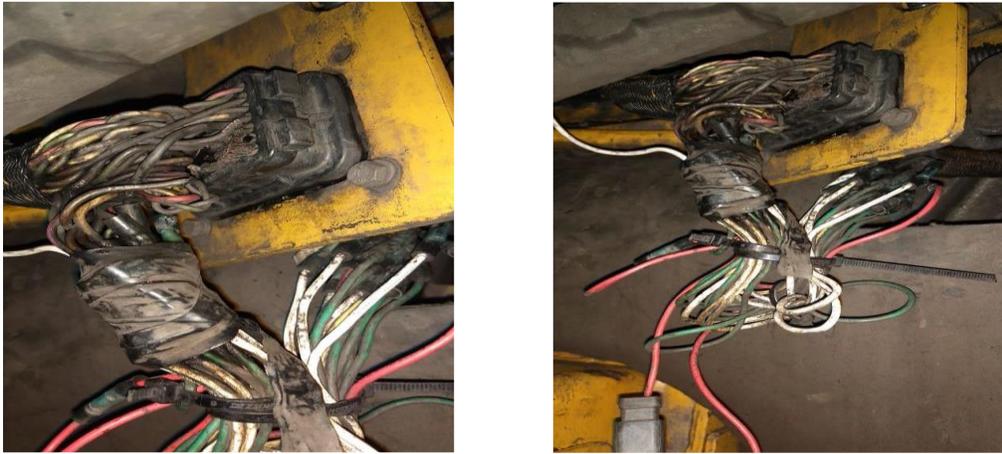
En horas de la tarde el equipo queda nuevamente fuera de servicio por encendido por corto en arnés principal de cabina, por mala evaluación este proceso tomo desde las 18:00 hasta las 3:00 am, se evidencia que por negligencia de los mecánicos se presentó esta falla, al revisar el arnés encontramos que tiene múltiples antenas y no se realiza cambio si no que solo lo vuelven a empalmar.

Figura 17. arnés con múltiples antenas. (Autor del proyecto)

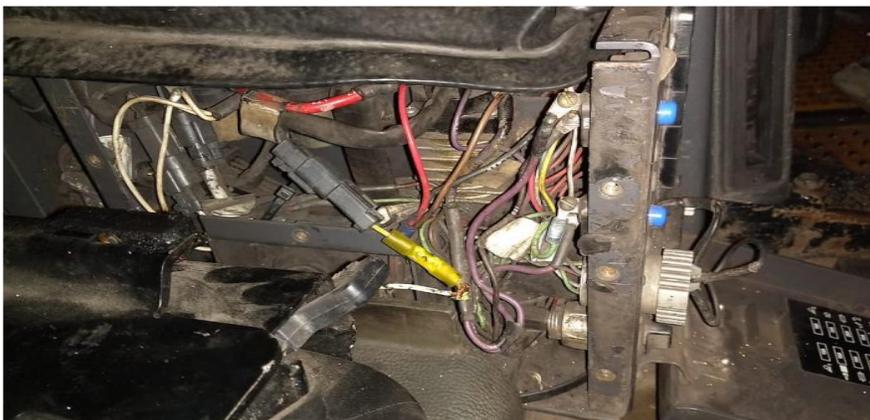
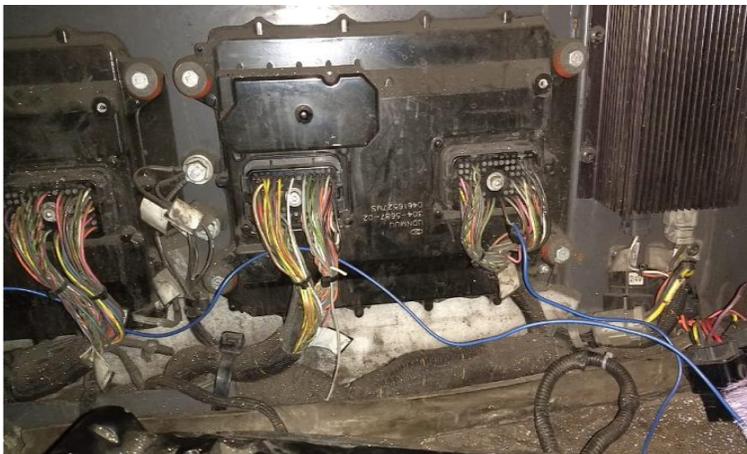
Al seguir inspeccionando el equipo se encuentra el arnés principal en mal estado.

Figura 18. arnés principal de la fusilera presenta varios empalmes. (Autor del proyecto).

Se genera orden de sospecha de re-trabajo por negligencia y mala evaluación del equipo, se revisa a AMT para verificar que la orden de trabajo este digitada y se muestren las tareas realizadas.

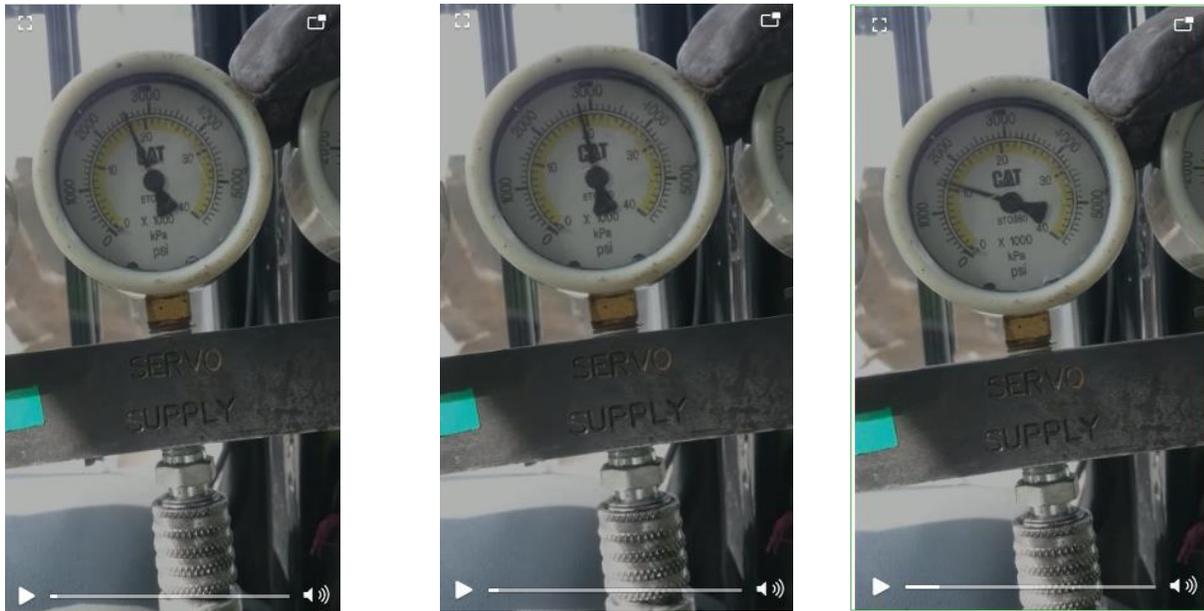
Caso 4. Problemas en implementos – cuchilla lenta. El 02/02/2020 a las 11:49 el equipo T397 tractor de oruga es colocado Down, el operador alega que la cuchilla está operando de manera lenta. Al hacer una valoración del equipo tomando las presiones de alivio del dozer y ripper el manómetro marca 2900 psi inicialmente y después empieza a oscilar de manera irregular, aun persistiendo el problema de movilidad con la cuchilla.

Figura 20. Oscilación Del Manómetro. (Autor del proyecto).

Al revisar los antecedentes del equipo se encuentra que este ya venía fallando por implemento y que había tenido una reparación extensa, en la cual había sido cambiada la bomba de implemento y otros accesorios porque ese había sido el problema que arrojó el diagnóstico de la falla.

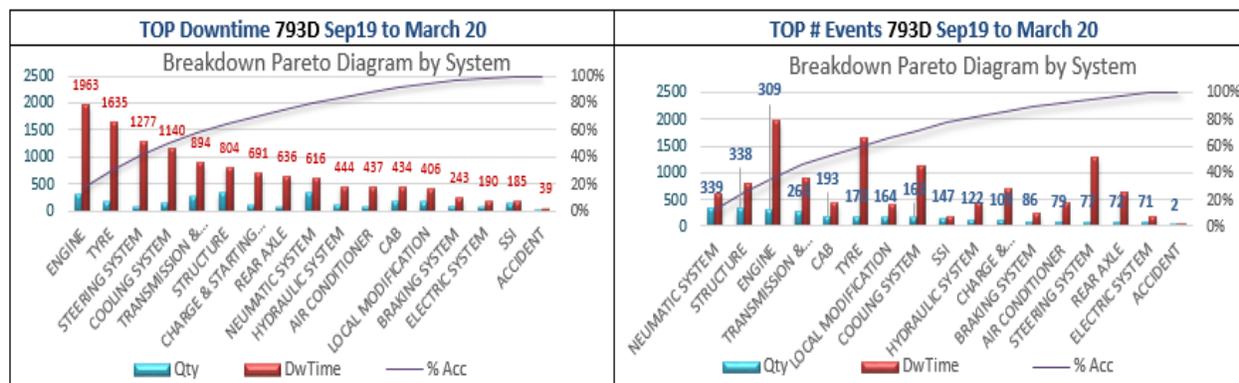
Figura 23. Pareto De Camiones. (Confianza Prodeco).

Prodeco hace un reporte cada 6 meses de cómo se están comportando las flotas y cuáles son los sistemas que más no están afectando de manera significativa la disponibilidad, se observa que los sistemas que más afectan son llantas, motor y sistema de dirección, hay una particularidad en esto y es que comparándolo con los diagramas de Pareto hechos con los sistemas que más afectaban en el tema de re-trabajos nos damos cuenta que se encuentra tren de potencia y sistemas de dirección, esto nos quiere decir que si atacamos las fallas en el sistema dirección y tren de potencia, se disminuirá de manera significativa las fallas que generan re-trabajos y aumentara la disponibilidad de los equipos, evitando o disminuyendo las horas Down en la flota de camiones por re-trabajos.
