AUTORES	CARLOS FABIAN MOLINA TORRADO
FACULTAD	DE INGENIERÍAS
PLAN DE ESTUDIOS	INGENIERÍA MECÁNICA
DIRECTOR	JHON ARÉVALO TOSCANO
TÍTULO DE LA TESIS	PLAN DE MANTENIMIENTO PARA LOS EQUIPOS DE LA EMPRESA PETROTECH DE COLOMBIA SAS

**PLAN DE MANTENIMIENTO PARA LOS EQUIPOS DE LA EMPRESA PETROTECH
DE COLOMBIA SAS**

**Trabajo presentado como requisito para obtener el título de Ingeniero Mecánico bajo la
modalidad de pasantías**

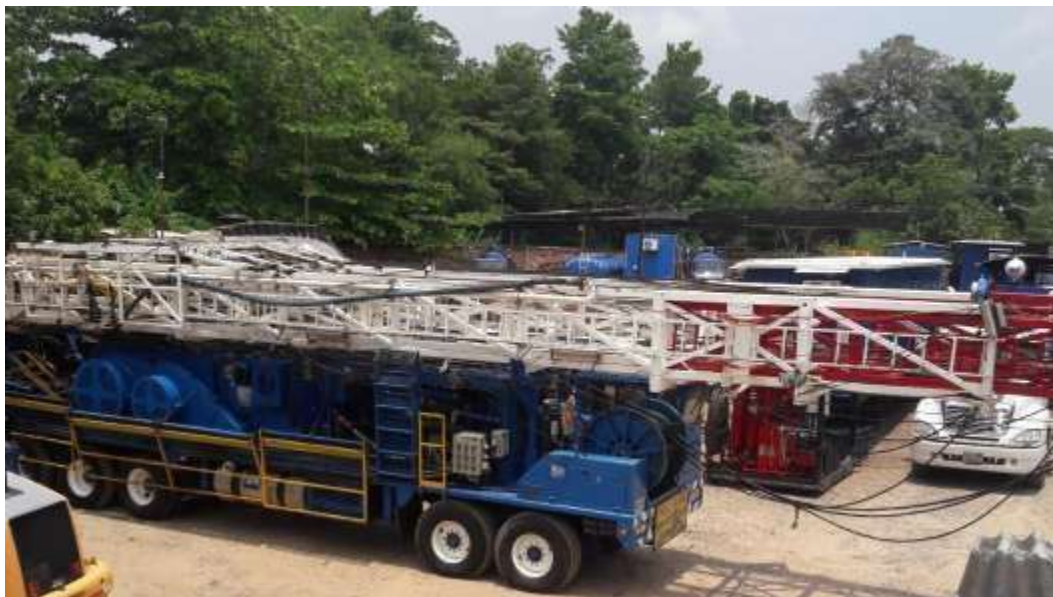
Fotografía 1 Equipos de la empresa
Fuente. Autor del Proyecto

Igualmente se conocieron la totalidad de los accesorios o componentes que conforma el RIG (Taladro), HYDUKE 600 con un motor Detroit Diésel 14 L serie 60 de 550 HP, 6 cilindros en línea, turbo cargado, transmisión Allison CLT 5860 automática con 6 cambios, doble tambor de malacate torres telescópicas con dos secciones con una altura total de 107 FT y una tensión de 250.000 lbs al gancho, con embrague Eaton 32 CB 525, Eaton brake (freno auxiliar) 2 24 WCB y con un peso de 50 toneladas es autopropulsable.

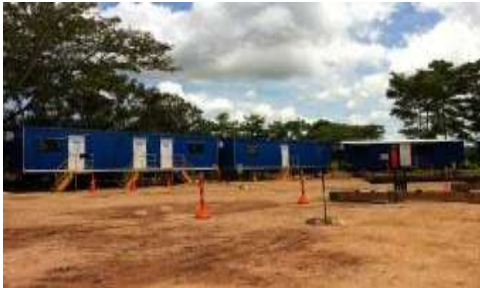
DESCRIPCION:	EQUIPO DE GENERACION ELECTRICA																																																																																																							
CONSTA DE:	Plataforma King Pin para quinta rueda

Comedor personal																																																																																																							
	Baño personal																																																																																																							
	Bodega de mantenimiento																																																																																																							
PLACA TARJETA DE PROPIEDAD:	N/A																																																																																																							
<table border="1" style="width: 100%;"> <thead> <tr> <th colspan="2">DATOS GENERALES DEL CAMPER</th> <th colspan="2">Características Generales</th> </tr> </thead> <tbody> <tr> <td>Fabricación</td> <td>Construcción y Montaje de Maquinaria</td> <td>Construcción</td> <td>CM&M</td> </tr> <tr> <td>Año de fabricac.</td> <td>2009</td> <td>Modelo</td> <td>Plataforma</td> </tr> <tr> <td>Tipo</td> <td>King Pin para quinta rueda</td> <td>Tipo</td> <td>King Pin</td> </tr> <tr> <td>No de Ejes</td> <td>1</td> <td>Material</td> <td>Acero</td> </tr> <tr> <td>Placa</td> <td>S 53921</td> <td>Ejes</td> <td>1</td> </tr> <tr> <td>Color</td> <td>Azul / Blanco</td> <td>Capacidad carga</td> <td>14,000 #</td> </tr> <tr> <td>Sistema de frenos</td> <td>Bombonas aire</td> <td>Neumaticos</td> <td>4</td> </tr> <tr> <td></td> <td></td> <td>Medida</td> <td>12 R 22.5</td> </tr> <tr> <td></td> <td></td> <td>Dimensiones</td> <td>Largo 12.62 m</td> </tr> <tr> <td></td> <td></td> <td></td> <td>Ancho 2.42 m</td> </tr> <tr> <td></td> <td></td> <td></td> <td>Alto 3.8 m</td> </tr> <tr> <td></td> <td></td> <td>Peso Neto</td> <td>11 Ton</td> </tr> <tr> <td></td> <td></td> <td>Cant. Puertas</td> <td>3</td> </tr> <tr> <td></td> <td></td> <td>Cant. Ventanas</td> <td>2</td> </tr> </tbody> </table> <table border="1" style="width: 100%;"> <thead> <tr> <th colspan="3">SERVICIOS</th> </tr> </thead> <tbody> <tr> <td rowspan="3">Comedor Personal</td> <td>Largo</td> <td>5.52 m</td> </tr> <tr> <td>Ancho</td> <td>2.3 m</td> </tr> <tr> <td>Area</td> <td>12.7 m²</td> </tr> <tr> <td rowspan="3">Baños Personal</td> <td>Largo</td> <td>3.46 m</td> </tr> <tr> <td>Ancho</td> <td>2.3 m</td> </tr> <tr> <td>Area</td> <td>8.0 m²</td> </tr> <tr> <td rowspan="3">Bodega mantenimiento</td> <td>Largo</td> <td>3 m</td> </tr> <tr> <td>Ancho</td> <td>2.3 m</td> </tr> <tr> <td>Area</td> <td>6.9 m²</td> </tr> <tr> <td rowspan="3"></td> <td>Largo</td> <td>m</td> </tr> <tr> <td>Ancho</td> <td>m</td> </tr> <tr> <td>Area</td> <td>0.0 m²</td> </tr> <tr> <td rowspan="3"></td> <td>Largo</td> <td>m</td> </tr> <tr> <td>Ancho</td> <td>m</td> </tr> <tr> <td>Area</td> <td>0.0 m²</td> </tr> <tr> <td>Area Efectiva</td> <td>Total</td> <td>27.6 m²</td> </tr> </tbody> </table> <div style="border: 1px solid black; padding: 5px; text-align: center; width: fit-content; margin: 0 auto;"> N/S PT20090113CC </div>				DATOS GENERALES DEL CAMPER		Características Generales		Fabricación	Construcción y Montaje de Maquinaria	Construcción	CM&M	Año de fabricac.	2009	Modelo	Plataforma	Tipo	King Pin para quinta rueda	Tipo	King Pin	No de Ejes	1	Material	Acero	Placa	S 53921	Ejes	1	Color	Azul / Blanco	Capacidad carga	14,000 #	Sistema de frenos	Bombonas aire	Neumaticos	4			Medida	12 R 22.5			Dimensiones	Largo 12.62 m				Ancho 2.42 m				Alto 3.8 m			Peso Neto	11 Ton			Cant. Puertas	3			Cant. Ventanas	2	SERVICIOS			Comedor Personal	Largo	5.52 m	Ancho	2.3 m	Area	12.7 m ²	Baños Personal	Largo	3.46 m	Ancho	2.3 m	Area	8.0 m ²	Bodega mantenimiento	Largo	3 m	Ancho	2.3 m	Area	6.9 m ²		Largo	m	Ancho	m	Area	0.0 m ²		Largo	m	Ancho	m	Area	0.0 m ²	Area Efectiva	Total	27.6 m²

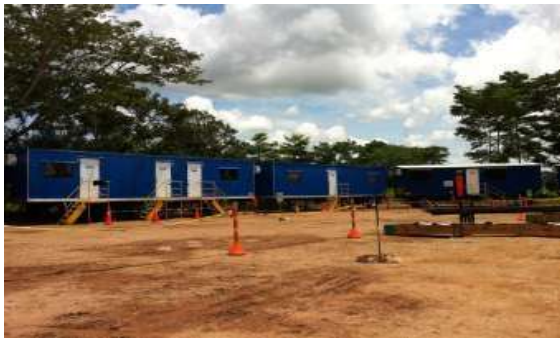
EQUIPO:	CAMPER DEL COMPANYY
----------------	----------------------------

DESCRIPCION:	EQUIPO DE GENERACION ELECTRICA
CONSTA DE:	Plataforma King Pin para quinta rueda
	Oficina company man
	Baño / Cocina company man
	Habitacion company man
PLACA TARJETA DE PROPIEDAD:	N/A

DATOS GENERALES DEL CAMPER	
Fabricacion	Construcción y Montaje de Maquinaria
Ano de fabricac.	2006
Tipo	King Pin para quinta rueda
No de Ejes	1
Placa	R 78061
Color	Azul / Blanco
Sistema de frenos	Bombonas aire

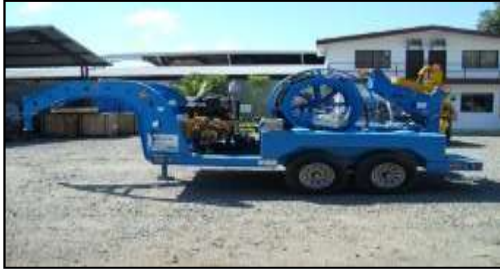
DESCRIPCION:		EQUIPO DE ROTACION PARA MOLIENDA																																																																																													
CONSTA DE:		Remolque plataforma																																																																																													
		Unidad giratoria con motor hyd.																																																																																													
		Sistema hidraulico - mangueras																																																																																													
		Motor de potencia																																																																																													
PLACA TARJETA DE PROPIEDAD:

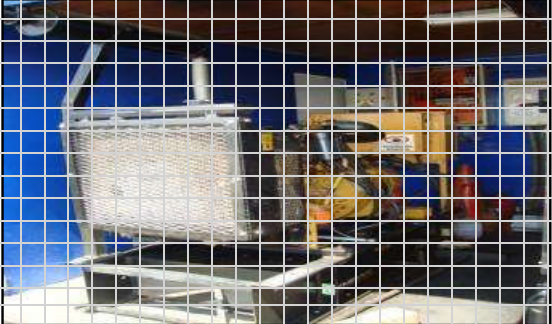
FICHA TECNICA DEL EQUIPO	CÓDIGO	F.MTO.02
		VERSIÓN	V3(18/11/2017)
Una vez impreso este documento se considera COPIA NO CONTROLADA y es responsabilidad del Líder del Proceso asegurar su actualización.			
EQUIPO:	UNIDAD DE GENERACION # 03

DESCRIPCION:	EQUIPO DE GENERACION ELECTRICA		
CONSTA DE:	Skid con tanque de combustible		
	Motor de combustion interna		
	Generador electrico		
PLACA TARJETA DE PROPIEDAD:	Tablero de control		
	N/A		
DATOS GENERALES DEL GENERADOR		F. MOTOR	
Marca:	OLYMPIAN	Marca	PERKINS
Modelo:	GEP 30-1	Referencia	
Capacidad:	34 KVA	Potencia Máxima SAE () DIM ()	35.4 Kw HP
Año Fabricación:	2006	Régimen a máxima potencia	rpm
Serie:	OLY00000L11700609	Torque máximo	Kg-m
Fecha último overha	N/A	Régimen máximo torque	rpm
HRS último	N/A	No. Cilindros y disposición	4 LINEA
		Desplazamiento	4.400 cm3
		Combustible	ACPM
		Aspiración	
		Modelo Motor:	2490/1500
		Número de Serie :	CM51035*U189716K

Numero de Parte:	DJ51325
FILTROS			
Filtro Aire:	901-046 / RS 3546		
Filtro Aceite:	Perkins 2654403		
	Olympian 934-623 / BT-216		
Filtro Agua:	DD 23516489 / LFW 4074		
Filtro Combustible:	Perkins 26560163 (original)		
	Reemplazo BF 1241		
Lubricante			
Motor	2,5 galones 15W40		
Generador			
Marca:	OLYMPIAN		
Modelo:	GEP 30-1		
Serie:	OLY00000L11700609		
Potencia Maxima:	34 KVA

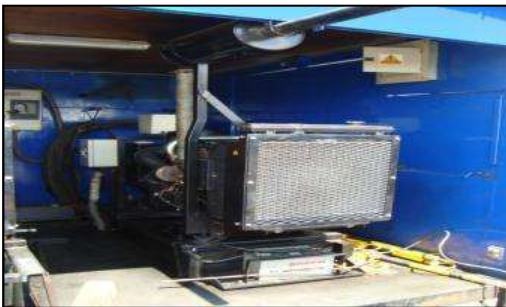
FICHA TECNICA DEL EQUIPO	CÓDIGO	F.MTO.02
		VERSIÓN	V3(18/11/2017)
Una vez impreso este documento se considera COPIA NO CONTROLADA y es responsabilidad del Líder del Proceso asegurar su actualización.			
EQUIPO:		UNIDAD DE GENERACION # 03

DESCRIPCION:	EQUIPO DE GENERACION ELECTRICA		
CONSTA DE:	Skid con tanque de combustible e		
	Motor de combustión interna		
	Generador eléctrico		
	Tablero de control		
PLACA TARJETA DE PROPIEDAD:	N/A		
DATOS GENERALES DEL GENERADOR		F. MOTOR	
Marca:	STANFORD	Marca	PERKINS
Modelo:	EPS-82	Referencia	1104
Capacidad:	104 KVA	Potencia Máxima SAE () DIM ()	35.4 Kw HP
Modelo:	UCI224G11-63D	Régimen a máxima potencia	rpm
Año Fabricación:	2011	Torque máximo	Kg-m
Serie:	1409A912704 (Chasis)	Régimen máximo torque	rpm
Fecha último overhaul	N/A	No. Cilindros y disposición	4 LINEA
HRS último	N/A	Desplazamiento	4.400 cm3
FILTROS		Combustible	ACPM
Filtro Aire:	901-046 / RS 3546	Diametro Piston	105 mm (4,134")

Filtro Aceite:	Perkins 2654403	Carrera	127 mm (5,0")
	Olymplan 934-623 / BT-216	Aspiracion	Turbocargado
Filtro Agua:	DD 23516489 / LFW 4074	Radio de Compresion	18,23 : 1
Filtro Combustible:	Perkins 26560163 (original)	Desplazamiento	4,4 l
	Reempl. BF 1241	Orden de encendido	1 3 4 2
Lubricante		Rotacion del ventilador	Horario
Motor	2,5 galones 15W40	Calibracion valvulas admision	0,20 mm (0,008")
		Calibracion valvulas escape	0,45 mm (0,018")
		Modelo Motor:	2516/1500
		Número de Serie :	U515070U
		Numero de Parte:	DJ51325
Generador			
Marca:	STANFORD	Modelo:	EPS-82
Serie:	M09A912703	Potencia Maxima:	104 KVA 83 KW 0.80 Cos φ
Voltaje:	220/127	Fases:	3
Frecuencia:	60 Hz	RPM:	1800
Corriente:	125 A	Altitud Maxima:	152.4 m
Temperatura Ambiente Max.:	40 °C	Coneccion Alternador:	P-STAR
Conexión Alternador:	P-STAR	Potencia ISO:	8528-3 PR 500HT0875
Cuerpo Alternador:	IP23	Clase Aislante:	HUL1446
Clase Aislante:	HUL1446	Voltaje Excitacion:	36 V

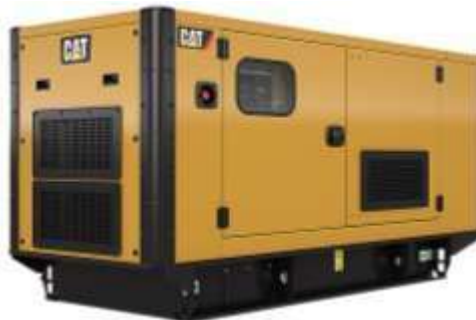
EQUIPO:	UNIDAD DE GENERACION #08
----------------	---------------------------------

DESCRIPCION:	EQUIPO DE GENERACION ELECTRICA INSONORIZADO
CONSTA DE:	Skid con tanque de combustible
	Motor de combustion interna
	Generador electrico insonorizado
	Tablero de control
PLACA TARJETA DE PROPIEDAD:	N/A

DATOS GENERALES DEL GENERADOR	
Marca:	OLYMPIAN
Modelo:	GEP110-4
Capacidad:	110 KVA
Modelo:	UCI224G11-63D
Año Fabricación:	2017
Serie:	LEN04183
Fecha último overhaul	N/A
HRS ultimo	N/A

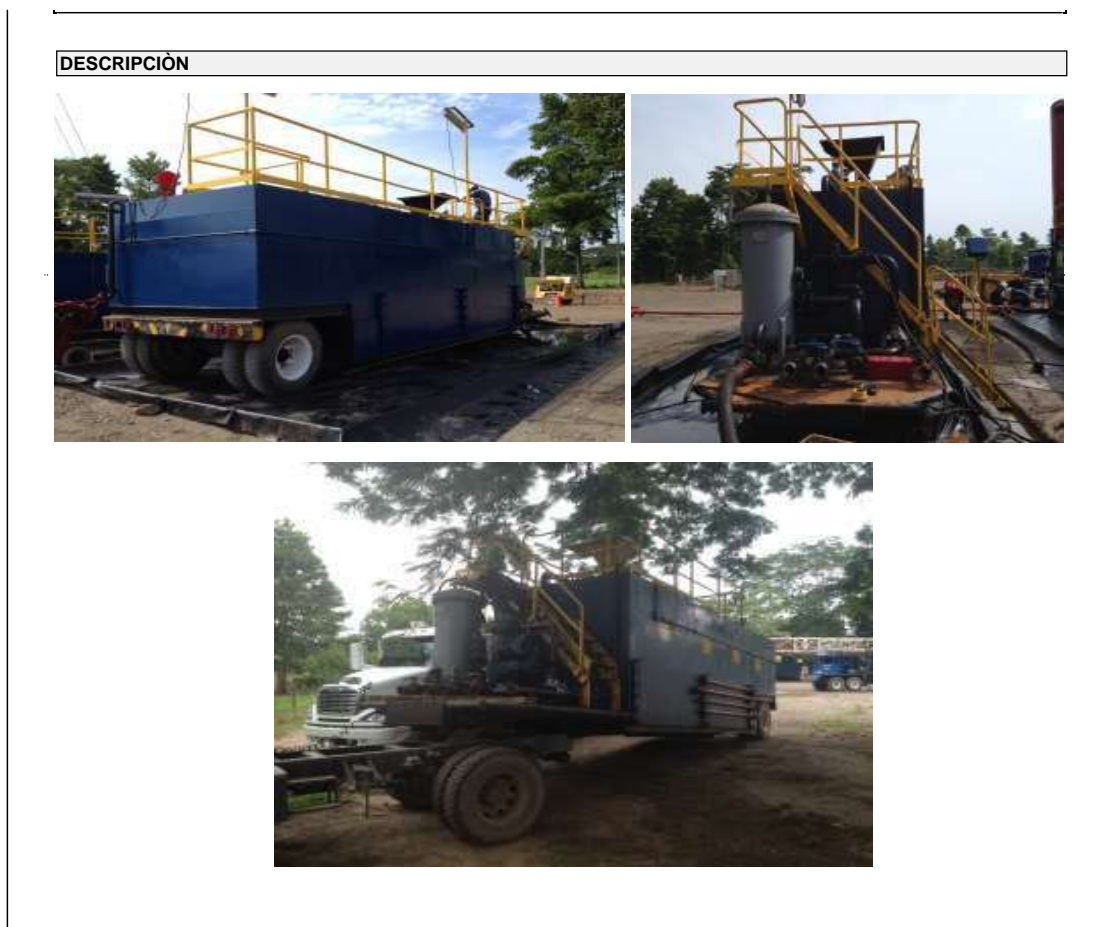
Figura 13 Ficha técnica del tanque de lodos rig # 1

Presion	800Nm i:37.76/1 (rpm 47.6)		
COMPARTIMIENTOS			
Compartimiento 1	Largo	2	m
	Ancho	2.55	m
	Alto	2.36	m
	Volumen	12.0	m ³
	Capacidad	75.0	Bls
Compartimiento 2	Aforo	0.08	Bl/plg
	Largo	2	m
	Ancho	2.55	m
	Alto	2.36	m
	Volumen	12.0	m ³
Compartimiento 3	Capacidad	75.0	Bls
	Aforo	0.08	Bl/plg
	Largo	1.34	m
	Ancho	2.55	m
	Alto	2.36	m
Compartimiento 4	Volumen	8.1	m ³
	Capacidad	50.2	Bls
	Aforo	0.05	Bl/plg
	Largo	2.16	m
	Ancho	2.55	m
Compartimiento 4	Alto	1.45	m
	Volumen	8.0	m ³
	Capacidad	49.8	Bls
Capacidad Total	Aforo	0.09	Bl/plg
	Total	250.0	Bls
TOLVA DE MEZCLADO			
Diametro Jet	1"		
N/S PT2003012504BFT			
PETROTECH DE COLOMBIA S.A.S. NIT. 900.387.207-3

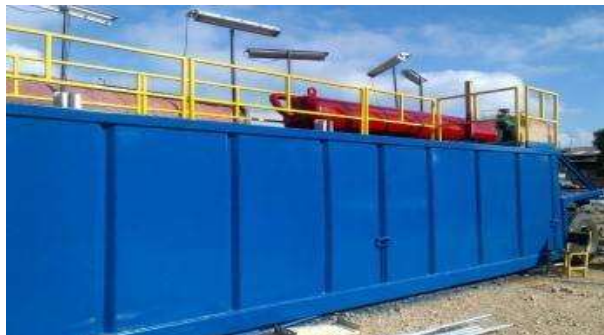
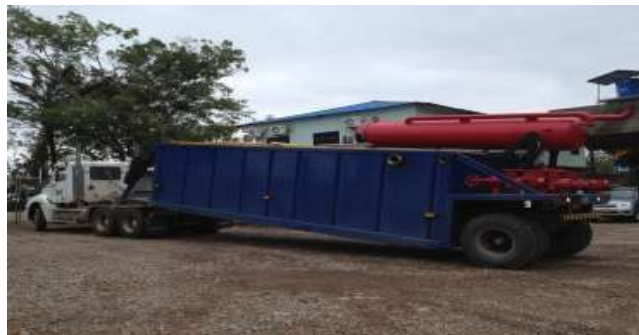
EQUIPO:	EQUIPO DESGASIFICADOR #01
----------------	----------------------------------

DESCRIPCION:	TANQUE DE RETORNO / POOR BOY / MANIFOLD
CONSTA DE:	Tanque al piso - king pin
	Tanque de retorno (3 compartimentos)
	Desgasificador de gas
	Chock Manifold
PLACA TARJETA DE PROPIEDAD:	R 73229

DATOS GENERALES DEL TANQUE	
Fabricacion	Construcciones J&M
Ano de fabricac.	2013
Tipo	Tanque al piso - king pin
Material	Acero
No de Ejes	1
Capacidad eje	14,000 #
Placa	R - 62849
Color	Azul / Amarillo / Rojo
Neumaticos	12,00 x 20 (4)
Sistema de frenos	Bombonas aire
Dimensiones	Largo 13 m
	Ancho 2.62 m
	Alto 3.27 m
Peso Neto	8 Ton
No. Compartimentos	3

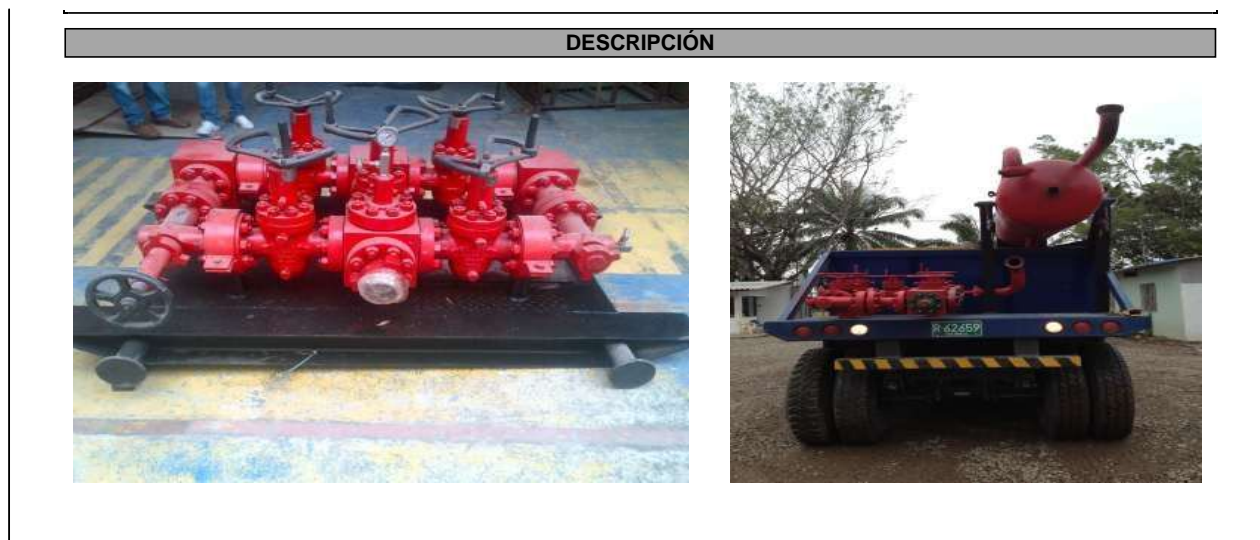
Figura 14 Ficha técnica del tanque poor boy rig #01

BOMBA CENTRIFUGA	
Marca	GOULDS
Modelo	6 SH FRM2 A 0
Tipo/Material	Centrifuga SS
Tamano	2 1/2" x 3" - 6

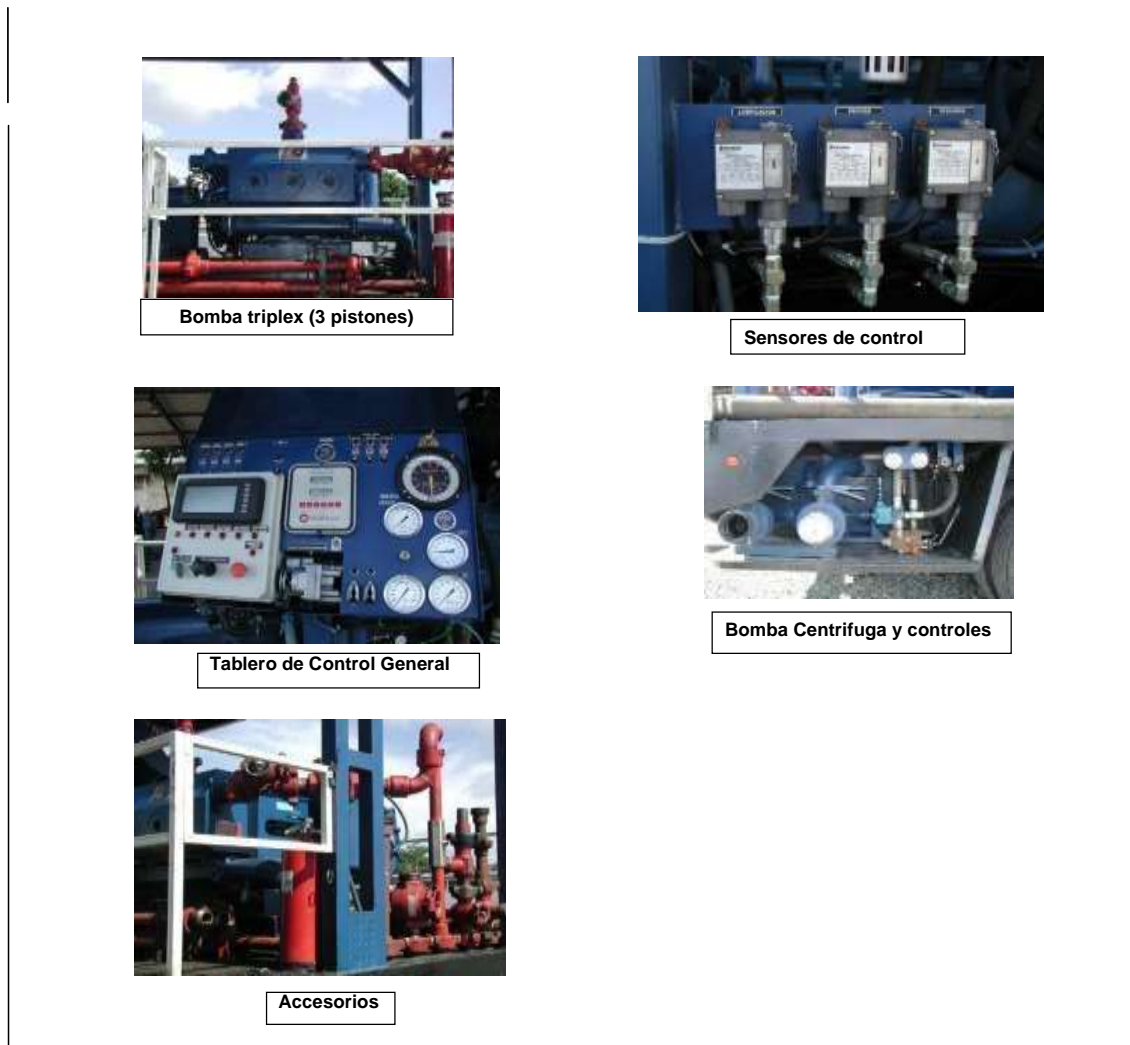
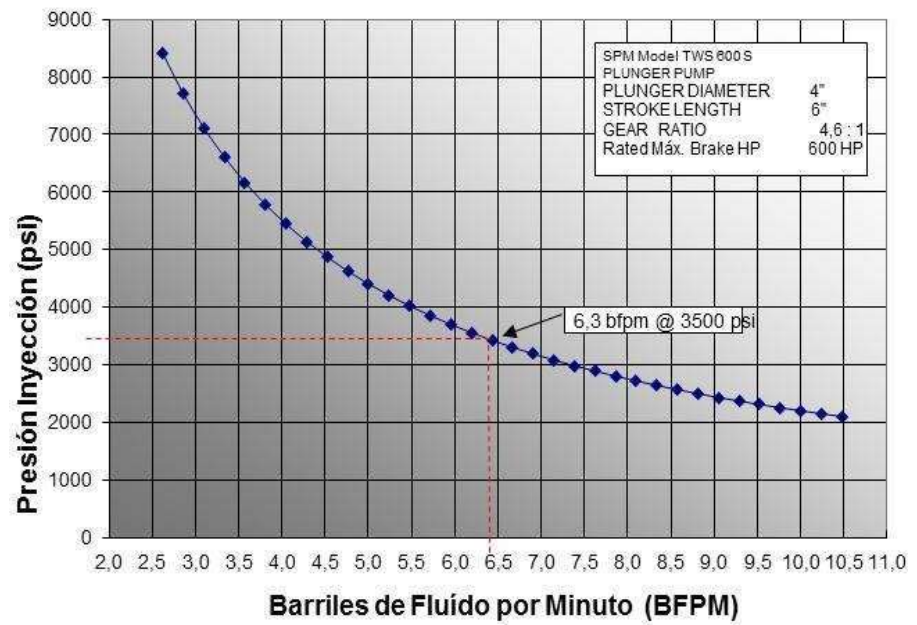
Figura 16 Ficha técnica de la unidad de bombeo # 05

**Gráfico Presión de Descarga Vs Barriles Bombeados por Minuto
Rendimiento Bomba Triplex SPM TWS 600S**

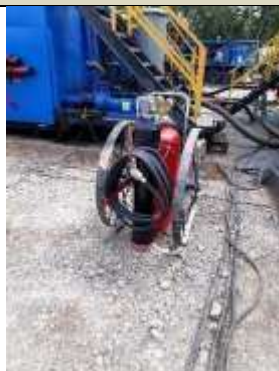
No.	Descripción	Responsable	Fecha del Hallazgo dd/mm/aa	EVIDENCIA	Estado
1.	Se evidencia que los extintores no cuentan con sus respectivos protectores	Carlos Molina	07/04/2018

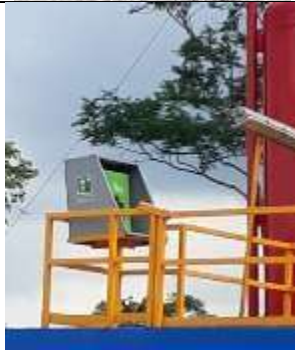
ABIERTO
2.	Se evidencia que la ducha lava ojos no cuenta con su respectivo protector	Carlos Molina	07/04/2018

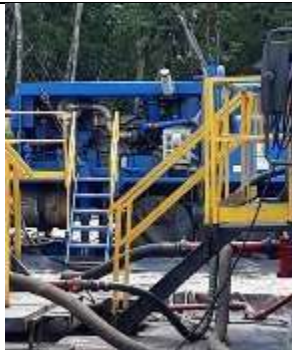
ABIERTO
3.	Se evidencia que las compuertas del motor de la unidad basica no se encuentren instaladas	Carlos Molina	07/04/2018

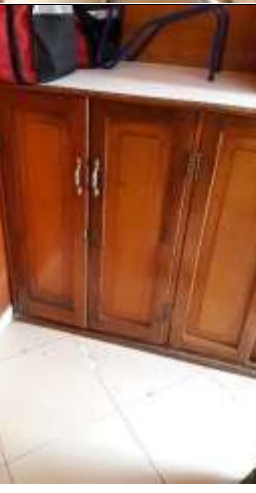
A B I E R T O
7.	Se evidencia que las puertas de los archivadores y almacenamiento de la oficina HSE requiere ajustarlas y cambio de chapas	Carlos Molina	07/04/2018

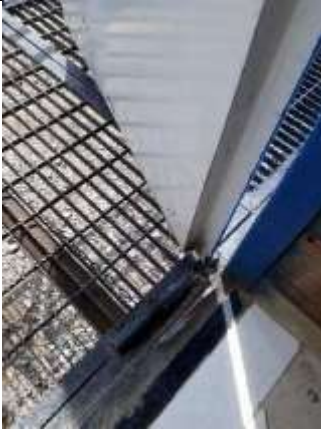
8.	Se evidencia que la puerta del supervisor le hace falta una arandela por consiguiente presenta desgaste por la fricción que tiene al ser cerrada	Carlos Molina	07/04/2018

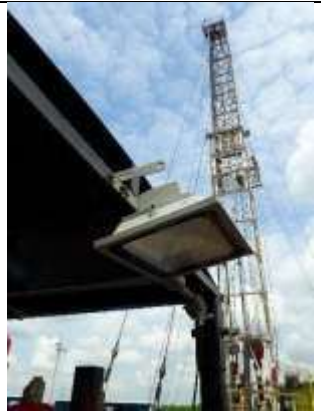
A B I E R T O
9.	Se evidencia que la lámpara del acumulador que ilumina el sancocho se encuentra sin un perno en el costado izquierdo	Carlos Molina	07/04/2018

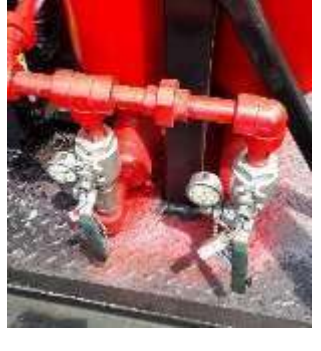
A B I E R T O
10.	Se evidencia que las válvulas permanecen con candado pero no se encuentra sus respectivas llaves	Carlos Molina	07/04/2018

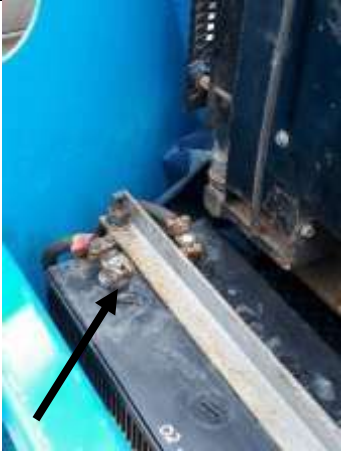
15.	Se evidencia que las baterías no se encuentran con sus respectivos protectores de borne	Carlos Molina	07/04/2018

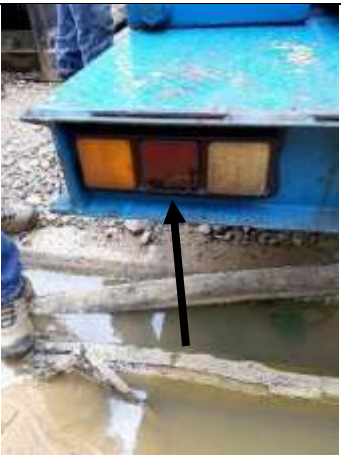
A B I E R T O
16.	Se evidencia que el stop izquierdo de la power swivel se encuentra dañado	Carlos Molina	07/04/2018

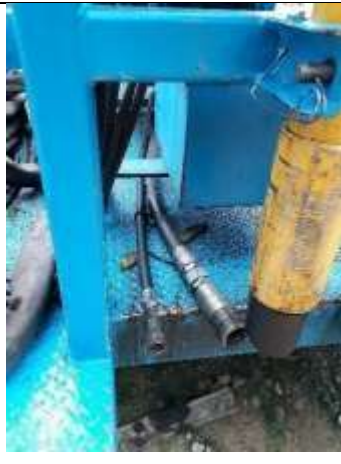
A B I E R T O
17.	Se evidencia que las mangueras de la power swivel se encuentran sin protección	Carlos Molina	07/04/2018
