AUTORES	ALDAIR REALES DOMINGUEZ
FACULTAD	FACULTAD DE INGENIERIAS
PLAN DE ESTUDIOS	INGENIERIA MECANICA
DIRECTOR	EDWIN ESPINEL BLANCO
TÍTULO DE LA TESIS	INTERVENTORIA DE LOS ENSAYOS NO DESTRUCTIVOS EN GASODUCTO GAS CARIBE INTERCONEXION CESAR-MAGDALENA

**INTERVENTORIA DE LOS ENSAYOS NO DESTRUCTIVOS EN GASODUCTO
GAS CARIBE INTERCONEXION CESAR- MAGDALENA**

**Trabajo de grado bajo la modalidad de pasantías presentado para optar el título de
ingeniero mecánico**

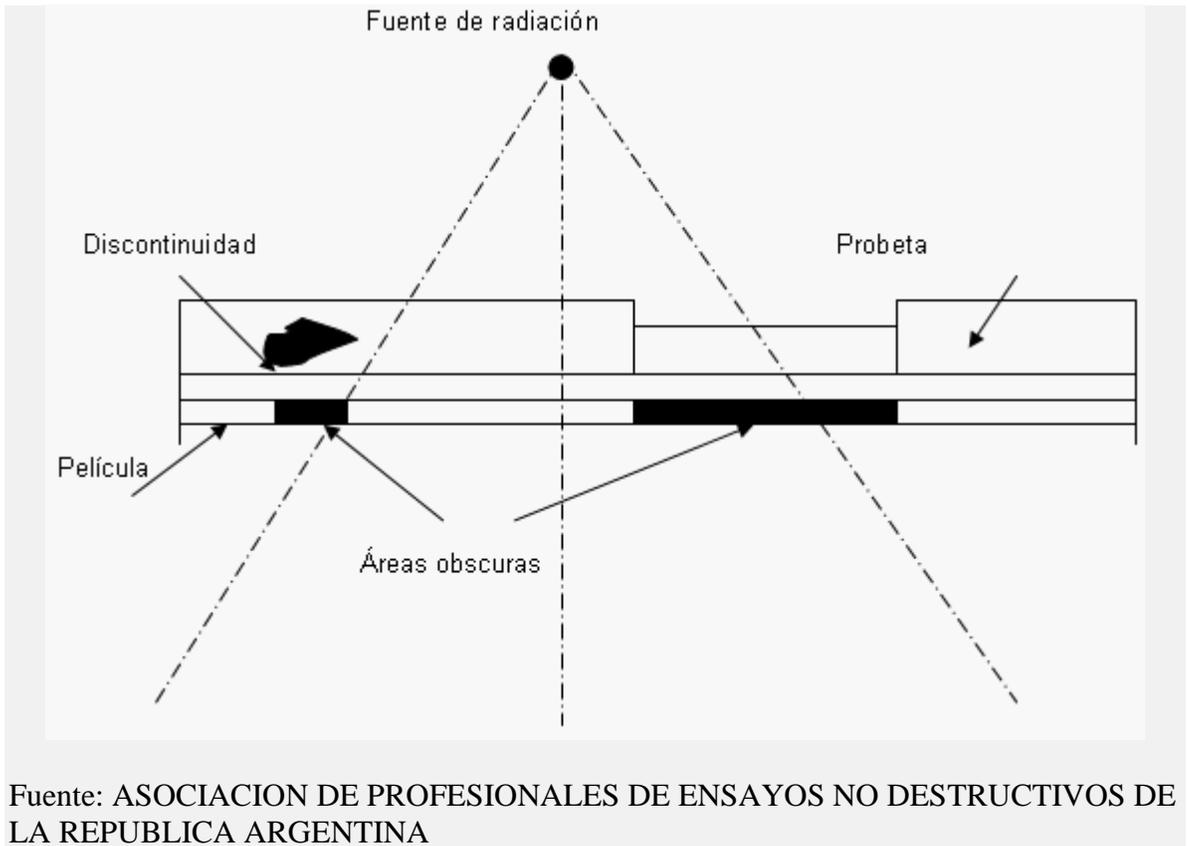
Figura 2 Radiografía Industrial.

La Inspección por RT se define como un procedimiento de inspección no destructivo de tipo físico, diseñado para detectar discontinuidades macroscópicas y variaciones en la estructura interna o configuración física de un material. En la siguiente imagen se muestra una imagen del arreglo radiográfico empleado con mayor frecuencia.

Al aplicar RT, normalmente se obtiene una imagen de la estructura interna de una pieza o componente, debido a que este método emplea radiación de alta energía, que es capaz de penetrar materiales sólidos, por lo que el propósito principal de este tipo de inspección es la obtención de registros permanentes para el estudio y evaluación de discontinuidades presentes en dicho material. Por lo anterior, esta prueba es utilizada para detectar discontinuidades internas en una amplia variedad de materiales.

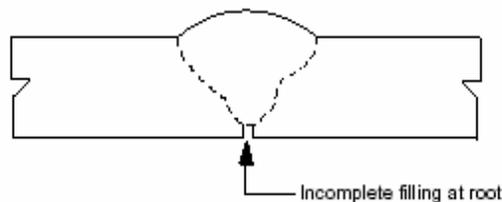
Figura 3: Penetración Incompleta sin Alto/Bajo

Penetración Incompleta sin Alto/Bajo: Se define como penetración incompleta sin desalineación (IP) al relleno incompleto de la raíz de la soldadura. Esta condición, se ilustra en la Figura 3. Se considerará un defecto IP, cualquiera de las siguientes condiciones:

- a. La longitud de una indicación individual de IP excede 1 pulgada (25 mm).
- b. La longitud total de indicaciones de IP en cualquier extensión continua de 12 pulgadas (300 mm) de soldadura excede 1 pulgada (25 mm).

Note: One or both root faces may be inadequately filled at the inside surface.

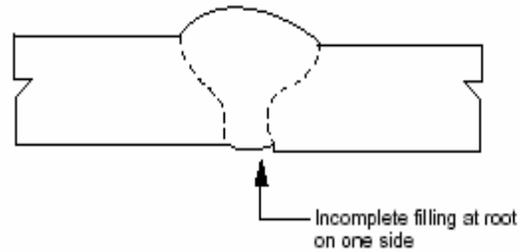
Figura 4: Penetración Incompleta por Desalineación

Penetración Incompleta por Desalineación: Se define la penetración incompleta por desalineación (IPD) a la condición que existe cuando un borde (canto) de la raíz, se encuentra expuesta (o no adherida), debido uniones de cañerías o accesorios desalineados. Esta condición se ilustra en Figura 4. Se considerará un defecto IPD, cualquiera de las siguientes condiciones:

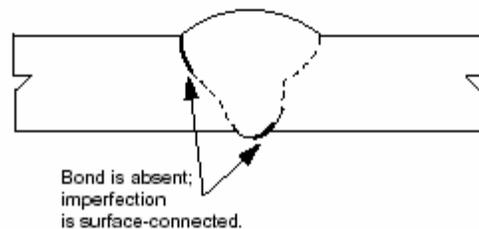
Figura 5: Falta de Fusión

Falta de Fusión: Se define fusión incompleta (IF) como una discontinuidad entre el metal de soldadura y el metal base, abierta hacia la superficie. Esta condición, se ilustra en Figura 5. Se considerará un defecto IF, cualquiera de las siguientes condiciones:

- La longitud de una indicación individual de IF excede 1 pulgada (25 mm).
- La longitud total de indicaciones de IF en cualquier extensión continua de 12 pulgadas (300 mm) de soldadura excede 1 pulgada (25 mm).

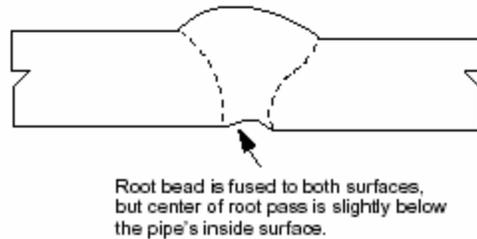
Figura 6: Concavidad Interna

Concavidad Interna: Se define como concavidad interna (IC) y se ilustra en Figura 6. Cualquier longitud de concavidad interna es aceptable, siempre que la densidad de la imagen radiográfica de la concavidad no exceda la densidad más delgada del metal de base adyacente. Para áreas que exceden la densidad de la sección más delgada del metal base, es aplicable el criterio de soldadura quemada (burn-through).

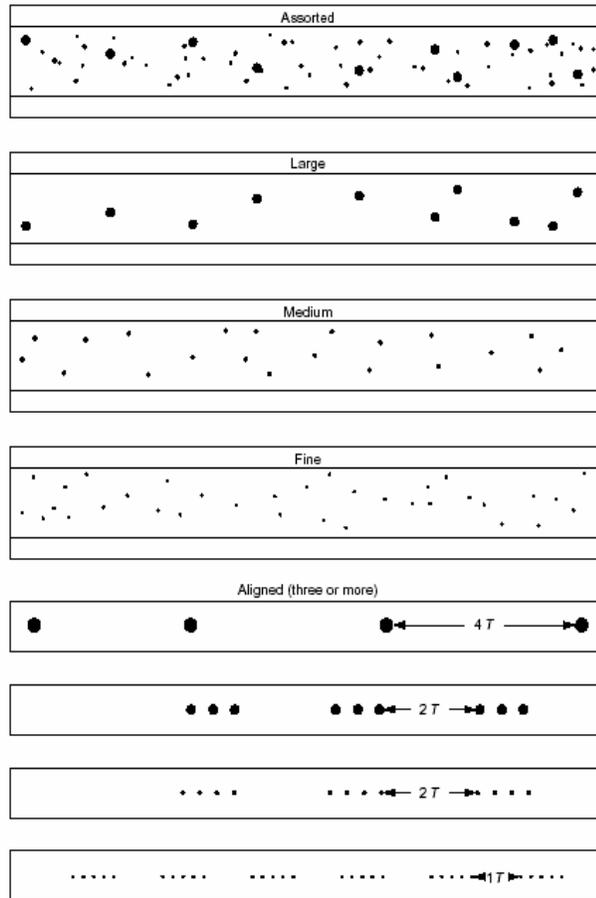
Figura 7: Acumulación de Discontinuidades

- a. La longitud total de indicaciones en un tramo continuo de 12 pulgadas (300 mm) de soldadura exceda 2 pulgadas (50 mm).
- b. La longitud total de indicaciones exceda un 8% del largo de la soldadura.

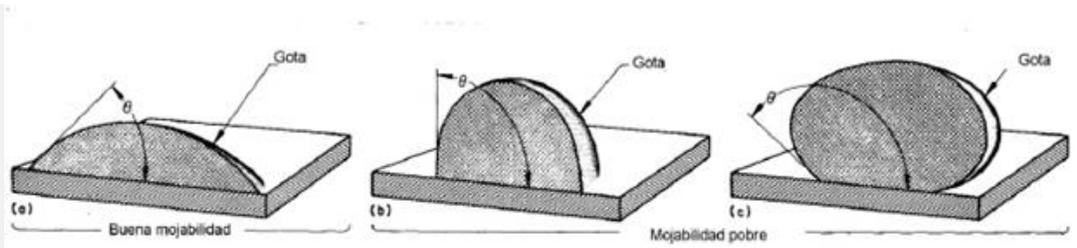
Figura 9. Poder de humectación

Mojabilidad o poder de humectación: Por mojabilidad se entiende a la propiedad de un líquido de expandirse adhiriéndose a la superficie de un sólido. Esta depende de la interacción del líquido con la fase sólida y gaseosa en la que se encuentra. La mojabilidad está estrechamente ligada a la tensión superficial, y está determinada por el ángulo “ q ” de contacto con la superficie. Ver Figura 9. En donde se muestran tres condiciones intermedias con $q < 90^\circ$; $q = 90^\circ$, $q > 90^\circ$

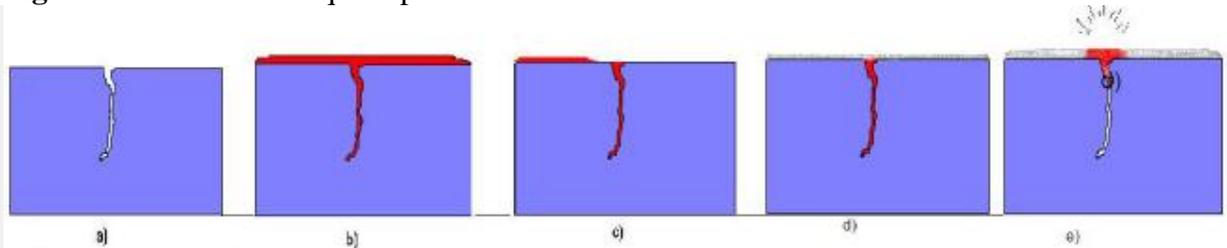
Figura 10. Muestra de líquido penetrante

1. Limpieza inicial y secado: Consiste en limpiar perfectamente la zona de interés a ser ensayada de tal forma de dejar, las posibles discontinuidades, libres de suciedad o materiales extraños y su posterior secado.
2. Aplicación del Líquido Penetrante y Tiempo de penetración: Cubrir la superficie de interés con el LP y dejar transcurrir el tiempo necesario para permitir que el LP se introduzca por capilaridad en las discontinuidades
3. Limpieza intermedia: Se removerá el exceso de LP de la superficie, evitando extraer aquel que se encuentra dentro de las fallas. Esta remoción, podrá hacerse, según la técnica empleada, mediante:

1. Secado (según la técnica): Se secará la pieza del agente limpiador. Este paso puede ser obviado según la técnica utilizada.
2. Aplicación del revelador: Sobre la superficie ya preparada se colocará el revelador en forma seca o finamente pulverizada en una suspensión acuosa o alcohólica, que una vez evaporada, deja una fina capa de polvo.
3. Inspección y evaluación: Esta fina capa de revelador absorberá el LP retenido en las discontinuidades, llevándolo a la superficie para hacerlo visible, ya sea por contraste o por fluorescencia (según la técnica empleada) las indicaciones podrán registrarse y evaluarse.
4. Limpieza final: Aunque los agentes químicos utilizados no deberían ser corrosivos de los materiales ensayados, se eliminarán sus restos para prevenir posteriores ataques.

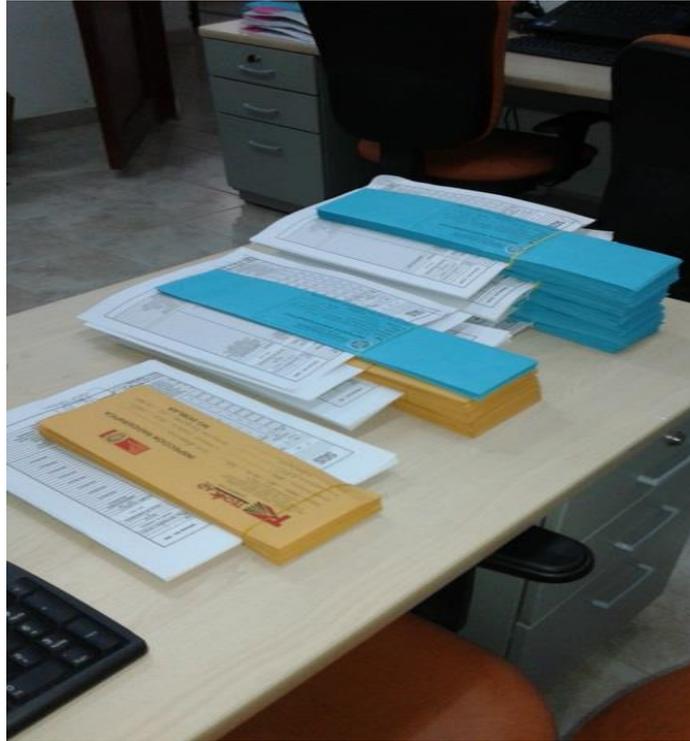
Foto 1. Reportes de inspección radiografía industrial (RX). Resultados

Una vez revisado todos los reportes se verifica que lo estipulado en ellos coincidan con el numero de placas entregadas, esto para el caso de los ensayos de RX. El numero de inspecciones debe ser igual al numero de placas existentes. (Ver foto 1)

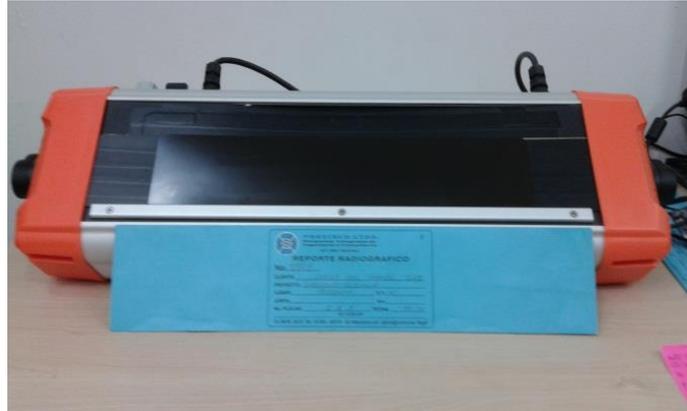
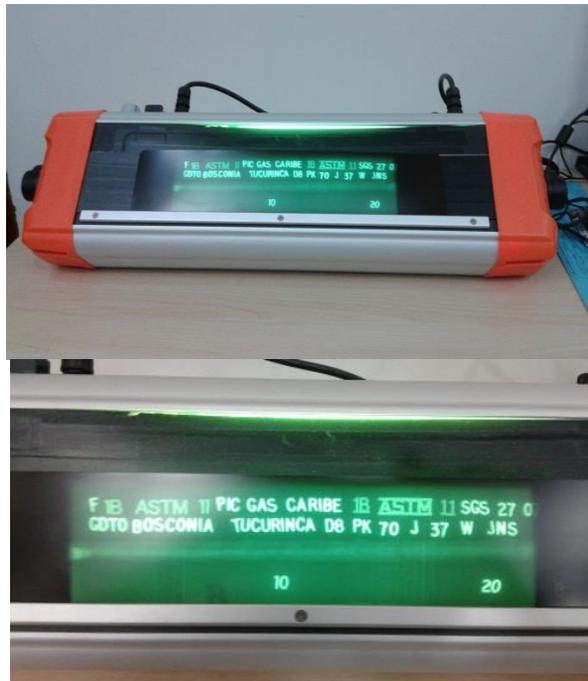
El negatoscopio es un equipo utilizado para observar las placas radiográficas y los defectos que presenta la soldadura y analizar la presentación de la misma. (*Ver fotos 2 y 3*) Además de esto se cuenta con personal calificado que brinda apoyo a esta actividad.

Foto 2. Equipo utilizado para observar placas radiográficas.

Foto 3. Equipo utilizado para observar placas radiográficas. Revisión de placas

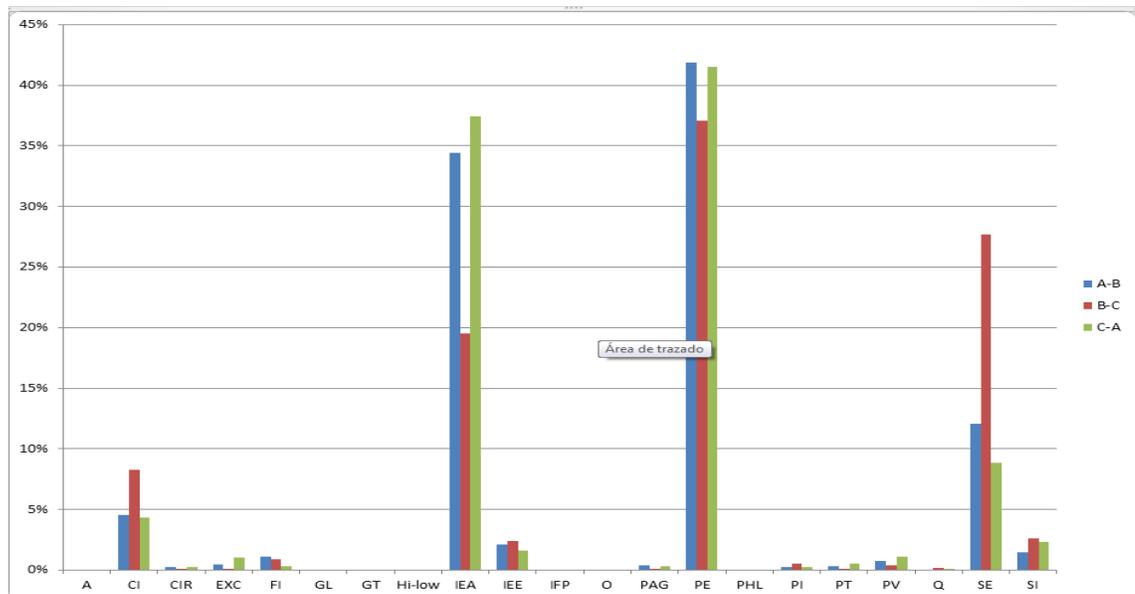
Figura 26. Grafica de defectología frente 1

Esta grafica muestra de forma clara que entre los defectos mas comunes se encuentran, porosidad esférica, inclusión de escoria, socavado externo, superando el 10 % en los tres tramos. Cabe resaltar que la existencia de estos defectos no representan siempre una falla en la soldadura, ya que se encuentran dentro de rango especifico, el cual es aceptado por el código utilizado para su calificación.

Las graficas descritas anteriormente corresponden a 4 frentes diferentes donde se realizo trabajos de soldadura e inspección por ensayos no destructivos de los mismos, en estas graficas se evidencio una diferencia notable entre los diferentes tipos de defectos presentes en las uniones soldadas, en las que sobresalen defectos tales como porosidades esféricas, inclusiones de escoria socavados internos entre otros.

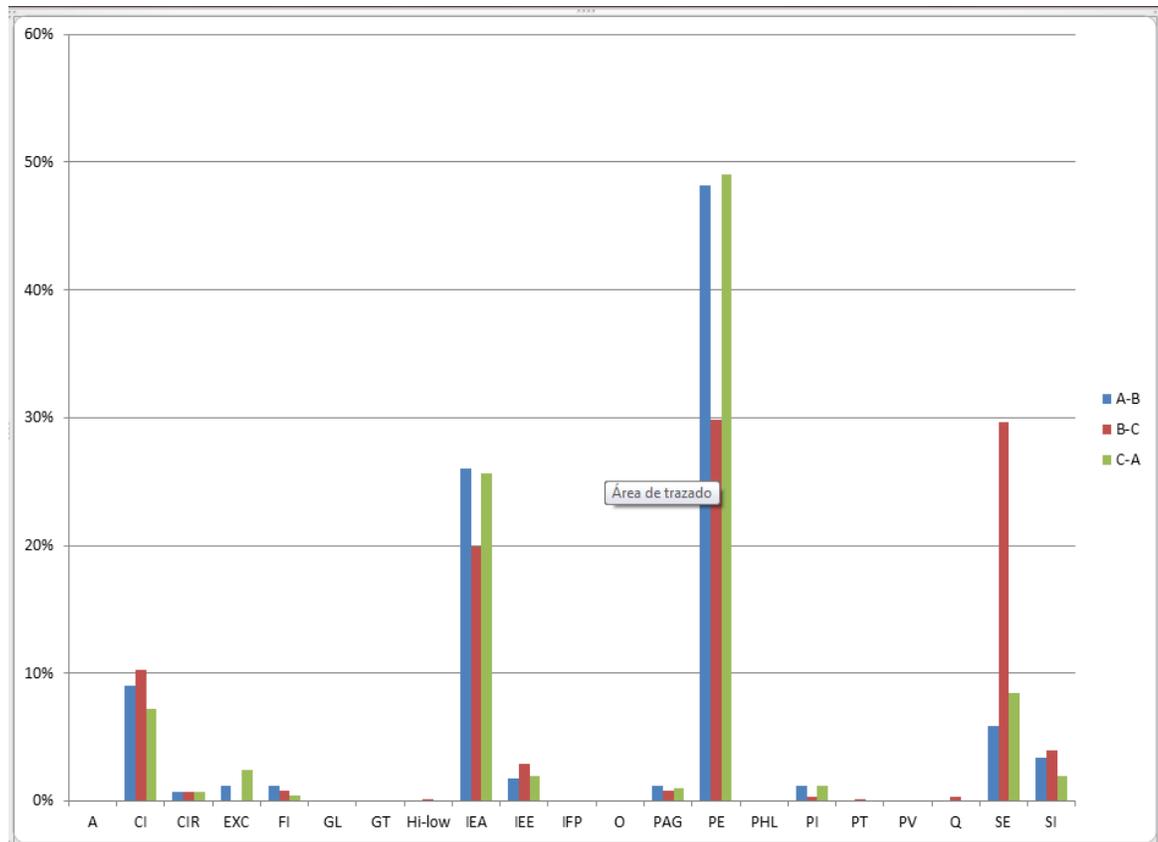
Figura 27. Grafica de defectología frente 2

Esta grafica permitió identificar la presencia de defectos tales como porosidades esféricas, inclusiones de escoria y socavados externos, superando el 10%

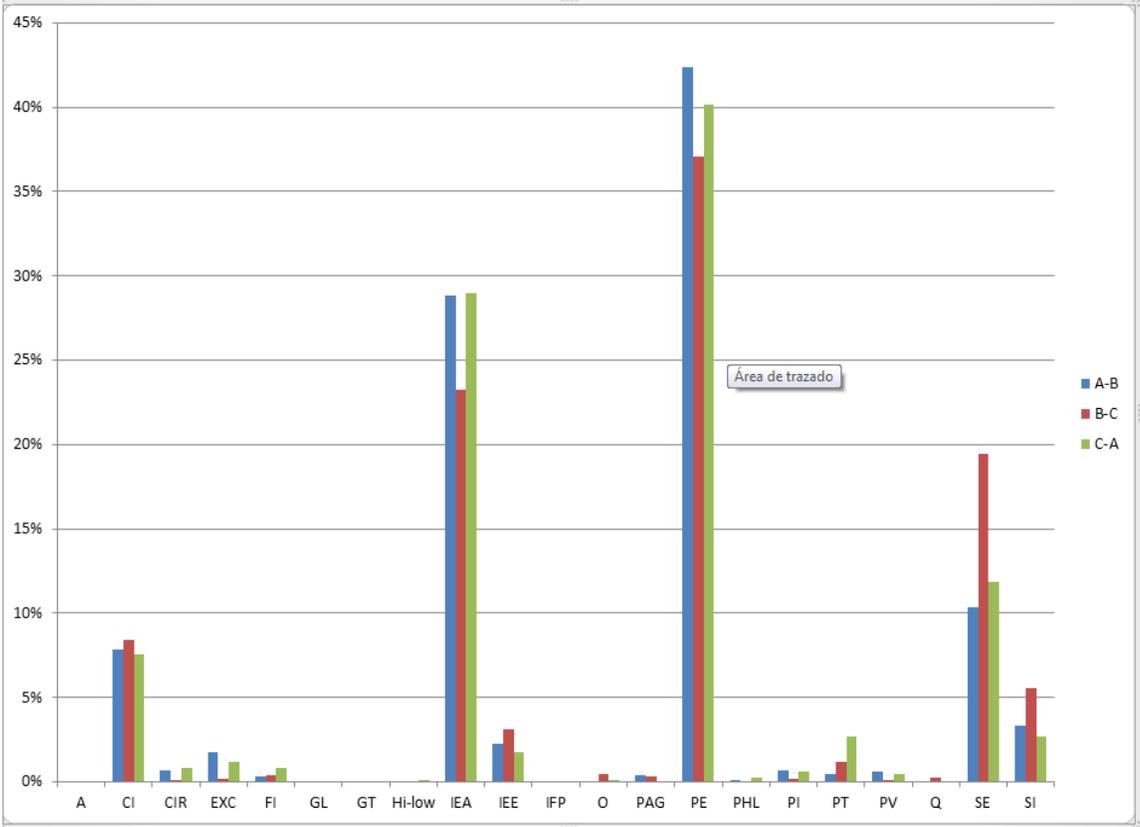
Figura 28. Grafica de defectología frente 3

Esta grafica permitió identificar la presencia de defectos tales como porosidades esféricas, inclusiones de escoria y socavados externos, superando el 10%

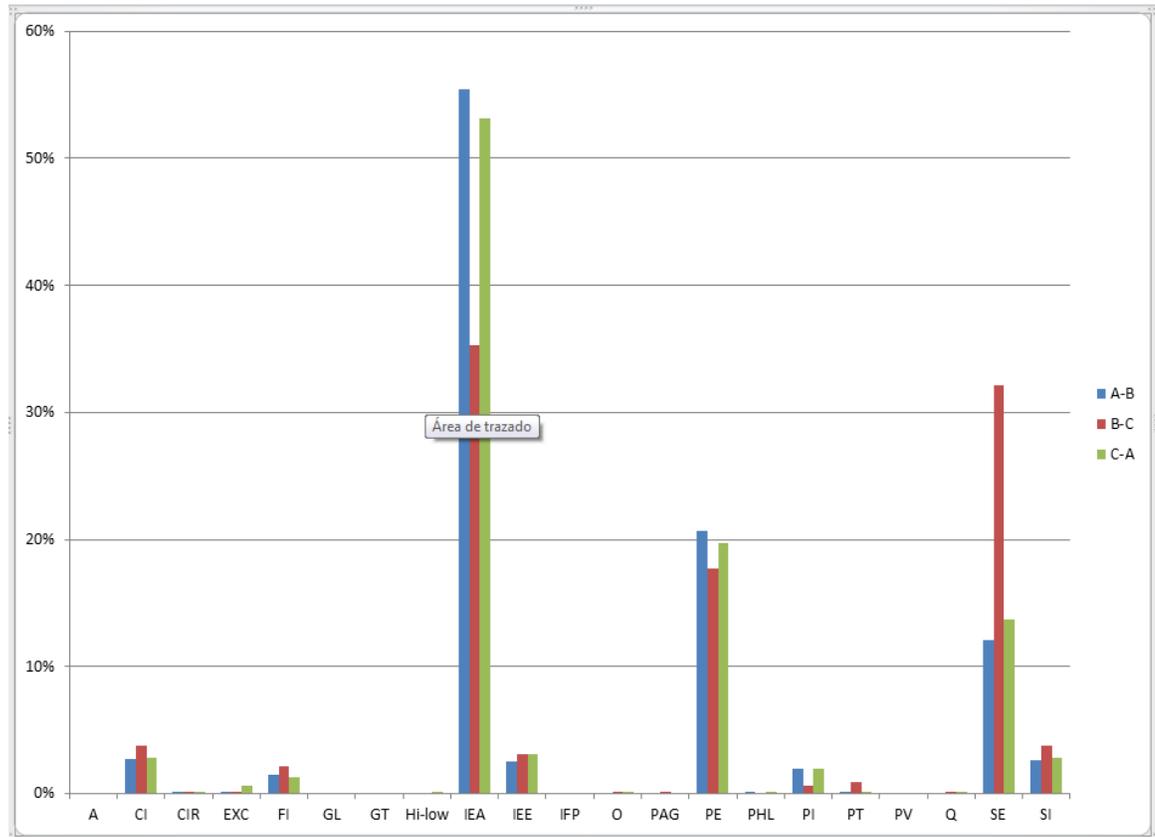
Figura 29. Grafica de defectología frente 4

Esta grafica permitió identificar la presencia de defectos tales como inclusiones de escoria, porosidades esféricas y socavados externos, superando el 10%, con la diferencia que en este caso se encuentran por encima las inclusiones de escoria.

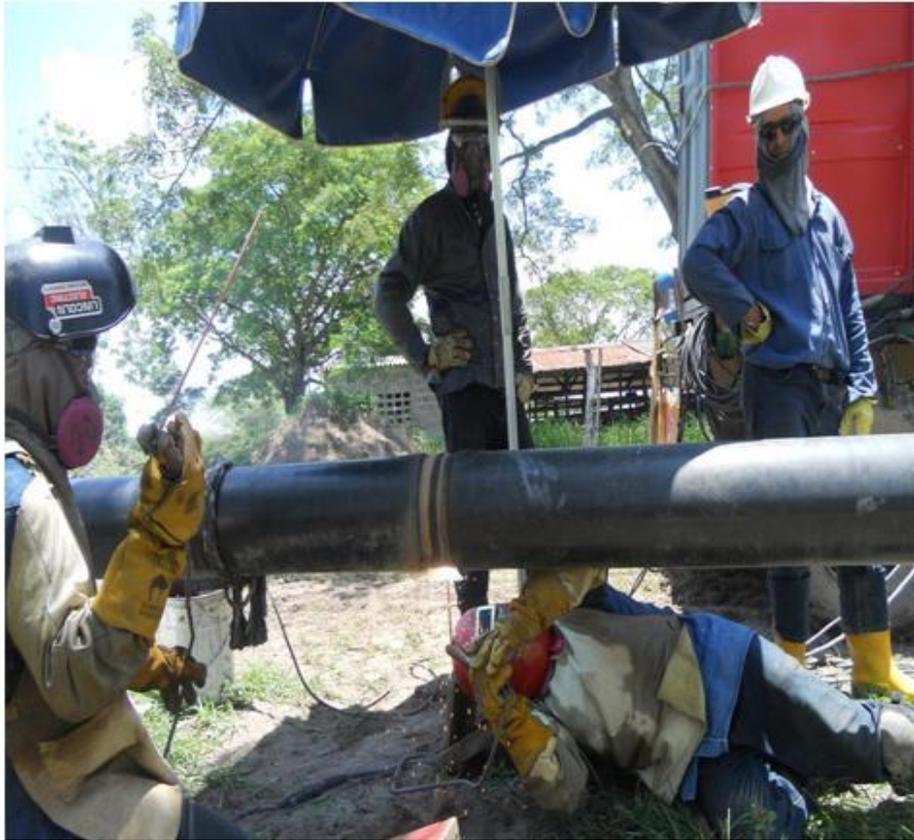
Foto 4. Alineación y soldadura, frentes de línea regular, tubería de acero de 8”

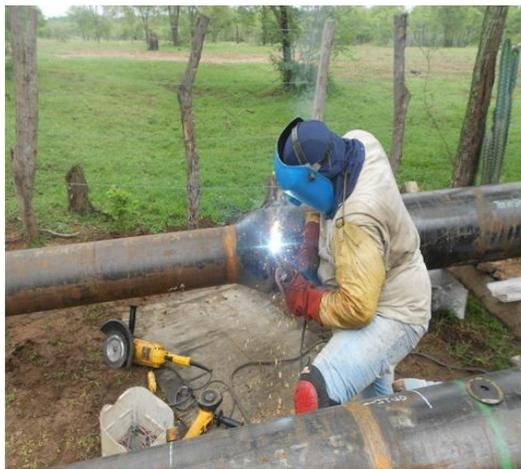
Foto 5. Alineación y soldadura, frentes de estaciones ERM, tubería de acero de 12”, trampas de envío y recibo.

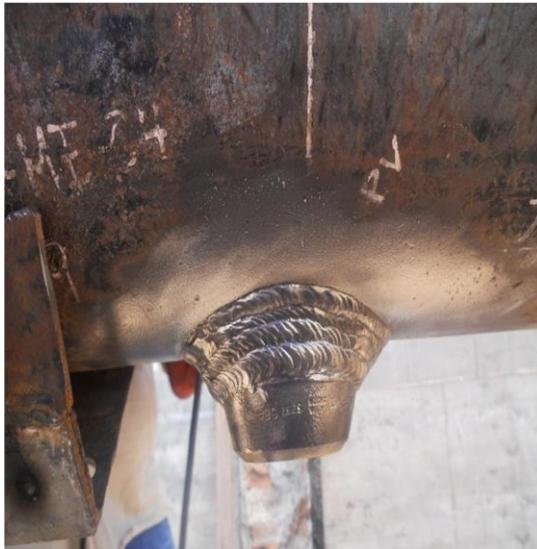
Foto 6. Soldaduras en filete, para instalaciones de instrumentación, frentes de estaciones ERM,

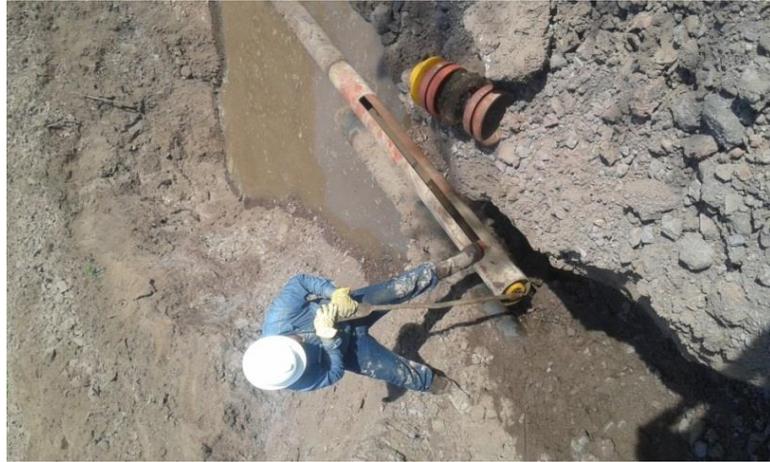
Foto 7. Limpieza de tubería, con cepillos de acero.

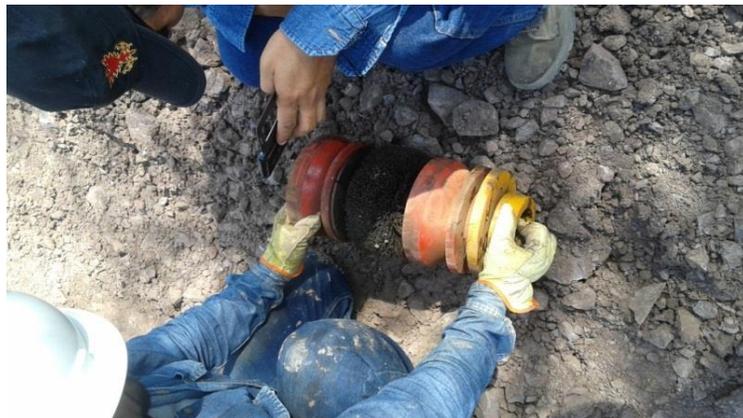
Foto 8. Limpieza de tubería, platina calibradora.

En la realización de este procedimiento se utiliza un marrano, que es el que viaja a lo largo de la tubería, impulsado con aire proveniente de un compresor, este marrano posee un cepillo de acero que se encarga de recojer y arrastra residuos de soldadura, escoria, arena, animales entre otras, una vez enviado en varias ocasiones se dispone a enviar un marrano con una platina calibradora, la cual debe tener un diametro menor a la tubería sometida a limpieza, esta se envía con el fin de arrastrar cualquier exeso de soldadura presente en el interior de la tubería, esta platina cuenta con una serie de ranuras que permiten que esta se deforme en caso de impactar con un exeso, de ser así se debe continuar con esta acción hasta lograr obtener la platina sin ningún tipo de deformación.

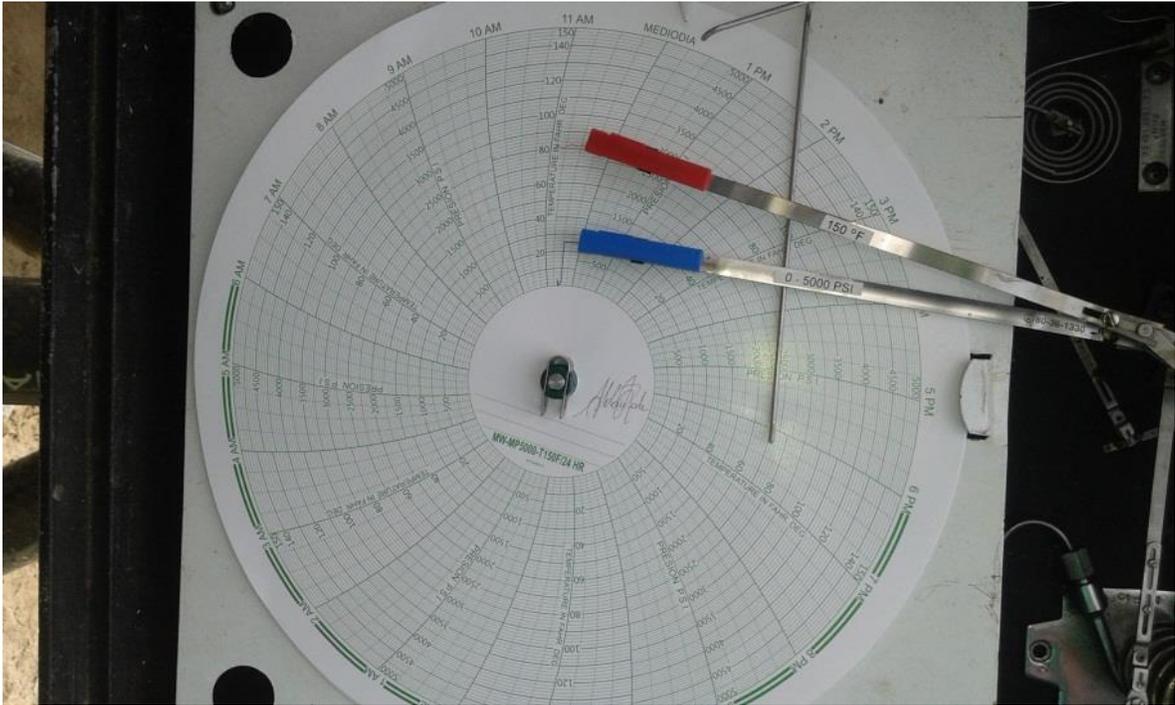
Foto 9. Carta de registro de temperatura y presión.

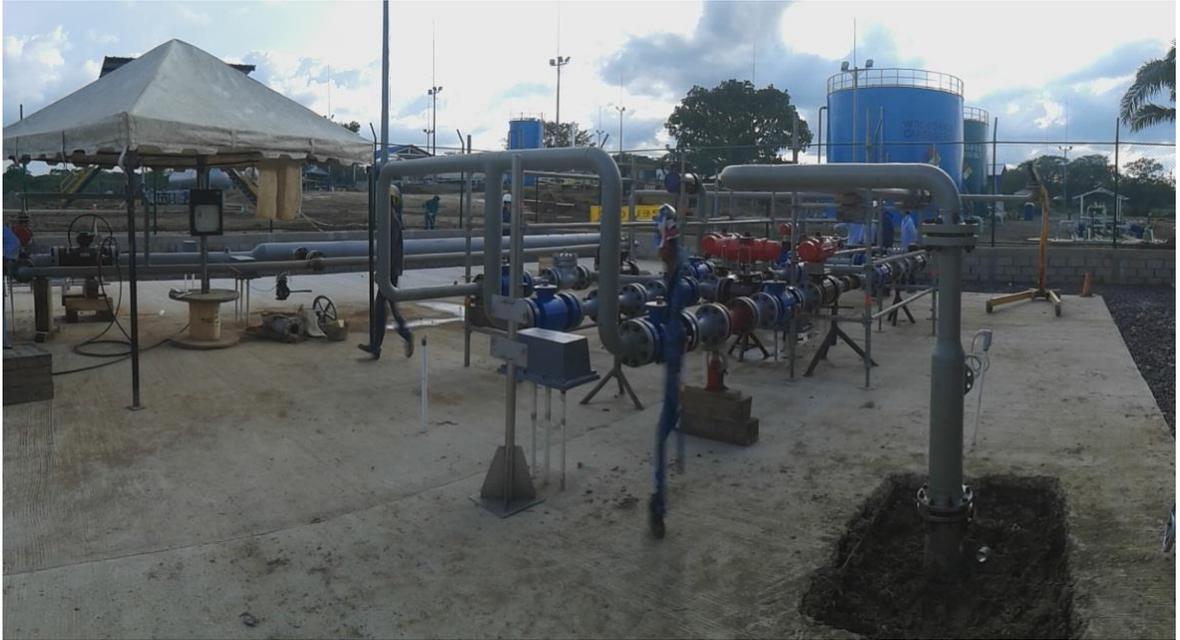
Foto 10. Prueba hidrostática en curso, estación de regulación y medición

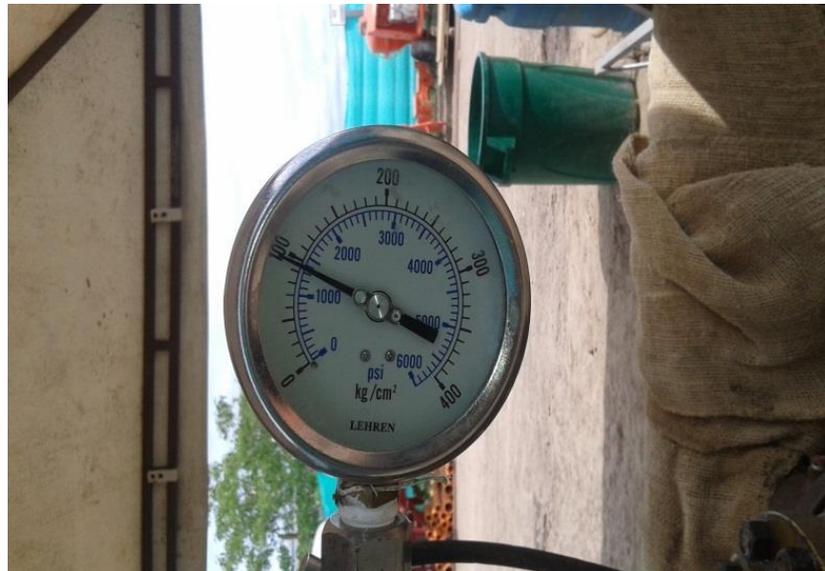
Foto 11. Indicadores de presión.

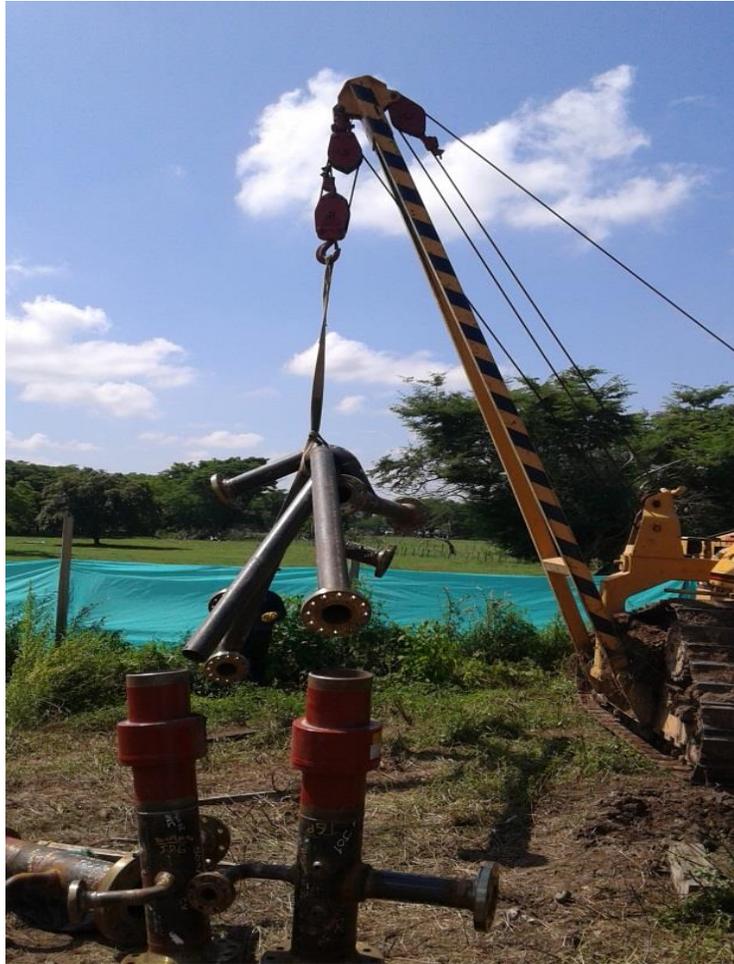
Foto 12. Transporte de tuberías, para toma de radiografías.

Coordinación de la realización de ensayos no destructivos END: Es parte de las funciones del pasante apoyar a la coordinación y supervisión de los ensayos no destructivos, y garantizar que estos se realicen en las fechas estipuladas en las programaciones, por tanto el pasante se dirigió en ocasiones al sitio de trabajo para verificar que se realicen los ensayos no destructivos de forma segura.

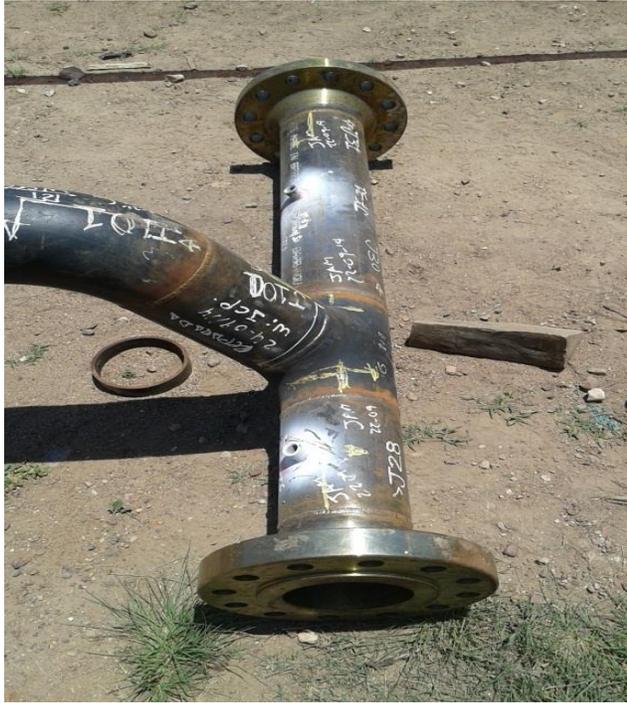
Foto 13. Disposición de tubería para realizar ensayos no destructivos.

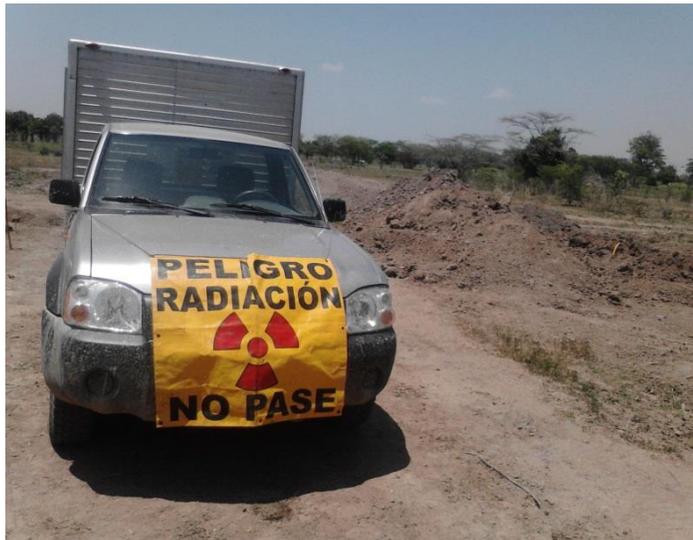
Foto 14. Señalización del área de trabajo

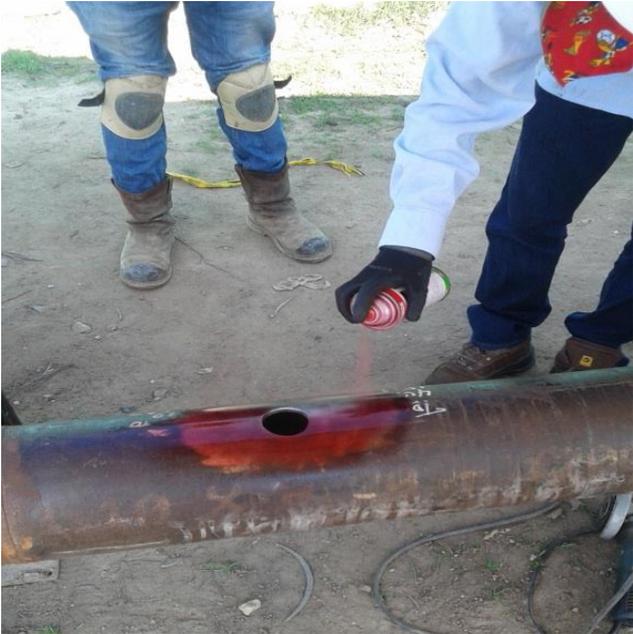
Foto 16. Realización de los ensayos no destructivos, líquidos penetrantes

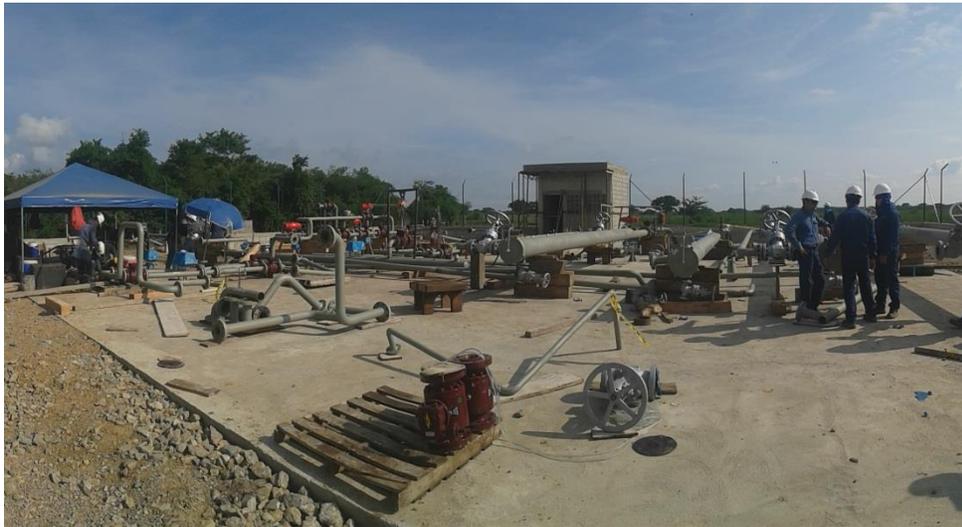
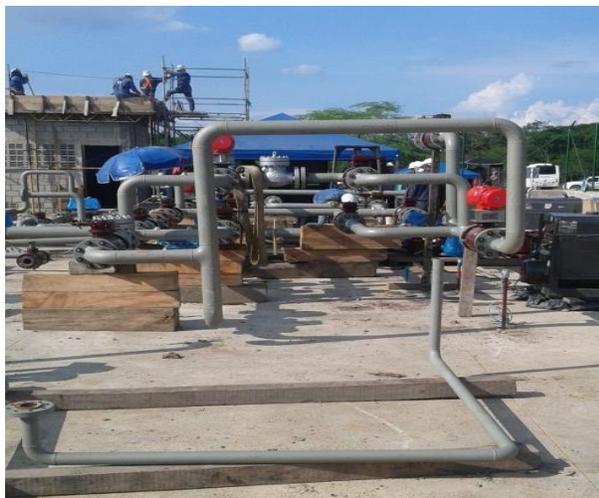
Foto 17. Armado de estación de regulación y medición.(ERM)

Foto 18. Armado de estación de regulación y medición. (ERM)

Las fotografías muestran el desarrollo en la construcción y armado de la ERM proceso en el cual el pasante estuvo presente, desde la prefabricación, ensayos no destructivos, finalización y puesta en marcha.

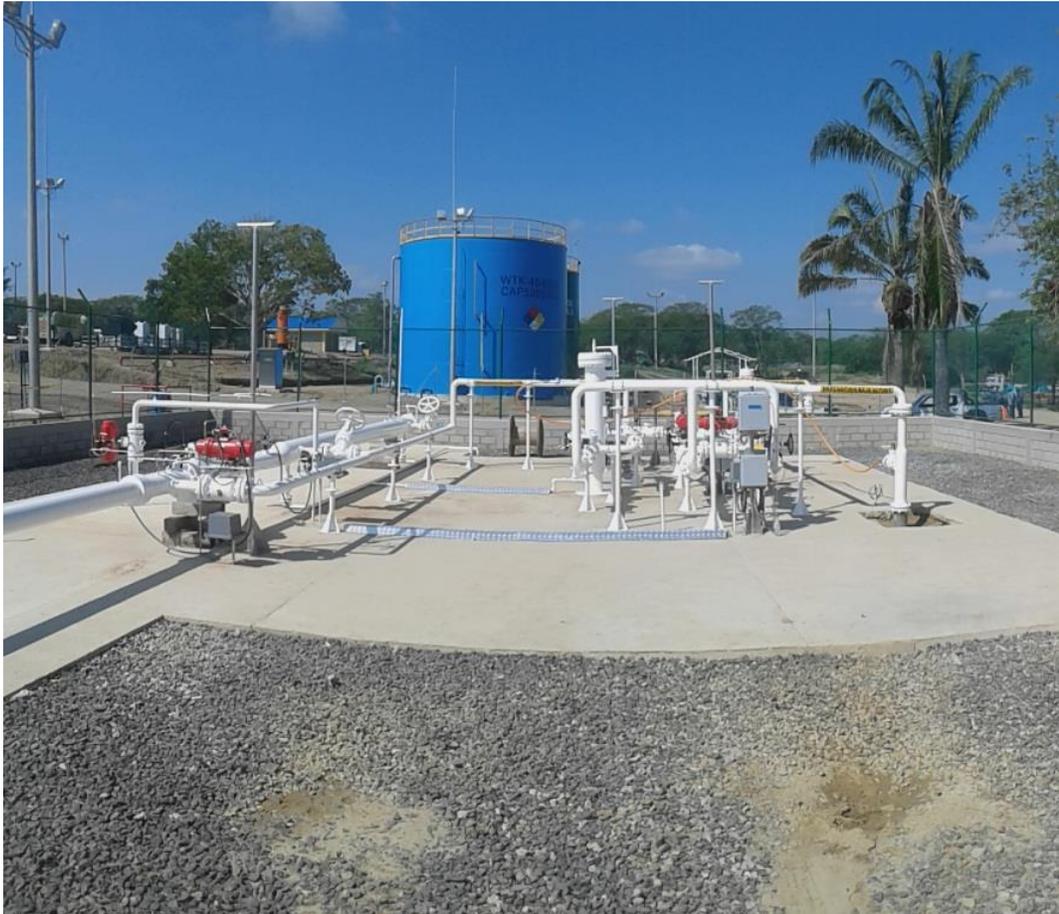
Foto 19. Finalización de la construcción de (ERM) y puesta en marcha.

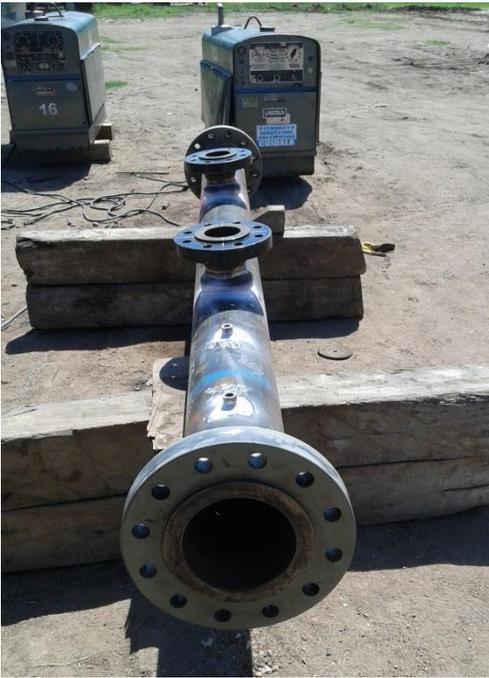
Foto 20. Prefabricado de válvulas seccionadoras

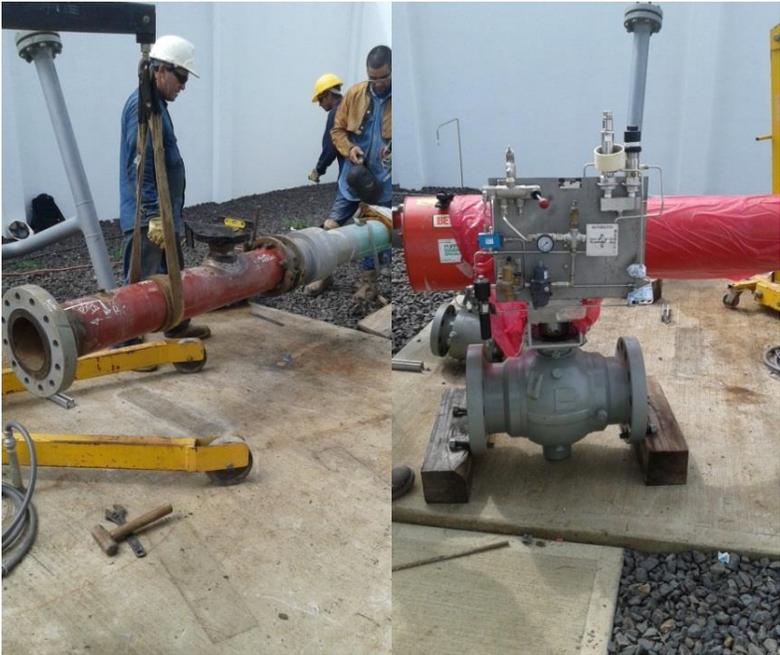
Foto 21. Montaje de válvulas seccionadoras.

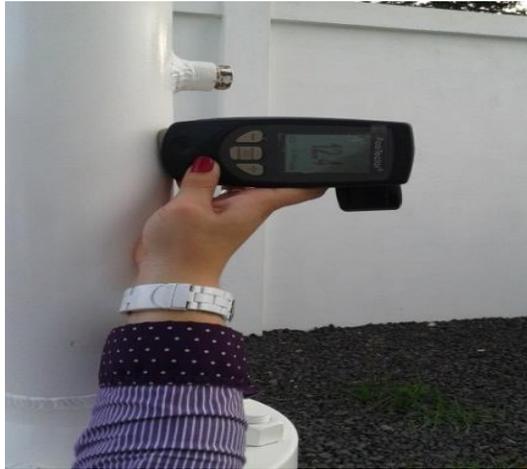
Realización de pruebas de adherencias: el practicante realizó acompañamiento a inspectores mecánicos para la realización de pruebas de adherencias y medición de espesores en la pintura de las estaciones de regulación y medición (ERM) y las válvulas seccionadoras.

Foto 22. Medición de espesores.

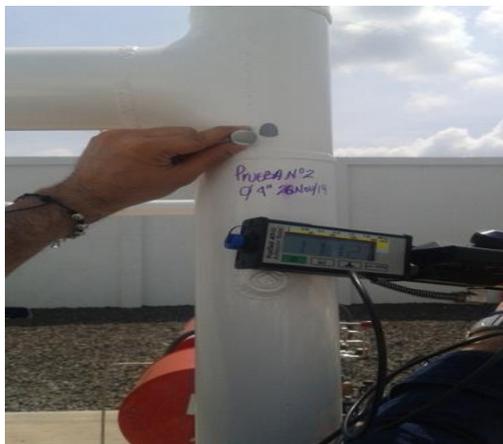
Foto 23. Prueba de adherencia.

Esta prueba se realiza con el fin de determinar que tan bueno fue el perfil de anclaje de la película utilizada para la protección de las válvulas seccionadoras y estaciones de regulación y medición.
