**Apoyo técnico y administrativo al CONSORCIO C&C INGENIERÍA del municipio de San  
Martin – Cesar en las obras civiles incluidas en el contrato N°1300000076**

El contenido del informe presenta el desarrollo del trabajo de grado bajo la modalidad de pasantías, llevado a cabo en la empresa CONSORCIO C&C INGENIERÍA; la cual se desarrolló a través del contrato marco de prestación de servicios N° 1300000076, pactado con Gran Tierra Energy Colombia LLC, el cual tiene como objeto el servicio de obras civiles menores en los campos GTE-VMM- jurisdicción de los municipios San Alberto y San Martín en el departamento del Cesar y Rio Negro en el departamento de Santander.

El informe expuesto a continuación contiene el desarrollo de la pasantía titulada “APOYO TÉCNICO Y ADMINISTRATIVO A EL CONSORCIO C&C INGENIERÍA DEL MUNICIPIO DE SAN MARTIN, CESAR EN LAS OBRAS CIVILES INCLUIDAS EN EL CONTRATO N°1300000076”, en la cual se llevan a cabo chequeos para verificación de la información técnica, diligenciamiento de reportes diarios, formatos necesarios para la elaboración de dosieres, cálculo de cantidades de obra, toma de registro fotográfico, control de gastos por medio de la herramienta ofimática

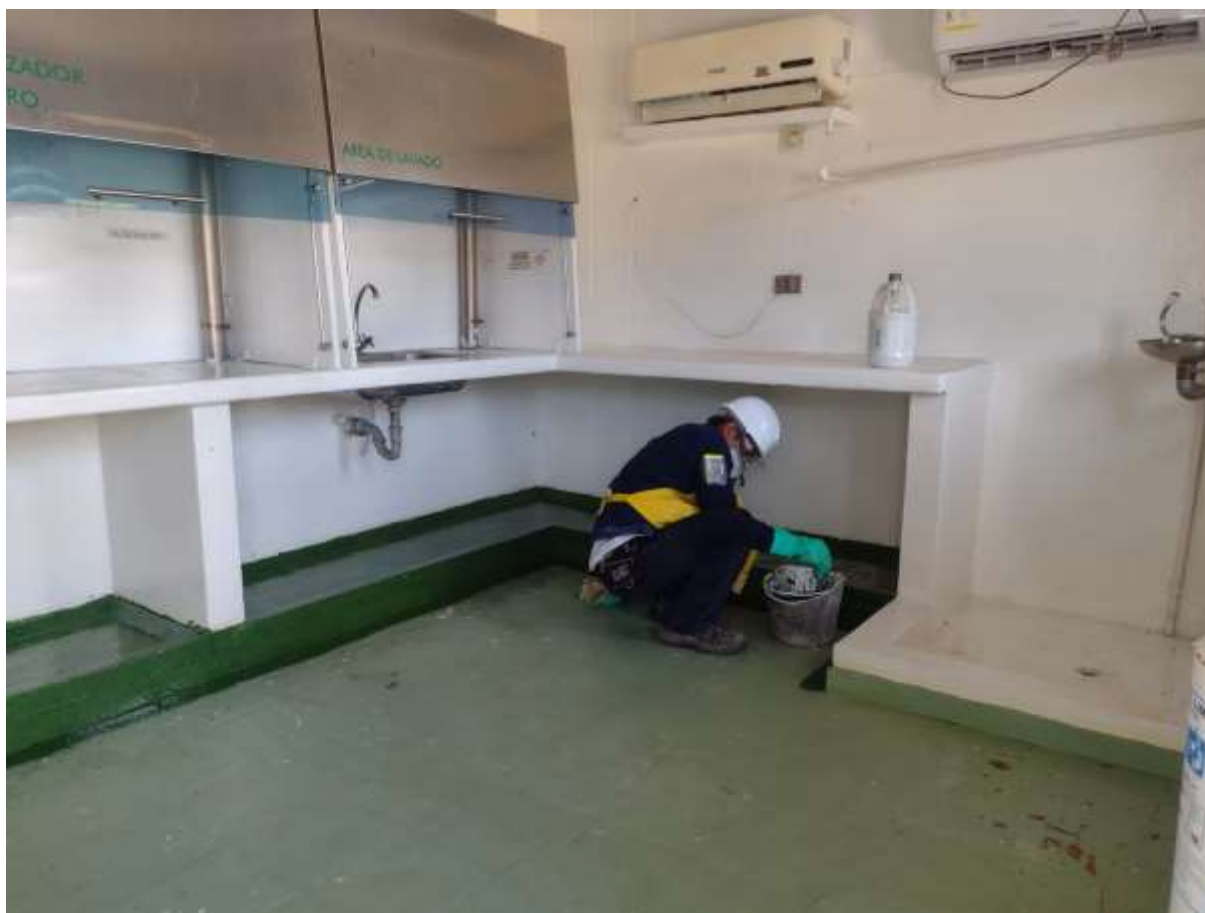
Figura 7 Aplicación de pintura epoxica sobre piso del laboratorio

la pintura HELIOS KIT EPOXICA BLANCO para muros internos y HELIOS KIT EPOXICA VERDE para pisos, en ambos casos tanto los muros como el piso debían estar libres de humedad, polvo, mugre, grasa, cera, pintura deteriorada y óxido. Se verificó que el concreto tuviera una humedad menor al 5% y por medio de lijado y aplicación de removedor se eliminó la pintura deteriorada existente en los muros internos, luego se procedió con la preparación de la pintura epóxica, teniendo en cuentas las cantidades optimas de pintura, catalizador y ajustador indicadas en la ficha técnica del producto y por último se realizó la aplicación de la pintura primero sobre los muros internos utilizando compresor y luego sobre el piso del laboratorio utilizando rodillos y brochas, cabe resaltar que antes de la aplicación de la pintura se cubrieron los equipos, marcos de puertas y demás con papel vinipel y cinta de enmascarar. En la ejecución de la anterior actividad al no tratarse de estructuras metálicas las involucradas en la actividad de pintura, no se aplicaron los términos estipulados en la norma SSPC-SP3 “Limpieza manual mecánica en superficies de acero”. Según el ítem, la película seca de la pintura aplicada debía tener un espesor de 3 mils, es decir, 75 micrones, por lo cual, una vez seca la pintura, se procedió a medir el espesor de la misma siguiendo lo estipulado en la norma SSPC-PA2 “Medición de espesores de película seca”, utilizando un medidor marca Elcometer, el cual se encontraba debidamente calibrado, realizando la toma de medidas en diferentes puntos y promediándolas, al final, el resultado obtenido arrojó un valor de 3.07 mils, cumpliendo con lo pactado en las especificaciones técnicas del contrato.

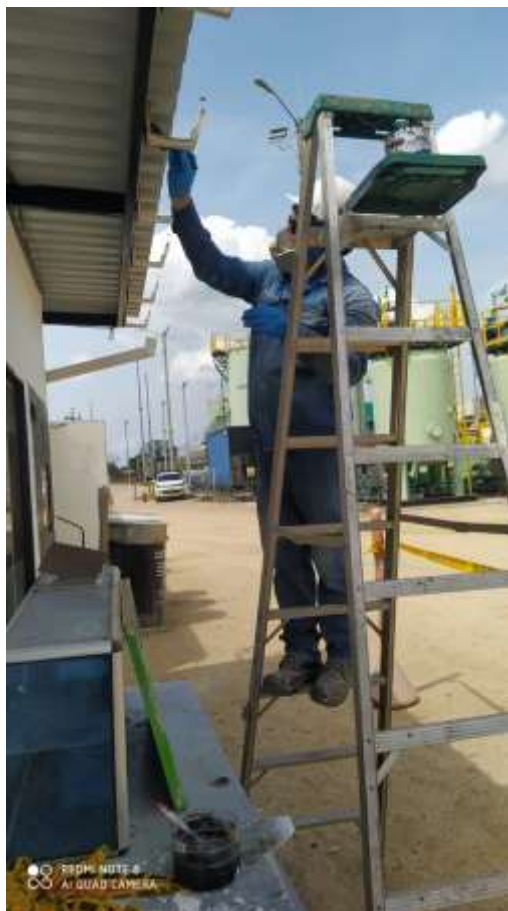
Figura 11 *Protección de estructura de cubierta con anticorrosivo*

Ítem N° 2. Protección de estructura de cubierta con anticorrosivo. Para impedir y obstruir la corrosión de la estructura de la cubierta del laboratorio se aplicó sobre ella anticorrosivo color negro marca BLER, dicha actividad también se cobró teniendo en cuenta el criterio de medición global.

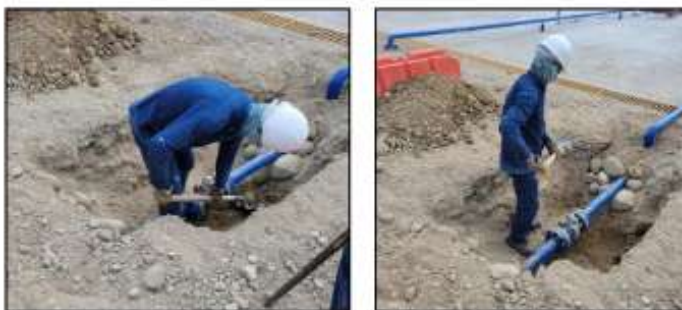
1. Se ubica el área de trabajo, las herramientas y equipos a utilizar.
2. Se realiza excavación manual de 1.2 x 1.2 m con una profundidad de 1 m y perfilado de terreno.

3. Se ubica refuerzo en malla electrosoldada Q5 en las paredes y base de la caja y se formatea.

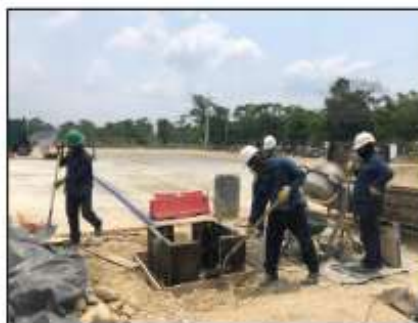
5. Se procede a desencofrar.

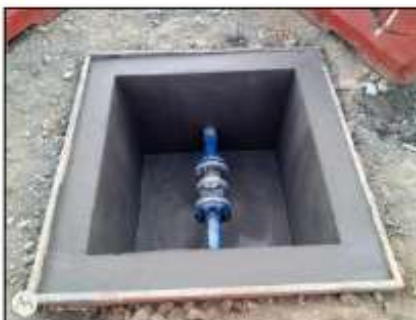
6. Se instala tapa en lámina de alfajor.
