**Apoyo técnico, administrativo, financiero y contable de las obras civiles asignadas en la
secretaría de planeación del municipio de Agustín Codazzi – Cesar**

María Fernanda Cortés Álvarez

Facultad de Ingenierías, Universidad Francisco de Paula Santander Ocaña

07 Julio del 2023

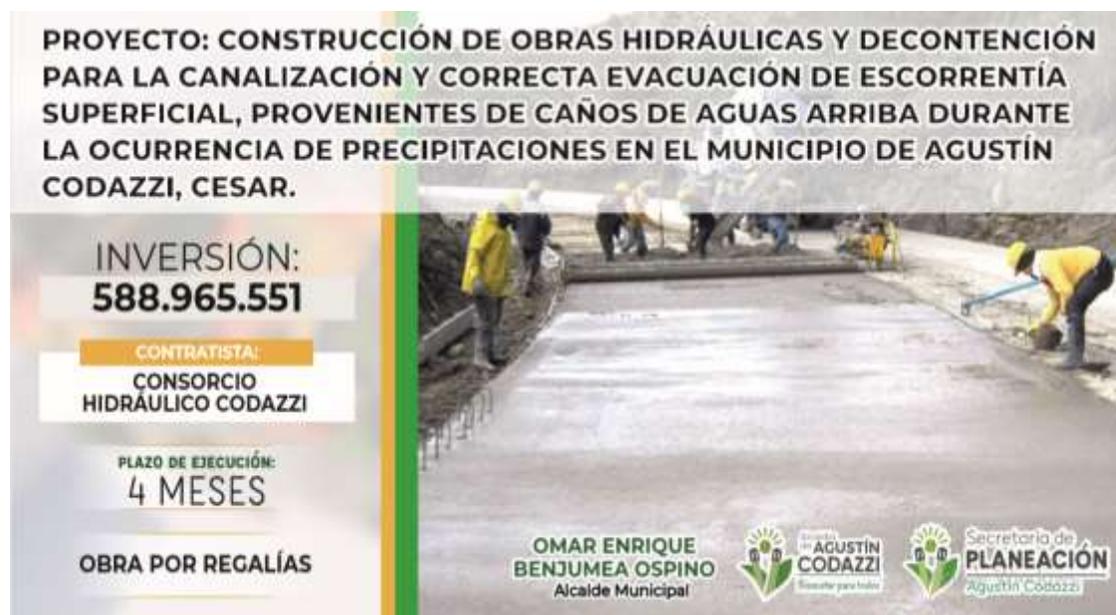
Proyecto la batea

Problema: En el municipio de Agustín Codazzi existe una batea construida en pavimento rígido con un desnivel bastante prominente, a través del tiempo este tramo de vía con el uso y la grandes cantidades de agua que esta recibe de barrios arriba ha ocasionado arrastre de finos en sus capas inferiores lo que ha causado que las losas de concreto tengan hundimiento y se presente la actual problemática del estancamiento de agua.

Solución del problema: En esta oportunidad la secretaria de planeación municipal de Agustín Codazzi, realiza la contratación de la construcción de las obras hidráulicas, de contención y urbanismo para la canalización y correcta evacuación de escorrentía superficial y aguas lluvias provenientes de caños arriba, se busca mejorar la evacuación de estas aguas en épocas invernales que afecta hace varios años la comunidad de los barrios juguete y estadio, además se reemplazara un pavimento existente en mal estado que ocasiona un mayor estancamiento de agua que afecta a las viviendas aledañas.

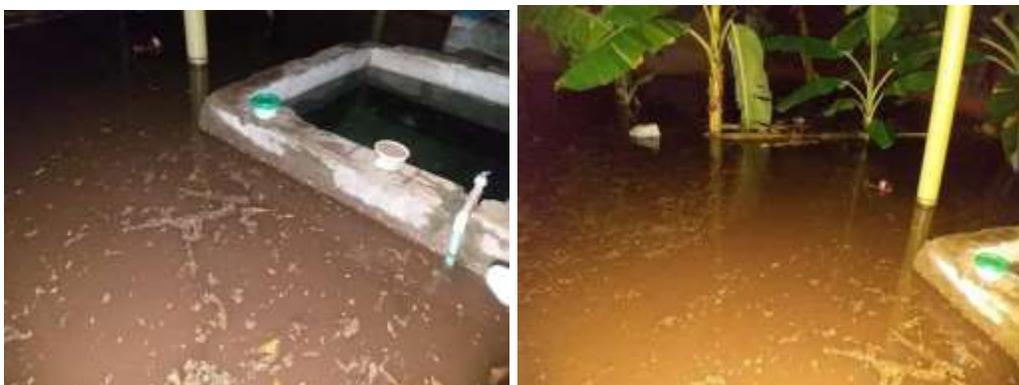
Figura 4

Las grandes cantidades de agua que por allí escurrían ocasionaban inundaciones a las viviendas cercanas a esta vía por lo que se estaban convirtiendo en inhabitables y ocasionaron muchas pérdidas materiales de los habitantes de esta zona, es por esto que se hizo tan necesaria la intervención de esta vía que se vuelve intransitable por las lluvias. Ver figura 4.

Problemática planteada

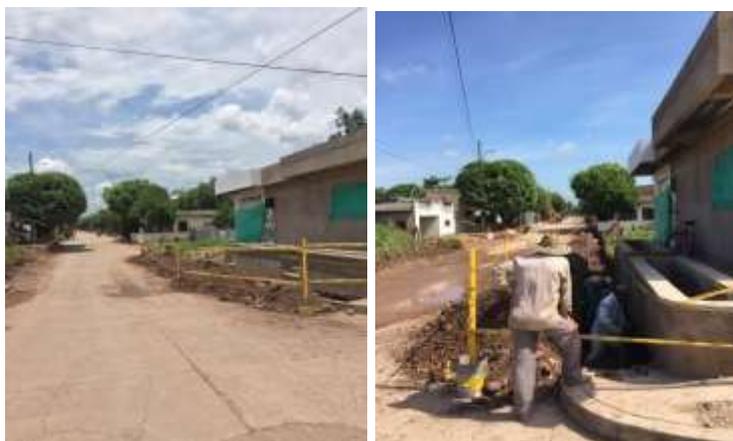
Figura 6

Localización y replanteo con equipo: Esta actividad se realizó con equipos topográficos de precisión, se hizo la localización de los ejes principales, paralelos y perpendiculares que fueron señalados en los planos del proyecto, este servirá como soporte para la ejecución de las obras. Ver figura 6.

Localización y replanteo

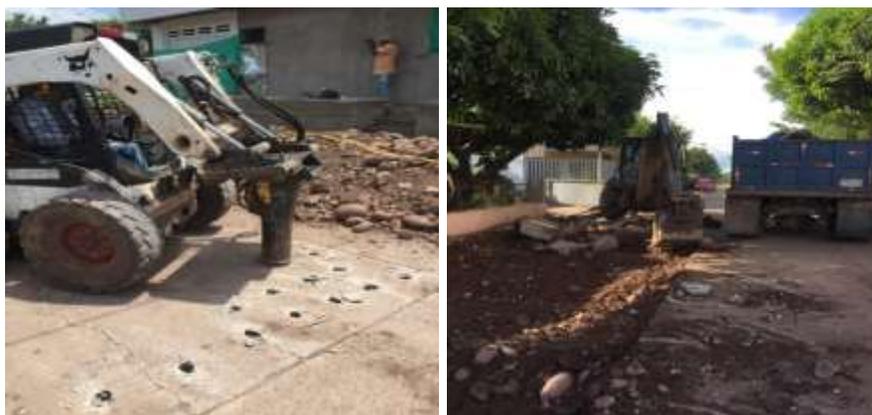
Demolición mecánica pavimento existente

Demolición mecánica de pavimento en concreto: esta actividad consiste en la elaboración de trabajos pertinentes para la demolición total de las estructuras de pavimento existente en la zona a intervenir, para esta actividad se tuvieron presente las instalaciones de los servicios públicos y privados para que no se vean afectados por esta actividad. Esta actividad se ejecutó de acuerdo a las normas vigentes de seguridad y con todas las acciones preventivas para evitar accidentes de los participantes de la obra. Ver figura 7.

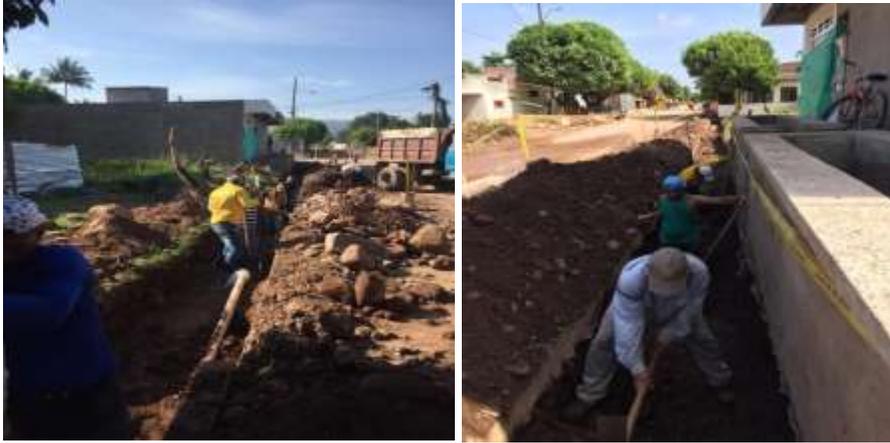
Figura 8*Excavación manual*

Excavaciones varias sin clasificar: Estas excavaciones hacen referencia a excavaciones de cualquier tipo de material, sin importar su naturaleza. En esta actividad se realizaron excavaciones manuales en los laterales del pavimento con el fin de hacer la instalación de obras de drenaje que sirvan para mitigar las aguas que se vienen de barrios más arriba. Ver figura 8.

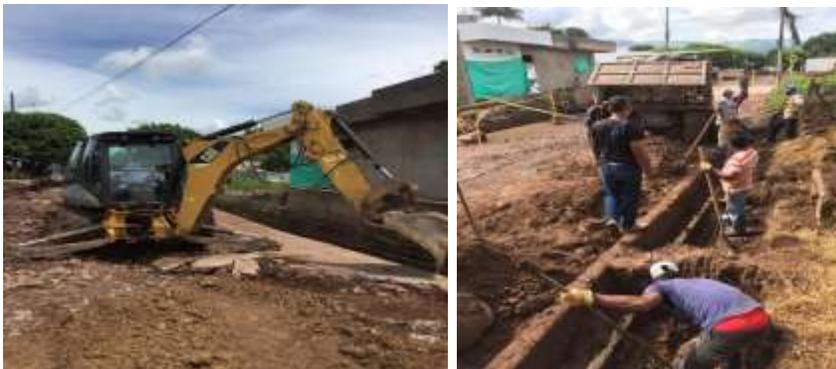
Figura 9*Demolición de bordillo*

Demolición de bordillo en concreto existente: Se realizó la demolición del bordillo existente con la ayuda de un martillo mecánico y una retroexcavadora. Ver figura 9.

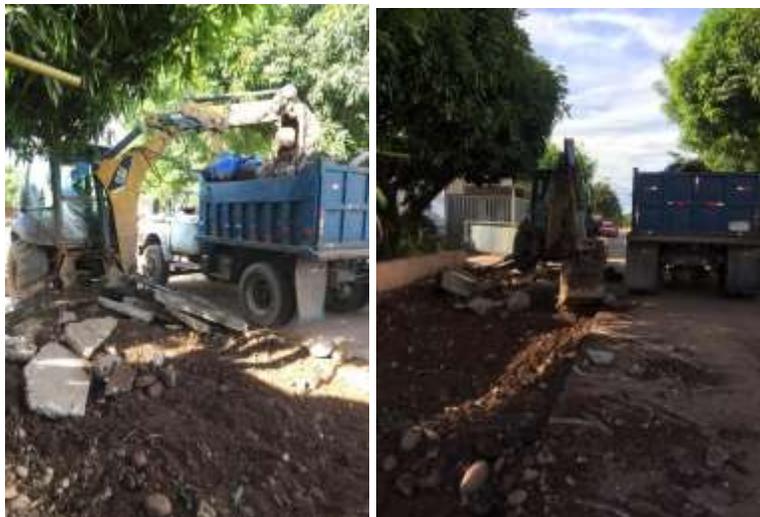
Retiro de sobrantes

Retiro de sobrantes: Se realizó el cargue, transporte y descargue de los materiales procedentes de las demoliciones y excavaciones realizadas en la obra. Ver figura 10.

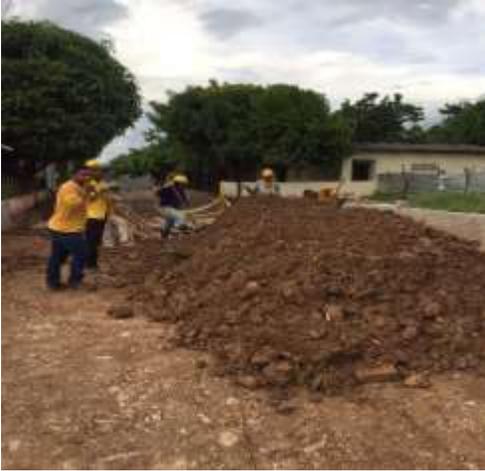
Figura 11*Suministro de Subbase*

Una de las principales funciones de esta capa de suelo es netamente económica, sin embargo una sub-base bien diseñada frena la penetración de los materiales que conforman la subrasante, por otro lado también actuara con un filtro de la base impidiendo que los agregados finos que conforman la subrasante la contaminen. Ver figura 11.

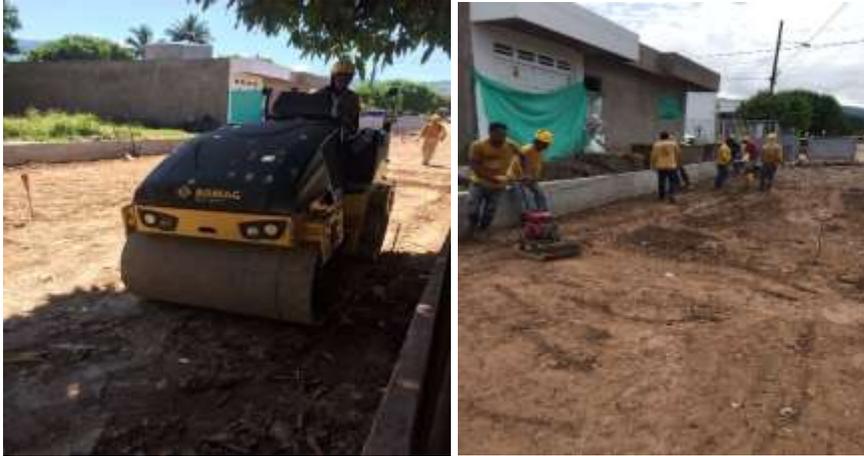
Figura 12*Suministro Base granular*

Base granular, incl. Suministro y compactación: En esta actividad se realizó el transporte, disposición, conformación y compactación mecánica de la base granular, con la ayuda de la retroexcavadora se extendió el material para luego realizar perfilado y bombeo de la vía con pendiente de 5cms con el fin de garantizar el escurrimiento de las aguas lluvias, luego de esto se realizó la conformación de esta con rodillo vibro compactador para conseguir la textura y el espesor esperado. Ver figura 12.

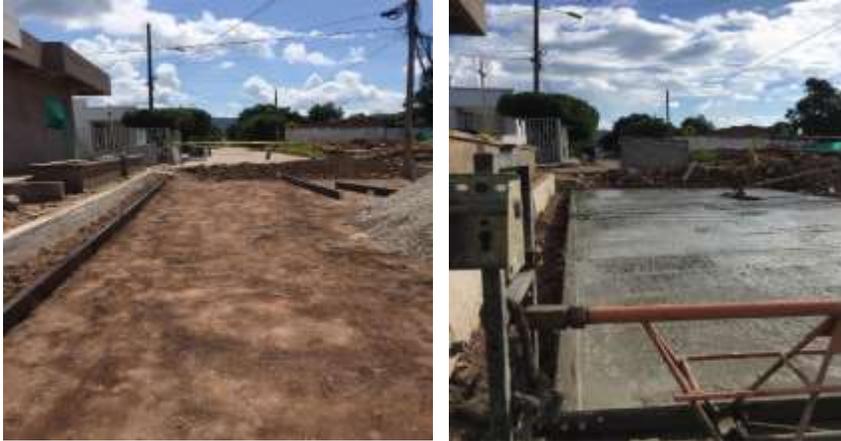
Fundida de las losas en concreto

Pavimento de concreto hidráulico MR=4.2: Para esta actividad se debe hacer la correcta instalación de las formaletas para luego proceder con la elaboración, transporte, colocación y vibrado de una mezcla de concreto hidráulico, además de esto se deben hacer las juntas, el acabado, el curado y las demás actividades necesarias para la correcta construcción del pavimento.

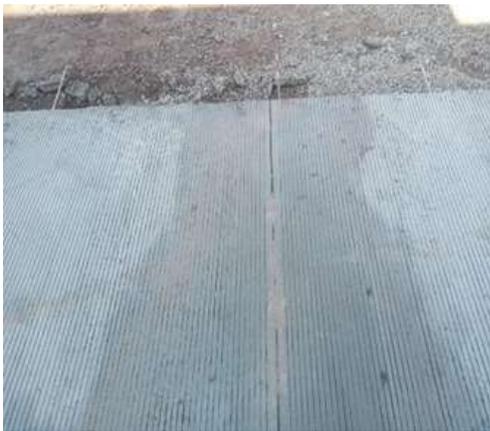
Aplicación se selló para juntas

Junta de dilatación sello poliuretano elastómerico de alto desempeño y cordón de espuma para fondo de junta Ø10mm: Material utilizado para absorber las expansiones que sufre el pavimento por el aumento en la temperatura, gracias a estas se evita los empujes que podrían ocasionar una ruptura en el pavimento. Ver figura 14.

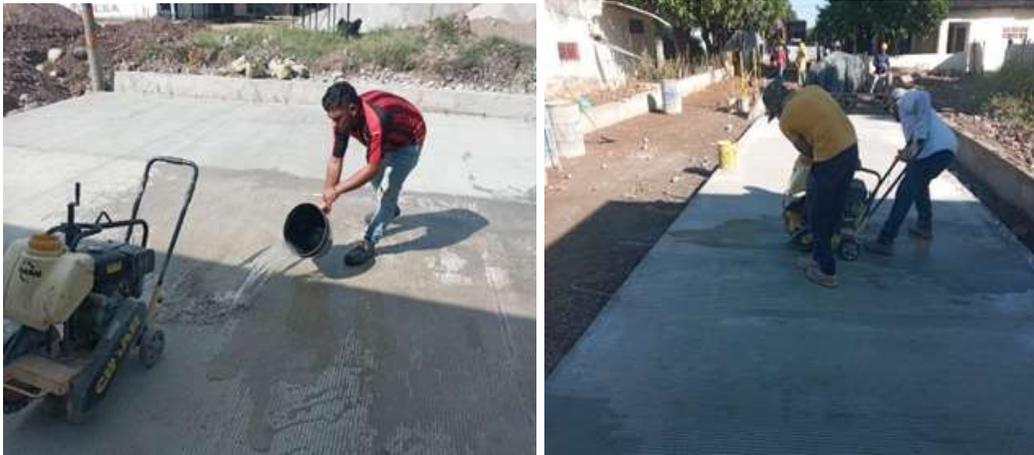
Corte calzada

Corte de calzada en concreto: Una vez secado el concreto hidráulico se realizó el corte de la calzada para luego proceder con la instalación de la junta de dilatación. Ver figura 15.

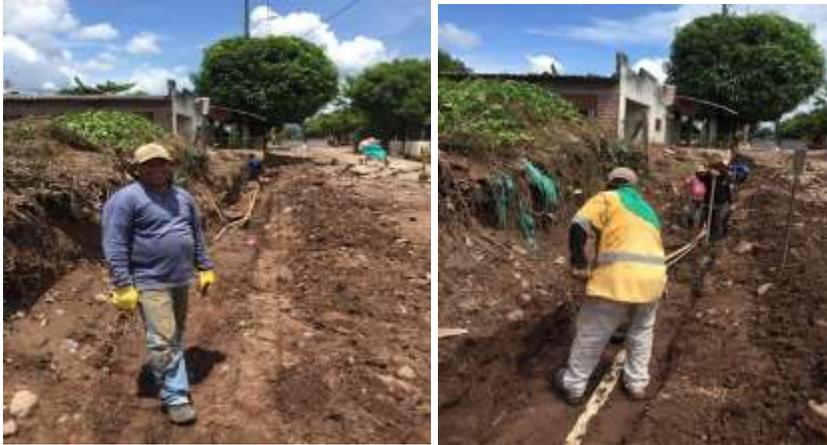
Figura 16

Excavaciones varias sin clasificar: Estas excavaciones hacen referencia a excavaciones de cualquier tipo de material, sin importar su naturaleza. En esta actividad se realizaron excavaciones manuales en los laterales del pavimento con el fin de hacer la construcción de los bordillos y andenes. Ver figura 16.

Excavación manual

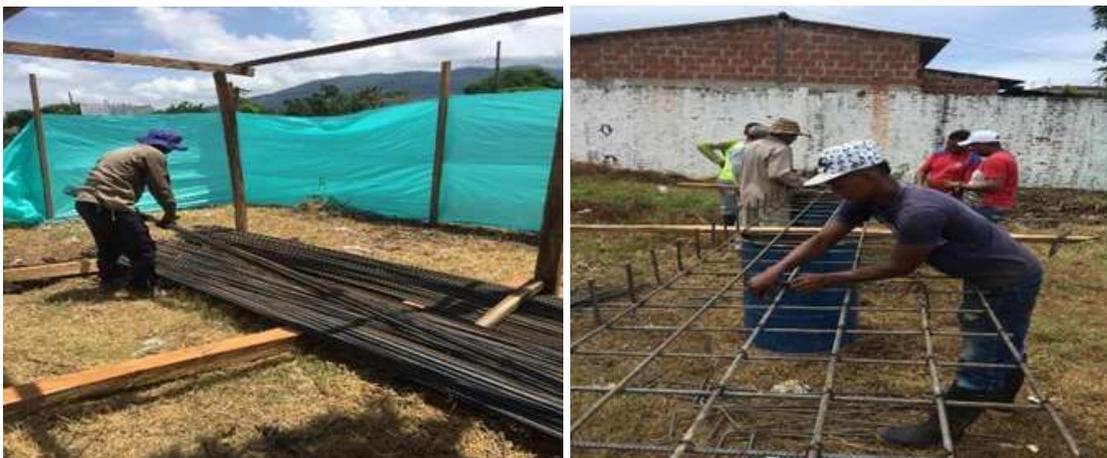
Figura 17

Para esta actividad se utilizó acero de refuerzo de $\frac{1}{2}$ " para armar la estructura de los bordillos y del muro de contención según el diseño estructural. Ver figura 17.

Armado de acero

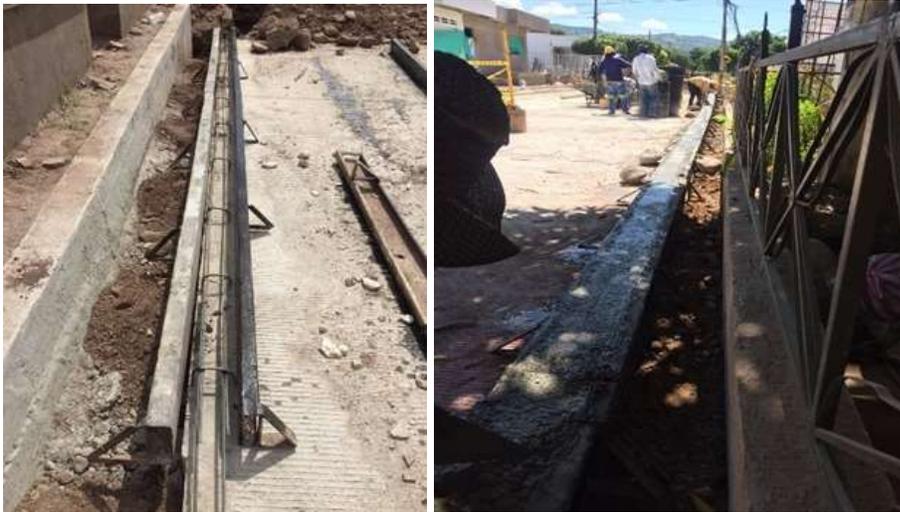
Fundida de bordillos

Bordillo de concreto vaciado in situ; incluye la preparación de la superficie de apoyo: Se realizó la preparación de la superficie de apoyo, este debe estar perfectamente liso y nivelado para que no se presenten deformaciones, una vez preparado el terreno se hace la instalación de la formaleta para luego proceder con el vaciado del concreto preparado in situ. Ver figura 18.

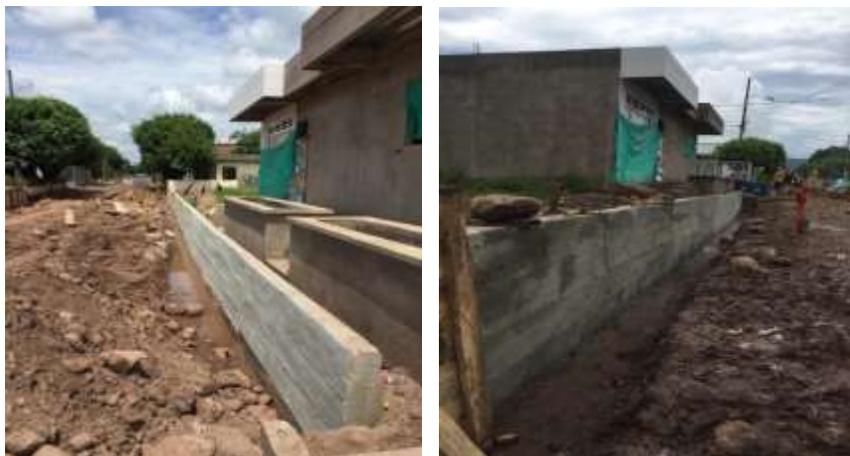
Figura 19*Muro de contención*

Muro de contención según diseño: Para la construcción de este muro se realizó el replanteo de la estructura para luego proceder con las excavaciones y movimientos de tierra, luego de esto se colocó el solado de limpieza, una vez este se secó se procedió al armado y colocación del acero de refuerzo, se instaló el encofrado para luego terminar con el vaciado y vibrado del concreto. Ver figura 19.

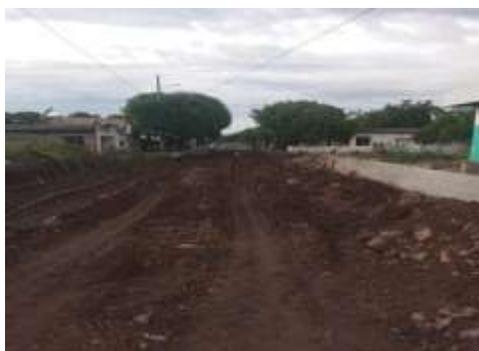
Figura 20*Material de relleno*

Relleno para estructuras con material granular tipo SBG: Relleno utilizado para los bordillos de la vía. Ver figura 20.

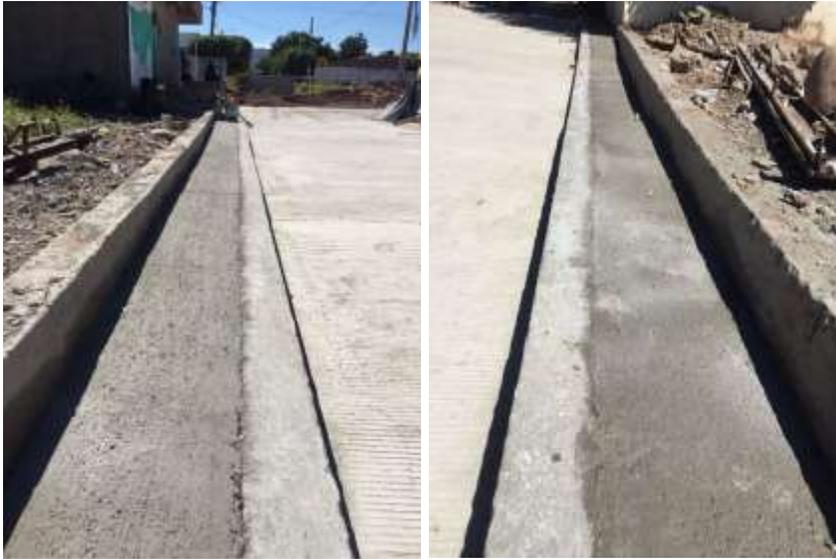
Fundición de andenes

Andenes Exp. 0.1 m en concreto resistencia 21 MPA: los andenes se realizaron con una base de aproximadamente 0,20 m de espesor conformada de un material granular tipo SBG, esta fue compactada con un vibro compactador tipo rana, se realizaron las caras laterales con un

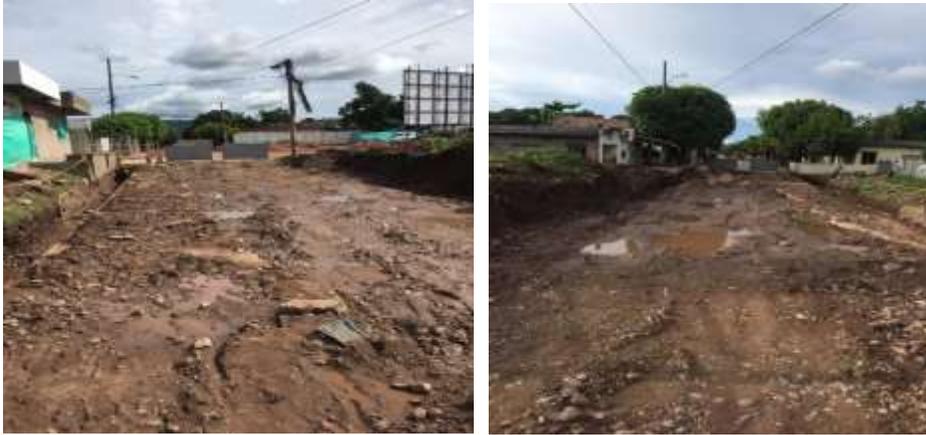
Figura 22*Replanteo alcantarillado*

Localización y replanteo con equipo: En esta actividad se realizó la localización de la tubería de alcantarillado con la ayuda del equipo de topografía y se hizo la marcación en el terreno con la ayuda de cal. Ver figura 22.

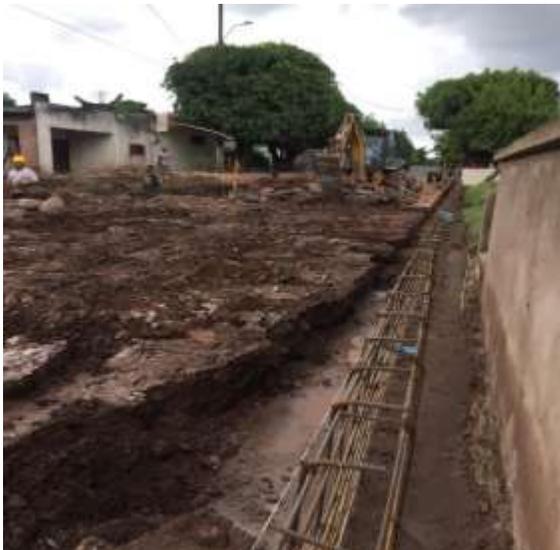
Figura 23*Excavación manual*

Excavaciones a mano en material conglomerado H=2.00: Se realizó la excavación manual en material conglomerado a una profundidad aproximada de 2 m para la instalación de la tubería de alcantarillado y acueducto. Ver figura 23.

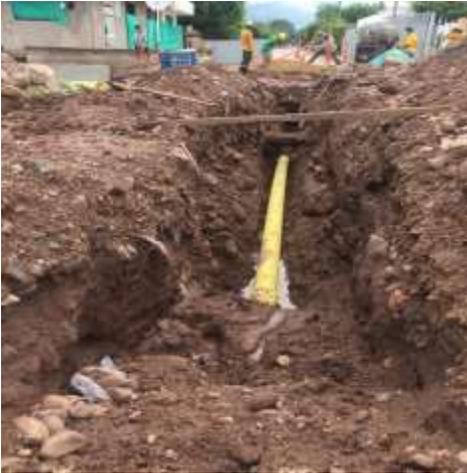
Instalación de tubería 8"

Suministro e instalación de tubería PVC 8" corrugada: Instalación de tubería de PVC de 8" según diseño. Ver figura 24.

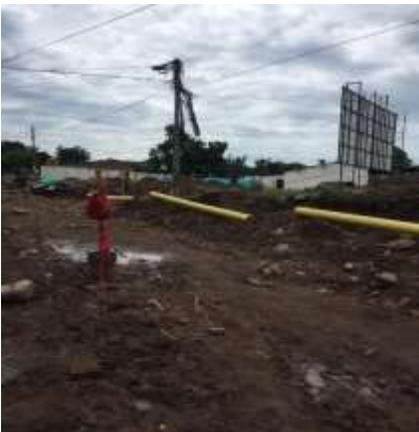
Instalación de tubería 6"

Suministro e instalación de tubería PVC 6" corrugada: Instalación de tubería de PVC de 6" según diseño. Ver figura 25.

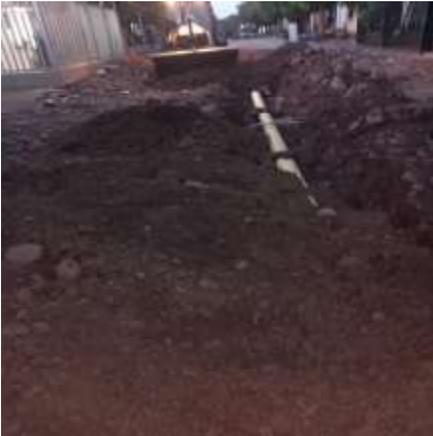
Instalación de tubería 4"

Suministro e instalación de tubería PVC 4" corrugada: Instalación de tubería de PVC de 4" según diseño. Ver figura 26.

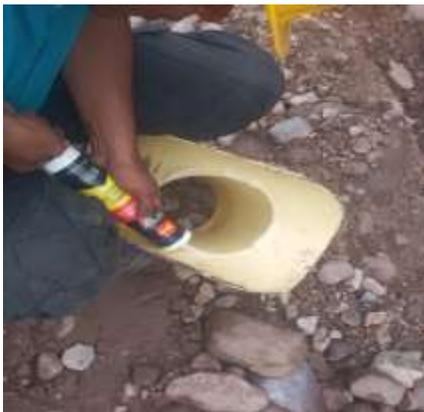
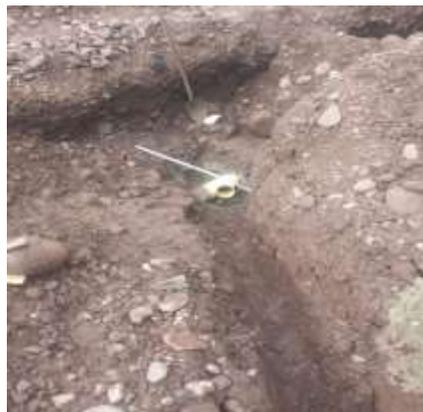
Suministro e instalación sillas Tee de 8"x6": Instalación de sillas Tee según diseño. Ver figura 27.

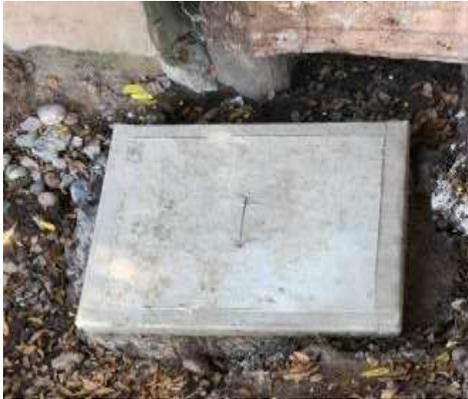
Cajillas de inspección

Cajillas de 60x60x60 cm, en concreto de 3000 PSI: Construcción de cajillas de inspección con las dimensiones especificadas en los planos. Ver figura 28.

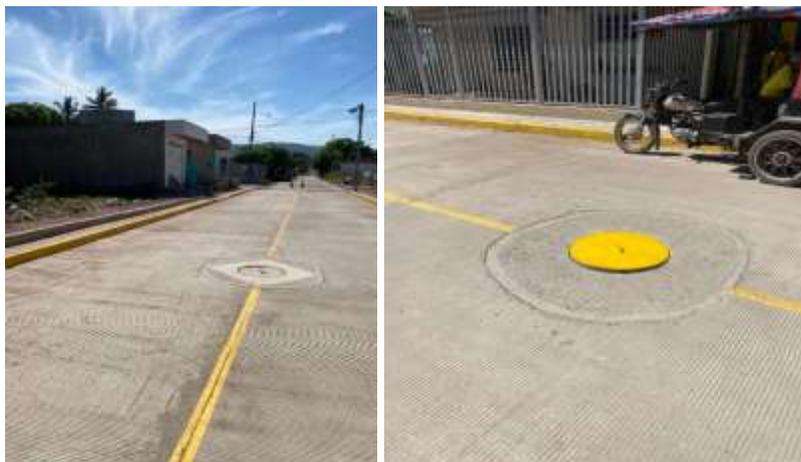
Figura 29

Tapa y aro base en concreto resistencia 21 MPA (D) para pozo de inspección. Junta de insonorización en polietileno: Instalación de cuatro tapas de manhole en concreto con junta en polietileno. Ver figura 29.

Instalación tapas manhole

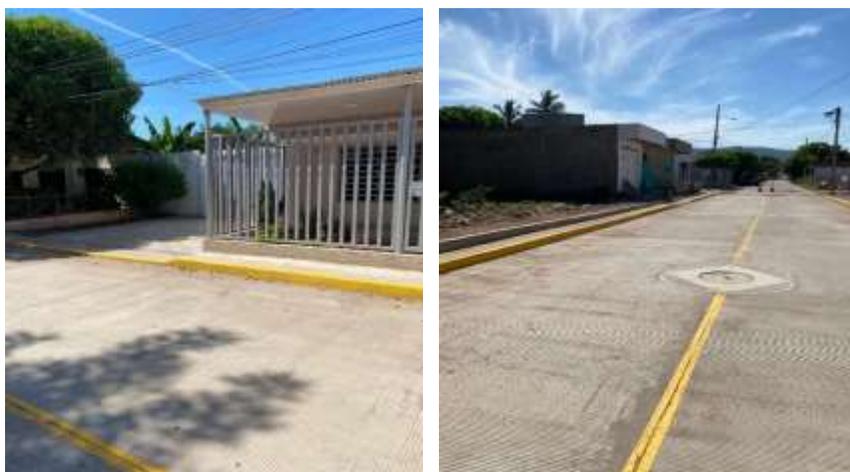
Pintura demarcación vial

Pintura demarcación de bordillos: Demarcación de bordillos y vía con pintura tipo tráfico. Ver figura 30.

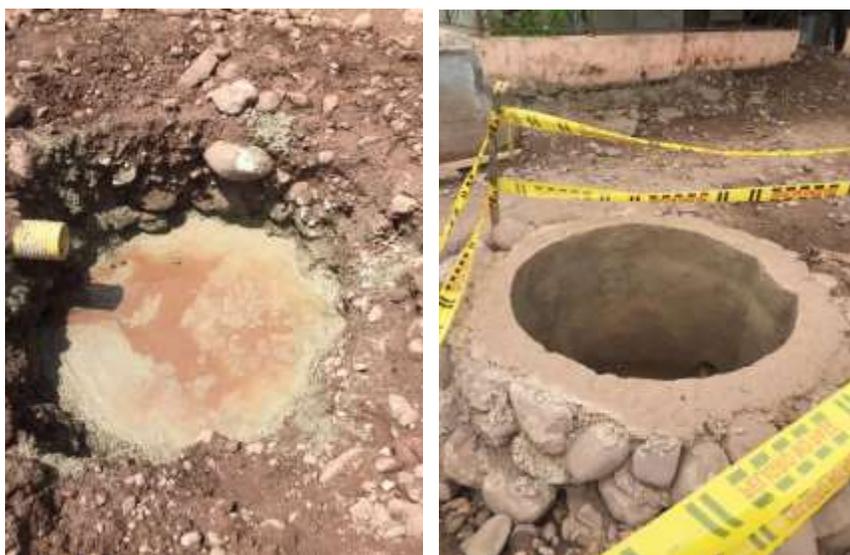
Figura 31

Construcción de manhole de 1.2 metros: El manhole existente no contaba con las dimensiones y capacidad suficiente para soportar las aguas que por allí circulaban, es por esto que se decidió realizar un redimensionamiento de este para su posterior construcción. Ver figura 31.

Construcción manhole

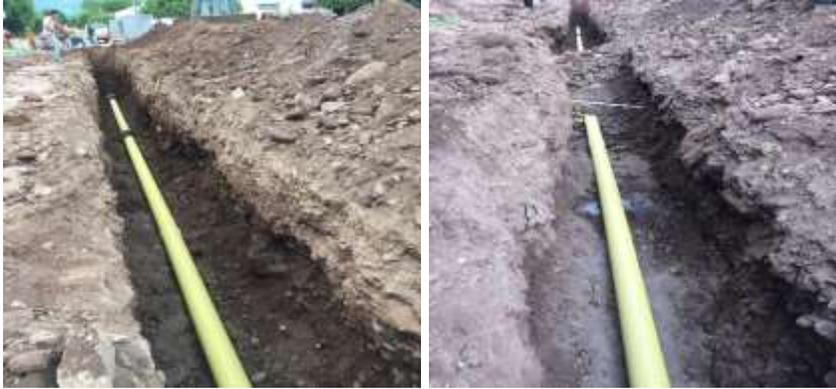
Colchón de arena para instalación de tubería

Colchón de arena para asentamiento de tubería de alcantarillado: Esta capa de arena tiene la función de evitar que se presenten desviaciones de la tubería durante su instalación, además de esto evitara que la tubería reciba de forma directa las cargas externas. Ver figura 32.

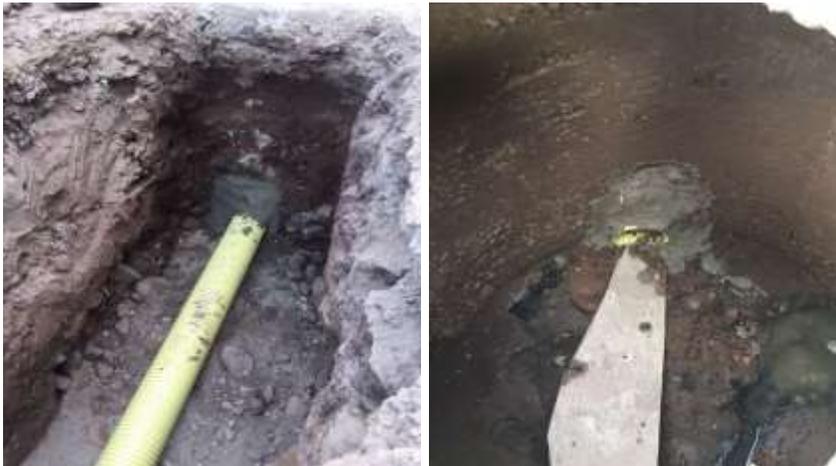
Empalmes manhole

Empalmes manhole: Empalmes realizados entre el manhole y la tubería nueva. Ver figura 33.

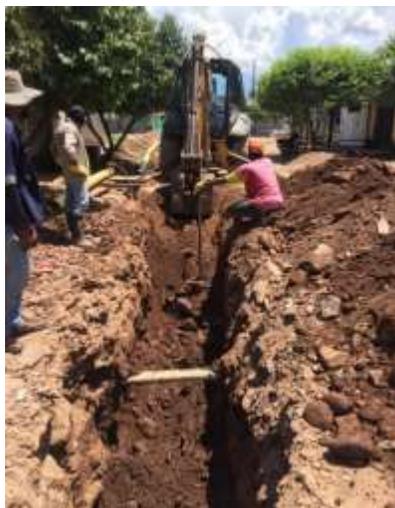
Extracción de tubería existente

Extracción de tubería existente: Se realizó la extracción de la tubería que se encontraba en mal estado debido al desgaste del material por los años. Ver figura 34.

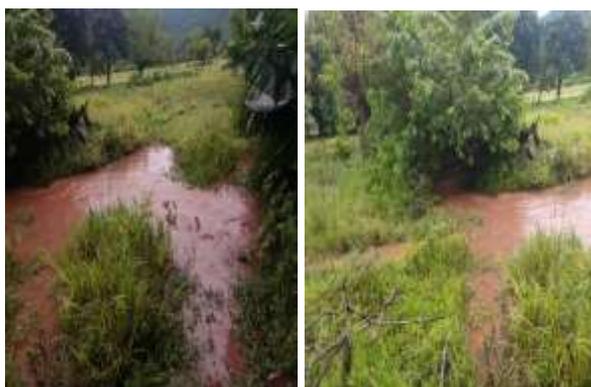
Canalización de sequias

Manejo de aguas: Se realizó la canalización de las aguas procedentes de sequias que se encuentran en barrios más arriba del proyecto, estas aguas son las que se desbordan y escurren en grandes cantidades hacia la vía de intervención. Ver figura 35.

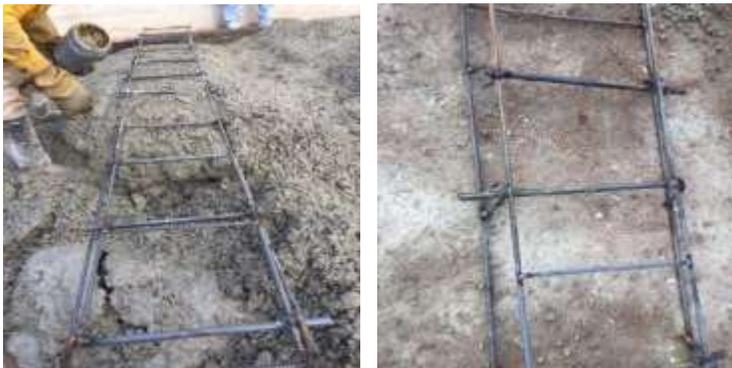
Acero para pavimento

Acero liso para pasadores para pavimento en concreto rígido $F_y=40000$ PSI: Acero utilizado en el pavimento para transferir parte de las cargas aplicadas en una losa a la siguiente, estas no se deben adherir al concreto. Ver figura 36.

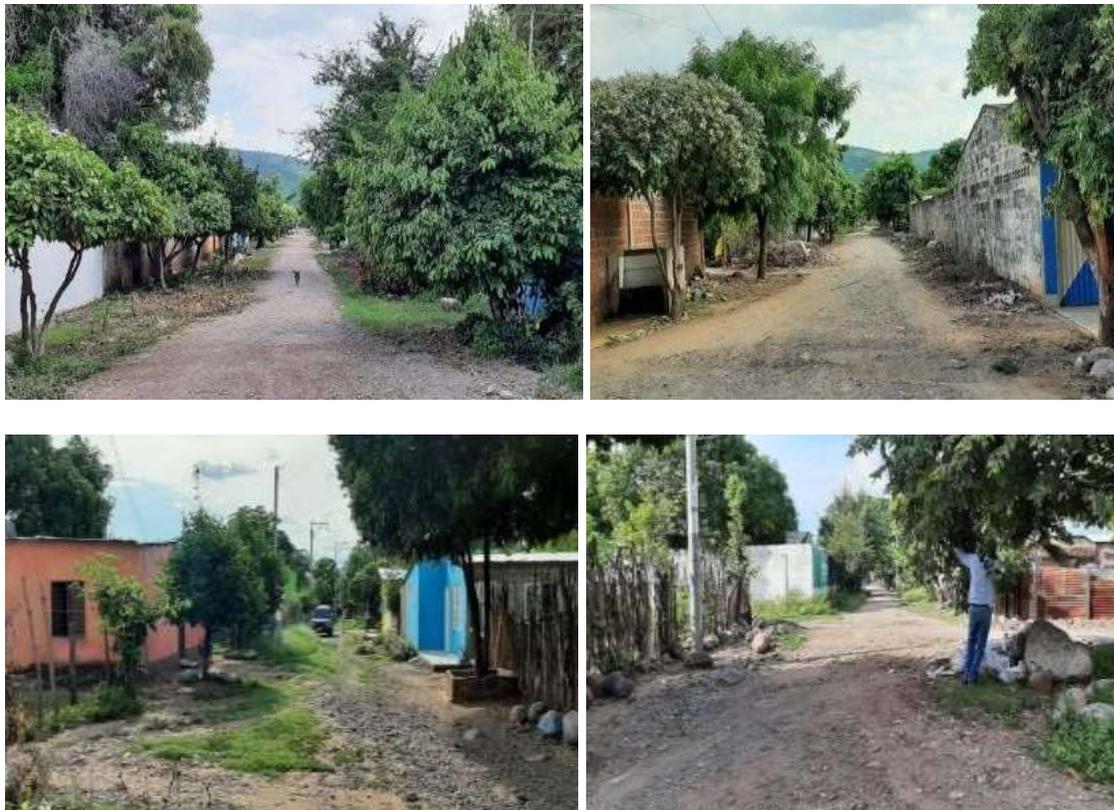
Estado inicial del proyecto

Problema: El municipio de Agustín Codazzi a pesar de los grandes avances que ha tenido a lo largo de los años aun cuenta con muchas vías que presentan gran deterioro, esto influye directamente en la limitación del flujo de personas y bienes en tiempos de invierno, a las afectaciones en la salud de los habitantes aledaños a dichas vías debido a la contaminación por emisión de polvo y material particulado en épocas de verano, y la desarticulación entre redes viales, zonas productivas y mercados locales del sector. Ver figura 39.

Solución del problema: En esta oportunidad la secretaria de planeación municipal de Agustín Codazzi realiza la contratación de la construcción de pavimento en concreto rígido en diferentes sectores del municipio de Codazzi, departamento del cesar, con este proyecto se construirán 1,18 km de pavimento con el fin de contribuir positivamente a consolidar el desarrollo socioeconómico de nuestro municipio, a través de una estructura vial que fortalezca su conectividad y competitividad, y así mismo, mejorar la calidad de vida de la comunidad beneficiaria del área de influencia y en general del proyecto.

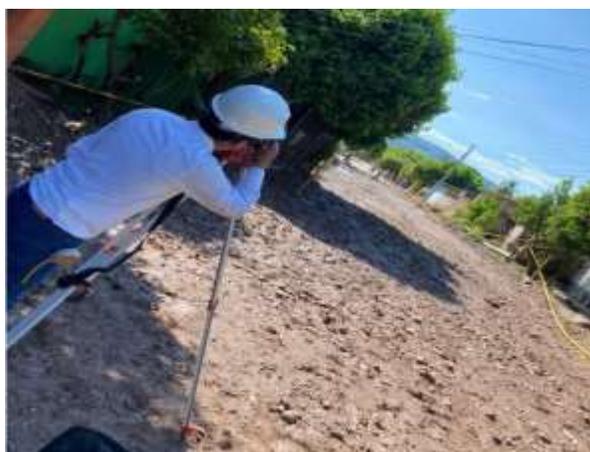
Figura 41

Localización y replanteo con equipo: Se realizó la localización, replanteo y trazado de vía en la carrera 26 entre las calles 12 y 16 con acompañamiento de la comisión topográfica. Ver figura 41 y 42.

Localización y replanteo del primer tramo

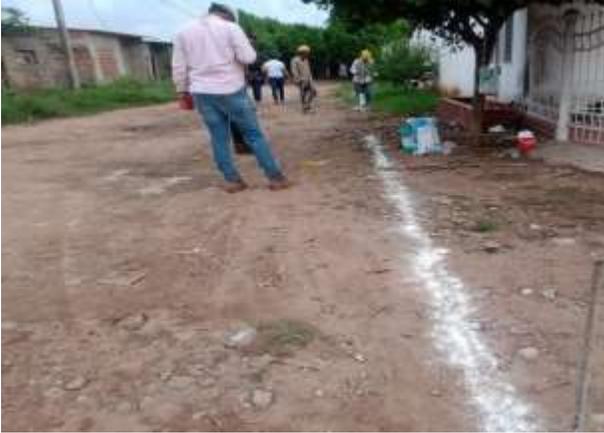
Figura 42

Trazado de vía en primer tramo, carrera 26

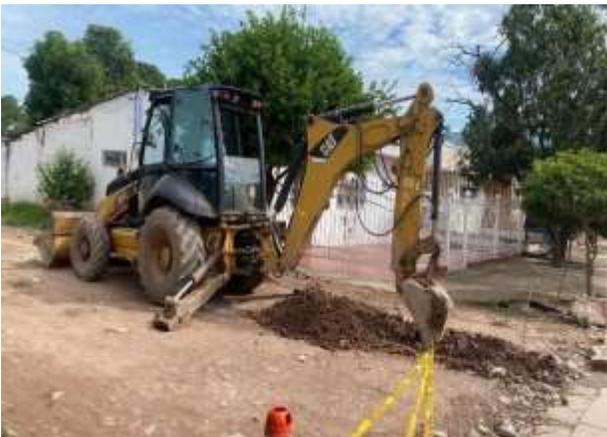
Excavación mecánica del terreno natural

Excavaciones varias sin clasificar: Se realizó la excavación mecánica con retroexcavadora del terreno natural, cargue y disposición final del material de excavación, de acuerdo con los diseños de pavimento, alineamientos, pendientes y cotas indicadas por la comisión topográfica, y bajo la aprobación de la interventoría. Ver figura 43 y 44.

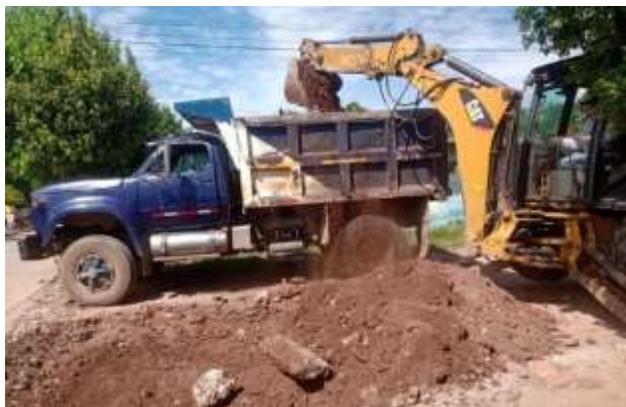
Figura 44

Cargue y disposición final de material de excavación

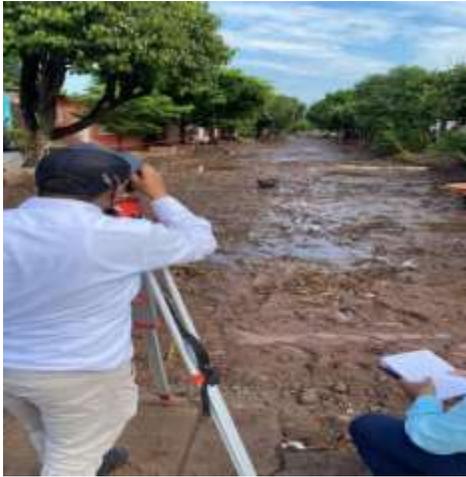
Figura 45

Chequeo de niveles de excavación

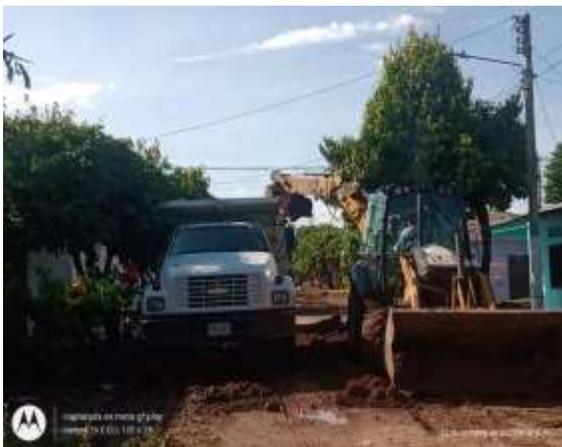
Figura 46

Cargue y disposición final de material de excavación

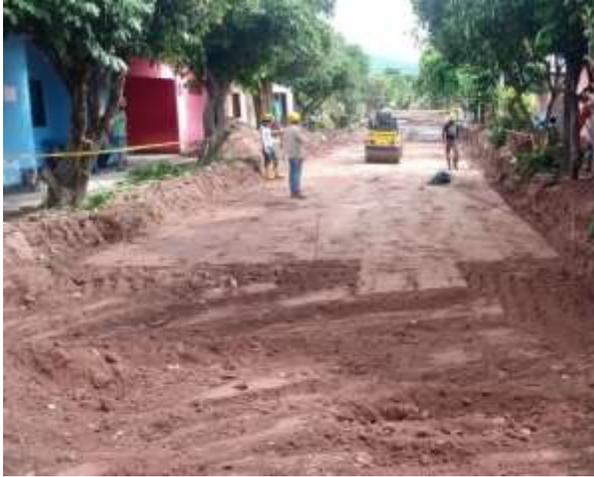
Figura 47

Compactación de subrasante

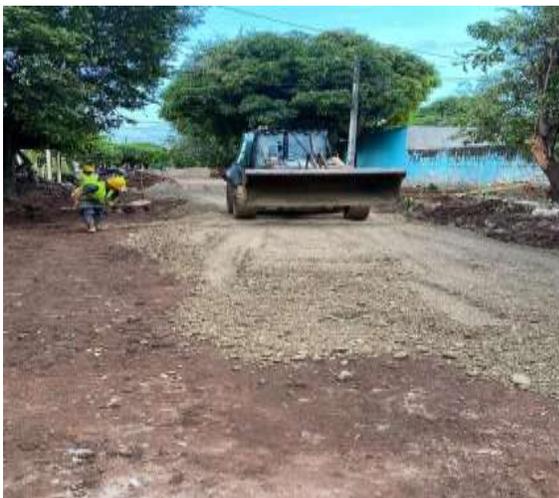
Figura 48

subrasante, por otro lado también actuara con un filtro de la base impidiendo que los agregados finos que conforman la subrasante la contaminen. Ver de la figura 45 a la 49.

Extendida de Subbase granular

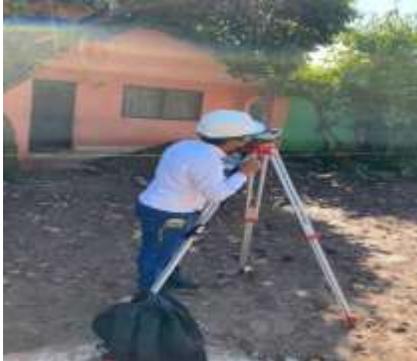
Figura 49

Chequeo de niveles de Subbase granular

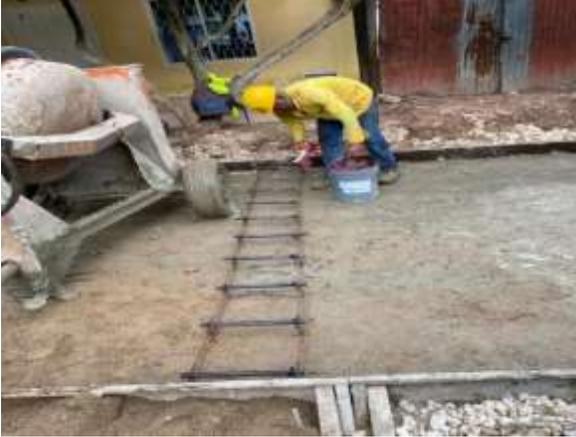
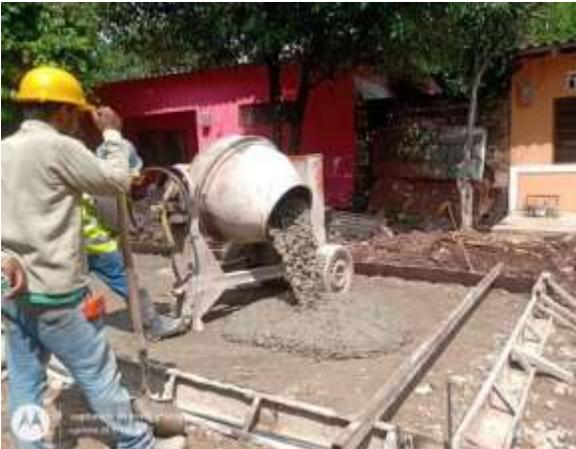
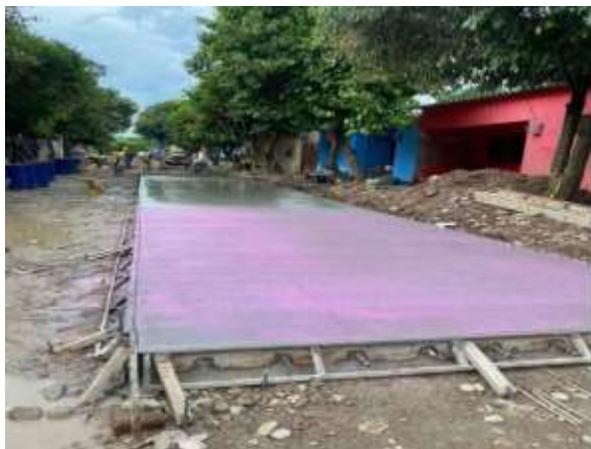
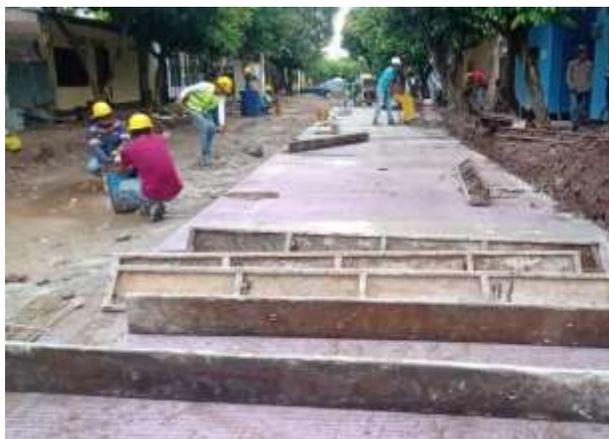
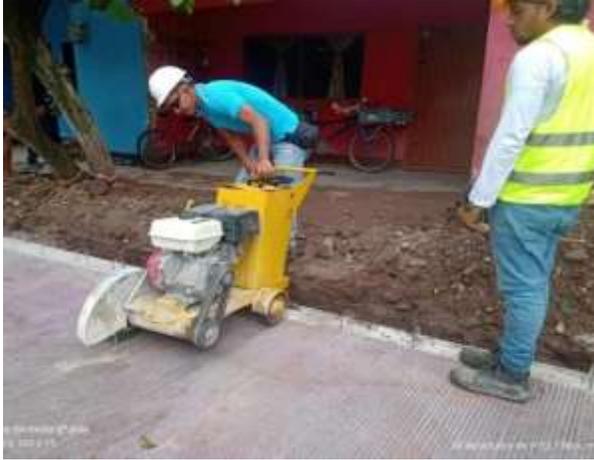
Pavimento de concreto hidráulico MR= 4.2: En esta actividad se iniciaron realizando ensayos de cono de arena para determinar la densidad de la Subbase granular, se realizó la instalación de acero de refuerzo transversal, fundida de pavimento en concreto rígido en el tramo entre las calles 16 y 17, vibrado, acabado, texturizado y curado de losas de pavimento con antisol y corte de juntas de dilatación; de acuerdo con los diseños de pavimento, dimensiones, alineamientos, pendientes y cotas indicadas por la comisión topográfica, y bajo la aprobación de la interventoría. Ver de la figura 50 a la 55.

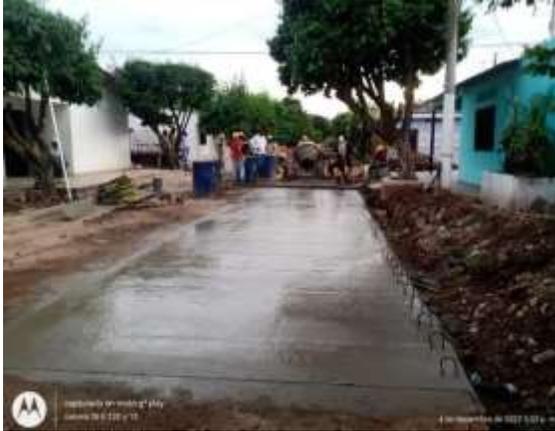
Figura 56

Acero de refuerzo para bordillos $F_y = 42000$ Mpa: Se realizó la debida instalación del acero de refuerzo de los bordillos una vez se fundió el pavimento. Ver figura 56.

Acero de refuerzo de bordillos

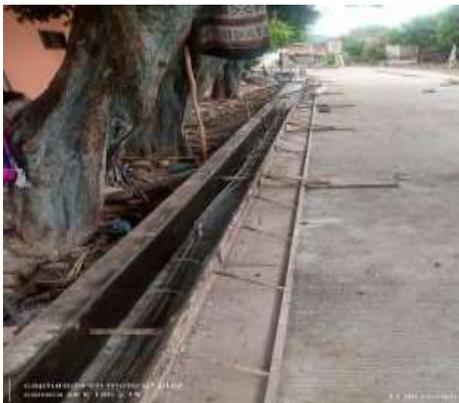
Figura 57

Bordillo de concreto vaciado in situ; incluye la preparación de la superficie de apoyo: Se realizó la preparación de la superficie de apoyo, este debe estar perfectamente liso y nivelado para que no se presenten deformaciones, una vez preparado el terreno se hace la instalación de la formaleta para luego proceder con el vaciado del concreto preparado in situ. Ver de la figura 57 a la 59.

Armado de formaletas

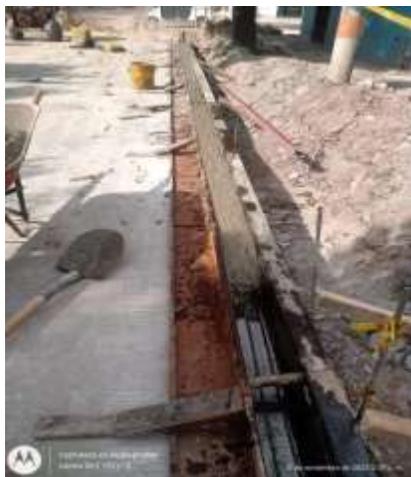
Figura 58

Fundida de bordillos

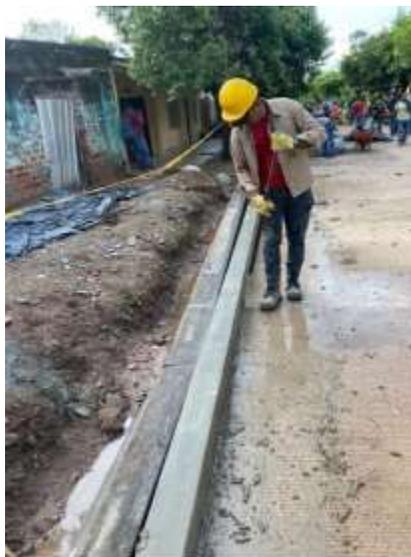
Figura 59

Desenfofrado de bordillos

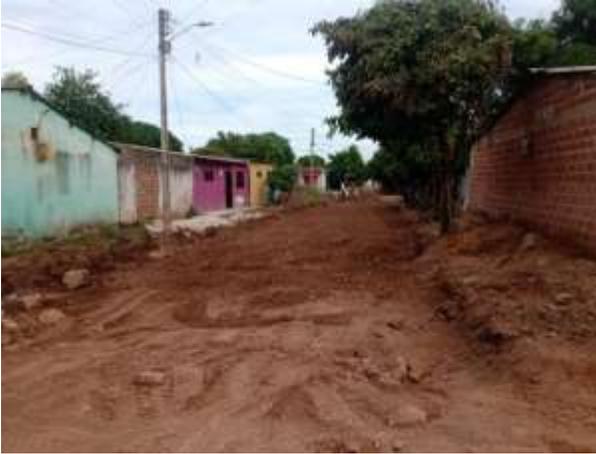
Figura 60

Relleno para estructuras con material granular tipo SBG: Relleno utilizado para los bordillos de la vía. Ver figura 60.

Relleno para estructuras

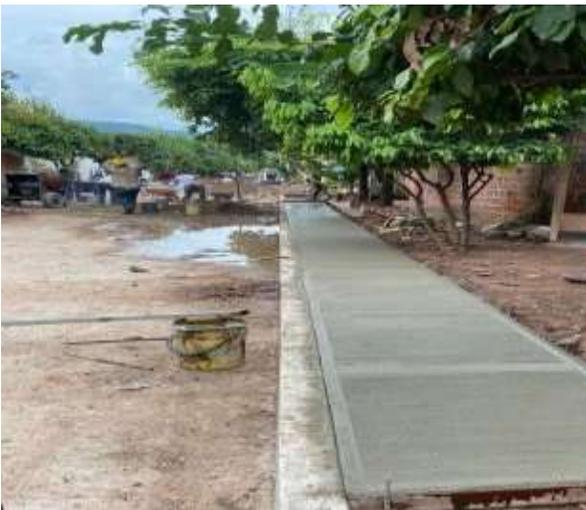
Figura 61

Andenes Exp. 0,10 m en concreto de resistencia 21 MPa (D): Se realizó la nivelación de la capa granular para luego proceder con fundida, vibrado, texturizado y curado de los andenes. Ver figura 61.

Fundida de andenes

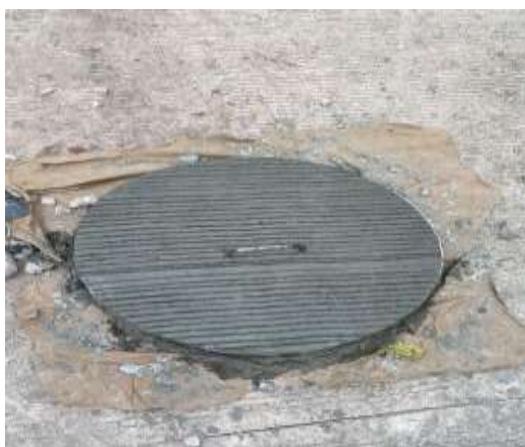
Figura 62

Tapa y aro base en concreto resistencia 21 MPa (D) para pozo de inspección; junta de insonorización en polietileno: Se realizó la fundida de la tapa y aro de manhole según las especificaciones técnicas establecidas. Ver figura 62.

Fundida de tapa y aro base de manhole

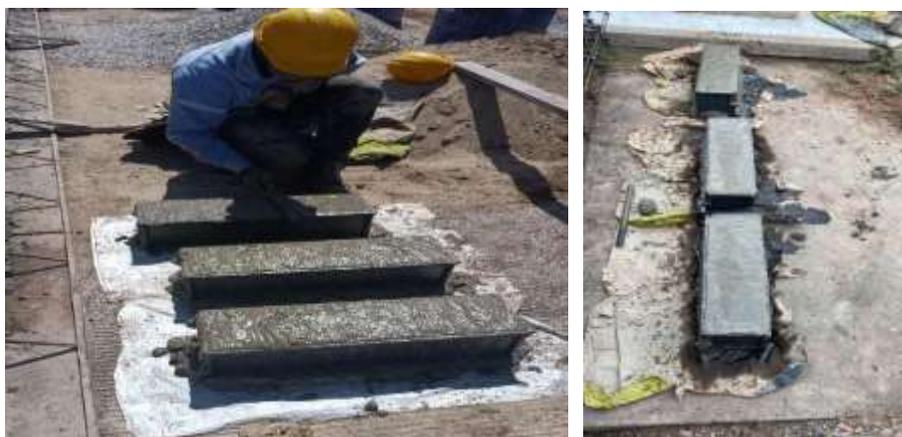
Figura 63

Toma de muestras de concreto para ensayo de viguetas

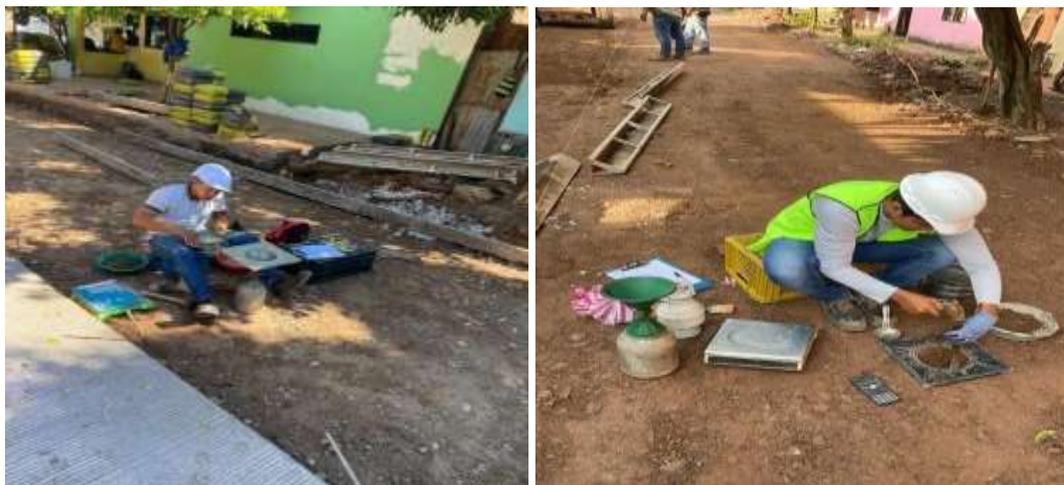
Figura 64

Toma de muestras ensayo cono de arena
