**Apoyo técnico, administrativo, financiero y contable de las obras civiles asignadas en la
secretaría de planeación del municipio de Agustín Codazzi – Cesar**

María Fernanda Cortés Álvarez

Facultad de Ingenierías, Universidad Francisco de Paula Santander Ocaña

07 Julio del 2023

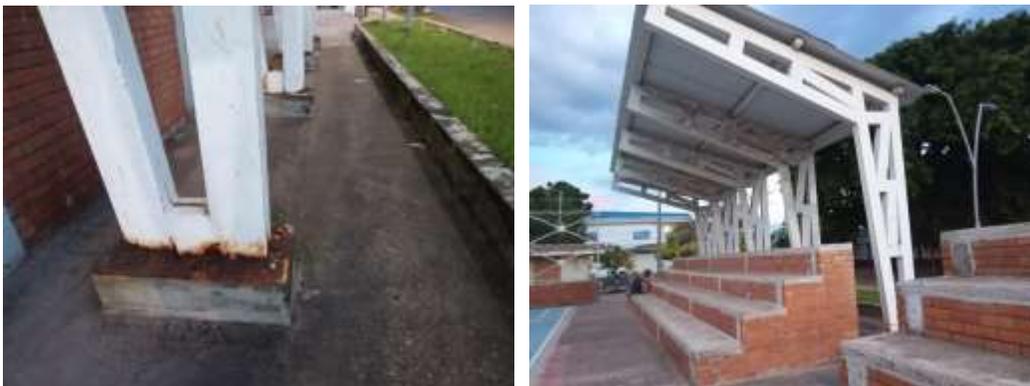
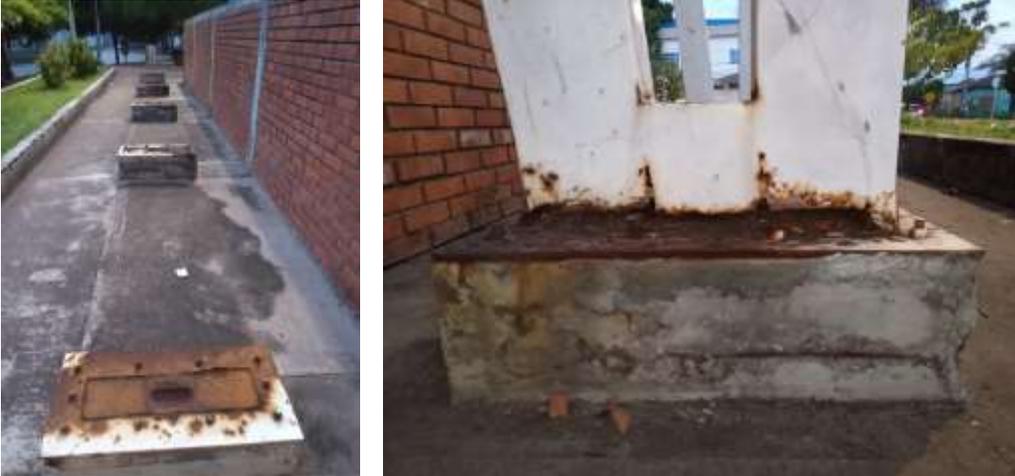
Condiciones del parque la Esperanza

Durante el desarrollo de las pasantías se hizo llegar a la secretaria de planeación una petición por parte de la comunidad perteneciente al barrio la Espereza, en esta se expresa la profunda angustia de la comunidad por el grave deterioro que presenta el parque de su barrio y el gran peligro al que están expuestos los visitantes de este. Ver figura 70.
