AUTORES	Juan José Amaya Álvarez		
FACULTAD	Ingenierías		
PLAN DE ESTUDIOS	Ingeniería civil		
DIRECTOR	Susana María Plata Jiménez		
TÍTULO DE LA TESIS	Apoyo técnico y supervisión de los proyectos asignados en la oficina de Planeación de la Universidad Francisco de Paula Santander Ocaña		
TITULO EN INGLES	Technical support and supervision of projects assigned to the Planning Office of the Francisco de Paula Santander Ocaña University		
RESUMEN (70 palabras)			
En el presente trabajo de grado bajo la modalidad de pasantías contiene las actividades desarrolladas en la oficina de planeación de la UFPSO, la cual tenía a cargo la supervisión de la tercera fase de mejoramiento y adecuación de los espacios de uso común de la sede el algodonal que contempla la ejecución de actividades para la zona de aulas y oficinas antiguas, así mismo estructuras en concreto como bordillos.			
RESUMEN EN INGLES			
In the present work of degree under the modality of internships contains the activities developed in the planning office of the UFPSO, which was in charge of the supervision of the third phase of improvement and adaptation of the common use spaces of the algodonal headquarters. which contemplates

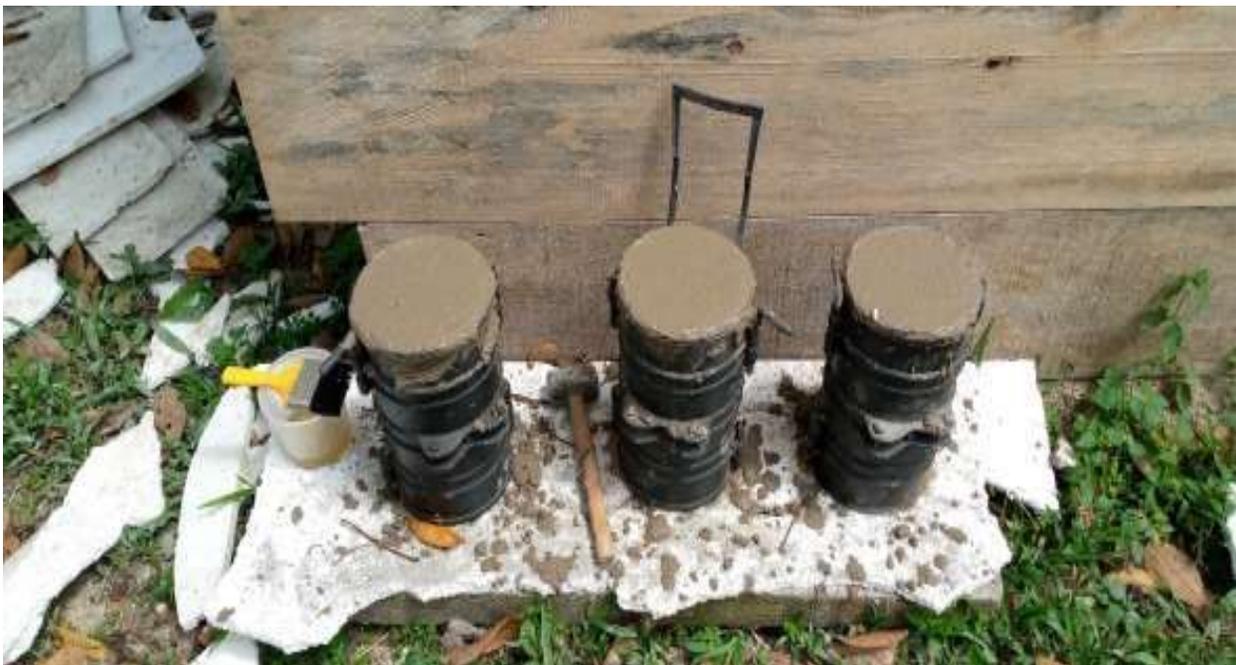
Toma de muestras de concreto

Los cilindros son sometidos a un proceso de curado, este consiste en sumergirlos en un tanque lleno de agua con el fin de garantizar la correcta hidratación del concreto y así adquiera la resistencia esperada. Se debe procurar que el tanque en el que vayan a estar dispuestos los cilindros se encuentre en un lugar seguro y plano, procurar que el agua sea limpia y esta no vaya a ser utilizada pues ocasionaría constantes movimientos y las muestras pueden sufrir algún golpe que afectaría su resistencia.

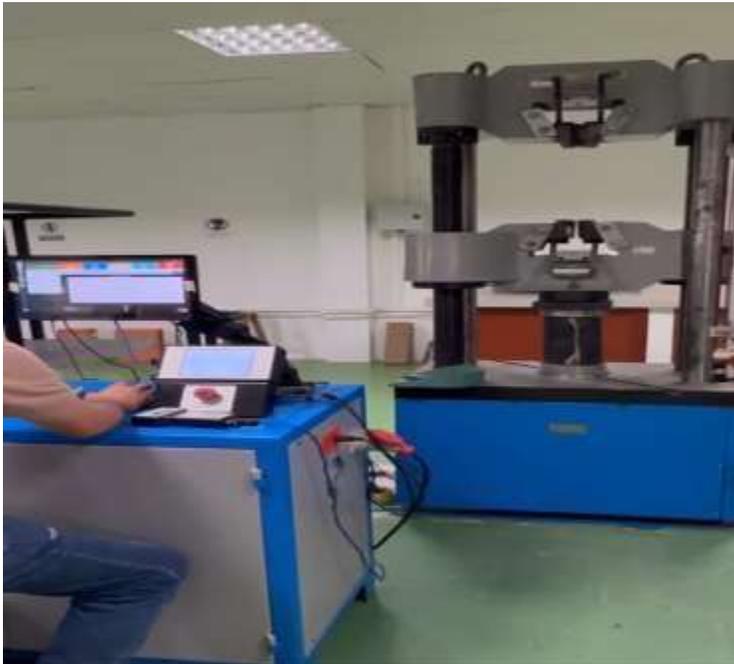
Ensayo de cilindro de concreto

Los resultados obtenidos en cada ensayo pasan a revisión y dependiendo de la edad estos deben cumplir con ciertos requerimientos en cuanto a resistencia. Los ensayos son entregados a la oficina de planeación con el formato mostrado en la siguiente figura.

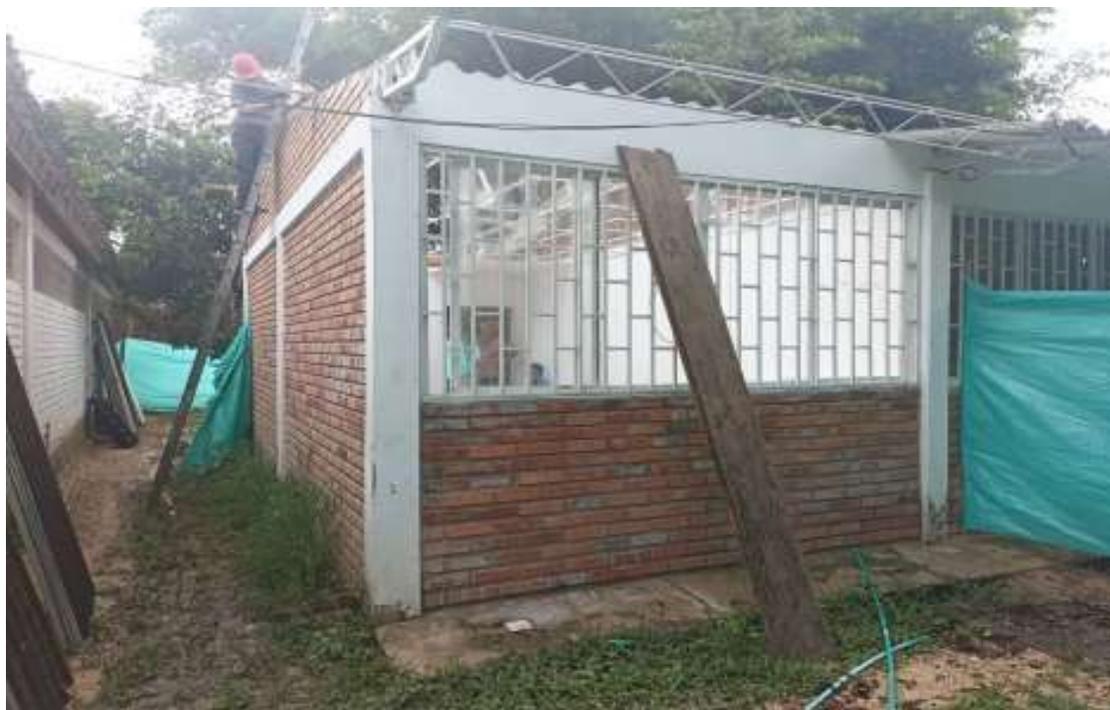
Desmante de cubierta en Eternit.

Desmante de cubierta en Eternit centro de estudios de administración de empresas y bodega laboratorio de física. Esta actividad se basa en el desmante total o parcial de estructuras ya existentes en los lugares que indique los planos del proyecto, así como también

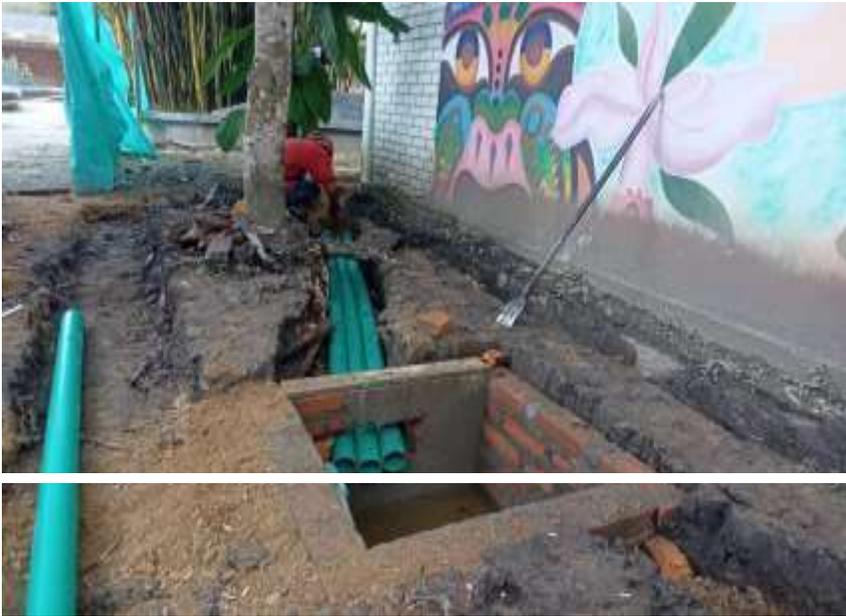
Suministro e instalación tubería eléctrica.

Suministro e instalación tubería eléctrica de 1/2", 1", 2", 3" PVC Conduit. Esta actividad corresponde a la colocación de tubería PVC eléctrica, aguas lluvias y de riego de diámetros 1/2", 1", 2" y 3" indicados en los planos para la correspondiente salida, incluye accesorios, de acuerdo con los planos, en las especificaciones técnicas o por la Interventoría.

Se dejan secar los pegues y se realiza una prueba con agua para verificar que no haya quedado gotera o fuga.

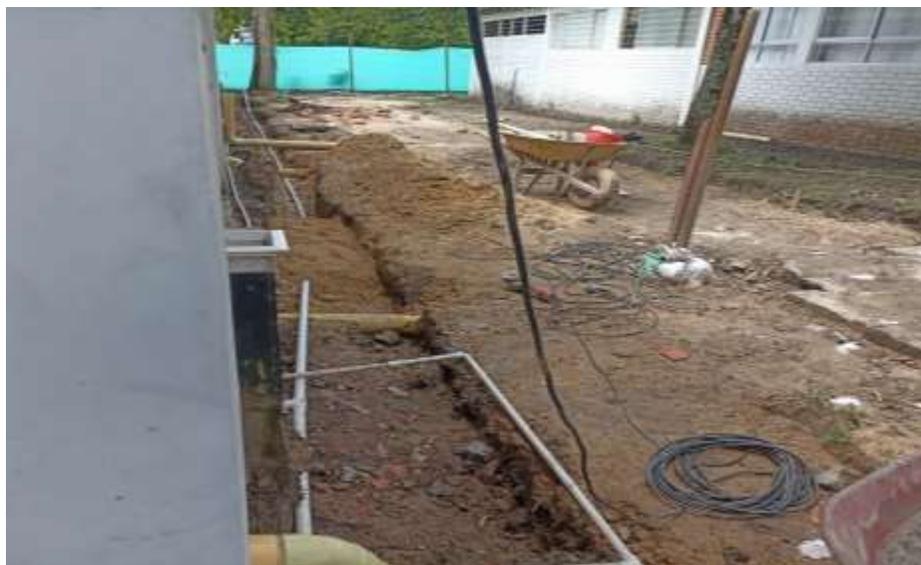
Suministro e instalación tubería presión 1/2.

Suministro e instalación tubería presión 1/2" PVC- RDE 13.5. Este ítem corresponde a la colocación de tubería PVC para agua potable, de diámetros 1/2" indicados en los planos para la correspondiente salida, incluye accesorios, de acuerdo con los planos, en las especificaciones técnicas o por la Interventoría.

Se dejan secar los pegues y se realiza una prueba con agua para verificar que no haya quedado gotera o fuga.

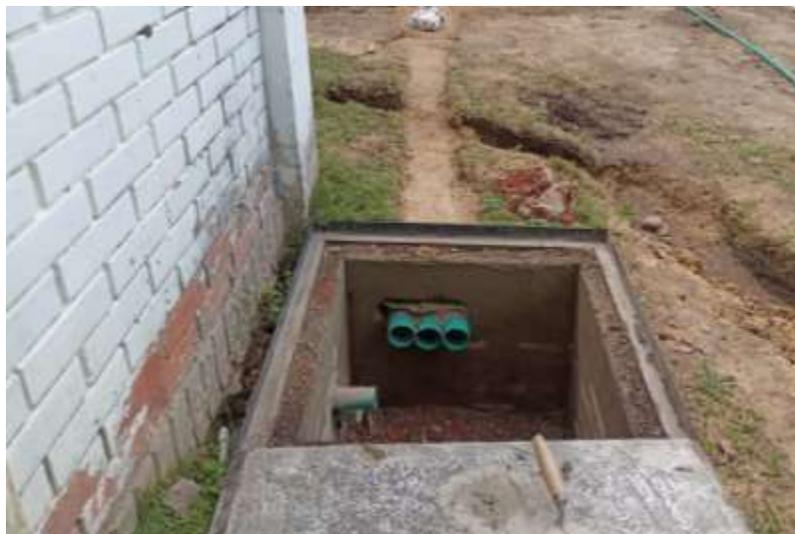
Caja eléctrica.

Caja eléctrica de 1,0 x 1,0 x 0.70 m en ladrillo tolete macizo pañetado interiormente con tapa en concreto y borde metálico en Angulo y cama de grava en el fondo de 10 cm.

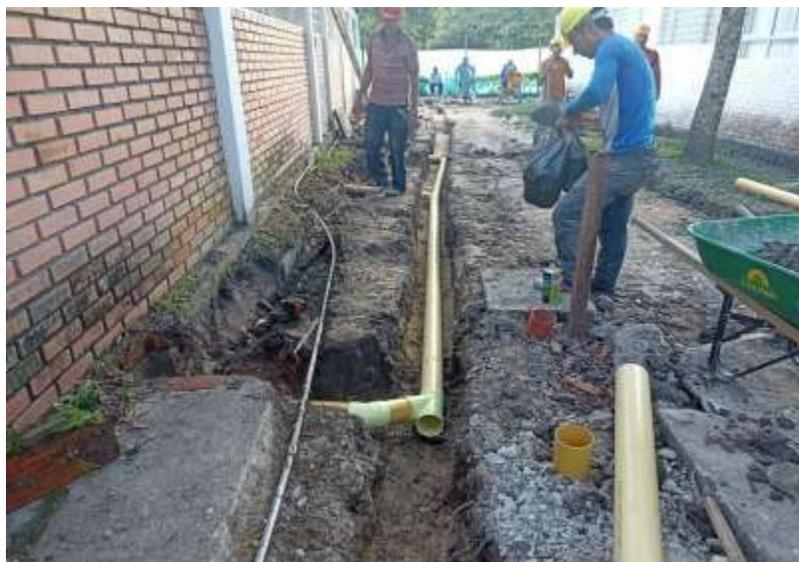
Suministro e instalación tubería sanitaria 4" PVC tipo pesado.

Se dejan secar los pegues y se realiza una prueba con agua para verificar que no haya quedado gotera o fuga.

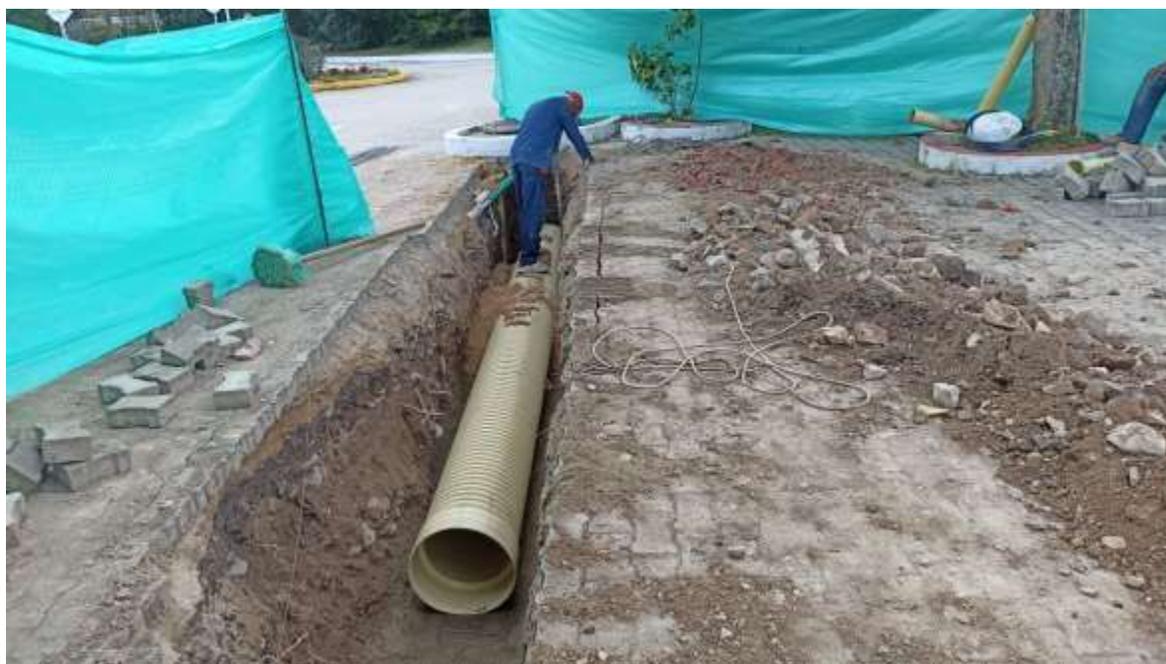
Suministro e instalación tubería de 20".

Suministro e instalación tubería de 4", 6",20" PVC para aguas lluvias. Este ítem corresponde a la colocación de tubería PVC tipo pesado, de diámetro de 4", 6",20" indicados en los planos para la correspondiente salida, incluye accesorios, de acuerdo con los planos, especificaciones técnicas o por la Interventoría.

Se dejan secar los pegues y se realiza una prueba con agua para verificar que no haya quedado gotera o fuga.

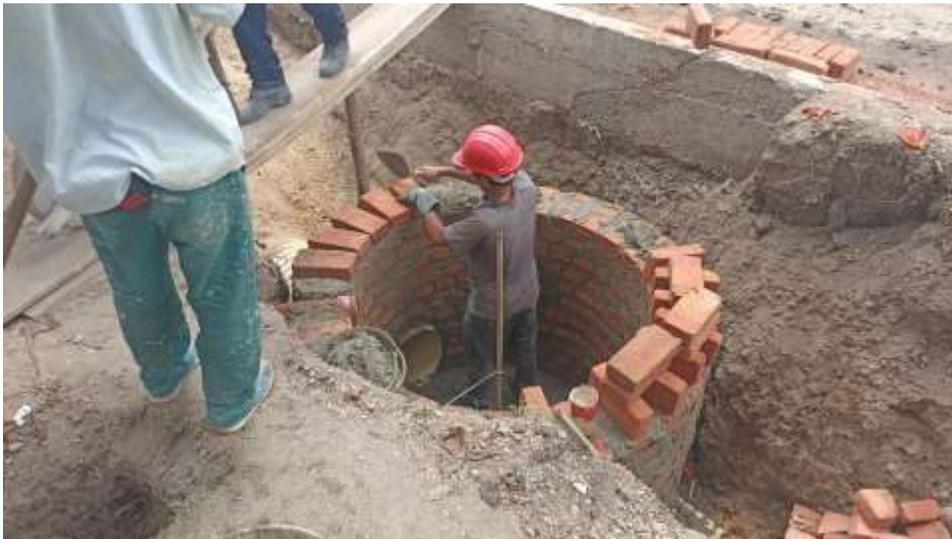
Pozos de inspección en ladrillo $h \leq 2.0$ m. Esta actividad corresponde a la ejecución de pozos de inspección según indiquen los planos para la correspondiente llegada de redes de aguas lluvias, incluye materiales, excavación y relleno para la construcción del pozo, de acuerdo con los planos, especificaciones técnicas o por la interventoría.

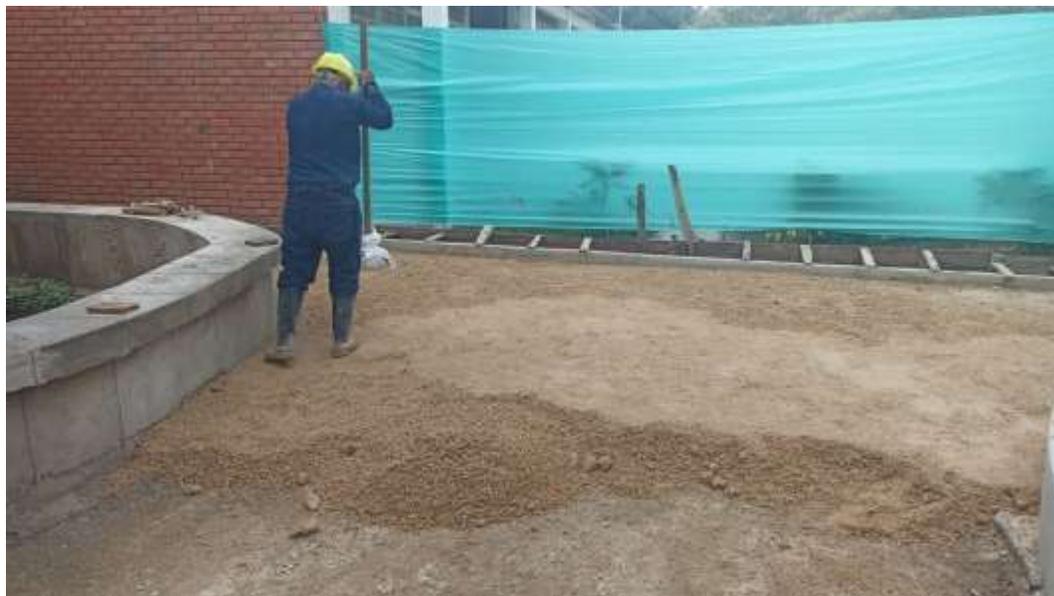
Relleno compactado manualmente con material de préstamo

Relleno compactado manualmente con material de préstamo. Esta actividad comprende las especificaciones mínimas con la que deben contar la construcción de terraplenes y

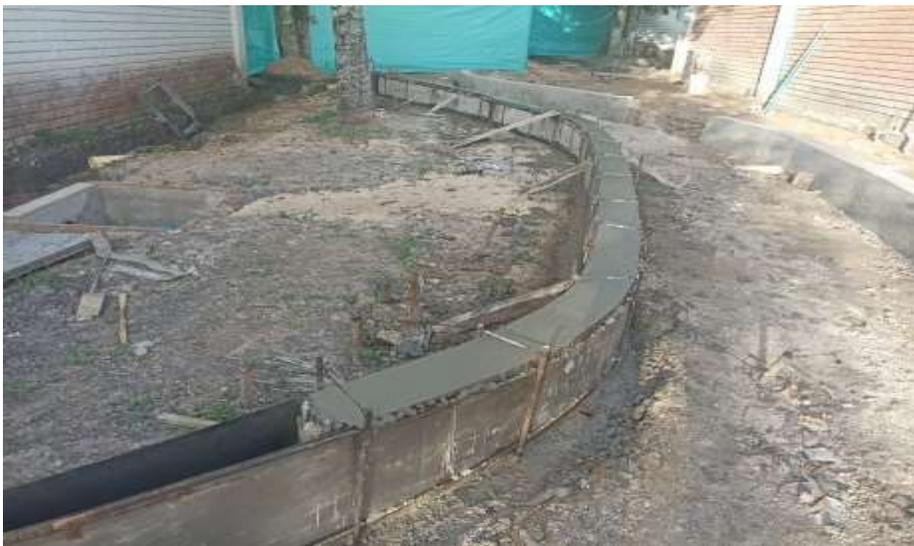
Bordillo rectangular en concreto de $f'c$ 21 MPa, reforzado con varilla de 3/8" ancho 0.15 m altura 40 cm, según detalle bordillo tipo 1. Ejecución de bordillo rectangular en concreto reforzado de $f'c$ 21Mpa, Incluye excavación, relleno con material de seleccionado y formaleta para la ejecución de la actividad. El concreto consistirá en una mezcla de cemento Portland, agua, grava o triturado como agregado grueso y arena como agregado fino, combinado en las proporciones necesarias que apruebe la Interventoría para garantizar las resistencias específicas en el Proyecto. La colocación debe garantizar que no se genere la segregación del concreto por vaciados incorrectos en alturas mayores a los 1.5 metros.

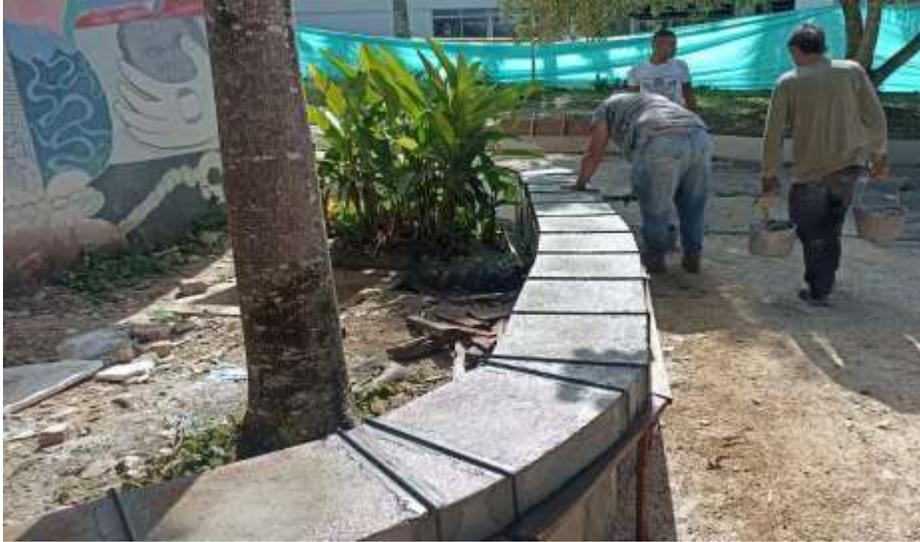
Bordillo tipo 3, con acabado en granito pulido

Bordillo tipo banca fundido in situ o prefabricado, en concreto reforzado de 21MPa según detalle bordillo tipo 3, con acabado en granito pulido. Ejecución de bordillo tipo banca fundido in situ o prefabricado en concreto reforzado de $f'c$ 21Mpa, Incluye excavación, relleno con material de seleccionado y formaleta para la ejecución de la actividad.

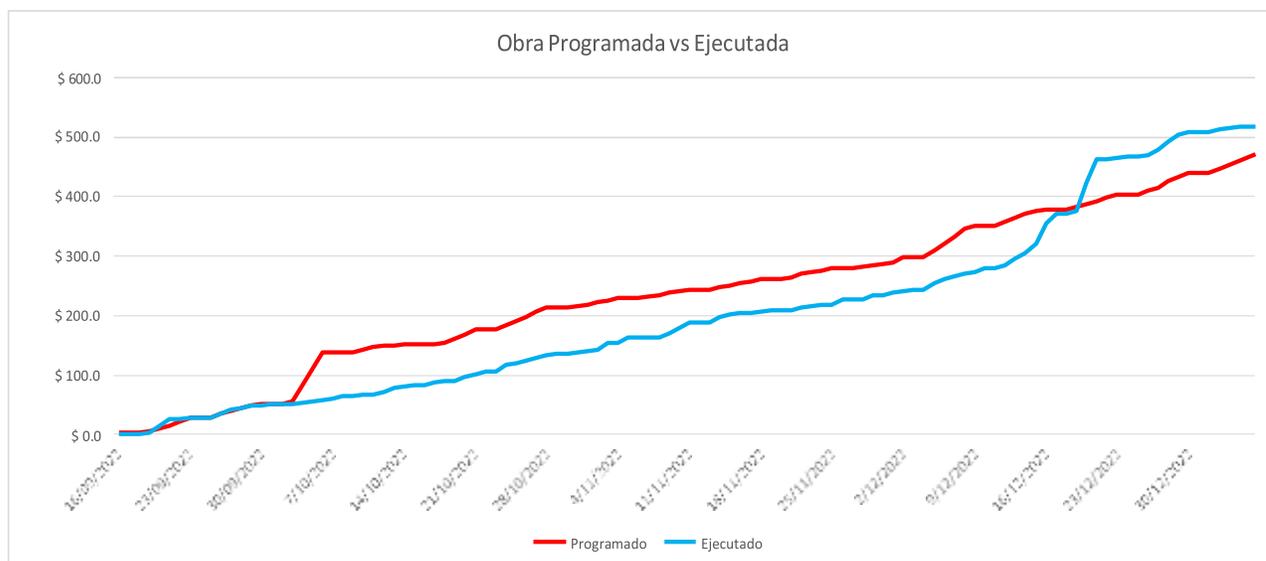
Curva S de la fase 3 de mejoramiento y adecuación de los espacios de usocomún de la UFPSO

Como se puede apreciar en la gráfica la inversión ejecutada del proyecto al principio estuvo por debajo del valor estimado en la programación de la obra, esto se presentaba debido a que algunas actividades para que pudieran ser pagadas por parte de la Universidad tenían que estar terminadas como lo estipulaba su APU, caso por ejemplo como el de las cajas de inspección que a pesar de tener muchas unidades de estas avanzadas, todavía no se contaba con las respectivas tapas para que pudieran ser contadas y generar un valor en el proyecto, otro factor que generó estar por debajo de lo programado fue que en ese periodo se estaban desarrollando actividades que en cuanto a costo eran menores que las actividades que en ese momento se deberían estar desarrollando con base a lo programado.

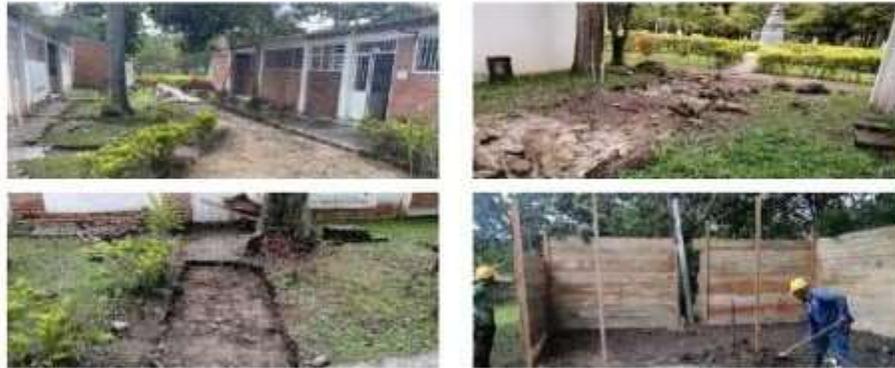
SE INICIAN ACTIVIDADES DE CAMPAMENTO DE 18M2 CON ESTRUCTURA DE MADERA, ACTIVIDADES DE DEMOLICIÓN DE CAMERÍAS EXISTENTES EN CONCRETO SIMPLE Y DESMONTES DE ADOQUINES POR EL SECTOR DE LABORATORIO DE BIOLOGÍA Y CENTRO DE ESTUDIOS. TAMBIÉN SE INICIAN ACTIVIDADES DE TRASLADO MANUAL DE MATERIAL INTERNO PROCEDENTE DE DEMOLICIÓN AL PUNTO DE ACOPIO. POR OTRO LADO, SE REALIZA REPARACIÓN DE TRAMO DE TUBERÍA AGUA POTABLE 3/4" AFECTADA EN ACTIVIDADES DE DEMOLICIÓN Y ACTIVIDADES DE CAMERÍAS PROVISIONAL EN ADOQUIN PARA ACCESO A LABORATORIOS.

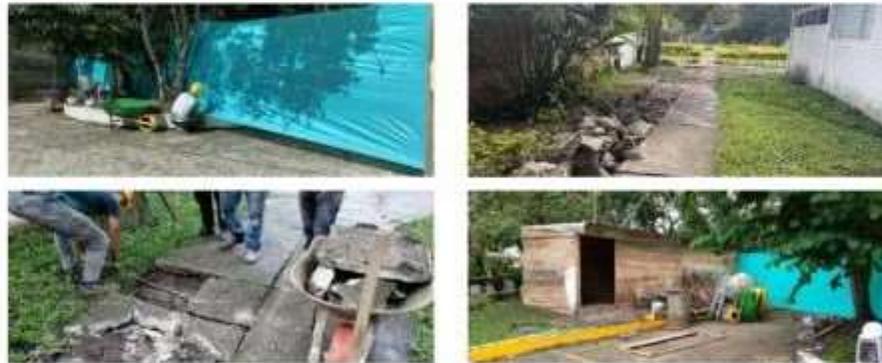
IMAGENES:

SE FINALIZA LA CONSTRUCCIÓN DEL CAMPAMENTO DE 18M2 CON ESTRUCTURA EN MADERA, SE CONTINUA CON LAS ACTIVIDADES DE DEMOLICIÓN DE CANCHERIAS EN CONCRETO SIMPLE Y SE INSTALA UN CERRAMIENTO PERIMETRAL CON PARALES EN MADERA.

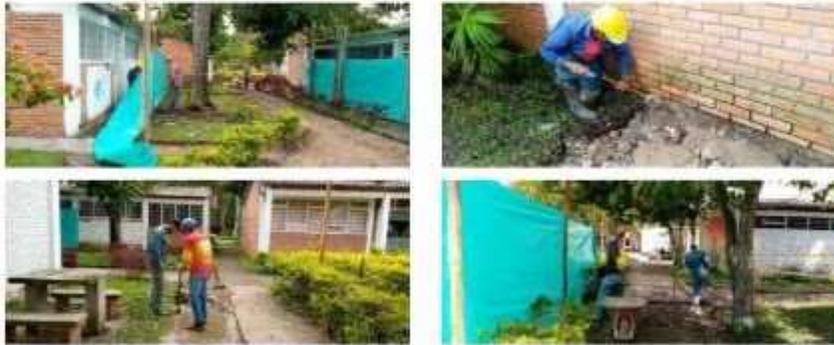
IMAGENES

SE CONTINIAN ACTIVIDADES DE DEMOLICIÓN DE CANCHERAS EN CONCRETO SIMPLE Y CERRAMIENTO PERIMETRAL. SE INICIAN ACTIVIDADES DE DEMOLICIÓN DE PUERTOS DE ESTUDIO EXISTENTES Y CON LA EXCAVACIÓN PARA LA UBICACIÓN DE LA TUBERÍA EXISTENTE. POR OTRO LADO, SE PRESENTA UN IMPREVISTO POR EL RETIRO DE PLANTAS PARA ASÍ CONTINUAR CON LA EXCAVACIÓN DE LA ZONA.

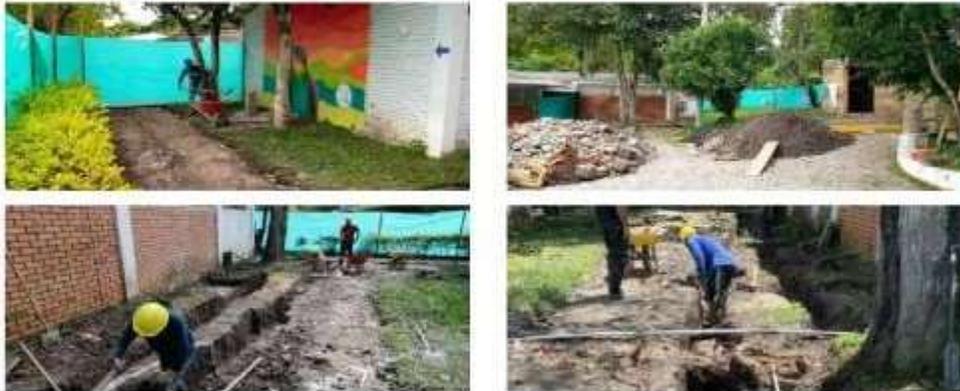
SE CONTINÚAN ACTIVIDADES DE EXCAVACIÓN PARA TUBERÍA SANITARIA EXISTENTE. DURANTE ESTA ACTIVIDAD SE PRESENTA UN CONTRATIEMPO POR LA UBICACIÓN SUPERFICIAL DE LAS RAÍCES LO CUAL LLEVO AL REPLANTEO DEL NUEVO TRAZADO DE LA TUBERÍA SANITARIA DE 4" PVC- TIPO PESADO. TAMBIÉN SE CONTINÚAN ACTIVIDADES DE CERRAMIENTO PERIMETRAL CON PAREDES EN MADERA Y TELA VERDE.

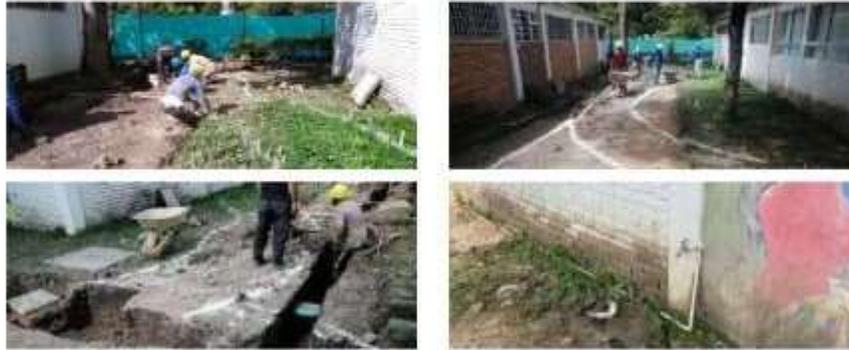
IMAGENES

SE CONTINÚAN ACTIVIDADES DE EXCAVACIÓN MANUAL PARA TUBERÍA SANITARIA DE 4" PVC TIPO PESADO CON SUS RESPECTIVAS CAJAS DE INSPECCIÓN. SE INSTALA RED DE AGUA POTABLE PROVISIONAL Y SE CONTINÚAN ACTIVIDADES DE TRASLADO MANUAL DE MATERIAL RERINO Y RETIRO DE ESCOMBROS.

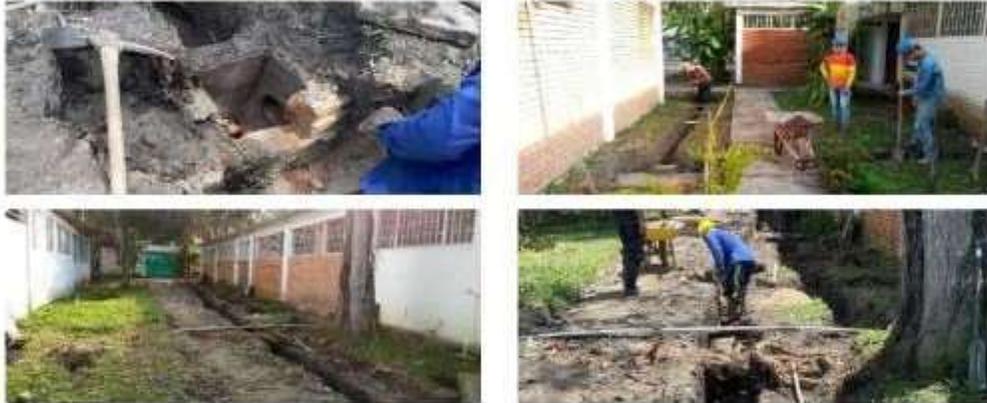
SE CONTINUAN ACTIVIDADES DE EXCAVACIÓN MANUAL PARA TUBERÍA DE 4" PVC- TIPO PESADO CON SUS RESPECTIVAS CAJAS DE INSPECCIÓN SE REALIZA DEMOLICIÓN Y RETIRO DE CAJAS DE INSPECCIÓN EXISTENTES

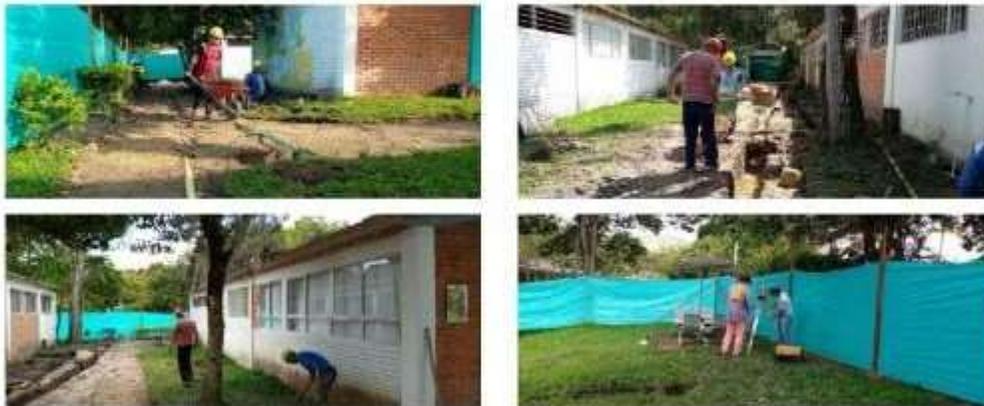
SE REALIZA ACTIVIDADES DE LOCALIZACIÓN Y REPLANTEO PARA INICIAR ACTIVIDADES DE EXCAVACIÓN DEL CANAL. TAMBIÉN SE CONTINUAN ACTIVIDADES DE EXCAVACIÓN MANUAL PARA TUBERÍA SANITARIA DE 4" PVC- TIPO PESADO Y TUBERÍA ELÉCTRICA DE 3" PVC- CONDUIT. SE CONTINUAN ACTIVIDADES DE TRASLADO MANUAL DE MATERIAL INTERNO PROCEDENTE DE DEMOLICIÓN Y RETIRO DE ESCOMBROS.

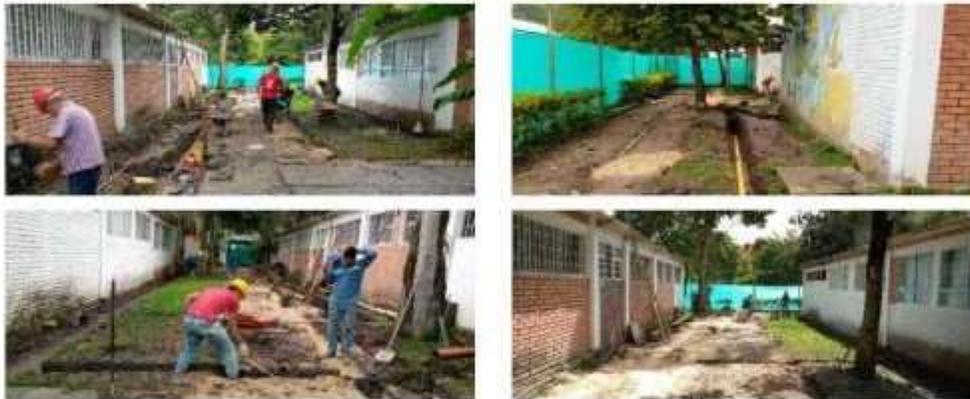
SE CONTINUAN ACTIVIDADES DE EXCAVACIÓN MANUAL PARA TUBERÍAS E INSTALACIÓN DE LA TUBERÍA SANITARIA DE 4" PVC-TIPO PESADO. TAMBIEN, SE REALIZAN ACTIVIDADES DE RELLENO COMPACTADO MANUALMENTE CON MATERIAL DE PRESTAMO.

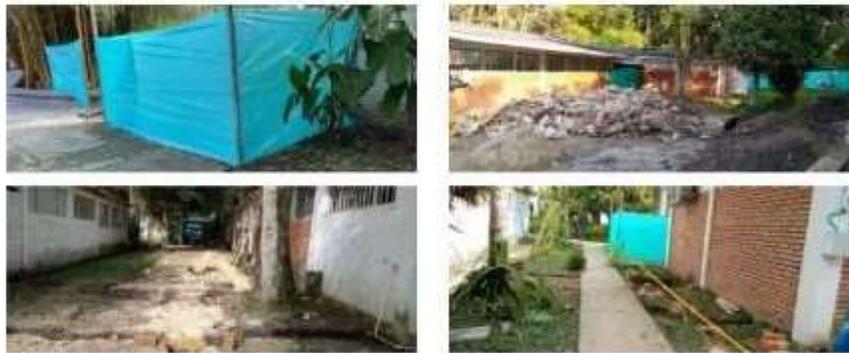
IMAGENES

SE EMPIEZAN ACTIVIDADES REALIZANDO UN CERRAMIENTO PERIMETRAL EN LA ZONA DE TRABAJO PARA ASÍ CONTRIBUIR CON LABORES DE DEMOLICIÓN DE CAMINERÍAS EXISTENTES EN CONCRETO. SE REALIZAN ACTIVIDADES DE TRASLADO MANUAL DE MATERIAL INTERNO PROCEDENTE DE LA DEMOLICIÓN Y ACTIVIDADES DE EXCAVACIÓN MANUAL PARA CORTE DE RAÍCES. TAMBIÉN SE REALIZA RETIRO DE ESCOMBROS Y RETIRO MANUAL DE MATERIAL VEGETAL TIPO ARBUSTO EN ZONA DE LABORATORIOS

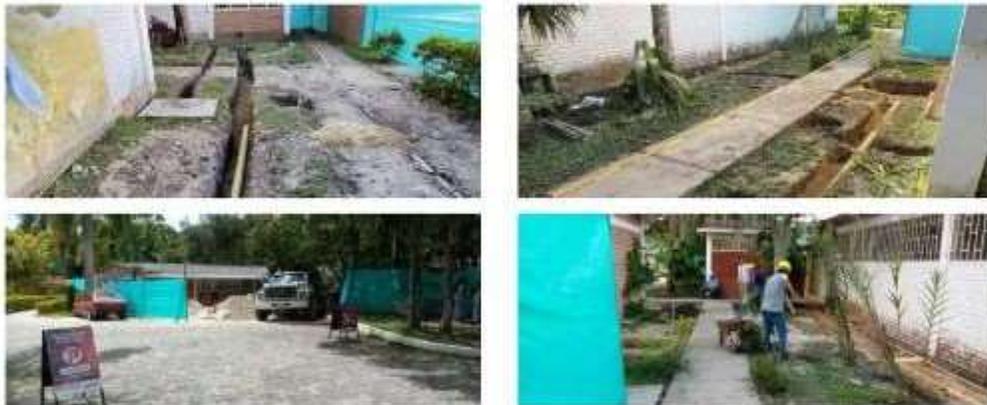
SE REALIZAN LABORES DE INSTALACIÓN DE TUBERÍA SANITARIA DE 4" PVC- TIPO PESADO CON SU RESPECTIVO RELLENO Y COMPACTACIÓN MANUAL CON MATERIAL DE PRESTAMO. SE REALIZA RETIRO DE ESCOMBROS

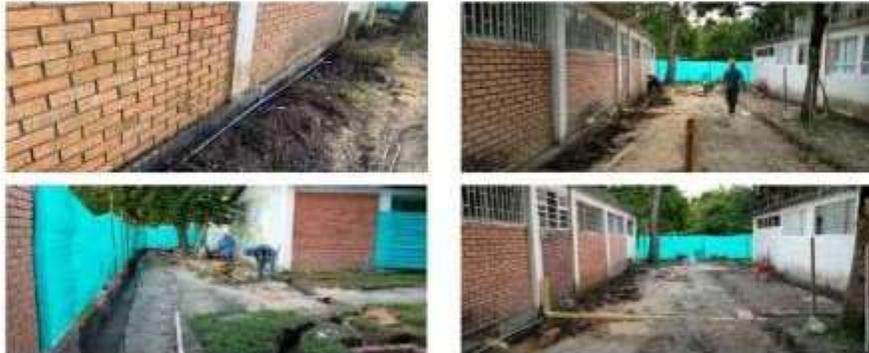
IMÁGENES

SE CONTINÚAN LAS ACTIVIDADES DE EXCAVACIÓN MANUAL TRAYO PARA TUBERÍAS COMO PARA BORDILLOS Y SE EMPIEZA A INSTALAR LA TUBERÍA DE 1/2" PVC DE AGUA POTABLE. SE REALIZA LA ACTIVIDAD DE CAJA DE INSPECCIÓN SANITARIA.

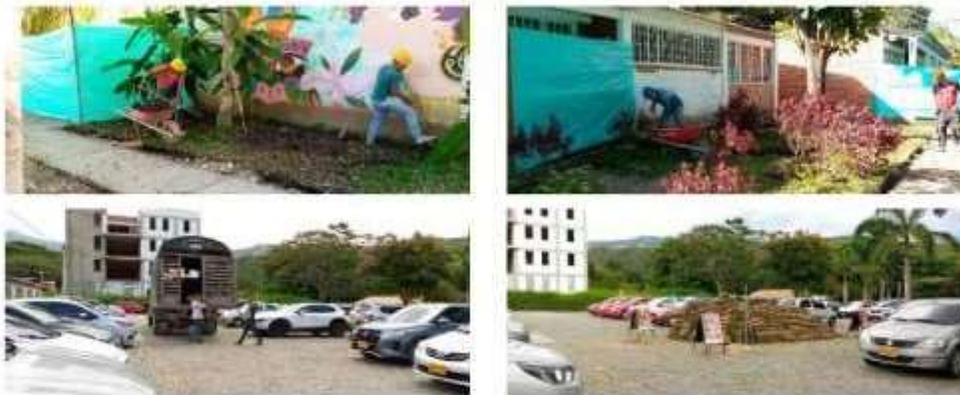
SE CONTINÚAN LAS ACTIVIDADES DEL DÍA ANTERIOR LAS CUALES SON LA EXCAVACIÓN MANUAL TANTO PARA TUBERÍAS COMO PARA BORDILLOS Y LA INSTALACIÓN DE TUBERÍA DE 1,2" PVC DE AGUA POTABLE. TAMBIÉN SE REALIZA RETIRO MANUAL DE MATERIAL VEGETAL TIPO ARBUSTO EN ZONA DE LABORATORIOS. DESDIO A LAS FUERTES LLUVIAS SE SUSPENDEN ACTIVIDADES DURANTE 1HR. SE INICIA LA ACTIVIDAD DE SUMINISTRO E INSTALACIÓN DE GRAMA TIPO GRASS.

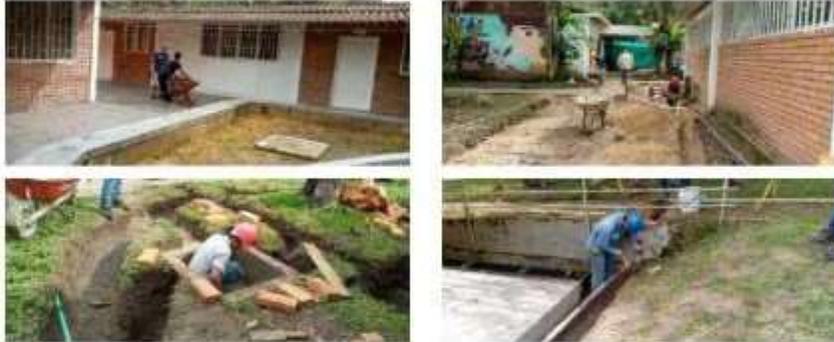
IMÁGENES

SE REALIZAN ACTIVIDADES DE REPLANTEO PARA BORDILLO TIPO BANCA POR EL LABORATORIO DE QUÍMICA Y SE DEFINE UBICACIÓN POR PARTE DE INTERVENTORA DESDUE A LA PRESENCIA DE RAÍCES EN ESTA ZONA. SE CONTINUAN ACTIVIDADES DE EXCAVACIÓN MANUAL PARA TUBERÍAS Y PARA BORDILLO. SE EMPIEZA LA ENRAIZACIÓN CON GRAMA TIPO BERMUDEA GRASS Y SE EMPIEZA LA INSTALACIÓN DE TUBERÍA DE RIEGO PARA ZONAS VERDES DE 1" PVC.

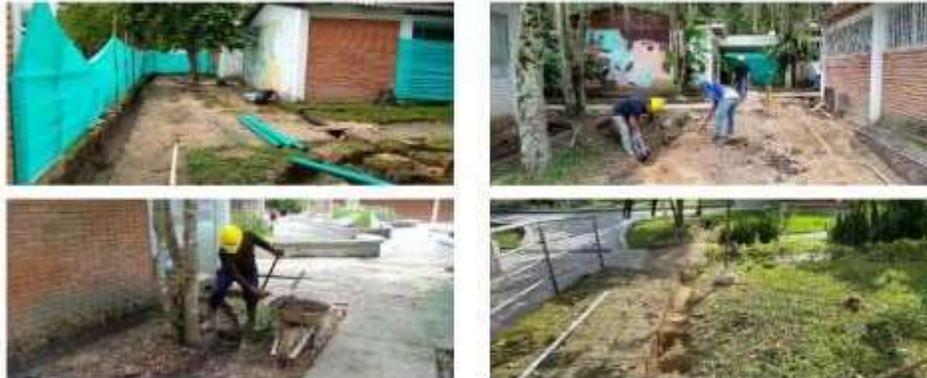
SE CONTINIA LA EXCAVACION MANUAL PARA TUBERIAS Y BORDILLOS, SE SIGUE CON LA INSTALACION DE TUBERIA DE RIEGO PARA ZONAS VERDES DE 1" PVC Y TUBERIA ELECTRICA DE 3" PVC- CONDUIT. SE HACE UN RELLENO COMPACTADO MANUALMENTE EN LAS ZONAS DONDE SE INSTALO LA TUBERIA. DEBIDO A LAS FUERTES LLUVIAS SE SUSPENDEN ACTIVIDADES DURANTE 1HR.

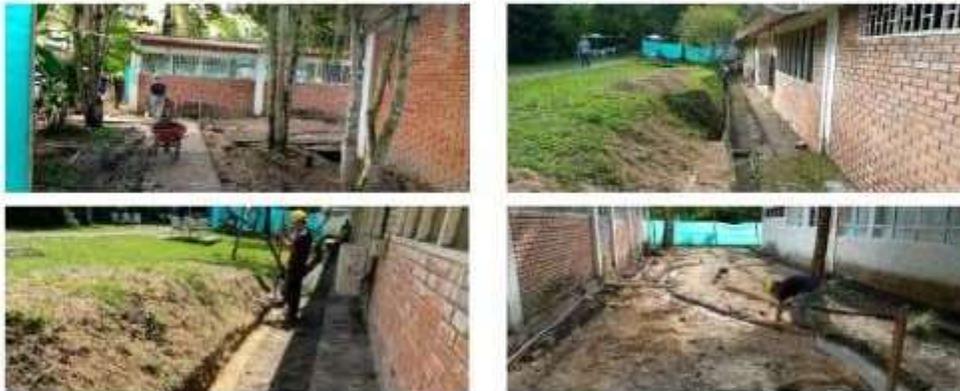
SE CONTINÚAN ACTIVIDADES DE EXCAVACIÓN MANUAL PARA TUBERÍAS Y BORDELLS, ASÍ COMO TAMBIÉN, LA INSTALACIÓN DE TUBERÍA DE RIEGO PARA ZONAS VERDES DE 1" PVC PARA SU POSTERIOR RELLENO Y COMPACTACIÓN CON MATERIAL DE PRÉSTAMO. SE RETIRARON ESCOMBROS. SE REALIZAN ACTIVIDADES DE EXCAVACIÓN MANUAL PARA CORTE DE RAÍCES.

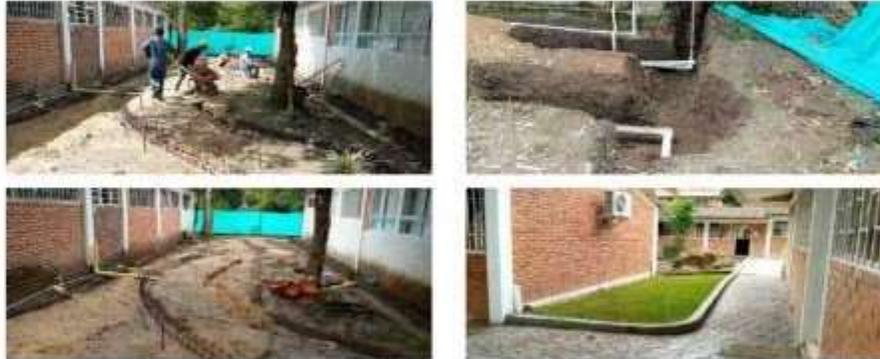
IMÁGENES

SE REALIZA ACTIVIDADES DE EXCAVACIÓN MANUAL PARA TUBERÍA E INSTALACIÓN TUBERÍA DE AGUA POTABLE DE 1/2" PVC CON SU RESPECTIVO RELLENO COMPACTADO MANUALMENTE CON MATERIAL DE PRÉSTAMO. SE CONTINÚAN ACTIVIDADES DE INSTALACIÓN TUBERÍA 1" PVC PARA RIEGO DE ZONAS VERDES Y ACTIVIDADES DE EMPADRACIÓN CON GRAMA TIPO BERMUDA GRASS. TAMBIÉN, SE REALIZAN ACTIVIDADES DE FIGURADO Y ARMADO DE ACERO PARA BORDILLO TIPO 1. SE EMPIEZA A FUNDIR EL CONCRETO DE SANEAMIENTO PARA BORDILLO RECTANGULAR EN CONCRETO REFORZADO.

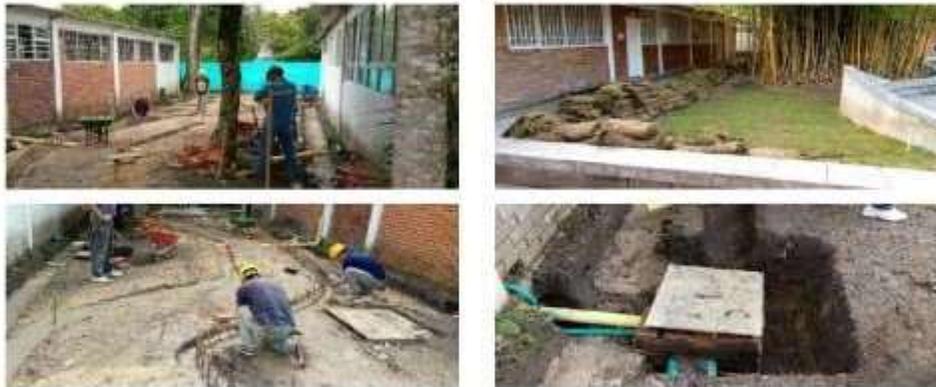
IMAGENES

SE CONTINÚAN ACTIVIDADES DE CONCRETO DE SANEAMIENTO PARA BORDILLO Y ACTIVIDADES DE RETIRO DE ESCOMBROS. TAMBIÉN SE CONTINÚAN ACTIVIDADES DE EXCAVACIÓN MANUAL PARA TUBERÍA ELÉCTRICA DE 3" PVC- CONDUIT Y EXCAVACIÓN MANUAL PARA BORDILLO. SE REALIZA DEMOLICIÓN DE CAJA ELÉCTRICA EXISTENTE Y SE CONTINÚAN ACTIVIDADES DE EMPREDIZACIÓN CON GRAMA TIPO BERMUDA GRASS POR EL AUDITORIO CATATUMBO

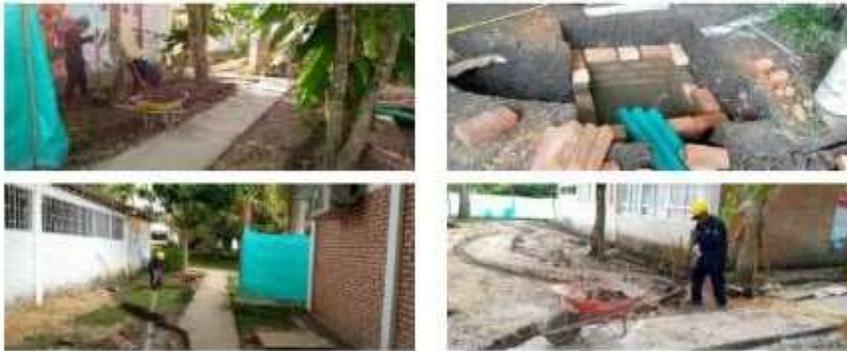
IMAGENES

SE CONTINUAN ACTIVIDADES DE EXCAVACIÓN MANUAL PARA TUBERÍA ELÉCTRICA DE 3" PVC-CONDUIT POR EL LABORATORIO DE QUÍMICA Y TUBERÍA DE 4" PVC PARA AGUAS LLUVIAS CON SU RESPECTIVO RELLENO COMPACTADO MANUALMENTE CON MATERIAL DE PRESTAMO. TAMBIÉN, SE REALIZAN ACTIVIDADES DE CONSTRUCCIÓN CAJA ELÉCTRICA DE 0,1Mx0,1Mx0,2M Y ACTIVIDADES DE CONCRETO DE SANEAMIENTO PARA BORDILLO POR EL LABORATORIO DE BIOLOGÍA. SE REALIZAN ACTIVIDADES DE EMPADRACIÓN CON GRAMA TIPO BERMUJADA GRASS. SE INTERCAMBIAN ACTIVIDADES DURANTE 1HR POR FUENTES LLUVIALES

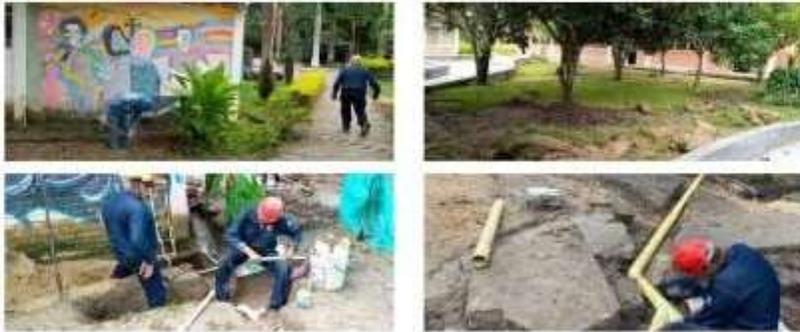
IMAGENES

SE CONTINÚAN ACTIVIDADES DE EXCAVACIÓN MANUAL PARA TUBERÍAS E INSTALACIÓN DE TUBERÍA 4" PVC PARA AGUAS LUVIAS Y DE 1" PVC PARA RIEGO DE ZONAS VERDES CON SU RESPECTIVO RELLENO COMPACTADO MANUALMENTE. TAMBIÉN SE CONTINÚAN ACTIVIDADES DE CONSTRUCCIÓN CAJA ELÉCTRICA DE 0, 18X0, 90X0, 75X0, 75X0 POR EL LABORATORIO DE FÍSICA. POR OTRO LADO, SE REALIZA INSTALACIÓN DE TUBERÍA DE 10" PVC PARA DESAGÜE AIRE ACONDICIONADO LABORATORIO DE BIOLOGÍA.

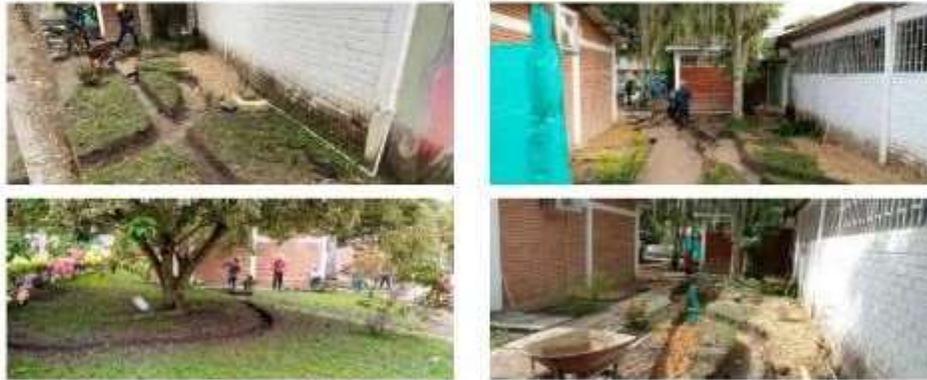
MAGENES

SE CONTIÑAN ACTIVIDADES DE EXCAVACIÓN MANUAL PARA TUBERÍA E INSTALACIÓN DE TUBERÍA ELÉCTRICA DE 3" PVC-CONDUIT CON SU RESPECTIVO RELLENO COMPACTADO MANUALMENTE Y ACTIVIDADES DE EXCAVACIÓN MANUAL PARA BORDILLOS.

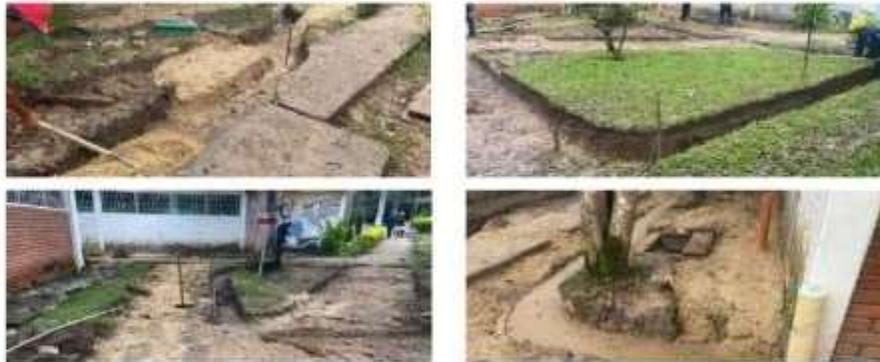
IMÁGENES

SE CONTINÚAN ACTIVIDADES DE TRASLADO MANUAL DE MATERIAL INTERNO Y ACTIVIDADES DE EXCAVACIÓN MANUAL PARA TUBERÍAS Y BORDILLOS. TAMBIÉN, SE INICIAN ACTIVIDADES DE EXCAVACIÓN MANUAL PARA CONFORMACIÓN DE NIVELES DE PISO EN CAMINERÍAS. SE CONTINÚAN ACTIVIDADES DE CONCRETO DE SANEAMIENTO PARA BORDILLO Y ACTIVIDADES DE RETIRO DE ESCOMBROS.

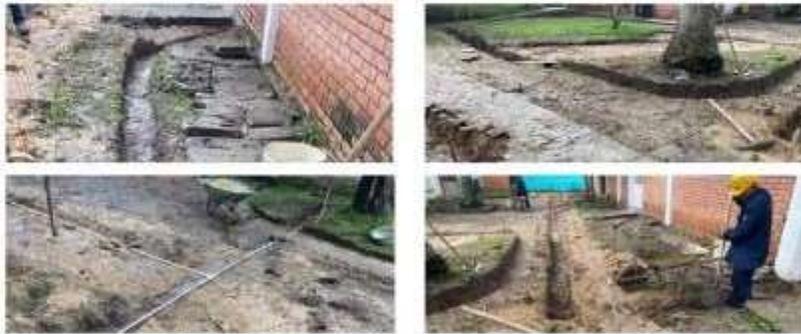
IMAGENES

SE CONTINUAN ACTIVIDADES DE EXCAVACIÓN MANUAL PARA TUBERÍAS E INSTALACIÓN DE TUBERÍA 1" PVC Y 1/2" PVC PARA REGO DE ZONAS VERDES CON SU RESPECTIVO RELLENO COMPACTADO MANUALMENTE. TAMBIÉN SE CONTINUAN ACTIVIDADES DE EXCAVACIÓN MANUAL PARA BORDILLOS Y EXCAVACIÓN MANUAL PARA CONFORMACIÓN DE NIVELES DE PISO EN CANCHERÍAS POR CENTRO DE ESTUDIOS. SE REALIZAN ACTIVIDADES DE EMPEDRADO CON GRAMA TIPO BERMUDA GRASS. SE INTERRUMPEN ACTIVIDADES DURANTE FHR POR FUERTES LLUVIAS.

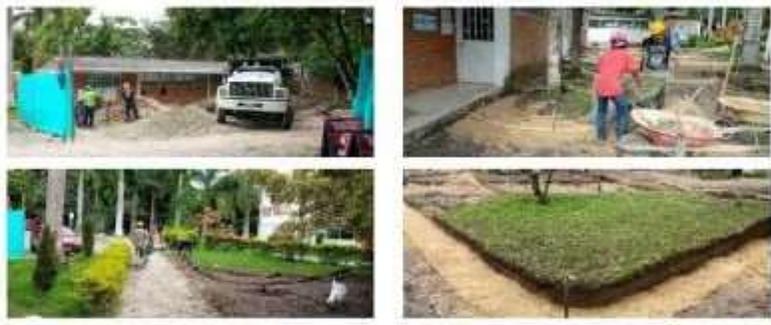
IMÁGENES

SE CONTINÚAN ACTIVIDADES DE EXCAVACIÓN MANUAL PARA TUBERÍAS E INSTALACIÓN DE TUBERÍA ELÉCTRICA DE 1" PVC CONDUIT Y DE 2" PVC PARA ILUMINACIÓN CON SU RESPECTIVO RELLENO COMPACTADO MANUALMENTE. TAMBIÉN, SE CONTINÚAN ACTIVIDADES DE EXCAVACIÓN MANUAL PARA BORDILLO Y CONCRETO DE SANEAMIENTO. SE REALIZAN ACTIVIDADES DE EXCAVACIÓN MANUAL PARA CONFORMACIÓN DE NIVELES DE PISO EN CAMERETAS Y ACTIVIDADES DE RETIRO DE ESCOMBROS.

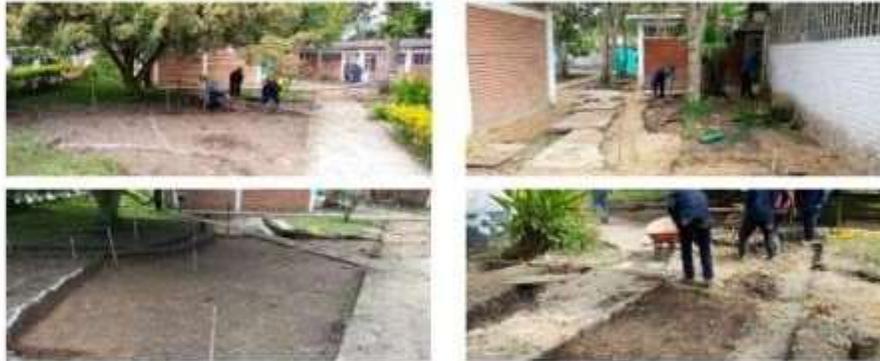
IMÁGENES

SE CONTINÚAN ACTIVIDADES DE DEMOLICIÓN DE CAMERÍAS EXISTENTES EN CONCRETO SIMPLE POR CENTRO DE ESTUDIOS Y ACTIVIDADES DE TRASLADO MANUAL DE MATERIAL INTERNO. TAMBIÉN SE CONTINÚAN ACTIVIDADES DE DESMONTE DE ADOQUINES Y ACTIVIDADES DE EXCAVACIÓN MANUAL PARA CONFORMACIÓN DE NIVELES DE PISO EN CAMERÍAS. SE REALIZA ACTIVIDADES DE RELLENO COMPACTADO MANUALMENTE CON MATERIAL DE PRÉSTAMO. POR OTRO LADO, SE REALIZA INSTALACIÓN PROVISIONAL DE ADOQUINES PARA ACCESO A LOS LABORATORIOS.

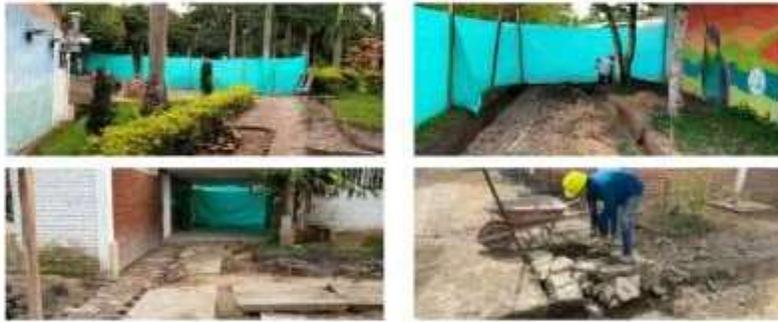
IMAGENES

SE CONTINÚAN ACTIVIDADES DE DEMOLICIÓN DE CANCHALES EXISTENTES EN CONCRETO ARMADO Y TRASLADO MANUAL DE MATERIAL INTERNO PROCEDENTE DE DEMOLICIÓN. TAMBIÉN SE CONTINÚAN ACTIVIDADES DE RELLENO COMPACTADO MANUALMENTE Y ACTIVIDADES DE EXCAVACIÓN MANUAL PARA CONFORMACIÓN DE NIVELES DE PISO EN CANCHALES. SE REALIZAN ACTIVIDADES DE INSTALACIÓN TERMINAL DE CAMPAÑA DE 2" PVC Y 1" PVC PARA TUBERÍA ELÉCTRICA, ACTIVIDADES DE EMPIZAMIENTO CON GRAMA TIPO BERMUDA GRASS Y ACTIVIDADES DE RELLEVO DE ESCOMBROS.

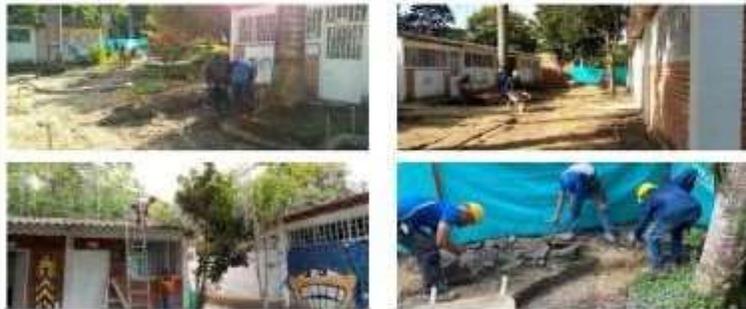
IMAGENES

SE REALIZAN ACTIVIDADES DE DEMOLICIÓN DE MUROS EN LADRILLO A LA VISTA Y DESMONTE DE CUBIERTA EN ETERNIT CENTRO DE ESTUDIOS DE ADMINISTRACIÓN DE EMPRESAS. SE CONTINÚAN ACTIVIDADES DE DEMOLICIÓN DE CANCHALES EXISTENTE EN CONCRETO SIMPLE Y TRASLADO MANUAL DE MATERIAL SOBRENTE PROCEDENTE DE DEMOLICIÓN TAMBIÉN SE CONTINÚAN ACTIVIDADES DE EXCAVACIÓN MANUAL PARA CONFORMACIÓN DE HUECOS DE PISO EN CANCHALES Y ACTIVIDADES DE ENFRANZACIÓN CON GRAMA TIPO BERMUDA GRASS. SE INTERRUMPIERON ACTIVIDADES DURANTE UN TIPO FUENTES LLUVIAS.

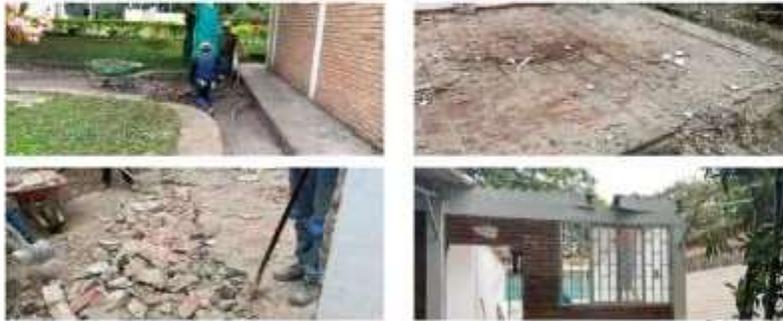
IMAGENES

SE CONTINÚAN ACTIVIDADES DE DEMOLICIÓN DE MUROS EN LADRILLO A LA VISTA CENTRO DE ESTUDIOS DE ADMINISTRACIÓN DE EMPRESAS Y ACTIVIDADES DE DEMOLICIÓN DE CANCHALES EXISTENTE EN CONCRETO SIMPLE. TAMBIÉN, SE CONTINÚAN ACTIVIDADES DE TRASLADO MANUAL DE MATERIAL INTERNO PROCEDENTE DE DEMOLICIÓN Y EXCAVACIÓN MANUAL PARA CONFORMACIÓN DE NIVELES DE PISO EN CÁMERAS. SE CONTINÚAN ACTIVIDADES DE EMPACOTACIÓN CON GRAMA TIPO BERMUDA GRASS.

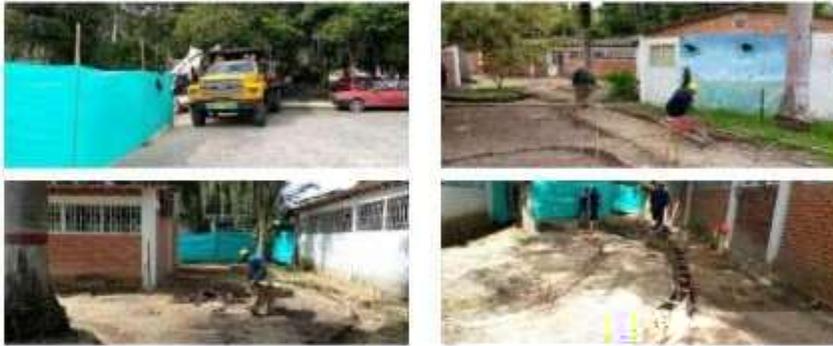
IMAGENES

SE CONTINÚAN ACTIVIDADES DE DEMOLICIÓN DE CAMBERIAS EXISTENTES EN CONCRETO SIMPLE Y ACTIVIDADES DE EXCAVACIÓN MANUAL PARA CONFORMACIÓN DE NIVELES DE PISO EN CAMBERIAS. TAMBIÉN, SE CONTINÚAN ACTIVIDADES DE EXCAVACIÓN MANUAL PARA BORDILLO Y RETIRO DE ESCOMBROS. SE INICIAN ACTIVIDADES DE BORDILLO RECTANGULAR EN CONCRETO REFORZADO SEGÚN DETALLE BORDILLO TIPO 1 Y SE REALIZAN ACTIVIDADES DE ENFRACEDACIÓN CON GRAMA TIPO BERMUDA GRASS

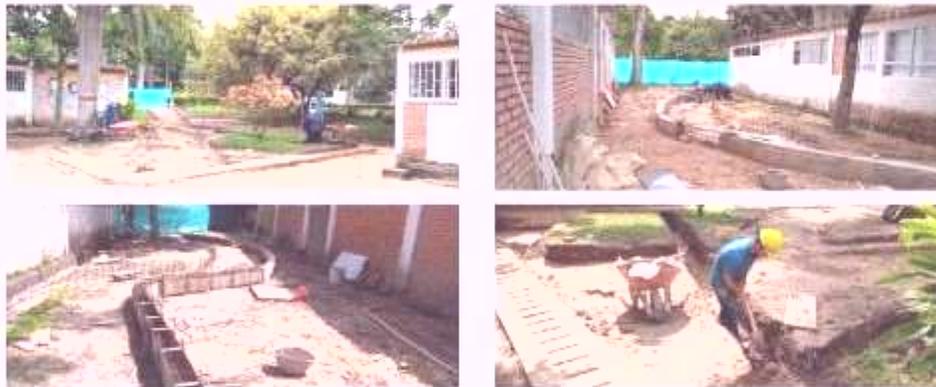
IMAGENES

SE CONTINUAN ACTIVIDADES DE EXCAVACION MANUAL PARA CONFIRMACION DE NIVELES DE PISO EN CAMBRERAS Y ACTIVIDADES DE BORDILLO RECTANGULAR EN CONCRETO REFORZADO CON VARILLA DE 10" SEGUN DETALLE BORDILLO TIPO 1. TAMBIEN SE CONTINUAN ACTIVIDADES DE EMPALMADO CON GRAMA TIPO BERMUDA GRAMA Y ACTIVIDADES DE EXCAVACION MANUAL PARA CADA LINEA.

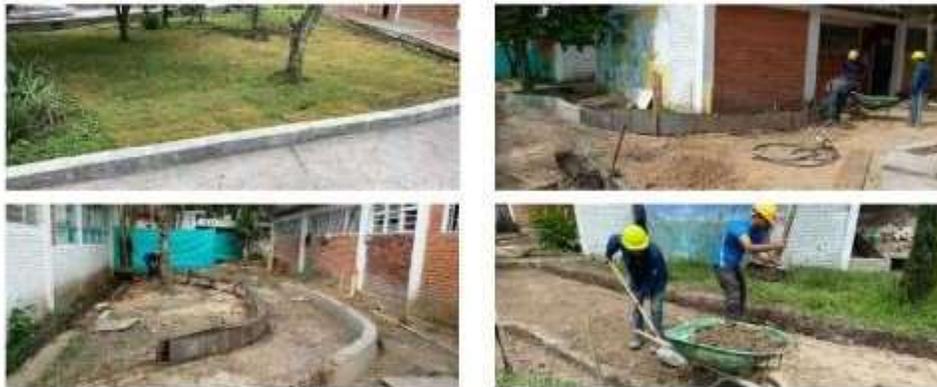
IMAGENES

SE CONTINÚAN ACTIVIDADES DE EXCAVACIÓN MANUAL PARA CONFORMACIÓN DE NIVELES DE PISO EN CAMERÍAS Y ACTIVIDADES DE BORDILLO RECTANGULAR EN CONCRETO REFORZADO CON VARILLA DE 3/8" SEGÚN DETALLE BORDILLO TIPO 1. TAMBIÉN, SE CONTINÚAN ACTIVIDADES DE EMPRIAZACIÓN CON GRAMA TIPO BERMLDA GRASS.

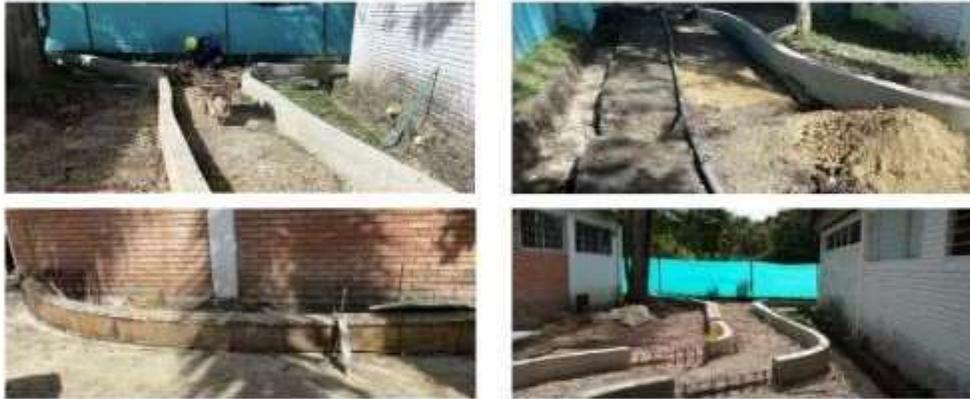
IMAGENES

SE CONTINIAN ACTIVIDADES DE EXCAVACIÓN MANUAL PARA CONFORMACIÓN DE NIVELES DE PISO EN CAMNERÍAS Y ACTIVIDADES DE BORDILLO RECTANGULAR EN CONCRETO REFORZADO CON VARILLA DE 3/8".
