AUTORES	Juan José Amaya Álvarez		
FACULTAD	Ingenierías		
PLAN DE ESTUDIOS	Ingeniería civil		
DIRECTOR	Susana María Plata Jiménez		
TÍTULO DE LA TESIS	Apoyo técnico y supervisión de los proyectos asignados en la oficina de Planeación de la Universidad Francisco de Paula Santander Ocaña		
TITULO EN INGLES	Technical support and supervision of projects assigned to the Planning Office of the Francisco de Paula Santander Ocaña University		
RESUMEN (70 palabras)			
En el presente trabajo de grado bajo la modalidad de pasantías contiene las actividades desarrolladas en la oficina de planeación de la UFPSO, la cual tenía a cargo la supervisión de la tercera fase de mejoramiento y adecuación de los espacios de uso común de la sede el algodonal que contempla la ejecución de actividades para la zona de aulas y oficinas antiguas, así mismo estructuras en concreto como bordillos.			
RESUMEN EN INGLES			
In the present work of degree under the modality of internships contains the activities developed in the planning office of the UFPSO, which was in charge of the supervision of the third phase of improvement and adaptation of the common use spaces of the algodonal headquarters. which contemplates

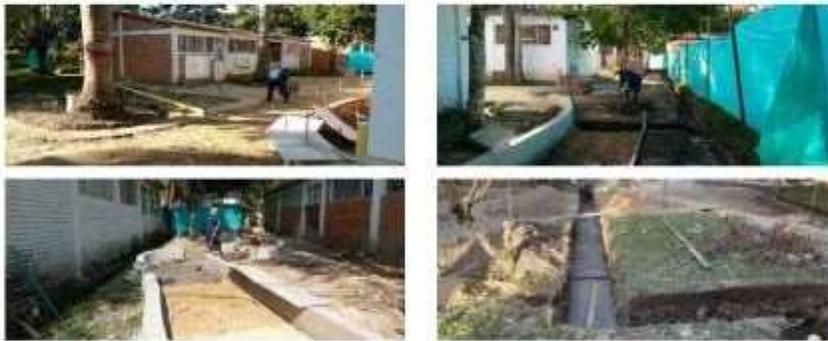
IMAGENES

SE CONTINÚAN ACTIVIDADES DE EXCAVACIÓN MANUAL PARA CONFORMACIÓN DE NIVELES DE PISO EN CAMERETAS ZONA LABORATORIOS Y SU RESPECTIVO AFINADO EN RECEBO. TAMBIÉN, SE REALIZAN ACTIVIDADES DE EXCAVACIÓN MANUAL PARA TUBERÍA E INSTALACIÓN DE TUBERÍA DE 4" PVC PARA SAJUITES DE AGUAS LLUVIAS CON SU RESPECTIVO RELLENO COMPACTADO MANUALMENTE. SE REALIZAN ACTIVIDADES DE CONCRETO DE SANEAMIENTO PARA BORDILLO, ACTIVIDADES DE EXCAVACIÓN MANUAL Y RELLENO COMPACTADO MANUALMENTE PARA CAJAL LINEAL.

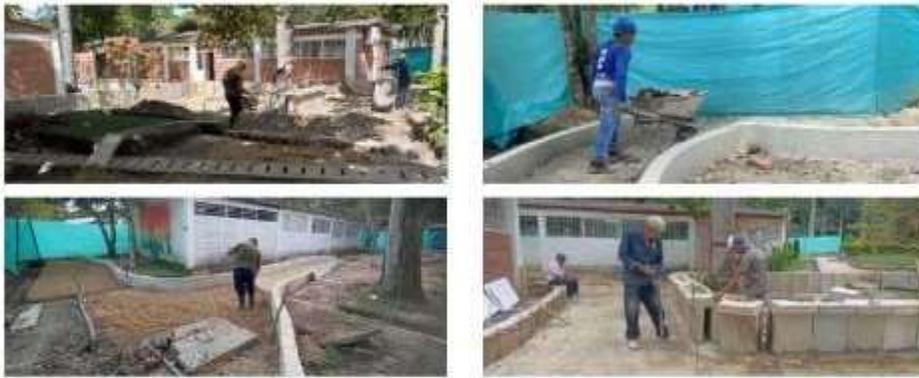
IMAGENES

SE CONTINUAN ACTIVIDADES DE EXCAVACIÓN MANUAL PARA CONFORMACIÓN DE NIVELES DE PISO EN CAMNERÍAS ZONA LABORATORIOS Y SU RESPECTIVO AFIRMADO EN RECIBA. TAMBIÉN SE REALIZAN ACTIVIDADES DE TRASLADO MANUAL DE MATERIAL INTERNO PROCEDENTE DE EXCAVACIÓN PARA CONFORMACIÓN DE NIVELES DE PISO Y ACTIVIDADES DE CONCRETO DE BANEAMIENTO PARA BORDILLO RECTANGULAR EN ZONA LABORATORIOS. SE REALIZA LOCALIZACIÓN Y REPLANTEO DE BORDILLO TIPO BANCA EN ZONA DE LABORATORIO DE FÍSICA Y PLANEACIÓN ESTRATÉGICA. SE INICIA ACTIVIDADES DE INSTALACIÓN BORDILLOS PREFABRICADO EN CONCRETO REFORZADO TIPO BANCA EN ZONA DENTRO DE ESTUDIOS.

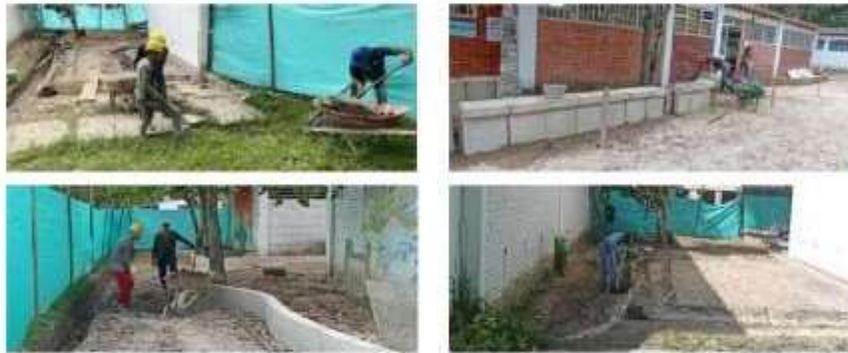
IMAGENES

SE REALIZAN ACTIVIDADES DE DEMOLICION DE CAMNERAS EXISTENTES EN CONCRETO SIMPLE, ACTIVDADES DE EXCAVACION MANJAL Y CONCRETO DE SANEAMIENTO PARA BORDILLOS TAMBIEN SE REALIZAN ACTIVIDADES DE EXCAVACION MANJAL PARA CONFORMACION DE NIVELES DE PISO EN CAMNERAS CON SU RESPECTIVO ARRIMADO EN RECEBA COMPACTADA Y ACTIVDADES DE TRASLADO MANUAL DE MATERIAL INTERNO SE CONTINUAN ACTIVIDADES DE COLOCACION Y NIVELACION DE BORDILLO TIPO BANCA PREFABRICADO EN CONCRETO REFORZADO.

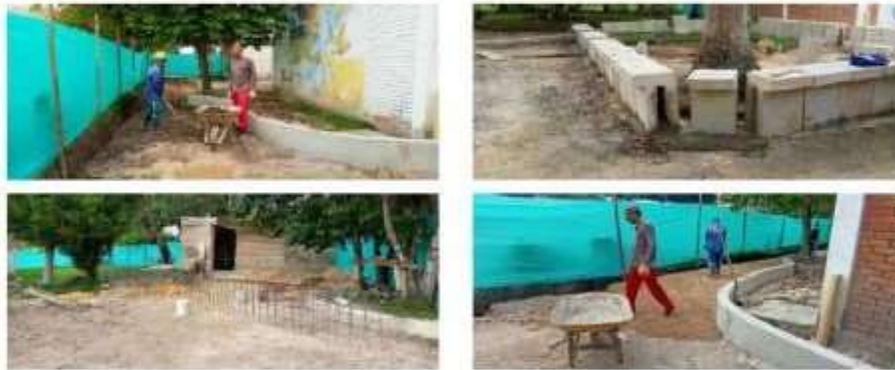
IMÁGENES

SE CONTINÚAN ACTIVIDADES DE EXCAVACIÓN MANUAL PARA CONFORMACIÓN DE NIVELES DE PISO EN CAMNERIAS ZONA LABORATORIO DE QUIMICA CON SU RESPECTIVO AFIRMANDO EN RECEBA COMPACTADA. TAMBIÉN, SE CONTINÚAN ACTIVIDADES DE COLOCACIÓN Y NIVELACIÓN DE BORDILLO TIPO BANCA PREFABRICADO EN CONCRETO REFORZADO Y ACTIVIDADES DE TRASLADO MANUAL DE MATERIAL INTERMO. SE REALIZAN ACTIVIDADES DE FIGURADO Y ARMADO DE ACERO PARA CAJAL LINEAL Y BORDILLOS Y ACTIVIDADES DE ENCOFRADO EN LAMINA METALICA PARA FUNDICIÓN DE BORDILLO TIPO BANCA

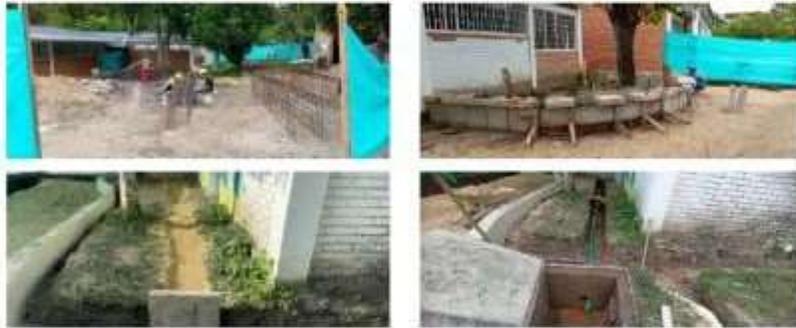
IMAGENES

SE REALIZAN ACTIVIDADES DE EXCAVACIÓN MANUAL PARA TUBERÍA Y SE INSTALA TUBERÍA ELÉCTRICA DE 1" PARA ILUMINACIÓN DE ZONAS VERDES CON SU RESPECTIVO TERMINAL DE CAMPANA Y CURVA PVC CONDUIT DE 1". TAMBIÉN SE REALIZA INSTALACIÓN DE TUBERÍA ELÉCTRICA DE 2" CON SU RESPECTIVO TERMINAL DE CAMPANA Y CURVA CONDUIT PVC DE 2". SE REALIZAN ACTIVIDADES DE RELLENO COMPACTADO MANUALMENTE CON MATERIAL DE PRESTAMO PARA DICHA TUBERÍA Y ACTIVIDADES DE FIDURADO Y ARMADO DE ACERO PARA CANAL LINEAL. SE CONTINUAN ACTIVIDADES DE ENCOFRADO EN LAMINA METÁLICA PARA FUNDICIÓN DE BORDILLO TIPO BANCA.

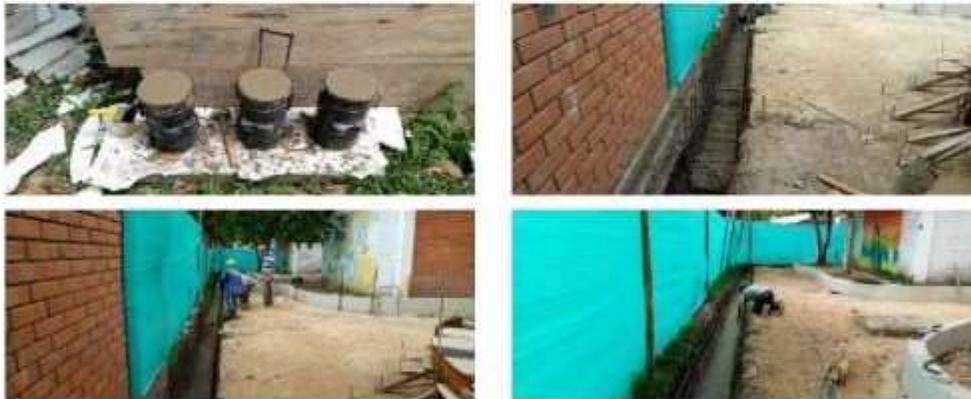
IMAGENES

SE INICIAN ACTIVIDADES DE FUNDACION DE CANAL LINEAL EN CONCRETO IMPERMEABILIZADO.

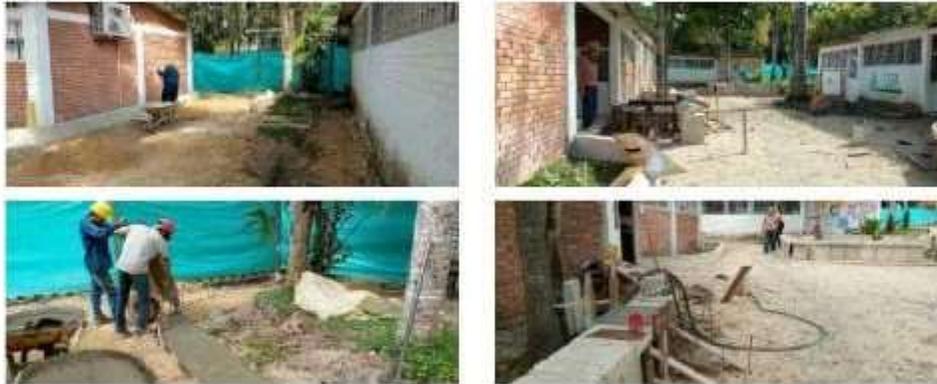
IMAGENES

SE REALIZAN ACTIVIDADES DE RELLENO COMPACTADO MANUJALMENTE CON MATERIAL DE PRÉSTAMO Y CONCRETO DE SANEAMIENTO PARA BORDILLO EN ZONA DE LABORATORIO DE QUIMICA. SE REALIZAN ACTIVIDADES DE FIGURADO DE ACERO Y ENCOFRADO CON LAMINA METÁLICA PARA FUNDICIÓN DE BORDILLO TIPO BANCA SEGÚN DETALLE BORDILLO TIPO 3 EN ZONA DE LABORATORIO DE ICTIOLOGÍA. TAMBIÉN, SE CONTINUAN ACTIVIDADES DE AFIRMADO EN RECEBA COMPACTADO ZONA LABORATORIO QUIMICA.

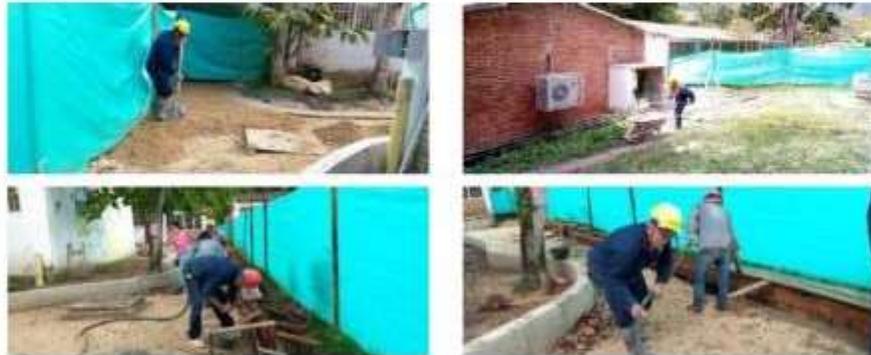
IMAGENES

SE CONTINUA CON ACTIVIDADES DE FUNDICIÓN DE PARED LATERAL PARA CANAL LINEAL Y ACTIVIDADES DE AFIRMACIÓN EN RECEBA COMPACTADA PARA CAMERETAS. TAMBIÉN SE REALIZAN ACTIVIDADES DE ENCOFRADO PARA SCRILLO TIPO BANCA EN CENTRO DE ESTUDIOS Y ACTIVIDADES DE DEMOLICIÓN DE MUROS EN LA BARRIO A LA VISTA DE CASITA PARA DAS EN LABORATORIO DE FÍSICA.

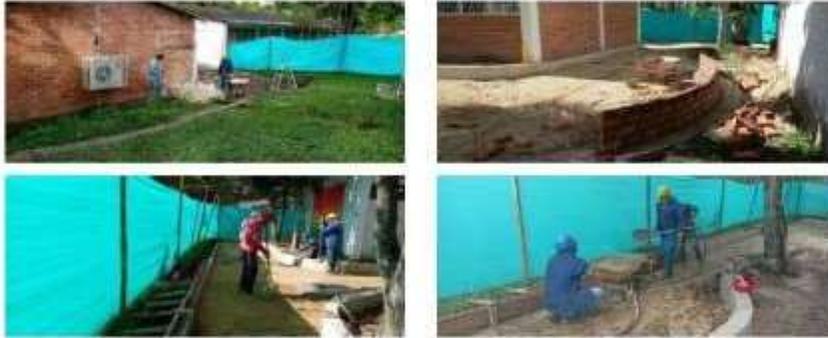
IMAGENES

SE CONTINÚAN ACTIVIDADES DE FUNDICIÓN PARED LATERAL PARA CANAL LINEAL Y ACTIVIDADES DE DEMOLICIÓN DE MUROS EN LADRILLO A LA VISTA DE CASETA PARA GAS EN LABORATORIO DE FÍSICA. SE REALIZAN ACTIVIDADES DE AFIRMACIÓN EN RECIBO COMPACTADA PARA CAMINERAS EN ZONA DE LABORATORIOS Y ACTIVIDADES DE PARED EN LADRILLO PARA BANCA CON ESPALDAR EN CONCRETO REFORZADO ZONA DE LABORATORIO DE QUÍMICA.

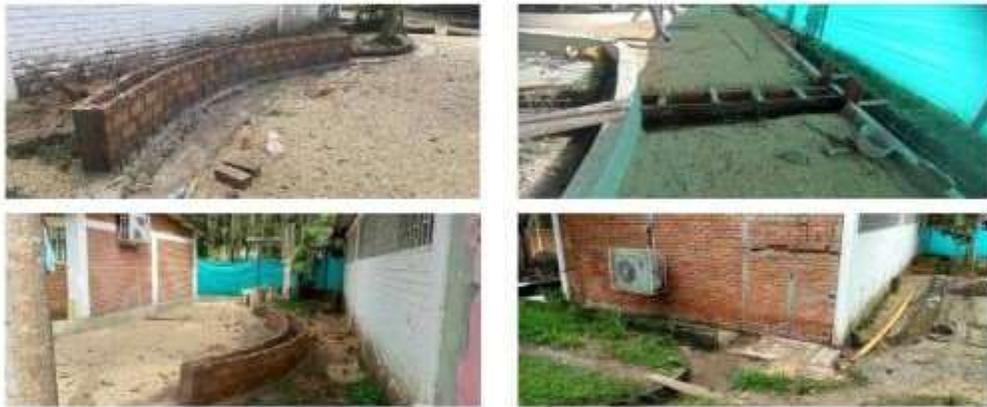
IMAGENES

SE REALIZAN ACTIVIDADES DE EXCAVACIÓN MANUAL PARA TUBERÍA DE 4" PVC SANITARIA EXISTENTE Y ACTIVIDADES DE ENCONFRADO PARA PARED LATERAL DE CANAL LINEAL EN ZONA DE CENTRO DE ESTUDIOS. SE REALIZAN ACTIVIDADES DE PARED EN LADRILLO PARA BANICA CON ESPALDAR EN CONCRETO REFORZADO ZONA DE LABORATORIO DE QUÍMICA.

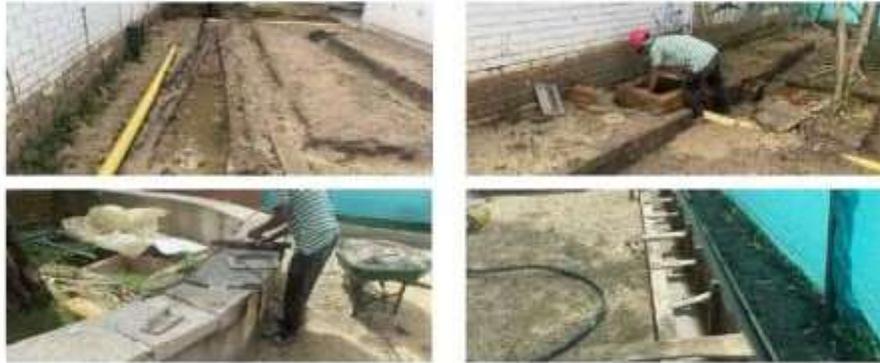
IMAGENES

SE CONTINÚAN ACTIVIDADES DE FUNDICIÓN PARED LATERAL DE CANAL LINEAL EN ZONA CENTRO DE ESTUDIOS Y CONSTRUCCIÓN DE CAJA DE INSPECCIÓN ZONA DE LABORATORIO FÍSICA Y PLANEACIÓN ESTRATÉGICA. SE REALIZAN ACTIVIDADES DE RESANE CON MORTERO EN BORDILLOS TIPO BANCA ZONA CENTRO DE ESTUDIOS.

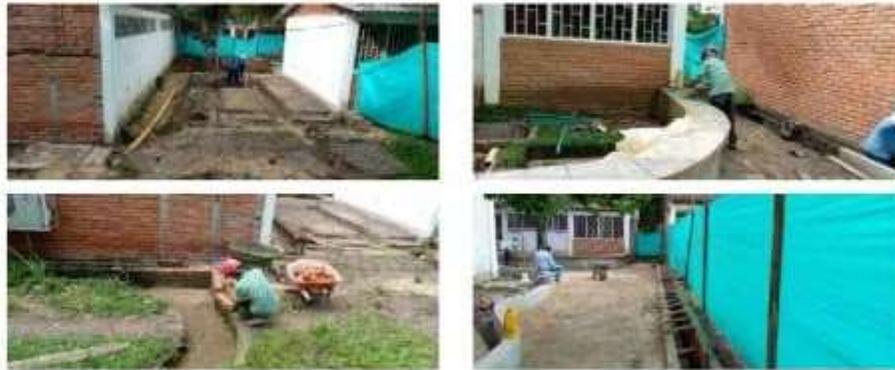
IMAGENES

SE CONTINUAN ACTIVIDADES DE ENCOFRADO Y FUNDICIÓN DE PARED LATERAL PARA CANAL LINEAL EN ZONA CENTRO DE ESTUDIOS Y ACTIVIDADES DE EXCAVACIÓN MANUAL PARA CONFORMACIÓN DE NIVELES DE PISO EN CAMNERAS ZONA PLANEACIÓN ESTRATÉGICA. SE PRESENTA IMPREVISTO POR DESBORDE EN EL CANAL DE AGUA LLUVIA EXISTENTE POR LO CUAL SE REALIZA CONSTRUCCIÓN DE BORDILLO EN LADRILLO PROVISIONAL. SE CONTINUAN ACTIVIDADES DE RESANE CON MORTERO EN BORDILLOS TIPO BANCA ZONA CENTRO DE ESTUDIOS.

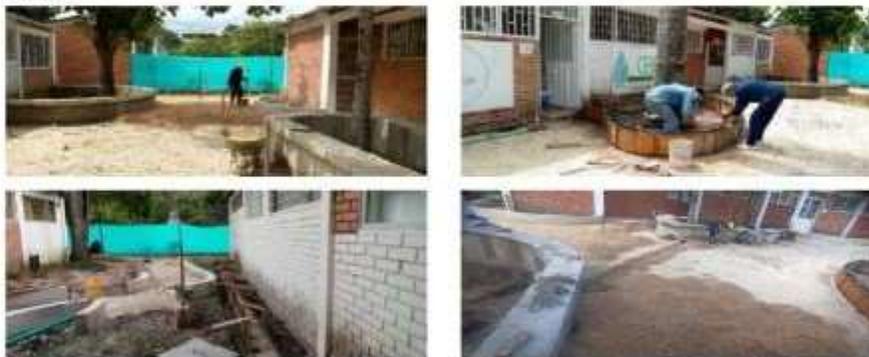
IMAGENES

SE CONTINUAN ACTIVIDADES DE EXCAVACIÓN MANUAL PARA TUBERÍA E INSTALACIÓN TUBERÍA ELÉCTRICA 1" PARA ILUMINACIÓN CON SU RESPECTIVO RELLENO COMPACTADO MANUALMENTE Y ACTIVIDADES DE AFIRMACIÓN EN RECEBA PARA CAMBIERAS ZONA CENTRO DE ESTUDIOS TAMBIÉN SE REALIZAN ACTIVIDADES DE ENCONTRADO PARA CANAL LINEAL Y BORDILLO RECTANGULAR. SE REALIZA ACTIVIDADES DE RESANE CON MORTERO EN BORDILLOS TIPO BAVCA ZONA LABORATORIO ICTICOLA.

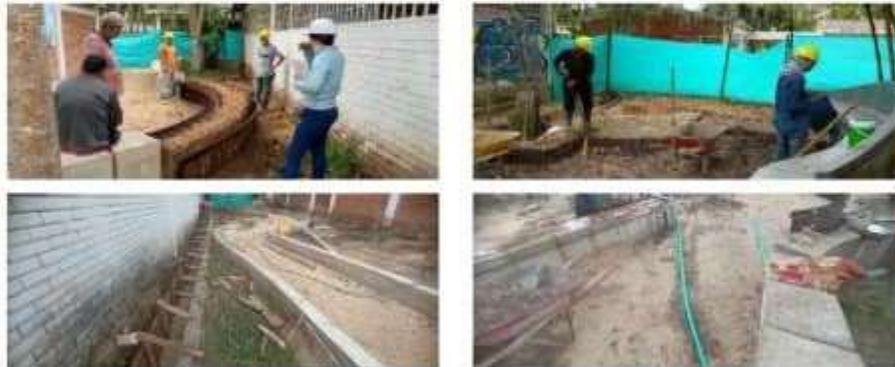
IMAGENES

SE REALIZAN ACTIVIDADES DE EXCAVACIÓN MANUAL DE TUBERÍA E INSTALACION DE TUBERÍA ELÉCTRICA 1" PARA ELIMINACIÓN CON SU RESPECTIVO TERMINAL DE CAMPANA. TAMBIÉN, SE CONTINÚAN ACTIVIDADES DE EXCAVACIÓN MANUAL PARA CONFORMACIÓN DE NIVELES DE PISO EN CAMINERÍAS, ACTIVIDADES DE RESANE CON MORTERO PARA BORDILLOS TIPO BANCA Y ENCOFRADO PARED LATERAL DE CANAL.

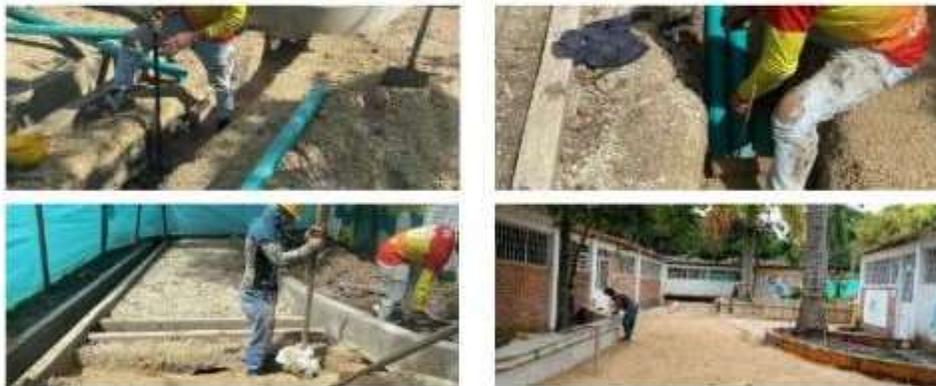
IMAGENES

SE REALIZAN ACTIVIDADES DE EXCAVACIÓN MANUAL DE TUBERÍA E INSTALACIÓN TUBERÍA ELECTRICA DE 3" CON SU RESPECTIVO TERMINAL DE CAMPANA Y RELLENO COMPACTADO MANUALMENTE.

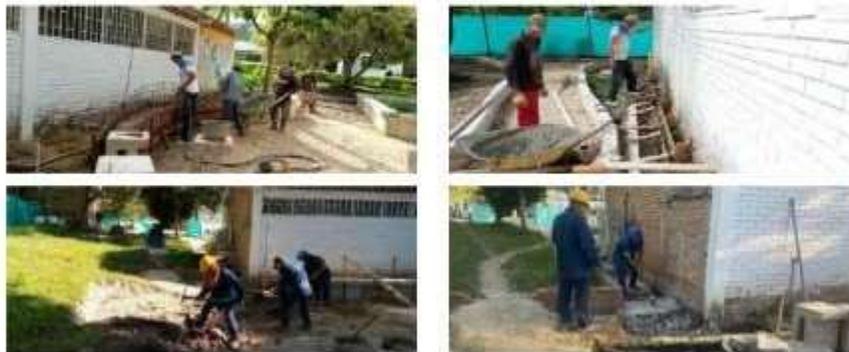
IMAGENES

SE REALIZAN ACTIVIDADES DE DEMOLICIÓN DE CAMBERIAS EXISTENTES EN CONCRETO SIMPLE Y TRASLADO MANUAL DE MATERIAL INTERNO PROCEDENTE DE LA DEMOLICIÓN. SE REALIZAN ACTIVIDADES DE EXCAVACION MANUAL PARA CONFORMACION DE NIVELES DE PISO CON SU RESPECTIVO AFIRMADO EN RECOPA ZONA CAMBERIAS. TAMBIEN SE REALIZAN ACTIVIDADES DE FUNDICIÓN PARED DE CANAL Y BORDILLO TIPO BANCA CON ESPALDAR. SE CONTINUAN ACTIVIDADES DE RESALE EN MORTERO PARA BORDILLOS TIPO BANCA.

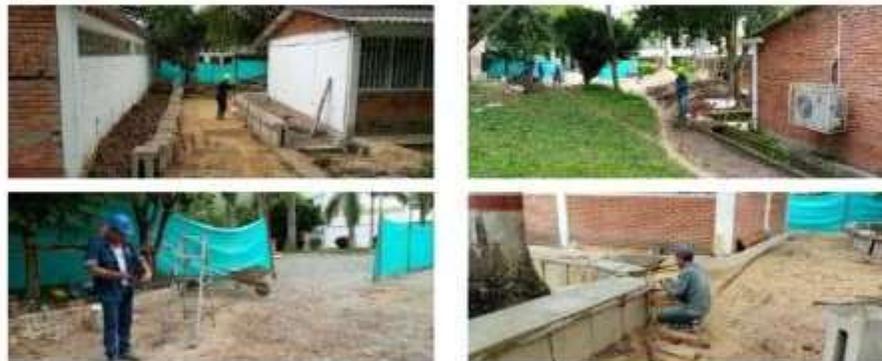
SE CONTINÚAN ACTIVIDADES DE DEMOLICIÓN DE CAMINERÍAS EXISTENTES EN CONCRETO SIMPLE Y ACTIVIDADES DE EXCAVACIÓN MANUAL PARA CONFORMACIÓN DE NIVELES DE PISO CON SU RESPECTIVO ARMADO EN RECEBA ZONA CAMINERÍAS. TAMBIÉN, SE REALIZAN ACTIVIDADES DE ENCOFRADO PARA BORDILLO RECTANGULAR EN CONCRETO REFORZADO, SEGUN DETALLE BORDILLO TIPO 1 Y ACTIVIDADES DE RESANE EN MORTERO PARA BORDILLOS TIPO BANCA. SE REALIZAN ACTIVIDADES DE CERRAMIENTO PERIMETRAL ZONA AUDITORIO CATATUNBO.

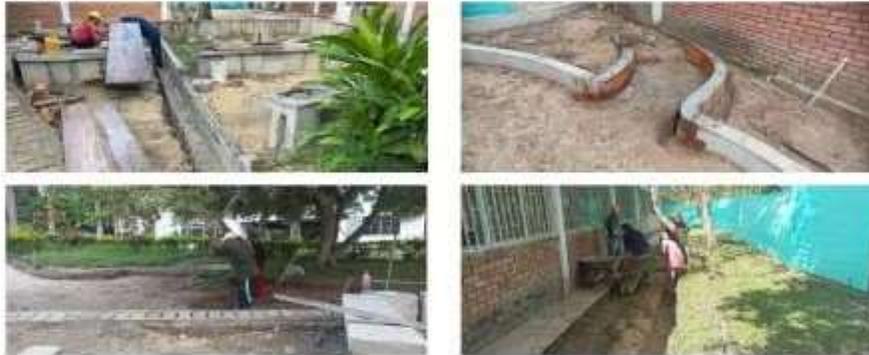
SE CONTINUAN ACTIVIDADES DE EXCAVACIÓN MANUAL PARA TUBERÍA Y ACTIVIDADES DE EXCAVACIÓN MANUAL PARA CONFORMACIÓN DE NIVELES DE PISO. SE REALIZAN ACTIVIDADES DE FUNDICIÓN BORDILLO RECTANGULAR EN CONCRETO REFORZADO, SEGUN DETALLE BORDILLO TIPO 1 Y PARED LATERAL DE CANAL LINEAL.

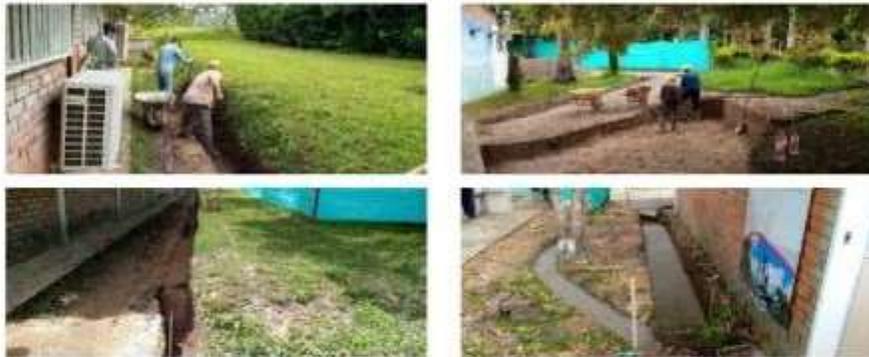
SE CONTINUAN ACTIVIDADES DE EXCAVACIÓN MANUAL PARA TUBERÍA E INSTALACIÓN DE TUBERÍA DE 1" PVC EN ZONA ALENTORIO CATATUMBO CON SU RESPECTIVO RELLENO COMPACTADO MANUALMENTE CON MATERIAL DE PRÉSTAMO. TAMBIÉN SE CONTINUAN ACTIVIDADES DE EXCAVACIÓN MANUAL PARA CONFORMACIÓN DE NIVELES DE PISO EN CAMINERÍAS Y ACTIVIDADES DE CONCRETO DE SANEAMIENTO PARA BORDILLO. SE REALIZAN ACTIVIDADES DE RESANE CON MORTERO PARA BORDILLOS TIPO BANCA Y ENCOFRADO PARED LATERAL DE CANAL. SE REALIZA RETIRO DE ESCOMBROS.

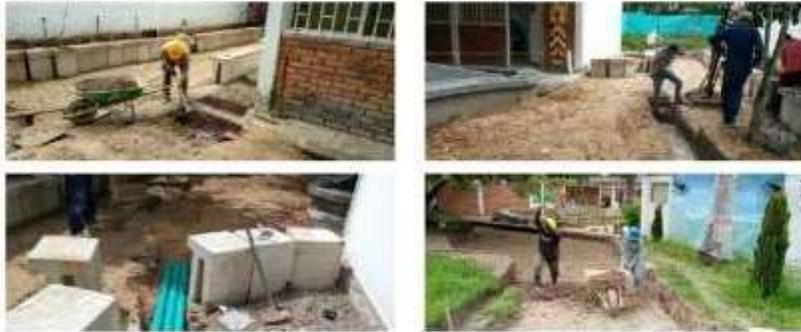
SE CONTINUAN ACTIVIDADES DE EXCAVACIÓN MANUAL PARA CONFORMACIÓN DE NIVELES DE PISO EN CANCHERAS Y AFIRMAO EN RECEBA. TAMBIEN, SE REALIZAN ACTIVIDADES DE EXCAVACIÓN MANUAL PARA TUBERÍA E INSTALACIÓN DE TUBERÍA ELÉCTRICA DE 3" PVC CONDUIT CON SUS RESPECTIVOS TERMINALES Y RELLENO COMPACTADO MANUALMENTE. SE REALIZAN ACTIVIDADES DE INSTALACIÓN DE BORDILLOS TIPO BANCA PREPARADOS EN LABORATORIO DE FÍSICA, ENGRAPADO DE PARED LATERAL DE CANAL LIRIAL ZONA CENTRO DE ESTUDIOS Y METRO DE ESCOMBROS.

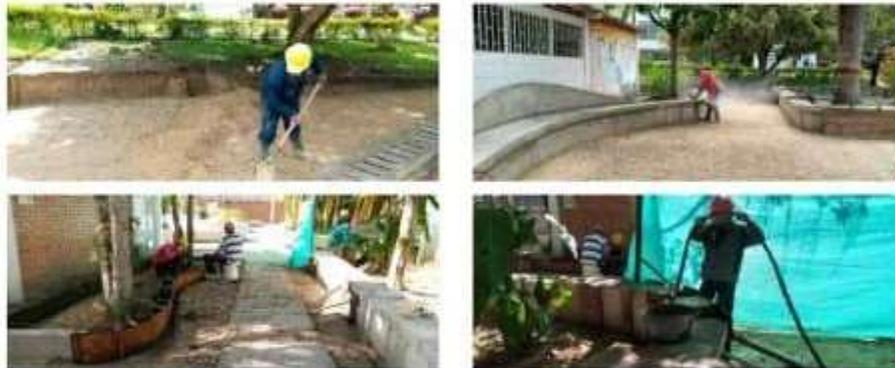
SE CONTINUAN ACTIVIDADES DE AFIRMADO EN RECEBA ZONA CAMINERÍAS, EXCAVACIÓN MANUAL, E INSTALACIÓN DE TUBERÍA ELÉCTRICA DE 3" PVC CONDUIT ZONA PLAZOLETA CON SU RESPECTIVO RELLENO COMPACTADO MANUALMENTE. TAMBIÉN SE REALIZAN ACTIVIDADES DE ENCOFRADO Y FUNDICIÓN DE BORDILLOS Y ACTIVIDADES DE RESANE CON MORTERO PARA BORDILLOS TIPO BANCA. SE INICIAN ACTIVIDADES DE CORTE DILATACIONES PARA BORDILLO TIPO BANCA.

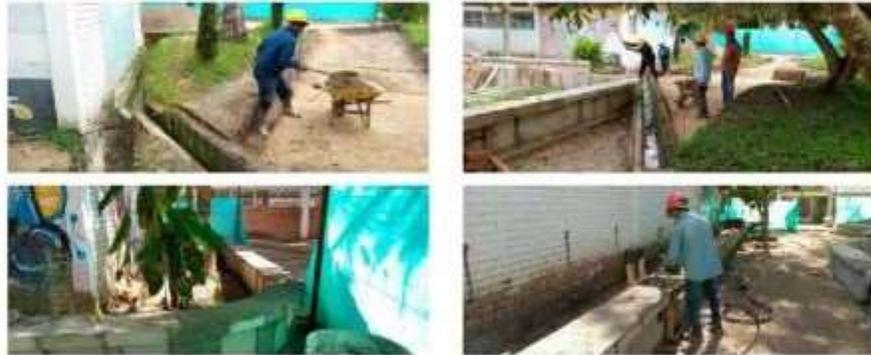
SE INICIAN ACTIVIDADES DE DEMOLICIÓN CANAL PARA AGUAS LUVIAS EXISTENTE Y SE CONTINUAN ACTIVIDADES DE EXCAVACIÓN MANUAL PARA CONFORMACIÓN DE NIVELES. SE REALIZAN ACTIVIDADES DE EXCAVACIÓN MANUAL PARA TUBERÍAS Y RELLENO COMPACTADO MANUALMENTE CON MATERIAL DE PRÉSTAMO. TAMBIÉN, SE REALIZAN ACTIVIDADES DE CONCRETO DE SANEAMIENTO PARA BORDILLO Y FUNDICIÓN DE BORDILLOS TIPO BANCA. SE REALIZA RETIRO DE ESCOMBROS Y ACTIVIDADES DE RESANE CON MORTERO PARA BORDILLOS TIPO BANCA. SE PRESENTA IMPREVISTO POR INSTALACIÓN DE TUBERÍA DE 4" PVC PARA DESAGÜE DE AGUAS LUVIAS DEBIDO A DEMOLICIÓN DE CANAL EXISTENTE.

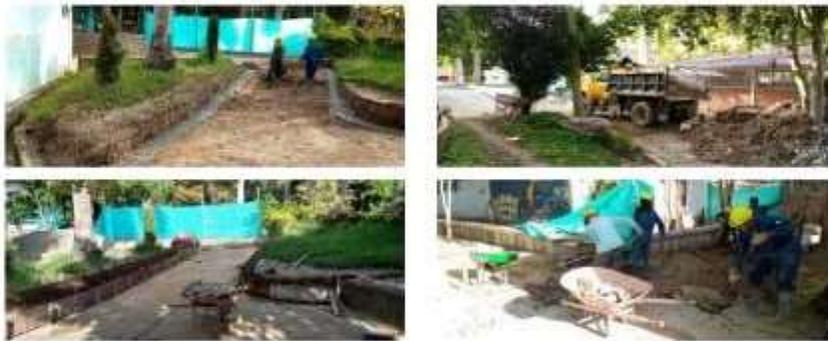
SE CONTINUAN ACTIVIDADES DE DEMOLICION CAMNERIAS EXISTENTES EN CONCRETO SIMPLE Y TRASLADO MANUAL DE MATERIAL INTERNO PROCEDENTE DE LA DEMOLICION. SE REALIZAN ACTIVIDADES DE EXCAVACION MANUAL PARA CONFORMACION DE NIVELES DE PISO EN CAMNERIAS Y ACTIVIDADES DE EXCAVACION MANUAL PARA TUBERIAS CON SU RESPECTIVO RELLENO COMPACTADO MANUALMENTE TAMBIEN SE REALIZAN ACTIVIDADES DE ENCOFRADO PARA BORDILLO RECTANGULAR EN CONCRETO REFORZADO. SEGUN DETALLE BORDILLO TIPO 1 Y RETIRO DE ESCOMBROS.

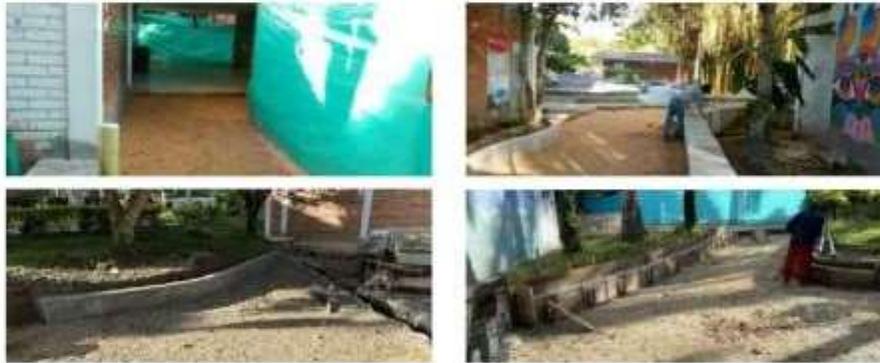
SE CONTINUAN ACTIVIDADES DE EXCAVACIÓN MANUAL PARA CONFORMACIÓN DE NIVELES DE PISO EN CAMERETAS CON SU RESPECTIVO AFIRMAO EN RECETA Y ACTIVIDADES DE FUNDICIÓN DE BORDILLO RECTANGULAR EN CONCRETO REFORZADO, SEGUN DETALLE BORDILLO TIPO 1. SE REALIZAN ACTIVIDADES DE RELLENO COMPACTADO MANUALMENTE PARA NIVELACIÓN ZONAS VERDES.

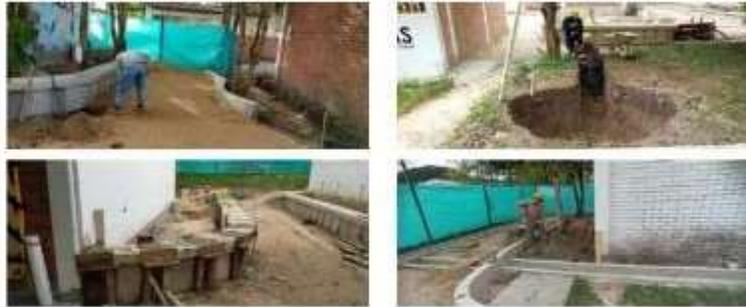
SE REALIZAN ACTIVIDADES DE EXCAVACIÓN MANUAL PARA TUBERÍA E INSTALACIÓN DE TUBERÍA DE 4" PVC PARA AGUAS LUVIAS. SE INICIAN ACTIVIDADES DE EXCAVACIÓN MANUAL PARA POZO DE INSPECCIÓN EN LADRILLO Y SE CONTINIAN ACTIVIDADES DE EXCAVACIÓN Y RELLENO COMPACTADO MANUALMENTE PARA NIVELACIÓN ZONAS VERDES. SE REALIZA ACTIVIDADES DE BRICOPUNTO Y PUNTEO PARA BORDILLOS TIPO BANCA. SEGUIN DETALLE BORDILLO TIPO 2. SE PRESENTA REPORTE DE RETIRO MANUAL DE MATERIAL VEGETAL TIPO ARBUSTO EN ZONA DE EXCAVACIÓN PARA TUBERÍA.

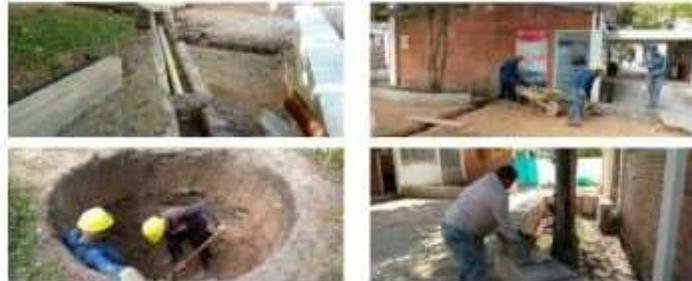
SE CONTINÚAN ACTIVIDADES DE AFIRMADO EN ZONAS VERDES, CAMERAS, ACTIVIDADES DE DEMOLICIÓN DE CAMERAS EXISTENTES EN CONCRETO SIMPLE Y CANAL PARA AGUAS LUVIAS EXISTENTE. TAMBIÉN SE REALIZAN ACTIVIDADES DE TRASLADO MANUAL DE MATERIAL PROCEDENTE DE LA DEMOLICIÓN. ACTIVIDADES DE EXCAVACIÓN MANUAL PARA TUBERÍA E INSTALACIÓN DE TUBERÍA 1 1/2" PVC PARA DISEÑO DE RED DE ZONAS VERDES CON SU RESPECTIVO RELLENO COMPACTADO MANUALMENTE. SE REALIZAN ACTIVIDADES DE EXCAVACIÓN MANUAL PARA CANAL LINEAL, ASÍ COMO TAMBIÉN, ACTIVIDADES DE EXCAVACIÓN PARA POZOS Y JUNTAS DE DILATACIÓN PARA BORDILLO TIPO BAJO.

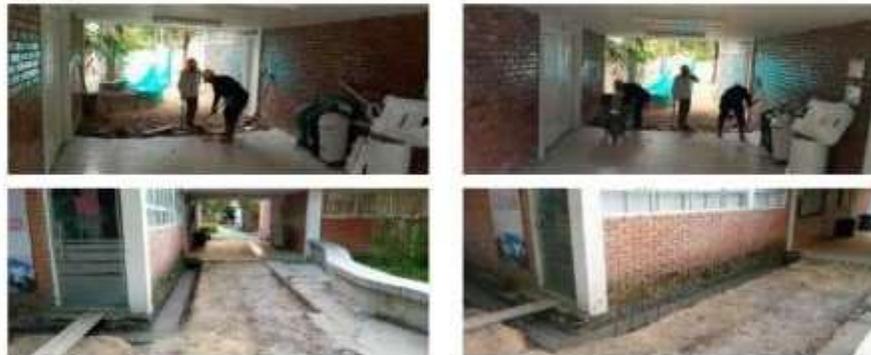
SE CONTINÚAN ACTIVIDADES DE DEMOLICIÓN DE CAMNERIAS EXISTENTES EN CONCRETO SIMPLE Y TRASLADO MANUAL DE MATERIAL INTERNO PROCEDENTE DE LA DEMOLICIÓN. TAMBIÉN SE REALIZAN ACTIVIDADES DE CONCRETO DE SANEAMIENTO PARA BORDILLO Y ACTIVIDADES DE FUNDICIÓN BASE DE CANAL LINEAL ZONA DE FACEPRUG. SE REALIZAN ACTIVIDADES DE ENDOFRADO PARA BORDILLO RECTANGULAR EN CONCRETO REFORZADO. SEGUN DETALLE BORDILLO TIPO1.

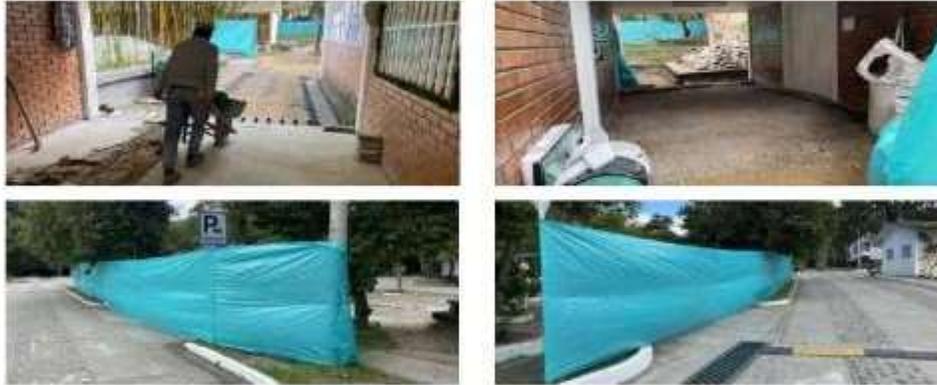
SE REALIZAN ACTIVIDADES DE CERRAMIENTO PERIMETRAL Y ACTIVIDADES DE DEMOLICION DE CAMINERIAS EXISTENTES EN CONCRETO SIMPLE. SE REALIZA TRASLADO MANUAL DE MATERIAL INTERNO PROCEDENTE DE LA DEMOLICION EN ZONA DE FACEPRUD.

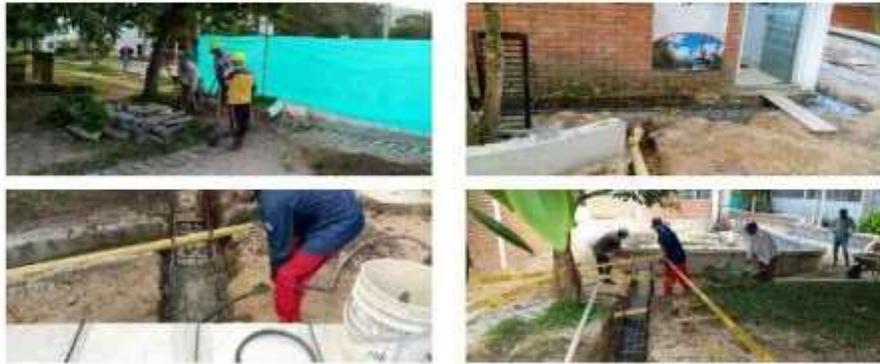
SE CONTINÚAN ACTIVIDADES DE EXCAVACIÓN MANUAL PARA POZOS DE INSPECCIÓN EN LADRILLO ZONA PARQUEADERO PLAZOLETA, ACTIVIDADES DE FUNDICIÓN BASE DE CANAL LINEAL ZONA CENTRO DE ESTUDIOS Y DESMONTE DE ADOQUINES.

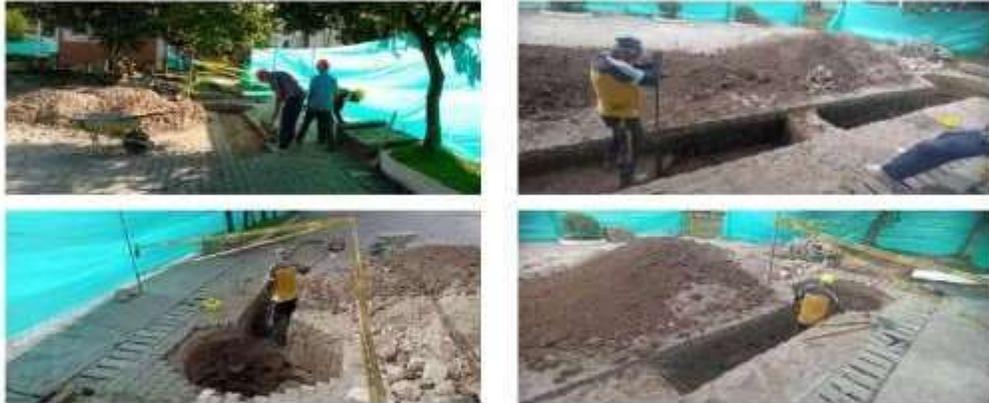
SE REALIZAN ACTIVIDADES DE CERRAMIENTO PERIMETRAL Y ACTIVIDADES DE EXCAVACIÓN MANUAL PARA POZOS DE INSPECCIÓN EN LADRILLO. TAMBIÉN SE REALIZAN ACTIVIDADES DE DESMONTE DE ADOQUINES CAMINERIAS Y ACTIVIDADES DE EXCAVACIÓN MANUAL PARA TUBERÍA DE 20" PVC ZONA PARQUEADERO.

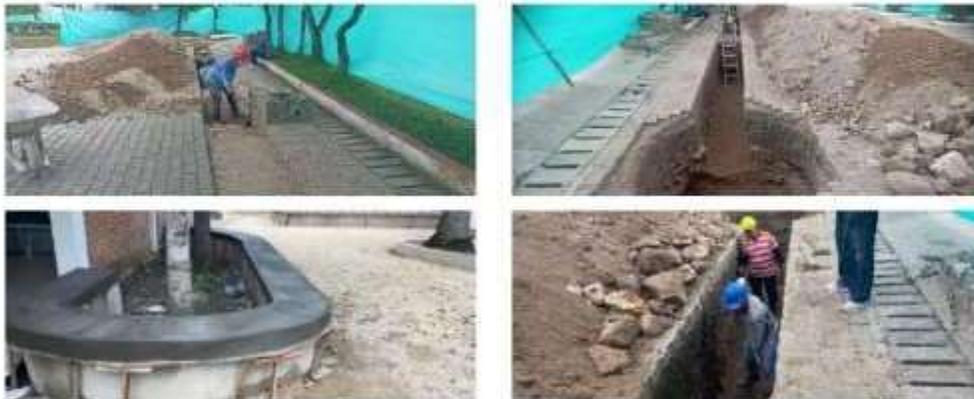
SE CONTINÚAN ACTIVIDADES DE EXCAVACIÓN MANUAL PARA TUBERÍA DE 20" PVC ZONA PARQUEADERO Y SE INICIAN ACTIVIDADES DE ACABADO EN GRANITO PARA BORDILLO TIPO BANCA. SEGÚN DETALLE BORDILLO TIPO 3 EN ZONA LABORATORIO DE ICTIOLOGÍA. SE PRESENTA IMPRINTA DE LA MANO DEL MATERIAL USADO EN EXCAVACIÓN EN ZONA LABORATORIO DE TUBERÍA

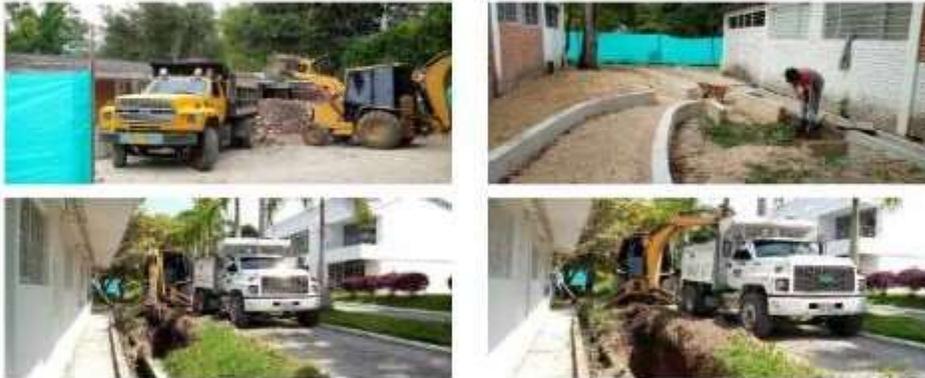
SE REALIZAN ACTIVIDADES DE DEMOLICIÓN DE CANAL PARA AGUAS LLUVIAS EXISTENTE, ACTIVIDADES DE EXCAVACIÓN MANUAL PARA CONFORMACIÓN DE NIVELES EN ZONA LABORATORIOS Y ACTIVIDADES DE EXCAVACIÓN PARA TUBERÍA DE 30" PVC. TAMBIÉN, SE REALIZAN ACTIVIDADES DE RELLENO COMPACTADO MANUALMENTE Y RETIRO DE ESCOMBROS.

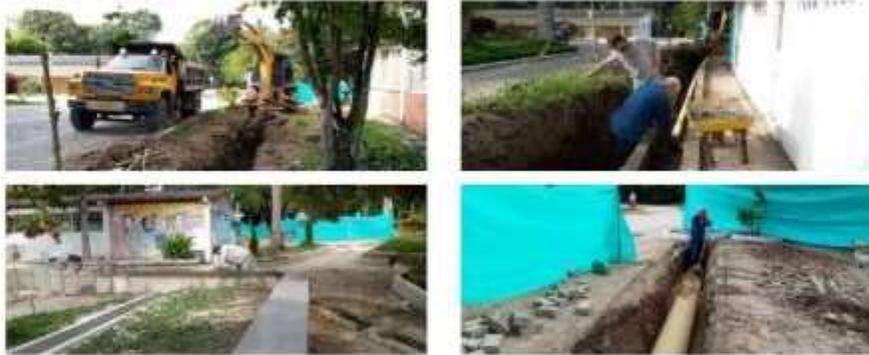
SE REALIZAN ACTIVIDADES DE CERRAMIENTO PERIMETRAL Y ACTIVIDADES DE DESMONTE DE ADOQUINES CANCHEROS ZONA PARQUEADERO. TAMBIÉN SE CONTINÚAN ACTIVIDADES DE EXCAVACIÓN PARA TUBERÍA DE 20" PVC Y RELLENO COMPACTADO MANUALMENTE CON MATERIAL DE PRÉSTAMO. SE INICIAN ACTIVIDADES DE SUMINISTRO E INSTALACIÓN DE TUBERÍA DE 20" PVC PARA AGUAS LLUVIAS Y COCHÓN DE ARENA E = 10 CM PARA DICHA TUBERÍA. SE PRESENTA IMPREVISTO POR INSTALACIÓN DE TUBERÍA DE 4" PARA DESAGUE DE AGUAS LLUVIAS DEBIDO A LA DEMOLICIÓN DE CANAL LINEAL EXISTENTE Y REPARACIÓN DE TUBERÍA DE 1/2" PARA REGO ZONA POSTGRADOS. SE CONTINÚAN ACTIVIDADES DE ACABADO EN GRANITO PARA BORDILLOS TIPO BANCA, SEGÚN DETALLE BORDILLO TIPO 3 EN ZONA CENTRO DE ESTUDIOS Y RETIRO DE ESCOMBROS.

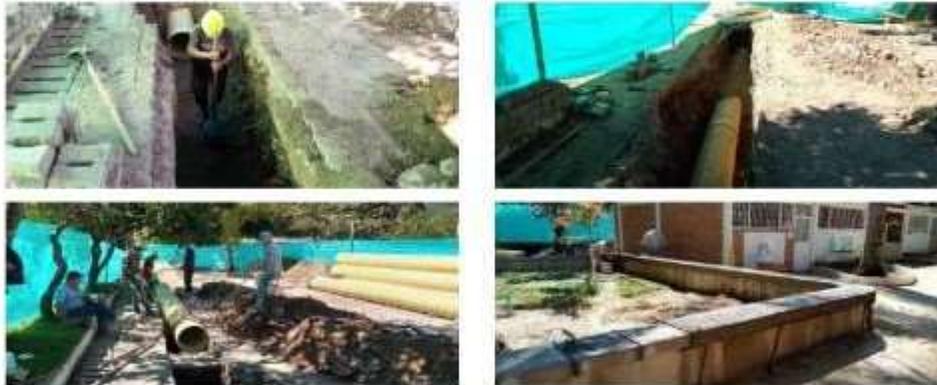
SE CONTINÚAN ACTIVIDADES DE SUMINISTRO E INSTALACIÓN DE TUBERÍA DE 20" PVC PARA AGUAS LLUVIAS Y COLCHÓN DE ARENA E = 10 CM PARA DICHA TUBERÍA. TAMBIÉN SE CONTINÚAN ACTIVIDADES DE ACABADO EN GRANITO PARA BORDILLOS TIPO BANCA, SEGÚN DETALLE BORDILLO TIPO 3 EN ZONA CENTRO DE ESTUDIOS Y ACTIVIDADES DE RELLENO COMPACTADO MANUALMENTE CON MATERIAL DE PRÉSTAMO.

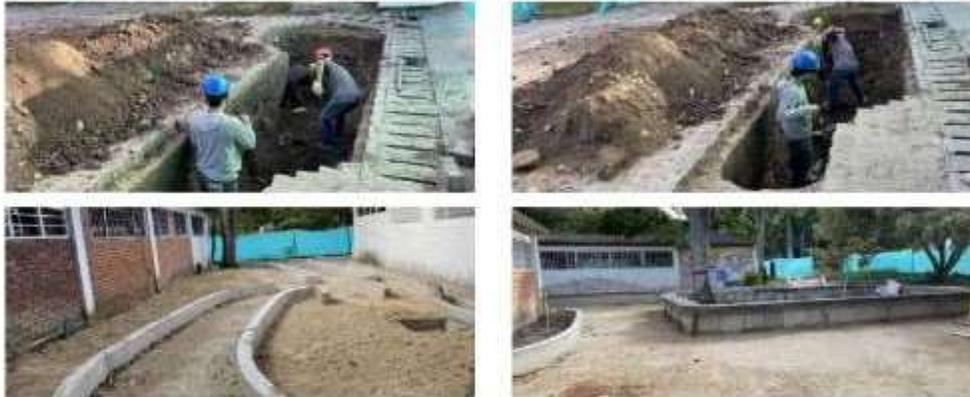
SE REALIZAN ACTIVIDADES DE EXCAVACIÓN MANUAL PARA TUBERÍA DE 20" PVC Y RELLENO COMPACTADO MANUALMENTE CON MATERIAL DE PRÉSTAMO. SE CONTINÚAN ACTIVIDADES DE ACABADO EN GRANITO PARA BORDILLOS TIPO BANCA, SEGÚN DETALLE BORDILLO TIPO 3 EN ZONA CENTRO DE ESTUDIOS.

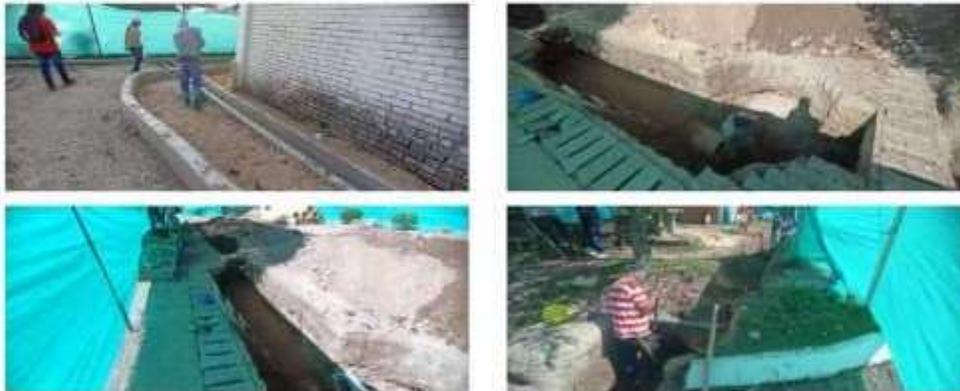
SE CONTINUAN ACTIVIDADES DE DEMOLICION DE CAMINERIAS EXISTENTES EN CONCRETO SIMPLE ZONA POSTGRADOS, ACTIVIDADES DE EXCAVACION MANUAL PARA TUBERIA DE 20" PVC Y RELLENO COMPACTADO MANUALMENTE CON MATERIAL DE PRESTAMO. SE REALIZA RETIRO DE ESCOMBROS

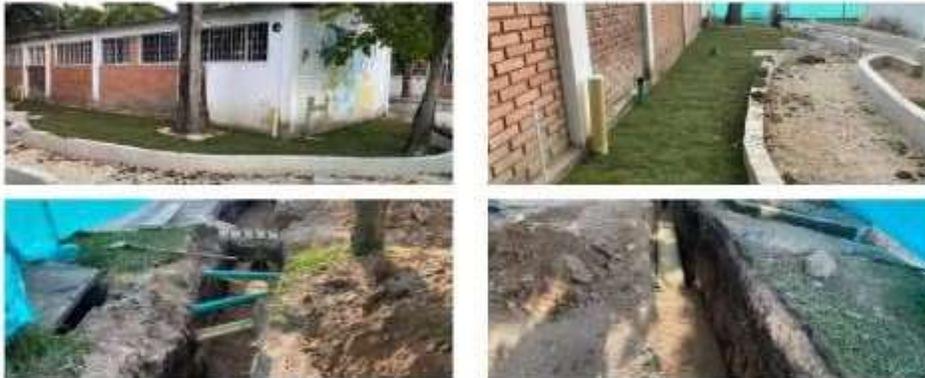
SE REALIZAN ACTIVIDADES DE EXCAVACIÓN MANUAL PARA TUBERÍA DE 20" PVC Y RELLENO COMPACTADO MANUALMENTE CON MATERIAL DE PRÉSTAMO. SE REALIZA ACTIVIDADES DE COLCHÓN DE ARENA E= 10 CM PARA CIMENTACIÓN DE TUBERÍA E INSTALACIÓN DE TUBERÍA DE 20" PVC ZONA POSTGRADOS. SE CONTINUAN ACTIVIDADES DE ACABADO EN GRANITO PULIDO PARA BORDILLO TIPO BANCA Y ACTIVIDADES DE EMPEDRADO CON GRAMA TIPO BERMUDA GRASS.

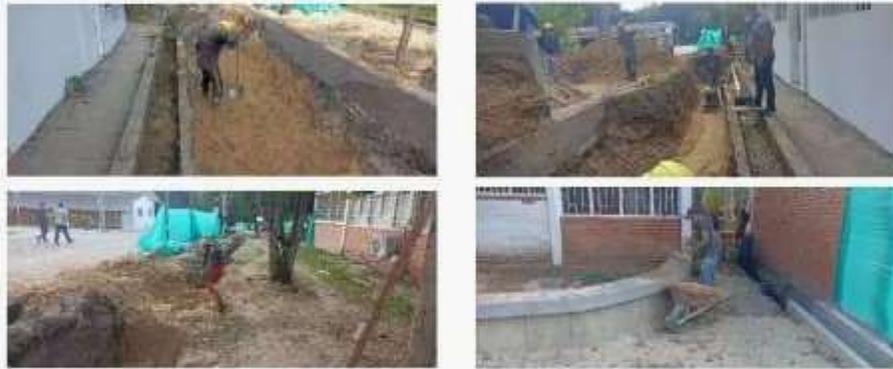
SE REALIZAN ACTIVIDADES DE EXCAVACION MANUAL PARA TUBERIA DE 10" PVC ZONA POSTGRADOS Y ACTIVIDADES DE RELLENO COMPACTADO MANUALMENTE CON MATERIAL DE PRESTAMO PARA TUBERIA DE 20" PVC. SE INICIAN ACTIVIDADES DE LOSA DE PISO EN CONCRETO PARA POZOS DE INSPECCION Y SE REALIZA REPARACION DE TUBERIA DE 4" PVC PARA AGUAS LLUVIAS EN ZONA PLAZOLETA.

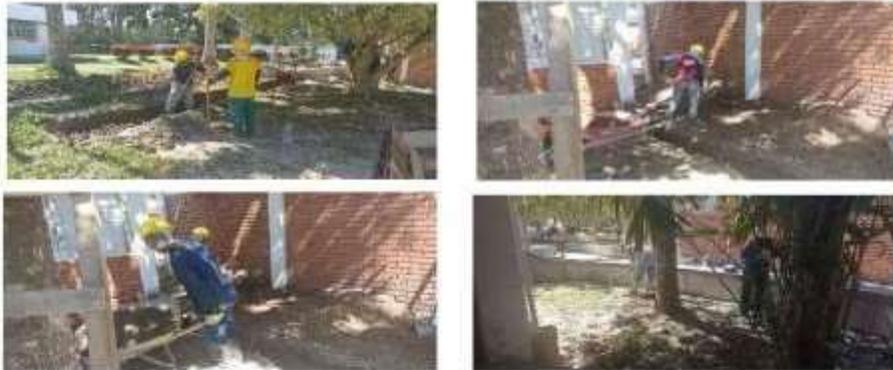
SE CONTINÚAN ACTIVIDADES DE EXCAVACION MANUAL PARA TUBERIA DE 10" Y 20" PVC Y ACTIVIDADES DE RELLENO COMPACTADO MANUALMENTE CON MATERIAL DE PRESTAMO. SE REALIZA RETIRO DE RAICES EN ZONA DE PLANEACION ESTRATEGICA.

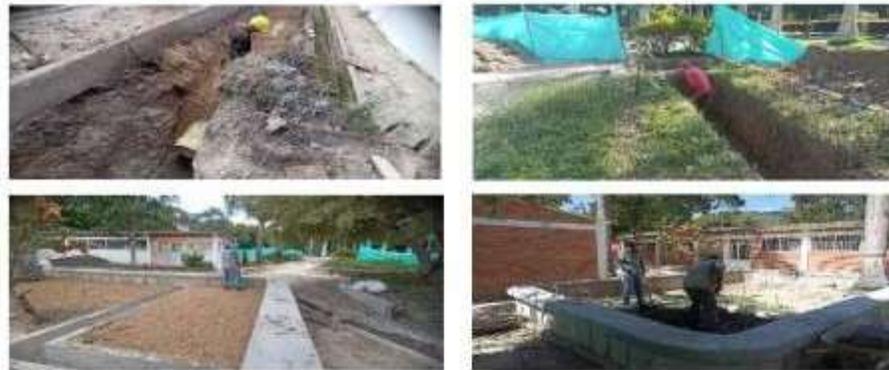
SE CONTINÚAN ACTIVIDADES DE EXCAVACIÓN MANUAL PARA TUBERÍA DE 20" PVC Y ACTIVIDADES DE RELLENO COMPACTADO MANUALMENTE CON MATERIAL DE PRÉSTAMO. SE REALIZA RETIRO DE RAÍCES EN ZONA DE PLANEACIÓN ESTRATÉGICA.

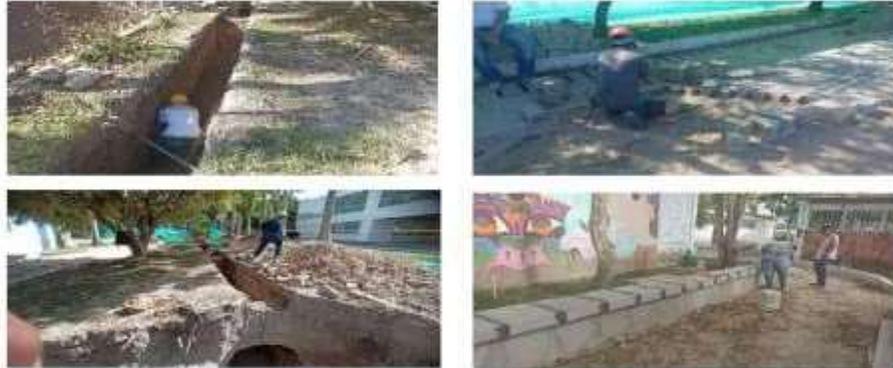
SE REALIZAN ACTIVIDADES DE DEMOLICION CANAL PARA AGUAS LLUVIAS EXISTENTE EN ZONA DE FACEPRUO CON SU RESPECTIVO TRASLADO MANUAL DE MATERIAL PROCEDENTE DE LA DEMOLICION Y ACTIVIDADES DE EXCAVACION MANUAL PARA TUBERIA DE 30" PVC. TAMBIEN SE REALIZAN ACTIVIDADES DE CONCRETO DE SANEAMIENTO PARA BORDILLO Y ACTIVIDADES DE INSTALACION DE ADOQUIN DESMONTADO EN ZONA PLAZOLETA.

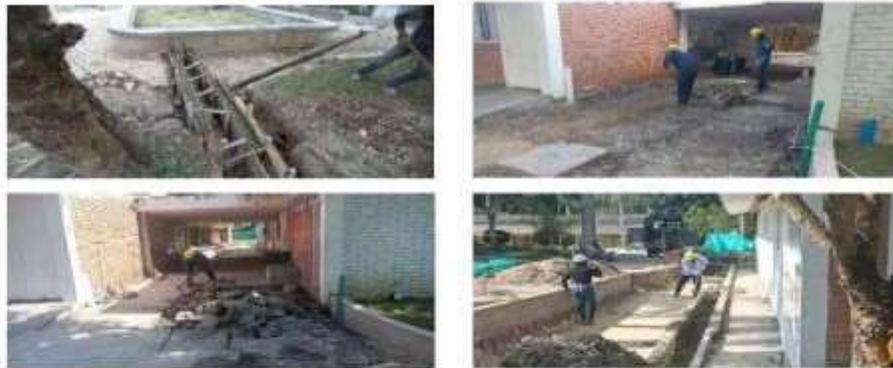
SE REALIZAN ACTIVIDADES DE DEMOLICIÓN DE CANCHALES EXISTENTES EN CONCRETO SIMPLE ZONA DE FACEPRIO Y ACTIVIDADES DE DEMOLICIÓN DE CANAL PARA AGUAS LUVIAS EXISTENTE EN ZONA CENTRO DE ESTUDIOS CON SU RESPECTIVO TRASLADO MANUAL DE MATERIAL INTERNO PROCEDENTE DE LA DEMOLICIÓN. TAMBIÉN, SE REALIZAN ACTIVIDADES DE FUNDICIÓN DE CANAL LINEAL DE 40X50CM EN CONCRETO IMPERMEABILIZADO ZONA CENTRO DE ESTUDIOS Y ACTIVIDADES DE RETIRO DE ESCOMBROS. SE INICIAN ACTIVIDADES CONSTRUCCION DE POZO DE INSPECCION ZONA PARQUEADERO Y SE INSTALA TUBERIA DE 4" PVC PROVISIONAL PARA DESAGUE DE AGUAS LUVIAS

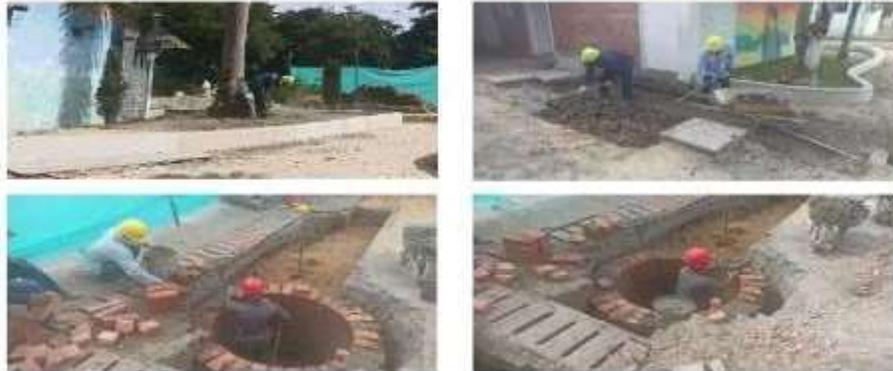
SE REALIZAN ACTIVIDADES DE EXCAVACIÓN MANUAL PARA CONFORMACIÓN DE NIVELES DE PISO EN CÁMERA ZONA DE FACEPRIO Y SE REALIZAN ACTIVIDADES DE RELLENO COMPACTADO MANUALMENTE CON MATERIAL DE PRESTAMO TAMBIEN SE REALIZAN ACTIVIDADES DE CONSTRUCCIÓN DE POZO DE INSPECCIÓN Y ACTIVIDADES DE ENCONFRADO Y FLUNCIÓN DE CANAL LINEAL EN ZONA DE FACEPRIO. SE INICIAN ACTIVIDADES DE ARBOLIZACIÓN CON ARUNDINA EN ZONA LABORATORIO DE QUIMICA Y SE REALIZA RETIRO DE ESCOMBROS.

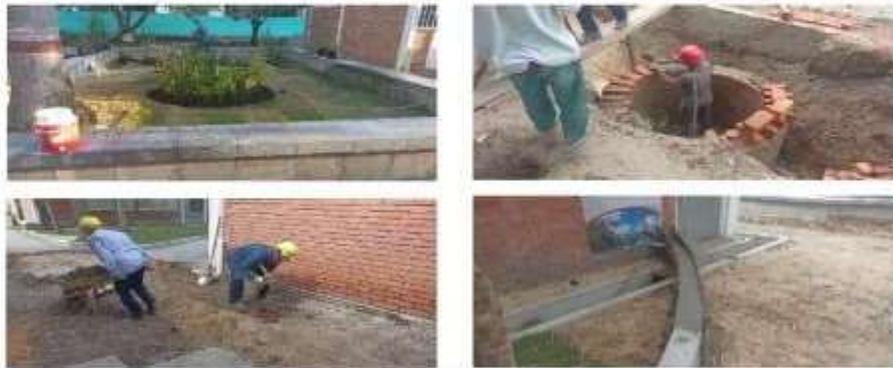
SE REALIZAN ACTIVIDADES DE EXCAVACION MANUAL PARA CONFORMACION DE NIVELES DE PISO EN CAMINERIAS ZONA DE FACEPRUO. ACTIVIDADES DE SUMINISTRO E INSTALACION DE TUBERIA DE 4" PVC PARA AGUAS LLUVIAS EN CENTRO DE ESTUDIOS Y ACTIVIDADES DE RELLENO COMPACTADO MANUALMENTE CON MATERIAL DE PRESTAMO. TAMBIEN, SE REALIZAN ACTIVIDADES DE CONSTRUCCION DE POZO DE INSPECCION Y FUNDICION DE BORDILLO RECTANGULAR EN CONCRETO REFORZADO. SE CONTINUAN ACTIVIDADES DE ARBOLIZACION CON ARUNDINA EN ZONA CENTRO DE ESTUDIOS.

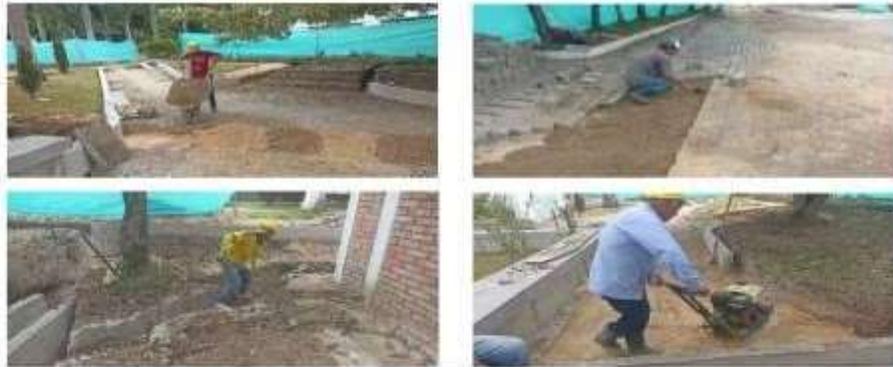
SE REALIZAN ACTIVIDADES DE DEMOLICION DE CANAL PARA AGUAS LLUVIAS EXISTENTE EN ZONA CENTRO DE ESTUDIOS Y ACTIVIDADES DE AFIRMANDO EN RECEBA ZONA CAMINERIAS. TAMBIEN, SE REALIZAN ACTIVIDADES DE RELLENO COMPACTADO MANUALMENTE CON MATERIAL DE PRESTAMO Y ACTIVIDADES DE INSTALACION DE ADOQUIN DESMONTADO EN ZONA PLAZOLETA. SE REALIZAN ACTIVIDADES DE PEGUE DE DILATACIONES PLASTICAS PARA ACABADO EN GRANITO DE BORDILLOS TIPO BANCA SEGUN DETALLE BORDILLO TIPO3

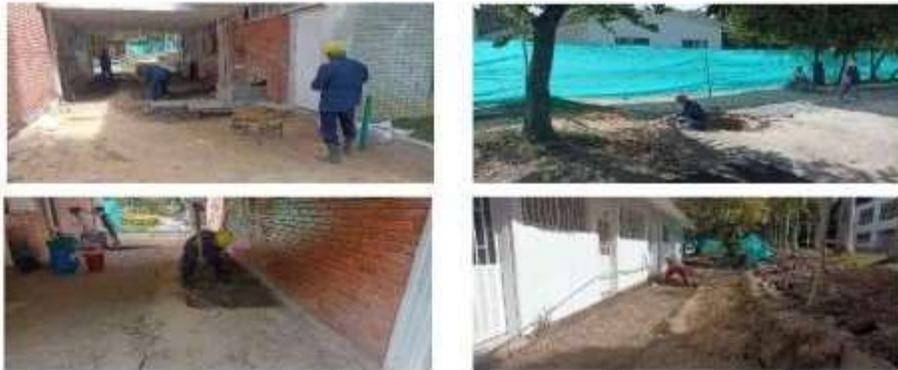
SE REALIZAN ACTIVIDADES DE EXCAVACION MANUAL PARA CONFORMACION DE RIVELES DE PISO EN CAMINERIAS ZONA DE FACEPRUO Y CENTRO DE ESTUDIOS. TAMBIEN SE REALIZAN ACTIVIDADES DE SUMINISTRO E INSTALACION TUBERIA DE 1/2" PVC PARA SALIDAS DE RIEGO DE ZONAS VERDES Y ACTIVIDADES DE RELLENO COMPACTADO MANUALMENTE CON MATERIAL DE PRESTAMO. SE REALIZA RETIRO DE ESCOMBROS Y ACTIVIDADES DE INSTALACION DE ADOSQUIN DESMONTADO EN ZONA PLAZOLETA. SE REALIZAN ACTIVIDADES DE ASEO GENERAL EN ZONA PARRQUEADERO PLAZOLETA Y REPARACION DE TUBERIA DE 4" PVC DE AGUAS LLUVIAS

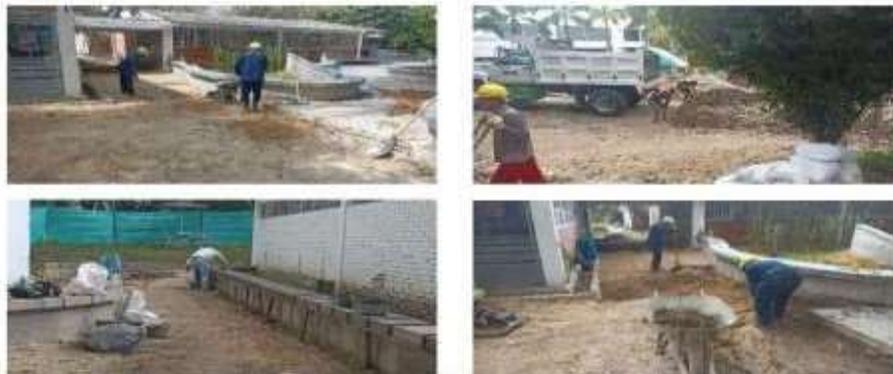
SE REALIZAN ACTIVIDADES DE AFIRMADO EN RECEBA ZONA CAMINERIAS FACEPRUO Y ACABADO EN GRANITO PARA BORDILLO TIPO BANCA SEGUN DETALLE BORDILLO TIPO 3 ZONA DE LABORATORIO DE FISICA. TAMBIEN SE REALIZA RETIRO DE ESCOMBROS. ACTIVIDADES DE INSTALACION DE ADOQUIN DESMONTADO EN ZONA PLAZOLETA Y TRASLADO MANUAL DE MATERIAL INTERNO PROCEDENTE DE LA DEMOLICION.

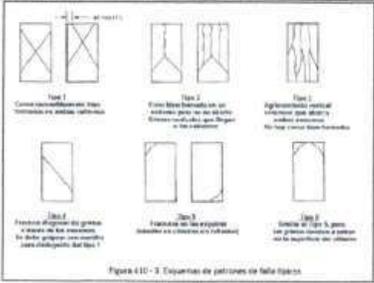
<p>Figura 410-3 Esquemas de patrones de falla típicos</p>

ENSAYOS DE LABORATORIO		Código: FR-LAB-24											
		RESISTENCIA A LA COMPRESIÓN EN CILINDROS DE CONCRETO		Versión: 03											
		NORMA INV E-410-13		Fecha: Diciembre 10 de 2022											
Objeto	MEJORAMIENTO Y ADECUACIONES 3RA FASE ESPACIOS COMUNES DE LA SEDE EL ALGODONAL EN LA UNIVERSIDAD FRANCISCO DE PAULA SANTANDER SECCIONAL OCAÑA														
Localización	Ocaña, Norte de Santander.			Fecha	7/12/2022										
Estructura	Bordillo	Fuente	Trituradora El Guayabal SAS - Cemento Argos Estructural	Diseño	3000 PSI										
Solicitante	RE Ingenierias SAS	Descripción	Triturado 1' y Arena de grano medio												
Prueba	1														
Descripción de la muestra	Bordillo														
Dosificación	1 : 2 : 2														
Fecha Toma	30/11/2022														
Fecha Rotura	7/12/2022														
Diámetro (mm)	150.00														
Altura (mm)	297.00														
Peso (Kg)	12.210														
Area (mm ²)	17671.46														
Volumen (mm ³)	5246423.23														
Densidad (Kg/m ³)	2326.41														
Carga (KN)	304.30														
Edad (días)	7														
Resistencia Real (MPa)	17.22														
Resistencia Real (lb/pulg ²) PSI	2497.57														
Resistencia Real (Kg/cm ²)	174.83														
Resistencia Promedio Real (PSI)															
Porcentaje resistencia a la comprensión	83.25 %														
Tipo de falla	Tipo 3
