## RESUMEN – TRABAJO DE GRADO

**Apoyo técnico a la ejecución de proyectos de vivienda unifamiliar tipo cabaña en la constructora Ardico S.A.S en Ocaña, Norte de Santander**

**Mayo del 2023**

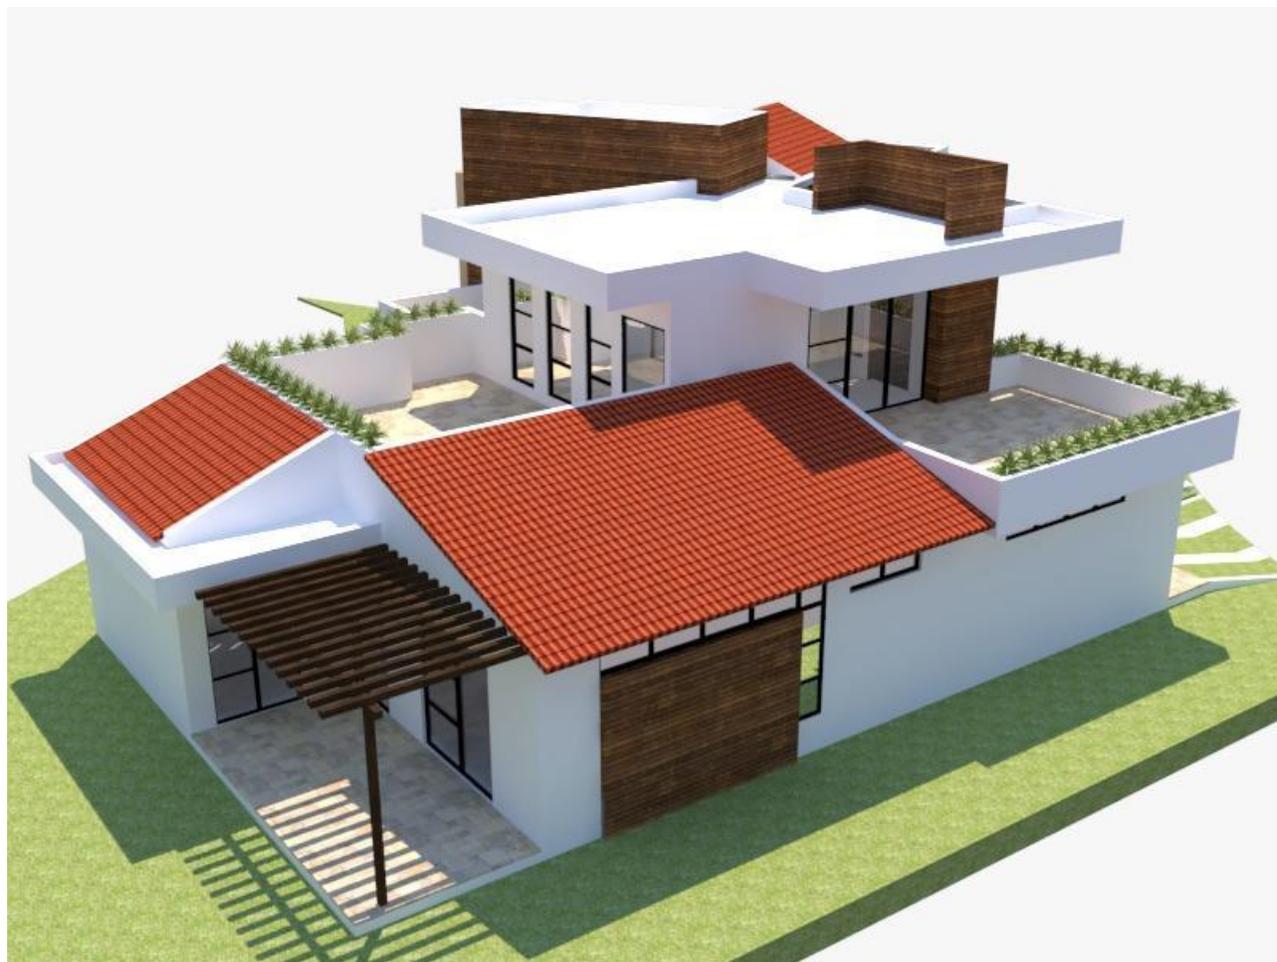
**Figura 5**

*Vista posterior cabaña 36*

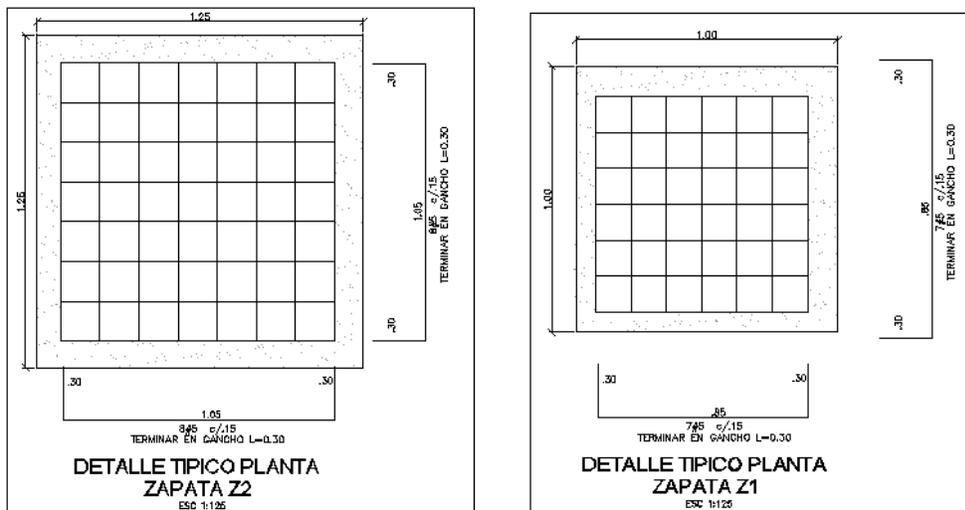
**Figura 6**

*Planos de cimentación – Detalle zapatas.*

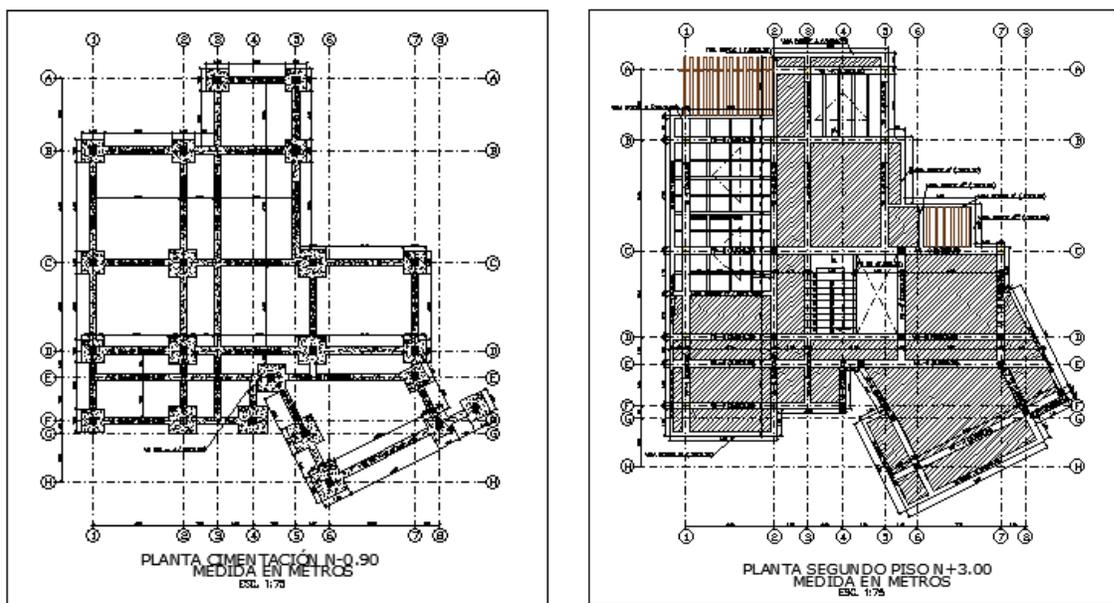
**Figura 7**

*Planos de cimentación – Segundo piso.*

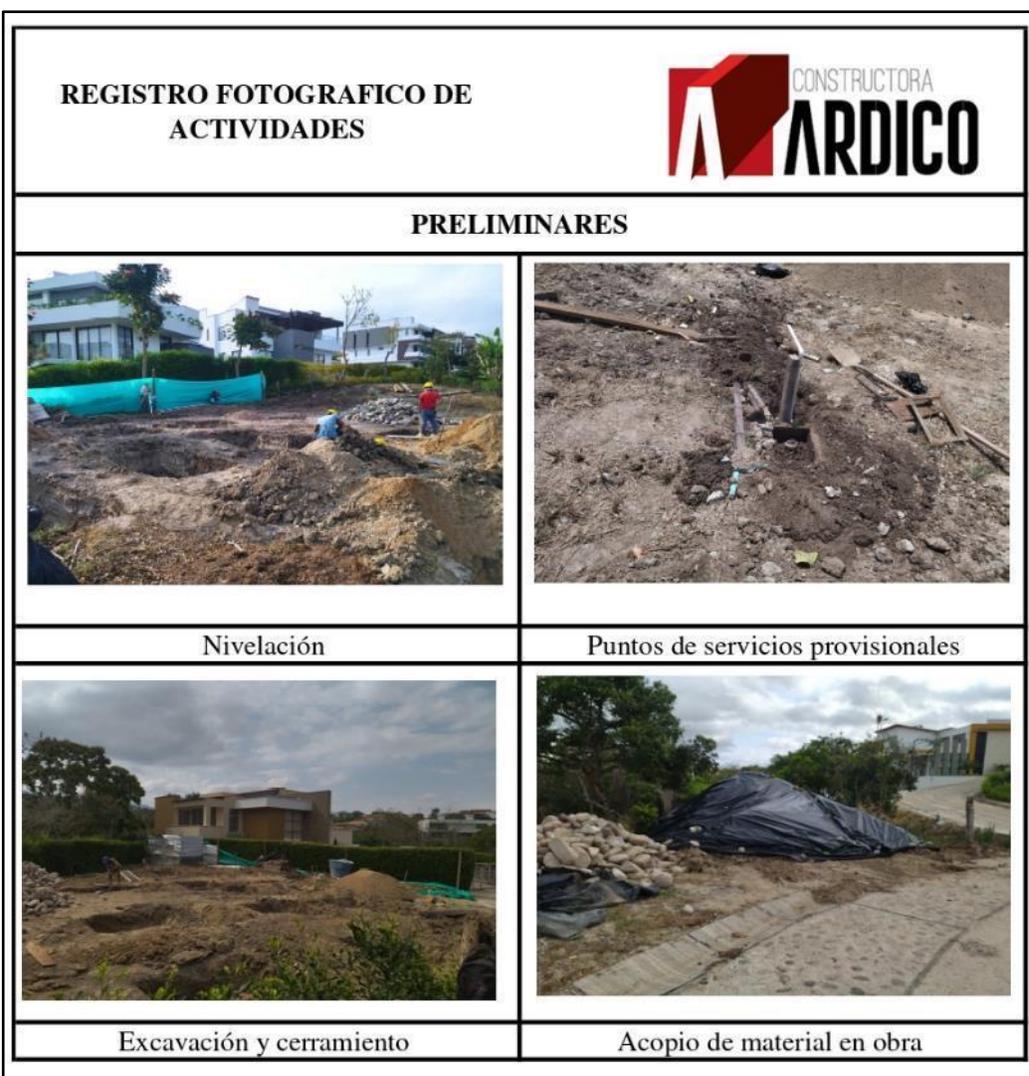
**Figura 10.**

*Preliminares*

Dentro del manejo a los acopios dentro del cerramiento se realizó un cerramiento para los materiales con el fin de que no se encontrarán expuestos a la intemperie, se cambió de lugar varios que estaban simplemente sobre el suelo y se explicó el porqué de la importancia de la

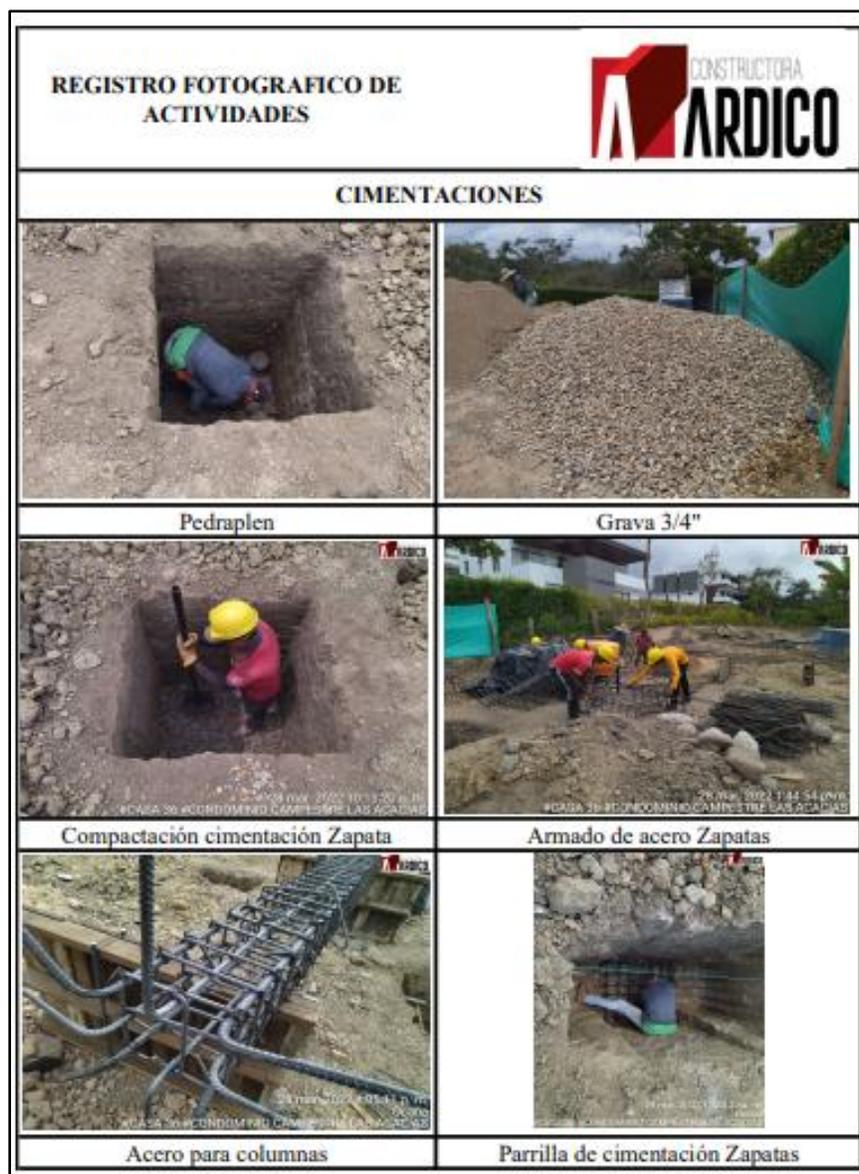
**Figura 12.**

**Cimentaciones:** Dentro de este ítem se realizan actividades correspondientes a la adecuación de las cimentaciones de la estructura, se realizan colocación y compactación manual del pedraplén, se adelantan trabajos de armado y figurado del acero de zapatas, así como de los pedestales y columnas.

*Cimentaciones*

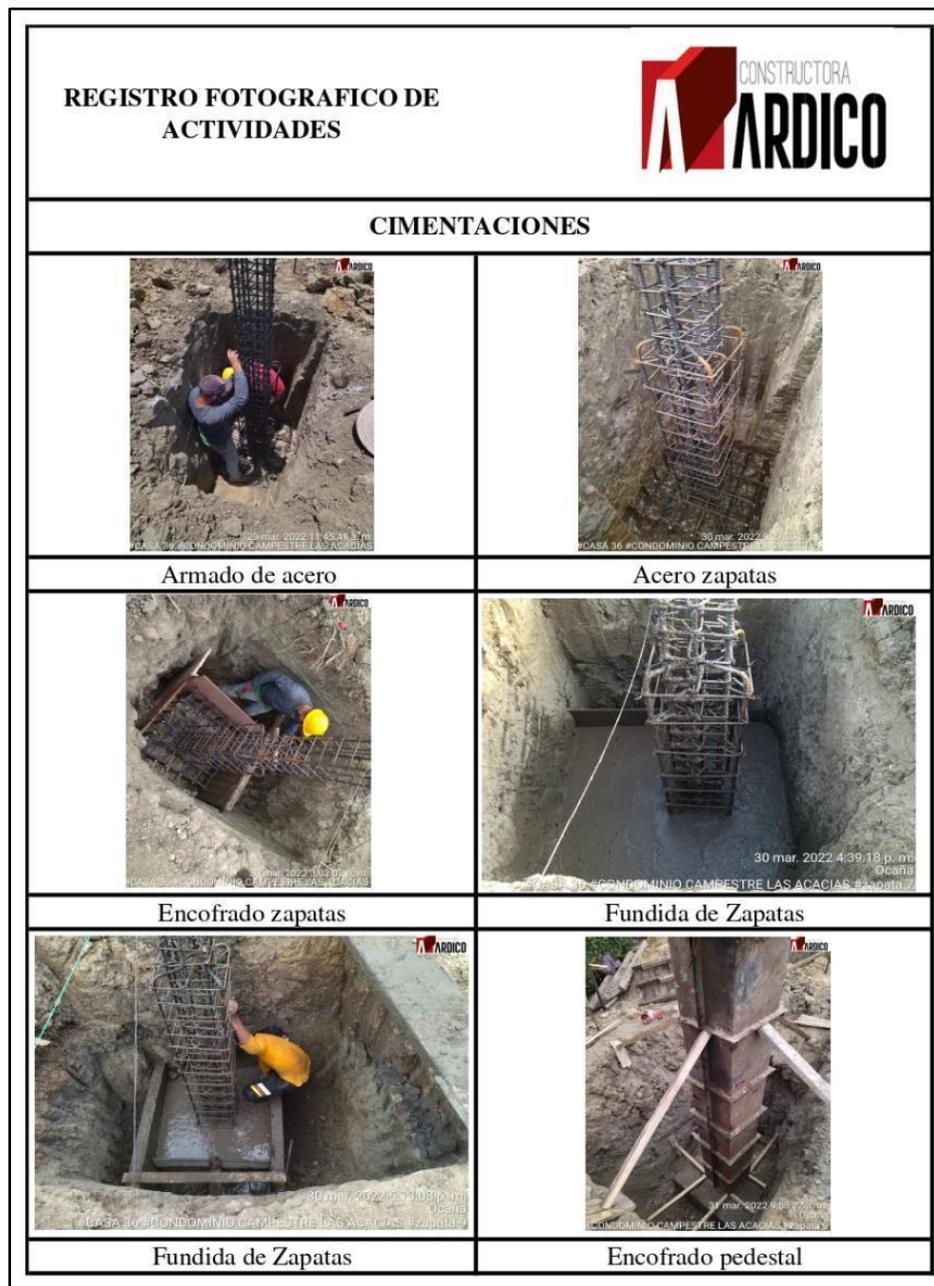
**Figura 13.**

Se presentan de igual forma el seguimiento realizado a las fundidas de zapatas realizadas, amarres de la estructura, todo esto contando con las respectivas liberaciones de chequeo y topográficas.

*Cimentaciones*

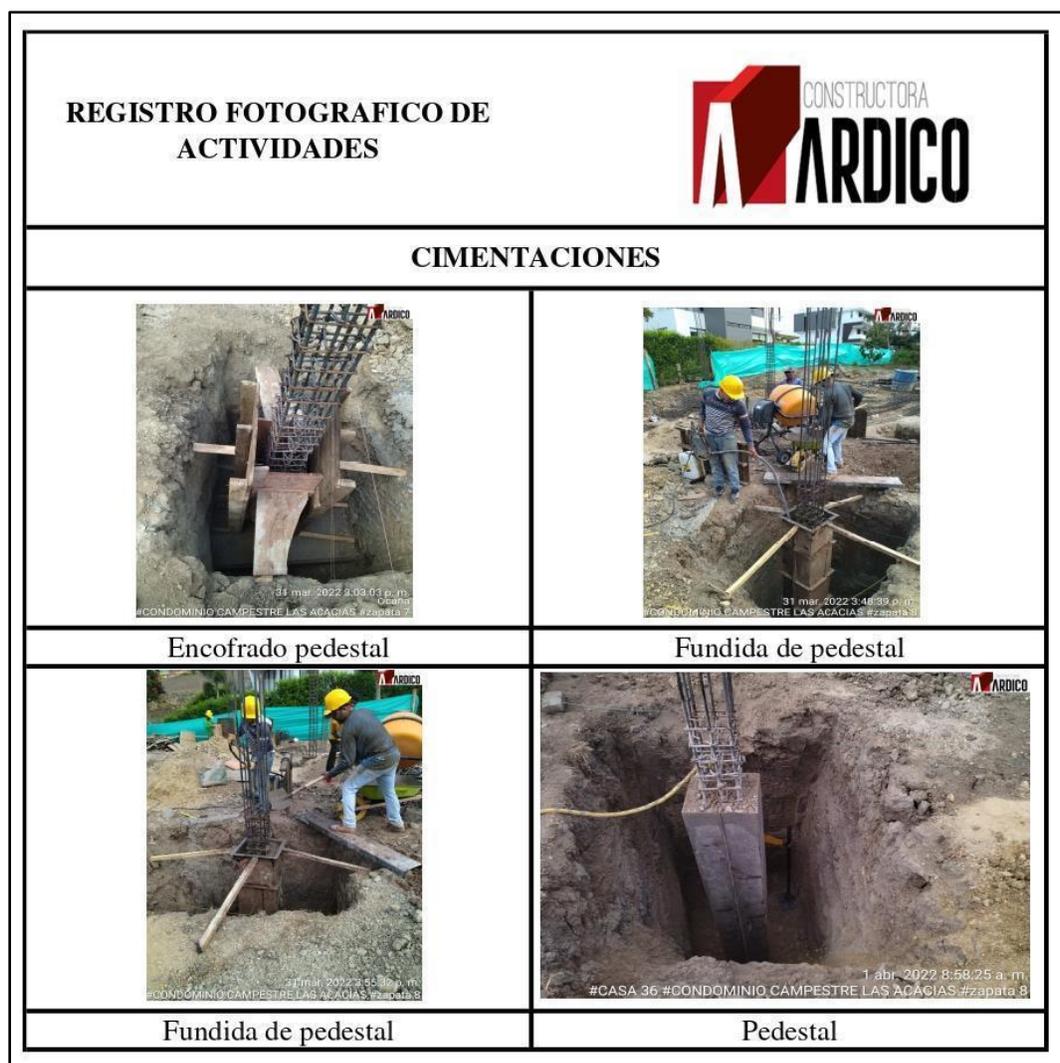
**Figura 14.**

El seguimiento a estas actividades es de vital importancia pues de su adecuado cumplimiento depende la resistencia de la estructura misma por lo que se le realiza inspección a cada actividad correspondiente a este ítem, velando siempre que cumpla con los diseños dispuestos para el proyecto y la calidad requerida para el mismo.

*Cimentaciones*

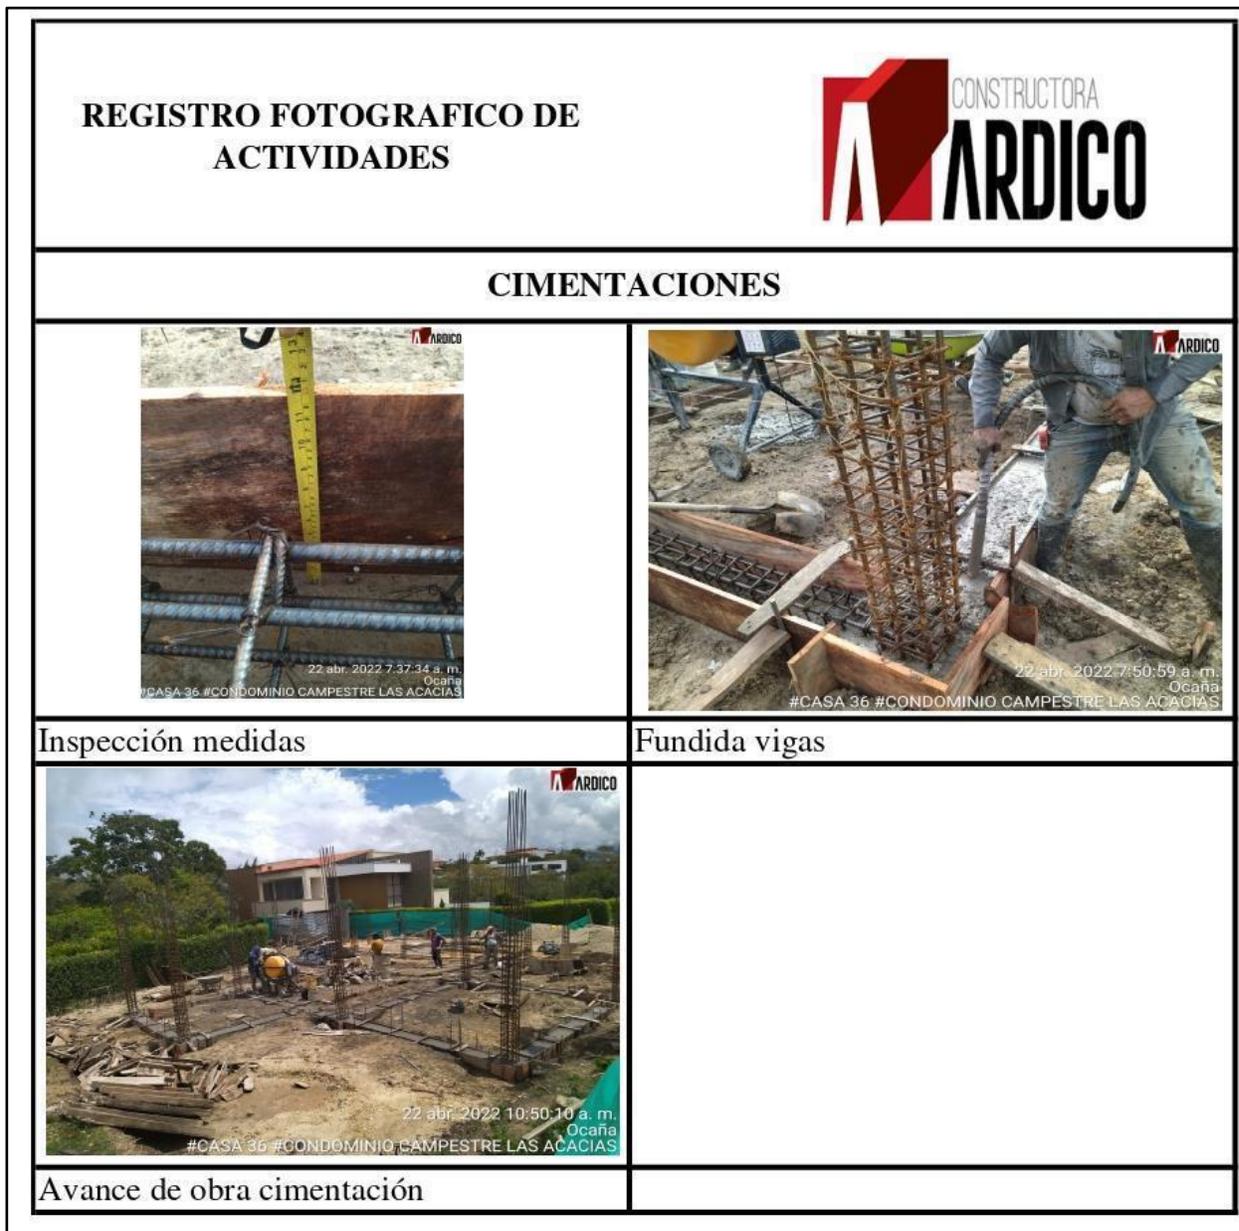
**Figura 15.**

Se le hace seguimiento también a las estructuras de amarre de la cimentación, cumplimiento de espesores, formaletas, cuantía de acero, disposición, fundida y avance en general de todas las cimentaciones.

Cimentación

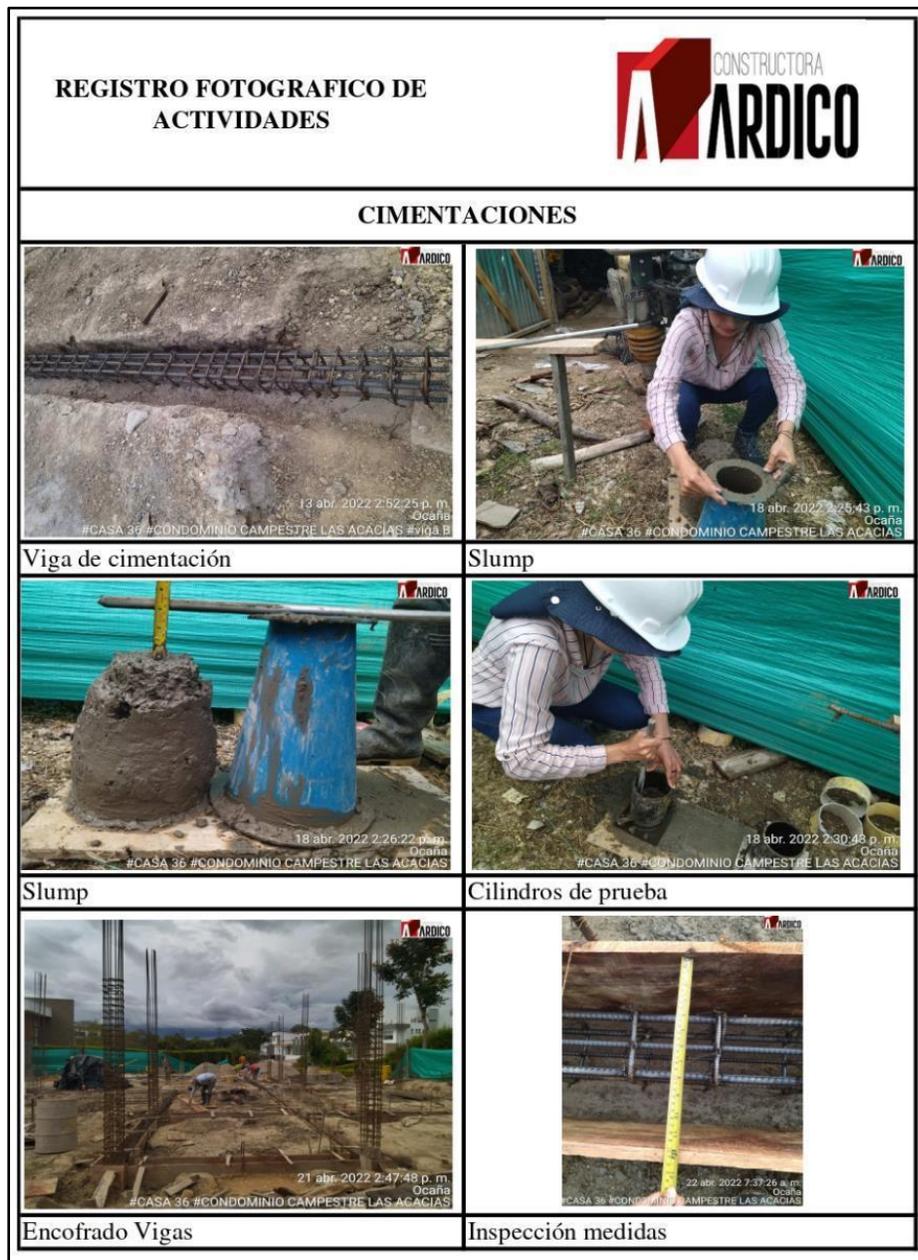
**Figura 16.**

Para la comprobación del aparte de calidad del proyecto se realizan las verificaciones respectivas en cada fundida realizando el ensayo de asentamiento y toma de muestras de concreto para el respectivo ensayo de resistencia de compresión.

*Cimentaciones*

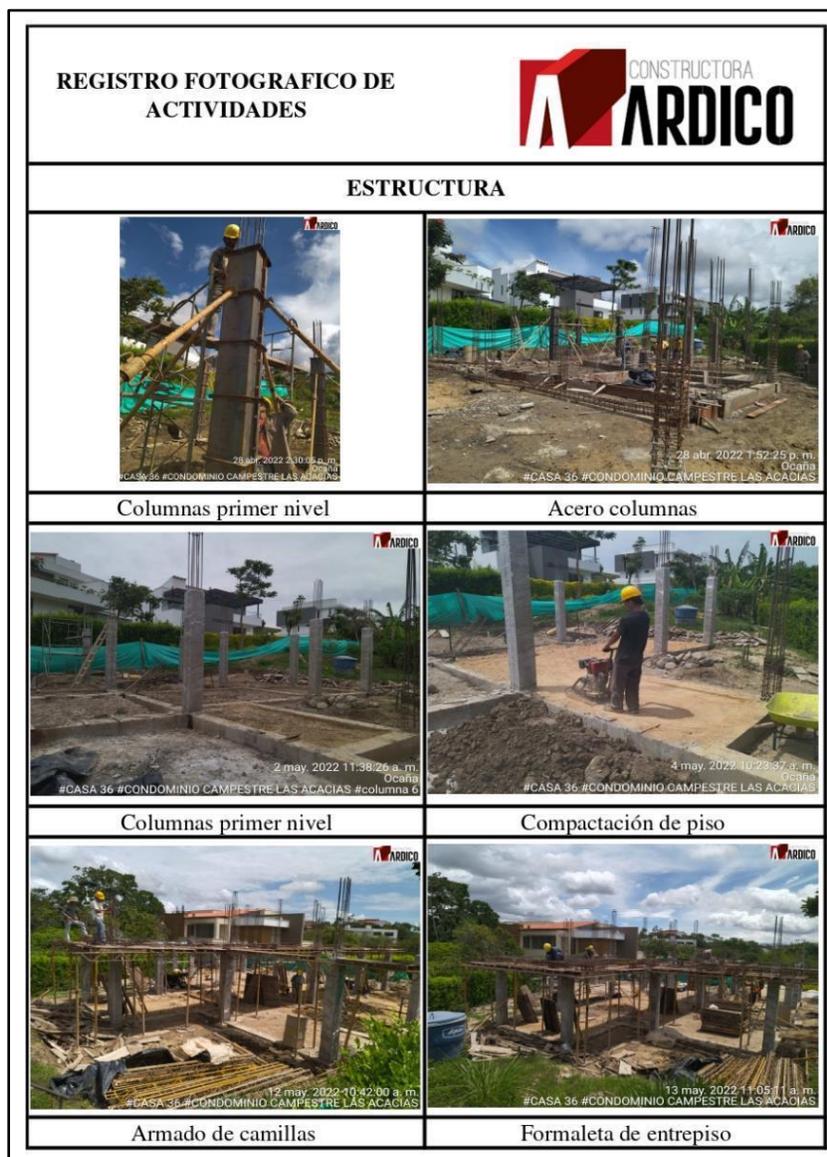
**Figura 17.**

**Estructura:** Dentro de este ítem se le hace el seguimiento de las actividades que corresponden a la fundida de las columnas de primer y segundo nivel, el acero de las mismas, el armado de las formaletas y camillas para los entrepisos siempre verificando los niveles y cotas de los mismos.

*Estructura*

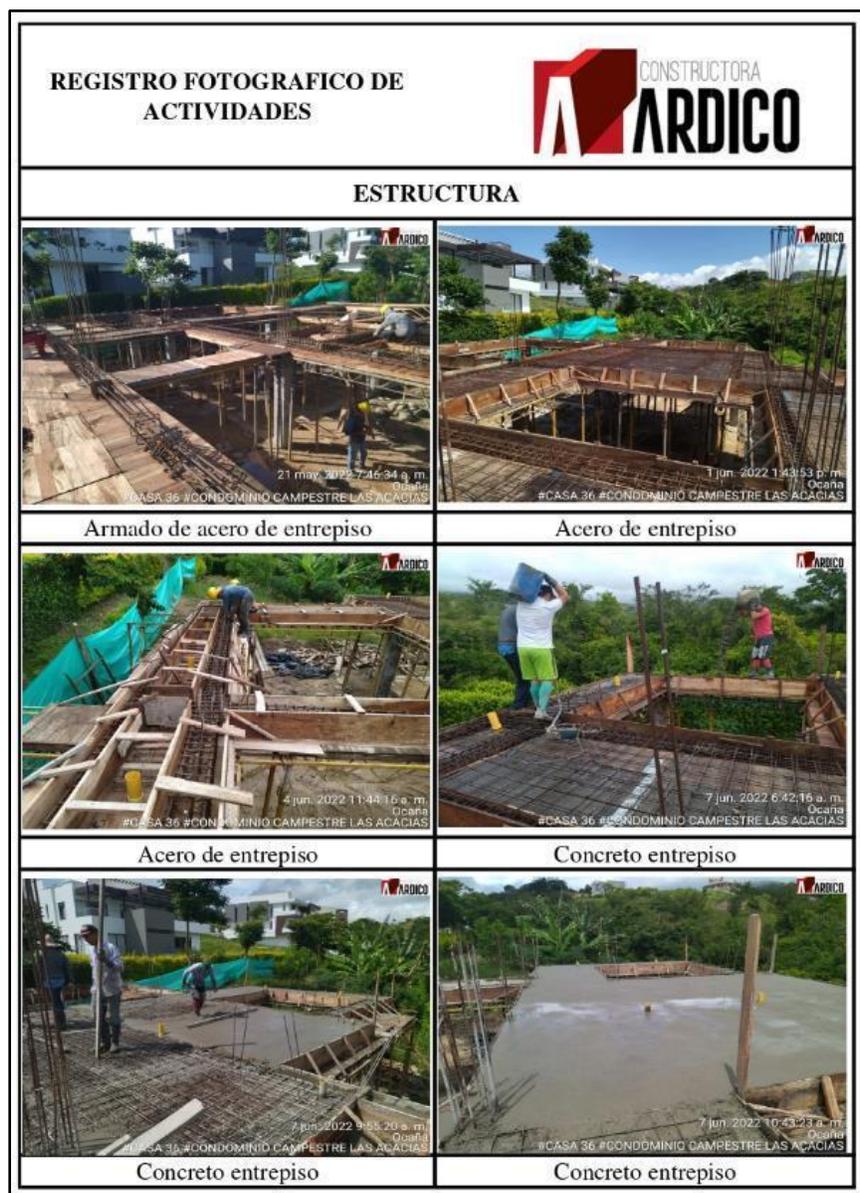
**Figura 18.**

Se hace verificación de las fundidas correspondientes, se mide el espaciamiento y que los apoyos sean los suficientes que cumplan con lo establecido para empezar la actividad, de igual forma se realiza la inspección de los equipos a utilizar en la ejecución de estas cuidando siempre la salud del personal,

*Estructura*

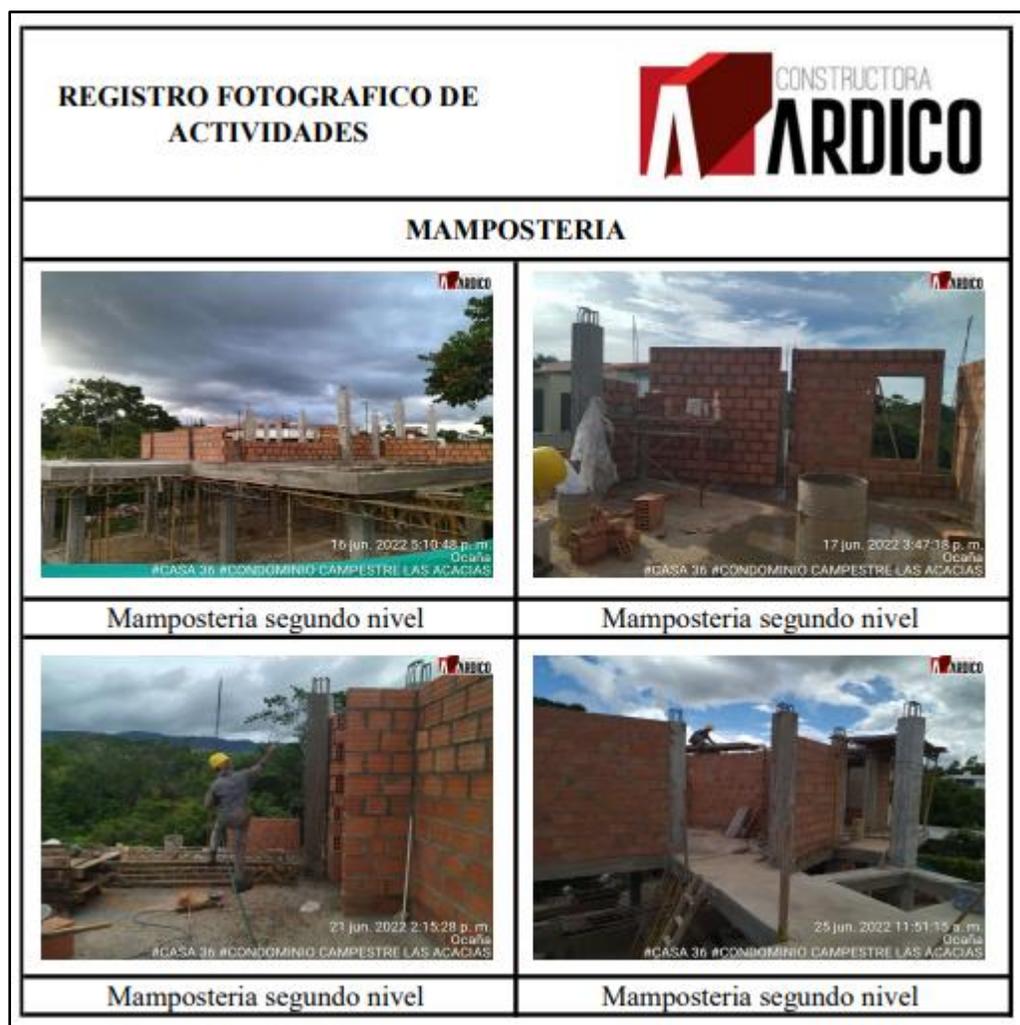
**Figura 19.**

**Mampostería:** Dentro de este ítem se realiza la inspección y todo lo relacionado a los materiales utilizados en las actividades de construcción de muros del primer y segundo nivel, de igual forma se tienen siempre presente las divisiones de las mismas según las disposiciones de los planos dispuestos para el proyecto.

*Mampostería.*

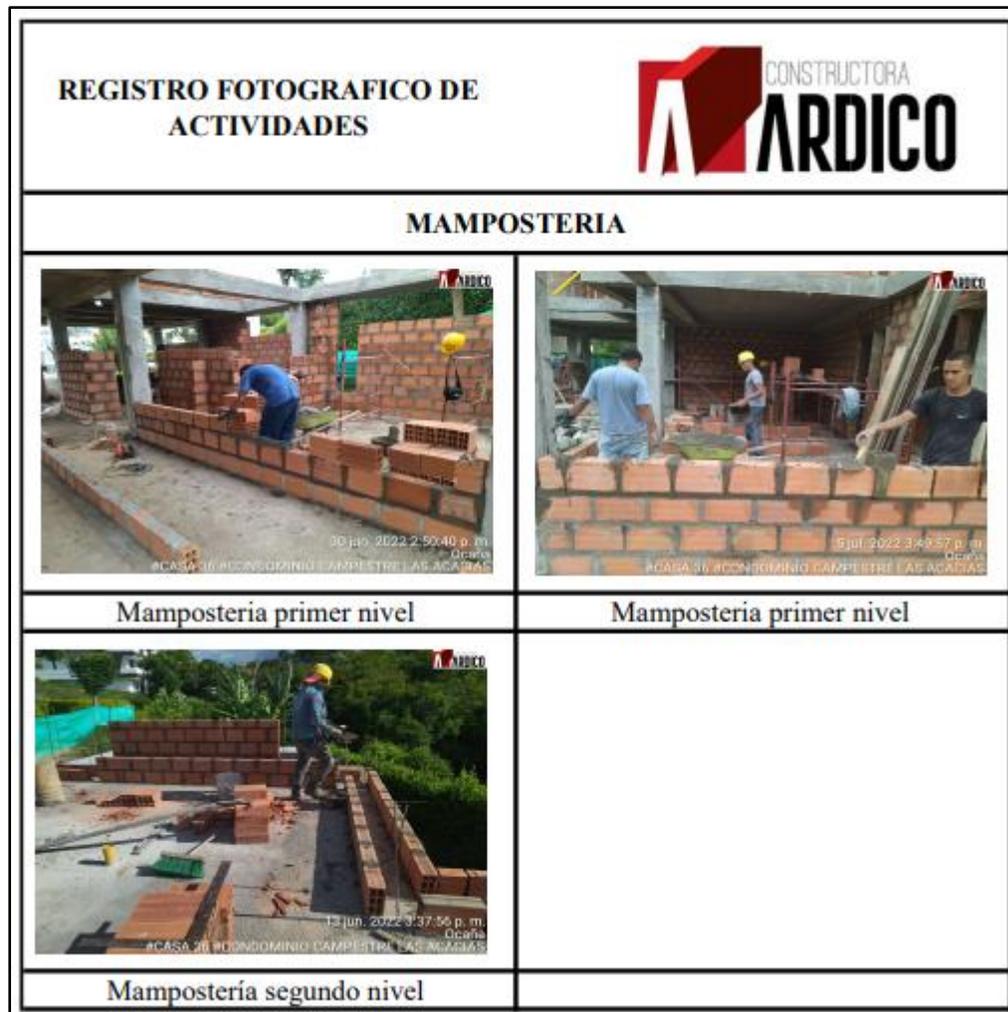
**Figura 20.**

Se presentan más seguimientos realizados a las actividades correspondientes del ítem teniendo en cuenta el registro de las cantidades y rendimientos de la cuadrilla que lo ejecuta para continuar con la trazabilidad administrativa del proyecto.

*Mampostería.*

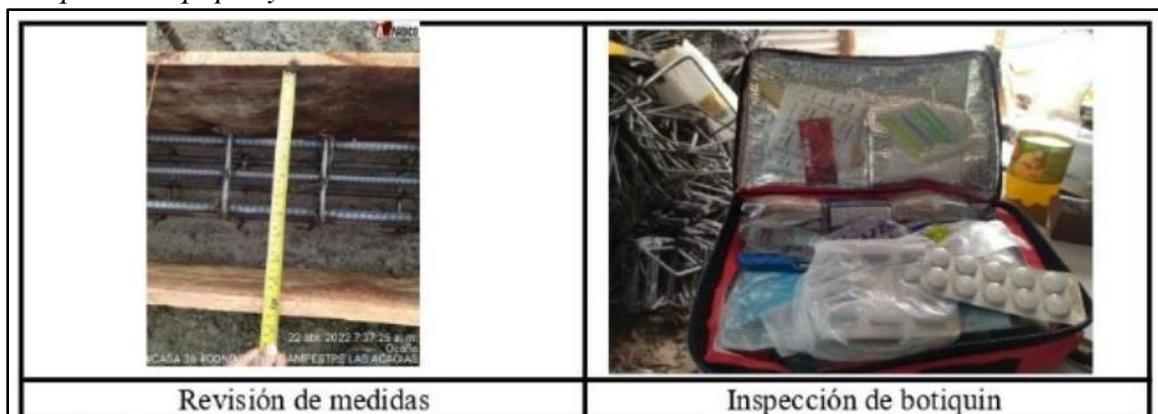
#### **Figura 24.**

*Chequeo de equipos y materiales.*

Se realiza en obra un barrido de materiales y se acopia de manera apropiada pues se encontraban dispuestos en el área del proyecto sin ningún orden.

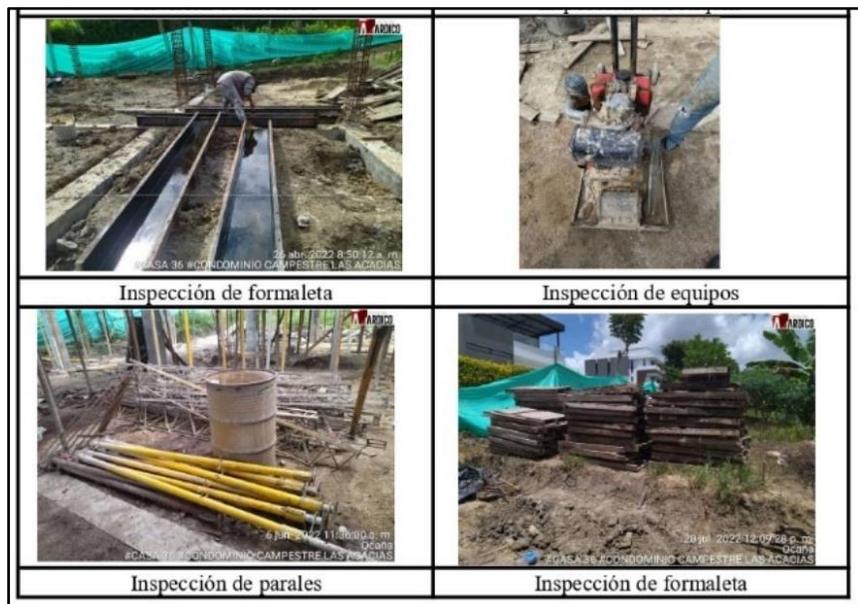
**Figura 26.**

Se insta a que todos queden bajo techo y con las medidas mínimas de protección para evitar corrosión y asegurar su duración

*Chequeo de equipos y materiales*

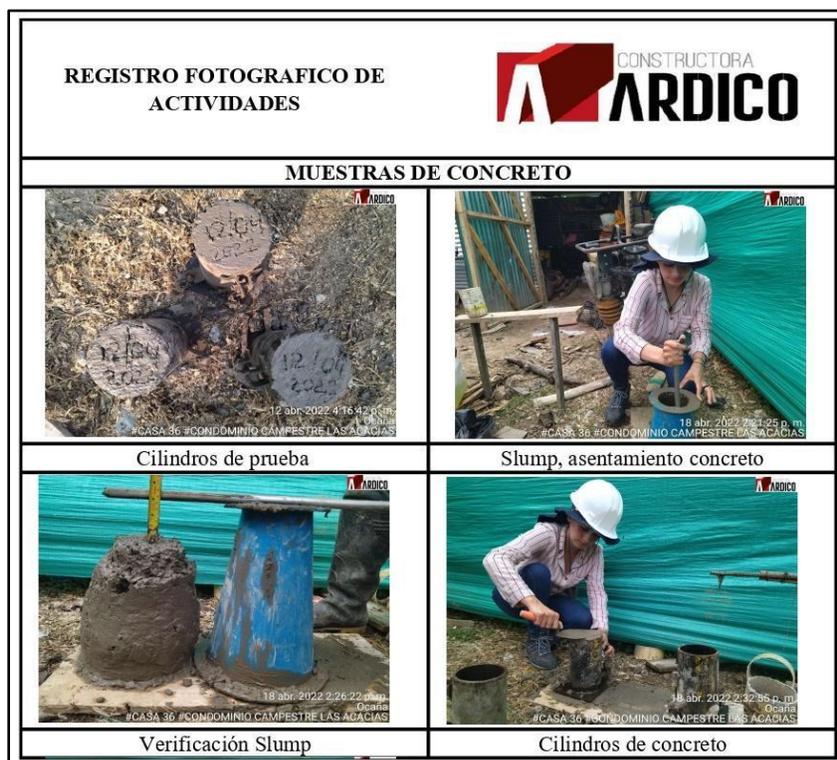
**Figura 27.**

*Realización de ensayos y verificación de concretos.*

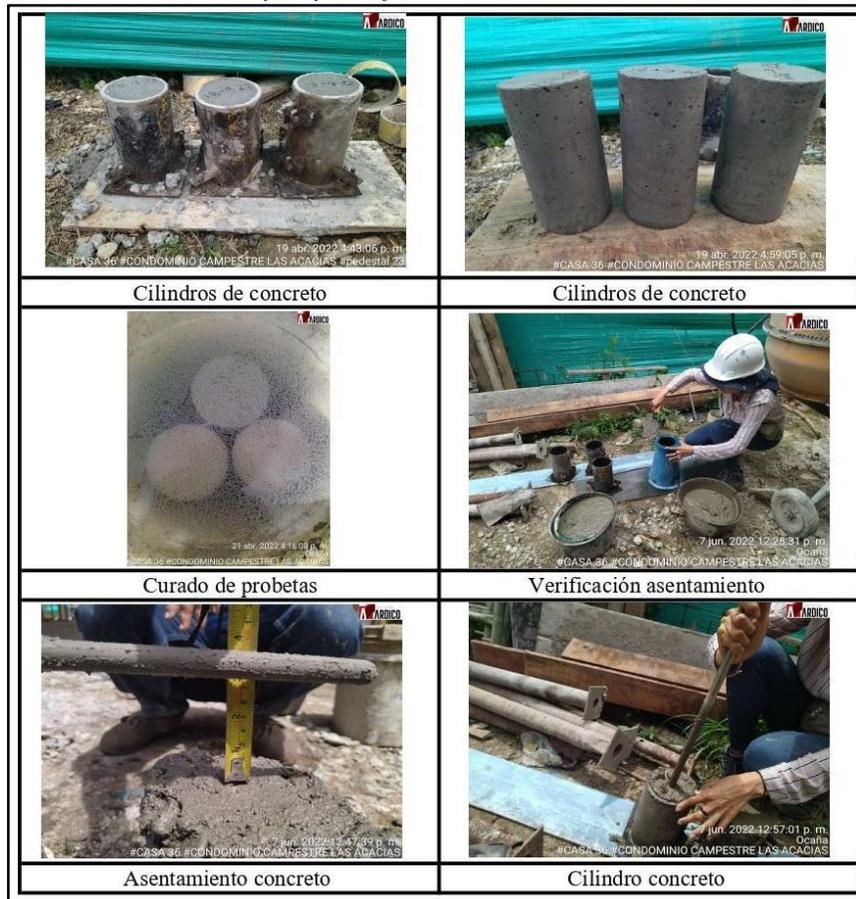
**Figura 28.**

*Realización de ensayos y verificación de concretos*

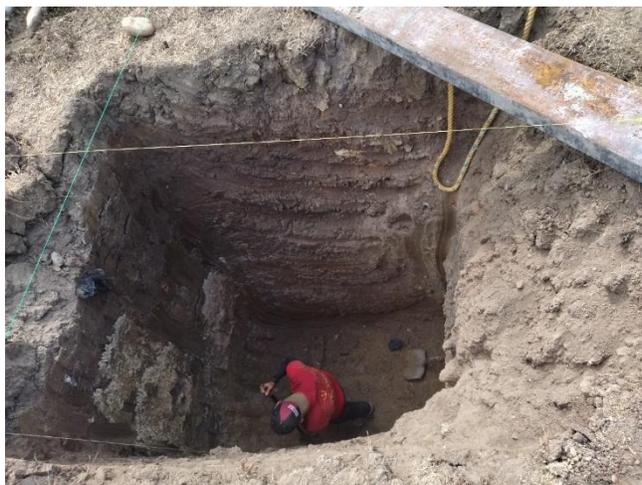
**Figura 29.**

*Excavación manual de zapatas*

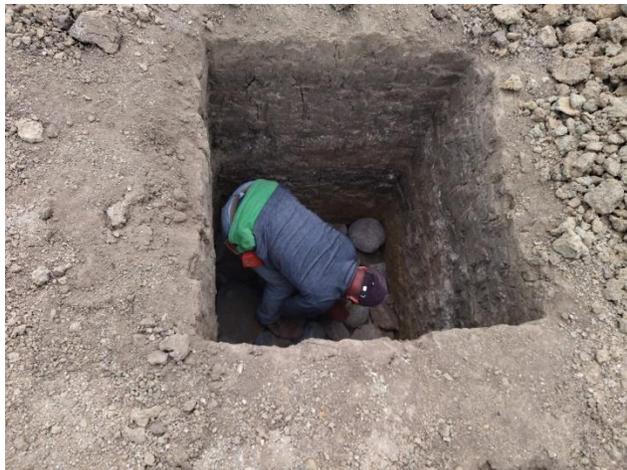
**Figura 30.**

**Pedraplén:** La realización de esta actividad tiene un rendimiento de 1,19m<sup>3</sup> por hora, esto incluye el trasiego del material, la colocación Manual y la compactación por capa realizada, de igual forma es afectada por el clima y el que sea una actividad manual.

*Pedraplén*

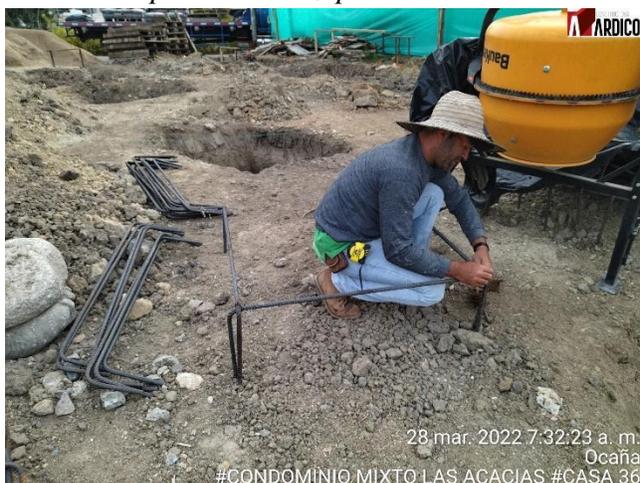
**Figura 31.**

**Armado parrilla para zapatas (Z1):** Incluye para esta actividad el trasiego del material, corte armado y figurado del mismo, tiene un rendimiento de 20min por m<sup>2</sup> de parrilla armada.

*Armado de parrillas de zapatas.*

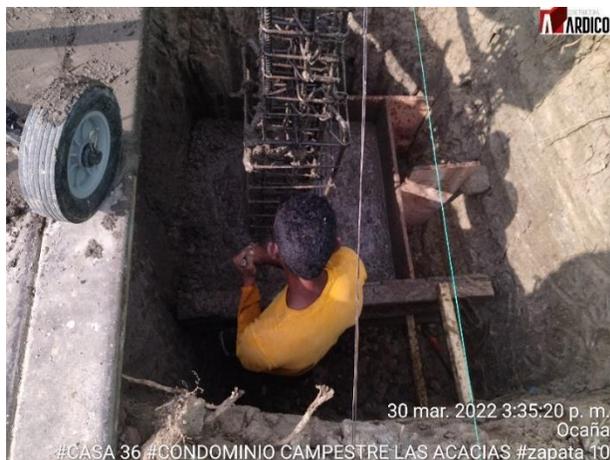
### Figura 32.

**Fundida Zapata:** El rendimiento de esta actividad se tomó como el tiempo que demora la cuadrilla en fundir cada una de las zapatas, el rendimiento obtenido es de 20 minutos por zapata, este tiempo hace referencia solo al concreto de la estructura en mención.

Fundida de zapatas

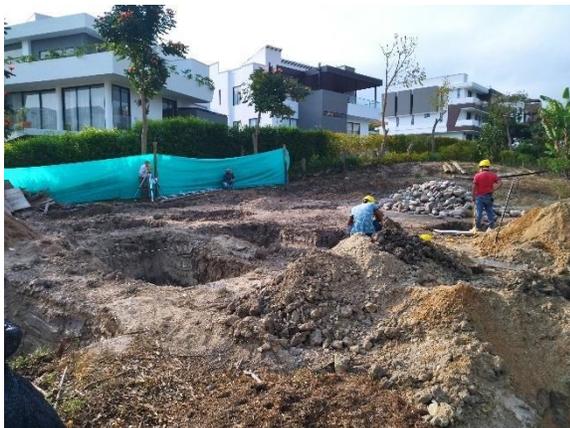
### Figura 33.

**Replanteo de estructuras:** El replanteo se realiza a toda la estructura teniendo un rendimiento de 2 horas por jornada, compuesta por una cuadrilla de un topógrafo y un auxiliar de topografía, donde se fijan los puntos necesarios para la ejecución de las actividades.

Replanteo

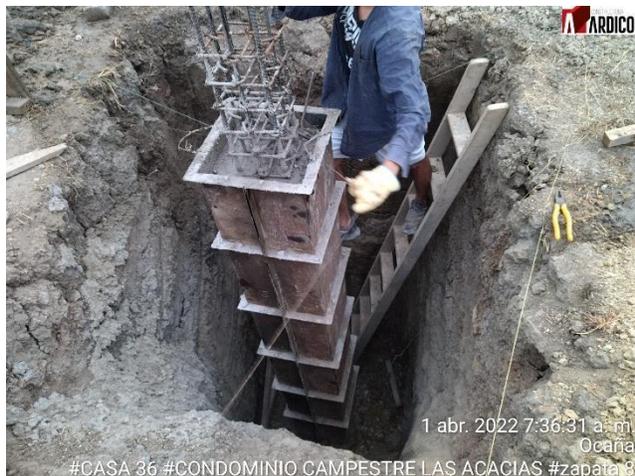
**Figura 34.**

**Desenclafado de Formalela mealica:** La cuadrilla conformada por 2 ayudantes, según las mediciones realizadas demoran alrededor de 35 minutos en desenclafar las estructuras fundidas según la jornada de trabajo.

*Desenclafre de formalelas*

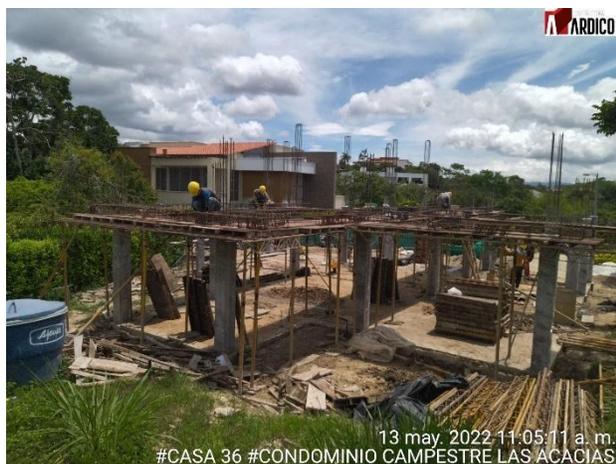
**Figura 35.**

**Armado Viga:** En esta actividad está dispuesta una cuadrilla conformada por un oficial y dos ayudantes teniendo un rendimiento de 14ml de viga armada

*Armado de acero vigas*

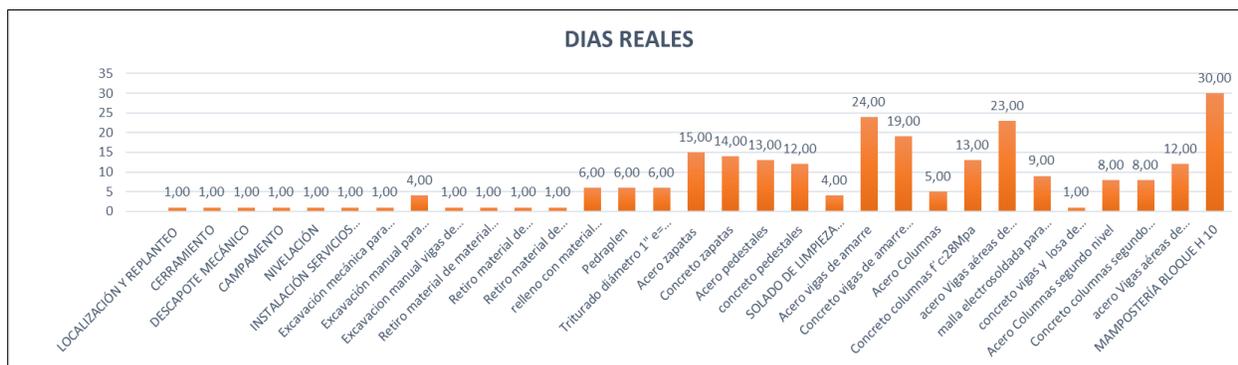
## Grafica 1

*Duración real en obra.*

Teniendo con esto que las actividades que más duraron en ejecución aparte de la mampostería dado el área del proyecto son las relacionadas con el armado y figurado de acero de toda la estructura del proyecto y el concreto de las vigas y columnas.

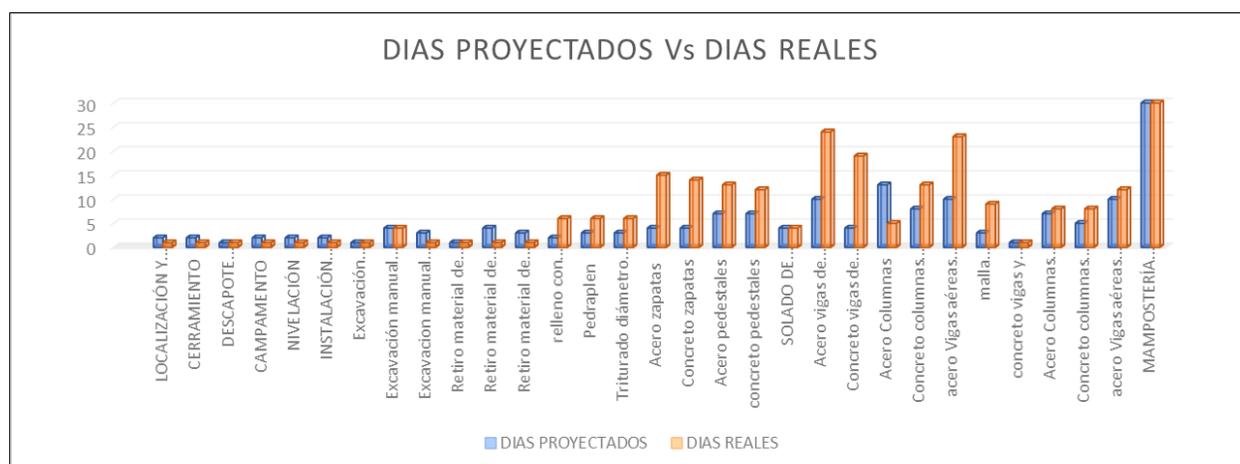
## Grafica 2

*Comparación duración ejecutado Vs proyectado*

En esta gráfica se puede observar que la actividad con mayor diferencia de proyección corresponde al Concreto vigas de amarre  $f'c:28\text{Mpa}$  seguido del Acero vigas de amarre toda vez que esta actividad se realiza una a una.

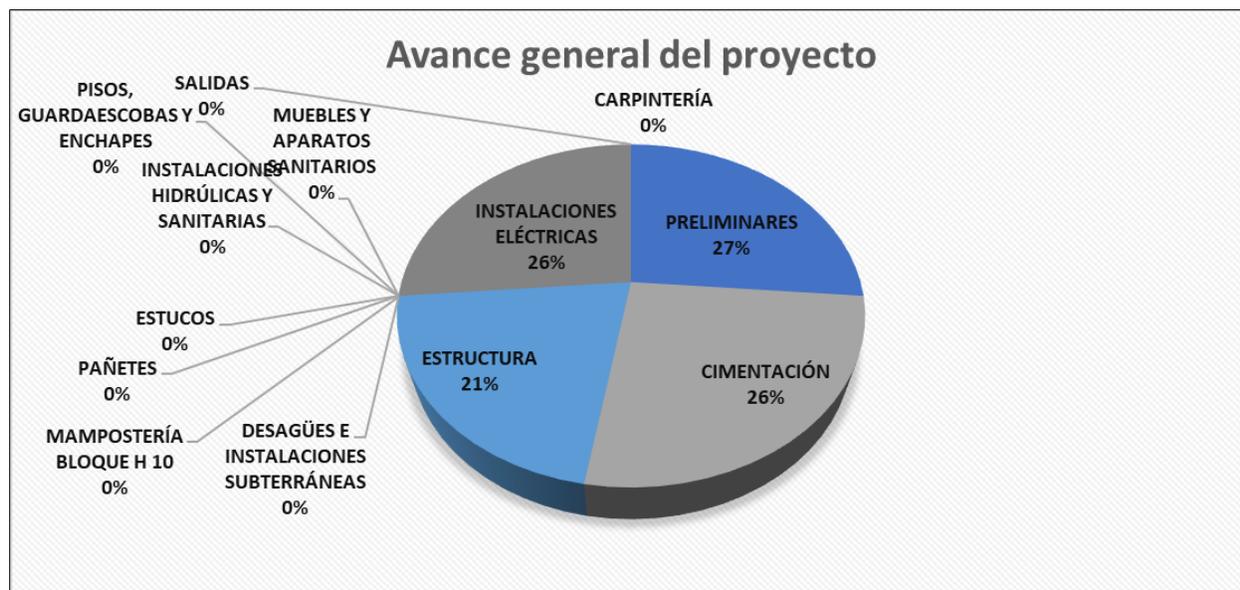
### Grafica 3

Avance general del proyecto
