EVALUACIÓN DEL ABASTECIMIENTO DEL RECURSO HÍDRICO Y
FORMULACIÓN DE ALTERNATIVAS PARA EL MEJORAMIENTO DE LA
CONTINUIDAD DEL SERVICIO DE AGUA POTABLE EN EL CASCO URBANO
DEL MUNICIPIO DE AGUACHICA, CESAR.

Propuesta presentada bajo la modalidad de pasantías como requisito para optar el título de
Ingeniera Ambiental

UNIVERSIDAD FRANCISCO DE PAULA SANTANDER OCAÑA
FACULTAD DE CIENCIAS AGRARIAS Y DEL AMBIENTE
INGENIERÍA AMBIENTAL

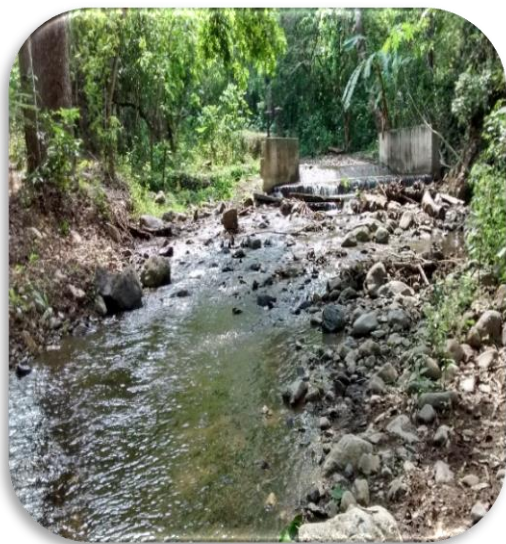
Figura 2. Cuenca de la quebrada Buturama.

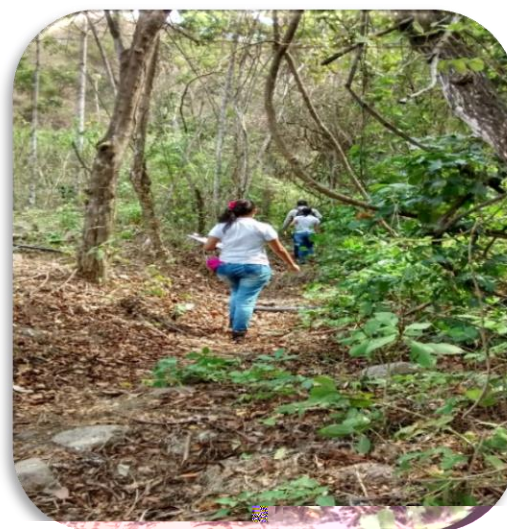
Figura 3. Recorrido por la fuente hídrica

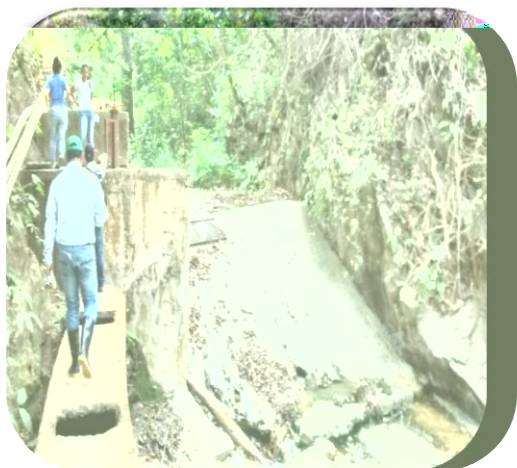
Figura 4. Punto de Captación

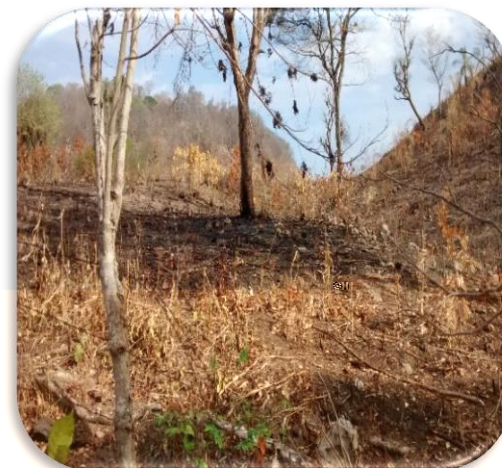
exceso de los cultivos ha hecho que cada vez se infiltren menores cantidades de agua lluvia y que los niveles freáticos sean más profundos. También se logra observar que se presenta de manera significativa quemas descontroladas en la zona lo cual genera altos riesgos por desabastecimiento puesto que la pérdida de vegetación genera menor capacidad de retención hídrica, es por eso que cuando se presentan las precipitaciones lo que sucede es que hay un mayor nivel de esorrentía, esta esorrentía en grandes volúmenes y sin ningún nivel de infiltración trae consigo serios problemas que afecta esta fuente hídrica y por consiguiente el servicio básico que requiere la comunidad.

Figura 5. Evidencia de quemas en la zona

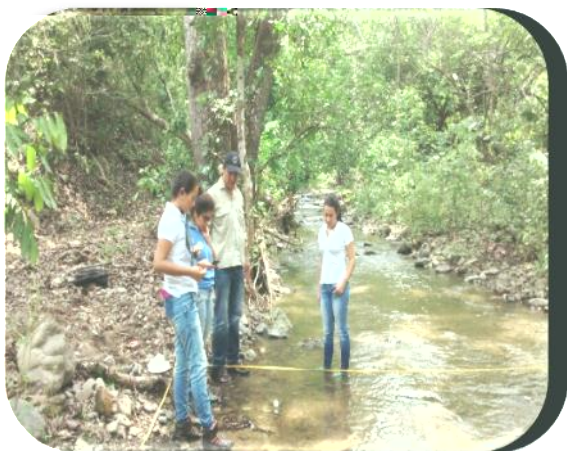
Figura 7. Medición Tiempo de recorrido del Flotador, segundo aforo. Fuente: Pasante del proyecto.

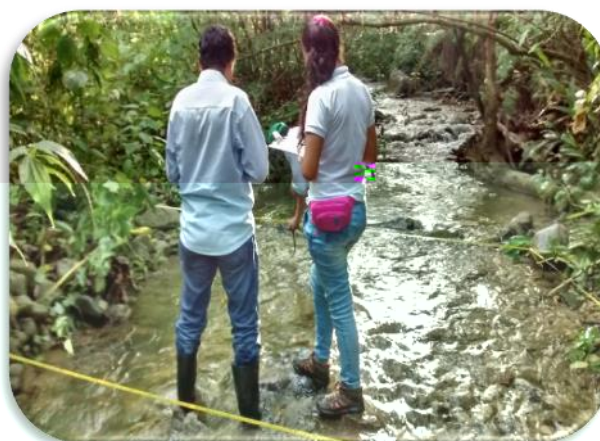
Figura 8. Medición de la profundidad primer aforo. Fuente: Pasante del proyecto.

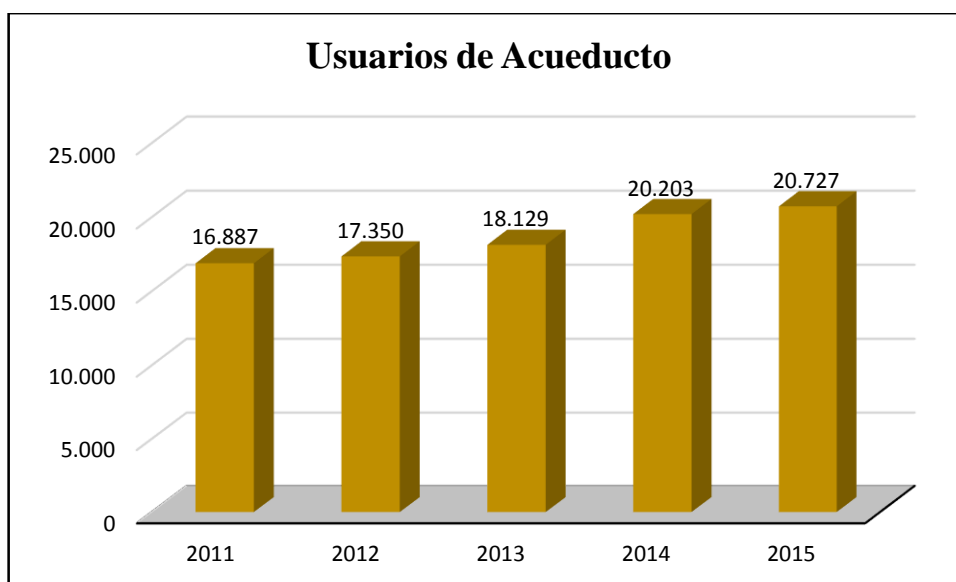
Grafica 1*Usuarios del servicio de acueducto de la zona urbana.*

Según el resultado que arroja la fórmula aplicada el 93% de las viviendas de la zona urbana del Municipio de Aguachica Cesar acceden al servicio de acueducto. La razón por la que se ha presentado inconveniente en ampliar la red es porque hay invasiones en crecimiento urbano desordenado, nuevas urbanizaciones de viviendas de interés social y usuarios evasores de la suscripción al servicio.

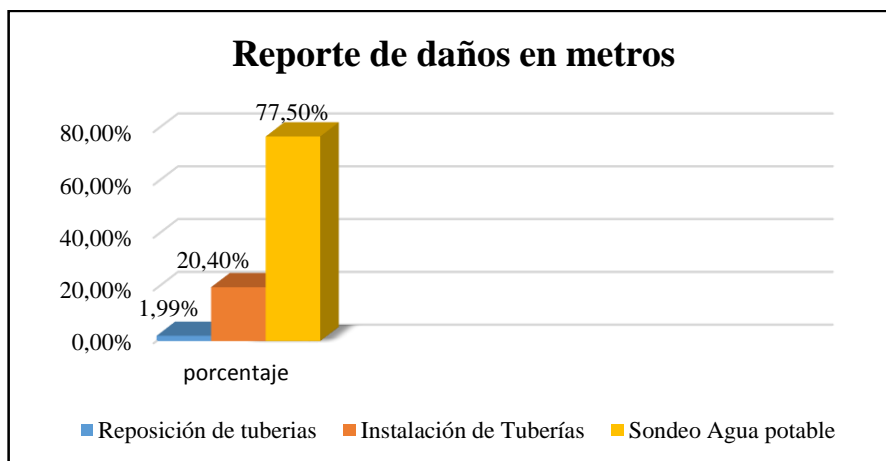
Gráfica 4

Durante los meses de Enero a Marzo del año 2016 el mayor número de reparaciones se hicieron en cuanto a fugas con un 47,1% mientras que en las tuberías se hicieron instalaciones del 20,4% con un total de 380m y un 1,99% de reposiciones. Con respecto al total de las reparaciones efectuadas durante los meses mencionados, el 77,5% de las actividades ejecutadas corresponden a los sondeos. El valor de estos porcentajes representa la información suministrada por el área operativa de la empresa, tomada de los registros de las reparaciones que fueron realizadas. Con relación a lo anterior, a continuación se puede observar el porcentaje de los daños y reparaciones realizados, lo cual indica que la mayoría de daños que ocasionan la suspensión del servicio y la deficiencia en la continuidad es causada por el estado de la tubería la cual ya cumplió su vida útil.

Reportes de daños del año 2016 en metros

Nota. La gráfica muestra el porcentaje de los reportes de daños y reparaciones suministrados en metros por el área operativa de la Empresa de Servicios Públicos de Aguachica. Fuente: Autora de la pasantía.

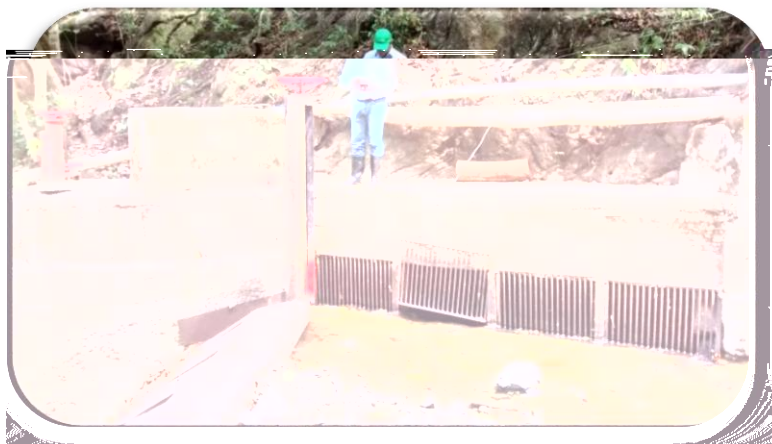
Captación. Conjunto de estructuras necesarias para obtener el agua de una fuente de abastecimiento. El agua de la red municipal es captada por medio de una estructura hidráulica llamada La Bocatoma Nueva, Funciona con secciones de rejillas laterales y de fondo. Se encuentra a 332 m.s.n.m a más o menos 2.5 kilómetros de la bocatoma vieja, con coordenadas N 8°21'45" W 73° 34' 26". Se construyó en este punto para aprovechar mayores caudales ya que por su ubicación la quebrada lleva menos recorrido y se puede captar más agua. Sin embargo en épocas de intenso verano disminuye representativamente su caudal.

Figura 9. Estructura hidráulica llamada la bocatoma nueva con sección de rejillas laterales. Fuente: Pasante del proyecto.

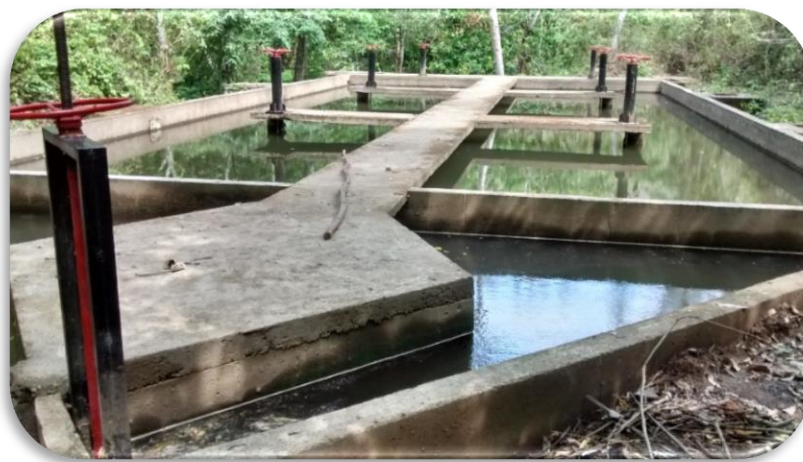
Desarenación. Existen dos estructuras desarenadoras, una por cada bocatoma y los volúmenes captados en la bocatoma nueva pasan por una doble Desarenación. El agua de la quebrada Buturama que se utiliza en el proceso contiene arenas que deben retirarse al inicio del tratamiento con el fin de evitar atascamiento en los equipos y unidades posteriores en planta.

Figura 10. Estructura desarenadora. Fuente: Pasante del proyecto.

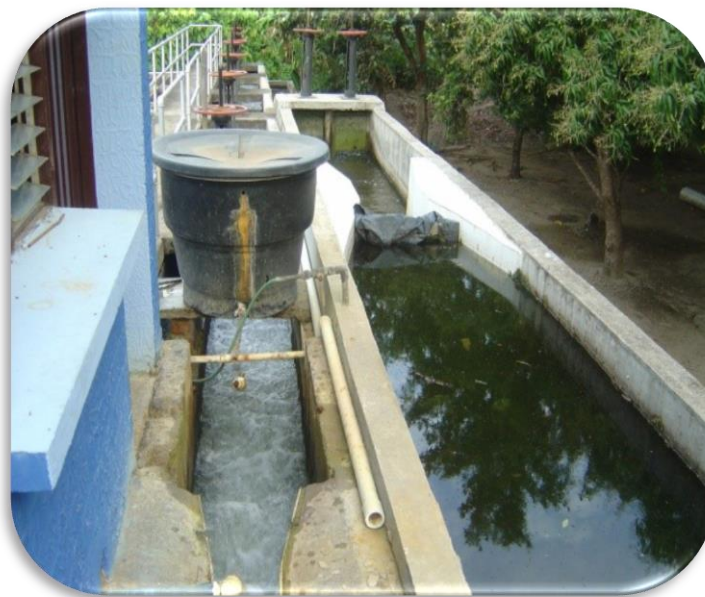
Tratamiento. La planta es de tipo convencional y en los últimos dos años ha sido ampliada con nuevas estructuras para aumentar su capacidad y mejorar los resultados del tratamiento. Los promedios de caudal manejados son de 340 l/seg en épocas de lluvia, en la épocas de sequía es entre 212 l/s y 170 l/s, aunque Corpocesar aprobó en la concesión 204 l/s, es evidente que existe una captación de agua superior a la otorgada.

Figura 11. Canaleta Parshall de la PTAP. Fuente: Pasante del proyecto.

En la tabla No 14 se describe e identifica el estado actual de la infraestructura física de la PTAP. Para empezar la canaleta parshall que está en funcionamiento está deteriorada y presenta deficiencias en la medición del caudal que entra a la planta, dichas mediciones se hacen aproximadas, lo que quiere decir que no es confiable. Cabe mencionar, que hay otra canaleta parshall pero que no funciona puesto que no quedó bien diseñada, tuvo problemas con unas medidas que no quedaron bien y esa obra nunca la entregaron ni la recibieron, quedó simplemente allí.

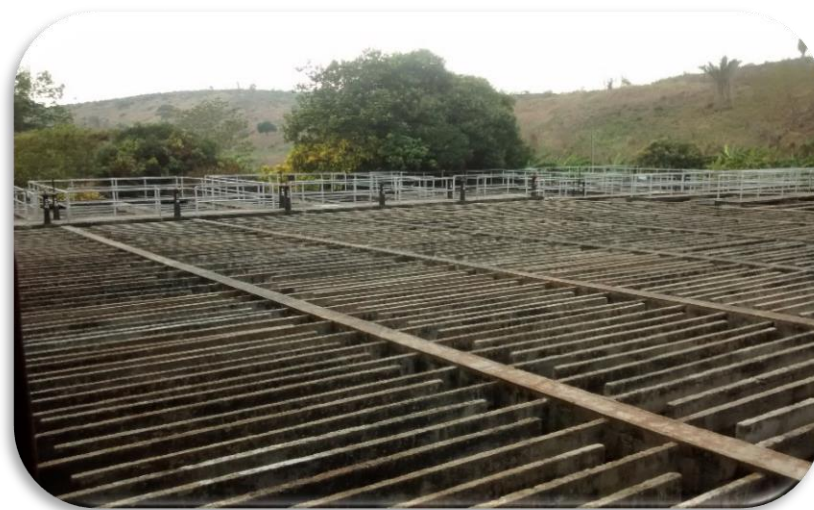
Floculación. Se realiza por medio de la agitación lenta del agua, que se lleva a cabo para aglutinar partículas más pequeñas en grandes denominadas FLOC'S. La planta cuenta con dos modelos estructurales uno con 6 floculadores de flujo horizontal y otro con 3 floculadores de flujo vertical recientemente construidos y que por su mayor tiempo de retención tienen un mayor rendimiento, para un total de 9 floculadores.

Figura 12. Floculadores de flujo horizontal. Fuente: Pasante del proyecto.

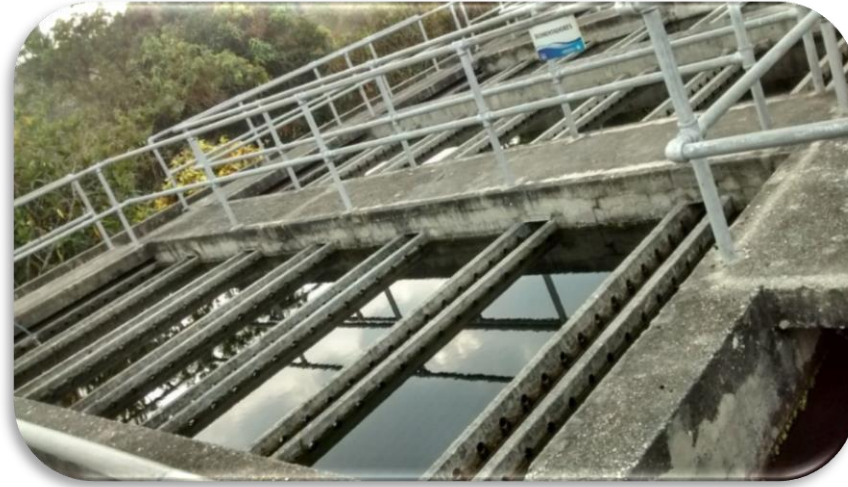
Sedimentación. A través de ella separamos el agua de los FLOC'S los cuales se decantan en el fondo de los tanques de sedimentación. Para esta parte del tratamiento, funcionan 6 sedimentadores de flujo vertical ascendente. Factores como la floculación previa y las altas temperaturas influyen en su eficiencia.

Figura 13. Sedimentadores de flujo vertical ascendente. Fuente: Pasante del proyecto.

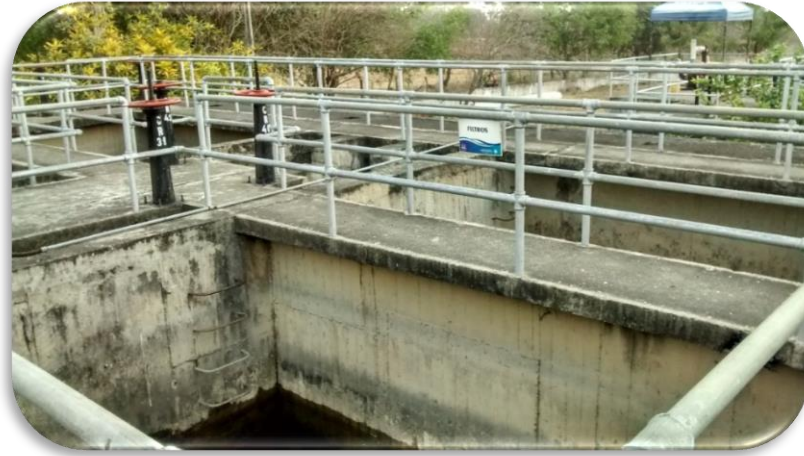
Filtración. Proceso mediante el cual se remueve las partículas suspendidas y coloidales del agua al hacerlas pasar a través de un lecho poroso. Esta sección consta de 10 filtros convencionales, de los cuales dos están recientemente construidos. Estos en su interior constan de un material conformado por grava arena y antracita.

Figura 14. Filtros convencionales. Fuente: Pasante del proyecto.

Con el fin de que no quede ningún tipo de contaminante que pueda afectar la calidad del agua para consumo humano dentro de la infraestructura, es importante realizar las labores de limpieza en los filtros de la planta de tratamiento. También cuando se presentan daños en la red de distribución, es necesario asear bien el área afectada con el fin de evitar que se infiltre cualquier tipo de sustancia contaminante en la red de distribución. En lo que respecta al proceso de Macromedición, la empresa no cuenta con macromedidores lo que genera falencias en el control del agua captada, tratada y distribuida. De igual forma la cloración que se realiza en el sistema es con cloro gaseoso y debidamente dosificada por un sistema de bombeo.

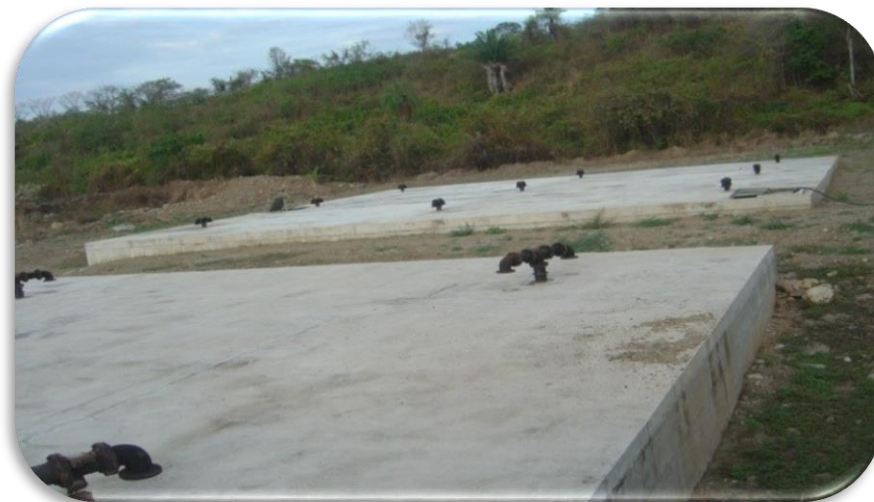
Almacenamiento. Finalmente, el agua tratada sale de las plantas de tratamiento hacia los tanques de almacenamiento para distribuirla por tuberías hacia los barrios. Más que almacenamiento estos tanques tienen como objeto compensar para mantener la presión en la red de distribución, la capacidad de estos es de 2000 m³ cada uno.

Figura 15. Tanques de almacenamiento. Fuente: Pasante del proyecto.

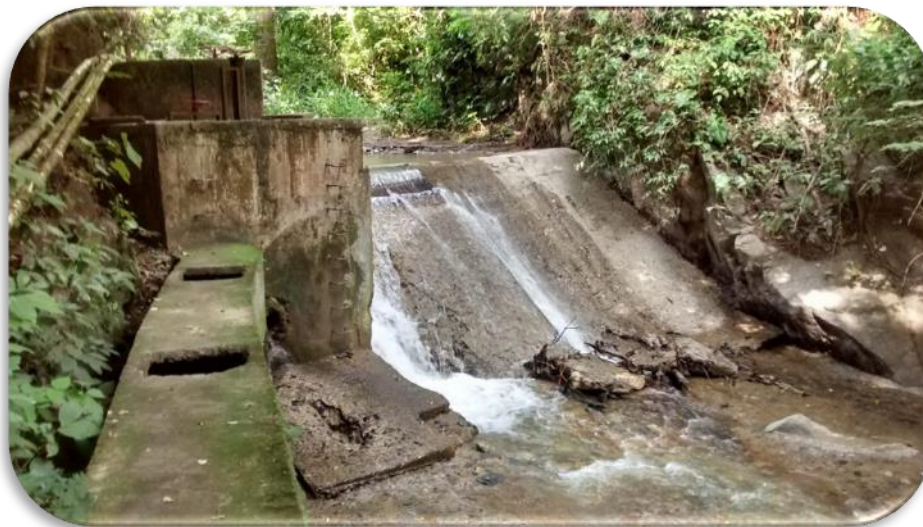
No existe ningún inconveniente para captar el agua, pero sí la bocatoma presenta un problema estructural aguas abajo en el pozo amortiguador, que como su nombre lo indica tiene como función amortiguar el impacto en caso de que la quebrada tenga mucho flujo y se presenten crecientes con el fin de evitar erosiones y socavaciones en la misma estructura. Lo anteriormente mencionado indica que la estructura está deteriorada y se predice que puede llegar a presentarse un colapso por esas socavaciones puesto que hay el peligro de que una creciente de la quebrada destruya la bocatoma como sucedió años atrás en el 2010 con la llamada bocatoma antigua, suceso que por supuesto afectaría significativamente la población aguachiqueña beneficiada con el servicio de acueducto.

Figura 16. Estructura hidráulica llamada la bocatoma nueva con sección de rejilla de fondo. Fuente: Pasante del proyecto.

Además de eso se hizo un análisis de las fallencias encontradas en la captación y se observó que la bocatoma presenta un problema estructural, lo cual indica que la estructura está deteriorada y se predice que puede llegar a presentarse un colapso por las socavaciones que presenta. Para esto, la empresa de servicios públicos está adelantado un proyecto denominado fondo de adaptación que contempla la reconstrucción de la bocatoma.

La estructura de los sistemas de captación presenta deterioro por la gran cantidad de roca que arrastra la quebrada en época de invierno; por lo tanto se hace necesario una reconstrucción para reforzar el cuerpo de la estructura y evitar su deterioro, como lo muestra la tabla 24.
