### RESUMEN - TESIS DE GRADO

AUTORES	LINDA LICETH RAMÍREZ LÓPEZ
FACULTAD	DE CIENCIAS AGRARIAS Y DEL AMBIENTE
PLAN DE ESTUDIOS	INGENIERIA AMBIENTAL
DIRECTOR	WILSON ANGARITA CASTILLA
TÍTULO DE LA TESIS	SEGUIMIENTO Y CONTROL AL PLAN DE ADAPTACIÓN DE LA GUÍA AMBIENTAL EN LA CONSTRUCCIÓN DEL PUENTE VEHÍCULAR "TARRA" UBICADO EN LA VÍA OCAÑA ALTO DEL POZO EN EL DEPARTAMENTO DEL NORTE DE SANTANDER

**SEGUIMIENTO Y CONTROL AL PLAN DE ADAPTACIÓN DE LA GUÍA  
AMBIENTAL EN LA CONSTRUCCIÓN DEL PUENTE VEHÍCULAR “TARRA”  
UBICADO EN LA VÍA OCAÑA ALTO DEL POZO EN EL DEPARTAMENTO DEL  
NORTE DE SANTANDER**

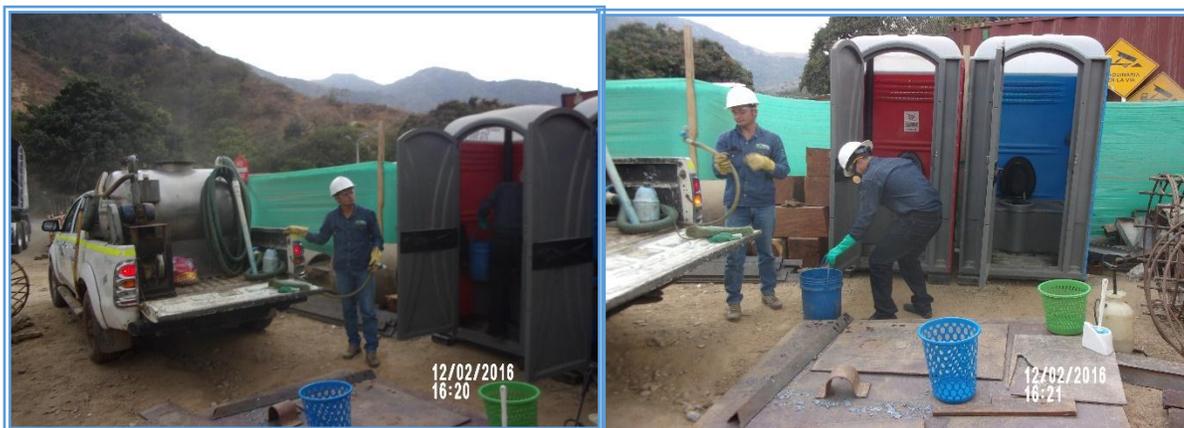
**Figura 3. Mantenimiento de las 4 cabinas sanitarias.**

contratista Ecoservicios y Suministro usa los elementos de protección personal adecuados para su dicho mantenimiento, la cual cuenta con todos los permisos vigentes establecidos por la entidad ambiental.

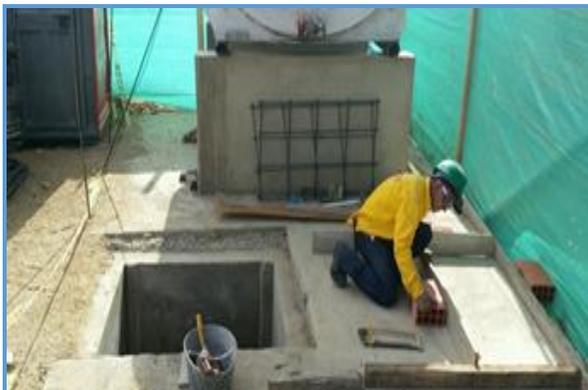
**Figura 4.** Trampa de Grasas.

construyendo para los combustibles y grasas. Estas aguas serán trasladadas hacia una trampa de grasas para darle un pretratamiento conducidas hacia vertidos naturales, para el periodo no se originaron derrames accidentales.

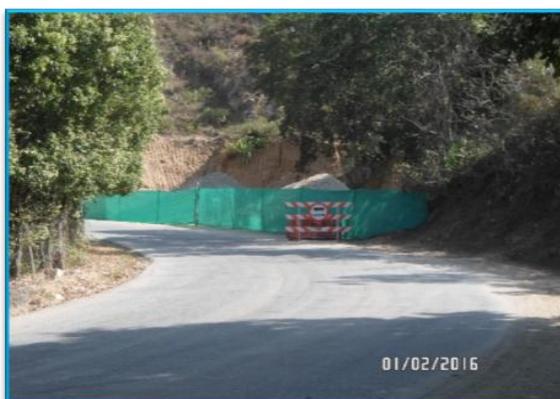
**Figura 5, Señalización de los materiales en frentes de trabajo.**

*Actividad 1. Manejo de materiales pétreos.* Los materiales para la ejecución de las obras, se han dispuesto debidamente en las obras a medida que se van utilizando diariamente, estas se van señalizando en forma correcta para evitar cualquier accidente y vertimientos de las mismos a las fuentes de agua y laderas.

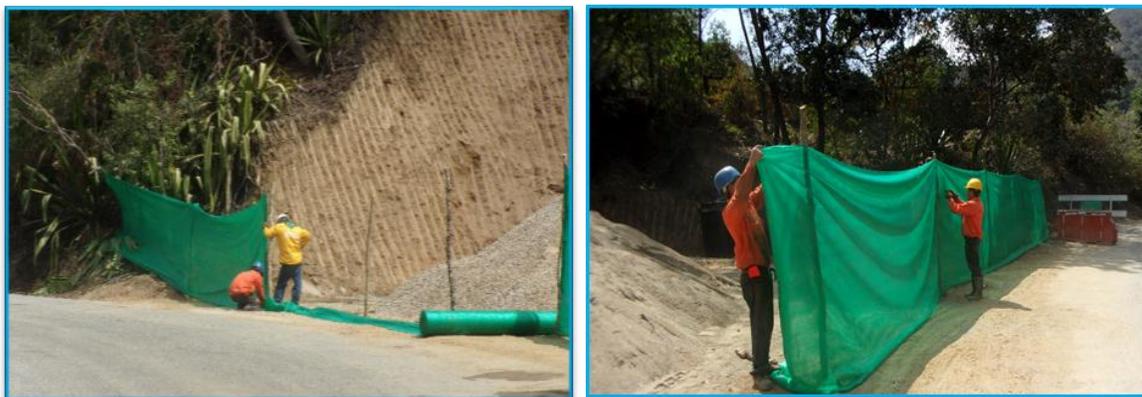
**Figura 6. Sitio de almacenamiento.**

*Actividad 2. Manejo para concreto.* Los residuos del concreto que quedan después de finalizar las actividades diarias, son recogidos de los frentes de obra, de esta manera se evita que sean arrastrados por la acción de la lluvia y por consiguiente evitar la contaminación de las fuentes de agua. Se ha dispuesto de un sitio de acopio que cumple con todos los requerimientos, lo cual están alejados de la vía, alejados de los residentes de la zona y evitando cualquier riesgo de accidentes.

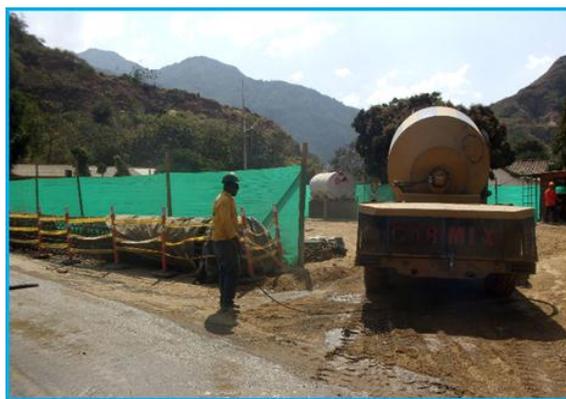
**Figura 7. Preparación del concreto**

El concreto se está preparando en obra, en lugares retirados, los cuales son allanados y su preparación se realiza en el punto de acopio de material dentro del Carmix para evitar el derrame del concreto al suelo. Cualquier derrame ocasionado en el transporte o inclusive por problemas en su preparación es retirado en forma inmediata y transportado en un lugar adecuado.

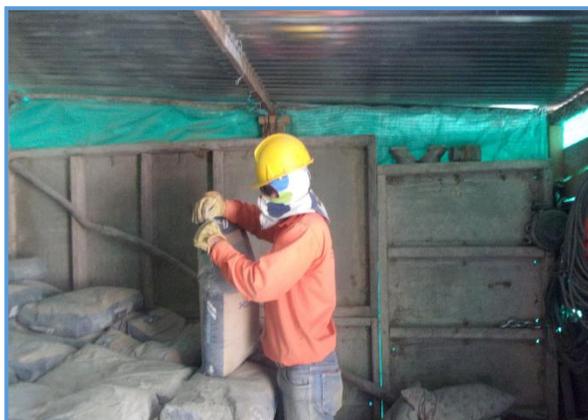
**Figura 8. Manipulación del Cemento con los Elementos de Protección Personal.**

guantes tipo ingeniero, guantes plásticos, lentes y vestuario adecuado; evitando infecciones en la piel.

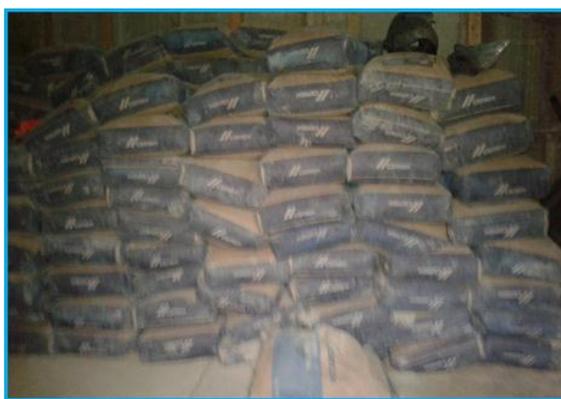
**Figura 9. Almacenamiento del cemento.**

*Actividad 3. Medidas para el manejo de prefabricados.* El cemento y cal utilizado en la obra se está comprando por bultos, los cuales se están almacenando en un lugar cerrado dentro del campamento, colocados sobre estibas, en el momento de su utilización son transportados al frente de trabajo en un camión patineta.

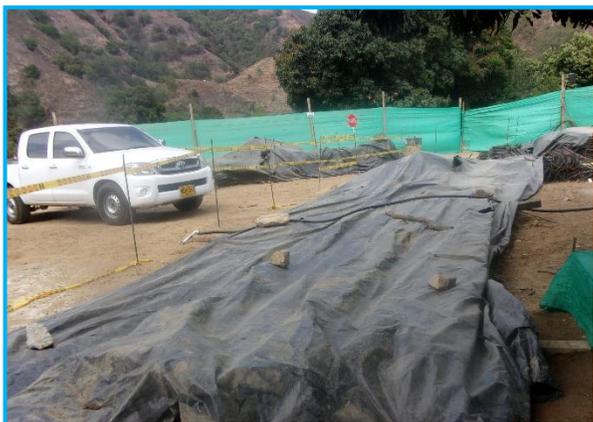
**Figura 10. El hierro cubierto con plástico.**

El hierro para la construcción de las obras se está acopiando en el campamento, está siendo tapado con plástico. Cuando es llevado a las obras de arte, está siendo acordonado, por lo que se minimiza el riesgo de accidente de todo el personal laboral y transeúnte.

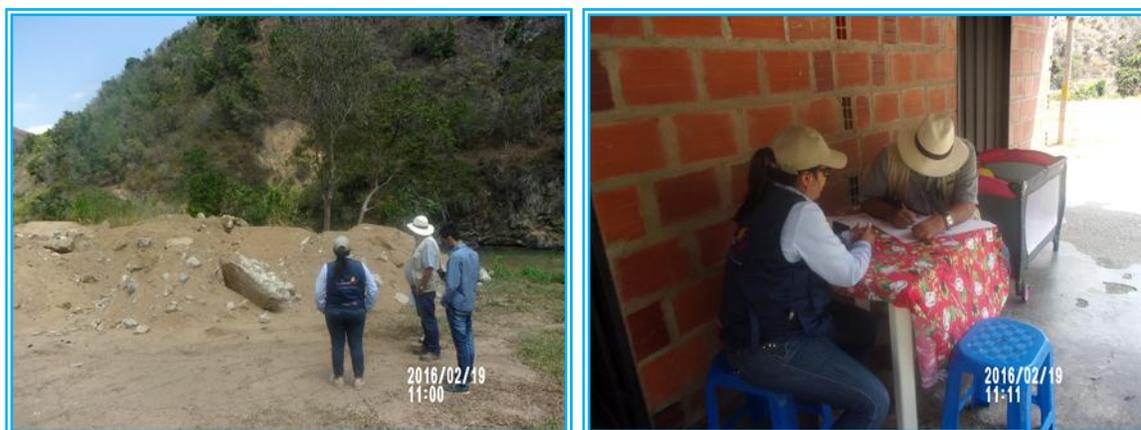
**Figura 11.** Visita de Corponor – Regional Ocaña

respectivos permisos y certificaciones del uso del suelo por parte de la secretaria de planeación del municipio de Abrego, al igual se solicitara el concepto técnico por parte de la entidad ambiental CORPONOR-Ocaña y el permiso del zodme para la zona disposición final de material sobrante de excavación (ZODME). El día 10 de febrero se hace entrega del informe técnico ambiental a la Entidad Ambiental CORPONOR; del predio Finca la Pelota para aprobación de la Zona de Disposición de Material de escombros ZODME.

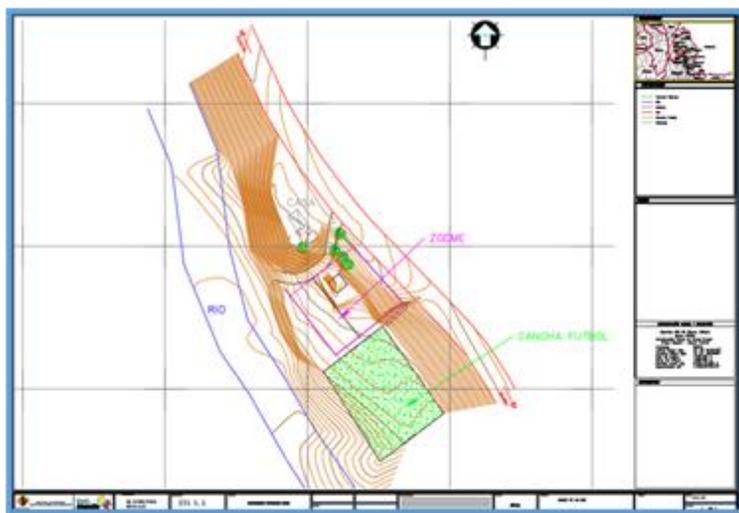
**Figura 13.** Localización ZODME PR 46+ 225 – PR 46 + 310

En este periodo se depositó 3292 m<sup>3</sup> de material sobrante provenientes de la excavación de la margen derecha de la vía Ocaña – Cúcuta...

Esta zona de depósito de material sobrante tiene una capacidad de 4000 m<sup>3</sup> para depositar material de excavación sobrante.

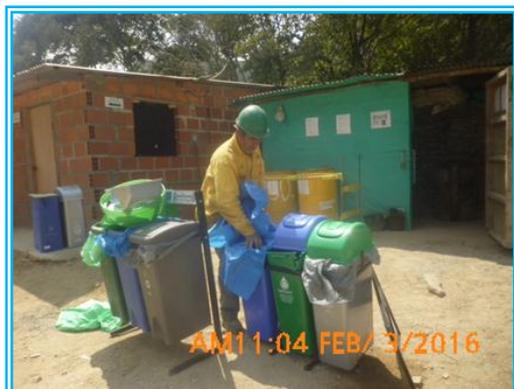
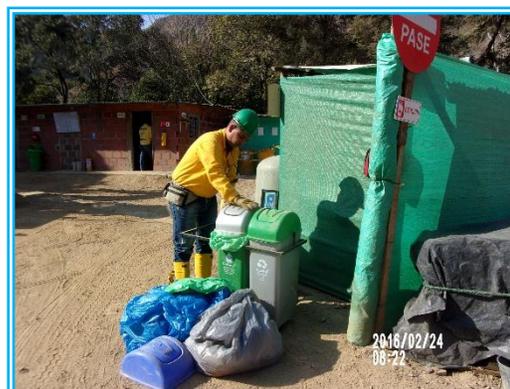
**Figura 16. Retiro de los residuos sólidos - puntos ecológicos.**

respectiva señalización, los cuales cuenta con tres (3) tipos de canecas de colores verde, azul y gris. Este material de residuos sólidos se depositan en los diferentes puntos ecológicos son retirados manualmente y clasificados luego son acopiados puntos ecológicos que está dentro del campamento.

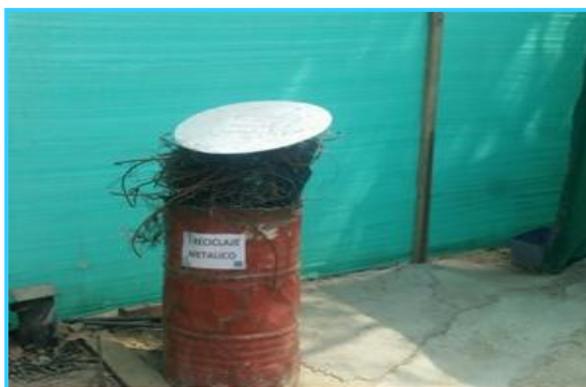
**Figura 17. Acopio de acero.**

En la obra para el manejo los residuos de materiales como acero de refuerzo se dispusieron en un contenedor metálico para su depósito y posterior entrega.

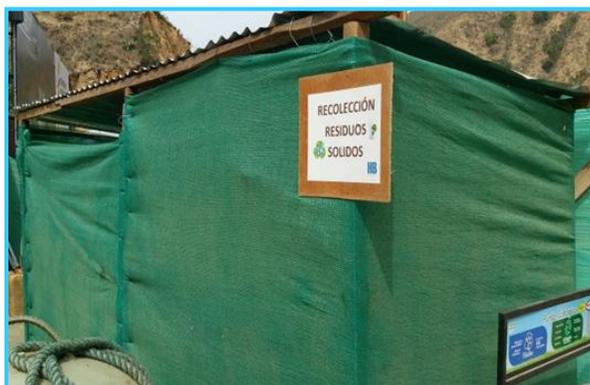
**Figura 18. Caseta de almacenamiento de residuos.**

Las personas encargadas de la limpieza, orden y aseo en este periodo, realizaron diferentes actividades como son barrido constante, humectación y recolección de residuos sólidos generados en los diferentes frentes de trabajo. En el campamento se dispone de una caseta de almacenamiento temporal donde se almacenan las bolsas con los residuos clasificado y separados. Esta estructura se encuentra encerrada, entechada, suelo en concreto y cuenta con una puerta con restricción a personal no autorizado y señalización de identificación.

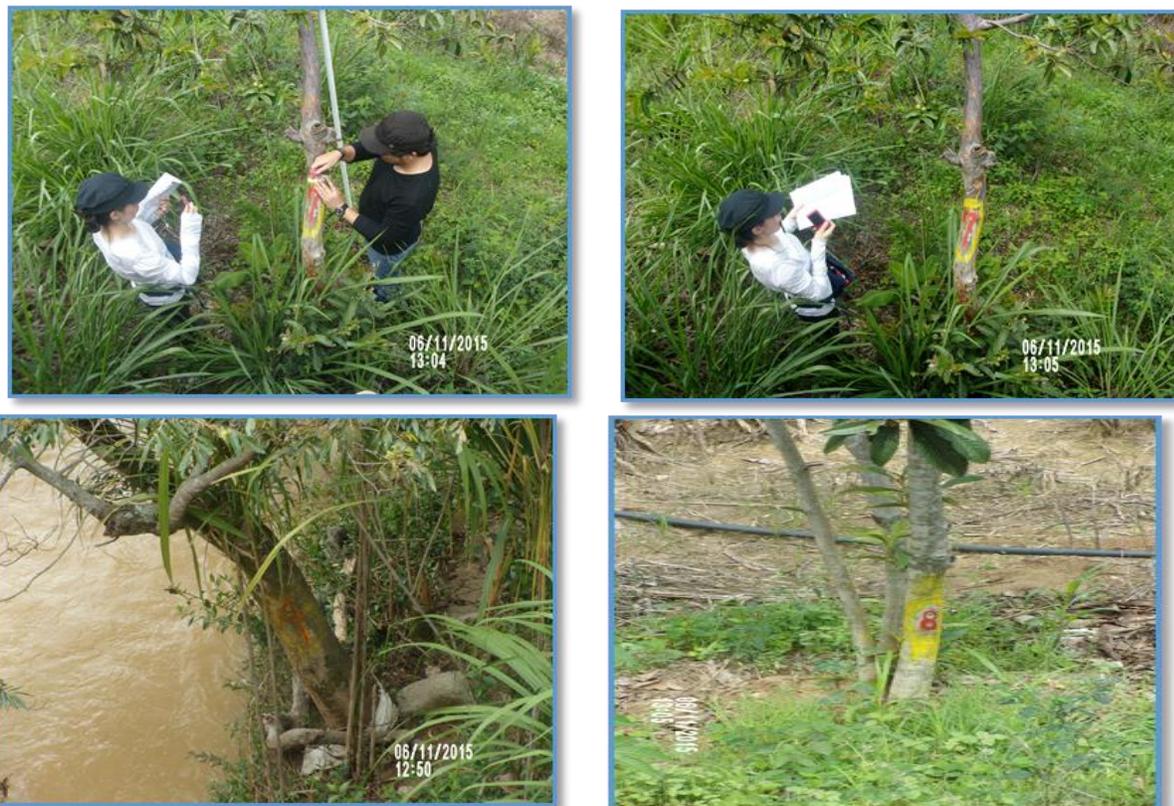
**Figura 20. Inventario Forestal.**

Entregar un informe a partir del inicio de las actividades que contenga: Relación de daños o modificación del paisaje, identificación de los impactos ambientales causados, número de árboles erradicados, tratamientos realizados, plan de compensación, inconvenientes presentados (relacionados con los recursos naturales). Esta información ya fue radicada y se anexó en el informe N° 02 del informe socio ambiental. La vigencia del permiso es por un tiempo de dos (2) meses y se deberá cancelar en los cinco (5) días hábiles siguientes a la notificación, el valor correspondiente a la visita de seguimiento ambiental. Se realiza el pago en el tiempo fijado, generando factura N° OC – 37271 dentro del y se radicó el respectivo soporte ante CORPORNOR, con Radicado N° 13855.

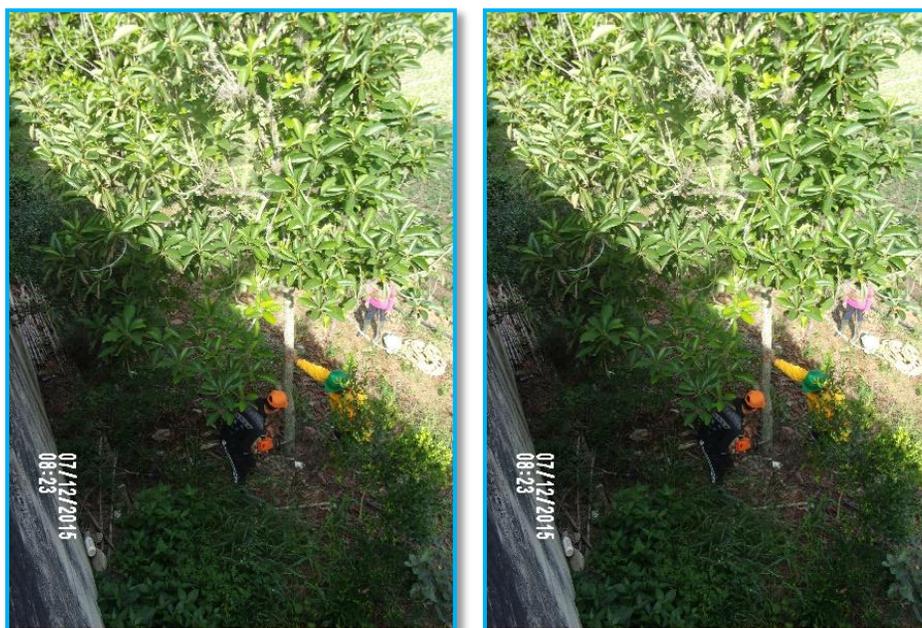
**Figura 22. Proceso de tala de Árboles**

El proceso de tala fue Planificado se implementaron las medias de aislamiento, seguridad y reposición de posibles daños., los sobrantes de la actividad de apeo fueron retirados y dispuestos en los stock provisionales.

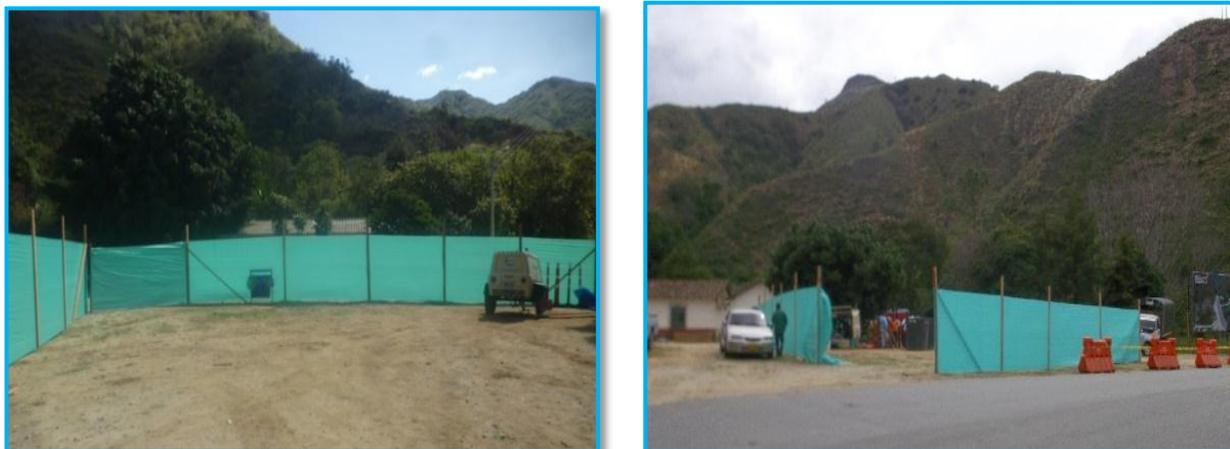
**Figura 23.** Cerramiento del área del campamento.

La zona de préstamo que se utilizó para la construcción del campamento, es de propiedad del Señor Luis Maldonado, con el cual se elaboró un permiso de intervención del predio. En el inicio de obra, la empresa HB Estructuras Metálicas, empieza la intervención en el área, con el

cerramiento del campamento, distribuyendo el área de oficinas, almacén, bodegas, ubicación de baños portátiles y zonas de acopio de herramientas menores, residuos sólidos entre otras.

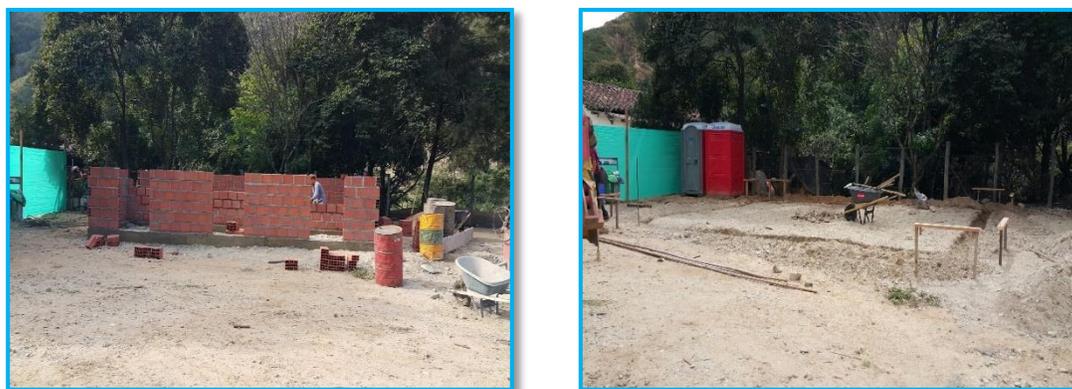
**Figura 24.** Construcción del campamento.

Se realizó la construcción del campamento y la adecuación de 3 (tres) oficinas: una (1) para el personal de HB Estructuras Metálicas, otra para el Personal Subcontratista y para el personal de la Interventoría.

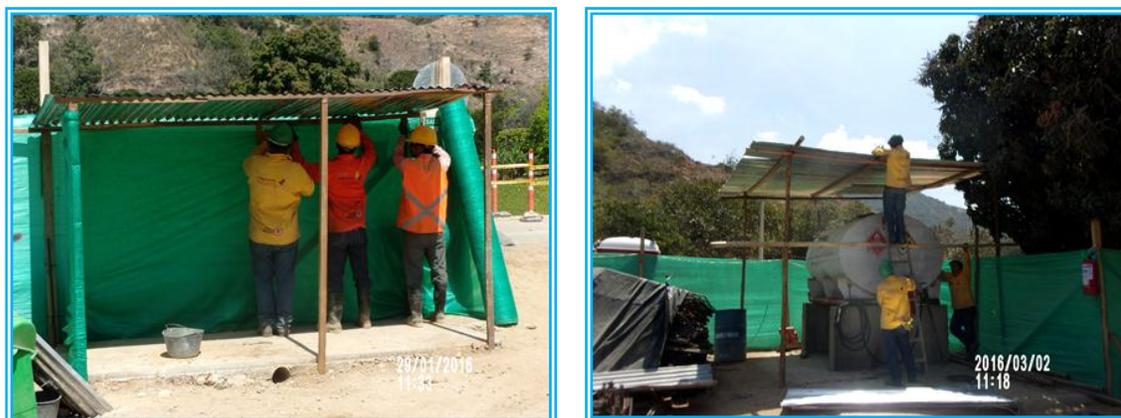
**Figura 26.** Instalación de Acopios temporales.

El campamento cuenta con los equipos necesarios para control de incendios como son los extintores, el cual está determinado a proteger el área de trabajo por cualquier fuego que se pueda generar, los cuales están ubicados en sitios estratégicos, señalizados y en una altura adecuada. También se cuenta con los materiales de primeros auxilios tal como botiquín y camilla fija con soporte y demás características según el programa de Higiene y Salud Ocupacional del Contratista.

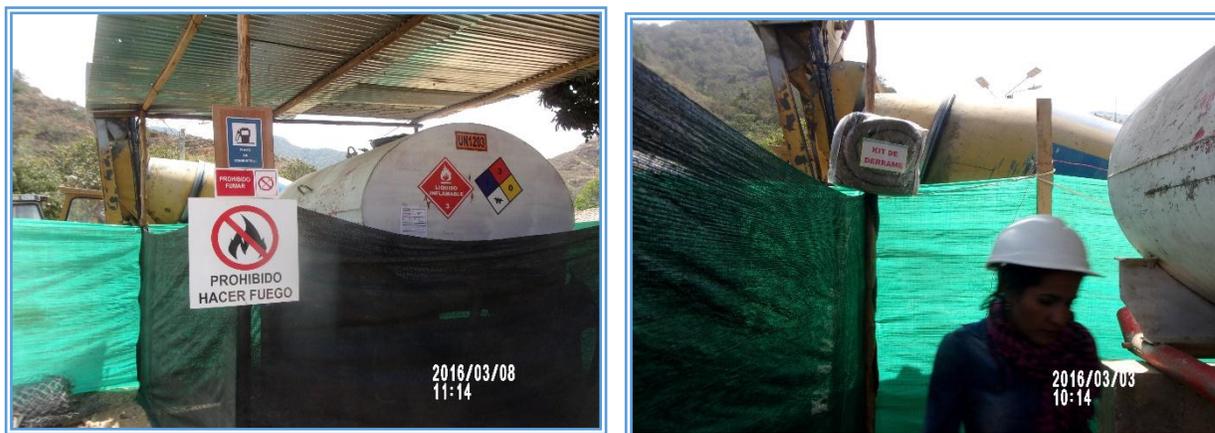
**Figura 27. Ubicación del Combustible**

El sitio de almacenamiento de combustibles está ubicado en un lugar estable, alejado de drenajes naturales, el cual se colocó encima teja de zinc y cubierto con poli sombra, también tiene la señalización correspondiente y posee su kit de derrames. Como se puede ver en el siguiente registro fotográfico.

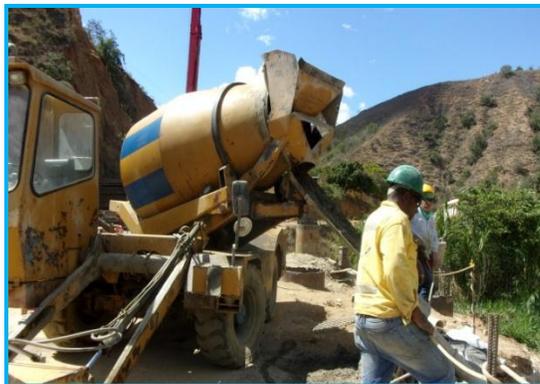
**Figura 28.** Inspecciones de equipos.

La Empresa HB Estructuras Metálicas presentó un informe a la interventoría el estado inicial de la maquinaria, vehículos y volquetas. Mediante el formato INSPECCION PREOPERACIONAL VEHICULO, con el fin de identificar fallas, para establecer el mantenimiento requerido y programarlo. En caso de que requiera mantenimiento deberá realizarse en un taller autorizado.

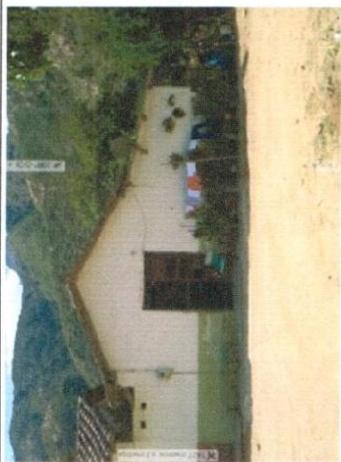
**1. REGISTRO FOTOGRAFICO DE FACHADA**

<b>COMENTARIOS</b>	EN EL MURO QUE SUSTENTA EL AREA DEL CAMION SE OBSERVA DESPARRAZAMIENTO EN ESCALINA DE HABITACION	EN EL MURO QUE SUSTENTA EL AREA DEL CAMION SE OBSERVA DESPARRAZAMIENTO EN ESCALINA DE HABITACION	Cerramiento del patio endeble, provisional	La mayoría de las vigas en madera presentan fisuras	Presenta fisuras en las paredes y pisos andén Combinado: tabla y adobe P/palmente tapia	Se observa pintura deteriorada por el paso del tiempo	Fisuras en los andenes del frente de la viviendas	La fachada presenta fisuras en los andenes de las torres de presentan desprendimientos o fisuras
