AUTORES	PAOLA ANDREA BENITEZ LOPEZ YULEIDY SANCHEZ GARCIA
FACULTAD	FACULTAD DE CIENCIAS AGRARIAS Y DEL AMBIENTE
PLAN DE ESTUDIOS	INGENIERIA AMBIENTAL
DIRECTOR	JUAN CARLOS RODRIGUEZ OSORIO
TÍTULO DE LA TESIS	SEGUIMIENTO Y EVALUACIÓN AL PLAN DE CONTINGENCIA APROBADO POR CORPONOR A LA EMPRESA COTRANSCOPEPETROL S.A.S PARA EL TRANSPORTE TERRESTRE DE HIDROCARBUROS, VÍA NACIONAL, MUNICIPIOS ABREGO Y OCAÑA, N. DE S.

**SEGUIMIENTO Y EVALUACIÓN AL PLAN DE CONTINGENCIA APROBADO
POR CORPONOR A LA EMPRESA COTRANSCOPETROL S.A.S PARA EL
TRANSPORTE TERRESTRE DE HIDROCARBUROS, VÍA NACIONAL, MUNICIPIOS
ABREGO Y OCAÑA, N. DE S.**

Proyecto presentado como requisito para optar el título de ingeniero ambiental

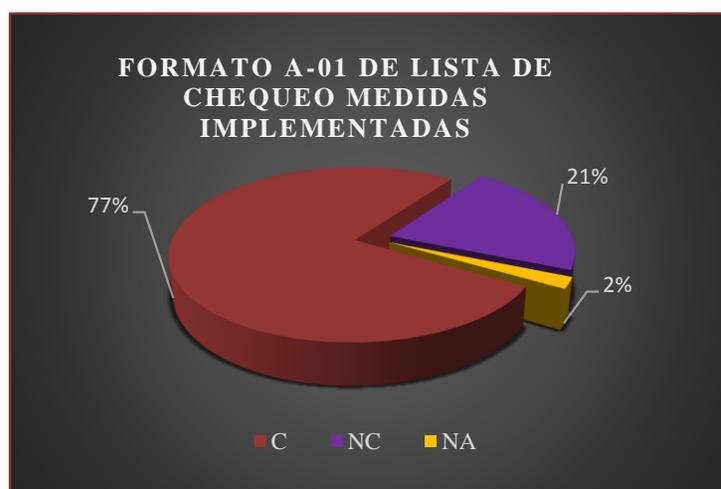
Figura 5. Análisis medidas implementadas

EVALUACIÓN		
C	NC	NA
36	10	1
77%	21%	2%
Total de ítem evaluados		47

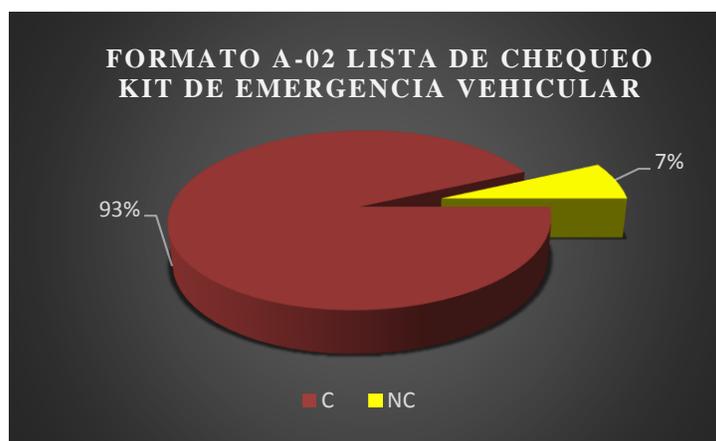
Figura 6. Ki de emergencia vehicular

En la lista de chequeo A-02 se evaluaron y verificaron la dotación de elementos, herramientas y/o equipos indispensables en un kit de emergencia vehicular necesario para

atender alguna eventualidad que se presente y permita a los operadores de vehículo realizar las actividades de contención inicial en caso de derrame de producto, dicha evaluación consta de la calidad del producto en cuanto a su condición física, en el cual no se permitía elementos defectuosos y se verificaron si cada vehículo contaba con los elementos mínimos contemplados en el plan de contingencia de CTC.

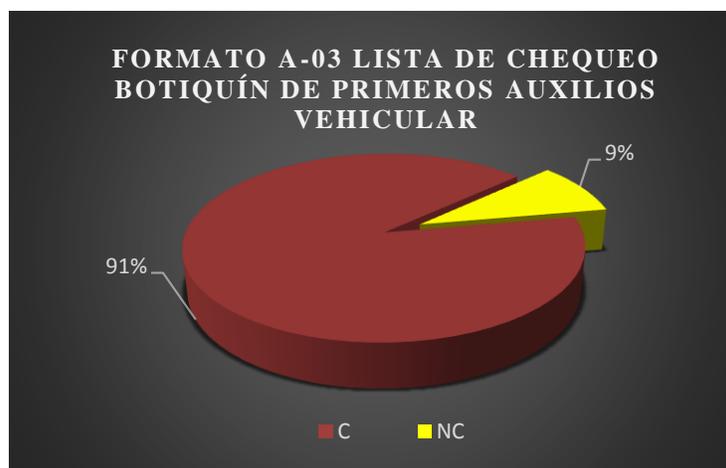
Figura 7. Botiquín de primeros auxilios vehicular

En la lista de chequeo A-03 se evaluaron y verificaron la dotación de elementos indispensables en un botiquín de primeros auxilios vehicular para las operaciones de transporte de crudo, necesarios para atender alguna eventualidad que implique tareas médicas en caso de presentarse por alguna eventualidad de accidente, dicha evaluación consta de la valoración de los productos en cuanto a su calidad y fecha de vencimiento de algunos productos y la verificación de las cantidades mínimas que deben contar los vehículos de CTC.

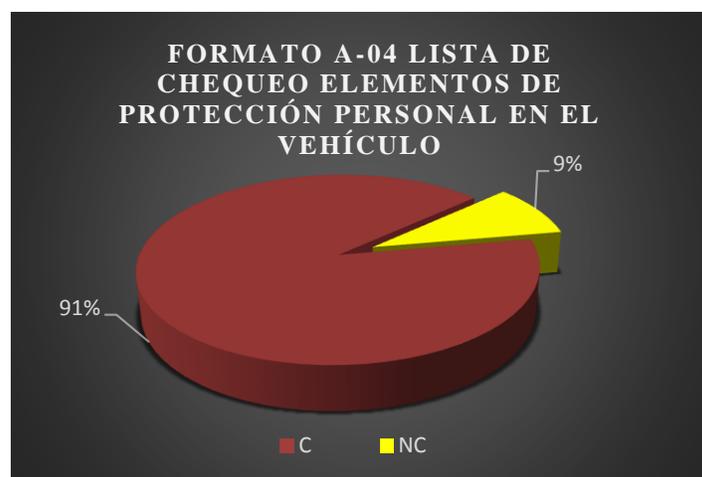
Figura 8. Elementos de protección

En la lista de chequeo A-04 se evaluaron y verificaron la dotación de elementos de protección personal indispensables para las operaciones de transporte de crudo, necesarios para

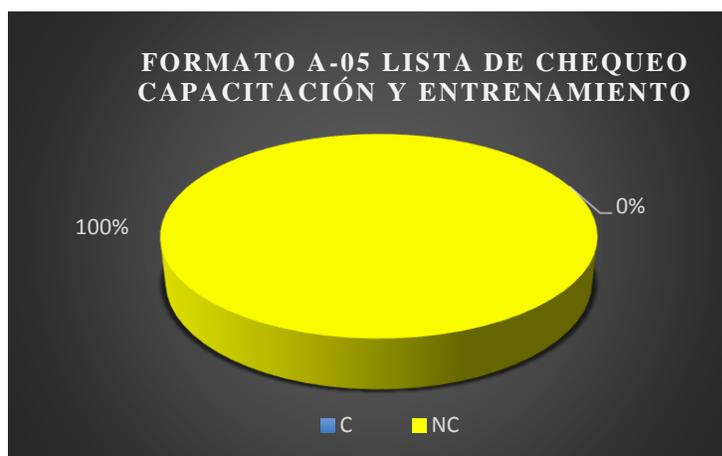
Figura 9. Capacitación y entrenamiento

En la lista de chequeo A-05 se verificaron las capacitaciones y entrenamientos que deben

Según con las entrevistas realizadas para obtener verificación del mismo, constatando el cumplimiento de dichas capacitaciones y entrenamientos bajo evidencia, solo se ha pronunciado a lo largo del año una capacitación del nivel básico; del resto no se ha proclamado por parte de CTC el dar ejecución a lo contemplado en el plan de contingencia de la empresa, por lo que el cumplimiento de dichas tareas fue de un 0%, presentándose por lo tanto una deficiencia en la conceptualización y aplicación de los mismos a las partes interesadas de la empresa importantes para atender cualquier eventualidad de desastre.

Con respecto a las capacitaciones y entrenamientos (A-05) que debe adelantar las empresa CTC, como base importante en cuanto a la preparación en el manejo del plan contingencia de la misma, esta presento un 0% de cumplimiento traduciéndose como un grado deficiente en la aplicación de las actividades obligatorias de la empresa en estos temas; en el plan de contingencia se presenta un programa de capacitación en sistema comando de incidentes donde se acuerda capacitar a los empleados de CTC 4 veces al año en temas como:

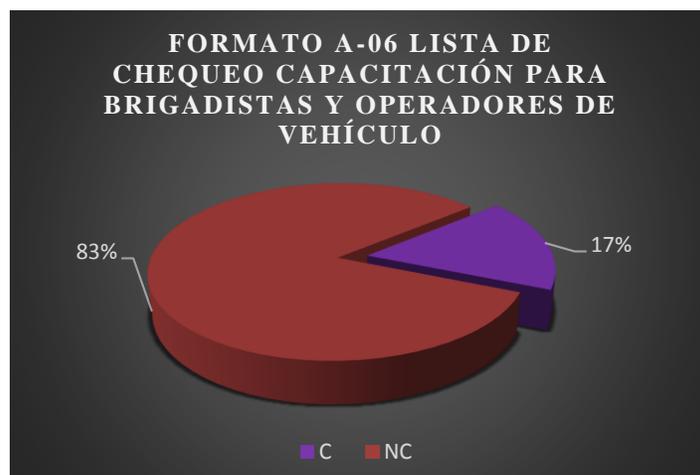
Figura 10. Capacitación para brigadistas y operadores de vehículos

En la lista de chequeo A-06 se verificaron las capacitaciones y entrenamientos que deben adelantarse CTC a lo largo del año a los conductores y brigadistas de la zona; cada uno con temas indispensables para adquirir conocimiento básico para atender cualquier eventualidad que abarca el transporte de crudo. Se tomaron cuatro (4) módulos los cuales abarcan: Primeros Auxilios, Control de Incendios, Plan de Emergencias y Manejo Defensivo, cada uno debe contener una frecuencia de capacitaciones a lo largo del año, las cuales van de 2 a 8 veces al año.

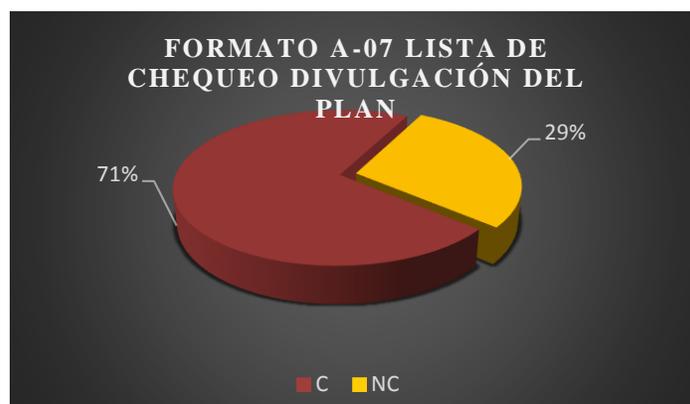
Figura 11. Divulgación del plan

En la lista de verificación A-07 se verificaron las socializaciones adelantadas a las autoridades competentes y a la comunidad, de la cuales solo se obtuvo un 71% de cumplimiento,

fallando en la socialización del plan de contingencia a la comunidad aledaña a la zona de transporte.

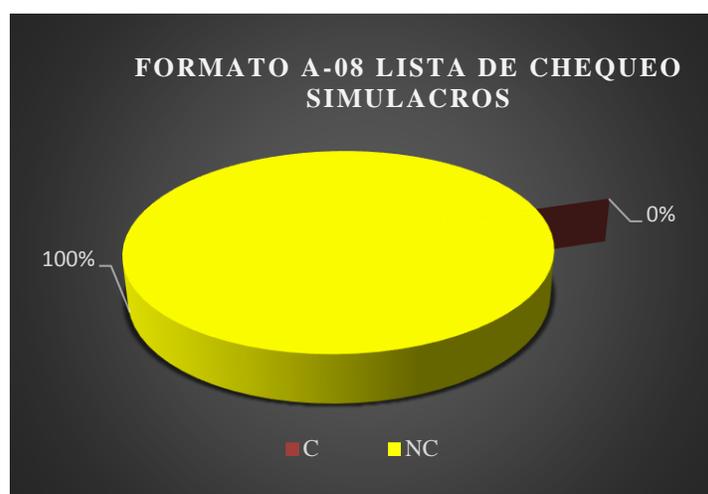
Figura 12. Simulacros

En la lista de chequeo A-08 se evaluaron y verificaron el adelanto de los simulacros por

De lo anterior, CTC no ha adelantado ningún tema al respecto, por lo que su cumplimiento es de 0% presentándose por lo tanto una deficiencia en el entrenamiento a las partes interesadas de la empresa importantes para atender cualquier eventualidad de desastre, que permita anticipadamente la forma de actuar bajo una formación idónea ante una emergencia, la repartición de jerarquías durante una emergencia, entre otros puntos importantes que enmarca los simulacros.

Los anteriores temas de simulacros se deben realizar dos (2) veces al año en diferentes tramos de la vía, pero no se ha realizado ninguno hasta el momento, por lo que su gestión es deficiente en uno de los puntos más importantes de un plan de contingencia, en donde la teoría se lleva a la práctica.

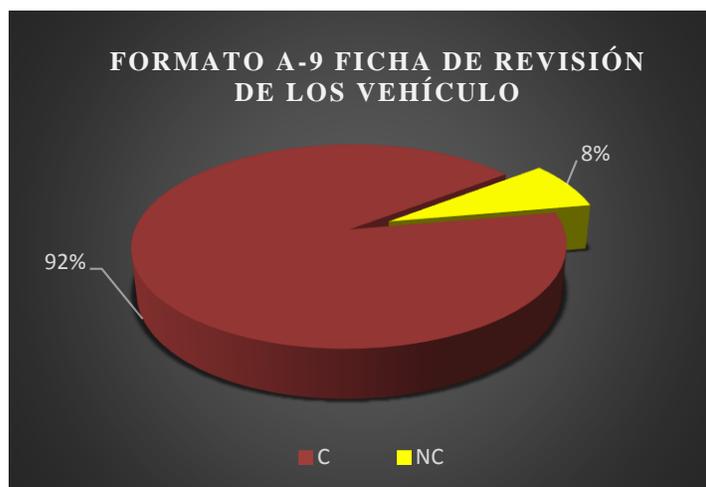
Figura 13. Revisión de los vehículos

En la lista de chequeo A-09 se evaluaron y verificaron algunas revisiones de los vehículos

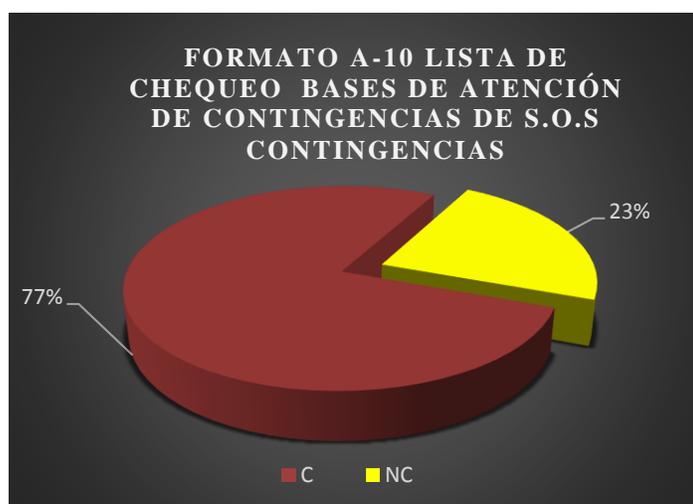
Figura 14. Bases de atención de contingencias de S.O.S.

En la lista de chequeo A-10 se evaluaron y verificaron la dotación de los elementos,

Dicha evaluación consta de la calidad del producto en cuanto a su condición física, en el cual no se permitía elementos defectuosos y se verificaron si cada vehículo contaba con los elementos mínimos contemplados en el plan de contingencia de CTC.

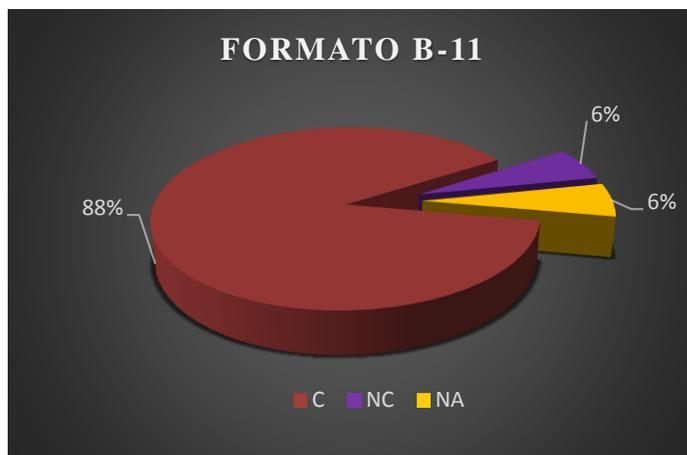
Figura 15. Medidas operacionales

En la lista de verificación COD B-11 se evaluaron los procedimientos, actividades y/o tareas que CTC debe adelantar en caso de presentarse algún tipo de eventualidad, como ejemplo

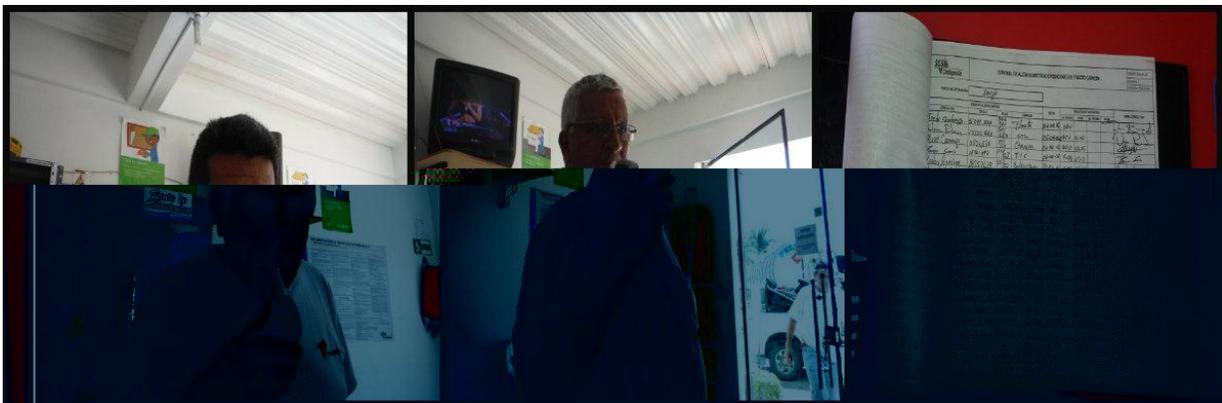
APÉNDICE 5. Procedimientos de bafometrías

Exámenes diarios que se les realiza a los conductores con respecto a la bafometrías

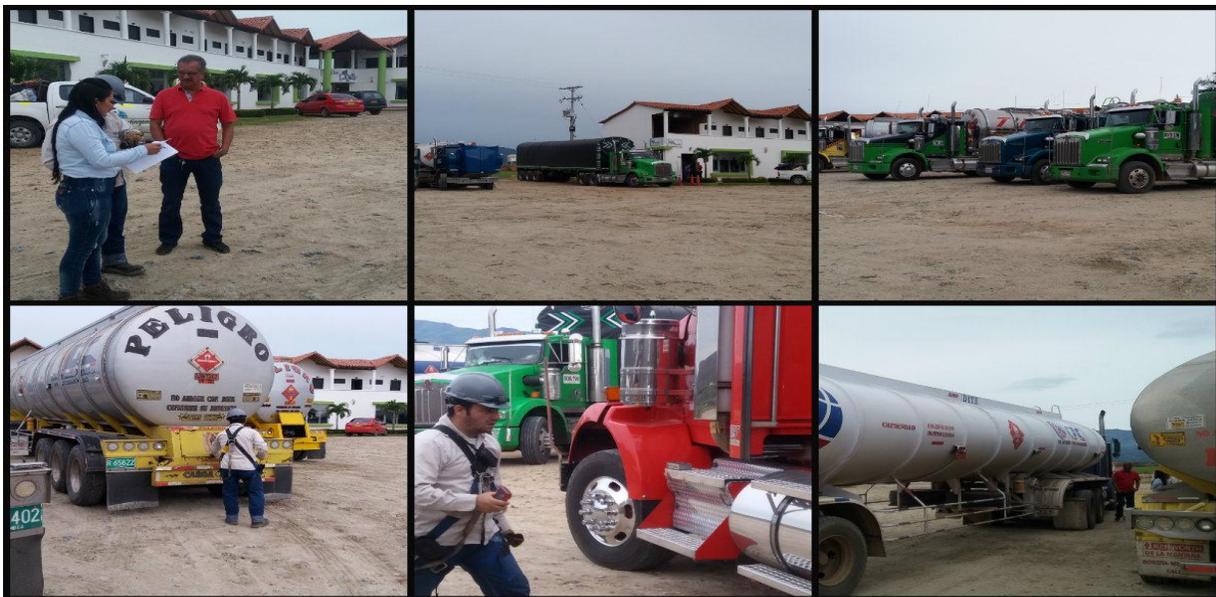
APÉNDICE 6. Área de inspección vehicular

Área en la cual se adelantan trabajos de inspección vehicular y otras tareas.

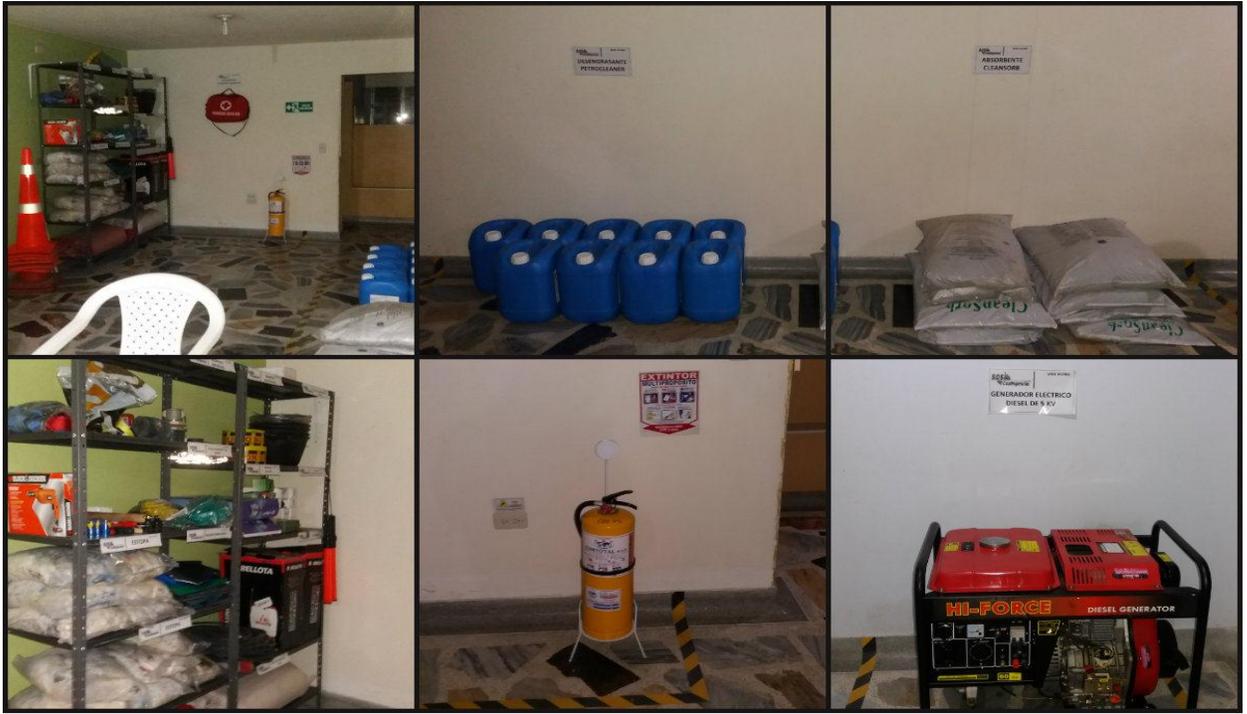
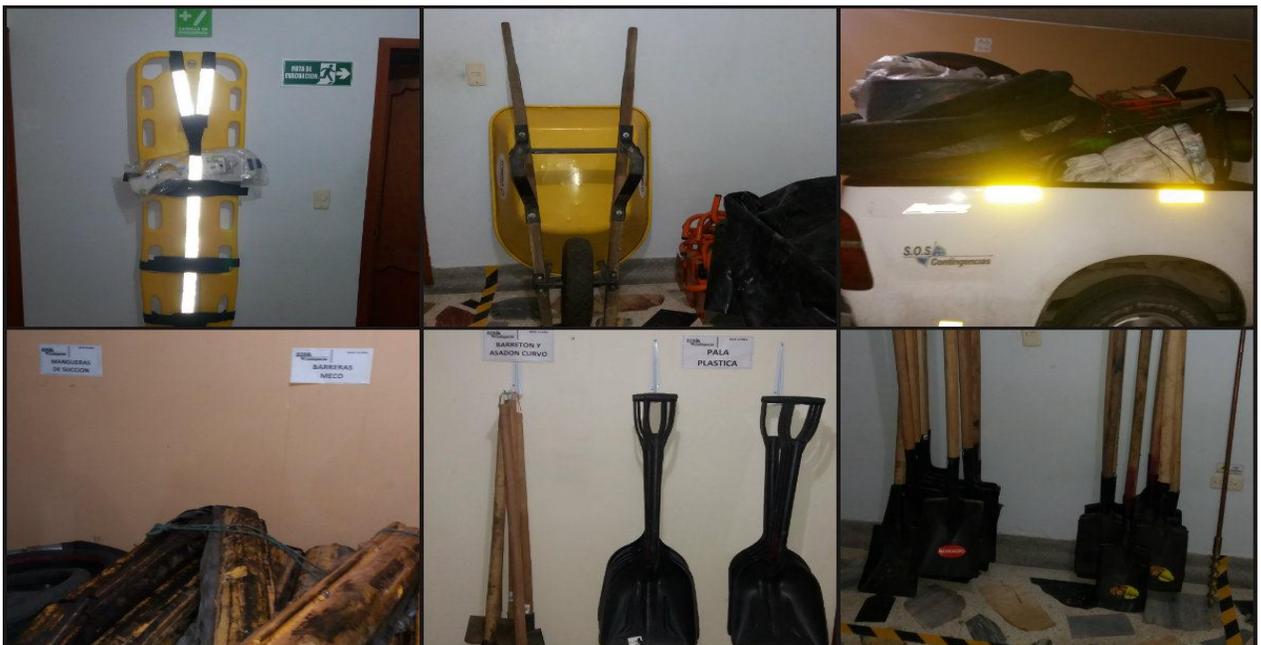
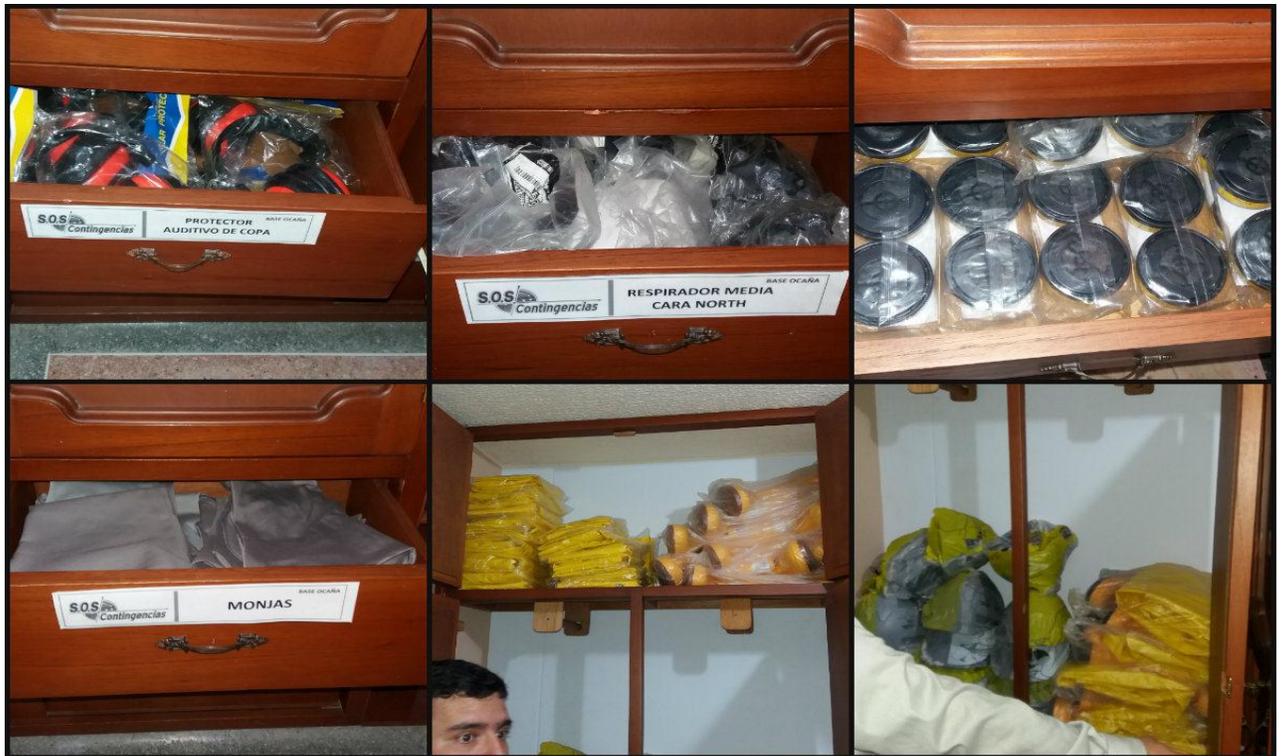
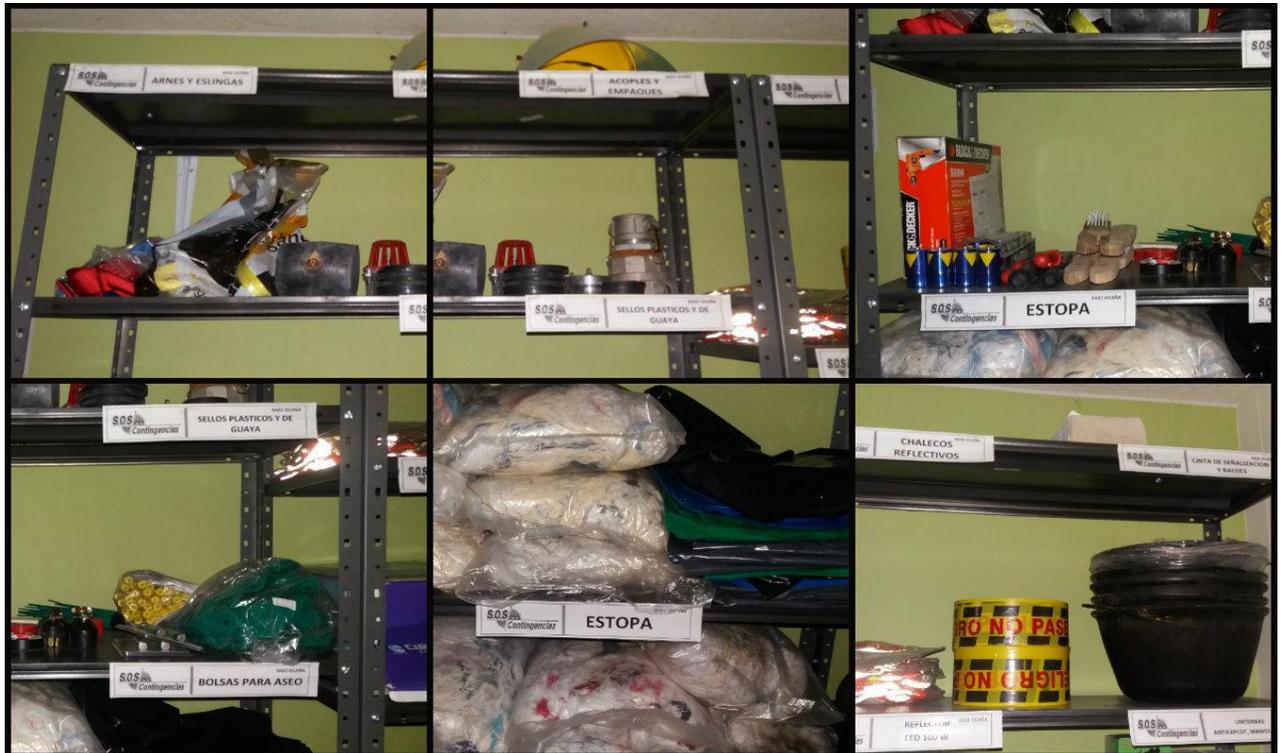
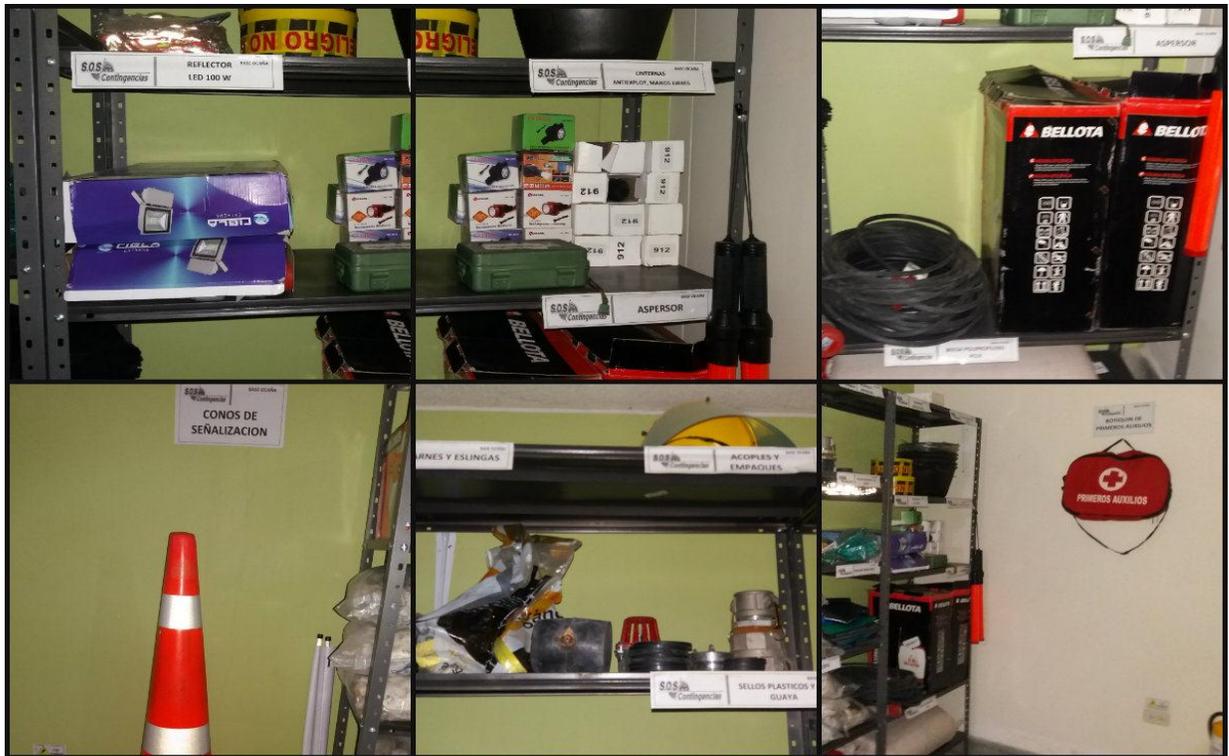
APÉNDICE 16. Herramientas, accesorios, EPP, equipos SOS contingencia

Algunas de los elementos presentes en SOS contingencia
