### RESUMEN - TESIS DE GRADO

**PROPUESTA PARA LA ACTUALIZACION DEL PROGRAMA DE DISMINUCION DE  
VERTIMIENTOS PUNTUALES SOBRE EL CAÑO SAN IGNACIO EN EL CASCO  
URBANO DEL MUNICIPIO DE CURUMANI – CESAR CONTEMPLADO EN EL  
MARCO DEL PSMV**

**Propuesta bajo la modalidad de pasantías como requisito para optar al título de Ingeniera**

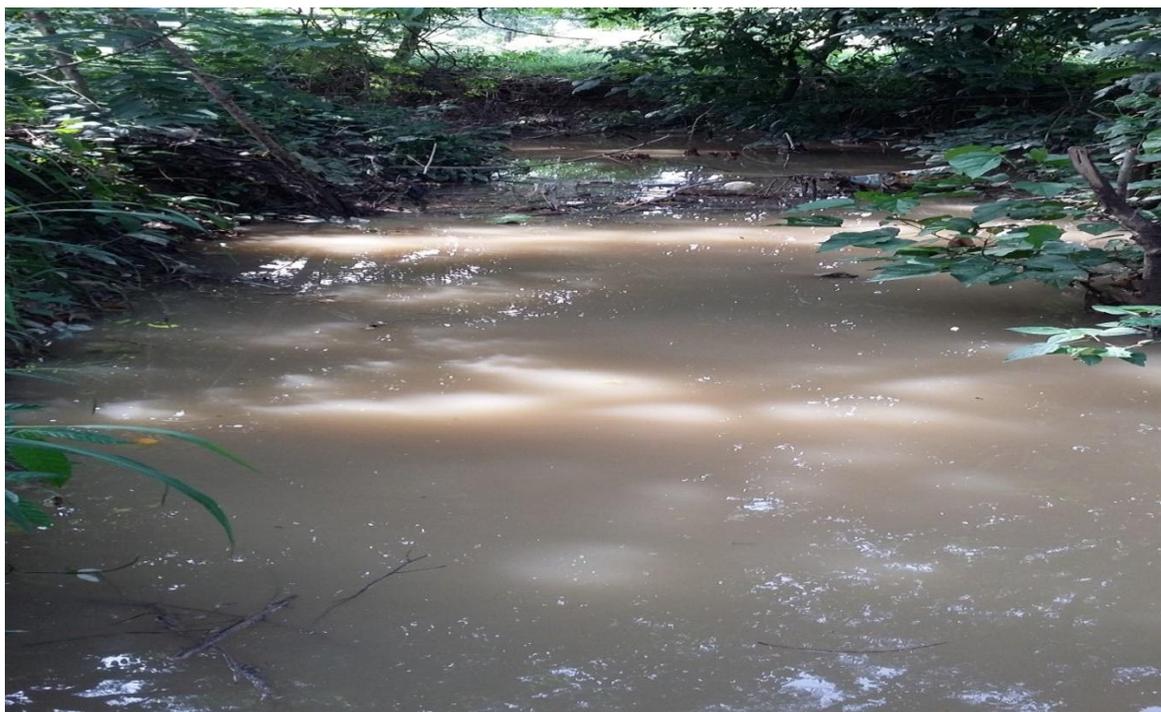
**Figura 5. Caño san Ignacio 100 mts aguas arriba.**  
 Fuente. Pasante del proyecto

Al llegar al punto de muestreo se realizó un análisis visual del lugar donde se evidencio que el caño presenta áreas de difícil acceso debido a la maleza, animales venenosos como la víbora boqui dora, mapana o equis (*Bothrops atrox*), esto impidió la toma de muestras y no se pudo realizar el análisis.

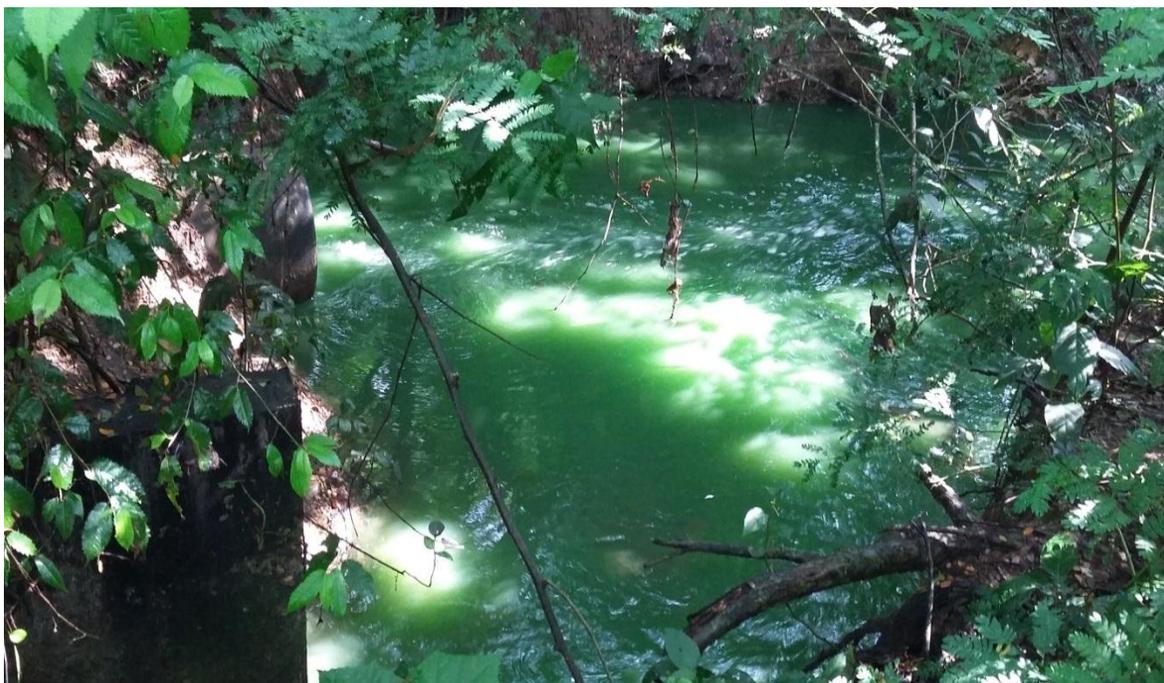
**Figura 6. Punto de vertimiento STAR.**  
**Fuente.** Pasante del proyecto

En este punto se realizó la toma de muestra puntual, junto con el canal de entrada y el punto medio (en las cajillas que dividen las lagunas). Su efecto se ve reflejado en los análisis de los resultados y la evidencia en la lista de anexos.

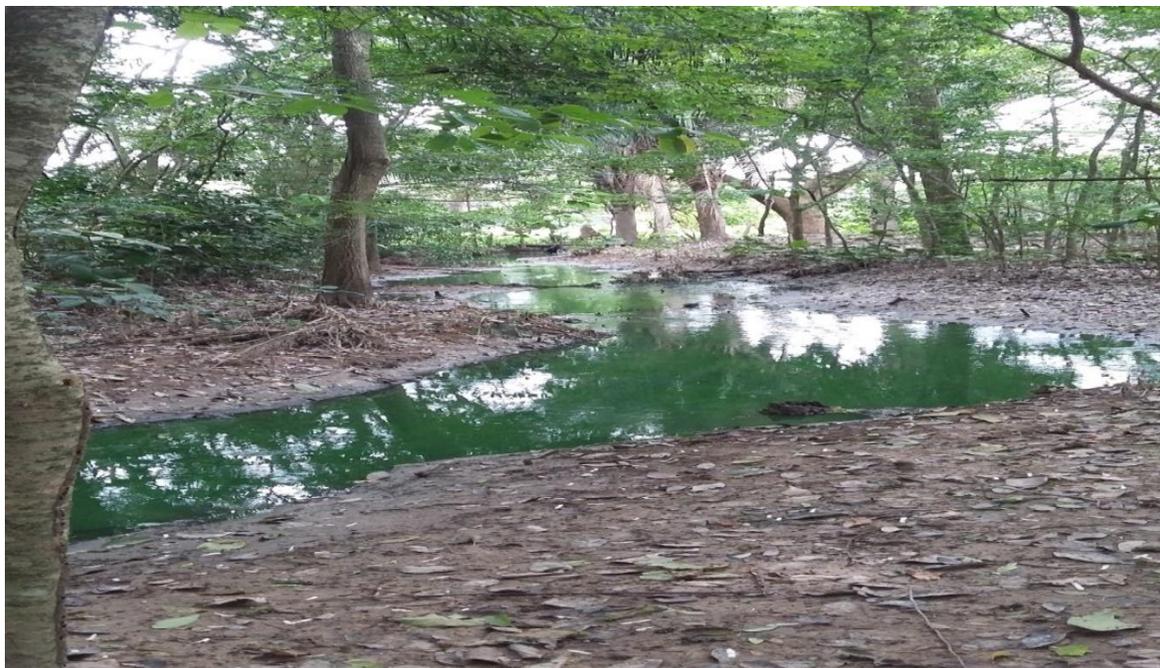
**Figura 7. Caño san Ignacio 100 mts aguas abajo.**  
**Fuente.** Pasante del proyecto

En el sector aguas abajo del caño san Ignacio se realizó un análisis organoléptico en compañía del jefe de laboratorio de la empresa, donde se evidencia el estado del efluente, NO se presentan olores ofensivos que perjudiquen la población asentada a la rivera del caño. Se observó el agua con una coloración verdosa y en partes se ve acumulación de materia orgánica, el emisario final se encuentra deteriorado los vecinos aledaños tienen afectaciones relacionadas con problemas de salud que está presentando los bovinos (anaplasmosis), esta es producida por la proliferación de vectores, moscas y tábanos y la fasceola hepática que es una enfermedad hemoparasitaria producida por el agua estancada y contaminada con heces fecales.

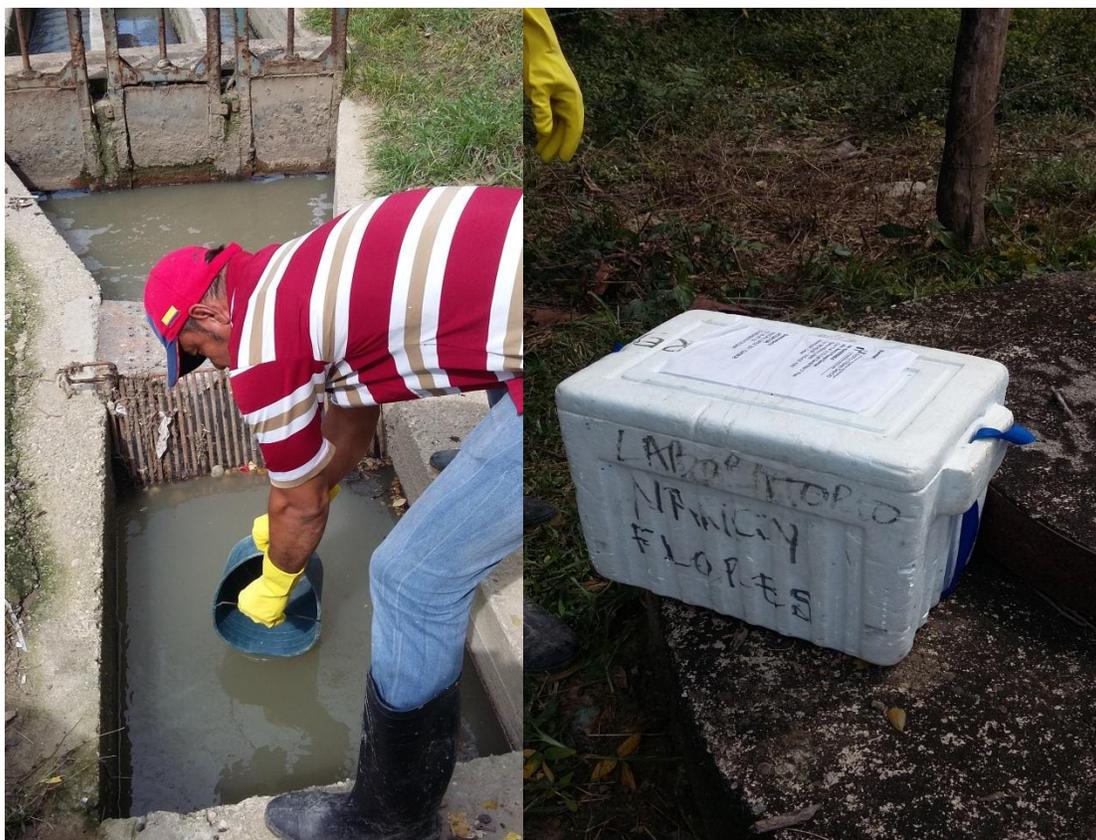
Se procuró que este no quedara con burbujas de aire, previamente esterilizado y rotulado; estas muestras son refrigeradas de 0 - 4°C rotuladas, selladas y enviadas al laboratorio de NANCY FLOREZ GARCIA en la ciudad de Valledupar.

**Figura 8.** Toma y recolección de las muestras.

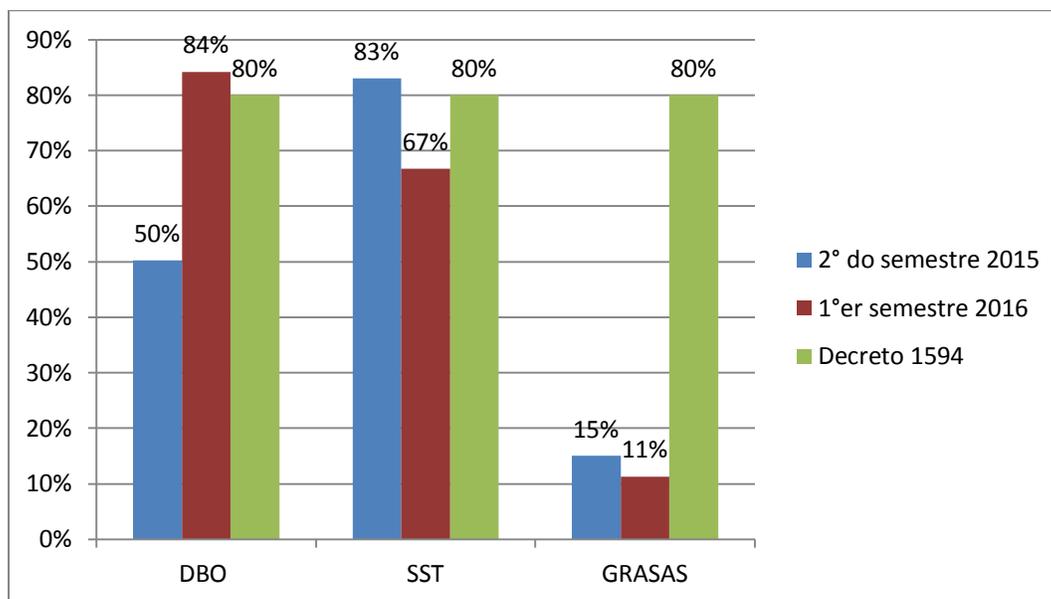
**Figura 9. Resultados de los porcentaje de remoción para DBO, SST y GRASAS en comparación con el decreto 1594/84.**

Como se indica en la gráfica el parámetro de solidos suspendidos totales (SST) para el segundo semestre del 2015 el sistema alcanza los porcentajes de remoción establecidos en el decreto 1594/84 y en el primer semestre de 2016 no alcanzo los niveles de remoción en el decreto ya mencionado llegando tan solo al 67%.

En el parámetro de grasas y aceites nos indica que en el segundo semestre del 2015 y primer semestre del 2016 el sistema no alcanza los porcentajes de remoción establecidos en el decreto; alcanzando tan solo un 15% y 11% del valor estipulado en el decreto que revela un >80% en carga.

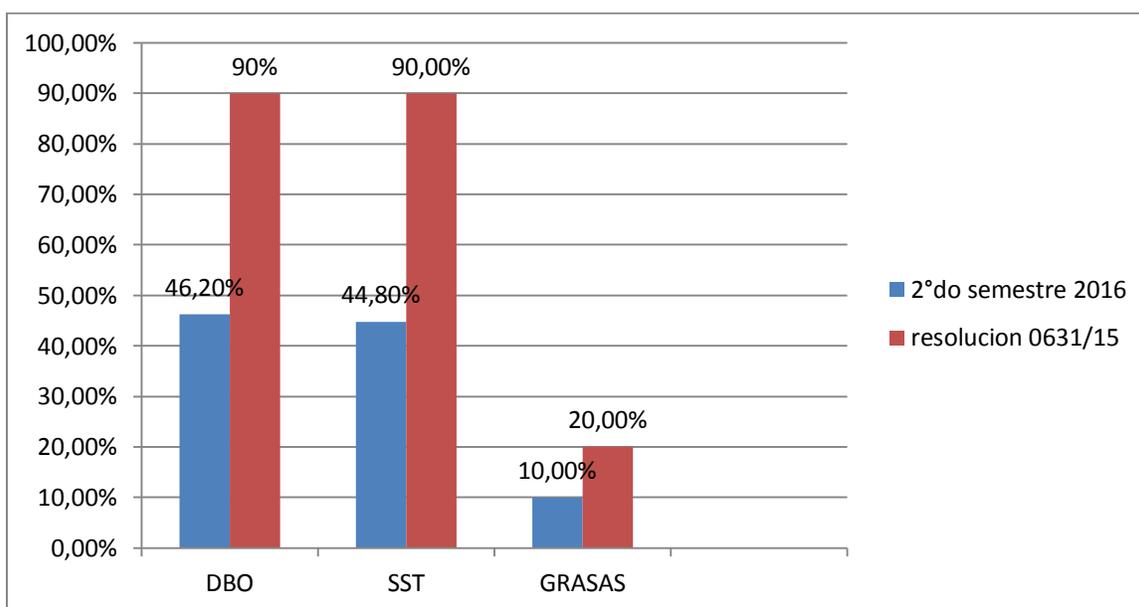
**Figura 10. Resultados porcentaje de remoción para DBO, SST y GRASAS en comparación con la resolución 0631 del 2015.**

En la gráfica 2 del informe de resultado se evidencia que las concentraciones de los parámetros analizados y referenciados en la Laguna de Oxidación, cumple con todos los parámetros fisicoquímicos analizados y evaluados con la Res 0631/15 Art. 8 (Carga menor o igual a 625,00 Kg/día DBO5).

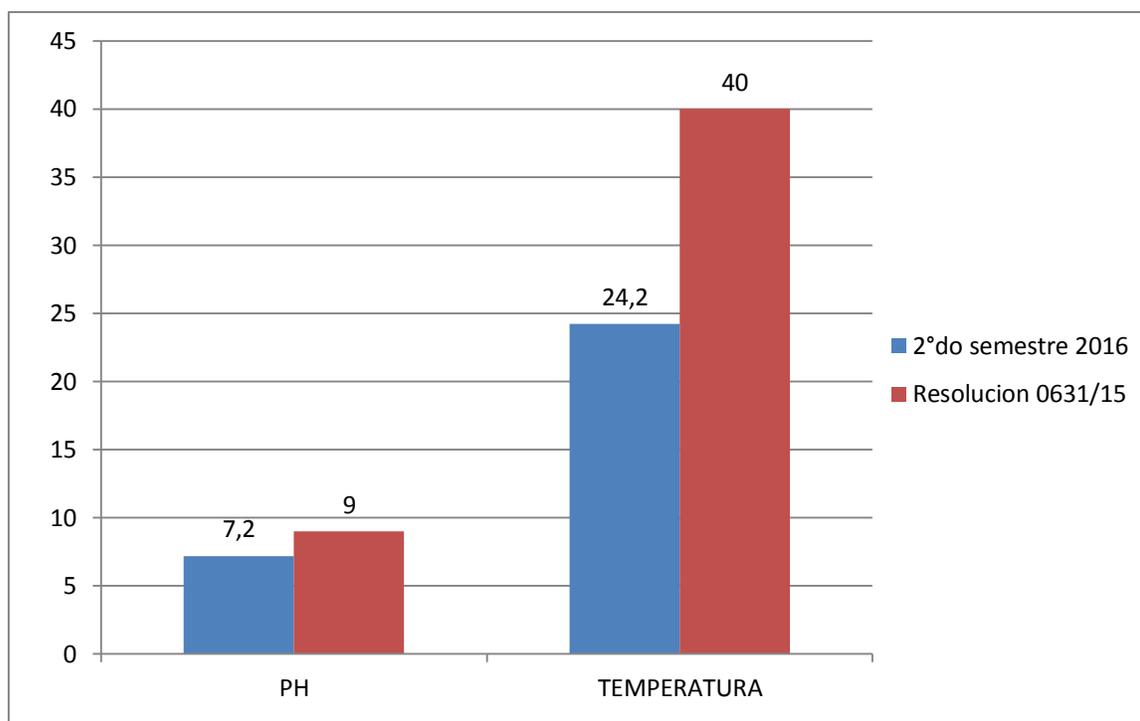
**Figura 11. Resultados de los análisis físico químico de agua residual en comparación con la resolución 0631 del 2015.**

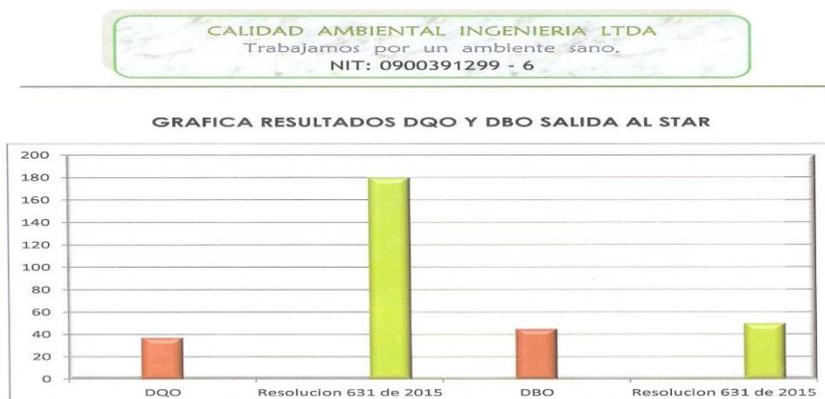
En la gráfica se evidencia que el sistema de tratamiento de aguas residuales industriales de la estación de Servicio Curumani presento porcentajes de remoción de 45.3 % para parámetros de DBO, cumpliendo con lo requerido en la Resolución 631 de 2015.

El sistema de tratamiento de aguas residuales industriales de la estación de Servicio Curumani presento porcentajes de remoción de 35.3 % para parámetros de DBO, cumpliendo con lo requerido en la Resolución 631 de 2015.

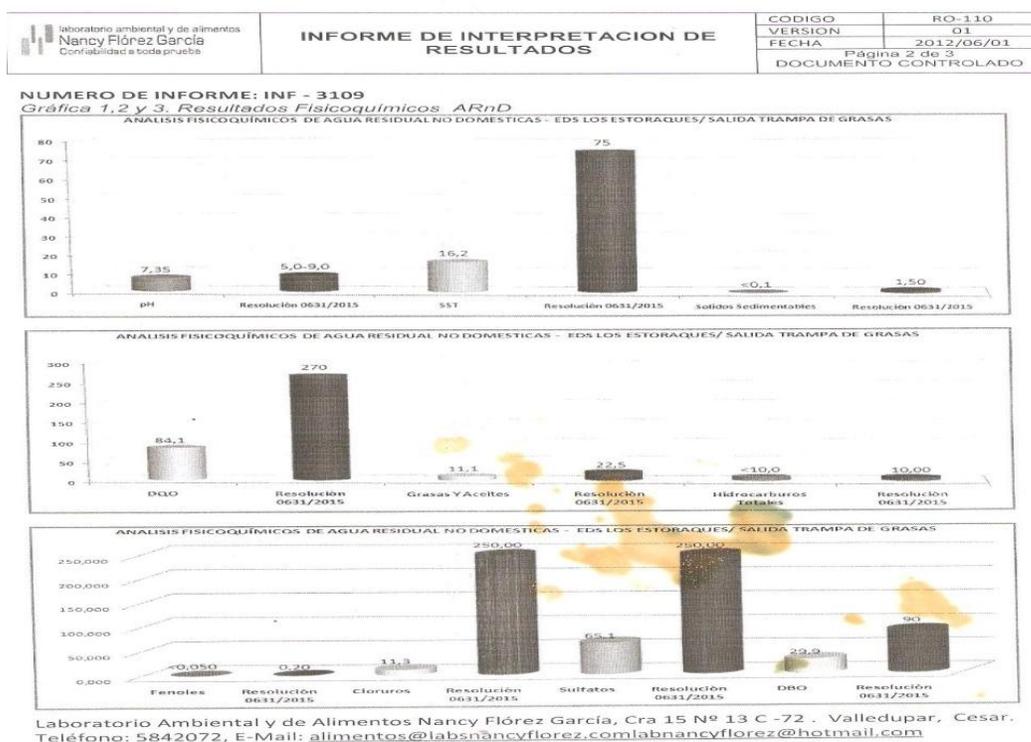
**Figura 14. . Informe de resultados EDS LOS ESTORAQUES.**

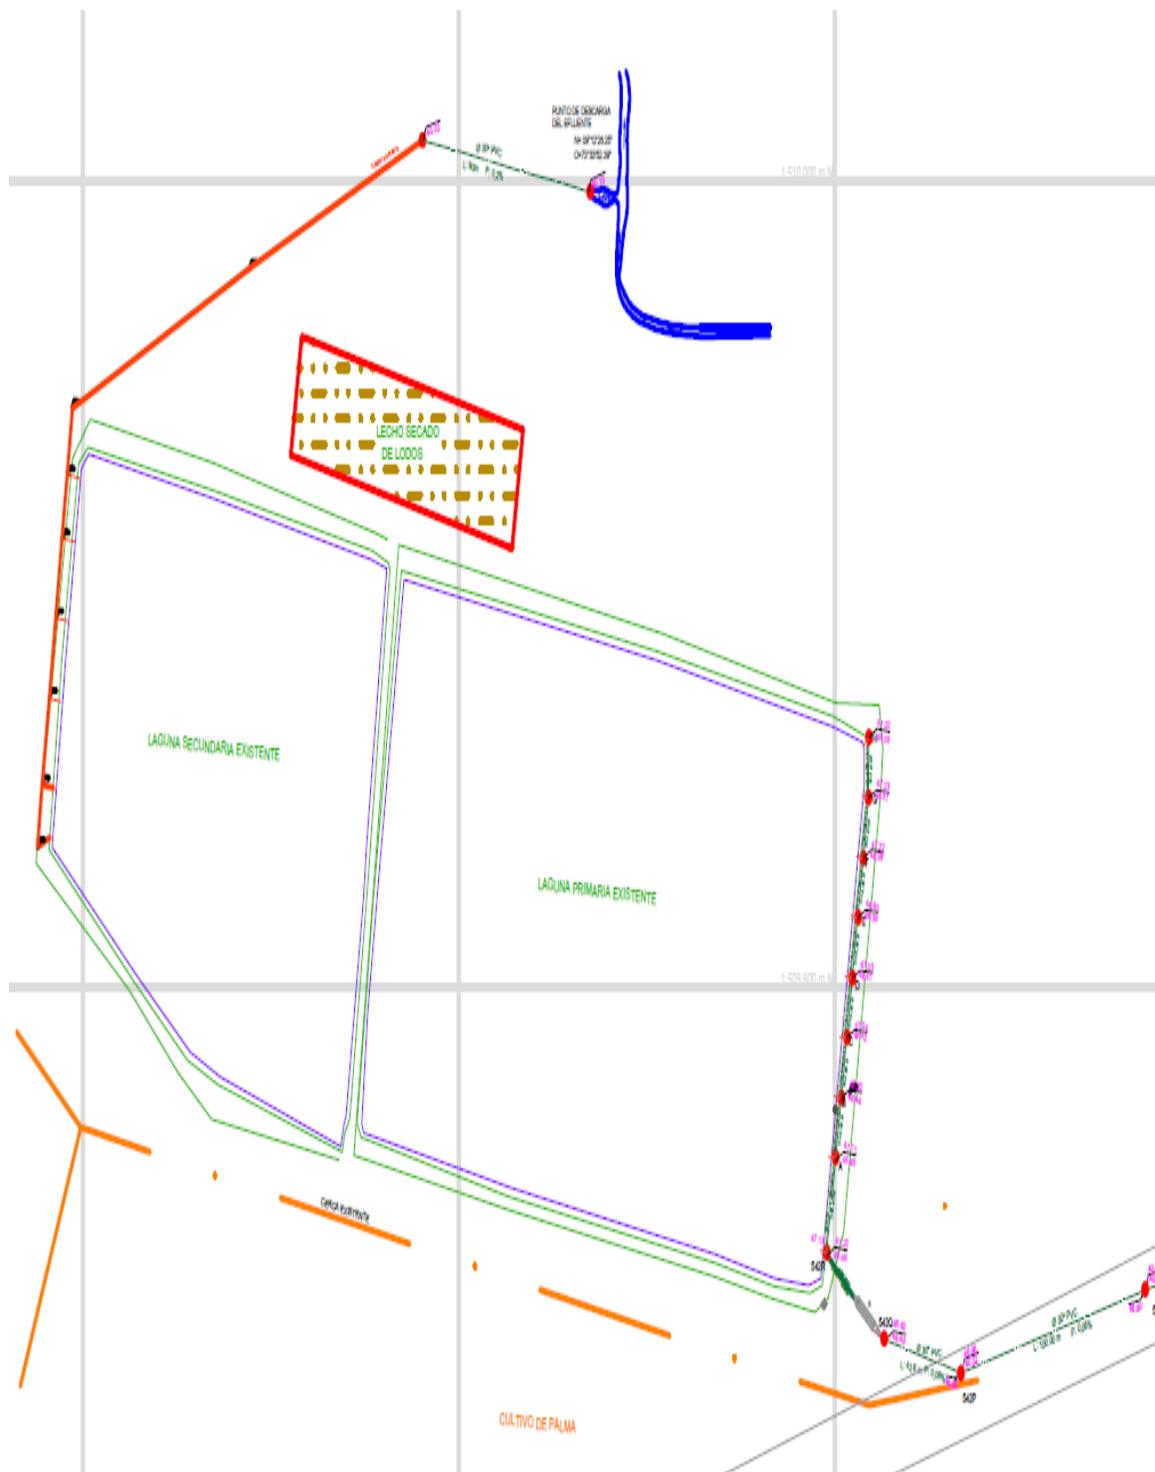
**Figura 15. Plano de las lagunas de estabilización del municipio de curumani.**  
**Fuente.** Pasante del proyecto con ayuda del programa Auto Cad.

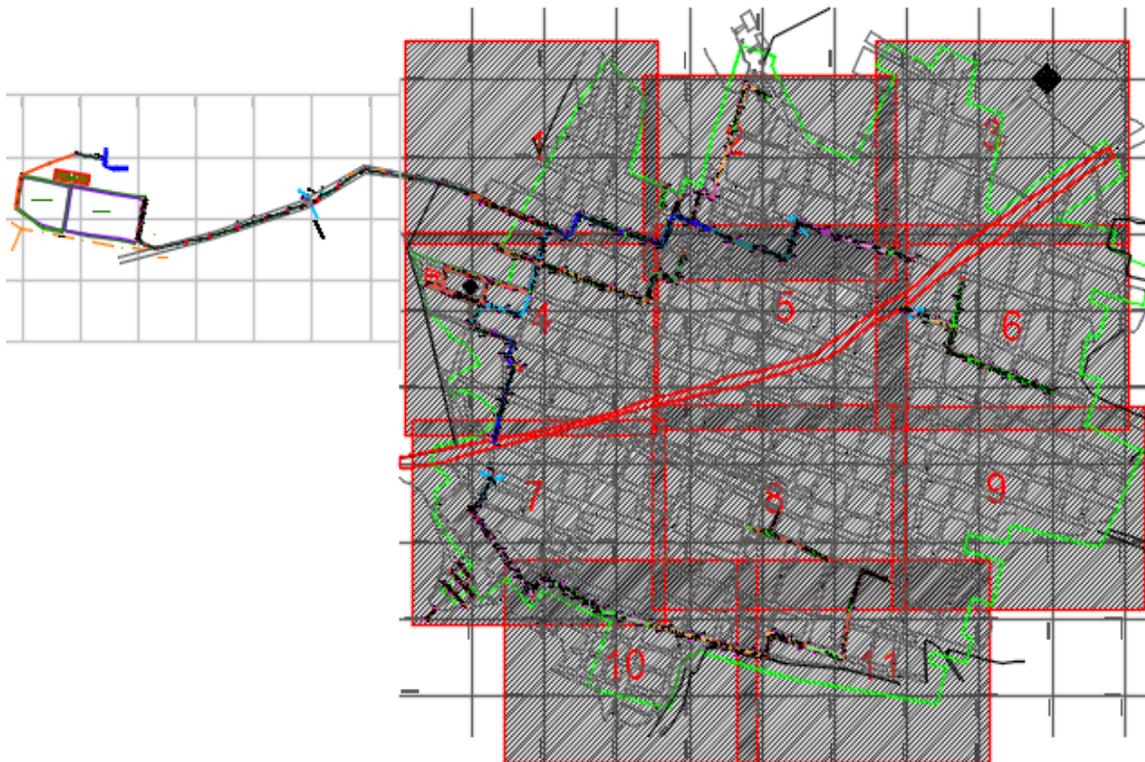
Figura 16. Plano del municipio de curumani con el emisario final que lo conduce a las lagunas.

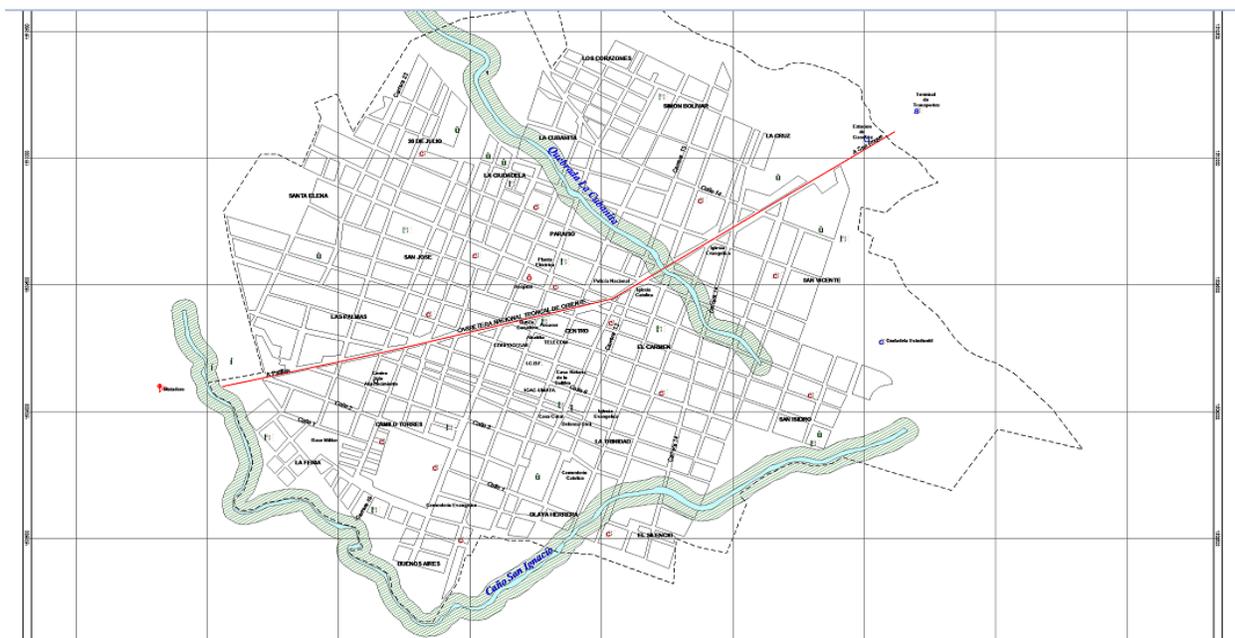
Figura 17. Levantamiento topográfico del municipio de curumani con sus respectivos afluentes san Ignacio y la cubana

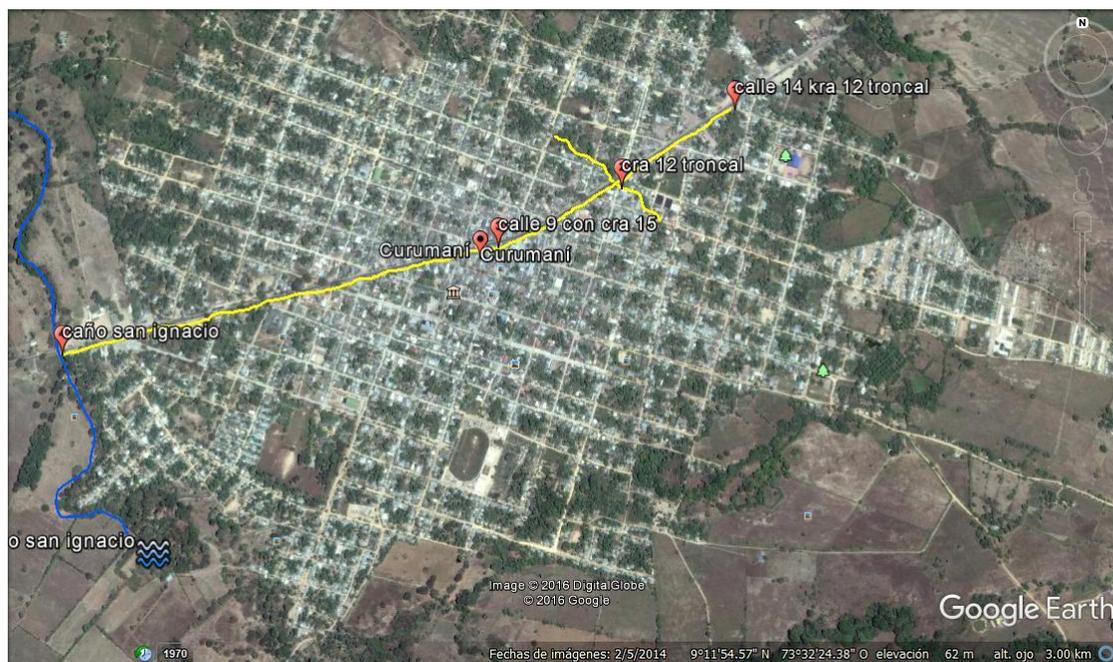
**Análisis sistema de aguas lluvias.** El municipio en la actualidad no cuenta con sistema de aguas lluvias, el único sistema con que cuenta el municipio para la evacuación de aguas lluvias son los naturales, como la topografía y los caños la cubana y san Ignacio, dichos soportan gran parte de toda el agua que cae en cada precipitación.

**Figura 19. Canalización de aguas lluvias del municipio de curumani (imagen satelital).**

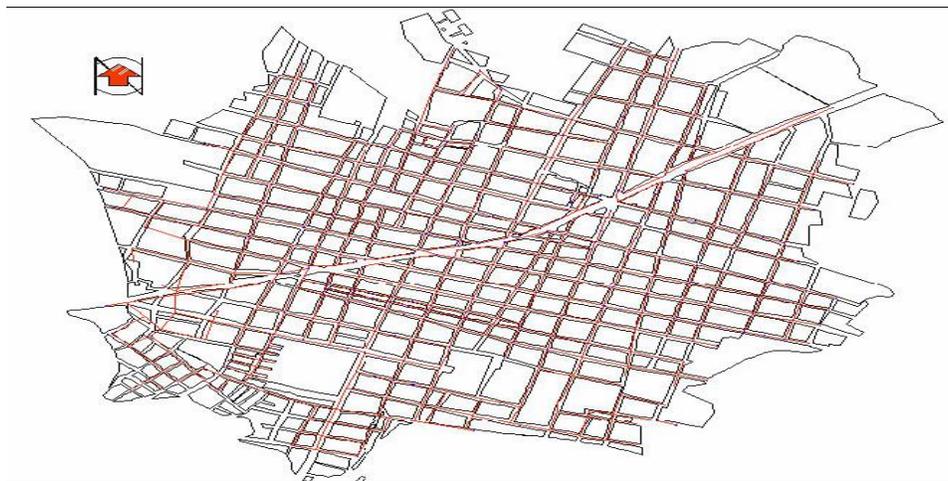
**Figura 20. Colectores y emisarios finales.**  
**Fuente:** Empresa de servicios públicos ACUACUR.

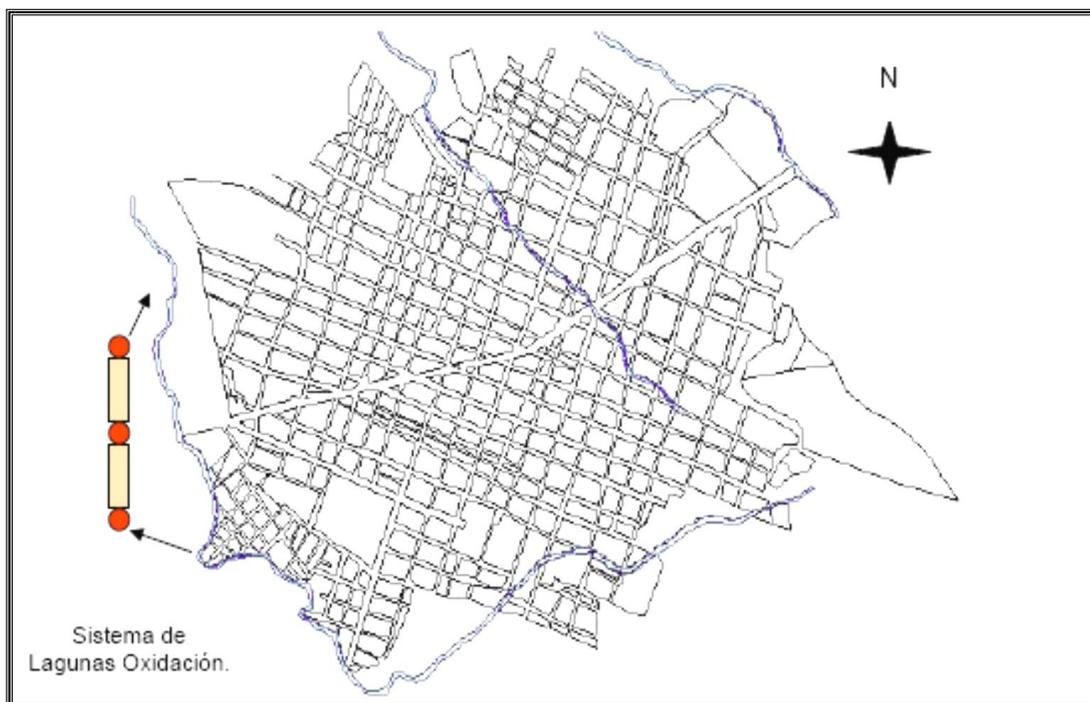
El área total es de 8 Ha y se encuentra ocupada por dos lagunas de estabilización ubicadas en serie, un canal de conducción del efluente, 16 pozos de inspección, una tubería que comunica el canal de conducción del efluente con la primera laguna de estabilización y otra que comunica la segunda laguna con el canal de conducción del efluente.

**Figura 21. Ubicación de los STAR con referencia al municipio.**  
**Fuente: Empresa de servicios públicos Acuacur**

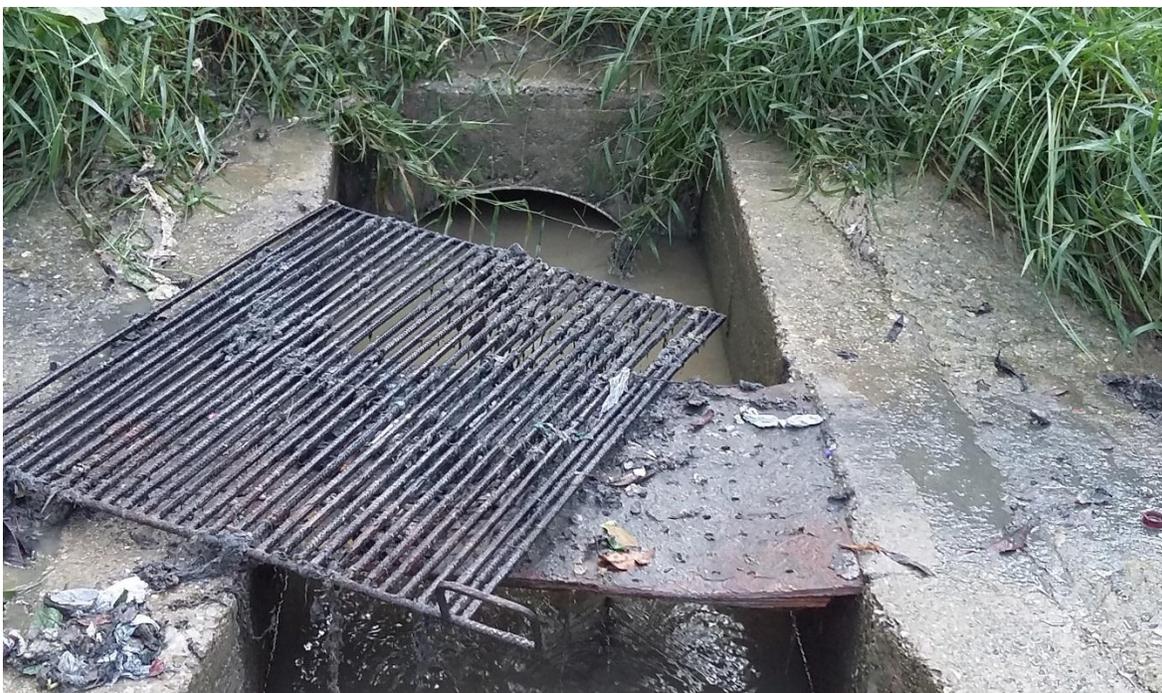
El tratamiento preliminar, para un caudal de diseño sanitario de 110.56 lt/s, está conformado, por un canal de entrada, en el cual se incorporaron, una estructura de separación de caudales tipo torpedo y la estructura de cribado, ésta con dos módulos de diseño sanitario de 55.28 lt/s cada uno.

**Figura 22. Rejilla que conforma el tratamiento preliminar.**  
**Fuente.** Pasante del proyecto

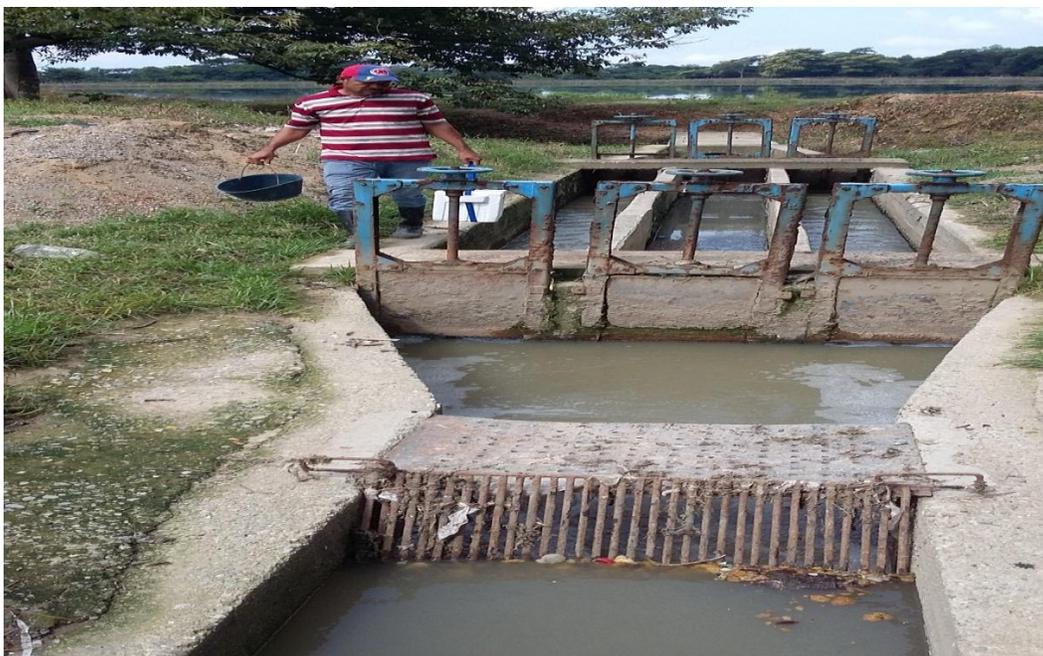
**Estructura de separación.** Con el objeto de impedir la entrada de aguas lluvias a la Planta provenientes de la admisión de conexiones erradas al sistema de alcantarillado con un caudal unitario de 2.0 lps/ha, se previó una estructura de separación que controle estos caudales permitiendo tan solo el paso a tratamiento de 0.1 lps/ha. Lo anterior con base en el hecho que caudales unitarios provenientes de conexiones erradas de la magnitud del admitido al alcantarillado, conllevan diluciones muy altas en términos de contaminantes, que no requieren tratamiento.

**Figura 23. Estructura de entrada del sistema de tratamiento de aguas residuales.**

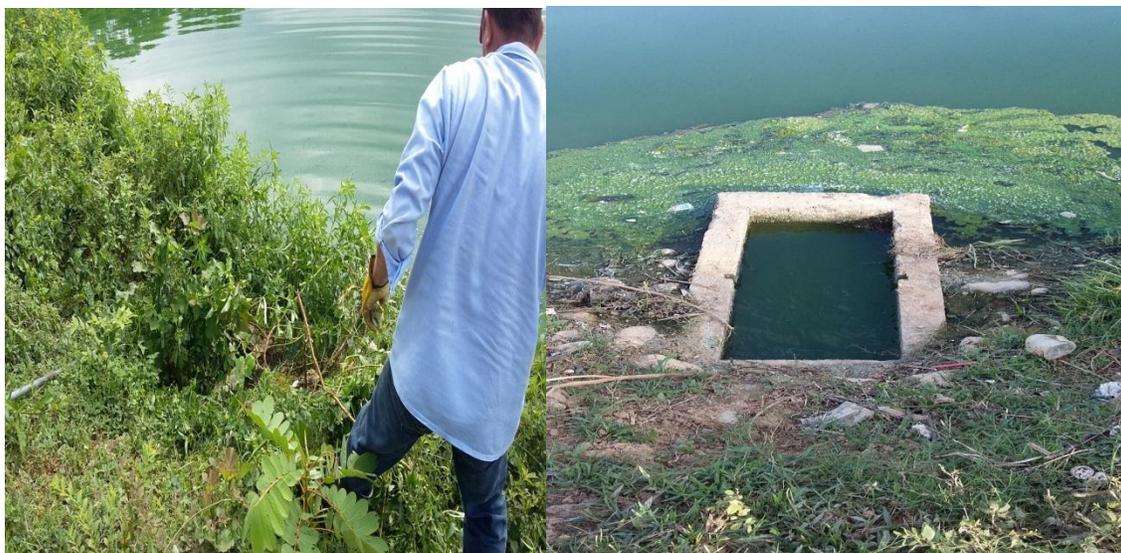
Los diques son conectores de flujo de agua residual que actúan después de que hayan pasado un determinado tiempo de retención. Además regulan el flujo superficial del agua residual y hace que esta se transporte de una laguna a otra. Hay taponamiento constante de los diques quienes son los encargados de retener el agua temporalmente en la laguna (1) para luego ser conducida a la laguna (2).

**Figura 24. Diques del STAR.**

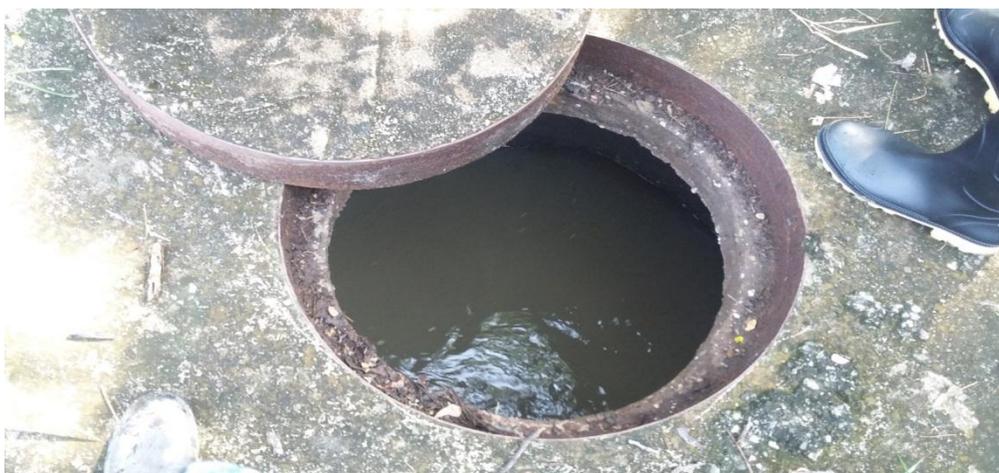
**Manjoles.** El sistema de tratamiento de aguas residuales de curumani, cuenta con 16 Manjoles, quienes son los encargados de distribuir el agua residual uniformemente proveniente de la caja de distribución.

**Figura 25. Manjoles del STAR.**

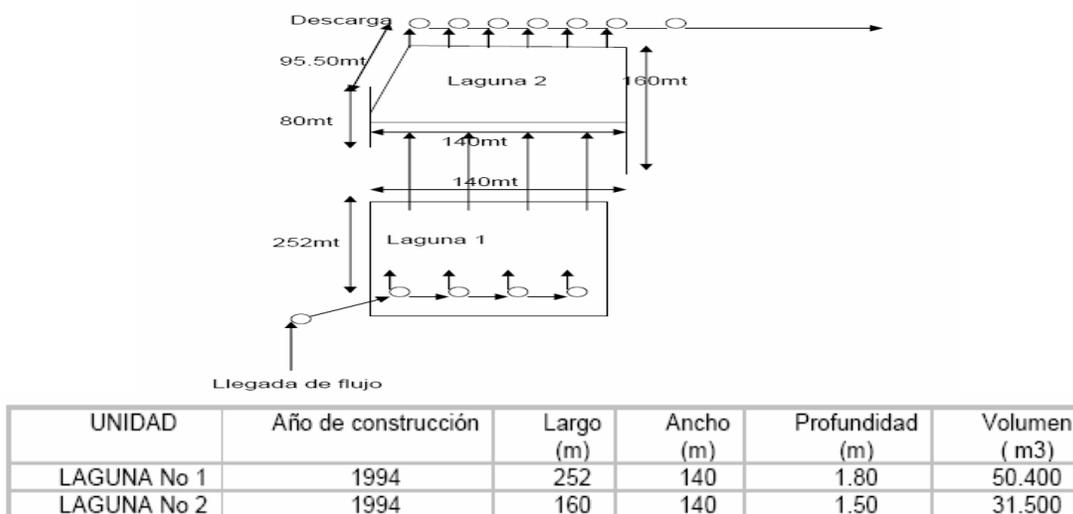
Las aguas residuales urbanas generadas en Curumaní, reciben tratamiento secundario a través, de dos lagunas de estabilización, de tipo facultativo ubicadas en serie, Estas lagunas cumplen la función de remover parte de la materia orgánica mediante dos procesos aeróbico y anaeróbico llevados a cabo por microorganismos, bacterias y algas.

**Figura 26. Descripción sistema de lagunas facultativas**

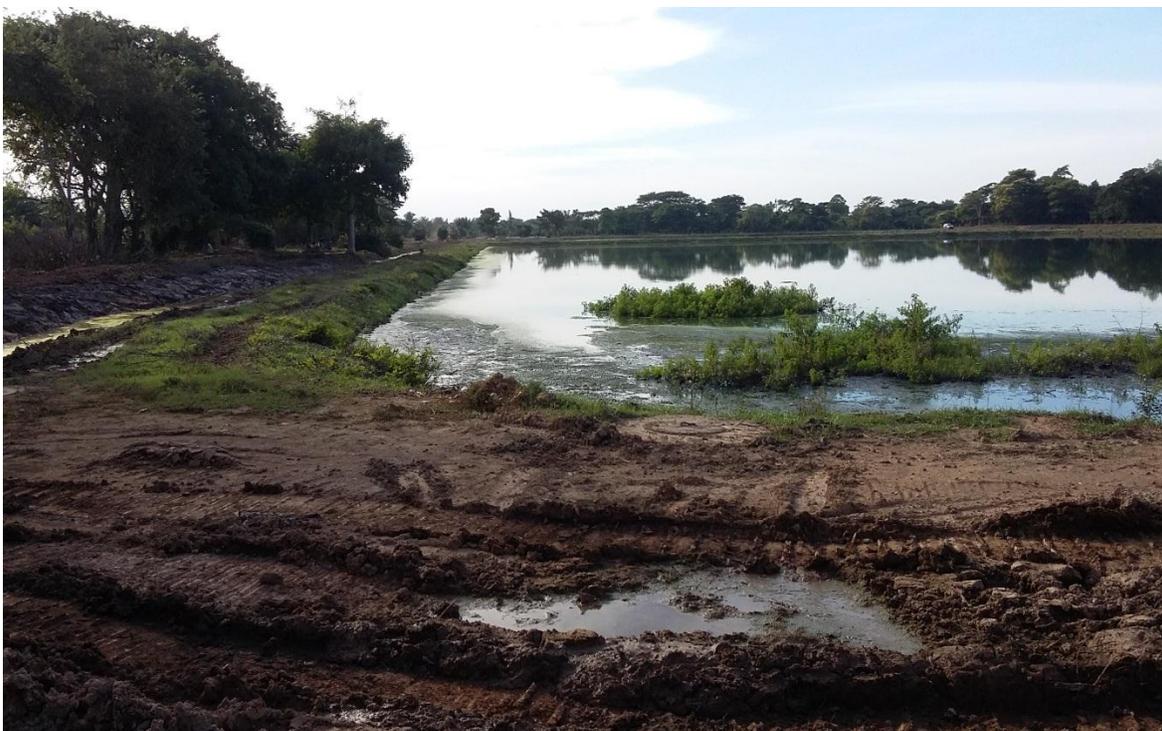
**Figura 27. Laguna de estabilización N°1 del municipio de curumani.**  
**Fuente.** Pasante del proyecto

- Caudal de salida 97 litros por segundo
- Tiempo de retención en días es de 6.61
- Tiempo de retención en segundos es de 571.39

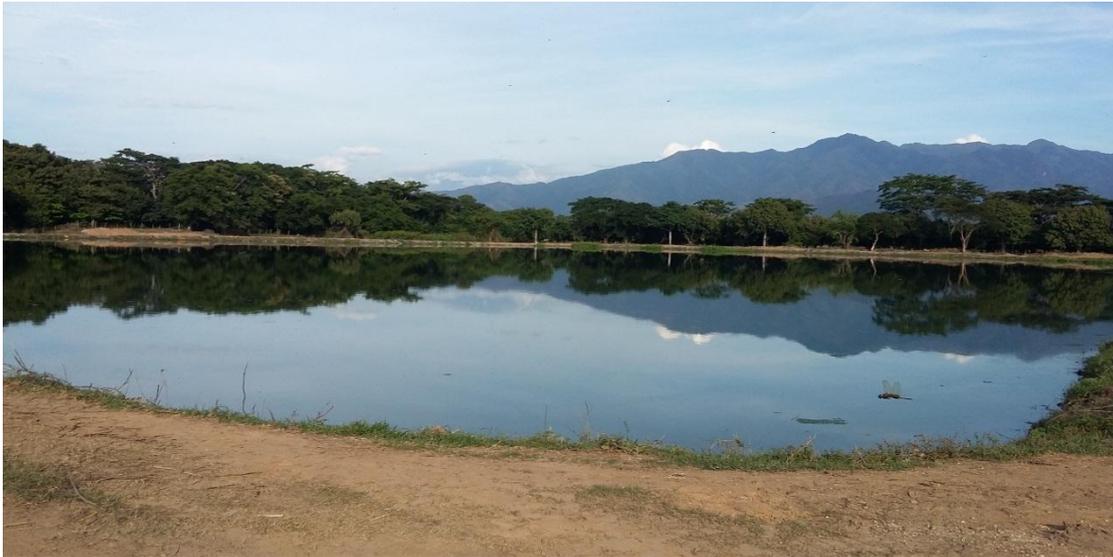
**Figura 28. Laguna de estabilización N° 2.**  
**Fuente.** Pasante del proyecto

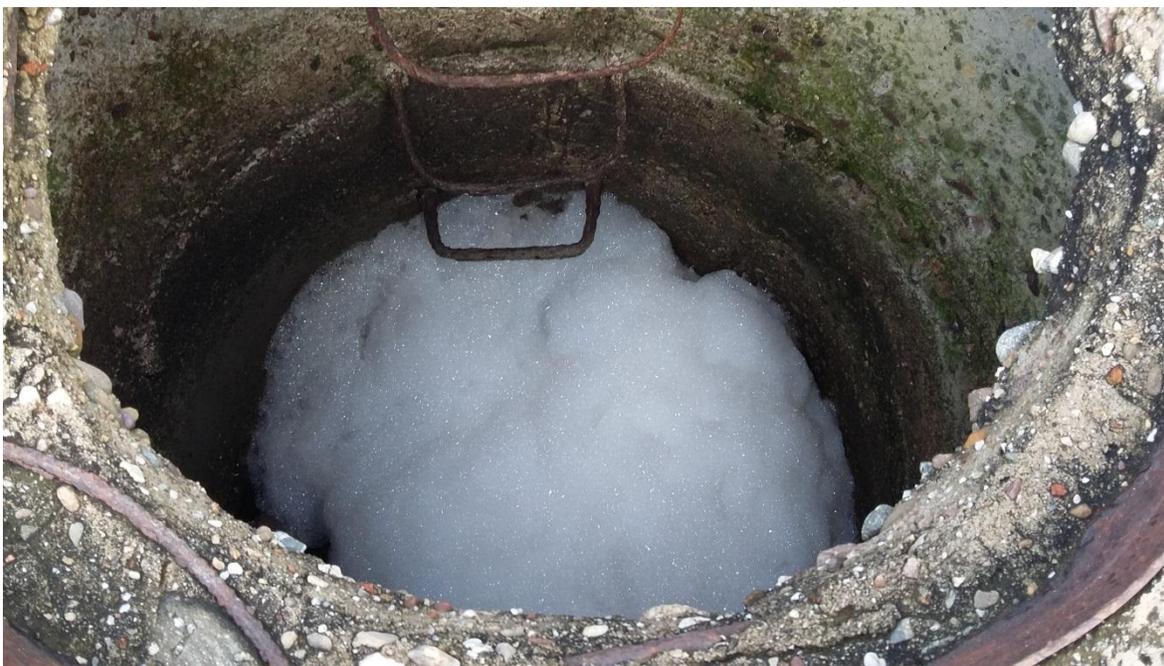
**Estructura de salida.** Una vez terminado el tratamiento secundario del agua residual en la segunda laguna, el efluente pasa por 8 pozos de inspección en tubería de 16" en PVC que lo llevan a un canal abierto natural de 3120 m de longitud; este canal atraviesa seis parcelas dedicadas a la agricultura y ganadería. El destino del efluente conducido por el canal es el caño la cubana y este a su vez al caño San Ignacio, principal fuente hídrica de la vereda San Rafael y el corregimiento del Mamey.

**Figura 29.** Pozos de inspección después del tratamiento secundario.

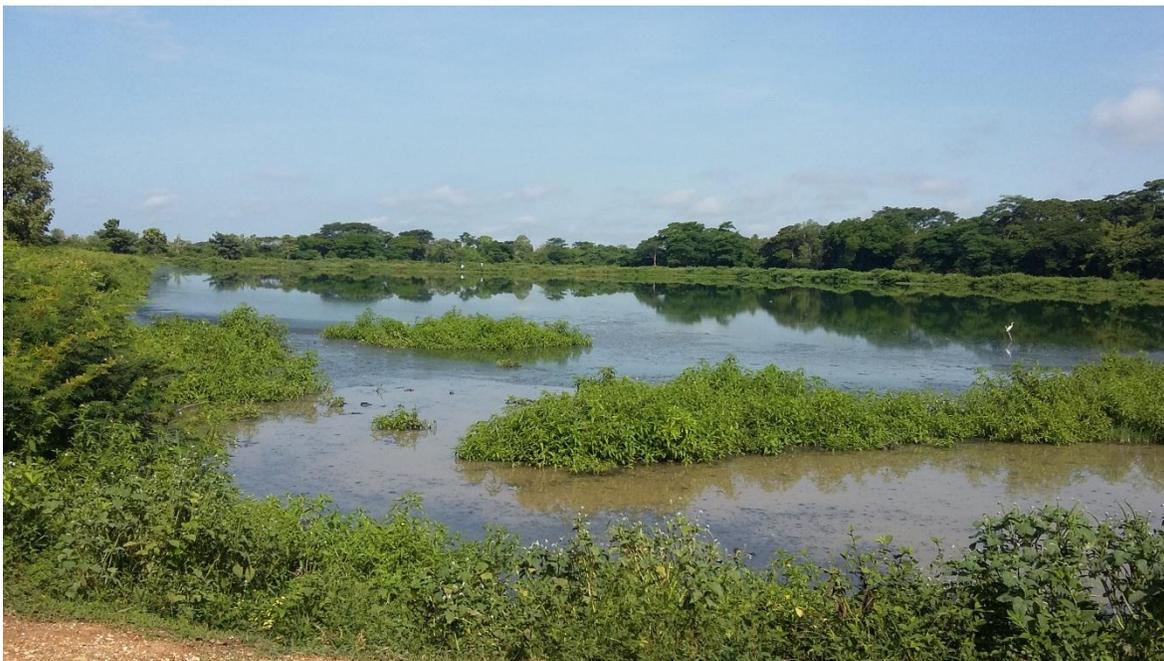
Según este resultado se puede afirmar que el dimensionamiento del sistema de lagunas es óptimo por que cumple con lo establecido en el decreto 1594/84, el cual estipula un valor de remoción de DBO del 80%. No obstante el modelo se asemeja más a flujo Pistón y bajo este la eficiencia del sistema en términos de DBO tan solo alcanza al 70%.

**Figura 30. Laguna sedimentada.**  
**Fuente.** Pasante del proyecto

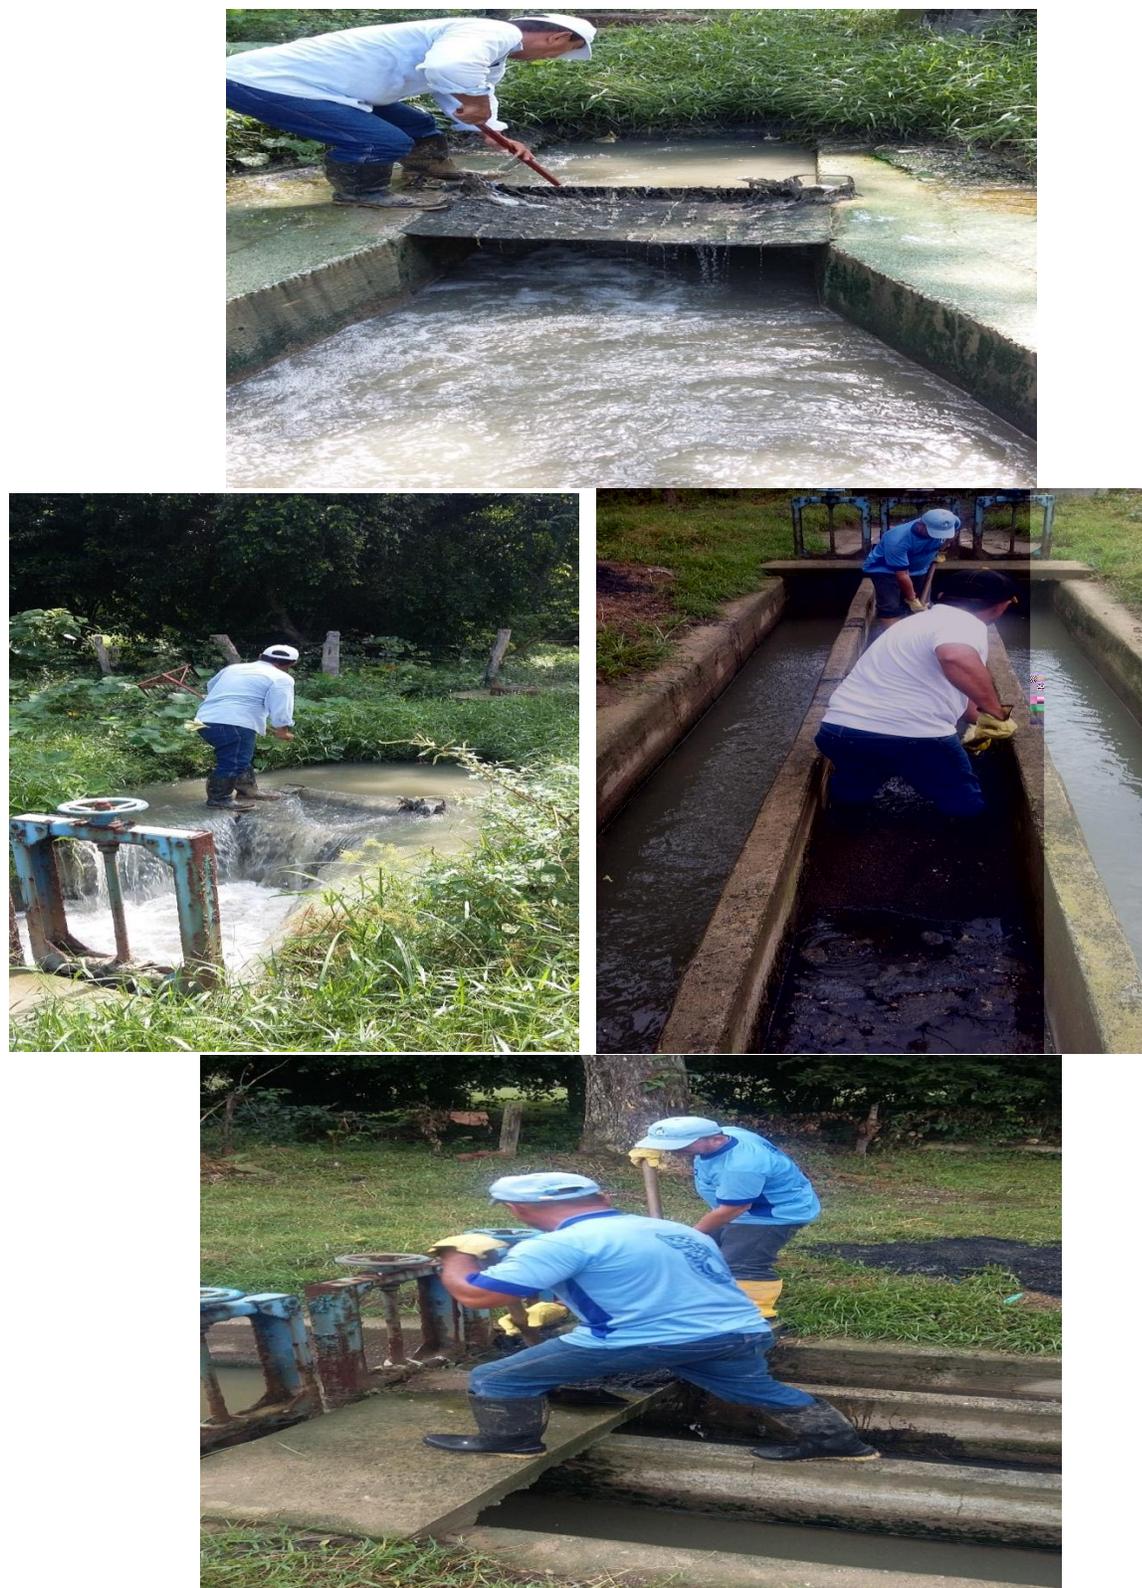
**Figura 31. Mantenimiento de los STAR**  
**Fuente. Pasante del proyecto**

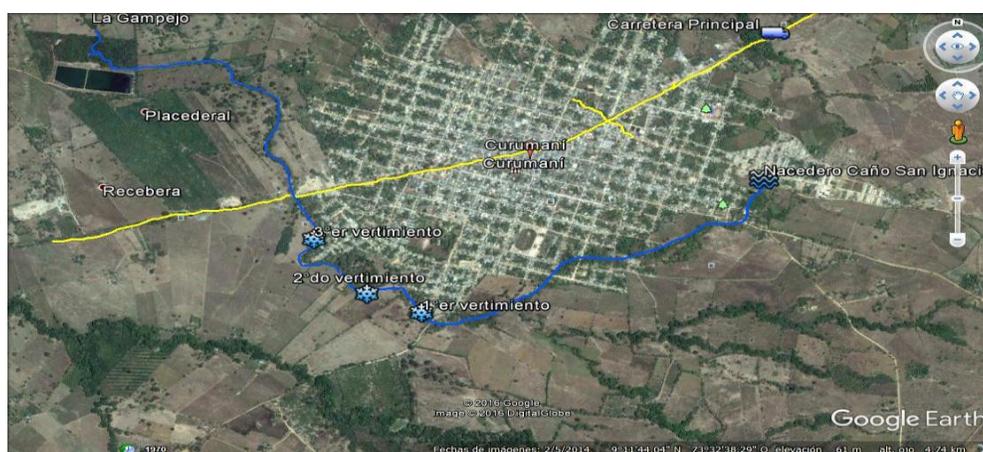
**Figura 32. Señalización de los puntos de Vertimientos desde su inicio, hasta su terminación.**  
**Fuente:** pasante con ayuda de google earth.
