### RESUMEN - TESIS DE GRADO

**PROPUESTA PARA LA ACTUALIZACION DEL PROGRAMA DE DISMINUCION DE  
VERTIMIENTOS PUNTUALES SOBRE EL CAÑO SAN IGNACIO EN EL CASCO  
URBANO DEL MUNICIPIO DE CURUMANI – CESAR CONTEMPLADO EN EL  
MARCO DEL PSMV**

**Propuesta bajo la modalidad de pasantías como requisito para optar al título de Ingeniera**

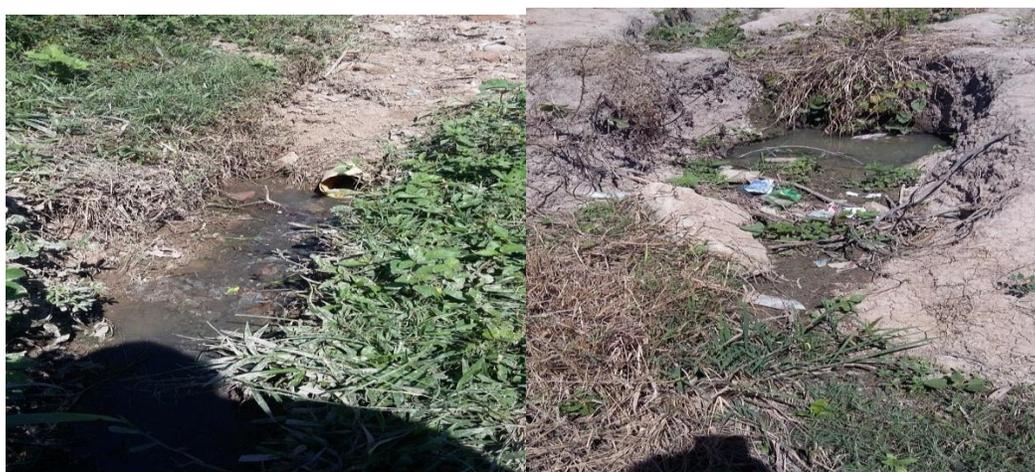
**Figura 33. Puntos de vertimientos encontrados.**  
**Fuente.** Pasante del proyecto

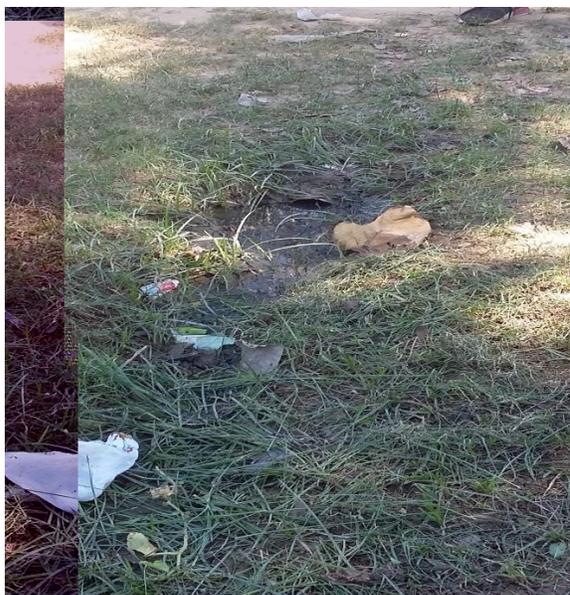
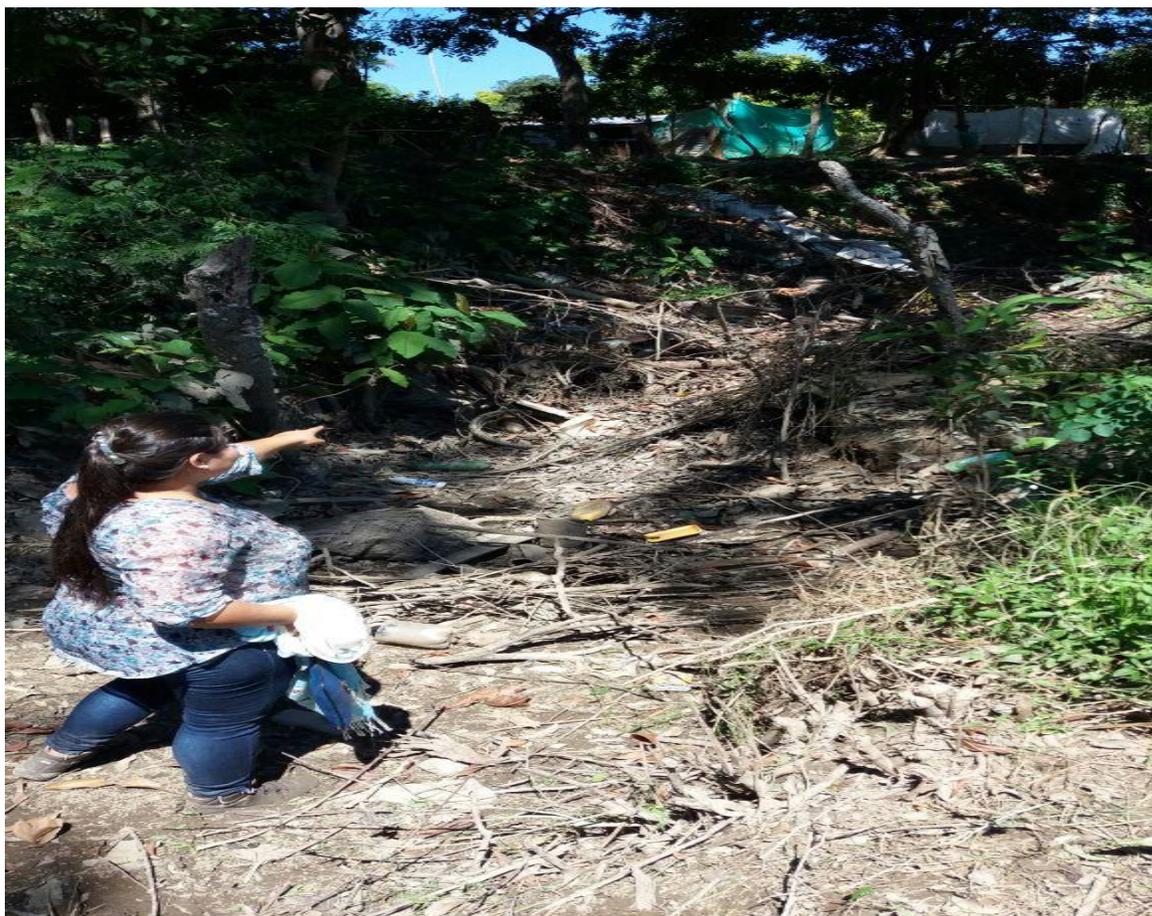
**Figura 34. Puntos de vertimientos encontrados.**  
**Fuente.** Pasante del proyecto

Para contribuir a la reducción de estos vertimientos se hace necesaria la proyección de obras y la terminación de las obras inconclusas referentes a la red de alcantarillado que permitan reducir la carga contaminante que actualmente se vierte sobre el afluente; mediante la optimización de las redes de alcantarillado, logrando disminuir la contaminación ambiental que existe en la actualidad por la forma en que se realizan los vertimientos en las fuentes de aguas superficiales del casco urbano del municipio.
