PLAN DE RESTAURACIÓN ECOLÓGICA PARA EL BOSQUE SECO TROPICAL (Bs-T)
EN EL ÁREA DEL PROYECTO JARDÍN BOTÁNICO JORGE ENRIQUE QUINTERO
ARENAS DE LA UNIVERSIDAD FRANCISCO DE PAULA SANTANDER. SECCIONAL
OCAÑA, COLOMBIA.

Trabajo de grado presentado para optar al título de Ingeniero Ambiental

UNIVERSIDAD FRANCISCO DE PAULA SANTANDER OCAÑA

Julio de 2019

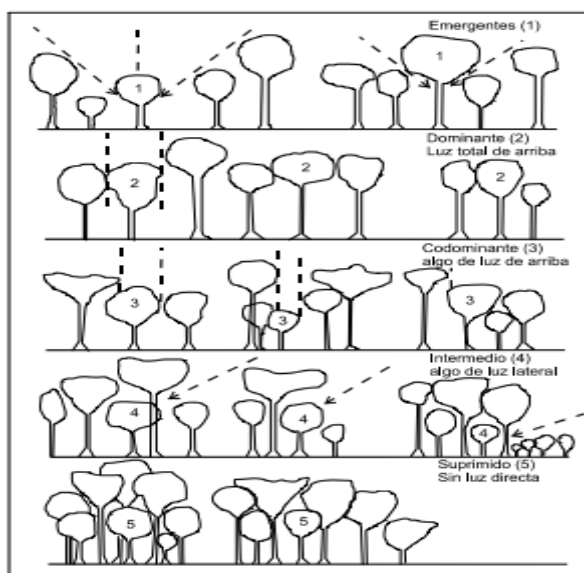
Suprimidos. También denominados como “árboles con ausencia de luz”, se encuentran ubicados totalmente debajo del dosel, de modo que no reciben luz directa, sino algo de luz difusa.

Figura 3. Clasificación según posición de las copas. Mostacedo & Fredericksen, 2000

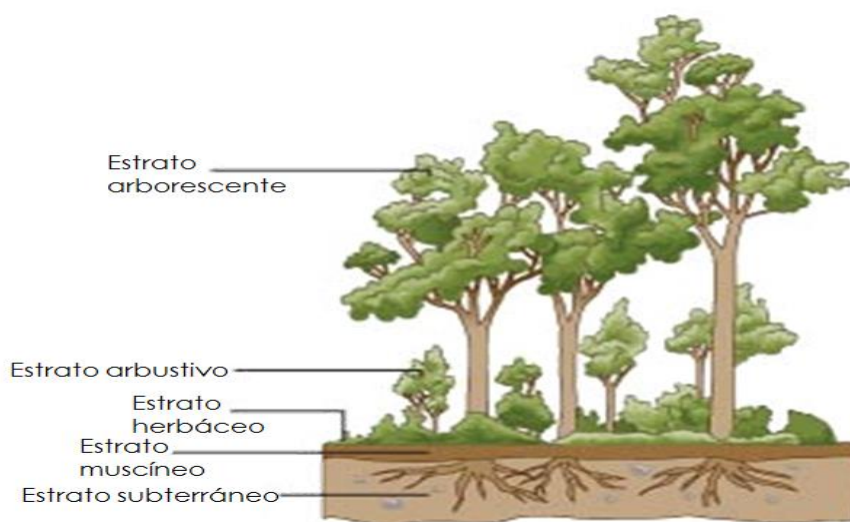
Arbóreo. Formado por las copas de los árboles de mayor tamaño.

Figura 4. Estratos verticales del bosque. Alda (2015)

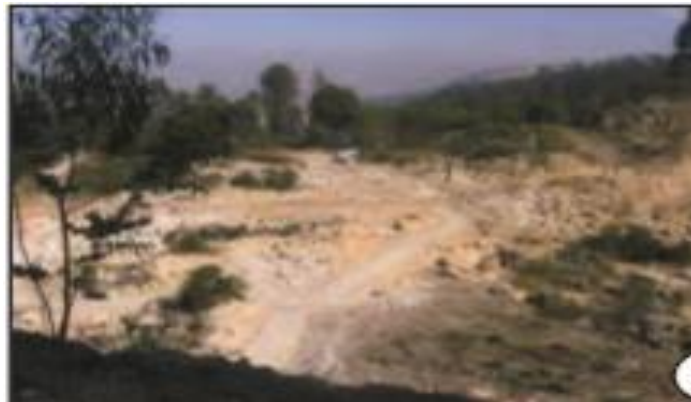
Figura 8. Ejemplo de sucesión primaria. Barrera, et al (2010)

No se cuenta con un legado genético previo, es decir, no existe un banco de semillas, por lo que el éxito de la sucesión dependerá de la oferta de propágulos que puedan arribar desde las áreas adyacentes, así como de las condiciones microclimáticas y características del sustrato. (Barrera, et al, 2010, p. 26) ver figura 8.

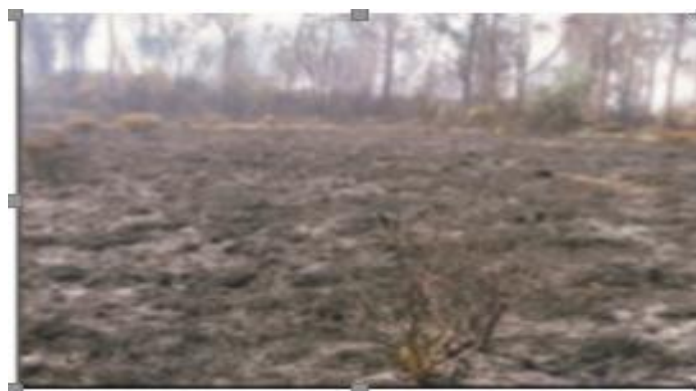
Figura 9. Ejemplo de sucesión secundaria. Barrera, et al (2010)

Sucesión secundaria. Este tipo de sucesión es caracterizado por presentar banco de semillas y nutrientes aptos en el suelo en los sitios degradados lo que favorece la regeneración rápida (Barrera, et al, 2010). Ver figura 9.

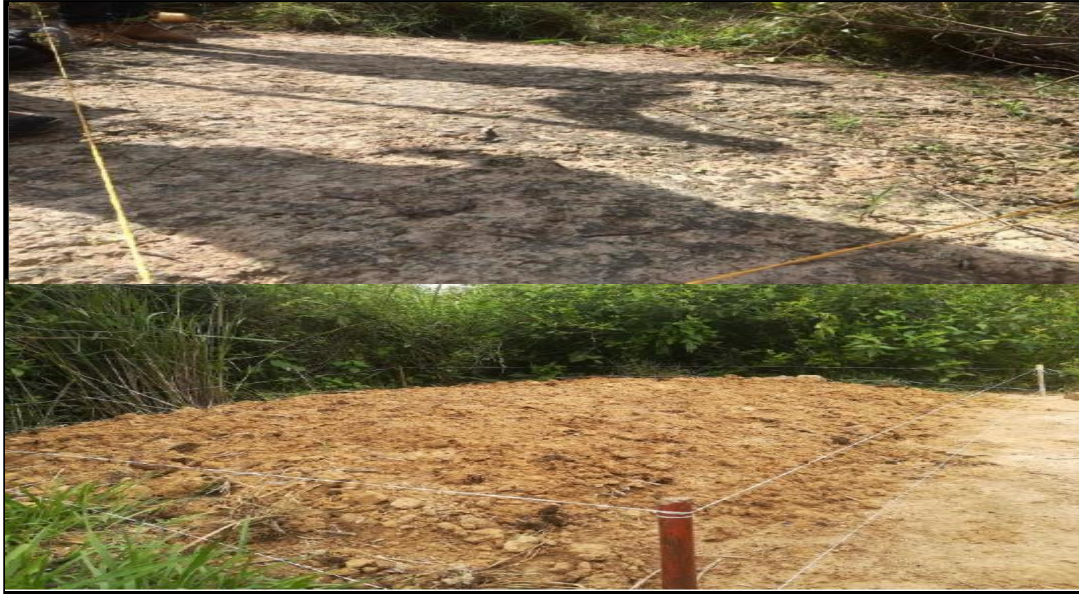
Figura 16. Zonas de erosión grado de complicación 1

Zona 1: Zona con erosión en grado de complicación 1 (laminar), constituida por 4 fragmentos, que juntos constituyen una extensión de 44 m². Ver figura 16.

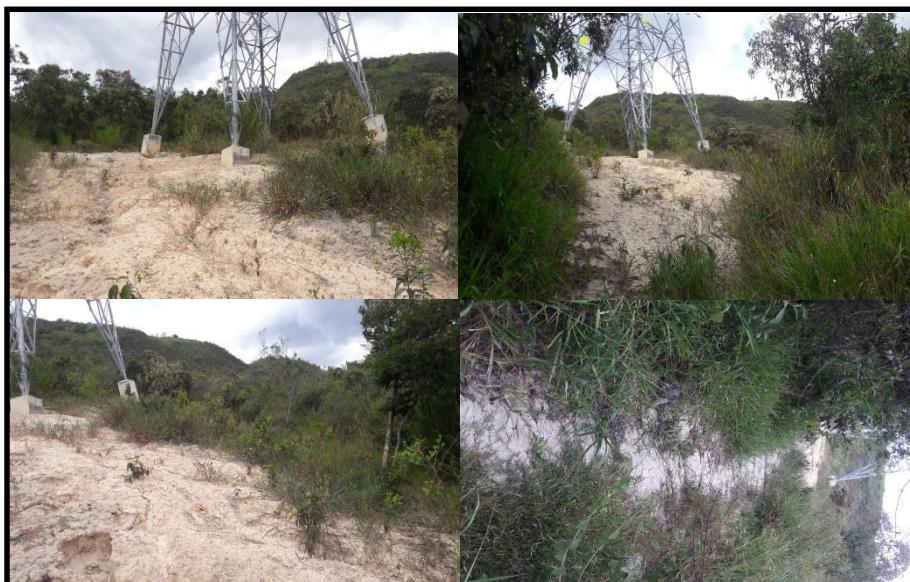
Figura 17. zona de erosión grado de complicación 2

Zona 2: Constituida por un sector de 737.58 m^2 , en donde se encuentra ubicada una torre de energía eléctrica, la cual conforma la nueva línea de transmisión del grupo empresarial EPM, y centrales eléctricas de Norte de Santander, dentro de esta extensión se debe tener en cuenta que se deben respetar 10 metros a la redonda del eje central de la torre, quedando solamente una extensión de 423.421 m^2 , las cuales conforman la ruta de entrada a la torre y alrededores de la zanja de coronación. Ver figura 17.

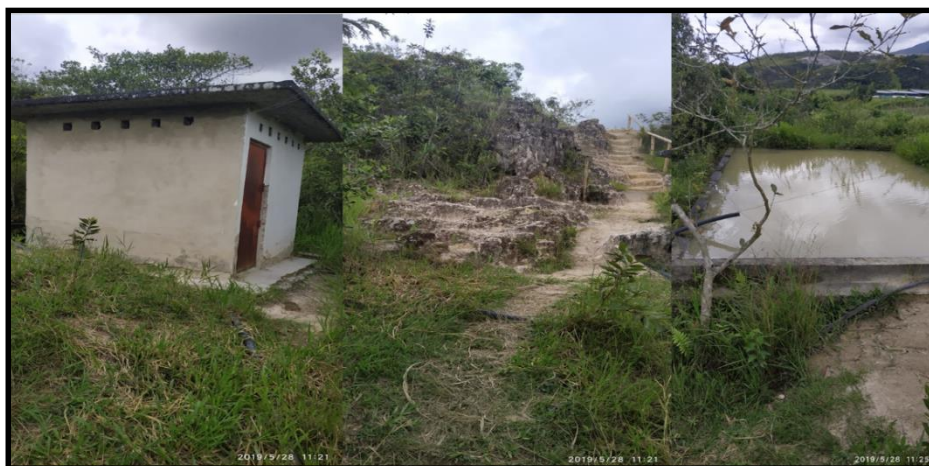
Figura 18. Zona de erosión grado de complicación 1 y 2

Zona 3: Conformada por una zona de extensión de 86.4 m², con erosión en grados de complicación 1 (laminar) y 2 (surcos), presencia de infraestructura civil. Ver figura 18.

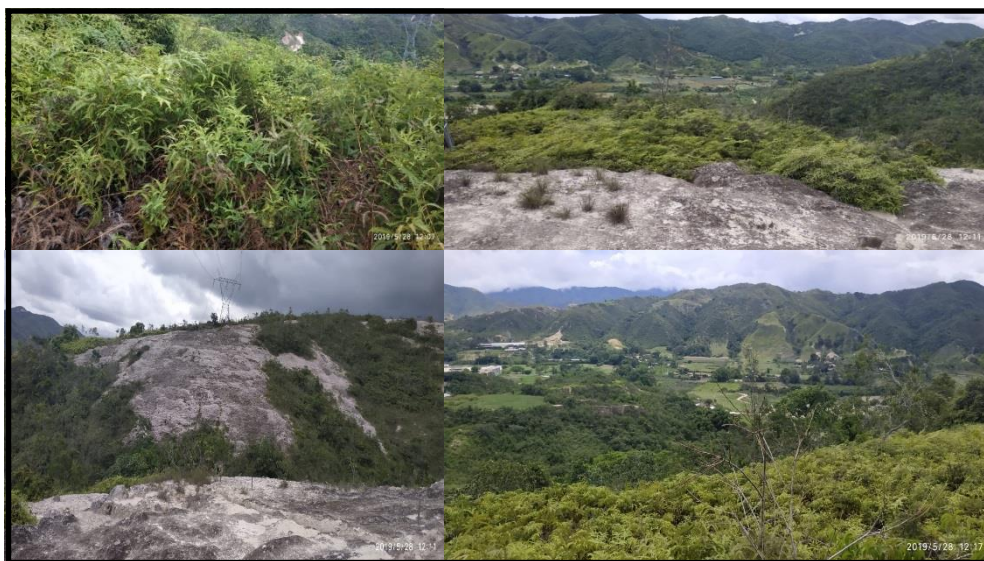
Figura 19. Zona de *Pteridium aquinillum*

Zona 4: Conformada por una zona de 9629.97 m², dominada por helecho marranero (*Pteridium aquinillum*), especie invasora, que se extiende por toda la ladera de la montaña y dificulta el acceso a la zona de conflicto. Ver figura 19.

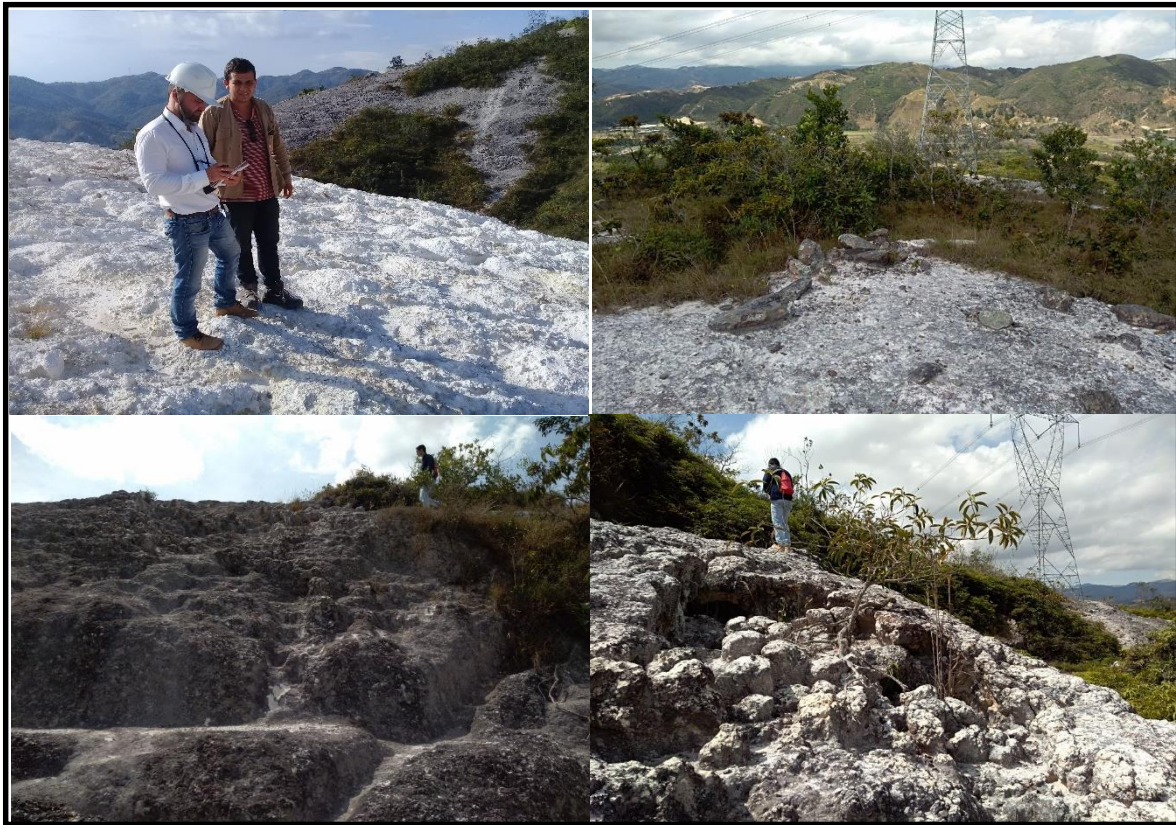
Figura 20. Zona de conflictos

Zona 5: Conformada por la zona de conflicto, con una extensión de 44102.41 m², presentándose erosión en grados de complicación, 1, 2 y 3 (laminar, surcos, y cárcavas), y fragmentos de vegetación nativa, con algunos parches de helechales. Se observan diferentes tonalidades de color edáfico. Ver figura 20.

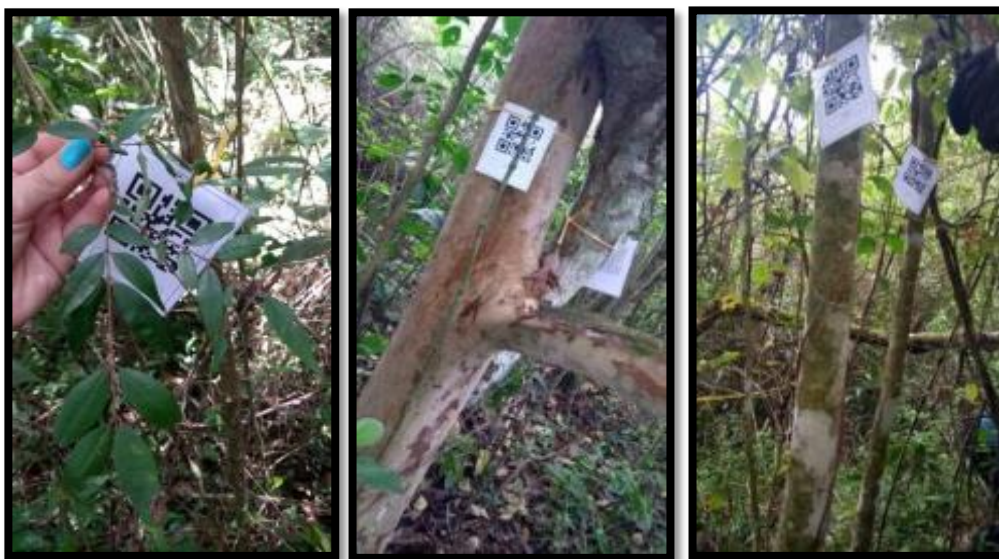
Figura 60. Etiquetado

Identificación de los individuos, toma de coordenadas, fotografías y etiquetado. Con ayuda de GPS y la aplicación MAPS.ME se determinó la ubicación de cada individuo leñoso con CAP ≥ 3 cm ubicado en la parcela. Se tomaron fotos, (ver figura 60), se hicieron algunas colectas y se realizó la identificación con ayuda de expertos, información digital y bibliográfica; una vez identificado se etiquetó con un código QR generado por la aplicación BARCODE, el cual poseía información de la parcela, y el número de individuo registrado.

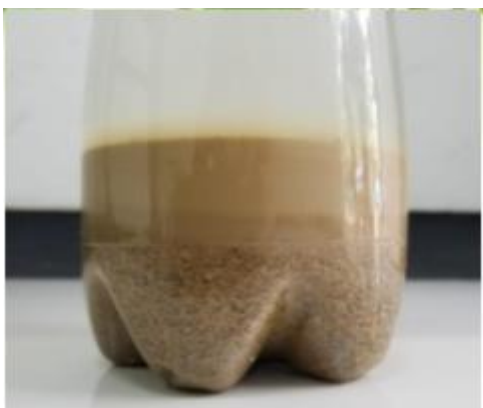
Figura 65. Prueba de sedimentación

Textura. Para la prueba de textura se utilizaron botellas PET de 1.5 L, a las cuales se les agregó una muestra de suelo y posteriormente se adicionó agua hasta llenarla a los hombros, luego se puso la tapa y se agitó para acelerar el mezclado, por último, el recipiente se dejó en reposo por un lapso de 24 horas con el fin de dar tiempo suficiente a la sedimentación, para medir los porcentajes de arena, limos y arcilla, los cuales arrojaron los siguientes resultados.

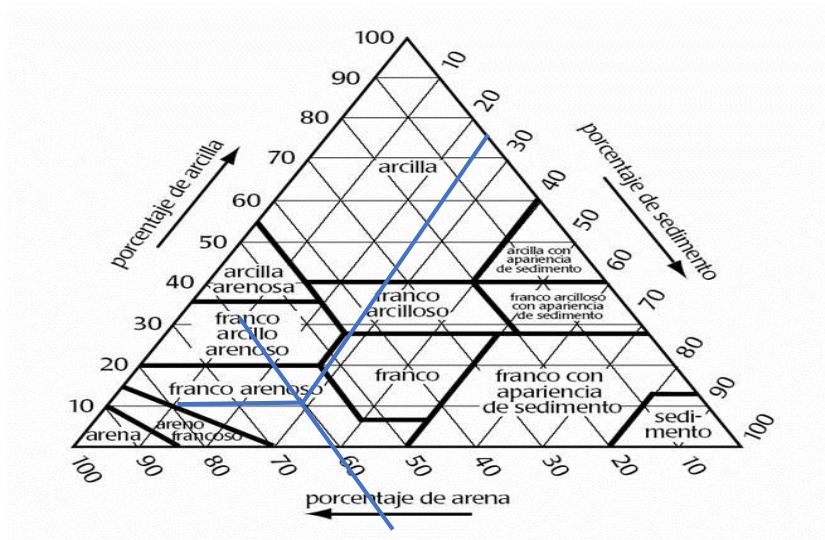
**Figura 66.** Triángulo de texturas**Tabla 59***Textura del suelo parte alta*

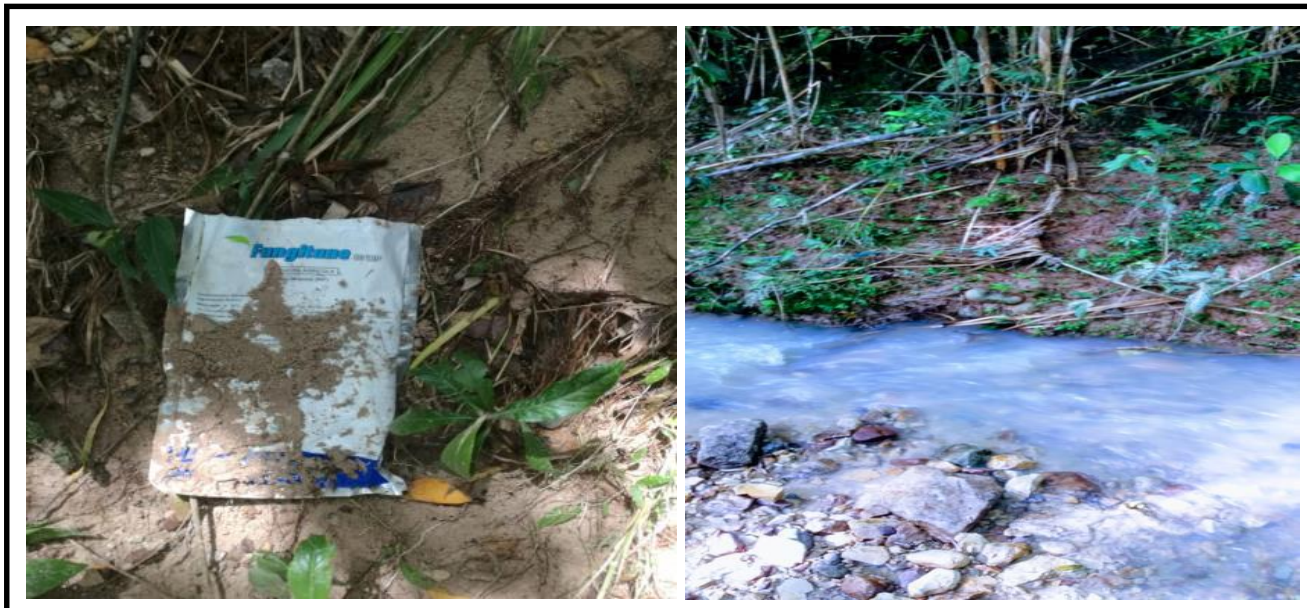
Figura 73. Agroquímicos en la quebrada Rampacho

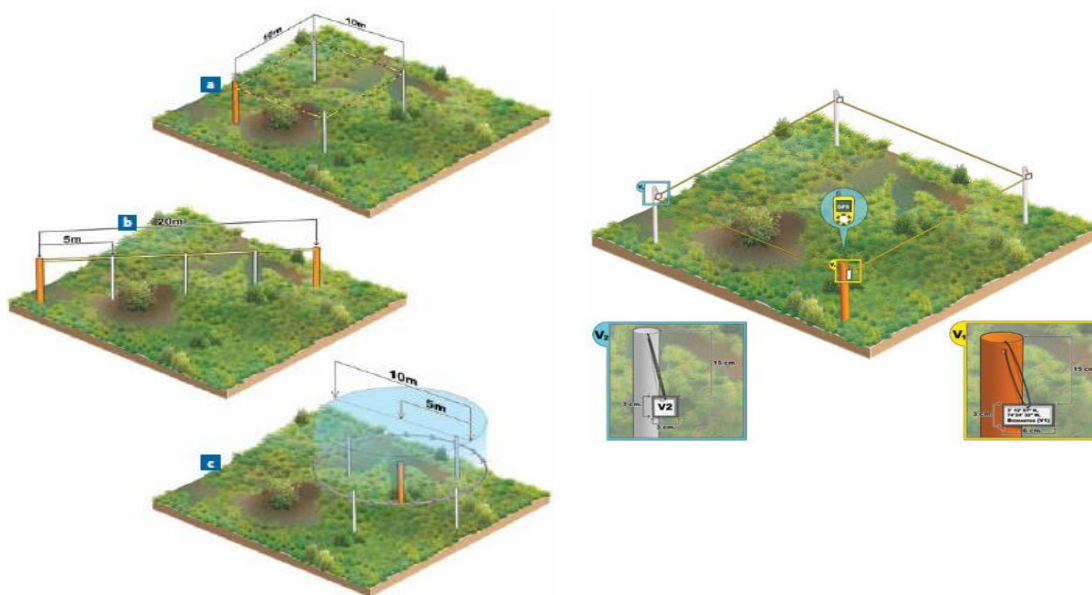
Figura 79. Instalación, geoposicionamiento, y marcación de vértices primarios y secundarios.

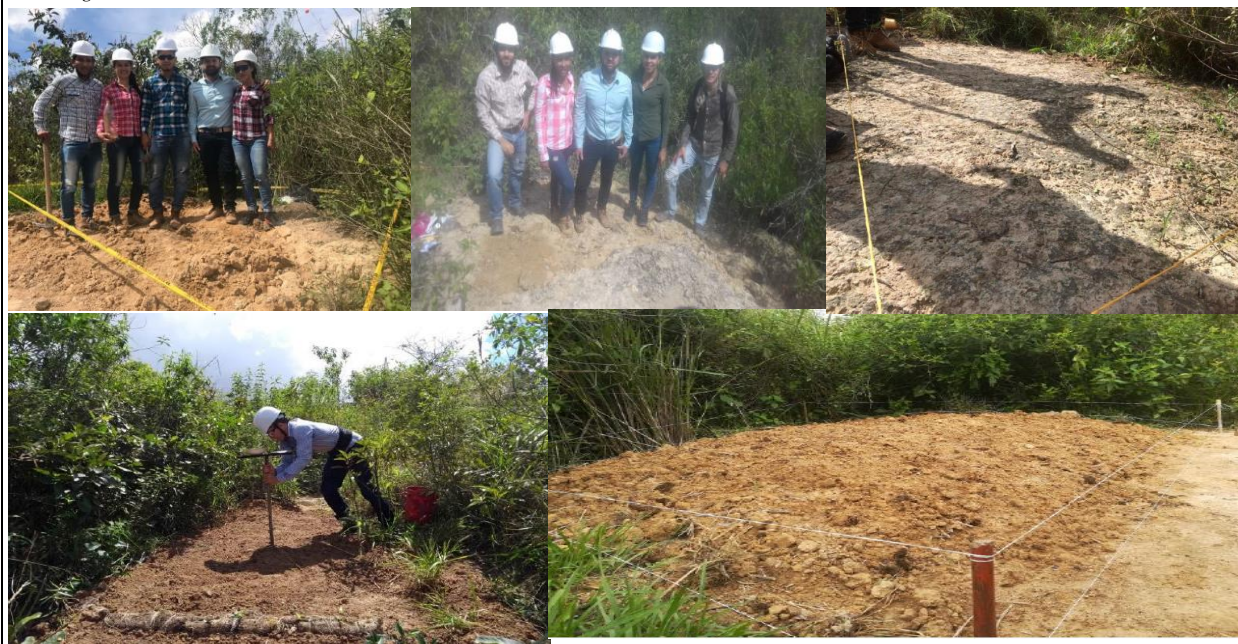
Formato de reconocimiento							
Fecha	13/03/2018	OBSERVACIONES	Conformada por 4 fragmentos con erosión laminar y un porcentaje menor con erosión por surcos. Presencia de vegetación nativa en sectores aledaños a la zona				
Departamento	Norte de santander						
Latitud	8°14'42.28" N						
Longitud	73°19'2.23" W						
Ciudad	Ocaña						
Vereda/Localidad	U.F.P.S.O.						
Descripción del área							
Tipo de relieve		Tipo de denudación		% de cobertura vegetal		Uso del suelo	
Plano (0-1%)		Erosión laminar		Arbórea	10%	Agrícola	
Ondulado (2-7%)	8%	Erosión por surcos		Arbustiva	30%	Pecuario	
Quebrado (8-13%)		Erosión por cárcavas		Herbácea	10%	Extracción minera	
Colinado (14-19%)		Reptación		Rasante	30%	Conservación (Área protegida)	
Montañoso (20-55%)		Golpe de cuchara				Plantación forestal	
Escarpado (>55%)		Otra				Otra	
Cuerpos de agua en la zona		Río	Algodonal a 180 m				
		Quebrada	Rampacho a 27 m				
		Represa

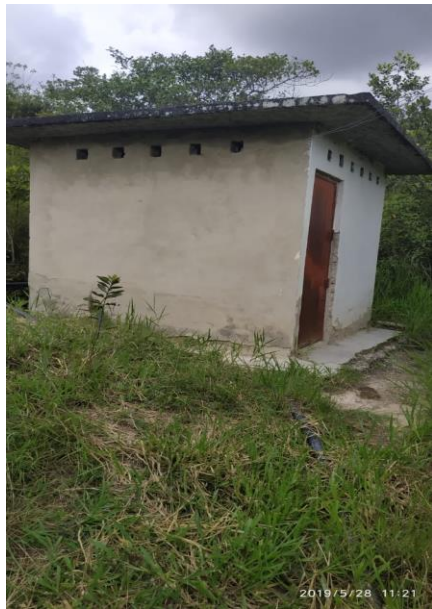
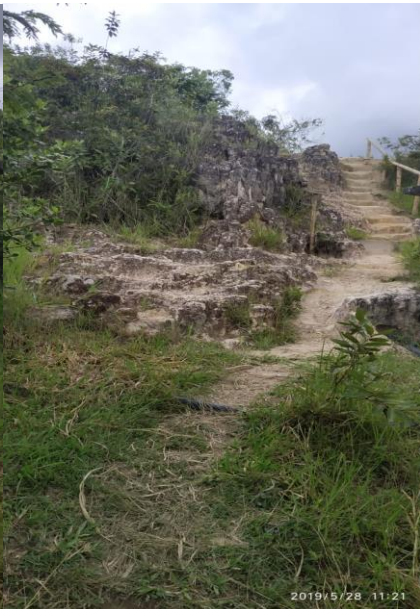
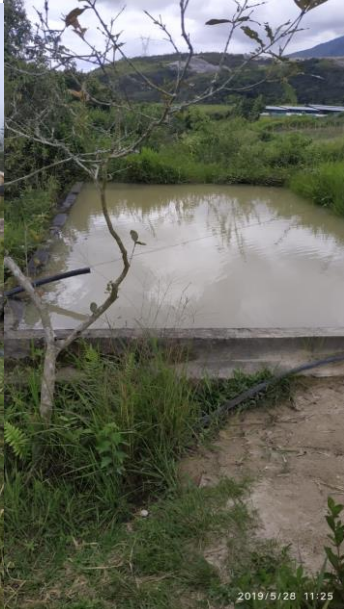
Formato de reconocimiento							
Fecha	13/03/2018	OBSERVACIONES	Presencia de bodega de almacenamiento, con alta intemperización, presencia de estoraquización por sectores y alta compactación.				
Departamento	Norte de santander						
Latitud	8°14'18.47" N						
Longitud	73°19'8.44"						
Vereda/Localidad	U.F.P.S.O.						
Descripción del área							
Tipo de relieve		Tipo de denudación		% de cobertura vegetal		Uso del suelo	
Plano (0-1%)		Erosión laminar		Arbórea	5%	Agrícola	
Ondulado (2-7%)	4%	Erosión por surcos		Arbustiva	10%	Pecuario	
Quebrado (8-13%)		Erosión por cárcavas		Herbácea	50%	Extracción minera	
Colinado (14-19%)		Reptación		Rasante	30%	Conservación (Area protegida)	
Montañoso (20-55%)		Golpe de cuchara				Plantación forestal	
Escarpado (>55%)		Otra	Estoraquización			Otra	
Cuerpos de agua en la zona		Río	Algodonal a 250 m				
		Quebrada	Quebrada a 120 m y Rampacho a 416 m				
		Represa					
Anexo Fotográfico

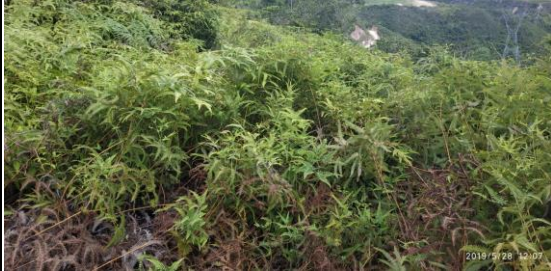
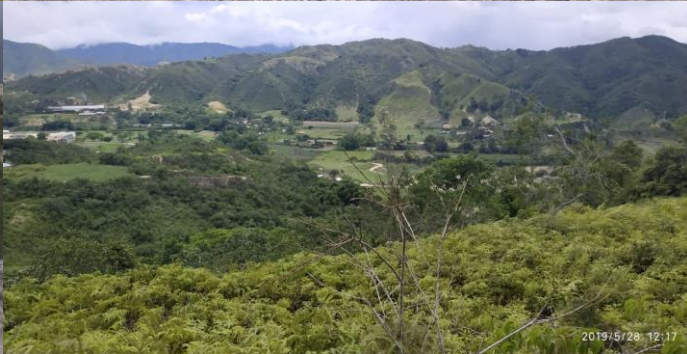
Formato de reconocimiento							
Fecha	13/03/2018	OBSERVACIONES	Presencia de especie dominante (helecho marranero), con altas pendientes				
Departamento	Norte de santander						
Latitud	8°14'29.47" N						
Longitud	73°19'52.59" W						
Ciudad	Ocaña						
Vereda/Localidad	U.F.P.S.O.						
Descripción del área							
Tipo de relieve		Tipo de denudación		% de cobertura vegetal		Uso del suelo	
Plano (0-1%)		Erosión laminar		Arbórea	0%	Agrícola	
Ondulado (2-7%)		Erosión por surcos		Arbustiva	5%	Pecuario	
Quebrado (8-13%)	12%	Erosión por cárcavas		Herbácea	80%	Extracción minera	
Colinado (14-19%)		Reptación		Rasante	5%	Conservación (Area protegida)	
Montañoso (20-55%)		Golpe de cuchara				Plantación forestal	
Escarpado (>55%)		Otra				Otra	
Cuerpos de agua en la zona		Río	Algodonal a 601 m				
		Quebrada	Quebrada a 10 m y Rampacho a 232 m				
		Represa					
Anexo Fotográfico

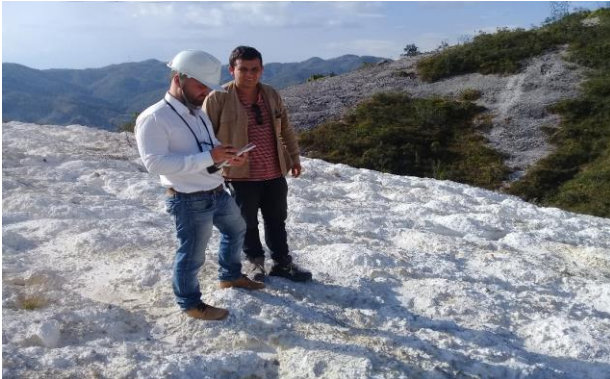
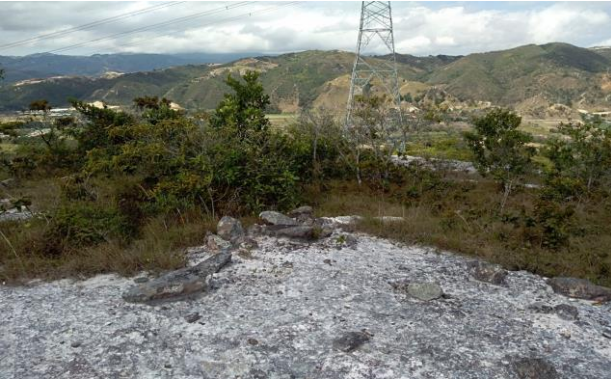
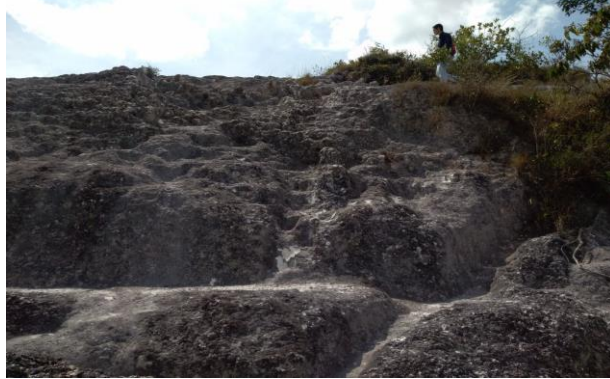
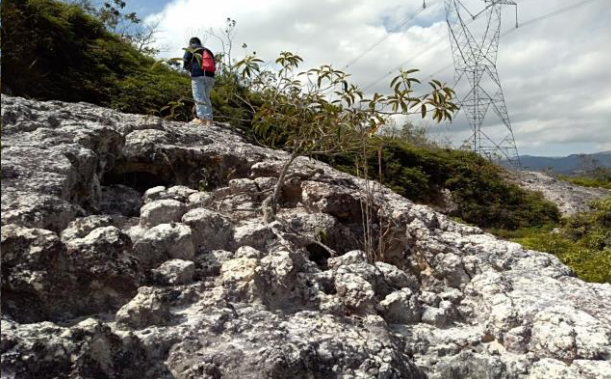
Formato de reconocimiento							
Fecha	13/03/2018	OBSERVACIONES	Zona de conflicto con presencia de torre de energía eléctrica, algunas especies nativas y erosión en 4 grados de complicación.				
Departamento	Norte de santander						
Latitud	8°14'28.36" N						
Longitud	73°19'50.79" W						
Ciudad	Ocaña						
Vereda/Localidad	U.F.P.S.O.						
Descripción del área							
Tipo de relieve		Tipo de denudación		% de cobertura vegetal		Uso del suelo	
Plano (0-1%)		Erosión laminar		Arbórea	0%	Agrícola	
Ondulado (2-7%)	3%	Erosión por surcos		Arbustiva	5%	Pecuario	
Quebrado (8-13%)		Erosión por cárcavas		Herbácea	80%	Extracción minera	
Colinado (14-19%)		Reptación		Rasante	5%	Conservación (Area protegida)	
Montañoso (20-55%)		Golpe de cuchara				Plantación forestal	
Escarpado (>55%)		Otra				Otra	Eléctrico
Cuerpos de agua en la zona		Río	Algodonal a 601 m				
		Quebrada	Quebrada a 10 m y Rampacho a 232 m				
		Represa
