**EVALUACIÓN DEL RIESGO POR PROCESOS DE REMOCIÓN EN MASA EN EL  
BARRIO COLINAS DE LA ESPERANZA, MUNICIPIO DE OCAÑA,  
DEPARTAMENTO DE NORTE DE SANTANDER. COLOMBIA**

**Trabajo de grado presentado para optar el título de Ingeniero Ambiental**

**UNIVERSIDAD FRANCISCO DE PAULA SANTANDER OCAÑA**

**Noviembre, 2020**

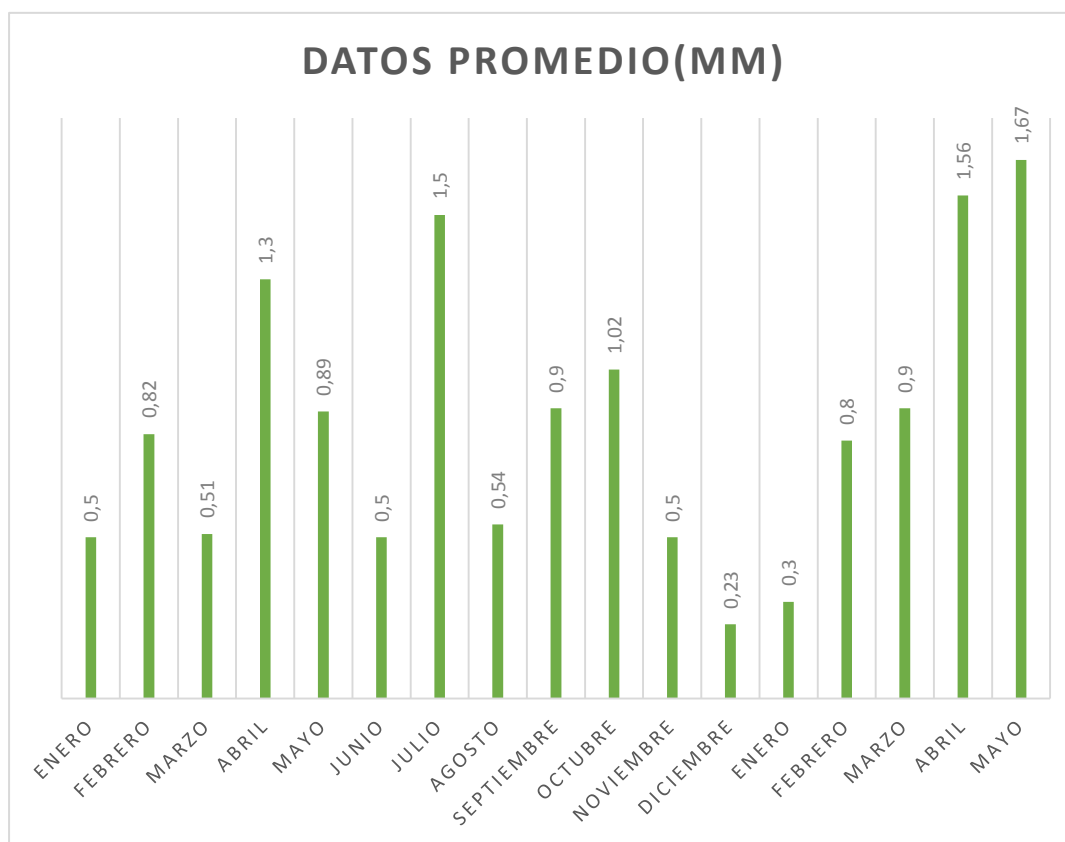
*Figura 6.* Promedio datos precipitación año 2009 Ocaña  
**Fuente:** (IDEAM, 2020).

r con la precipitación obtenida en el área de estudio con la dada por la estación meteorológica, se puede inferir que la precipitación a aumentado los últimos años debido a las condiciones climáticas. Lo que nos quiere decir que la precipitación es un factor decisivo en los procesos en masa, ya que al aumentar dicha precipitación aumentara la infiltración de aguas lluvias en el terreno, haciendo que este poco a poco se vaya debilitando.

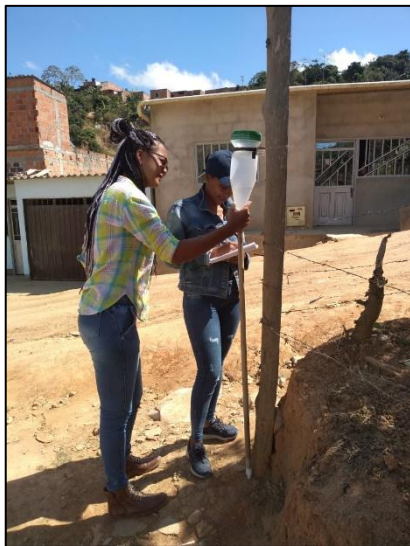
*Figura 7.* Toma de datos pluviométricos Coordenadas: 8°16'44'' N– 73°21'58''  
**Fuente.** Autores del proyecto

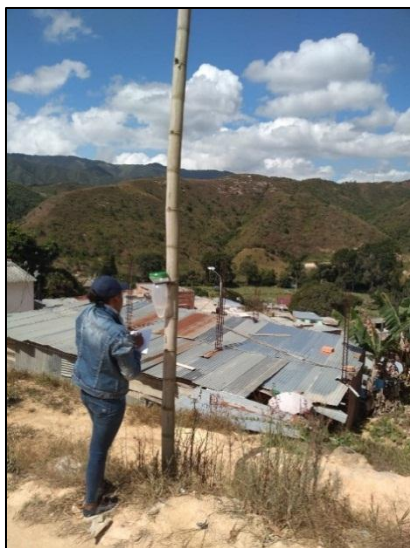
*Figura 8.* Toma de datos pluviométricos Coordenadas: 8°16'44'' N – 73°21'58'' O  
**Fuente.** Autores del proyecto

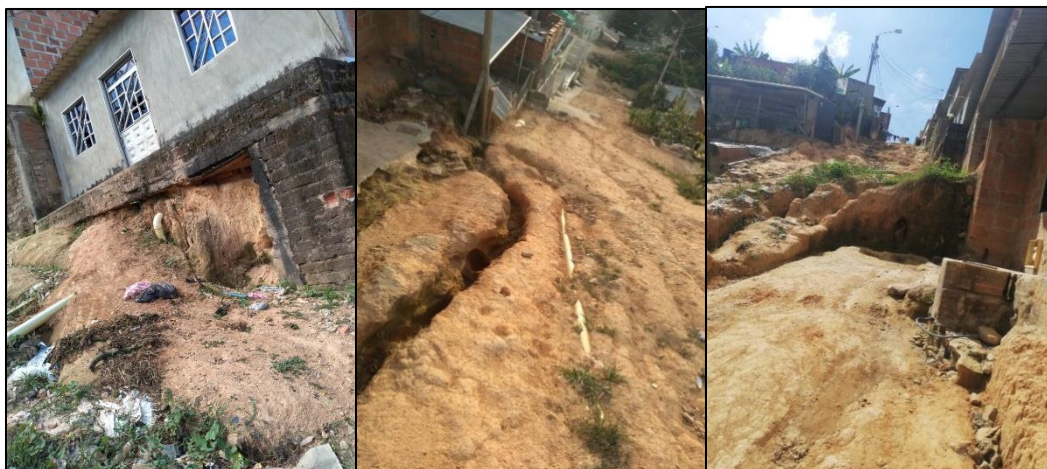
Para el caso de colinas de la esperanza el principal problema que se presenta son los vertimientos que se realizan directamente a las vías de acceso al sector, lo que pudimos observar es que todas las aguas convergen a un mismo sector ocasionando humedad en el terreno e infiltraciones. La identificación de estos impactos es importante porque el significado de

cualquier impacto puede estar relacionado con su duración en el medio ambiente. La pérdida de pasto u otra vegetación herbácea corta en un área podría considerarse un impacto a corto plazo, porque el área podría revegetarse muy fácilmente en un corto tiempo, A esto se le suma que al no estar pavimentadas las vías y no establecidas de forma correcta el agua de escorrentía producida en la temporada de lluvia hace que se lleve el material de arrastre y por ende elevando el proceso de erosión. Algunas de las vías establecidas parecen caminos de herradura no poseen una zanjas bien especificadas para conducir de forma correcta el agua lluvia (Baez, 2013).

**Figura 9.** *Procesos erosivos en la zona de estudio*

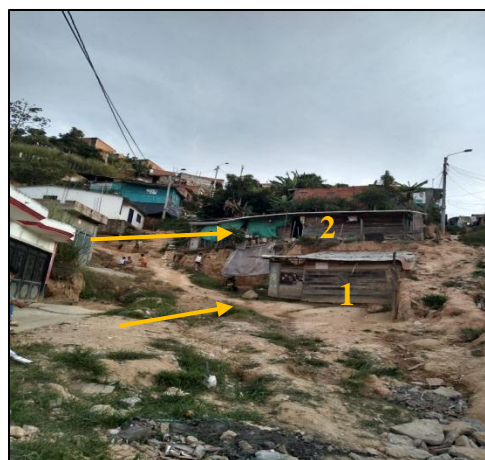
**Figura 11.** Punto crítico número uno  
**Fuente.** Autores del proyecto

**Punto crítico n° 1.** Este punto se encuentra ubicado al inicio del barrio dentro de la caracterización que se hizo se escogieron 2 casas, la primera casa propietaria la señora Ángela Gutiérrez, según datos recolectados ella llegó al barrio hace 6 años proveniente del Tarra Norte de Santander debido a problemas de conflicto armado, su vivienda está construida con madera, zinc, algunos plásticos, no posee pisos de cemento, no cuenta con los servicios públicos básicos, actualmente se conecta de forma fraudulenta a una acometida provisional que tiene uno de sus vecinos para el caso de la luz eléctrica tiene un cable de su vecino que le surte electricidad, para sus vertimientos posee una tubería de PVC de 2'' que conecta a una zanja cercana. Con la señora Ángela viven sus dos hijos y un nieto carecen de muchas necesidades según nos contó la propietaria de esta vivienda.

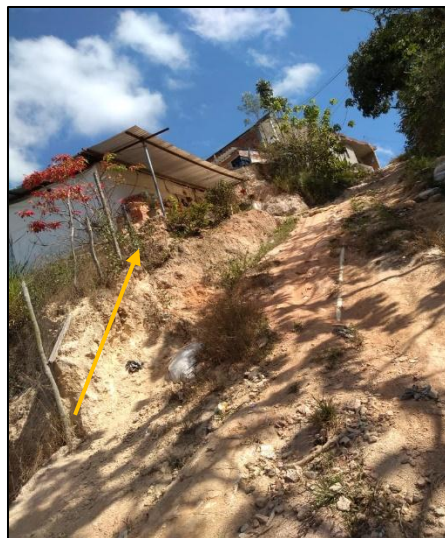
**Punto crítico n°2.** Para la casa n° 2 propietario Carlos Granados, el señor llegó hace 2 y medio al barrio proveniente del municipio de Hacarí, esta vivienda está construida con materiales como, madera, plásticos, zinc reutilizado, algunas cerchas de madera y otras de hierro, no posee pisos de cemento, en cuanto a sus servicios está conectado de forma fraudulenta a una tubería que pasa por el sector, sus vertimientos de sanitarios los realiza en pozo séptico construido muy cerca de la vivienda, los vertimiento de la cocina y lavadero de tipo provisional son vertidos directamente a las vías de acceso al barrio, como se puede observar en la fotografía las vías están en mal estado por los vertimientos realizados provocando que se pueda desestabilizar el terreno donde están construidas las viviendas.

**Figura 12.** Punto crítico 2

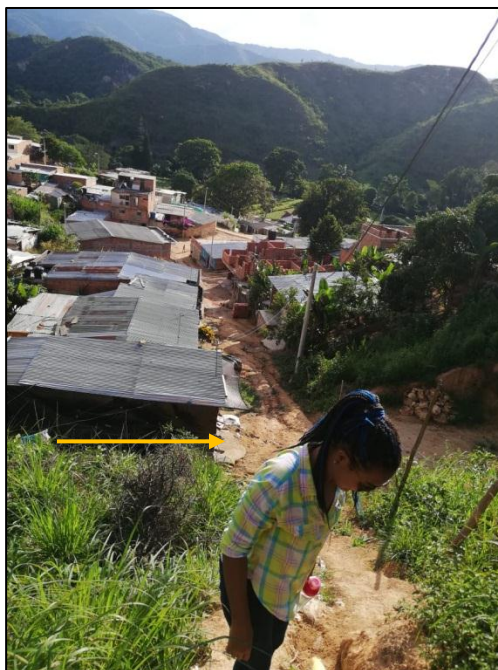
El propietario de esta vivienda es el señor Andrés Sánchez, tiene de está viviendo casi 7 años en el barrio y fue uno de los primeros habitantes que construyo en la parte más alta de la ladera. Su vivienda posee el servicio de luz eléctrica y agua potable que proviene de una acometida, no posee servicio de alcantarillado y realiza sus vertimientos en la parte trasera de su vivienda ocasionando que el terreno se vaya desestabilizando.

En cuanto a su vivienda, fue construida con materiales como ladrillos, algunas columnas para darle el soporte estructural adecuado, sus pisos son en cementos y techos de material de zinc. El señor vive con su esposa nada más debido a que sus hijos ya se encuentran establecidos en diferentes zonas del municipio de Ocaña.

**Figura 13.** Punto crítico número 3

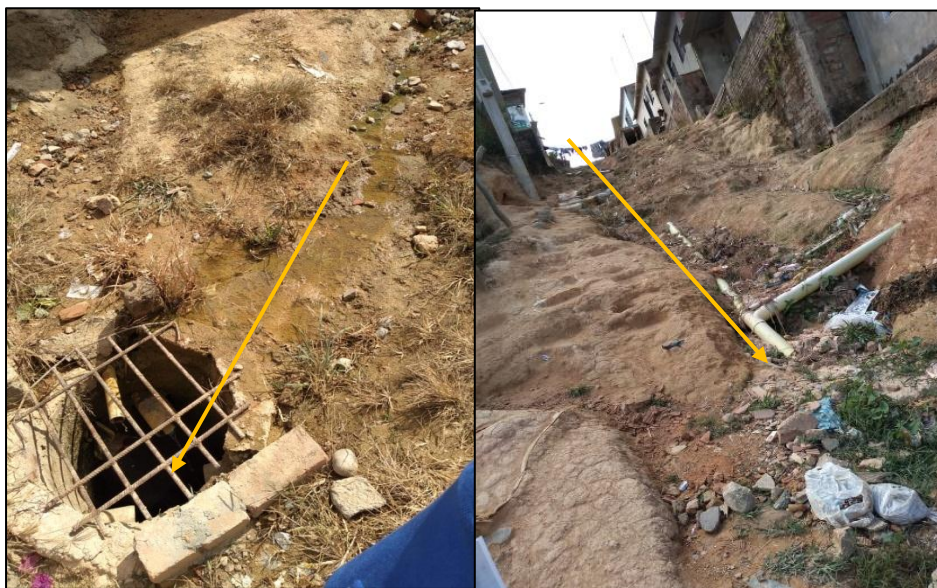
Este punto es dueña la señora Carmen Álvarez, posee un lote y a parte de eso su vivienda, ella nos comentaba que en la pasada temporada de lluvias una parte de la ladera de la montaña que se encuentra 5 metros de su casa desprendió debido a la saturación del suelo por las lluvias presentadas en la zona. La señora Carmen tiene 4 años de vivir en el barrio se traslado hacia este sector debido a problemas económicos, su casa esta construida con materiales cómo ladrillos, vigas y columnas de soporte zapatas, zinc, cuenta con pisos de valdosas y cemento.

Posee el servicio de agua potable y un pequeño alcantarillado provisional, debido a que el municipio no h aportado los recursos necesarios para la construcción de la estructura necesaria. Actualmentemte el alcantarillado que tienen para todos los habitantes de la parte baja de la ladera es el que se muestra en las siguientes figuras.

**Figura 14.** Alcantarillado provisional barrio Colinas de la provincia

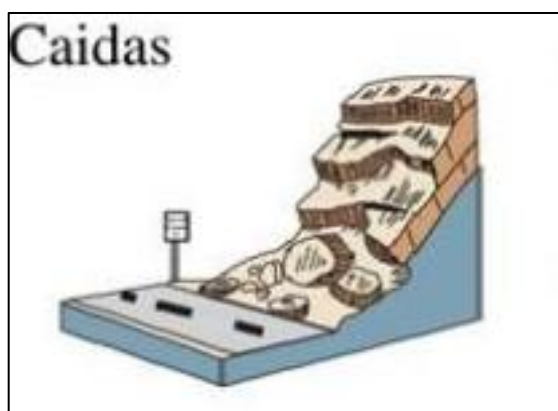
**Figura 16.** Procesos de remoción en masa "caídas"

**Caídas.** Movimiento en masa en el cual uno o varios bloques de suelo o roca se desprenden de una ladera, sin que a lo largo de esta superficie ocurra desplazamiento cortante apreciable. Una vez desprendido, el material cae desplazándose principalmente por el aire pudiendo efectuar golpes, rebotes y rodamiento. En el barrio colinas de la esperanza se presenta en uno de los puntos críticos establecidos este se provoca también, debido a que donde se encuentra hay un pendiente muy pronunciada lo que ocasiona que la rocas se desprendan con mayor facilidad.

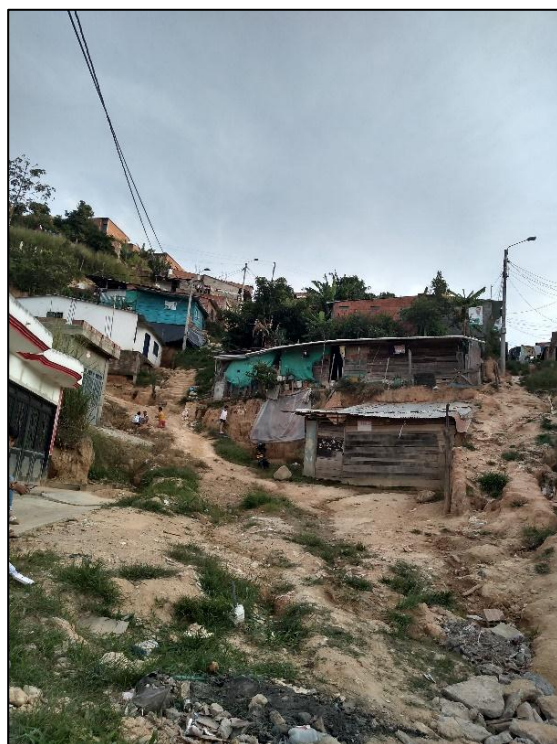
**Figura 30.** Zonas con procesos de deslizamiento

- Evite construir viviendas en zonas de laderas inestables
- Evite excavaciones en la base o parte baja de las laderas o pendientes
- Evite la destrucción y quema de los bosques y árboles.
- Observe periódicamente, en la época lluviosa, la inclinación de árboles, cercas, rocas o la presencia de grietas en el terreno.
