**ELABORACIÓN DEL DIAGNÓSTICO AMBIENTAL RURAL DEL MUNICIPIO DE  
ABREGO, NORTE DE SANTANDER, COMO APORTE PARA LA FORMULACIÓN  
DEL PLAN AMBIENTAL MUNICIPAL**

**Plan de trabajo en modalidad pasantías, para optar por el título de Ingeniero  
Ambiental**

**UNIVERSIDAD FRANCISCO DE PAULA SANTANDER SECCIONAL OCAÑA**

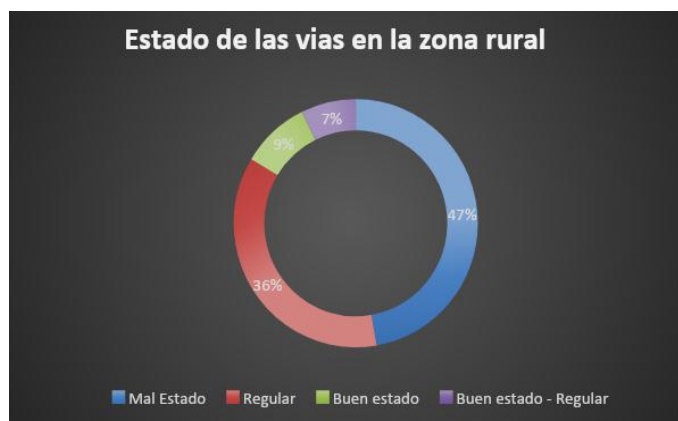
**Figura 10.** Estado de las vías terciarias del Municipio.

El estado de las vías terciarias se clasificó en cuatro características, mal estado siendo esta de mayor proporción en el municipio con un 49%, regular en un 33%, buen estado en un 10% y buen estado-regular en un 8%. Ver Figura 5.

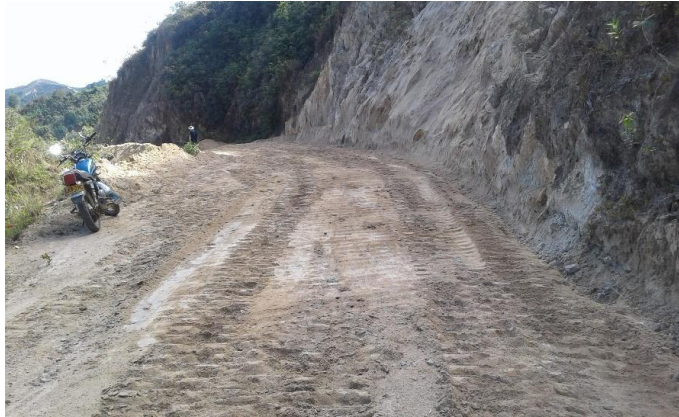
*Figura 11. Mantenimiento a la vía terciaria del Corregimiento la María.*

El estado de las vías destapadas de algunas veredas varían de acuerdo a la época del año, en periodos de invierno los caminos son intransitables debido a que los caminos se convierten en pequeños surcos por el flujo pluvial, además se presentan deslizamientos de tierra, prohibiendo el paso de vehículos. El mantenimiento de la vías terciaria en la mayoría de los casos es realiza por la administración municipal a través de acuerdos con la comunidad (Ver Figura 11.) o en

otros casos la misma comunidad realiza el respectivo mantenimiento mejorando en si la calidad de la vía que conecta las comunidades rurales con el casco urbano u otras regiones de la provincia.

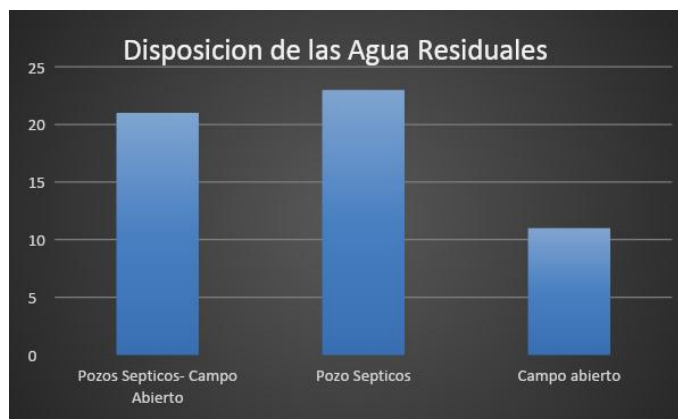
La disposición final de las aguas residuales de algunas zonas rurales va a un sistema de alcantarillado no convencional como los pozos o fosas sépticas, aunque existen algunas veredas que los disponen a campo abierto. Aunque también existen algunas veredas donde solo algunos de sus habitantes cuentan con fosa séptica otro las dispones al campo abierto. Se estableció que veinte una (21) de las veredas encuestadas, las viviendas cuentan con fosas sépticas, veinte tres (23) donde algunas viviendas cuentan con fosas sépticas y otras viviendas no cuentan con inodoros disponiendo sus residuos al campo abierto y once (11) veredas donde la comunidad dispone sus aguas residuales al campo abierto sin ningún manejo o control. Ver figura 6.

**Figura 12.** Método utilizado para la disposición final de los residuos líquidos.

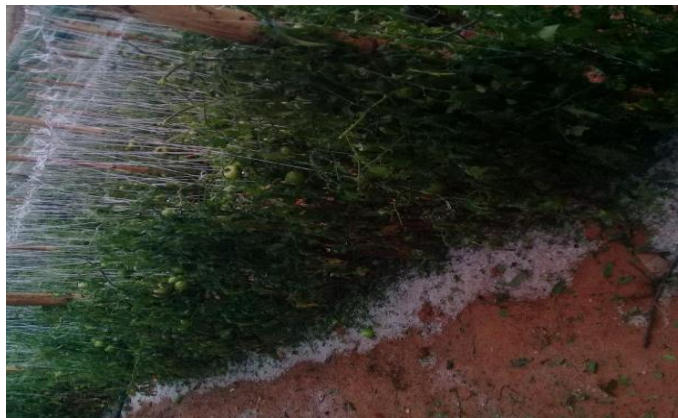
**Figura 14.** Cultivo de Tomate en la finca La Hacienda afectado por la caída de granizo.

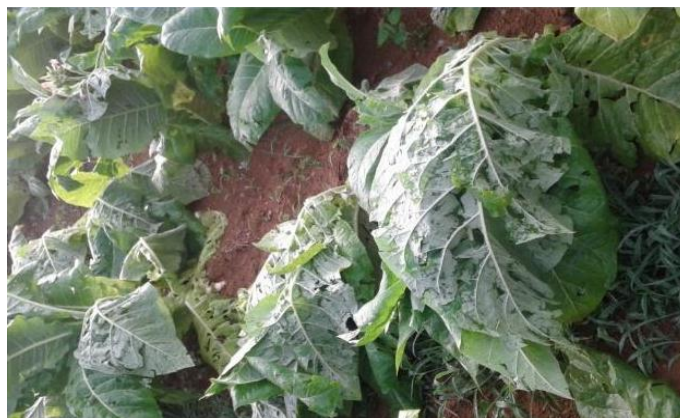
**Figura 15.** Cultivo de Tabaco afectado por la caída de granizo.

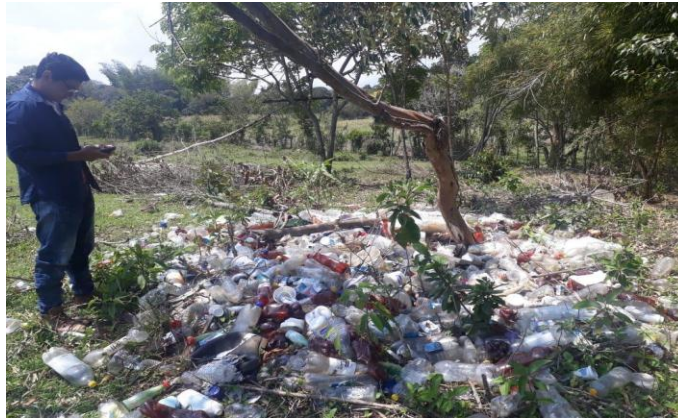
por varias viviendas en la vereda, en la finca El Nogal los propietarios acumulan los residuos en una parte de su propiedad dejándolos al intemperie y a campo abierto , encontrándose envases de plásticos, vidrios , tetra pack, cartón , hierro, cauchos y otra variedad de residuos. Ver Figura 16. Donde cada día van en aumento hasta el punto donde el propietario decide quemarlos.

*Figura 16. Botadero a cielo abierto ubicado en la vereda Rio Frio.*

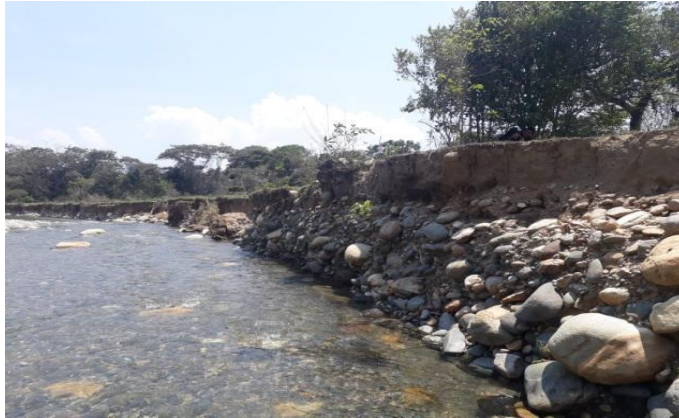
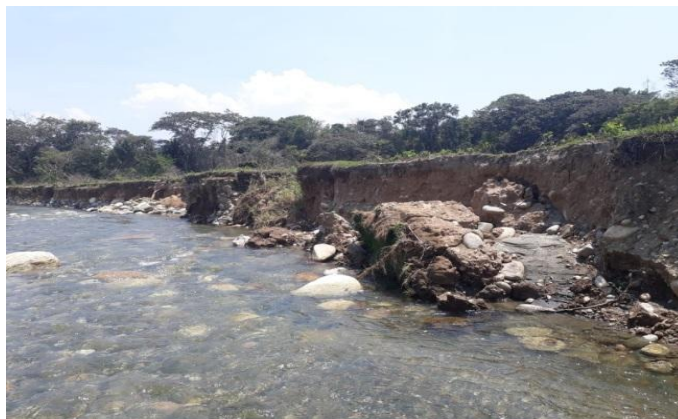
más el (Ver Figura 18.) El propietario del terreno, manifiesta que está perdiendo suelo de su propiedad, que es utilizado para el cultivo 64

*Figura 17. Erosión hídrica por el río Frío*

*Figura 18. Erosión hídrica por el río Frío*

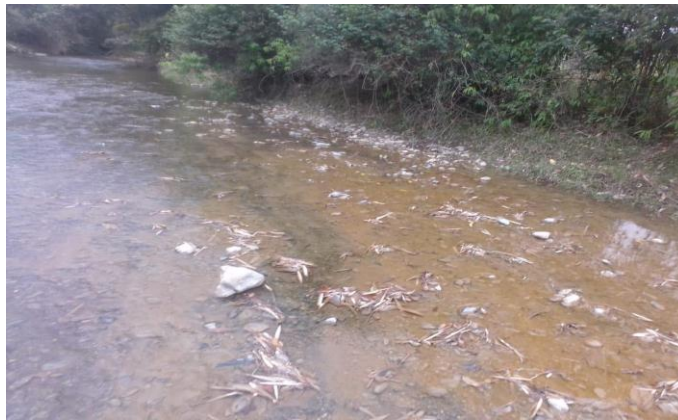
**Descripción del Impacto:** La inadecuada disposición de las aguas residuales de algunas viviendas de la vereda, cae directamente a la fuente hídrica (Río Frío). En este punto en la ribera del río, hay un vertimiento puntual que proviene de una finca cercana que no cuenta con un pozo séptico y las dispone directamente al cauce. La rivera en este punto del río ha adquirido una coloración distinta y una composición viscosa (Ver Figura 19.) donde se ha alterado las condiciones físicas y químicas del agua.

*Figura 19. Contaminación del cauce del río Frío por vertimientos puntuales de aguas residuales.*

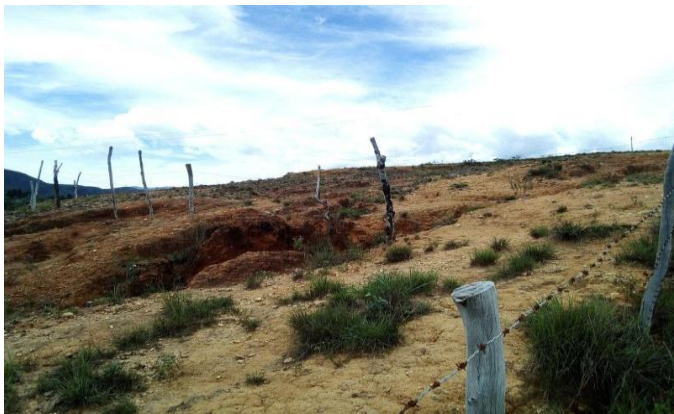
**Descripción del Impacto:** Este tipo de impacto es muy común en la verdad, donde terrenos baldíos como este, no cuentan con protección arbórea siendo afectados directamente por condiciones climáticas. En este punto el suelo se está compactado con pequeños surcos, además estos suelos han perdido sus propiedades de productividad ni el pasto sirve para el poco ganado que tenemos, manifiesta el presidente de la JAC. (Ver Figura 20.)

*Figura 20. Pérdida del suelo por erosión hídrica y eólica.*

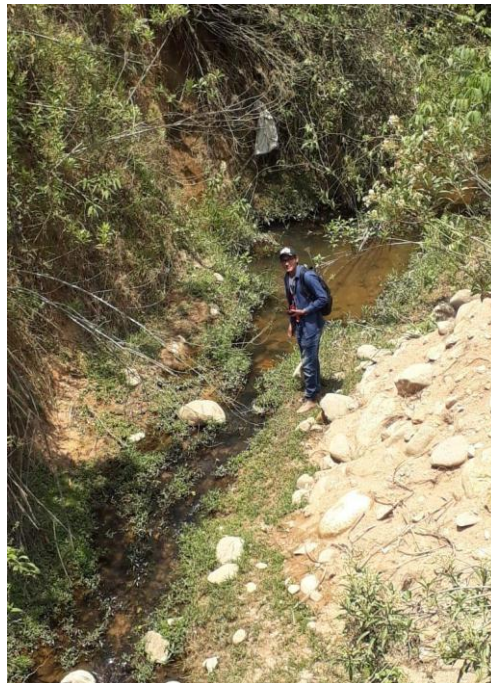
**Descripción del Impacto:** La crianza de cerdos se ha convertido en una actividad económica muy común en esta vereda, donde las personas crían entre dos a cuatro cerdos por vivienda, adecuando una parte de su propiedad para cría de este animal, la inexperiencia en el manejo de residuos generados por este tipo de actividad por parte de los propietarios ha provocado que estos residuos sean depositados a la fuentes hídricas más cercanas alterando su composición natural y afectado aguas abajo a pequeños agricultores que se abastecen de estas quebradas para el riego, también en épocas de verano los olores son insoportables manifiesta una habitante de la zona. (Ver Figura 21.)

*Figura 21. Quebrada contaminada por vertimientos de porquinaza.*

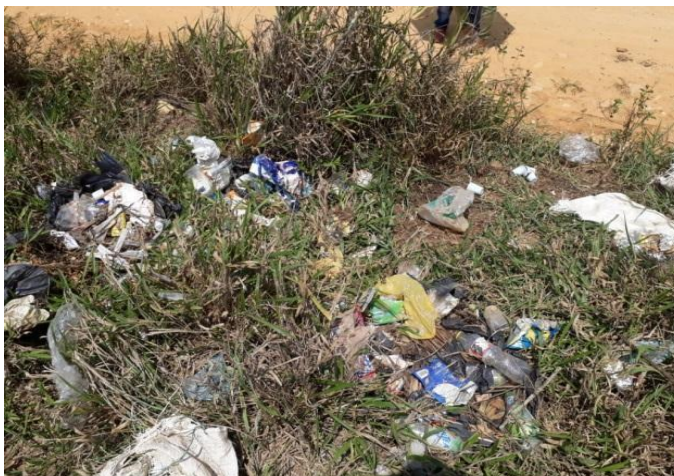
**Descripción del Impacto:** existen gran cantidad de residuos inorgánicos esparcidos en este terreno, este punto se ha convertido de un tiradero de basura a cielo abierto, donde no hay control o vigilancia por parte de las autoridades, esto se debe a la falta de conciencia de los mismo habitantes que no les importa esparcir esos residuos en terrenos baldíos (Ver Figura 22 y 23.), manifiesta José Palacios presidente de la JAC. Además estos residuos se encuentran a la orilla de la vía terciaria que conecta a la vereda y zona turística Piedras Negras siendo un lugar muy visitado por turistas.

*Figura 22. Botadero a cielo abierto en la vía terciaria de la vereda Santa Lucia.*

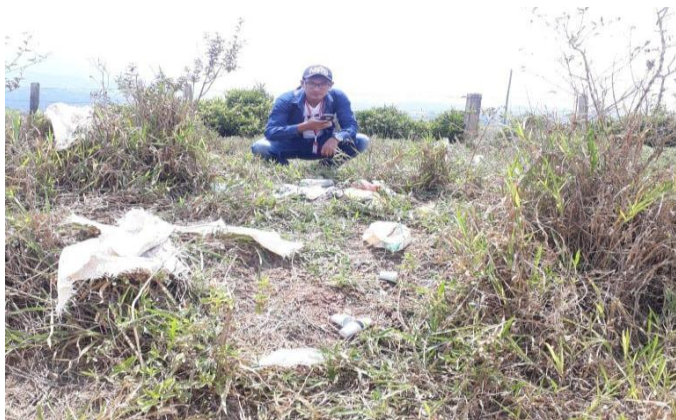
*Figura 23. Disposición inadecuada de los residuos sólidos en la vereda Santa Lucia.*

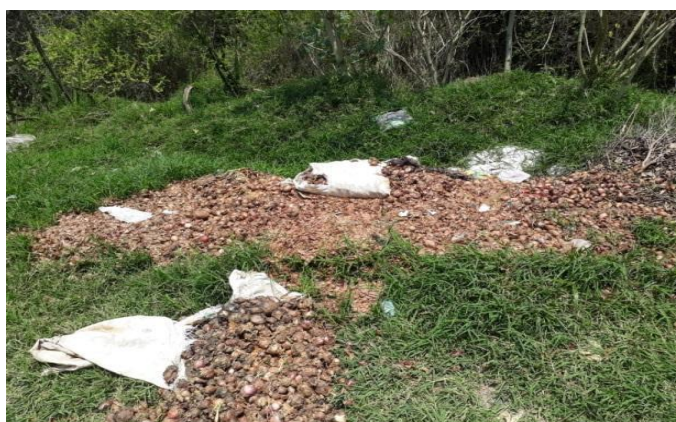
Figura 24.) además también se encontró gran cantidad de cebolla en estado de descomposición esparcida y acumulada en el lugar. Un habitante de la zona dice que eso se debe a que por ahí cerca hay varias procesadoras de cebolla que no tienen cultura. También se encontró gran cantidad de residuos sólidos en las orillas de la quebrada que fluye por la zona (Ver Figura 25). El botadero se encuentra a orillas del vía terciaria que conecta a la vereda donde no hay presencia de viviendas cercanas, siendo un punto de poca vigilancia y propenso para que sigan votando más basuras.

**Figura 24.** Material orgánico en estado de descomposición a cielo abierto. .

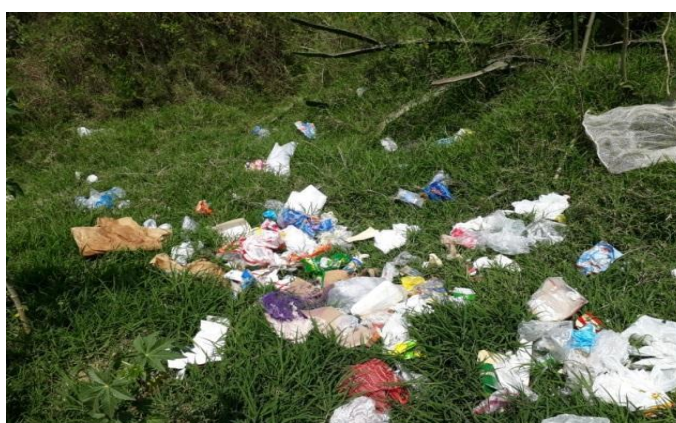
**Figura 25.** Disposición inadecuada los residuos sólidos en la vereda Campanario.

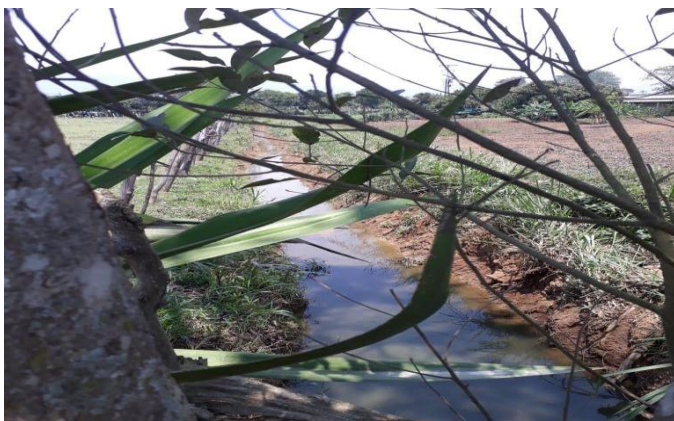
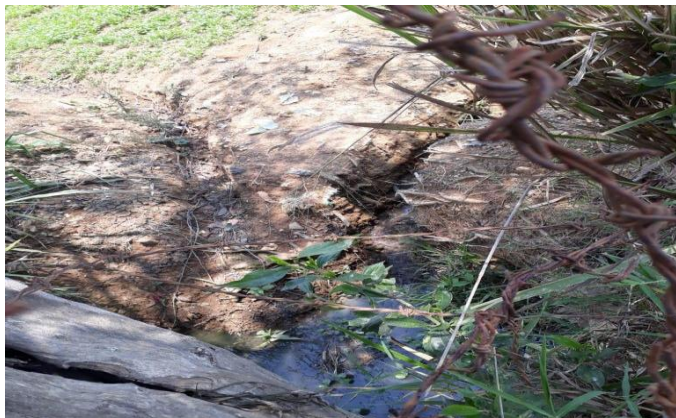
**Descripción del Impacto:** los vertimientos están siendo realizados de forma directa por viviendas cercanas que no cuentan con un sistema alcantarillado, estos vertimientos están fluyendo al aire libre donde caen a un curso de agua de bajo caudal; este ha sido contaminado por estos vertimientos, (Ver Figura 26.) en este punto el vertimiento fluye alrededor de un terreno que estaba siendo cultivado; (Ver Figura 27.) además había presencia de zancudos y pequeños peces en el agua contaminada.

**Figura 26.** Contaminación de la Quebrada por vertimientos domésticos.

*Figura 27. Contaminación de la Quebrada por vertimientos domésticos.*

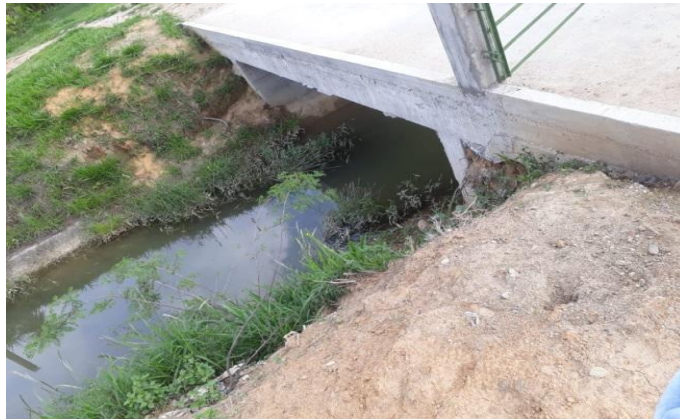
humano y para el riego de cultivos, la falta de mantenimiento de este sistema ha generado 73 que en el transcurso del tiempo se almacene arena en el fondo del sistema, mediante la suspensión de pequeñas partículas de arrastre, lo cual ha provocado que estas arenas se conviertan en lodos con una composición viscosa, además esto ha provocado que el agua tenga una coloración distinta y tenga gran turbiedad , generado ciertas afectaciones mencionada anteriormente. (Ver Figura 28 y 29.) La empresa encargada del mantenimiento de estas estructuras no se ha manifestado en mucho tiempo, expresa un habitante la zona.

**Figura 28.** Acumulación de lodos y vegetación en el minidistrito Casa de Teja.  
**Fuente.** Autor del Proyecto (2019).

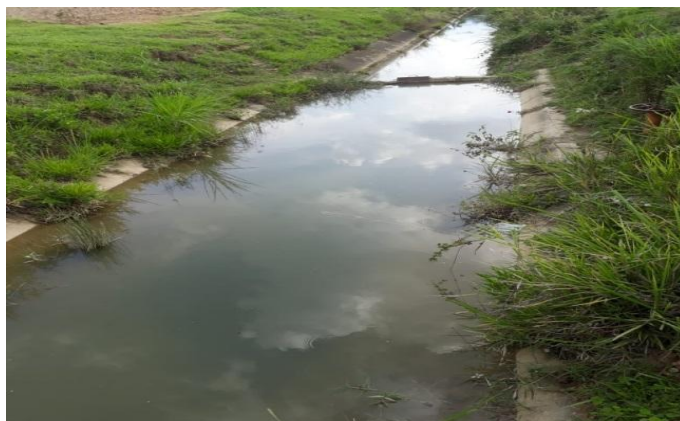
**Figura 29.** Minidistrito de Riego Casa Teja.  
**Fuente.** Autor del Proyecto (2019).

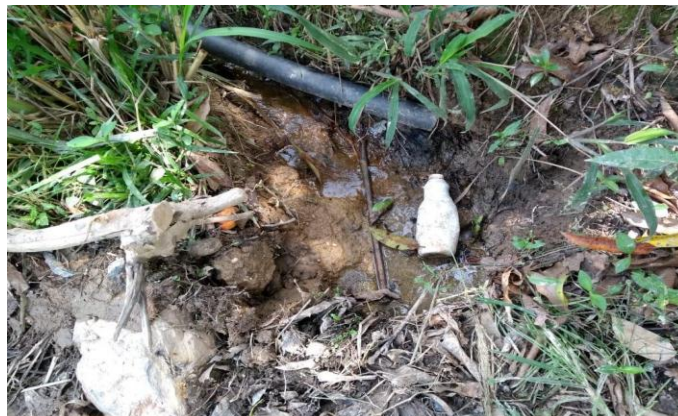
**Descripción del Impacto:** la falta de alcantarillado y un manejo adecuado de las aguas negras en algunas fincas de la vereda La Teja, ha provocado que algunas viviendas disponen sus aguas negras a campo abierto si algún control, alterando en si la condiciones del medio ambiente, esta aguas en muchos casos forman pequeños charcos donde por condiciones del terreno se filtran o se evaporan dependiendo de la radiación del sol en el día, estos pozos a cielo abierto se han convertido en un foco de contaminación (Ver Figura 30 y 31.). En temporadas de invierno estos residuos son conducidos a fuentes hídricas que pasan por la zona, sin ningún control o vigilancia.

**Figura 30.** Vertimiento puntual de aguas residuales vereda la Teja.

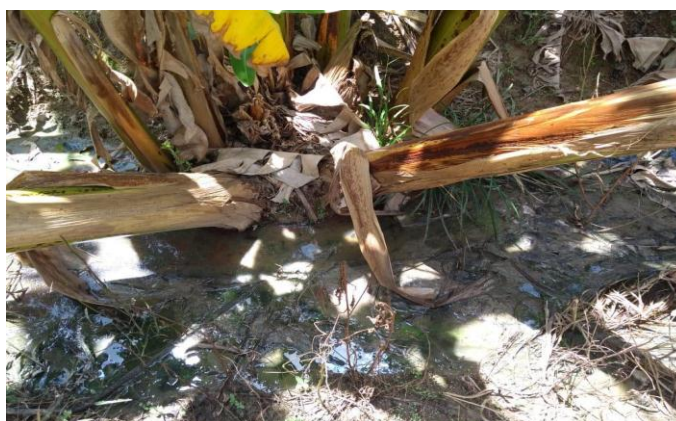
**Figura 31.** Drenaje de aguas residuales pasa atreves de cultivos de plátano.

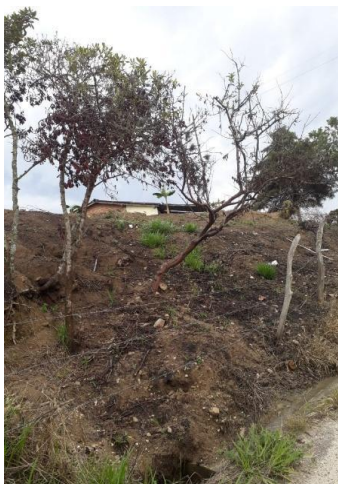
**Descripción del Impacto:** se quemaron varios árboles, pastos y mucha maleza seca que había en la zona, aunque el incendio no fue de gran escala estos tipos de incendios son muy comunes en la zona y más en temporadas de verano. Este incendio sucedió a orillas de la carretera terciaria que conecta la vereda con el municipio, además a unos metros hay un vivienda, la cual salió intacta. (Ver Figura 32.)

*Figura 32. Incendio en la vereda Capitanlargo.*

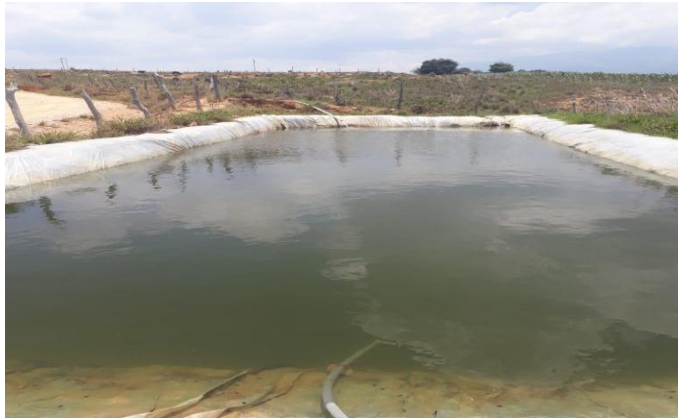
coordenadas 01095735 Este; 01380256 Norte a una altitud de 1459 m.s.n.m. El 82  
reservorio tiene una profundidad de 5 metros, además cuenta con un recubrimiento de plástico  
Ver Figura 33. Además el sistema de bombeo con el que cuentan posee un medidor de presión  
y es hidroneumático el cual no necesita de operadores para su funcionamiento Ver Figura 34.  
La fuente abastecedora es la quebrada El Tigre ubicada en las altas montañas del Municipio.

**Figura 33.** *Reservorio de la verdad Santa Lucia.*

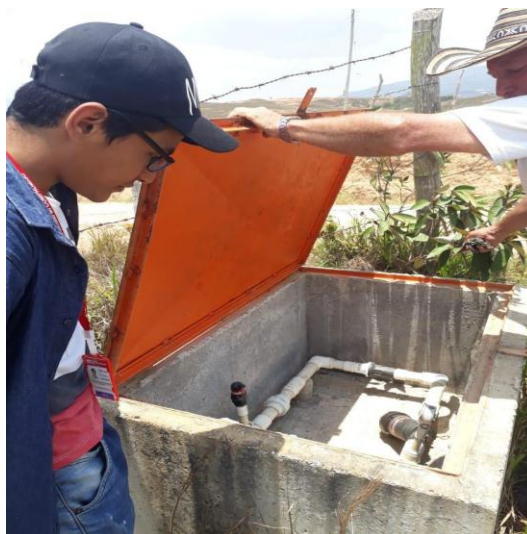
**Figura 34.** *Bomba Hidroneumática utilizada para la captación de agua.*

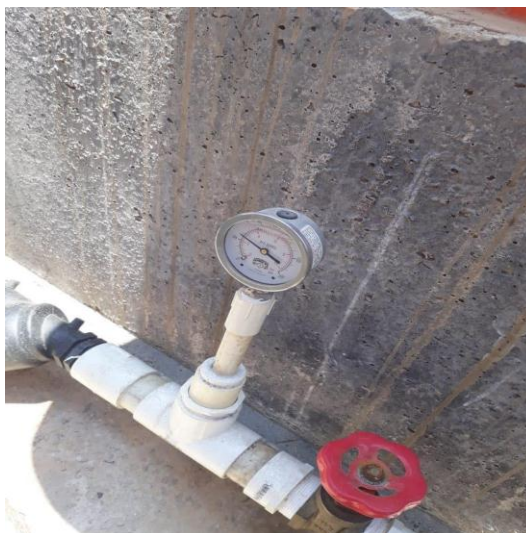
El agua cruda es conducida por tuberías enterradas desde la quebrada al reservorio mediante un sistema de captación de toma sumergida, la presión que ejerce la bomba hidroneumática permite el flujo constante de agua en el sistema Ver Figura 35.

*Figura 35. Medidor de presión de la Bomba Hidroneumática.*

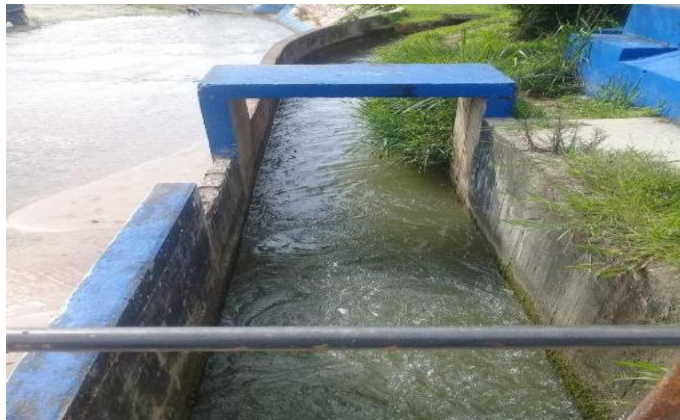
La comunidad de Río Frío y otras comunidades aledañas cuentan con un sistema de captación de toma lateral ubicado en las coordenadas 01094698 Este; 01381274 Norte este sitio es conocido popularmente como la represa Oroque y su fuente abastecedora es el Río Frío. Ver Figura 36 y 37. El agua captada es utilizada para el consumo humano, animal y para riego, este sistema es un mini distrito denominado Río Frio, a cargo de asociación ASUDRA.

**Figura 36.** Sistema de Captación lateral en el río Oroque (Represa Oroque).

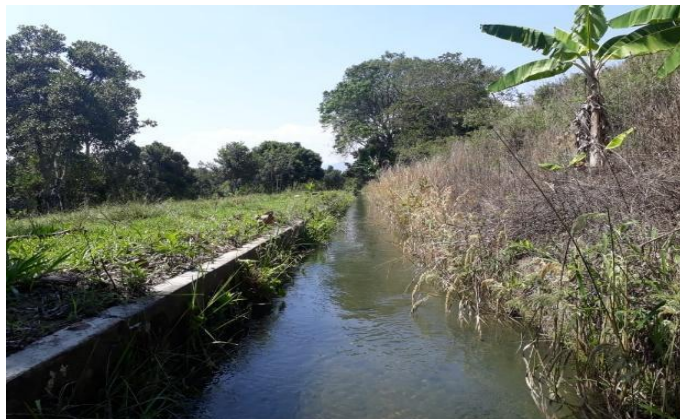
**Figura 37.** Estructura lineal del Minidistrito de Riego Río Frío.

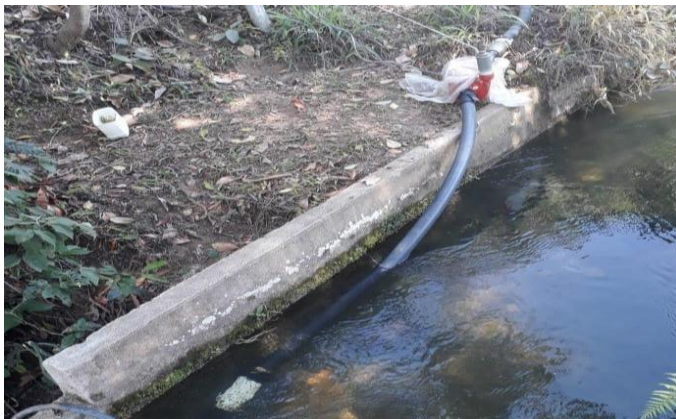
Este tipo de sistema recorre la vereda y gran parte de otras veredas aledañas a esta, los habitantes utilizan motobombas o mangueras por gravedad para llevar el agua cruda desde el minidistrito hasta sus casas. Ver Figura 38.

**Figura 38.** Método del bombeo, utilizado para abastecerse del minidistrito de Rio Frio.

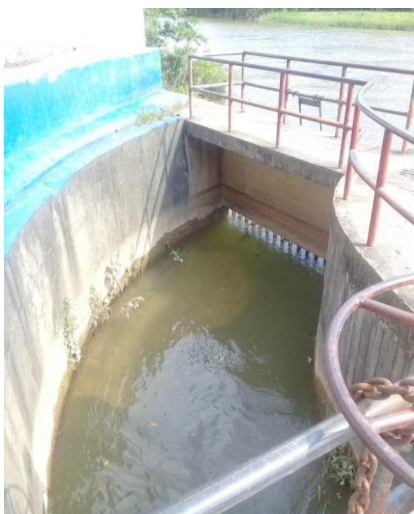
Este minidistrito cuenta siempre con agua, a pesar de tener un sistema de regulación de entrada y salida del agua. Aunque no cuenta con sistemas de medición que permita saber el caudal de entrada al sistema o calcular el consumo diario por vivienda o propiedad.

**Figura 39.** Rejillas del sistema de captación lateral de la vereda Rio Frio

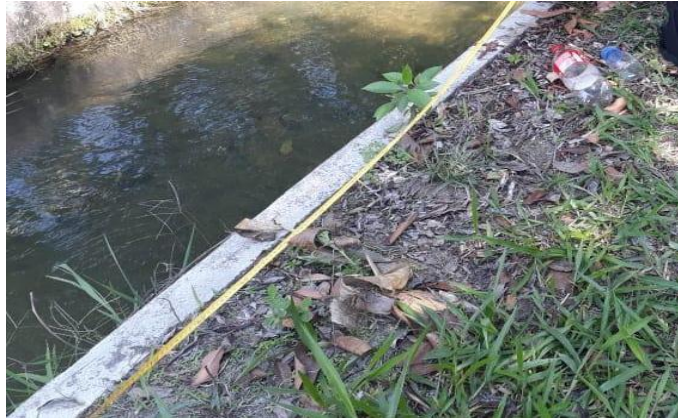
**Figura 40.** Medición del Caudal del minidistrito de riego Río Frío.

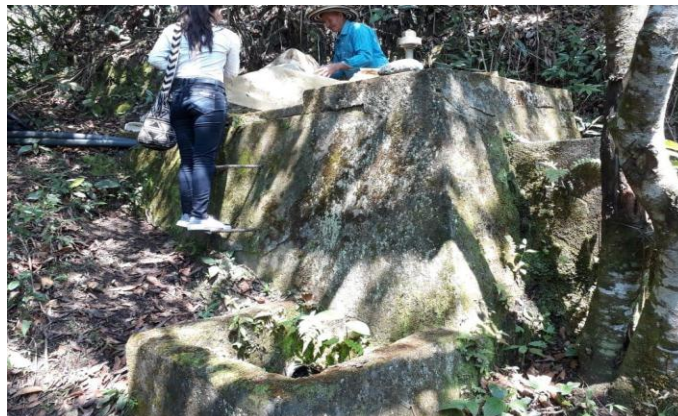
**Figura 41.** Sistema de abastecimiento de la vereda El Campanario.

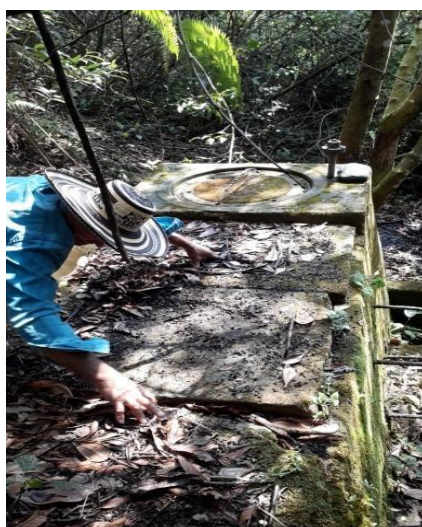
**Figura 42.** Compuesta o tapas del sistema de abastecimiento El Campanario.

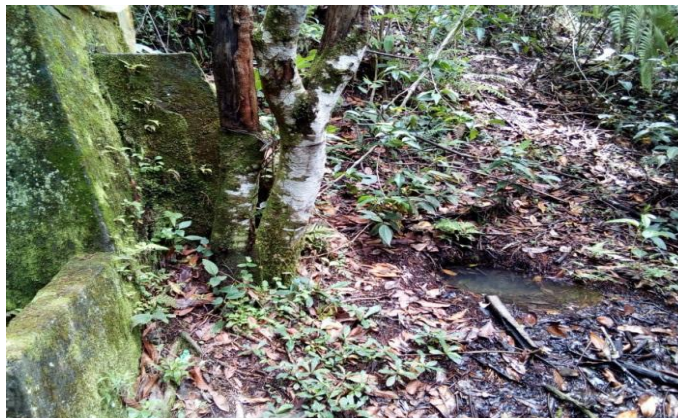
Este sistema de captación abastece a viviendas de la vereda El campanario, Rio Caliente y algunas pocas viviendas de la vereda La soledad. Su infraestructura está en un deterioro progresivo, no cuenta con operarios y no se le ha realizado mantenimiento en los últimos años. Además su red de drenaje y el mismo tanque cuenta con pequeñas fugas de agua que no han sido reparadas perdiéndose gran cantidad de agua. Ver Figura 43.

**Figura 43.** Fuga de agua subterránea del sistema de abastecimiento El Campanario.

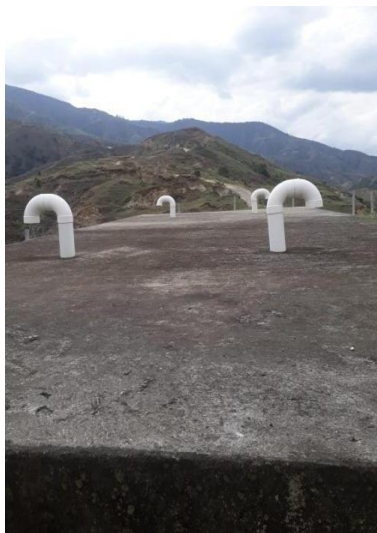
El tanque cuenta con un sistema de ventilación en la parte superior en buenas condiciones y operando con normalidad, además cuenta con una llave de paso, la cual se encuentra en malas condiciones y un estado de deterioro. Ver Figura 45 y 46.

**Figura 45.** Sistema de aireación del tanque de abastecimiento del acueducto Capitanlargo.

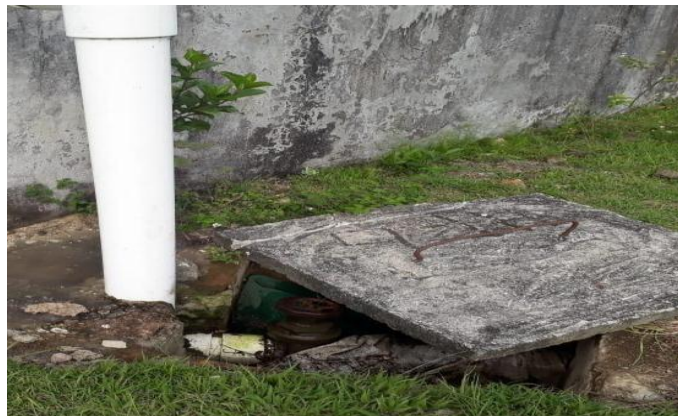
**Figura 46.** Llave de paso, hacia el tanque de abastecimiento.

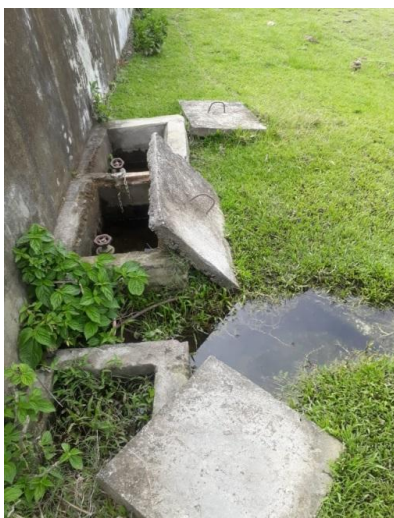
El tanque cuenta con fugas de agua que no han sido reparadas perdiéndose gran cantidad de agua, además las llaves de paso al sistema de distribución se encuentra oxidadas e inundadas.

**Figura 47.** Llaves de paso del tanque primario a la red de distribución

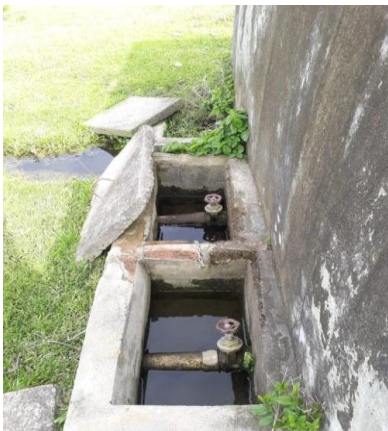
**Figura 48.** Llaves de paso a la red de distribución, inundadas y oxidadas.

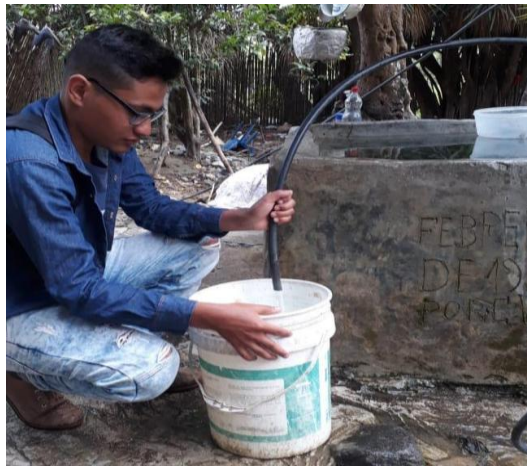
*Figura 49. Medición del caudal al sistema de abastecimiento Rural Capitanlargo.*

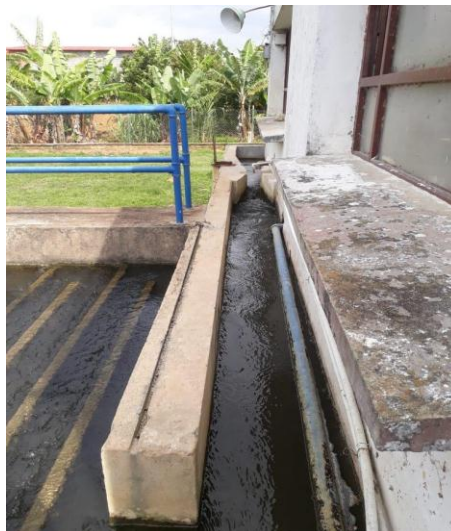
**Figura 50.** Entrada del agua cruda a la PTAP- Casa de Teja.

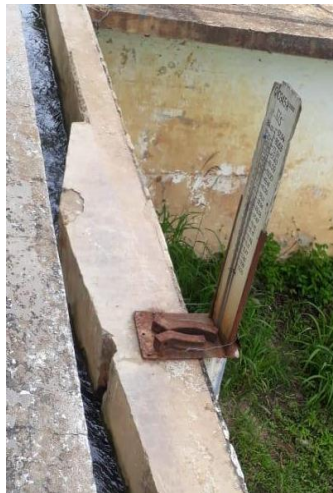
*Figura 51. Método de la regla, utilizado para la medición de caudal de la PTAP – Casa de Teja.  
Fuente. Autor del proyecto (2019).*

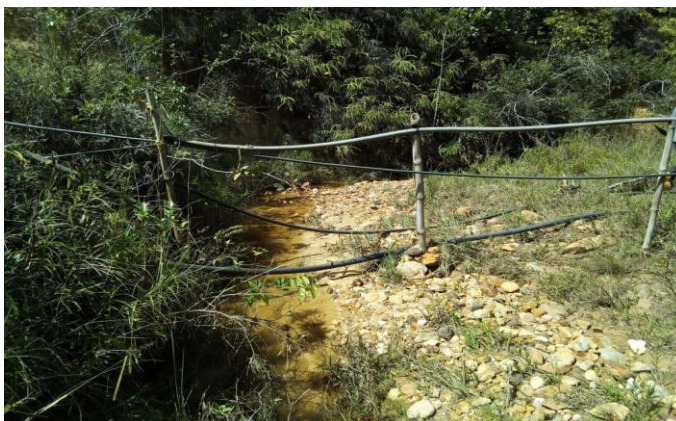
**Figura 52.** Red de Distribución por gravedad, mediante mangueras.

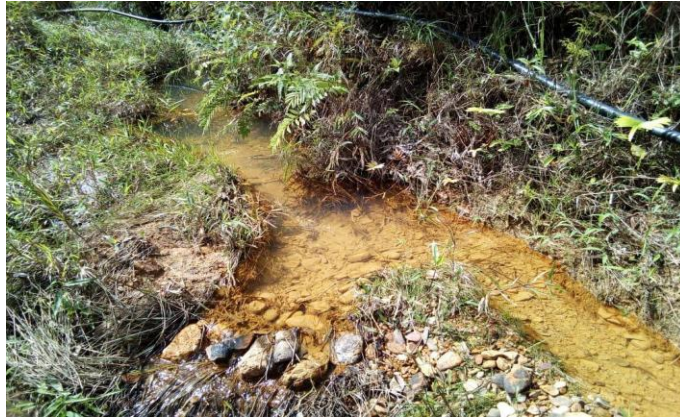
**Figura 53.** *Desviación lateral de la quebrada.*

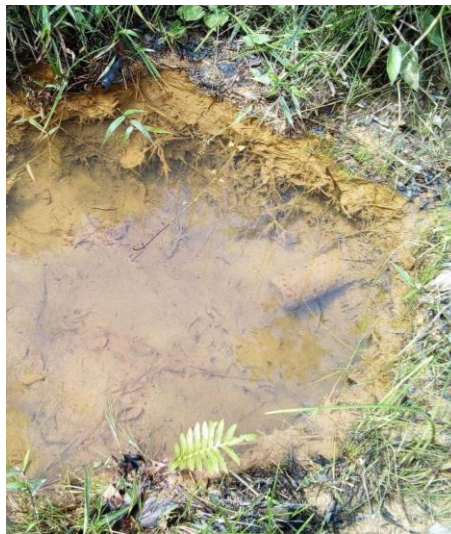
**Figura 54.** *Filtro artesanal, realizado por las misma comunidad.*
