DIAGNÓSTICO DE LA CALIDAD AMBIENTAL DE LAS AREAS VERDES URBANAS DE
LAS COMUNAS 2 Y 4 DEL MUNICIPIO DE OCAÑA, NORTE DE SANTANDER, COMO
INSUMO PARA PROCESOS DE ORDENAMIENTO TERRITORIAL.

Trabajo de Grado para Optar el Título de Ingeniero Ambiental

UNIVERSIDAD FRANCISCO DE PAULA SANTANDER OCAÑA FACULTAD DE
CIENCIAS AGRARIAS Y DEL AMBIENTE, INGENIERÍA AMBIENTAL

Julio de 2020

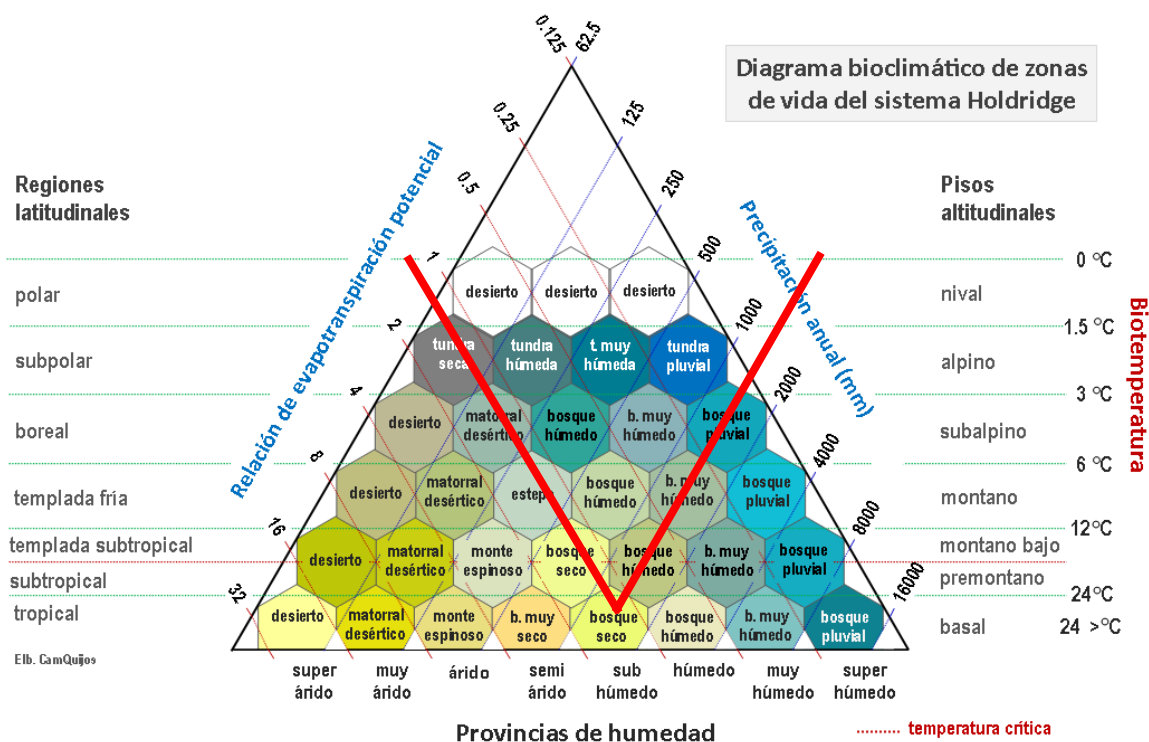
Figura 3. Identificación de zona de vida. **Fuente:** Adaptado de Diagrama Bioclimático de las zonas de vida del sistema Holdridge

Una vez se contó con dichos valores, se esquematizaron en el diagrama bioclimático de las zonas de vida según Holdridge, de donde se logra identificar que el municipio de Ocaña se encuentra ubicado en la zona de vida de Bosque Seco Tropical (Bs-T), y por lo tanto las comunas 2 y 4 también, uno de los ecosistemas más fragmentados y con zonas de riesgo en el municipio (Galviz, 2016).

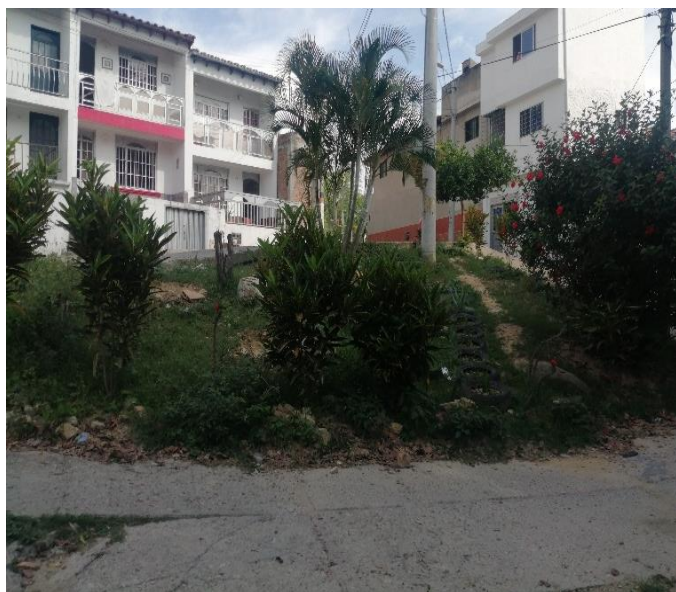
Figura 11. Área verde Ornamental Peñón Parte Alta. **Fuente:** Autor del proyecto,2020

En este proceso, se logró identificar qué áreas verdes como el área ornamental de la parte alta del peñón, no cuenta con cobertura arbórea adulta, debido a que en los últimos dos años ha sufrido procesos de restauración, razón por la cual no se logró realizar el proceso de censado, así mismo ocurre con el área verde de la iglesia de Cristo Rey, que cuenta con especies ornamentales, palmeras zanconas, etc.

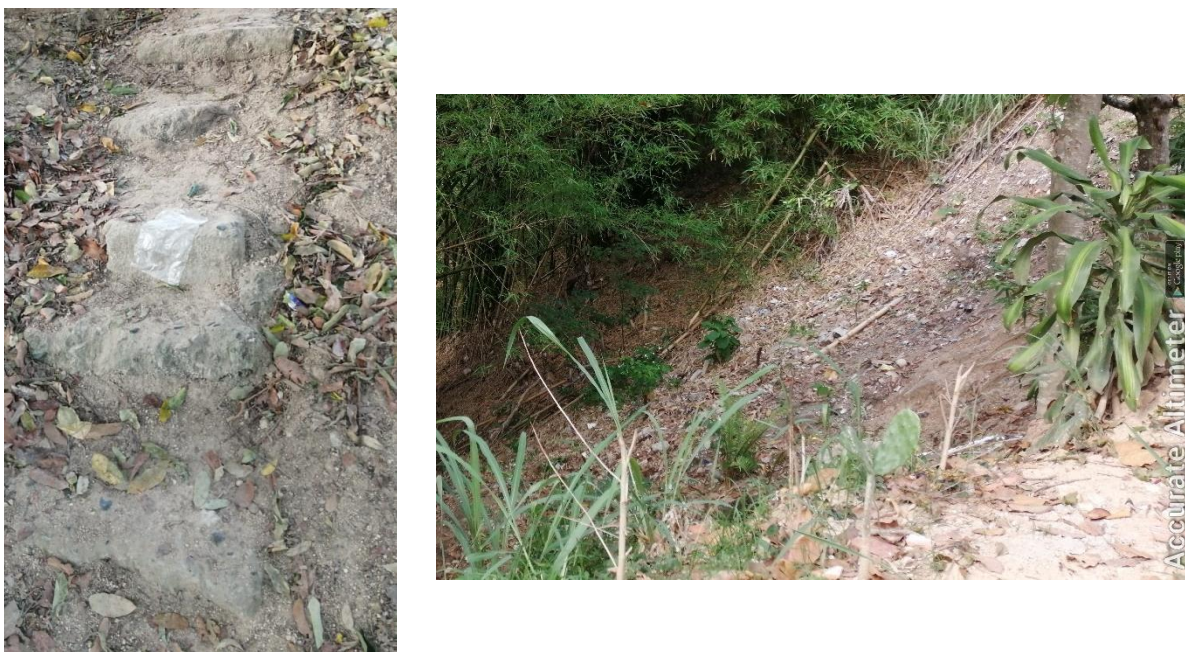
Figura 39. Proceso de erosión en área verde El Carmen. **Fuente:** Autor del proyecto, 2020

La presencia o ausencia de cobertura herbácea no solo repercute en la calidad del aire, sino también en el suelo, dado que esta probablemente incurre en la activación de procesos de erosión, lo cual se pudo evidenciar en campo, pues en las zonas donde no existía presencia de cobertura herbácea se visualizaba dicho impacto, lo cual además puede relacionarse con el impacto directo de la precipitación y el tráfico o acceso de personas (Ver Ilustración 40). En tanto la erosión se presenta en el 31% de las AV de la comuna 2 y el 29% de la comuna 4.

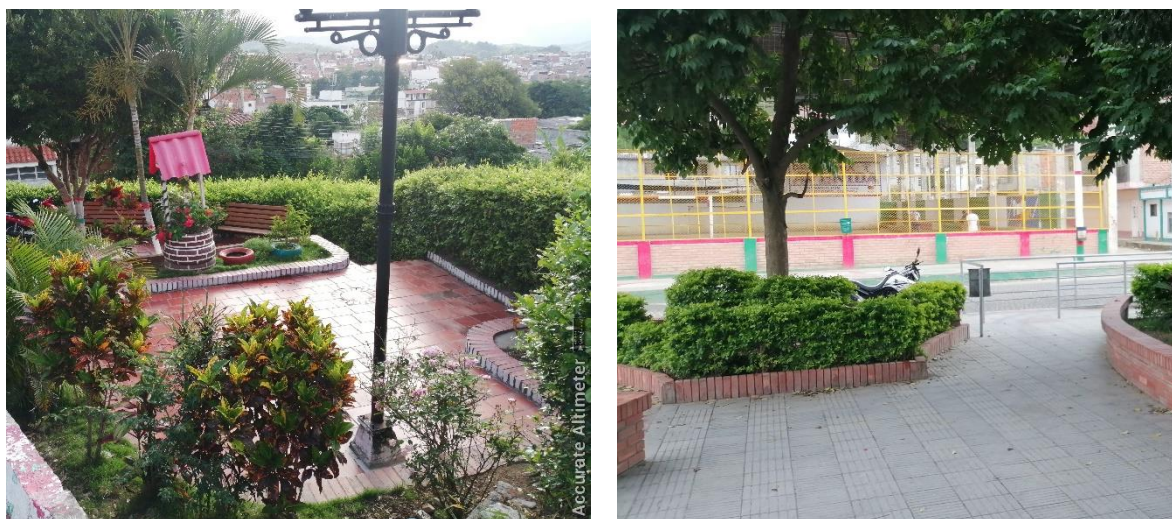
Figura 40. Impermeabilización de áreas verdes, comuna 2 y 4. **Fuente:** Autor del proyecto, 2020

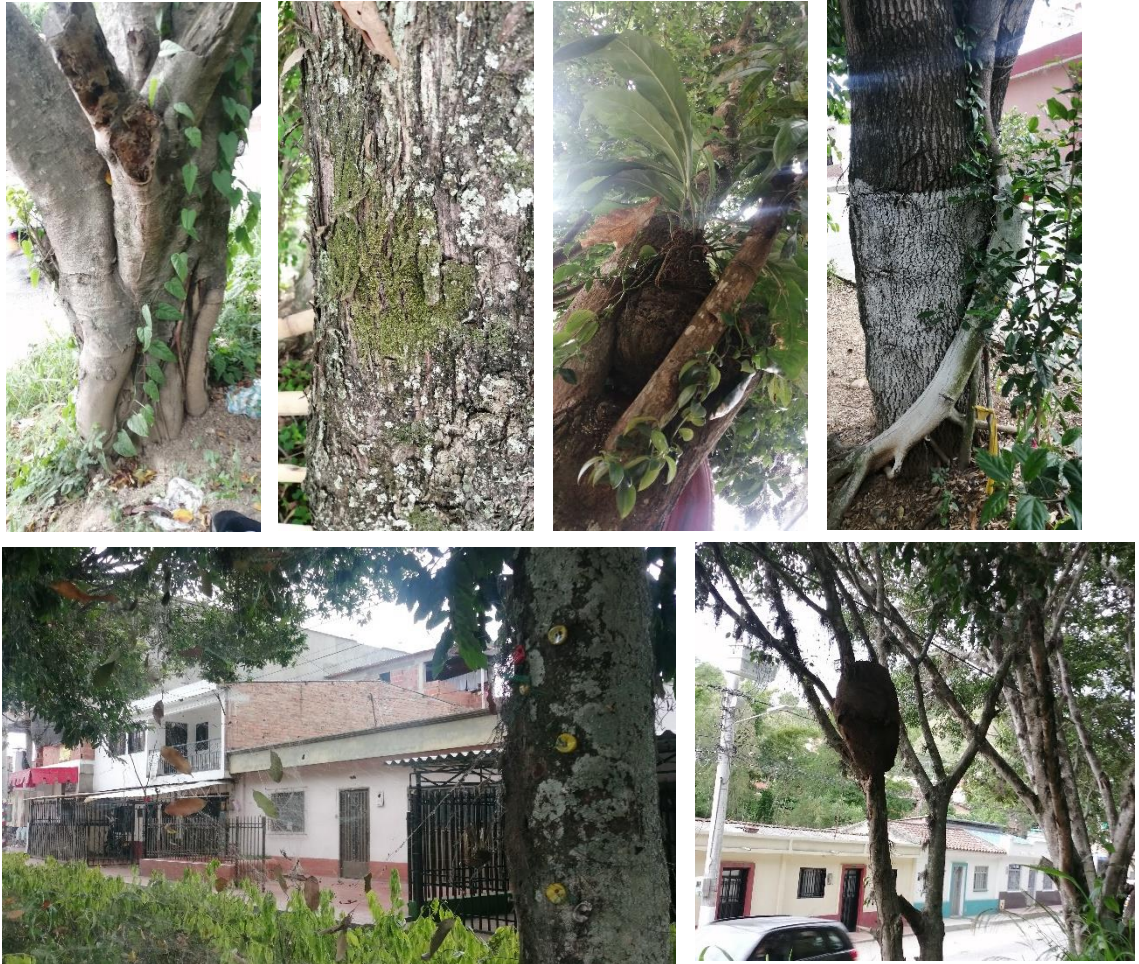
Figura 100. Estado Fitosanitario arbóreo. **Fuente:** Autor del proyecto, 2020
