EVALUACIÓN DEL NIVEL DE RIESGO DEL SISTEMA DE ABASTECIMIENTO DE  
AGUA DEL CORREGIMIENTO DE LA PEDREGOSA MUNICIPIO LA ESPERANZA  
NORTE DE SANTANDER.

Trabajo de Grado presentado como requisito para optar al título de ingeniero ambiental

Evaluar el nivel de riesgo del sistema de abastecimiento de agua del corregimiento de la Pedregosa municipio la esperanza norte de Santander.

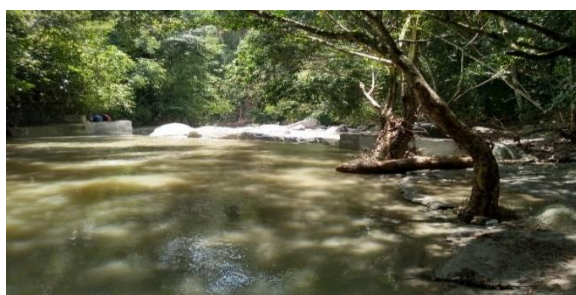
*Figura N° 9. tramo de estudio. Pasante*

3.1.6.3. *Como se midió. Paso 1:* se seleccionó un tramo uniforme de la quebrada sin piedras ni troncos de árboles, donde el agua fluía libremente, sin turbulencias y recto.

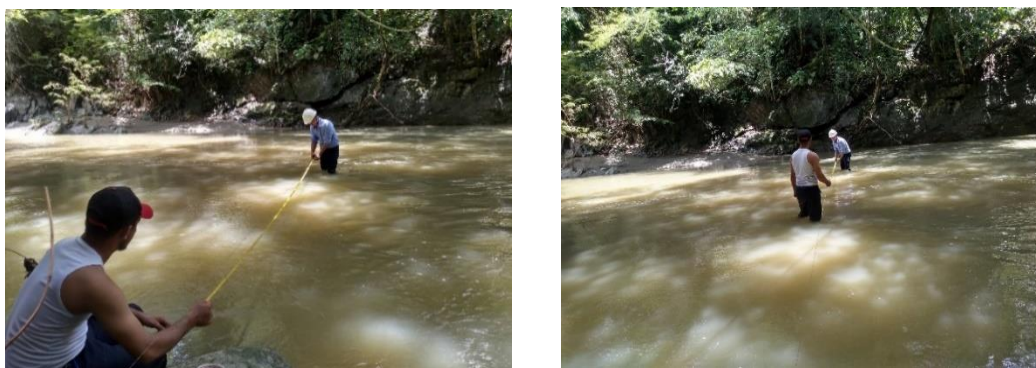
*Figura N° 10. Medición de sección transversal. Pasante.*

*Paso 2:* se establecieron las distancias de la sección transversal (19,5m) y la distancia de la longitud del cauce (10m) y de esta manera realizar tomar los tiempos

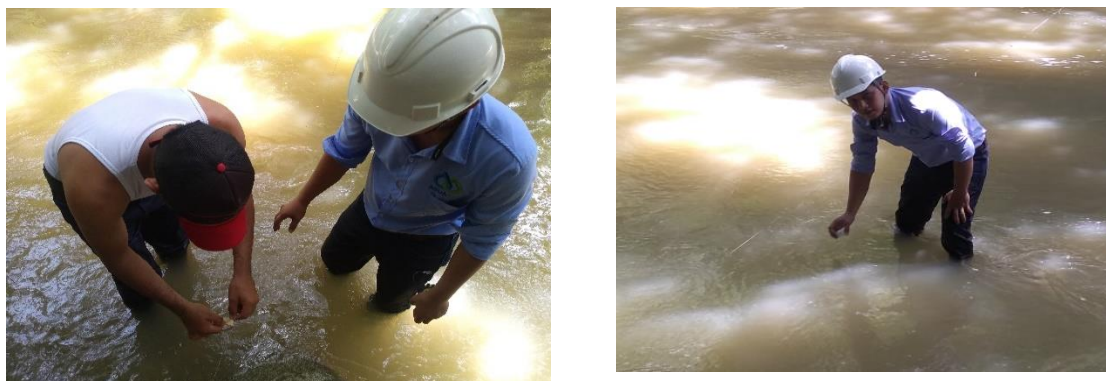
Figura N° 11 división de la sección transversal del cauce y lanzamiento del objeto flotador. Pasante

*Paso 3:* medición de la velocidad. Se estableció la relación entre la distancia que recorre el agua en un tiempo determinado. Para esto se dividió la sección transversal en 13 partes cada una de 1,5m, donde se procedió al lanzamiento del objeto flotante (bola de pimpón).

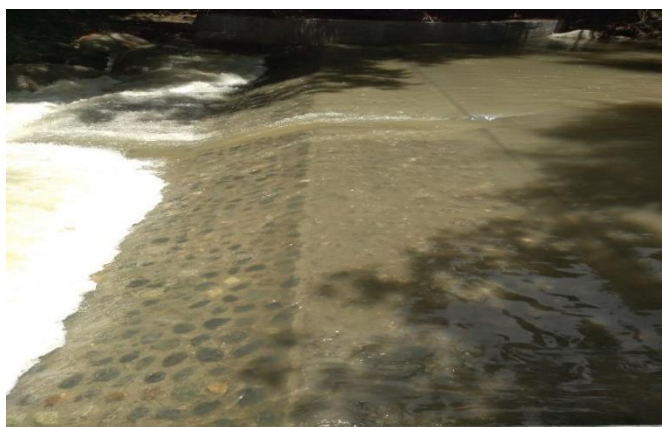
*Figura N° 13 Captación de fondo de agua superficial. Pasante*

3.1.7.1. **Captación.** Las obras existentes en la captación consisten de una obra en concreto horizontal ubicada en el fondo de la quebrada con el fin de captar parte del agua concesionada para uso doméstico por parte de la Asociación de Usuarios de Acueducto, Alcantarillado y Aseo de la Pedregosa.

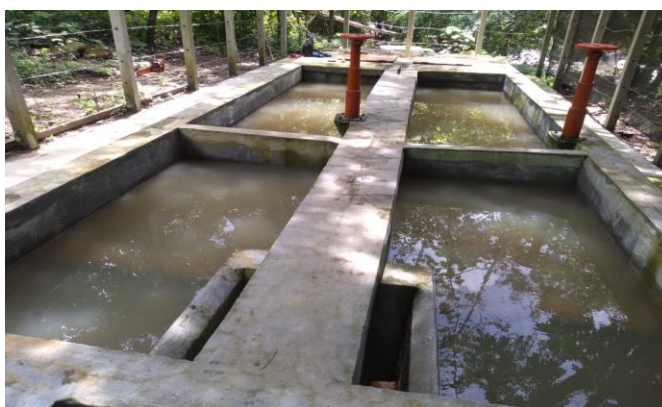
*Figura N° 14. Desarenador acueducto la pedregosa. Pasante*

3.1.7.2. **Desarenador.** el desarenador se encuentra ubicado lo más cerca posible al sitio de captación, además este garantiza que el sistema de limpieza se pueda hacer por gravedad.

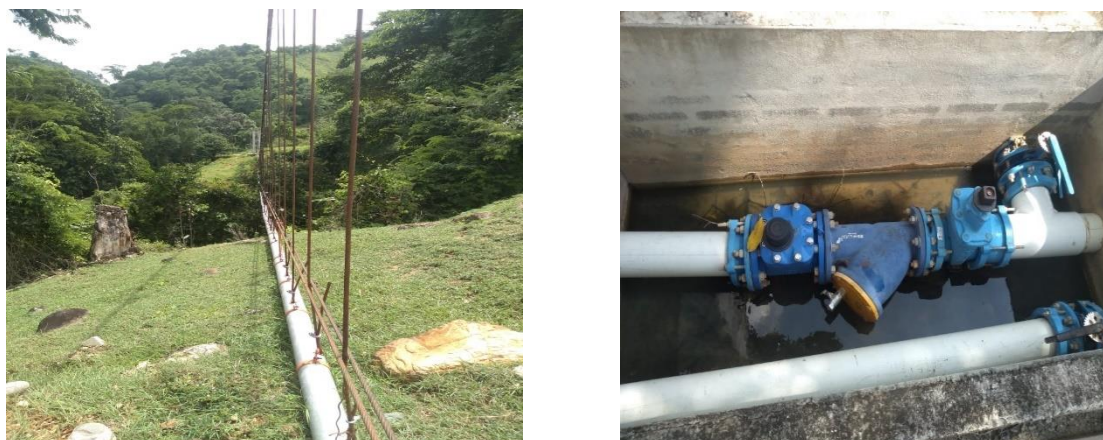
*Figura N° 15. Tubería PVC. Aducción desarenador-PTAP. Pasante*

3.1.7.3. **Aducción.** Teniendo en cuenta las condiciones escarpadas de la fuente de abastecimiento (Quebrada la RAYA) entre el sitio de captación y la PTAP se encuentra una tubería a presión por gravedad utilizando tubería PVC con diámetros de 6" y 4".

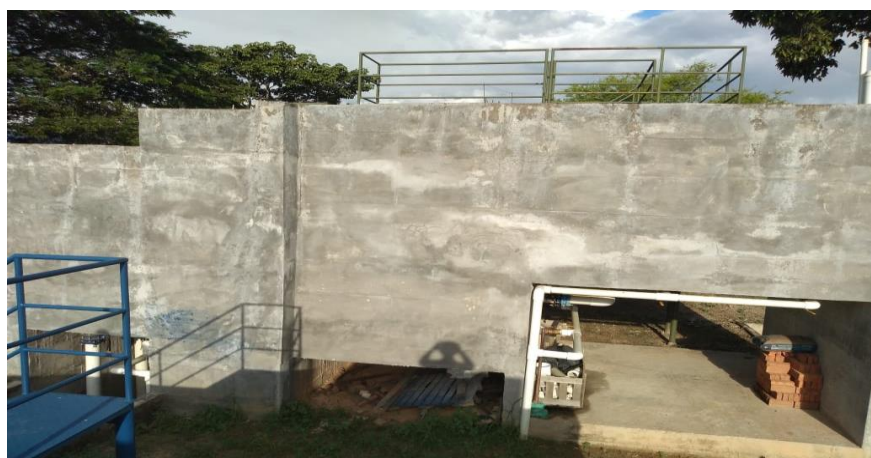
*Figura N° 16. PTAP corregimiento la pedregosa. Pasante*

3.1.7.4. **Planta de tratamiento de agua potable (PTAP).** El corregimiento de la pedregosa cuenta con una planta de tratamiento de agua potable que aún se encuentra en etapa de construcción, encontrándose ya en su última etapa de acabados.

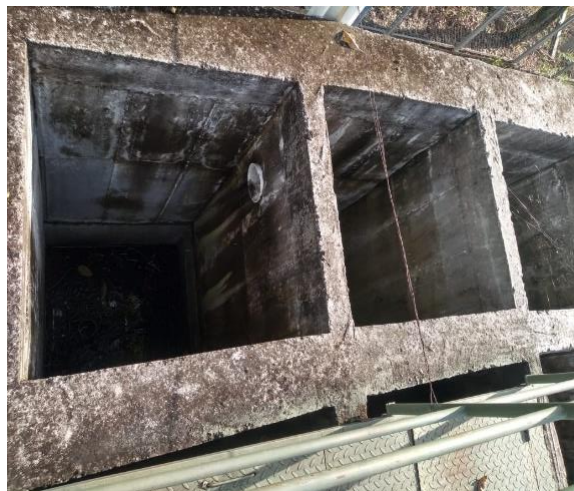
*Figura N° 17. Tanques floculadores. Pasante*

3.1.7.5. **Floculadores.** la planta cuenta con 9 estructuras de forma rectangular de flujo vertical, donde el agua entrante ya coagulada promueve el crecimiento de los flóculos debido al contacto de partículas

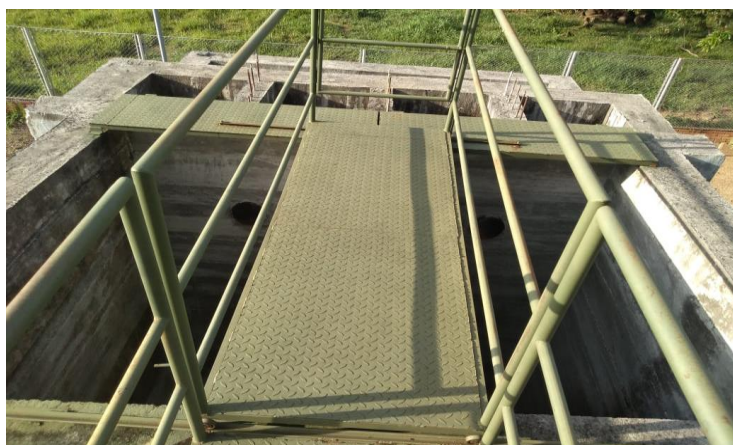
*Figura N° 18. Tanques sedimentadores. Pasante*

3.1.7.6. **Sedimentadores.** Dos estructuras en forma rectangular conforman el proceso de sedimentación donde los materiales transportados por distintos agentes se van a precipitar al fondo de los mismos.

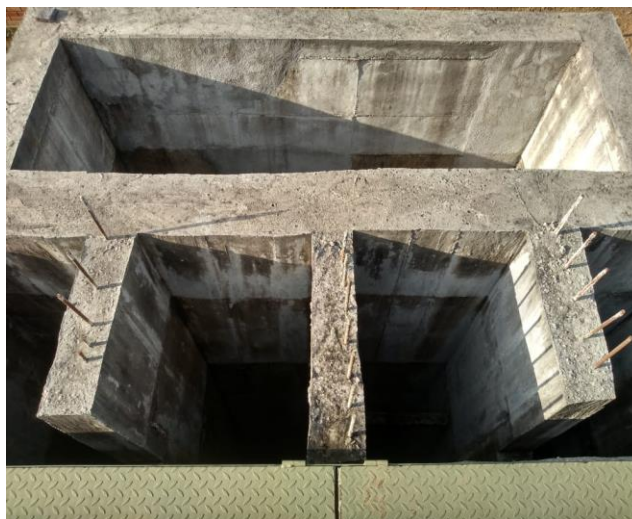
*Figura N° 19. Estructura de filtrado. Pasante*

3.1.7.7. **Filtración.** Proyectada con un proceso unitario cuya finalidad va hacer la separación de solidos en suspensión a través de medio medios mecánicos poroso.

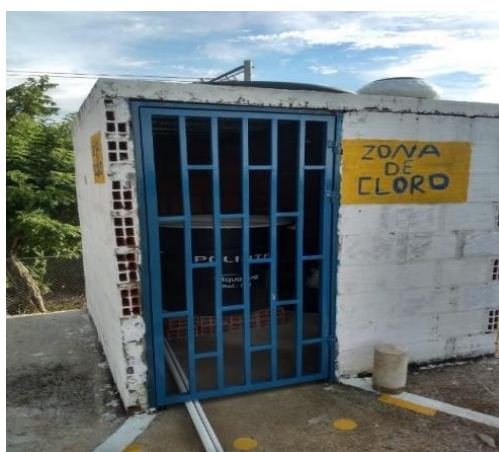
*Figura N° 20. Caseta de cloración. Pasante*

3.1.7.8. **Cloración.** con una capacidad de 500 litros se vierte agua y cloro de forma granular teniendo en cuenta las dosificaciones establecidas, se forma una mezcla homogénea que por acción de la gravedad y a través de una tubería de 1" llevan dicha mezcla a los tanques de almacenamiento.

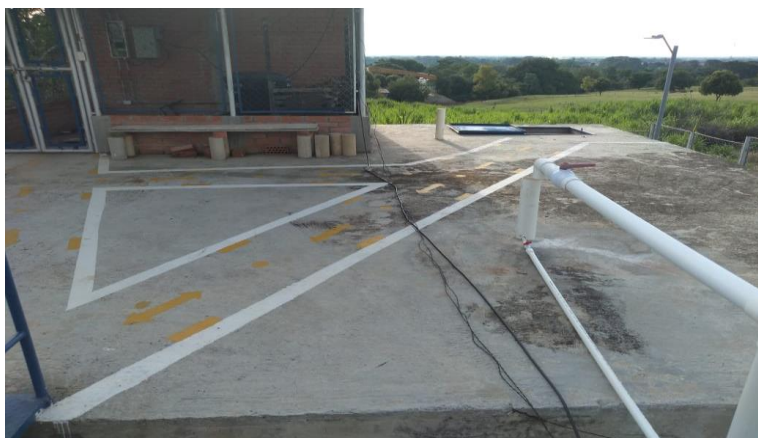
*Figura N° 21. tanque de almacenamiento 2. Pasante*

3.1.7.9. **Tanques de almacenamiento.** Una vez realizado cada uno de los procesos anteriormente mencionados se procede a realizar el almacenamiento del agua ya tratada en dos tanques con capacidad de 139,425 m<sup>3</sup> para el tanque 1 y 141.025 m<sup>3</sup> para el tanque 2 para su posterior distribución.

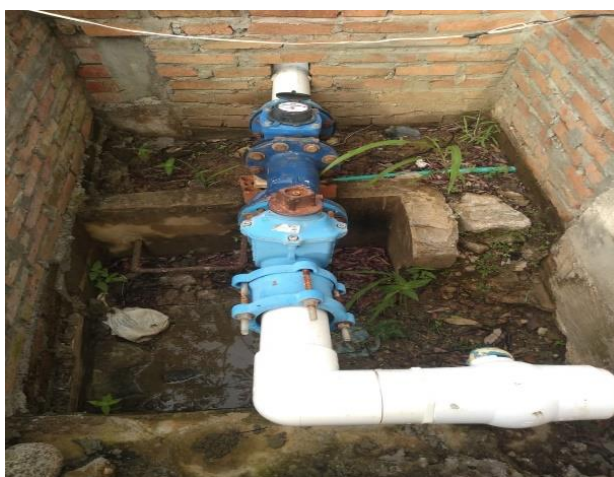
*Figura N° 22. Salida a la red de distribución. Pasante*

3.1.7.10. **Red de distribución.** Consiste en una serie de tuberías en PVC de 4" que posteriormente se reduce a 3", para el suministro de agua de toda la comunidad de la pedregosa.

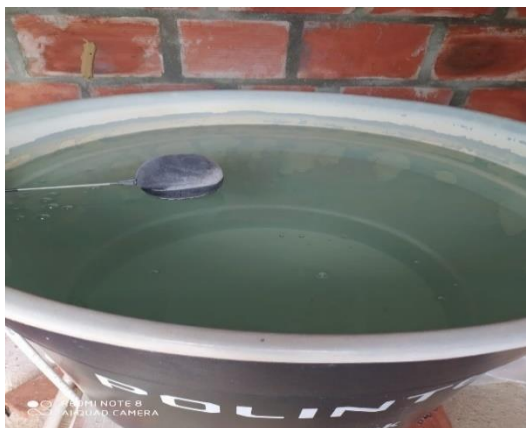
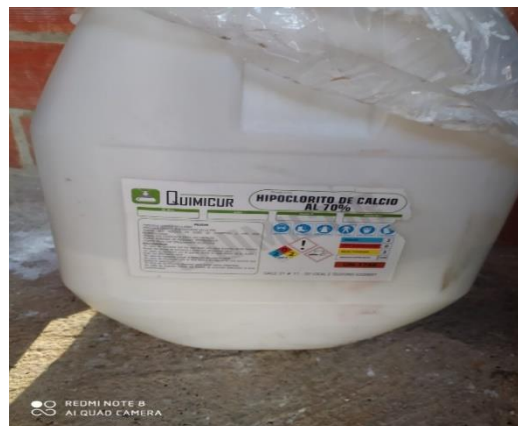
*Apéndice C. Sistema y químico utilizado en la desinfección. Pasante*

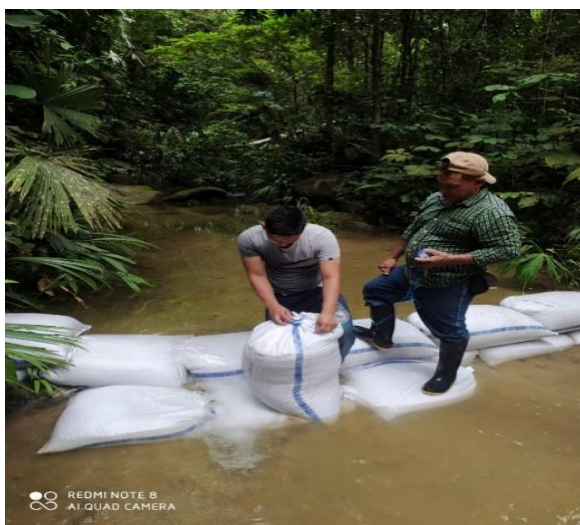
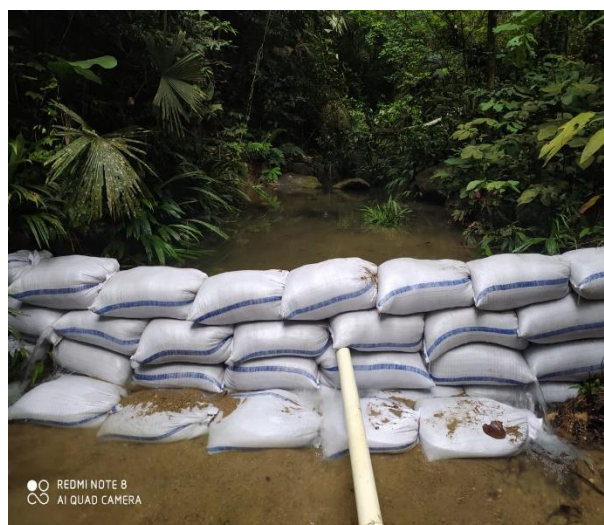
*Apéndice D. Muro de contención en costales y material pétreo por arrastre del río. Pasante.*

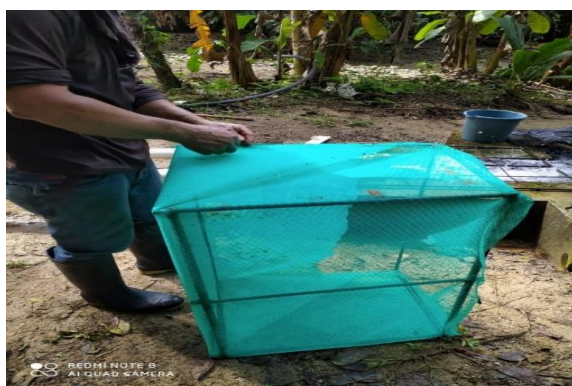
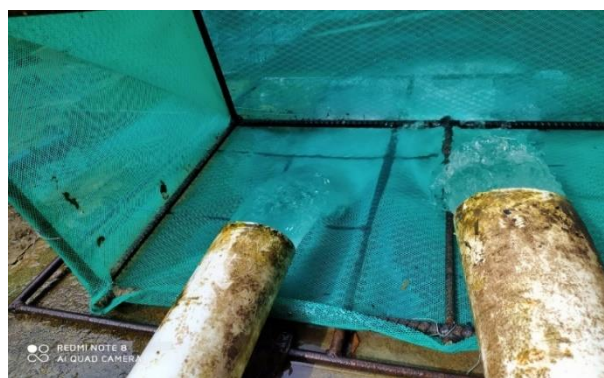
*Apéndice E. Cambio de malla que retiene los sólidos y partículas de gran tamaño. Pasante.*

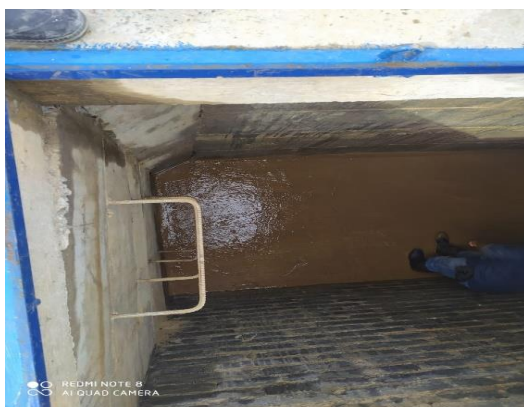
*Apéndice H. Lavado de tanques de almacenamiento 1 y 2. Pasante.*

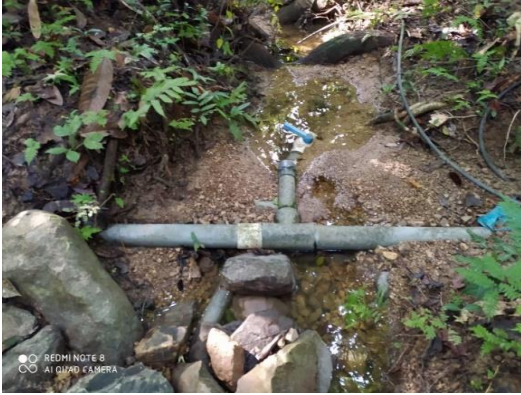
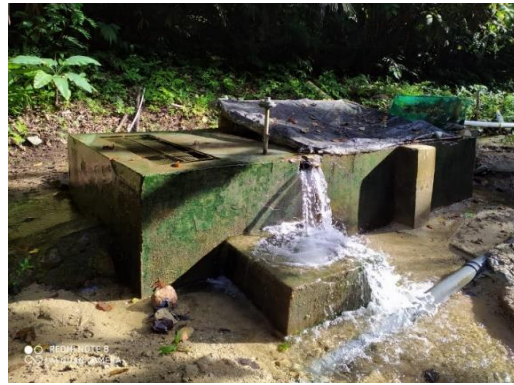
*Apéndice I. Tuvo de desfogue y sedimentador parte alta. Pasante.*
