**SEGUIMIENTO DEL SISTEMA DE GESTIÓN INTEGRAL, CORRESPONDIENTES
AL ÁREA DE GESTIÓN DE SOSTENIBILIDAD AMBIENTAL, EN LA EMPRESA
VEOLIA ASEO SANTANDER Y CESAR – UNIDAD DE NEGOCIO AGUACHICA.**

**Trabajo de grado presentado como requisito para: Optar por el Título de Ingeniero
Ambiental**

**UNIVERSIDAD FRANCISCO DE PAULA SANTANDER, OCAÑA
FACULTAD DE CIENCIAS AGRARIAS Y DEL AMBIENTE
INGENIERÍA AMBIENTAL**

Marzo, 2021

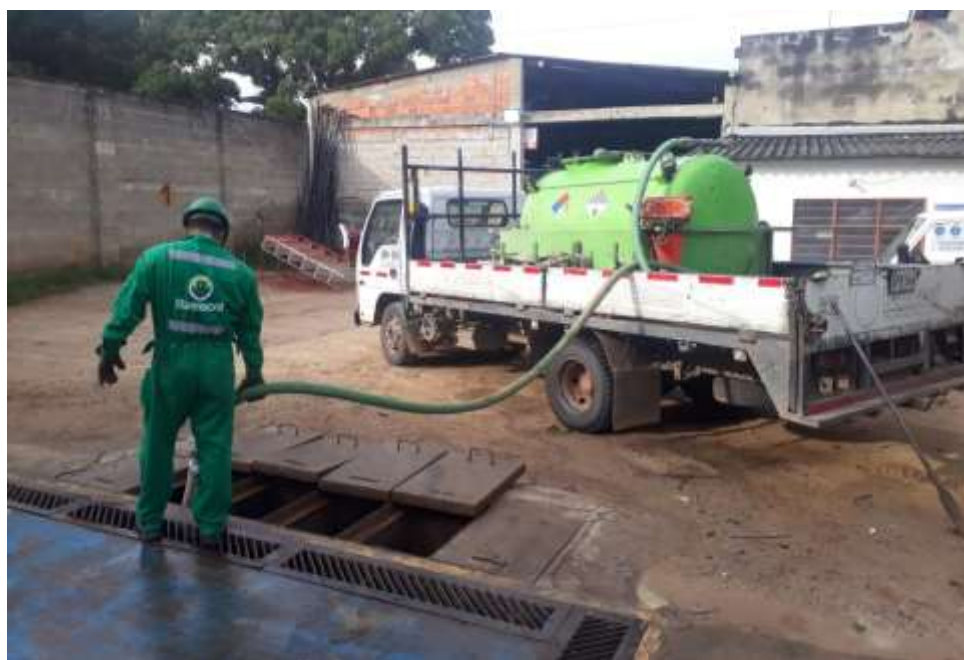
Aseo Industrial: Se realizó un total de 6 acompañamientos a la empresa prestadora del servicio de aseo industrial (Bamocol S.A.), esto debido a que por daños estructurales en los contenedores de aguas residuales del PTALB (Ver Apéndice O, pag. 9), solo fue posible realizar la succión y limpieza en la trampa de grasas y en contenedor de aguas residuales, ubicados en el área de mantenimiento en la base operativa; dichos daños estructurales en el PTALB no fueron reportados a través de un informe al área de sostenibilidad ambiental, debido a que los daños eran anteriores al inicio de la pasantía y el área ya tenía conocimiento de los mismos. Teniendo en cuenta lo anterior, cabe destacar que igualmente se presentaron problemas en la prestación del

servicio tanto en la succión y limpieza de la trampa de grasas, como en el contenedor temporal de aguas residuales ubicados en área de mantenimiento; obstaculizando por completo la actividad de limpieza y succión del contenedor y limitando la limpieza de la trampa de grasas generando incluso impactos ambientales **(Ver Apéndice F)**.

Figura 13. Aseo industrial, succión trampa de grasas. Autor, 2020

Se logra la elaboración y entrega de un informe al área de sostenibilidad ambiental, detallando los daños existentes en la trampa de grasas y el contenedor temporal de aguas residuales, ubicados en el área de mantenimiento en la Base operativa de la unidad de negocio Veolia Aguachica; igualmente se elabora una declaración de residuos para entrega y conocimiento de la empresa prestadora del servicio de gestión logística de residuos peligrosos y RAEE (Albedo S.A.S).

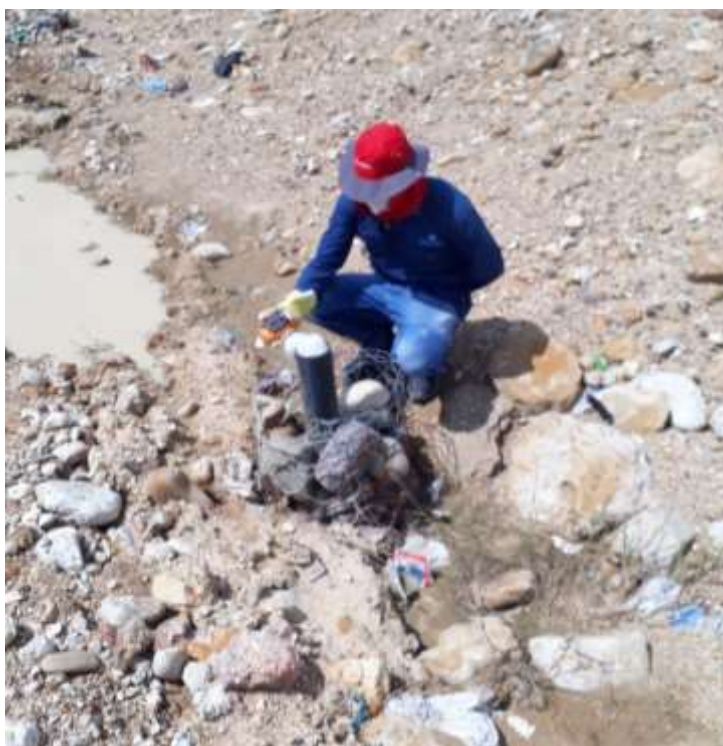
Figura 16. Segregación de sustancia espumosa en chimenea 9 celda nueva. Autor, 2020.

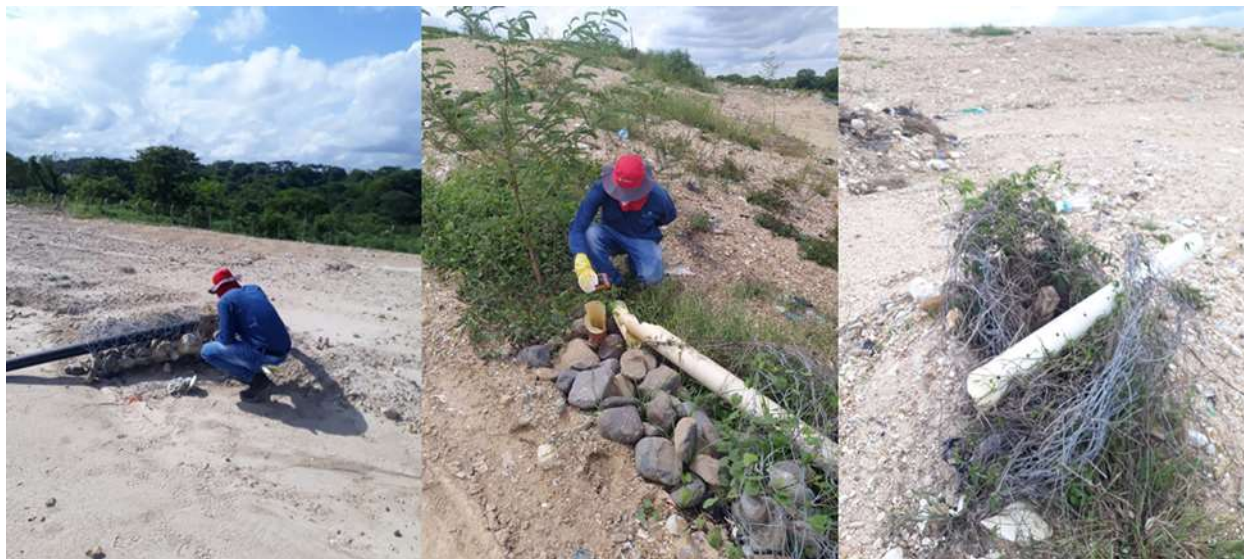
Figura 17. Collage fotográfico de chimeneas caídas y obstruidas. Autor, 2020.

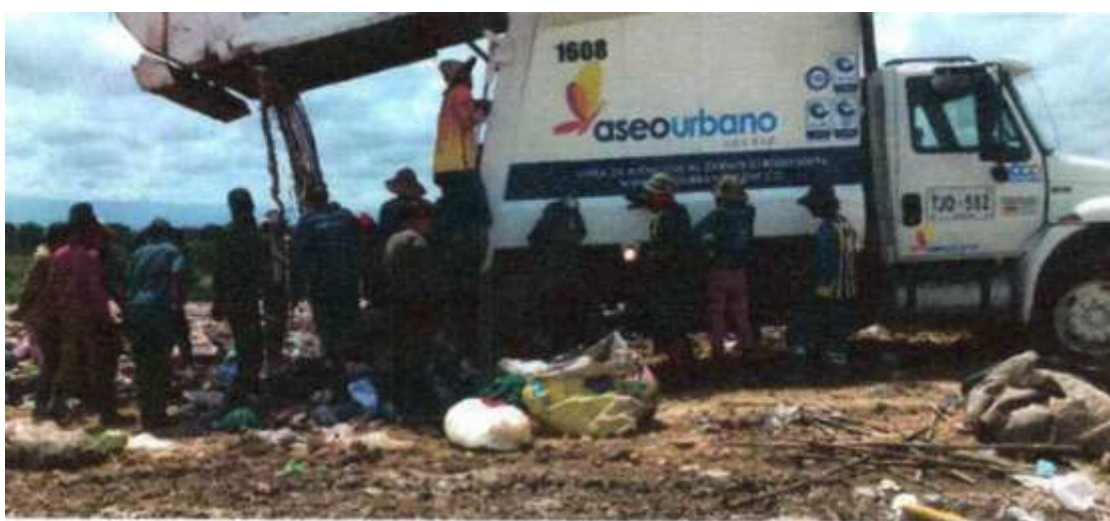
La PROBLEMÁTICA radica en la actividad de reciclaje que se desarrolla en el frente de trabajo del relleno sanitario, más de 70 recicladores en la actualidad (Octubre 2017) ingresan al sitio sin autorización, el ingreso se realiza en tres turnos (mañana tarde y noche) violando el derecho de propiedad privada, haciendo daños a maquinaria, equipos, encerramientos y afectando el adecuado funcionamiento de las actividades de disposición final del relleno sanitario y la celda de seguridad de residuos peligrosos. (Aseo Urbano S.A.S E.S.P, , 2017, pág.

Dicha problemática no solo entorpece el normal desarrollo de las actividades operacionales del PTALB, sino que igualmente pone en alto riesgo la integridad física y la salud de los recicladores y colateralmente la de los operarios y trabajadores del PTALB.

Figura 20. Recicladores en plataforma de seguridad año 2017. Autor: (Aseo Urbano S.A.S E.S.P, , 2017).

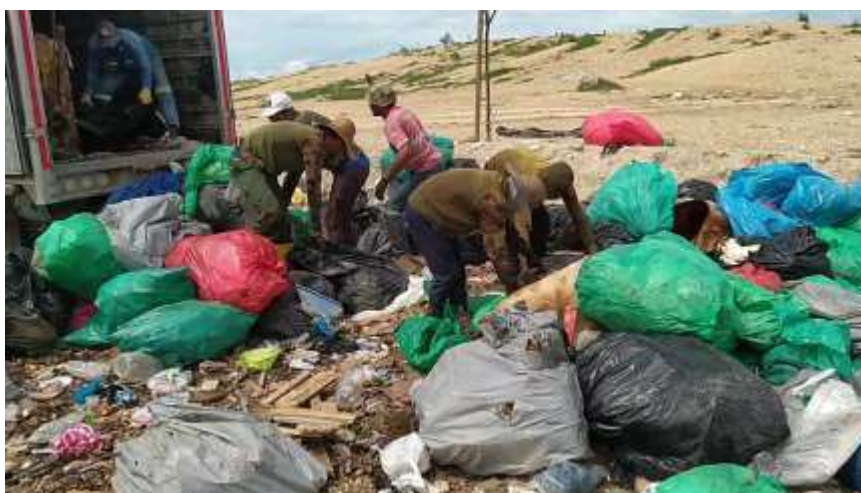
Figura 21. Recicladores en plataforma de seguridad octubre del 2020. Autor, 2020.

En la actualidad (octubre 2020) a pesar de los esfuerzos de la empresa y autoridades municipales la problemática aún se mantiene, hasta el punto en que no solo ha aumentado el número de recicladores en la zona, sino que han violado completamente el cerco perimetral construyendo un portón o broche en este, con el objetivo de facilitar el acceso a vehículos para la recolección y el transporte de “material reciclable” actividad que genera impactos ambientales no solo en el área del PTALB sino también en predios aledaños a este, debido al escaso control de la actividad.

Veolia debe concluir las negociaciones con los recicladores ilegales (ajenos a la empresa) presentes en el Parque Tecnológico Ambiental Las Bateas; ya que: empañan la imagen de la empresa en cuanto al tratamiento y disposición de residuos sólidos, entorpecen la operatividad del PTALB, crea una fuente potencial de impactos ambientales negativos y deteriora la salud de los recicladores y consecutivamente la salud de trabajadores del PTALB

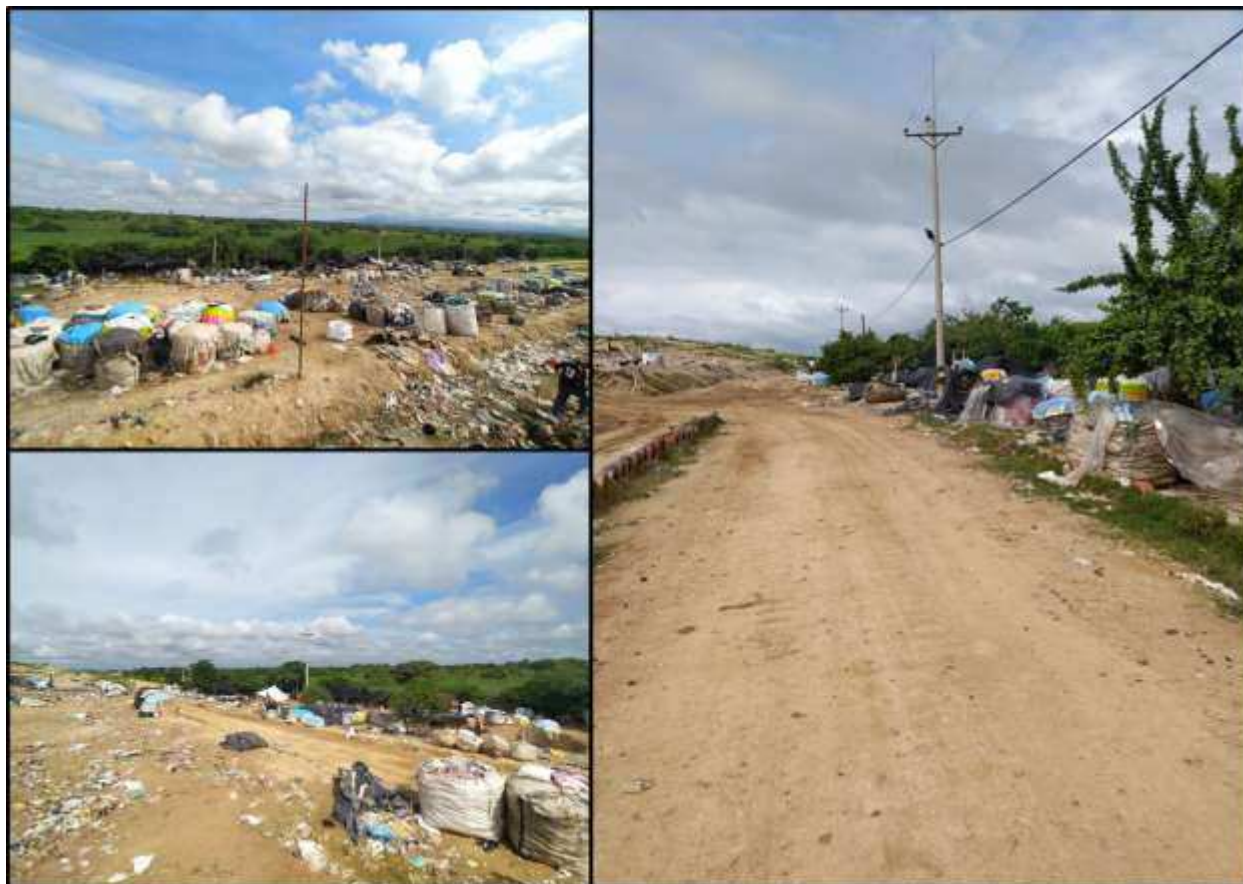
- Contaminación visual. Impacto ambiental negativo de significancia ALTA que se da por la acumulación de material reciclable (**Ver figura 23**). La contaminación visual es percibida por la vista y se entiende como “la presencia en un paisaje de elementos gráficos o visuales que no pertenecen a él y que interrumpen su estética, violentan su percepción de conjunto y/o entorpecen la belleza del entorno” (Uriarte, 2020); de lo anterior, la acumulación de material reciclable llevada a cabo por los recicladores y demás factores generen una estimulación visual agresiva, invasiva y descontrolada, es decir, inarmónica.

Figura 25. Collage fotográfico de la acumulación de material reciclable por recicladores ajenos a la empresa en el PTALB. Autor 2020.

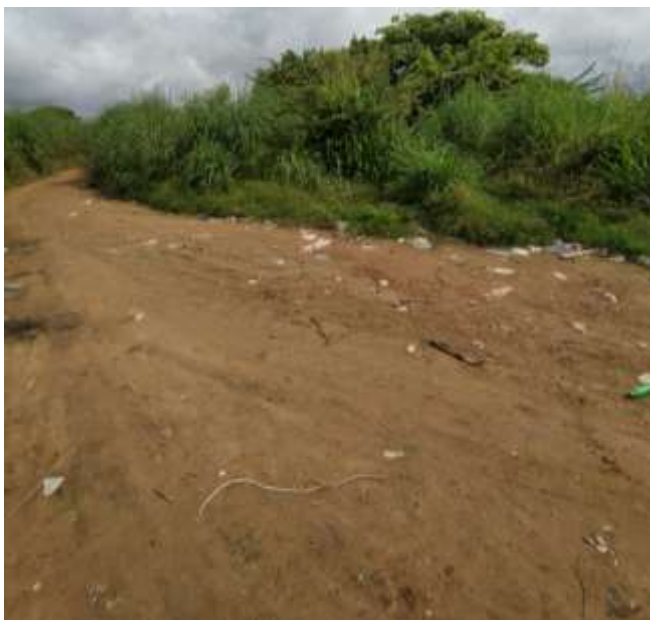
- Contaminación de suelos. Impacto ambiental negativo de significancia ALTA, que se da por la acumulación de material reciclable; esto asociado a el escaso control en el almacenamiento de materiales reciclables por parte de los recicladores ajenos a la empresa, teniendo en cuenta que este material acumulado por ellos, presenta sustancias contaminantes que por gravedad son posteriormente segregadas al suelo caso que puede ser más perjudicial en temporada de lluvia.
- Dispersión de residuos a zonas aledañas. Impacto ambiental negativo de significancia ALTA; producto del escaso control en el transporte del material reciclable extraído por los recicladores ajenos a la empresa. Dicho impacto perturba y afecta las comunidades, flora y fauna vecinas al PTALB y degrada el suelo (**Ver figura 24**).

Figura 26. Residuos dispersos en zonas aledañas al PTALB a causa del transporte de material reciclable en manos de los recicladores ajenos a la empresa. Autor 2020.

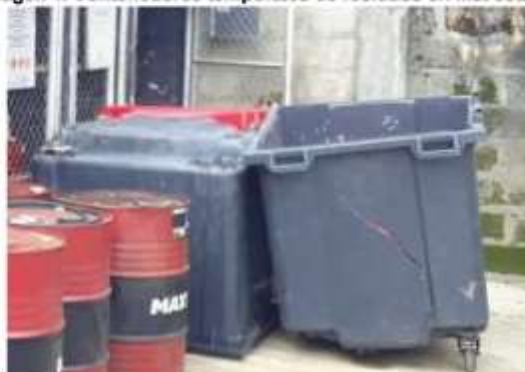
Imagen 1. Contenedores temporales de residuos en mal estado.

1. Gestionar de manera oportuna las incidencias en los equipos para evitar tiempos inoperativos al sistema. contenedor de almacenamiento temporal de residuos se encuentra en mal estado con tiempo de avería que oscila al mes

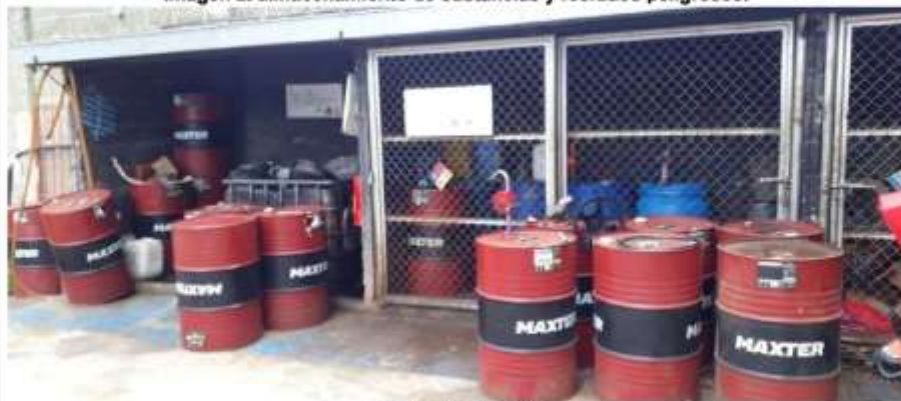
Imagen 2. almacenamiento de sustancias y residuos peligrosos.

2. No se cuentan con las hojas de seguridad para el almacenamiento temporal de sustancias y residuos peligrosos (aceites usados, cartón Lanillas, Estopos, Trapos contaminados, entre otros).

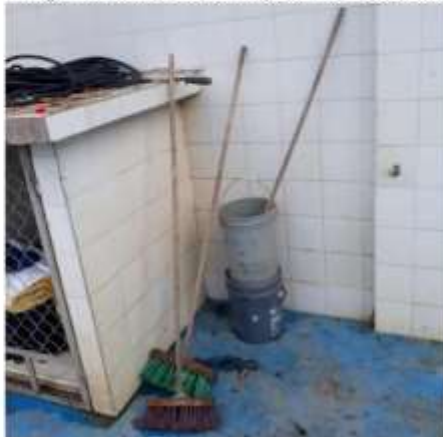
3. No existen en las instalaciones la presencia de porta escobas lo que puede conllevar a dificultades para la ubicación y aceleración en el deterioro de los elementos de limpieza

Imagen 3. Elementos de limpieza mal ubicados.

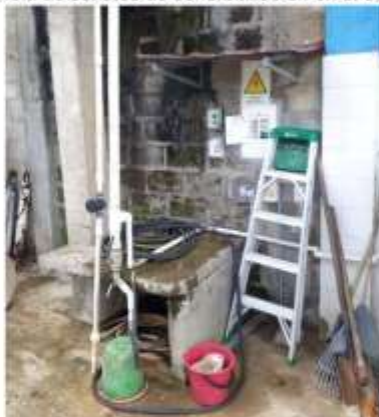
Imagen 4. Ausencia de señales de sensibilización en el espacio de lavado.

4. Situar Señales. Ausencia de señales de sensibilización sobre uso eficiente de agua y energía, resaltando el principal punto de consumo de estos recursos en el área de mantenimiento el cual es el equipo de lavado de vehículos.

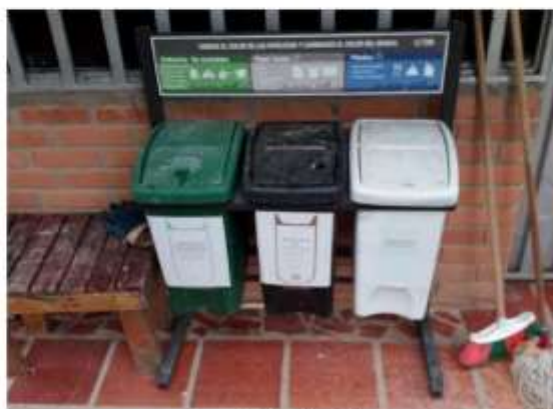
Imagen 5. Punto Ecológico - Disposición final.

5. limpieza de punto ecológico. Contenedores temporales de residuos en estado de suciedad con tiempo de desaseo que oscila al mes.

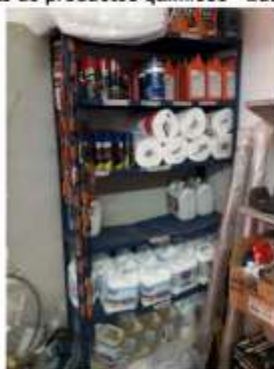
Imagen 7. Estante de productos químicos - Base administrativa.

7. Actualizar hojas de seguridad. Se debe actualizar las hojas de seguridad para el área de almacenamiento en la base administrativa.

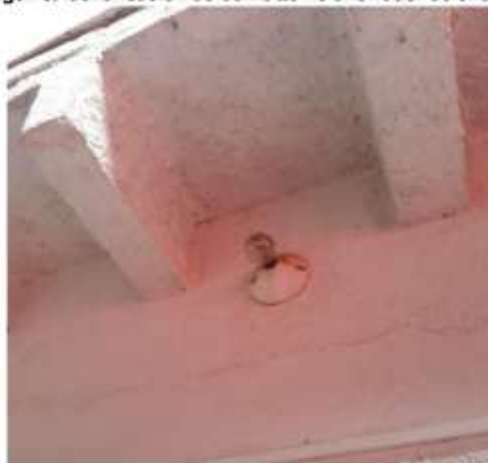
Imagen 8. identificación de bombillo no ahorrador de energía.

8. Cambio de luminaria. presencia de un bombillo no ahorrador de energía en el espacio saludable o de descanso de la base administrativa.

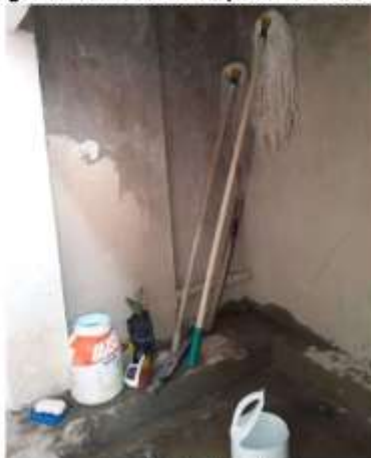
9. No existen en las instalaciones la presencia de porta escobas lo que puede conllevar a dificultades para la ubicación y aceleración en el deterioro de los elementos de limpieza

Imagen 9. Elementos de limpieza mal ubicados.

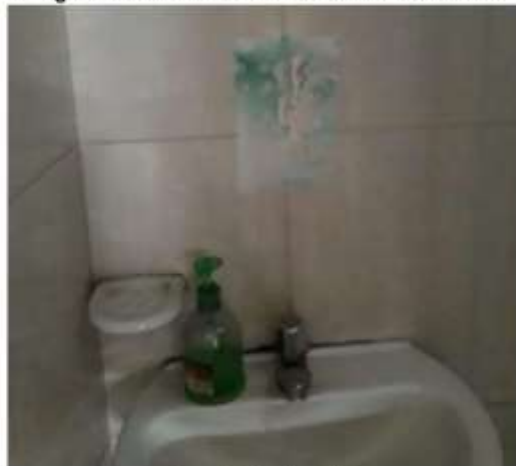
Imagen 10. Señales de sensibilización en mal estado.

10. Reemplazo por nuevas de Señales ambiental. Señales de sensibilización sobre uso eficiente de agua y energía en mal estado.

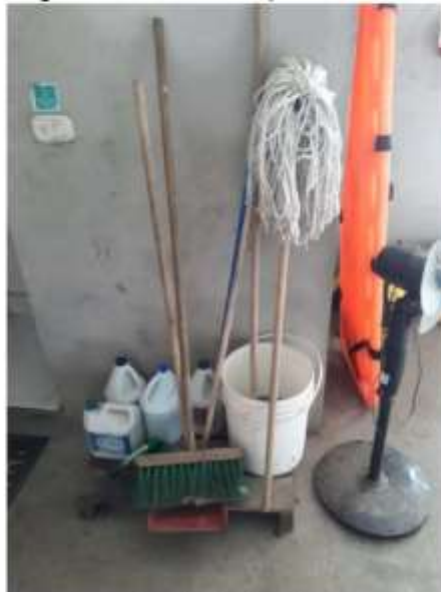
11. No existen en las instalaciones la presencia de porta escobas lo que puede conllevar a dificultades para la ubicación y aceleración en el deterioro de los elementos de limpieza.

Imagen 11. Elementos de limpieza mal ubicados.

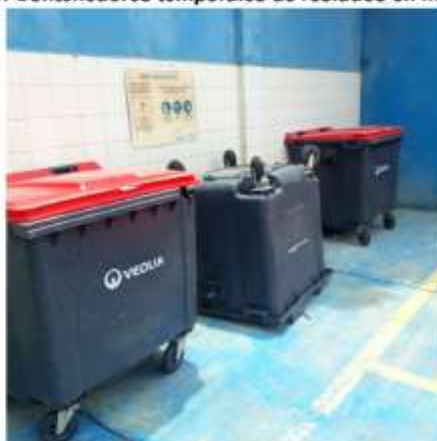
Imagen 1. Contenedores temporales de residuos en mal estado.

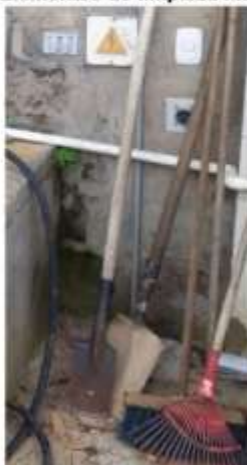
2. No existen en las instalaciones la presencia de porta escobas lo que puede conllevar a dificultades para la ubicación y aceleración en el deterioro de los elementos de limpieza

Imagen 2. Elementos de limpieza mal ubicados.

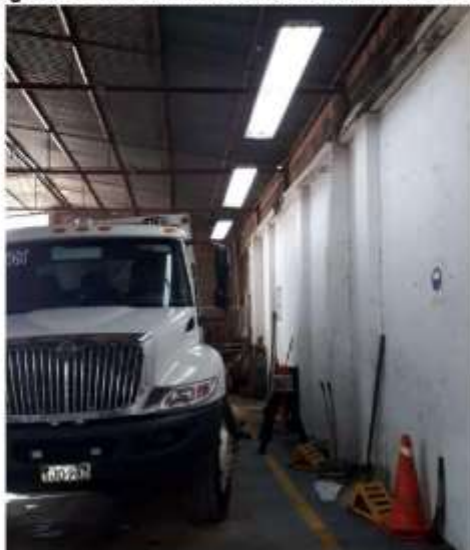
Imagen 3. luminarias encendidas en horario no laboral.

3. Gestionar de manera oportuna las incidencias en los equipos para evitar standby o tiempos inoperativos al sistema. luminarias encendidas en horario no laboral

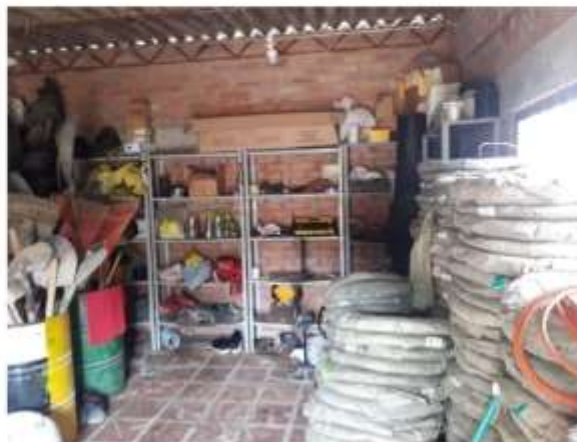
Imagen 4. Bodega de almacenamiento desaseada.

4. limpieza general. bodega de almacenamiento en estado de suciedad con tiempo en desaseo que oscila a una semana

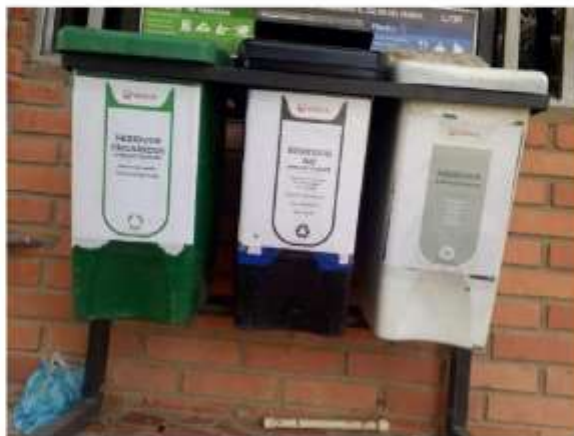
Imagen 5. Punto Ecológico - Disposición final.

5. limpieza de punto ecológico. Contenedores temporales de residuos en estado de suciedad y superando sus límites de capacidad, con tiempo de desaseo que oscila a un mes y medio.

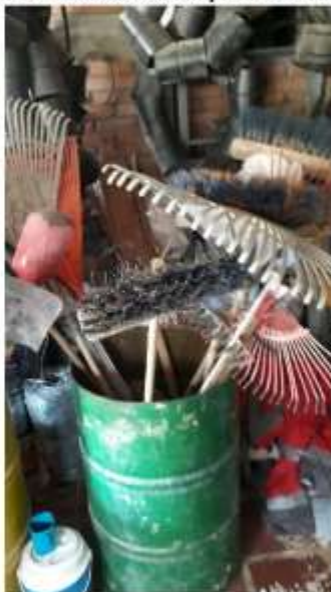
6. No existen en las instalaciones la presencia de porta escobas lo que puede conllevar a dificultades para la ubicación y aceleración en el deterioro de los elementos de limpieza

Imagen 6. Elementos de limpieza mal ubicados.

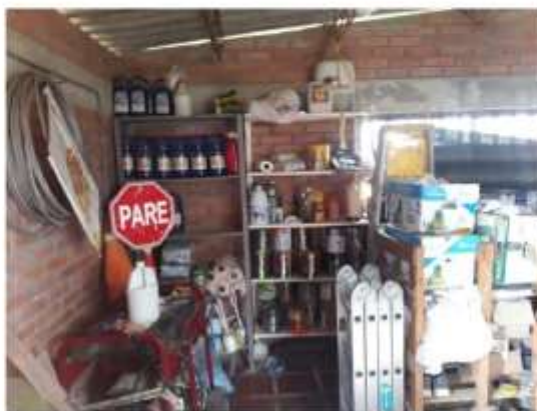
Imagen 7. Estante de productos químicos.

7. Rotular y etiquetar productos químicos. Envase con contenido de thinner sin rotular ni etiquetar

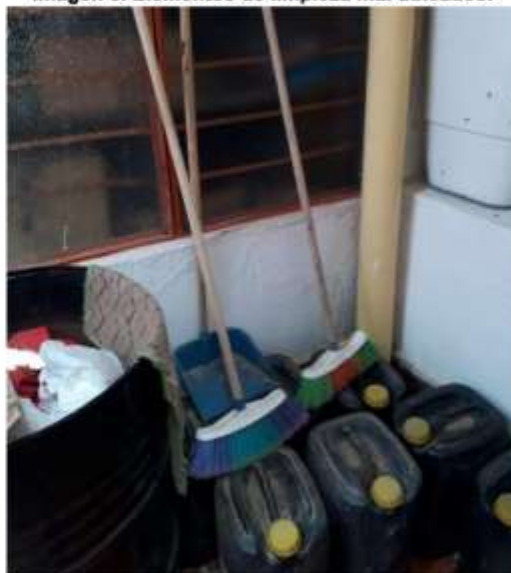
8. No existen en las instalaciones la presencia de porta escobas lo que puede conllevar a dificultades para la ubicación y aceleración en el deterioro de los elementos de limpieza

Imagen 8. Elementos de limpieza mal ubicados.

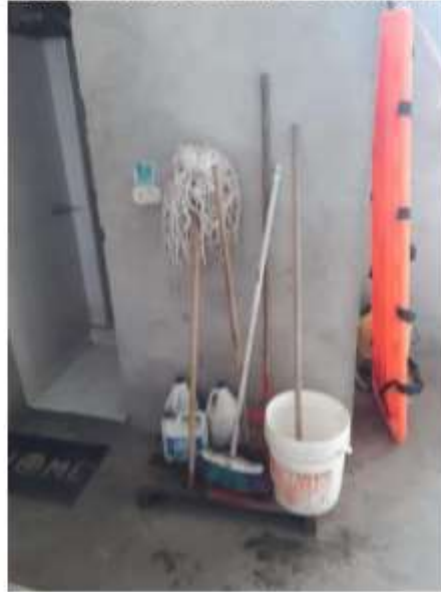
9. No existen en las instalaciones la presencia de porta escobas lo que puede conllevar a dificultades para la ubicación y aceleración en el deterioro de los elementos de limpieza

Imagen 9. Elementos de limpieza mal ubicados.

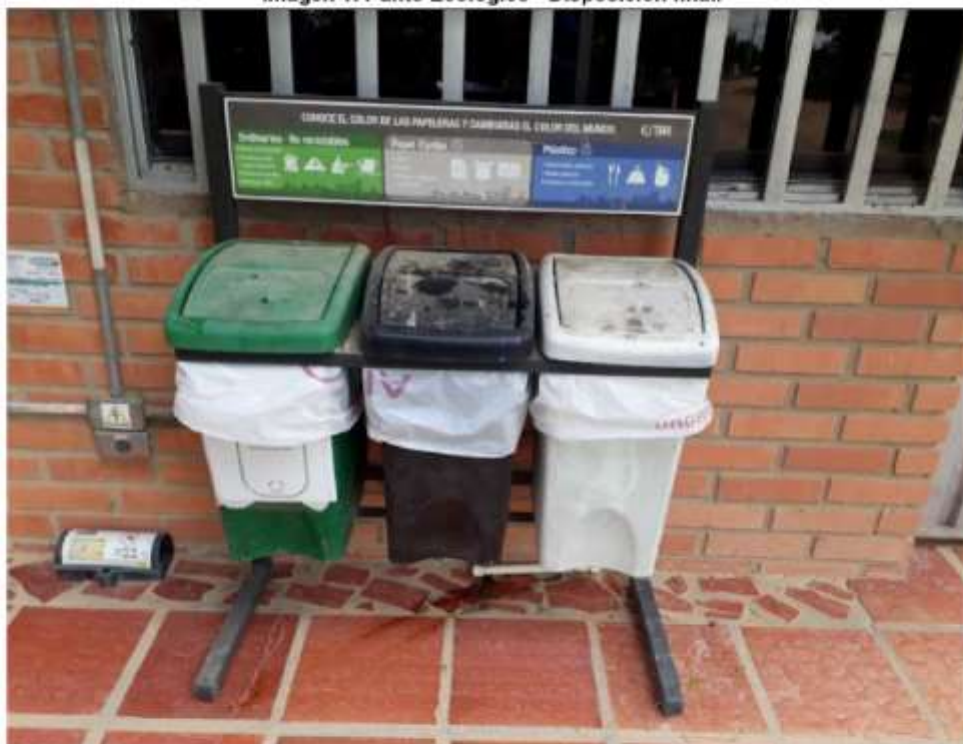
Imagen 1. Punto Ecológico - Disposición final.

1. limpieza y mantenimiento de punto ecológico. Contenedores temporales de residuos en mal estado (sucios y con algunos rotulados y etiquetados malgastados y desactualizadas). Se recomienda dar una mejor ubicación al punto ecológico, y rotular y etiquetar teniendo en cuenta la Resolución No. 2184 de 2019 "Por la cual se modifica la resolución 668 de 2016 sobre el uso racional de bolsas plásticas y se adoptan otras disposiciones"

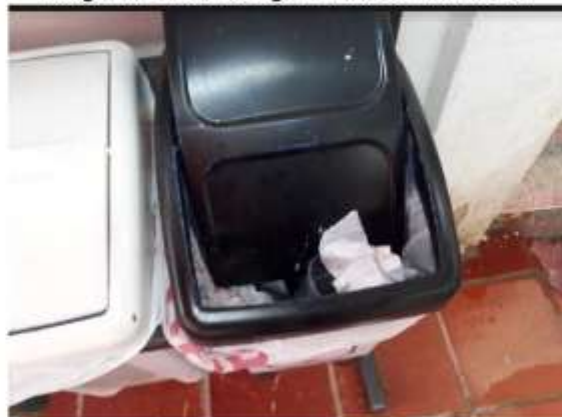
Imagen 2. Punto Ecológico - Área Administrativa.

3. Contenedor de residuos superando el 80% de su capacidad. Se recomienda sensibilizar al personal sobre la correcta disposición de residuos (clasificar, abrir contenedor, depositar los residuos y cerrar contenedor). La incorrecta disposición de residuos puede generar un impacto negativo visual al ambiente.

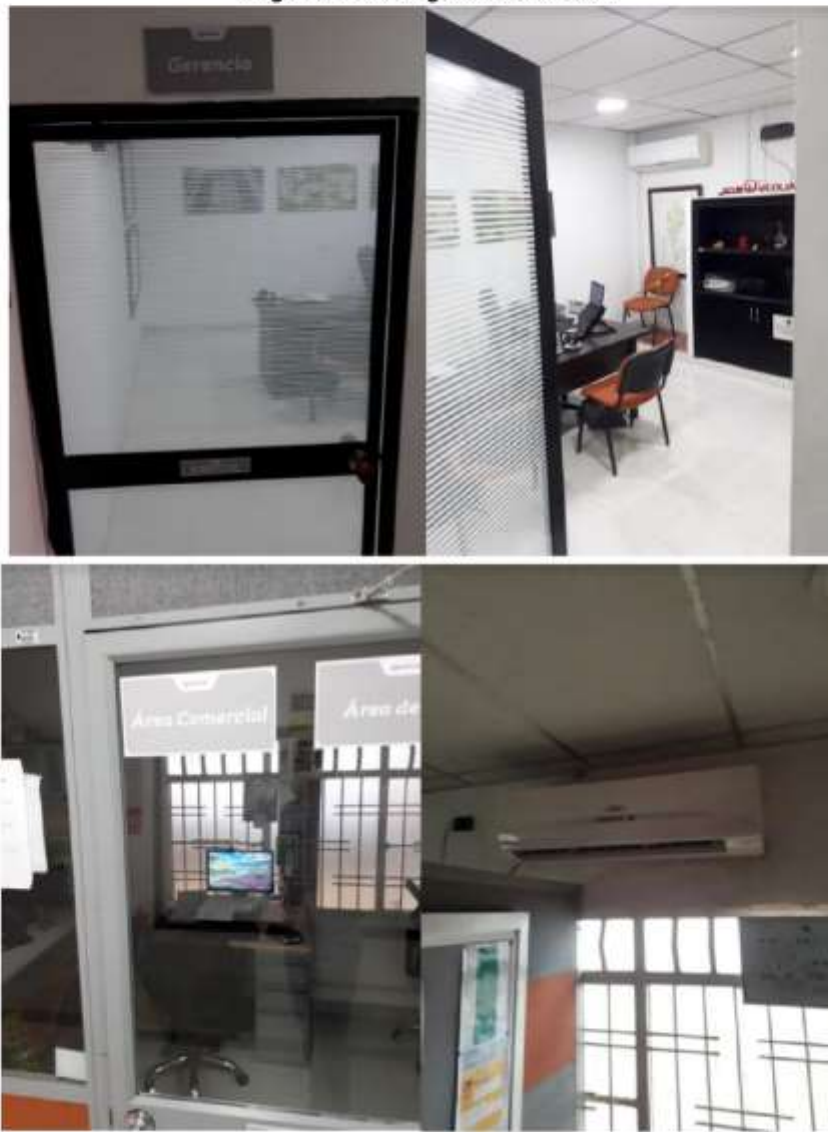
Imagen 4. Uso energético innecesario.

4. Uso energético innecesario. En la inspección 1, se identificaron equipos conectados en horario no laboral, en el área de gerencia, área comercial y recepción. En la Inspección 2, se identificaron equipos conectados en horario no laboral, en el área de operaciones.

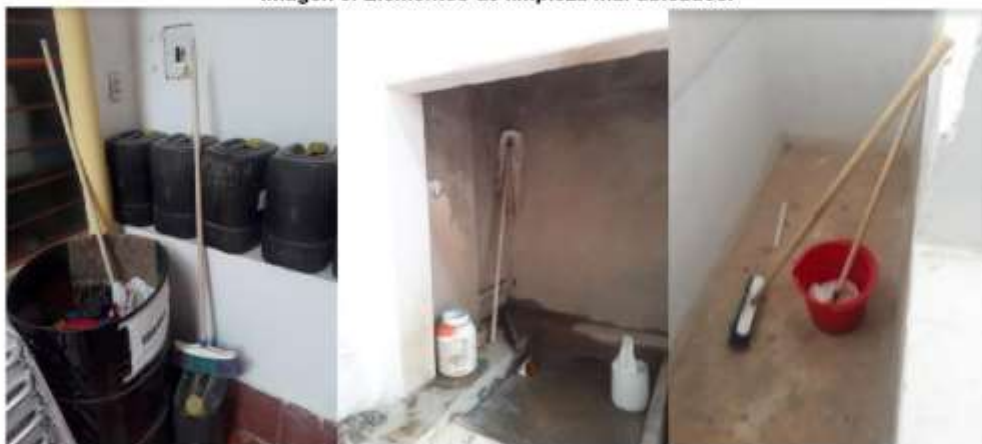
5. Dar orden a elementos para el aseo general de instalaciones. No existe en las instalaciones la presencia de porta escobas lo que puede conllevar a dificultades para la ubicación y aceleración en el deterioro de los elementos de limpieza.

Imagen 5. Elementos de limpieza mal ubicados.

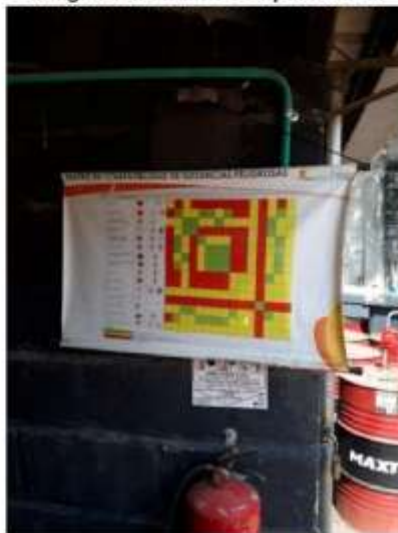
6. Actualizar matriz de compatibilidad. matriz de compatibilidad deteriorada y perteneciente a Aseo urbano.

Imagen 6. Matriz de compatibilidad.

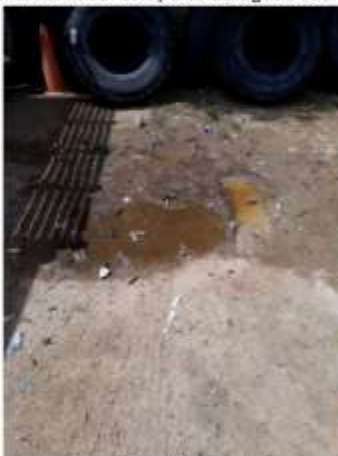
Imagen 7. pozo séptico o contenedor temporal de aguas residuales cubierto por fango.

7. Dar mantenimiento al contenedor temporal de aguas residuales. malos olores provenientes del pozo séptico o contenedor temporal de aguas residuales.

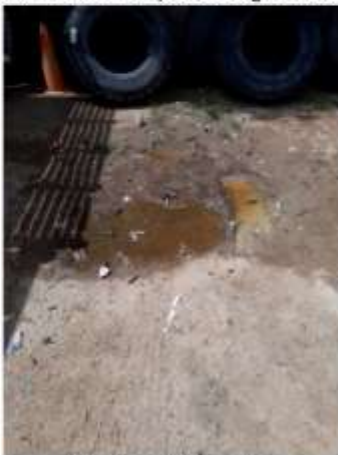
Imagen 8. pozo séptico o contenedor temporal de aguas residuales cubierto por fango.

8. Dar mantenimiento al contenedor temporal de aguas residuales. malos olores provenientes del pozo séptico o contenedor temporal de aguas residuales.

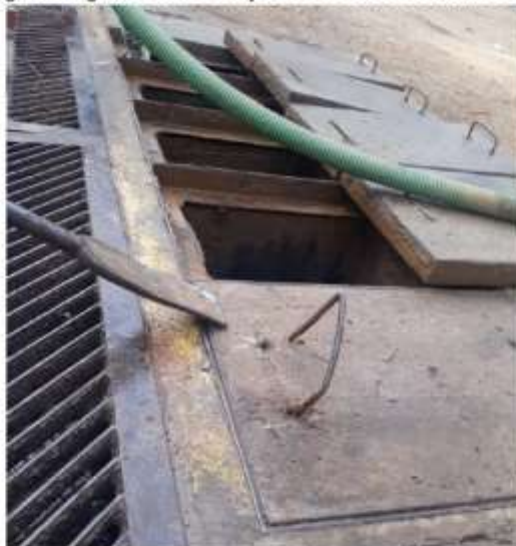
Imagen 1. Agarraderas de tapas de concreto en mal estado .

1. Reparar las agarraderas de las tapas. Agarraderas de tapas en mal estado lo que dificulta el acceso de los operarios de la empresa prestadora del servicio, a realizar la correcta e individual succión de lodos en la trampa de grasas. En caso de que se averíen las agarraderas de una tapa consecutiva a las que ya están averiadas, no será posible realizar una completa succión debido al mecanismo interno de la trampa de grasas.

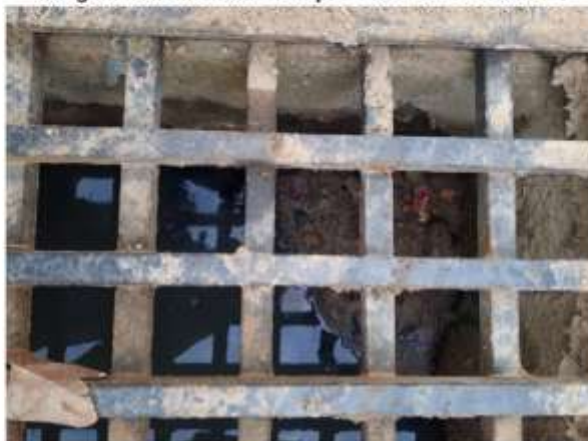
Imagen 2. Alcantarillas con presencia de escombros.

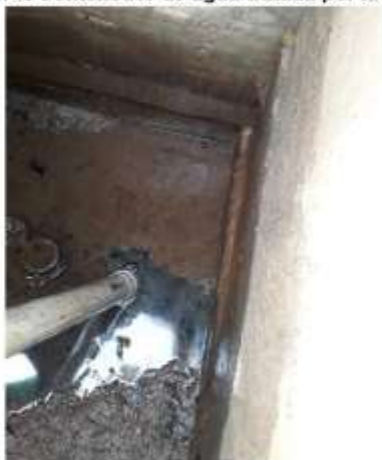
3. Impermeabilizar contenedor de aguas tratadas por la trampa de grasas. Al momento de realizar la succión se nota un gran escurrimiento de agua por las paredes hacia el interior del contenedor; lo que indica, que al momento en el que este contenedor se encuentra lleno el agua, esta agua se infiltra al suelo alrededor y por debajo del tanque.

Imagen 3. Contenedor de agua tratada por la trampa.

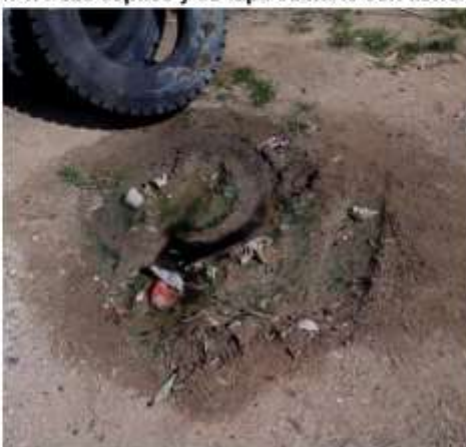
Imagen 4. Pozo séptico y su tapa cubierta con tierra y lodo.

4. Descubrir, limpiar y si es necesario realizar mantenimiento del pozo séptico. presencia de lodos, basura y tierra que oculta y cubre el pozo séptico para el almacenamiento temporal de aguas residuales.

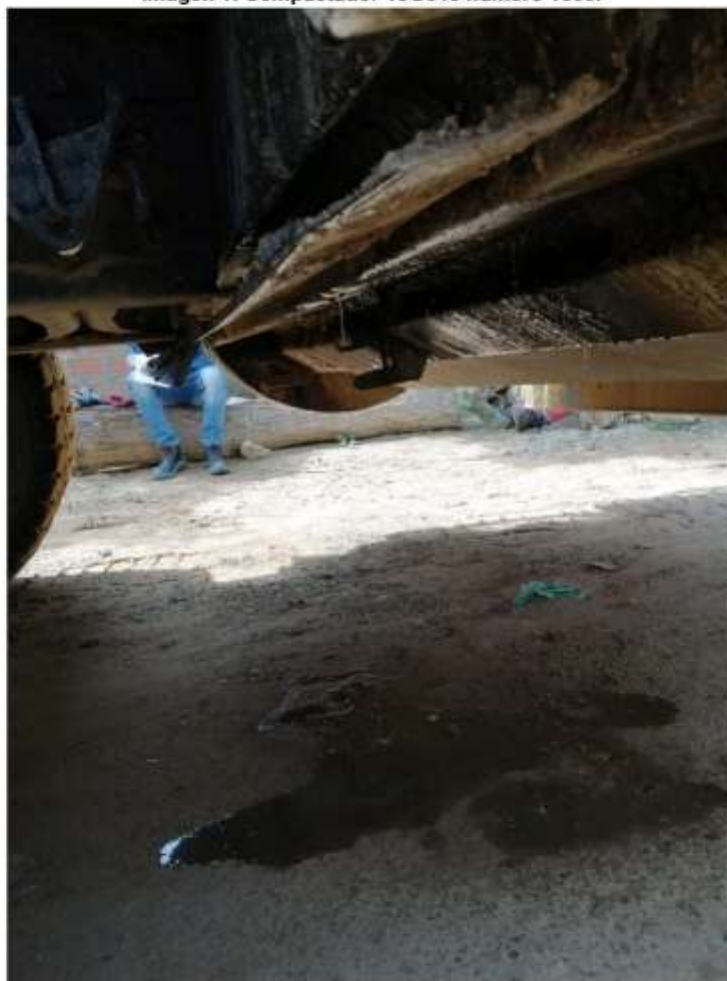
1. Gestionar de manera oportuna las incidencias en los equipos para evitar standby o tiempos inoperativos al sistema. Compactadores con residuos realizando labores en ruta, identificados con los códigos número 1606 y 1609 presentan fuga de lixiviados en la tolva, con tiempo de avería que oscila al mes.

Imagen 1. Compactador TJO048 número 1609.

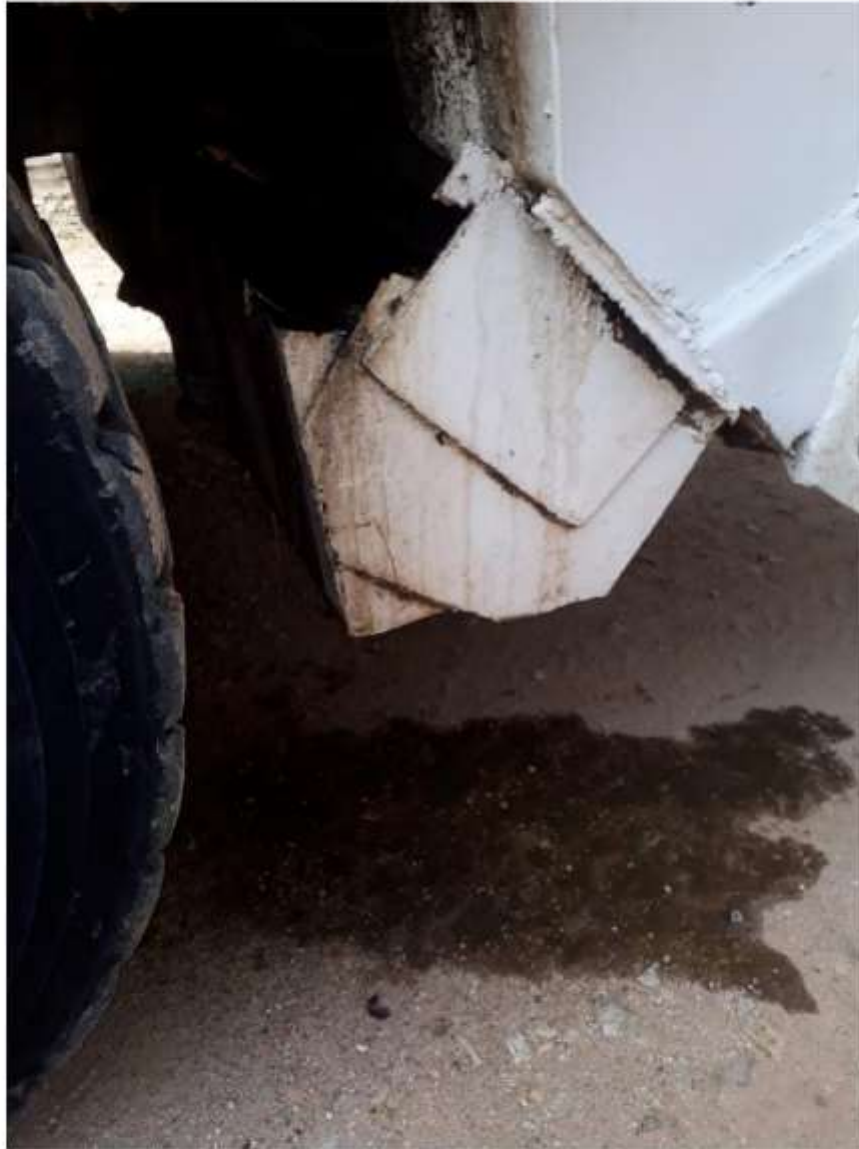
Imagen 2. Compactador THZ166 número 1606.

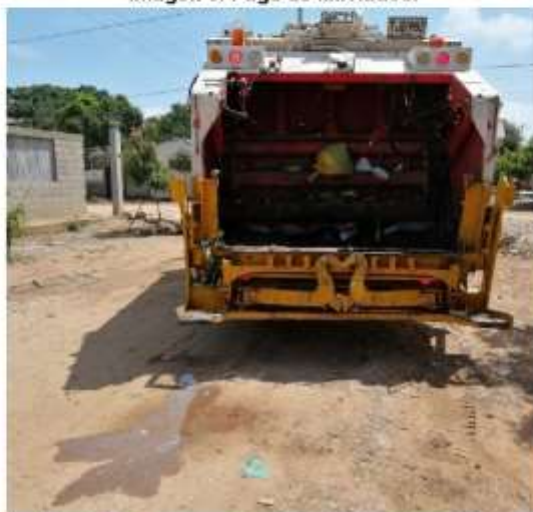
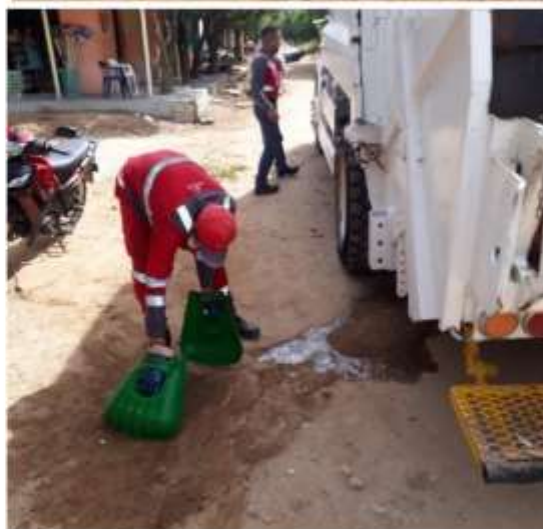
3. Fuga de lixiviados. La unidad 1606 y 1609, presentan fuga de lixiviados, dicha unidades se encontraban realizando labores de recolección y transporte en ruta, las fugas se presentan debido a que la tolva de lixiviados se encuentran en mal estado, presentando escape de los líquidos lixiviados. Gestionar de manera estratégica con los conductores y supervisor o auxiliar de mantenimiento en campo la reparación de dichos vehículos antes de salir a ruta.

Imagen 3. Fuga de lixiviados.

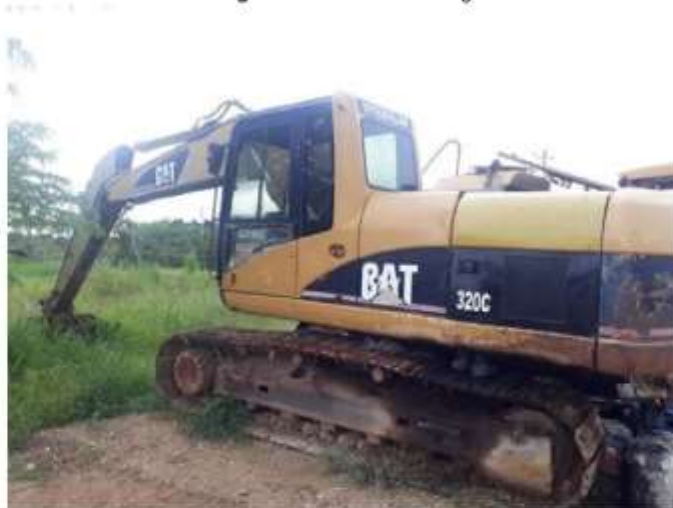
1. Gestionar de manera oportuna las incidencias en los equipos para evitar standby o tiempos inoperativos al sistema.
 Excavador de oruga ubicado en el parqueadero de maquinaria pesada del PTALB. problema en motor, con tiempo inoperativo superior a los 3 meses.
 Bulldozer ubicado en el parqueadero de maquinaria pesada del PTALB. En reparación por avería en motor, con tiempo inoperativo de 3 días.
 Retrocargador ubicado en el parqueadero de maquinaria pesada del PTALB. Fuga de aceite, uso activo.

Imagen 1. Excavador de oruga.

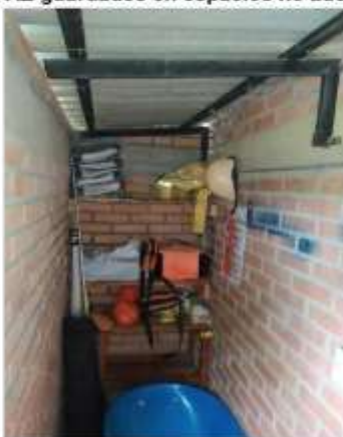
Imagen 6. Archiveros de tipo AZ guardados en espacios no adecuados para su preservación.

4. Definir espacios adecuados y seguros para salvaguardar la documentación en físico existente. Documentos que soportan la gestión ambiental del PTALB, guardados en el cuarto de almacenamiento de herramientas y equipos de topografía; debido a la falta de espacio en las oficinas de Disposición final. No existe una oficina o escritorio designada al área de Gestión de Sostenibilidad Ambiental.

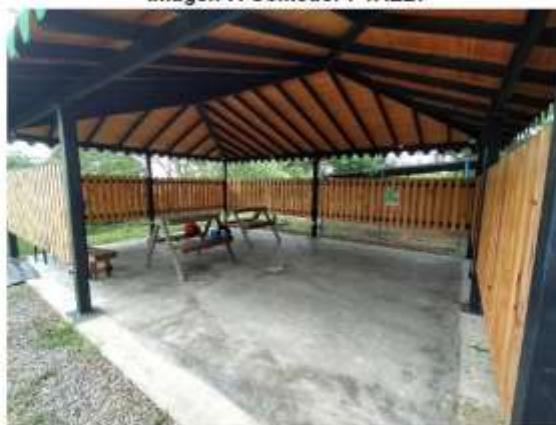
Imagen 7. Comedor PTALB.

5. Adecuar el espacio del comedor con suficiente silletería y mesas para uso del personal interno y/o externo en caso de visita. Escasez de muebles en el comedor del PTALB.

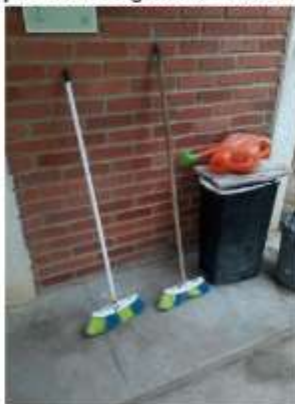
Imagen 8. Elementos para el aseo general de instalaciones mal ubicadas.

6. Asegurar los elementos para el aseo general de las instalaciones en cuanto se usen. Se recomienda disponer uno o más lugares para guardar dichos elementos e instalar porta escobas para dar un mayor orden.

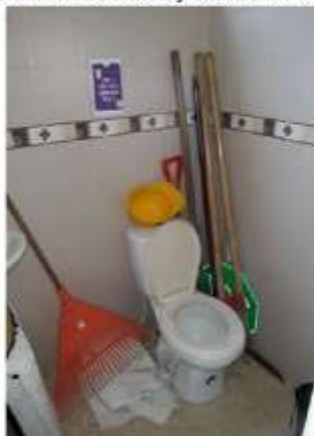
Imagen 9. Herramientas para la construcción y el aseo en el baño del Cuartelillo PTALB .

7. Disponer y ordenar las herramientas, insumos, EPP y señalizaciones en lugar que les corresponda a estas. Clasificar y establecer en el Almacén subzonas para el guardado de estos enseres. Condición Insegura de riesgo físico, dada por la presencia de Herramientas para la construcción y el aseo en el baño de Cuartelillo.

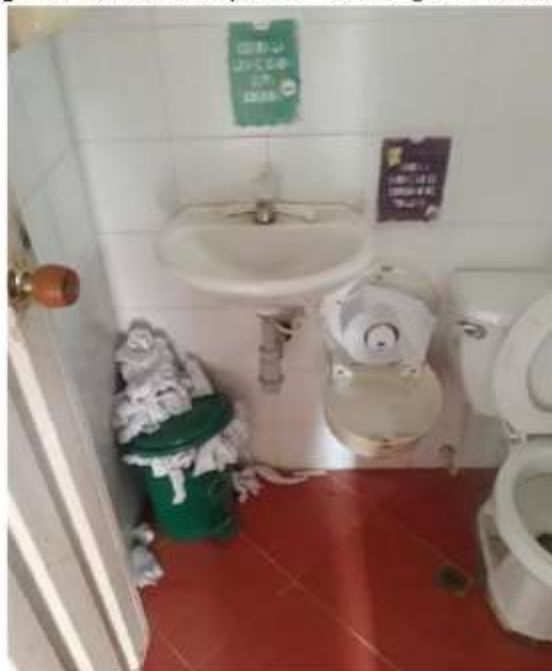
Imagen 10. Contenedor temporal de residuos higiénicos rebozados .

8. Orden y aseo. Condición Insegura por riesgo biológico, dada por contenedor temporal de residuos higiénicos rebozada y residuos higiénicos dispersos en el baño.

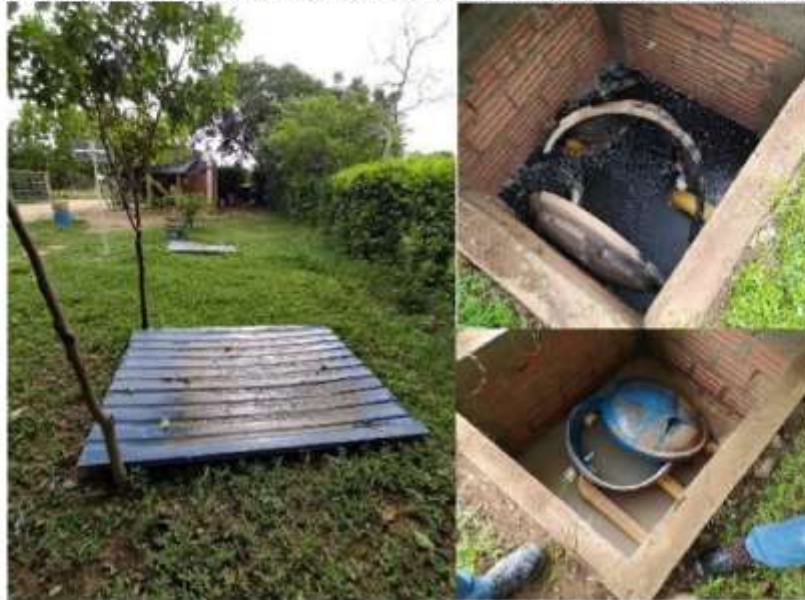
Imagen 11. Contenedores temporales de aguas residuales averiados. Portería PTALB.

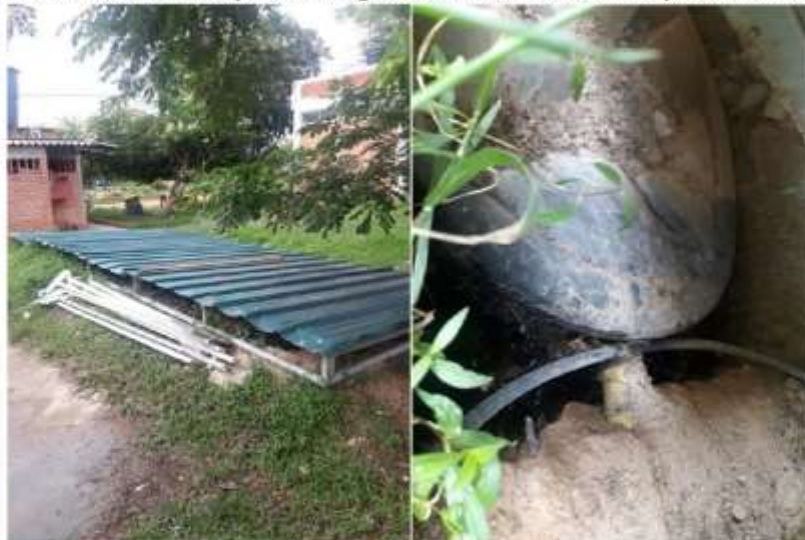
Imagen 12. Contenedores temporales de aguas residuales averiados. Disposición Final PTALB.

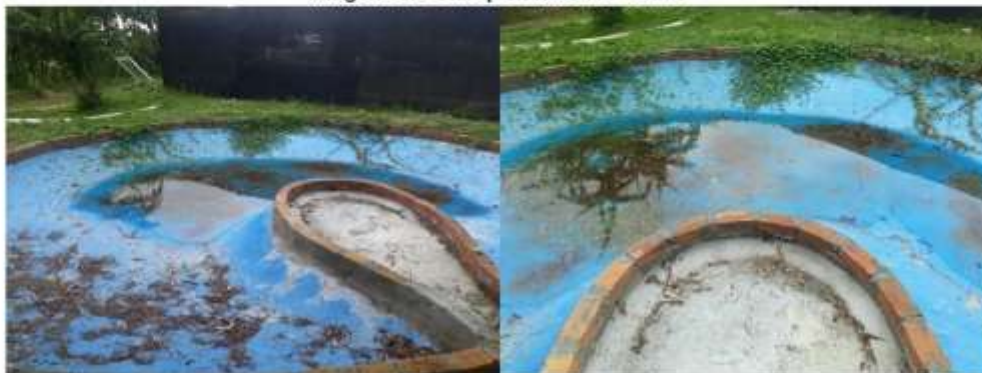
Imagen 13. Estanque artificial PTALB.

- 10.** Limpieza y mantenimiento al estanque artificial. presencia de renacuajos en el estanque. la presencia de anfibios en el parque puede ser un foco potencial para la atracción de ofidios presentes en la zona y que pueden poner en riesgo la salud de operarios y visitantes.

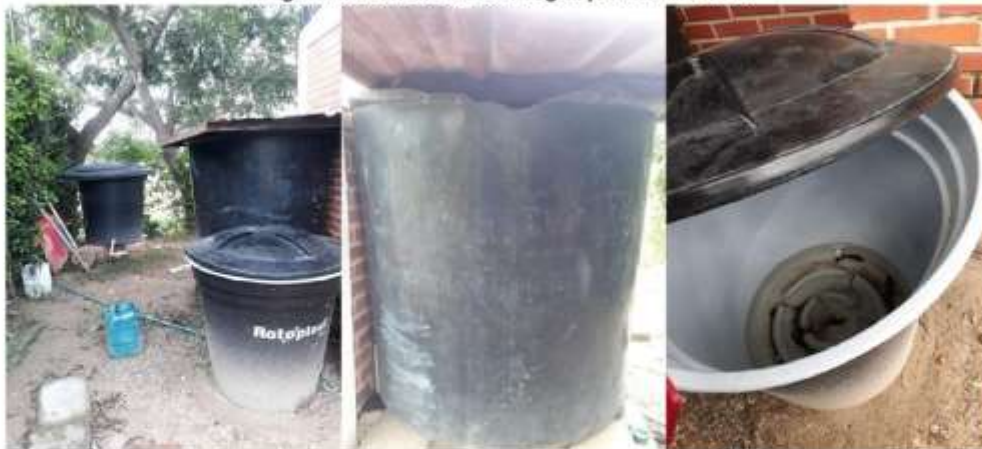
Imagen 14. contenedores de agua portería PTALB.

- 11.** Limpieza, mantenimiento y sellar correctamente los contenedores de agua. Contenedores de agua averiados y sin sus respectivas tapas. presencia de larvas de mosquitos en los contenedores de agua . la presencia de mosquitos pone en riesgo a los operarios y visitantes de contraer dengue.

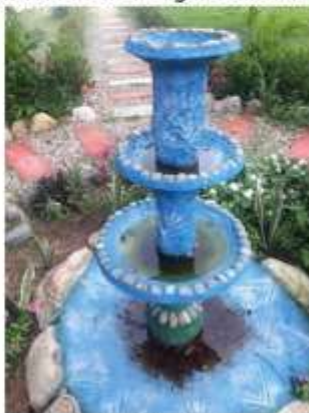
Imagen 15. Fuente de agua artificial PTALB.

12. Limpieza y mantenimiento de fuentes de agua. Presencia de larvas de mosquitos en la fuente del sendero peatonal. la presencia de mosquitos pone en riesgo a los operarios y visitantes de contraer dengue.

Se recomienda establecer jornadas preventivas contra el dengue, donde se realice identificación, limpieza y eliminación de fuentes potenciales para el criadero de mosquitos.
