**SEGUIMIENTO DEL SISTEMA DE GESTIÓN INTEGRAL, CORRESPONDIENTES
AL ÁREA DE GESTIÓN DE SOSTENIBILIDAD AMBIENTAL, EN LA EMPRESA
VEOLIA ASEO SANTANDER Y CESAR – UNIDAD DE NEGOCIO AGUACHICA.**

**Trabajo de grado presentado como requisito para: Optar por el Título de Ingeniero
Ambiental**

**UNIVERSIDAD FRANCISCO DE PAULA SANTANDER, OCAÑA
FACULTAD DE CIENCIAS AGRARIAS Y DEL AMBIENTE
INGENIERÍA AMBIENTAL**

Marzo, 2021

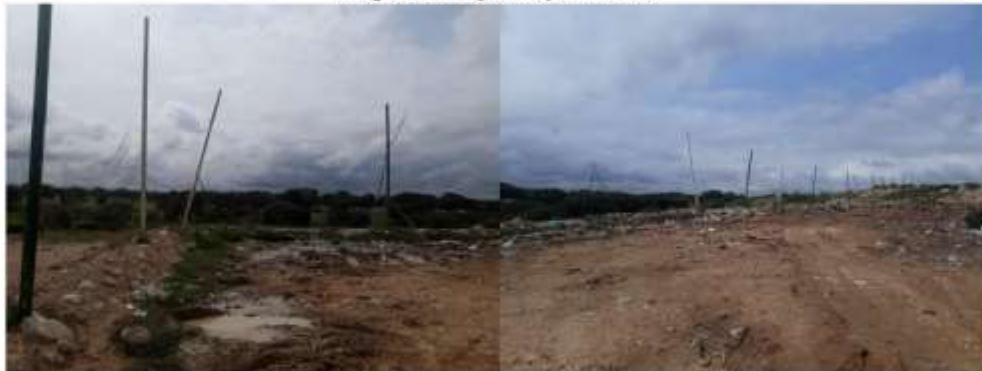
Imagen 16. Maya atrapa livianos.

13. Dar mantenimiento y firmeza a los atrapa livianos. atrapa livianos o maya atrapa livianos no muy bien extendidas en el perímetro de la plataforma de transición. Se recomienda el cambio de postes de sujeción de la maya, por unos más resistentes. Se aclara que en el momento de la inspección, no se identificaron residuos dispersos en propiedades ajenas al PTALB.

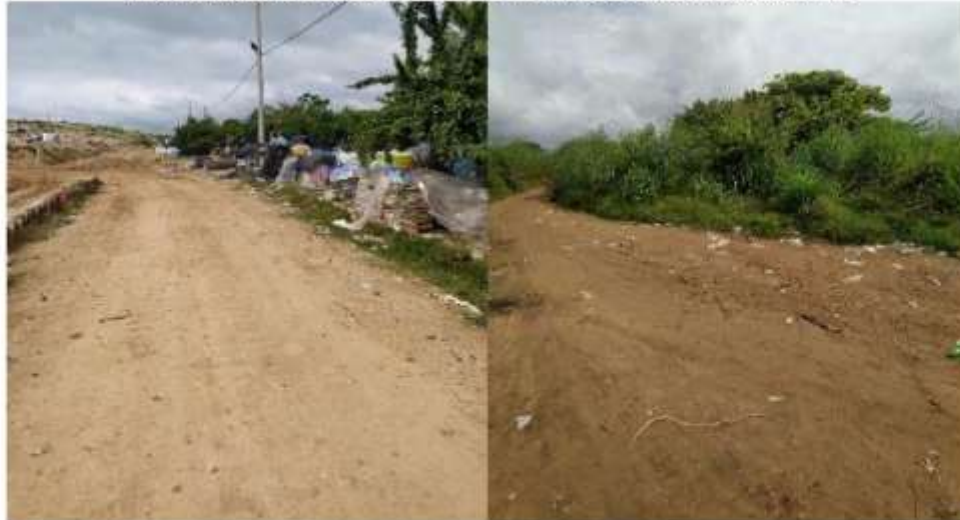
Imagen 18 Dispersión de residuos por recicladores ajenos a la empresa.

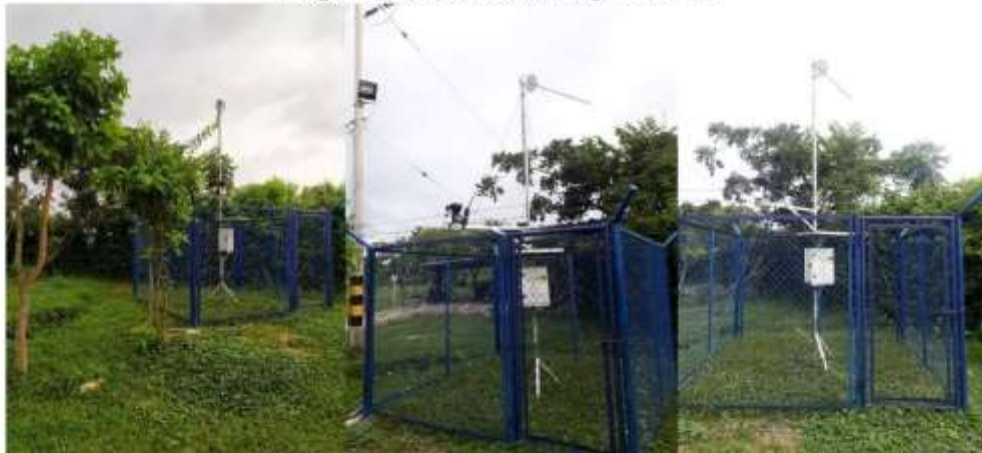
Imagen 19. Estación meteorológica PTALB.

- La distancia ideal con respecto a los elementos horizontales es de 10 veces la altura de la obstrucción más cercana.
- Si hay objetos alrededor de cierta altura, como regla general el anemómetro debe estar por lo menos 2,1 metros por encima de cualquier obstrucción.
- estar situado preferentemente en la parte superior de una torreta.

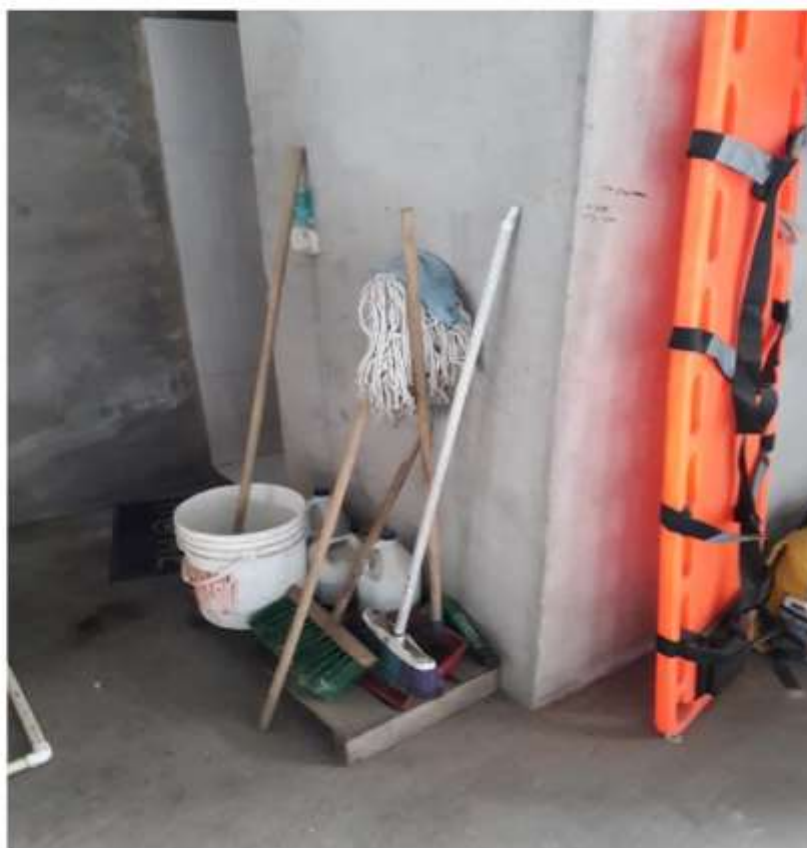
Imagen 2. Elementos para el aseo general de instalaciones estéticamente mal ubicadas.

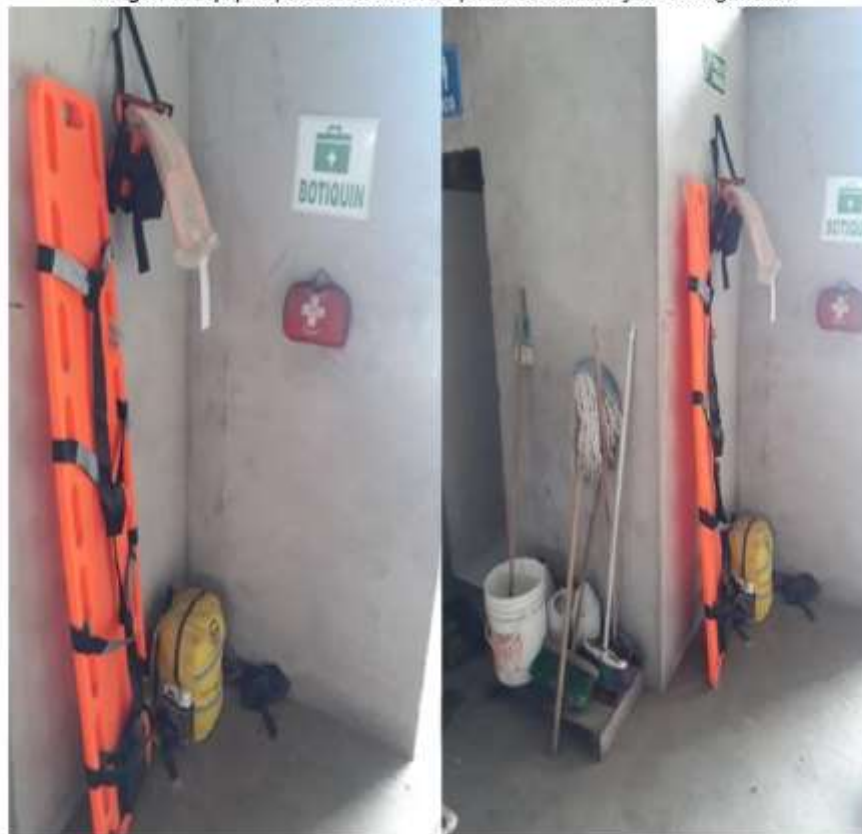
Imagen 3. Equipos para la atención de primeros auxilios y de emergencias.

3. Retirar del suelo equipos para la atención de primeros auxilios y de emergencias. Camilla de primeros auxilios y Kit ambiental o antiderra apoyados en el suelo; dichos elementos corren riesgo de humedecerse, ya que están próximos al baño, zona de lavado de manos y a los implementos y baldes de aseo general de instalaciones.

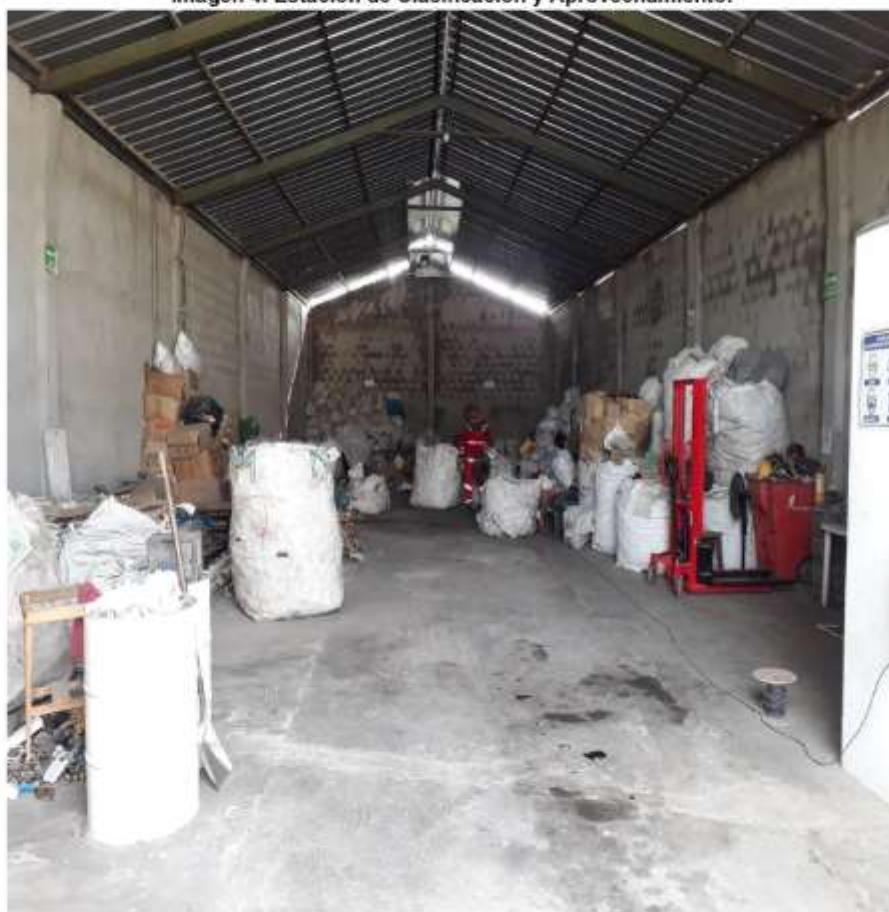
Imagen 4. Estación de Clasificación y Aprovechamiento.

4. Evaluar la necesidad de instalar un punto ecológico para la disposición clasificada de residuos. la instalación no cuenta con punto ecológico para el uso de trabajadores y/o visitantes.

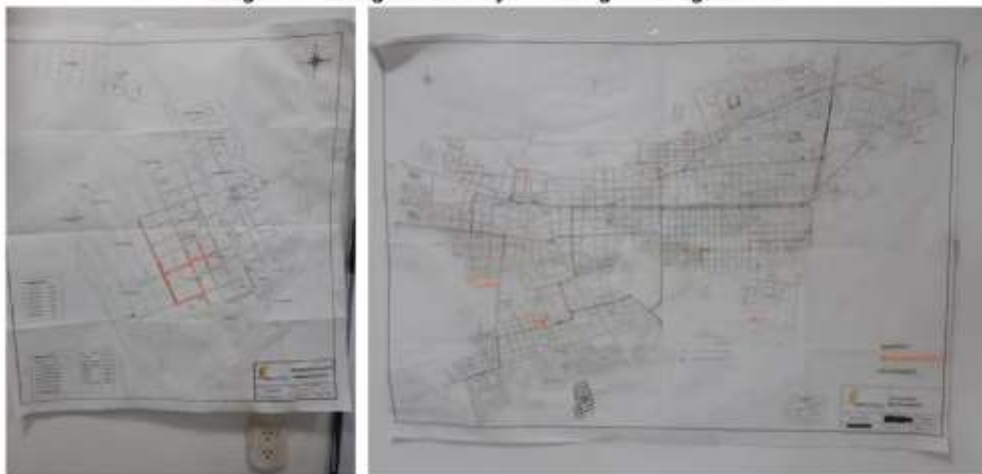
Imagen 1. Plano general Pelaya / Plano general aguachica.

1. Actualizar planos generales de operación. Cambiar y actualizar los Planos generales de operación para el barrido y limpieza correspondientes a los municipios de Aguachica y Pelaya. planos generales pertenecientes a entidades diferentes a la razón social de la empresa (Aseo Urbano).

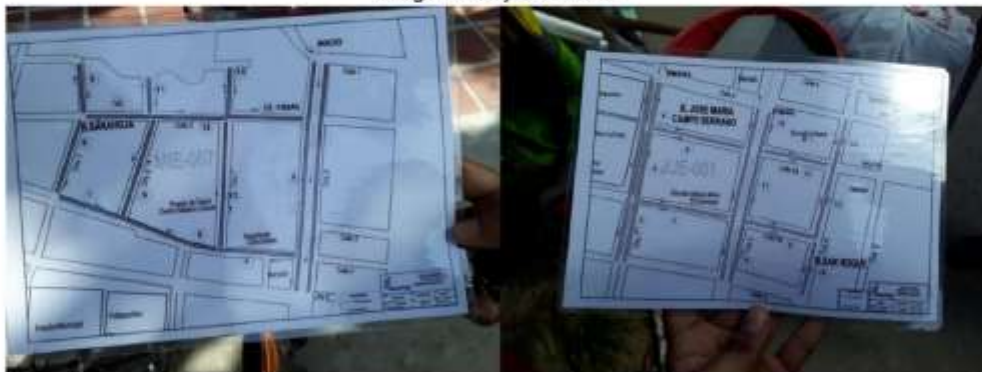
Imagen 2. Hojas de Ruta.

2. Dar cambio y Actualización de las hojas de ruta para la actividad de barrido de áreas públicas. Hojas de ruta pertenecientes a entidades diferentes a la razón social de la empresa (Aseo Urbano).

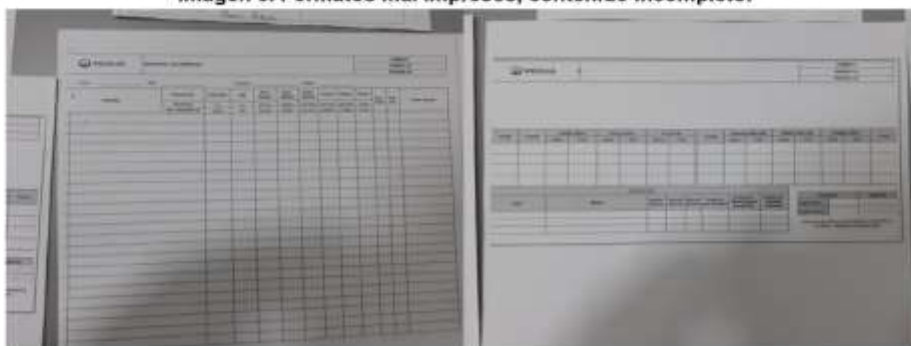
Imagen 3. Formatos mal impresos, contenido incompleto.

3. verificar que al imprimir nuevos formatos, que estos contengan toda la información documentada en ellos. Formatos mal impresos con su contenido parcial.
Tener en cuenta que se gestionó por parte del área SIG la entrega por correo electrónico de los formatos correspondientes al área de operaciones para su conocimiento y fines pertinentes; formatos que se enviaron en modalidad PDF para evitar distorsiones en su impresión. Igualmente se indicó, que algunos de estos formatos están diseñados para trabajarlos de manera digital, por su tamaño o requerimientos específicos (anexo de imágenes, gráficas, entre otros). Formatos que una vez diligenciados completamente, se recomienda crear una copia física para archivar. Igualmente se resalta la importancia de revisar periódicamente en DRIVE el contenido de los formatos pertinentes al área, para estar siempre actualizados.

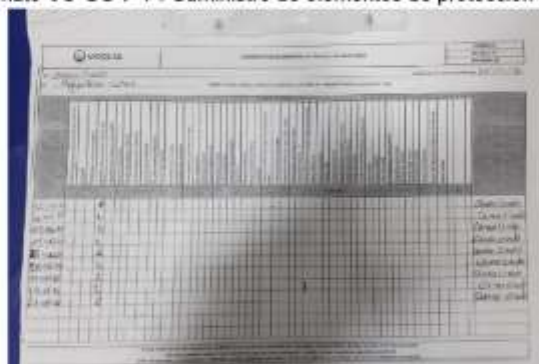
Imagen 4. Formato VC-GO-F-74 Suministro de elementos de protección personal, en uso.

4. Dar cambio o actualización a formatos o demás documentos pertenecientes a unidades de negocio de Veolia, distintas a la razón social VASC. Presencia y manejo de formatos pertenecientes a la unidad de negocio de Veolia Cúcuta (VC). Formatos: VC-GO-F-74 Suministro de elementos de protección personal.

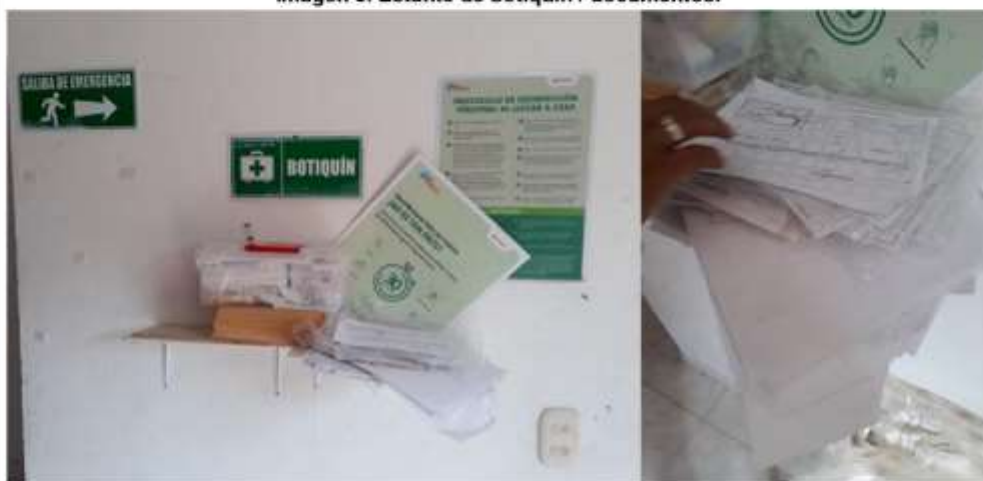
Imagen 5. Estante de botiquín / documentos.

5. Adecuar el estante del botiquín de primeros auxilios y dar orden a los documentos en este. Se recomienda no situar elementos diferentes a la atención de primeros auxilios en el estante del botiquín y reparar la señalización para la desinfección de manos. .

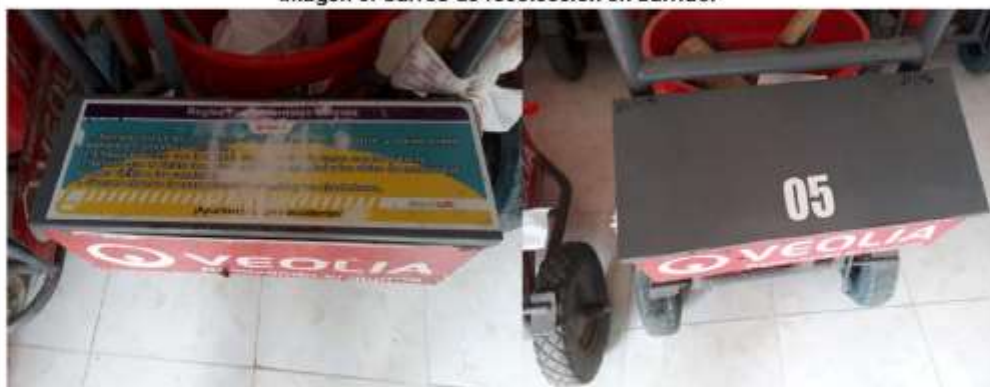
Imagen 6. Carros de recolección en barrido.

6. Dar cambio a etiqueta o afiches y señalizaciones desgastadas. etiqueta de reglas fundamentales de barrido situadas en el carro de recolección desgastadas y algunos sin etiqueta

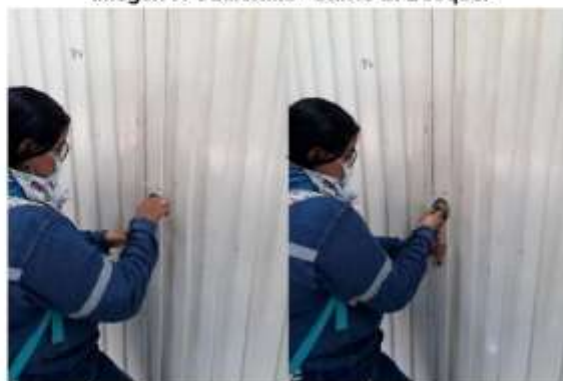
Imagen 7. Cuartelillo - barrio El Bosque.

7. Gestionar de manera oportuna las incidencias en las instalaciones para evitar standby o tiempos inoperativos al sistema. Cambiar o reparar cerradura. Cerradura de cuartelillo número 1 averiada. No fue posible el acceso a la instalación; se recomienda la reparación inmediata del hallazgo.

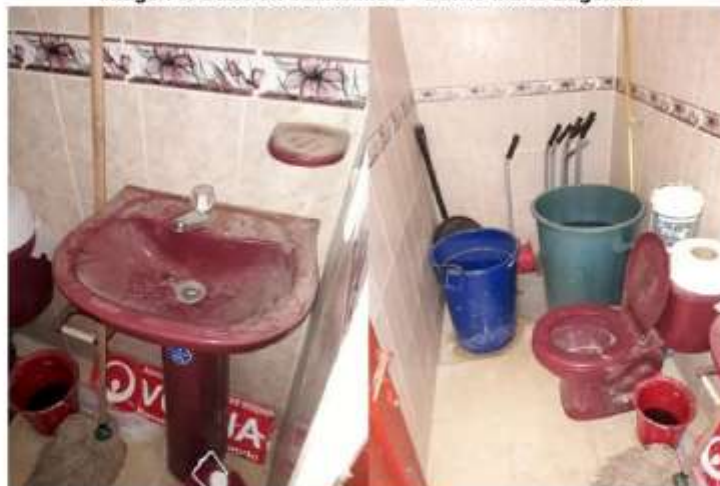
Imagen 8. Baño en cuartelillo 2 - Barrio Maria Eugenia.

8. Orden y aseo. Condición Insegura, riesgo biológico y físico dado por condiciones antihigiénicas y el almacenamiento inapropiado de elementos para el aseo general de instalaciones y barrido de áreas públicas.

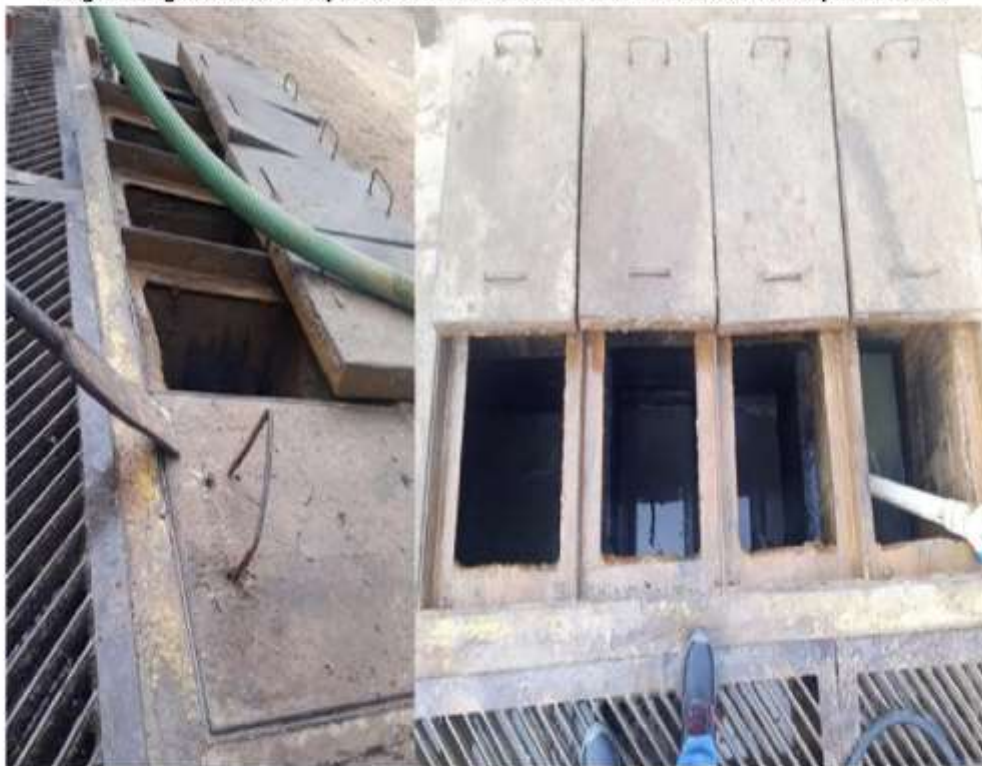
Imagen 1. Agarraderas de tapas de concreto en mal estado // cuatro de seis tapas abiertas.

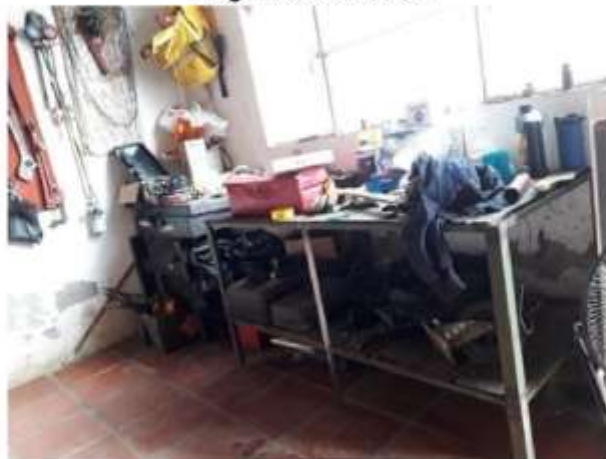
Imagen 8. Clasificación.

4. Gestión de las 5'S. Clasificar y ordenar: Las herramientas, insumos, Producto en proceso, Producto en espera, elementos afines almacenados para reutilizar, señalizar cada subzona.

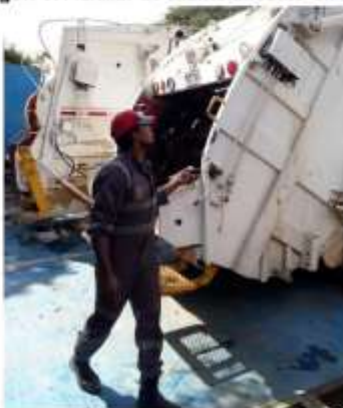
Imagen 9. Auxiliar de mantenimiento en labor.

5. Uso apropiado de EPP. Proporcionar elementos de protección personal al auxiliar de mantenimiento de vehículos como (Gafas de seguridad, gorra o pava para el sol y/o bloqueador solar), teniendo en cuenta las altas temperaturas a las que se expone cuando realiza las diferentes inspecciones vehiculares y la posible proyección de material lixiviado.

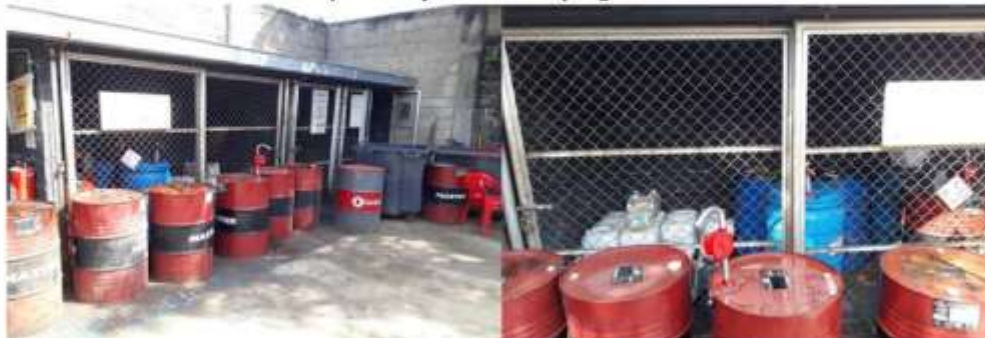
Imagen 10. obstrucción al acceso a los cuartos de almacenamiento temporal de productos químicos y de residuos peligrosos.

6. Condiciones de seguridad. Evitar obstruir el paso peatonal y el acceso a las puertas de los cuartos para el almacén de productos químicos y almacén temporal de residuos peligrosos. Si la actividad de mantenimiento y reparación ha concluido, recoger y disponer los insumos, herramientas y equipos en su lugar asignado.

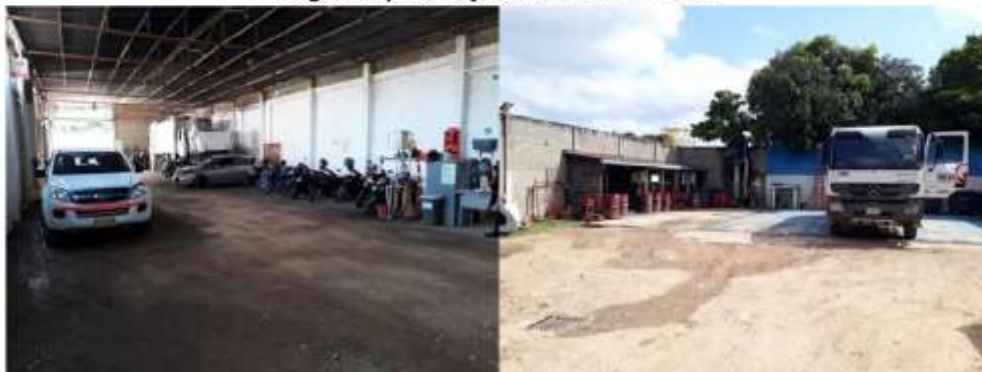
Imagen 11. portería y área de mantenimiento.

7. Demarcación de senderos peatonales. no hay un sendero peatonal demarcado y seguro para colaboradores y visitantes.

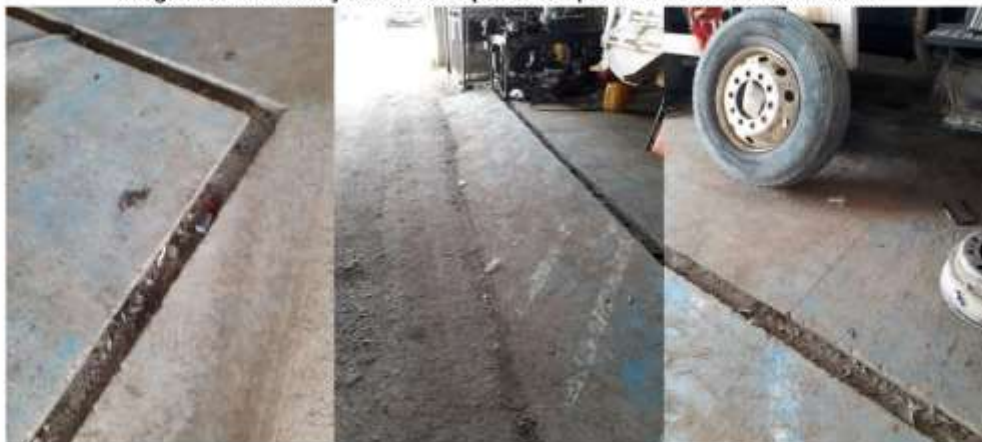
Imagen 12. Suciedad y residuos dispersos en plataforma de mantenimiento.

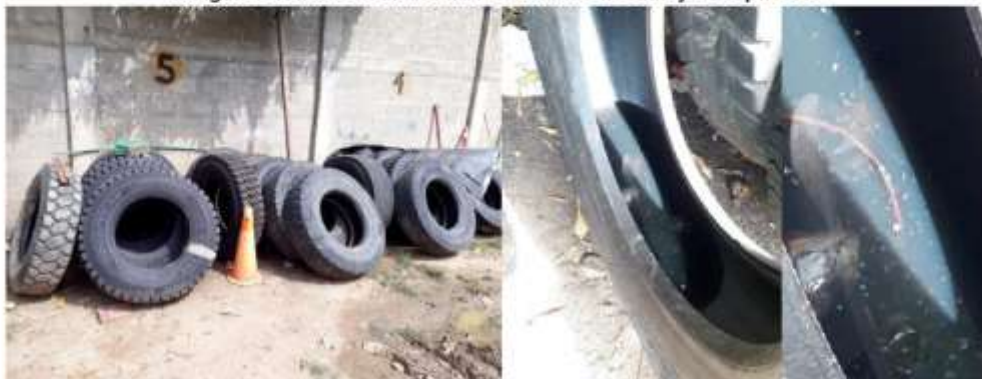
Imagen 13. Almacén al aire libre de llantas usadas y de repuesto.

9. Limpieza y guardado bajo techo de llantas de repuesto. Presencia de larvas de mosquitos en la fuente del sendero peatonal. la presencia de mosquitos pone en riesgo a los operarios y visitantes de contraer dengue y en este caso a la comunidad vecina.

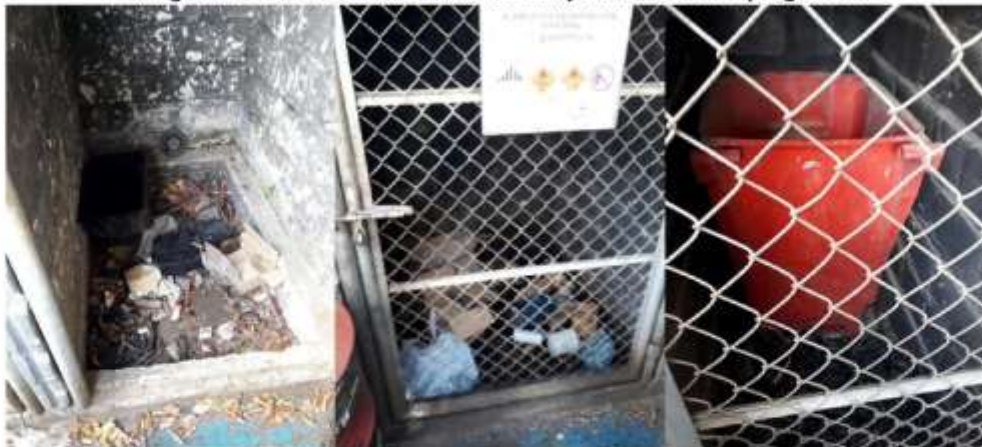
Imagen 14. cuartos de almacenamiento temporal de residuos peligrosos.

10. Separación y embalaje adecuado de residuos peligrosos y limpieza de cuartos para el almacenamiento temporal de estos. residuos ordinarios y peligrosos combinados y dispersos en los cuartos de almacenamiento temporal de residuos peligrosos. Evaluar la necesidad de instalar un punto ecológico.

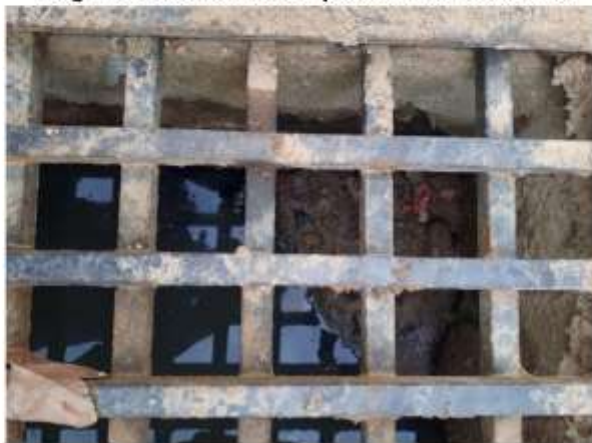
Imagen 15. Alcantarillas con presencia de escombros.

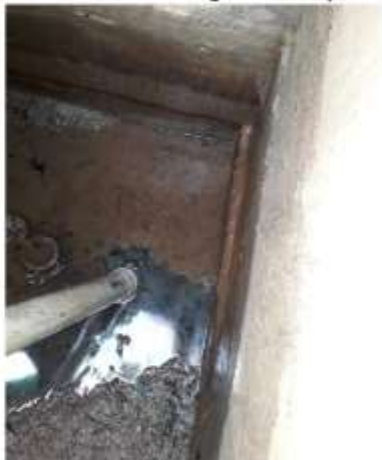
Imagen 16. Contenedor de agua tratada por la trampa.

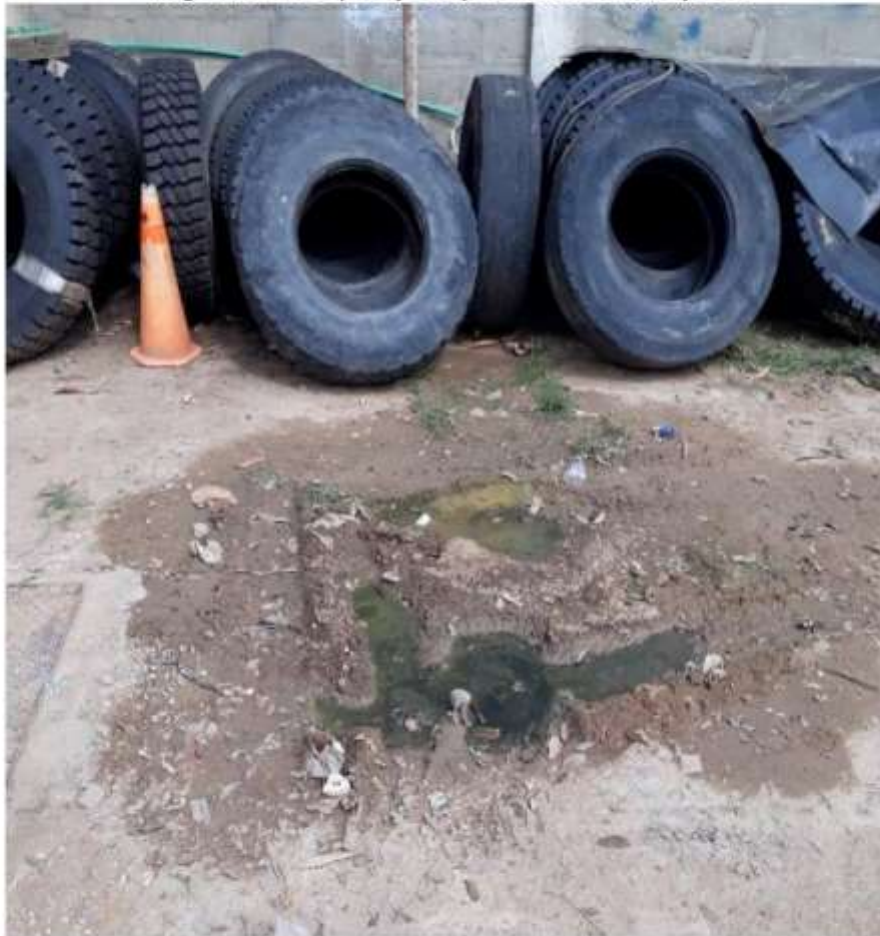
13. Impacto Ambiental. Descubrir, limpiar y si es necesario realizar mantenimiento del pozo séptico. Presencia de lodos, basura y tierra que oculta y cubre el contenedor temporal de aguas residuales. Genera malos olores e infiltración de aguas residuales al suelo.

Imagen 17. Pozo séptico y su tapa cubierto con tierra y lodo.

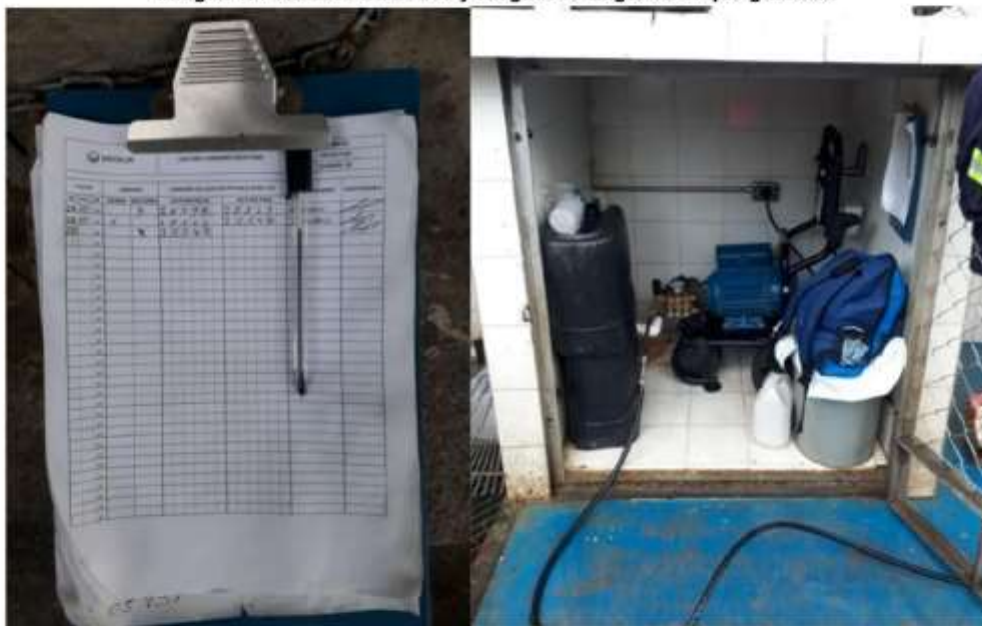
Imagen 1. Formatos húmedos y rasgados / Lugar en el que guardan.

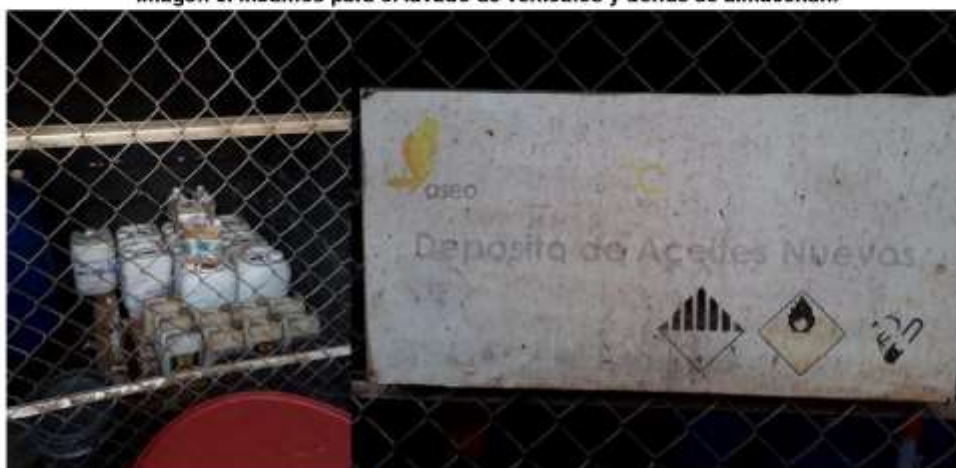
Imagen 3. Insumos para el lavado de vehículos y donde se almacenan.

3. Señalar el área para el almacenamiento para insumos de lavado. Los insumos para el lavado de vehículos como: Jabón líquido, creolina y desengrasante; son almacenados en el cuartelillo o depósito para el almacenamiento de aceites nuevos a un lado de estos aceites, sin señalización.

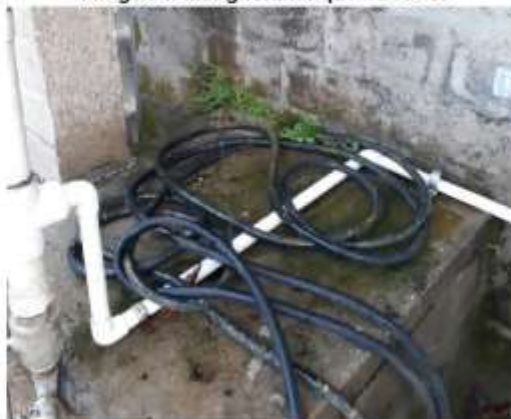
Imagen 4. Manguera tanque elevado.

4. Retirar del suelo la manguera del tanque elevado. Manguera de tanque elevado en el suelo, sucia y mal enrollada; lo que pueda afectar la vida útil de la misma. Se recomienda instalar un sistema igual o parecido en el que se enrolla y guarda la manguera de la hidrobomba del área.

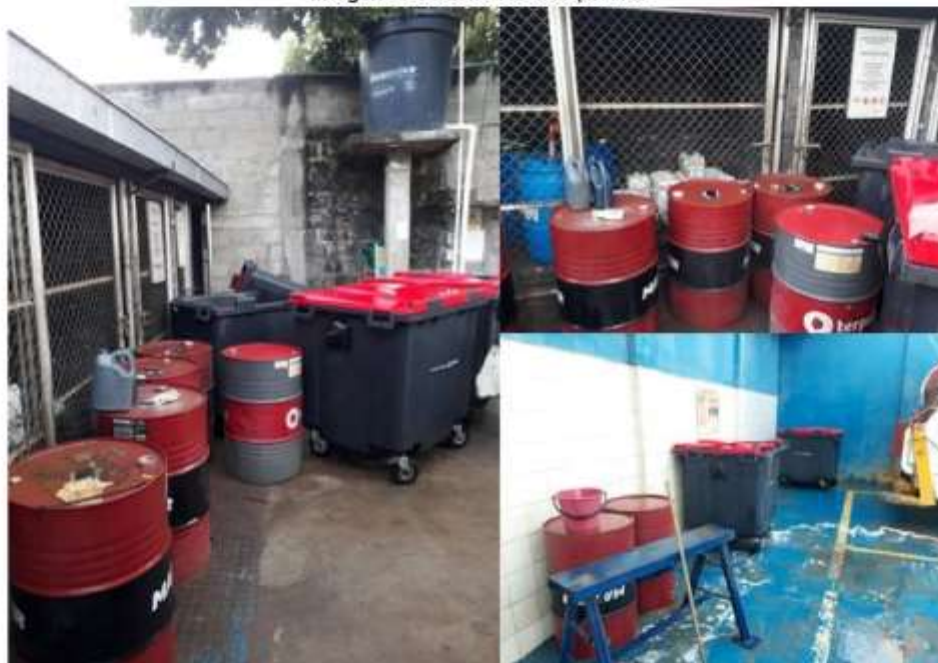
Imagen 5. Contenedores dispersos.

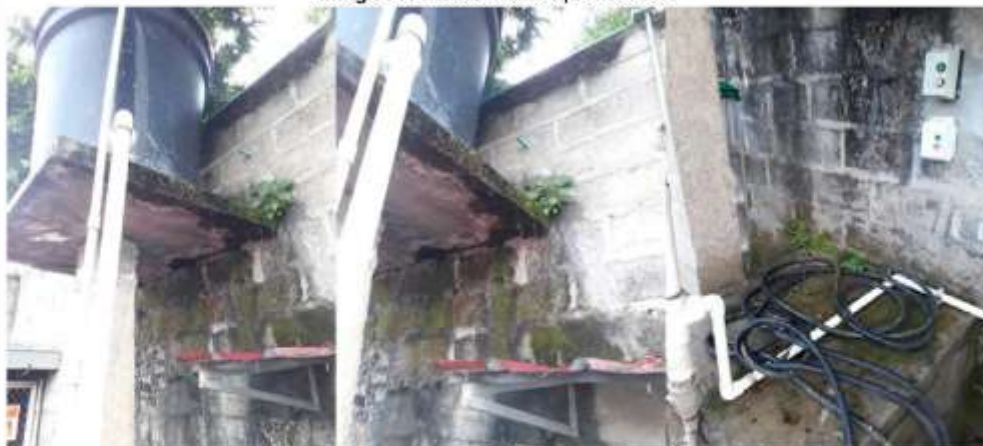
Imagen 7. Plataforma tanque elevado.

7. Condición insegura. Limpiar y evitar la humedad en la plataforma del tanque elevado. La humedad y el crecimiento de musgo pone en riesgo la integridad de la estructura.

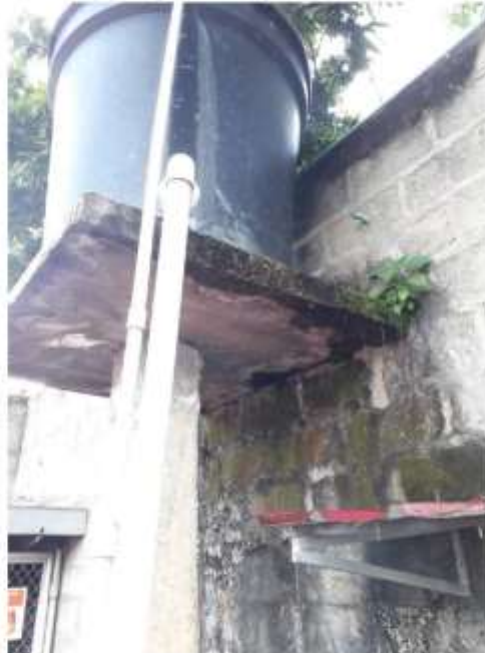
Imagen 8. Tanque elevado.

8. Evitar derroche de agua. Derrame de agua desde el tanque contenedor elevado cada que se llena. Se recomienda instalar un dispositivo mecánico, para el cierre automático del ingreso de agua al tanque una vez este se encuentre lleno.
