**FORMULACIÓN DEL MAPA DE RIESGO DE LA CALIDAD DEL AGUA PARA EL
CONSUMO HUMANO DEL CORREGIMIENTO EL HEBRÓN JURISDICCIÓN DEL
MUNICIPIO DE ASTREA DEPARTAMENTO DEL CESAR**

**Trabajo Final presentado bajo la modalidad de pasantías como requisito para optar el
título de Ingeniera Ambiental**

UNIVERSIDAD FRANCISCO DE PAULA SANTANDER OCAÑA

junio de 2017

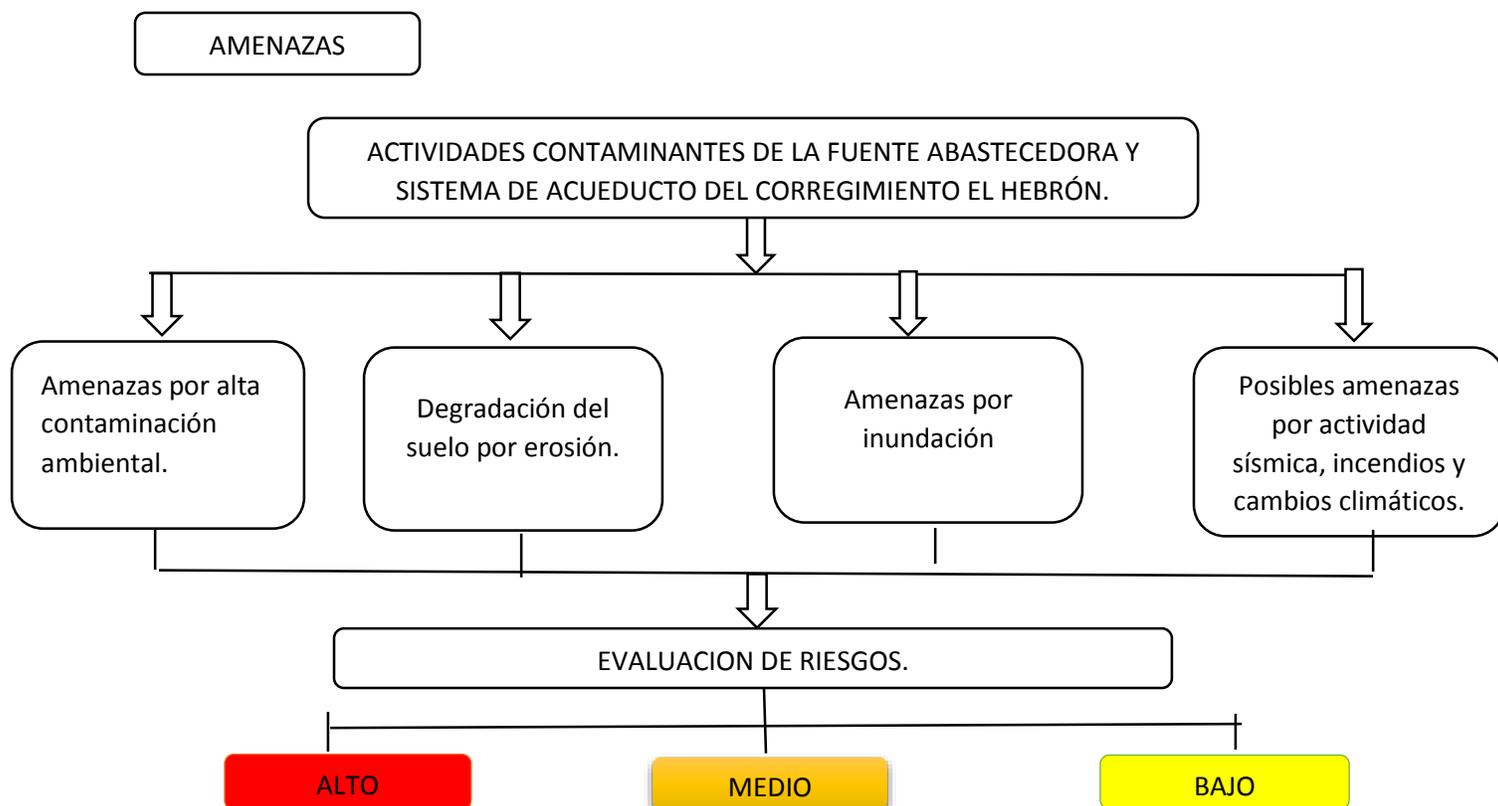
En la figura 2 se reportan las actividades contaminantes de la fuente abastecedora y sistema de acueducto del corregimiento el Hebrón las cuales son consideradas como amenazas y en la figura 3 se encuentran enmarcadas las vulnerabilidades del acueducto.

Figura 2. Amenazas de la fuente abastecedora y sistema de acueducto del corregimiento el Hebrón.

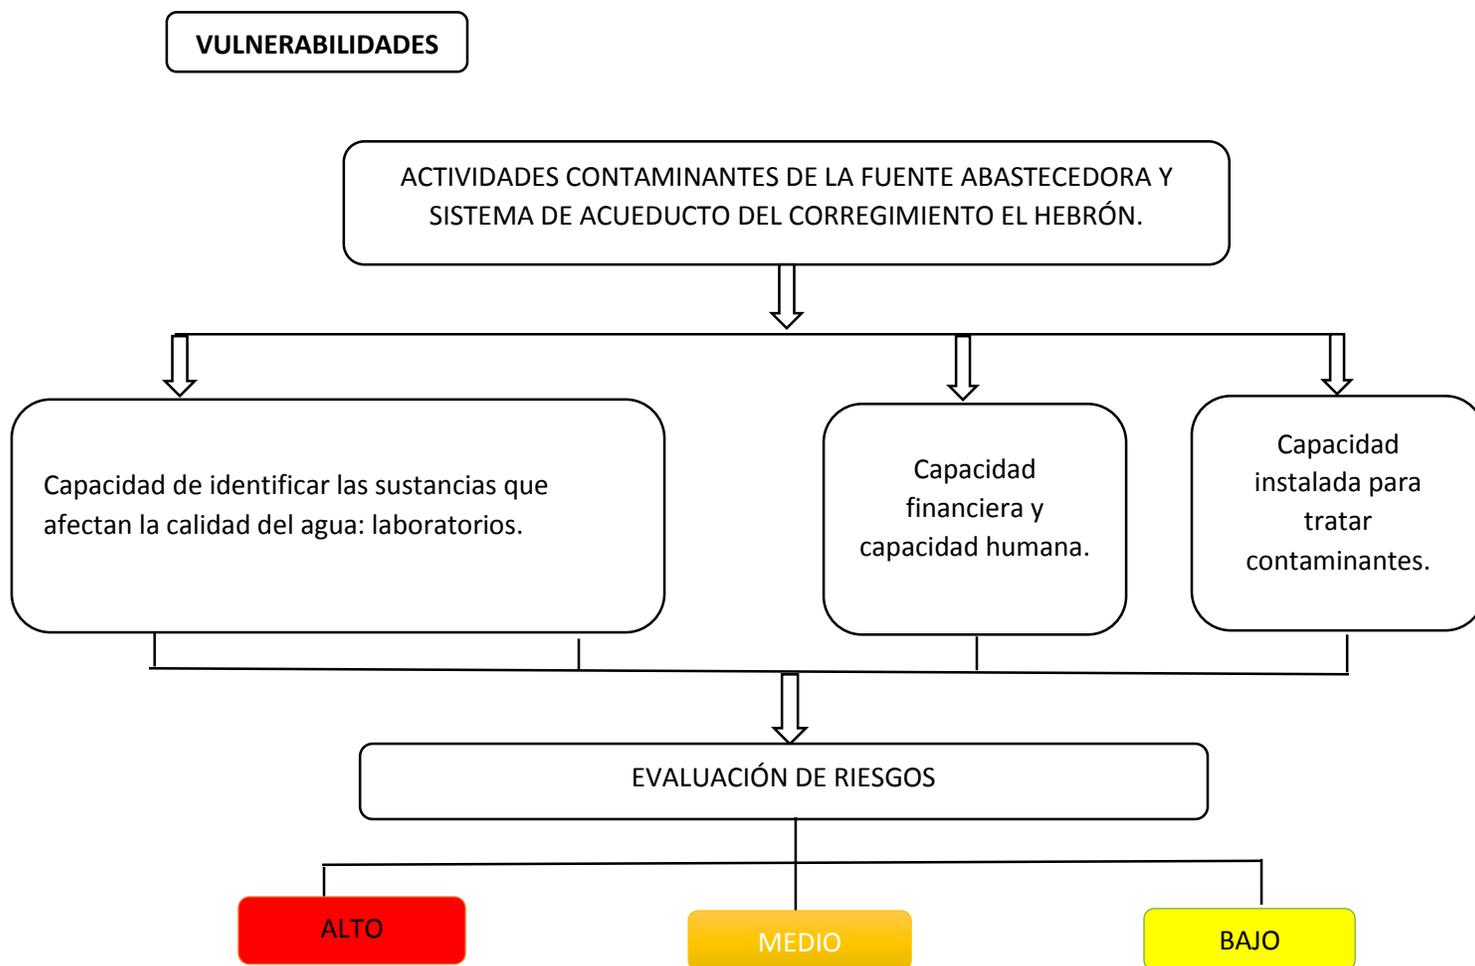
Figura 3. Vulnerabilidades de la fuente abastecedora y sistema de acueducto del corregimiento el Hebrón.

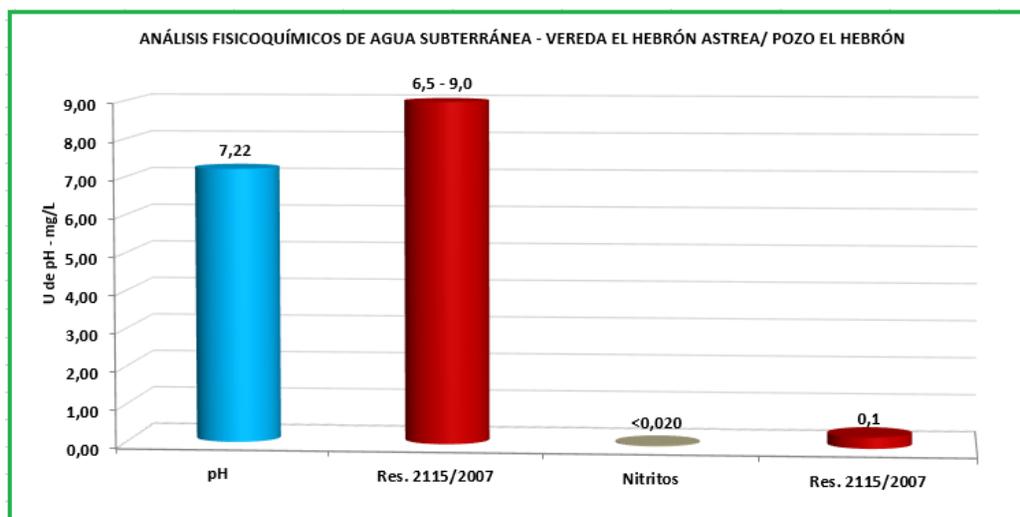
Figura 5. Resultados físicoquímicos de agua subterránea.

de los parámetros fisicoquímicos analizados y evaluados en la Resolución 2115 de 2007, a excepción de la concentración de la Alcalinidad Total, la cual se encuentra por encima del valor máximo establecido por la Resolución 2115 de 2007, mostrando incumplimiento con la misma. Los parámetros de Temperatura, Grasas y Aceites no se encuentran referenciado en la Resolución 2115 de 2007, por lo tanto no es posible realizar un análisis comparativo de cumplimiento con la misma.

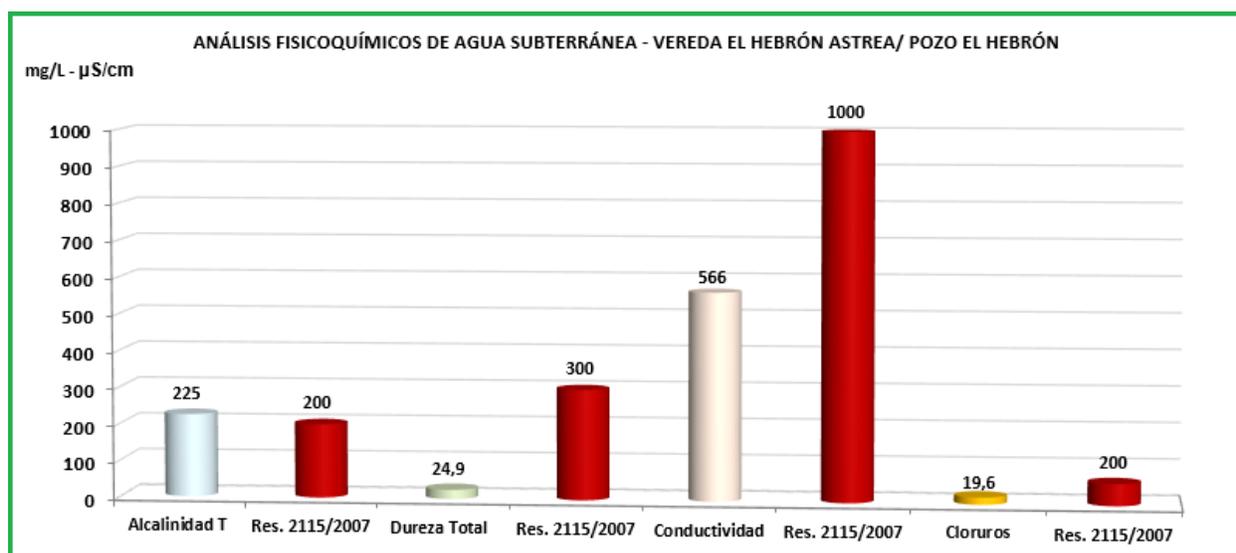
Figura 6. Resultados físicoquímicos de agua subterránea.

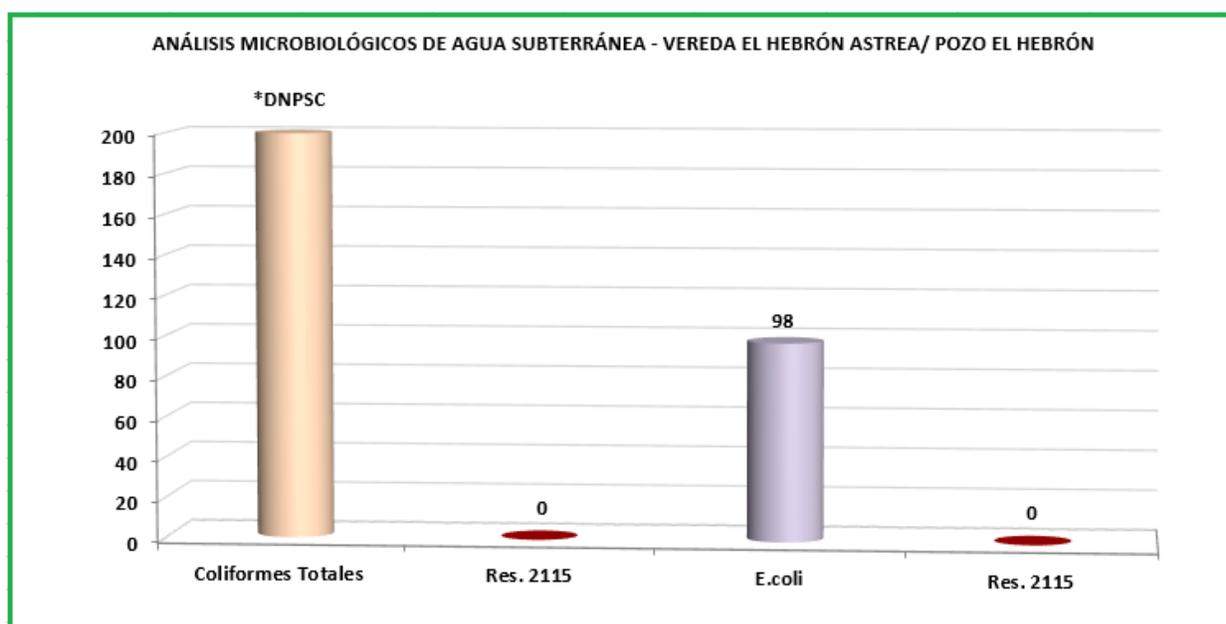
Figura 7 Resultados Microbiológicos de Subterránea.

Los *Coliformes totales* y *E. Coli* se encuentran alterados ya que en el corregimiento el Hebrón muchas de las viviendas no se encuentran conectados al sistema de alcantarillado, las aguas residuales domesticas son depositadas inadecuadamente en los patios de las casas y en algunas ocasiones corren hacia las calles, lo más probable es que estas aguas lleguen por medio de la infiltración a contaminar el agua del acuífero, por otra parte cabe resaltar que en el área de influencia del pozo se encuentran edificaciones de carácter residencial, comercial, que cuentan con métodos propios para el tratamiento de aguas residuales tales como pozas sépticas.

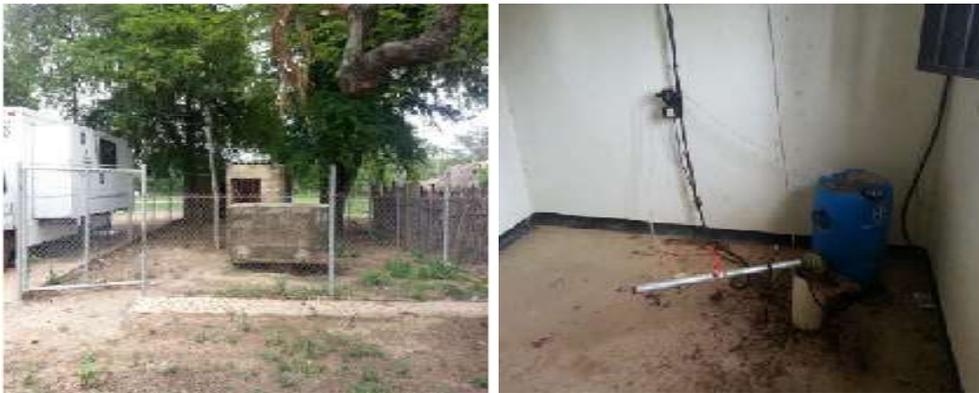
Figura 8. Ubicación del pozo profundo.

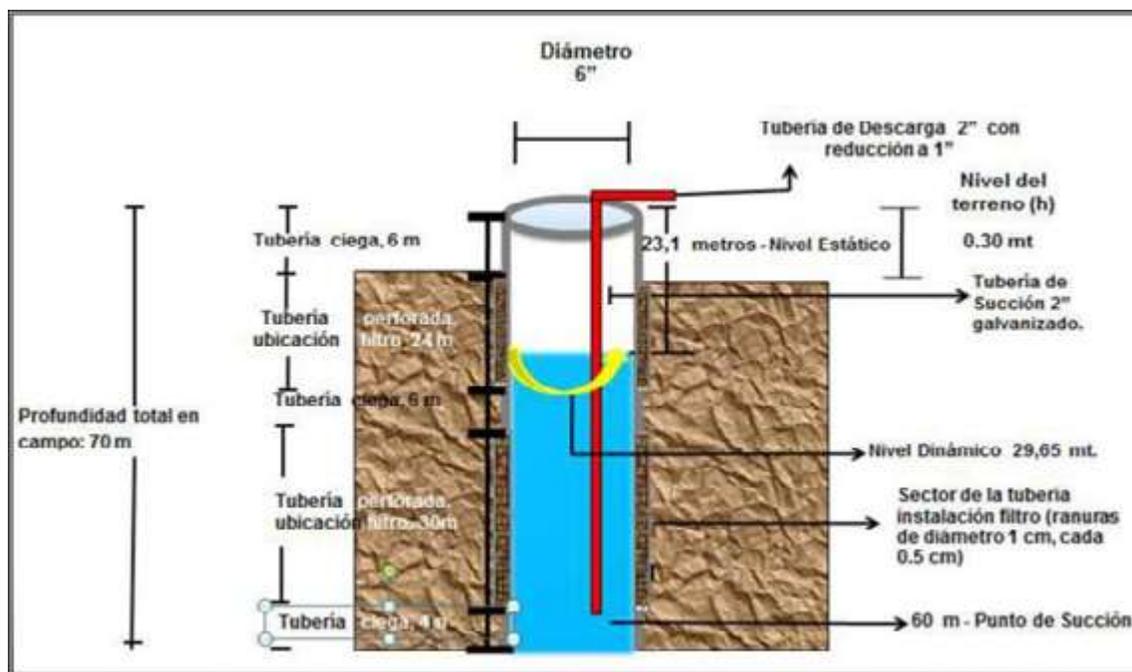
8. Abatimiento registrado a caudal constante: **6,55 metros.**
9. Diámetro tubería de Succión: **2" Galvanizado en reducción de 1"**
10. Profundidad tubería de succión: **60 metros (10 tubos de 6 metros cada uno).**

Diámetro tubería de descarga: **Tubería de salida de la Bomba de 1" material Galvanizado.**

Figura 9. Esquema diseño final del pozo objeto de aprovechamiento de agua Subterránea Corregimiento el Hebrón Astrea - Cesar.

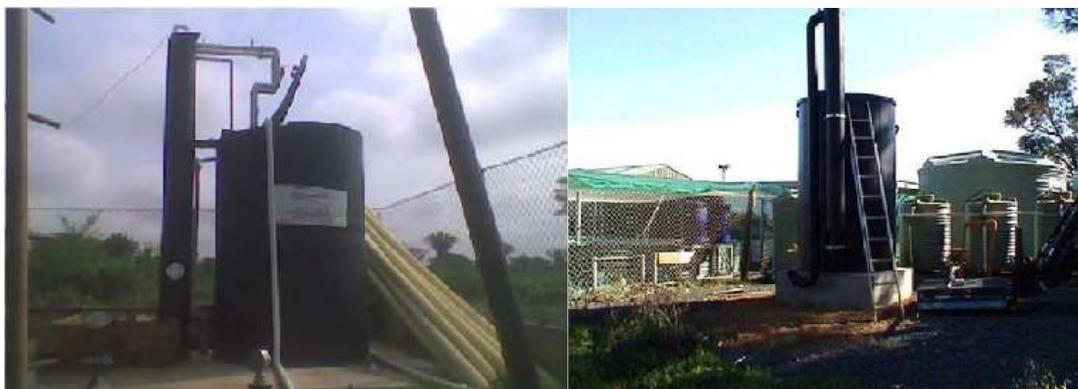
Figura 10. Proceso tecnológico de tratamiento.

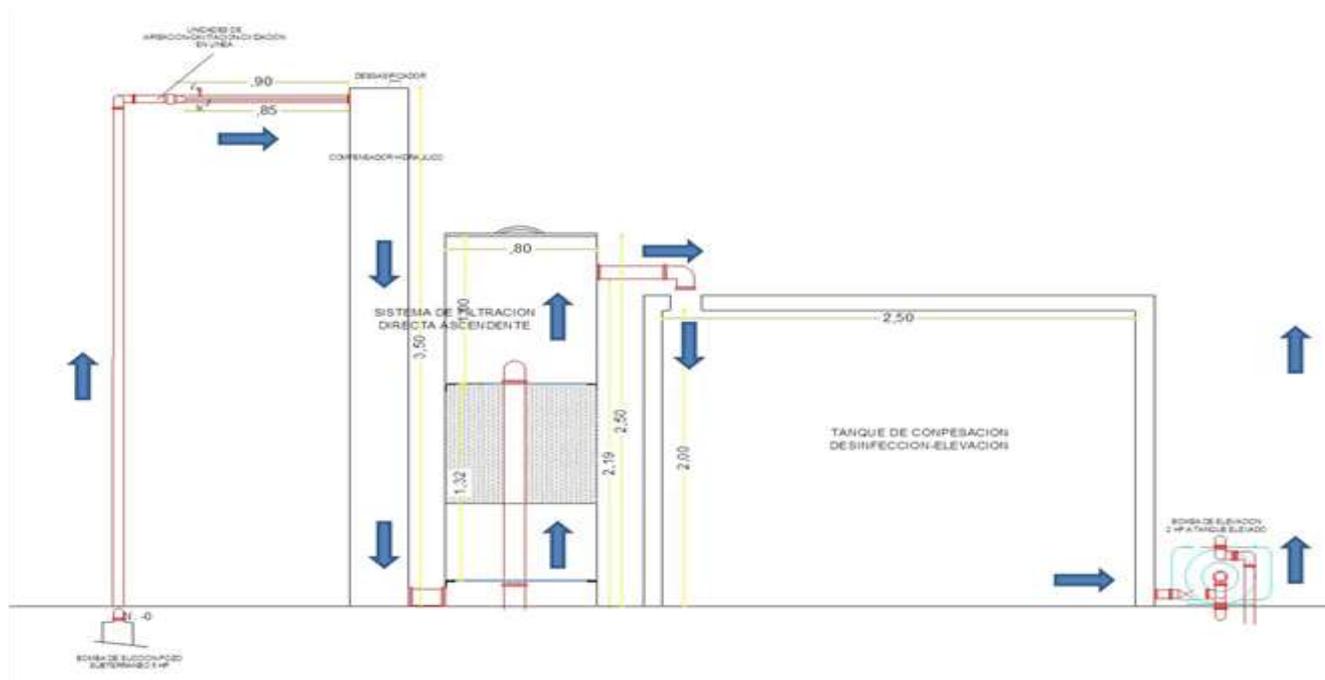
Figura 11. Proceso tecnológico de tratamiento.

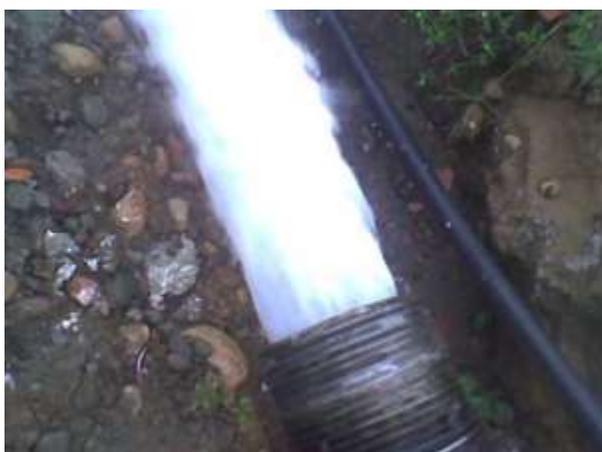
El agua subterránea es alimentada al sistema a una presión > 65 P.S.I, creando un fuerte efecto de vacío en la configuración, el flujo succiona aire atmosférico, causando un rompimiento

molecular, formando una superficie masiva de contacto y facultando la separación y liberación de gases disueltos en el agua en forma intensiva. La combinación del efecto de vacío y el rompimiento del agua acelera el proceso de remoción de gases. Son removidos en fracciones de segundos, estos resultados son obtenidos sin la utilización de equipos adicionales o el consumo de energía. El agua se trata y se purifica ella misma. El proceso de cavitación uno de los más importantes desarrollados en el STAP Vórtice de aguas subterráneas se realiza debido a que las burbujas de gas creadas en este proceso aireación explotan, desarrollando una presión interior de hasta 1.000 atmósferas, la cual resulta en un calentamiento del agua y la generación de oxidantes como el ozono (O₃), la superficie de partículas sólidas presentes en el flujo son inmediatamente refrescadas y más susceptibles a reacciones físicas y químicas.

Figura 12 Sistema en línea de aireación, cavitación, oxidación y desgasificación.

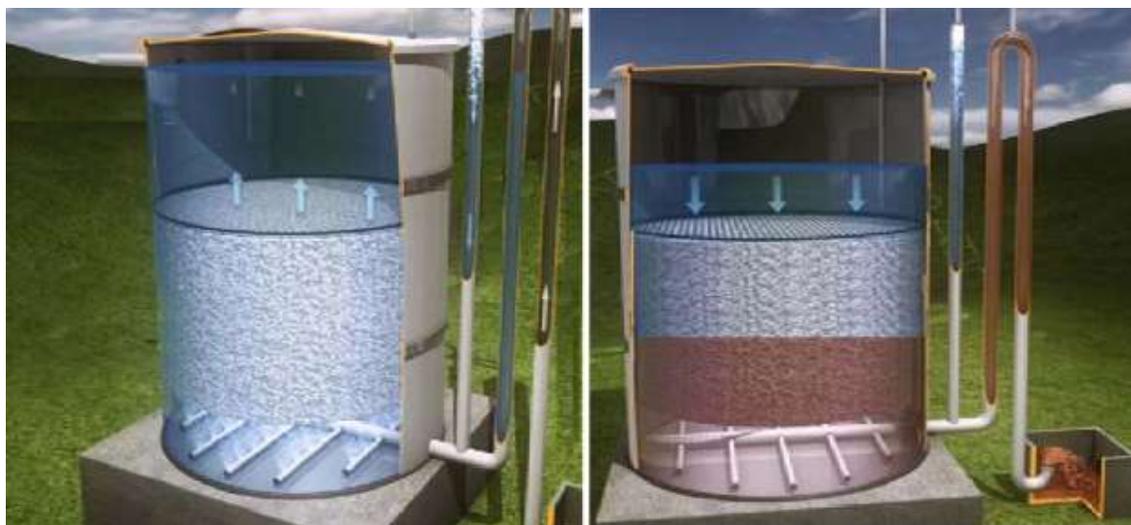
Sistema de filtración directa ascendente. Basado en la membrana filtrante flotante sintética MFS y el proceso de flujo inverso del agua causado por la gravedad y diferencia de

niveles del agua, opera con un ciclo prolongado de filtración, proveyendo una excelente capacidad de arresto de elementos orgánico e inorgánicos y microorganismos indeseables de diferentes tamaños moleculares, Maximiza la capacidad de filtrado de forma tal que la concentración inicial de sólidos suspendidos puede ser $> a 1,000 \text{ mg /l}$. La MFS cubre eficazmente una superficie de agua, es química y físicamente estable, trabaja en rangos amplios de pH y temperatura, incluye; kit de filtración de membrana flotante sintética MFS, divisores de flujo, distribuidor, drenajes y accesorios de diferentes tamaños.

Figura 13. Sistema de filtración directa ascendente.

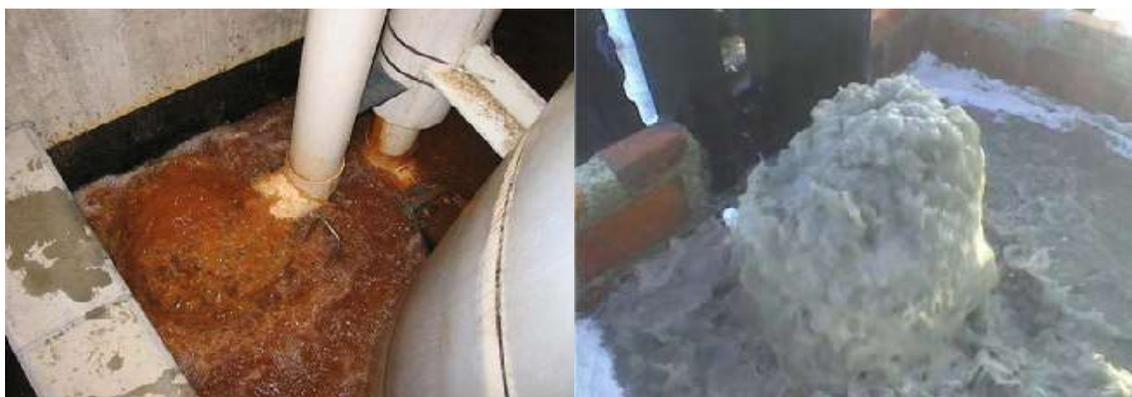
Figura 14 Válvula de retrolavado

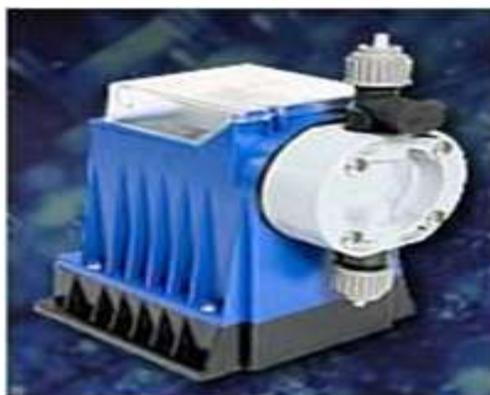
(2) tanques de polietileno de alta densidad de 150 LTS, para almacenamiento y mezcla,

(2) juego de manqeras para dosificación.

Figura 15. Sistema de dosificación de soluciones químicas.

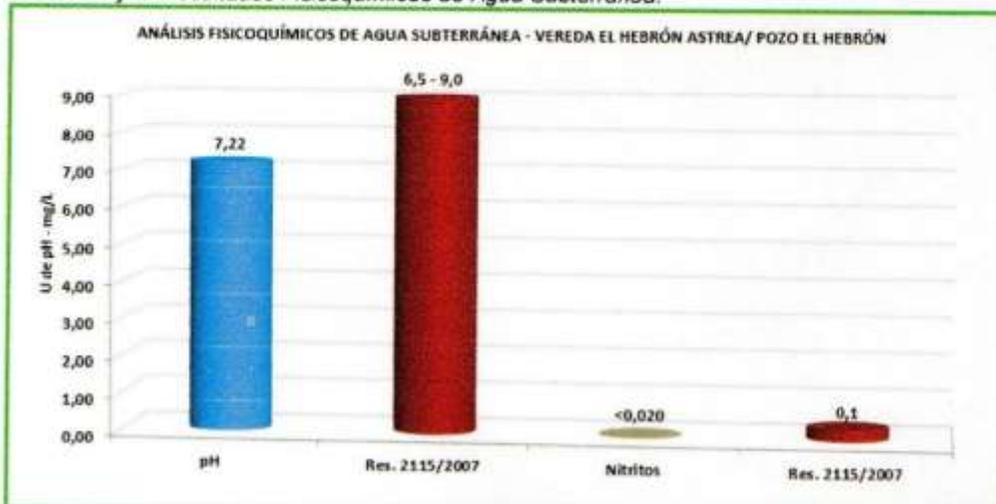
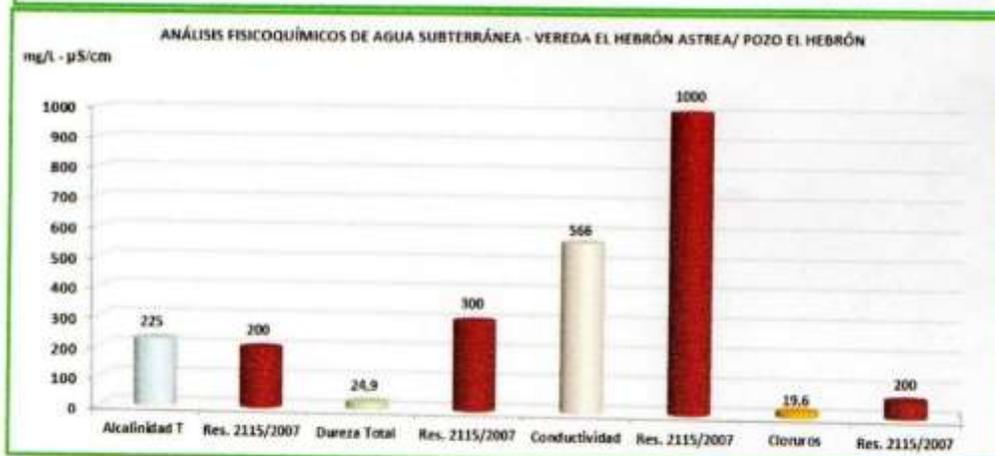
Gráficas 1 y 2. Resultados Físicoquímicos de Agua Subterránea.

En las gráficas 1 y 2 se evidencia que la muestra de agua subterránea identificada con código interno 170528938 perteneciente a la Vereda el Hebrón del Municipio de ASTREA, en el punto Pozo Hebrón, cumple con la mayoría de los parámetros físicoquímicos analizados y evaluados en la Resolución 2115 de 2007, a excepción de la concentración de la Alcalinidad Total, la cual se encuentra por encima del valor máximo establecido por la Resolución 2115 de 2007, mostrando incumplimiento con la misma.

Los parámetros de Temperatura, Grasas y Aceites no se encuentran referenciado en la Resolución 2115 de 2007, por lo tanto no es posible realizar un análisis comparativo de cumplimiento con la misma.

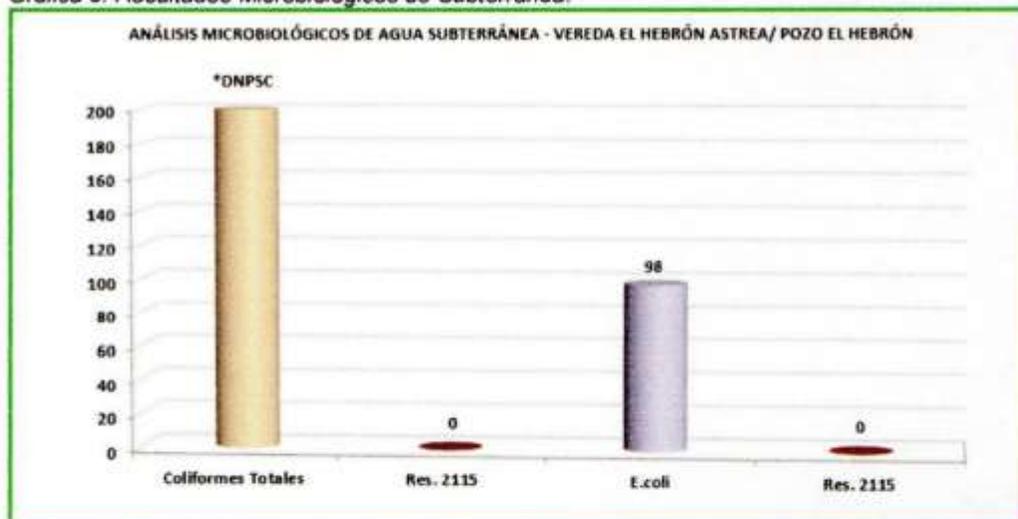
Gráfica 3. Resultados Microbiológicos de Subterránea.

***DNPSC: Crecimiento Demasiado Numeroso para ser Contado.**

En la gráfica 3, se puede observar que los parámetros microbiológicos evaluados pertenecientes a la Vereda el Hebrón del Municipio de ASTREA, en el punto Pozo Hebrón, indica que la muestra de agua subterránea no cumple con los límites máximos permisibles en la legislación ambiental colombiana vigente (Resolución 2115 del 2007) para *Coliformes totales* y *E. Coli*.
