FORMULACIÓN DE ESTRATEGIAS PARA EL MEJORAMIENTO CONTINUO DEL
SISTEMA DE ABASTECIMIENTO DEL MUNICIPIO DE CURUMANÍ- CESAR

Trabajo de grado en modalidad de pasantías, para optar el título de Ingeniera Ambiental

UNIVERSIDAD FRANCISCO DE PAULA SANTANDER OCAÑA

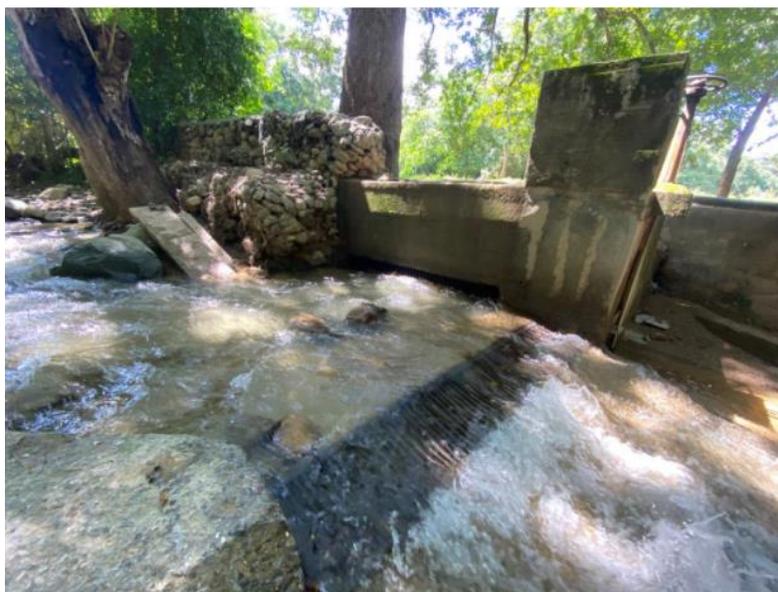
Captación	Material	Tipo	Dimensiones		Estado
			Largo (m)	Ancho (m)	
Quebrada San Pedro	Concreto reforzado	Rejilla lateral	2,54	0,40	Bueno
Quebrada San Pedro	Concreto reforzado	Rejilla Fondo	3,0	0,50	Bueno

Figura 2. Bocatoma de la planta de tratamiento de agua potable Curumani – Cesar. Empresa de servicios públicos de Curumaní ACUACUR E.S.P., 2020.

La captación de la PTAP es la más vulnerable ya que requiere la rehabilitación inmediata de la misma debido al deterioro estructural que deja ingresar fácilmente arenas y sólidos de gran tamaño, señalando que la infraestructura se encuentra en malas condiciones impidiendo el buen funcionamiento de este proceso.

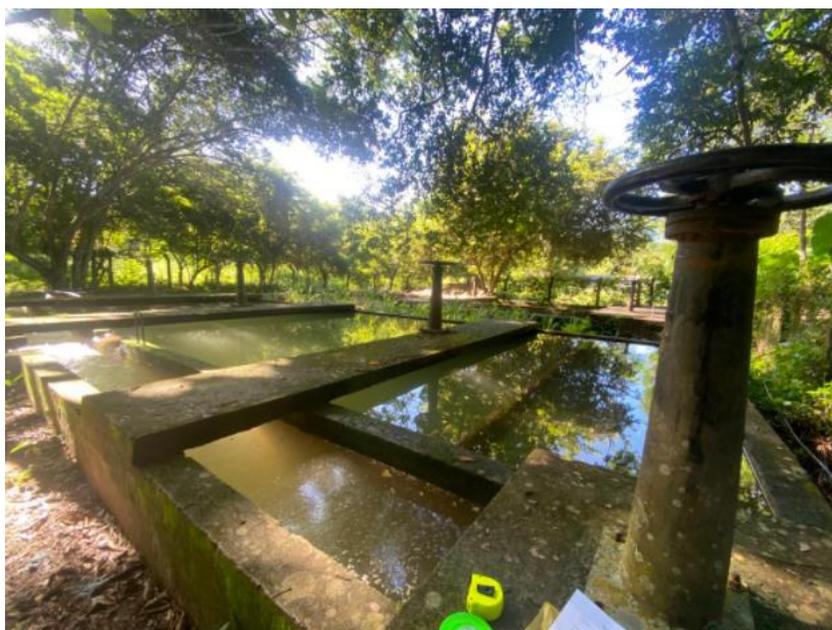
Captación	Material	Tipo	Dimensiones			Caudal (L/S)	Estado
			Largo (m)	Ancho (m)	Profundidad (m)		
Quebrada San Pedro	Concreto reforzado	Convencional	13,85	5,56	2,34	140	Regular
Quebrada San Pedro	Concreto reforzado	Convencional	14,59	6,82	2,10	150	Regular

Figura 3. Desarenadores de la planta de tratamiento de agua potable Curumaní-Cesar. Empresa de servicios públicos de Curumaní ACUACUR E.S.P., 2021.

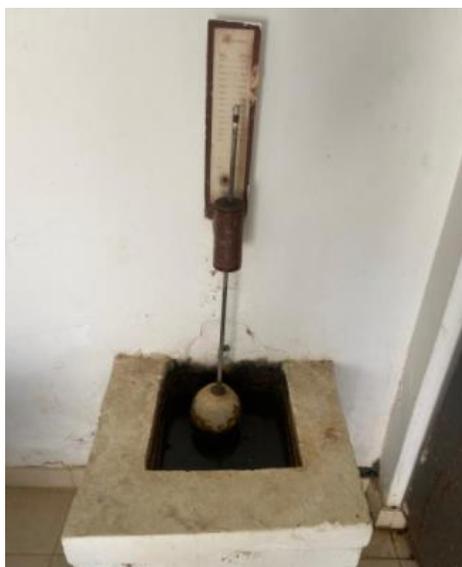
Medición de caudal. Se inicia con el primer proceso del sistema mediante la llegada del agua a la cámara de quietamiento donde se disipa la energía del recurso hídrico, ingresando al canal de aireación de manera ascendente e ingresa a la bolla de medición para la toma del caudal respectivo. Se muestran aforos de caudales en promedio entre 80 – 90 l/s.

Figura 4. Medición de caudal. Empresa de servicios públicos de Curumaní ACUACUR E.S.P., 2020.

Se realiza por medio de boya con la finalidad de llevar a cabo un control y seguimiento al caudal de entrada a la planta de tratamiento. Se observa deterioro y falta de mantenimiento al equipo de medición puesto a que los caudales que se registran no varían al momento de su toma.

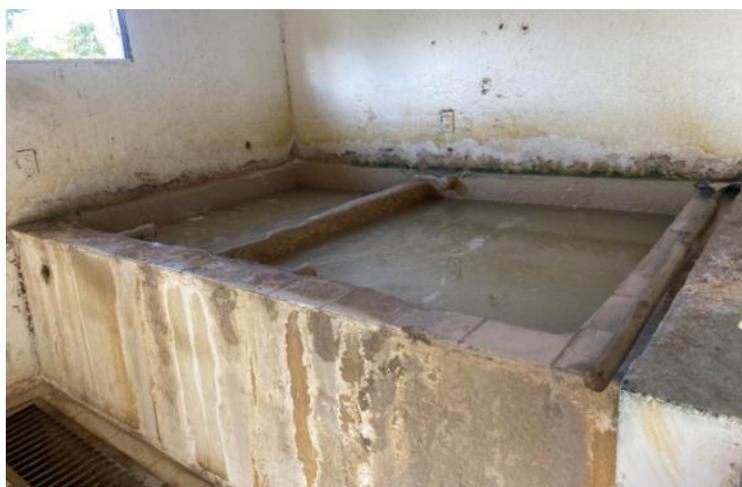
Dosificación. En esta fase se realiza la aplicación del coagulante (sulfato de Aluminio), el cual se realiza de manera manual en una estructura rectangular ejecutado por los operarios del sistema y la cantidad se lleva a cabo empíricamente por la experiencia de los años en el proceso y la dinámica cambiante de la turbiedad en la quebrada, cumple la función de dar inicio a la formación de floc's y este se realiza por medio de una tubería 3" mediante un sistema de goteo continuo en el canal de aireación. Cabe resaltar que la planta de tratamiento cuenta con un dosificador mecánico, pero no está en uso por falta de mantenimiento operativo y no hay control en la cantidad de sulfato de aluminio a aplicar.

Figura 5. Tanque de dosificación. Empresa de servicios públicos de Curumaní ACUACUR E.S.P., 2021.

Cuenta con una tubería 3” en PVC la cual facilita la aplicación del sulfato de aluminio tipo B que se denomina difusor en donde se aplica el insumo al vertedero llamado canal de aireación. Actualmente la tubería está agrietada y no hay una solución uniforme en toda la sección; además la infraestructura donde se realiza la mezcla del coagulante denominada pileta de dosificación se encuentra en estado obsoleto debido a que el material de la estructura ha cumplido su ciclo útil y

La tubería de PVC encargada para transportar el sulfato de aluminio presenta agrietamiento y por ende no se aplica de manera uniforme al canal de aireación es por eso que se requiere cambio de la tubería de 3” con el propósito de suministrar adecuadamente evitando la interrupción en el proceso.

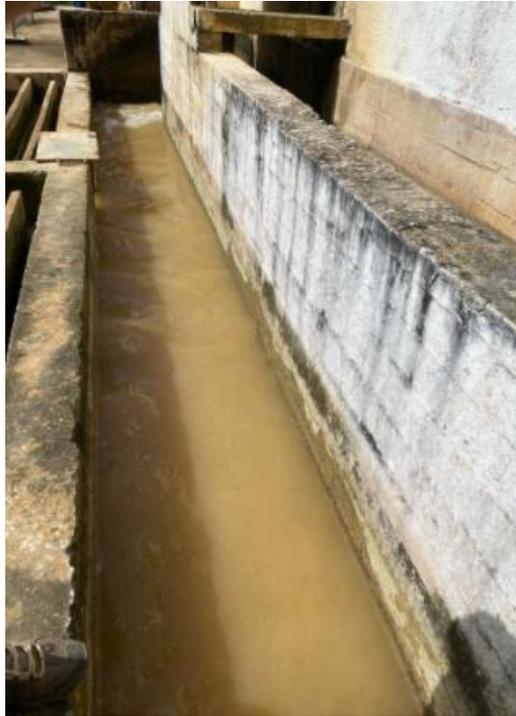
Mezcla rápida. Su función es la distribución uniforme del sulfato de aluminio que sirve como coagulante para la formación del floc, disipa el flujo de energía a través de la cámara de aquietamiento donde hace la mezcla continua del sulfato de aluminio. Es de sección rectangular con dimensiones 6,18 m de largo, 0,59 m de ancho y una profundidad de 1.08 m.

Figura 6. Mezcla rápida. Empresa de servicios públicos de Curumaní ACUACUR E.S.P., 2021.

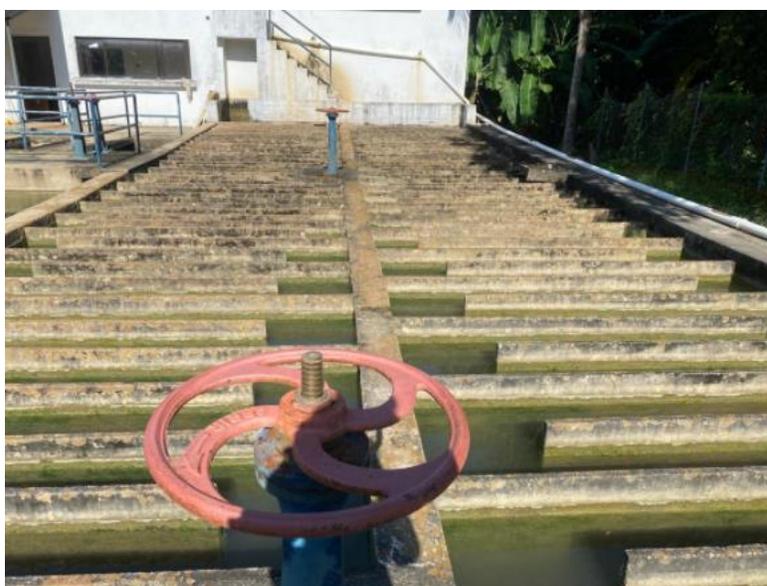
Captación	Estructura /Material	Dimensiones				Estado
		Largo (m)	Ancho (m)	Profundidad (m)	Tiempo aprox. retención (min)	
Quebrada San Pedro	Concreto reforzado	14,86	2,96	1,03	20	Bueno

Figura 7. Floculadores de la planta de tratamiento de agua potable Curumaní-Cesar. Empresa de servicios públicos de Curumaní ACUACUR E.S.P., 2020.

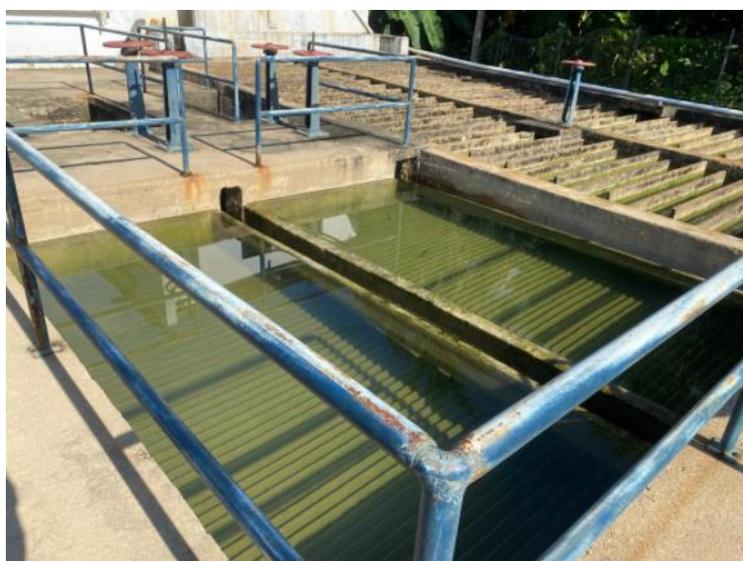
Captación	Estructura /Material	Dimensiones				Estado
		Largo (m)	Ancho (m)	Profundidad (m)	Tiempo aprox. retención (min)	
Quebrada San Pedro	Concreto reforzado	8,00	4,40	3,60	120	Regular

Figura 8. Sedimentador de la planta de tratamiento de agua potable Curumaní-Cesar. Empresa de servicios públicos de Curumaní ACUACUR E.S.P., 2020.

Las láminas de los sedimentadores se encuentran en mal estado debido a que no se han cambiado desde hace aproximadamente 40 años y por consiguiente ya ha cumplido su ciclo de vida útil; además actualmente el material del que están elaboradas las láminas es en asbesto – cemento evidenciándose grietas de gran tamaño que impiden el normal y eficiente funcionamiento de este proceso.

De la misma manera se debe contemplar que la falta de mantenimiento causa progresivamente el deterioro de los sedimentadores.

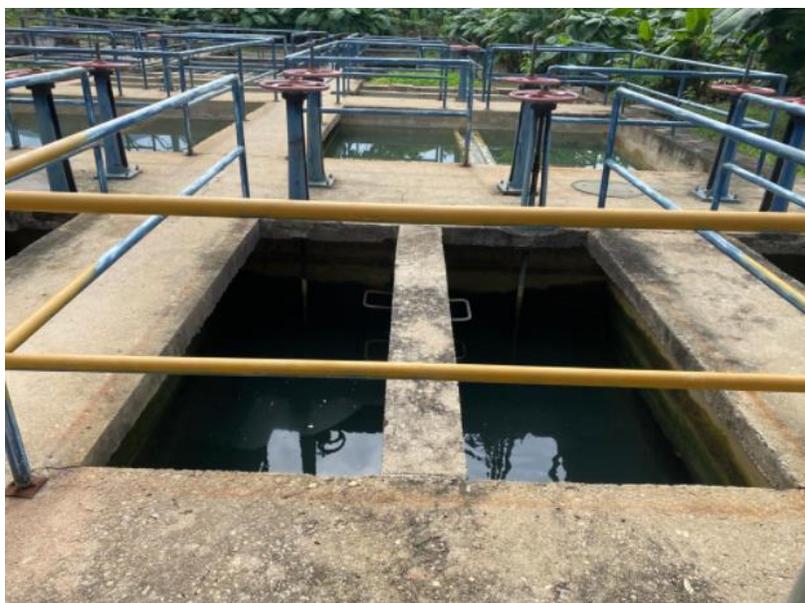
Captación	Estructura /Material	Dimensiones			Numero de filtros	Estado
		Largo (m)	Ancho (m)	Profundidad (m)		
Quebrada San Pedro	Concreto reforzado	3,08	1,43	4,26	6	Regular

Figura 9. Sistema de filtración de la planta de tratamiento de agua potable Curumaní-Cesar. Empresa de servicios públicos de Curumaní ACUACUR E.S.P., 2020.

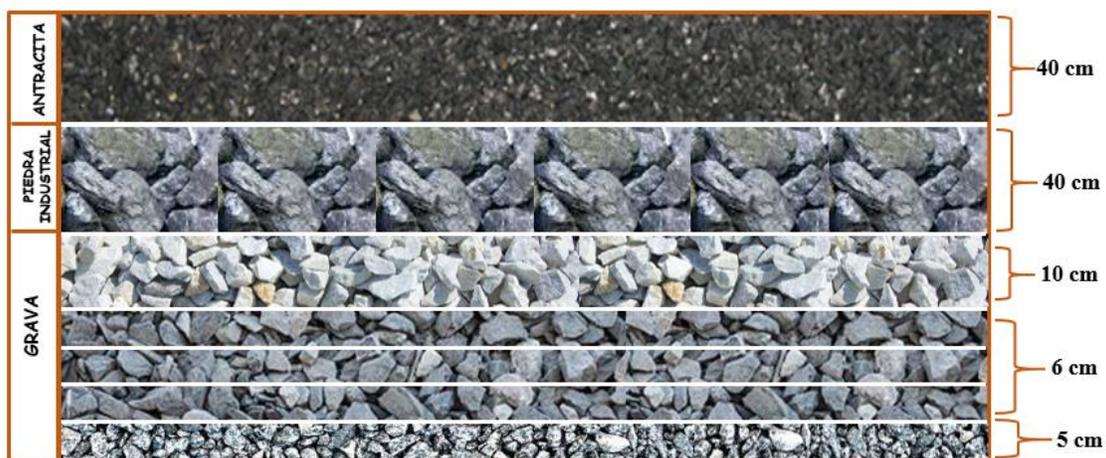
El presente esquema dará a conocer como está conformado el material filtrante del sistema de tratamiento de agua potable.

Figura 10. Material Filtrante. Autor del proyecto.

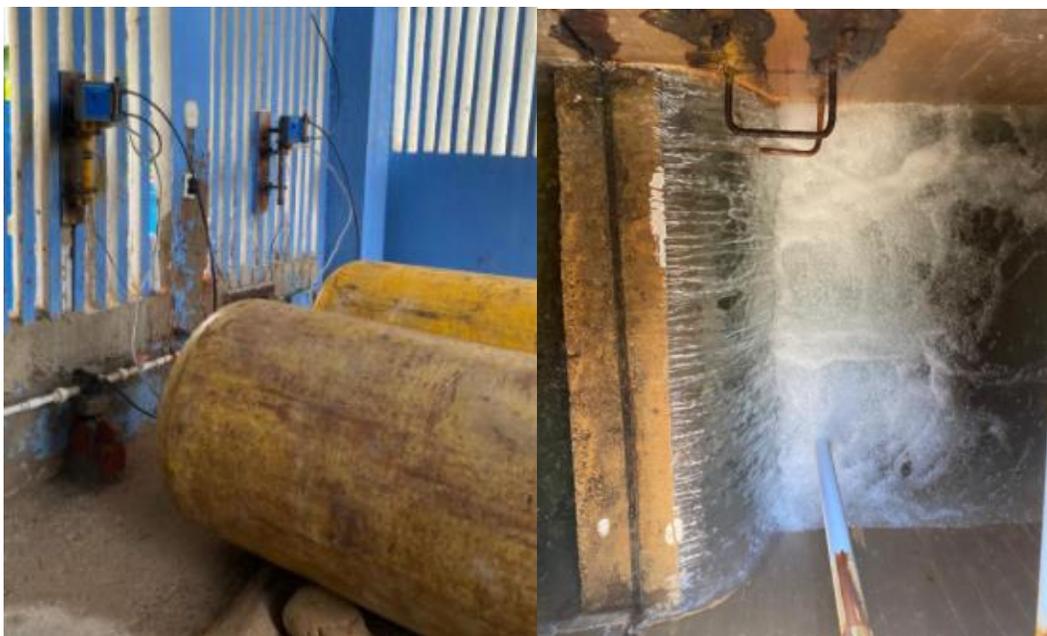
Cloración. Es la fase más trascendental de todo el proceso de tratamiento de agua potable por que cumple la función de eliminar todos los microorganismos patógenos presentes en el agua, la cual se realiza por inyección de cloro gaseoso en la cabina de cloración del sistema.

Figura 11. Proceso de cloración de la planta de tratamiento de agua potable Curumaní-Cesar. Empresa de servicios públicos de Curumaní ACUACUR E.S.P., 2020.

En el área donde se encuentran ubicado los contenedores de cloro gaseoso presentemente generan un riesgo eléctrico a los operarios del sistema debido a la falta de recubrimiento aislante en el cableado evitando el contacto directo y fugas de corrientes.

De lo anterior se debe agregar al cambio oportuno de la tapa de la cabina ya que este se encuentra en condiciones inadecuadas que pueden producir lesiones a los operarios del sistema.

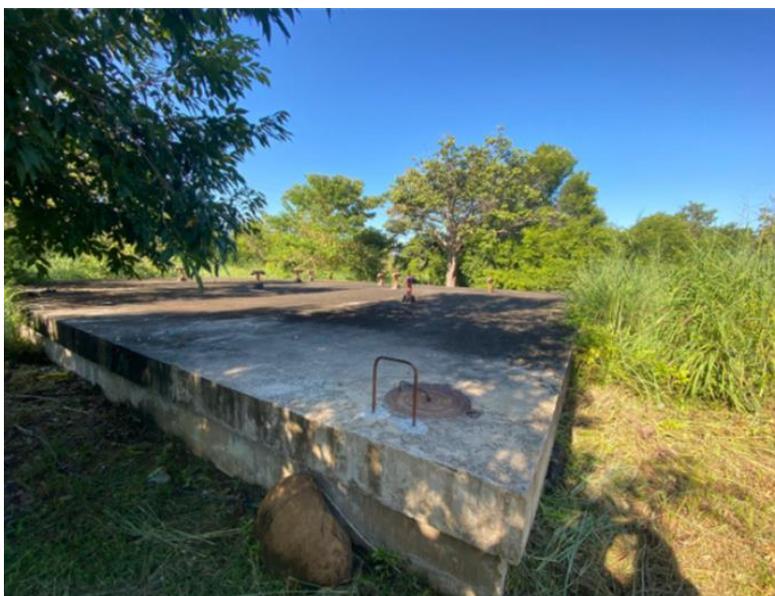
Almacenamiento. El sistema de acueducto cuenta con un tanque de almacenamiento con una capacidad de 1000 m³, finalmente el agua es conducida hasta este punto por medio de dos tuberías, asbesto - cemento de 8" y una de PVC de 10" con la finalidad de empezar la red de distribución. Es importante resaltar que los macro medidores de la salida del tanque de almacenamiento están en estado obsoleto y no funcionan, así mismo que la limpieza y mantenimiento del sistema se realiza una vez al año.

Figura 12. Tanque de almacenamiento. Empresa de servicios públicos de Curumaní ACUACUR E.S.P., 2020.

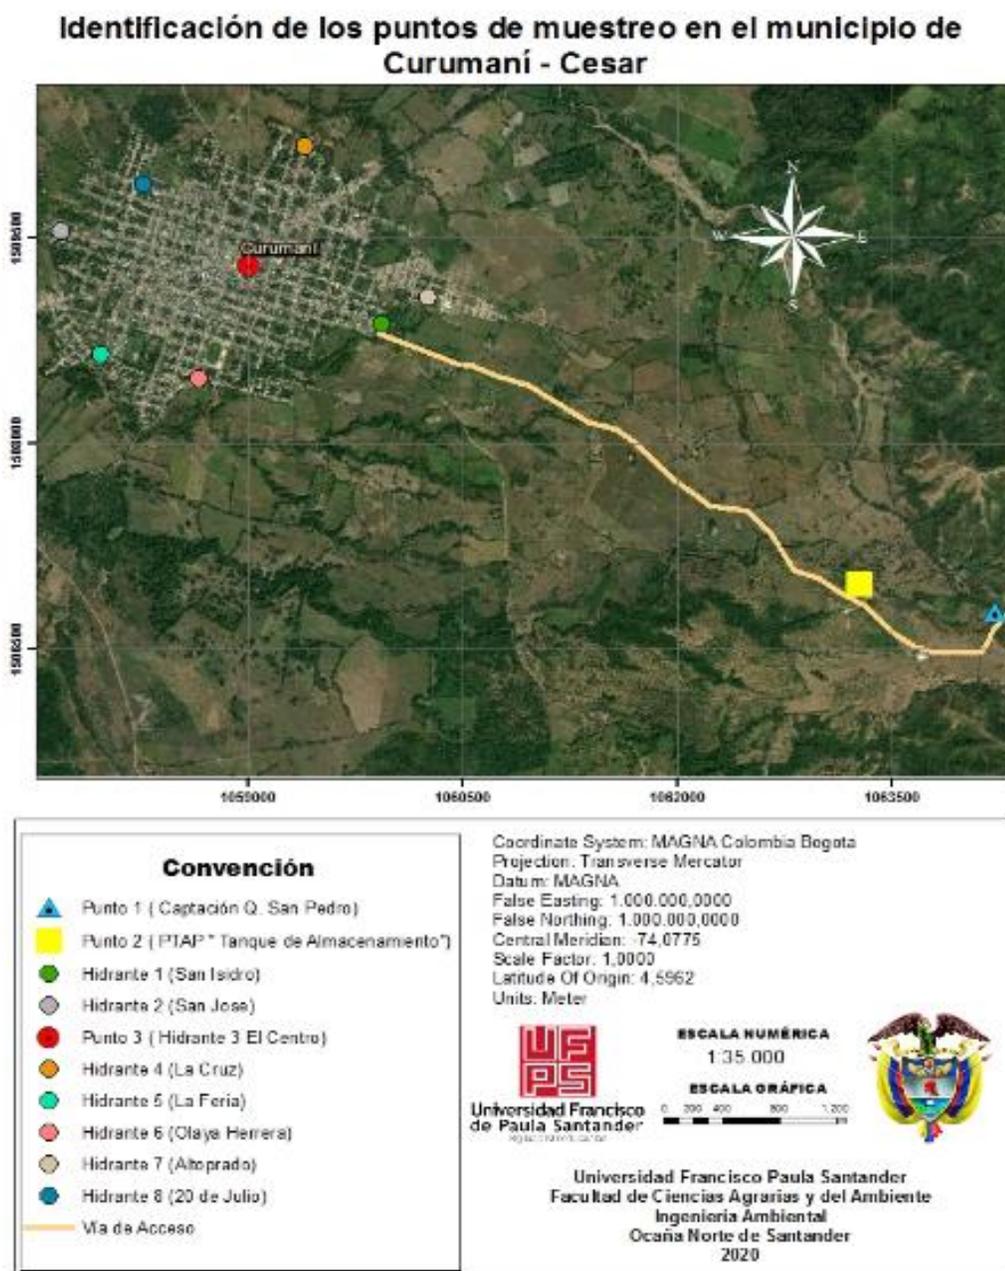
Figura 13. Identificación de los puntos de muestreo en el municipio de Curumaní – Cesar.

Nota: la figura muestra los puntos de muestreos concertados por la empresa ACUACUR E.S.P. Autor del proyecto.

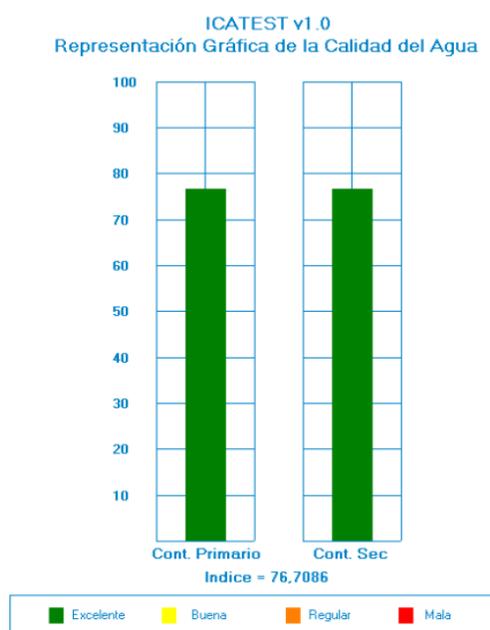
Figura 3. Grafica del ICA Quebrada San Pedro. ICATest v1.0.

Según el resultado reflejado en la gráfica del ICA, el valor obtenido se ubica en la escala de color verde lo cual evidencia un grado excelente en la calidad del agua comparándolo con la clasificación en la tabla 21 y 22, esto indica que la fuente de abastecimiento de la Quebrada San Pedro es proporcionalmente buena para suministrar el recurso hídrico a la planta de tratamiento de agua potable del municipio de Curumaní; porque se encuentra dentro de los rangos admisibles de calidad para el servicio a la comunidad.

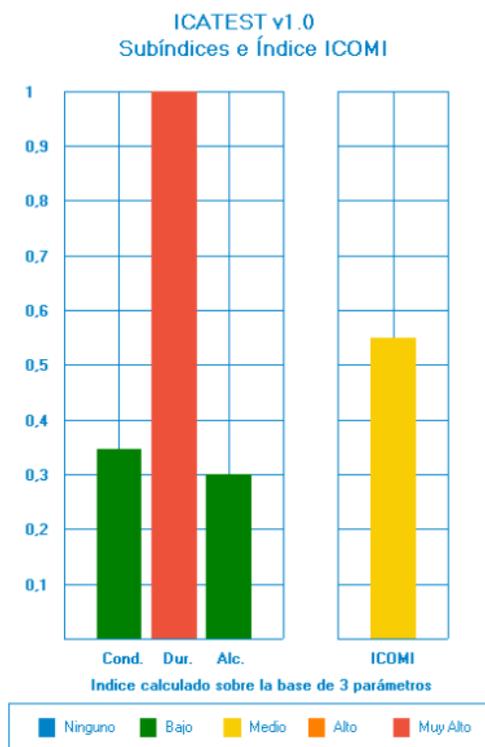
Figura 14. Grafica del ICOMI Quebrada San Pedro. ICATest v1.0, s.f.

Según el resultado obtenido anteriormente, el cual abarca tres (3) parámetros principales que son la Conductividad, Dureza y Alcalinidad que ayudan a evaluar la calidad de la fuente hídrica permitiendo conocer la presencia de minerales existente en un cuerpo de agua, siguiendo el contexto de los resultados arrojados en la figura 4, la contaminación por mineralización se ubica en un punto medio mostrando un color amarillo que oscila entre 0,4 – 0,6; esto es indicativo para concluir que hay una alteración en el recurso hídrico que está siendo ocasionado por la erosión y las fuertes avalanchas que se presentan en época de invierno ocasionado por el desprendimiento o la fragmentación del material rocoso que a su vez por escorrentía superficial llega a la Quebrada San Pedro.

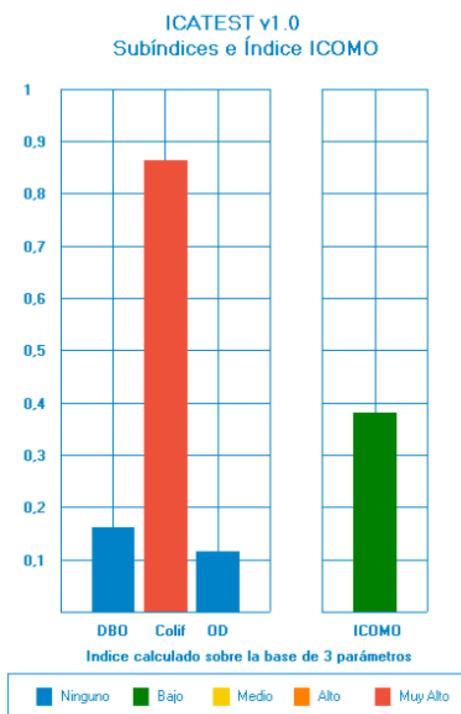
Figura 15. Grafica del ICOMO Quebrada San Pedro. ICATest v1.0, s.f.

El resultado obtenido en este índice se expresó mediante la agrupación de los parámetros DBO₅, coliformes totales y porcentaje de saturación; el cual indico que la contaminación por materia orgánica se clasifica en un nivel bajo a pesar de que los coliformes totales se encuentran elevados en la muestra analizada, a pesar del valor elevado de coliformes este índice es proporcionalmente inadecuado ya que se encuentra categorizado dentro del color rojo e indica que aguas arribas de la Quebrada San Pedro hay poca presencia de materia fecal animal, desechos en descomposición o aguas domesticas contaminadas provenientes de los predios aleñadas a la fuente hídrica.

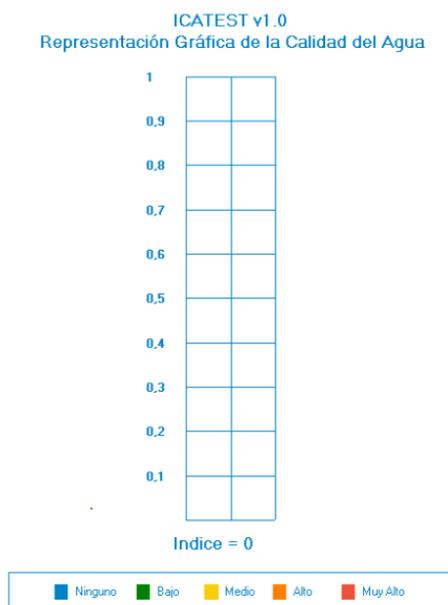
Figura 16. Grafica del ICOSUS Quebrada San Pedro. ICATest v1.0, s.f.

Este índice se obtiene mediante el análisis únicamente de los sólidos suspendidos totales presente en la fuente hídrica que indican la presencia de partículas de los materiales de arrastre del lecho incluyendo organismos microscópicos como el plancton; es importante hacer énfasis que este parámetro proporcionó como resultado menor a 10 Mg/L y en consecuencia el ICOSUS indico un rango de 0. Al respecto conviene decir que el día de la toma de muestra y meses anteriores no se habían presentado altas precipitaciones, el cual puede incidir directamente en este parámetro porque esta fuente hídrica presenta seguidas avalanchas en los meses de invierno incluyendo los diferentes procesos erosivos del suelo.

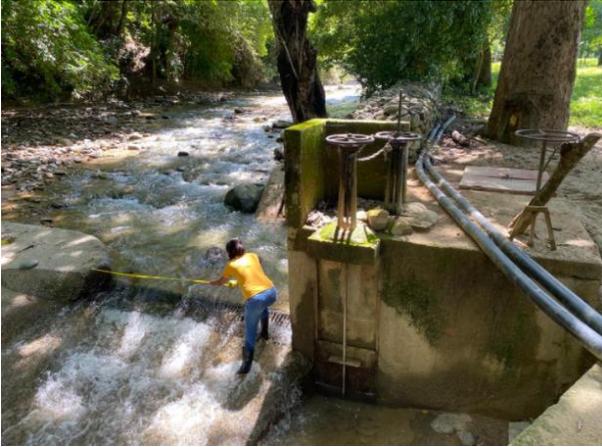
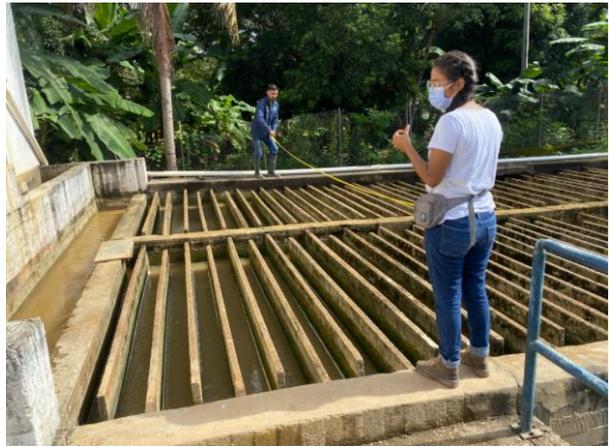
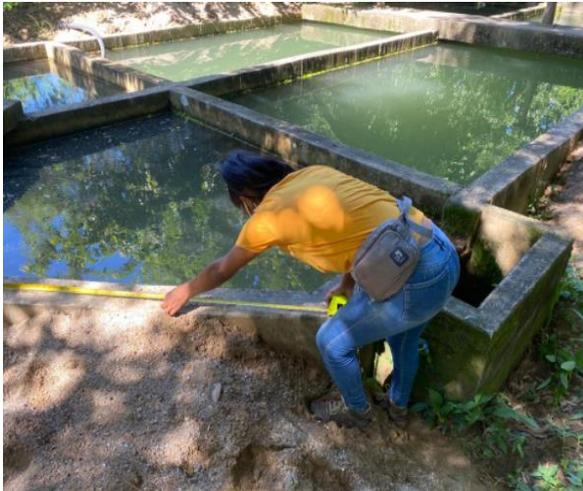
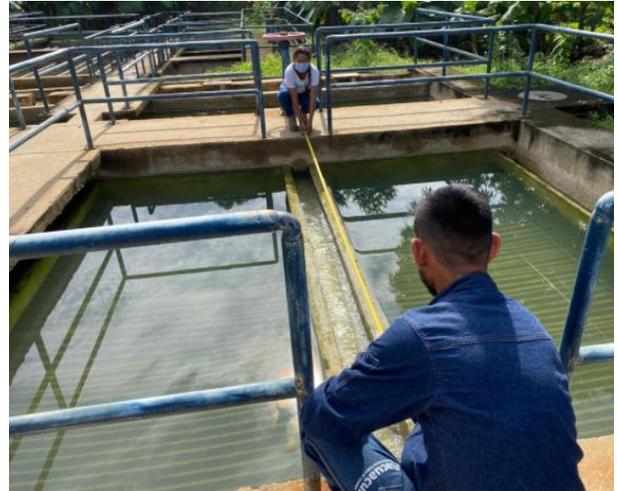
Nota: En las imágenes mostradas anteriormente se evidencian las visitas ejecutadas, toma de datos y registros en cada uno de los procesos del sistema de tratamiento de agua potable desde la captación hasta la PTAP. Fuente: Autor de la pasantía.

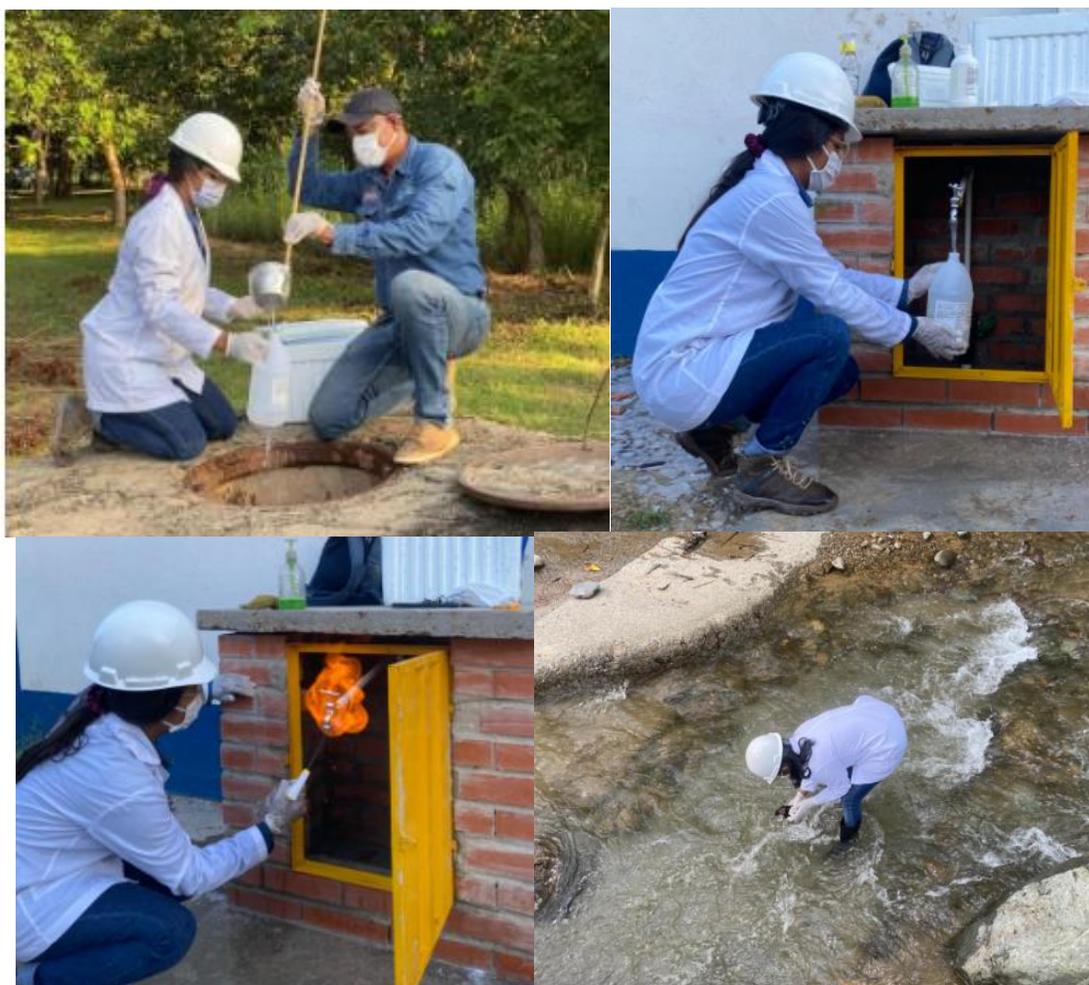
Nota: en las imágenes anteriores se observa la toma de muestra de agua cruda y agua potable (tanque de almacenamiento y Barrio el centro “Hidrante #3”).
