Formulación del Programa de Uso Eficiente y Ahorro del Agua en la Universidad

Francisco de Paula Santander Ocaña, sede Algodonal

Sergio Andrés Ortiz Tarazona

Ingeniería Ambiental

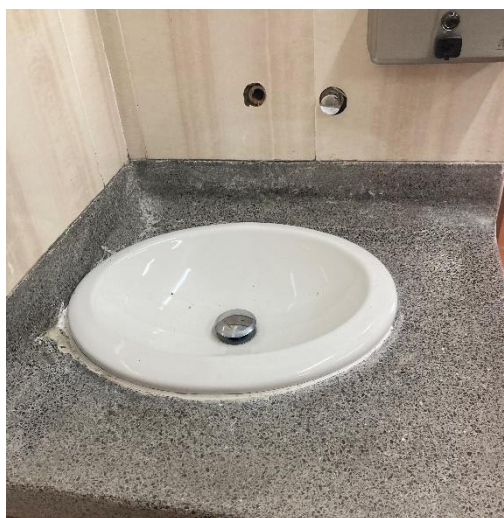
**Figura 3**

*Lavamanos*

*Nota.* se encuentra ubicado en el bloque de ingenierías en el segundo piso en el baño de hombre. Autor del proyecto.

- Varios de los inodoros se encuentran fuera de servicio, generalmente son los más antiguos y también por falta de mantenimiento.
- Algunos de los grifos de los lavamanos son antiguos, al momento de usarlos cabe la posibilidad que se dañe o presente alguna fuga, y como consecuencia el desperdicio de agua.

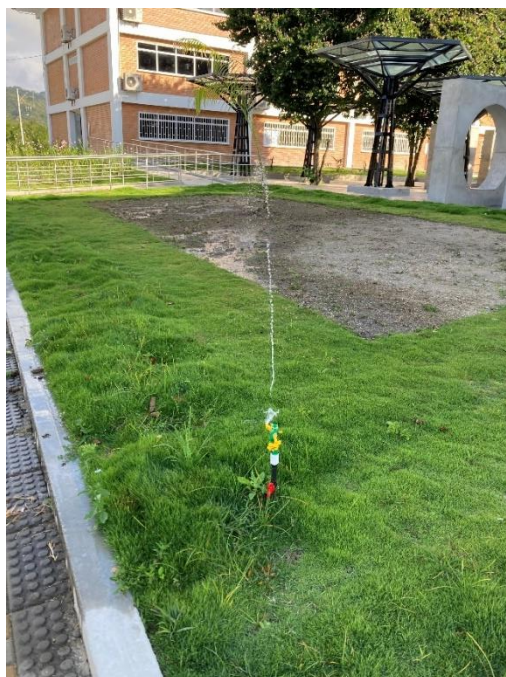
**Figura 5**

*Aspersor ubicado en la zona 35*

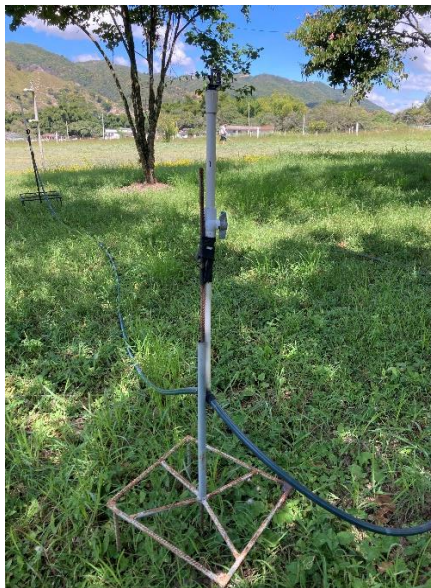
**Figura 6**  
*Aspersor portátil*

*Nota.* Estas zonas no cuentan con sistema de riego, y se utiliza un aspersor portátil ver fotografía 3; se gasta mucho tiempo para poder irrigar esas zonas, por lo que tienden a secarse en tiempo de sequía. Autor del proyecto.

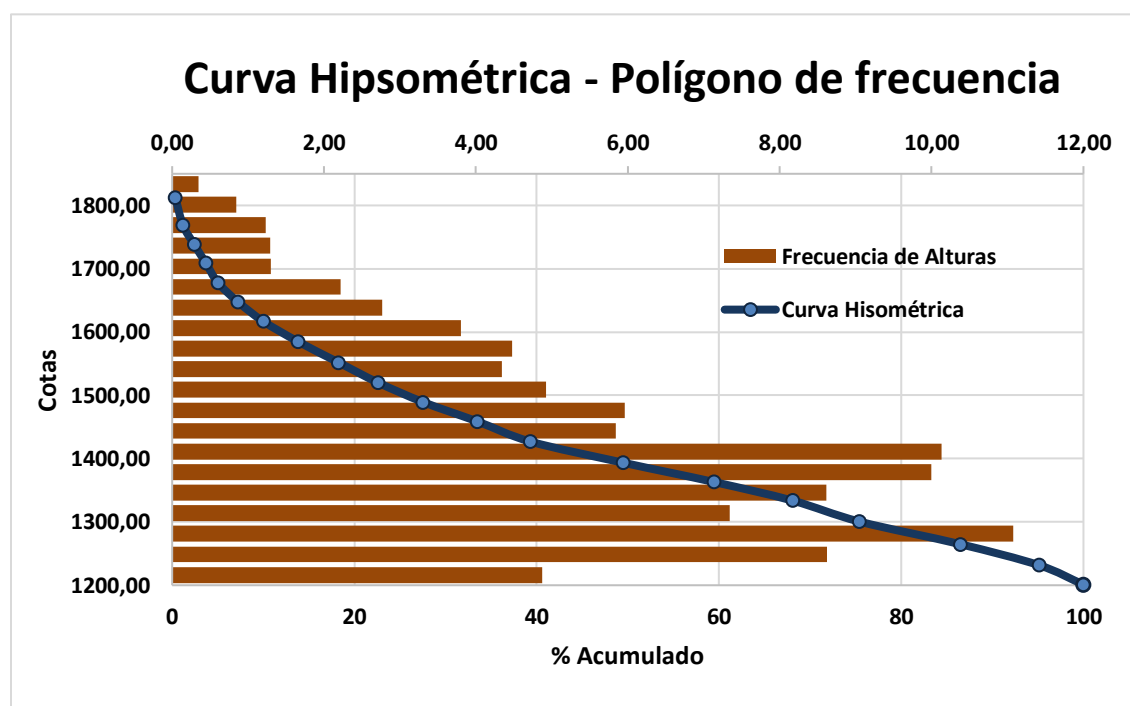
**Figura 15**

*Curva hipsométrica y Polígono de frecuencias*

El análisis para los datos obtenidos de la curva hipsométrica de la microcuenca el Rampacho se dieron con base a (UNIVERSIDAD AUTÓNOMA DE QUERÉTARO, 2012). Ver figura 16.

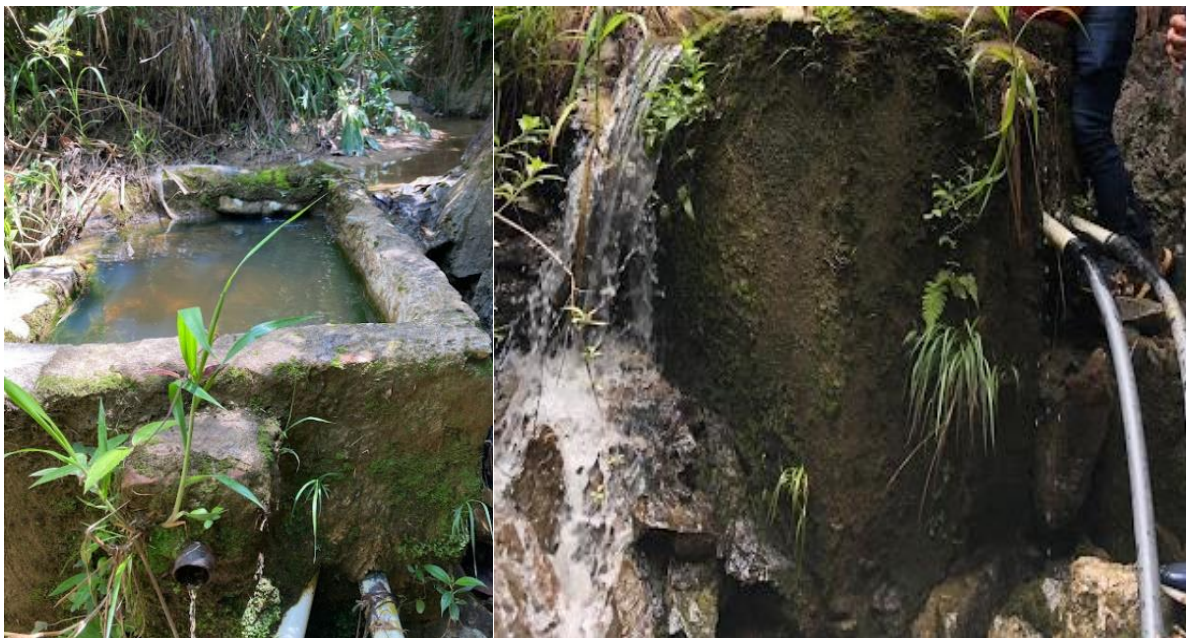
### Figura 23

#### *Obra de captación*

De la obra de captación sale la tubería de conducción de polietileno comúnmente conocida como “manguera” con un diámetro de dos pulgadas (2”) en una longitud de 200 metros reducida a un diámetro de pulgada y media (1,5”) en una longitud de 200 metros, reducida a manguera de una pulgada (1”), en una longitud de 1000 metros, que transporta el agua hasta tanques de almacenamiento, aprovechando la topografía y el desnivel del terreno; cuenta en su recorrido con dos puntos de aforo y también pueden ser usados como puntos para eliminar el aire acumulado que impide la circulación del agua, en llegado caso sea necesario.

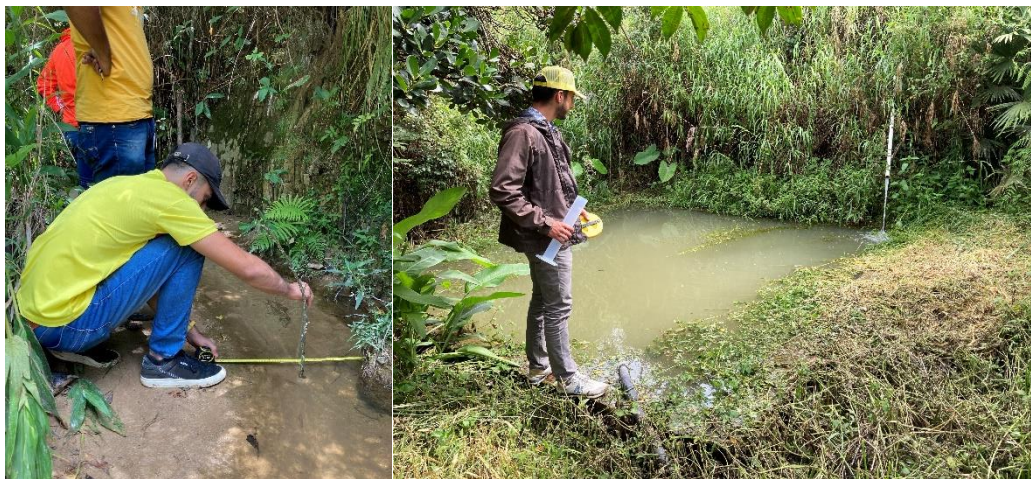
**Figura 29**

Para la medición del caudal se usaron dos métodos, el volumétrico para la red de conducción y el método del flotador para la fuente hídrica.

*Aforos de caudal en la fuente de abastecimiento y tanques de almacenamiento*

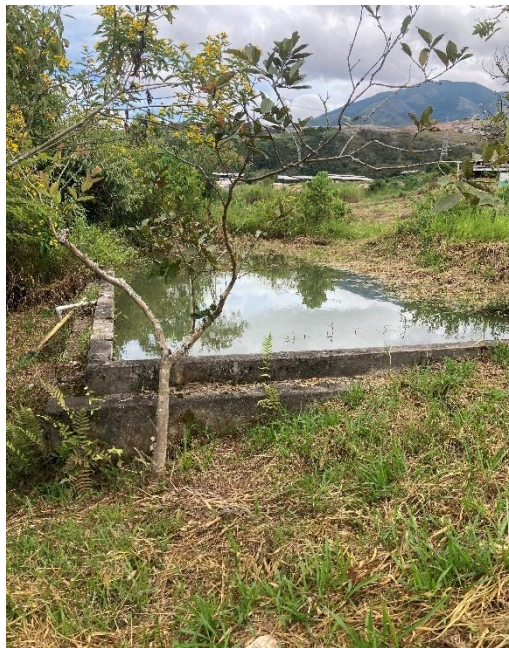
#### **Figura 41**

##### *Tanque de almacenamiento*

*Nota.* tiene un volumen de 74250 litros. Autor del proyecto.

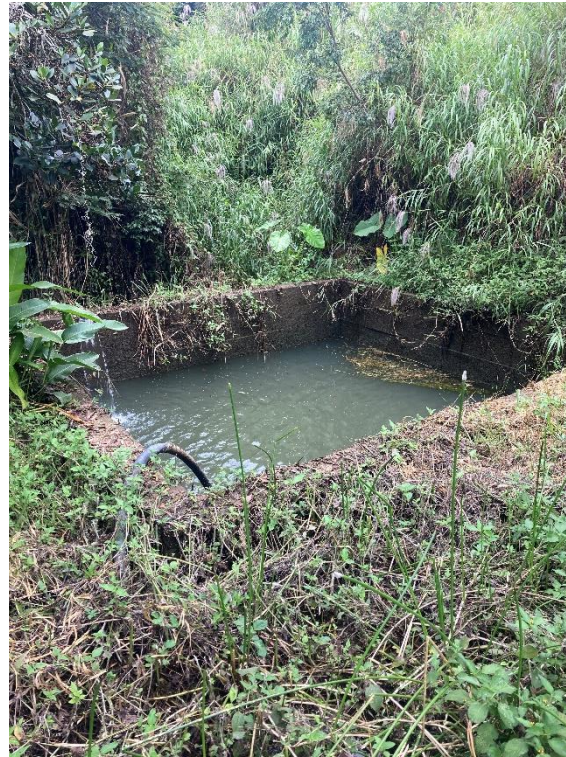
**Figura 42**

*Tanque de almacenamiento*

*Nota.* tiene un volumen de 34445 litros. Autor del proyecto.

Las falencias que más se pueden notar son: la falta de presión para el correcto y normal funcionamiento de los aspersores que actualmente están instalados, red de conducción antigua diseñada para sistemas más pequeños lo que imposibilita poder irrigar algunas zonas, saturación del sistema hidráulico en algunos puntos, lo que causa que si se está irrigando una zona al mismo tiempo no se puede irrigar otra, los aspersores instalados tienen un diseño que impide el mantenimiento del césped y las caminatas sin la preocupación de romper o dañar alguno, desperdicio de agua al momento de irrigar algunas zonas ya que los aspersores irrigan por fuera de las áreas verdes.

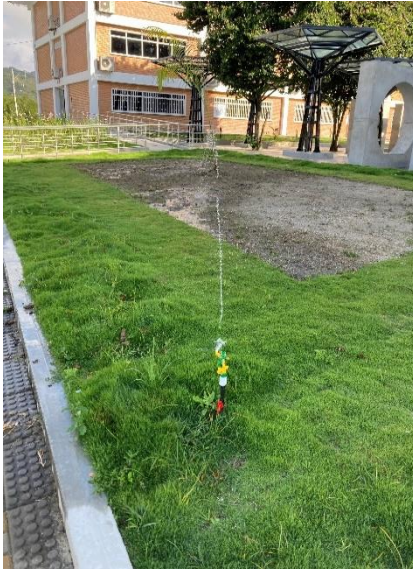
**Figura 43***Aspersor*

*Nota.* Los aspersores de esta zona no funcionan por falta de presión. Autor del proyecto.

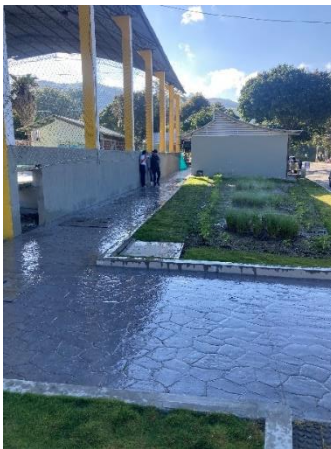
**Figura 44***Aspersor polideportivo*

*Nota.* Los aspersores en esta zona irrigan una gran área por fuera del área verde. Autor del proyecto.
