**SEGUIMIENTO AL COMPONENTE DE LA GESTIÓN AMBIENTAL DE LAS
ENTIDADES DE LOS SECTORES PÚBLICO Y MIXTO EN LOS PROCESOS DE
AUDITORÍA DE LA CONTRALORÍA MUNICIPAL DE BUCARAMANGA,
SANTANDER. COLOMBIA**

**Plan de trabajo de pasantías presentado como requisito para optar el título de
Ingeniero Ambiental**

**UNIVERSIDAD FRANCISCO DE PAULA SANTANDER OCAÑA
FACULTAD DE CIENCIAS AGRARIAS Y DEL AMBIENTE
INGENIERÍA AMBIENTAL**

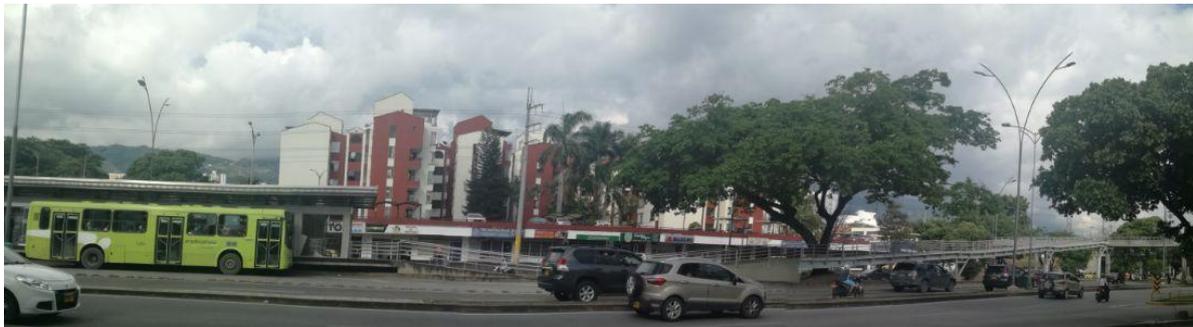
Ilustración 6. Rampa de acceso a la Estación de Transferencia Provenza.

Metrolínea S.A. desarrolló proyectos en la vigencia 2017 para la optimización del servicio de transporte masivo. Uno de ellos fue la construcción de las rampas de acceso a las estaciones La Isla y Provenza (Ver ilustración 6). Este proyecto implicó la implementación de un Plan de Manejo Ambiental para la prevención, control, mitigación y compensación, de los impactos causados. La ejecución de este proyecto contempló la intervención de 8 individuos arbóreos entre las construcciones en las dos estaciones, 3 de ellos en Provenza y 5 en La Isla. El Área Metropolitana de Bucaramanga, otorgó el permiso de aprovechamiento forestal y estableció que se debía compensar con 19 individuos arbóreos.

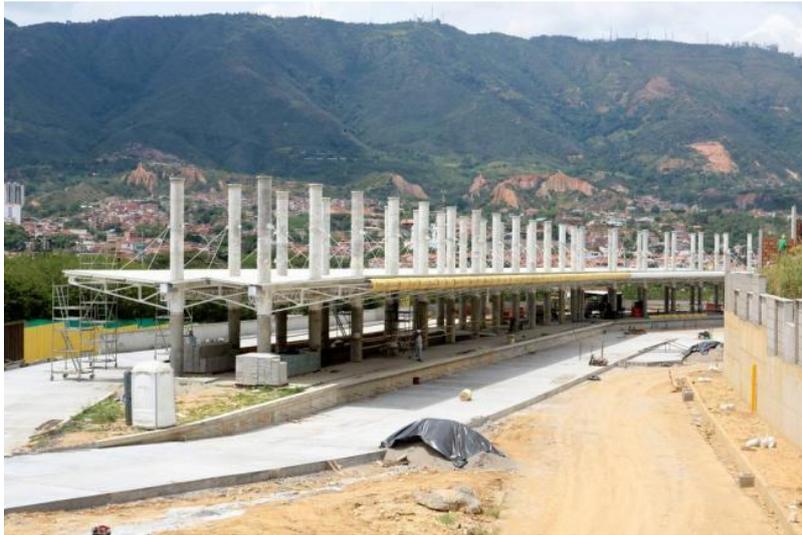
Ilustración 7. Portal de Girón.

El segundo proyecto ejecutado por Metrolínea S.A. en la vigencia 2017, fue la construcción del Portal de Girón (Ver ilustración 7), ubicado en el sector del barrio Portal de Río Frío en el anillo vial Floridablanca – Girón. Fueron anexados los informes mensuales de la interventoría técnica, administrativa, financiera y ambiental para la construcción de la obra, en el que se evidenció la implementación del Plan de Manejo Ambiental para dicha obra en 2017.

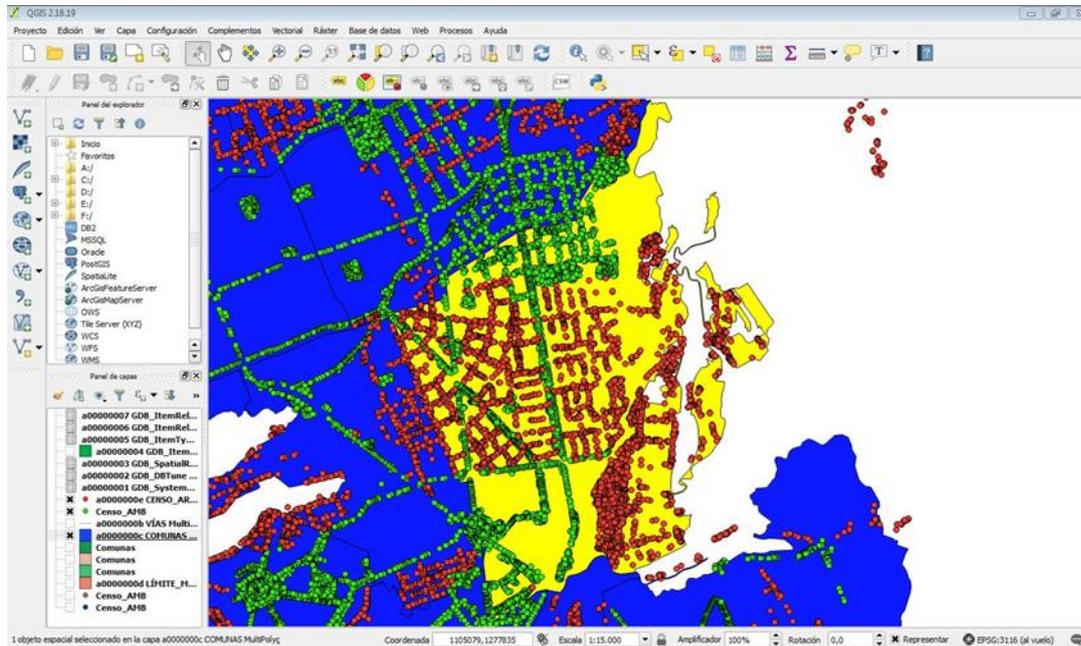
Figura 5. Comparación gráfica Comuna cinco de Bucaramanga.

Los puntos rojos corresponden a los individuos censados por la Subsecretaría de Ambiente y los puntos verdes por parte del Área Metropolitana de Bucaramanga. No se evidencia cruce de individuos. Pero al revisar la tabla de atributos de la Geodatabase de la Secretaría de Ambiente, no se encontraron 4 (Dirección, Altura del fuste, Diámetro del fuste y Relaciones espaciales y paisajísticas del árbol en el espacio urbano) de los 25 campos que debían estar consignados en ella, por tanto, se programó realizar una observación (Ver observación 17).

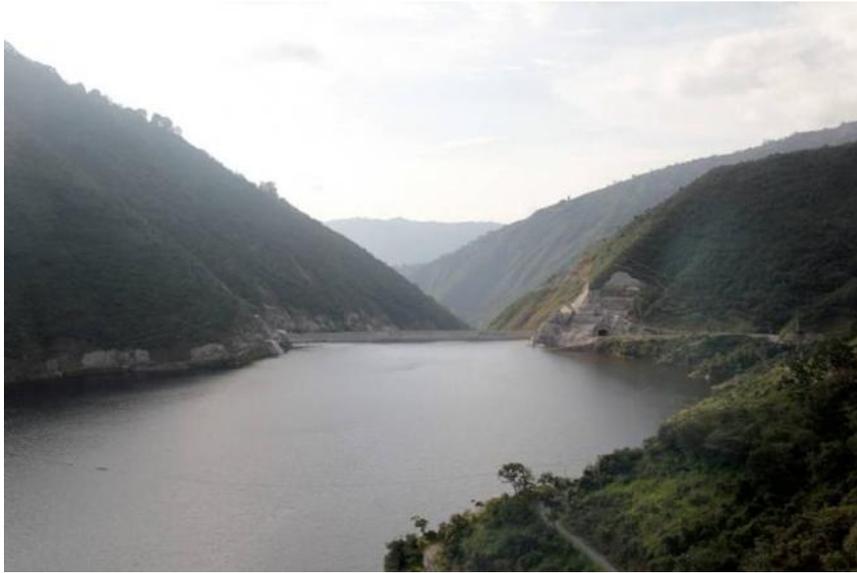
Ilustración 8. Embalse de Tona.

La entidad viene desarrollando el proyecto denominado “Regulación del Rio Tona – Embalse de Bucaramanga” (Ver ilustración 8). Este se encuentra en sus últimas fases, teniendo que ya las estructuras de obra civil están construidas en su totalidad y que el agua del afluente ocupa los 18.000.000 de metros cúbicos en la estructura. La firma constructora del proyecto CONALVIAS S.A.S, cumplió con todas sus obligaciones contractuales en cuanto al diseño, construcción y llenado de pruebas para el embalse, además de ejecutar las fichas del plan de manejo ambiental para dicha obra. En la vigencia 2017, el Acueducto Metropolitano de Bucaramanga, ejecutó una ficha del plan de monitoreo y seguimiento ambiental al embalse y fue anexado un informe de la caracterización fisicoquímica, microbiológica e hidrobiológica sobre el agua antes de su entrada al embalse, dentro del embalse y fuera de él.

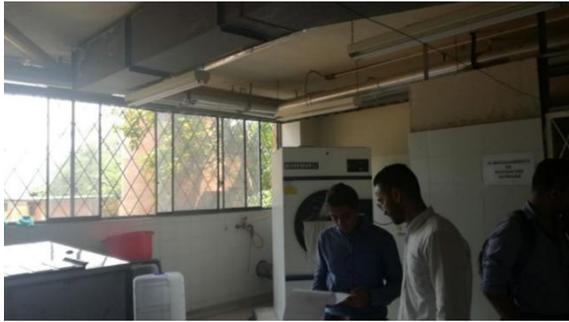
Ilustración 9. Área de lavandería Hospital Local del Norte.

Toda la ropa contaminada y no contaminada de los 20 centros de salud, llegan al área de lavandería del Hospital Local del Norte para su posterior desinfección, lavado y secado y los efluentes líquidos, junto con los fluidos corporales humanos, son vertidos a la red maestra de alcantarillado público. Se preguntó a los profesionales de la gestión ambiental de la E.S.E. ISABU por los respectivos permisos de vertimientos, a lo cual respondieron que se estaban adelantando actividades para la construcción de un sistema de tratamientos de aguas residuales. En la vigencia 2017, no realizaron monitoreos para el análisis de estos residuos líquidos, solamente hicieron un diagnóstico, pero este no contiene análisis de laboratorios certificados. En este centro de salud, se evidenciaron distintos aspectos en cuanto al manejo de los residuos que allí se generaban, las áreas verdes no presentaban un adecuado mantenimiento y presentaban una inadecuada administración de mobiliarios (Escritorios, sillas, mesas, etc.).

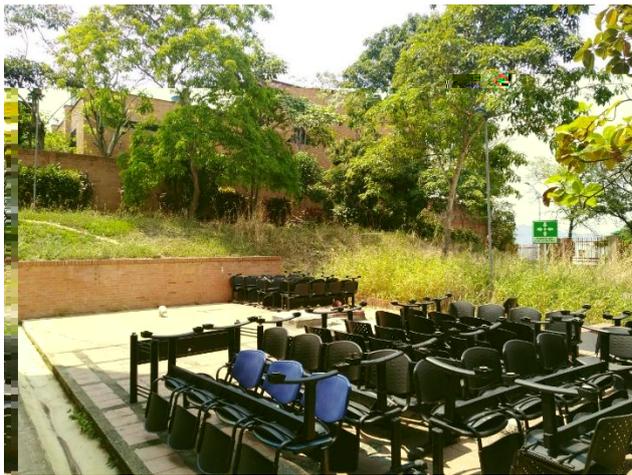
Ilustración 11. Mobiliarios y zonas verdes del Hospital Local del Norte.

Con respecto de lo evidenciado, se programó realizar una observación (Ver observación 21).

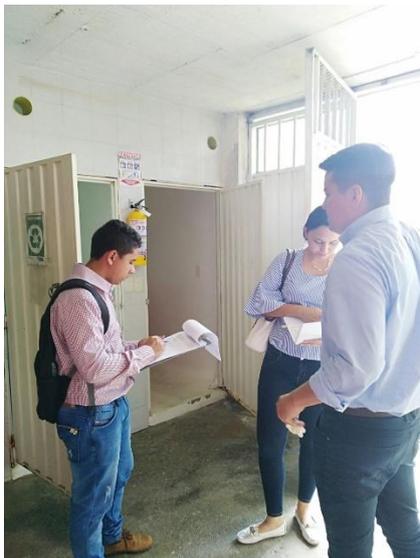
Ilustración 12. Almacenamiento central de residuos sólidos hospitalarios Unidad Intermedia Materno Infantil Santa Teresita.

Cumple con la resolución 1164 del 2002, posee ventilación, permite la recolección de los residuos por parte del gestor, tiene inclinación hacia el interior, equipo para extinción de incendios recargado, acometida de agua para limpieza con su respectivo drenaje.

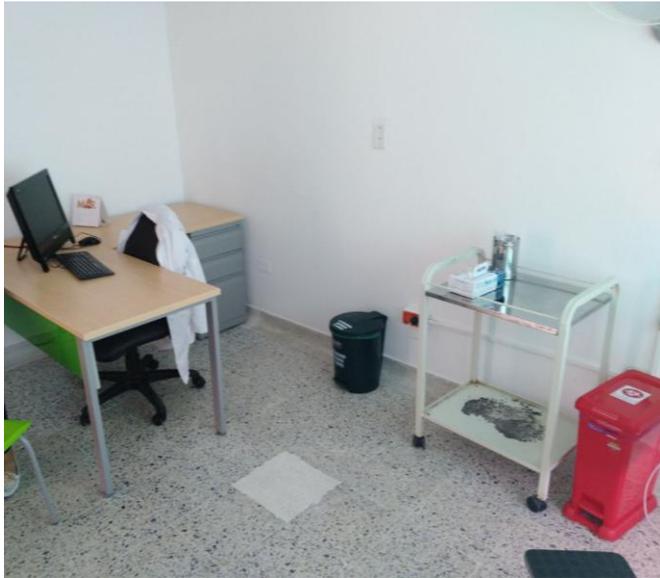
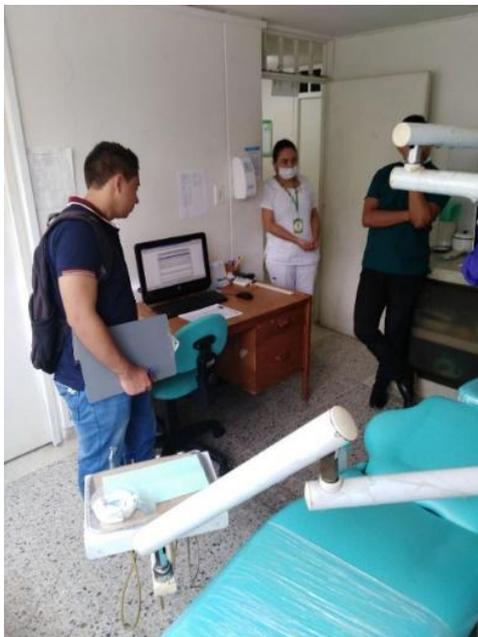
Ilustración 13. Consultorio médico 2 Centro de Salud Toledo Plata.

Ilustración 14. Unidad de Odontología Centro de Salud Bucaramanga.

Para todos los centros de salud visitados, se encontró que los recipientes para la disposición de los residuos hospitalarios no se encuentran en su totalidad en las áreas donde lo indicaba la Ruta de Evacuación, Ropa Contaminada y Recolección de Residuos Peligrosos (Ver ilustración 15), ni estaban en su correcta presentación (Señalizado, etiquetado y en mal estado).

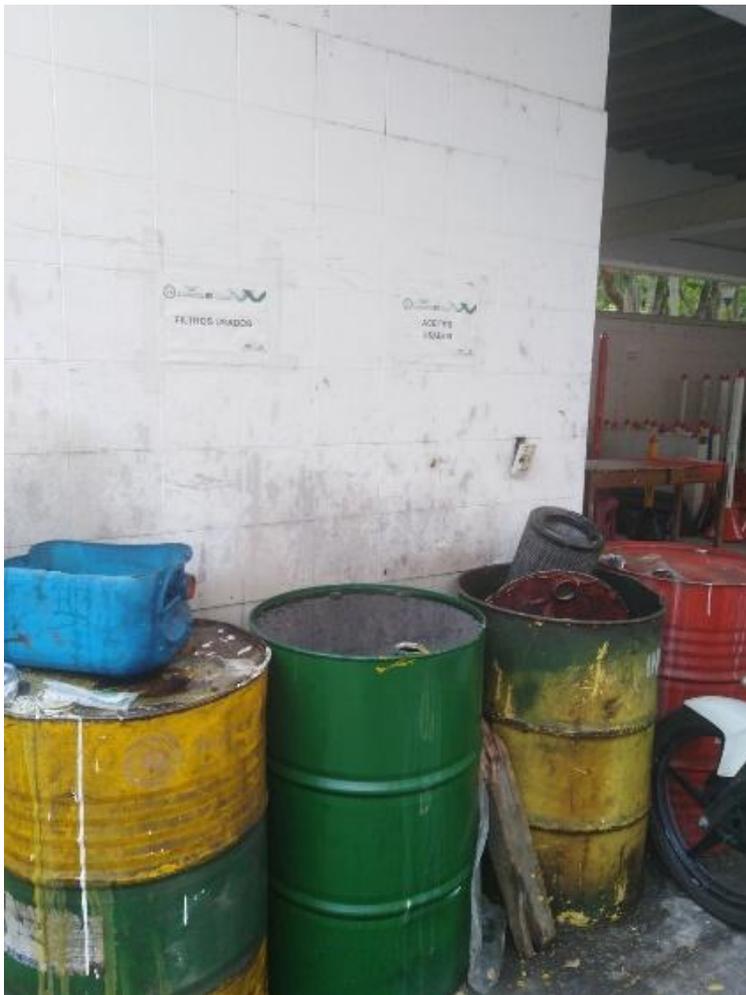
Ilustración 17. Almacenamiento de aceites usados y filtros usados Dirección de Tránsito de Bucaramanga.

Se evidenció en el taller de los vehículos de la entidad, que no tienen un adecuado almacenamiento de aceites usados (Residuos Y8 según el artículo 2.2.6.2.3.6. del Decreto 1076 de 2015), ya que se encuentran a la intemperie, sin señalizado, etiquetado, y no están cubiertos para aguas lluvias. Se programó realizar una observación al respecto (Ver observación 2).

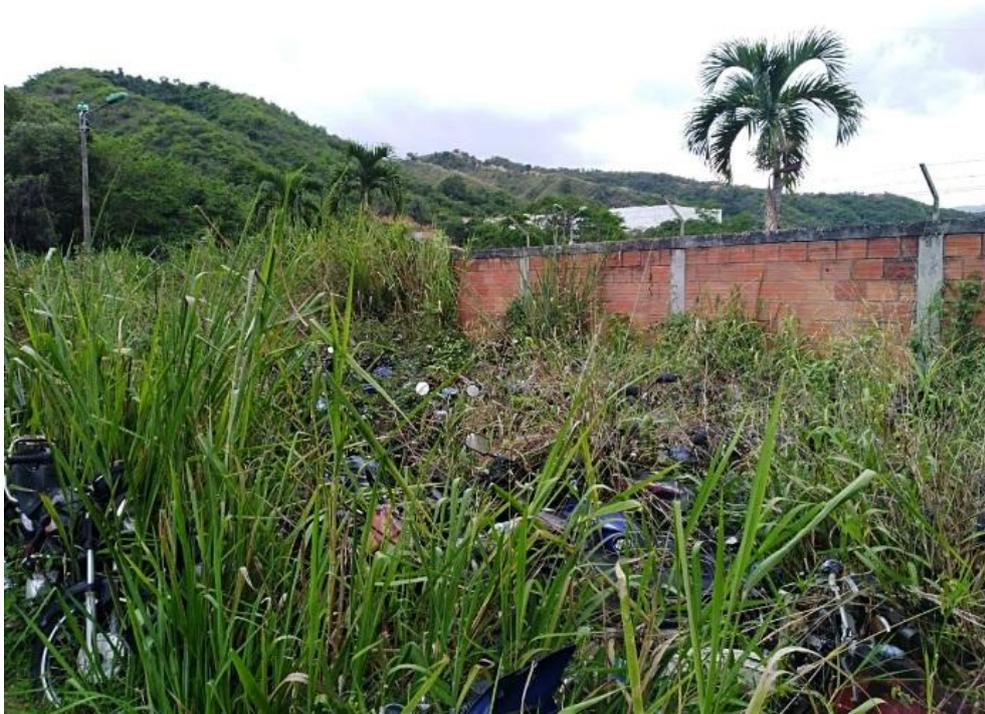
Ilustración 18. Patio de vehículos Dirección de Tránsito de Bucaramanga.

La Dirección de Tránsito de Bucaramanga, es pionera en el proceso de chatarrización de los vehículos que son abandonados por la ciudadanía y se los entregan a una entidad desarticuladora de vehículos al final de su vida útil para su posterior tratamiento. Pero no se controla el impacto desde la raíz porque se observó la posible afectación al recurso suelo, puesto que los vehículos se encuentran a la intemperie y además de causar una alteración al paisaje visual, puesto que los mismos no son elementos que lo integran. Se programó realizar una observación (Ver observación 3).

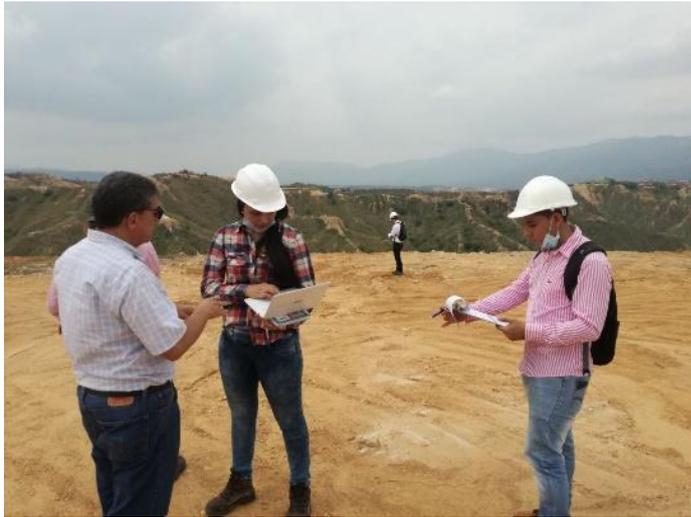
Ilustración 19. Domo de la celda clausurada No. 1 Sitio de Disposición Final El Carrasco.

Sobre esta celda clausurada, se evidenció la quema del biogás en 24 chimeneas que se encontraban instaladas. Realizan el proceso cada dos horas. Se observó que los gallinazos (*Coragyps atratus*) son controlados por un aeromodelo cargado de explosivos para ahuyentarlos.

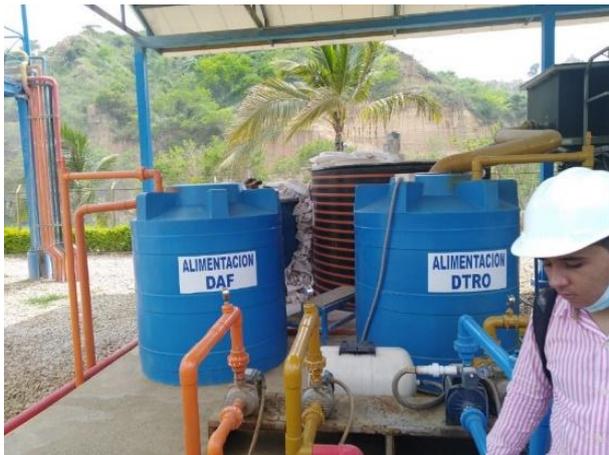
Ilustración 21. Zona de Bombeo de lixiviados Planta de Tratamiento de Lixiviados.

La planta de tratamiento de lixiviados es operada por el Consorcio Gestión Sostenible y presentaba excelentes condiciones de funcionamiento, su piezas estaban operando sin ninguna anomalía. El sistema funciona por ósmosis reversa y opera sin discontinuidad. El efluente final se usa para el riego de las vías de acceso a las celdas clausuradas y la a la celda de disposición final y así controlar el material particulado que se genera por los vehículos.

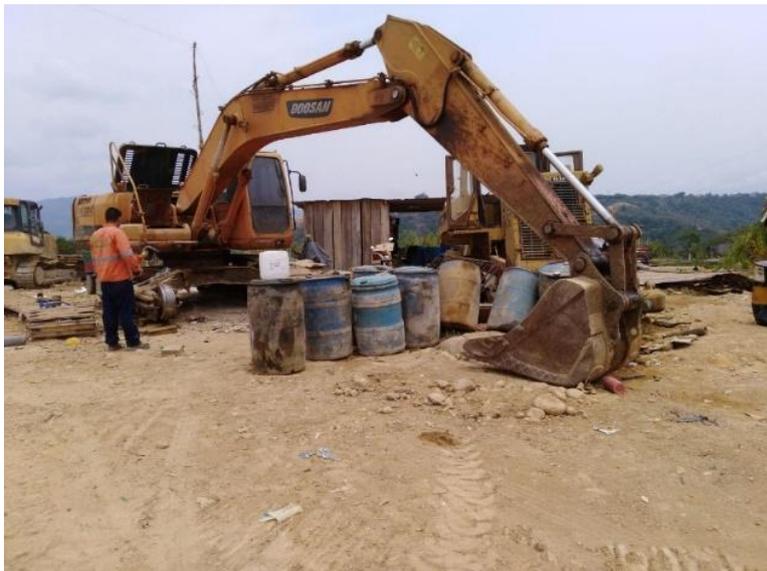
Ilustración 22. Maquinaria operativa del Consorcio Disposición Final.

Se encontró suministro de combustible para la operación de la maquinaria del Consorcio Disposición Final sin señalizado, rotulado, etiquetado y descubierto. Esto

Observación 12. En la visita de inspección ocular realizada a las Instalaciones del sitio de disposición final de residuos sólidos el Carrasco - Sede Operativa de la Empresa de Aseo de Bucaramanga (EMAB S.A E.S.P) el día 21 de Marzo de 2017, el Equipo Auditor evidenció que en el Área de Maquinaria y Retroexcavadora hay un punto de acopio con siete tambores o canecas plásticas de 50 galones aproximadamente que contienen combustible, las cuales se encuentran a la intemperie, no cuenta con señalización, etiquetado, rotulado, fichas de seguridad y equipos de extinción de incendios aledaños. Sírvase relacionar las fichas de seguridad y las actividades ejecutadas en la vigencia 2017 por la Entidad, para el adecuado almacenamiento temporal de sustancias químicas y peligrosas.

Considerando la respuesta emitida por la EMAB S.A E.S.P, el Equipo Auditor no desvirtúa la observación toda vez que los soportes anexados hacen relación al área de combustibles y no al área de maquinaria y retroexcavadora, sitio en el cual el Equipo Auditor evidenció un punto de acopio con siete tambores o canecas plásticas de 50 galones aproximadamente que contenían combustible, las cuales se encontraban a la intemperie, sin señalización, etiquetado, rotulado, fichas de seguridad y equipos de extinción de incendios aledaños. Adicionalmente cabe mencionar que la Entidad no relaciona las actividades ejecutadas en la vigencia 2017 para el adecuado almacenamiento de sustancias químicas y

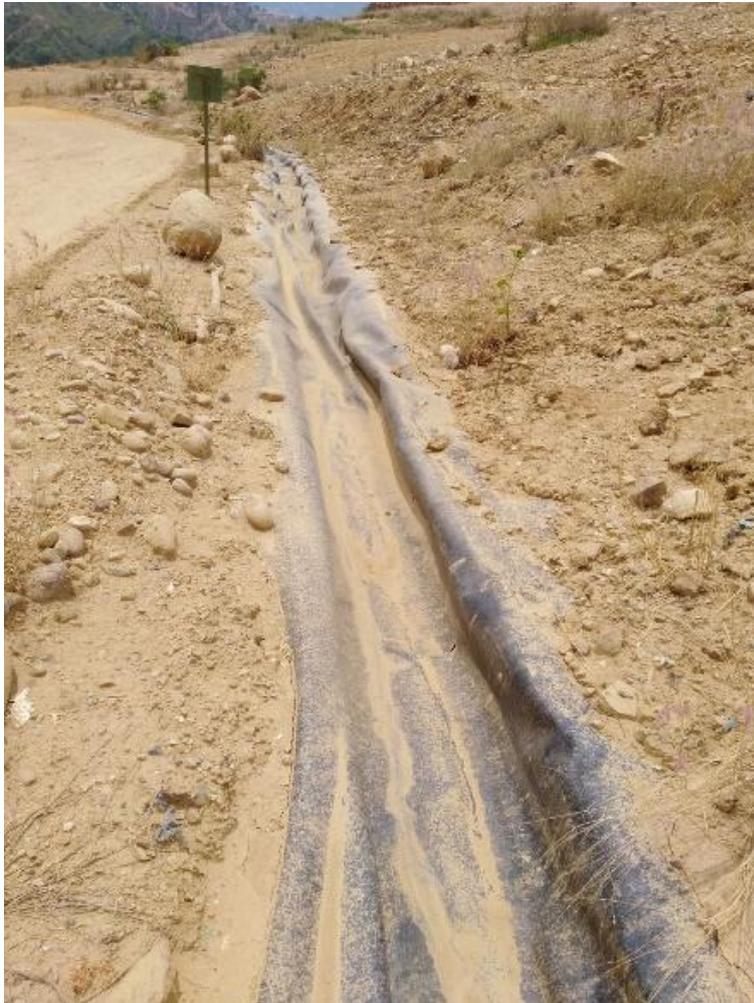
Ilustración 23. Canales pluviales perimetrales de las celdas de disposición final.

La construcción y limpieza de los canales perimetrales de aguas lluvias es una obligación contractual del Consorcio Disposición Final. En la documentación soportada, los formatos de seguimiento diario al contrato, dicen que constantemente el supervisor del mismo, pide que se realicen dichos mantenimientos para su limpieza. Evidenciamos que se encontraban con sedimentos, lo cual genera que las aguas lluvias canalizadas se contaminen, por tanto, se programó realizar una observación (Ver observación 13).

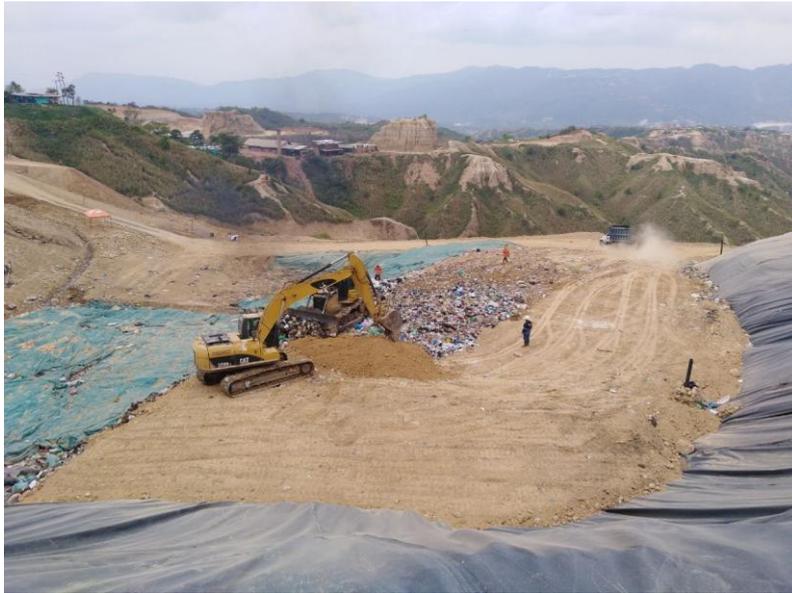
Ilustración 24. Celda 4 Fase II Cárcava 2, celda actual de disposición final.

Se realizaba cubrimiento con material de préstamo a los residuos sólidos urbanos, en la celda de disposición final. La presencia de olores era casi nula, por la metodología de relleno sanitario que opera la EMAB. El Sitio de Disposición Final El Carrasco, recibe los residuos sólidos urbanos de trece (13) municipios, entre los que están Bucaramanga, Piedecuesta, Floridablanca, Girón, Matanza y California. La vida útil de esta celda está próxima a caducar, y la Entidad a la fecha, no adelantó acciones para realizar las obras civiles de adecuación de una nueva celda, para la disposición de los residuos. Adelantaron estudios ecológicos para la sustracción de un área que pertenece al municipio de Girón y que hace parte del Distrito Regional de Manejo Integrado, se programó realizar una observación (Ver observación 14).

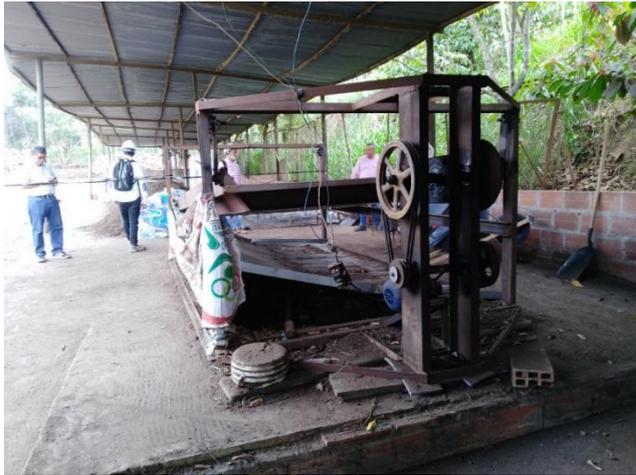
Ilustración 25. Sistema de tratamiento de Biocompost.

Tamiz mecánico construido de manera artesanal, para el tratamiento de los residuos aprovechables de las plazas de mercado (alimentos en desecho) y podas urbanas. No llevan registro de los pesos que produce el sistema, ni caracterizan el material orgánico generado.

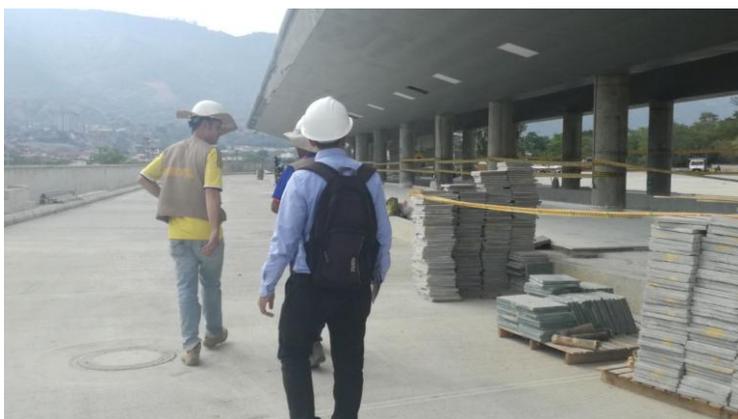
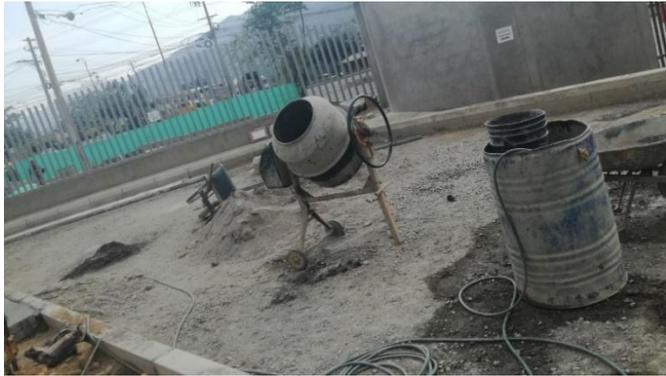
Ilustración 26. Portal de Girón Piso 1.

Ilustración 27. Área de mezclado Portal de Girón.

El punto de acopio de los residuos de las obras como escombros, no contaba con las adecuaciones necesarias para el aislamiento del suelo. Así mismo, la obra contaba con cinco puntos ecológicos, cada uno de tres contenedores (Rojo para peligrosos como bolsas de cemento, Azul para plásticos y Verde para los residuos asociados a ordinarios) pero no contaban con una bolsa para la disposición de los residuos.

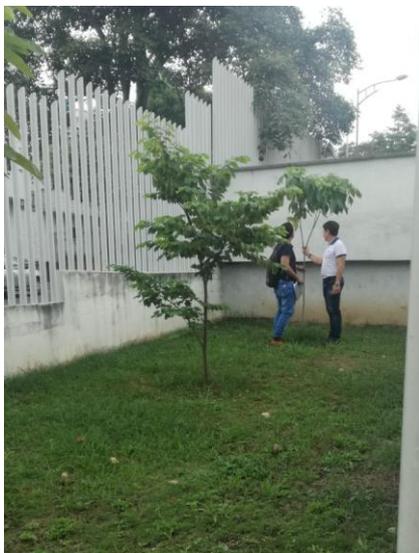
Ilustración 28. Individuos plantados por compensación el área administrativa de Metrolínea S.A.

Metrolínea S.A. plantó 19 individuos arbóreos (Ver Tabla 9) como compensación forestal por la construcción de dos rampas de acceso a las estaciones de La Isla y Provenza. Presentaban buenas condiciones fitosanitarias, pero se evidenciaron 16 árboles.

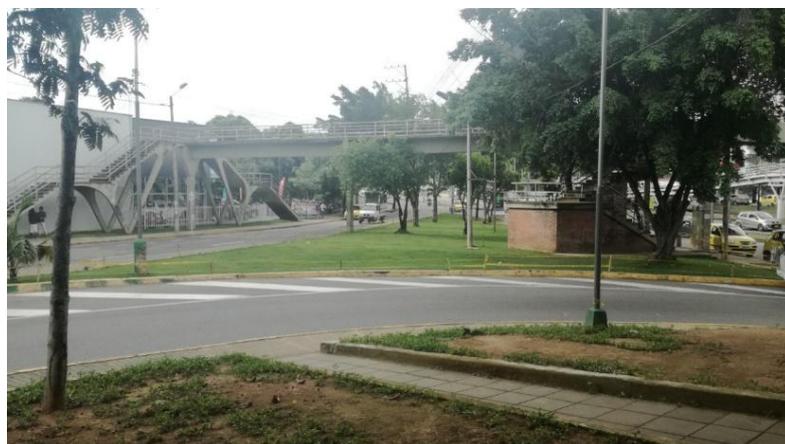
Ilustración 29. Autopista a Floridablanca con calle 105 – Puente peatonal de Provenza.

Los individuos fueron plantados el 8 de Junio de 2017, y para el día de la visita, 13 de abril de 2018, no se encontraron.

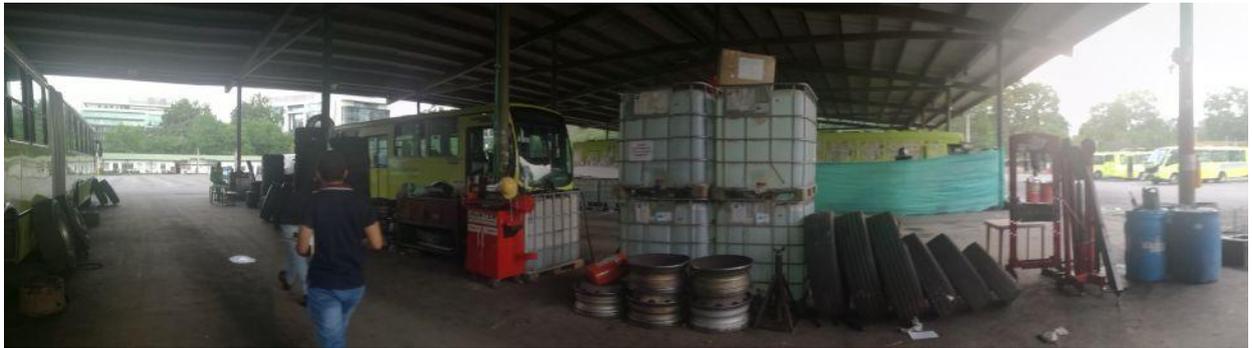
Ilustración 30. Área dividida entre los operadores del Sistema Integrado de Transporte Masivo Metrolínea S.A.

Para el mantenimiento y reposición de las piezas que componen la flota vehicular de Metrolínea S.A., los contratistas Movilizamos S.A. y Metro Cinco Plus, usan el Patio de Talleres de la entidad, que se encuentra en el Anillo Vial Kilómetro 2 Vía Floridablanca – Girón. Ambos operadores comparten la responsabilidad en el área de trabajo.

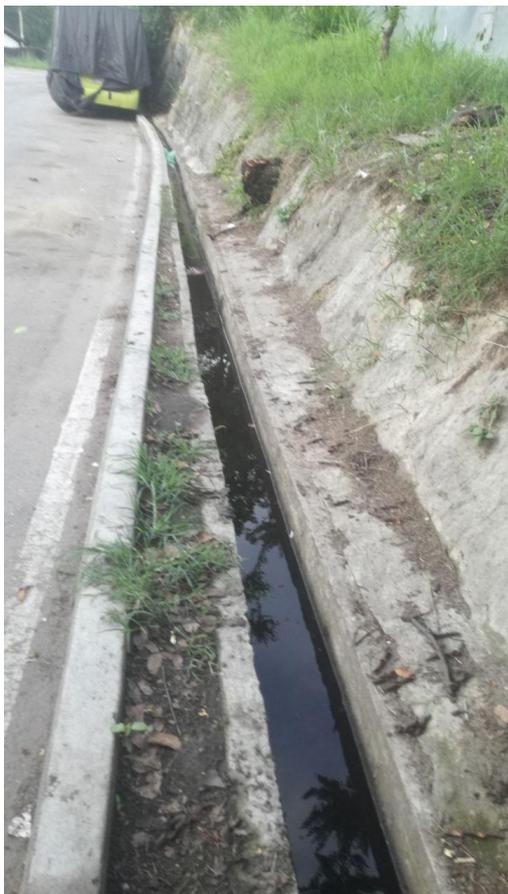
Ilustración 31. Conducción pluvial y zonas verdes Patio de Talleres.

Se evidenció que los canales que conducen las aguas lluvias del Patio de Talleres de Metrolínea y sus zonas verdes, no presentaban mantenimiento en cuanto al corte de las especies arvenses (maleza) y las conducciones pluviales se notaban con sedimentos.

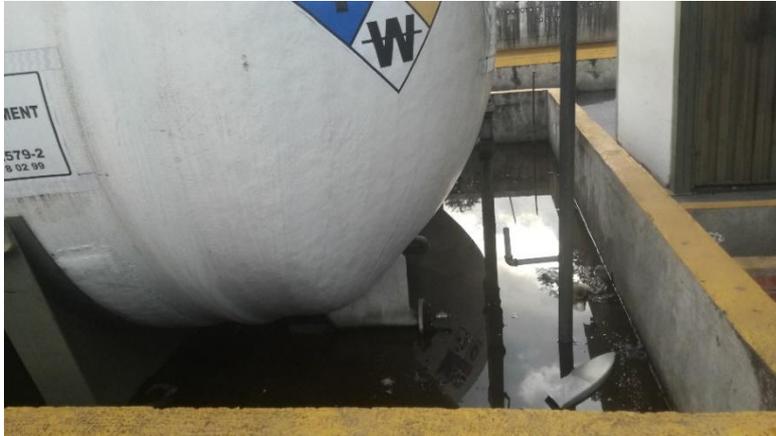
Ilustración 32. Zona de combustibles Patio de Talleres.

En esta área, se evidenció estancamiento en la contención de los surtidores de combustible. Se encontraron también, buses articulados con cubiertas plásticas negras y con residuos en su interior.

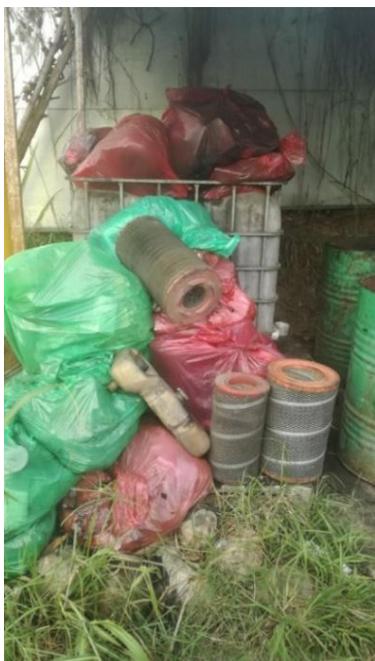
Ilustración 33. Área de almacenamiento de residuos peligrosos de Movilizamos S.A.

Por parte de Movilizamos S.A., existe un inadecuado almacenamiento de residuos peligrosos, no tienen aislamiento del suelo y no cuenta con equipo para extinción de incendios. Este operador, contaba con un área para el acopio de los aceites usados sin aislamiento al personal mecánico ni adecuado aislamiento del suelo (Ver ilustración 34).

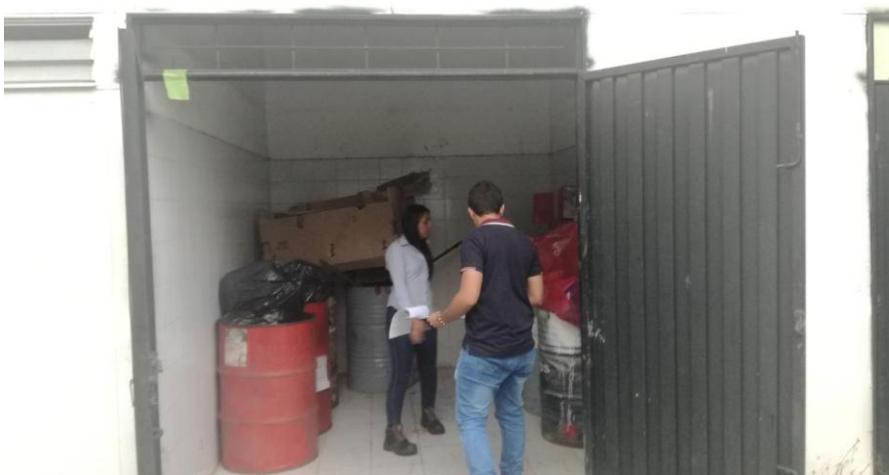
Ilustración 35. Almacenamiento temporal de residuos de Metrocinco Plus.

Metrocinco Plus, contaba con un acopio temporal de residuos sin su debida señalización y sin equipo para la extinción de incendios.

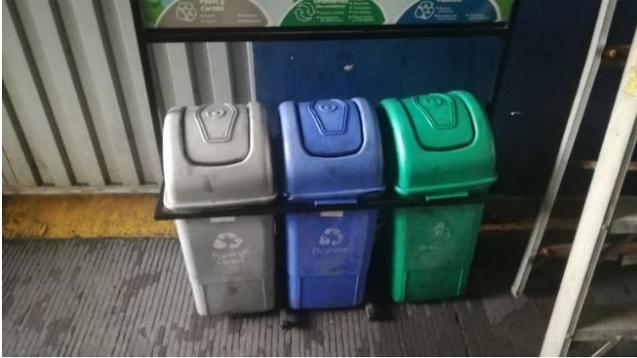
Ilustración 36. Punto ecológico de Metro Cinco Plus.

El mismo operador, tiene puntos ecológicos para residuos ordinarios, plásticos papel-cartón, pero sus bolsas no se ciñen a un código de colores estándar, lo cual evidencia una inadecuada separación en la fuente de residuos.
