EVALUACIÓN DE ALTERNATIVAS DE ABASTECIMIENTO DE AGUA PARA EL
CONSUMO HUMANO DE LOS HABITANTES DE LA VEREDA EL CRISOL SITUADA EN
EL MUNICIPIO DE AGUACHICA – CESAR.

UNIVERSIDAD FRANCISCO DE PAULA SANTANDER
FACULTAD DE CIENCIAS AGRARIAS Y DEL AMBIENTE
INGENIERÍA AMBIENTAL

FEBRERO DE 2017

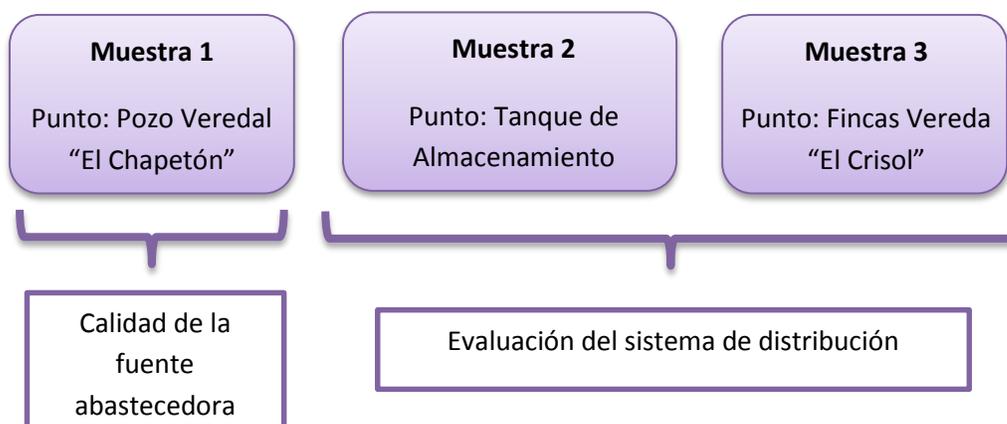
Figura 1. Puntos de muestreo utilizados para la determinación de la calidad de agua que abastece la vereda "El Crisol". *Fuente:* Autor del proyecto.

3.3.4.2. Etapa de muestreo: *Para la determinación de la calidad del agua que abastece la vereda, se tomaron tres puntos de muestreo, tal como se esquematiza en la Figura 1. El primer punto se tomó en el pozo veredal “El Chapetón” con el fin de analizar la calidad de la fuente hídrica; los otros puntos de muestreo fueron el tanque elevado de almacenamiento de agua que se encuentra a 100 metros del pozo y fincas pertenecientes a la vereda “El Crisol”, éstas con el fin de analizar la calidad del agua de consumo humano de dicha población.*

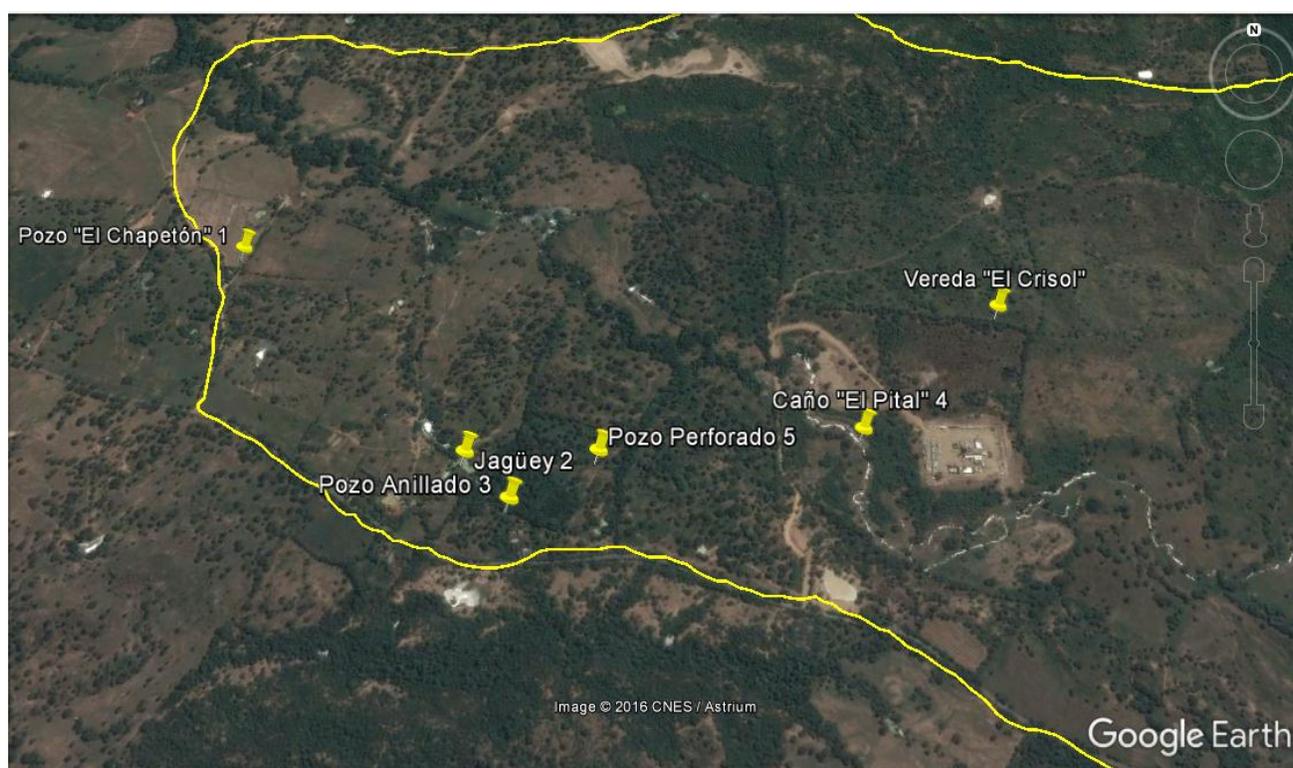
Figura 4. Ubicación de las fuentes de abastecimiento vereda “El Crisol”.

En la Figura 4 se muestra la ubicación de cada una de las fuentes hídricas escogidas y estudiadas en el proyecto.

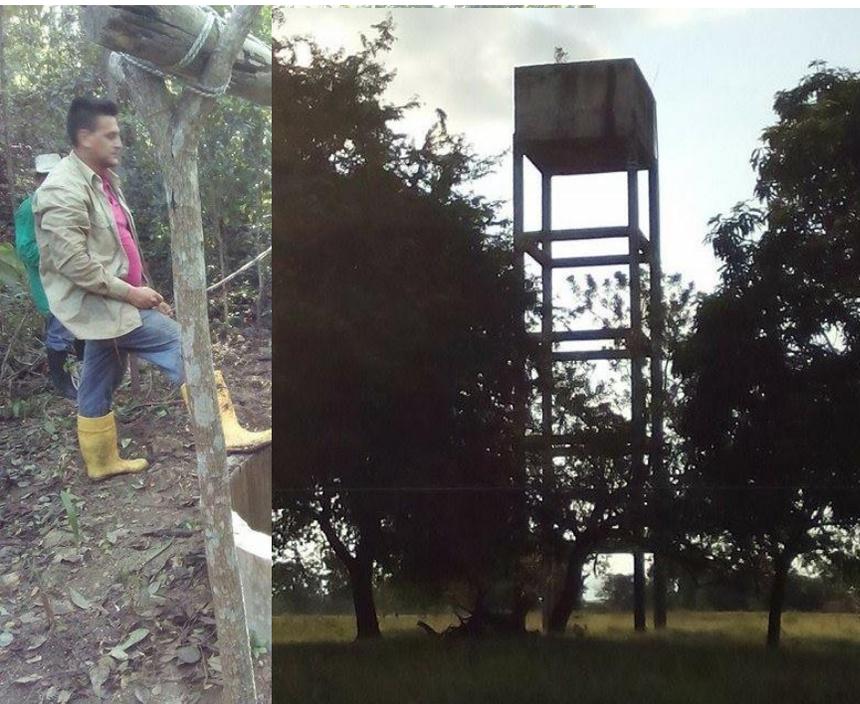
Figura 15. Pileta aérea, almacenamiento de agua vereda “El Crisol”.

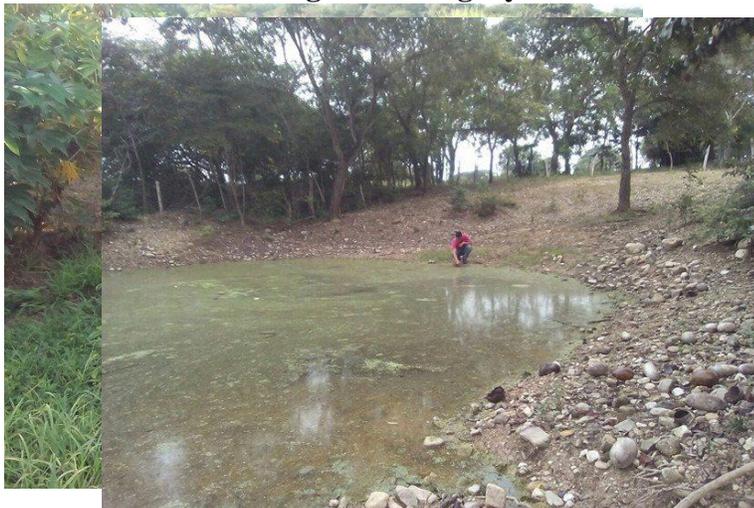
F **Figura 18. Jagüey.**

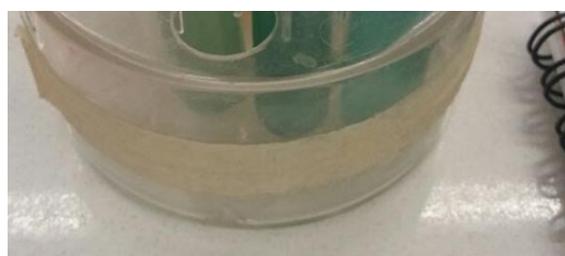
Figura 21. Análisis fisicoquímico UFPSO.

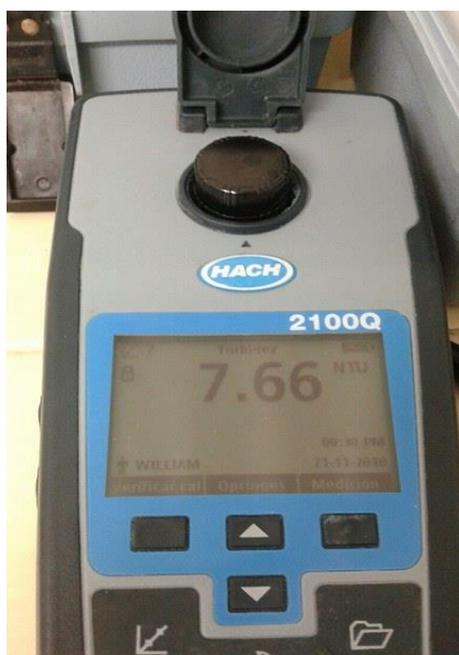
Figura 22. Toma de la turbiedad.
