EVALUACIÓN Y DIAGNÓSTICO DE ELEMENTOS ESTRUCTURALES BAJO LA
INFLUENCIA DE CONDICIONES AMBIENTALES EN EL MUNICIPIO DE OCAÑA,
NORTE DE SANTANDER.

Trabajo de grado presentado para optar al título de Ingeniero Civil

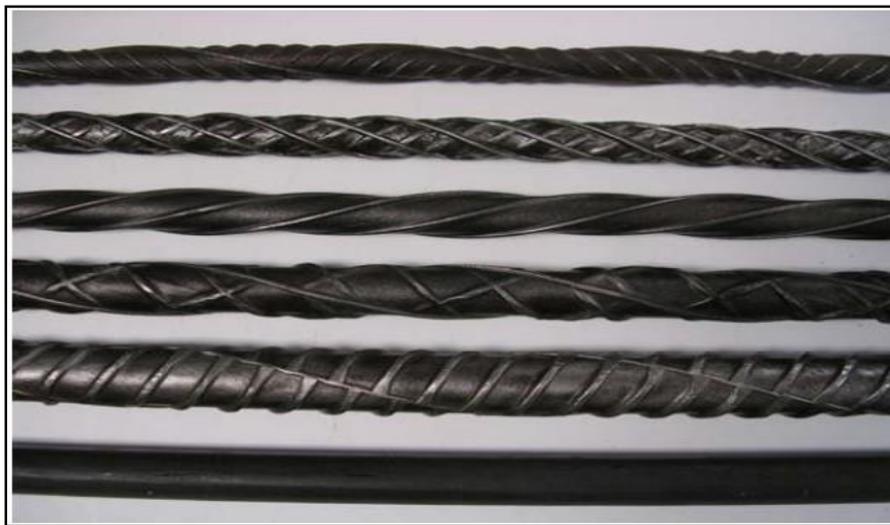
Figura 1. Aceros de refuerzo empleado para hormigón. Fuente: Moreno Fernández E. (2008)

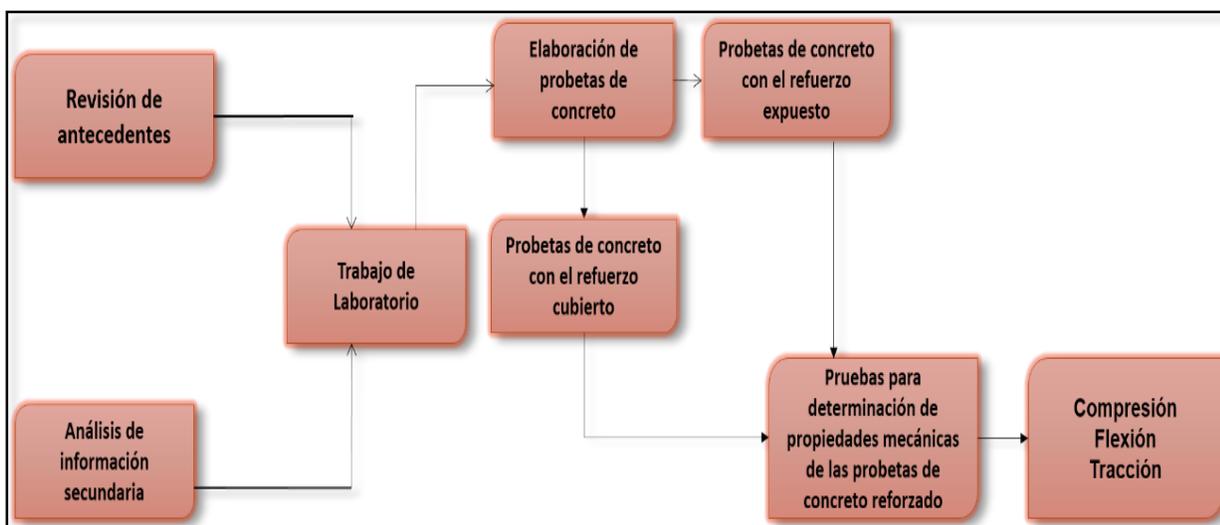
En la siguiente figura 2, se puede apreciar de manera detallada, el procedimiento metodológico que resume la investigación.

Figura 2. Procedimiento metodológico. Fuente: Autores de la investigación.

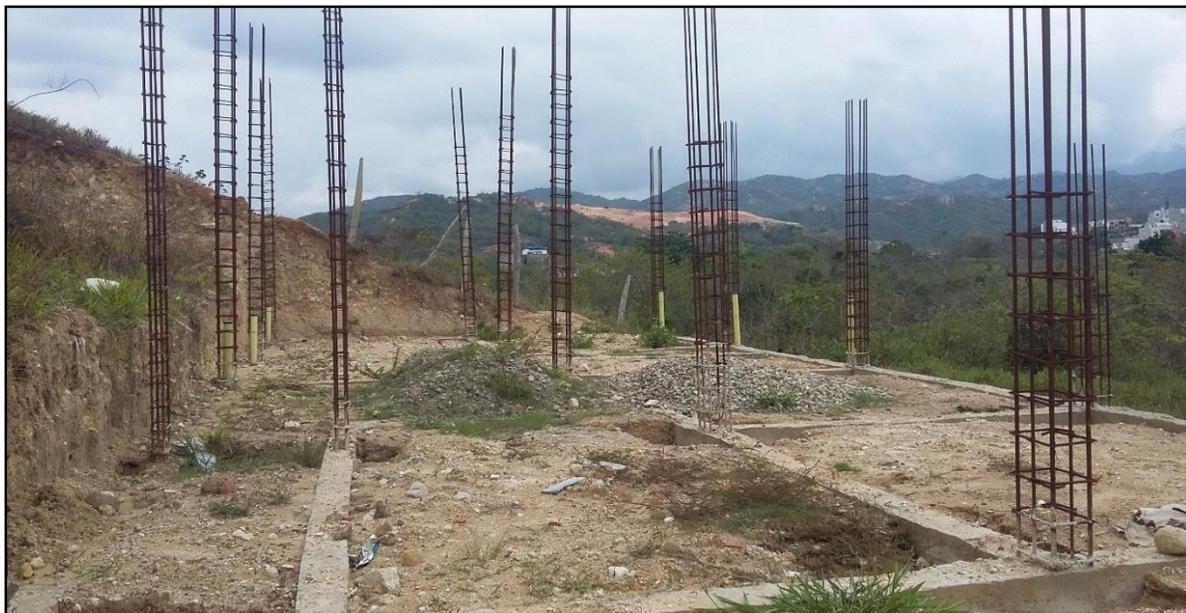
4.1.3.1 Factor de discontinuidad en la ejecución. Uno de los factores encontrados durante las visitas de obra fue la discontinuidad en la ejecución, es decir, en aquellas obras en donde por falta de recursos o disponibilidad de los mismos, se pausan por ciertos periodos de tiempo, dejando expuestos los aceros que componen importantes elementos estructurales como losas, vigas y columnas. A continuación en la siguiente figura 4, se puede apreciar una construcción que por falta de recursos monetarios, solo alcanzaron a fundir los cimientos y las vigas de arrastre, dejando al descubierto los aceros para las columnas de confinamiento de la estructura.

Figura 4. Discontinuidad en la ejecución de obra por falta de presupuesto. Fuente: Autores de la investigación.

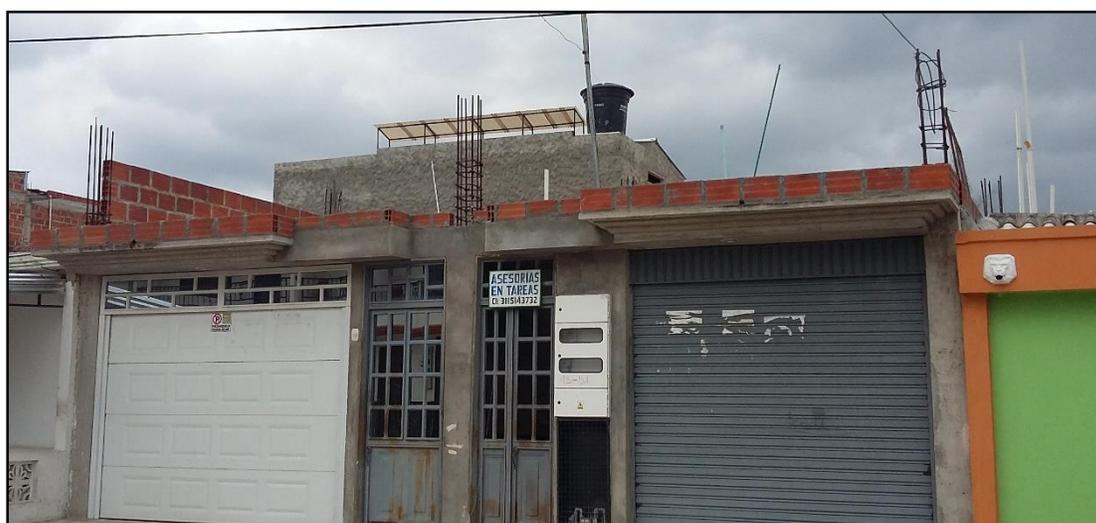
Otra de las discontinuidades, que se encontraron en las edificaciones del municipio de Ocaña, se presenta cuando construcción de viviendas unifamiliares de dos y tres piso, realizan el primer piso para pernotar en él, y dejan lo demás para realizarlo con el tiempo. Ver figura 5.

Figura 5. Viviendas parcialmente construidas. Fuente: Autores de la investigación.

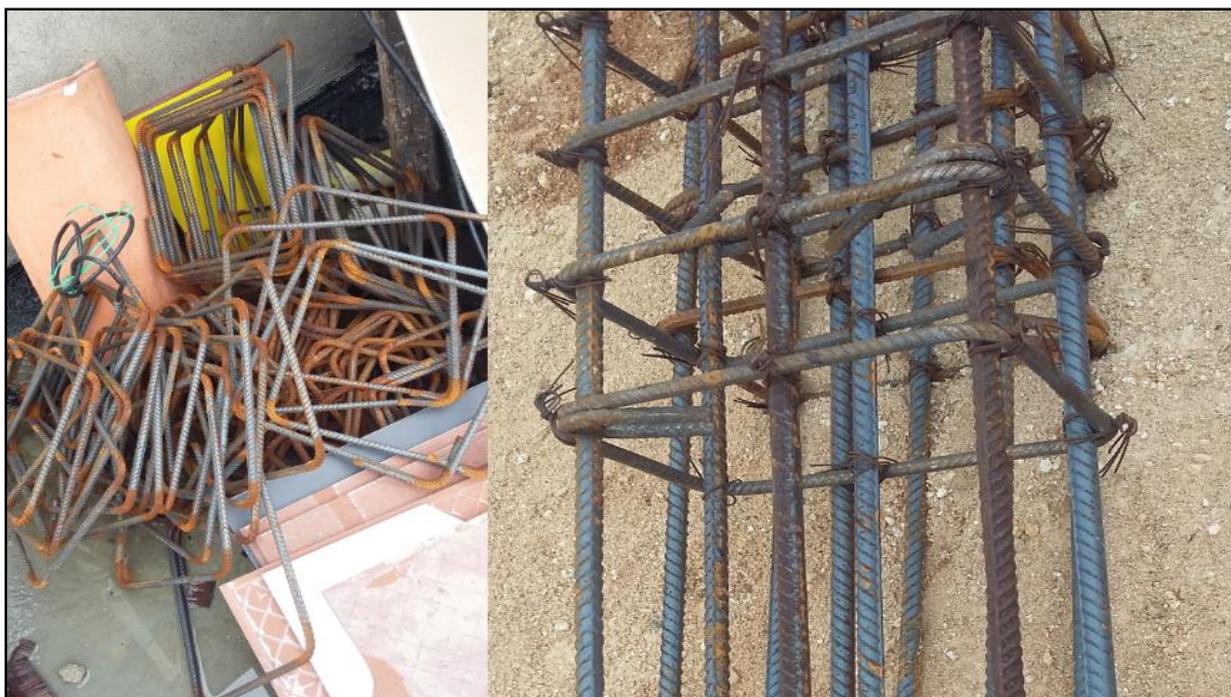
4.1.3.2 Factor acopio del acero en obra. Uno de los eventos característicos causantes de la corrosión del acero en las obras, corresponde al acopio de los materiales, dado que cuando el acero se mantiene en lugares húmedos y a la intemperie del medio, éstos, tienden a corroerse. En la siguiente figura 6, se puede apreciar como el acero antes de ser fundido en concreto se encuentra totalmente corroído.

Figura 6. Acopio de materiales en obra (acero). Fuente: Autores de la investigación.

Como se puede ver en la figura 6, los aceros utilizados para los elementos estructurales de una edificación del municipio de Ocaña, se encuentran apilado bajo el sol y el agua, sin ningún tipo de almacenamiento preventivo, lo que ocasiona que sea más evidente la propagación del fenómeno de corrosión. Por consiguiente durante el proceso de visitas de campo, se trató de hacer entender a los constructores, maestros y obreros, la importancia que tiene evitar este fenómeno para no afecte con el tiempo los elementos estructurales.

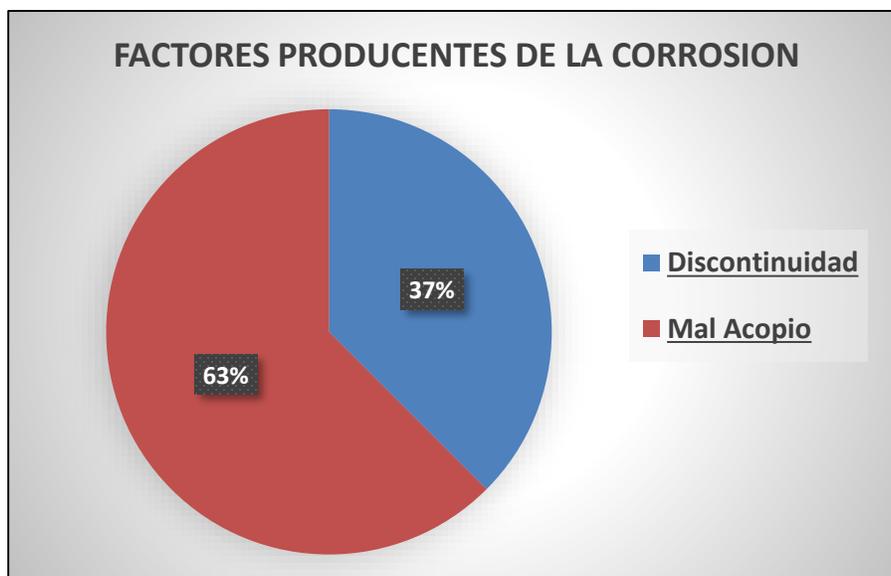
Como resultado de la evaluación del acero expuesto en las obras del municipio de Ocaña, se puede apreciar la siguiente figura 7, los factores identificados que influyen directamente.

Figura 7. Factores que influyen en la corrosión del acero. Fuente: Autores de la investigación.

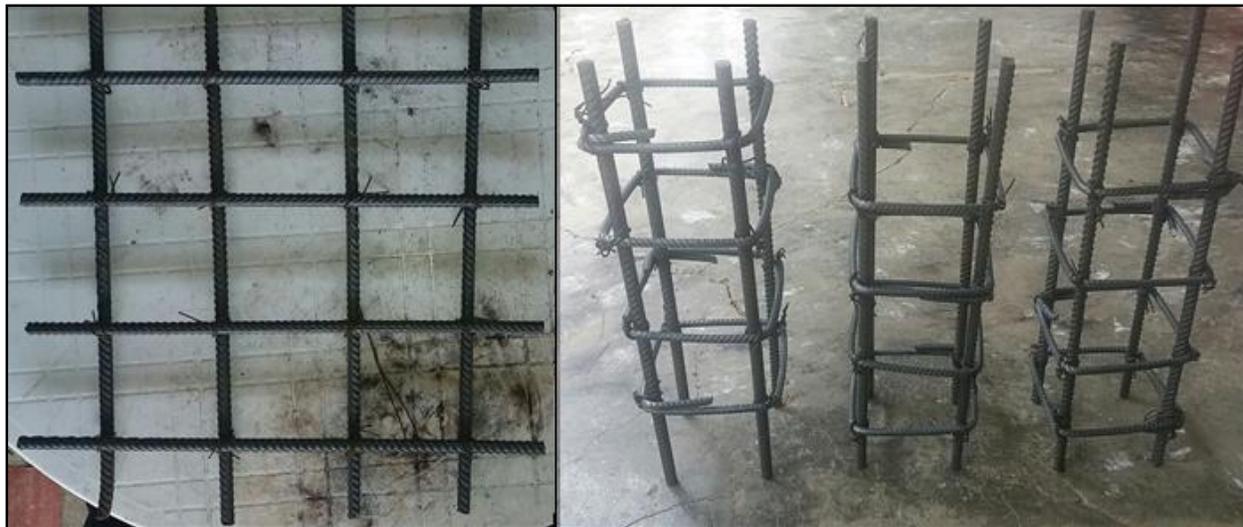
El acero de refuerzo utilizado para las muestras de ensayo, corresponde a varillas corrugadas de 3/8", en donde para estudiar su efecto con respecto a la corrosión, se realizan muestras con aceros expuestos al medio ambiente y otras muestras con igualdad de aceros expuestos pero con un agente anticorrosivo para evaluar si en realidad existen diferencias o no en la resistencia del material. A continuación en la siguiente figura 8, se puede apreciar el figurado del acero para las distintas muestras de ensayo.

Figura 8. Armado de acero de refuerzo para muestras de ensayo. Fuente: Autores de la investigación.

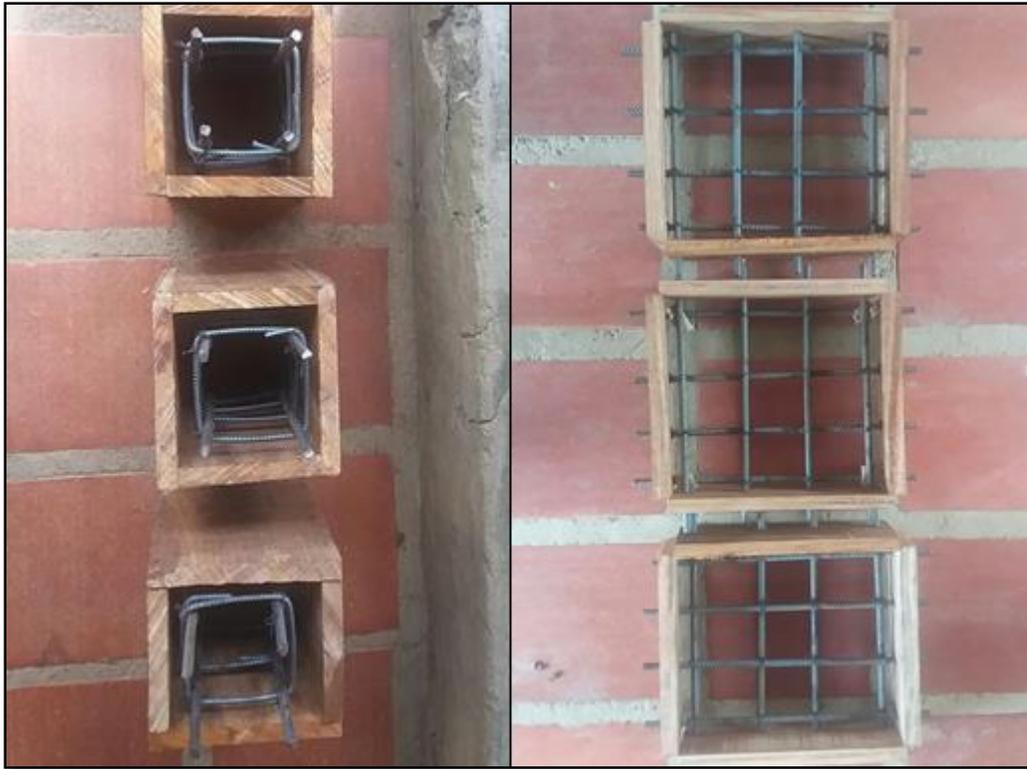
Por consiguiente se realizaron 15 encofrados o formaletas, de las cuales 6 correspondieron a las placas de ensayo y 9 a las probetas de columnas; cabe mencionar que el total de muestras fundidas en concreto reforzado con acero expuesto, correspondió a 30 unidades. En la siguiente figura se puede observar las formaletas para los tipos de muestras utilizados.

Figura 9. Formaletas con acero figurado listo para fundir. Fuente: Autores de la investigación.

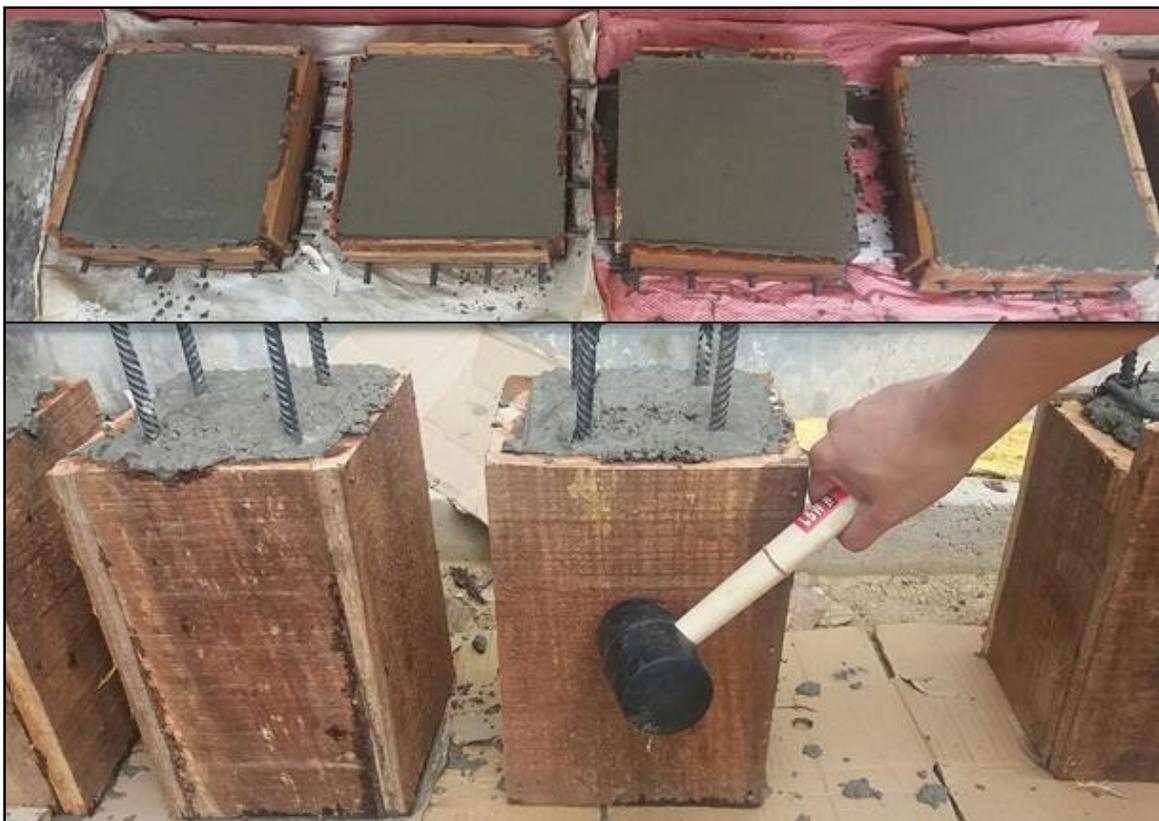
En la siguiente figura 10, se puede apreciar el vaciado de concreto, en donde se utilizó el martillo de goma para reacomodar el material granular de la mezcla; en la misma figura también se aprecia que el concreto deja al descubierto las varillas de refuerzo tanto para las probeta como para las placas, las cuales permiten la corrosión de la muestra para su posterior análisis.

Figura 10. Vibración de concreto con martillo de goma. Fuente: Autores de la investigación.

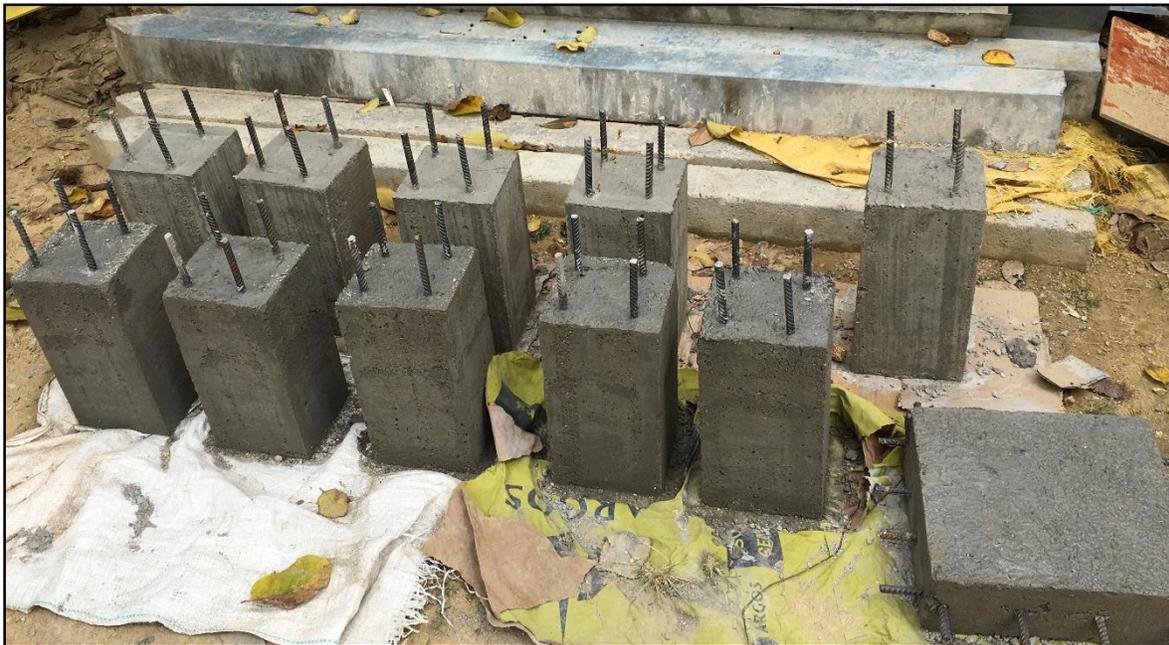
Figura 11. Muestras de ensayo para evaluar en laboratorio. Fuente: Autores de la investigación

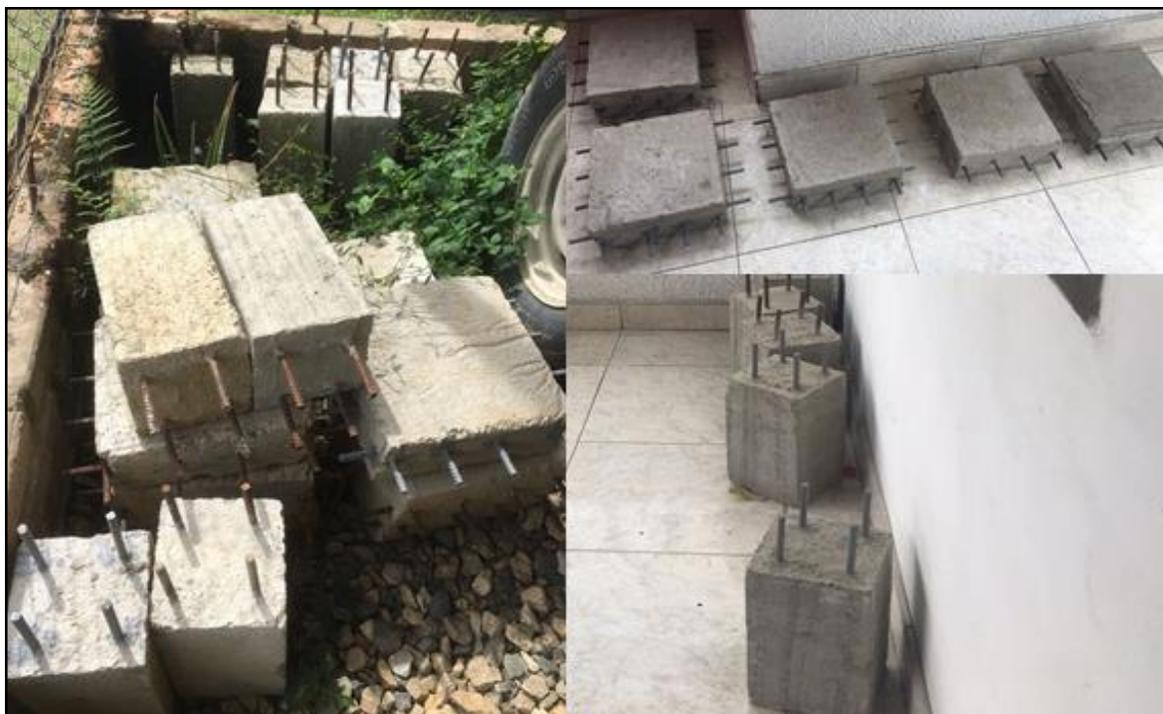
Luego de tener las muestras totalmente fraguadas, se procede a retirar el encofrado y curar con agua posteriormente para la óptima hidratación de las muestras a ensayar; las muestras finales se pueden apreciar en la figura 11. Por consiguiente, es de reiterar que la totalidad de las muestras corresponden a 15 probetas de columnas y 15 placas de ensayo, de las cuales la mitad de probetas de columna cuentan con anticorrosivo y de igual forma la mitad de las placas de ensayo también cuentan con un agente anticorrosivo en los aceros utilizados. Después de tener las muestras de ensayo terminadas, la mitad de las muestras con y sin anticorrosivo, se sitúan en una zona donde se ven expuesto al medio ambiente y la otra mitad en otro lugar donde sean protegidos a las condiciones del medio ambiente. Ver figura 12.

Figura 12. Muestras expuestas al medio ambiente (imagen izquierda) y muestras protegidas bajo sombra (imágenes a la derecha). Fuente: Autores de la investigación.

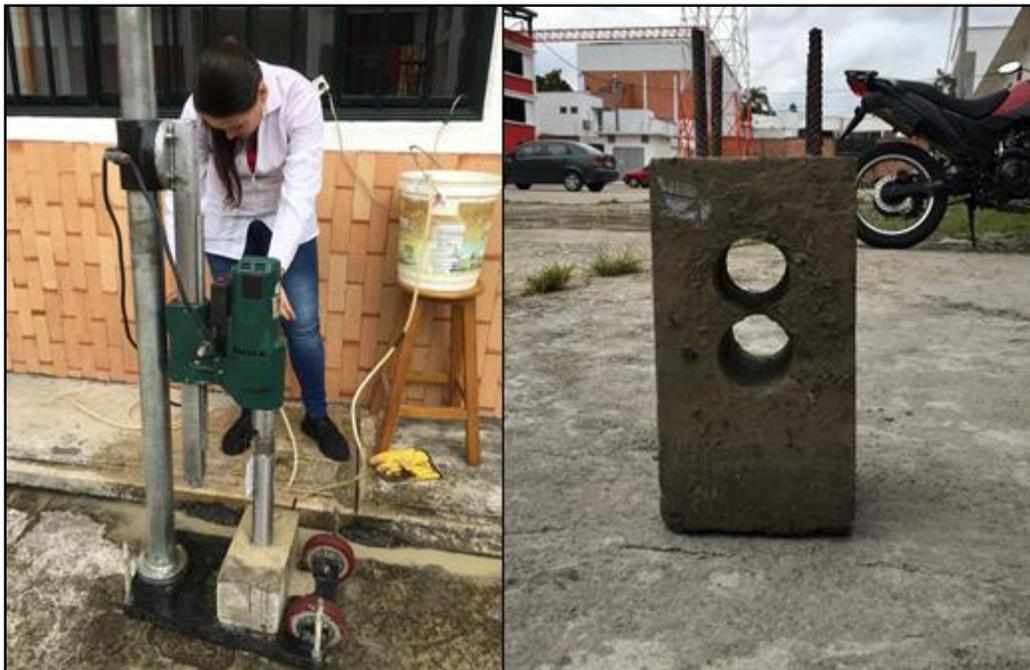
Al momento de extraer los cilindros, uno de los inconvenientes que se presentaron, fue que algunos cilindros se rompieron o desquebrajaron al momentos de sacarlos de la maquina extractora, por lo cual el total de cilindros extraídos en perfectas condiciones correspondió a 9, en donde para poder realizar el respectivo ensayo a compresión, fue necesario realizar cortes con una cierra de banco o tronadora, para perfeccionar las superficies de los cilindros con el fin de obtener una superficie plana para poder llevar a cabo el ensayo sin ninguna alteración.

Figura 13. Extracción de cilindros de concreto. Fuente: Autores de la investigación.

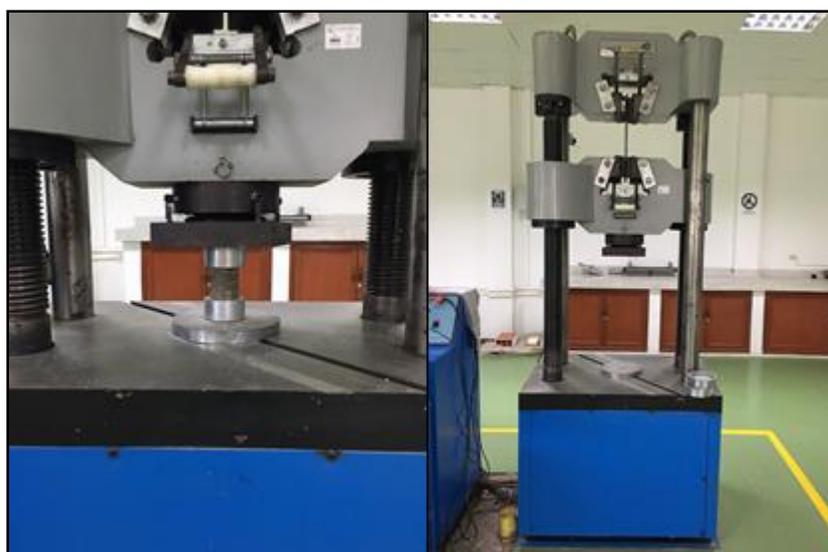
Por consiguiente, los ensayos de resistencia a la compresión se realizaron utilizando la maquina universal como se puede apreciar en la siguiente figura 14.

Figura 14. Maquina universal Ensayo compresión. Fuente: Autores de la investigación.

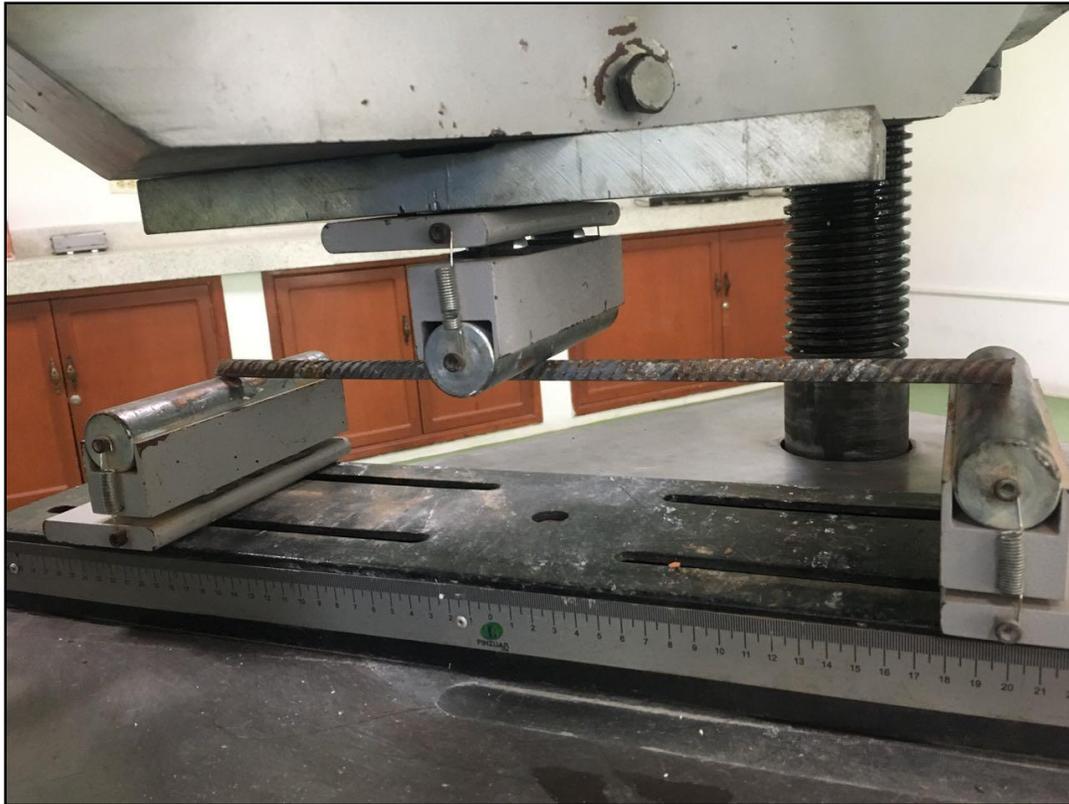
En la siguiente figura 15, se puede apreciar el procedimiento realizado para la obtención de datos del ensayo a flexión, en donde se utilizó la maquina universal con tres apoyos, dos en los extremos, y el apoyo central que ejerce la carga para deformar la varilla.

Figura 15. Ensayo a Flexión del acero corrugado. Fuente: Autores de la investigación.

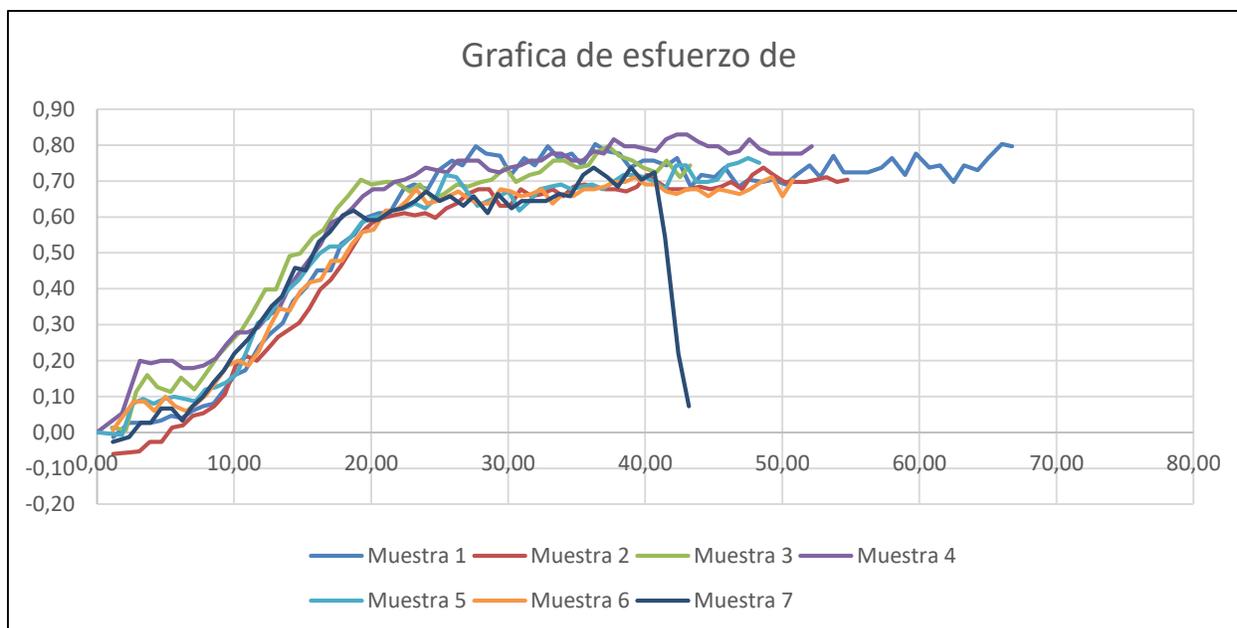
En la siguiente figura 16, se puede apreciar la gráfica de esfuerzos en función de la deformación, en donde es evidente que todas las muestras se comportan como elásticas, ya que van aumentando su deformación a medida que aumenta la carga aplicada, hasta que llegan a cierto punto en el que las deformaciones no siguen aumentando. A partir de dicho valor las deformaciones son permanentes y el cuerpo se comporta como inelástico o plástico.

Figura 16. Grafica de esfuerzo-deformación. Fuente: Autores de la investigación.

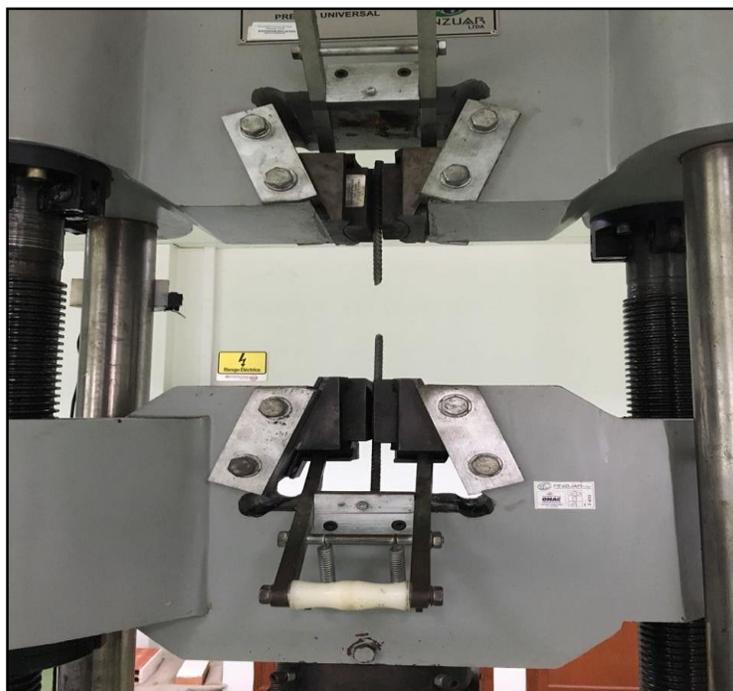
En la siguiente figura 17, se puede apreciar la maquina universal, con una muestra de varilla de acero, en su estado de ruptura, es decir cuando el material deja de ceder y se rompe. Por consiguiente es de mencionar que inicialmente el procedimiento que realiza la maquina corresponde a dos fuerzas de tensión iguales y opuestas uniáxial, que producen una deformación del material; dicha deformación que experimentan las varillas de acero evaluadas son plásticas, dado que al deformarse el material y llegar a su punto de falla, la varilla de acero no podrá recuperar su estado inicial.

Figura 17. Ensayo a tensión del acero corrugado. Fuente: Autores de la investigación

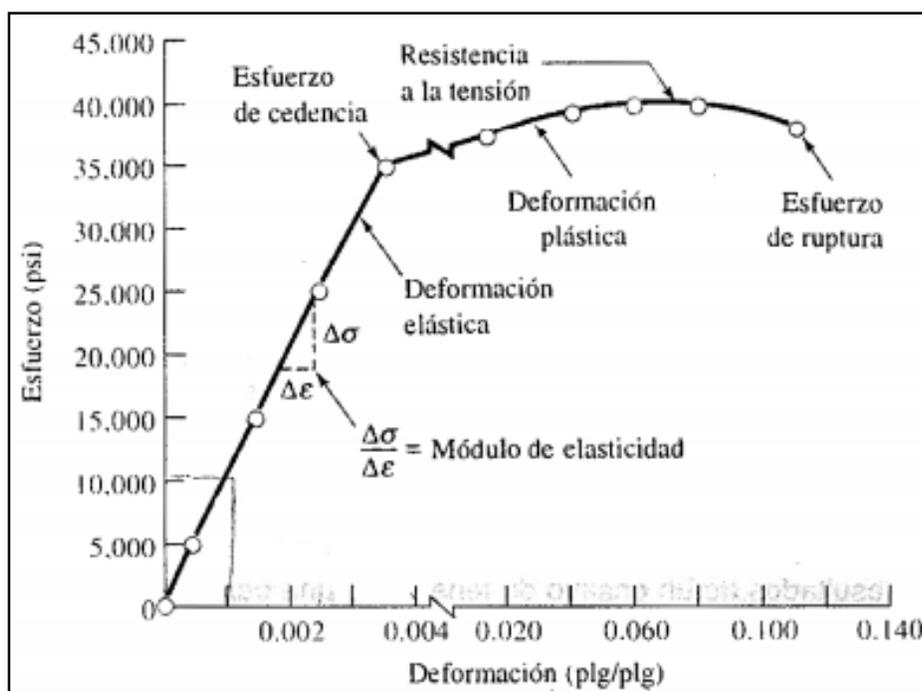
En la siguiente figura 18, se puede apreciar, la gráfica que identifica cada uno de los puntos en donde el material empieza a cambiar el tipo de deformación hasta llegar a su punto de ruptura.

Figura 18. Grafica teórica de Esfuerzo-Deformación. Fuente: Balvantín A. (2016)

Según lo observado en la figura anterior, a continuación en la siguiente tabla 12 se resumen los cálculos necesarios para determinar el comportamiento del acero obtenido del ensayo de laboratorio.

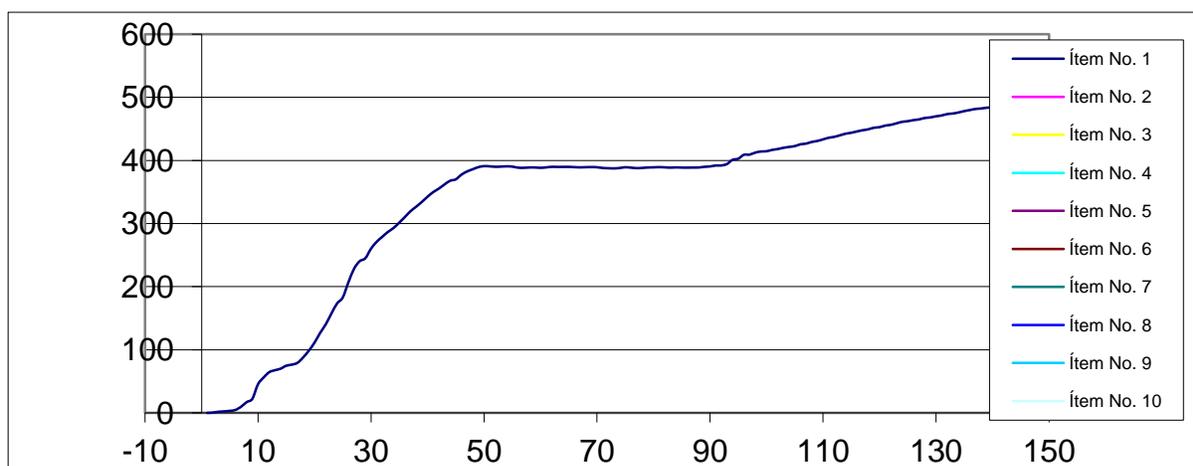
Como se muestra en la tabla 12, el módulo de elasticidad, corresponde al delta del esfuerzo en función del delta de la elongación; en la siguiente 19, se puede apreciar la deformación en función de la fuerza aplicada del acero con anticorrosivo.

Figura 19. Grafica de deformación en función del esfuerzo. Fuente: Autores de la investigación.

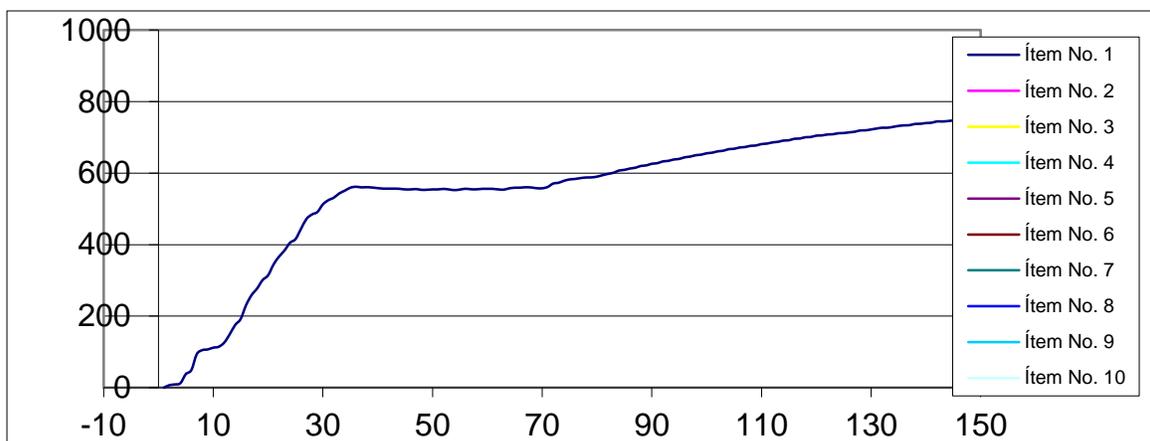
En la siguiente figura 20, se puede apreciar la representación gráfica de la carga aplicada en función de la deformación para las varillas de acero sin componente anticorrosivo.

Figura 20. Grafica de deformación en función del esfuerzo acero sin anticorrosivo. Fuente: Autores de la investigación.

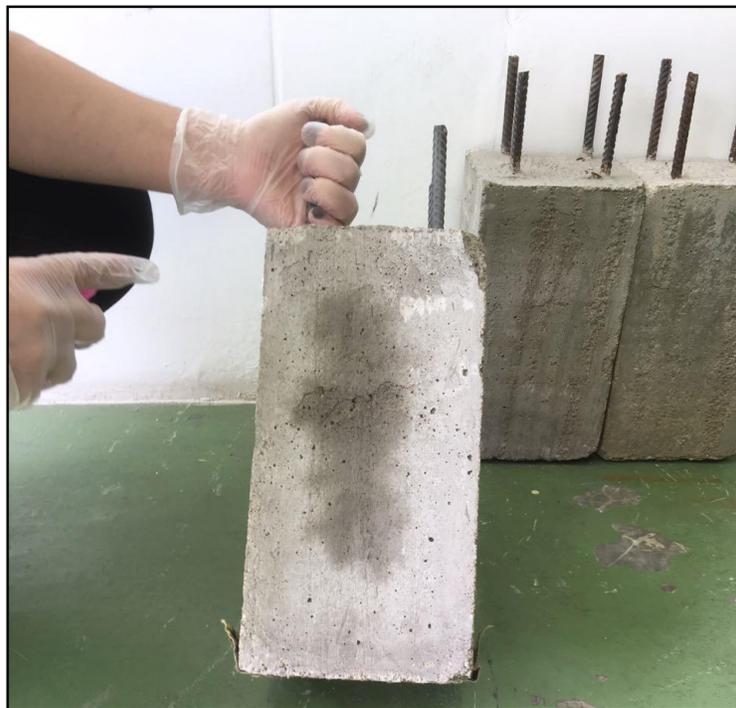
En la siguiente figura 21, se puede apreciar, la aplicación del químico fenolftaleína en una de las caras laterales de la probeta de columna, en donde se puede apreciar que no se produce ninguna coloración que indique el grado de carbonatación del concreto. Por consiguiente, en la figura 22, se puede apreciar las muestras con la respectiva coloración de la carbonatación, ya que fue necesario desportillar la capa superficial del concreto para que hiciera efecto.

Figura 21. Aplicación de fenolftaleína a probeta. Fuente: Autores de la investigación.

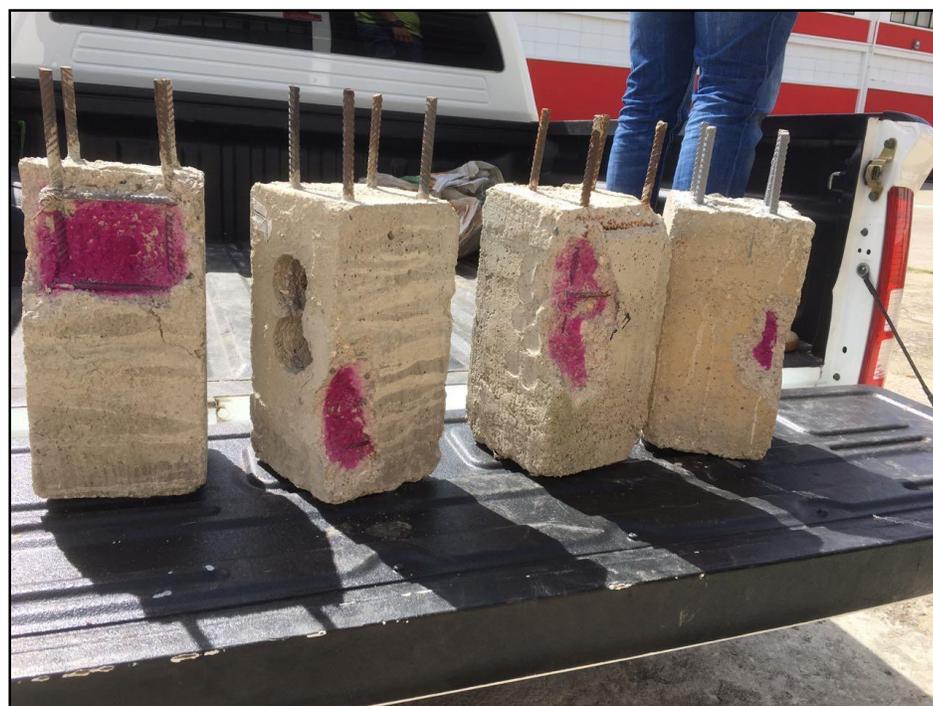
Figura 22. Aplicación de fenolftaleína a concreto desportillado. Fuente: Autores de la investigación

Como se pudo observar en la figura 22, se presentó la necesidad, de desportillar el concreto para que el químico utilizado para determinar la carbonatación hiciera efecto y mostrara un color que determine el grado de carbonatación, la cual resulta de la reacción del hidróxido cálcico con el dióxido de carbono del aire, formando carbonato cálcico y agua. Este proceso es acompañado por la reducción de la alcalinidad en el concreto, lo cual pudiendo activar el proceso de corrosión del acero en presencia de agua y oxígeno, lo que lleva a una degradación más acelerada y a una reducción de la durabilidad.

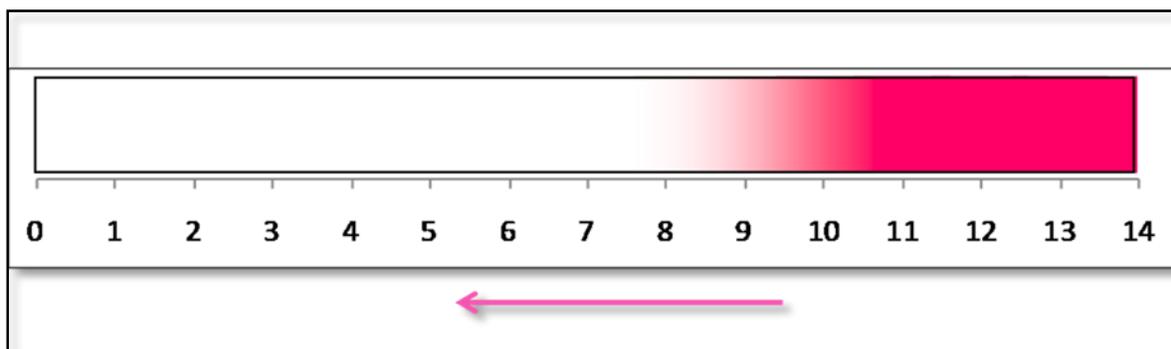
Para conocer el grado de carbonatación, empleando la escala de valores según su color, en la siguiente figura 23, se aprecia dicha escala.

Figura 23. Escala de coloración de carbonatación. Fuente: García Galán I. (2011)

Como resultado del ensayo de carbonatación, las probetas se tornaron de un color fucsia fuerte por lo tanto y comparando con la escala del ph de la fenolftaleína se determinó que el concreto es alcalino por lo tanto no ayuda a la corrosión, ya que aumentan las posibilidades de presentar corrosión y la coloración del concreto tiende a ser más clara, es decir cuando el concreto pierde alcalinidad.

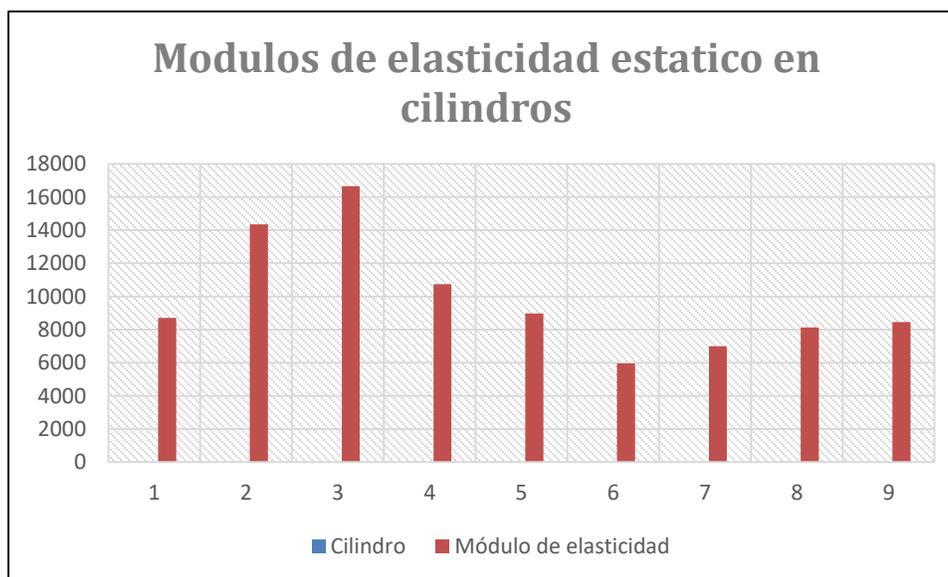
En el ensayo a compresión de los especímenes obtenidos por núcleos, tienden a variar un poco su diámetro real debido a factores externos como la flexión y la torsión que se presenta cuando son extraídos con la máquina de extracción. En la siguiente figura 24, se aprecia la gráfica de los módulos de elasticidad de todos los cilindros de concreto evaluados.

Figura 24. Módulos de elasticidad de cilindros evaluados. Fuente: Autores de la investigación.

Como se puede apreciar en la figura 24, se analiza el módulo de elasticidad, el cual hace referencia a la rigidez de un material, y se define como la capacidad de resistencia a la deformación. El módulo de elasticidad más alto se obtiene del cilindro 3, el cual cuenta con el menor diámetro de todas las muestras. Cabe destacar, que a pesar de que las muestras fueron extraídas de las probetas de columna, el módulo de elasticidad más alto, no supero la resistencia máxima de 21 Mpa a la cual fue sometida la mezcla.

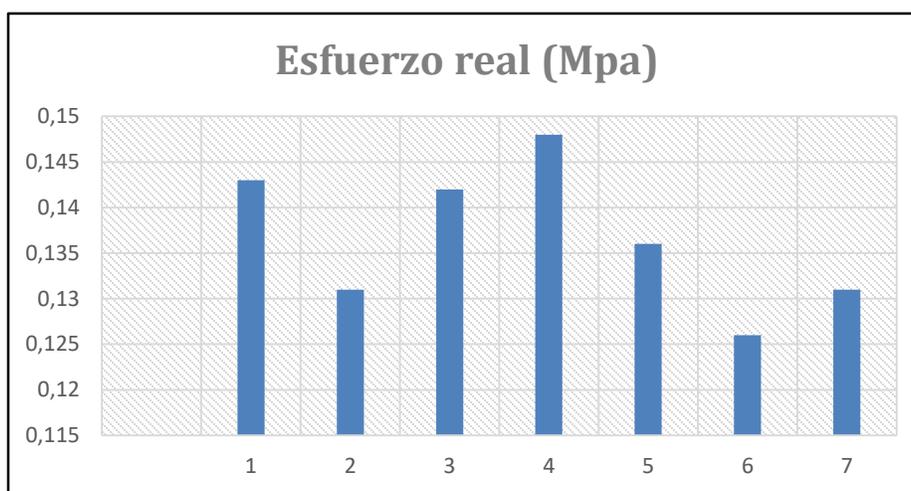
En lo que respecta el ensayo a flexión, se evaluaron 7 varillas de acero con anticorrosivo, en donde la variación del esfuerzo real no tuvo muchas diferencias. Como se puede apreciar en la figura 25, el esfuerzo real que resiste antes de deformarse cada varilla de acero, presenta valores que debido al cálculo de error no se varían pero consecuentemente, dado que se habla de las mismas condiciones de las varillas para todas las muestras, por lo cual como resultado del análisis cabe mencionar que el proceso de demolición del concreto para extraer el acero pudo alterar en cierta medida las propiedades de las varillas.

Figura 25. Grafica de esfuerzo real en función de cada varilla. Fuente: Autores de la investigación.

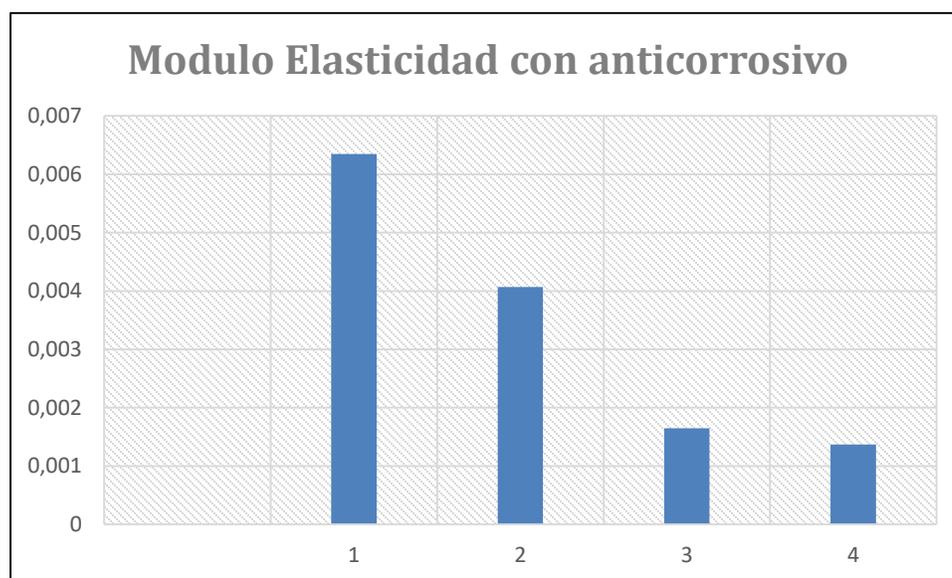
Por consiguiente para conocer aún mejor las características del acero cuando tiene y cuando no tiene componente anticorrosivo, en las siguientes figuras 26 y 27 se muestra el módulo de elasticidad para comparar sus diferencias.

Figura 26. Módulo de elasticidad acero con anticorrosivo. Fuente: Autores de la investigación.

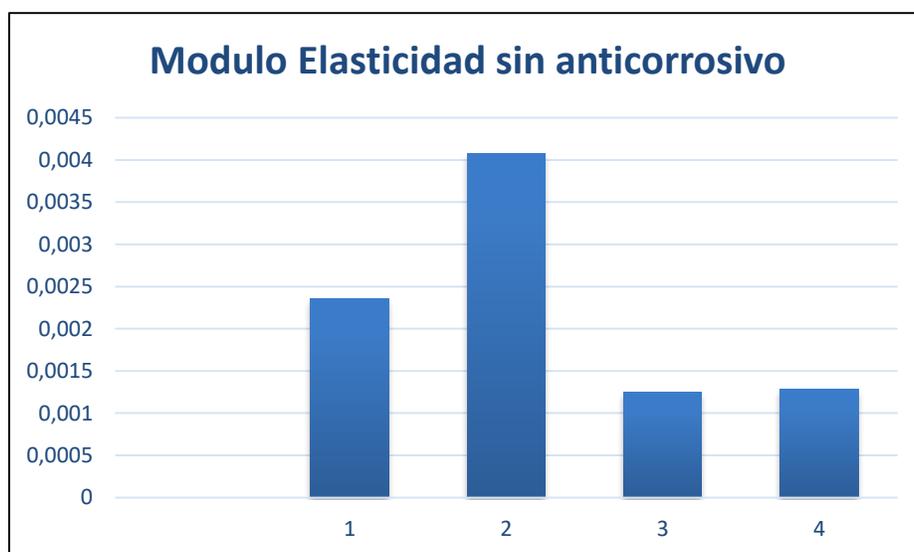
Figura 27. Módulo de elasticidad acero sin anticorrosivo. Fuente: Autores de la investigación
