APOYO TÉCNICO EN PROYECTOS DE INFRAESTRUCTURA DE INVERSIÓN
SOCIAL, EN LA SECRETARIA DE PLANEACIÓN, OBRAS PÚBLICAS Y MEDIO
AMBIENTE DEL MUNICIPIO DE ALTOS DEL ROSARIO - BOLÍVAR.

Trabajo de Grado modalidad de pasantías presentado como requisito para Optar por el
Título de Ingeniero Civil.

CONTRATO DE OBRA N°	CP-01-14-02_2018
OBJETO:	REHABILITACION DEL MURO DE CONTENCIÓN CONTRA INUNDACIONES DE LA CABECERA MUNICIPAL DE ALTOS DEL ROSARIO, BOLIVAR
CONTRATANTE:	ALCALDIA MUNICIPAL ALTOS DEL ROSARIO
CONTRATISTA:	AICON JIMENEZ S.A.S
VALOR DEL CONTRATO:	CUATRO MIL CUATROCIENTOS CUATRO MILLONES SETENTA Y CINCO MIL CUATROCIENTOS VEINTINUEVE PESOS (\$4.404.075.429)
PLAZO DE EJECUCION	(8) MESES
FECHA DE INICIACION:	23 de marzo de 2018
FECHA DE TERMINACION:	21 de noviembre de 2018

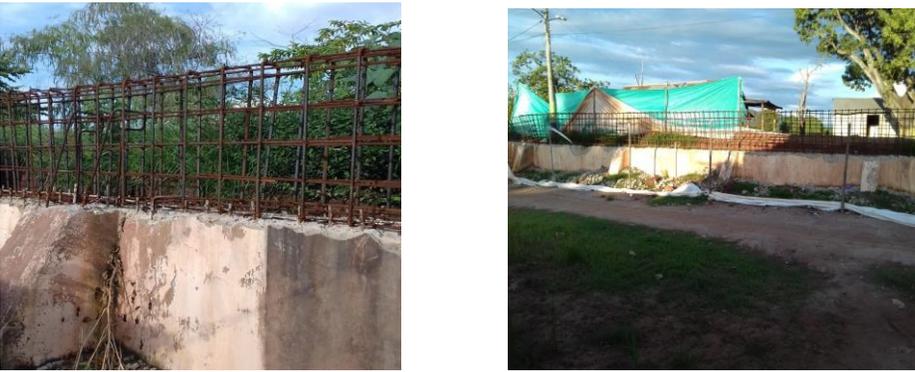
Figura 8 Ejemplo diligenciamiento formato de avance de obra

ITEM	1,2 - 1,3	ACTIVIDAD	DEMOLICION				
PERSONAL		EQUIPO			OBSERVACIONES		
INGENIERO		VOLQUETA			3		
SUPERVISOR		RETROCARGADOR - "PAJARITA"			1		
ESP. SISO		RETROEXCAVADORA HIUNDAY R220					
TOPOGRAFO		VIBRADOR ELECTRICO					
MAESTRO	1	COMPRESOR DE MARTILLO			1		
CADENERO		CANGURO COMPACTADOR					
OFICIAL		MOTONIVELADORA CHAMPION 720A					
AYUDANTE	4	VIBROCOMPACTADOR CAT 7TN					
OPERARIO		CARROTANQUE AGUA					
FECHA	TAREA	UND	CANTIDAD CONTRATADA	CANTIDAD EJECUTADA	% DE AVANCE		
19/09/2018	Demolicion de muro de contencion existente	M3	236	236	100%	N/A	
19/09/2018	Retiro de escombros	M3	236	236	100%	N/A	
IMÁGENES

OBSERVACIONES: ACTIVIDAD REALIZADA ANTES DEL INICIO DE LAS PASANTIAS							
<hr/> ELABORO: PASANTE

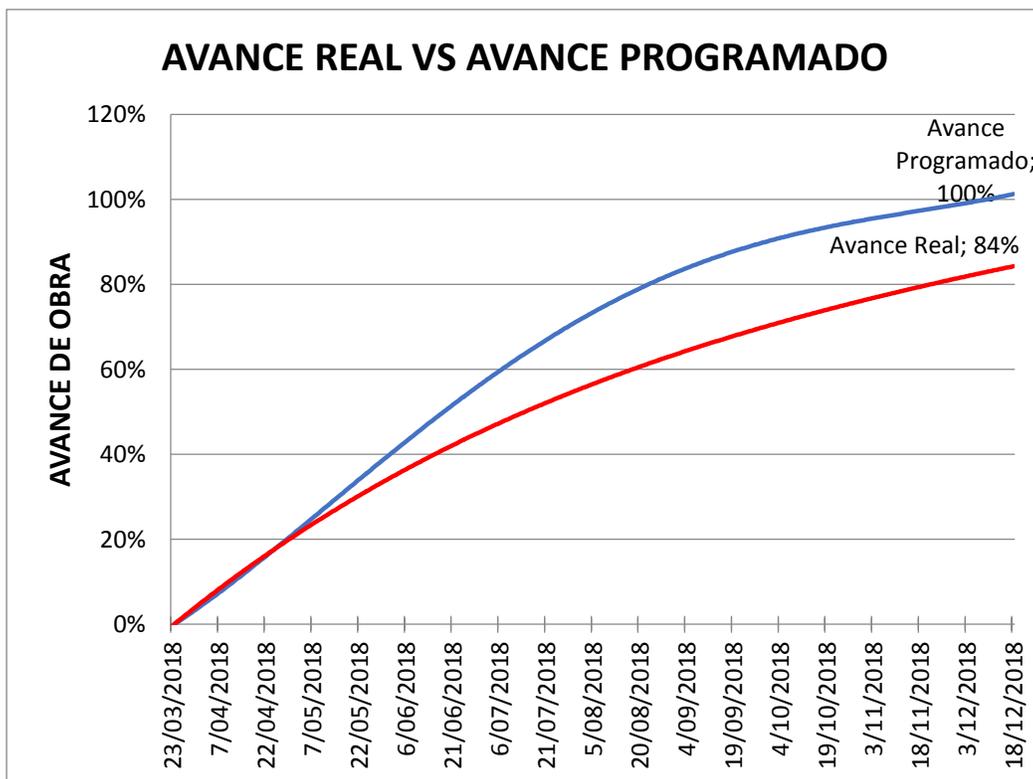
En esta actividad se muestra un comparativo del avance real respecto al avance programado, esto con ayuda de datos proporcionados por los contratistas y la información recopilada mediante los formatos de control de cantidades de obra y los informes de avance de obra.

Figura 9 Avance real vs avance programado proyecto rehabilitación del muro de contención contra inundaciones de la cabecera municipal de Altos del Rosario - Bolívar

En el grafico figura 8 se puede apreciar que a partir del 22/05/2018 las actividades del proyecto rehabilitación del muro de contención contra inundaciones de la cabecera municipal de Altos del Rosario - Bolívar empezaron a sufrir atrasos significativos esto debido a problemas administrativos mencionados anteriormente, lo que causo cese en las actividades por aproximadamente un mes. Posterior a esto se intentó contratar mano de obra adicional para cumplir con el cronograma proyectado, pero la temporada de lluvia impidió dicha acción. Lo que También se puede apreciar que para el tiempo de culminación de las pasantías la obra no finalizo, esto debido a que hasta la fecha el rio mantiene niveles muy altos, lo cual impide la continuación del trabajo.

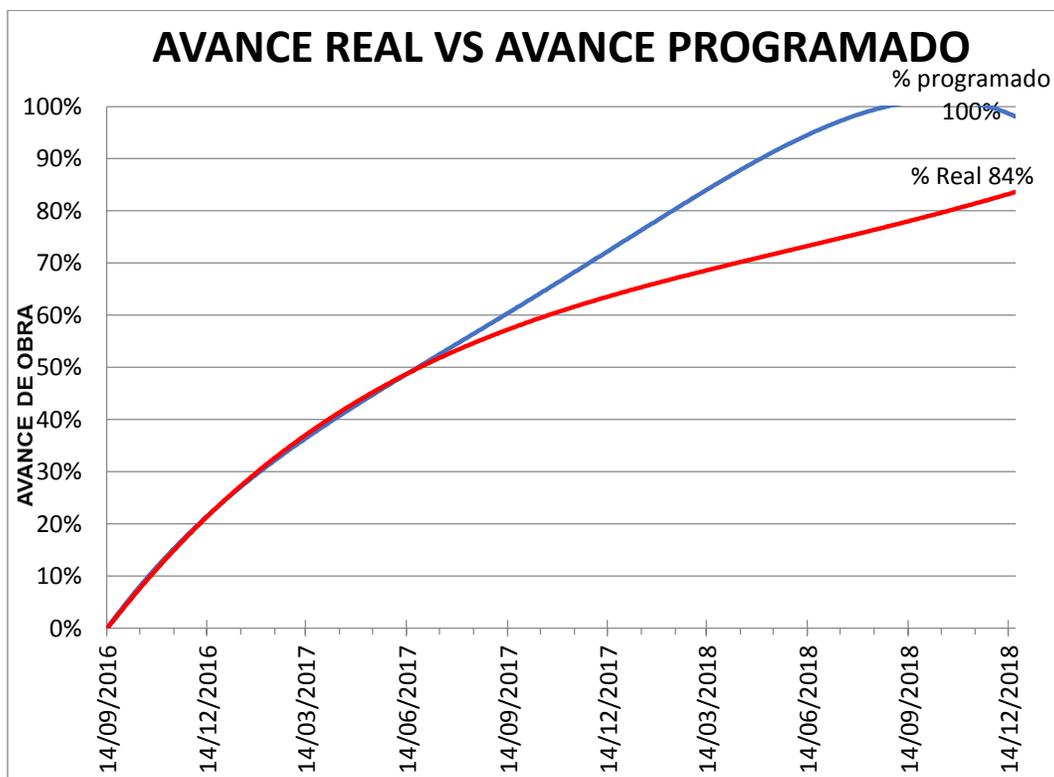
Figura 10 Avance real vs avance programado proyecto Urbanización Villa Mafe municipio Altos del Rosario Bolívar

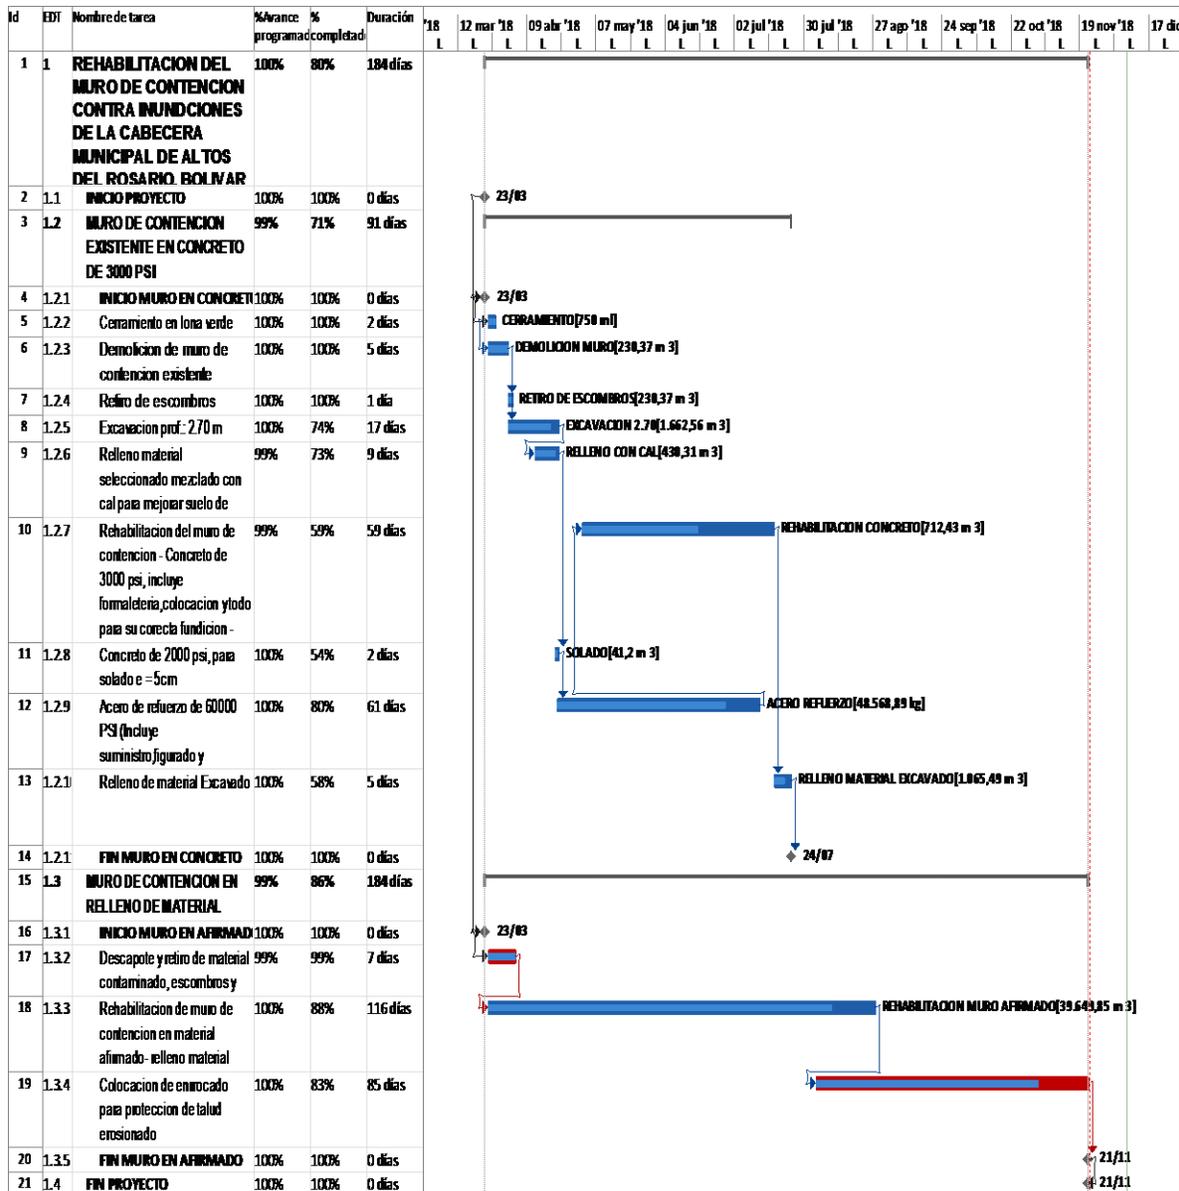
Figura 11. Reporte de estado finalización plazo de ejecución proyecto rehabilitación del muro de contención contra inundaciones de la cabecera municipal de Altos del Rosario - Bolívar

3.1.4 Realizar un reporte de estado del proyecto utilizando la herramienta informática Microsoft Project. Como se podía evidenciar en el seguimiento realizado en el transcurso de las pasantías, para la fecha de finalización el proyecto rehabilitación del muro de contención contra inundaciones de la cabecera municipal de Altos del Rosario - Bolívar este se encuentra adelantado tan solo en un 80% (ver figura N°10) esto en su mayor parte por la temporada invernal. Por lo cual el contratista solicita una prórroga de 1 mes, estableciendo como fecha de entrega el 12 de diciembre de 2018.

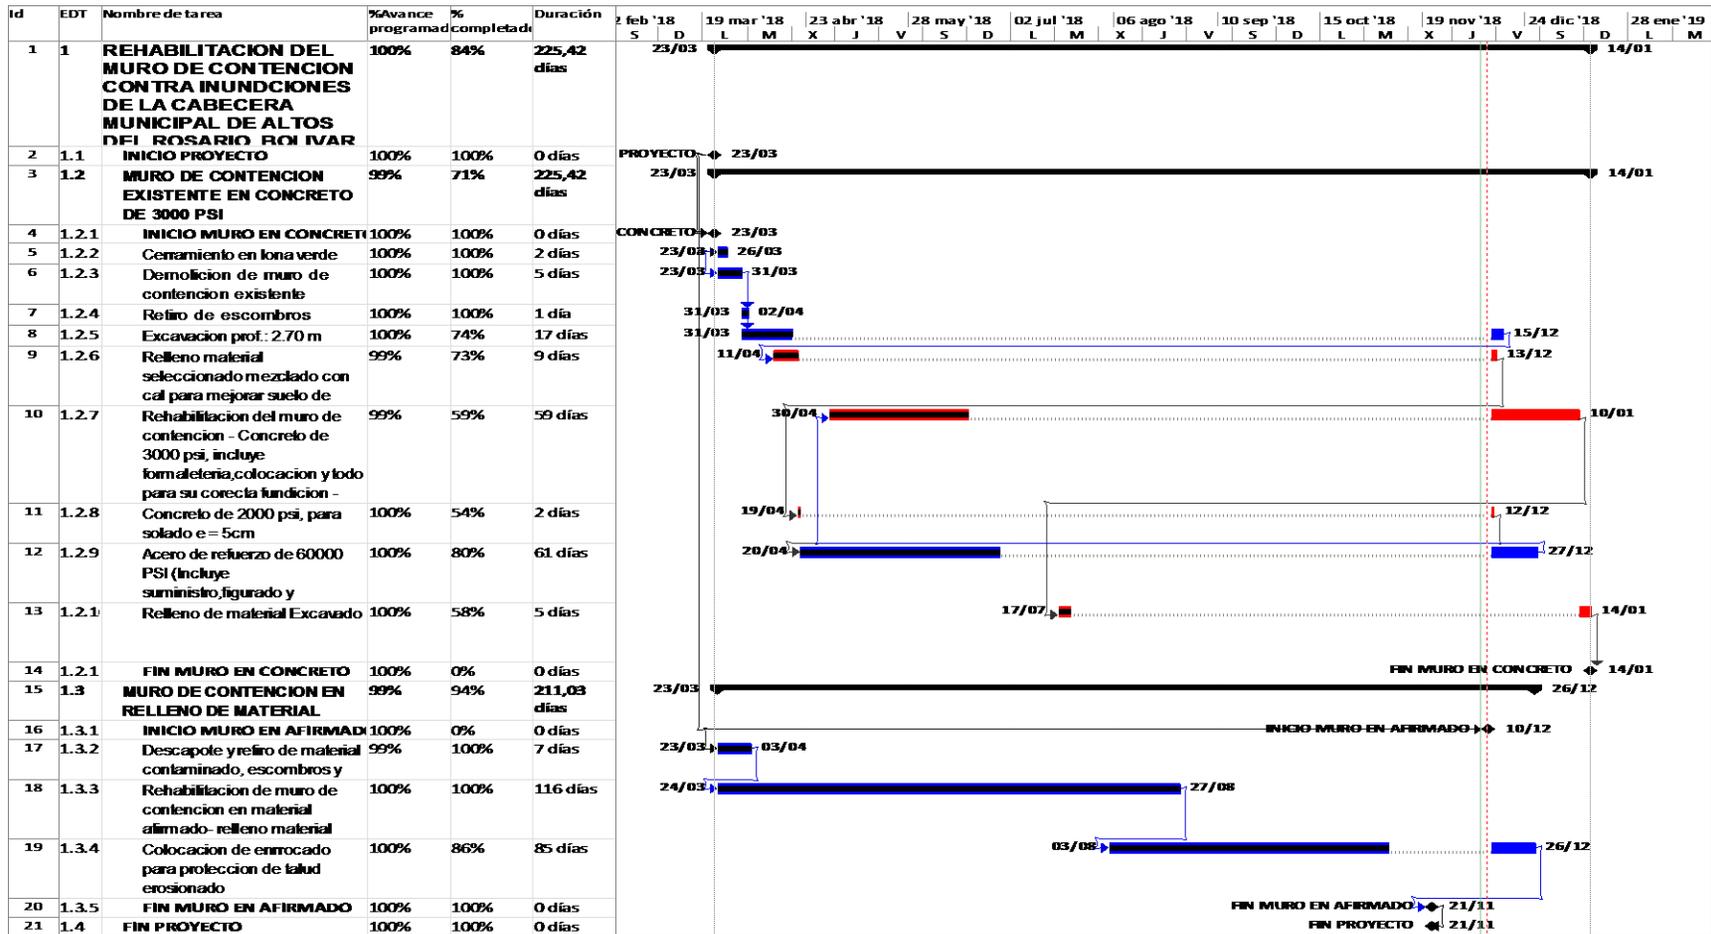
Figura 12 Reprogramación cronograma de actividades Rehabilitación muro de contención.

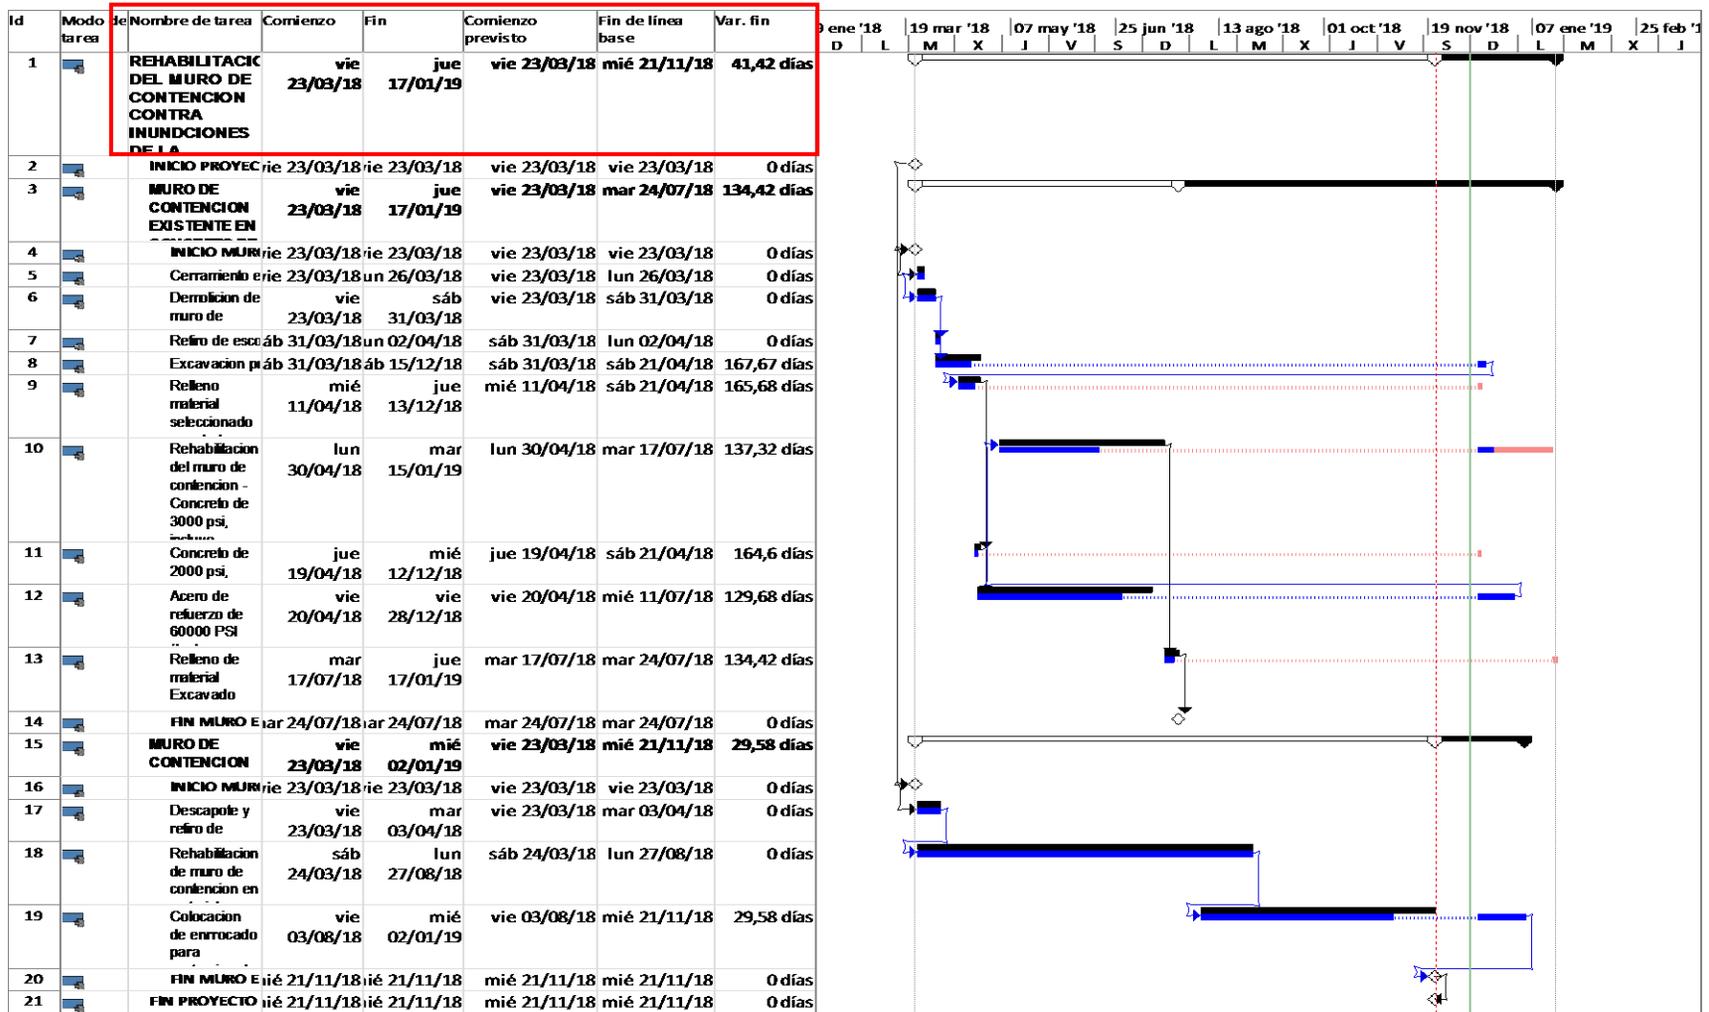
Figura 13 Variación en cronograma de actividades proyecto rehabilitación del muro de contención contra inundaciones de la cabecera municipal de Altos del Rosario – Bolívar.

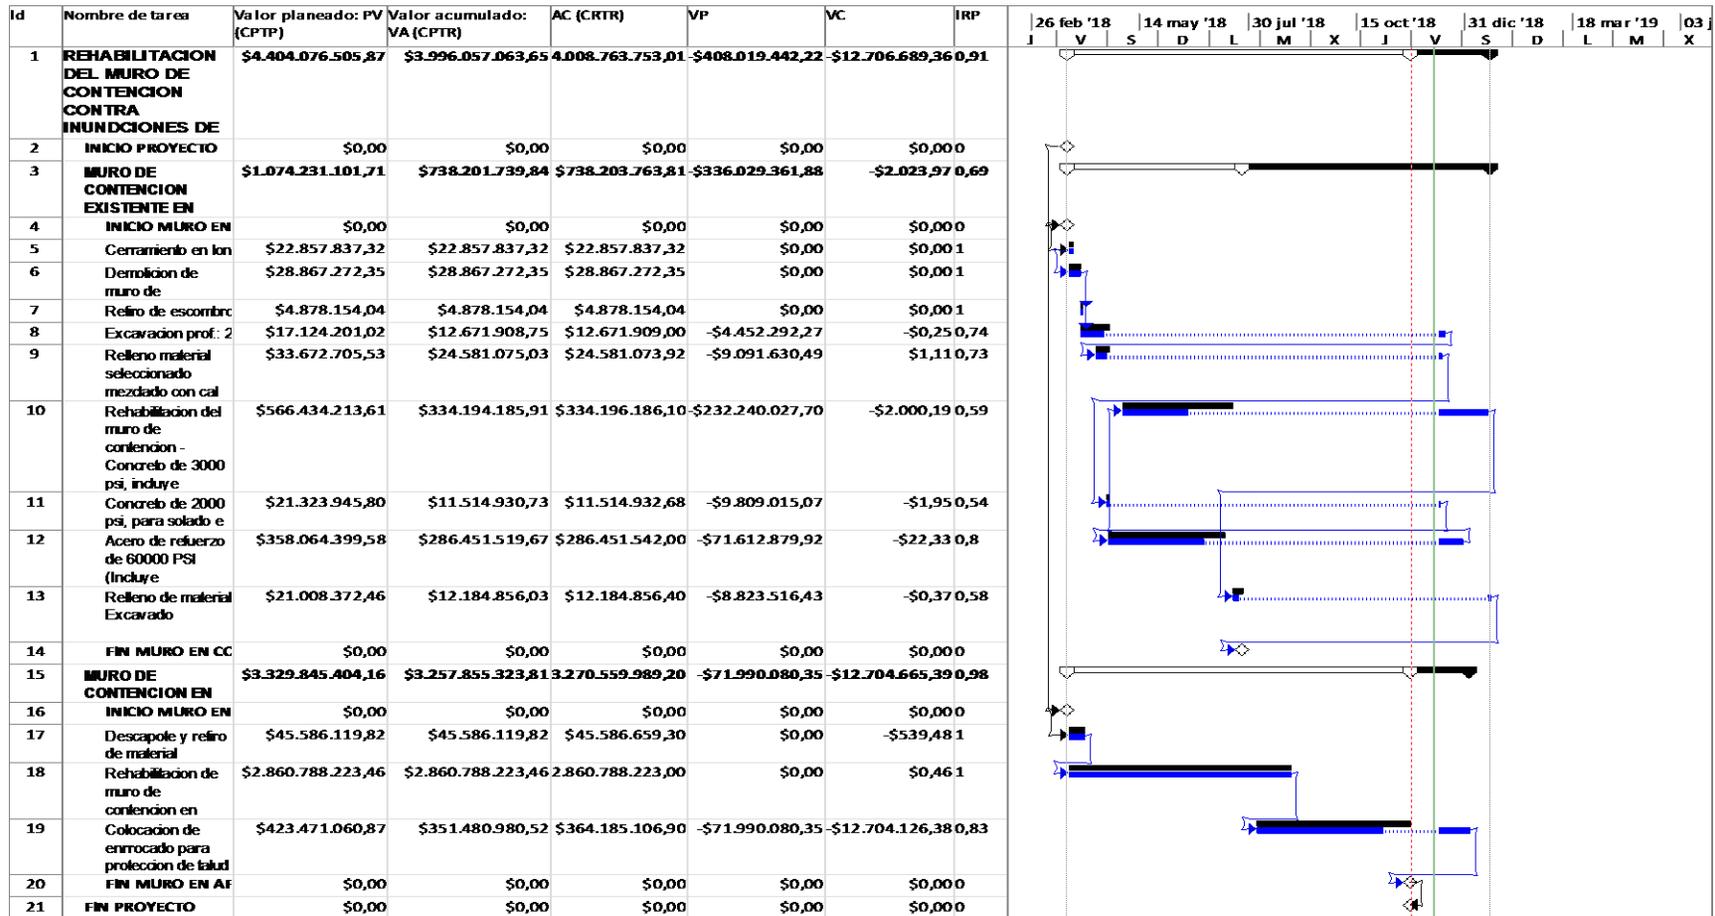
Figura 14 Análisis de valor ganado Proyecto rehabilitación del muro de contención del municipio Altos del Rosario - Bolívar

En la figura N°11 Análisis de valor ganado se presentan todos los indicadores que definen el estado actual del proyecto, especificando que para la fecha de estado correspondiente al 10 de diciembre de 2018 el proyecto debería haber realizado trabajos por un valor de \$4.404.076.505,87 correspondientes al 100% del alcance del proyecto pero en realidad solo se ejecutaron trabajos por un valor de \$3.996.057.063,65 dejando atrasos respecto a la programación del proyecto de \$408.019.442,22.

Referente a los costos de ejecución de las actividades podemos analizar que para dicho porcentaje de avance se habían presupuestado \$3.996.057.063,65 y hasta la fecha se han invertido \$4.008.763.753,01 representando sobrecostos para el contratista por un valor de \$12.706.689,36.

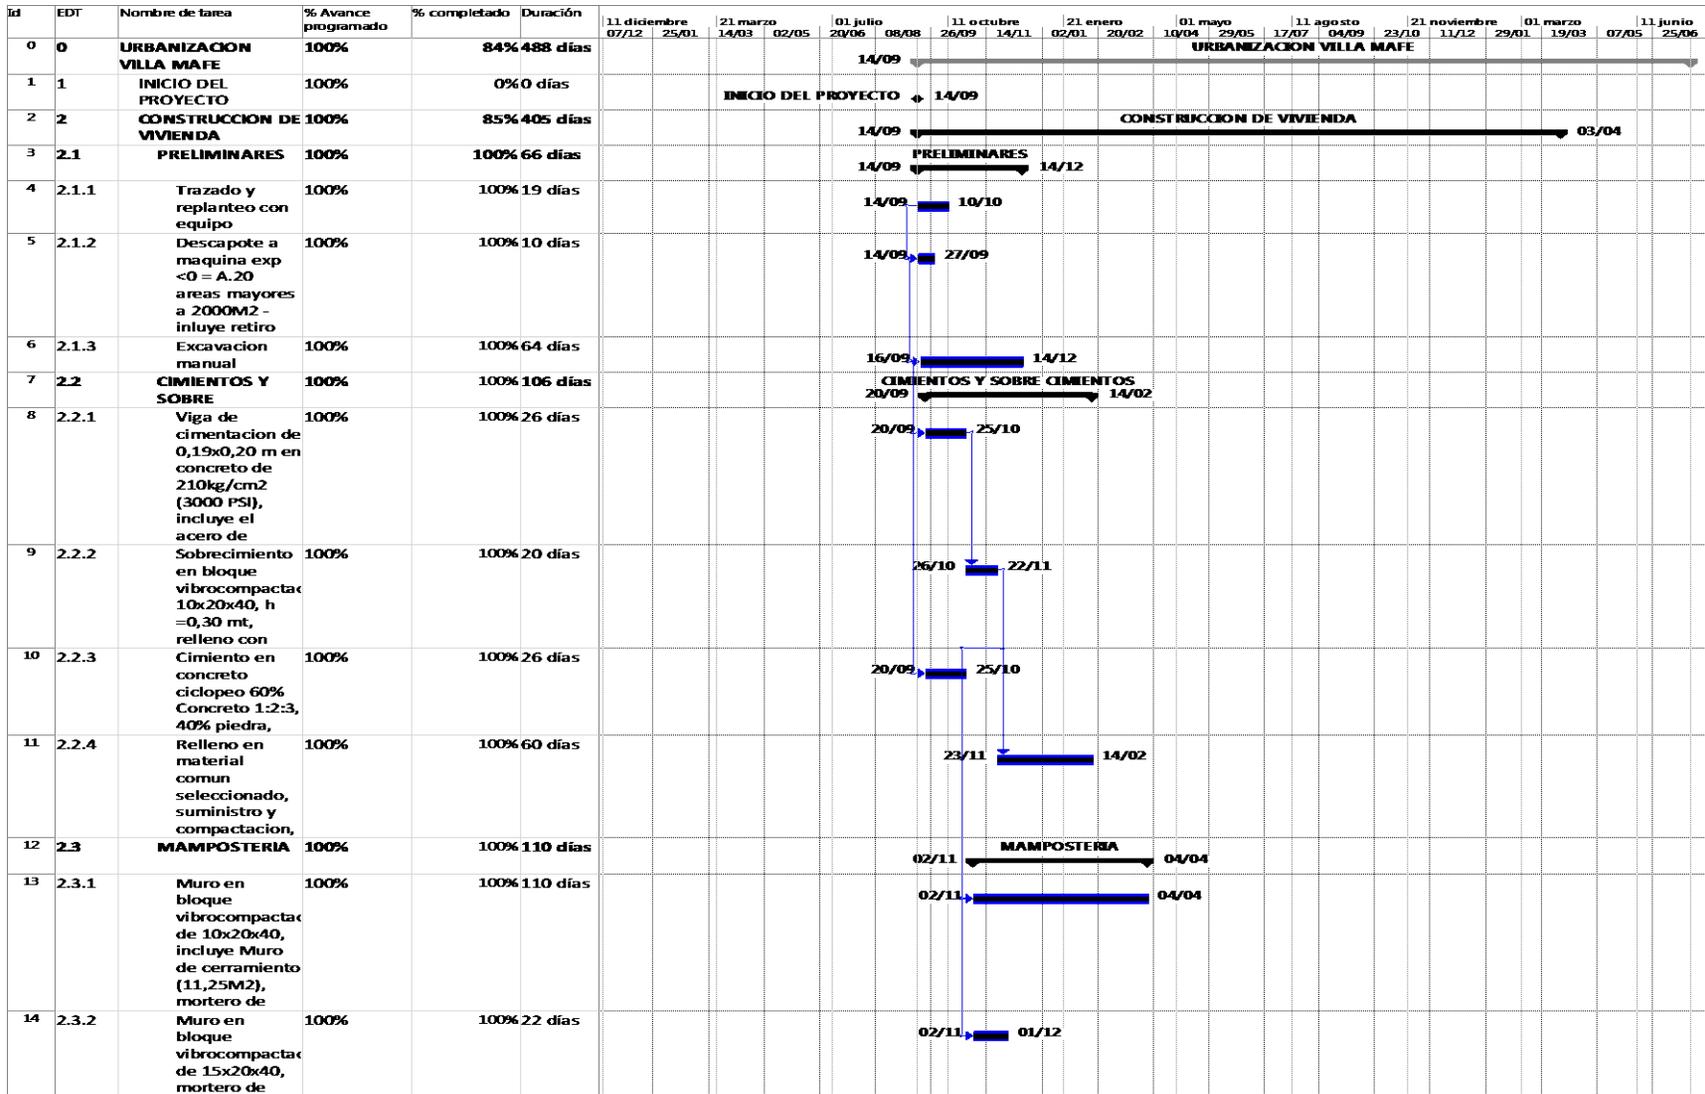
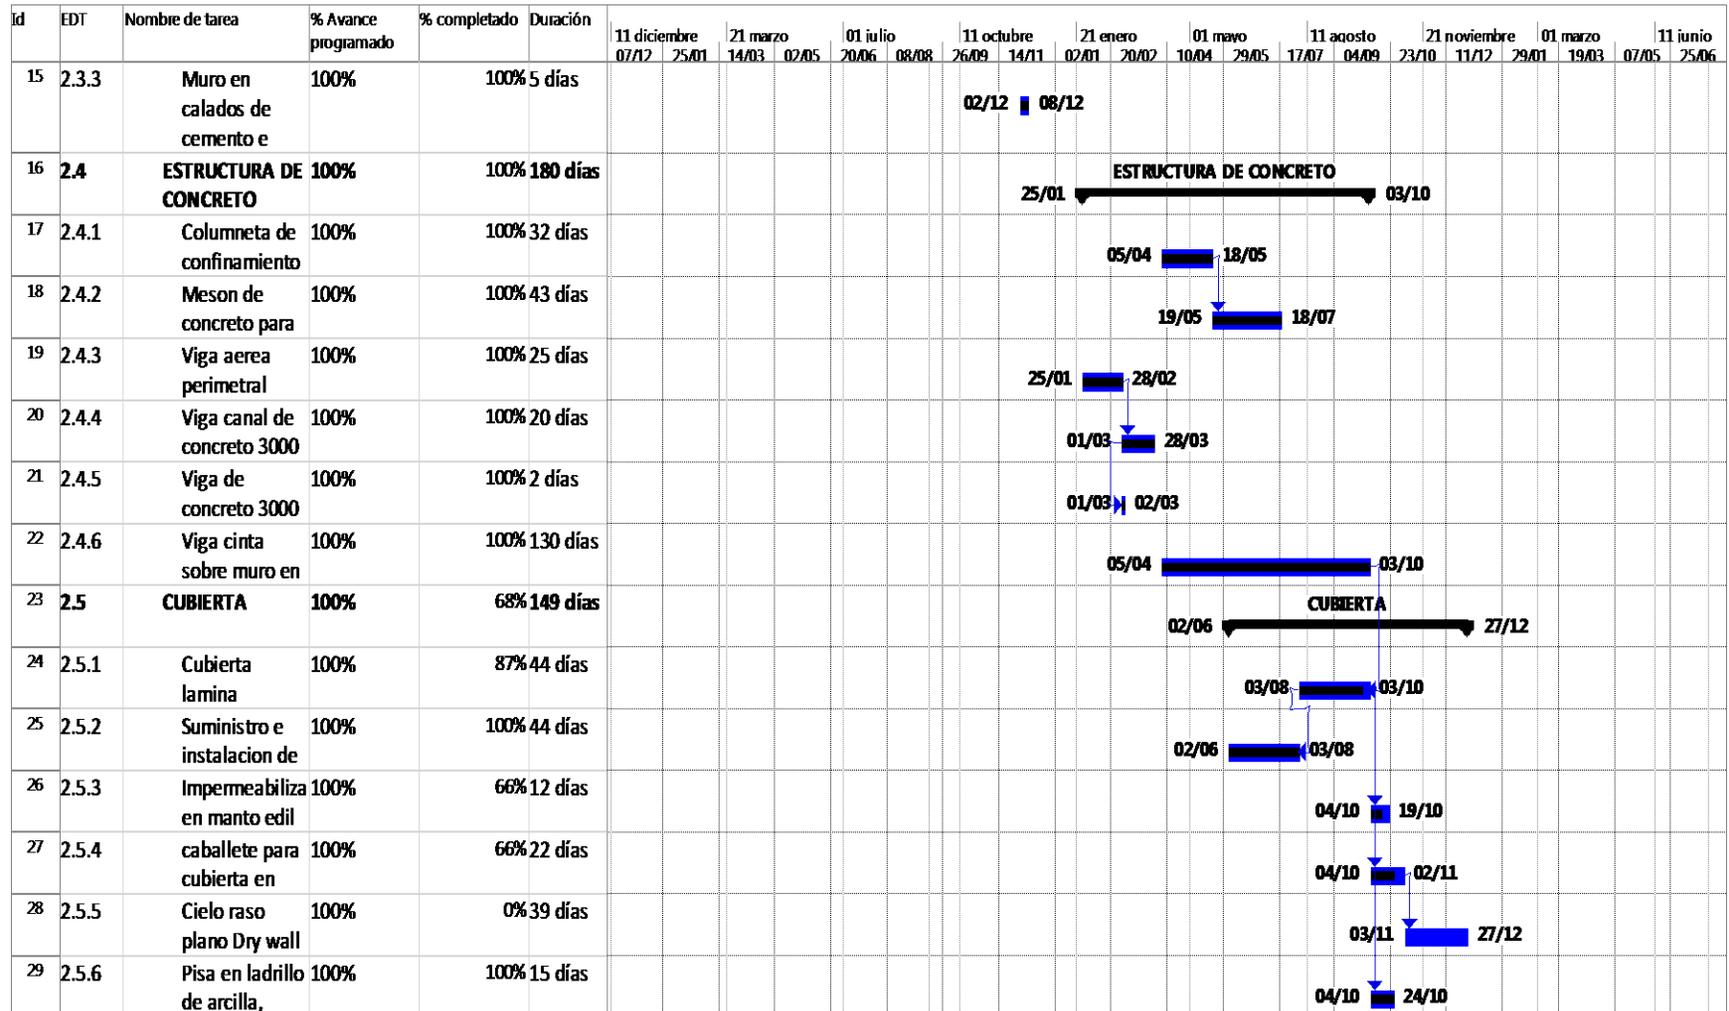
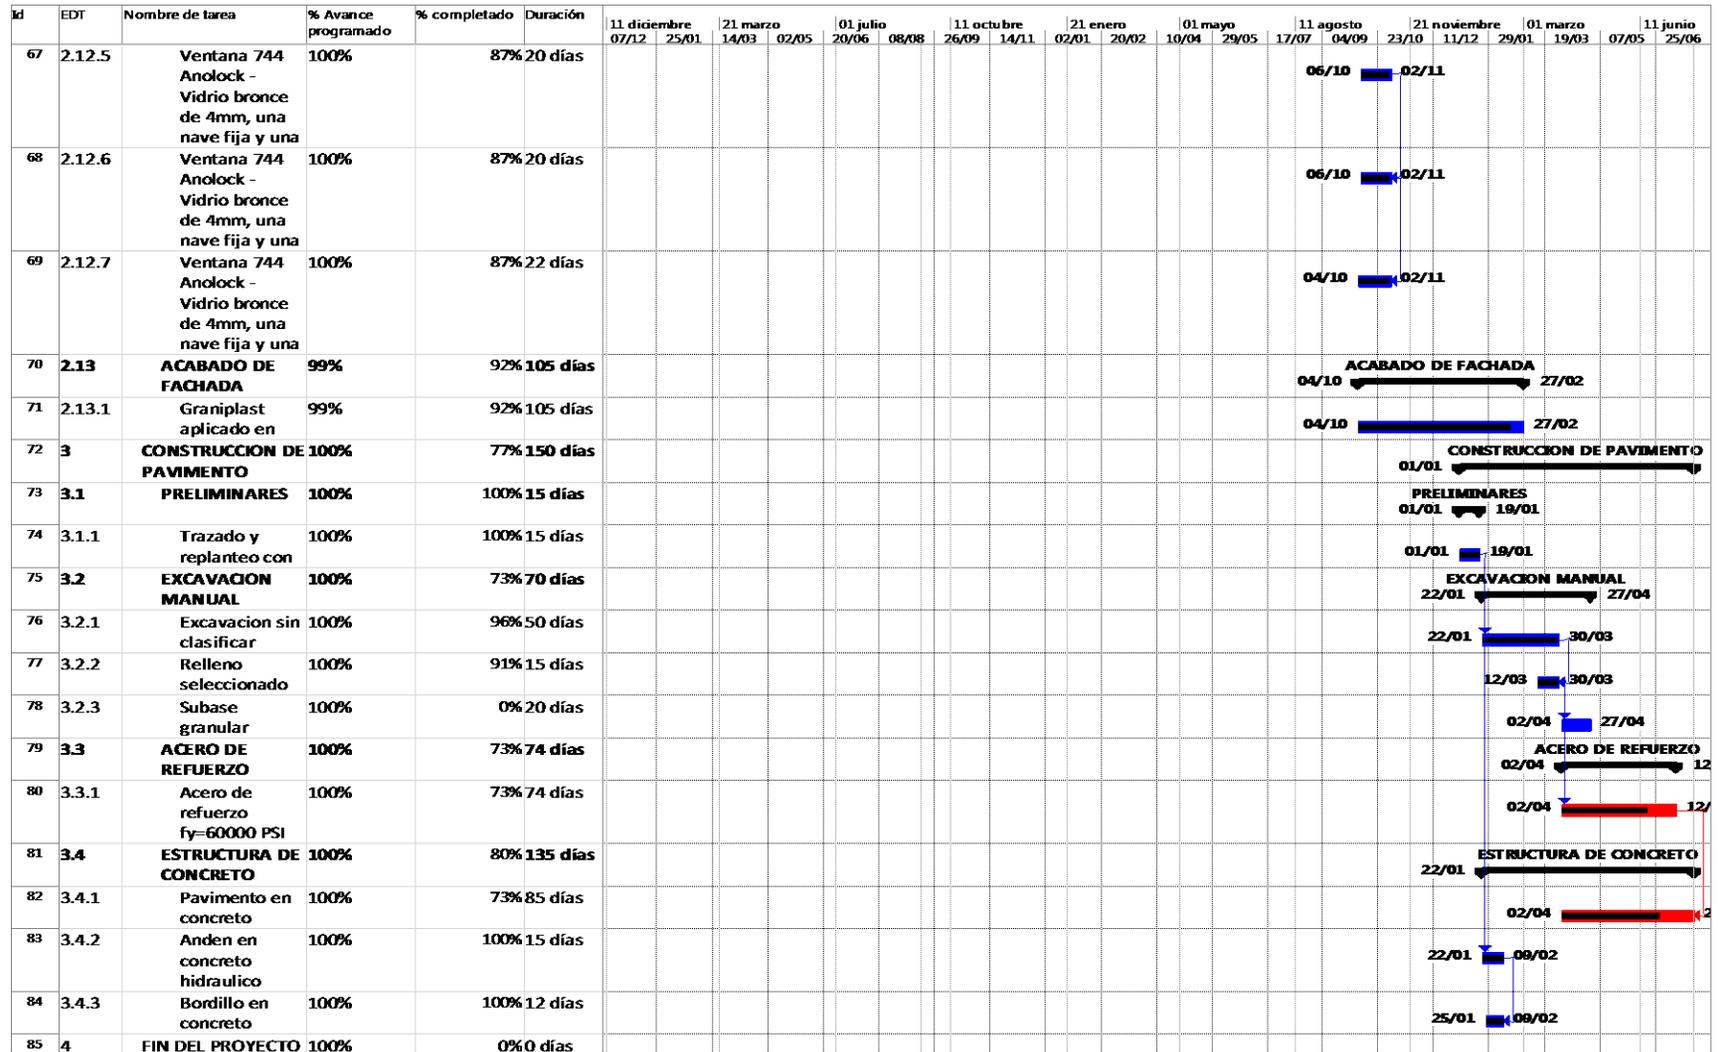
Figura 15. Reporte de estado finalización plazo de ejecución proyecto Urbanización Villa Mafe municipio de Altos del Rosario – Bolívar

Respecto al proyecto denominado Urbanización Villa Mafe del municipio de Altos del Rosario – Bolívar, el 20 de diciembre de 2018 fecha de terminación de la prórroga este se encuentra adelantando en un 84% (Ver figura N°14), esto debido al problema administrativo en el que se encuentra inmerso lo que no ha permitido contratar mano de obra suficiente y la compra de materiales faltantes. Por lo cual el contratista solicita un nuevo plazo de la fecha de entrega.

En el tiempo correspondiente a la prórroga del proyecto Urbanización Villa Mafe se adelantaron trabajos en las actividades de localización y replanteo de vías, excavación manual, mejoramiento del terreno, mampostería, instalación de redes sanitarias e hidráulicas, fundida de placas para piso, instalaciones eléctricas, instalación de cubierta, fundición de andenes y bordillos. Sin embargo no se pudieron adelantar trabajos de enchapes e instalación de batería sanitaria, pavimento rígido e instalaciones eléctricas por falta de mano de obra y material, además se deja evidencia del que contratista omitió algunas tareas del presente contrato. Por lo cual se realiza una reprogramación tomando como fecha de estado el 20 de diciembre de 2018.

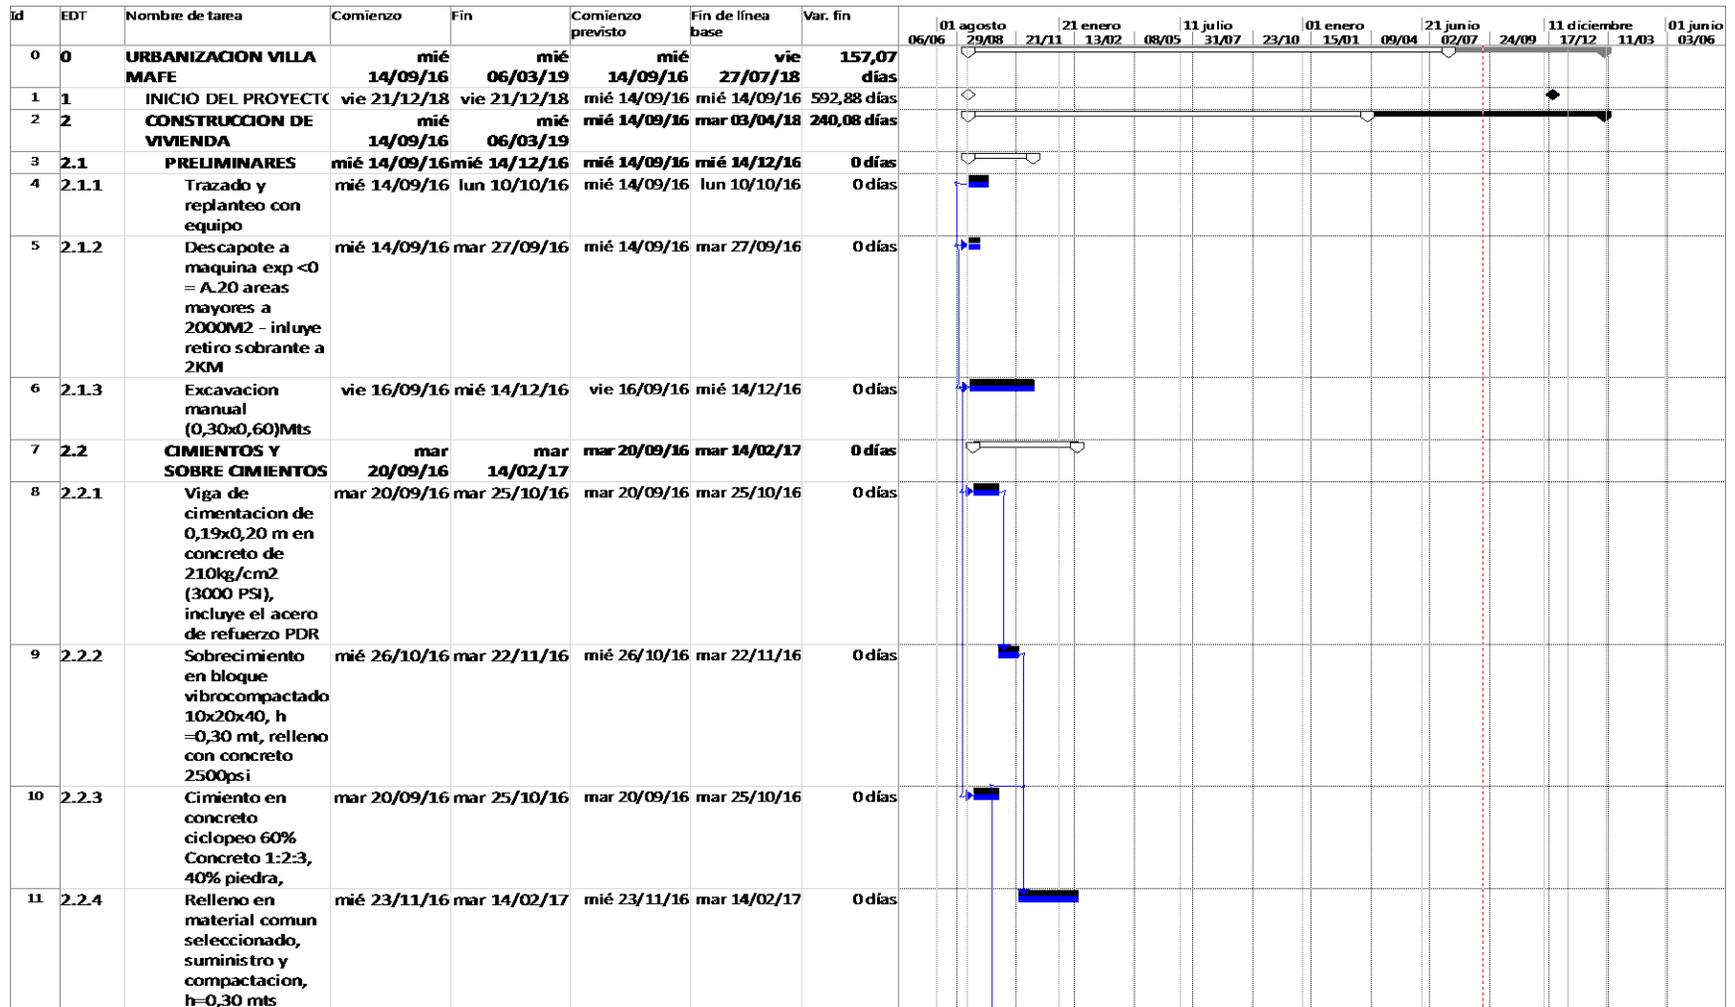
Figura 16. Variación en cronograma de actividades proyecto Urbanización Villa Mafe municipal de Altos del Rosario – Bolívar.

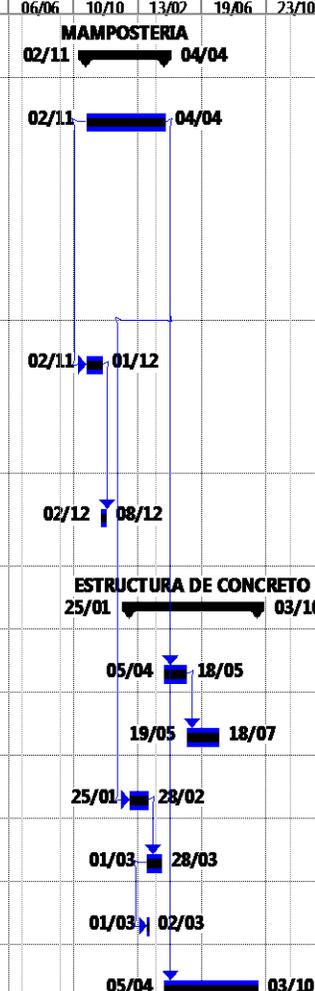
Figura 17. Continuación

Id	Nombre de tarea	Valor planeado: PV (CPTP)	Valor acumulado: VA (CPTP)	AC (CRTR)	VP	VC	11 octubre	01 julio	21 marzo	11 diciembre	01 septiembre	21
							28/09	01/02	06/06	10/10	13/02	19/06
23	CUBIERTA	\$ 517.125.403,20	\$ 447.821.928,89	\$ 465.658.589,41	-\$ 69.303.474,31	-\$ 17.836.660,52						
24	Cubierta lamina	\$ 232.746.068,97	\$ 202.489.080,00	\$ 202.489.080,00	-\$ 30.256.988,97	\$ 0,00						
25	Suministro	\$ 191.233.603,50	\$ 191.233.603,50	\$ 191.233.603,50	\$ 0,00	\$ 0,00						
26	Impermeabi	\$ 26.211.920,28	\$ 17.299.867,38	\$ 17.299.867,38	-\$ 8.912.052,90	\$ 0,00						
27	caballete para	\$ 36.169.917,42	\$ 23.872.145,50	\$ 23.872.145,50	-\$ 12.297.771,92	\$ 0,00						
28	Cielo raso plano Dry	\$ 17.836.660,53	\$ 0,00	\$ 17.836.660,53	-\$ 17.836.660,53	-\$ 17.836.660,53						
29	Pisa en ladrillo de	\$ 12.927.232,50	\$ 12.927.232,50	\$ 12.927.232,50	\$ 0,00	\$ 0,00						
30	PAÑETES	\$ 138.726.853,80	\$ 138.726.853,80	\$ 138.726.853,80	\$ 0,00	\$ 0,00

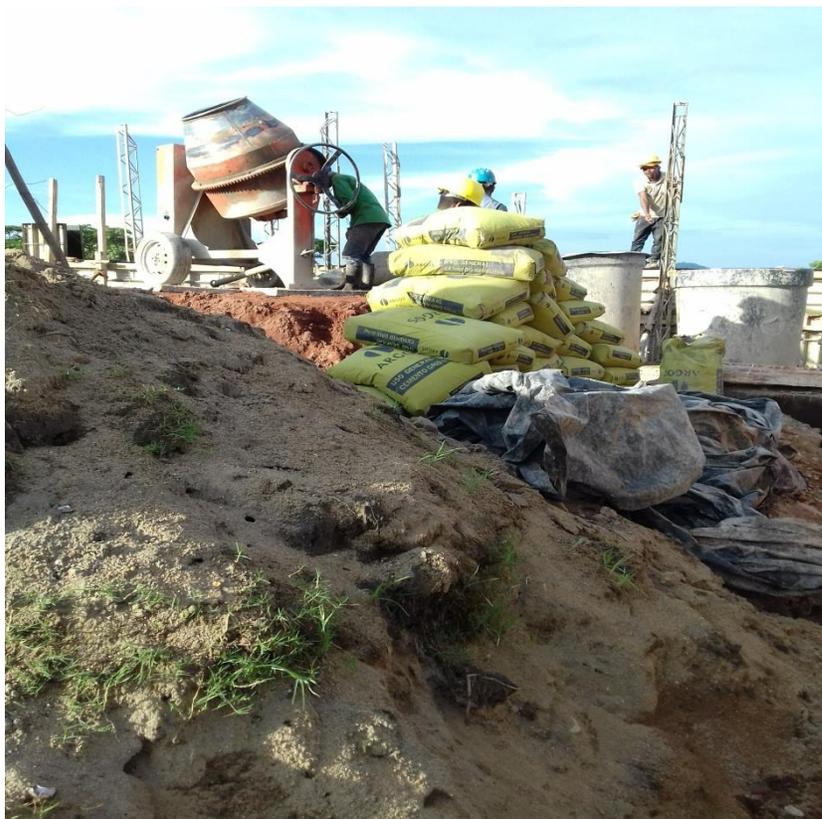
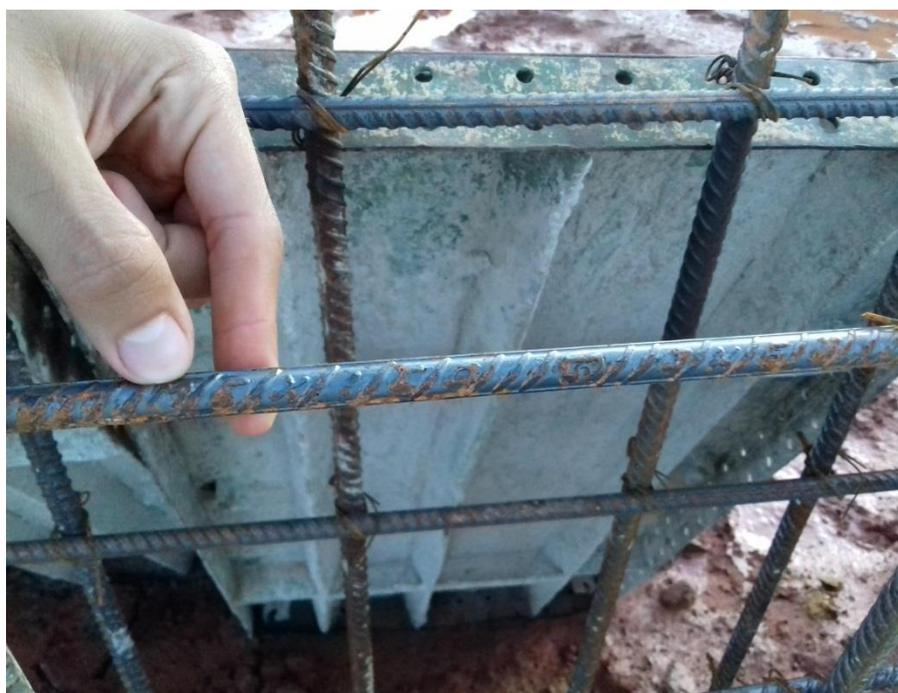
Apéndice I. Evidencia tipo de acero y cemento utilizado en obra.
