AUTORES	YUDDY CAMILA CLAVIJO ORTIZ
FACULTAD	DE INGENIERÍAS
PLAN DE ESTUDIOS	INGENIERÍA CIVIL
DIRECTOR	FRANCISCO DURÁN CASTRO
TÍTULO DE LA TESIS	APOYO A LA DIRECCIÓN DE PLANEACIÓN DE LA EMPRESA ESPO S.A “E.S.P.” EN LA REALIZACIÓN DEL CATASTRO DE ACOMETIDAS DOMICILIARIAS DE ACUEDUCTO EN LA COMUNA 2 - ZONA N° 1 DEL MUNICIPIO DE OCAÑA, NORTE DE SANTANDER.
RESUMEN (70 palabras aproximadamente)	
<p>EL PRESENTE TRABAJO DE GRADO, TUVO COMO PROPÓSITO APOYAR A LA DIRECCIÓN DE PLANEACIÓN DE LA EMPRESA ESPO S.A. “E.S.P” EN LA REALIZACIÓN DEL CATASTRO DE ACOMETIDAS DOMICILIARIAS DE ACUEDUCTO EN LA ZONA 1 PERTENECIENTE A LA COMUNA 2 DEL MUNICIPIO DE OCAÑA. CON EL FIN DE DARLE CUMPLIMIENTO A ESTE OBJETIVO SE ESTABLECIÓ UNA METODOLOGÍA DE INVESTIGACIÓN ENCAMINADA AL ESTUDIO DESCRIPTIVO DE ENFOQUE CUANTITATIVO.</p>	
CARACTERÍSTICAS	
PÁGINAS: 115	PLANOS:
	ILUSTRACIONES: 71
	CD-ROM: 1

APOYO A LA DIRECCIÓN DE PLANEACIÓN DE LA EMPRESA ESPO S.A “E.S.P.”
EN LA REALIZACIÓN DEL CATASTRO DE ACOMETIDAS DOMICILIARIAS DE
ACUEDUCTO EN LA COMUNA 2 - ZONA N° 1 DEL MUNICIPIO DE OCAÑA, NORTE DE
SANTANDER.

Trabajo de Grado modalidad de pasantías presentado como requisito para Optar por el
Título de Ingeniero Civil

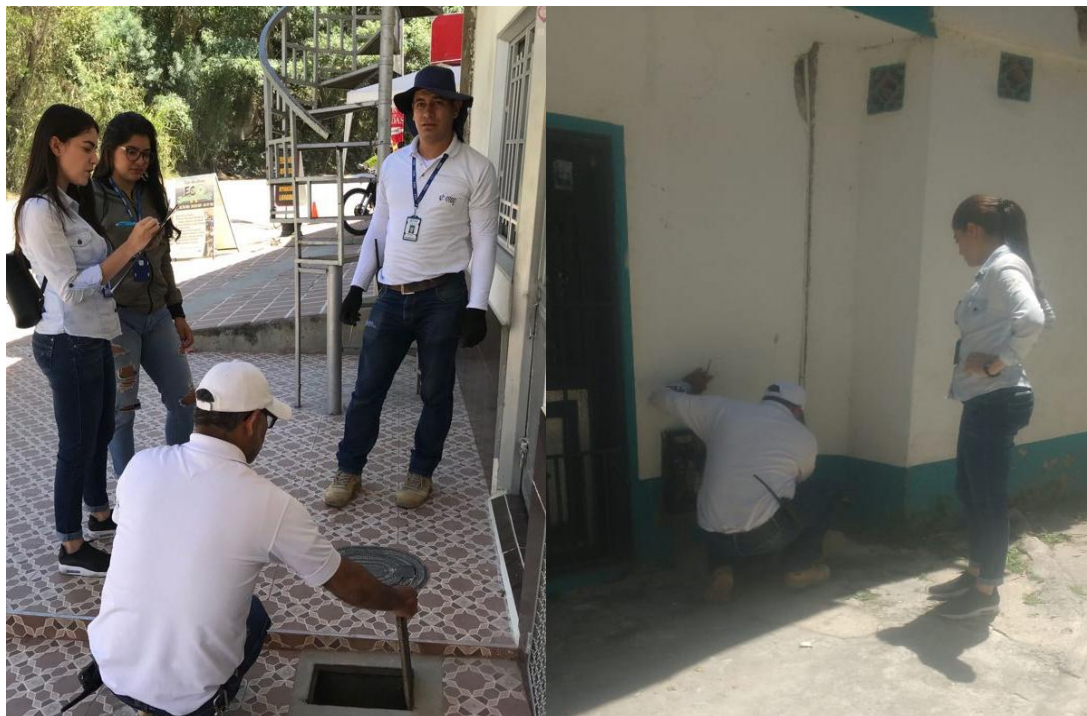
Se realizó un recorrido con los inspectores por la ruta 34. Con el fin de conocer el estado de las acometidas y el respectivo chequeo que realizan los inspectores en cada una de ellas como se puede ver en la Figura 8.

Figura 8. Revisión de acometidas en compañía de inspectores.

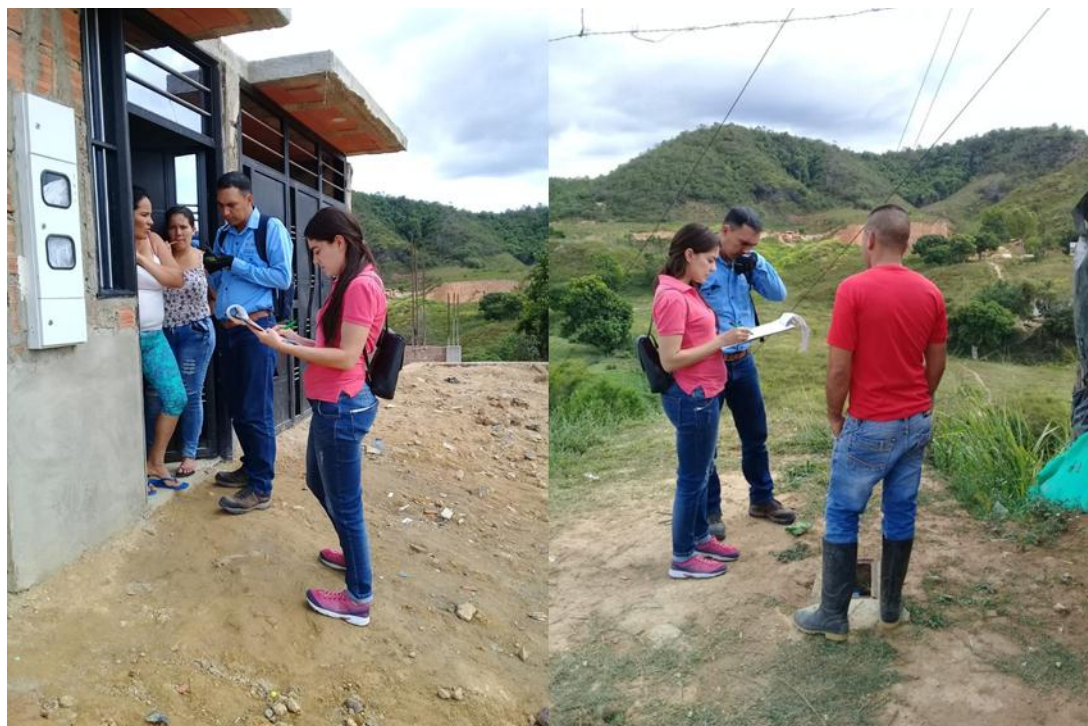
Las brigadas que realizan los inspectores también permiten identificar los usuarios que de manera ilegal están conectados a las diferentes redes de la ESPO. En estos casos el inspector se encarga de recoger la información necesaria para realizar la respectiva inclusión de un nuevo suscriptor o por el contrario de la realización del corte del servicio. En la Figura 9 se muestra la colaboración de los usuarios para que se haga su debida inclusión en el sistema.

Figura 9. Verificación de datos de nuevos suscriptores.

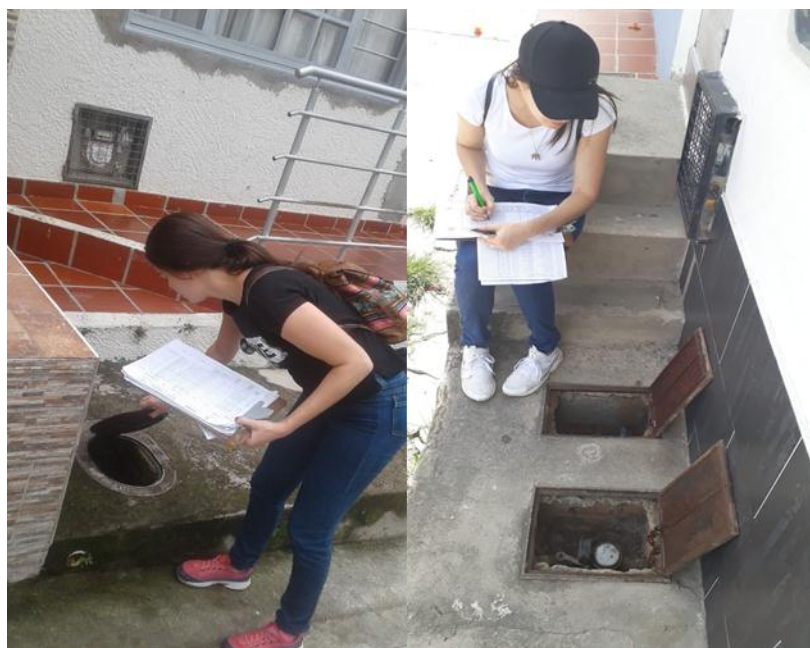
Posterior a la identificación de la ruta se realizaron las concernientes visitas de campo como se evidencian en la Figura 13 y 14, en las cuales se hizo la recolección de la información

Figura 13. Visita y registro de datos de acometidas.

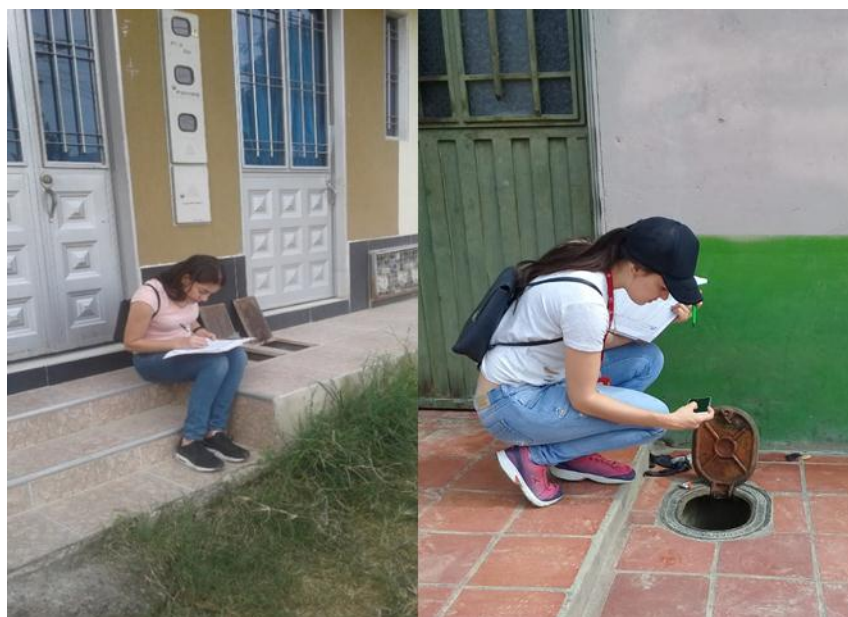
Figura 14. Toma de datos y toma de registro fotográfico.

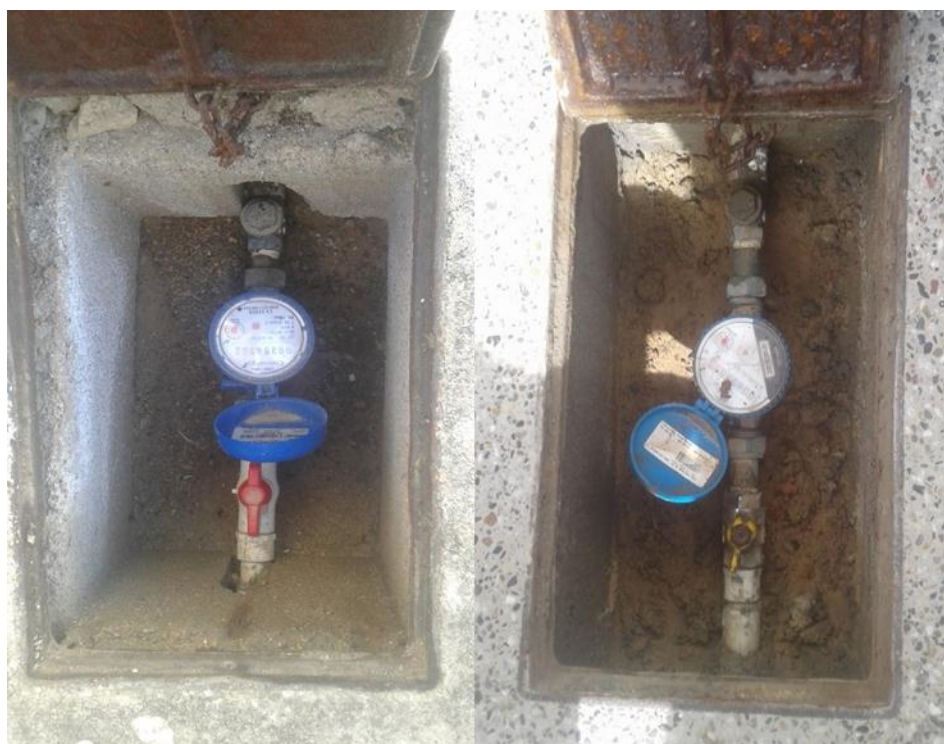
Figura 15. Acometida con normal funcionamiento.

En la Figura 15 se muestran ejemplos de acometidas en buen estado físico y operativo, con funcionamiento normal y tipo de conexión normal, las cajas en buen estado y construidas en concreto.

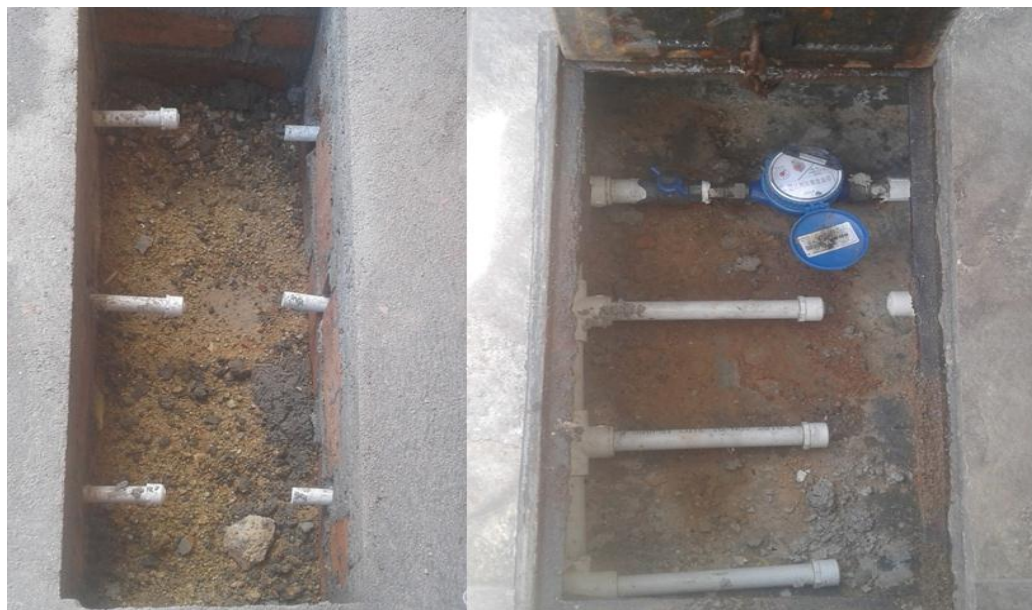
Figura 16. Acometida con el servicio en corte.

También se pueden encontrar acometidas con funcionamiento en corte o suspendida, para el caso de las cortes se puede apreciar en la Figura 16 donde la tubería se encuentra taponada.

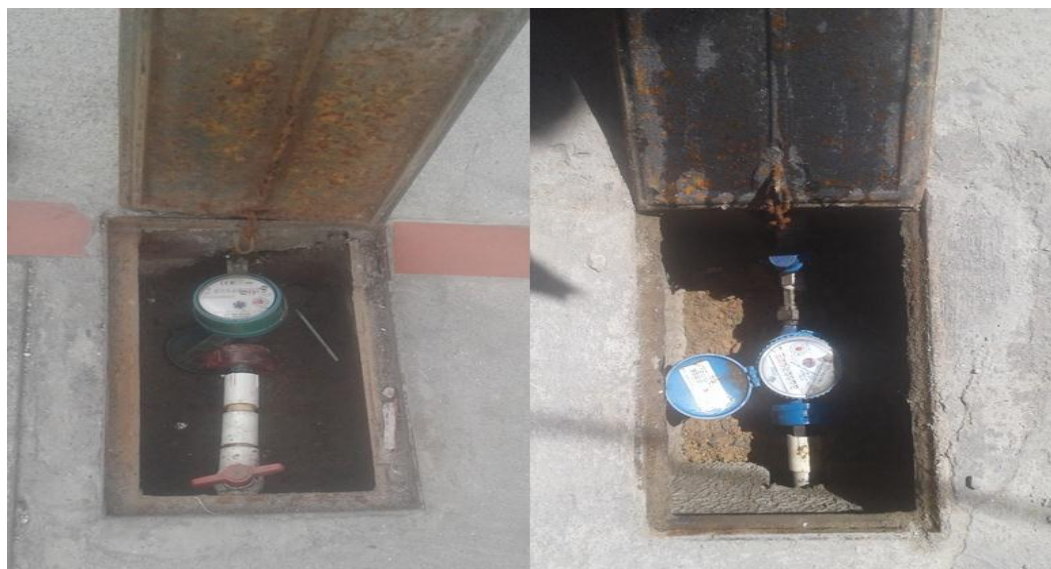
Figura 17. Acometidas en suspensión.

Y en la Figura 17 donde se encuentra un sello que indica que está en suspensión.

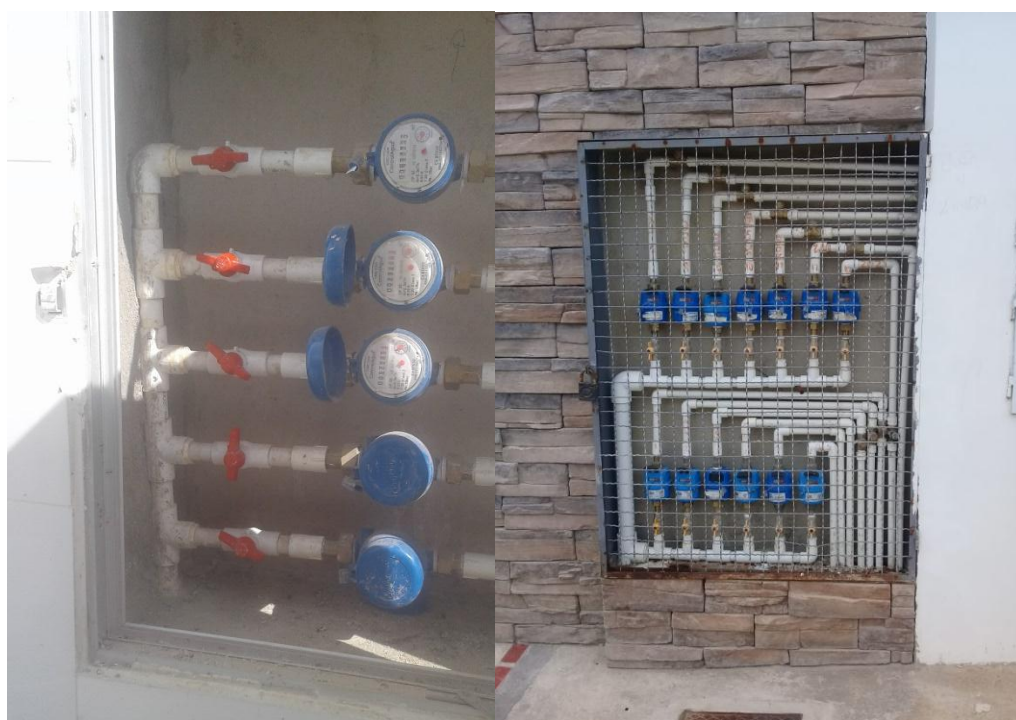
Figura 18. Conexiones de tipo derivadas.

Existen otros tipos de conexión diferente a la normal, como lo es la provisional que es utilizada cuando en el predio se está realizando una construcción o cuando el medidor necesita de revisión, en estos casos se instala un medidor provisional. También, está la conexión en derivada que se puede utilizar en casas de más de un piso o en edificios y la forma de instalación de los medidores se puede ver en la Figura 18. Los medidores utilizados son de tipo volumétrico si la instalación requiere que se haga de forma vertical y de tipo convencional si la instalación es horizontal.

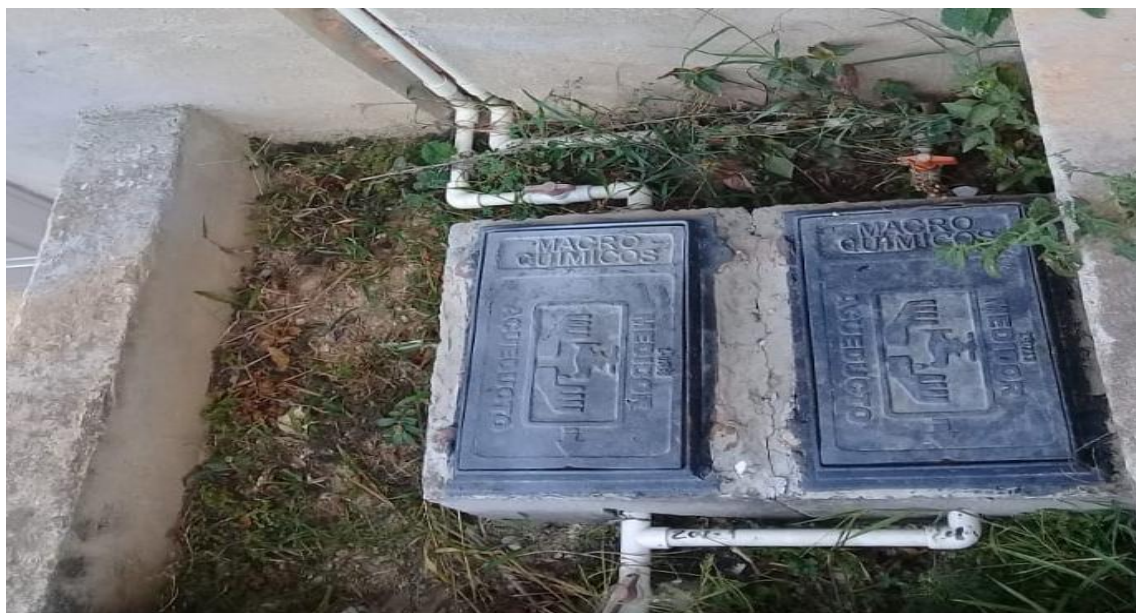
Figura 19. Acometida tipo derivada para casa de dos pisos.

En la Figura 19 se muestra un ejemplo más común de acometida de tipo derivada para una casa de dos pisos, con sus respectivas cajas en buen estado y en concreto para cada una de ellas, tubería de ½”, sus respectivos medidores.

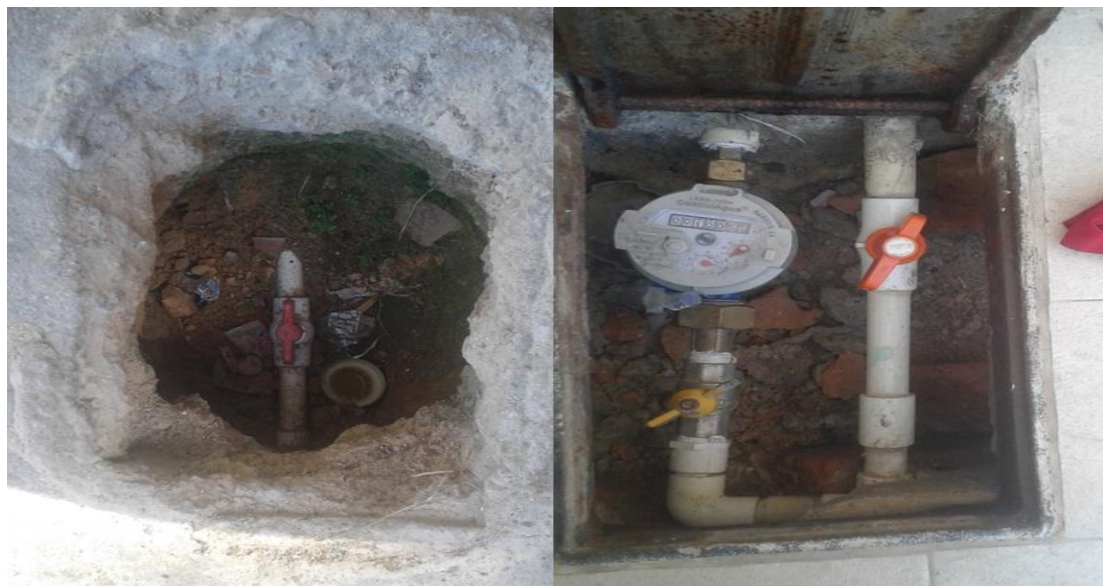
Figura 20. Conexiones de tipo directa.

De igual manera, se encuentran las que poseen una fuente adicional que no necesariamente son ilegales ya que pertenecen a otra fuente de abastecimiento diferente a la que otorga la ESPO.

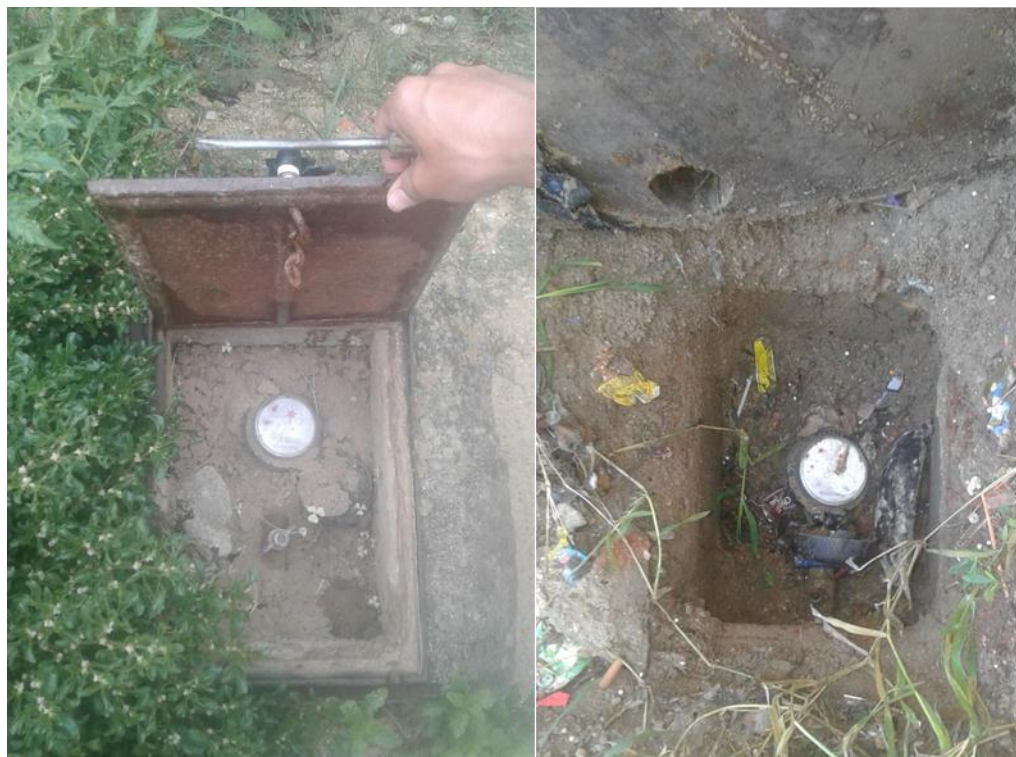
Figura 21. Cajas en mal estado.

Se encontraron cajas en buen estado de los diferentes materiales, las cuales cumplen su función en la acometida. Pero también otras que no se encuentran en condiciones óptimas como lo son las que se muestran en la Figura 21 donde se encuentran obstruidas en su interior por otros materiales adicionales lo que no permite ver los elementos de la acometida, unas se encuentran sin tapa lo que genera que todo tipo de desechos se acumulen en su interior.

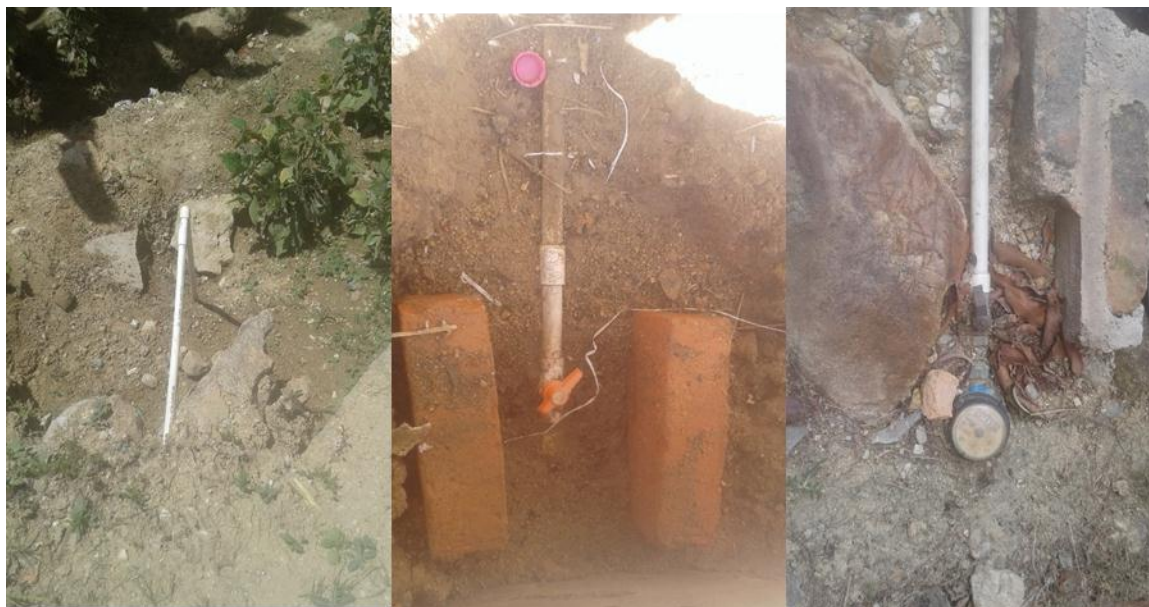
Figura 22. Acometidas sin caja de andén.

También se encontró otros casos donde no existe la caja de andén de acometida como es debida, y a su vez conexiones directas sin llave y sin medidor, otras con llave de paso y otras con medidor en mal estado ya que se encuentra muy antiguo y no se puede realizar la lectura como se observa en la Figura 22.

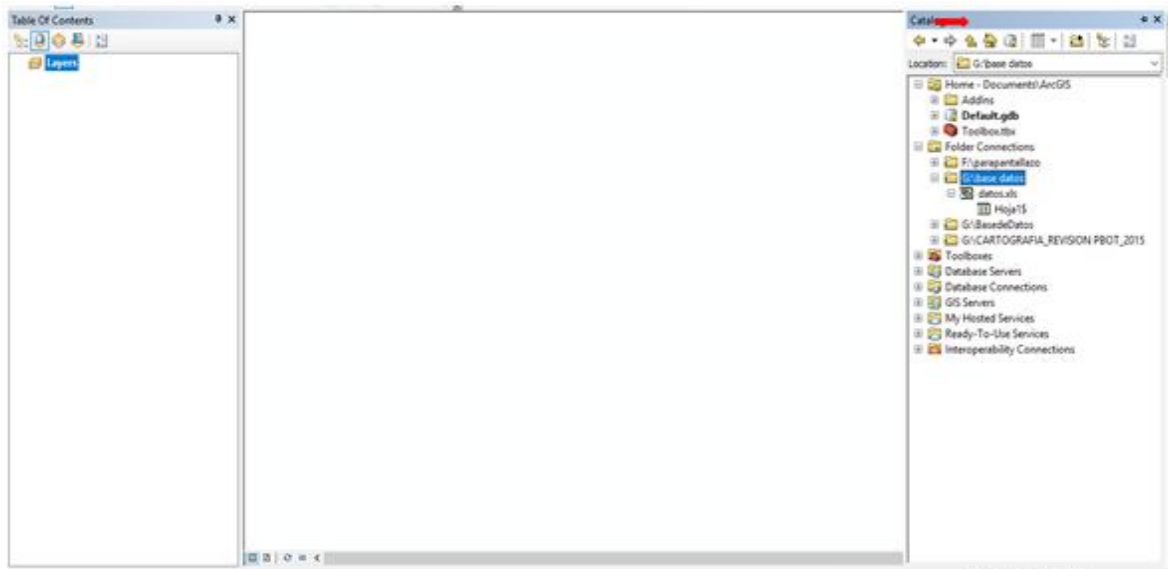
En la pestaña Catalog se busca la carpeta donde están los datos almacenados y se lleva hacia la parte izquierda de la pantalla, donde estarán las capas cargadas como se observa en la Figura 27. Para que el programa pueda representar los puntos se debe dar click derecho a la hoja y seleccionar la opción “Display XY data”; allí se indica cuál de los datos que contiene la hoja de Excel es la coordenada norte y este, ver Figura 28 y 29.

Figura 27. Datos ubicados sobre ArcGIS ®.

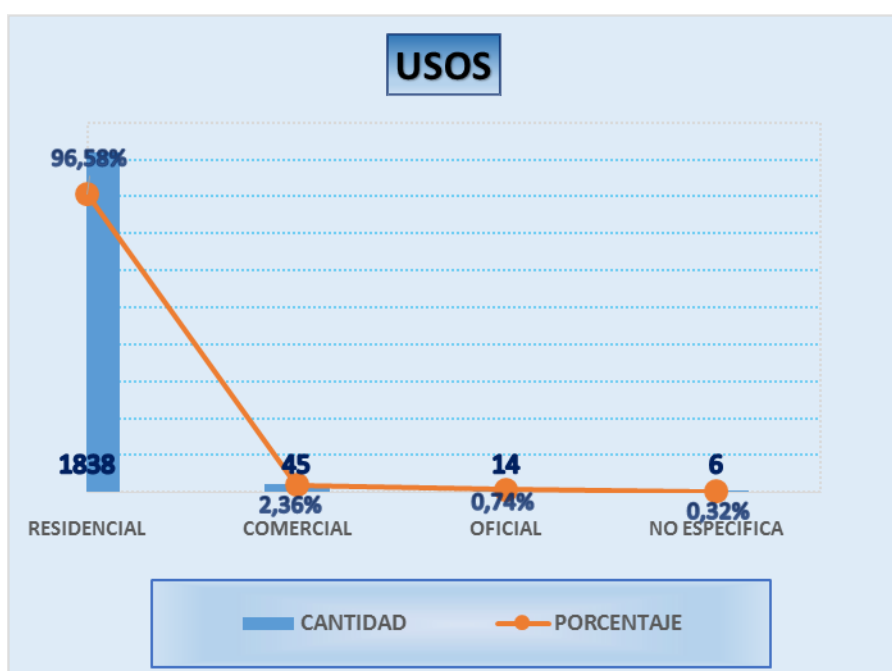
Figura 43. Usos del agua representados gráficamente para la Zona 1.

El primer parámetro tenido en cuenta es el uso del agua, este se clasifica en: residencial, comercial, oficial, especial e industrial. Para la Zona 1 de estudio en este ítem no se registró valores en usos industriales, ni especiales y se tuvo en cuenta las veces en las que el uso del agua no pudo ser identificado ya que corresponde a esos casos en los que no existe acometida, o en su defecto no se logró encontrar; también en los que si hay acometida, pero la conexión se encuentra cortada. Este valor se representa en la gráfica en la categoría No Especifica cómo se puede observar en la Figura 43.

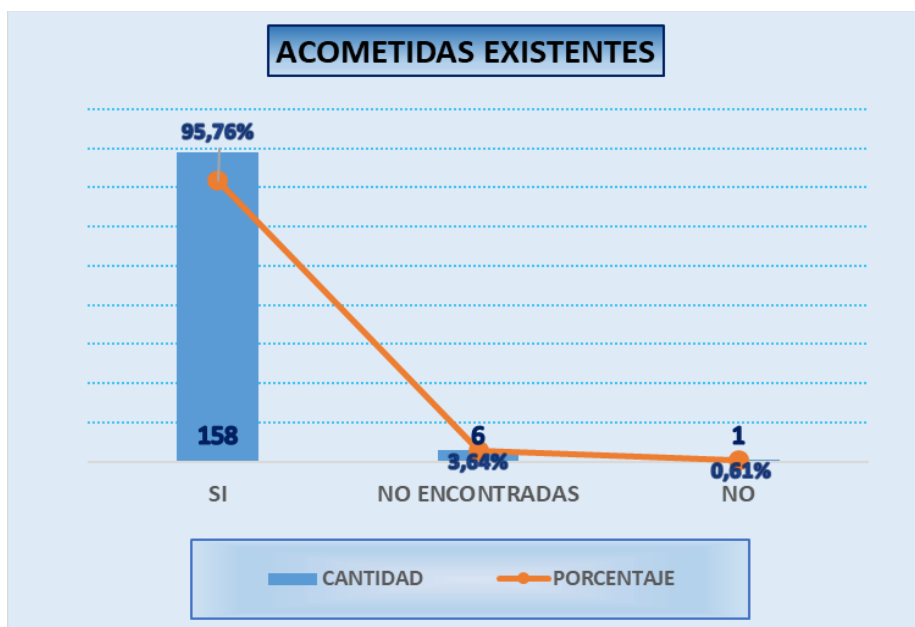
Las rutas 53 y 61 se representan gráficamente en las Figura 49 y 50. Las cuales muestran que la tendencia de la existencia de acometidas se presenta en la mayoría de los suscriptores, sin embargo, en la ruta 53 no existen 5 acometidas y en la 61 no existe 1.
