**Apoyo en la ejecución y control de actividades del área de mantenimiento en la empresa**

**Agropecuaria Santa María**

**Juan Sebastián Vergel Botello**

**Facultad de Ingeniería, Universidad Francisco de Paula Santander Ocaña**

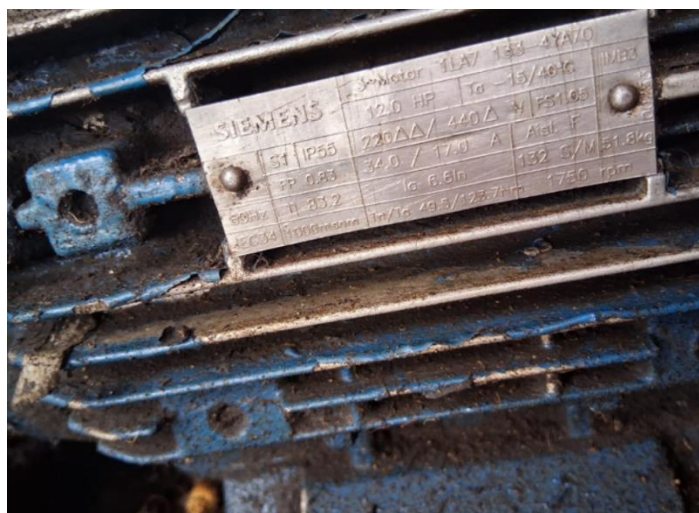
**Figura 16**

*Placa de identificación del motor de la bomba desarenadora*

*Nota.* Foto tomada a Bomba desarenadora del Grupo Empresarial Agropecuaria Santa María.
