<b>AUTORES</b>	<b>CRISTIAM EMIRO ORTIZ TRIGOS</b>
<b>FACULTAD</b>	<b>DE INGENIERÍAS</b>
<b>PLAN DE ESTUDIOS</b>	<b>INGENIERÍA CIVIL</b>
<b>DIRECTOR</b>	<b>FRANCISCO DURÁN CASTRO</b>
<b>TÍTULO DE LA TESIS</b>	<b>APOYO TÉCNICO EN LA CONSTRUCCIÓN DE LA VIVIENDA UNIFAMILIAR DEL LOTE 139 DEL CONDOMINIO CAMPESTRE TORRES DEL CABLE A CARGO DE LA EMPRESA CONSTRUCTORA ISGOCON S.A.S EN EL MUNICIPIO DE OCAÑA NORTE DE SANTANDER.</b>

APOYO TÉCNICO EN LA CONSTRUCCIÓN DE LA VIVIENDA UNIFAMILIAR DEL  
LOTE 139 DEL CONDOMINIO CAMPESTRE TORRES DEL CABLE A CARGO DE LA  
EMPRESA CONSTRUCTORA ISGOCON S.A.S EN EL MUNICIPIO DE OCAÑA NORTE  
DE SANTANDER.

Trabajo de grado bajo la modalidad de pasantías para Optar el título de Ingeniero Civil

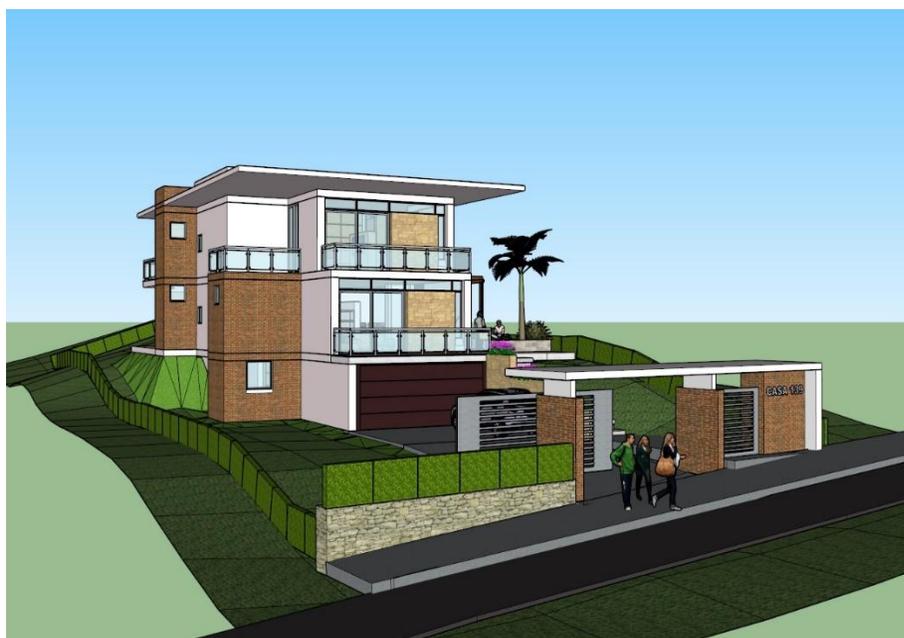
Y un segundo nivel destinado a la parte habitacional de la vivienda cuya extensión es de  $150,84 \text{ m}^2$ . En la Figuras 5 y 6 se muestra algunas vistas de la modelación en 3D de la vivienda.

**Figura 5. Vista frontal-occidental vivienda lote 139.**

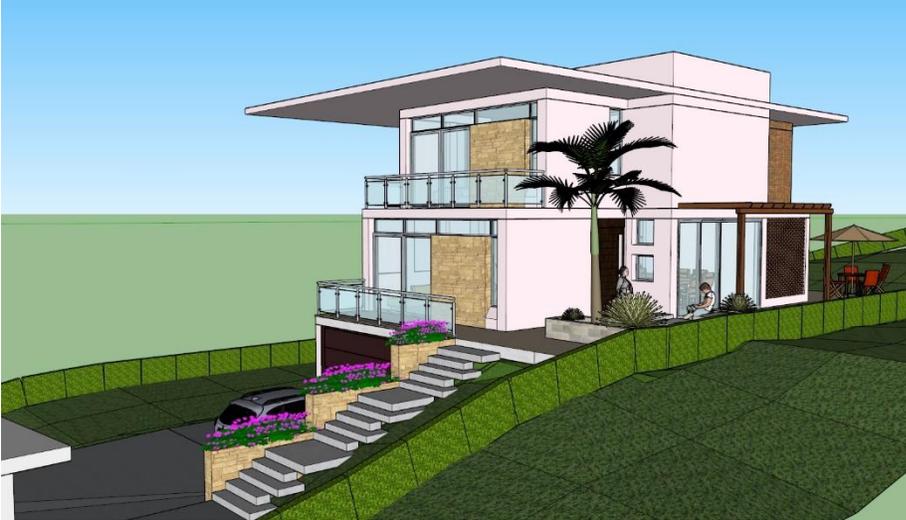
**Figura 6. Fachada Oriental de la vivienda lote 139.**

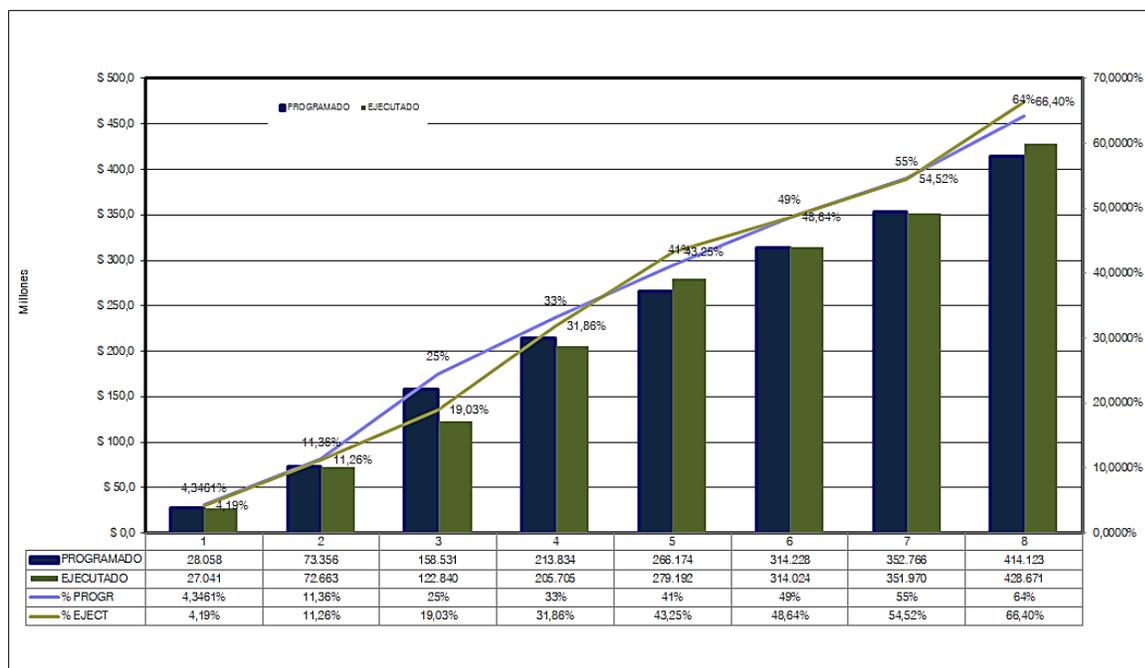
**Figura 13. Grafica de avance de obra acumulado**

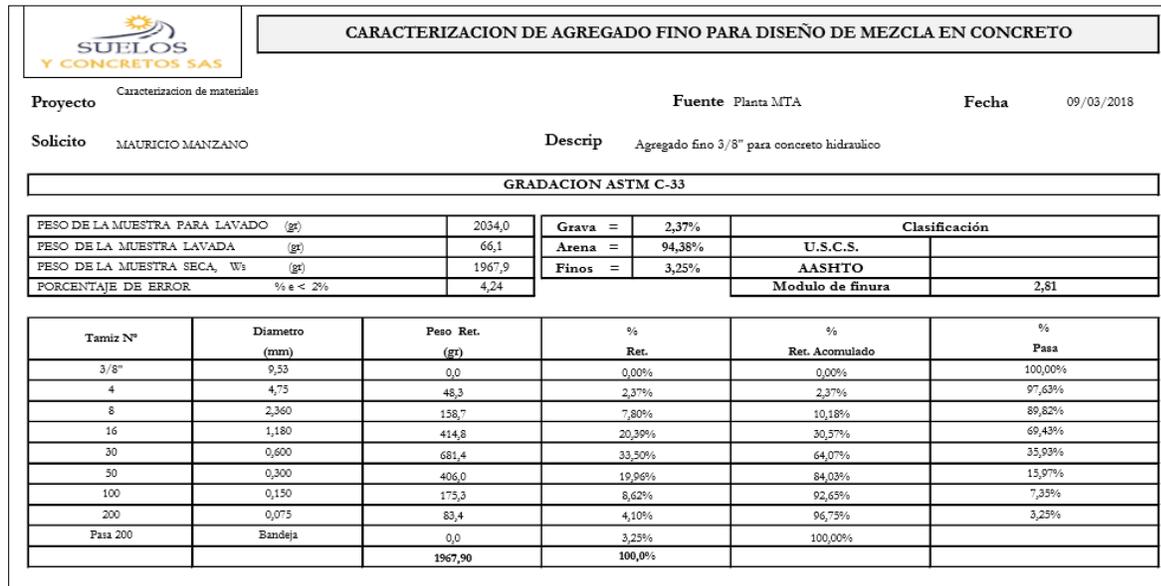
En las Figura 15 y 16 se muestra los datos del análisis granulométrico del material.

Figura 15. Caracterización del agregado fino.

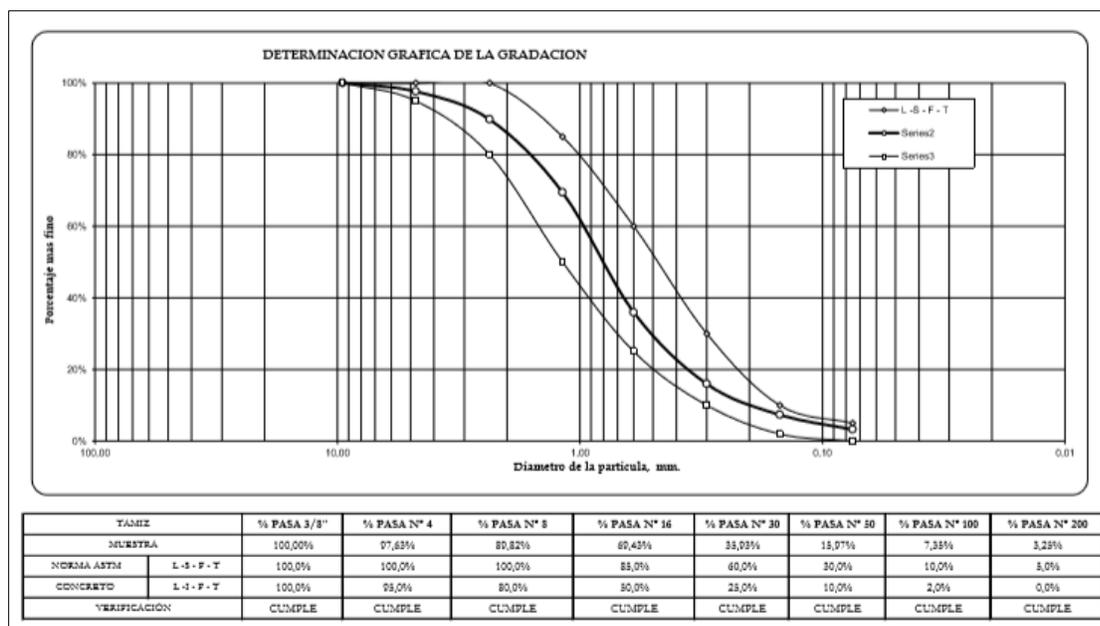
Figura 16. Determinación gráfica de la gradación.

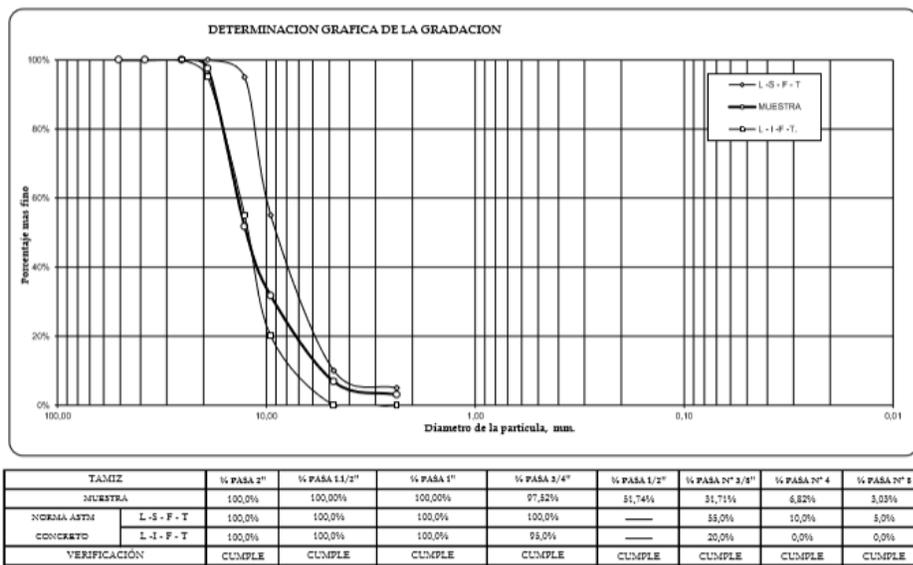
Figura 20. Determinación grafica de la granulometría.

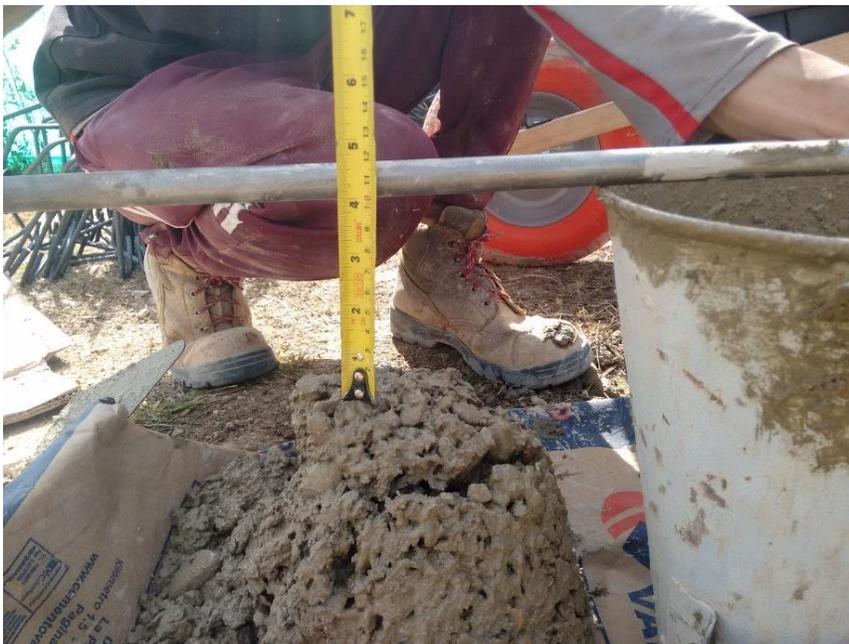
La Figura 21 se muestra el desarrollo del ensayo y toma del asentamiento arrojado.

**Figura 21. Toma de medida del asentamiento.**

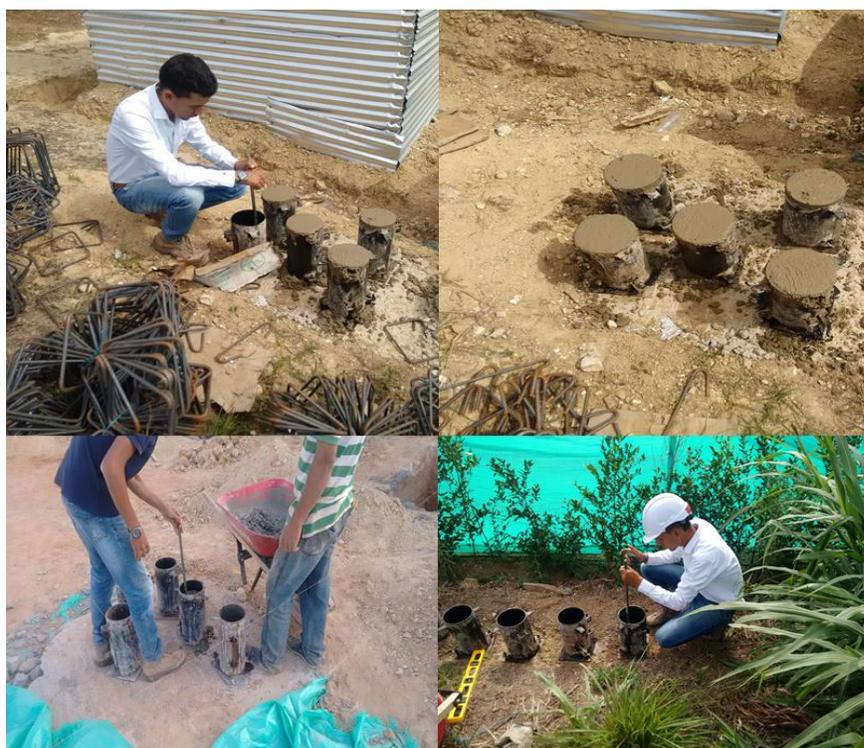
**Ensayos de resistencia del concreto a la compresión.** Se realizó la debida toma cilindros de muestra para todos los elementos estructurales, con la finalidad de determinar si se le estaba dando un adecuado manejo a las dosificaciones propuestas para los concretos. La Figura 23 evidencia la toma de cilindros de muestra.

**Figura 23. Realización de cilindros de concreto.**

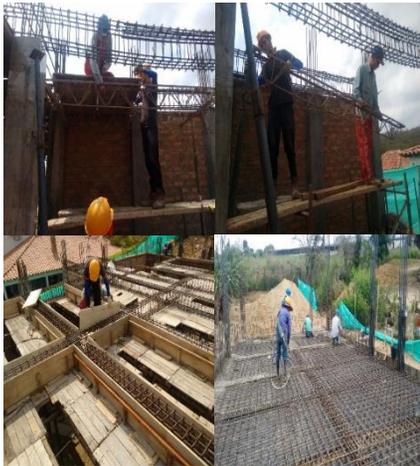
MATERIALES							EVIDENCIA DE LA ACTIVIDAD	
ITEM	DESCRIPCIÓN	Unidad	Utilizado		Normativa	Cumplimiento		
			si	no		Cumple		No cumple
<b>3.7</b>	<b>Viga elevada 0,30 x 0,50 m concreto 3000 psi.</b>

3.7.1	Concreto normal 3000 psi	M3	X		NTC 174	X

3.7.2	Varilla corrugada 3/8"	Kg	X		NSR 10	X		
3.7.3	Varilla corrugada de 1/2" a 3/4"	kg	X		NSR 10	X

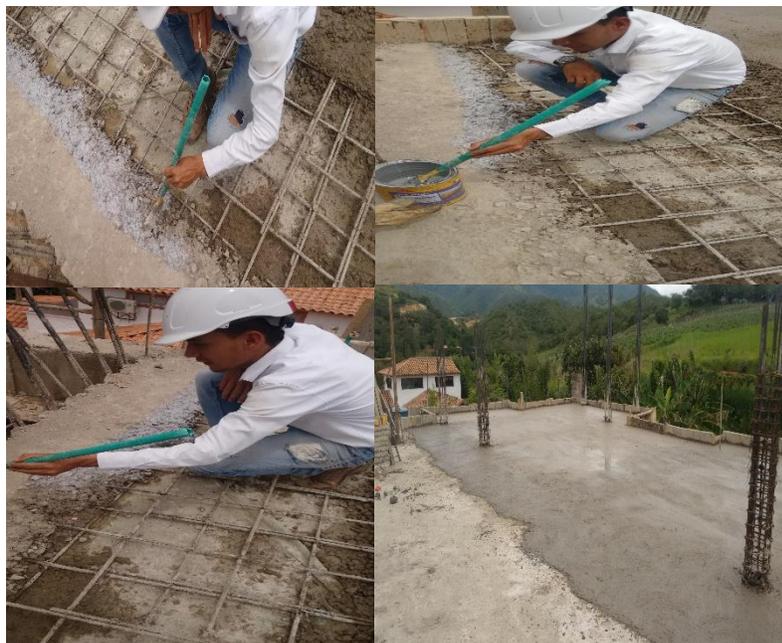
La Figura 24 muestra el proceso de aplicación de los aditivos sika utilizados para las juntas frías generadas durante el vaciado.

**Figura 24. Proceso de instalación de productos sika en las juntas frías.**

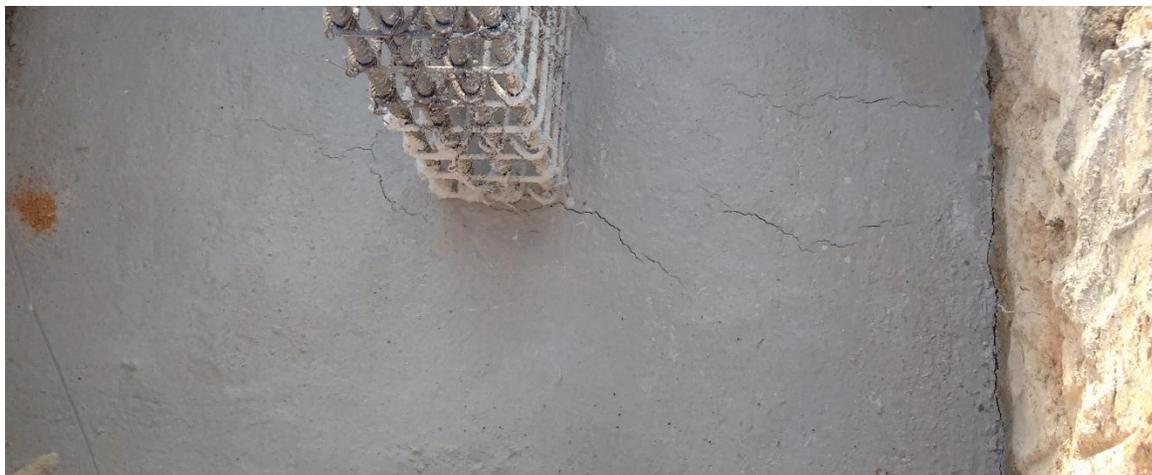
Durante el vaciado de las zapatas se presentó una irregularidad en la maduración del concreto, como se evidencia en la Figura 25 se presentan fisuras en dicho material; se consulta esta anomalía con el ingeniero Interventor de obra, el cual manifiesta que dichas fisuras pueden atribuirse a los cambios bruscos de temperatura que se presentaban y debido al proceso normal que sigue el concreto por retracción al secado.

**Figura 25. Fisuras en el concreto zapatas.**

Debido a la inversión que representaba la aplicación de este tipo productos y en consenso con la interventoría se dispuso darle un curado mediante el humedecimiento y saturación temporal de los elementos, como se muestra en la Figura 26 y de esta manera evitar la pérdida de humedad a edades tempranas.

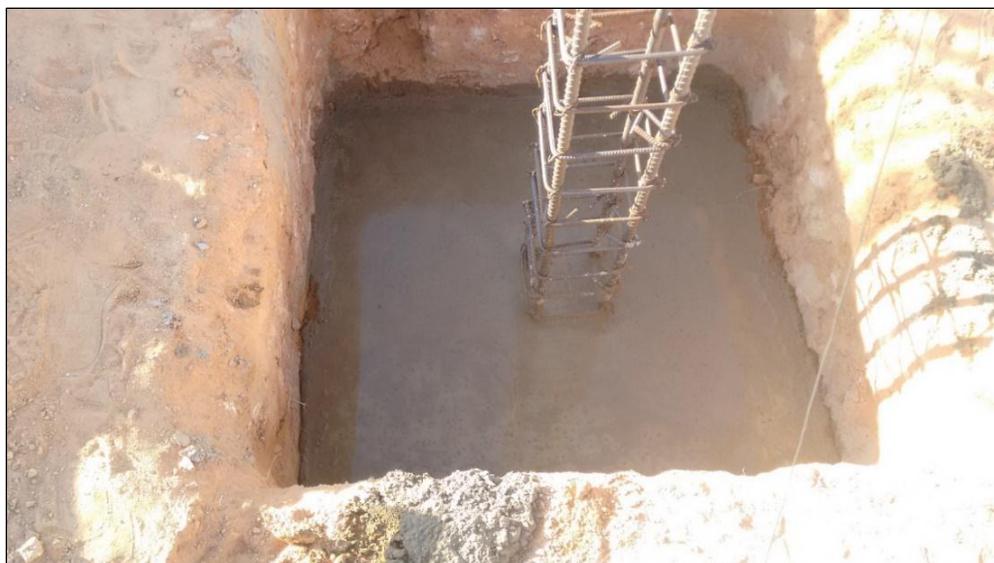
**Figura 26. Proceso de curado implementado para el concreto de zapatas.**

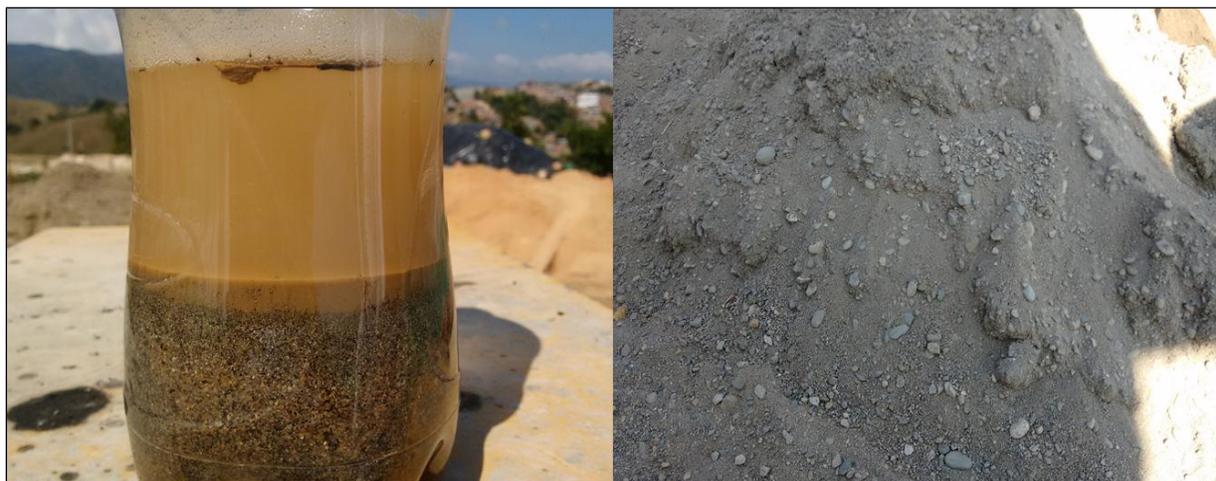
En algunos casos se constató que, pese al cumplimiento de las especificaciones por parte del material, este presentó variaciones en el contenido de finos y partículas de mayor tamaño, componentes que inciden significativamente la calidad del producto final. La Figura 27, muestra algunas de estas irregularidades.

**Figura 27. Anomalías presentes en el agregado fino.**

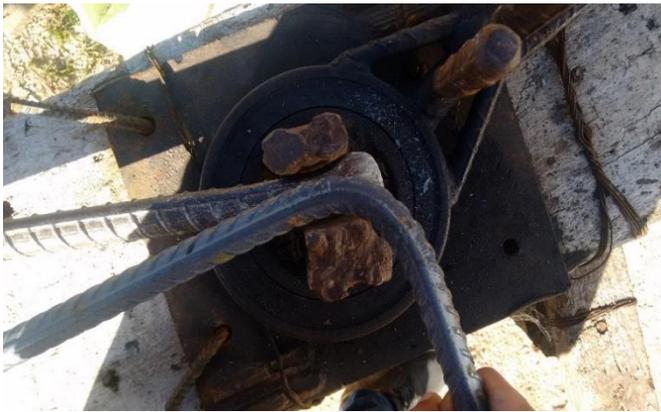
Durante la realización de la actividad vigas de cimentación, se evidencio un cambio en el suministro del acero de refuerzo implementado, se consultó dicha anomalía con el contratista y la interventoría para la toma de la decisión de la inclusión del material en la elaboración del elemento. En consenso con ambas partes, se decide hacer una prueba para dicho acero, con el fin de determinar si poseía las características adecuadas. La Figura 28 muestra la prueba de figuración a la cual fue sometido el acero.

**Figura 28. Prueba de figuración al acero.**

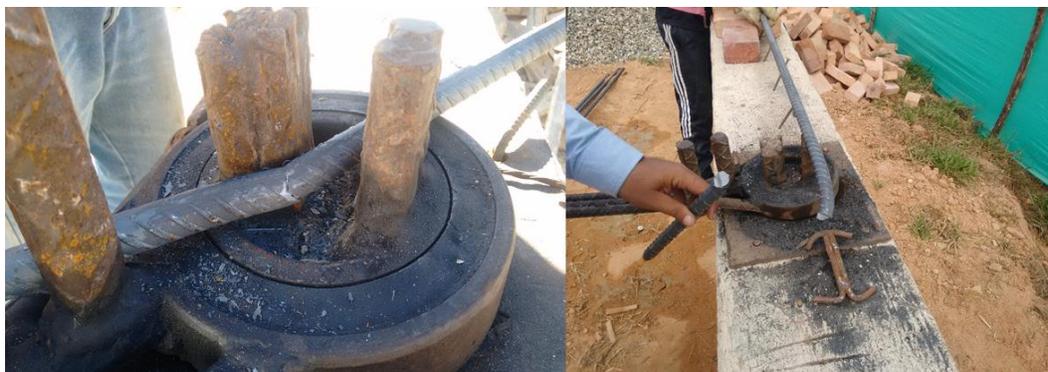
Al figurar el elemento se observó que presentaba deterioro en la parte en la curvatura generada por el dobléz, se decidió retornar el acero a las condiciones iniciales para verificar su comportamiento, al realizar este proceso se presentó la ruptura del elemento. La Figura 29 muestra la falla presentada por la varilla.

**Figura 29. Falla presentada por el acero al momento de figurarse.**

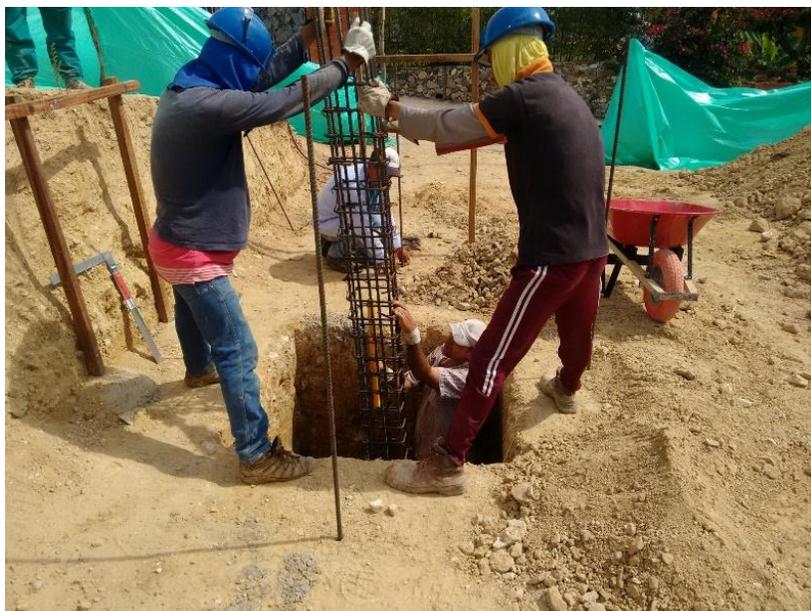
Otra forma de verificar la calidad de la mano de obra fue la cualificación del producto final de cada fase de ejecución del proyecto. Para esto, durante el proceso de ejecución de las actividades se hicieron inspecciones visuales con el fin de reducir los errores en los que comúnmente incurre la mano de obra. Entre las Figura 31 hasta la Figura 35, se muestran algunos de los procesos de verificación a la mano obra.

**Figura 31. Verificación del nivel del acero de columnas para garantizar un adecuado recubrimiento lateral.**

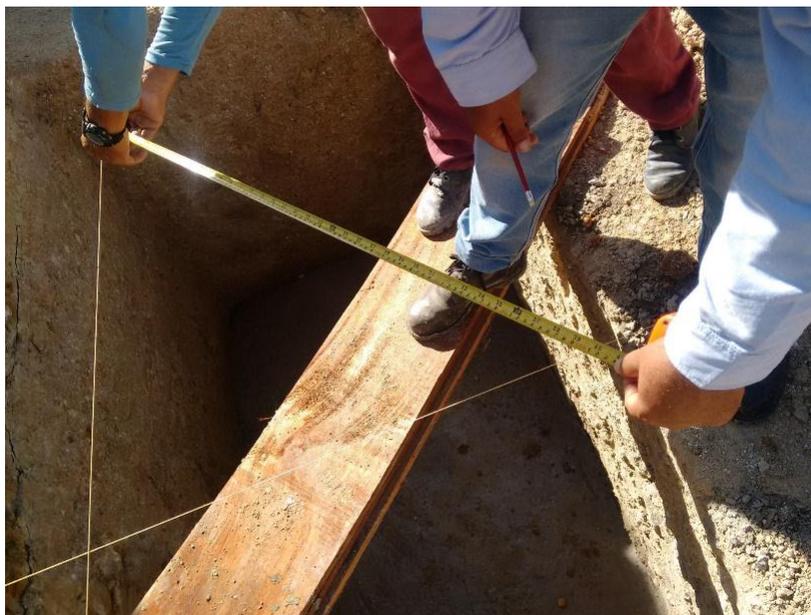
**Figura 32. Verificación pitagórica de la escuadra de los ejes de columnas.**

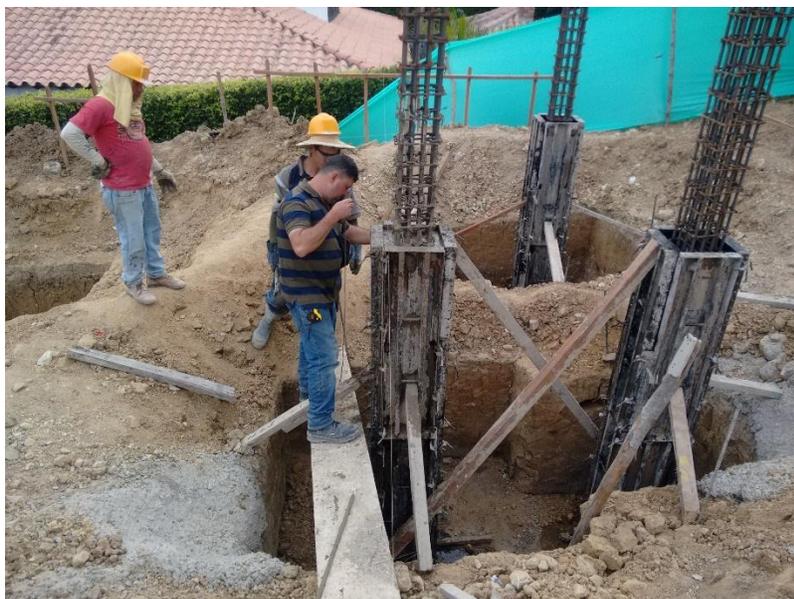
**Figura 33. Verificación de aplome de columnas.**

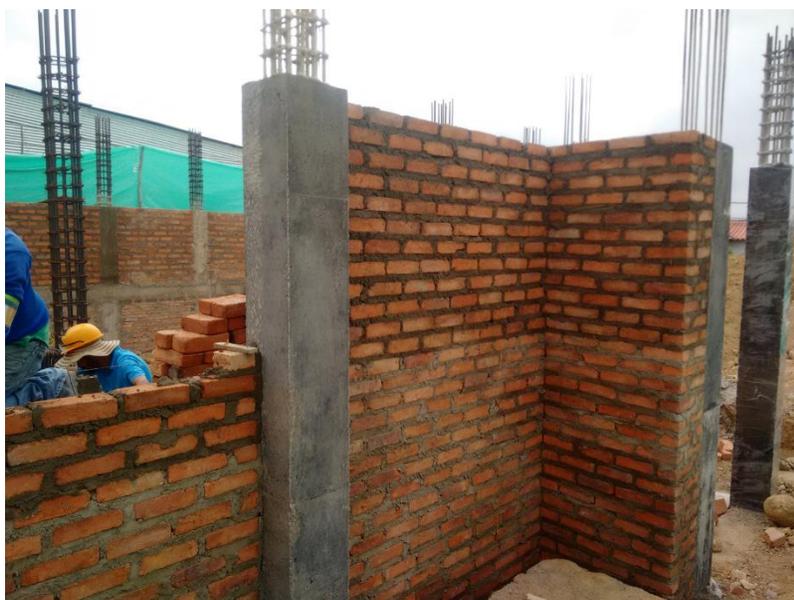
**Figura 34. Verificación del buen aspecto de las columnas y mampostería.**

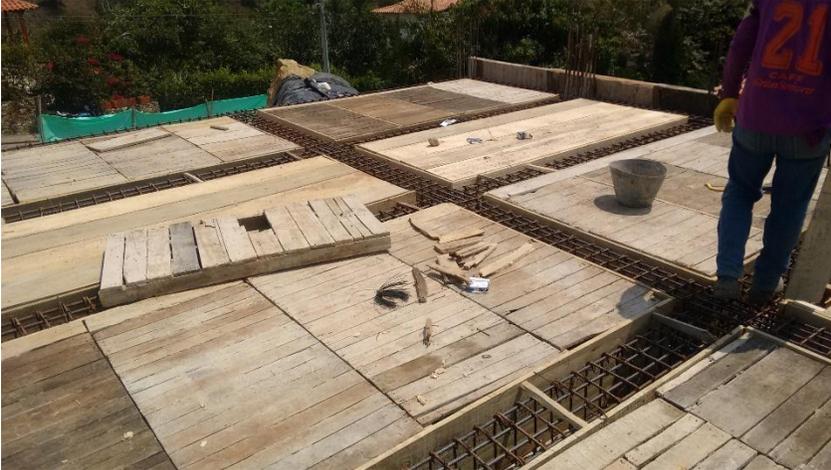
**Figura 35. Adecuado encofrado de losas de entrepiso.**

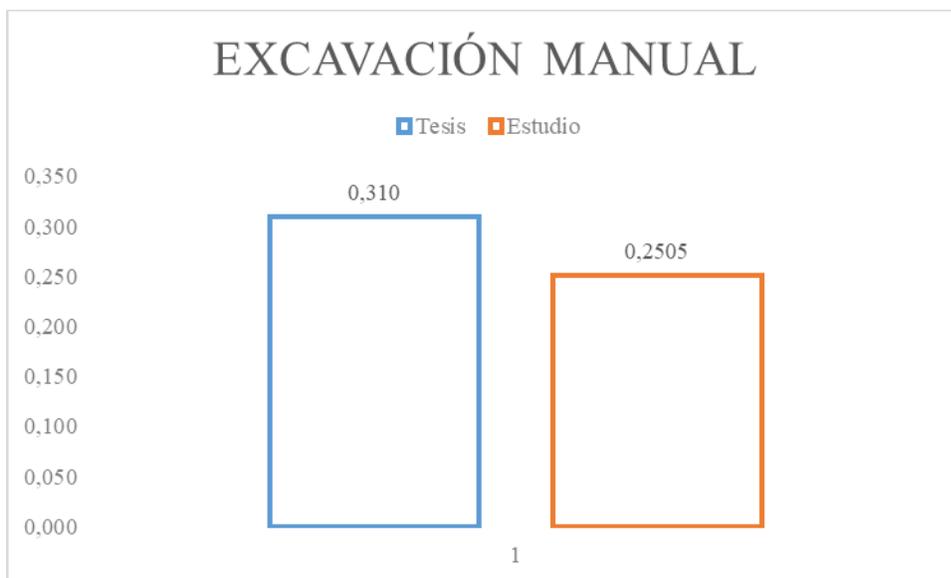
Como metodología se realizó un análisis grafico para estimar las variaciones porcentuales de acuerdo a los datos teóricos proporcionados por el estudio. En diferentes actividades no es posible realizar el comparativo, debido a diferencias en la unidad de medida contempladas en ambos estudios para la determinación de la productividad. Las Figuras 37 hasta la Figura 44 muestran las gráficas comparativas para algunas de las actividades analizadas.

**Figura 37. Grafica comparativa rendimiento actividad excavación manual.**

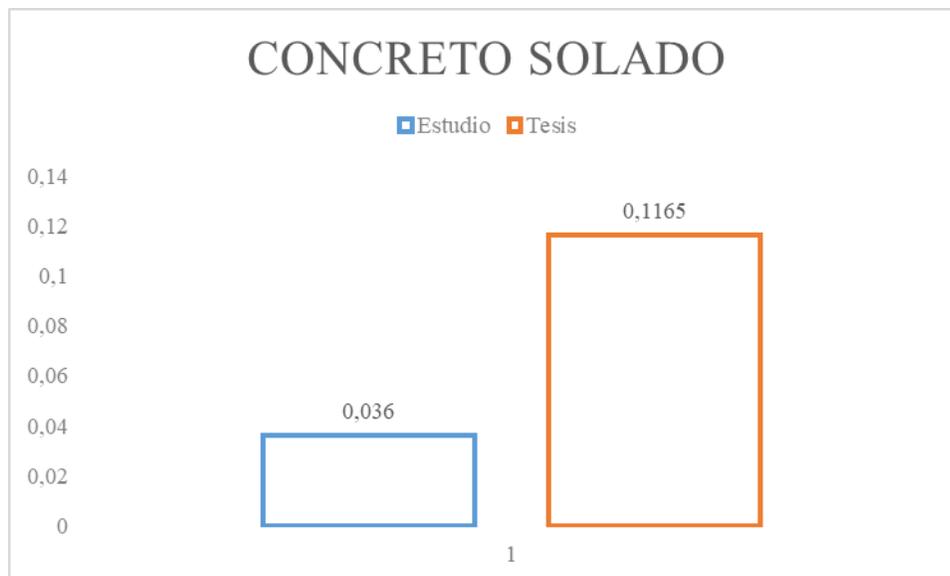
**Figura 39. Grafica comparativo rendimiento actividad concreto solado.**

La actividad presentó una diferencia positiva del 69,09%.

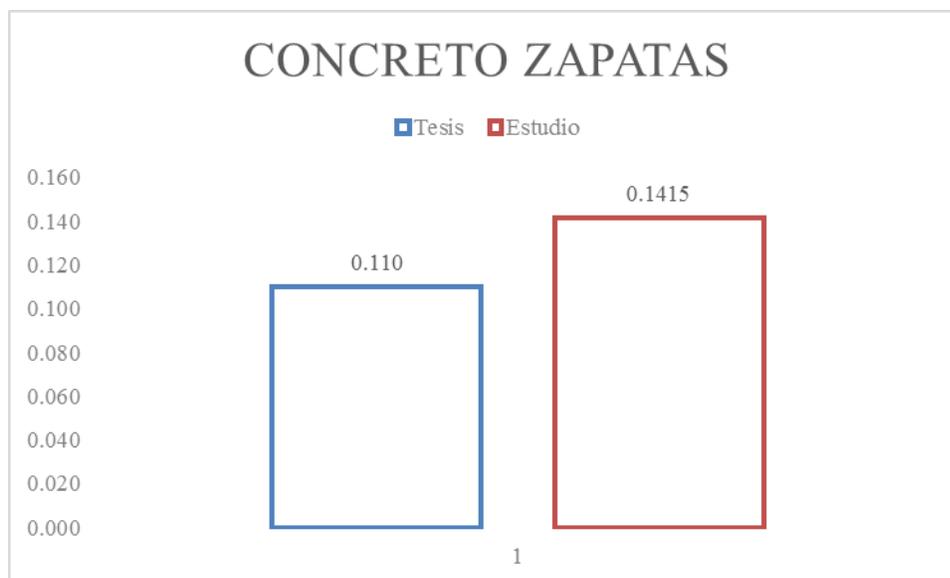
**Figura 40. Grafica comparativo rendimiento actividad zapatas.**

La actividad presenta una diferencia positiva de 22,26% respecto al rendimiento teórico, lo que clasifica la eficiencia de la mano de obra como excelente.

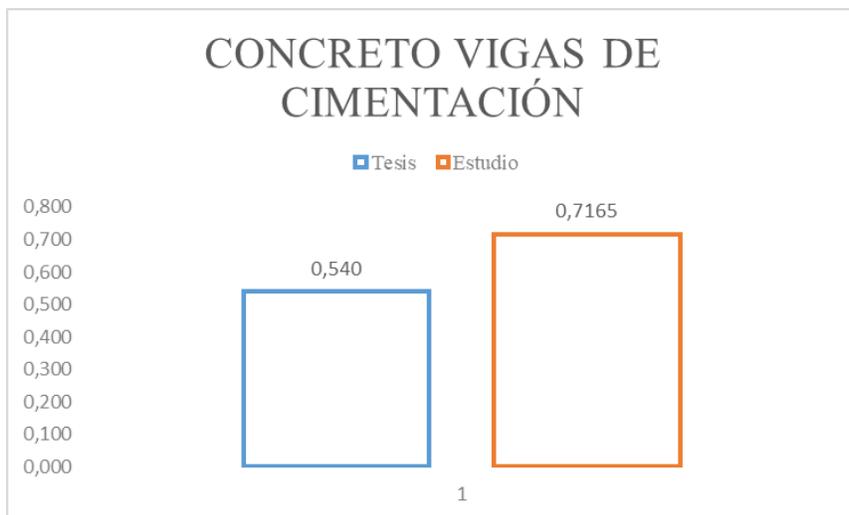
**Figura 41. Grafica comparativa rendimiento actividad concreto vigas de cimentación.**

La diferencia porcentual para la actividad es de 24,63% por encima del rendimiento teórico propuesto.

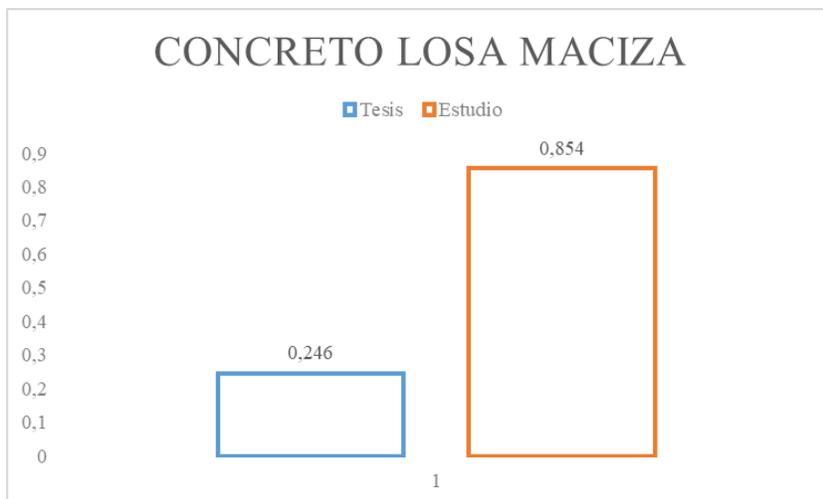
**Figura 42. Grafica comparativa rendimiento actividad concreto losa maciza.**

De la gráfica se pudo determinar la diferencia porcentual para la actividad es de 71,19% por encima del rendimiento teórico.

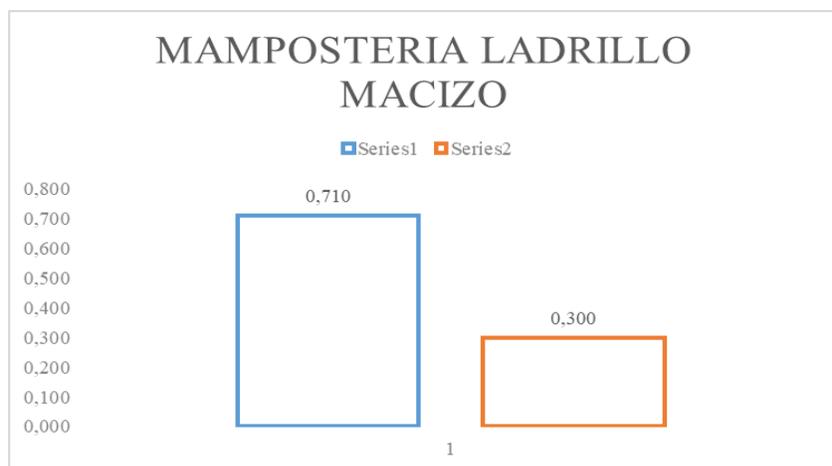
**Figura 43. Grafica comparativa rendimientos actividad mampostería ladrillo macizo.**

La grafica muestra una variación negativa del rendimiento de la actividad respecto a lo proyectado. El análisis arroja un porcentaje de 42,25% caracterizando de esta manera el nivel de eficiencia de la mano de obra como baja.

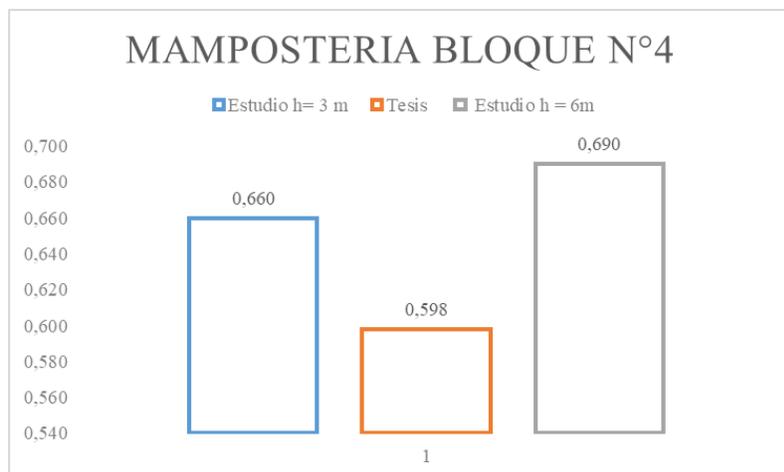
**Figura 44. Grafica comparativa rendimiento actividad bloque N°4.**

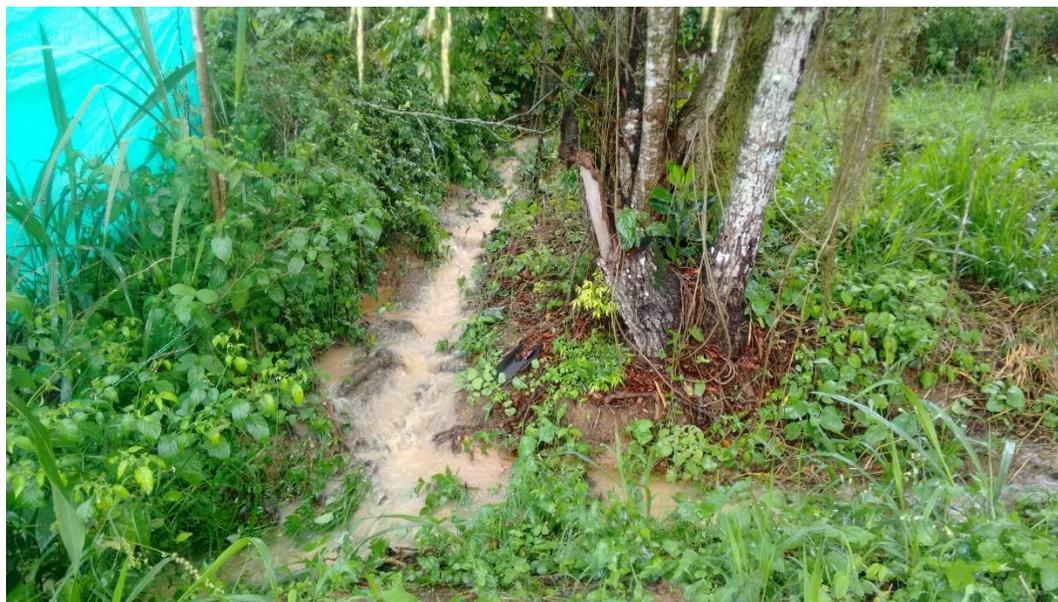
Se llevó un registro fotográfico de las condiciones que se presentan durante la ocurrencia de eventos de precipitación para analizar las características y comportamiento de la zona durante los eventos. Las Figuras 48 y 49 muestran el registro de la inspección en campo.

**Figura 47. Confluencia de causas aportantes.**

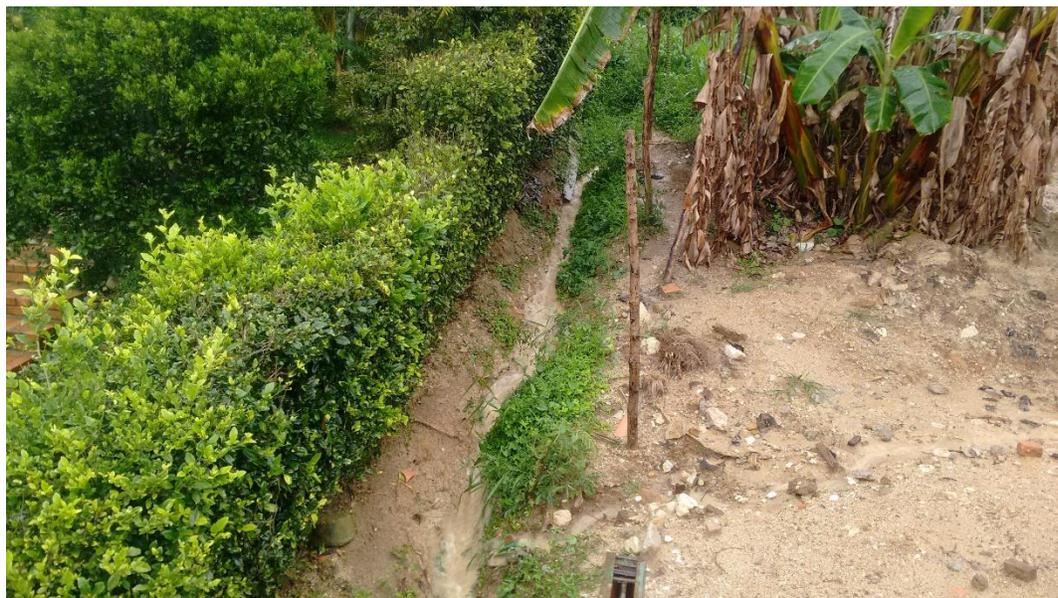
**Figura 48. Cauce natural definido por el agua de escorrentía.**

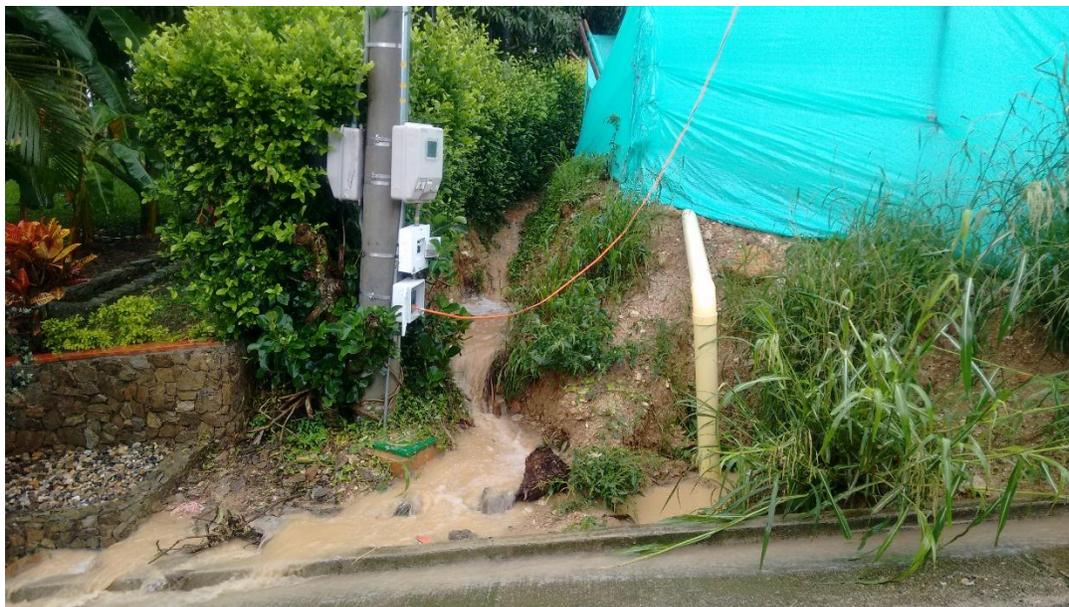
**Figura 49. Condiciones de disposición final del caudal a la vía.**

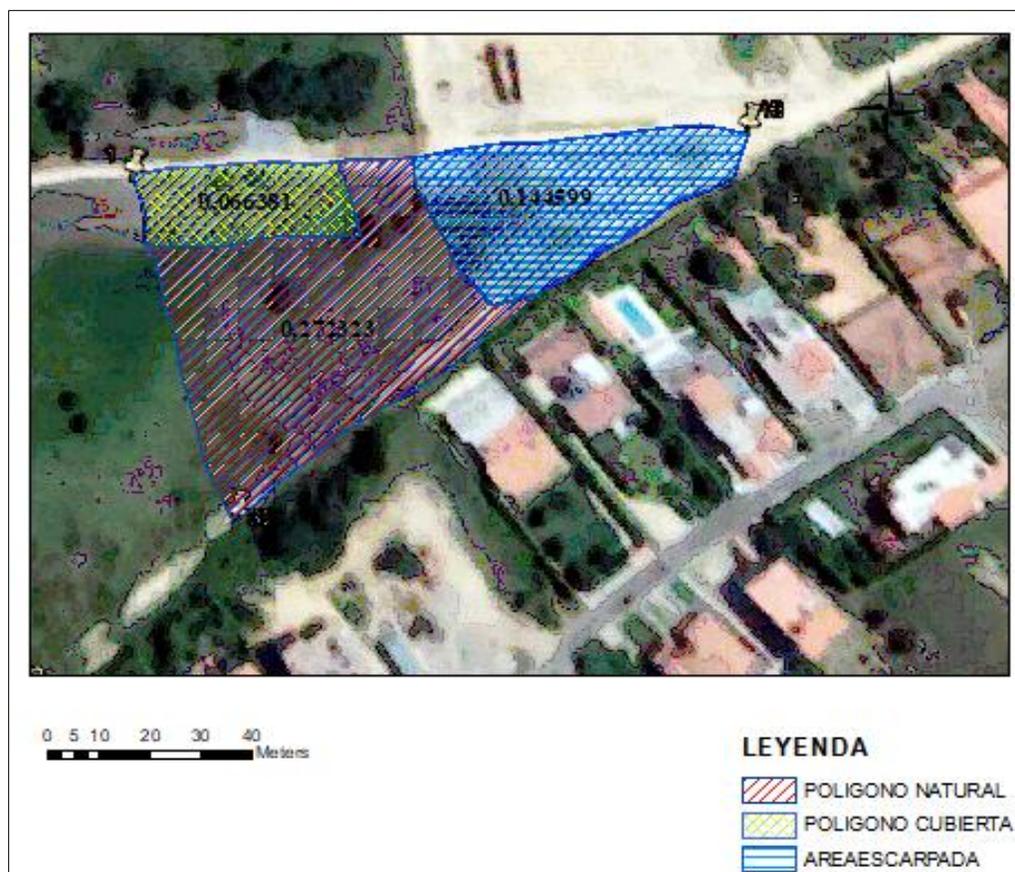
Para el cálculo del coeficiente de escurrimiento (C) se define una cuenca aproximada dado a las características topográficas de la zona, se analizaron las áreas implicadas y se determinó que tipo de superficie comprende cada área. La Figura 51 muestra las áreas que comprenden la cuenca tomada como área aportante.

**Figura 51. Identificación de áreas tributarias para determinación coeficiente de escorrentía.**

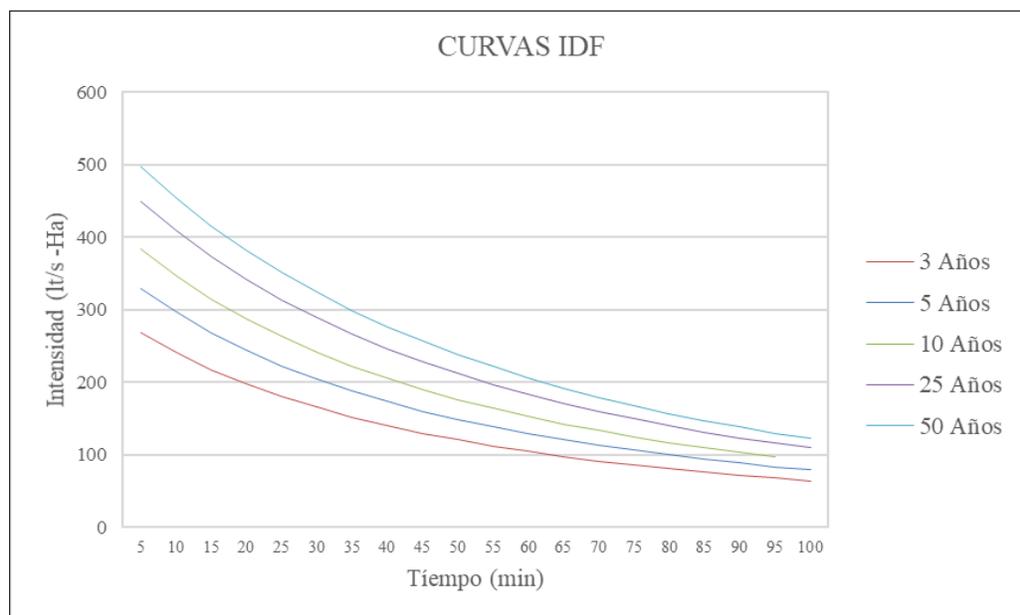
La Figura 53 muestra las curvas IDF utilizadas para el estudio.

Figura 53. Curvas IDF.

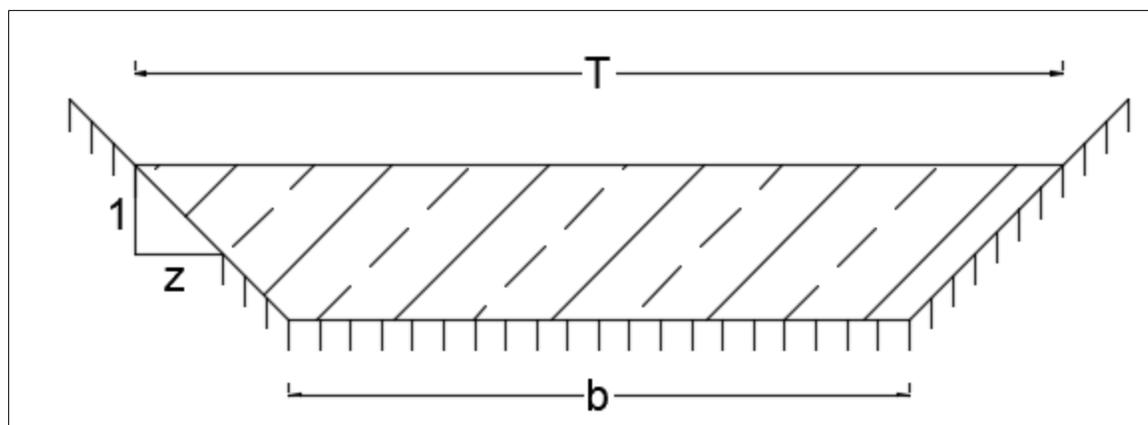
De acuerdo a las características topográficas del terreno y a los intereses económicos y arquitectónicos del propietario se definió que la sección adecuada para implementar en la propuesta de diseño es una sección trapezoidal. La Figura 54 muestra las propiedades geométricas de una sección trapezoidal.

**Figura 54. Sección trapezoidal.**

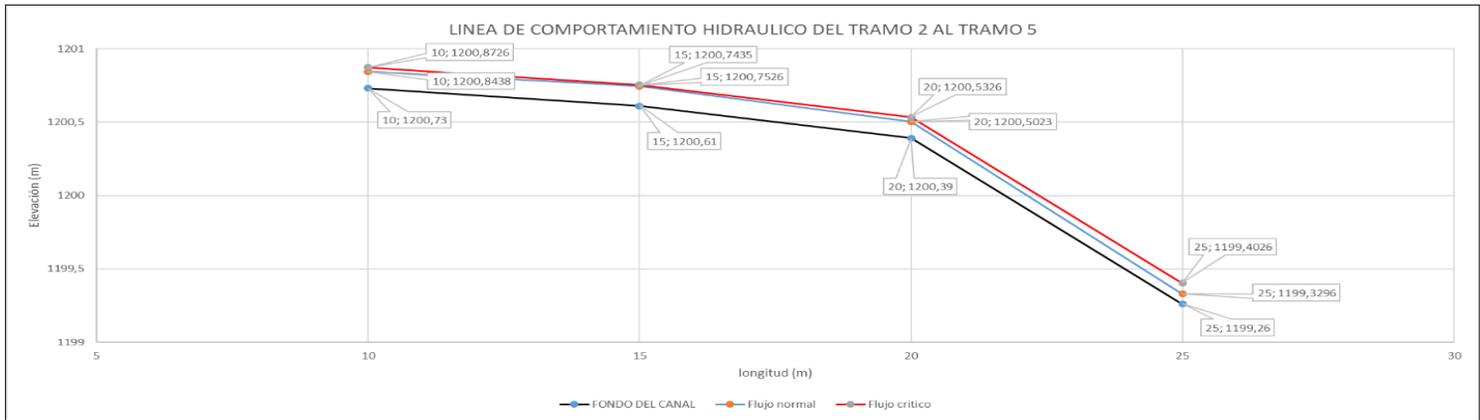
Entre la Figura 56 y la Figura 71, se muestran los perfiles hidráulicos de las diferentes de la sección de canal diseñado y las secciones transversales de cada uno de los tramos.

Figura 56. Perfil hidráulico del canal entre el tramo 2 y el tramo 5

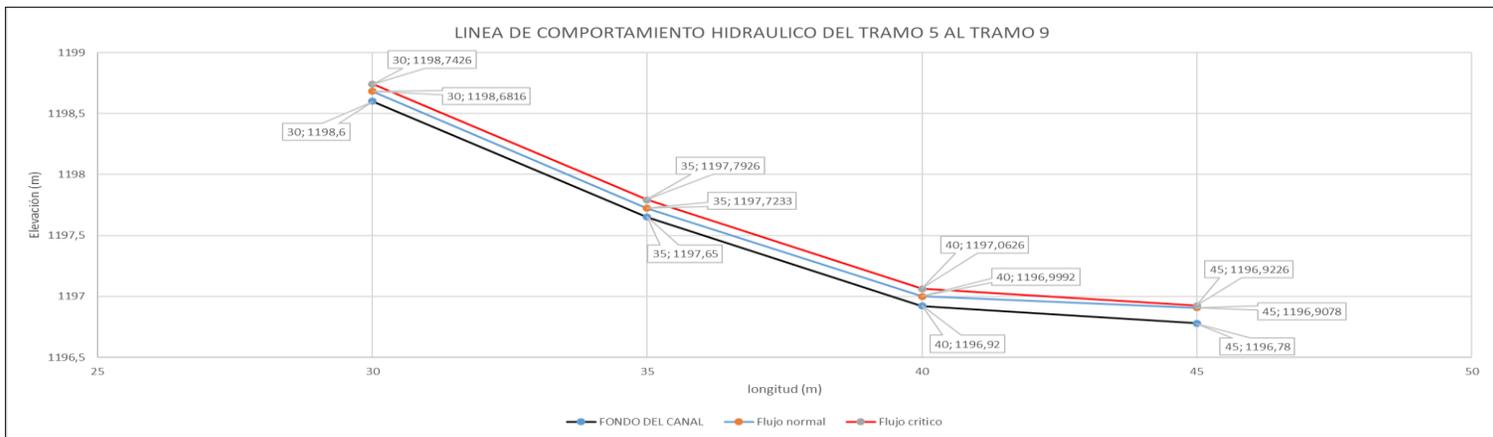
Figura 57. Perfil hidráulico del canal entre el tramo 5 y el tramo 9

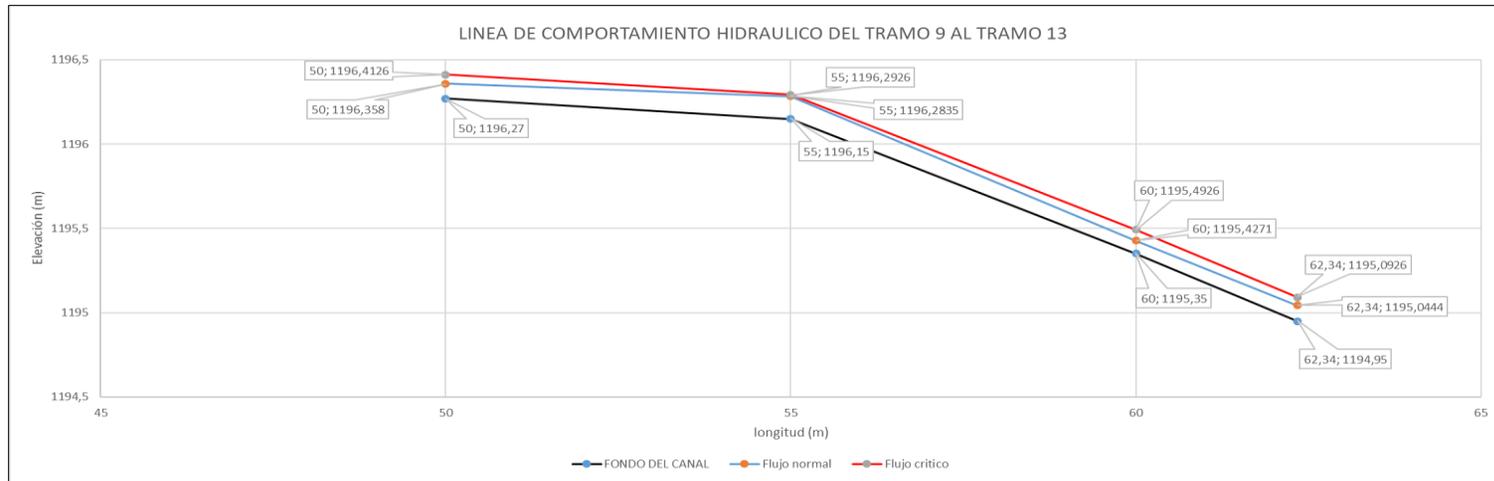
**Figura 58. Perfil hidráulico del canal entre el tramo 9 y el tramo 13**
