<b>AUTORES</b>	<b>CRISTIAM EMIRO ORTIZ TRIGOS</b>
<b>FACULTAD</b>	<b>DE INGENIERÍAS</b>
<b>PLAN DE ESTUDIOS</b>	<b>INGENIERÍA CIVIL</b>
<b>DIRECTOR</b>	<b>FRANCISCO DURÁN CASTRO</b>
<b>TÍTULO DE LA TESIS</b>	<b>APOYO TÉCNICO EN LA CONSTRUCCIÓN DE LA VIVIENDA UNIFAMILIAR DEL LOTE 139 DEL CONDOMINIO CAMPESTRE TORRES DEL CABLE A CARGO DE LA EMPRESA CONSTRUCTORA ISGOCON S.A.S EN EL MUNICIPIO DE OCAÑA NORTE DE SANTANDER.</b>

APOYO TÉCNICO EN LA CONSTRUCCIÓN DE LA VIVIENDA UNIFAMILIAR DEL  
LOTE 139 DEL CONDOMINIO CAMPESTRE TORRES DEL CABLE A CARGO DE LA  
EMPRESA CONSTRUCTORA ISGOCON S.A.S EN EL MUNICIPIO DE OCAÑA NORTE  
DE SANTANDER.

Trabajo de grado bajo la modalidad de pasantías para Optar el título de Ingeniero Civil

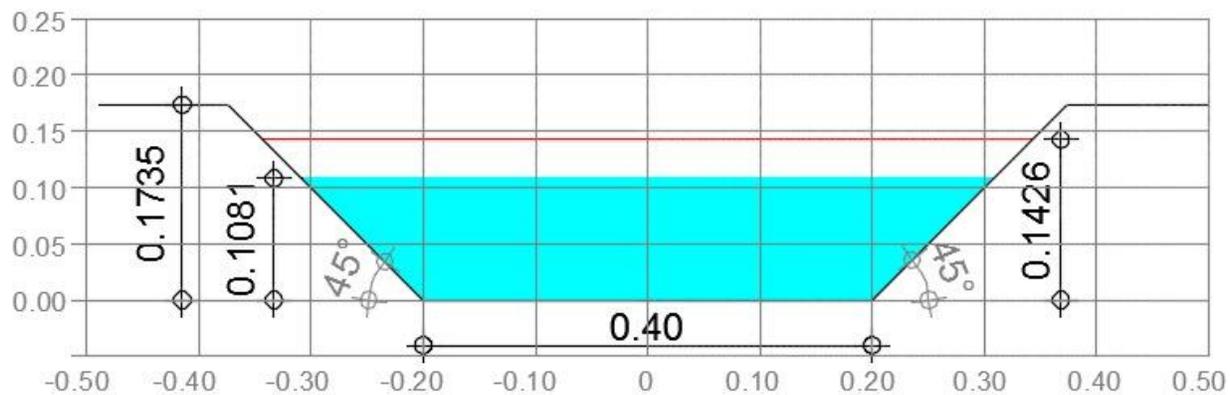
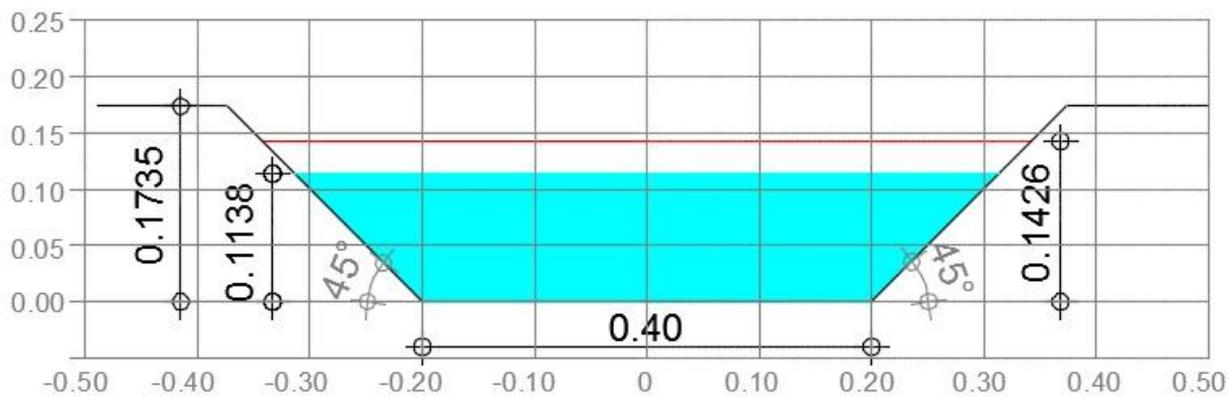
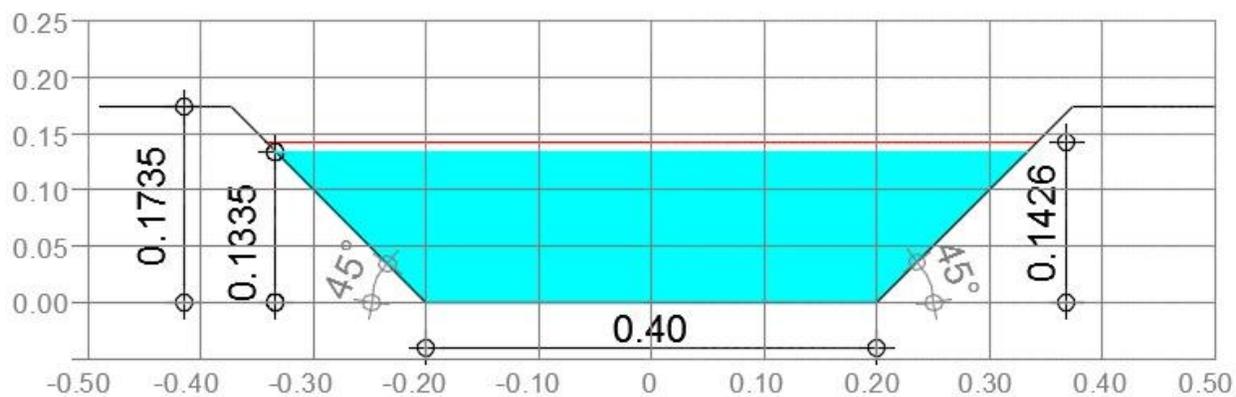
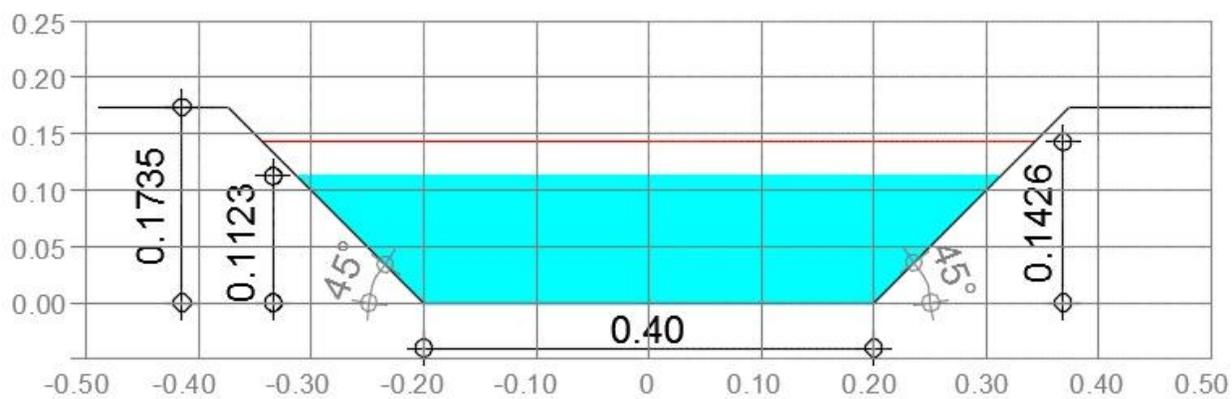
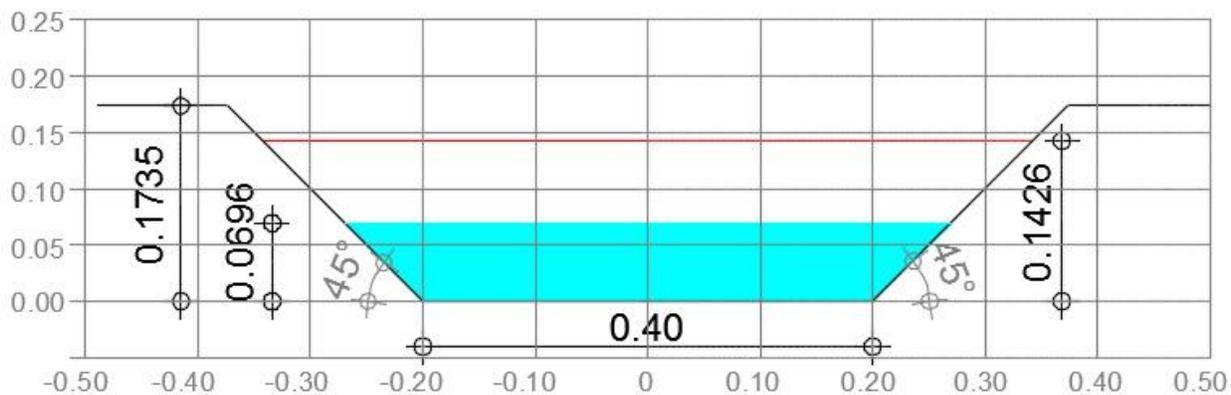
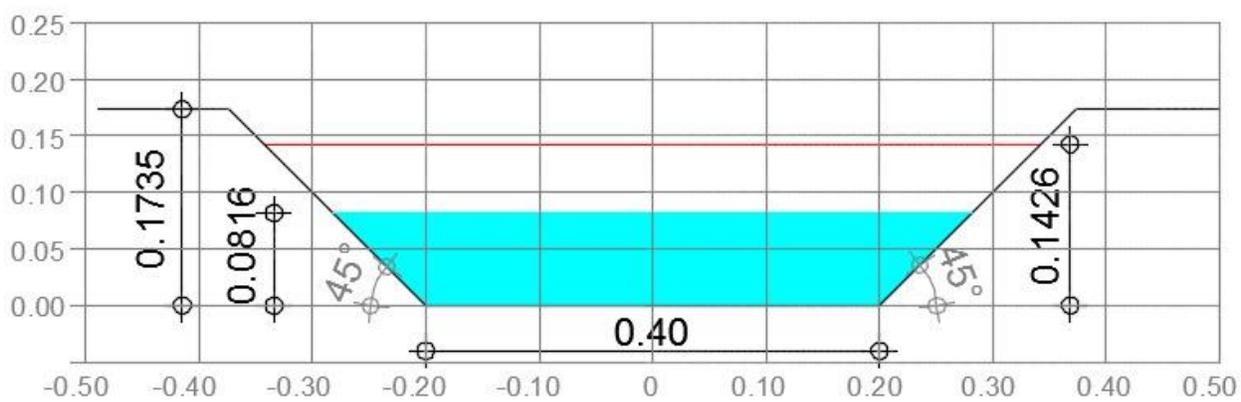
Entre la Figura 56 y la Figura 71, se muestran los perfiles hidráulicos de las diferentes de la sección de canal diseñado y las secciones transversales de cada uno de los tramos.

**Figura 59. Sección hidráulica tramo +5m.**

**Figura 60. Sección hidráulica tramo +10m.**

**Figura 61. Sección hidráulica tramo +15m.**

**Figura 62. Sección hidráulica tramo +20m.**

**Figura 63. Sección hidráulica tramo +25m.**

**Figura 64. Sección hidráulica tramo +30m.**

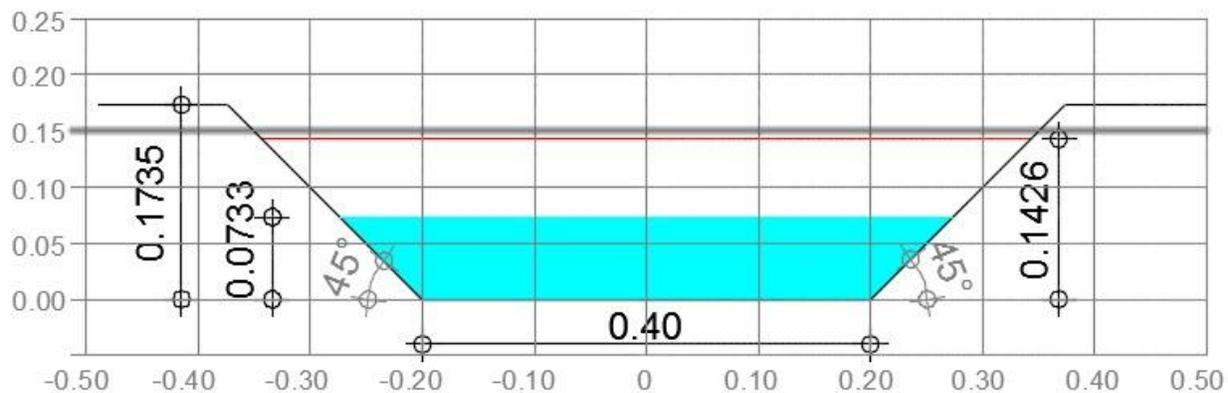
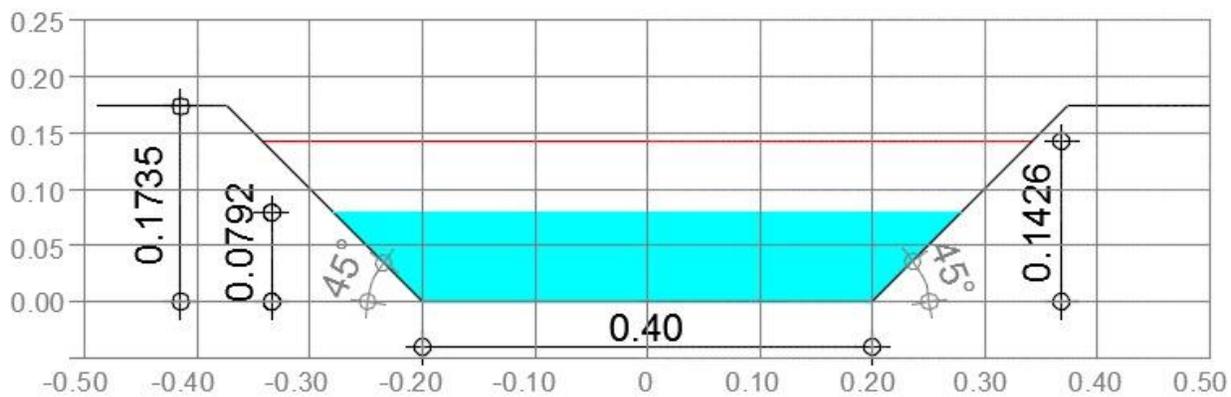
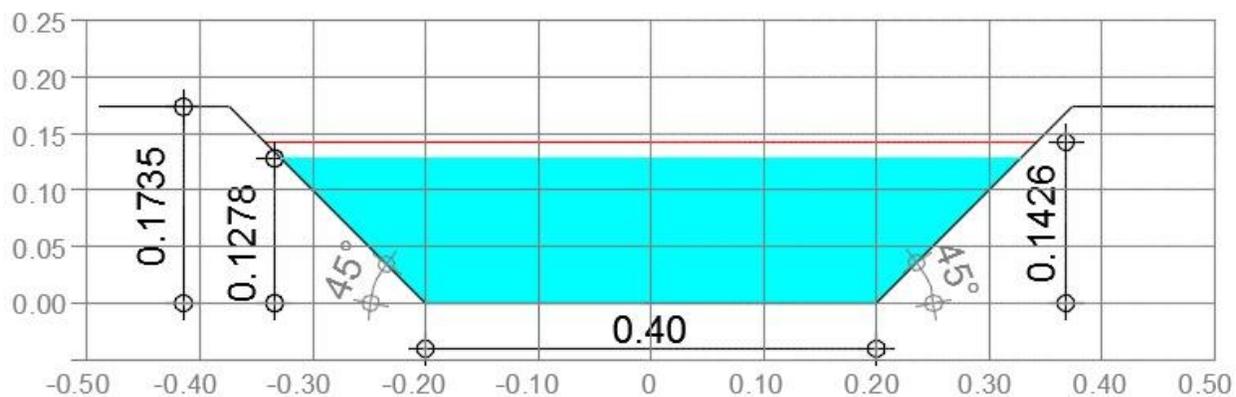
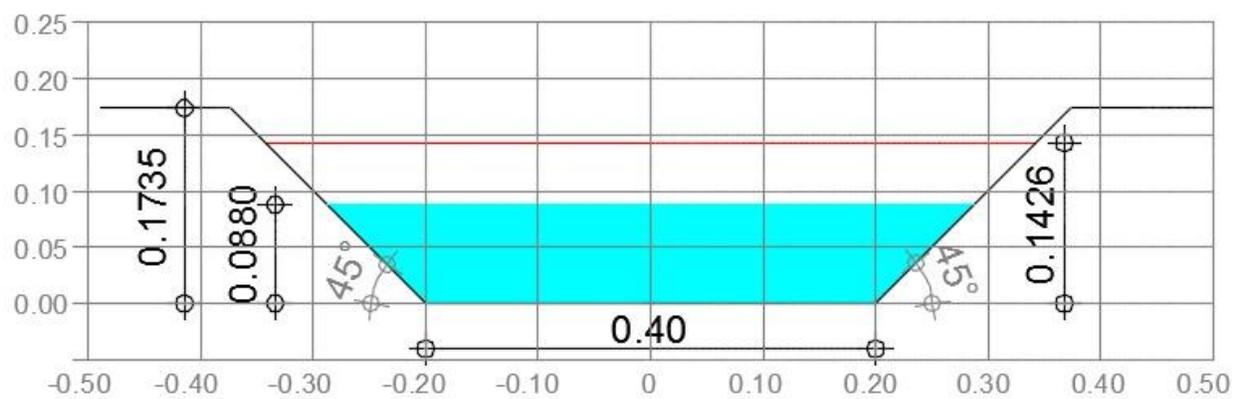
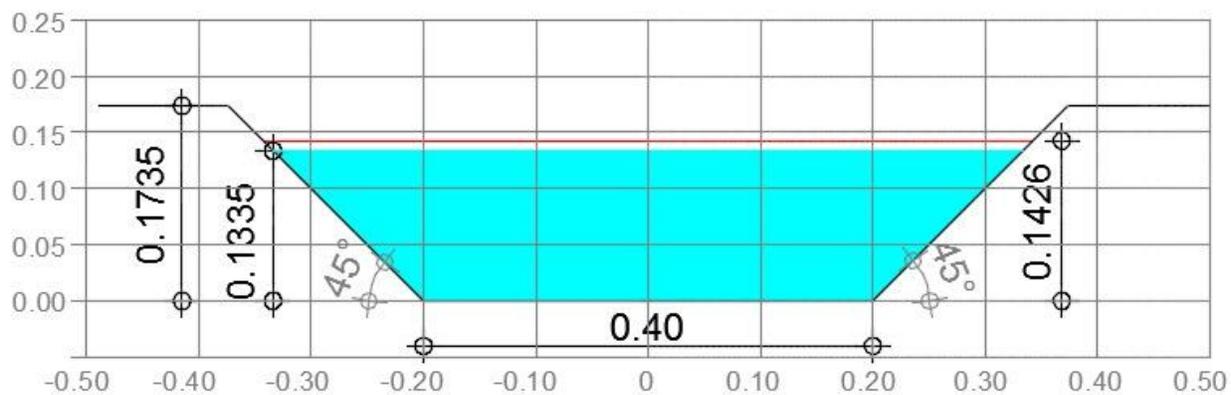
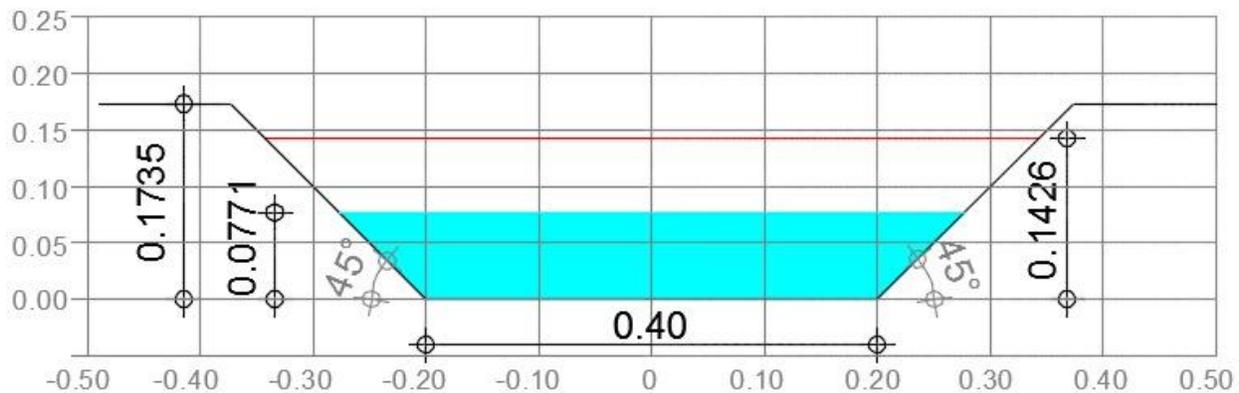
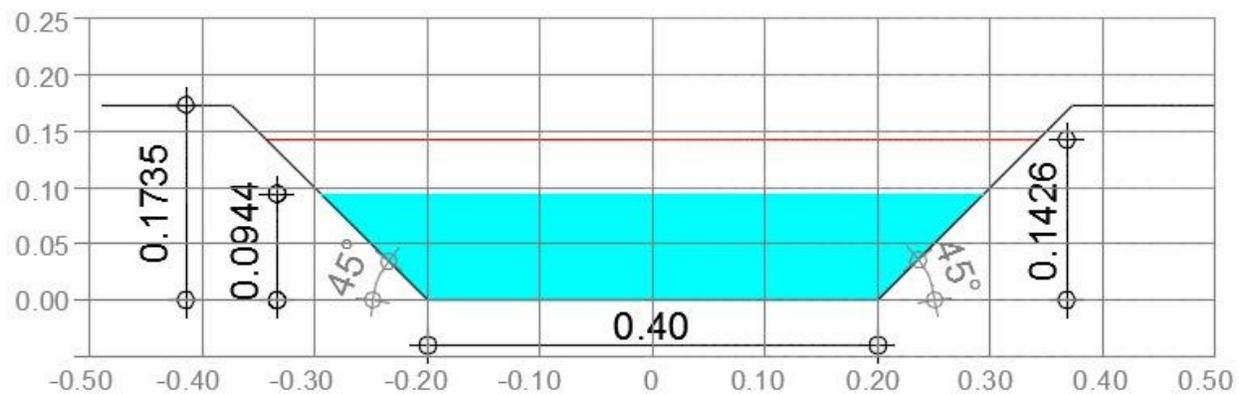
**Figura 65. Sección hidráulica tramo +35m.**

**Figura 66. Sección hidráulica tramo +40m.**

**Figura 67. Sección hidráulica tramo +45m.**

**Figura 68. Sección hidráulica tramo +50m.**

**Figura 69. Sección hidráulica tramo +55m.**

**Figura 70. Sección hidráulica tramo +60m.**

**Figura 71. Sección hidráulica tramo +62.35m.**

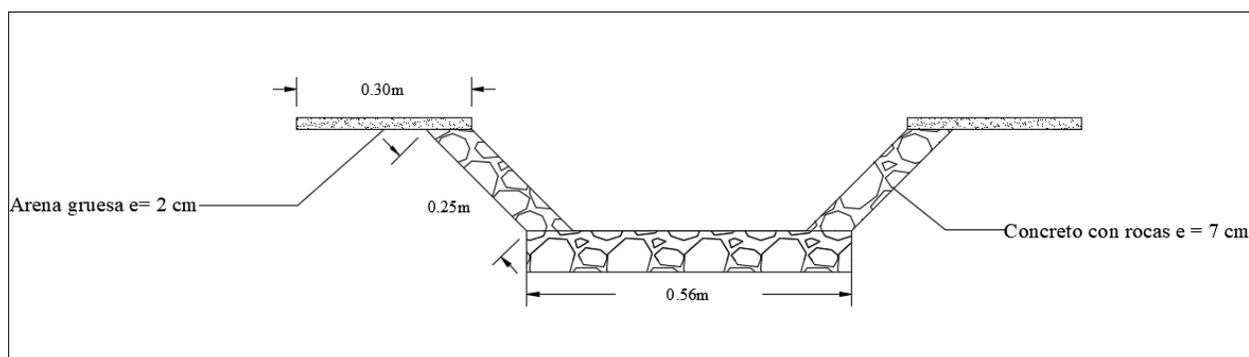
Se determina que el canal no llevará una armadura de acero, debido a las dimensiones del mismo y las condiciones a las que se encontrará expuesto. En la Figura 72, se muestra el detalle final de la sección del canal con las respectivas consideraciones constructivas.

**Figura 72. Sección transversal del canal.**
