**APOYO A LA OFICINA DE PLANEACIÓN EN LA SUPERVISIÓN DE LA  
CONSTRUCCIÓN DE LA PRIMERA FASE DEL PORTAL Y VÍAS DE ACCESO EN  
LA SEDE ALGODONAL DE LA UNIVERSIDAD FRANCISCO DE PAULA  
SANTANDER OCAÑA**

Trabajo de grado presentado para optar el título de Ingeniero Civil

**UNIVERSIDAD FRANCISCO DE PAULA SANTANDER OCAÑA.  
FACULTAD DE INGENIERÍAS  
INGENIERÍA CIVIL.**

**Julio de 2018**

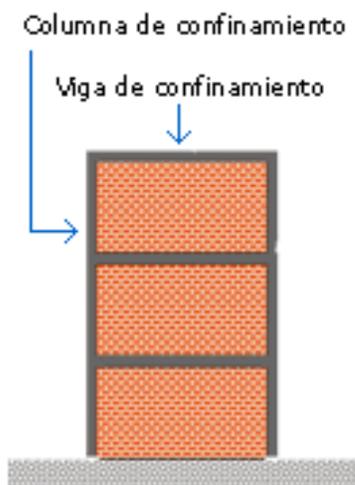
**2.1.7 Muro en mampostería confinada.** Los muros confinados son un tipo de mampostería donde el refuerzo no es colocado interiormente, es decir dentro de las celdas de las unidades, sino que se refuerza el muro perimetralmente mediante vigas y columnas de concreto reforzado, las cuales son fundidas (vaciadas) posteriormente a la construcción del muro para que éste quede confinado adecuadamente. (CONSTRUDATA). En la figura 2, se muestra un esquema de un muro en mampostería confinada.

Figura 2. Esquema de muro en mampostería confinada.  
Fuente: Construdata, 2001.

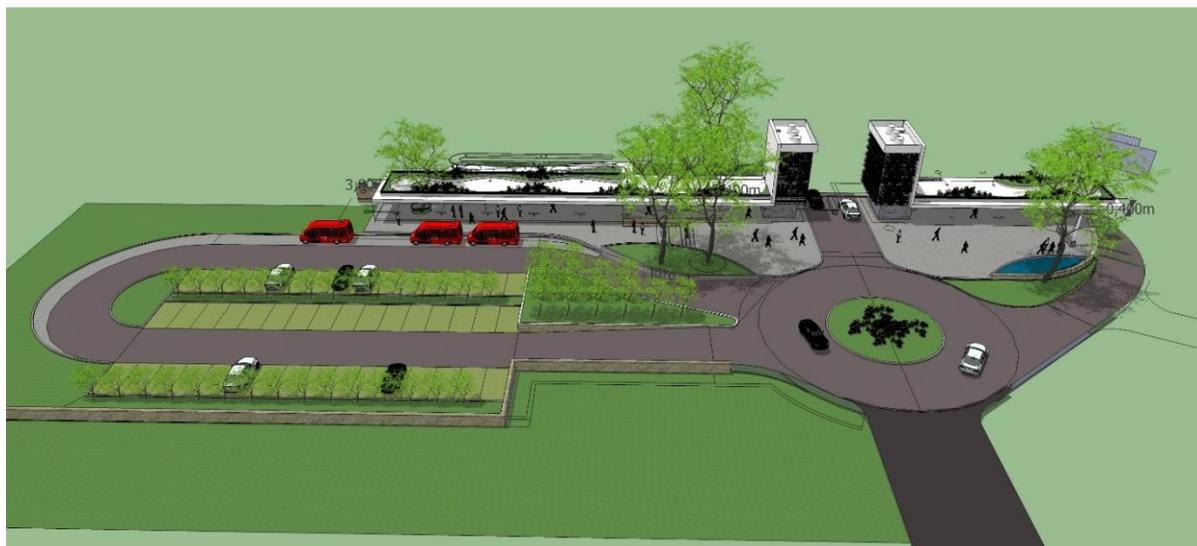
Figura 3. Modelo virtual del portal de acceso y vía de retorno.  
Fuente: Oficina de planeación UFPSO, 2017.

**3.1.1. Objeto del proyecto.** Construcción de la primera fase del portal, retorno y vía de acceso de la sede el algodón de la Universidad Francisco de Paula Santander Ocaña. En las figuras 3 y 4 se muestran los modelos del proyecto.

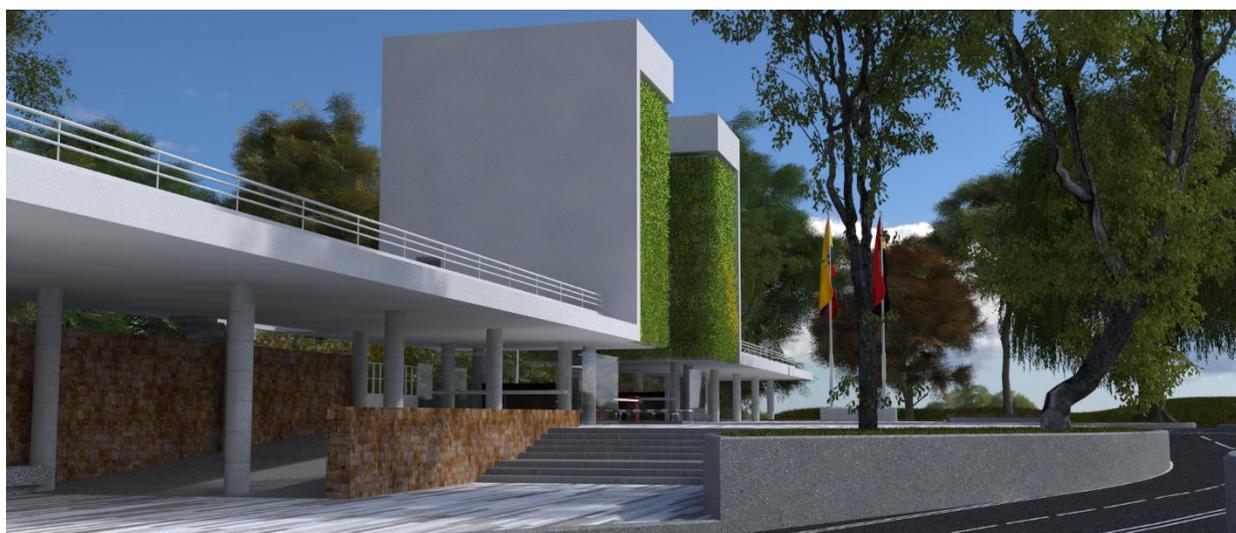
Figura 4. Modelo virtual de la bahía de estacionamiento.  
Fuente: Oficina de planeación UFPSO, 2017.

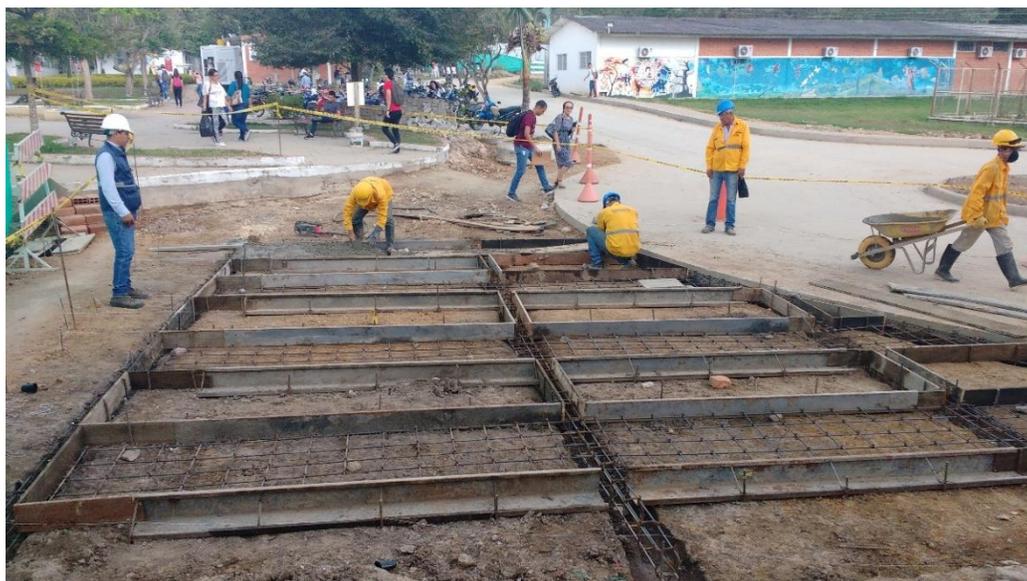
De acuerdo a lo anterior el proceso constructivo de dicha estructura, cumplió con las especificaciones dadas por parte del contratista. En la figura 6 se aprecia el refuerzo de acero y el vaciado de concreto.

Figura 6. Construcción placa huella de empalme redoma interna.  
Fuente: Autor, 2018.

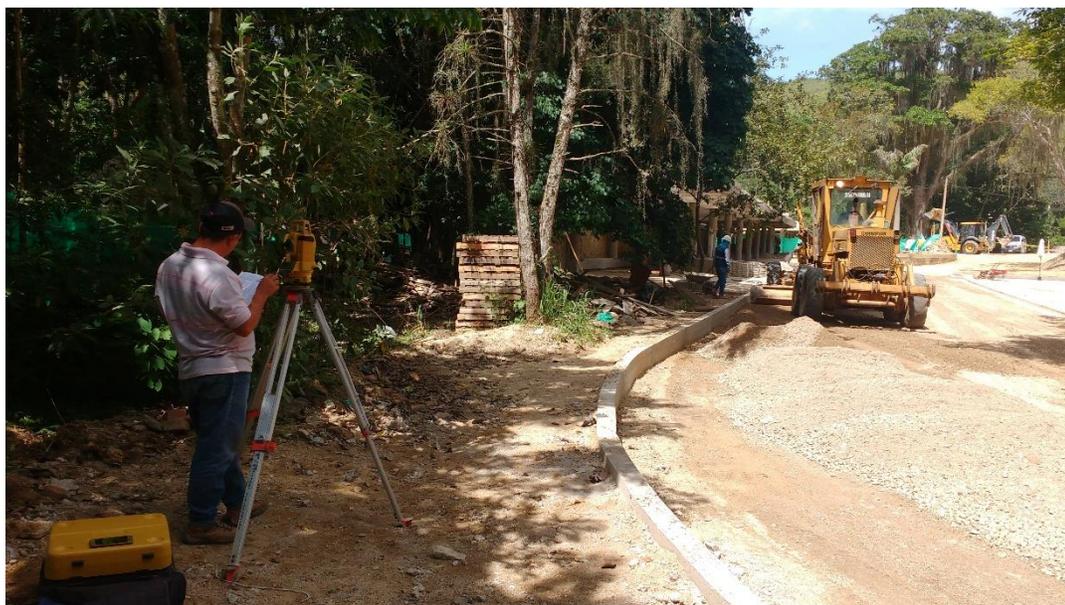
Este proceso no presentó ningún inconveniente, se desarrolló dentro de las especificaciones pactadas en el contrato. La figura 7 muestra la colocación de la base granular empleando una motoniveladora para esparcir el material y una cuadrilla topográfica para rectificación de niveles.

Figura 7. Colocación de base granular en vía de retorno.  
Fuente: Autor, 2018.

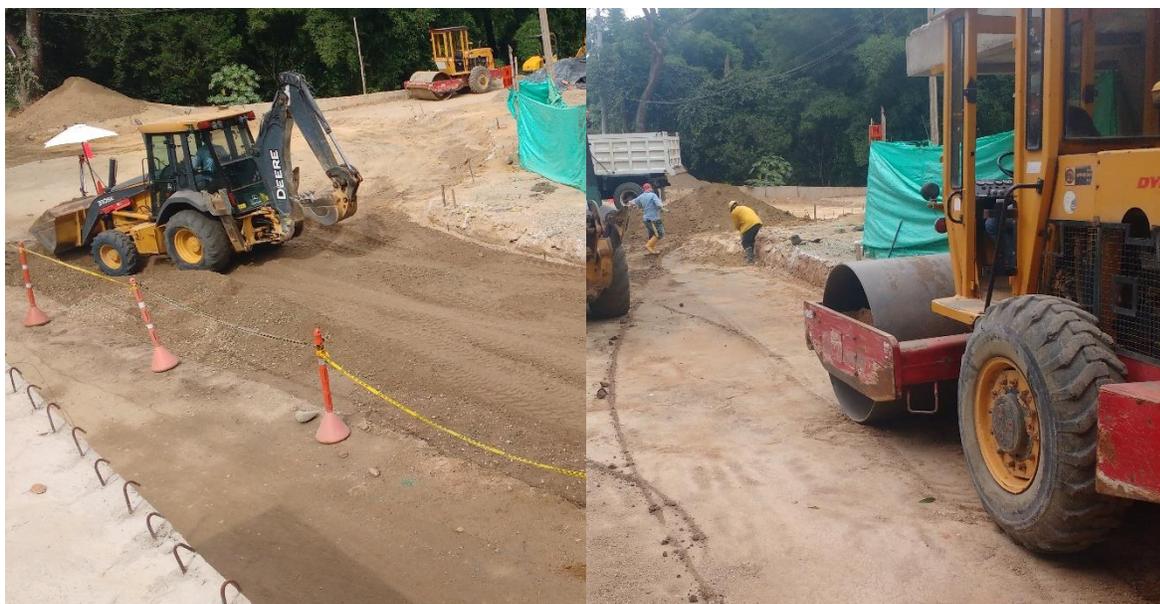
La ejecución de la actividad, se dio de acuerdo a las especificaciones, como se muestra en la figura 8 donde se aprecia la colocación del material y la compactación del mismo; pero dado que la carpeta de rodadura no hacia parte del objeto contractual, el material dispuesto quedo expuesto a la contaminación por la adhesión de partículas finas debido a diferentes factores ambientales; al evidenciarse esta situación, se hizo la recomendación de retirar el material superficial con una profundidad mínima de 5 centímetros y reponerla para continuar con la conformación del pavimento flexible.

Figura 8. Colocación de material granular y compactación.  
Fuente: Autor, 2018.

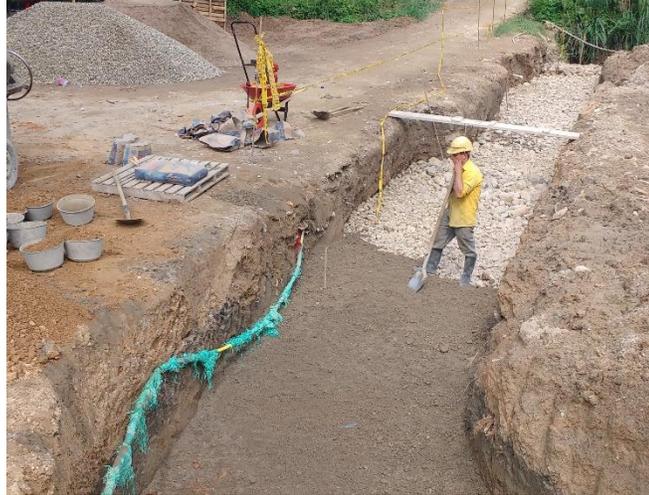
En el inicio de la ejecución de esta actividad, la interventoría sugirió un cambio en las dimensiones del muro, disminuyendo el tamaño de la zarpa en los sectores donde la altura del muro era la mínima puesto que el empuje ejercido por el terreno tenía un valor mucho menor, resultando en una menor carga para la zarpa; este cambio se aprobó en una reunión entre el contratante, el contratista, el interventor y la supervisión. El cambio mencionado se observa en la figura 9, en la que se aprecia la forma de la excavación seccionada de acuerdo a los parámetros acordados.

Figura 9. Secciones excavadas para cimentación de muro "Mi Bohío"  
Fuente: Autor, 2018.

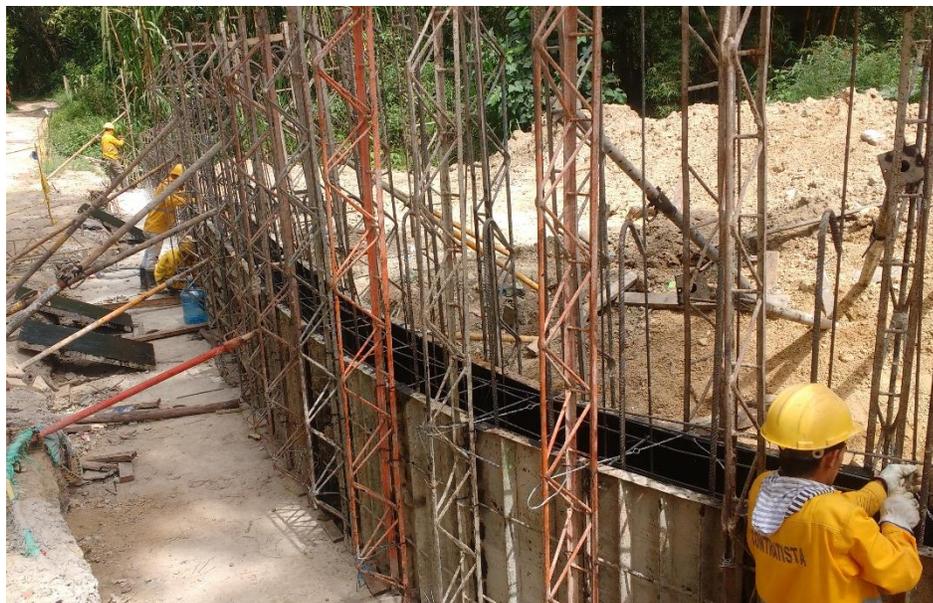
Durante la construcción, exactamente en la actividad de armado del acero de refuerzo, se encontraron irregularidades en la posición del acero longitudinal respecto a lo dispuesto en el diseño, una vez se notó este aspecto se dio aviso al contratista para que se corrigiera y evitara posteriores errores de este tipo, la figura 10 muestra el proceso de corrección de la armadura de acero y en la figura 11 se observa la formaleta ya totalmente armada y el muro terminado.

Figura 10. Armadura de acero y formaleteado.  
Fuente: Autor, 2018.

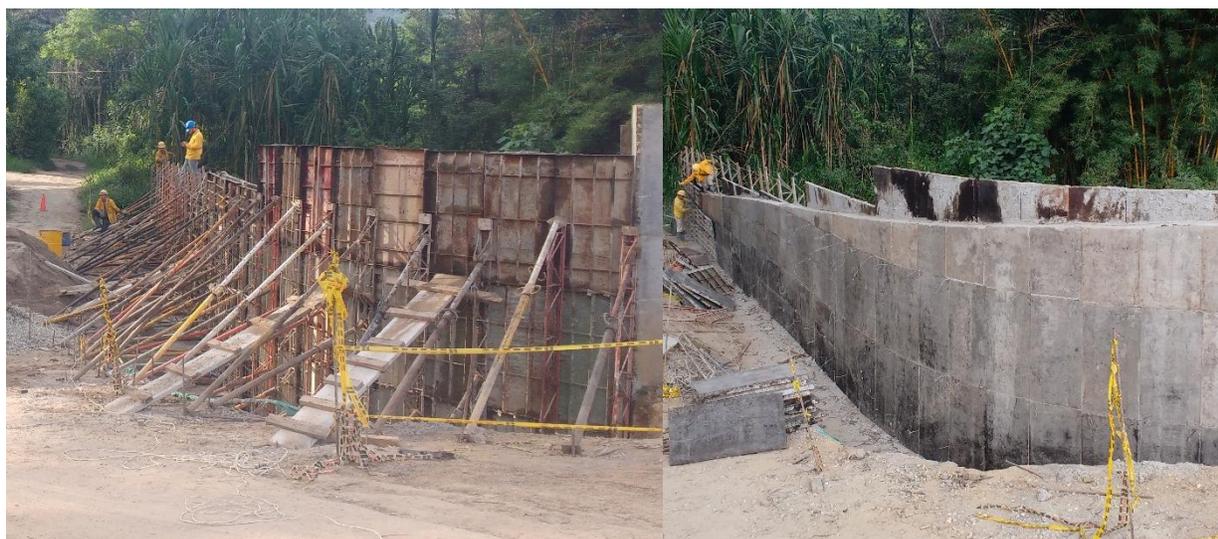
Figura 11. Formaleta armada y muro terminado.  
Fuente: Autor, 2018.

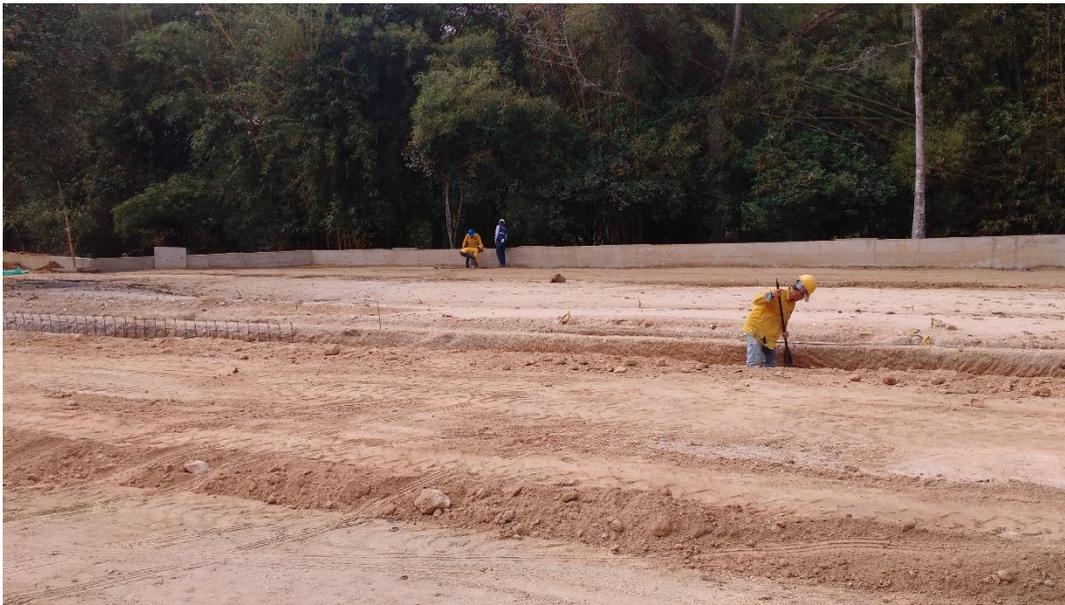
últimos con base 30 centímetros y altura variable en concreto reforzado de 3000 Psi con aditivo para impermeabilización, durante el proceso constructivo se corroboró que estas especificaciones se cumplieran por parte del contratista. En las figuras de 12 a 15 se detalla el proceso constructivo de los canales de desagüe.

Figura 12. Excavación manual para construcción de canales.  
Fuente: Autor, 2018.

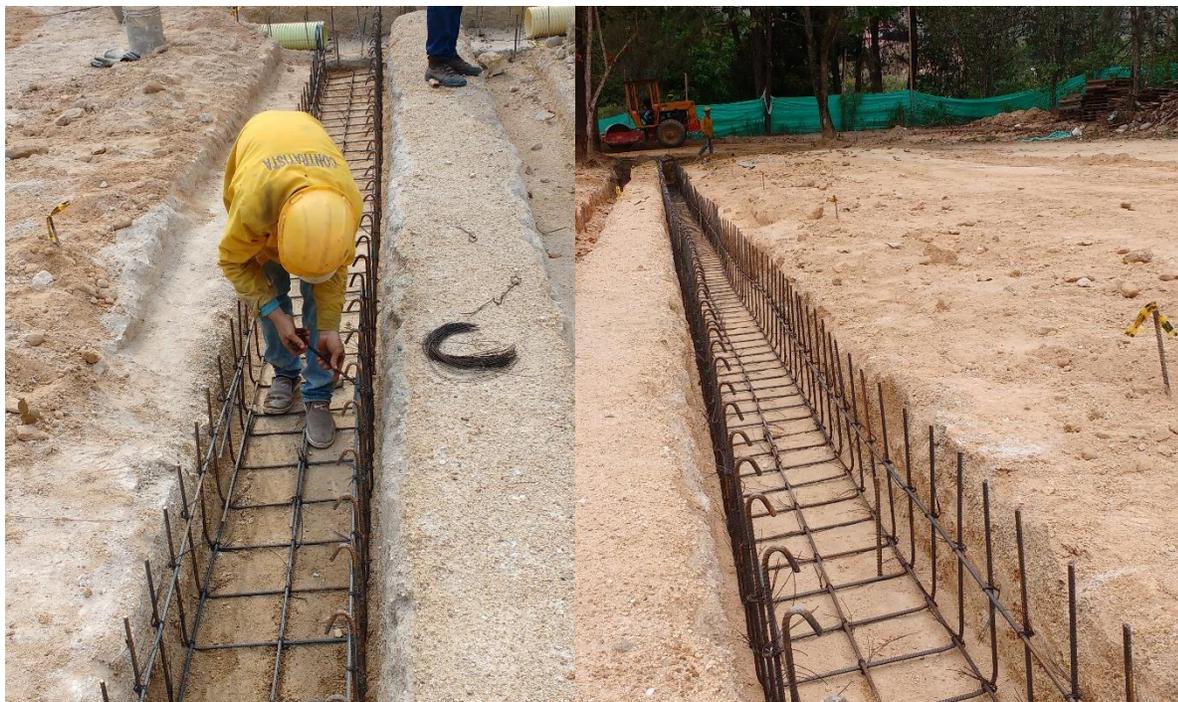
Figura 13. Detalle del armado de acero, y refuerzo ya terminado.  
Fuente: Autor, 2018.

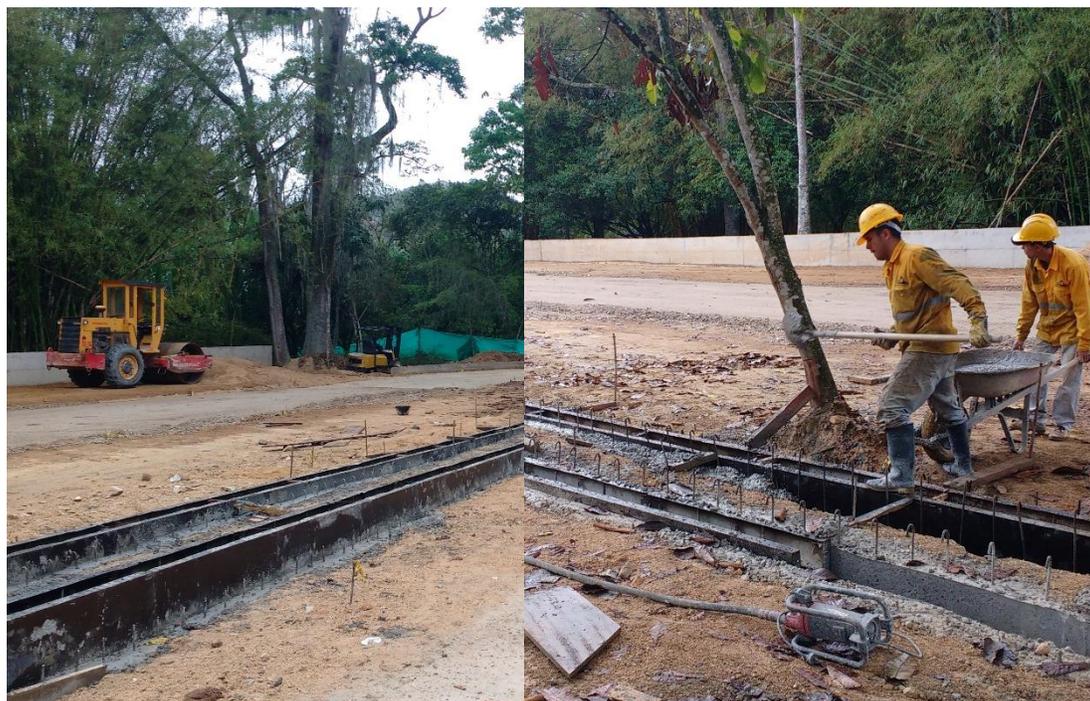
Figura 14. Colocación de formaleta y vaciado de concreto.  
Fuente: Autor, 2018.

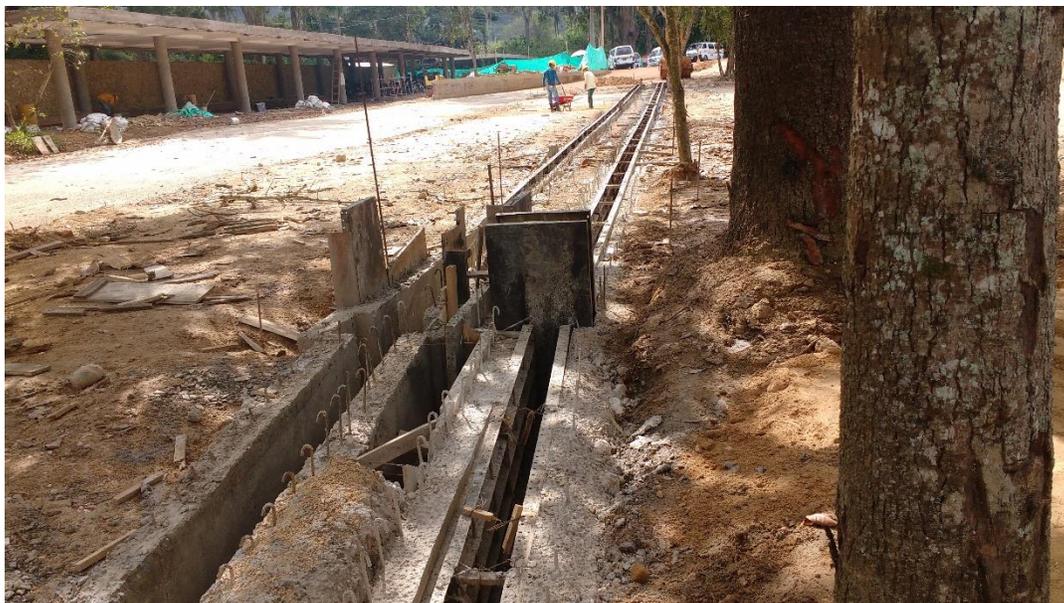
Figura 15. Desencofrado y curado del concreto.

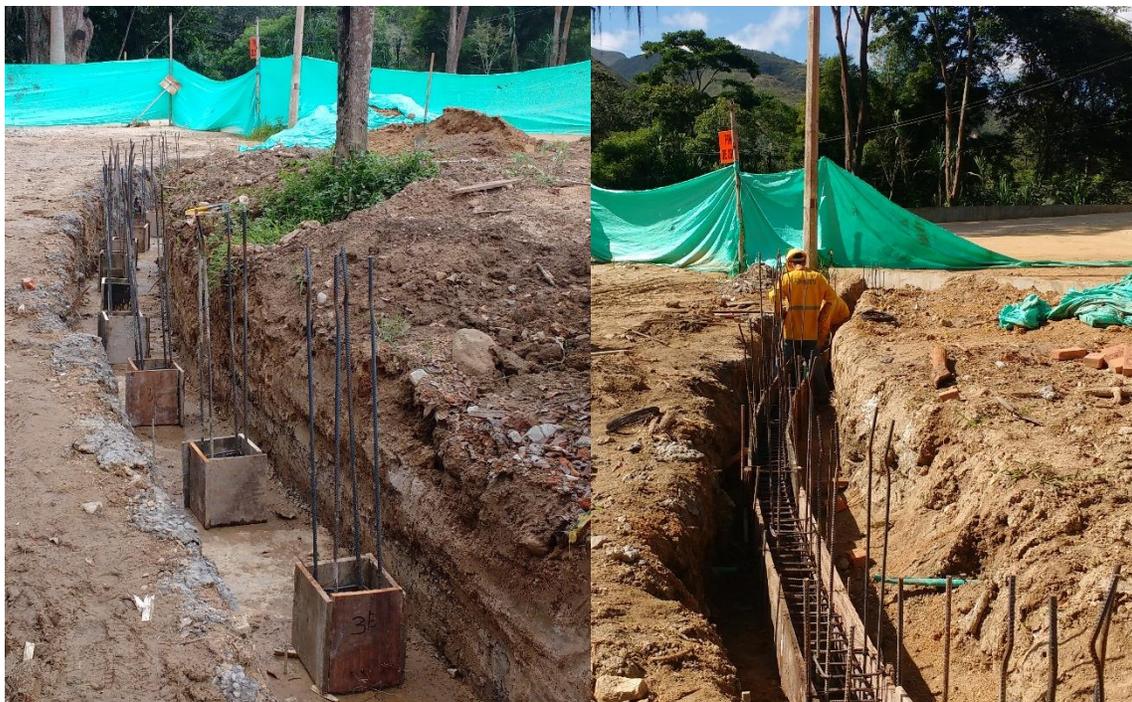
Para la construcción de jardineras en la zona en la bahía de estacionamiento, se confino el terreno con un muro de contención en ladrillo doble confinado con columnas y vigas en concreto reforzado. En el desarrollo de esta actividad el contratista cumplió con todos los parámetros establecidos. En las figuras de 16 a 18 se detalla parte del proceso constructivo del muro en ladrillo doble.

Figura 16. Cimentación del muro.  
Fuente: Autor, 2018.

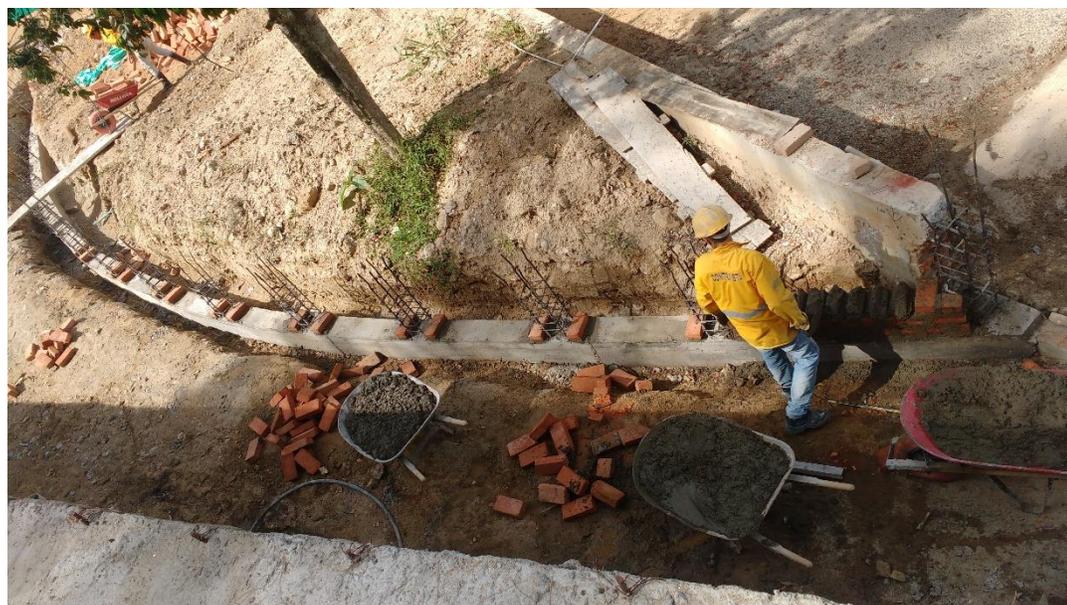
Figura 17. Mampostería del muro.  
Fuente: Autor, 2018.

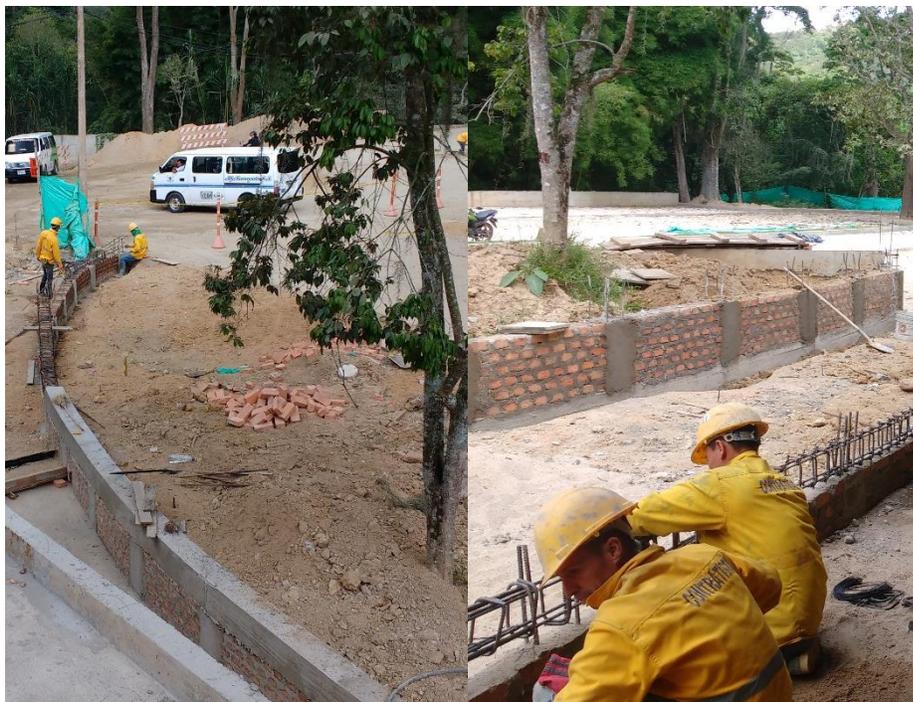
Figura 18. Muro en mampostería confinada.  
Fuente: Autor, 2018.

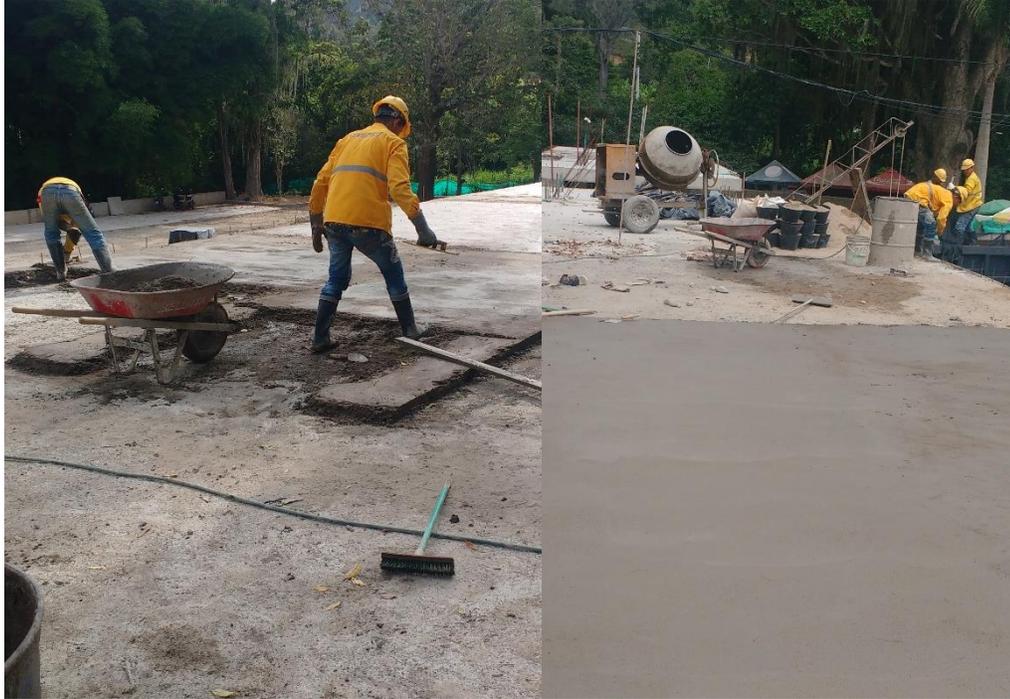
Durante la supervisión se evidencio el cumplimiento de estas especificaciones. Este proceso se muestra en las figuras 19 y 20.

Figura 19. Mortero impermeabilizado sobre losas.  
Fuente: Autor, 2018.

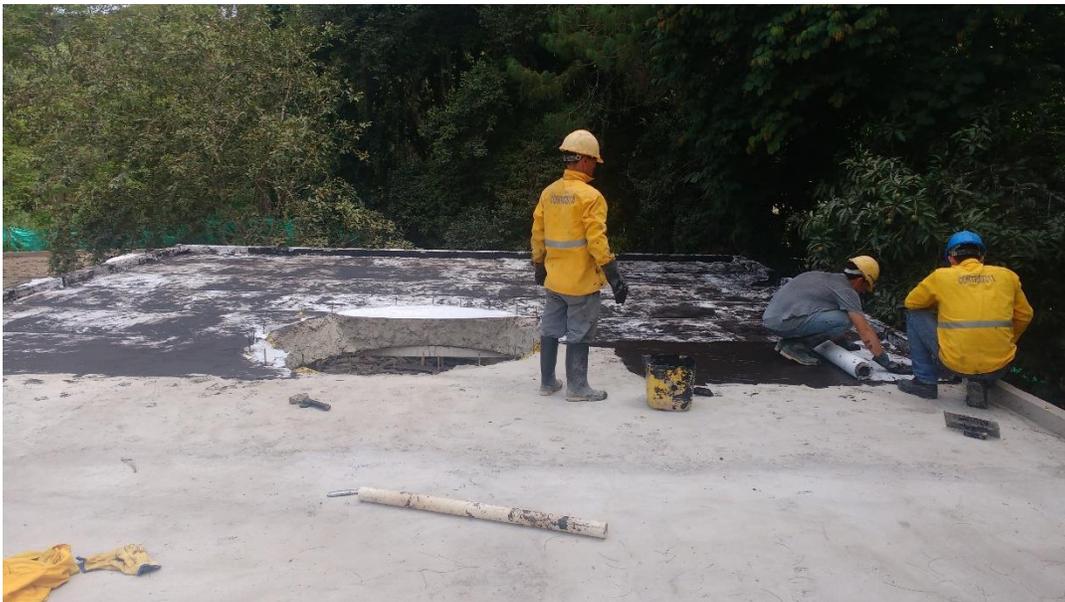
Figura 20. Impermeabilización con aditivo bituminoso.  
Fuente: Autor, 2018.

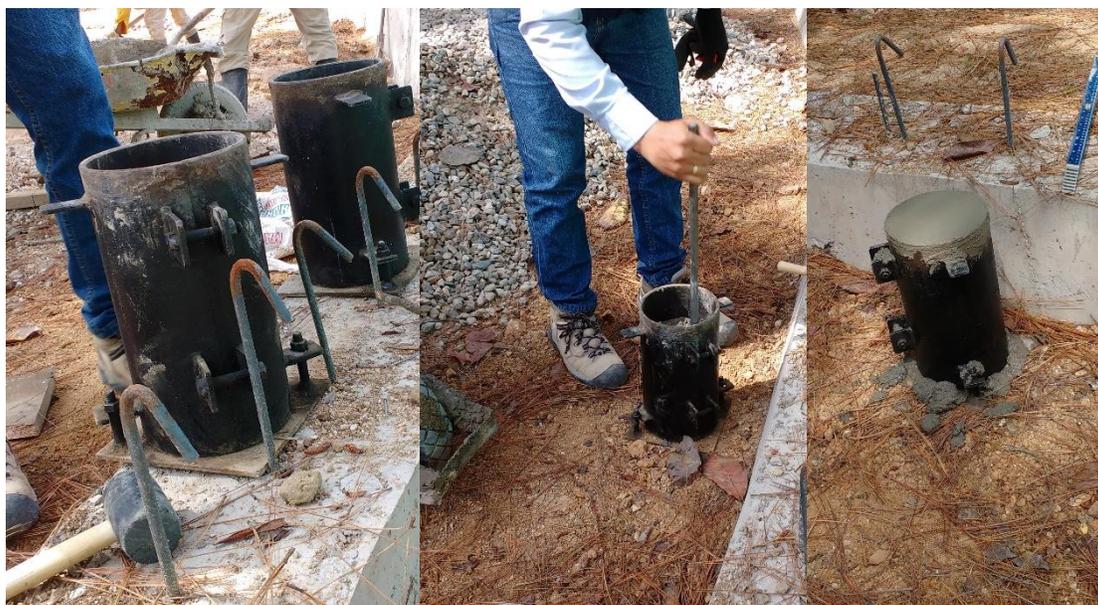
En las muestras tomadas por el contratista, la supervisión se realizó para verificar que las muestras fuesen representativas de cada una de las estructuras de estudio, se hiciesen en los moldes recomendados y con el respectivo proceso de extracción de aire de la muestra, y así dar cumplimiento a la norma de dicho ensayo. En la figura 21 se muestra el procedimiento del contratista para la toma de estas muestras.

Figura 21. Toma de muestras de concreto por parte del contratista.  
Fuente: Autor, 2018.

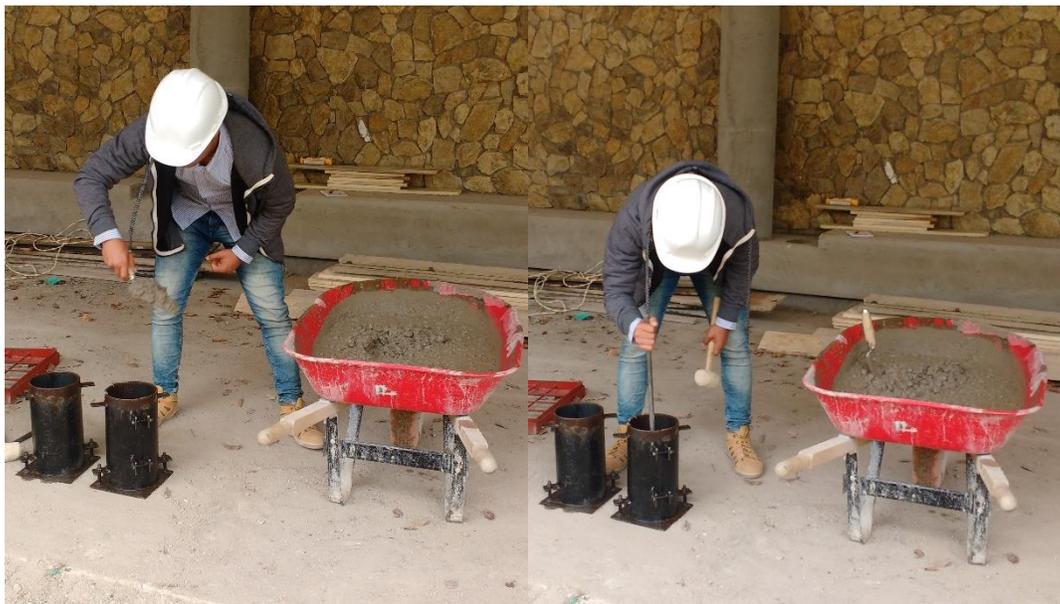
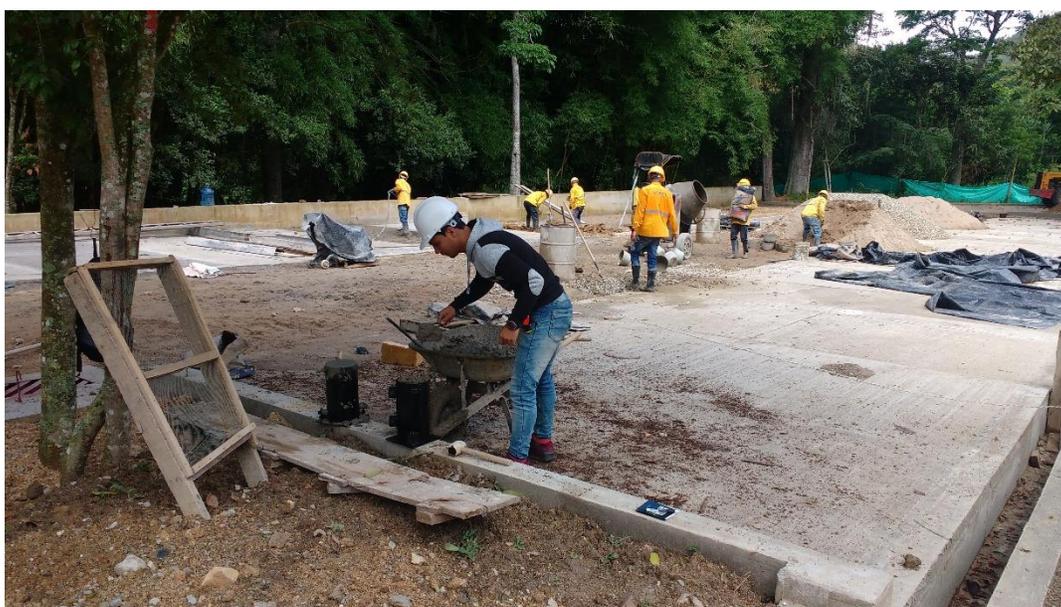
Las muestras tomadas por la supervisión (figuras 22 y 23), se hacían sobre las mismas actividades, pero no sobre la misma mezcla de concreto que muestreaba el contratista, esto con el fin de corroborar la homogeneidad y cumplimiento de las especificaciones para cada elemento.

Figura 22. Toma de muestras de concreto por parte de la supervisión.  
Fuente: Autor, 2018.

Figura 23. Toma de muestras de concreto por parte de la supervisión.  
Fuente: Autor, 2018.

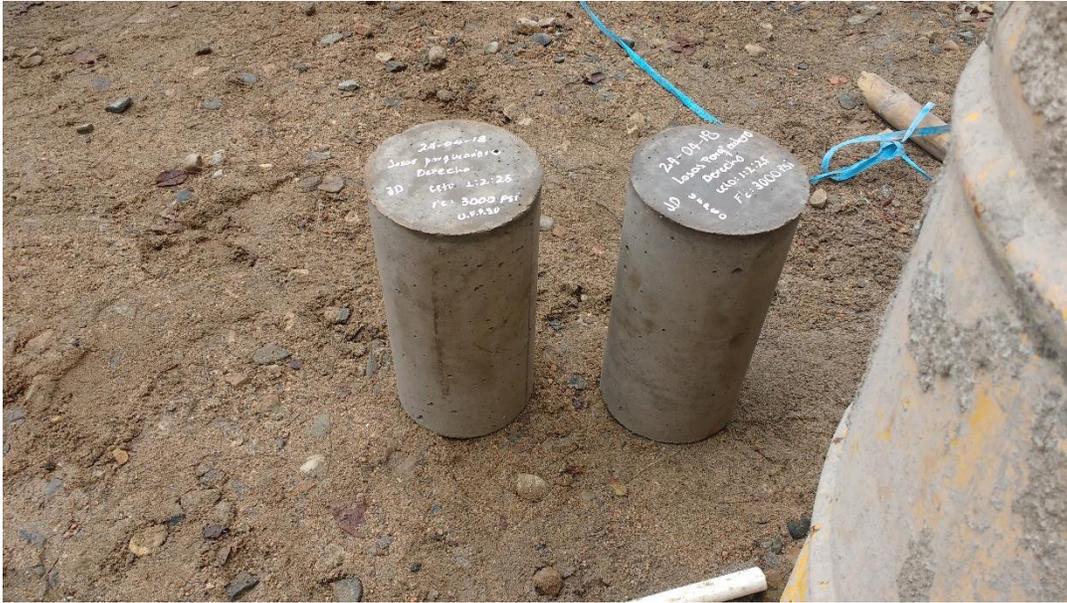
Cada muestra tomada, fue debidamente etiquetada, con fecha de toma, estructura, dosificación y resistencia esperada, tal como se muestra en la figura 24.

Figura 24. Etiquetado de las muestras de concreto.

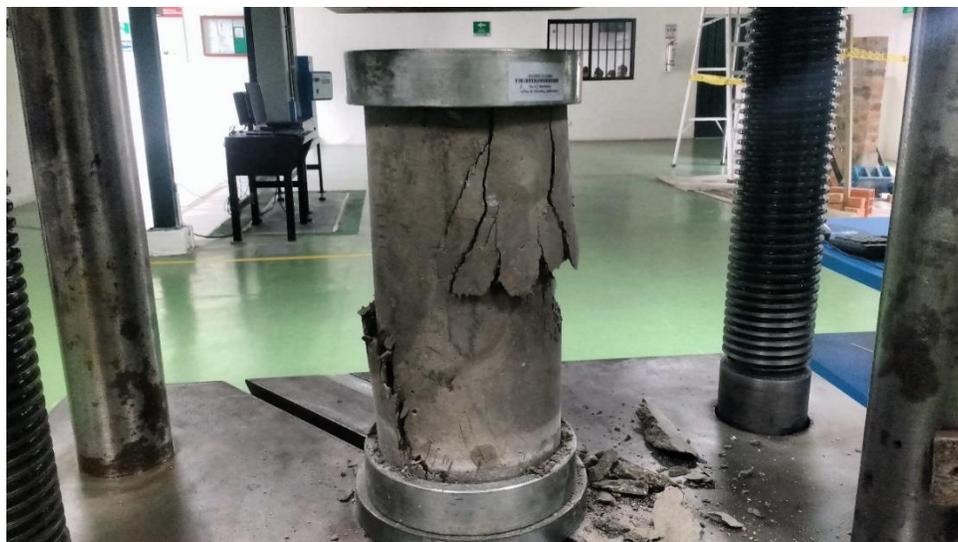
Cuando la muestra cumplía el tiempo de fraguado con el respectivo curado en agua, se enviaban al laboratorio de resistencia de materiales de la UFPSO para su ensayo, del cual surgía el reporte con los resultados. En la figura 25 se muestra uno de los cilindros después de realizado el ensayo y, en la figuras 26 y 27 se muestran los formatos con los resultados de los ensayos de cada ente.

Figura 25. Falla de muestra de concreto después del ensayo a compresión.  
Fuente: Autor, 2018.

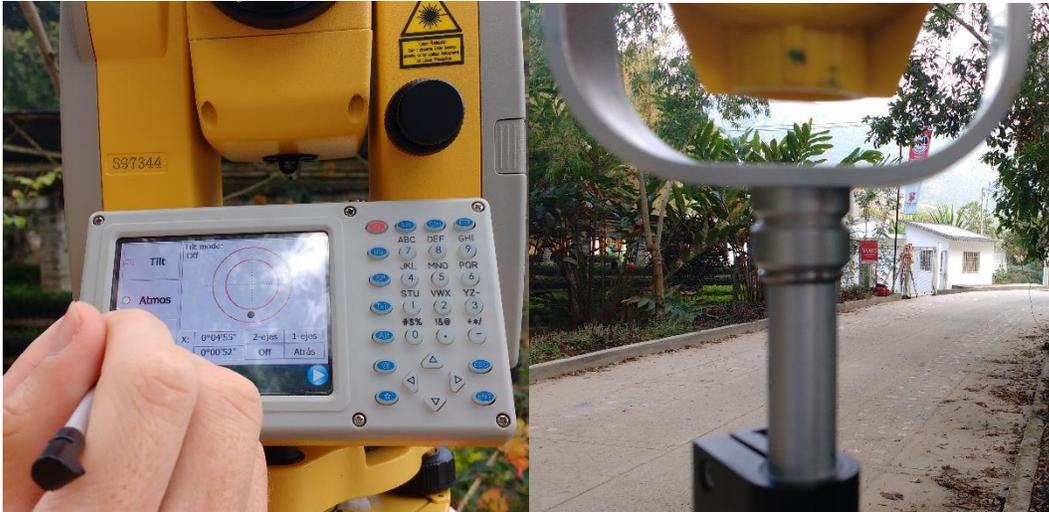
El levantamiento topográfico de la vía alterna al portal se desarrolló por el método de poligonal abierta con un equipo compuesto por una estación total, un trípode, prisma, porta prisma y GPS, el levantamiento abarcó el terreno aledaño donde se propone ubicar el proyecto, puntos de referencia y vegetación existente. La figura 30, muestra la estación utilizada y el trabajo realizado.

Figura 30. Equipo y trabajo de campo del levantamiento topográfico.  
Fuente: Autor, 2018.

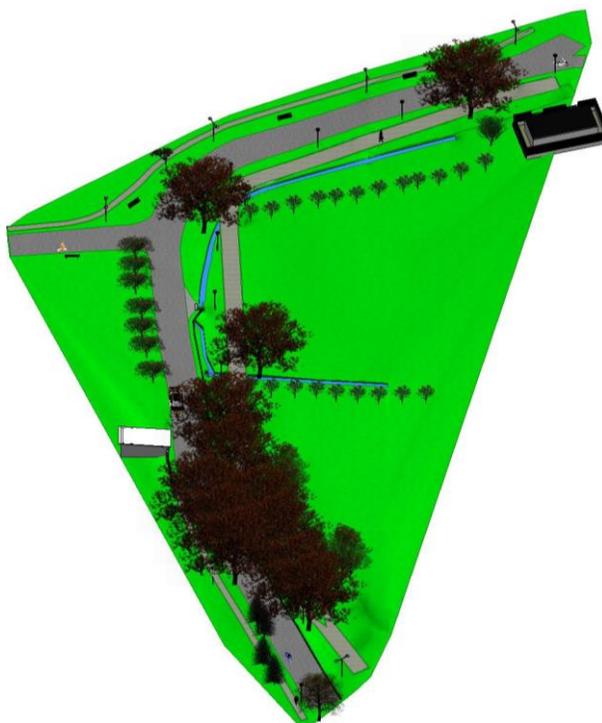
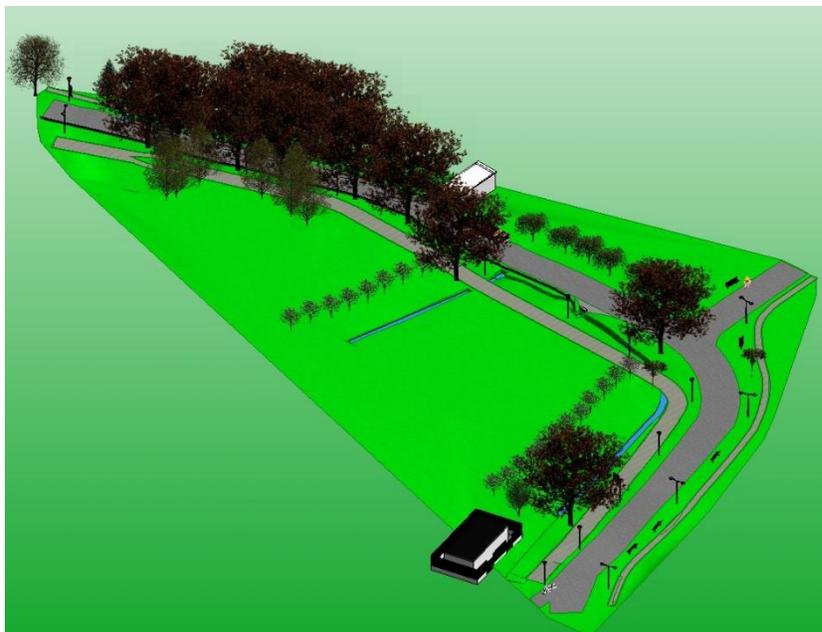
***Planos arquitectónicos.*** Haciendo uso de la licencia educativa del software AUTODESK® REVIT®, y con base en la superficie topográfica obtenida, se renderizó el terreno con todos sus elementos, donde también se proyectaron los senderos y la armonía de su alineamiento con la vegetación existente, se generaron vistas isométricas realistas e imágenes virtuales como se aprecian en las figuras de 32 a 35, así como un video recorrido, y por último se plasmaron estas vistas en una sola plancha conformando el plano arquitectónico en el [Apéndice F](#).

Figura 32. Vista isométrica del modelo tridimensional.  
Fuente: Autor, 2018.

Figura 33. Vista isométrica del modelo tridimensional.  
Fuente: Autor, 2018.

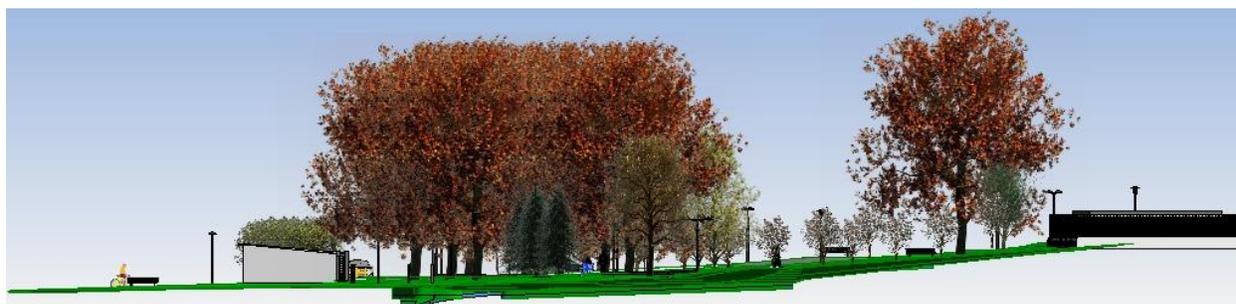
Figura 34. Alzado del sector estudiado.  
Fuente: Autor, 2018.

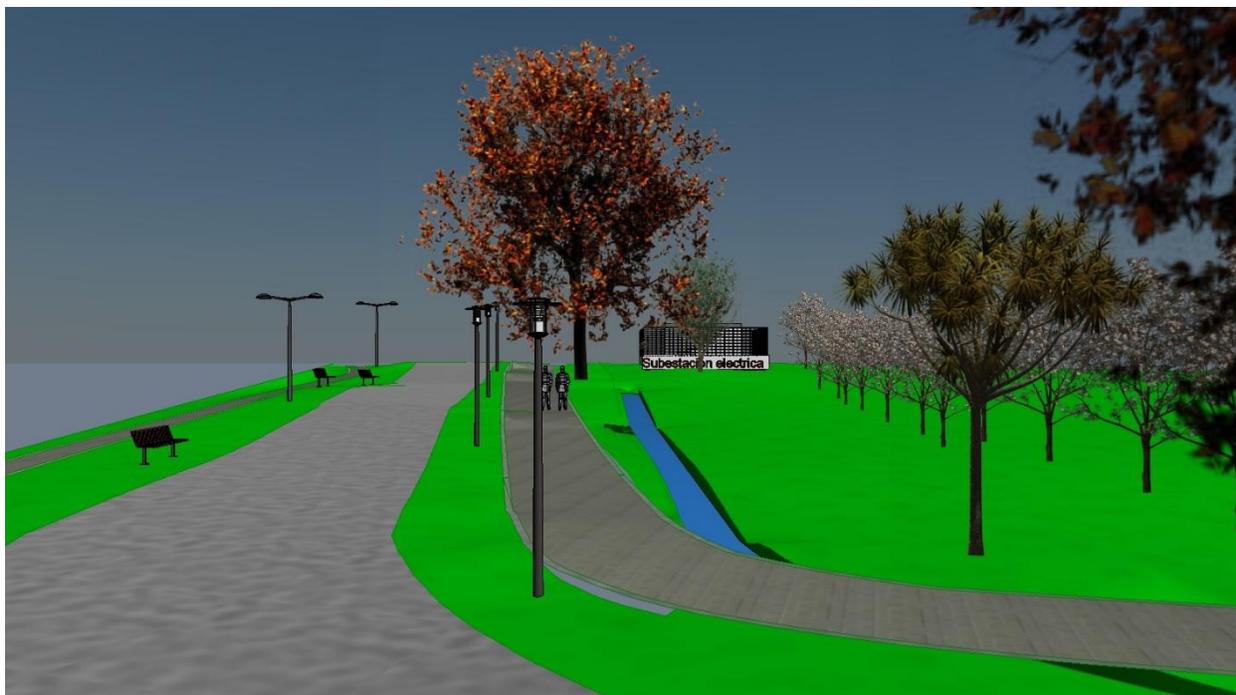
Figura 35. Vista del modelo tridimensional en altura de ojo.  
Fuente: Autor, 2018.
