APOYO A LA SUPERVISIÓN TÉCNICA DE LA CONSTRUCCIÓN DEL EDIFICIO DE
CIENCIAS AGRARIAS Y DEL AMBIENTE FASE II DE LA UNIVERSIDAD FRANCISCO
DE PAULA SANTANDER OCAÑA

Trabajo de Grado modalidad de pasantías presentado como requisito para Optar por el Título de
Ingeniero Civil.

Julio de 2018

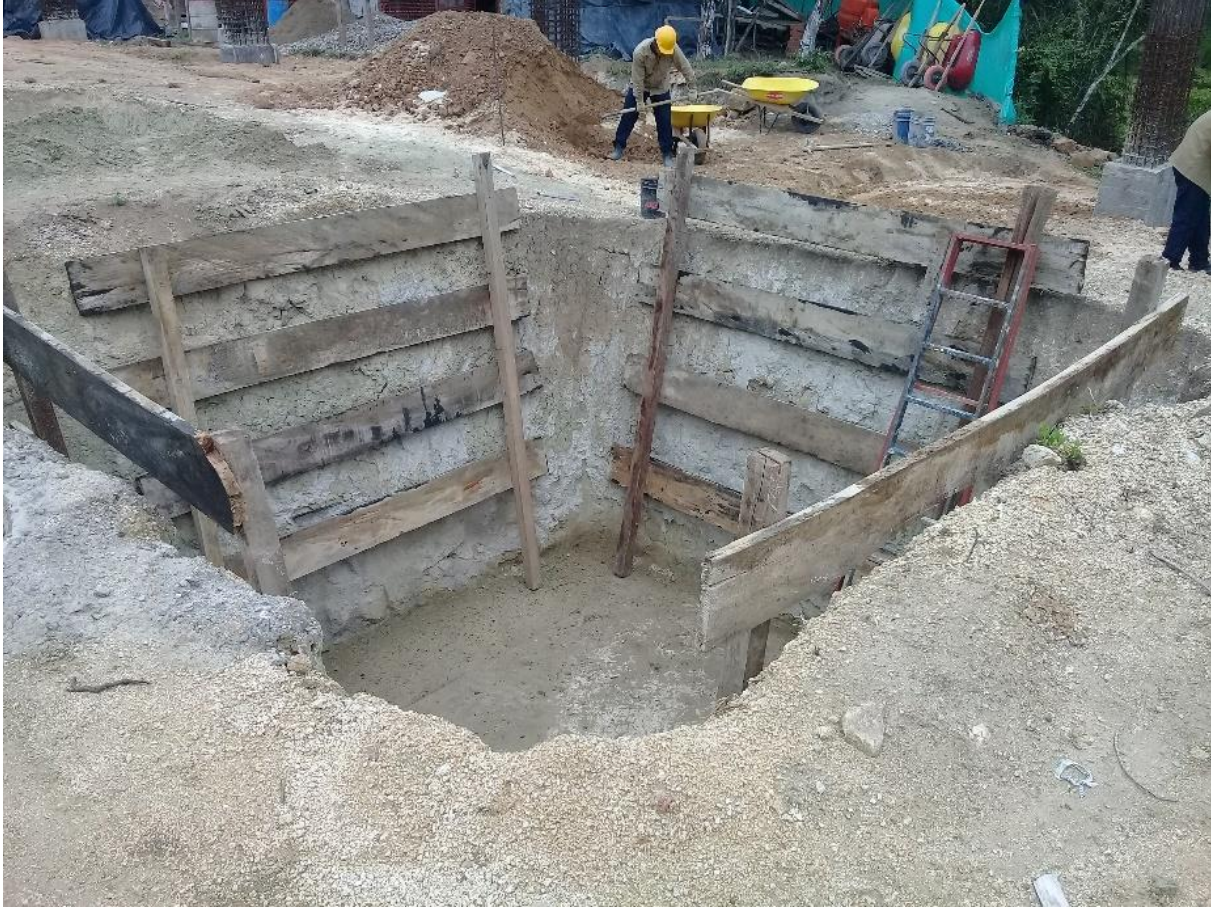
Para que el personal de obra pudiera ingresar a las excavaciones, en cumplimiento del plan de seguridad y salud en el trabajo (SST) de la obra, se procedió a entibar con una estructura de madera como se muestra en la Figura 2, para evitar un posible desborde de material mientras se trabajaba dentro de las excavaciones. La unidad de medida del entibado fue el área en M² de las paredes de las excavaciones que se cubrieron.

Figura 2. Entibado de excavación.

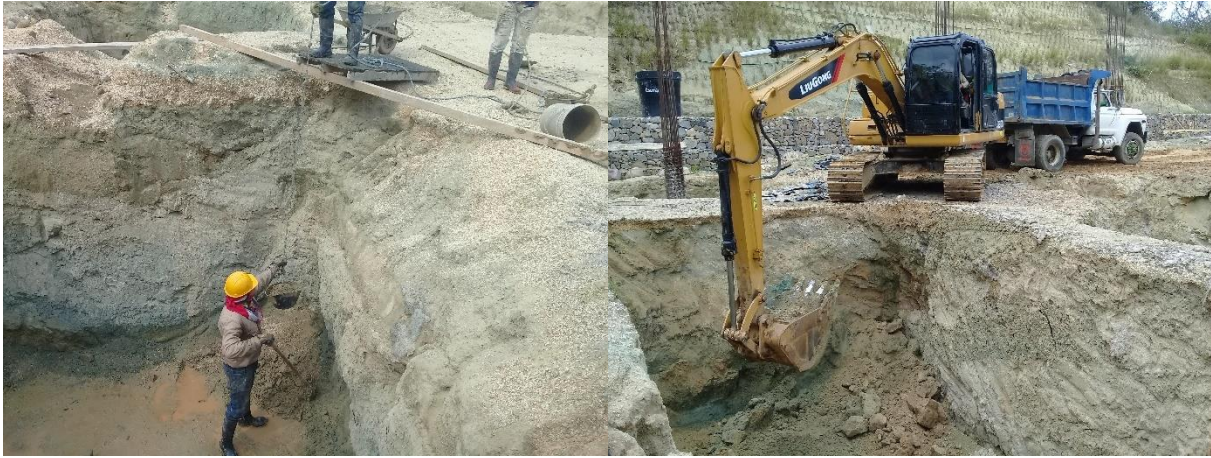
Antes de iniciar lo que se refería al armado de acero de los elementos estructurales se realizó limpieza y adecuación de las excavaciones, pues estas, debido a las lluvias, presentaban ingreso de agua y de material de los derrumbes de las paredes de la excavación. Inicialmente se extraía el material con palas, picos y baldes, y en los casos donde eran grandes cantidades se utilizó la retroexcavadora de oruga para facilitar el trabajo, tal como se muestra en la Figura 3. La unidad de medida de esta actividad fueron los metros cúbicos retirados de la excavación.

Figura 3. Retiro de material de la excavación.

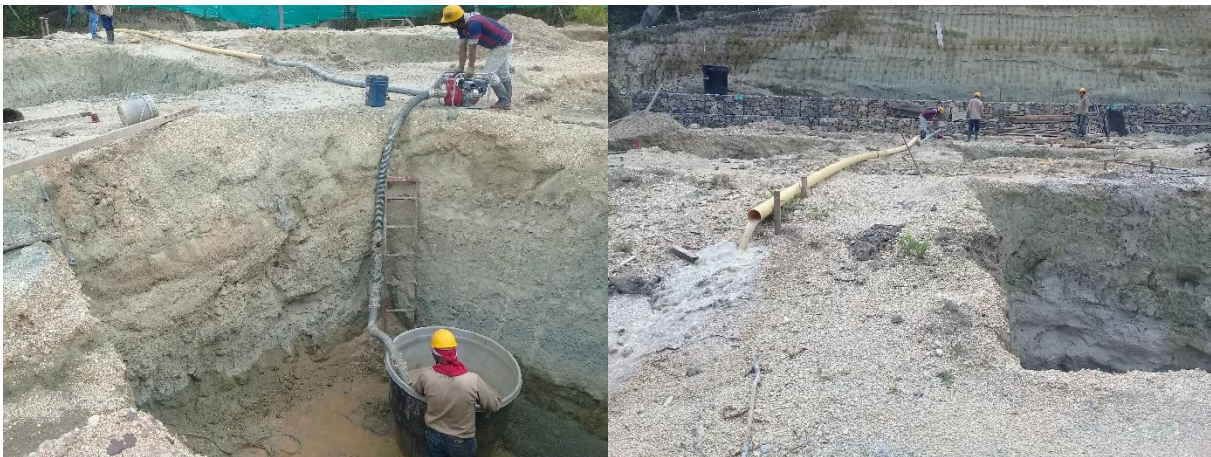
Para la extracción del agua que caía en la excavación se utilizó motobomba, dirigiendo el agua hacia un punto donde no tuviera impacto dentro de la obra como se puede apreciar en la Figura 4. Y se utilizó esponja y balde para retirar el agua residual que no alcanzaba a ser evacuada con la motobomba.

Figura 4. Extracción de agua de la excavación.

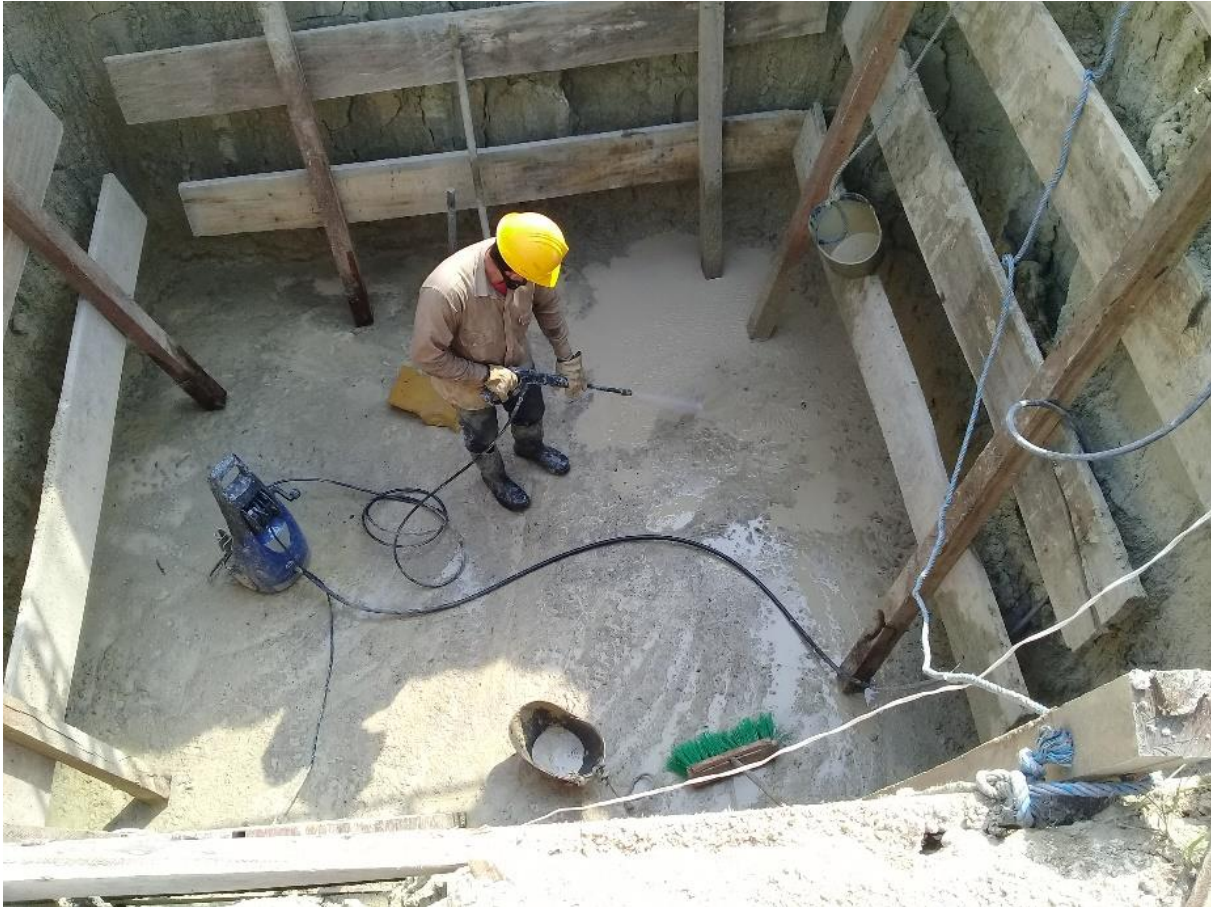
En los casos en que al fondo de la excavación quedó lodo, se usó una Hidrolavadora, de la manera que se muestra en la Figura 5, para despegarlo del mejoramiento en ciclópeo que se encontraba en el fondo y así garantizar una superficie limpia de material que pudiera afectar el concreto que sería vertido allí.

Figura 5. Limpieza con Hidrolavadora.

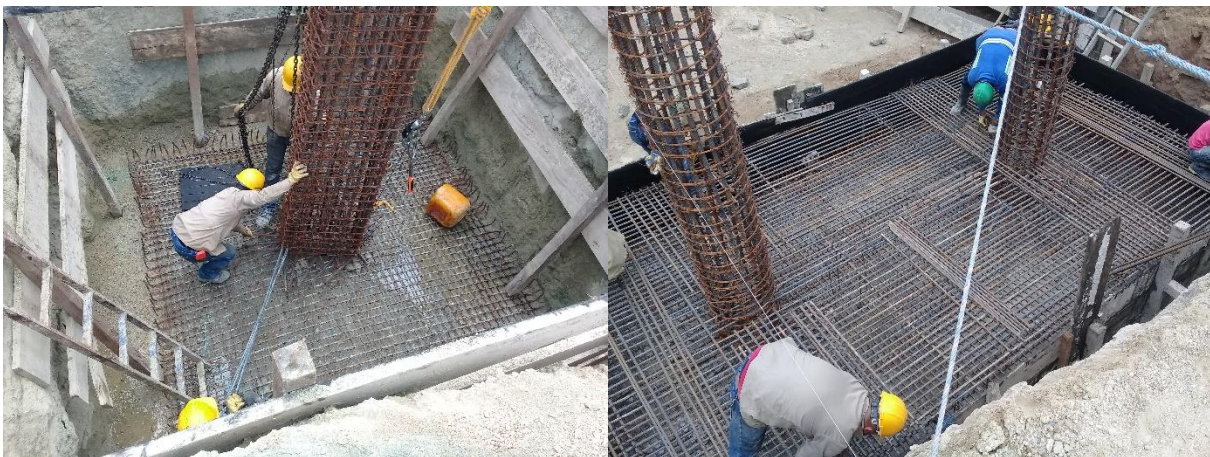
mínimo inferior, en seguida se insertó el esqueleto de acero del pedestal sobre la parrilla, cuando se aseguró que el centro de ambos elementos estuvo alineado, se amarró con alambre los ganchos del acero longitudinal del pedestal al acero de la parrilla; debido al gran peso que tenía todo el acero, para poder centrarlo correctamente se utilizó una Señorita mecánica, halando desde el lado que se requiriera, o levantando todo el acero en los casos que fuese necesario, tal es el caso que se muestra en la Figura 6. Algunas zapatas, debido a su diseño estructural, requerían una parrilla de acero doble, en este caso, la parrilla superior se armó en el mismo sitio, pues el acero debía atravesar la columna.

Figura 6. Colocación acero de zapata.

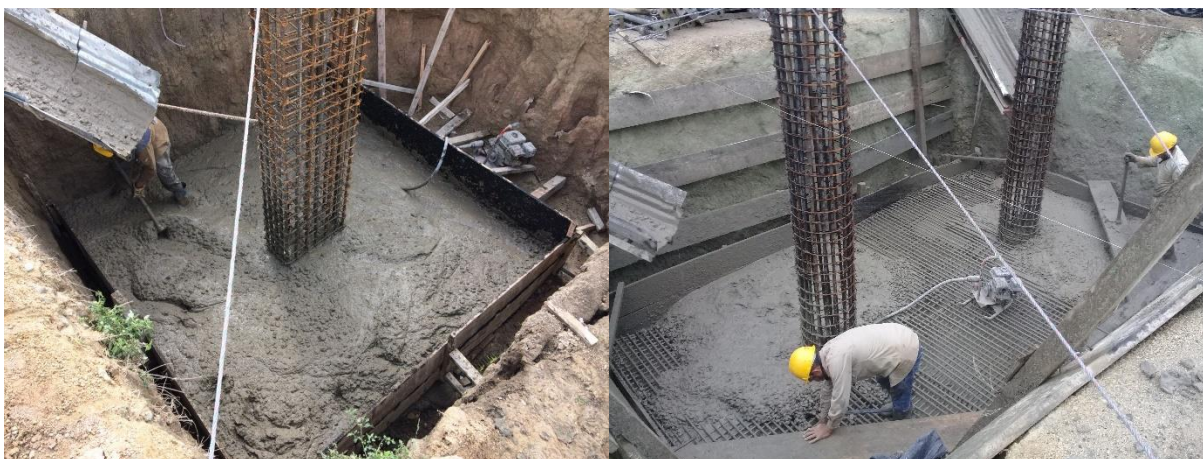
Una vez encofrado, se procedió a realizar el vaciado del concreto de 28 Mpa (4000 PSI) del elemento estructural, para el cual se utilizó una dosificación de 1:1,21:1,82 y se midió en metros cúbicos fundidos. Cumpliendo con las especificaciones técnicas del contrato se utilizó un vibrador, como se puede apreciar en la Figura 8, para garantizar que se removieran las partículas de aire y se reacomode adecuadamente el concreto entre los espacios.

Figura 8. Fundición de zapatas.

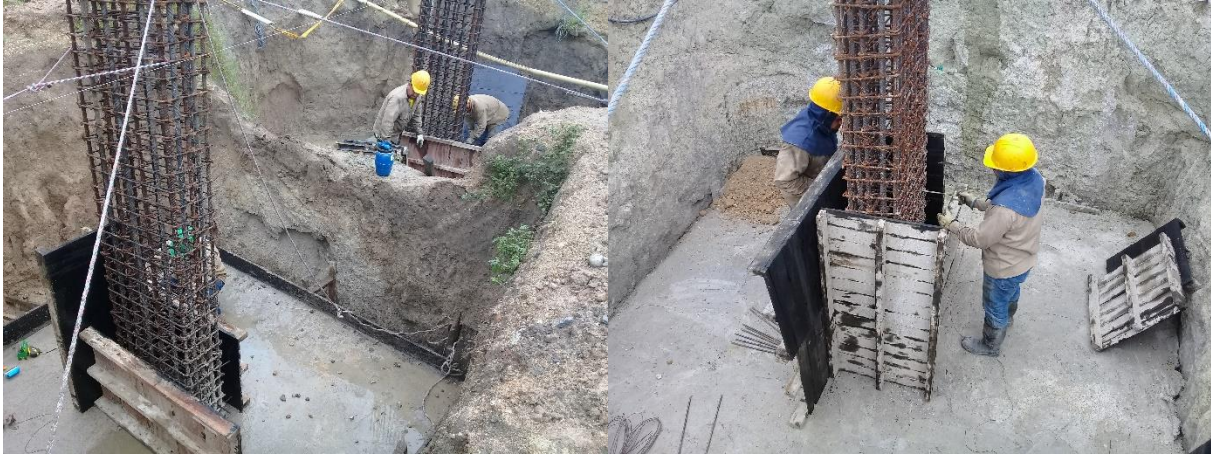
la parte superior del elemento para garantizar que el concreto se distribuyera y acomodara entre el acero del elemento.

Figura 9. Encofrado de pedestal.

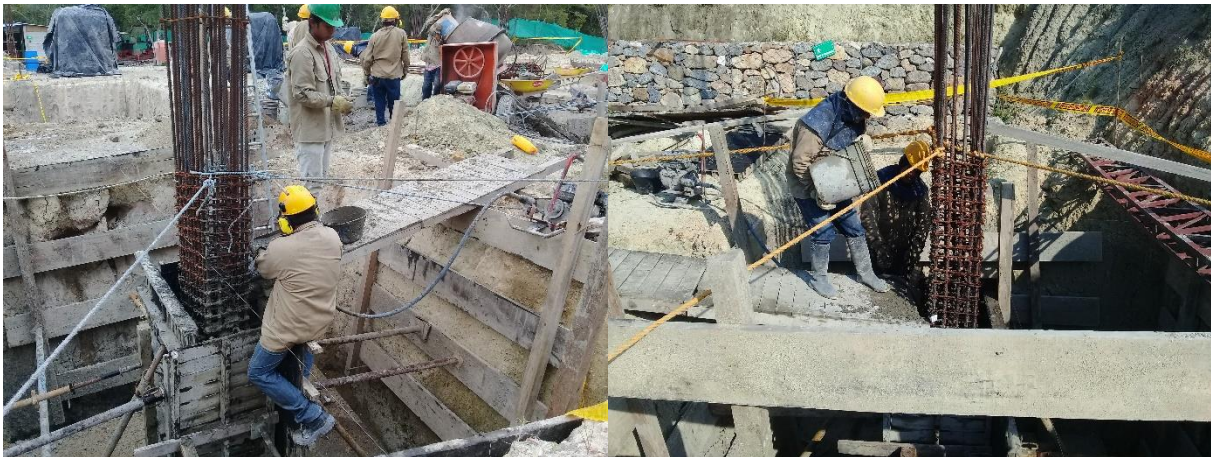
Figura 10. Fundición de pedestal.

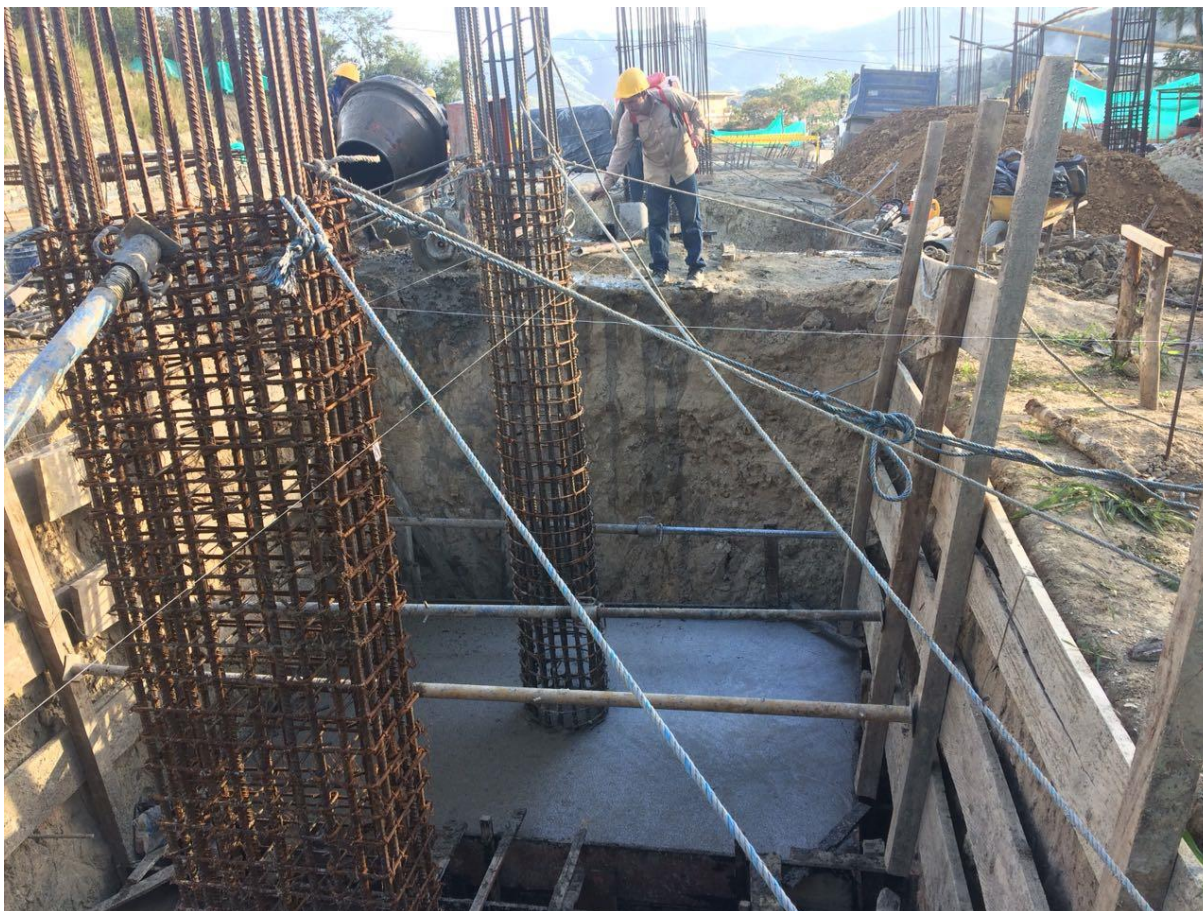
vez evitar el agrietamiento del mismo. La unidad de medida de esta actividad fue el metro cuadrado cubierto por el líquido.

Figura 11. Aplicación de Antisol.

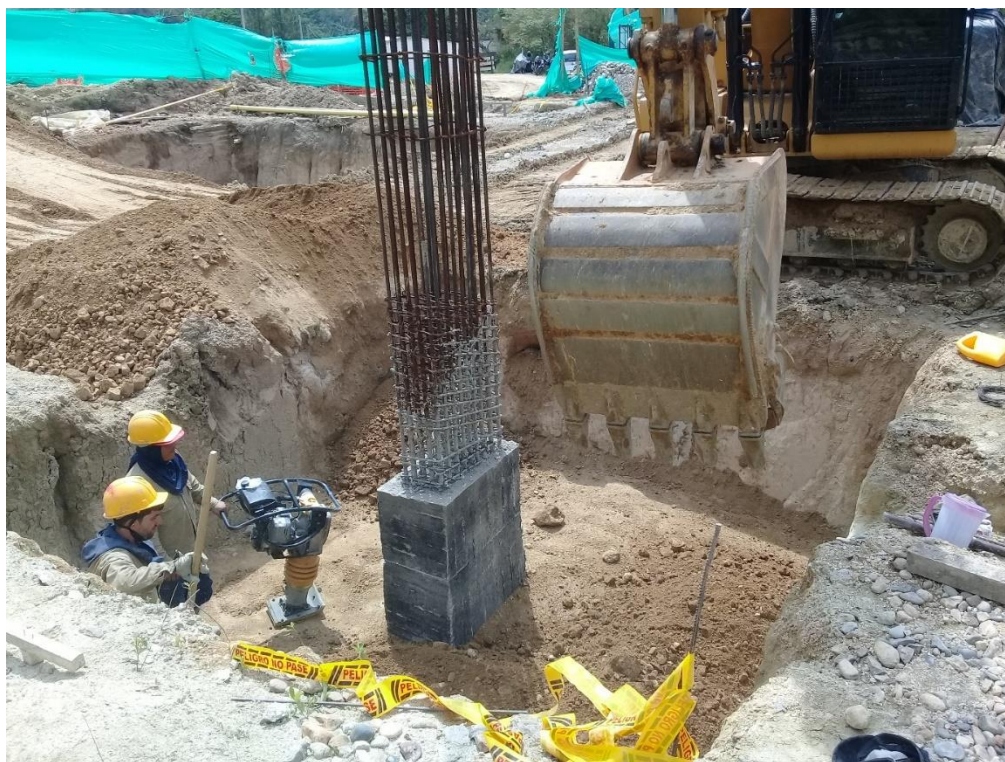
el terreno lo permitía, como en el caso que se muestra en la Figura 12, se utilizó la Retroexcavadora de Oruga, que además de mover el material hasta dentro de la excavación, también lo esparcía uniformemente. Esta actividad se midió en metros cúbico.

Figura 12. Relleno y compactación de excavaciones.

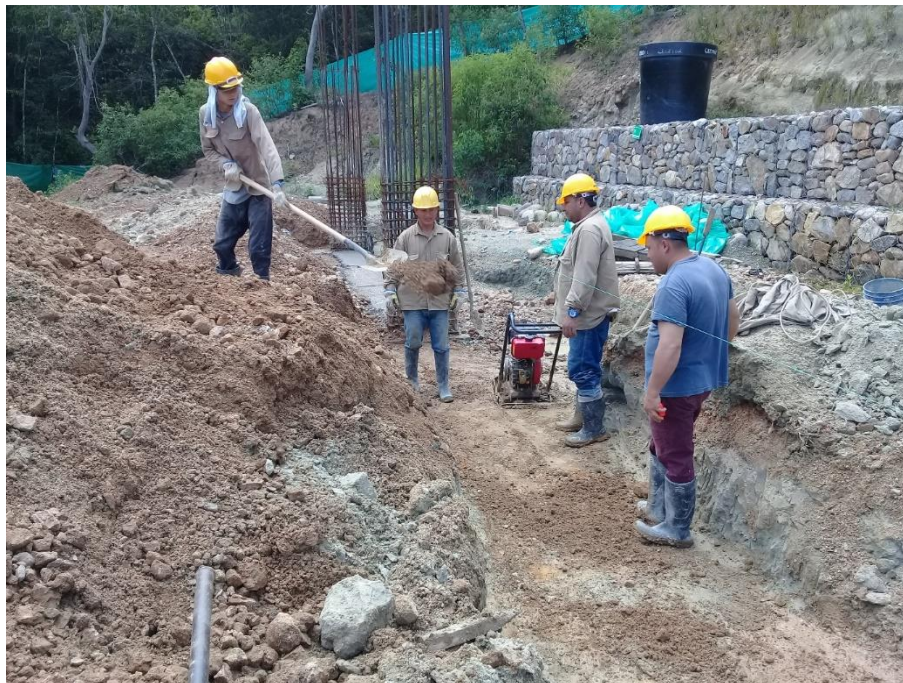
Figura 13. Preparación de terreno para viga de amarre.

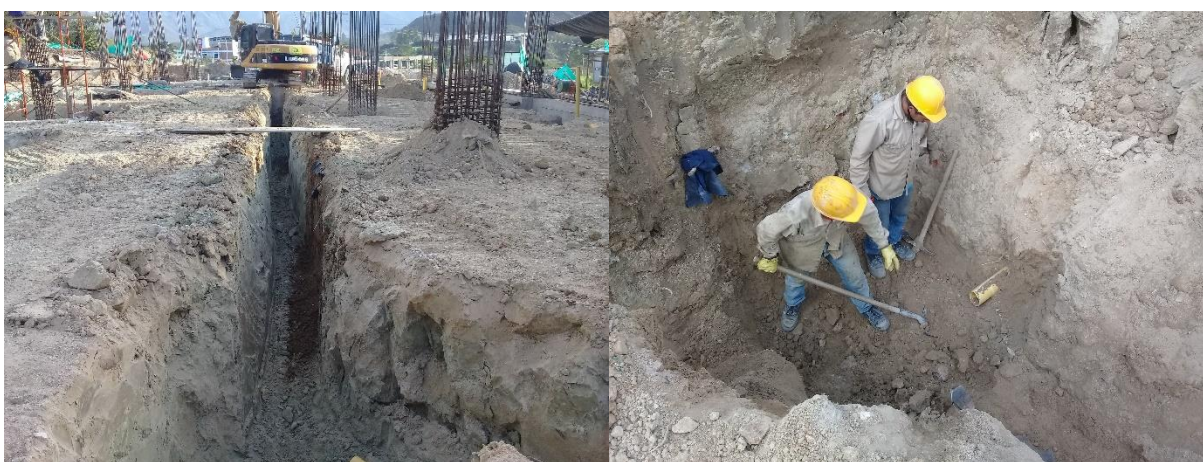
Para aprovechar la tenencia de la retroexcavadora de oruga, se realizaron las excavaciones correspondientes para la tubería de 4'', de la manera que se muestra en la Figura 14, y para las cajas de inspección del sistema sanitario de la edificación.

Figura 14. Excavación para tubería y cajas de inspección.

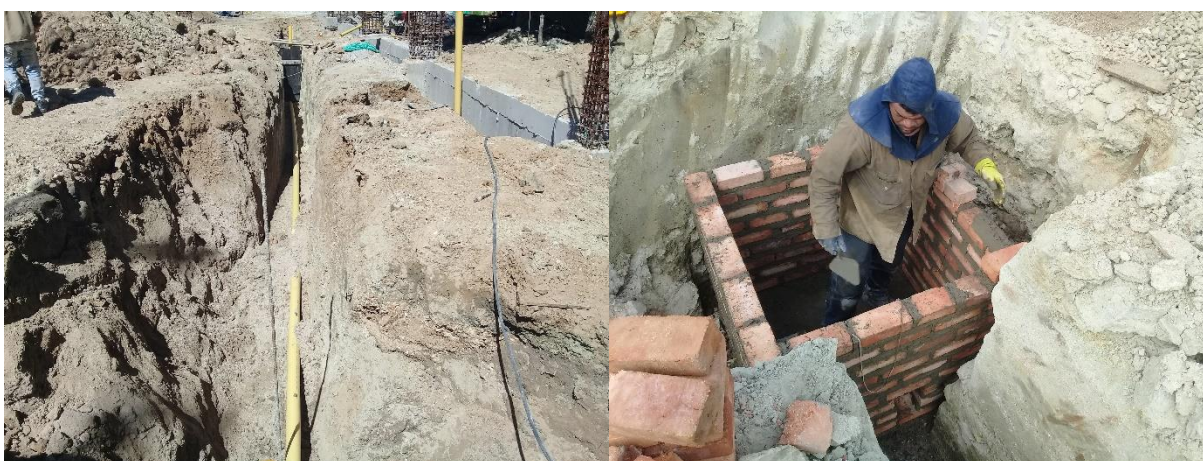
Posteriormente se instaló la tubería, garantizando que la pendiente longitudinal fuera la adecuada para el funcionamiento del sistema; y se fundieron las cajas de inspección, con una base de 10 centímetros en concreto simple y paredes en ladrillo macizo, como se ve que está realizándolo el ayudante de obra en la Figura 15. Para cuando esta actividad se ha terminado se procedió a llenar y compactar las excavaciones realizadas con material seleccionado como se muestra en la Figura 16.

Figura 15. Instalación de tubería y caja de inspección.

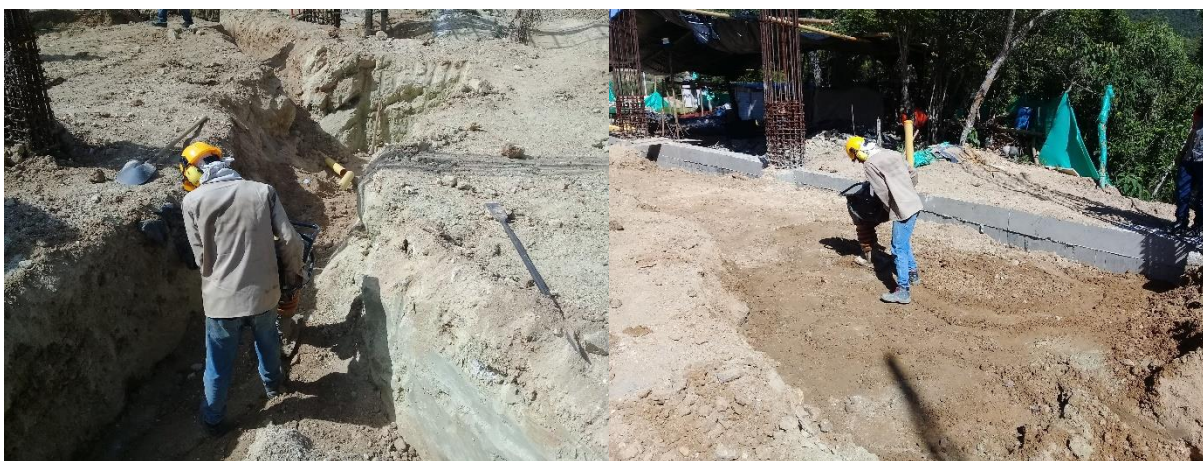
Figura 16. Relleno excavaciones de tubería y caja de inspección.

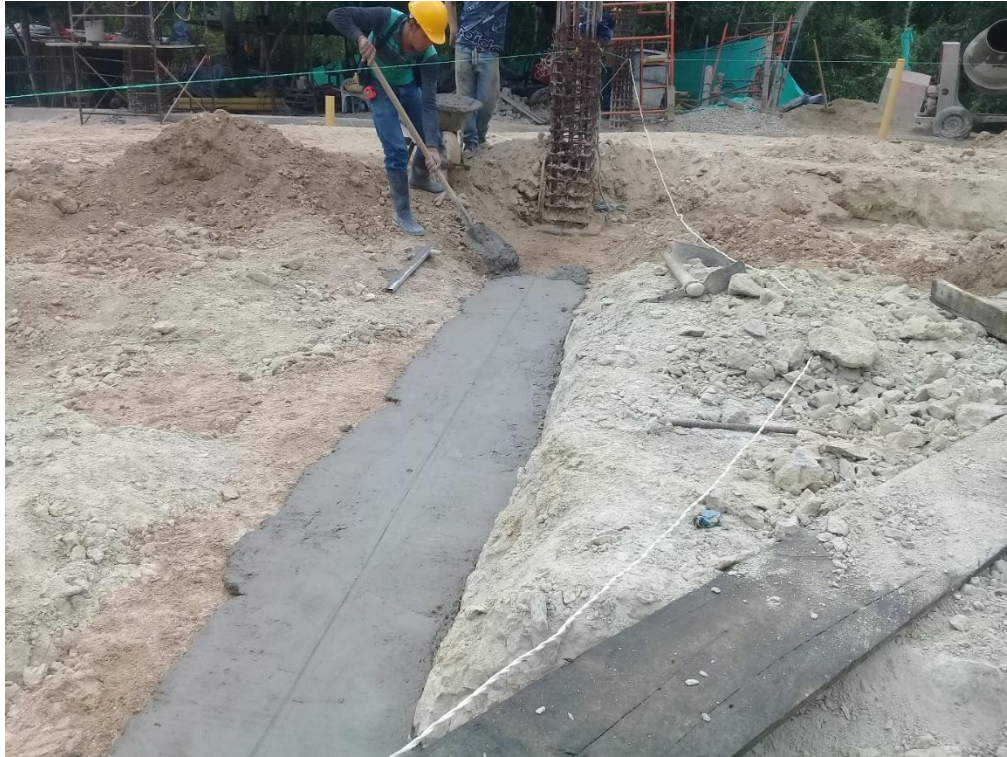
En seguida se procedió a fundir el concreto de saneamiento de 14 Mpa, con un espesor aproximado de 7 centímetros, que serviría de apoyo para la viga de amarre. Este se midió en metros cúbicos. La Figura 17 permite ver que el ancho del concreto fue el suficiente para cumplir con el ancho de la viga.

Figura 17. Colocación de base de concreto simple.

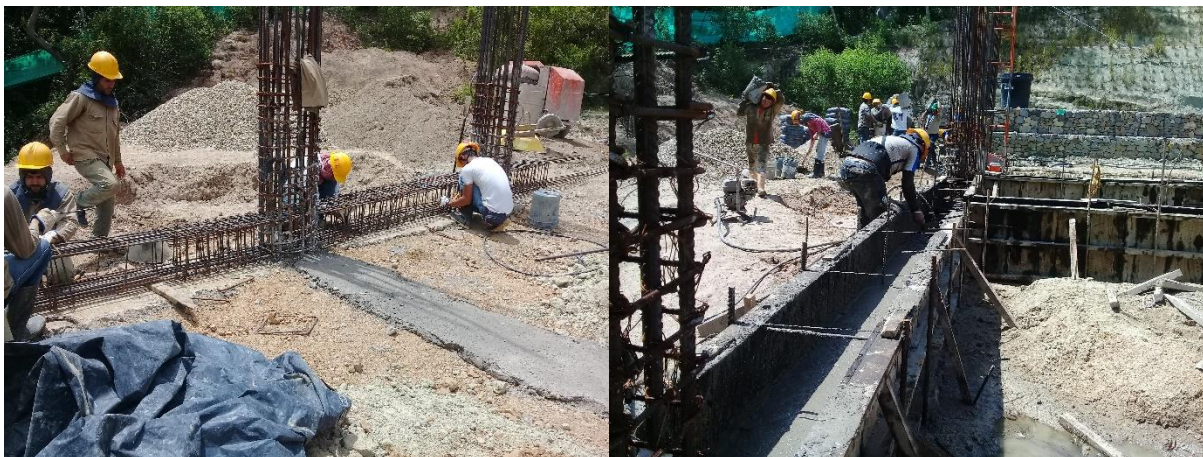
A continuación, se instaló el acero de la viga y su respectivo acero de refuerzo, respetando las distancias de la zona de confinamiento, luego se encofró el elemento, asegurando sus dimensiones de la misma manera en que se realizó con el encofrado de los pedestales, y seguido se procedió a fundir el elemento. Toda esta actividad se puede apreciar en la Figura 18. La unidad de medida del acero fue el kilogramo y metros cúbicos el del concreto.

Figura 18. Armado de acero, encofrado y fundición de viga de amarre.

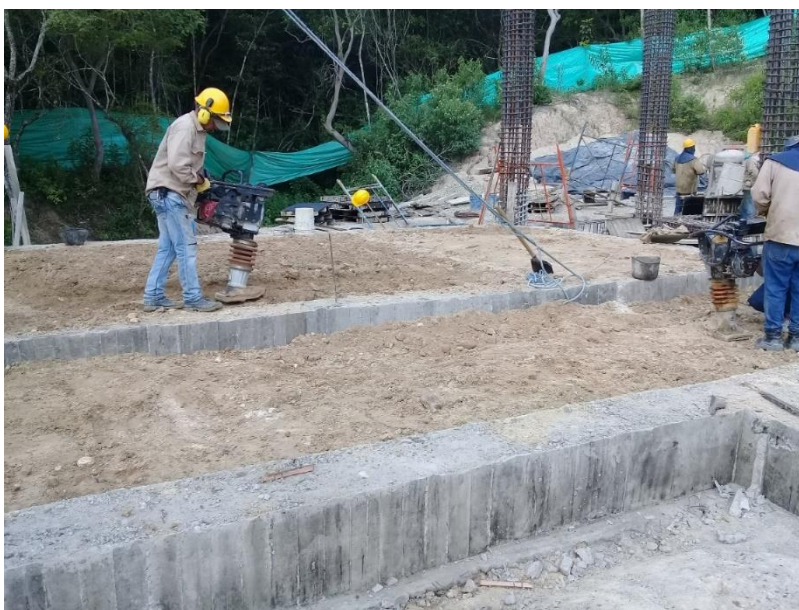
Alcanzando las actividades finales que se ejecutaron durante el tiempo de la pasantía, se realizó nivelación del terreno para llevarlo al nivel de las vigas ya fundidas, para esto se cortó el terreno en donde fue necesario, y se rellenó con material seleccionado compactando capas de 30 centímetros con un vibro-compactador tipo canguro como se muestra en la Figura 19.

Figura 19. Nivelación del terreno a nivel de viga.

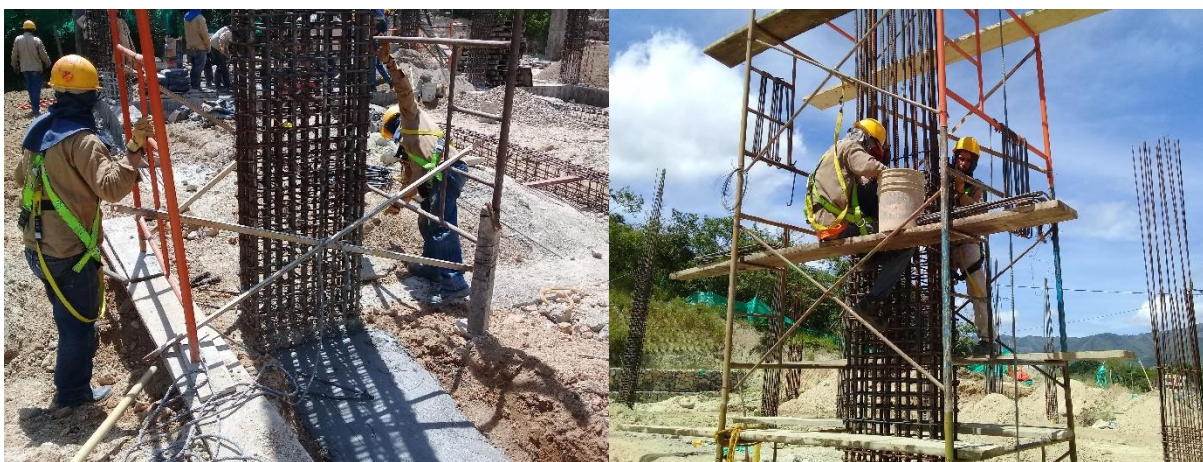
A continuación, se realiza el armado del acero de las columnas medido en kilogramos como todas las actividades de acero, y debido a que la altura que se debía fundir era de 3 metros, para poder alcanzar a amarrar el acero de refuerzo fue necesario instalar varias secciones de andamio como se ve en la Figura 20, de las cuales los ayudantes de obra lograron anclarse con su arnés y eslinga, garantizando que pudieran realizar dicha actividad con la seguridad suficiente.

Figura 20. Armado de acero de columna sobre andamios.

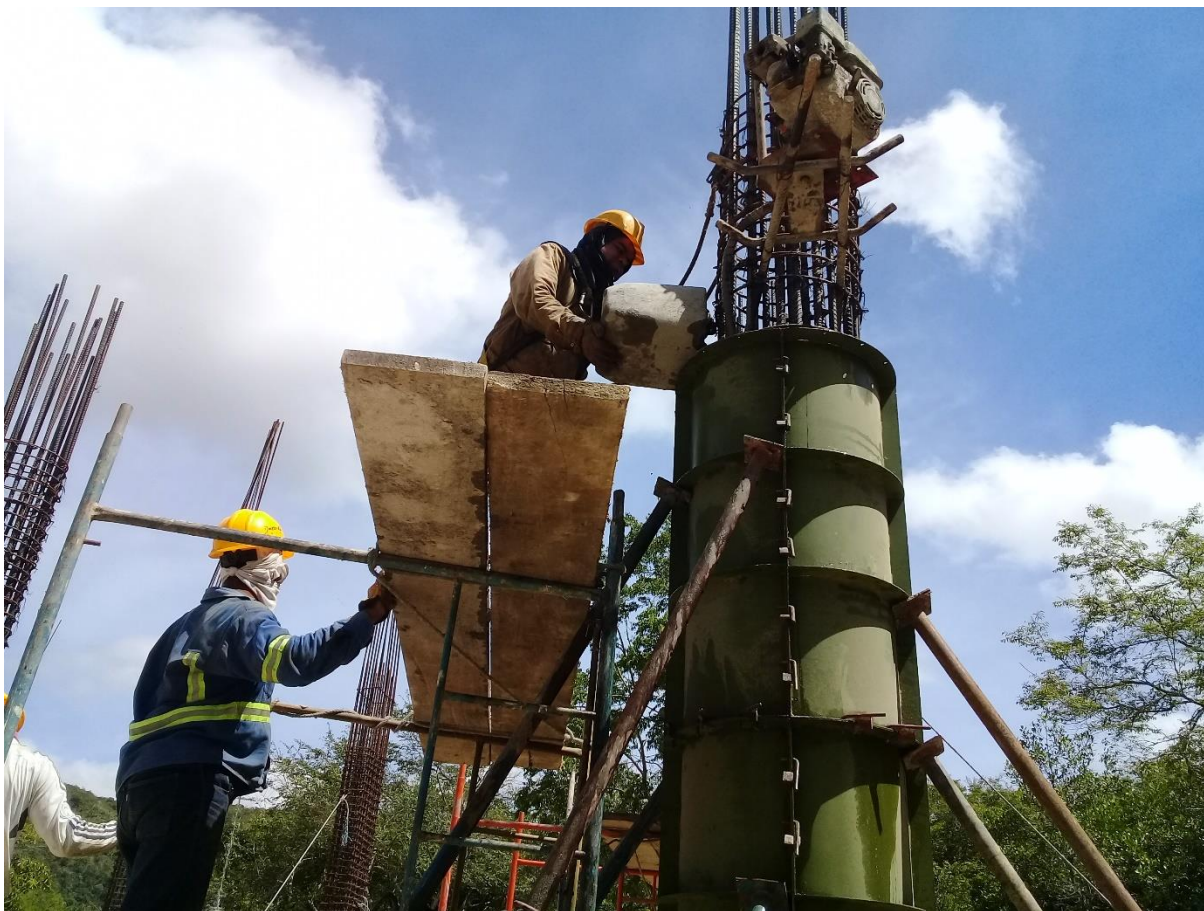
Por último, se encofraron las columnas con formaleta metálica, cuadradas o circulares según el elemento, apuntalando con firmeza a las vigas para evitar cualquier tipo de movimiento del encofrado, posteriormente se fundió como se aprecia en la Figura 21, utilizando un vibrador, moviéndolo desde el fondo hasta la parte superior del elemento para garantizar que el concreto de 28 Mpa caiga y llene todos los espacios del encofrado y del acero que componía la columna. La unidad de medida como para todos los elementos estructurales fue el metro cúbico. Y al igual que para las zapatas y pedestales, a las columnas se les aplicó Antisol una vez fueron desencofradas.

Figura 21. Fundición de columna.

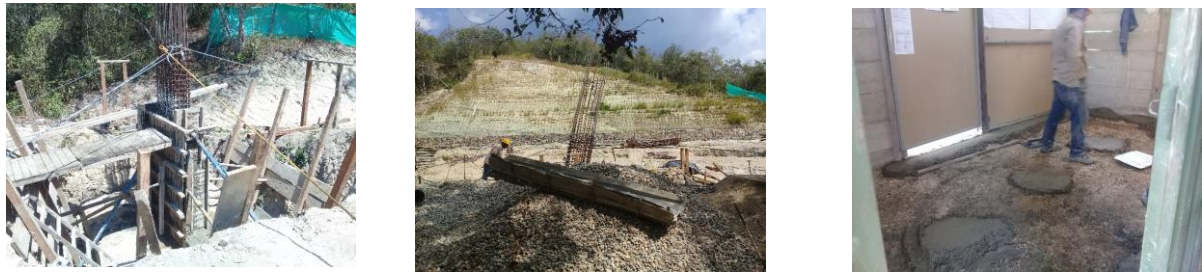
Figura 23. Ejemplo diligenciamiento de formato de Bitácora diaria.

ITEM	ACTIVIDAD	UND	LONG	ANCHO	ALTURA	CANTIDAD	TOTAL	OBSERVACIONES	
1	Fundición pedestal	1,00	0,90	0,50	2,00	1,00	0,90 M3	Z-5G	
2	Colocación acero pedestal							Z-5E	
3	Adecuación del campamento								
IMAGENES:

OBSERVACIONES:									
DESCRIPCION		NO CUMPLE	CUMPLE	OBSERVACIONES					
SEÑALIZACIÓN			x						
RETIRO MATERIAL SOBRENTE		x							
SEGURIDAD SOCIAL Y PAGO SALARIOS			x	No se ha hecho el pago de salarios a los trabajadores.					
USOS DE ELEMENTOS DE SEGURIDAD			x						
MANEJO AMBIENTAL			x						
<p align="center">Nombre Residente de Interventoría ELABORÓ: ING. RESIDENTE INTERVENTOR</p>

El registro de la bitácora de la obra se llevó por completo, digitando toda la información dicha anteriormente, como se muestra en la Figura 23, desde el inicio a fin del tiempo de pasantías; este se puede ver día a día en el Apéndice B.

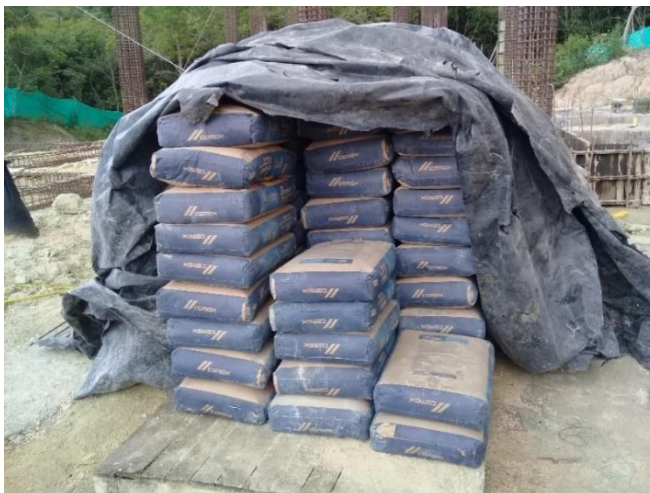
3.2.2.1 Almacenamiento de materiales. Se marcó cumplimiento al numeral C.3.7.1 en el chequeo de esta actividad, aunque este sólo se cumplió para el material cementante, pues este se guardó sobre plataformas de madera de diez (10) centímetros de altura que lo distanció del suelo y la humedad proveniente del mismo, a la vez que se cubrió con plástico negro (ver Figura 27) para evitar que la lluvia penetre el material.

Figura 27. Almacenamiento del cemento.

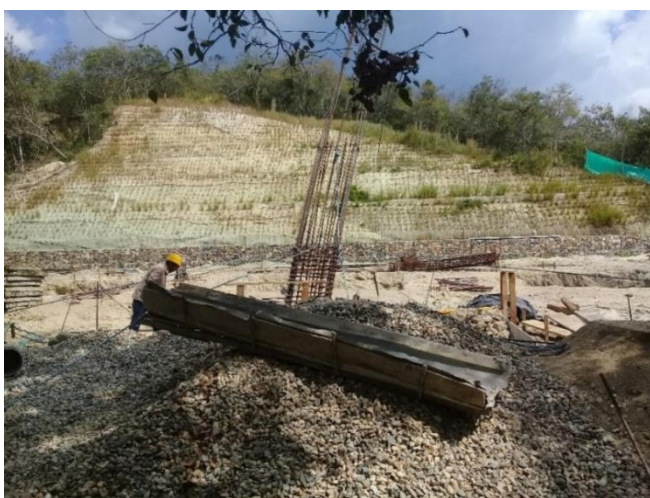
En el caso de los agregados se descargó en cualquier lugar, sin realizar previa limpieza, por lo que no se pudo asegurar que cuando se extrajo el agregado no se llevó material extraño consigo, y en algunos otros casos, como el de la Figura 28, no se distanció de otros materiales situados cerca, lo que no garantizó la homogeneidad del material.

Figura 28. Almacenamiento de agregados.

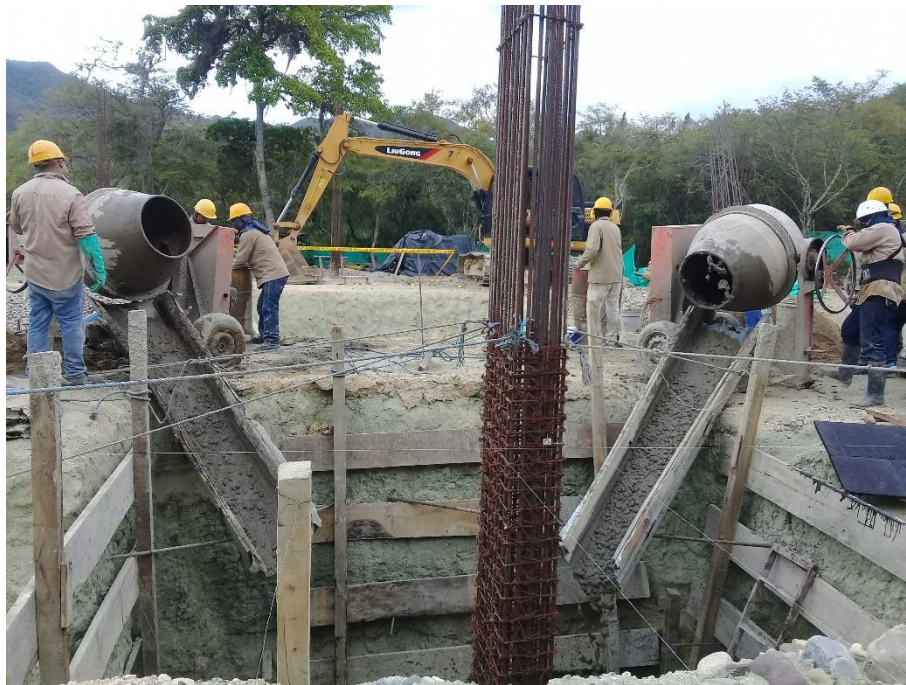
disposición hasta dos mezcladoras de bulto para fundir los elementos como se muestra en la Figura 30, y se les dio la instrucción a los ayudantes de obra de esperar poco más de un minuto y medio después de haber agregado todos los materiales a la mezcladora para poder empezar a vaciar la mezcla. El hecho de tener dos mezcladoras para fundir un solo elemento garantizó que los ayudantes no se apresuraran con el tiempo de mezclado pues se evidenciaba un alto rendimiento en la actividad.

Figura 30. Vaciado de concreto utilizando dos mezcladoras.

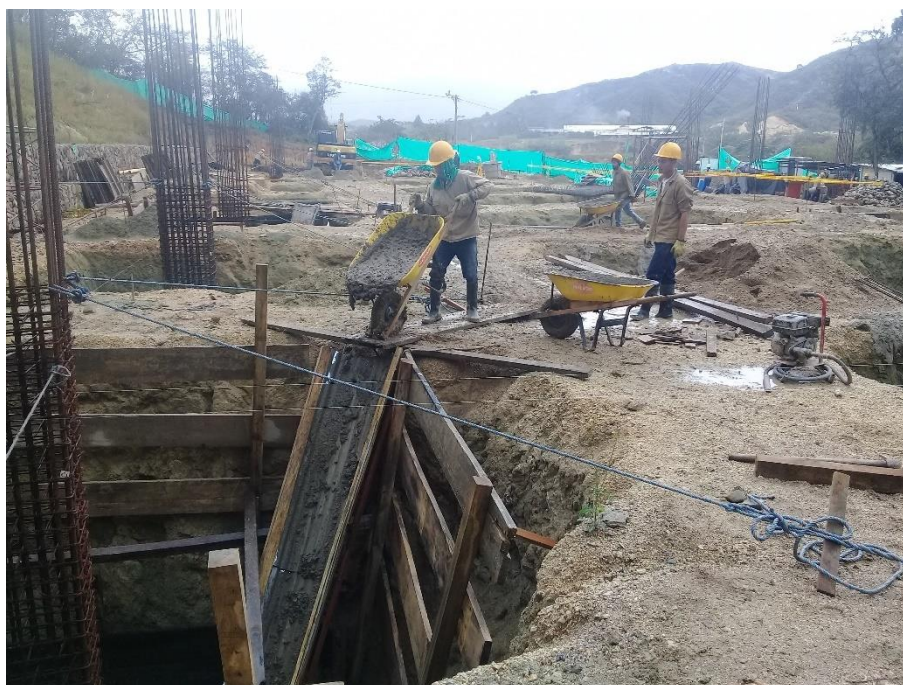
3.2.2.4 Transporte del concreto. Se realizó con la utilización de carretillas cuando la situación no permitió ubicar la mezcladora inmediatamente sobre el elemento a fundir, como en el caso presentado en la Figura 31, lo que a su vez implicó tener que preparar el terreno por donde circularían dichas carretillas para evitar segregar o botar la mezcla. En los casos de fundición de pedestales se transportó el concreto en baldes, pues este elemento facilitó la tarea al momento de vaciar el concreto dentro del encofrado.

Figura 31. Transporte del concreto con carretillas.

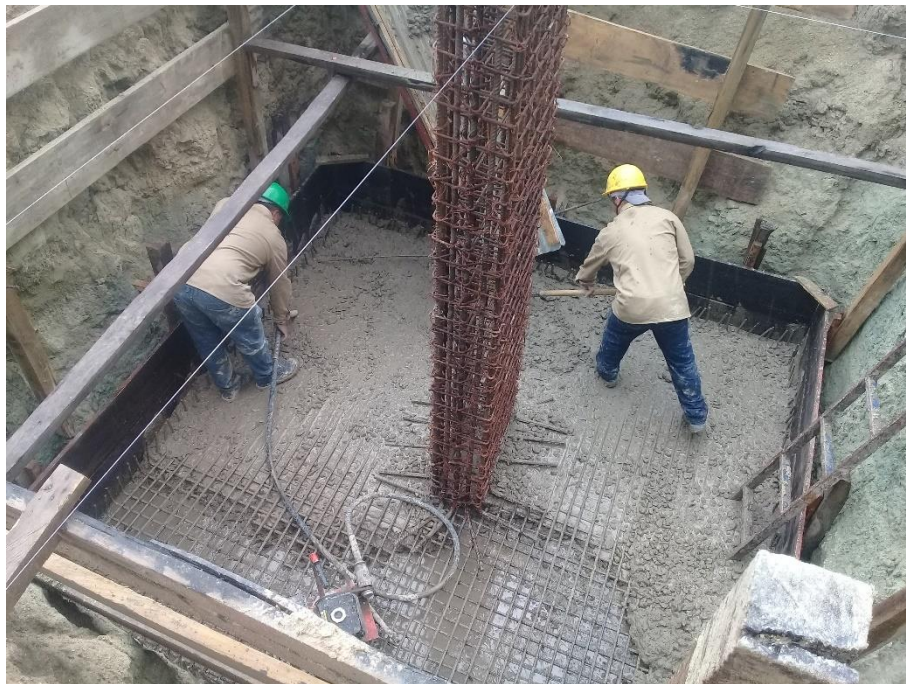
Para garantizar el compactado y acomodación del concreto se utilizó un vibrador (ver Figura 32) que garantizara a su vez que las partículas penetraran a través del refuerzo.

Figura 32. Uso de vibrador en colocación del concreto.

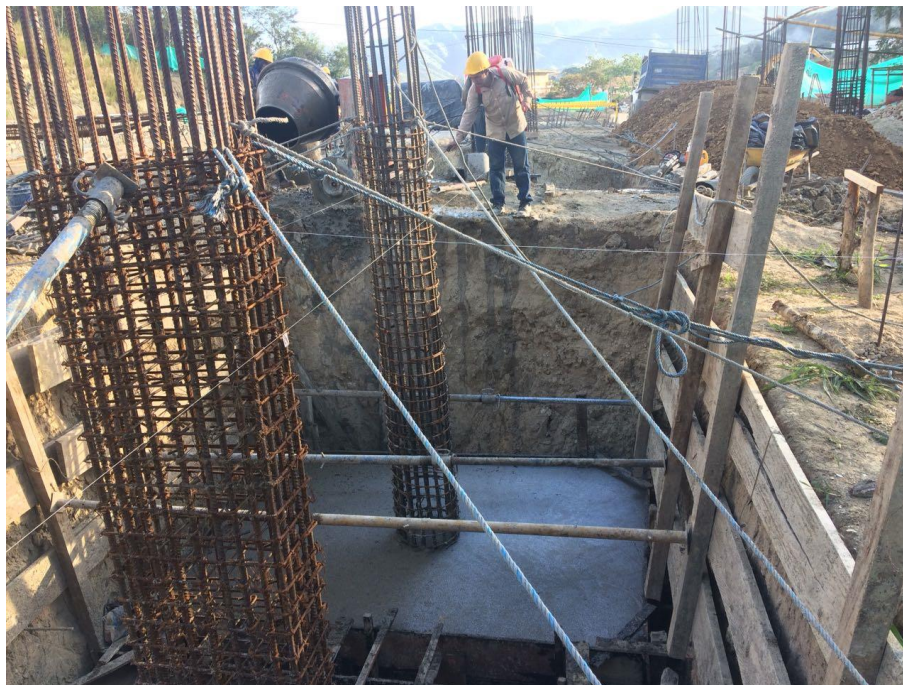
3.2.2.6 Curado del concreto. Esta actividad se realizó utilizando Antisol, que “es una emulsión acuosa de parafina que forma, al aplicarse sobre el concreto o mortero fresco, una película impermeable que evita la pérdida prematura de humedad, para garantizar un completo curado del material” (Sika Colombia S.A.S, 2017), y se aplicó justo después de darle el acabado correspondiente al concreto como se aprecia en la Figura 33.

Figura 33. Aplicación de Antisol para curado del concreto.

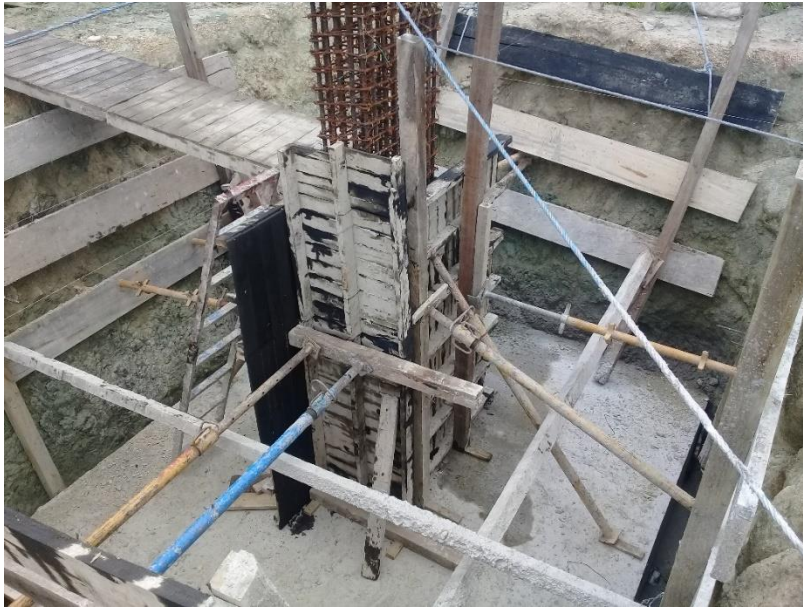
mayoría de casos, la utilización de una señorita mecánica debido a las condiciones de la excavación.

Figura 34. Encofrado de pedestal.

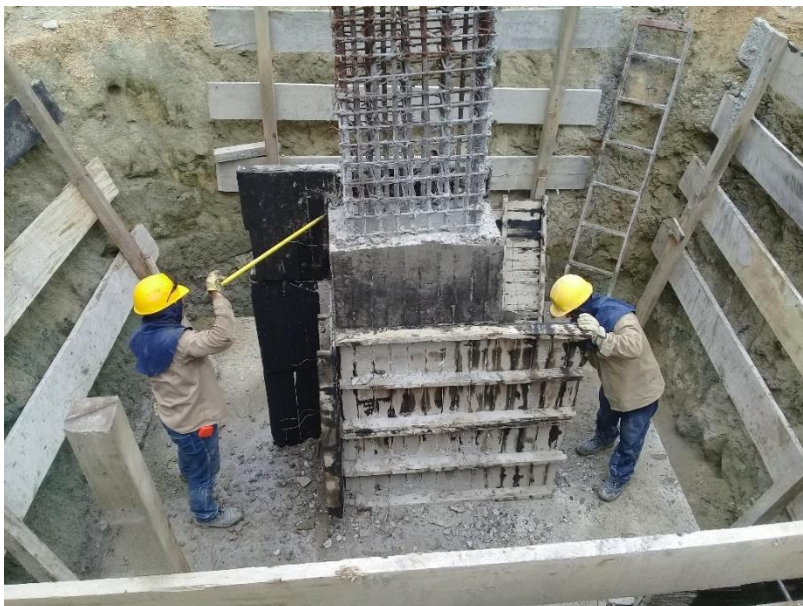
Figura 35. Retiro de paneles de madera.

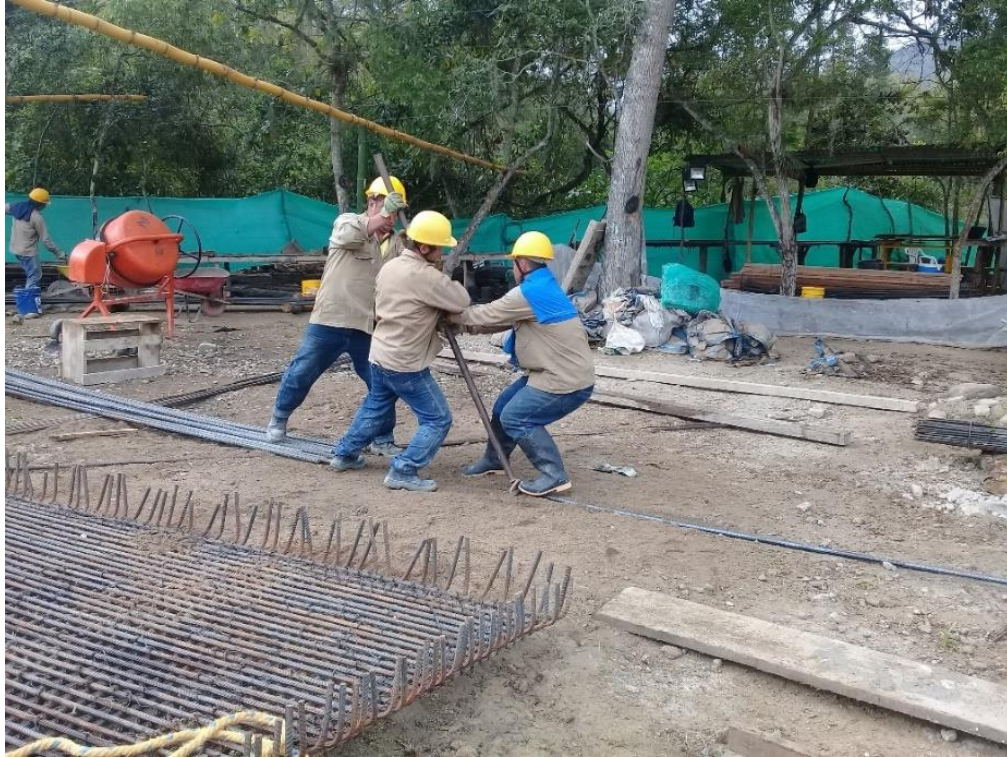
3.2.2.9 Doblado. Esta actividad se realizó en frío, como se ve en la Figura 36.

Figura 36. Doblado de acero de refuerzo.

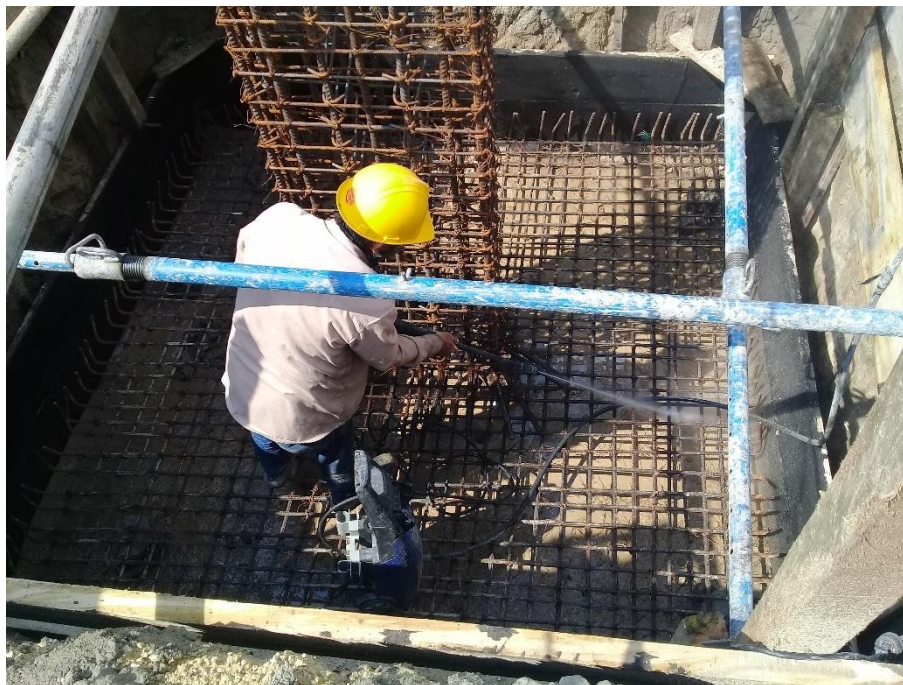
Figura 37. Limpieza de acero con Hidrolavadora.

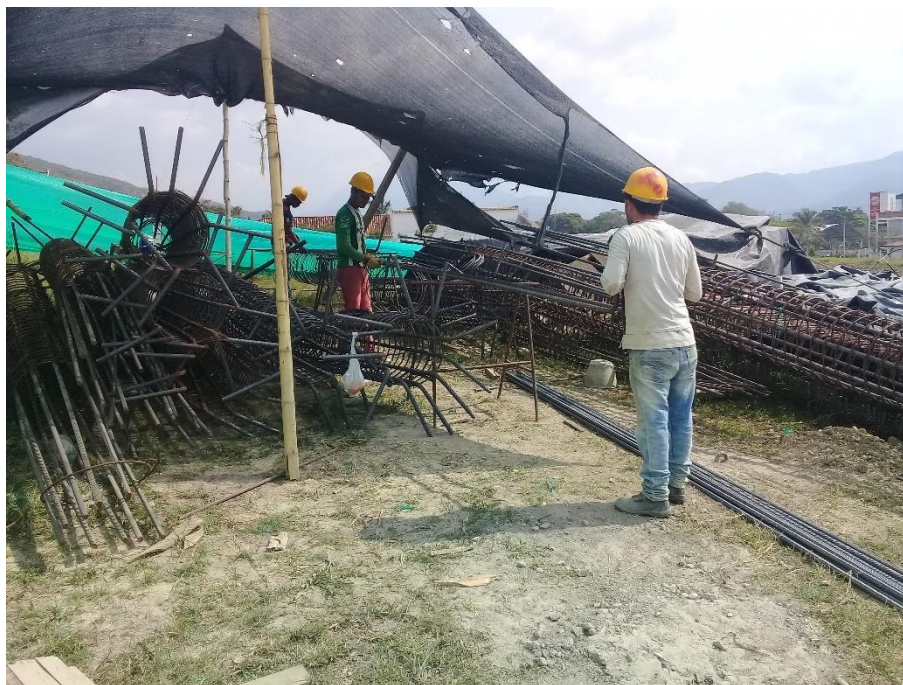
3.2.2.11 Colocación del refuerzo. El amarre del acero de refuerzo se realizó en la zona de acopio que se muestra en la Figura 38, dónde se hizo la actividad individualmente para cada elemento, garantizando y facilitando así la realización de la tarea.

Figura 38. Amarre de acero en zona de acopio.
