APOYO A LA SUPERVISIÓN TÉCNICA DE LA CONSTRUCCIÓN DEL EDIFICIO DE
CIENCIAS AGRARIAS Y DEL AMBIENTE FASE II DE LA UNIVERSIDAD FRANCISCO
DE PAULA SANTANDER OCAÑA

Trabajo de Grado modalidad de pasantías presentado como requisito para Optar por el Título de
Ingeniero Civil.

Julio de 2018

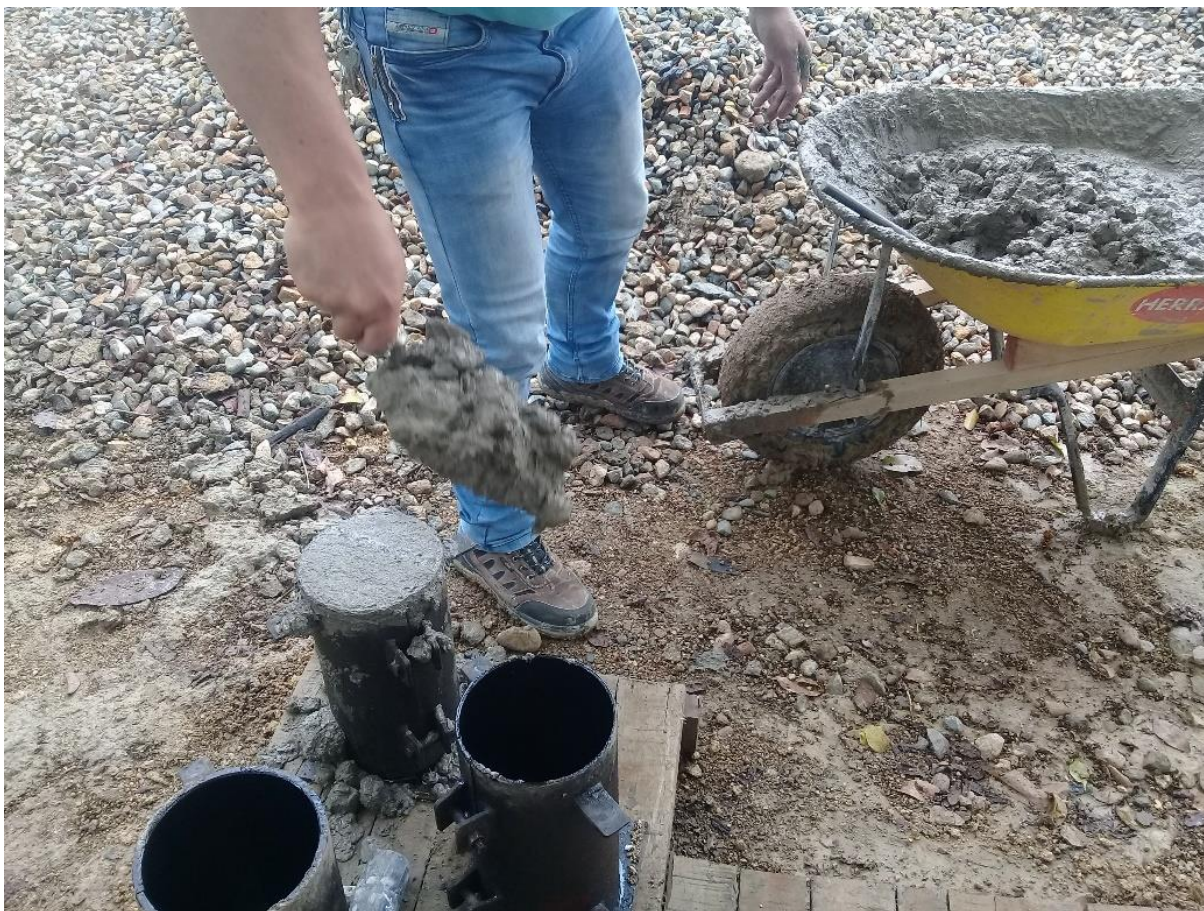
En el edificio de FCAA la dosificación utilizada para la mezcla de concreto fue de 1:1,21:1,82 en las zapatas, pedestales, vigas de amarre y columnas, para alcanzar una resistencia a la compresión $f'c$ de 4000 PSI (280 kg/cm²). Las muestras se tomaron por el ingeniero residente de la interventoría, como se ve en la Figura 40, siguiendo lo estipulado por la NTC 550, y ensayados por el Departamento de Geotecnia y Laboratorio de Materiales Geotec según lo descrito en la norma INV E-418.

Figura 40. Elaboración de muestras de concreto por interventor.

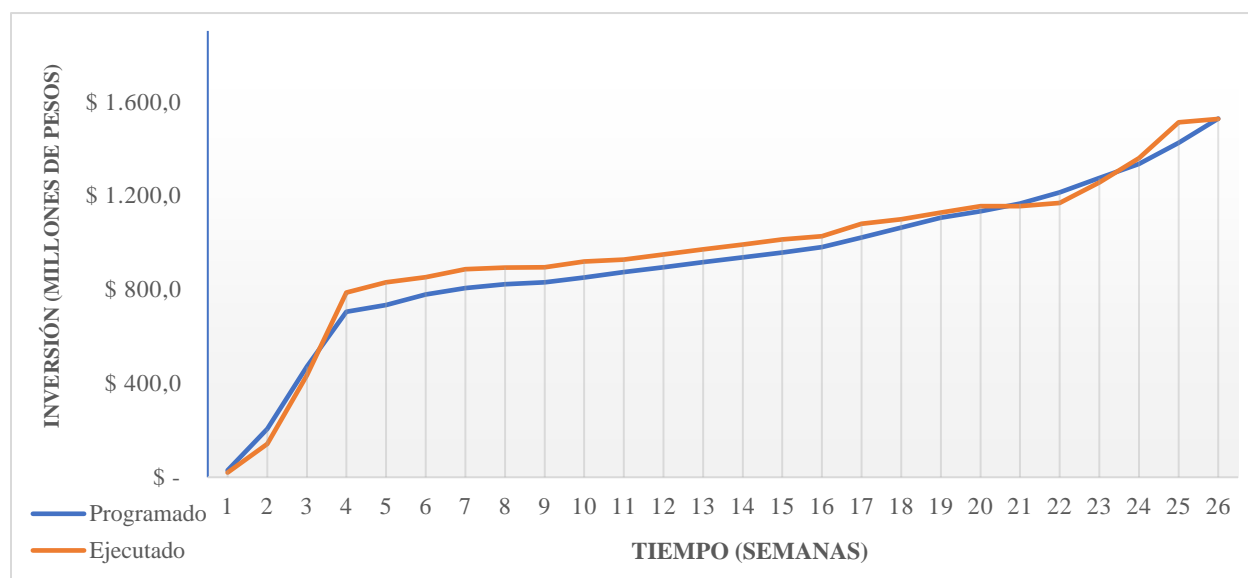
La gráfica (ver Figura 43) se realizó comparando los valores de la Tabla 10 y Tabla 11 sólo del plazo hasta la semana 26, pues desde allí en adelante no se podría comparar el avance.

Figura 43. Avance por inversión.

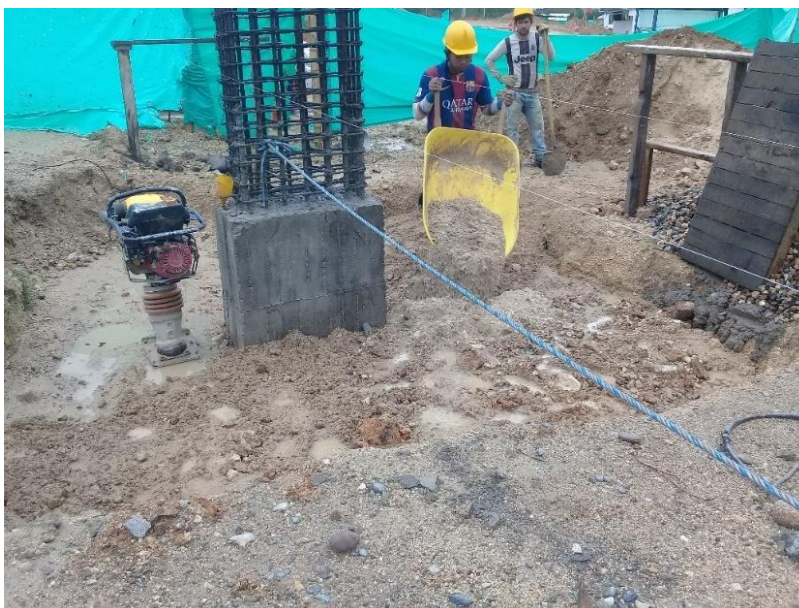
Figura 45. Retraso en el relleno y compactación debido a lluvias.

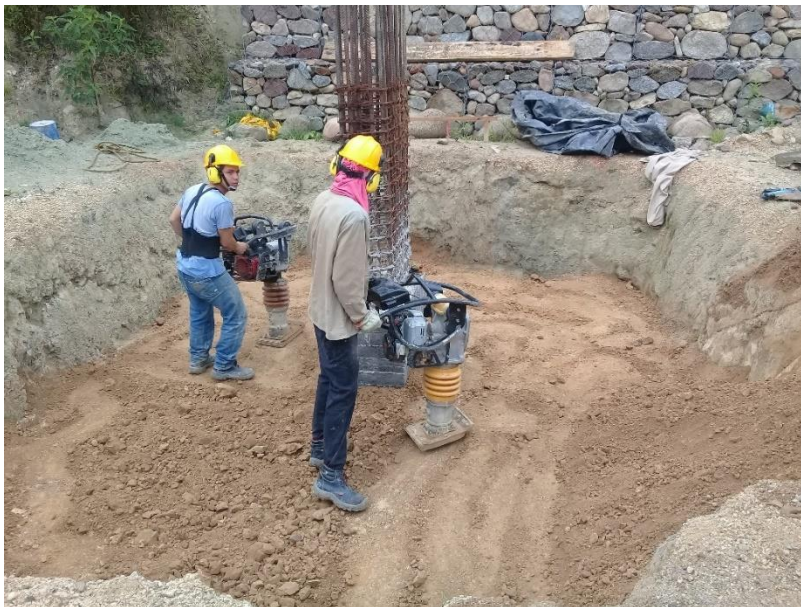
En el caso de los equipos, el contratista contaba con dos vibro-compactadores tipo canguro, los que aparecen siendo utilizados en la Figura 47, y uno de estos presentaba fallas mecánicas,

Figura 47. Uso de vibro-compactador tipo canguro.

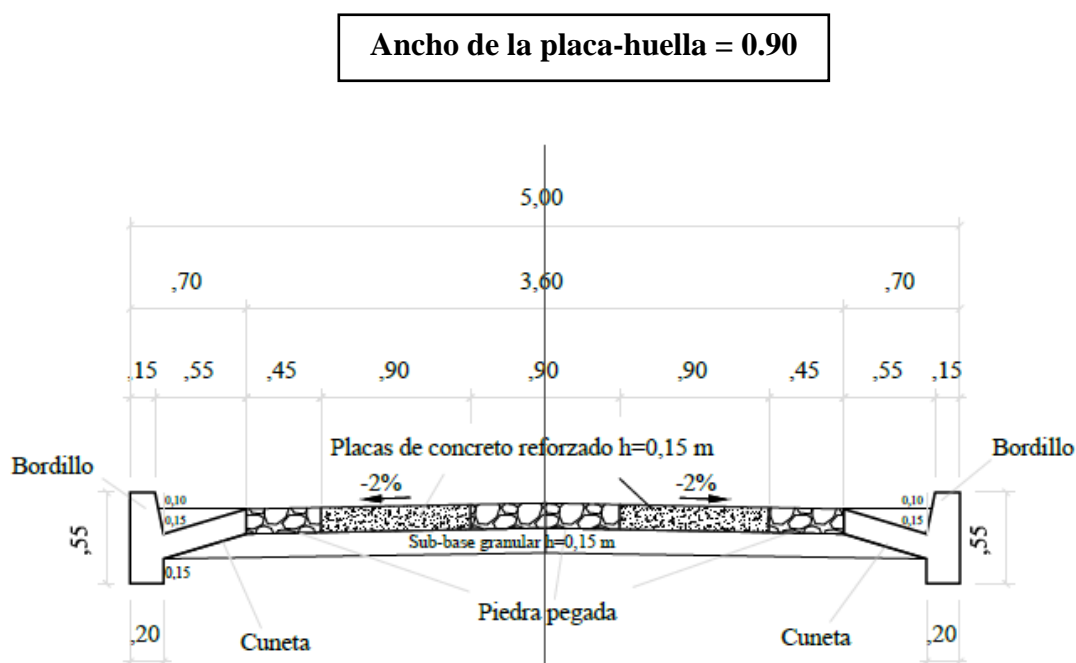
- *Placa-Huella.* De acuerdo a lo mencionado en el inciso de la subbase granular respecto a la sensibilidad del sistema placa-huella a la superficie de apoyo, y en el inciso respecto al mecanismo de falla de la misma, la Guía de Diseño del INVIAS (2017) definió que el espesor requerido de concreto para soportar los esfuerzos producidos por el eje de diseño es de *quince (15) centímetros*.

Figura 49. Detalle de la sección transversal en tangente de las capas del pavimento.

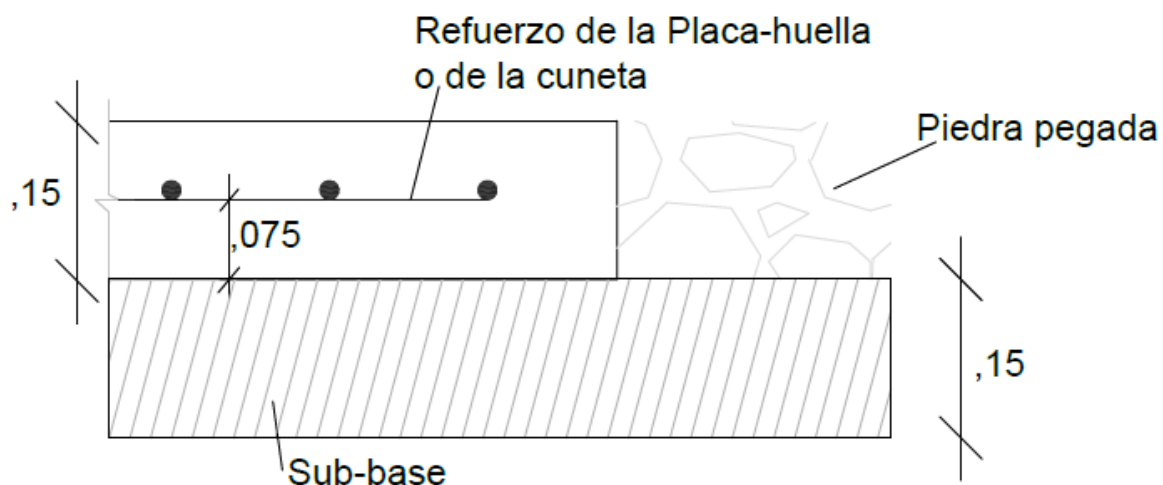
Figura 64. Junta longitudinal entre Placa-huella o Berma-cuneta y la Piedra pegada.

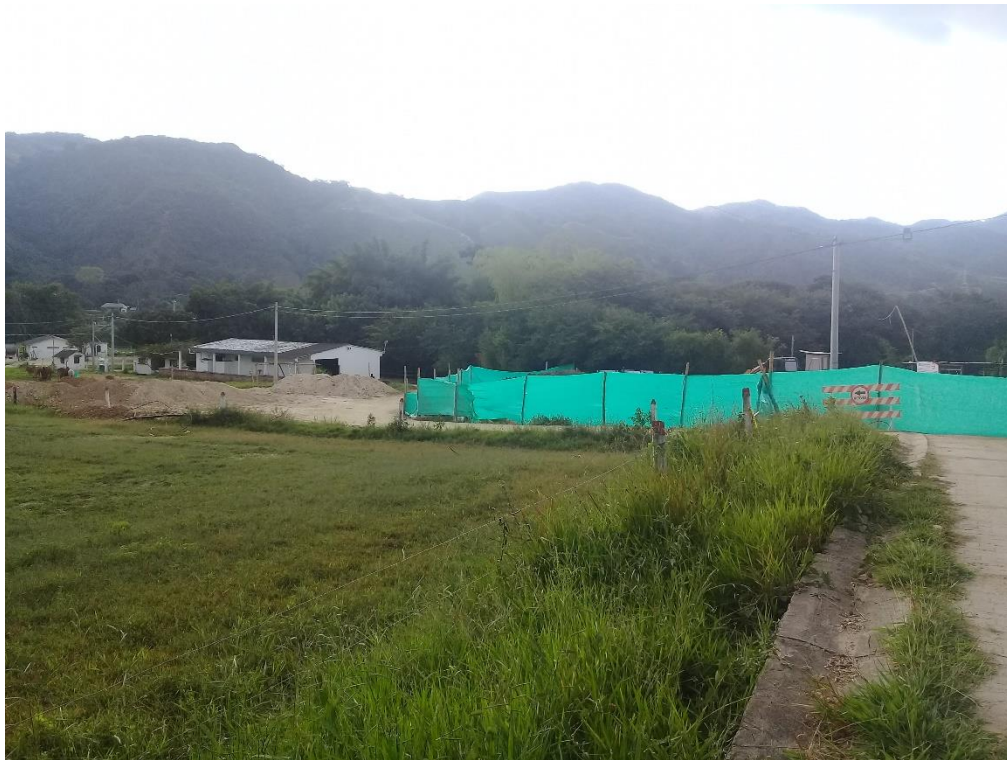
Figura 65. Vía conformada.

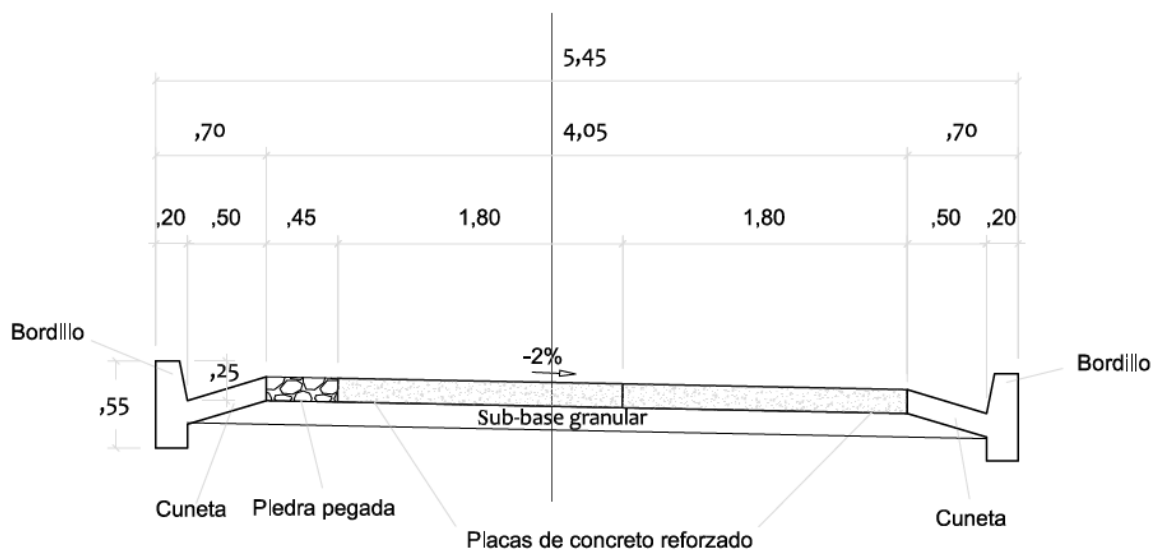
Figura 67. Sección transversal Curva Tipo 9.
