APOYO TÉCNICO PARA EL ANÁLISIS Y EVALUACIÓN DEL RIESGO POR  
INESTABILIDAD DEL TERRENO EN PROYECTOS DE DESARROLLO  
HABITACIONALES EN LA CIUDAD DE TIJUANA, MÉXICO

Trabajo de Grado para optar el título de Ingeniero Civil

Septiembre de 2017

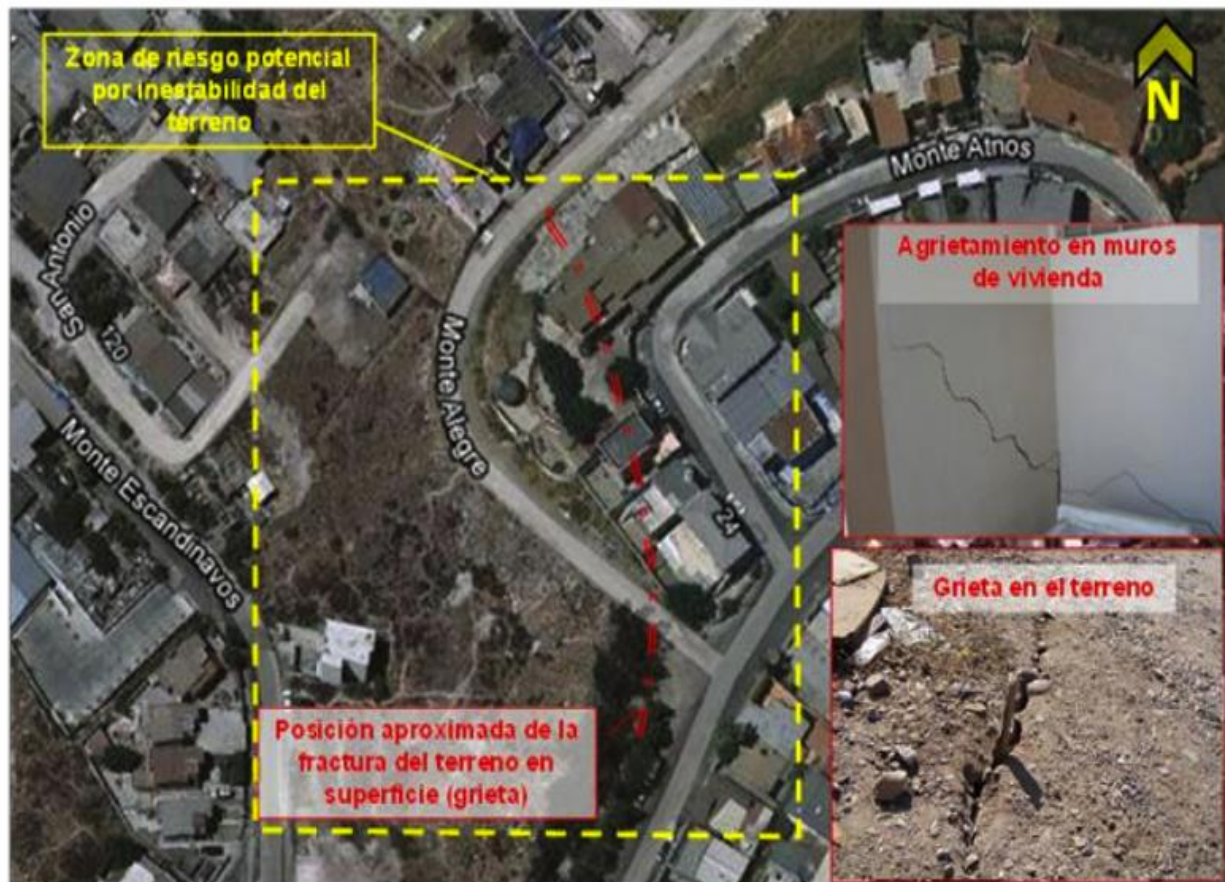
Figura 8. Vista en planta de la fractura del terreno y sus consecuencias.

- Antecedentes proyecto N°2: El interés por estudiar el sitio está dado por la aparición, en agosto de 2011, de una fractura en forma de grieta semicircular (Figura 8) sobre la calle Monte Alegre en su parte más alta.

Dicha grieta afectó directamente varias estructuras ubicadas en sus inmediaciones y se interpretaba como el inicio de un deslizamiento en la ladera. Según reportes de la Dirección Municipal de Protección Civil de Tijuana, (Protección Civil, 2016) existen antecedentes de movimientos de laderas cercanos, que afectaron severamente a viviendas de los fraccionamientos “Hacienda Acueducto” y “El Valle”, ubicados al suroeste y en el sector sur del propio fraccionamiento “Lomas Conjunto Residencial” ocurrió un gran deslizamiento (marzo de 2009) que cortó una calle y destruyó totalmente varias casas.

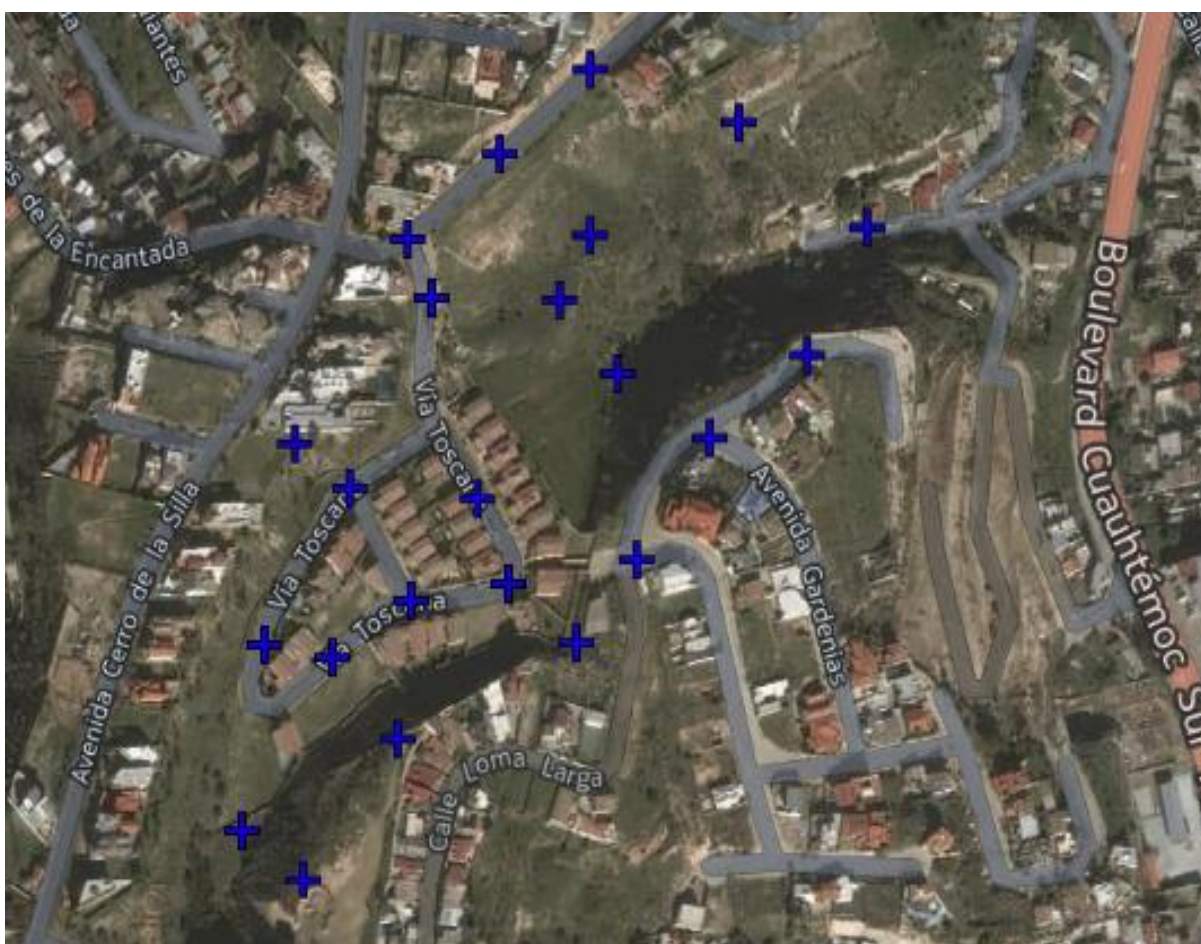
Figura 11. Ubicación de los puntos geo referenciados para el proyecto N°1.

La cantidad de puntos distribuidos depende del área del terreno, para el caso del proyecto ubicado en el Fraccionamiento Rincón Toscano se emplearon 23, identificados alfabéticamente, (Figura 11). La empresa Geo Servicios se encargó de suministrar la información topográfica necesaria, la cual consistió en el plano de las curvas de nivel, la ubicación de las viviendas, las respectivas secciones transversales con el fin de realizar el modelamiento de ladera en el software slope/W, entre otros datos.

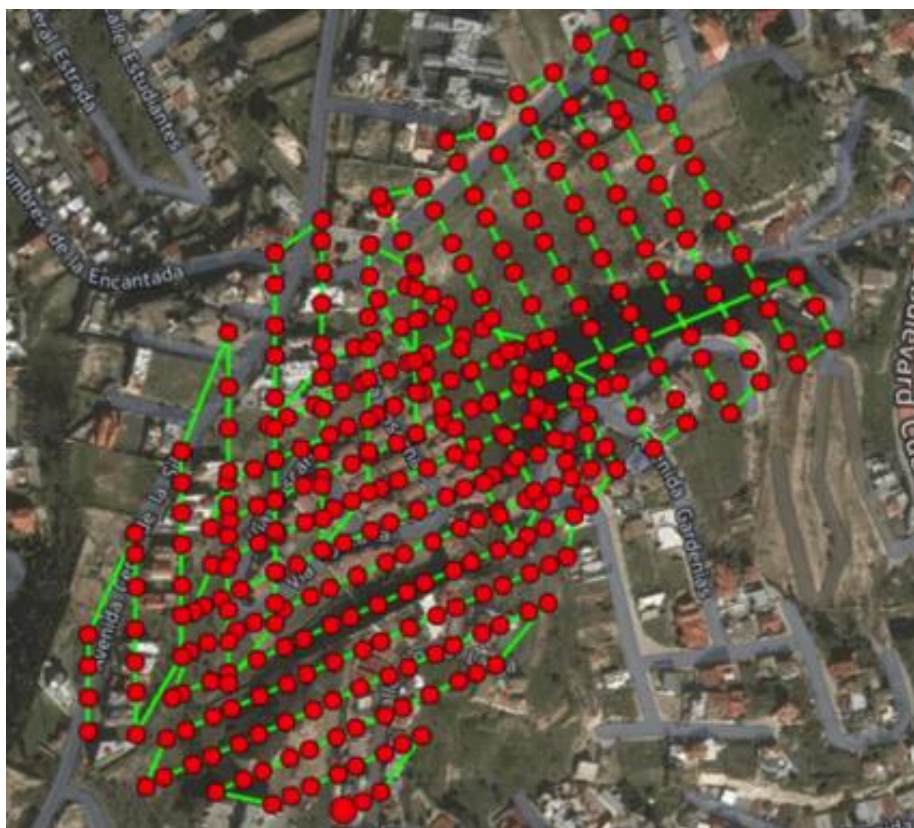
Figura 12. Plan de vuelo del Drone (líneas verdes) y posición de las fotografías (puntos rojos).

3.1.1.4.2. *Efectuar un estudio fotogramétrico.* El estudio fotogramétrico (Figura 48– Ver apéndice A) fue realizado con la siguiente precisión: Puntos de control asignados en planta mediante el levantamiento topográfico, sistema de coordenadas WGS84, Datum 11N, desviación estándar 0.009 m, empleando un Drone AUV métrico con desviación estándar de 0,02m. Para realizar este estudio se establecieron los puntos de control necesarios para garantizar la obtención de la totalidad de las fotografías del sector con el fin de no tener áreas sin cobertura al momento de realizar el procesamiento de los datos. Se siguió el plan de vuelo (Figura 12) recomendado por el Ingeniero David Martínez, donde se ajustaron valores como: duración del vuelo, cantidad de vuelos, altura necesaria, cantidad de fotos obtenidas, velocidad, frecuencia de la toma de fotos, estar conectado a mínimo tres satélites, entre otros aspectos necesarios.

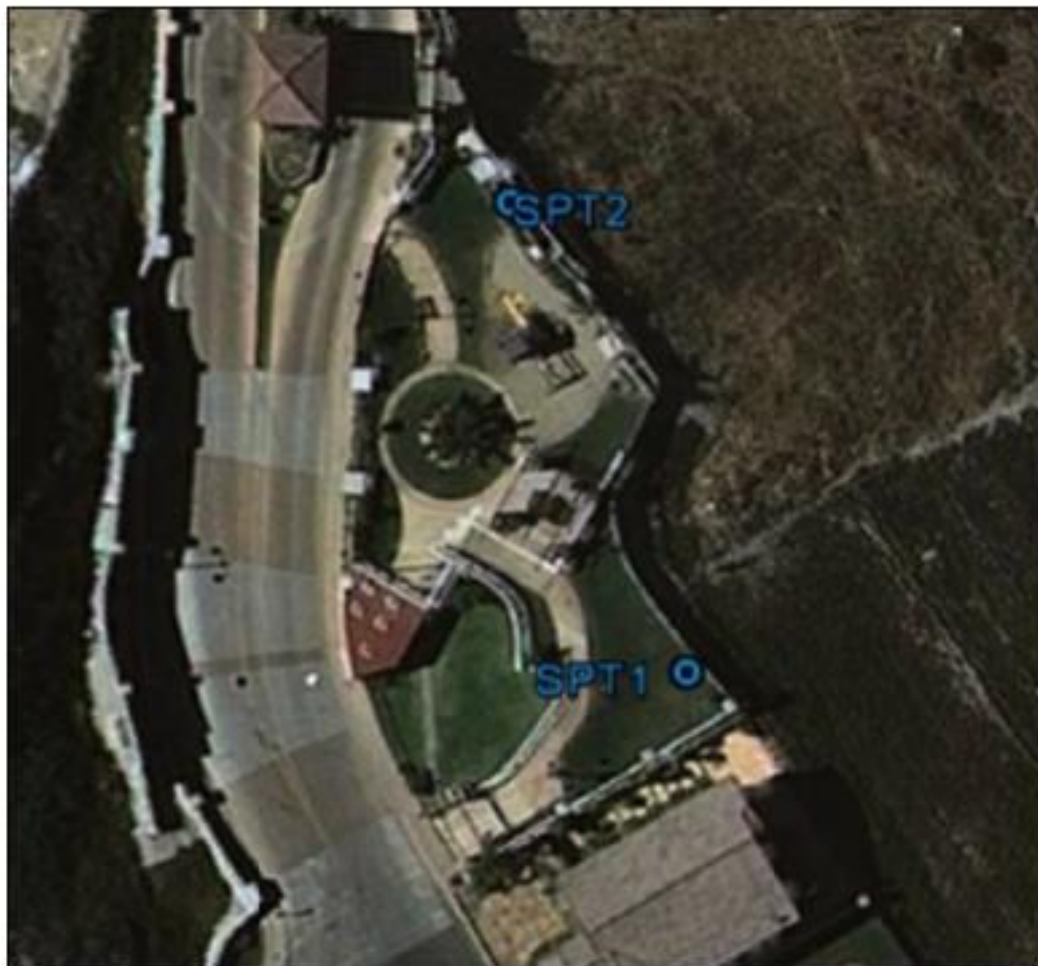
Figura 17. Ubicación de los ensayos SPT en el proyecto N°1.

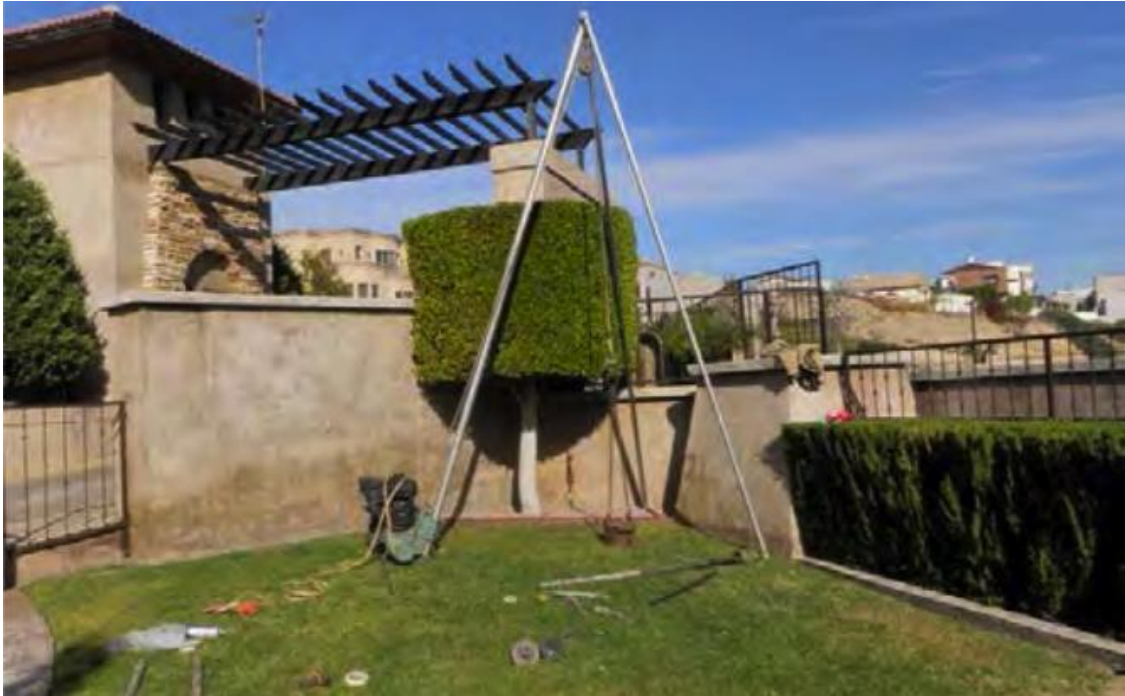
Figura 18. Ejecución del ensayo SPT en el proyecto N°1.

exploraciones están presentadas en el Apéndice B y el Apéndice C contiene el registro de los resultados obtenido para los sondeos de penetración estándar. En la Figura 18 se aprecia el equipo utilizado para realizar la exploración del subsuelo mediante el método de penetración estándar en los dos puntos estratégicos seleccionados con anticipación.

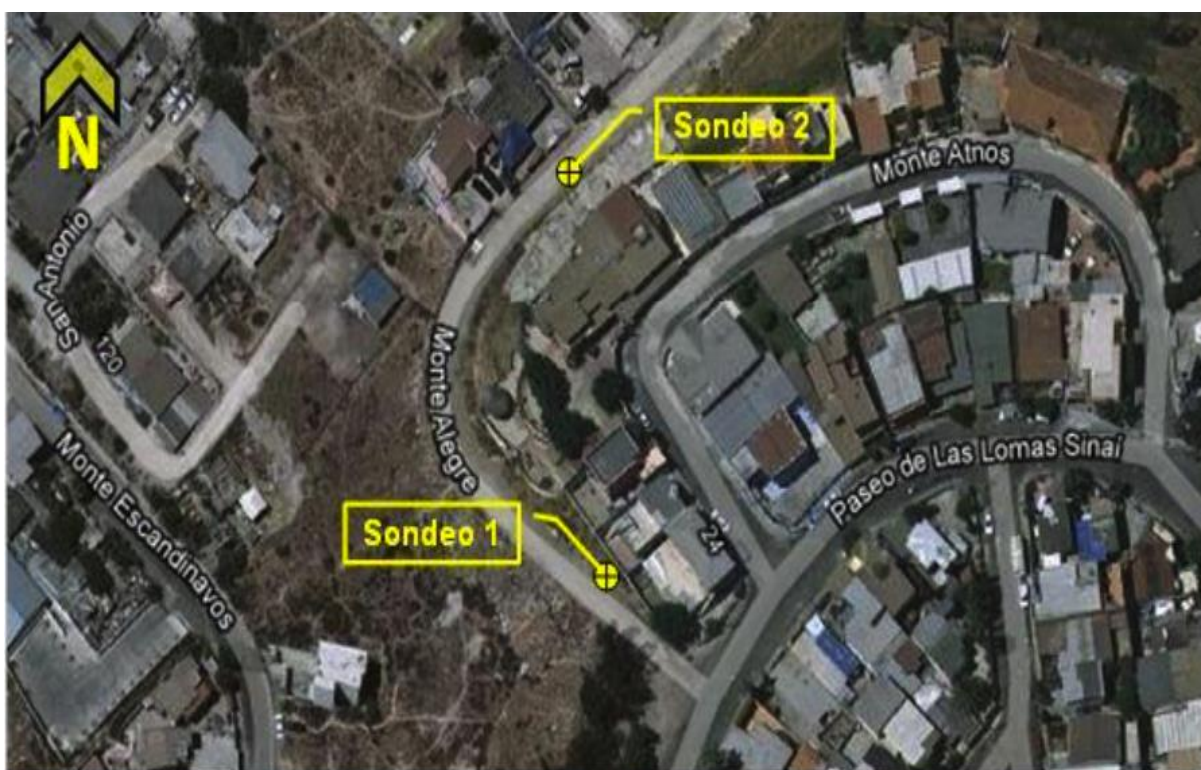
Figura 21. Ubicación de los sondeos en el Fraccionamiento Lomas Conjunto Residencial.

Se tomaron muestras por cada metro de avance, mismas que fueron utilizadas para obtener sus parámetros físico – mecánicos mediante pruebas de laboratorio, la ubicación de los sondeos se puede apreciar en la Figura 21.

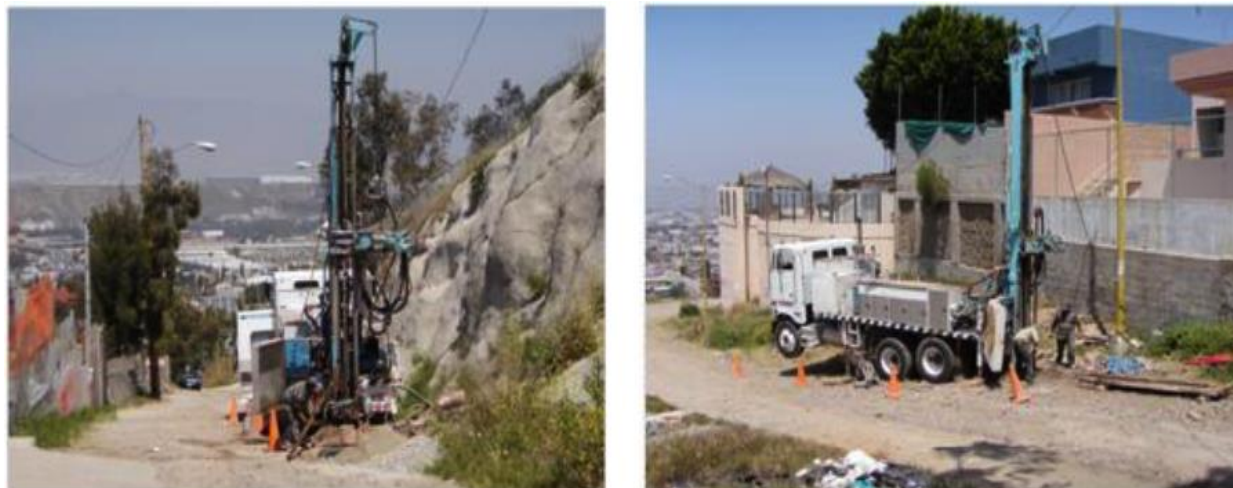
Figura 22. Ejecución de los sondeos en el Fraccionamiento Lomas Conjunto Residencial.

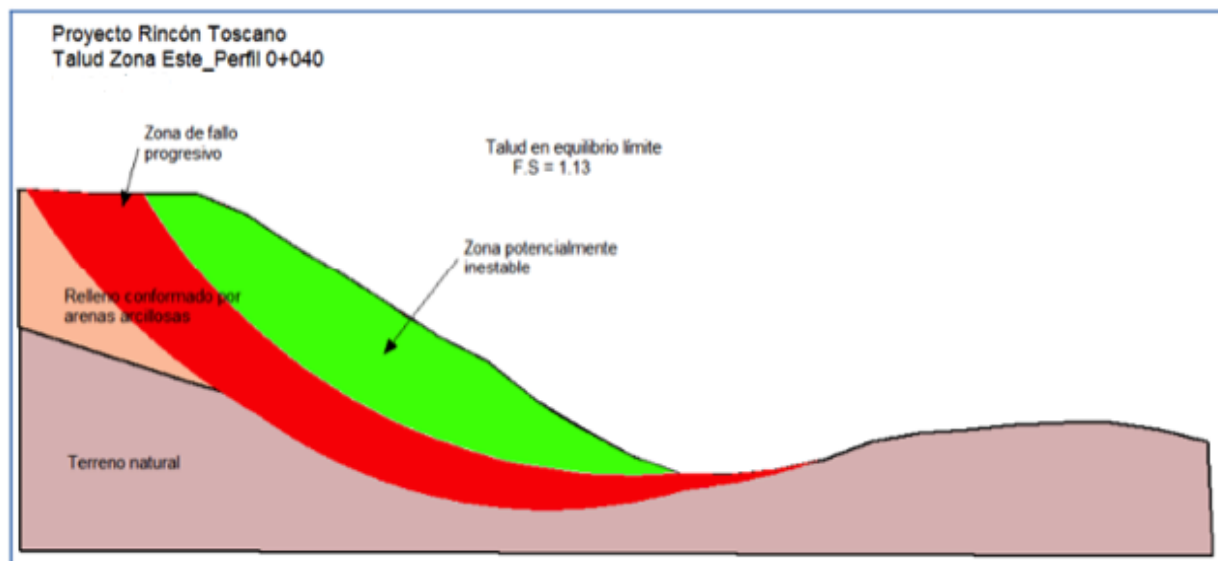
Figura 27. Modelo de falla para el perfil 0 + 040.

*Proyecto N°1:* A continuación se observa el resultado obtenido al evaluar los modelos de los 9 perfiles utilizando el programa informático Slope-W (Desde la figura 25 a la figura 33).

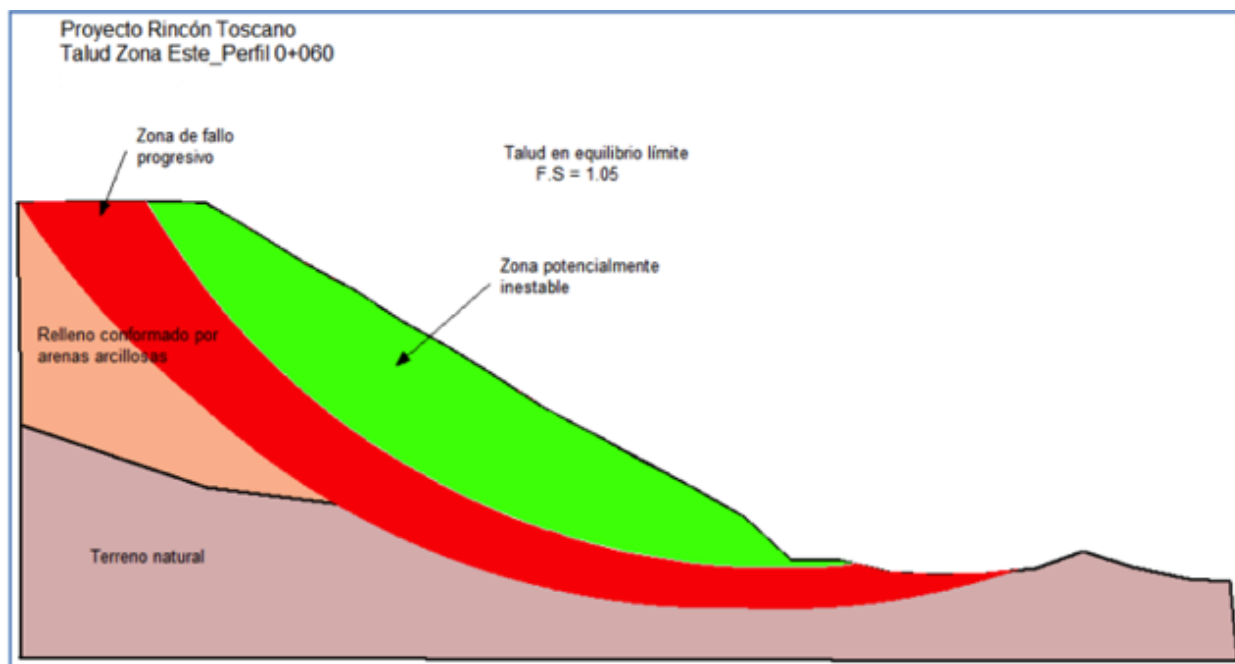
Figura 28. Modelo de falla para el perfil 0 + 060.

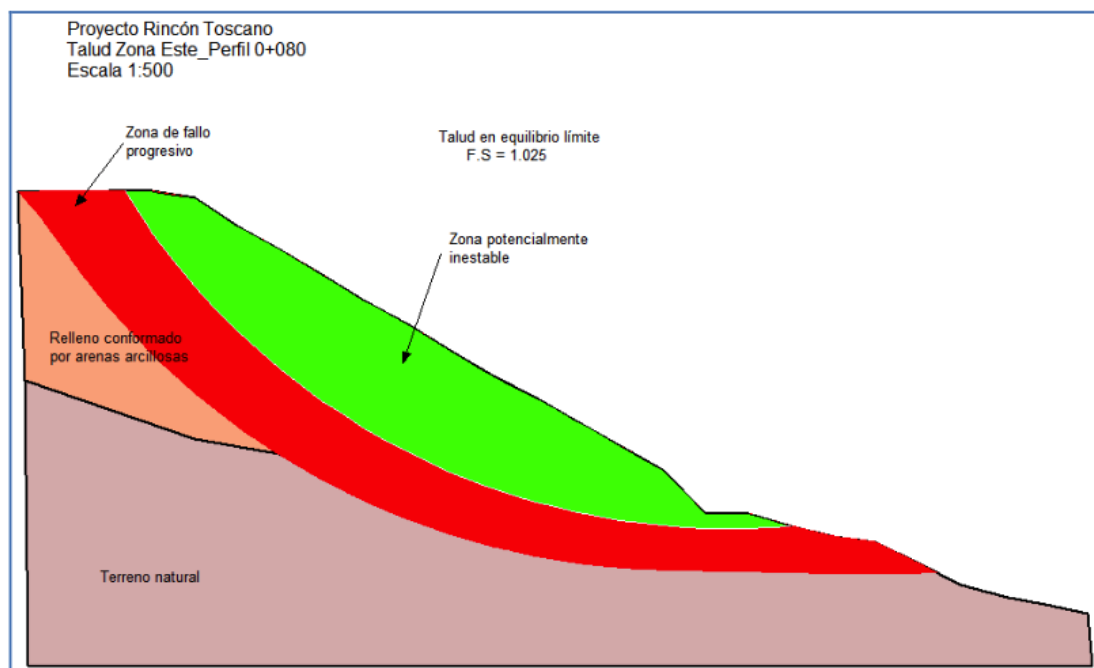
Figura 29. Modelo de falla para el perfil 0 + 080.

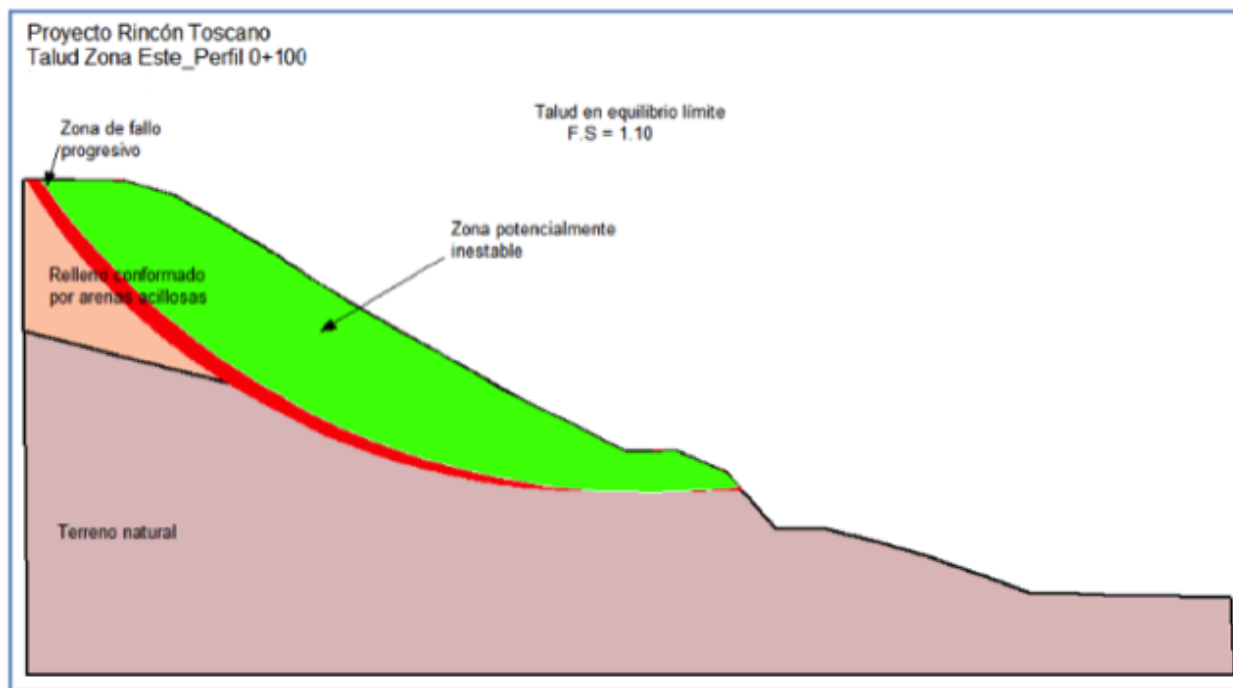
Figura 30. Modelo de falla para el perfil 0 + 100

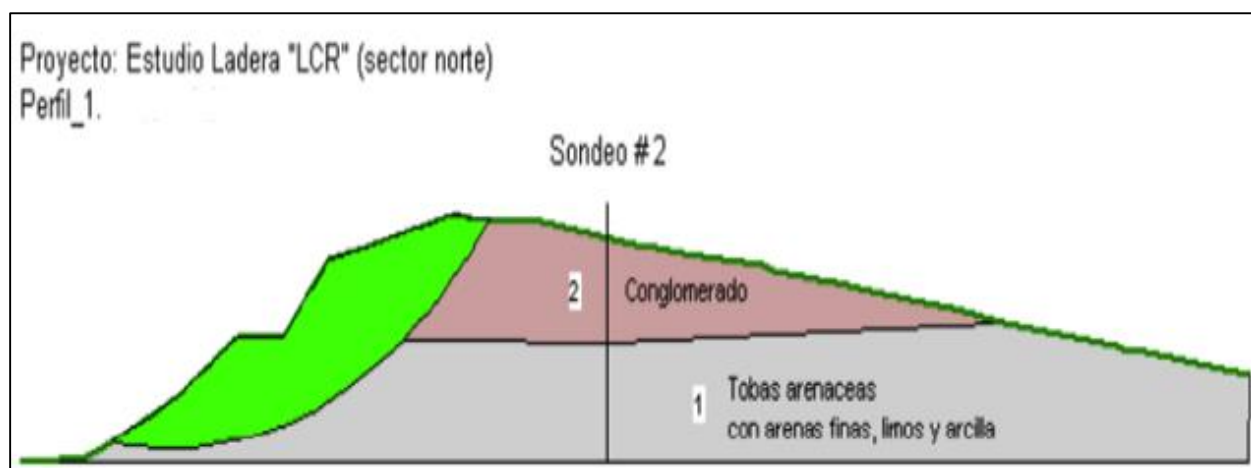
Figura 34. Superficie crítica de falla potencial para el perfil 1.

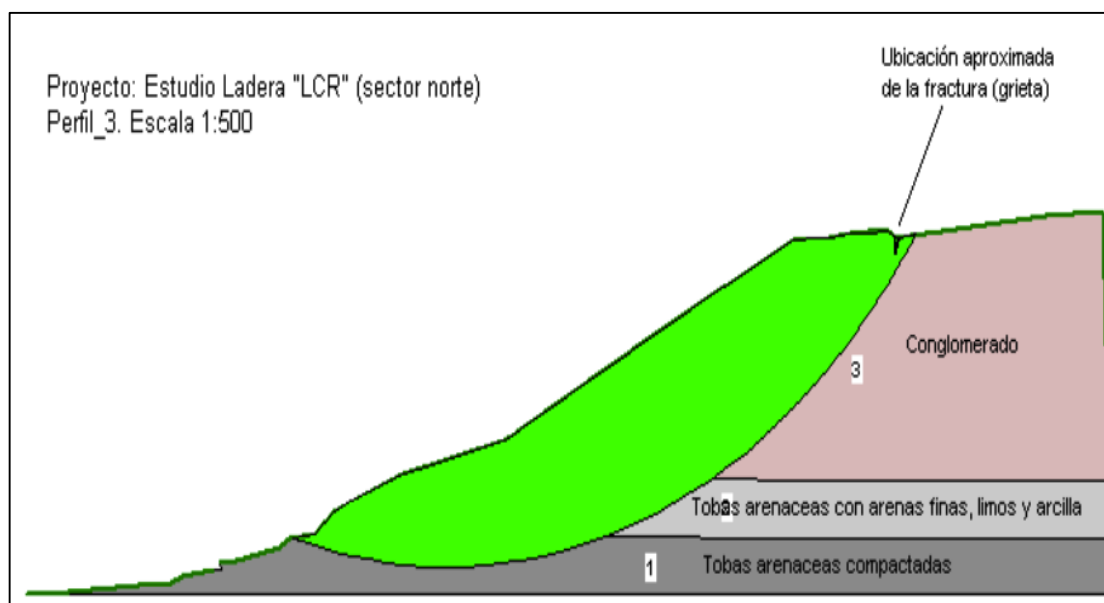
Figura 36. Superficie crítica de falla potencial para el perfil 3

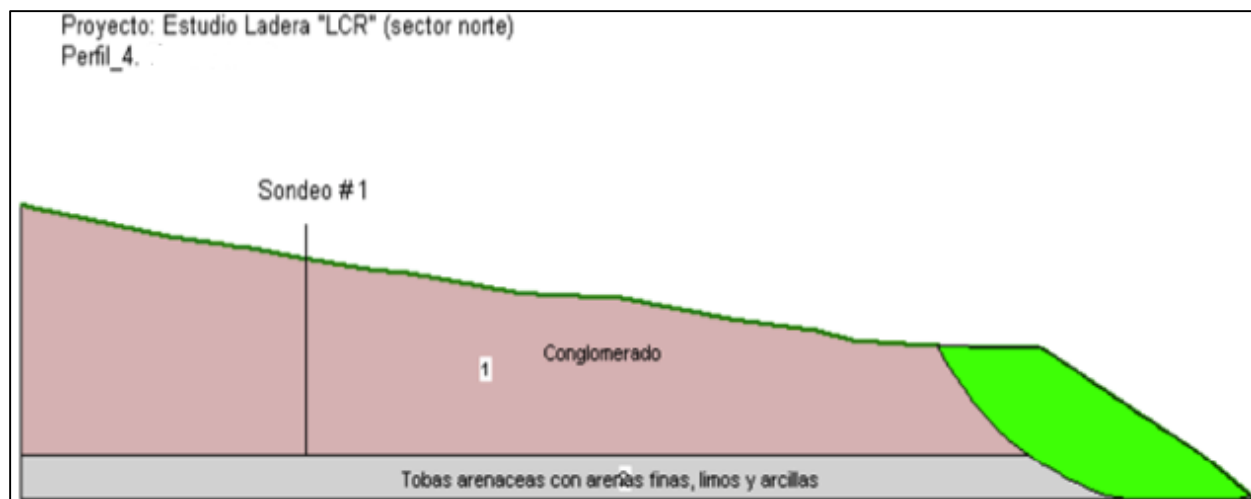
Figura 37. Superficie crítica de falla potencial para el perfil 4

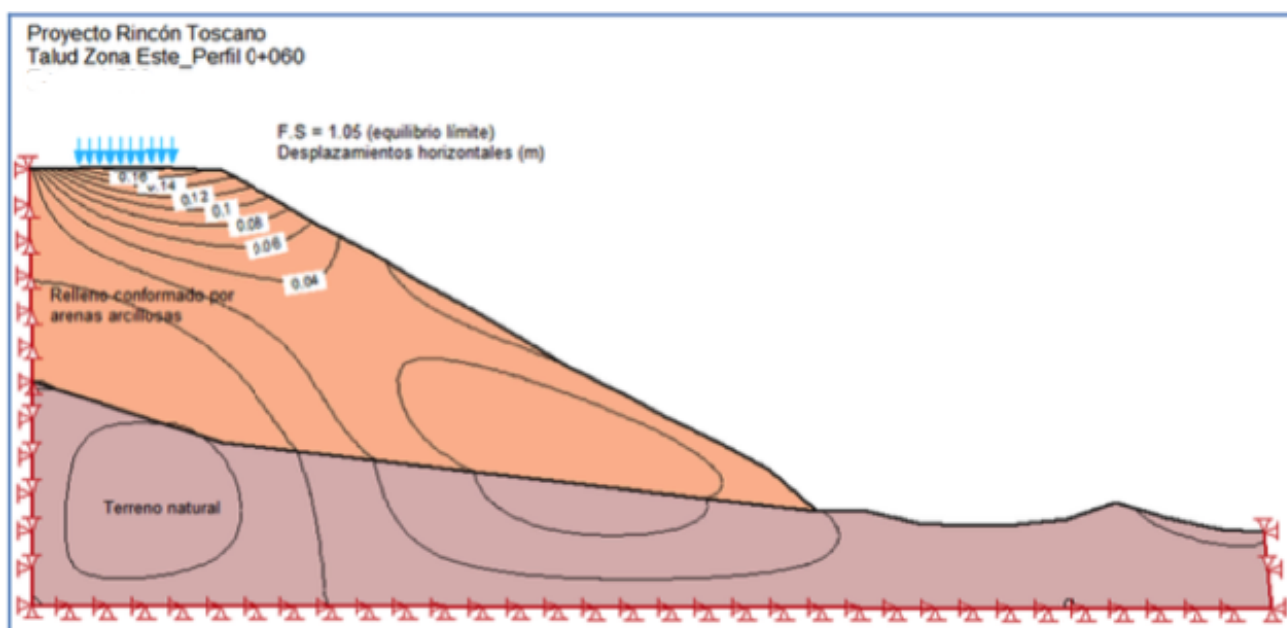
Figura 39. Modelo de deformacional para el perfil 0 + 060

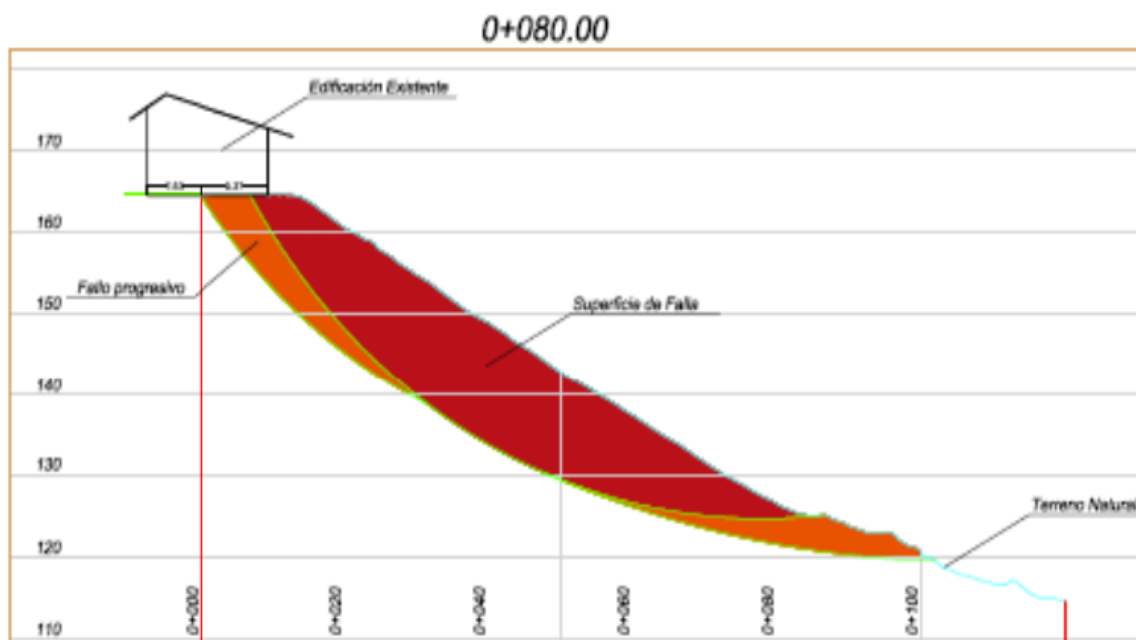
Figura 44. Dimensiones de las probables superficies de falla en el perfil considerado más crítico.
