PROPUESTA PARA EL MEJORAMIENTO ESTRUCTURAL DEL COLEGIO DE
EDUCACION MEDIA FATIMA OCAÑA BAJO LOS LINEAMIENTOS DE LA
NORMA SISMO RESISTENTE 2010

UNIVERSIDAD FRANCISCO DE PAULA SANTANDER OCAÑA
FACULTAD DE INGENIERIAS
INGENIERIA CIVIL
OCAÑA
2016

Proyecto de grado presentado como requisito para optar el título de Ingeniero Civil

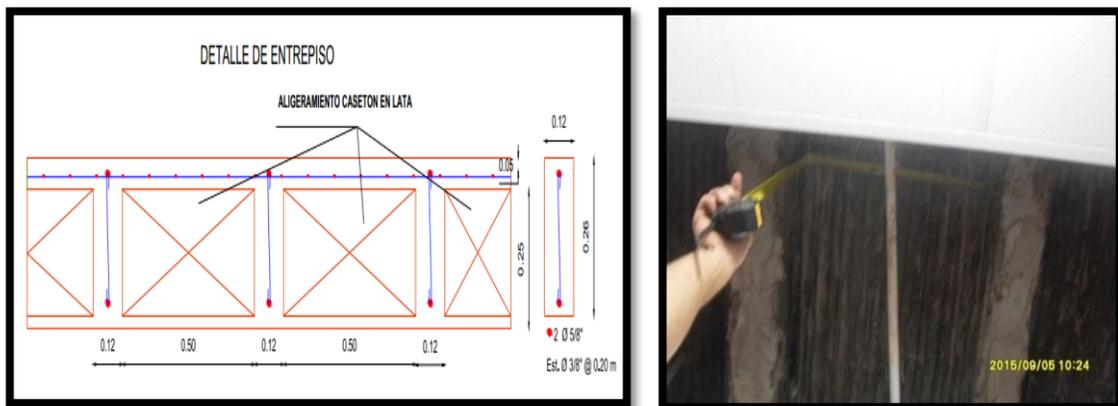
Figura 7. Losa aligerada

Entrepisos. Al llevar a cabo la medición se obtienen datos como espesores de losas ancho efectivo del aligeramiento dimensiones de las viguetas las cuales se pueden observar en la figura.

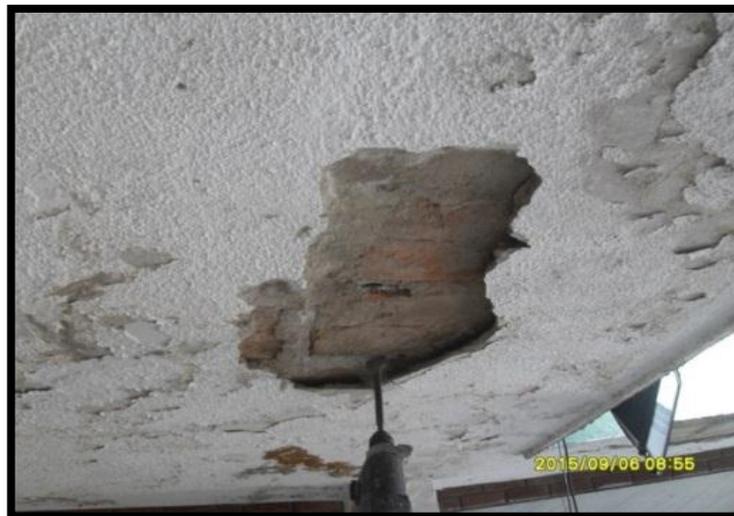
Fotografía 8. Daños en cubierta

Daños en cubierta. La cubierta presenta un deterioro del recubrimiento en losa aligerada se evidencia descascaramiento de la losa.

Posibles causas. Filtraciones de agua debido a la deficiente impermeabilización de la placa.

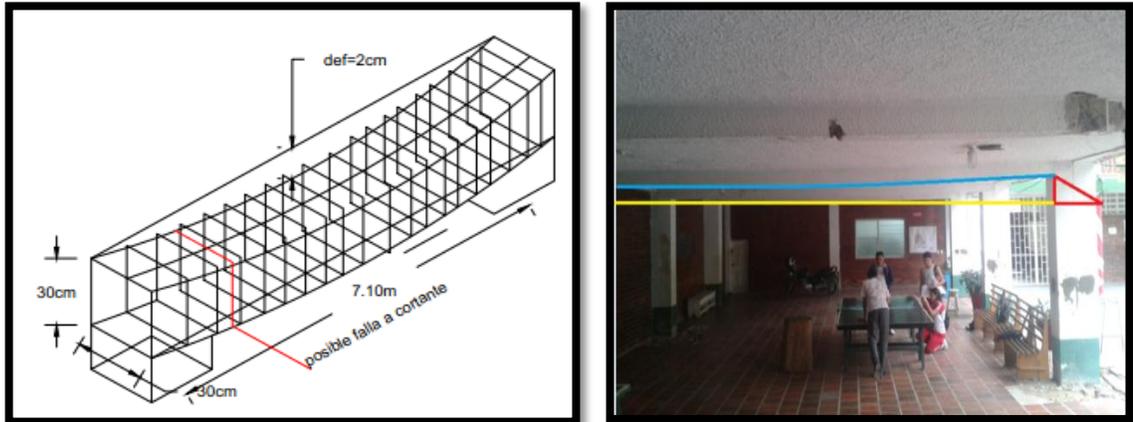
Figura 8. Deflexion en vigas.

Deflexión en vigas. los porticos constituidos tienen una longitud entre ejes equivalente a 7.10m presenta deflexiones y algunos agrietamientos al parecer por cortante.

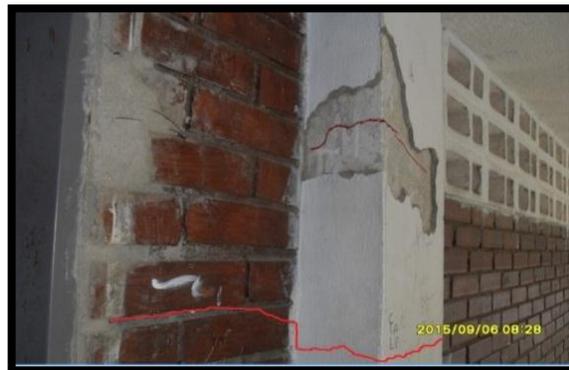
Fotografía 9. Falla por cortante en muro y columna

Falla cortante en columnas. Se evidencian fallas a cortante en algunas columnas las cuales se pueden observar en su longitud transversal.

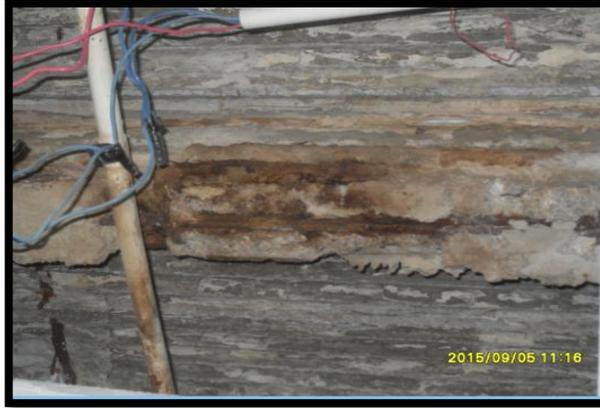
Fotografía 10. Corrosion del acero de refuerzo en viguetas

Oxidación de viguetas. Las viguetas presenta oxidación y en algunos sectores sulfatación como se puede observar en la figura

Carbonatacion del concreto causa de la corrosion, ambiente con una alcalinidad inferior $\text{pH} < 13$ por falta de recubrimiento o presencia de agua.

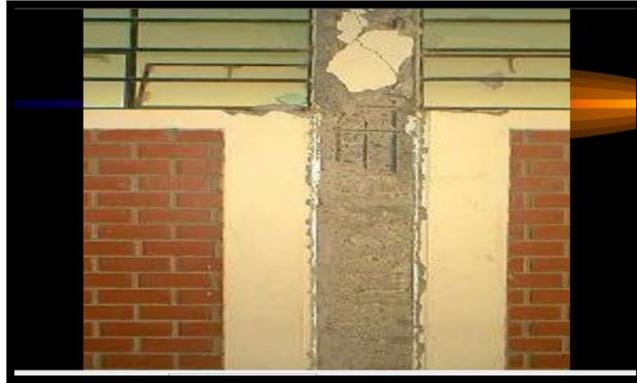
Fotografía 16. Efecto de columna

Efecto de columnas cortas. El problema se presenta debido en la interacción tabique columna no ha sido considerado en el diseño y por ende recibe mayor carga horizontal y durante una fuerza sísmica esta la absorbe y falla por cortante.

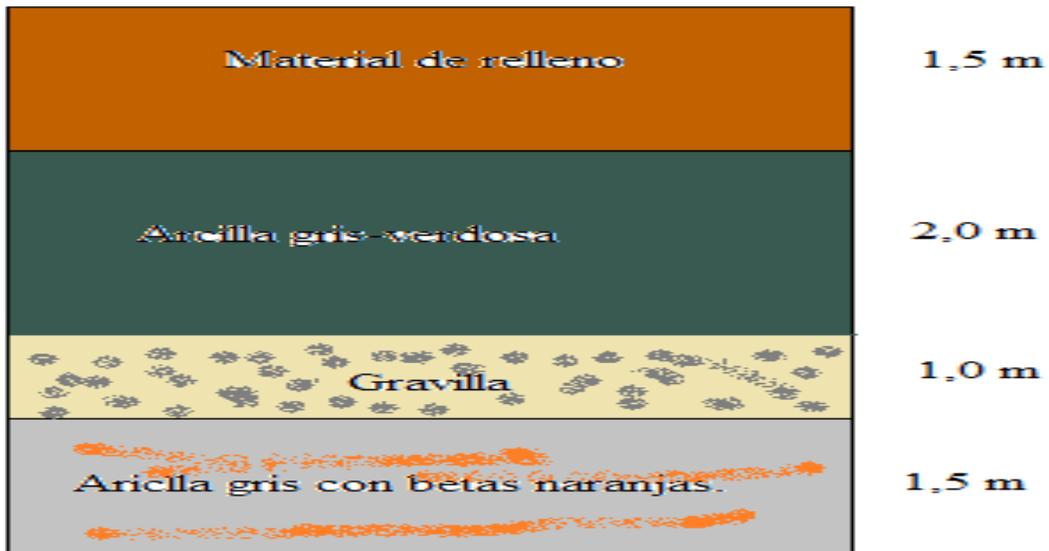
Figura 10. Perfil del suelo

El tipo de suelo de fundación se clasifica según la AASHTO como A-7-6 y según la U.S.C. como CH. Este tiene una capacidad de carga de 2,3 Kg/cm² y se clasifica como tipo D según los parámetros de la norma NSR-10.

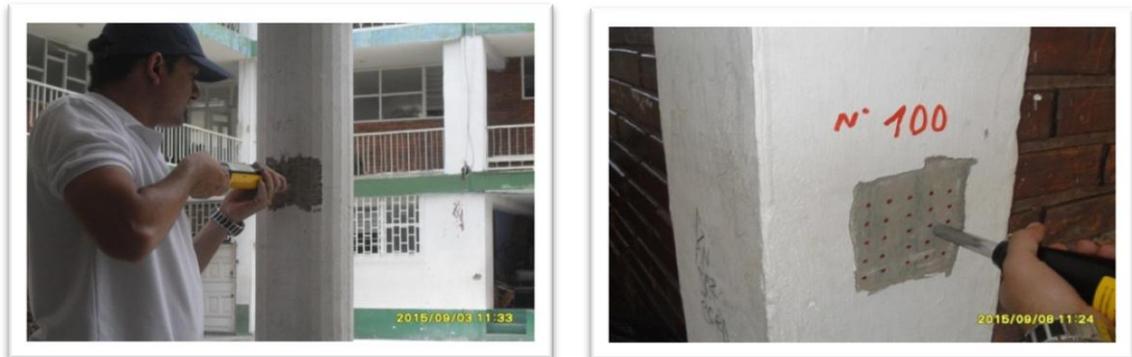
Fotografía 19. Escarificación de la columna B-2

Como es un método de ensayo para establecer la resistencia a compresión del concreto, se establecen curvas de correlación en el laboratorio,

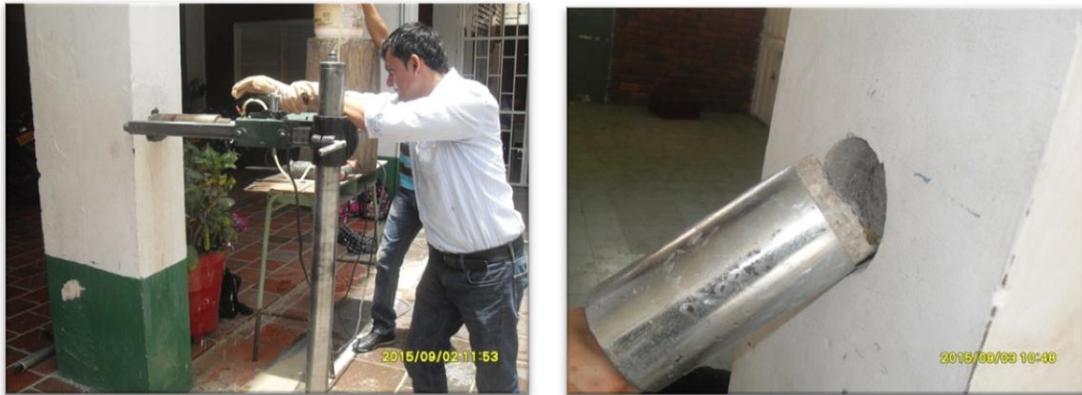
Fotografías 20. Prueba extracción de núcleos

La extracción de núcleos se realizó a seis elementos estructurales de los cuales se ensayaron En el laboratorio de la UFPSO en la maquina universal PINZUAR PU 1000-600.

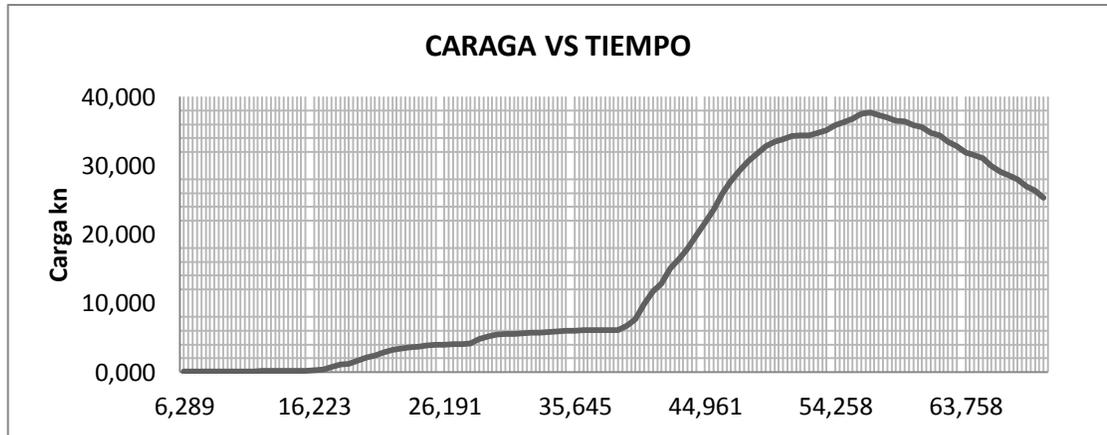
Figura 12. Carga vs tiempo de la columna B-2

La gráfica carga vs tiempo muestra la proporcionalidad existente entre la carga y el tiempo hasta que alcanza los valores máximos descendiendo así cuando el cilindro alcanza el máximo valor de su resistencia.

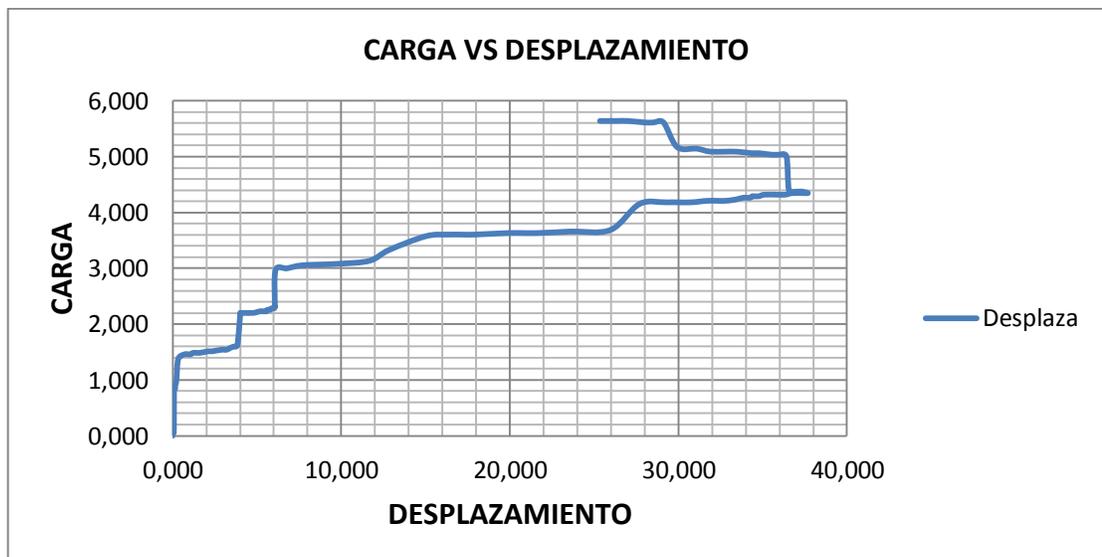
Figura 13. Carga vs desplazamiento.

La resistencia esperada al ensayar el concreto no fue la óptima al alcanzar un valor de 18Mpa, esto puede deberse a materiales exfoliantes o descompuestos que pueden afectar su resistencia, de la misma manera el tamaño del agregado es irregular sin mostrar una granulometría específica.

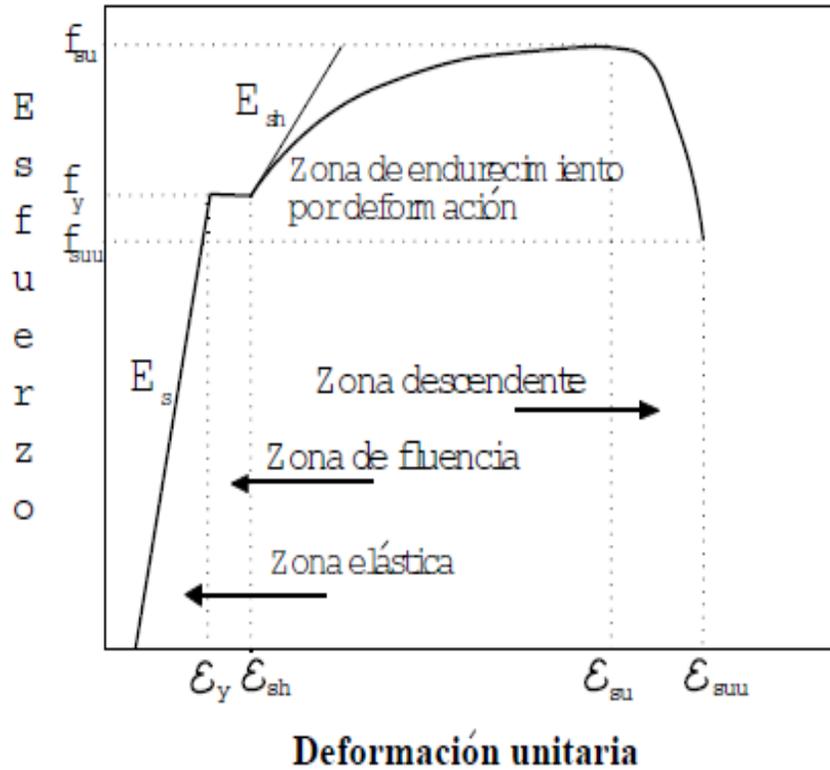
Figura 15. Curva esfuerzo – deformación

En la figura se muestra la curva típica esfuerzo deformación que se obtiene al someter una probeta de acero a un ensayo de tracción, donde f_y , f_{su} , y f_{suu} son los esfuerzos de fluencia, máximo y el asociado a la fractura, respectivamente. ϵ_y , ϵ_{sh} , ϵ_{su} , y ϵ_{suu} Son las deformaciones de fluencia, la de inicio de la zona de endurecimiento por deformación, la última y la asociada a la fractura de la probeta, respectivamente. E_{sh} es el modulo inicial de endurecimiento por deformación.

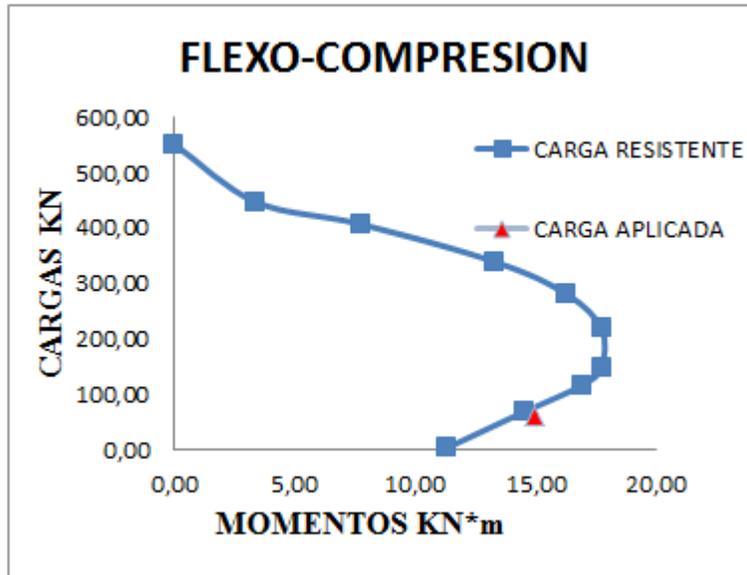
Figura 32. Grafica flexo-compresión (col = 0,25m * 0,25m)

Fuente: Autores del proyecto.
No cumple
