AUTORES	<b>JUAN GABRIEL OJEDA SANCHEZ</b>		
FACULTAD	<b>FACULTAD DE INGENIERÍAS</b>		
PLAN DE ESTUDIOS	<b>INGENIERÍA CIVIL</b>		
DIRECTOR	<b>LEANDRO OVALLOS MANOSALVA</b>		
TÍTULO DE LA TESIS	<b>APOYO EN EL DESARROLLO DE PROYECTOS COMUNITARIOS A CARGO DE LA SECRETARÍA DE VÍAS, INFRAESTRUCTURA Y VIVIENDA DEL MUNICIPIO DE OCAÑA, NORTE DE SANTANDER</b>		
<b>RESUMEN</b> (70 palabras aproximadamente)			
<p>EN EL PRESENTE TRABAJO SE REALIZARA UN CONTROL TÉCNICO, CON EL FIN DE VERIFICAR SI LOS PROYECTOS PAVIMENTACIÓN DE LA CARRERA 25A ENTRE CALLES 14 Y 15 DEL BARRIO COMUNEROS Y CONSTRUCCIÓN DEL AULA MÚLTIPLE DE LA INSTITUCIÓN EDUCATIVA NORMAL SUPERIOR, CONTRATADOS POR LA SECRETARIA DE VÍAS, INFRAESTRUCTURA Y VIVIENDA DEL MUNICIPIO DE OCAÑA NORTE DE SANTANDER, Y DEBIDO A QUE SON OBRAS EJECUTADAS CON RECURSOS PÚBLICOS, SE DEBE SUPERVISAR Y VELAR POR QUE SE CUMPLA LO ESTABLECIDO CONTRACTUALMENTE, DEBIDO A LO QUE REPRESENTAN ESTAS OBRAS EN EL CRECIMIENTO Y DESARROLLO ECONÓMICO DE UNA REGIÓN Y EN EL IMPACTO SOBRE EL BIENESTAR DE SU POBLACIÓN.</p>

**APOYO EN EL DESARROLLO DE PROYECTOS COMUNITARIOS A  
CARGO DE LA SECRETARÍA DE VÍAS, INFRAESTRUCTURA Y  
VIVIENDA DEL MUNICIPIO DE OCAÑA, NORTE DE

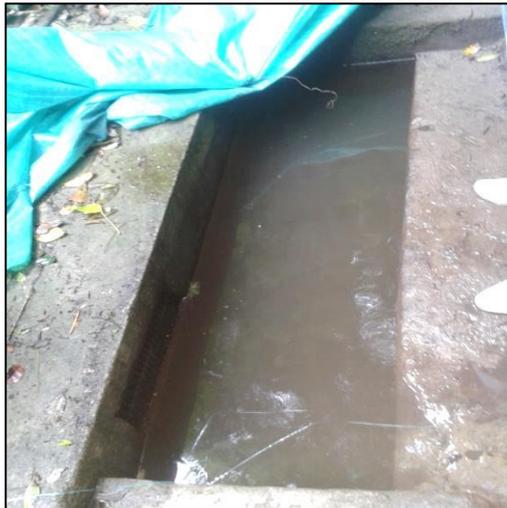
**Fotografía N°1** captación – quebrada el rejilla nogal.

Las obras de **captación** y el **desarenador** fueron construidas en concreto reforzadas y según lo observado, no presentan fisuras ni grietas que puedan afectar su estabilidad. El estado de limpieza de esta captación es irregular, pues debido a que la distancia entre la captación y la plata de tratamiento es de aproximadamente 8km, acompañado de pendientes pronunciadas hace que su mantenimiento se vuelve complicado.

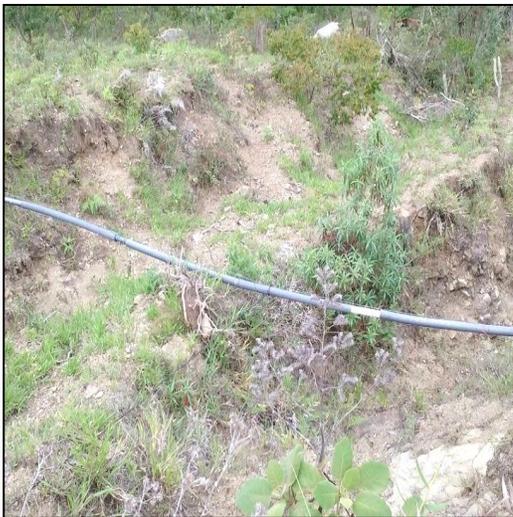
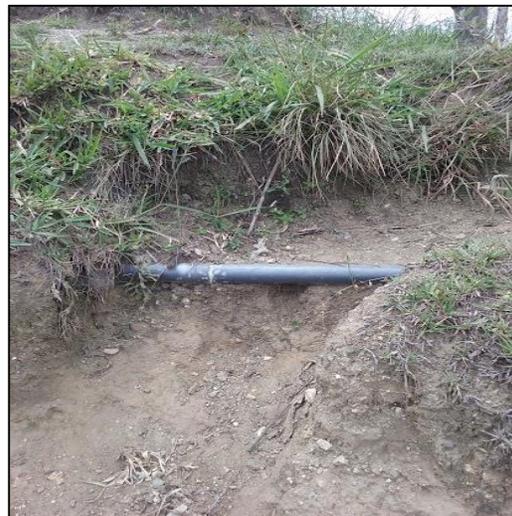
**Fotografía N° 5 y 6** Línea de aducción

**Línea de Aducción.** La línea de aducción del corregimiento Buenavista observada en la fotografía N°5 y N°6 tiene como función transportar el agua aprovechando la energía potencial debido a una diferencia de nivel entre el inicio y el fin del trayecto de la tubería. La línea de aducción del corregimiento de Buenavista está constituida por tubería en pvc de 2 pulgadas con una longitud total aproximadamente de 6251,16 m; alguno de los tramos se encuentran superficiales y otros por el contrario enterrados.

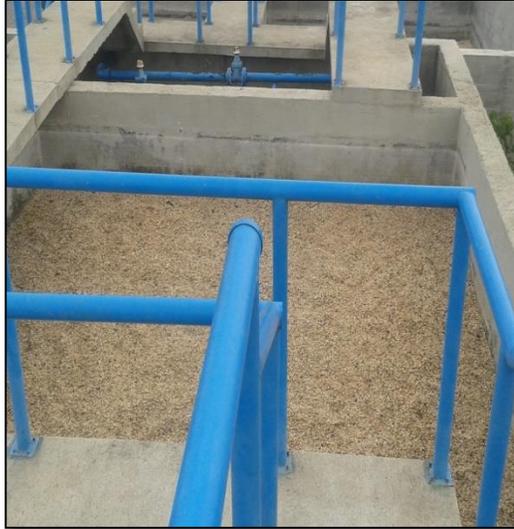
**Fotografía N°7. Prefiltro**

**Planta de tratamiento.** Esta planta se encuentra en muy buen estado, puesto que es una estructura relativamente nueva, pues fue construida en el año 2011 y prácticamente nunca se ha puesto en funcionamiento. Además la asociación de acueducto de Buenavista se ha encargado de realizarle labores de limpieza que han permitido que la estructura no se deteriore. En las fotografías 7, 8, 9 y 10 se puede observar los componentes de la planta de tratamiento del corregimiento de Buenavista.

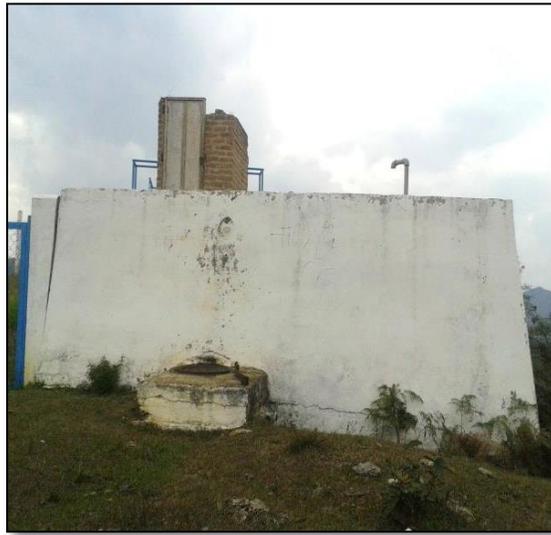
**Fotografía N°11.** Tanque de almacenamiento

**Tanque de almacenamiento.** Este sistema cumple las funciones de compensar el volumen del líquido en las horas de consumo pico. Técnicamente no existe tratamiento, pues en este tanque no se aplica ningún químico, que pueda mejorar las condiciones fisicoquímicas o microbiológicas del agua.

Este tanque tiene una capacidad de 70 m<sup>3</sup> y está construido en concreto reforzado. Actualmente se encuentra en buenas condiciones como se observa en la fotografía N°11.

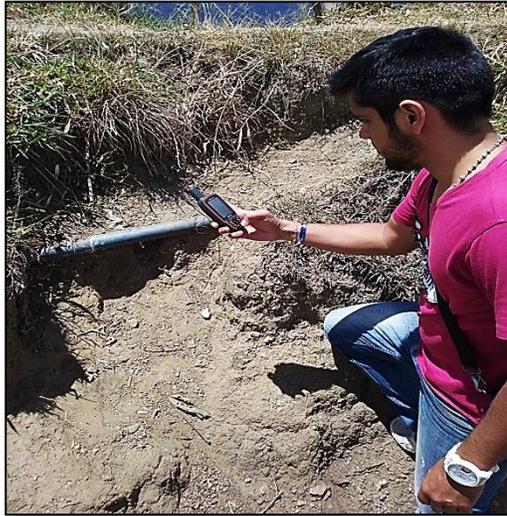
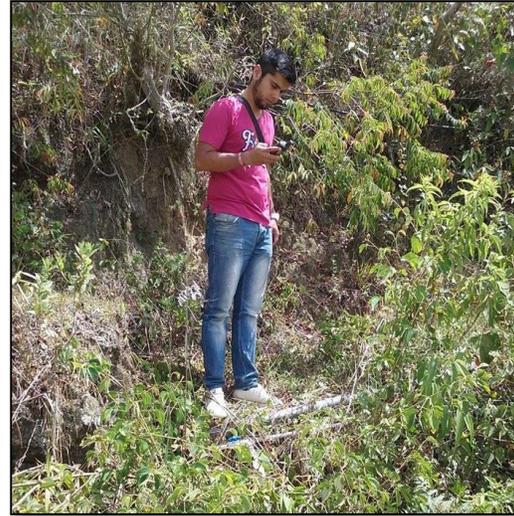
**Fotografía N° 12 y 13.** Trazado línea de aducción (GPS)

**3.1.1.3 Levantamiento topográfico.** Levantamientos topográficos del sistema por evaluar para el reconocimiento de condiciones actuales y futuras de trazados en cobertura de la población del corregimiento de Buenavista.

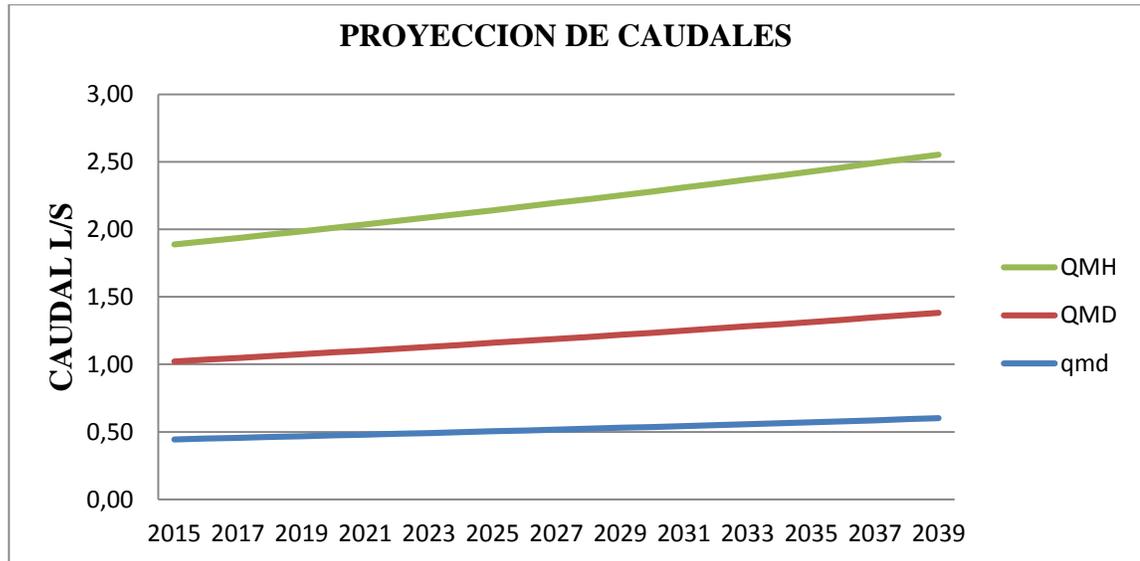
**Figura N° 4.** Proyecciones de población y demanda de consumos Corregimiento Buenavista.

Según los datos ofrecidos por la Tabla N°6. Variación del Qmd, QMD, QMH, a lo largo del tiempo, se procedió a verificar el comportamiento de los caudales a través del tiempo. Ver figura N°4.

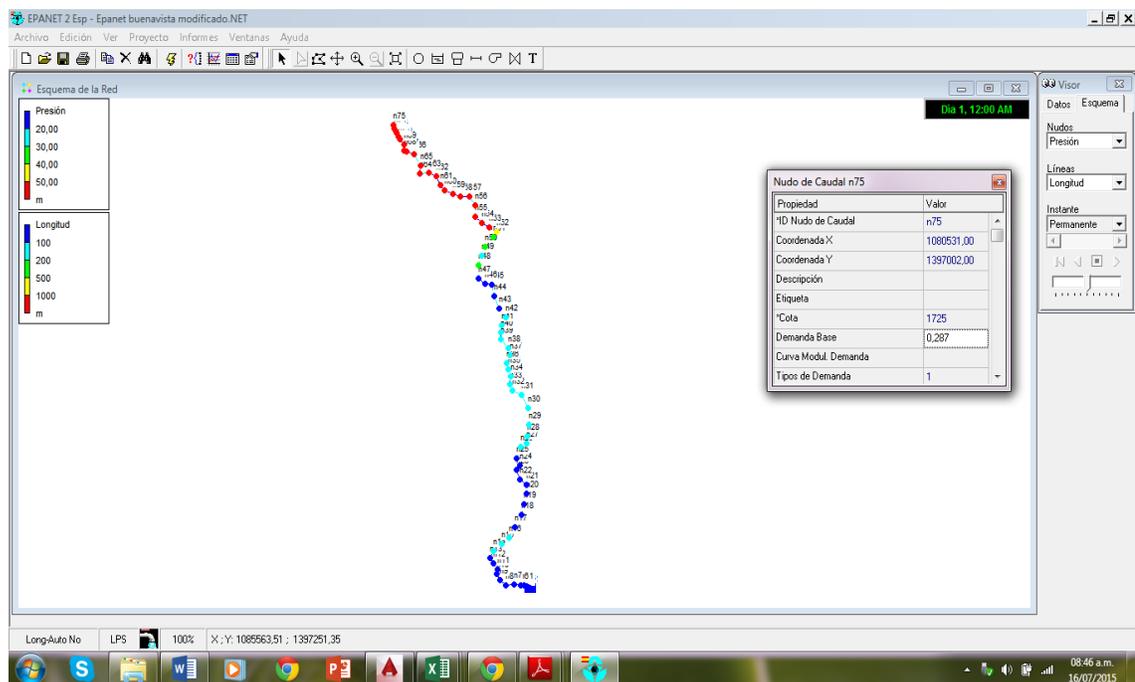
**Figura N°5.** Modelacion con Epanet Q=0,287L/S

En el desarrollo del proyecto se evidencio que la fuente de abastecimiento proporciona un caudal medio de 0,261 l/s, de acuerdo a los aforos realizados a la fuente, el día 27 de junio de 2015 a las 12:40 pm, por esta razón es claro que no cumple con el caudal demandado por la comunidad que de acuerdo a la fecha correspondiente es 0,58 l/s. Esta situación permite realizar la modelación con el caudal aforado, ya que es con lo que se cuenta. Ver figura N°5.

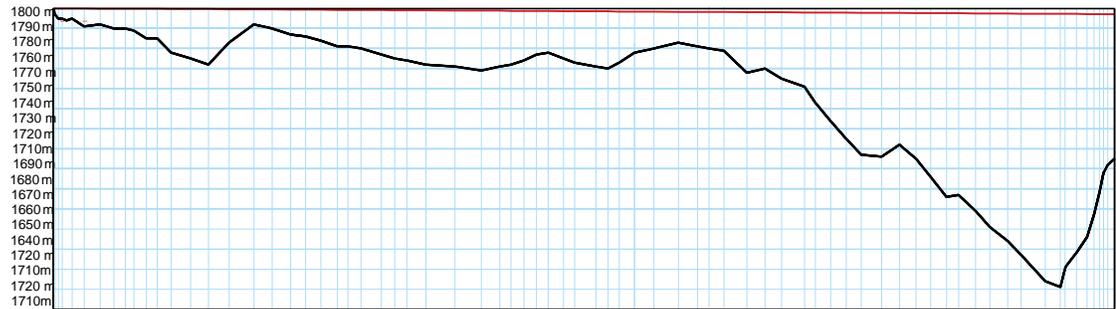
**Figura N°6.** Perfil línea piezométrica Q = 0.287 Epanet 2.0

Según los datos obtenidos en la modelación con el software Epanet, utilizando un caudal de 0,261 l/s, se tienen las condiciones presentados en la figura N°6

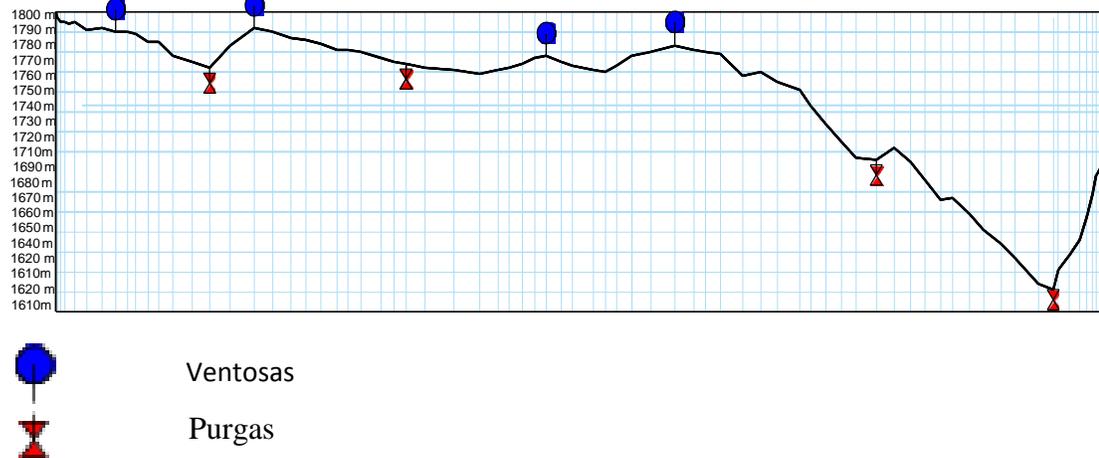
**Figura N°11.** Perfil de la línea de aducción de Buenavista con purgas y ventosas.

Según lo estipulado en el literal B, numeral 6.4.9.3 del RAS 2000 las válvulas de ventosa se deben localizar en los puntos altos de la línea de aducción o conducción con el fin de facilitar la salida del aire que eventualmente se acumula en la conducción durante su funcionamiento. Dichos dispositivos deben permitir igualmente la entrada automática de aire durante las operaciones de descarga de la tubería o cuando el caudal de agua se disminuya por causa de una rotura, de maniobras o de paradas de flujo en la tubería.

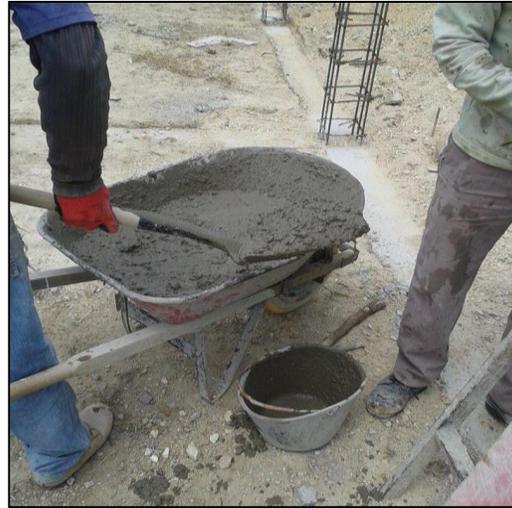
**Fotografía 93.** Transporte del concreto

**Características de la carretilla.** Para distancias cortas en obra se permite el uso de carretillas con la condición de que se realice sin segregación de los componentes, y sin interrupciones que pudieran causar pérdidas de plasticidad entre capas sucesivas de colocación. (ver Anexo A, fotografía N°93)

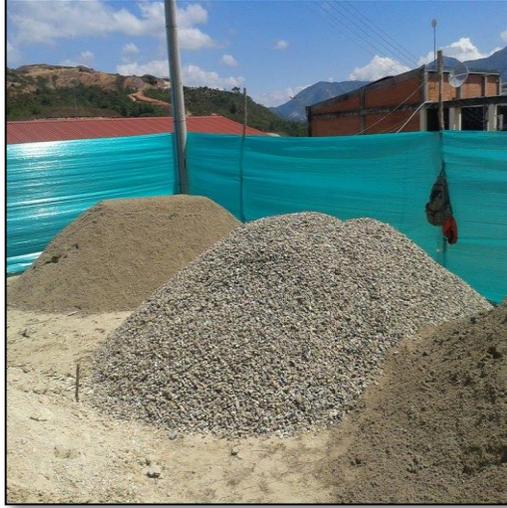
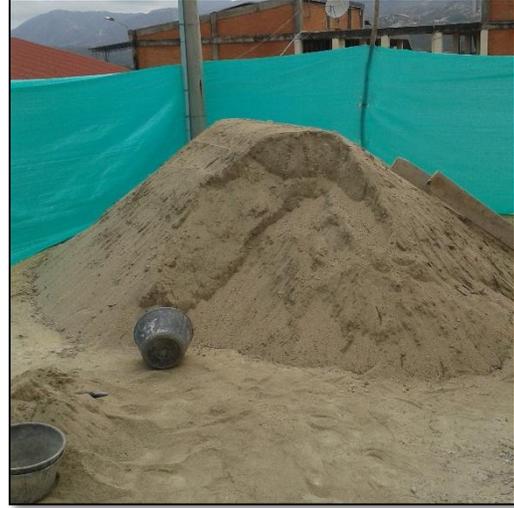
**Fotografía 96 y 97. Almacenamiento de Agregados**

**Características del manejo de Agregados.** En ambas obras el depósito de este material, se realizó con el método de volteo con camión, que descarga el cargamento de manera que no se separe, pero no hubo distancias entre pilas que permitiera que no se mezclaran los agregados, no hubo plástico que cubriera los agregados por lo tanto hubo variaciones en el contenido de humedad debido a las lluvias, se tuvo cuidado de que no hubiera contaminación (suciedad) con sustancias perjudiciales, no hubo tránsito de vehículos por donde estaban los depósitos de agregados. (ver Anexo A, fotografía N°96 Y 97)

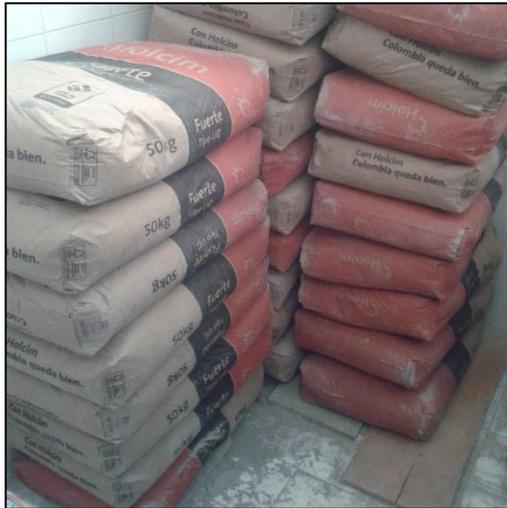
**Fotografía 98. Almacenamiento de cemento**

**Características del manejo del cemento.** Los sacos fueron apilados juntos para reducir la circulación de aire, estaban en hileras menores de 12 bultos, estaban en un lugar algo húmedo, no estaban cubiertos, no se tuvo la precaución de utilizar los primeros que fueron almacenados, no fueron depositados directamente sobre el piso pues estaban sobre una tabla sin embargo no estaba sobre tarimas de 10cm como es lo más recomendado. (ver Anexo A, fotografía N°98)

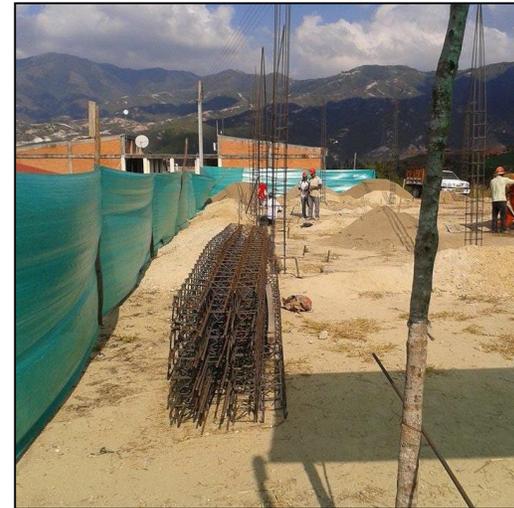
**Fotografía 99. Almacenamiento de Varilla de acero**

<p><b>Características del manejo de las barras de acero.</b> Las barras no se almacenaron en anaqueles que facilitaran ubicación y utilización.</p> <p>La barras no se almacenaron ni se clasificaron por longitudes ni diámetros que facilitara la localización, identificación y retiro de cualquier varilla.</p> <p>No se almaceno de manera que se encontrara bajo cubierta, ni aislado del suelo lo que podía generar corrosión. <i>(ver Anexo A, fotografía N°99)</i></p>
---

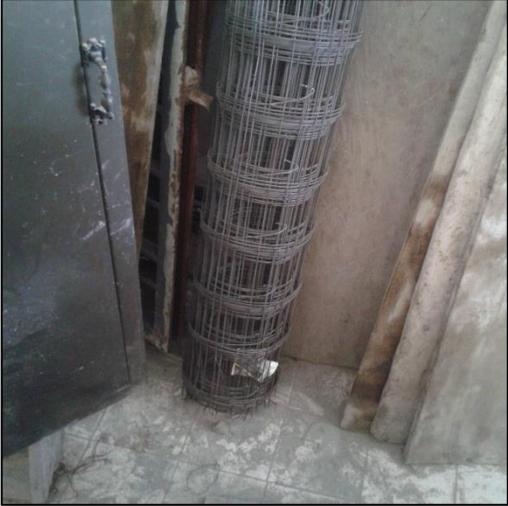
**Fotografía 100.** Almacenamiento de malla electrosoldada

En el almacenamiento y descargue se tuvo cuidado para evitar el doblamiento de las puntas y las mallas). (ver Anexo A, fotografía N°100)

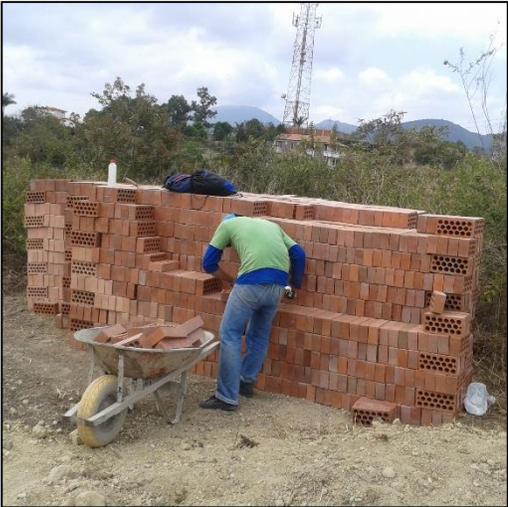
**Fotografía 102.** Almacenamiento de Ladrillos

**Características del manejo de Ladrillos.** El sitio donde se almaceno era plano, seco, aislado del terreno donde se encontraba la arena y sitios de preparación de mezclas.  
Las alturas máximas eran de 2.0 mts, para evitar caídas y volcamientos por esbeltez.  
Los arrumes no estaban tapados con plásticos que lo protegieran de factores externos y climáticos. (ver Anexos, fotografía N°102)

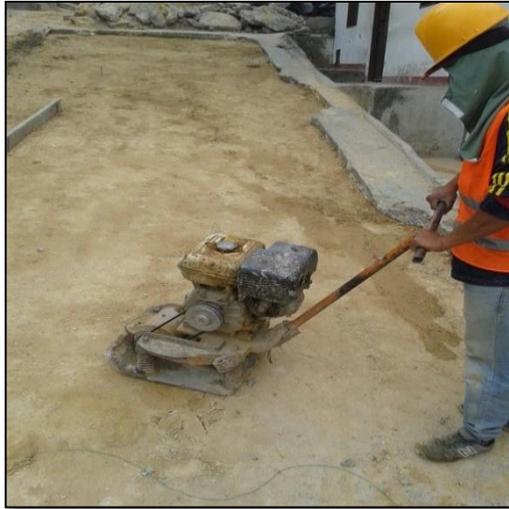
**Fotografía 104** . compactadora tipo Rana.

**Características de la compactadora.** El material de recebo fue compactado con una vibro compactadora tipo rana, el cual permitió obtener una densidad en el terreno mayor al 95%. (ver Anexo B, fotografía N°104 )

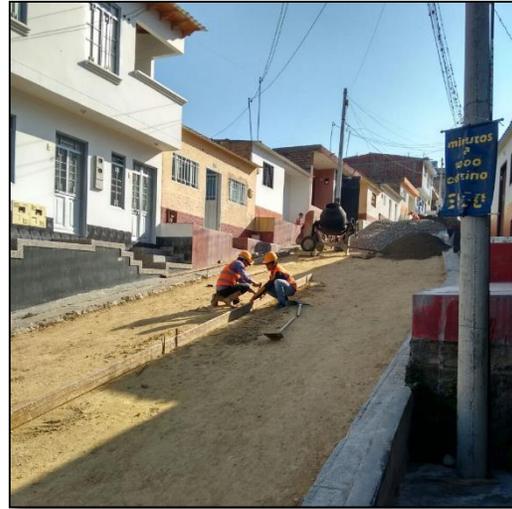
**Fotografía 105.** Formalestas en madera

**Características del Encofrado.** Las formaletas utilizadas eran de madera, en muy buen estado, libres de impurezas, muy bien amarradas y colocadas.  
(ver Anexo B, fotografía N°105)

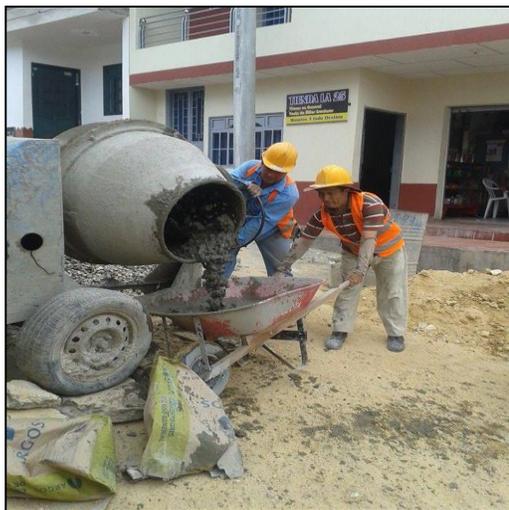
**Fotografía 106** . Mezcladora tipo trompo

**Características de la Mezcladora.** El concreto fue mezclado con mezcladora tipo trompo, este tipo permite calidad, homogeneidad, tiempo y ahorro en mano de obra.  
(ver Anexo B, fotografía N°106)

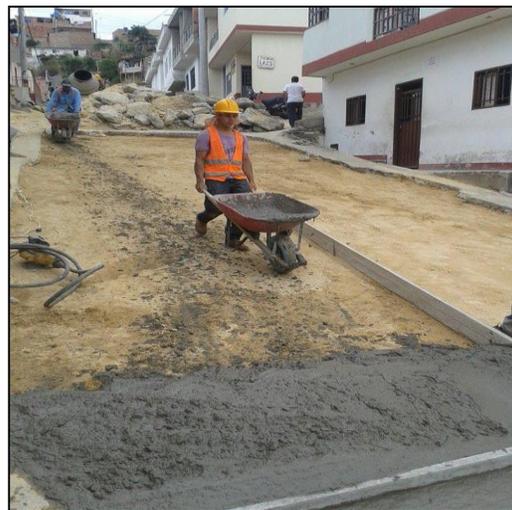
**Fotografía 107.** Transporte del concreto

**Características del transporte.** Para distancias cortas en obra se permite el uso de carretillas con la condición de que se realice sin segregación de los componentes, y sin interrupciones que pudieran causar pérdidas de plasticidad entre capas sucesivas de colocación. (ver Anexo B, fotografía N°107 )

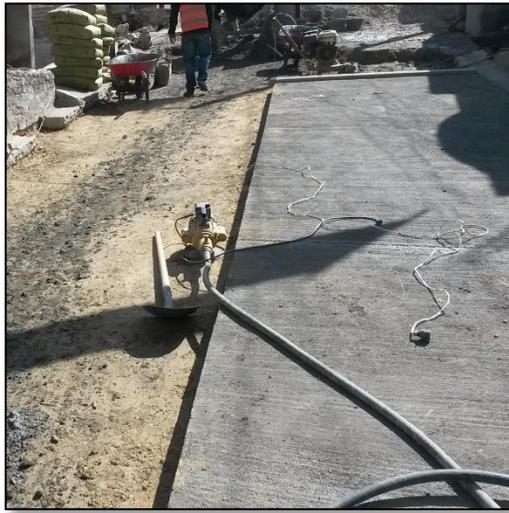
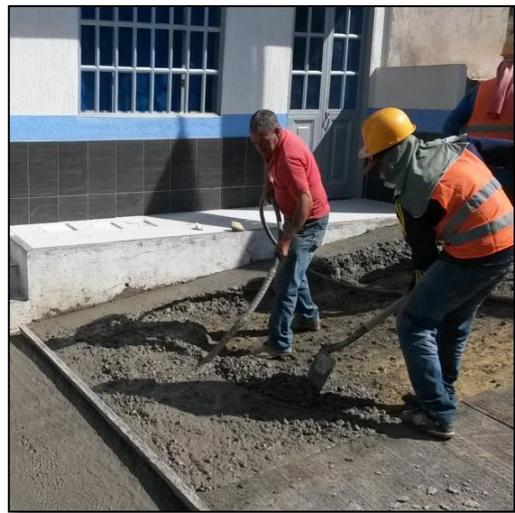
**Fotografía 108 y 109 . Vibrador electrico de punta de aguja**

**Características del vibrado.** El proceso de vibración se realizó con vibradora eléctrica de referencia H3VH-38 la cumple con las especificaciones de dimensión y frecuencia.<sup>37</sup> (ver Anexo B, fotografía N°108 y 109)

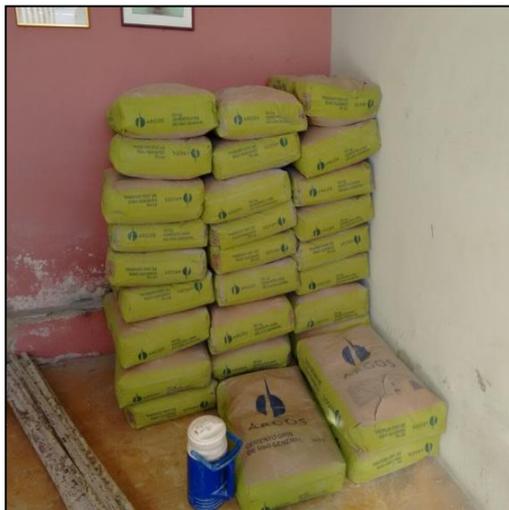
**Fotografía 110.** Almacenamiento cemento

**Características del manejo del cemento.** Los sacos fueron apilados juntos para reducir la circulación de aire, estaban en hileras menores de 12 bultos, estaban en un lugar seco, no estaban cubiertos, no se tuvo la precaución de utilizar los primeros que fueron almacenados, fueron depositados directamente sobre el piso y no sobre tarimas como es lo más recomendado. (ver Anexo B, fotografía N°110 )

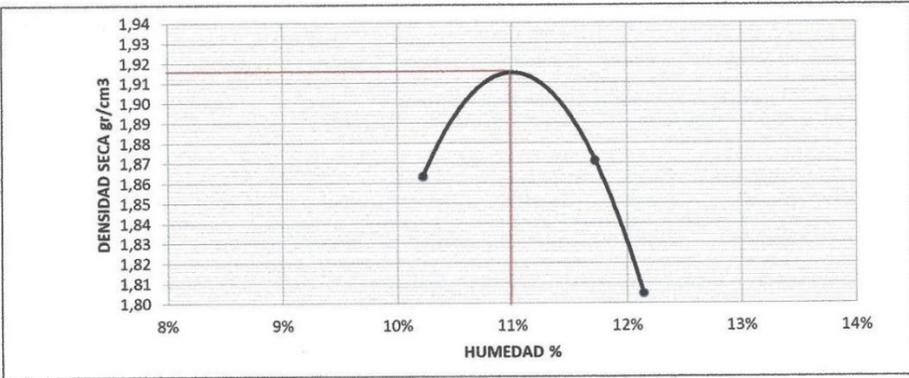
The graph plots Dry Density (gr/cm³) on the y-axis (ranging from 1.80 to 1.94) against Humidity (%) on the x-axis (ranging from 8% to 14%). A parabolic curve is shown with three data points: (10.22%, 1.80), (11.72%, 1.916), and (12.22%, 1.86). A vertical red line marks the peak at 11.00% humidity.

Densidad seca	<u>1.916 gr/cm<sup>3</sup></u>
Contenido de humedad	<u>11.00 %</u>
