**ACOMPañAMIENTO TÉCNICO DE LOS PROCESOS CONSTRUCTIVOS
EJECUTADOS EN OBRA, POR PARTE DE LA CONSTRUCTORA RE-INGENIERIAS
LTDA, EN LA CONSTRUCCIÓN DE LA SEGUNDA FASE DEL EDIFICIO DE LA
FACULTAD DE INGENIERÍAS EN LA UFPSO.**

Trabajo presentado en la modalidad de pasantías para obtener el título de Ingeniero Civil

El acompañamiento da apoyo técnico a la empresa RE-INGENIERIAS LTDA, en la supervisión del contrato de obra N°010 de 2017 otorgado por la UFPSO, con el fin de que se cumpla lo establecido en el mismo.

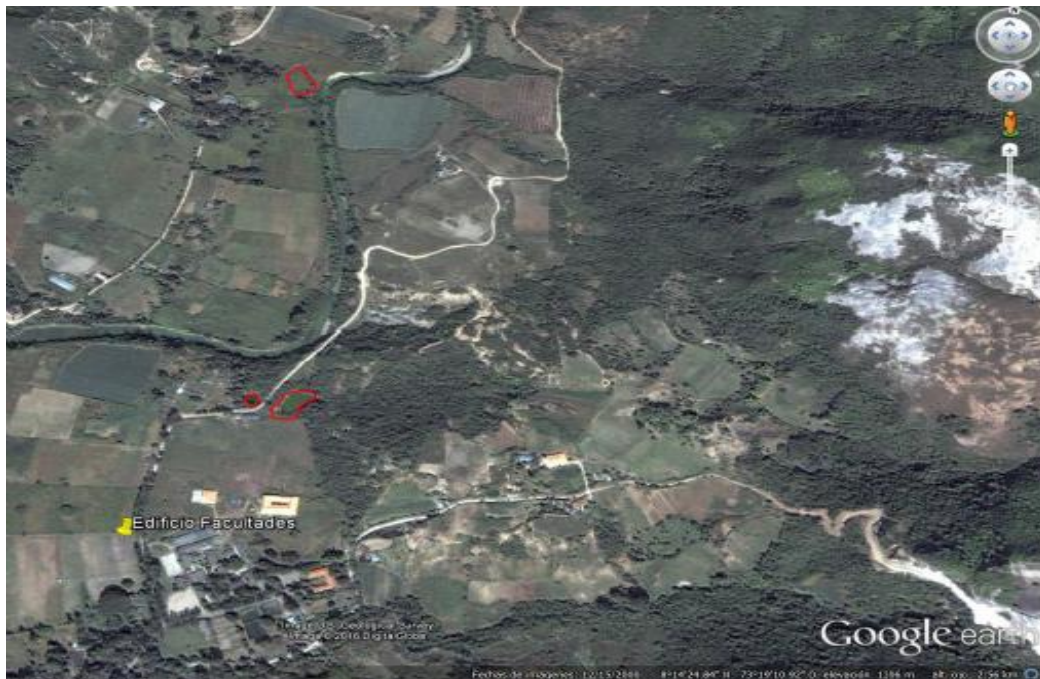
Figura 2. Localización del proyecto

Localización: La segunda fase del edificio facultad de ingenierías de la UFPSO, está localizado en Universidad Francisco de Paula Santander Ocaña - Colombia Vía Acolsure, Sede el Algodonal Ocaña Norte de Santander

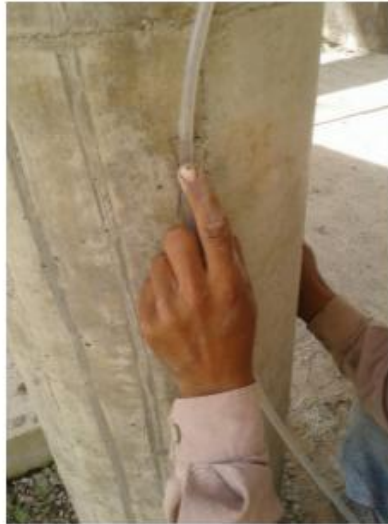
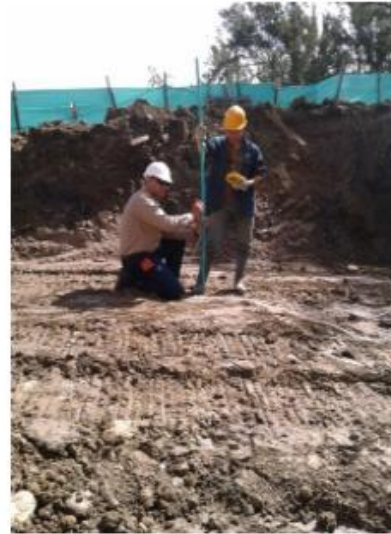
Figura 5. Toma de niveles

Localización y replanteo: Esta actividad se realizó con una cuadrilla 1:2 y herramienta menor, consistió en fijar la ubicación general del proyecto, trazado de ejes y toma de niveles. En total fueron 197.85 m² aproximadamente.

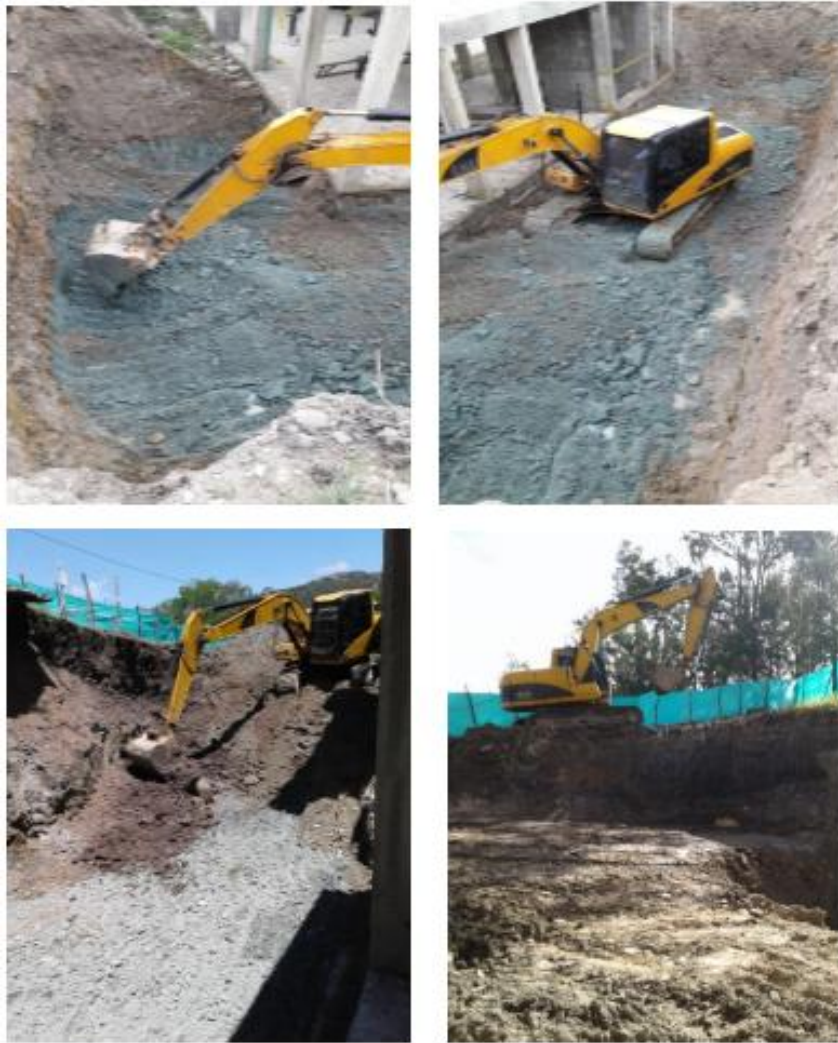
Figura 7. Excavación Mecánica

Excavación común sin clasificar: Se realizó la excavación, cargue, transporte, descargue y colocación en las zonas de depósitos, de los materiales excavados en obra, ejecutándose con maquinaria pesada (retroexcavadora y volqueta) teniendo un total de 87,90 m³ aproximadamente.

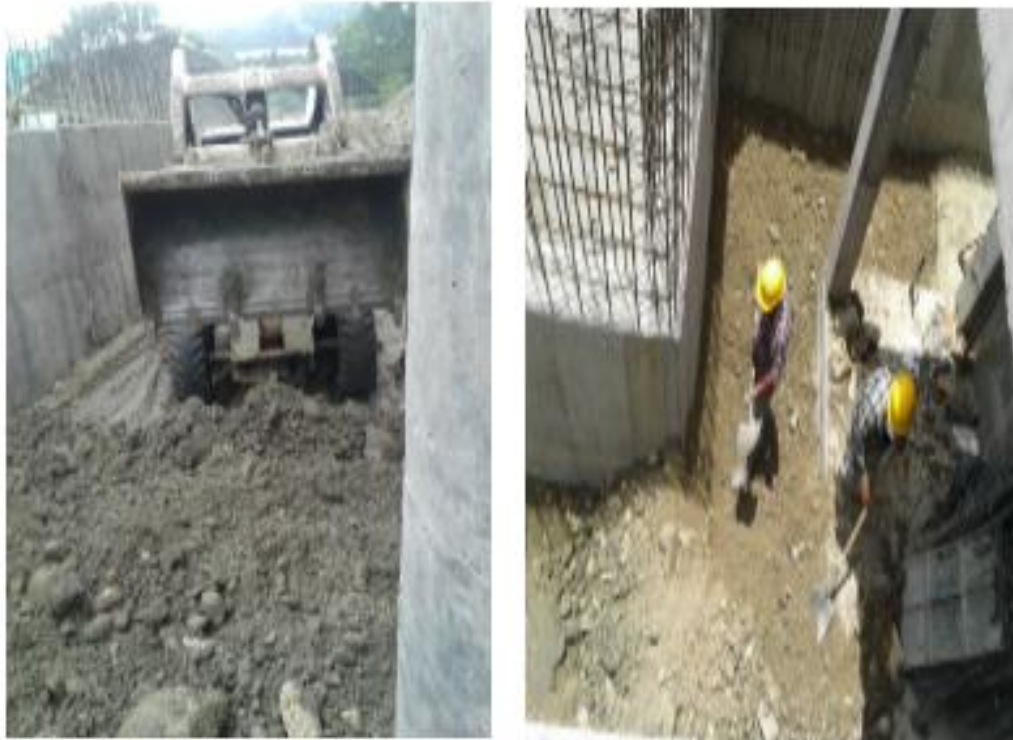
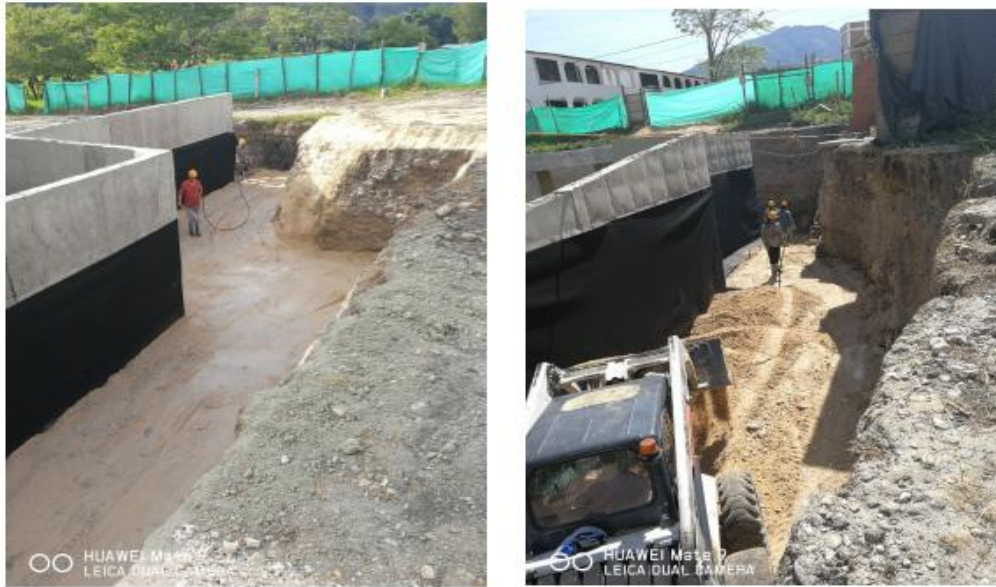
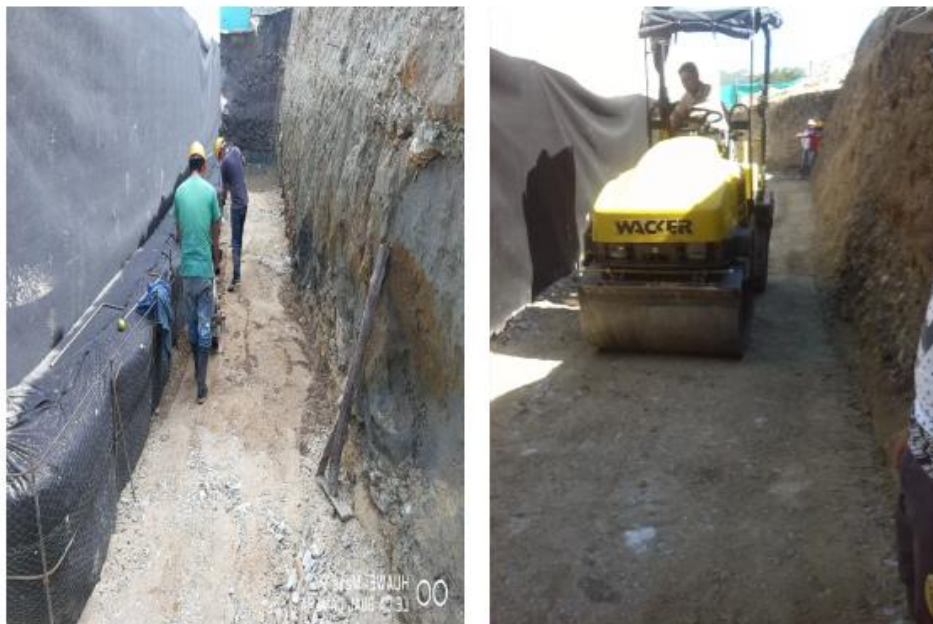
Relleno con material seleccionado: Se dispuso tierra seleccionada (receba) y se extendió por capas con retroexcavadora y bobcat, cada una debidamente compactada a rana y vibro-compactación, en los lugares indicados en el proyecto o autorizados por el Supervisor de Obra. En total fueron 751.37 m³ aproximadamente.

Figura 8. Relleno frente de muro

Figura 9. Relleno con material seleccionado

Figura 10. Compactación del relleno

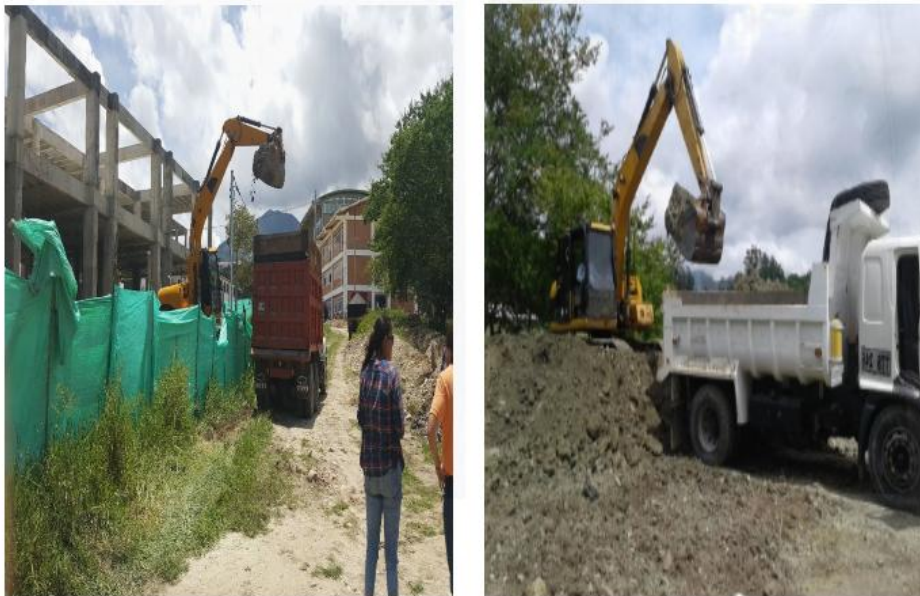
Figura 11. Retiro de material acopiado

Retiro de escombros: Esta actividad comprende todos los trabajos necesarios para la recolección, carguío, transporte y desecho de materiales sobrantes. Se utilizó herramienta menor y maquinaria pesada. Se retiró aproximadamente 552.00 m³ de material.

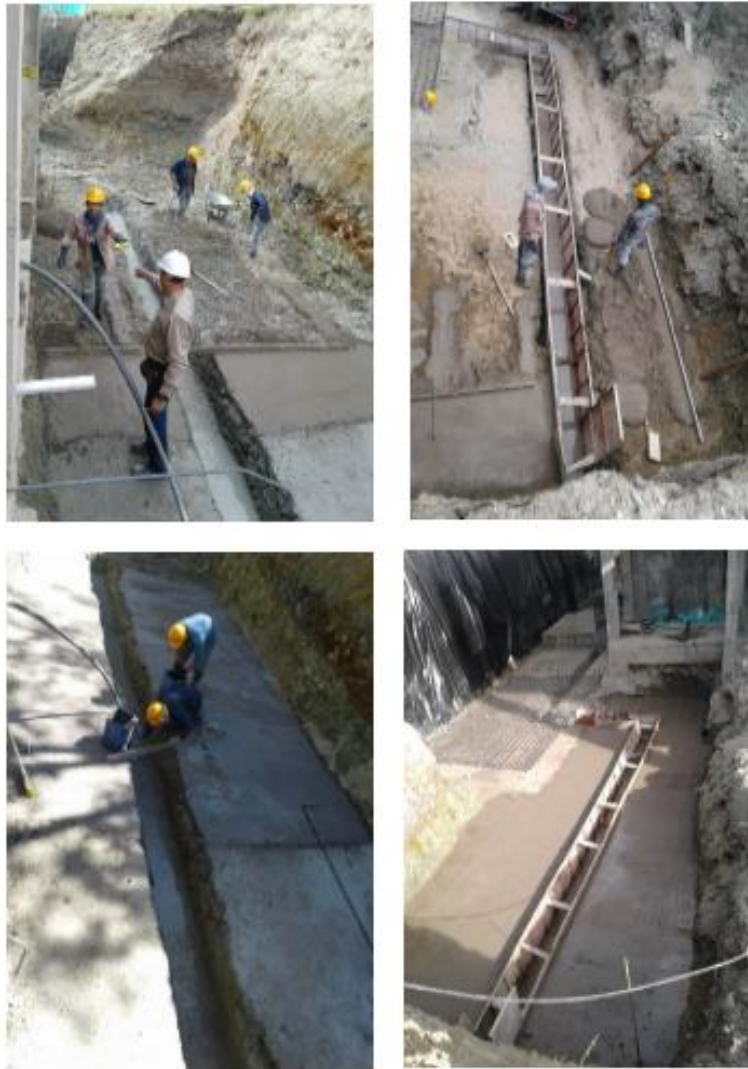
Figura 12. Concreto de limpieza

Concreto de limpieza $f_c=10.5$ Mpas, $e=0,05$ mts: Se extendió sobre la superficie de la excavación una capa de hormigón de regularización de baja dosificación. Esta capa se suele llamar hormigón de limpieza o solera de asiento. Su espesor debe ser de 5 a 10 cm. El objeto de esta capa de hormigón es lograr una superficie lisa y horizontal para la colocación de las armaduras y que permita una rápida limpieza de tierras desprendidas u otros objetos del fondo de la excavación. En total se extendieron 235.85 m².

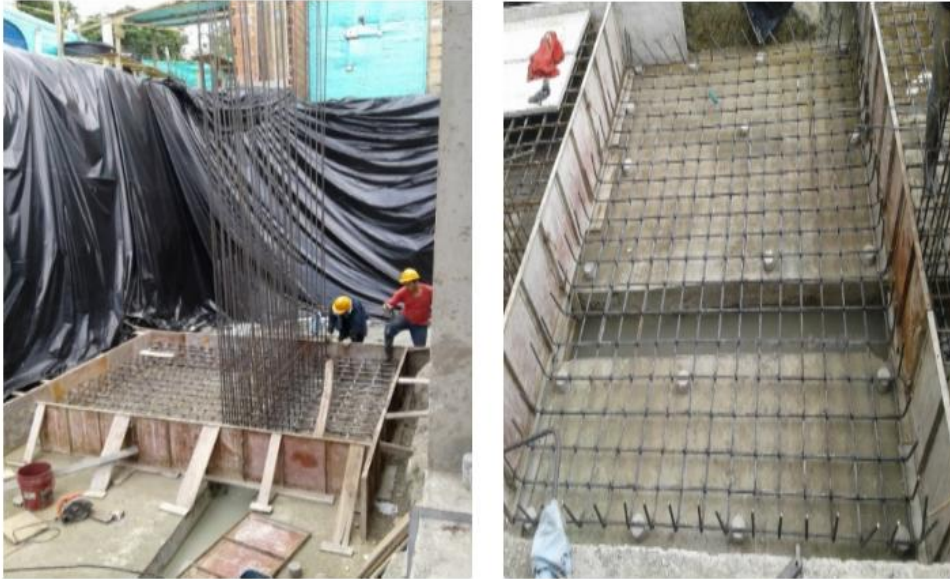
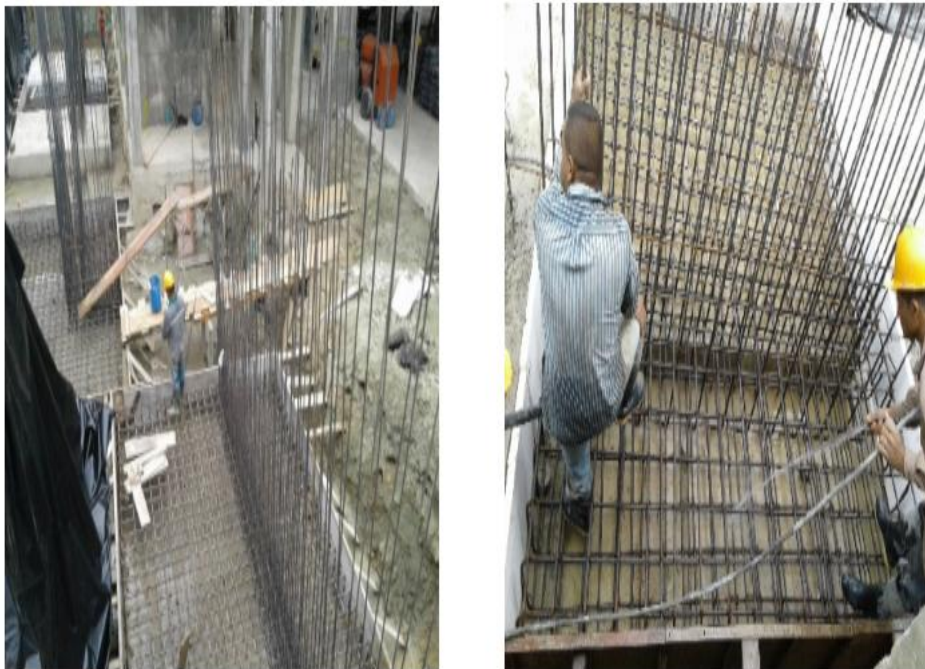
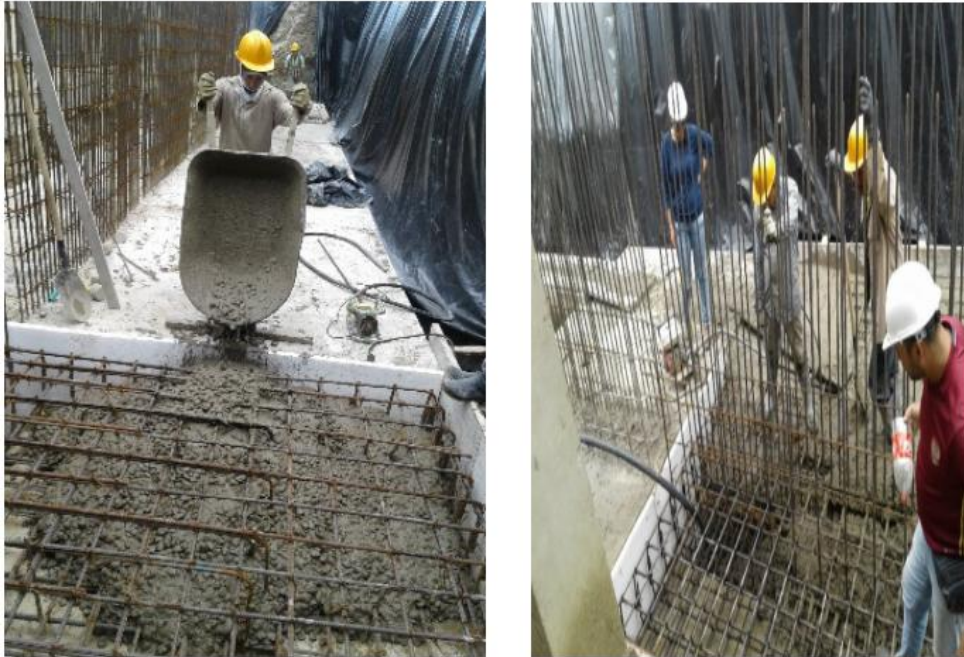
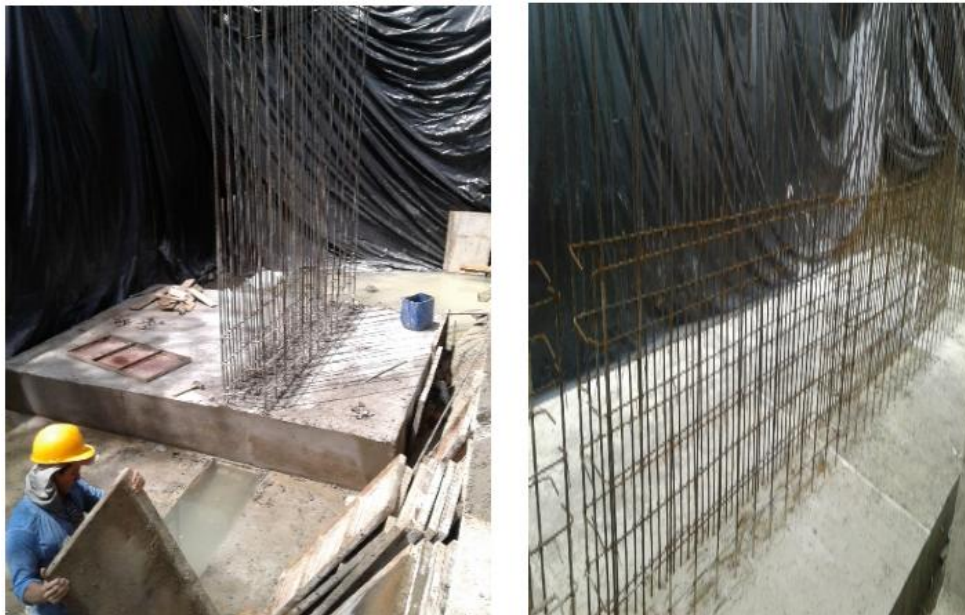
Concreto para base de muro $f_c=21.1$ Mpas. Como se observa a continuación después del armado de zarpas, se procede a encofrar o encajonar la zapata y fundir con la dosificación establecida 1:2:2, para desencofrar al siguiente día y darle su debido proceso de curado, se utilizó mezcladora y vibrado de concreto con un total de 109.6925 m³.

Figura 13. Encofrado de zapatas

Figura 14. Limpieza del acero

Figura 15. Vaciado de concreto

Figura 16. Concreto base de muro

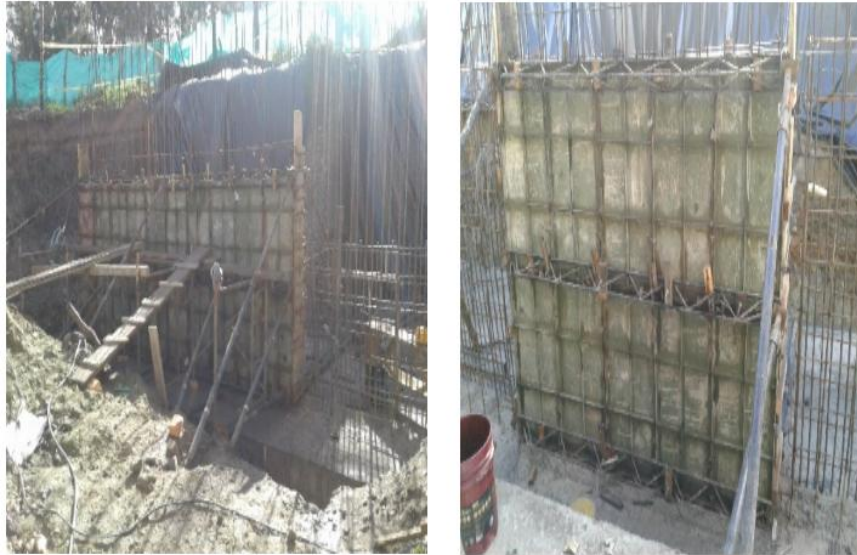
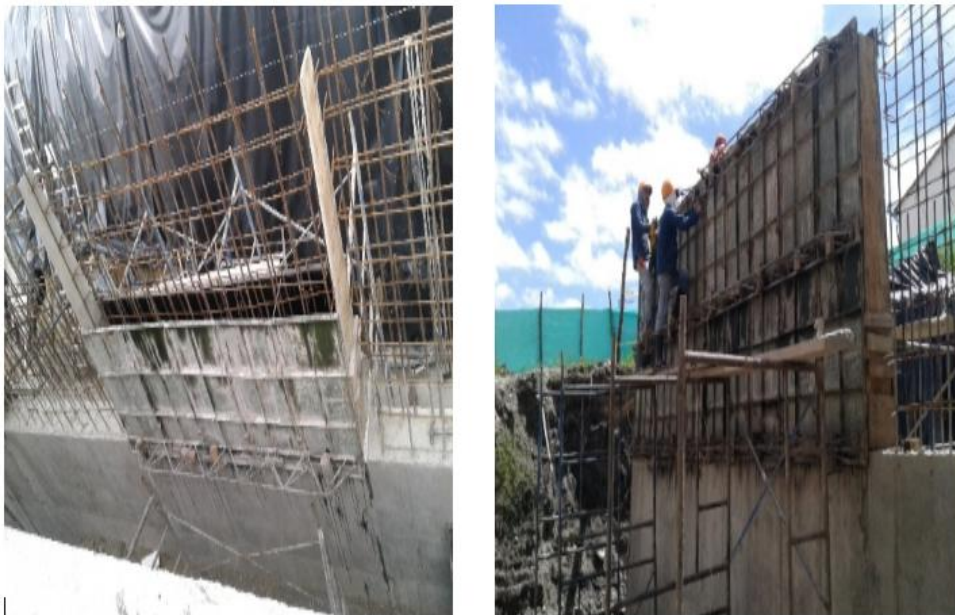
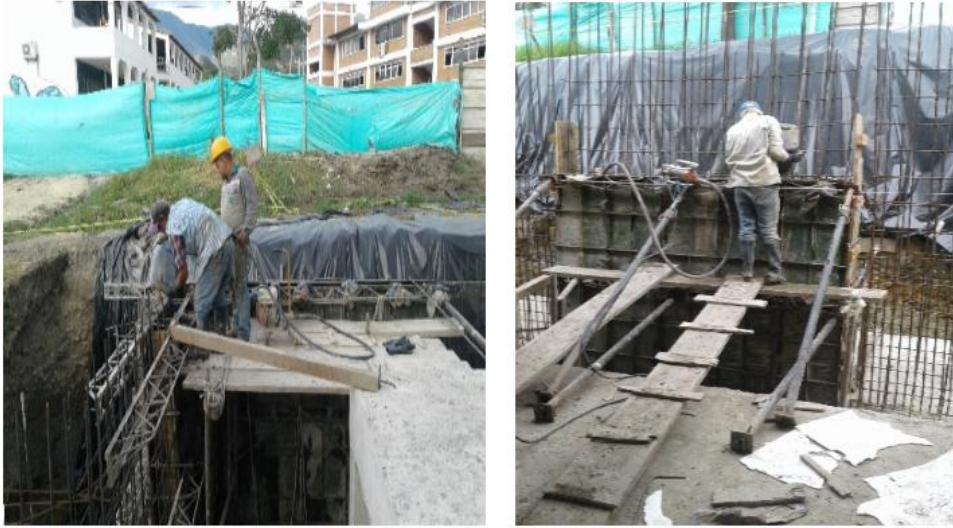
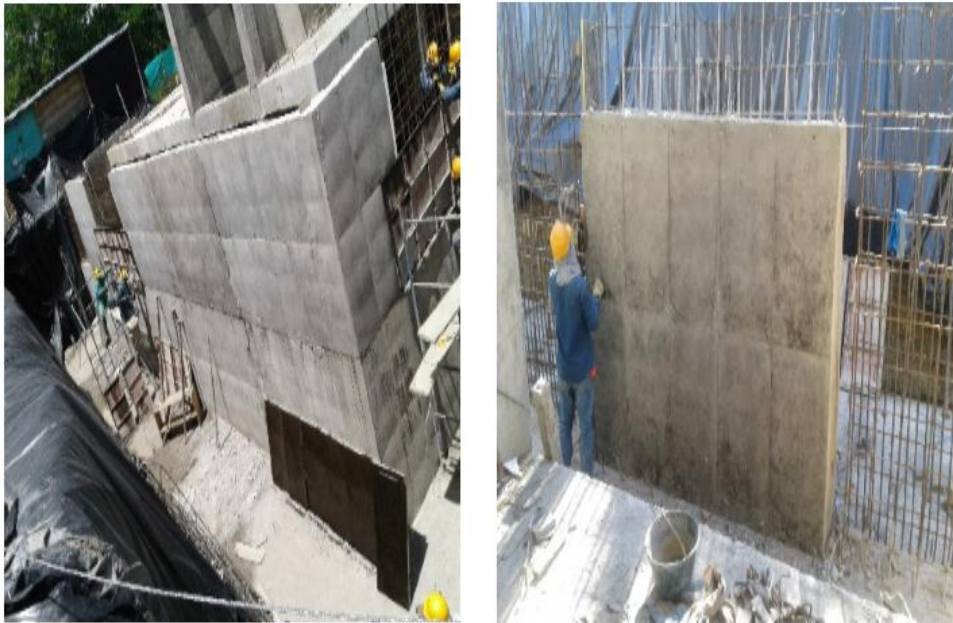
Concreto para elevación de muro $f_c=21.1$ Mpas: Finalizando el proceso de fundida para base de muro se procede a encajonar la parte superior del muro fundiendo cada módulo en dos secciones teniendo un total de 94.094 m³ de concreto en el cuerpo del muro.

Figura 17. Encofrado sección 1

Figura 18. Encofrado sección 2

Figura 19. Vaciado de concreto

Figura 20. Concreto elevación de muro

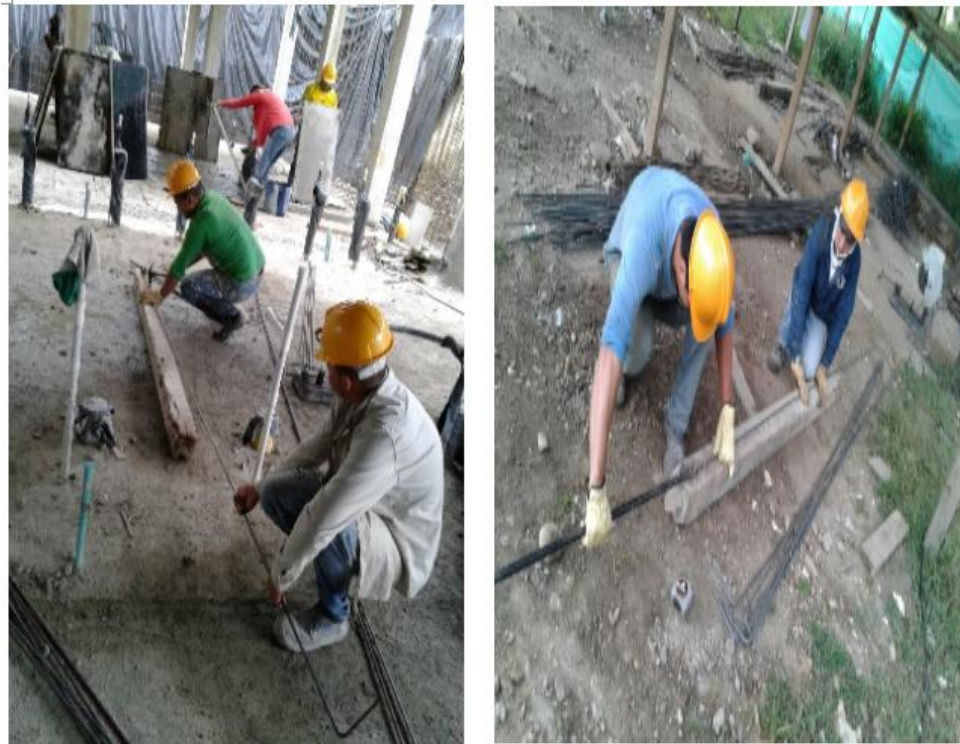
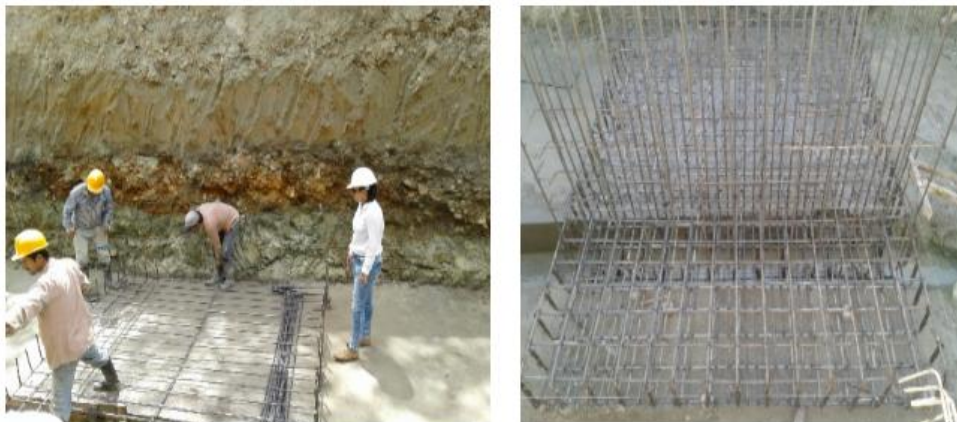
Acero de refuerzo $f_y=420$ Mpas: Esta actividad consto de figurado de acero y posteriormente el amarre del mismo con herramienta menor para una totalidad de 13 zarpas modulares y con un total de 17539.31 Kg.

Figura 21. Figurado del acero

Figura 22.Amarrado de Acero

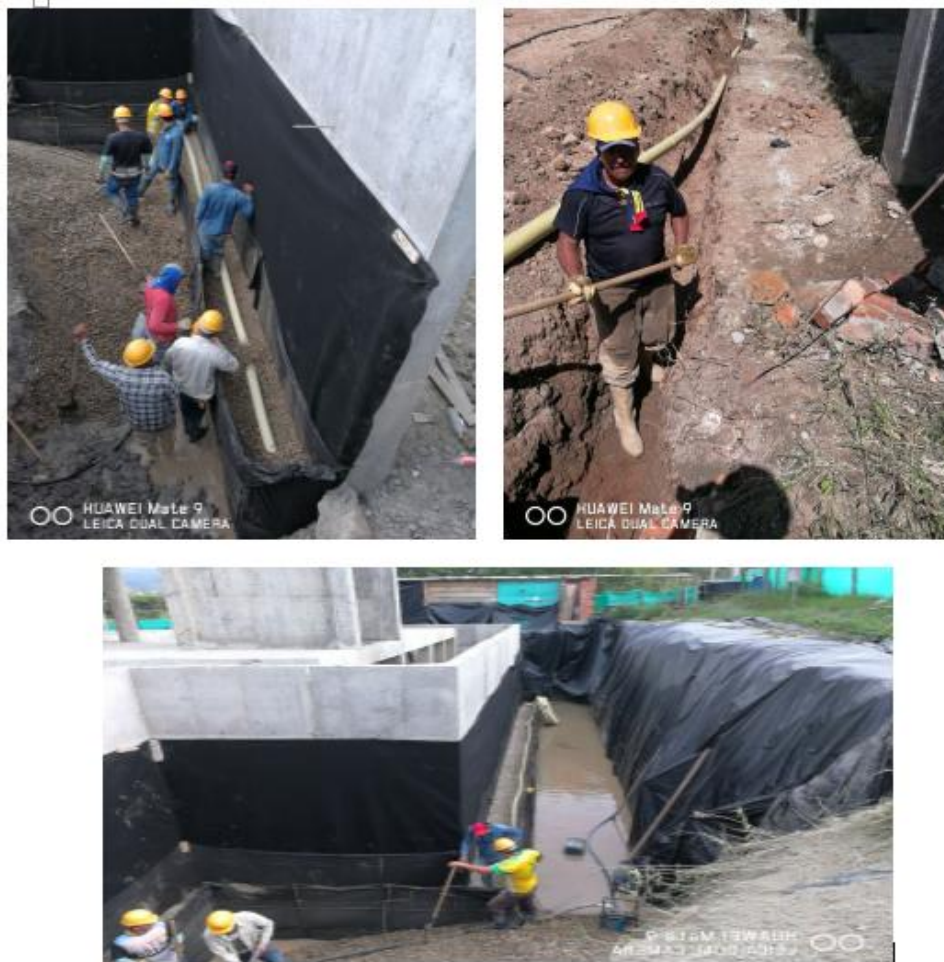
Figura 23. Instalación tubería 4" para filtro

Suministro e instalación de tubería perforada de 4" geodren para filtro. Este proceso se realizó con herramienta menor y consistió en instalar tubería para filtro en el muro y conducirla hasta las cajas después de realizada la actividad de instalación de gravilla de $\frac{3}{4}$ ". En total fueron 49.65 ml de tubería.

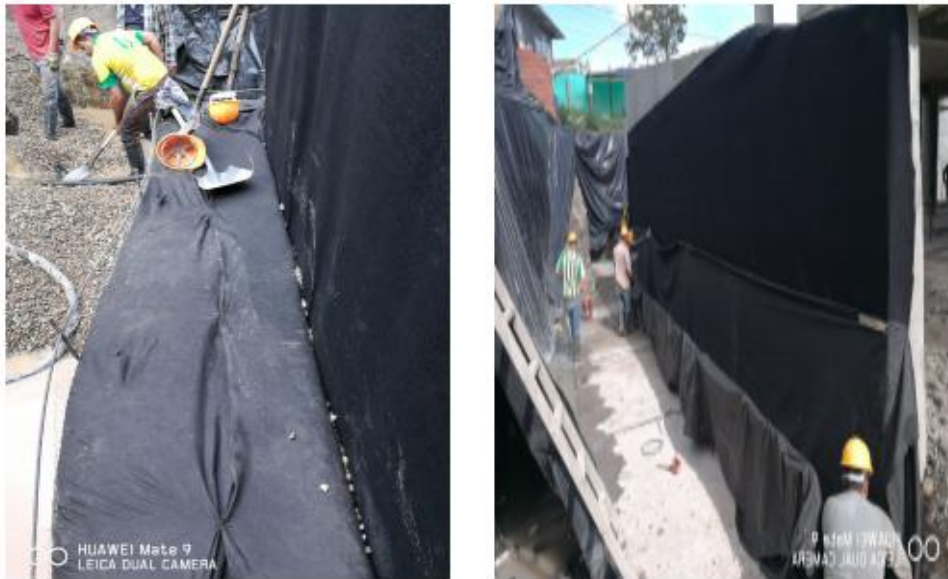
Figura 24. Instalación geotextil para filtro de muro

Suministro e instalación de geotextil NT-7000. Teniendo un total de 221.51 m² se procedió a la instalación del geotextil para filtro.

Suministro e instalación de gravilla/triturado 3/4" para filtro. Después de instalado el geotextil como se observa en la figura 23 se procedió a la instalación de gravilla para tubería de filtro. Con un total de 17.54 m³ aproximadamente.

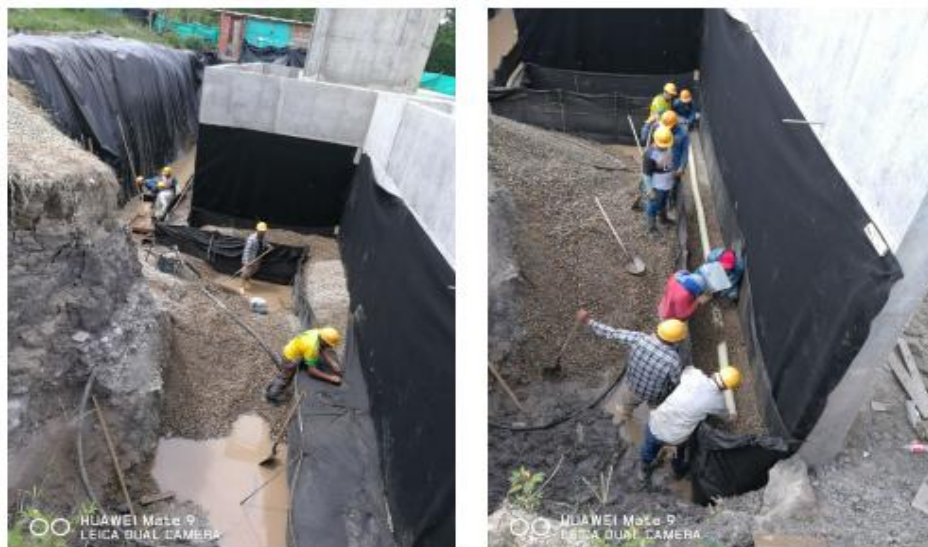
Figura 25. Instalación gravilla triturado 1/2"

Suministro e instalación de gravilla/triturado 1/2" para filtro. Finalizando la instalación de tubería de 4" perforada para filtro se procedió a instalar la gravilla teniendo un total de 34.41 m³ de triturado.

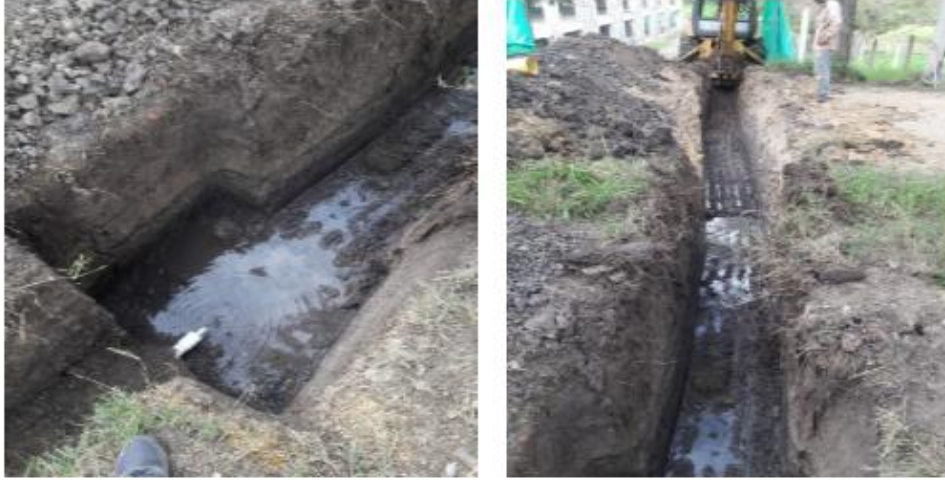
Figura 27. Excavación mecánica

Suministro e instalación de tubería PVC-P, RDE 21, 200 PSI, diámetro 2 1/2", incluye excavación y relleno manual, todos los accesorios en PVC de diámetro 2 1/2". Como observamos a continuación se procedió con retroexcavadora a excavar par tubería de 2 1/2" con un total de 40 ml con su respectiva instalación y relleno.

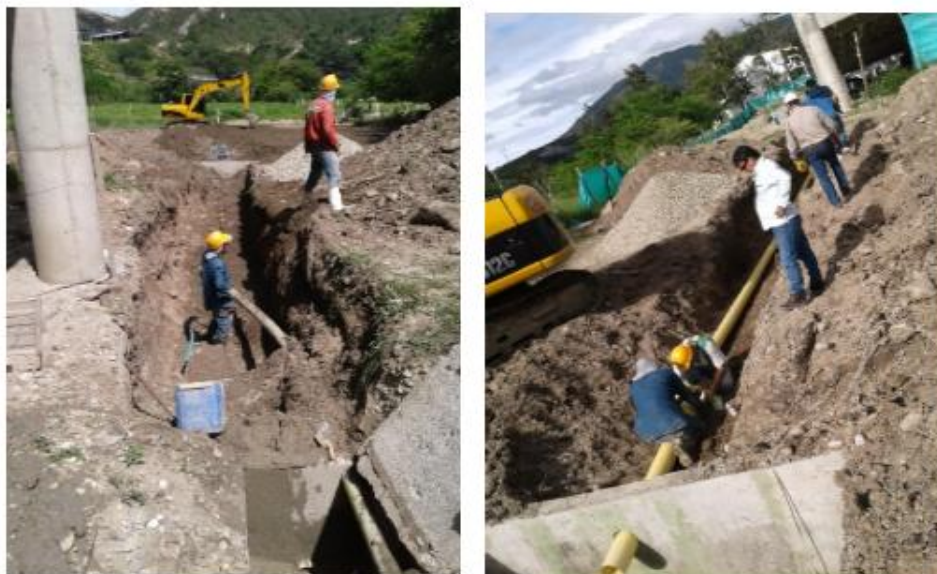
Figura 30. Instalación tubería 6"

Suministro e instalación de tubería PVC sanitaria de 6". Con un total de 195.00 ml de tubería se llevó a cabo la instalación de tubería sanitaria, con sus respectivos accesorios y relleno ejecutándose con herramienta menor y maquinaria pesada.

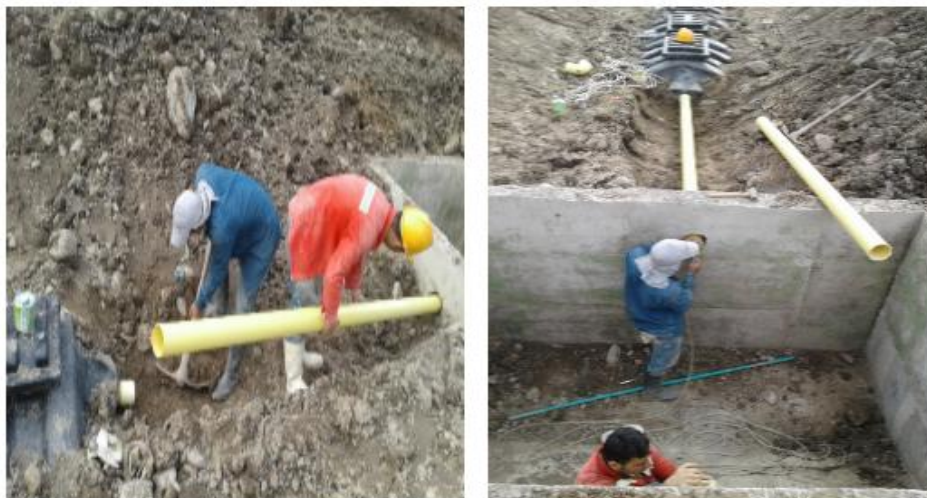
Figura 32. Instalación tubería 4"

Suministro e instalación de tubería PVC sanitaria de 4". Como se muestra en la figura 29 y 30 se ubicó tubería sanitaria de 4" entre la trampa de grasas y el tanque séptico utilizando herramienta menor, con sus respectivos niveles y uniones. En total de instalo 2 ml de tubería.

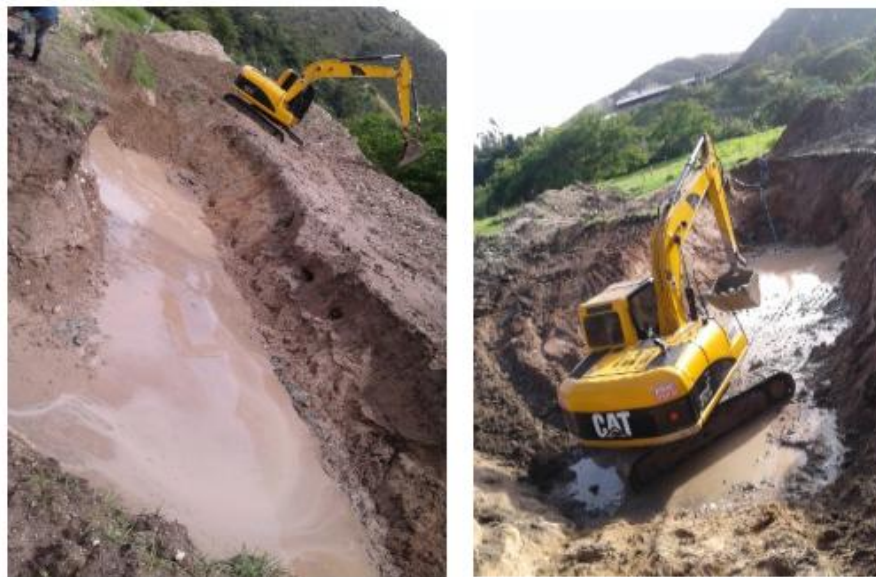
Figura 34. Excavación mecánica

Excavación mecánica. Se realizó la respectiva excavación con retroexcavadora, pero se encontró el nivel freático teniendo que adecuar el terreno y usar excavación bajo agua para ejecutar adecuadamente dicha actividad sin contratiempos. En total se excavo 680.94 m³.

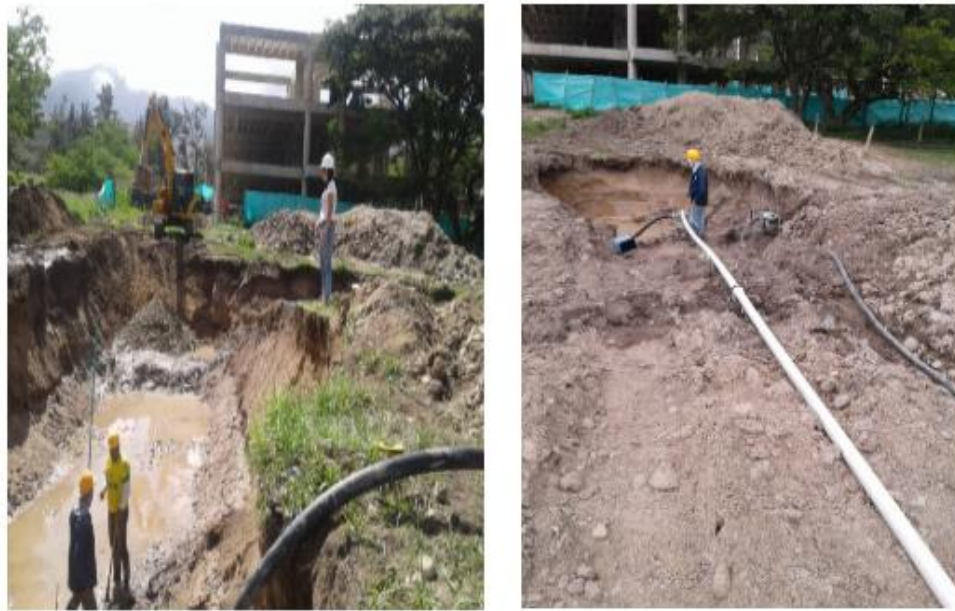
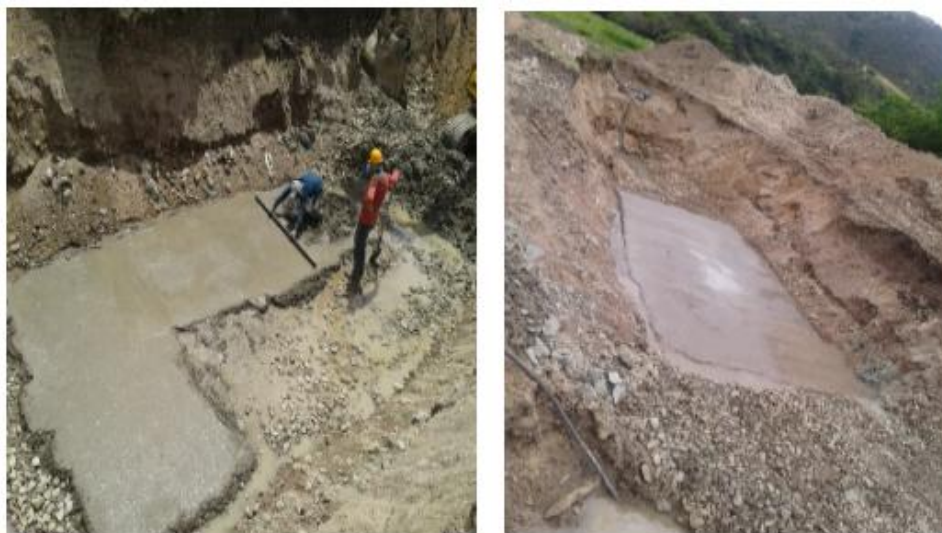
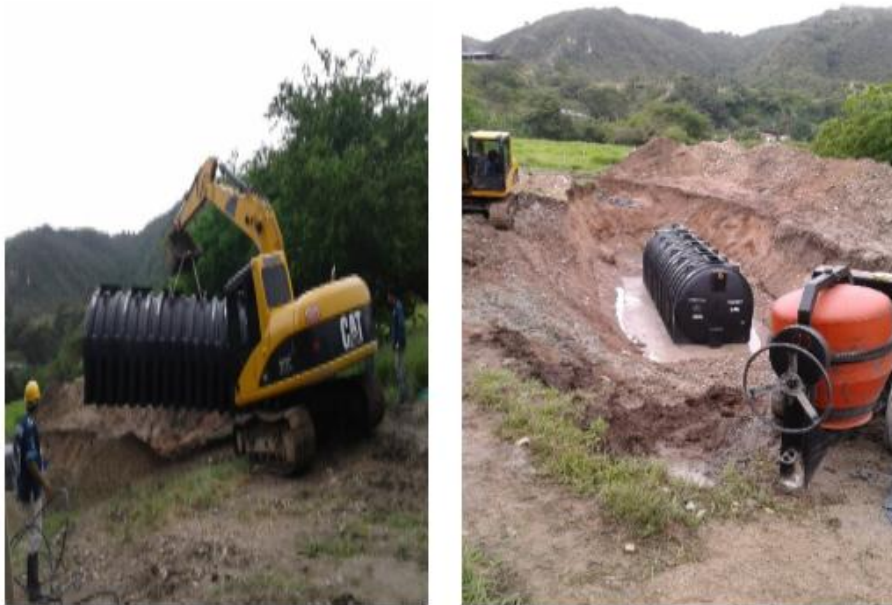
Suministro e instalación de pozo séptico FAFA de 30.000 lts. Después de instalado un piso de mejoramiento en concreto y un mejoramiento en pedraplén, se prosigue con la ubicación del tanque séptico y su instalación para continuar con su respectivo relleno.

Figura 35. Bombeo

Figura 36. Piso de mejoramiento en concreto

Figura 37. Instalación del Tanque

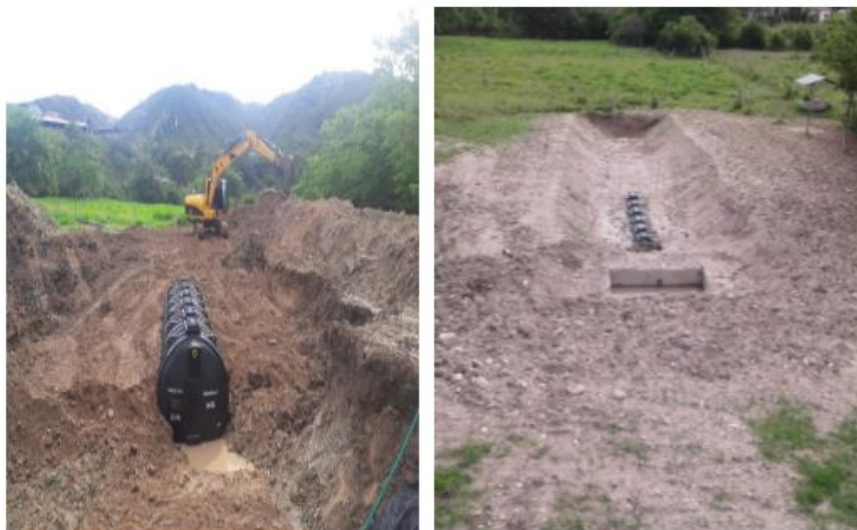
Figura 38. Relleno con material existente

Relleno con material de préstamo. Se usaron 651.37 m³ al finalizar dicha instalación y se concluyó mejorando y perfilando el relleno con la máquina.

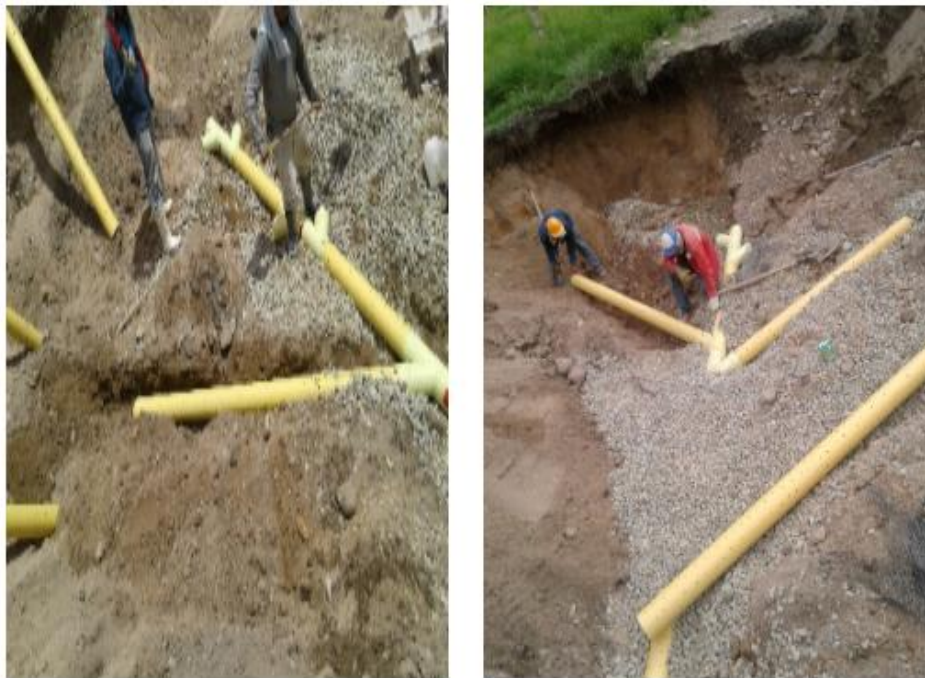
Figura 39. Instalación Tubería 6"

Suministro e instalación de tubería sanitaria de 6". Al terminar con la instalación del pozo séptico y trampa de grasas procedimos a la ubicación del filtro para el mismo, donde se sugirió por parte de interventoría un diseño en espigas, con su respectivo triturado y malla electrosoldada para después rellenar. En total fueron 47.00 ml de tubería.

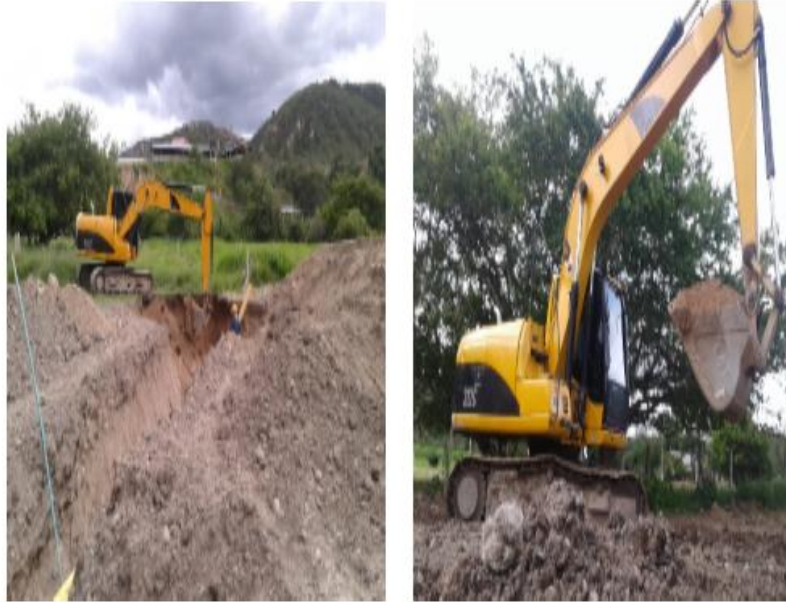
Figura 40. Relleno con Material Existente

Relleno con material existente. Ya habiendo instalado filtro para tubería sanitaria se procedió a su respectivo relleno y perfilado. En total 299.80 m³ de relleno se instaló.

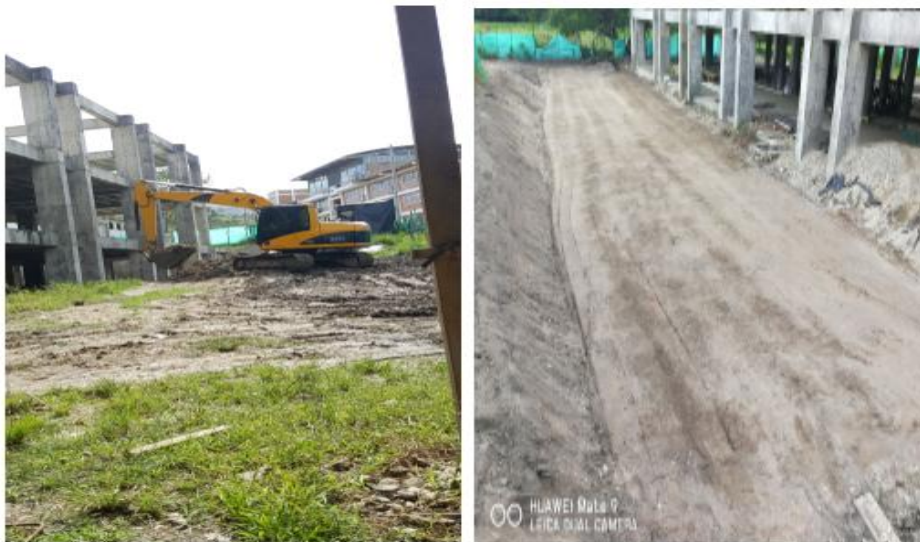
Figura 41. Compactación del terreno

Excavación mecánica para perfilado de taludes. Al terminar las actividades principales se procedió a excavar y perfilar el terreno aledaño con un total de 1038.61 m³ de material excavado.

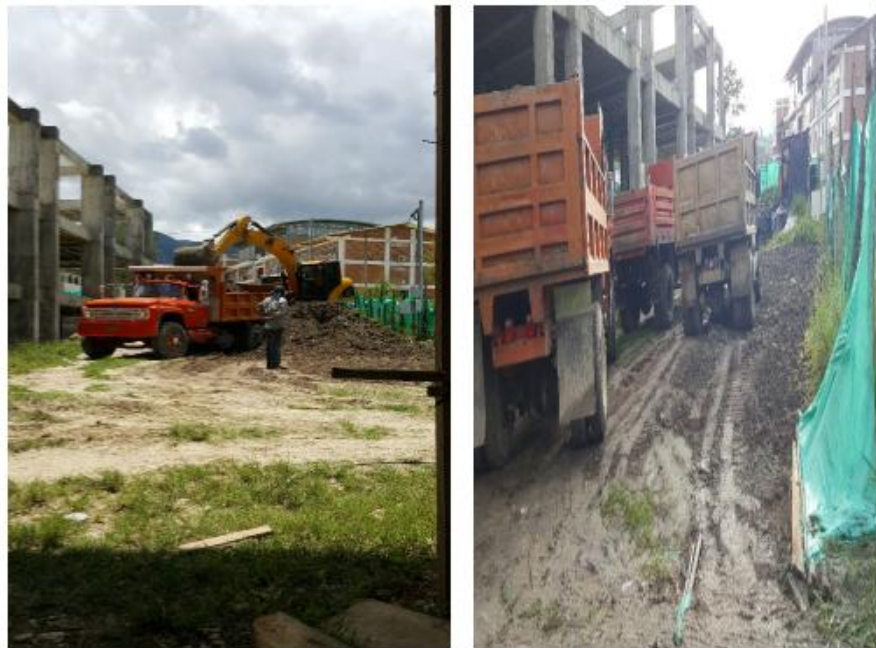
Figura 43. Retiro de Material sobrante

Retiro de material sobrante. Con 800 m³ de material de retiro se realizó la actividad como se observa en la figura 40.

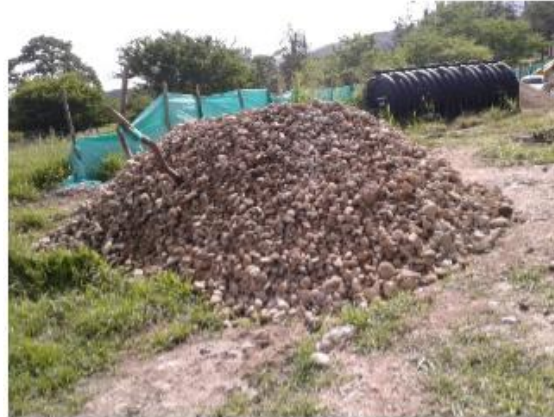
Figura 44. Acopio de material

Mejoramiento en pedraplén h= 0,30m. Terminando excavación mecánica para pozo séptico nos encontramos con nivel freático alto y un suelo poco estable donde por parte de interventoría e sugirió un mejoramiento en pedraplén. En total 19.2 m³ se instalaron.

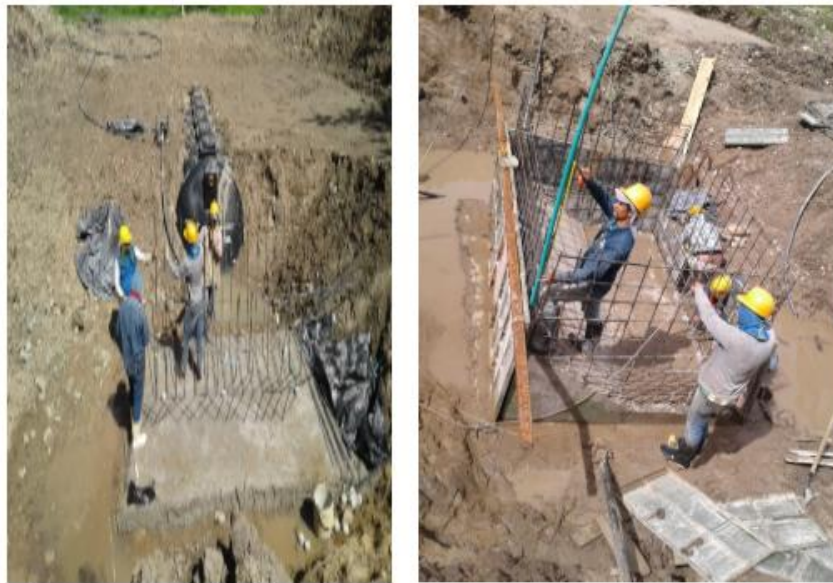
Figura 46. Amarrado de Acero

Trampa de grasa en concreto reforzado de 21MPa, incluye tapa en concreto e=0,05 m.

Al observar las condiciones del terreno se consideró cambiar las condiciones de diseño de la obra, donde interventoría entregó diseño de aceros y dosificación de 1:2:2 para proceder a ejecutar dicha actividad. Se usó 4.32 kg de acero y 4,5 m³ de concreto.

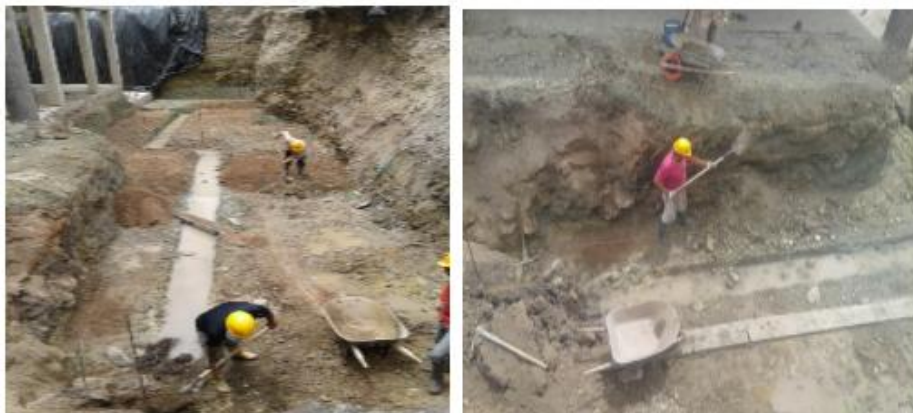
Figura 51. Traslado interno de excavación manual

Traslado interno de material procedente de la excavación. Tanto en la excavación mecánica como en la excavación manual se trasladó y acopio internamente el material. Se trasladaron en total 552 m³ de material.

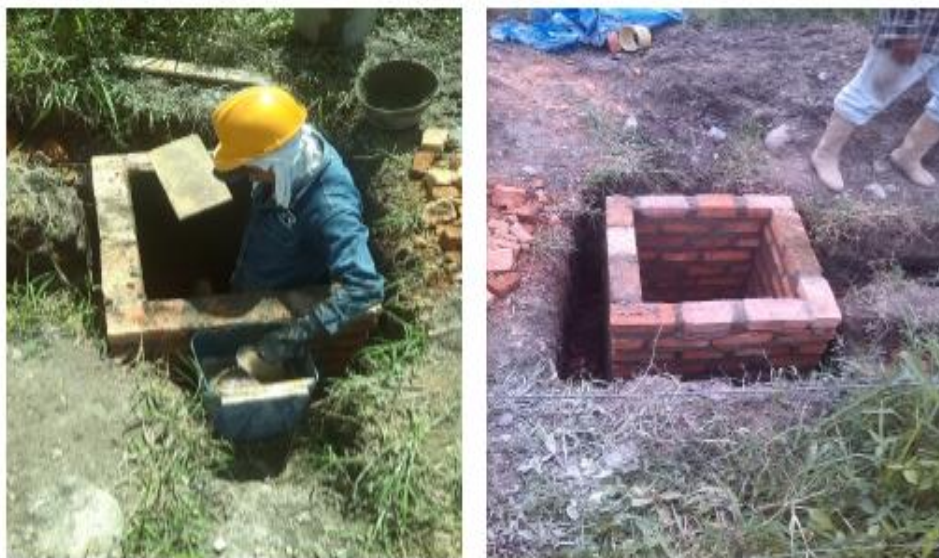
Figura 53. Cajas de Inspección

Caja de inspección de 0,80x 0,80 x 1 m. Incluye tubería 6" PVC para pase vía. Se realizaron 3 cajas para tubería de 6" que comunica el bloque aulas con trampa de grasas. Se utilizó herramienta menor
