**ACOMPañAMIENTO TÉCNICO DE LOS PROCESOS CONSTRUCTIVOS
EJECUTADOS EN OBRA, POR PARTE DE LA CONSTRUCTORA RE-INGENIERIAS
LTDA, EN LA CONSTRUCCIÓN DE LA SEGUNDA FASE DEL EDIFICIO DE LA
FACULTAD DE INGENIERÍAS EN LA UFPSO.**

Trabajo presentado en la modalidad de pasantías para obtener el título de Ingeniero Civil

El acompañamiento da apoyo técnico a la empresa RE-INGENIERIAS LTDA, en la supervisión del contrato de obra N°010 de 2017 otorgado por la UFPSO, con el fin de que se cumpla lo establecido en el mismo.

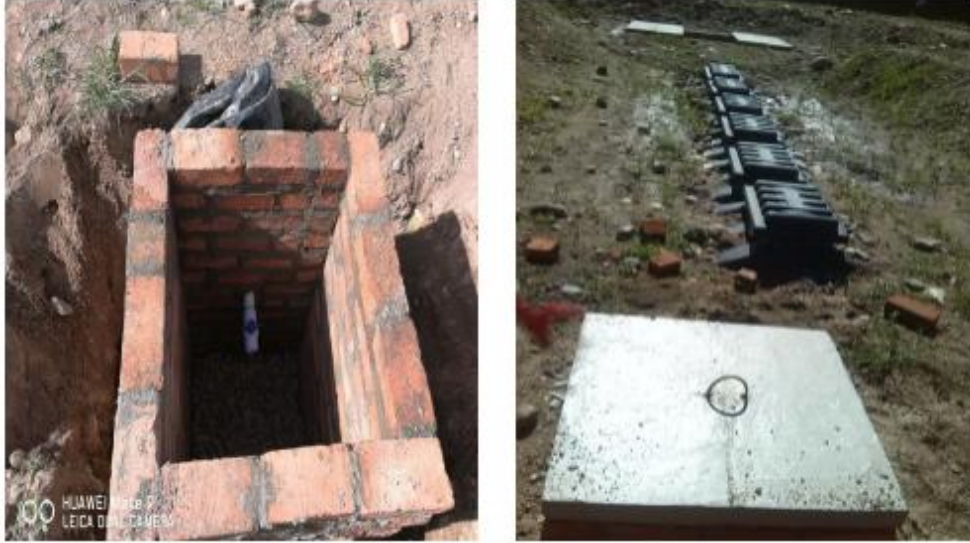
Figura 56. Cajas de muestro

Caja en ladrillo de 60 x 60 cm para punto de muestreo de aguas residuales, incluye salida en tubería 1/2", llave terminal y tapa. Al ejecutarse la instalación de trampa de grasas, pozo séptico y filtro se instalaron 2 cajas de muestreo utilizándose herramienta menor.

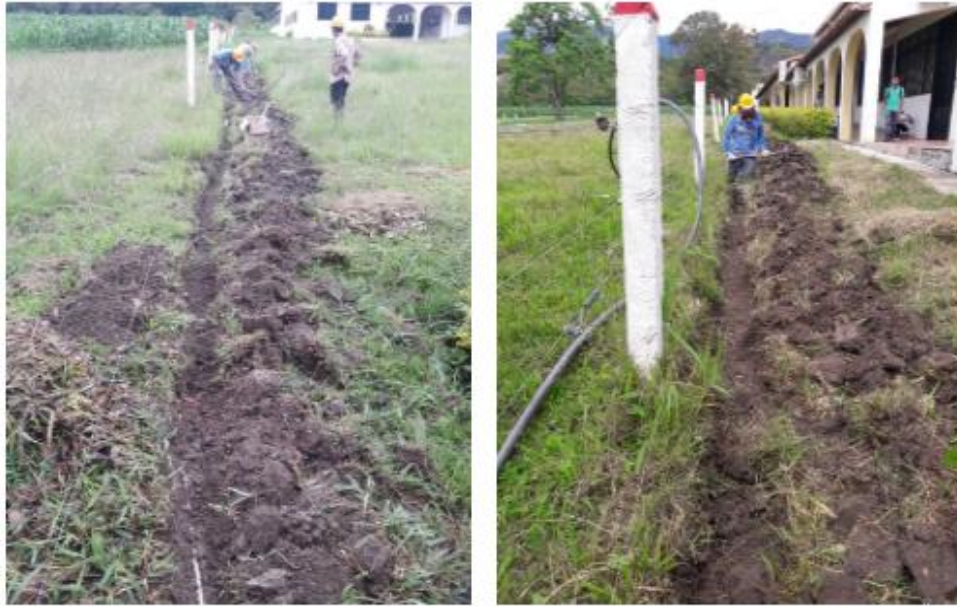
Figura 57.Excavación manual

Suministro, e Instalación de tubería PVC-P, RDE 21, 200 PSI, diámetro 2", incluye excavación y relleno manual, todos los accesorios en PVC de diámetro 2". Esta actividad consto de la excavación, instalación y relleno de tubería sanitaria que conduce desde anexos, biblioteca hasta llegar a la caja en la vía. En total 173.5 ml de tubería

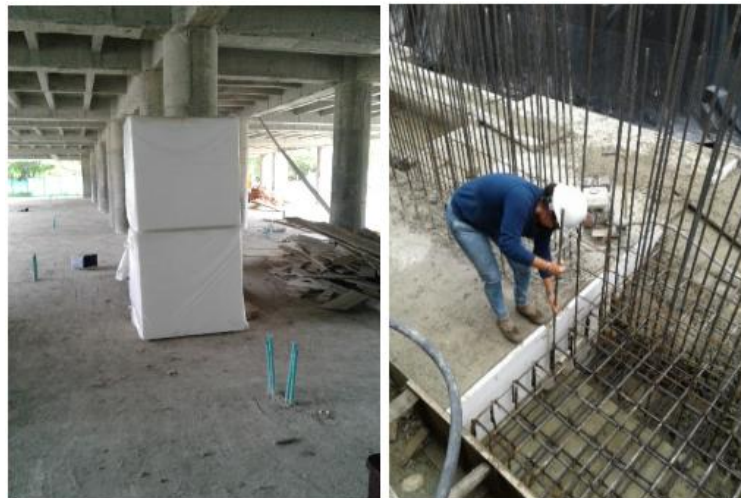
Figura 60. Junta vertical

Junta vertical para muro de contención. El diseño del muro consistía en diferentes módulos con juntas de icopor entre ellos. Se instaló 94.6 m

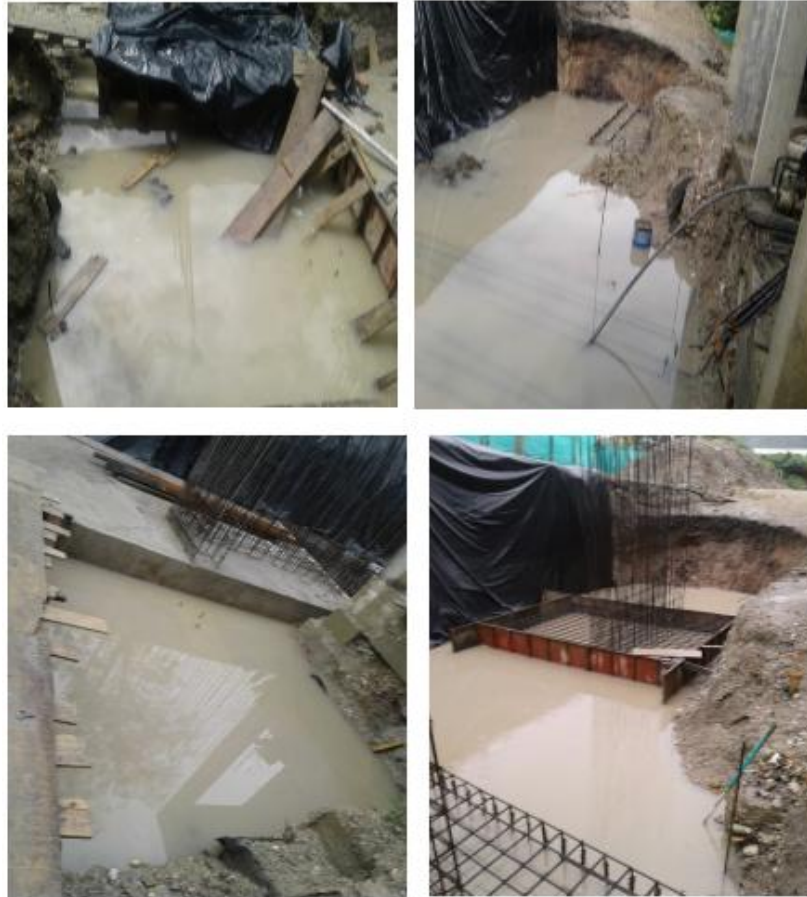
Figura 61. Encofrado de trampa

Excavación bajo agua para instalación de pozo séptico. Al realizarse la excavación para muro nos encontramos con un alto nivel freático donde se tuvo la necesidad de bombear diariamente la zona hasta fundir todas las zarpas del mismo. En total 224.2 m³

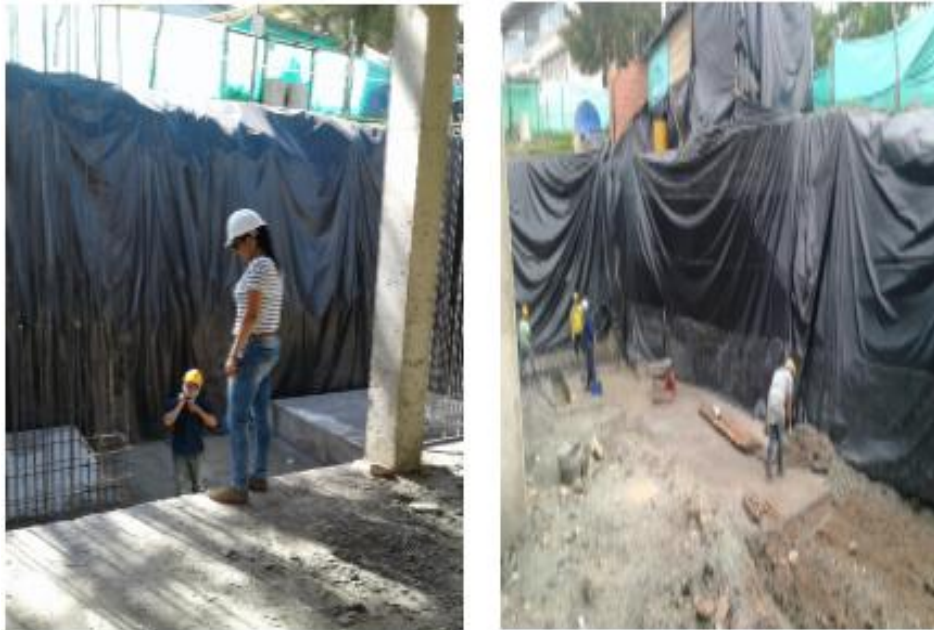
Figura 64. Instalación plástico negro

Suministro e instalación de plástico para protección de talud. Durante los trabajos en el corte se tuvieron grandes desprendimientos de material por el exceso de lluvias y humedad, y se vio necesario la instalación del plástico negro para proteger la estabilidad del talud. 1 und

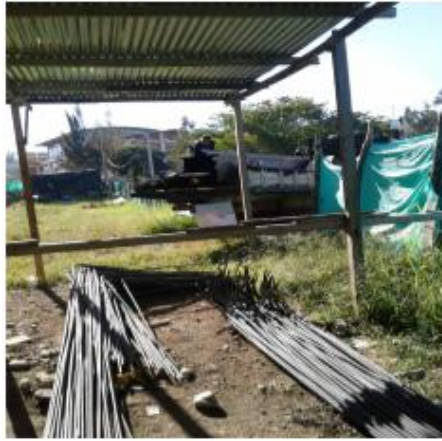
Figura 67. Almacenamiento de acero de refuerzo

Acero de refuerzo. A continuación se muestra el acero de refuerzo de $F_y = 420$ Mpas

almacenado y usado en obra.

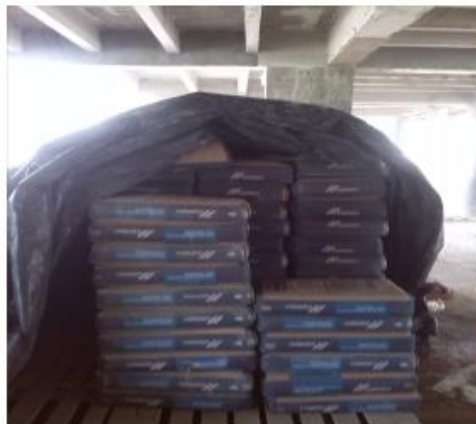
Figura 68. Almacenamiento de cemento

Cemento. En obra se utilizó el cemento hidráulico de uso general marca CEMEX, éste fue transportado en tracto mula y ubicado en el almacén sobre tableros de madera para mantenerlos aislados de la humedad. Se mantuvo control y registro del cemento usado en obra en dosificaciones 1:2:2 y 1:2:3.

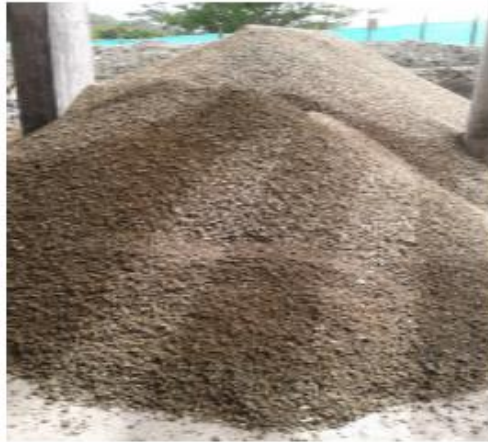
Figura 69. Almacenamiento de triturado

Triturado. Este material fue proporcionado por la TRITURADORA GUAYABAL EAT ubicada en la vía a Cúcuta, kilómetro 13-100 Cruce a la Playa. El diámetro utilizado en el diseño del concreto fue de $\frac{3}{4}$ " y 1" y fue almacenado en el lote de la construcción.

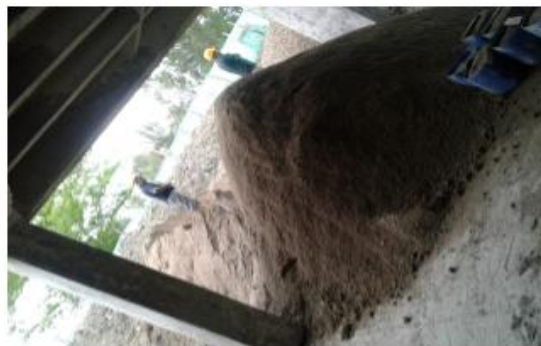
Figura 70. Almacenamiento de arena

Arena. El agregado fino utilizado para los diferentes tipos de concreto usados en obra fue arena clasificada, también fue extraída por la TRITURADORA GUAYABAL y almacenada en el lote de la construcción.

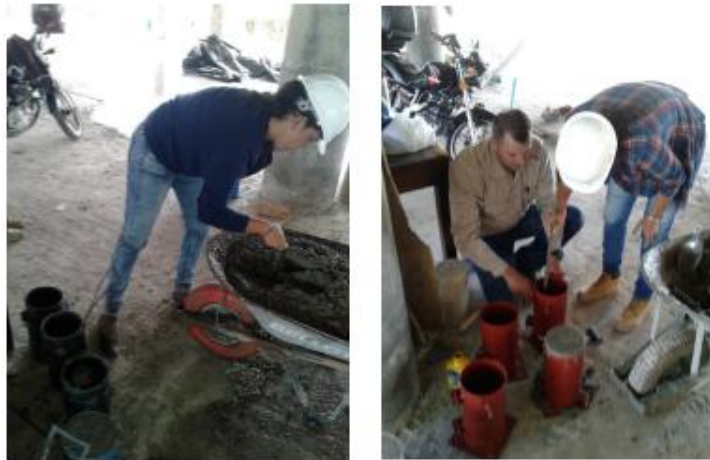
Figura 71. Realización de cilindros

Ensayos de resistencia del concreto. Se realizaron los ensayos de resistencia obteniendo diferentes resultados, dado que los materiales contratados no presentaban la calidad necesaria para cumplir con las dosificaciones establecidas, requiriendo ensayos de prueba y aumento en las dosificaciones para lograr la resistencia optima requerida.

Ensayo de resistencia a la compresión: Este método de ensayo consiste en aplicar una carga axial de compresión a los cilindros moldeados o núcleos a una velocidad que se encuentra dentro de un rango prescrito hasta que ocurra la falla. La resistencia a la compresión de un espécimen se calcula dividiendo la carga máxima alcanzada durante el ensayo por la sección transversal de área del espécimen. (Ntc 673 compresion concretos, 2013)
