**APOYO TECNICÓ Y CONTROL DE SUMINISTRO DEL MATERIAL EN LA
CONSTRUCCIÓN DE ESTACIONES HIDROCLIMATOLÓGICAS E
HIDROMETEREOLÓGICAS EN LA CUENCA DEL RIO PAMPLONITA.**

Trabajo de grado modalidad pasantías, para optar por el título de ingeniero civil

UNIVERSIDAD FRANCISCO DE PAULA SANTADER OCAÑA

Octubre 2016

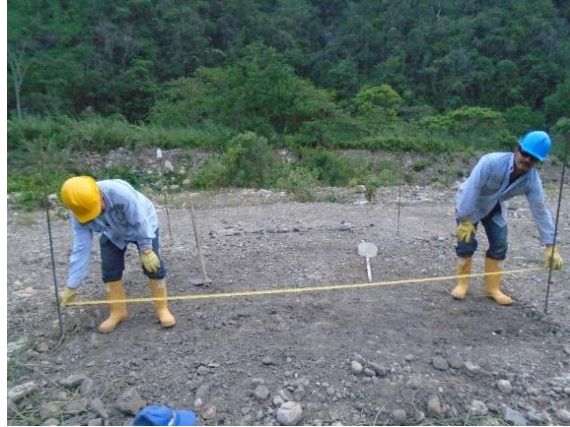
Figura 1. Localización y replanteo.
Fuente. Pasante

A continuacion se expondra el proceso constructivo para la ejecución de las estaciones llevado a cabo por los frentes de trabajo del proyecto: **Localización y replanteo.** Para la localización de cada una de las obras el contratista se pondrá de acuerdo con el interventor para determinar la ubicación exacta de las estaciones en el terreno asignado para tal efecto y de acuerdo con los planos suministrados.

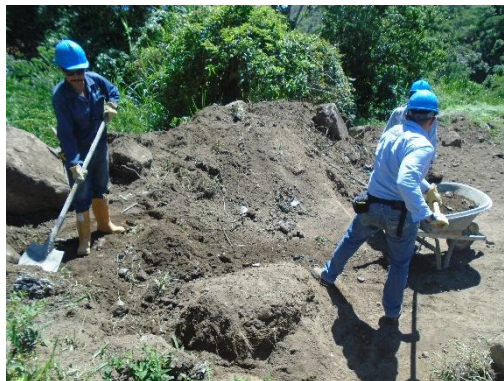
Figura 2. Desmonte y limpieza.
Fuente. Pasante

Descapote y limpieza. Se realizó el descapote y limpieza comprendiendo la tala de árboles que se encuentren dentro del perímetro que puede afectar el correcto funcionamiento de la estación, se requiere el formulario de solicitud de autorización o permiso de tala de árboles aislados.

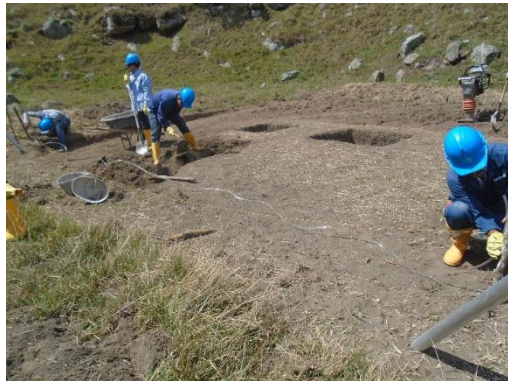
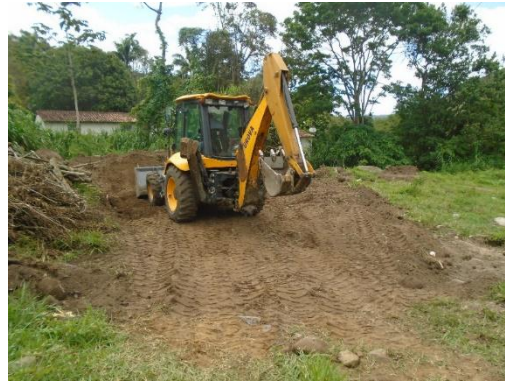
Figura 3. Explanación del terreno.
Fuente. Pasante

Explanación y Nivelación del Terreno. Se realizó la nivelación de las áreas destinadas ejecutando cortes del material sobrante y rellenos con el mismo material por medio de maquinaria en la mayoría de los casos, hasta lograr los niveles establecidos en los planos. Se determinó las cotas verticales mediante el método de manguera para el buen diseño de las estaciones.

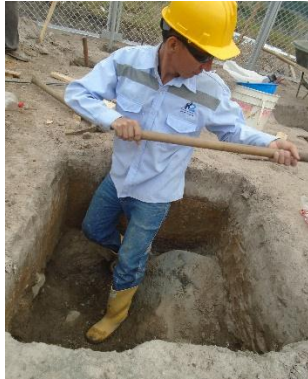
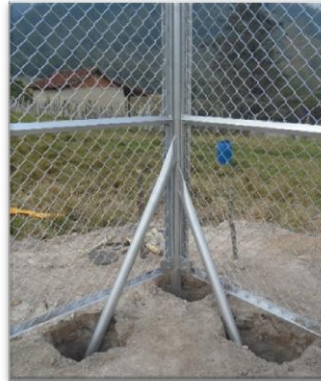
Figura 4. Excavación manual.
Fuente. Pasante

Excavación. Se llevó a cabo las excavaciones por método manual, Antes de iniciar las excavaciones se precisó el sitio donde se ubicara las cajas de inspección, el soporte para la torre, el soporte para el brazo metálico y por donde pasara la tubería eléctrica para cada estación. Se realizó las siguientes excavaciones:

Tipo de Excavación	Dimensiones		
	Profundidad	Ancho	Largo
Excavación para parales del cerramiento	0,5	0,3	0,3
Excavación de cajas de inspección	0,4	0,4	0,4
Excavación de soporte de la torre tipo gradas	0, 5	1	1
Excavación para soporte del brazo	1,5	1	1

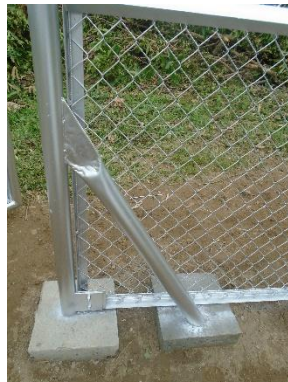
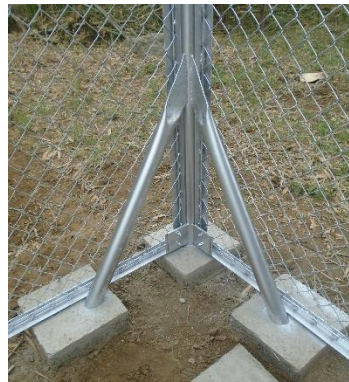
Fotografía 1. . Cimentación del cerramiento.
Fuente. Pasante

Cimentación. Se realizo la cimentación de los tubos galvanizados de 2” y los parales de pie de amigos esquineros de 2” para transmitir las cargas del cerramiento al terreno, utilizando concreto con dosificación 1:2:3.

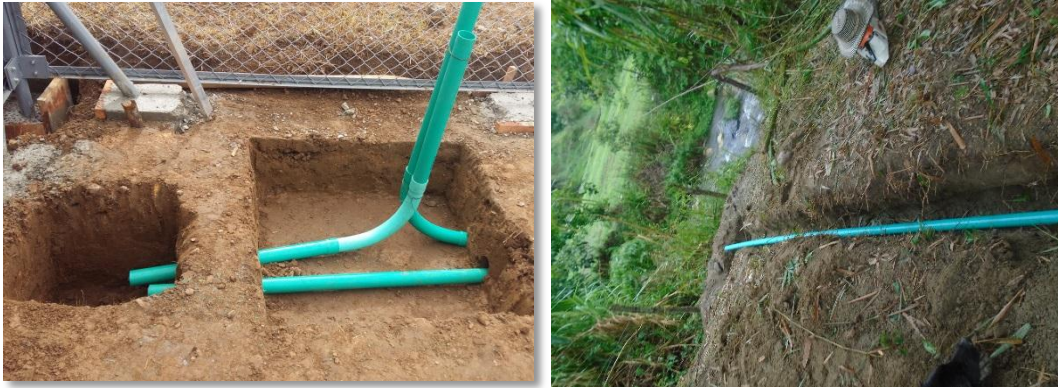
Fotografía 2. Instalación de tubería
Fuente. Pasante

Instalación de tubería. Se llevo a cabo la instalación de la tubería de 2” para sondear los cables correspondientes a cada estación, la instalación de la tubería se realiza entre cajas de inspección y la excavación para la base de la torre y desde la excavación del soporte del brazo metálico hasta la caja de inspección de calidad de agua.

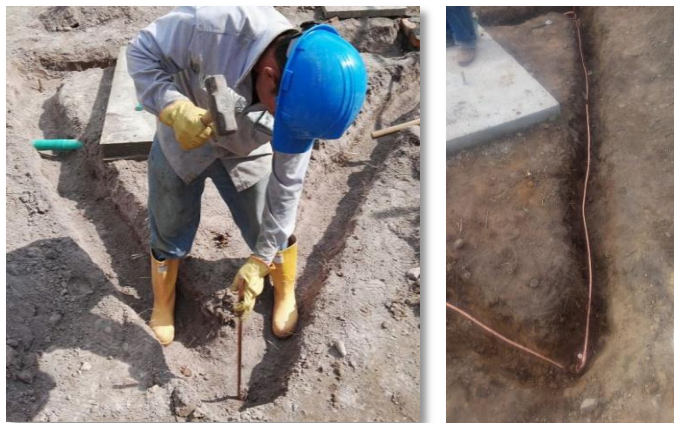
Fotografía 3. Sistema polo a tierra
Fuente. Pasante

Sistema Polo a tierra. Se realiza el sistema polo a tierra de 0,30 x 0,30 x 0,30 de forma triangular alrededor del cimiento de la torre, enterrando en cada vértice una varilla copperweld de 2,40m de longitud, unidas entre sí con cable de cobre 2/0 soldadura exotérmica y cemento conductivo.

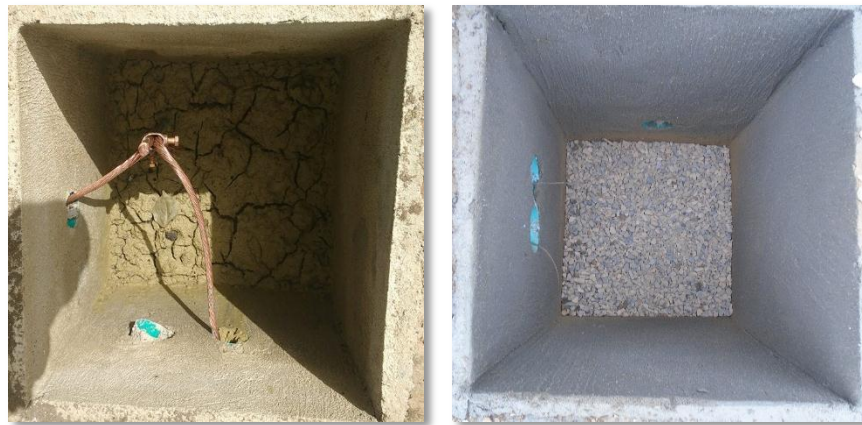
Fotografía 4. Caja de inspección
Fuente. Pasante

Caja de inspección. Se elaboró dos cajas de inspección las cuales corresponden para calidad de agua y para el polo a tierra de la estación, las cajas anteriormente mencionadas se construyen en ladrillo, se les aplica un acabado en pañete en el interior de las cajas y posteriormente se realiza las tapas en concreto de 0,4m X0,4m.

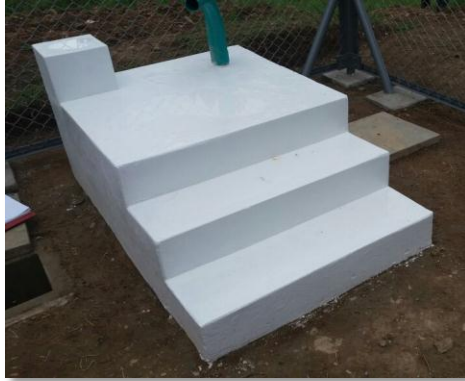
Fotografía 5. Apoyo para torre central tipo gradas.
Fuente. Pasante.

Concreto para cimentación de apoyo para torre central. El soporte del brazo metálico debe ser cimentado en concreto de 1m x 1m x 1m en concreto de 3000 psi, posteriormente se funde los escalones de la grada con dimensiones de huella de 27cm y contrahuella de 17cm.

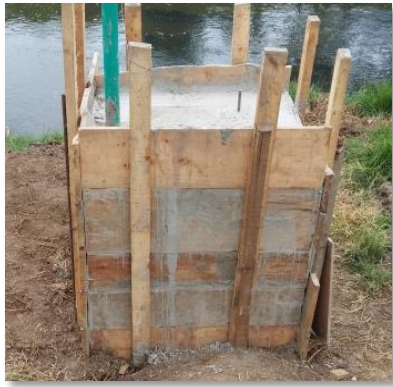
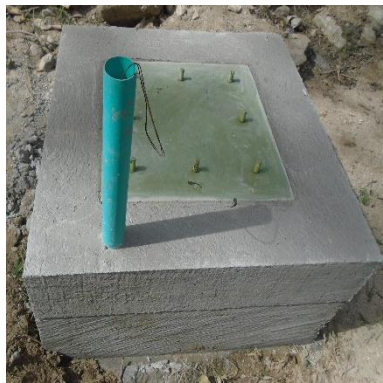
Concreto para cimentación de soporte del brazo. El soporte del brazo debe estar cimentado con concreto de 3000 psi. de 0,80m x 0,80m x 1m en concreto de 3000 psi con dimensiones de 1m x 1m x 1.5m, se debe instalar una parrilla de acero de refuerzo y una platina de acero de 0,6X0,6m para posteriormente llevar a cabo la instalación del brazo metálico.

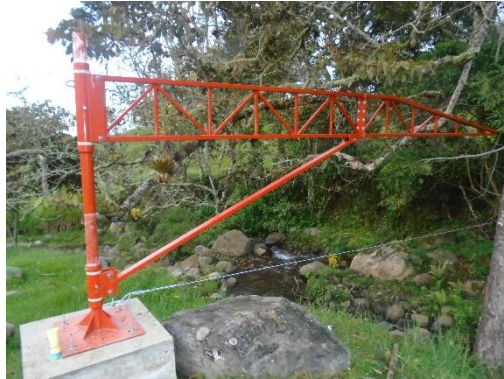
Fotografía 6. Brazo pivote.
Fuente. Pasante.

Suministro e instalación de brazo pivote. Se instala el brazo de soporte para sensores de longitud variable dependiendo del sitio de instalación, en hierro galvanizado, pintado con anticorrosivo y poliuretano. La altura del brazo es de 2m y debe tener un sistema de giro de 360° sobre su eje para mantenimiento.

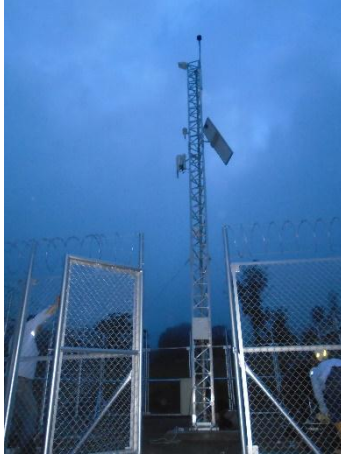
Fotografía 7. Torre de 9m de altura.
Fuente. Pasante

Construcción de Torre de 9m. Este tipo de torre se utiliza para estaciones hidrometeorológicas, se instala las 3 secciones de la torre triangular de 3m de longitud cada una en aluminio y tornillería en acero inoxidable, con un tubo de 1m de longitud galvanizado de 1” para instalación del anemómetro, tiene un sistema abatible para fácil mantenimiento de sensores operado con malacate ubicado en la parte posterior de la torre y Vientos en cada uno de sus vértices a 3m de altura Soporte para cada uno de los sensores a instalar.

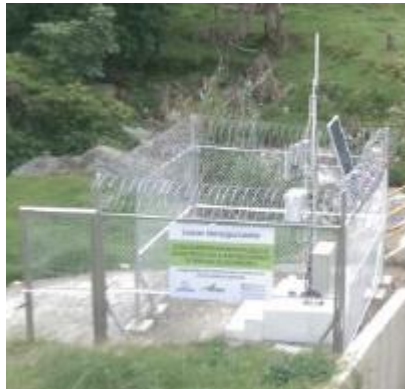
Fotografía 8. Torre de 3m de altura.
Fuente. Pasante

Construcción de Torre de 3m. Se utiliza para estaciones hidroclimatológicas, es una torre triangular de 3m de altura con soporte para sensores y dalogger, se instala sobre la placa que se encuentra en la base cimentada para la torre ya ejecutada.

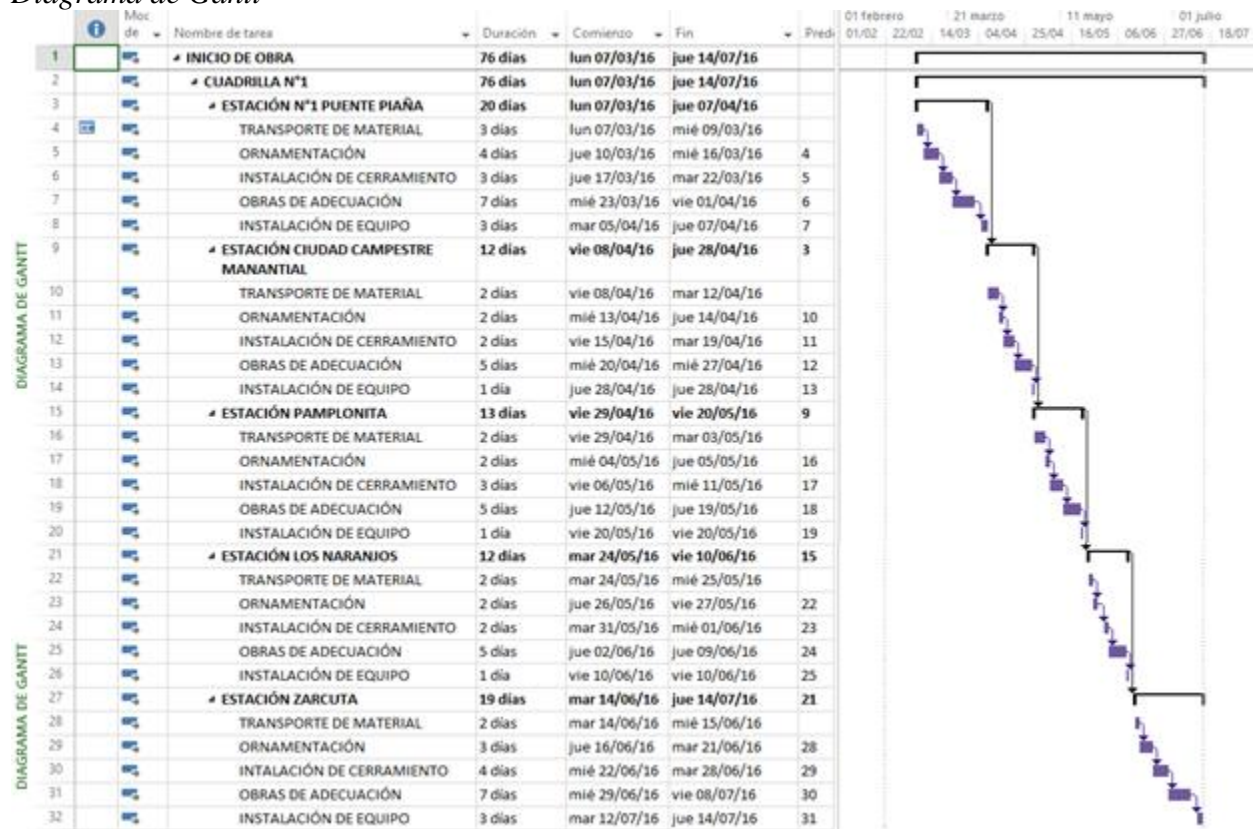
Cuadro 12.
Diagrama de Gantt

El diagrama de Gantt observado en el cuadro 12 es el ejecutado por la cuadrilla N°1 el cual llevo a cabo la construcción e instalación de dos estaciones hidrometeorológicas de 7x 8m y así mismo, de tres estaciones hidroclimatológicas de 3 x 3m.
