**DIAGNOSTICO DEL ESTADO FÍSICO DE LAS INSTALACIONES
HIDRÁULICAS EN LA UNIVERSIDAD FRANCISCO DE PAULA SANTANDER
OCAÑA**

**TRABAJO DE GRADO MODALIDAD PASANTIAS PARA OBTENER EL
TITULO DE INGENIERO CIVIL**

INTRODUCCION	12
1. DIAGNOSTICO DEL ESTADO FÍSICO DE LAS INSTALACIONES HIDRÁULICAS EN LA UNIVERSIDAD FRANCISCO DE PAULA SANTANDER OCAÑA.....	13
1.1 INFORMACIÓN DE LA EMPRESA.....	13
1.1.1 Misión.	13
1.1.2 Visión.	13
1.1.3 Objetivos de la empresa	13
1.1.4 Descripción de la estructura orgánica	14
1.1.5 Descripción de la dependencia.....	15
1.2 DIAGNOSTICO INICIAL DE LA DEPENDENCIA	16
1.2.1 Planteamiento Del Problema.	16
1.3. OBJETIVOS DE LA PASANTIA	17
1.3.1 General.....	17
1.3.2 Específicos.....	17
2. ENFOQUES REFERENCIALES	19
2.1 ENFOQUE CONCEPTUAL	19
2.2. ENFOQUE TEÓRICO	20
2.2.1 Método de Hunter.	20
2.2.2 Norma Técnica Colombiana NTC 4595.....	21
2.3 ENFOQUE LEGAL	25
2.3.1 Ley De Recursos Hídricos Ley N° 29338.....	25
3. INFORME DE CUMPLIMIENTO DE TRABAJO	28
3.1 PRESENTACION DE RESULTADOS	28

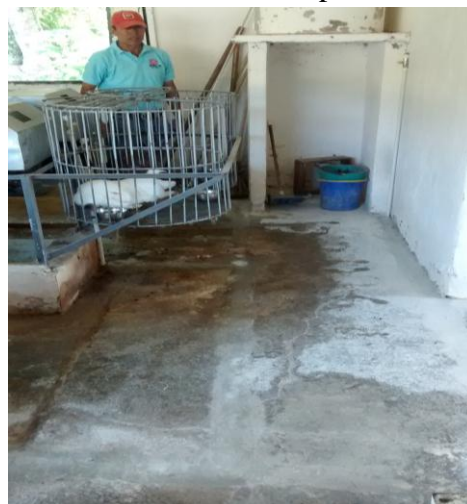
Foto 2. Resane de piso.

Aquí se puede apreciar los resane que se realizaron al piso del galpón luego de que se instalaron los bebederos.

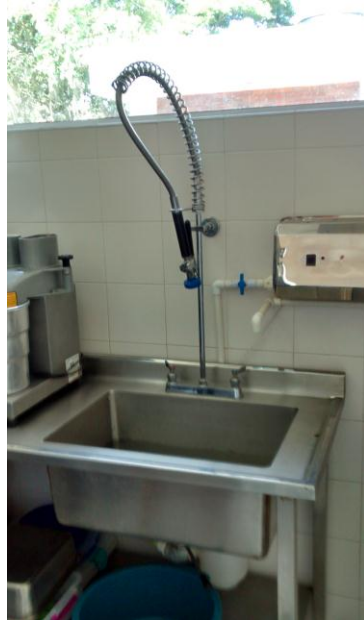
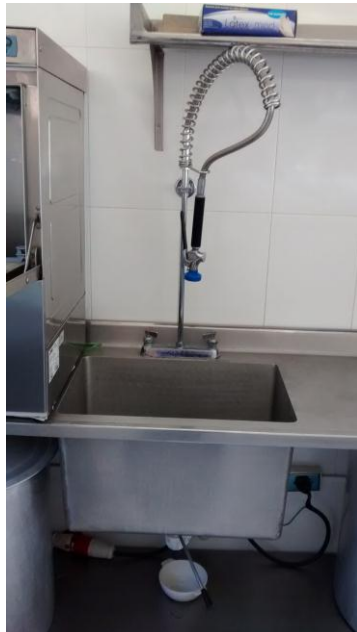
Foto 11. Lavaplatos 1.

También se requirió el resanes con silicona del sifón de los platos de tres lavaplatos los cuales presentaban filtración de agua en el empaque, ya que estos se desgastaron ocasionando esta incomodidad, luego de informar a la dependencia las fallas encontradas en el restaurante universitario, se realiza los respectivos cambio normalizando el funcionamiento del sector (Ver Anexo F).

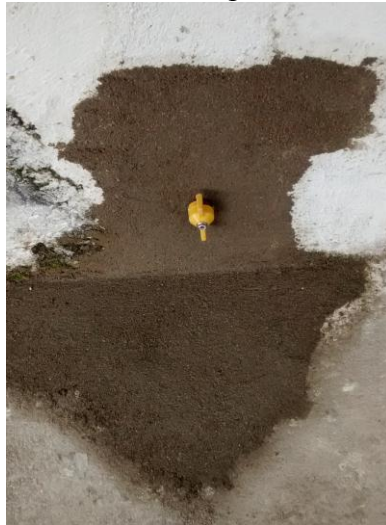
Foto 18. Llave de palanca de 1/2".

En el costado izquierdo del proyecto cunicola se encuentra una llave de palanca de ½” que es usada por los estudiantes y los docentes para el suministro de agua a las cabras, la cual por el mal uso al momento de abrirla para el suministro del preciado líquido presenta una fuga causando el paso directo agua, ya que se ha deteriorado incomodando a los encargados de la alimentación, debido a que el suministro de agua a los animales se realiza manualmente.

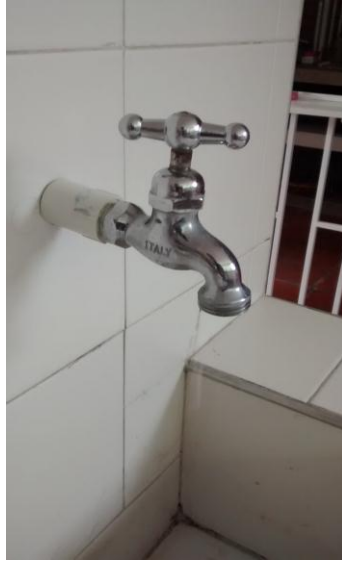
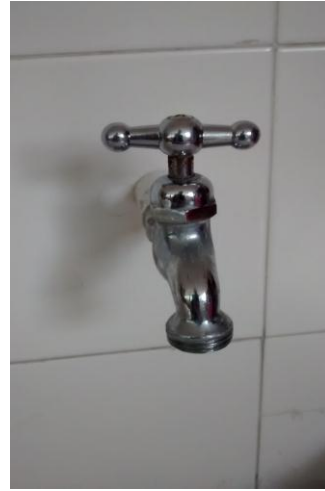
Foto19. Llave terminal d ½” averiada.

En el laboratorio de Biología, el día 15 de mayo de 2014 se averió la llave terminal de ½” en uno de los mesones de prácticas, la cual presenta daño en el sistema de cierre generando un goteo constante, incomodando a los usuarios y ocasionando gastos innecesarios del agua. Para darle una pronta solución el funcionario Ismael del Real colaborador de la dependencia, ejecuto el cambio oportuno de la llave mitigando el problema y garantizando el servicio prestado (Ver Anexo I).

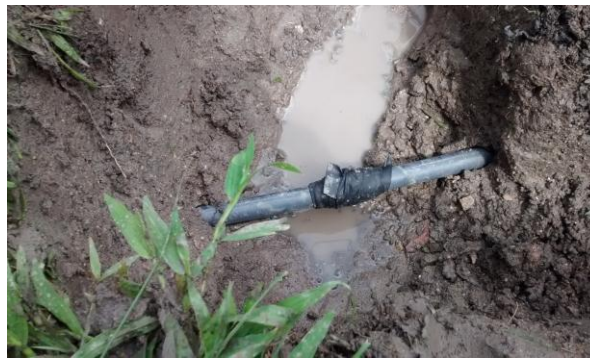
Foto 21. Tubo de ½” para agua de riego.

En el sector de la granja experimental se realizaron los estudios de la red de agua de riego que es facilitada por el río algodonal y la proveniente de la vereda las Liscas, diagnosticando una incomodidad en uno de sus tramos debido a la tubería en acero galvanizado, lo cual ha generado ruptura en el tubo de conducción debido al desgaste producido por la corrosión

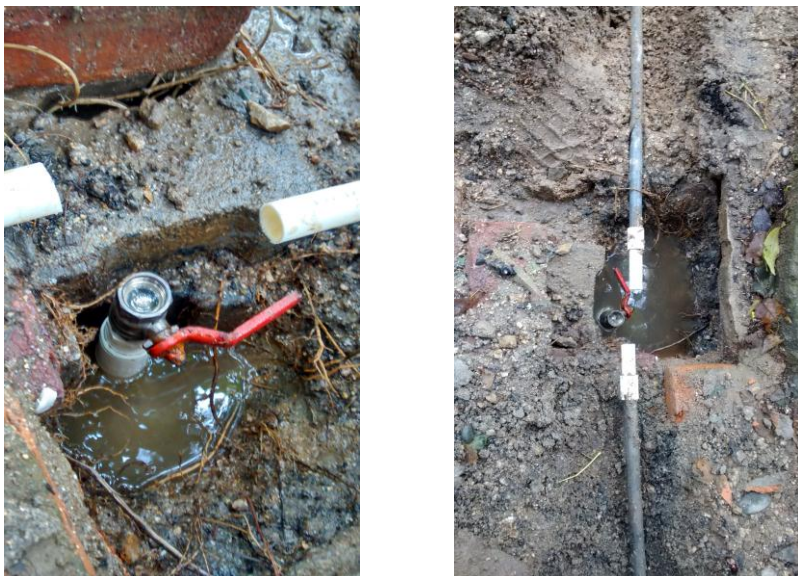
Foto 22. Sector entrada Universidad.

El día miércoles 21 de mayo de 2014, se presentó una fuga de agua localizada en la entrada de acceso a la institución. Para darle una pronta solución al problema se realizó con los funcionarios Juan Carlos Meneses e Ismael del Real la localización del sector afectado (ver Anexo K).

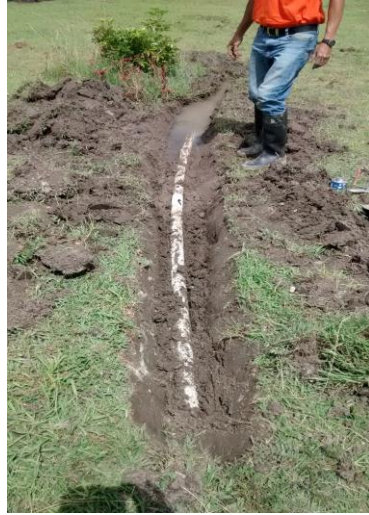
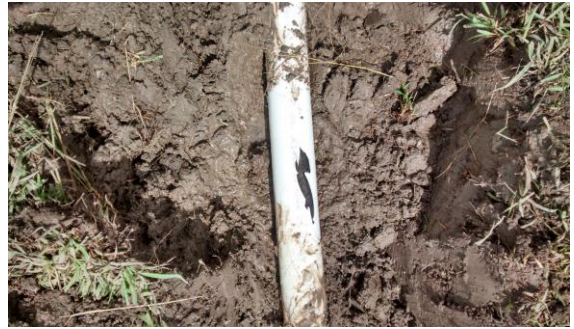
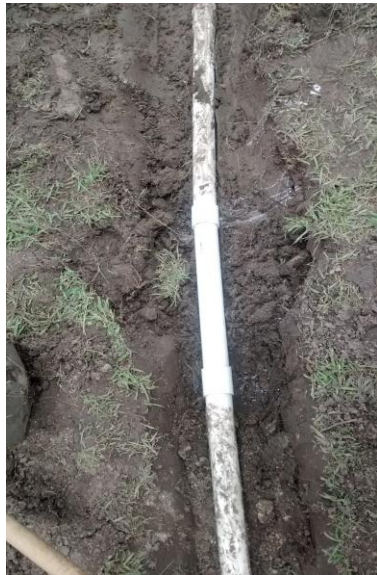
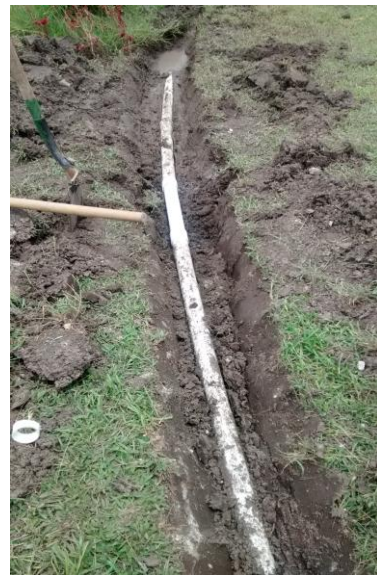
Foto 28. Tubería de red de agua potable sector gramilla hacia Biblioteca.

En el costado derecho del bloque de informática, en el sector de la gramilla pasa una red hídrica de agua potable que abastece gran parte de la institución, la cual fue rota accidentalmente por uno de los encargados del embellecimiento paisajístico de la Universidad, al realizar una excavación para la siembra de árboles de pera de agua el día 22 de Mayo del año en curso, lo que genero el desabastecimiento del preciado líquido por la magnitud del daño, para mitigar este inconveniente se realizó la ampliación de la excavación dejando al descubierto el tubo de 2” en PVC afectado, luego se sustituyó un tramo de este como se aprecia en la Anexo N, normalizando el suministro.

Foto 29. Problema localizado.

Foto 30. Reparación del tubo principal de agua potable.
