**Controles de calidad requeridos para la rehabilitación y mejoramiento de vías terciaras en
Colombia**

Facultad de Ingenierías, Universidad Francisco de Paula Santander Ocaña

Especialización en Interventoría de Obras Civiles

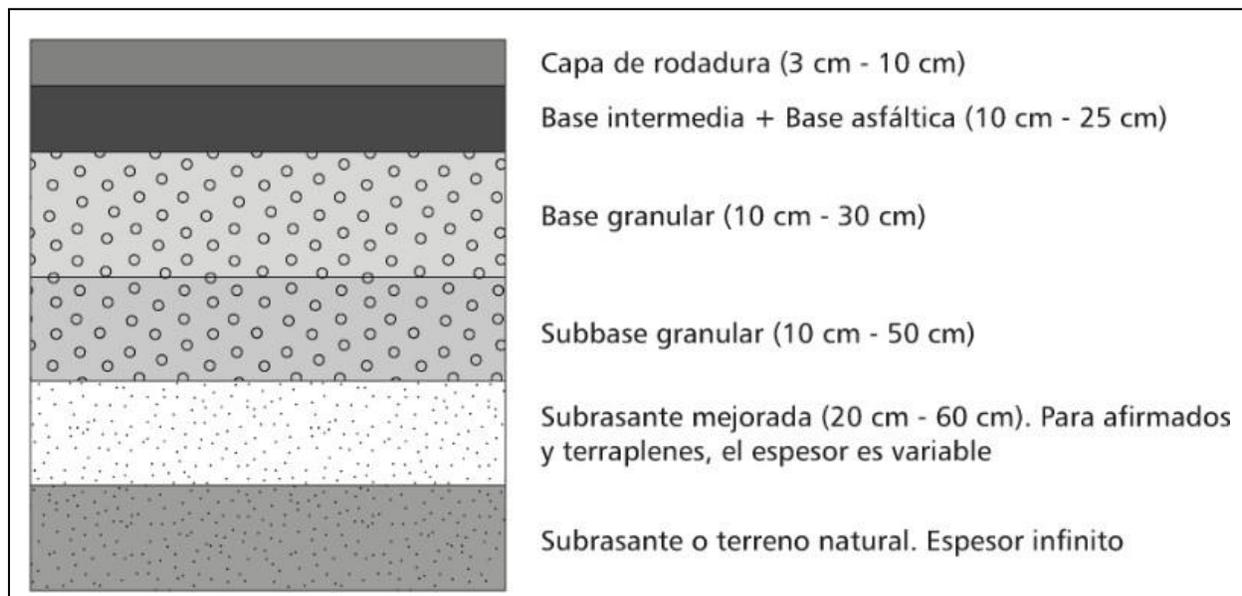
Perfil típico de una estructura de pavimento flexible

Nota: La figura muestra la relación de capas que componen el perfil típico de un pavimento flexible con medidas recomendadas según el autor. Fuente: Rondón H. y Reyes F. (2015).

De acuerdo a la figura 1, el perfil típico que se observa corresponde al utilizado para altos y medios volúmenes de tránsito, ya que para bajos volúmenes de tránsito según Rondón H. y Reyes F. (2015), puede estar constituida únicamente por la capa de rodadura. Con relación al perfil típico de un pavimento flexible, la subrasante hace referencia a la capa de soporte o suelo sobre el cual se construye la estructura de pavimento. En algunos casos cuando las propiedades mecánicas de la subrasante no presentan buenas condiciones, se debe añadir una capa de material de relleno para conformar una capa de subrasante mejorada. Posterior a la capa de subrasante o subrasante mejorada, se continua con la capa de subbase granular la cual tiene como función repartir los esfuerzos sobre la subrasante; según el Instituto de Desarrollo Urbano [IDU] (2013), para las vías de bajo volúmenes de tránsito, el papel que desempeña la capa de subbase puede remplazarse, en ciertos casos por un tratamiento del suelo de la subrasante.

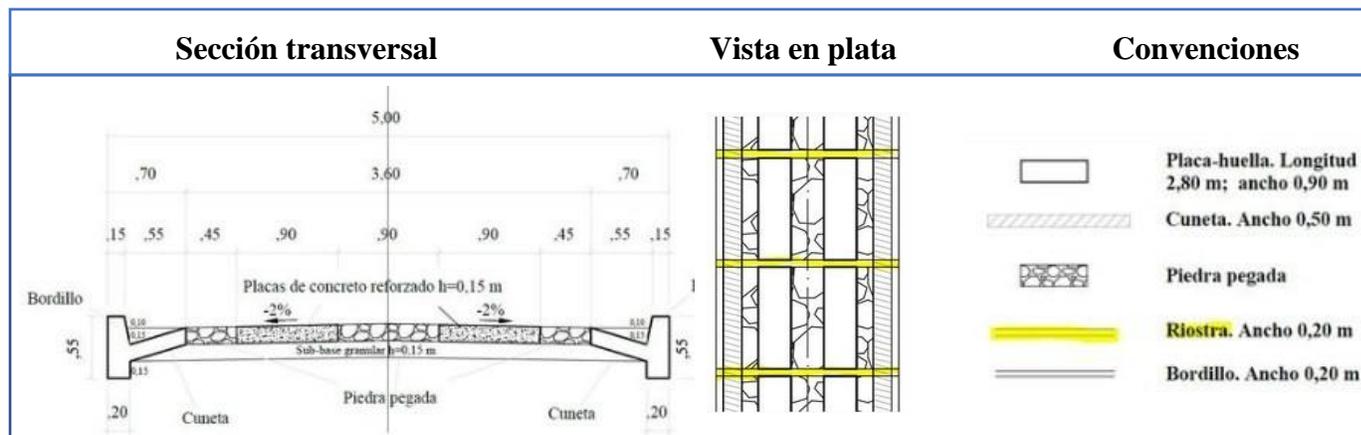
Figura 6*Estructura de pavimento en placa huella*

Nota: Los valores de cada imagen de la figura 6, corresponden a datos recomendados por el autor. Fuente: Baza D. (2019).

De acuerdo a la figura 6, cada placa de concreto reforzado según la guía de diseño de pavimentos con placa-huella de Invias (2015), debe tener una longitud máxima de 2,80m. El espesor de la placa huella debe ser de 15 cm y el ancho de la placa de concreto como la piedra pegada central, deben ser de 0,90 m. El ancho de la riostra debe ser de 0,20 m

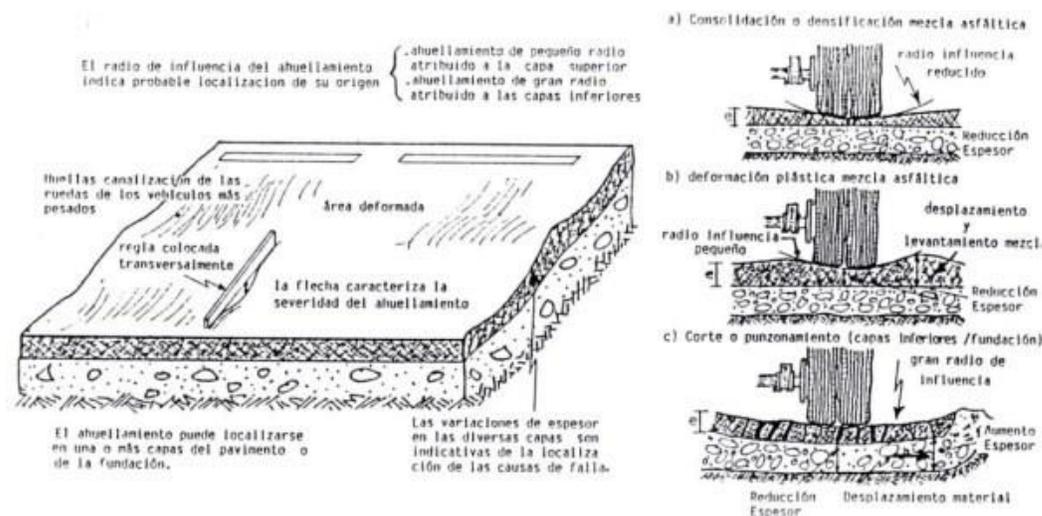
Falla por ahuellamiento en pavimento flexible

Ahuellamiento: Este tipo de falla corresponde a la depresión longitudinal en la banda de rodamiento o huellas de canalización del tránsito. Ver figura 8.

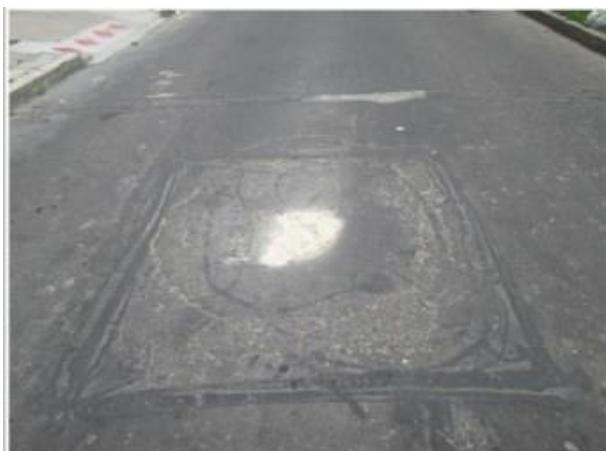
Falla por hundimiento en pavimento flexible

Hundimiento: Los hundimientos en pavimentos flexibles, corresponden a depresiones en áreas localizadas del pavimento y según Montejo A. (2010), pueden ser motivadas por asentamientos del suelo de fundación o generadas durante la construcción por deficiente compactación o por el uso de materiales inadecuados. Ver figura 9.

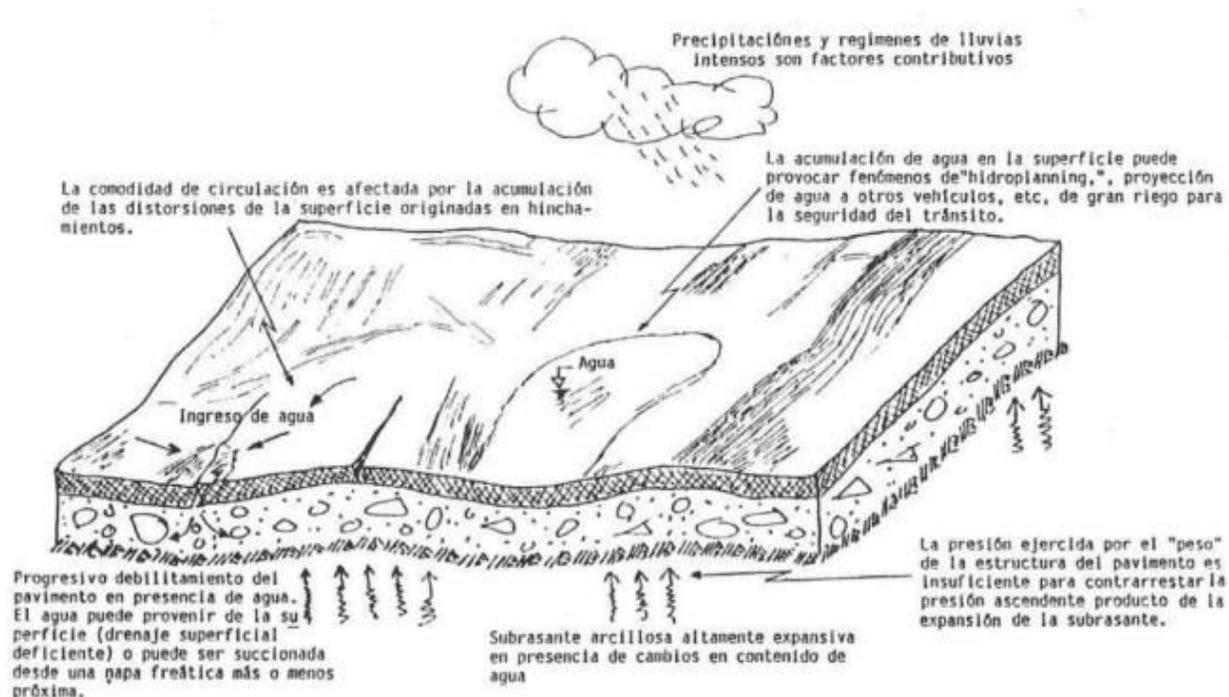
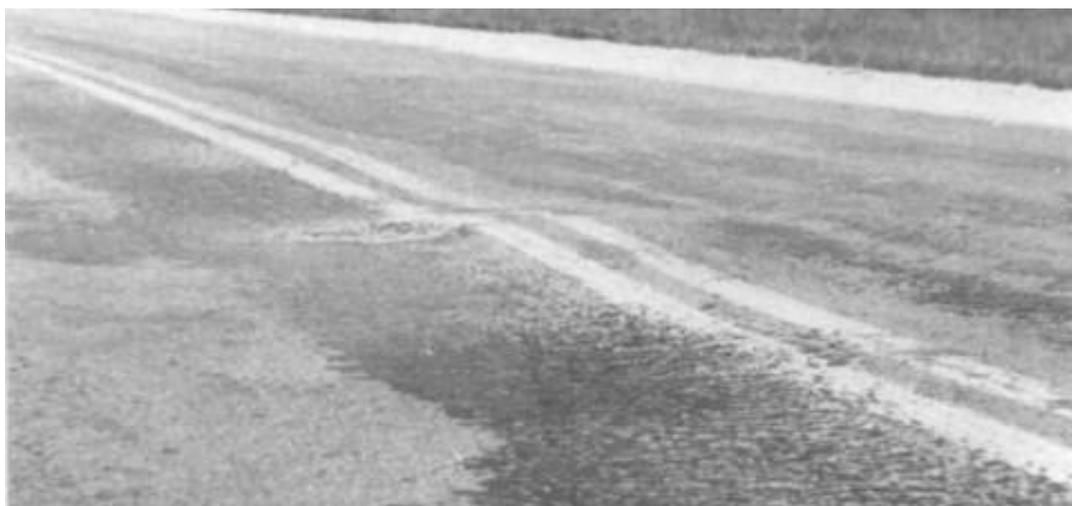
Falla por abultamiento en pavimento flexible

Abultamiento: El abultamiento o hinchamiento, hace referencia a pequeños desplazamientos hacia arriba que forman una onda abrupta o pronunciada sobre la superficie del pavimento. (Romero J., 2017). Ver figura 10.

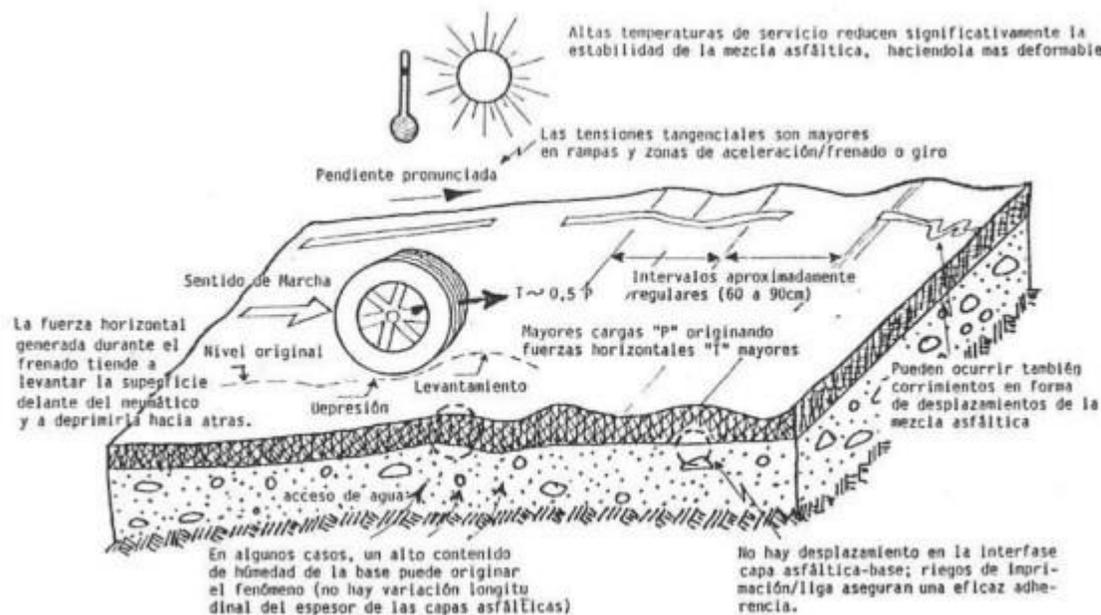
Falla en pavimento flexible por ondulación

Ondulaciones: Son movimientos plásticos causados por la ondulación de la superficie del pavimento que se a altas temperaturas o a defectos constructivos producto de la calidad de los materiales. Ver figura 11.

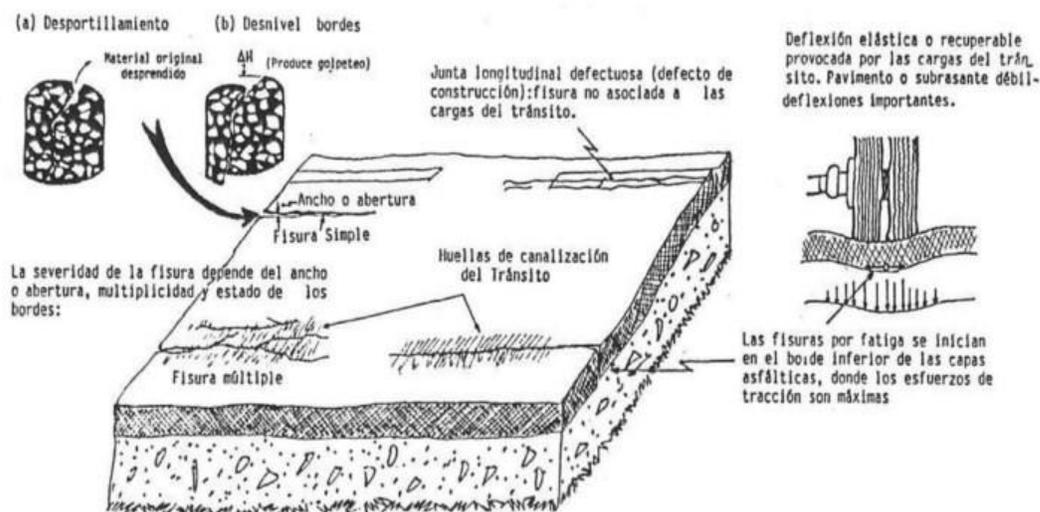
Figura 12*Fallas por fisura o agrietamiento en pavimento flexible*

Fisuraciones o agrietamientos: Las fisuras o agrietamientos, son patrones irregulares, que se presentan en zonas donde hay repeticiones de carga. La fisuración comienza desde el fondo de las capas asfálticas, en donde los esfuerzos a tracción son mayores bajo la acción de las cargas. Las fisuraciones por lo general se presentan a causa de un espesor insuficiente de la estructura de pavimento y también por deformaciones en la subrasante. Los tipos de fisuraciones pueden ser grietas en bloque o mayormente conocida como piel de cocodrilo, grietas de borde y fisuras y grietas longitudinales y transversales. (Miranda R., 2010) Ver figura 12.

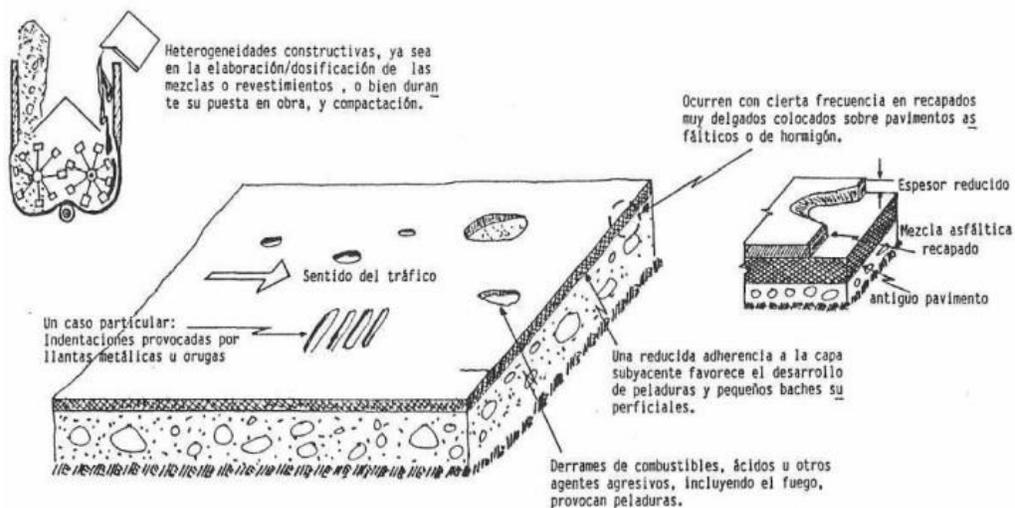
Figura 13*Fallas en pavimento flexible por desintegración*

Desintegración: Hace referencia al desprendimiento o pérdida de partículas de agregados pétreos que se encuentran en la capa superficial de la estructura de pavimento, y es causado por el deterioro de la estructura y/o fallas en su proceso constructivo. (Fernández V., 2019)

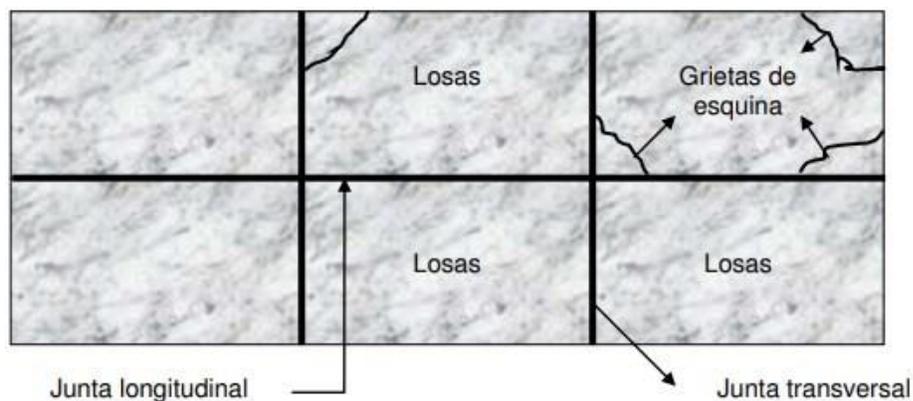
Agrietamiento de esquina en pavimento rígido

Grietas de esquina: Este tipo de falla genera un bloque de forma triangular, con el borde de la junta longitudinal y se presenta por falta de refuerzo en la losa, como también por el accionar de las cargas de tránsito. Esta falla también puede ser causada por los efectos del alabeo de la losa de concreto, o por fallas en el proceso constructivo. Ver figura 14.

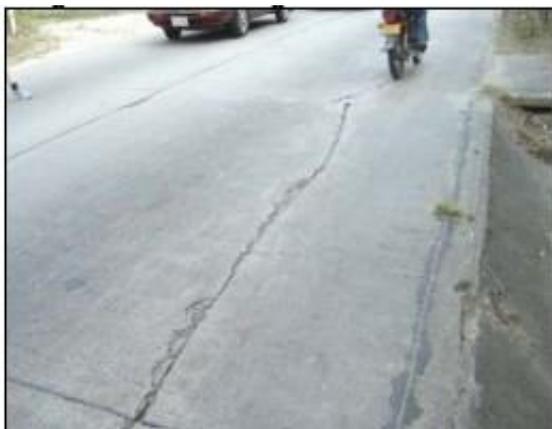
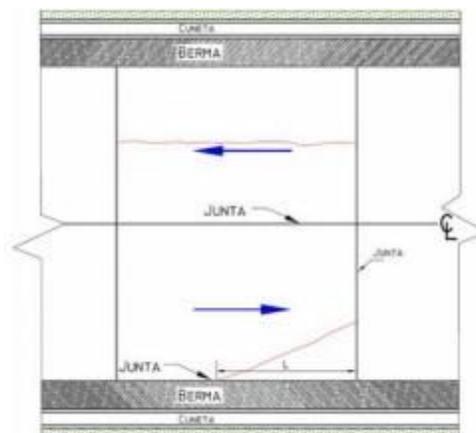
Agrietamiento longitudinal en pavimento rígido

Grietas longitudinales: Son grietas que se generan más o menos paralelas al eje de la calzada y se extienden desde una junta transversal a otra. Ver figura 15.

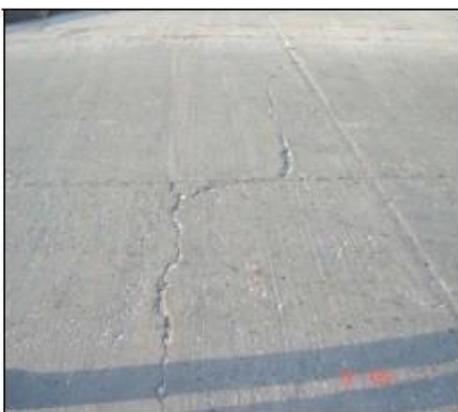
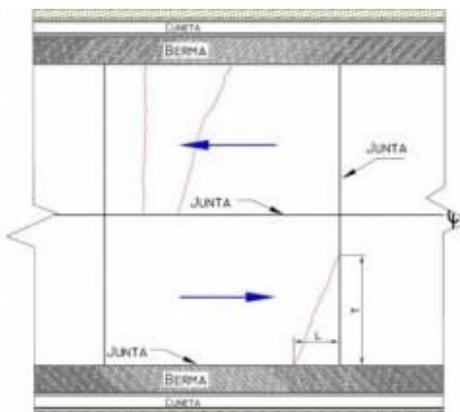
Agrietamiento transversal en pavimento rígido

Grietas transversales: Son grietas que se presentan perpendicular al eje de la vía y según Montejo A. (2010), se presentan a causa del fenómeno de bombeo que produce que las losas queden en voladizo y posteriormente se agrietan y se rompen. Ver figura 16.

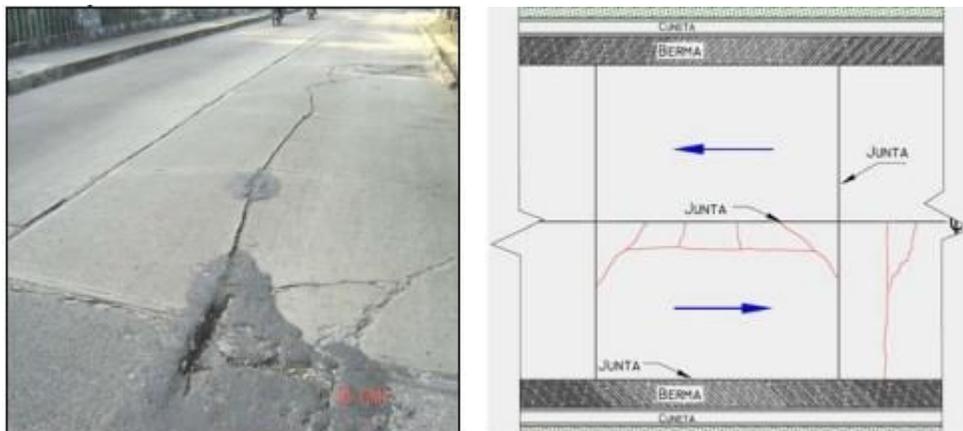
Agrietamiento en bloque en pavimento rígido

Grietas en bloque o múltiples: Este tipo de grietas se debe a la unión de grietas transversales con grietas longitudinales formando un bloque a lo largo de la losa de concreto. Ver figura 17.

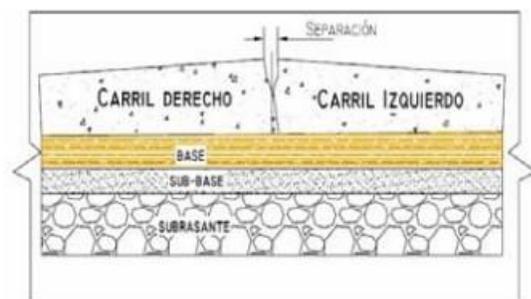
Falla por separación de juntas longitudinales en pavimento rígido

Fallas por deterioro de juntas: De acuerdo al manual para la inspección visual de pavimentos rígidos de Invias (2006), los daños en juntas corresponden a la separación de Juntas longitudinales (ver figura 18) y al deterioro del sello de junta que permite la filtración de agua (ver figura 19).

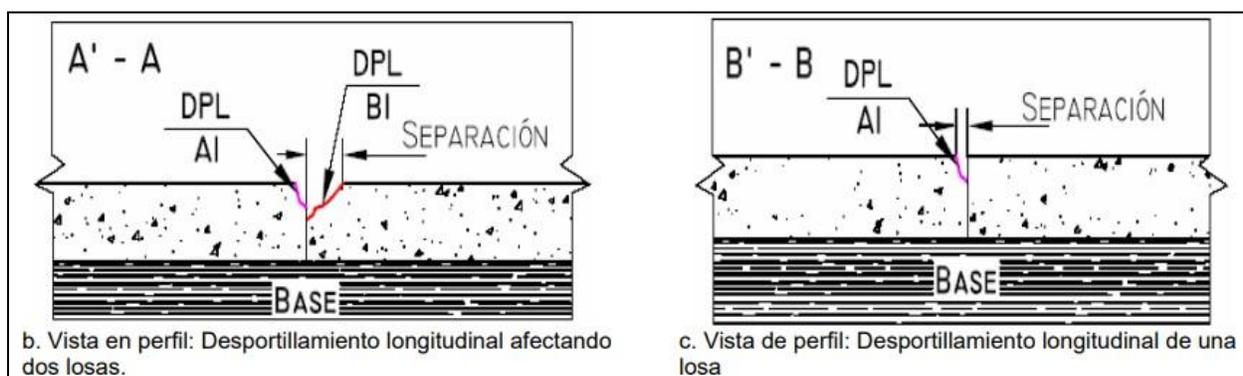
Desportillamiento de juntas en pavimentos rígidos

Fallas por deterioro superficial: Hace referencia al desgaste de la capa superficial del concreto, en donde las fallas más comunes del deterioro superficial corresponden al desportillamiento de juntas, descascaramiento y desintegración del concreto del pavimento.

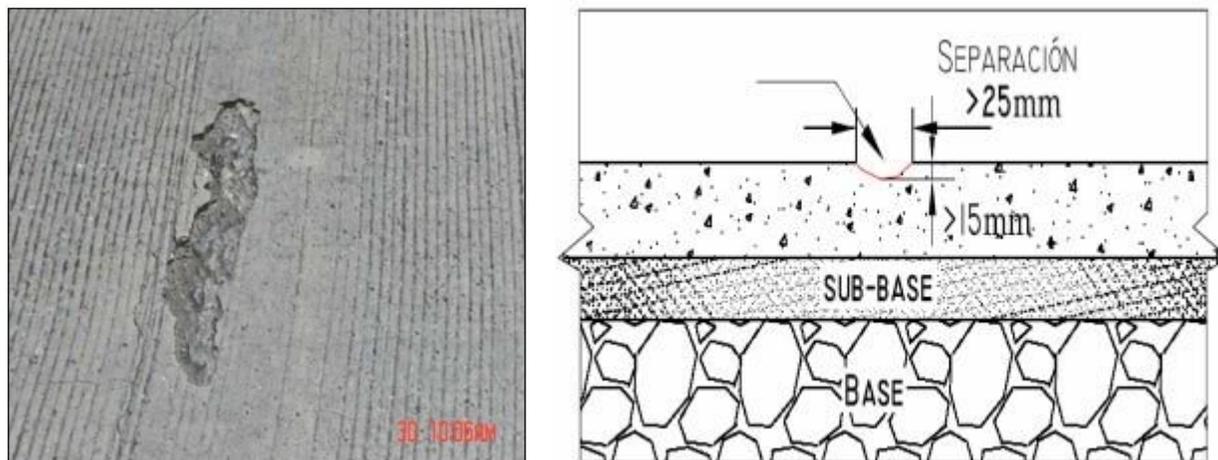
Descascaramiento de losas de concreto en pavimentos rígidos

Descascaramiento de losa de concreto: El descascaramiento es la rotura de la superficie de la losa de concreto hasta una profundidad del orden de 5 a 15 mm, por desprendimiento de pequeños trozos de concreto. (Invias, 2006). Ver figura 21.

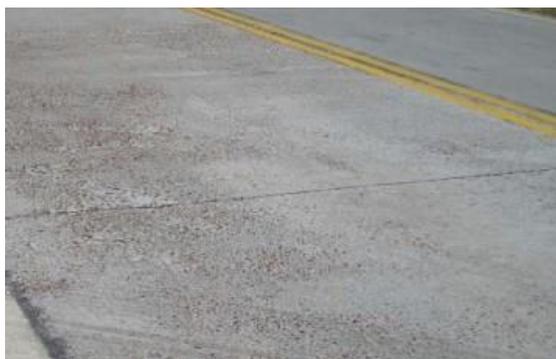
Desintegración del concreto en pavimento rígido

Desintegración del concreto: Según Montejo A. (2010), esta falla se debe a la expansión del concreto por el uso de cemento con alto contenido de álcalis que reaccionan con los constituyentes silíceos de los agregados pétreos. Ver figura 22.

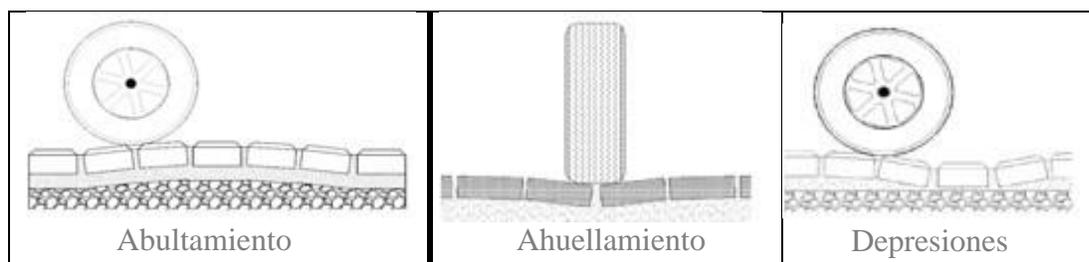
Falla por deformaciones en pavimentos articulados

Falla por deformaciones: Hace referencia a cambios repentinos en la superficie del pavimento. Se pueden presentar tres tipos de deformaciones que son, abultamientos, ahuellamientos y depresiones. Este tipo de fallas se generan a causa de cambios volumétricos o asentamientos de la subrasante o suelo de soporte. Ver figura 23.

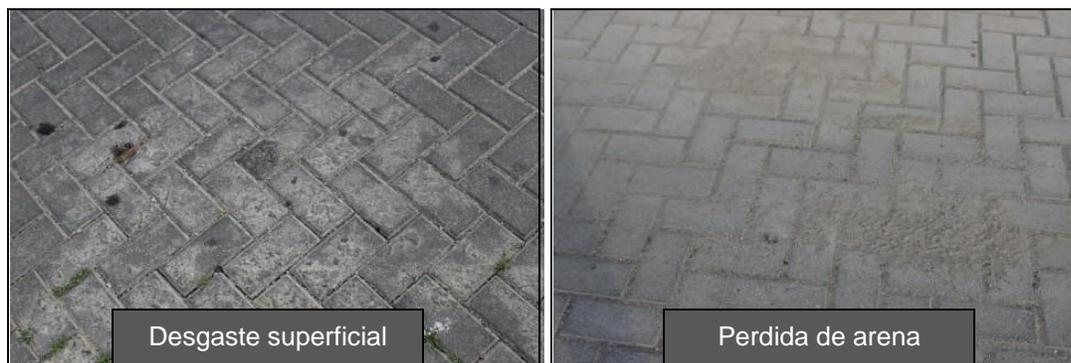
Fallas por desprendimientos en pavimentos articulados

Fallas por desprendimientos: Este tipo de falla al igual que en lo anteriormente descrito para pavimentos rígidos, hace referencia a la pérdida del material en zonas localizadas del pavimento. En este caso es importante mencionar que por lo general los pavimentos articulados están compuestos de adoquines que pueden ser de concreto o adobe, y el desprendimiento se da por el desgaste superficial del adoquín y por la pérdida de arena. Ver figura 24.

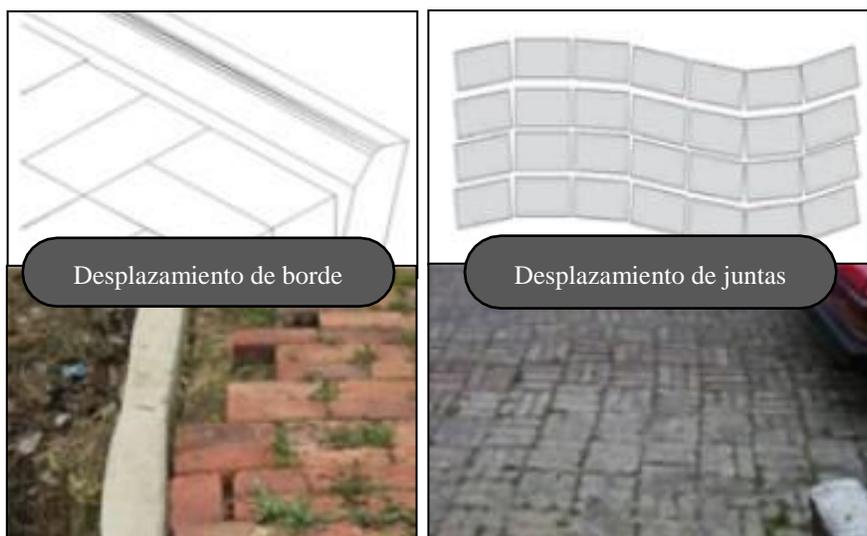
Fallas por desplazamientos en pavimentos articulados

Fallas por desplazamientos: Las fallas por desplazamiento en adoquines, teniendo en cuenta que son elementos independientes y sobrepuestos en una capa de soporte, se presentan desplazamiento de borde cuando la calzada no se encuentra debidamente confinada, de igual forma también se presenta desplazamiento de juntas cuando la sección transversal tampoco se encuentra confinada. Ver figura 25.

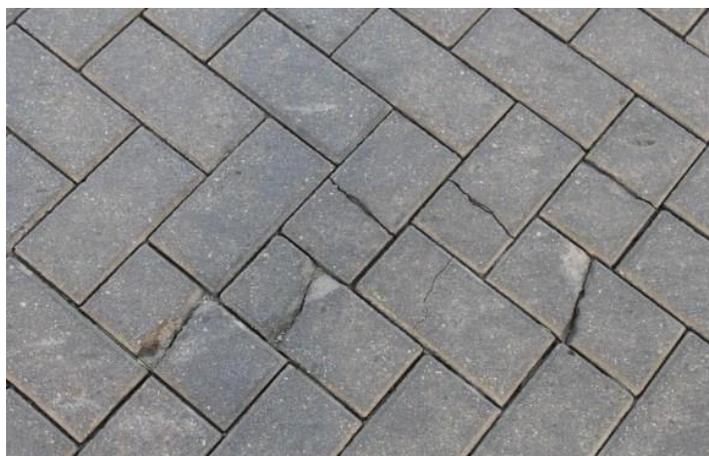
Falla por fracturamiento en pavimentos articulados

Fallas por fracturamientos: Hace referencia a la fisuras y grietas que se presentan en las piezas de adoquines, y demás elementos constructivos del pavimento como lo son los bordillos o elementos de confinamiento. Cuando los fracturamientos llegan a evolucionar, ocurren pérdidas de material, formación de concavidades e incrustación de objetos ajenos al pavimento. (Higuera C. & Pacheco O., 2010). Ver figura 26.

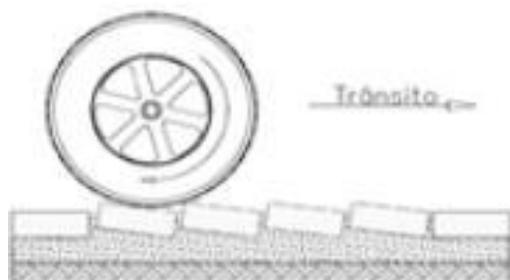
Falla por escalonamiento entre adoquines

Falla por escalonamiento entre adoquines: Hace referencia al cambio brusco de nivel entre hiladas de adoquines, también se presenta por mal proceso constructivo. Ver figura 27.

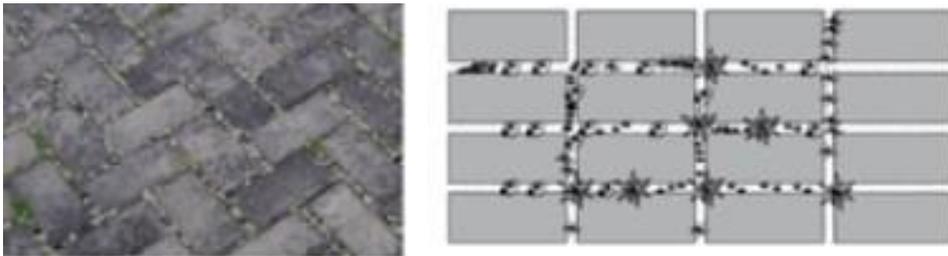
Falla por juntas abiertas entre adoquines

Falla por juntas abiertas entre adoquines: Se considera falla por juntas abiertas cuando la separación entre adoquines supera los 3 milímetros. Este tipo de falla cuando se presenta trae como consecuencia que cada pieza de adoquín se encuentre susceptible a desportillar sus aristas, como también a la pérdida de arena y presencia de vegetación. Ver figura 28.

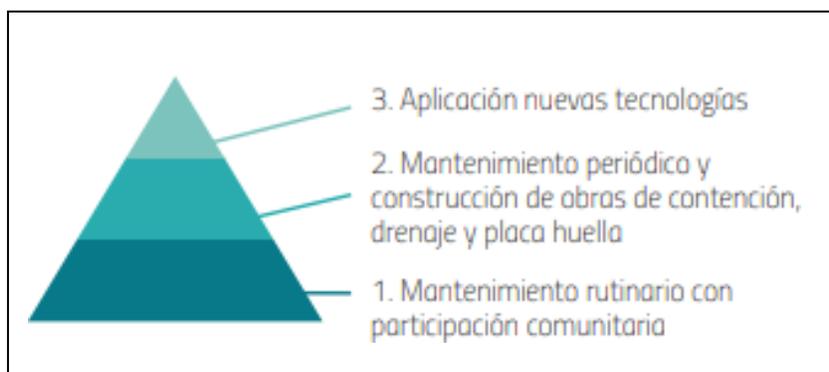
Figura 31

Con relación a la gestión técnica para la intervención física de las vías terciarias en Colombia, se propone una metodología según el estudio realizado por Correa E. (2017), en donde plantea tres niveles, tal como se aprecia en la siguiente figura 31.

Niveles de gestión técnica para vías terciarias en Colombia

De acuerdo a la figura 31, el mantenimiento rutinario y periódico con la participación comunitaria fomenta el compromiso de la ciudadanía con los bienes de uso público, que se traduce en una buena red vial terciaria que permite el desarrollo del campo.

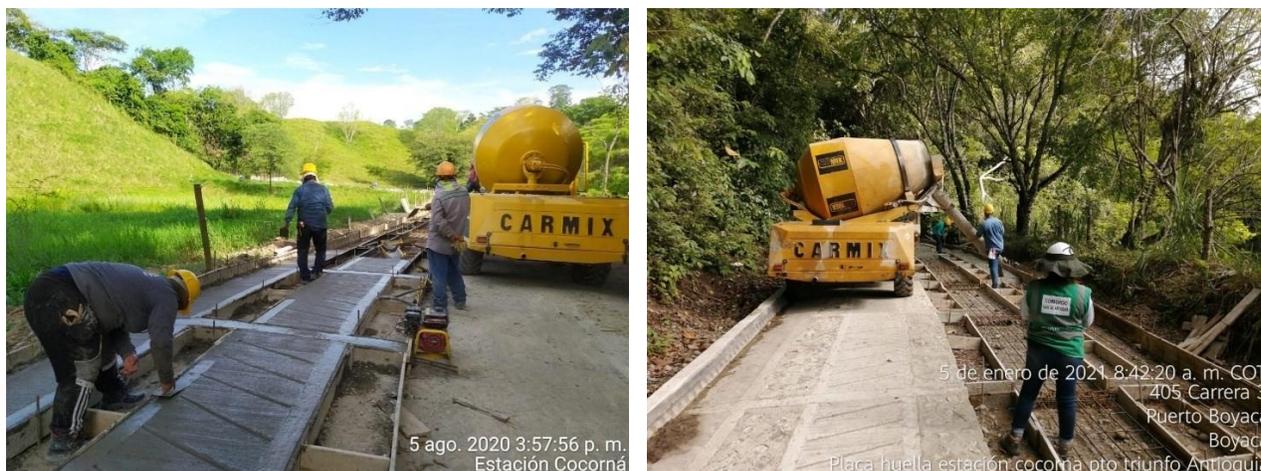
Figura 32

Construcción de placa huella Corregimiento Estación Cocorná

De acuerdo a la figura 32, se puede observar que durante la ejecución del contrato de obra pública No. 011 de 2018, se tuvieron buenas prácticas en el sentido en que el personal se encuentra dotado de todos los elementos de protección personal EPP, como también con el uso de equipos para vibrar el concreto. No obstante, en la imagen del costado derecho de la figura 32, se observa una mala práctica que no es recomendable, ya que el concreto alcanza su resistencia máxima a los 28 días, y antes de ese tiempo, no es recomendable someter a la estructura de pavimento nueva a cargas de tránsito, en este caso a cargas del carro mezclador de concreto.

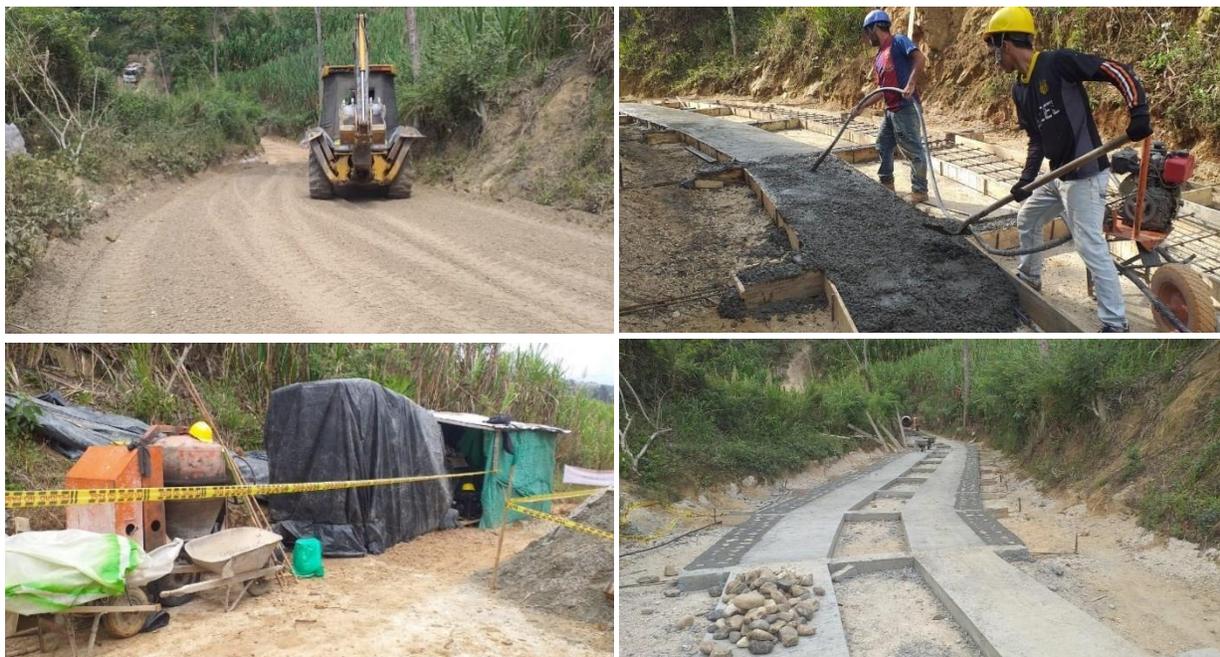
Figura 33

Construcción de placa huella vereda culebritas

De acuerdo a la figura 33, se puede observar que, durante la ejecución del contrato de obra, se mantuvo una buena gestión en la implementación de controles de seguridad, como lo es el correcto almacenamiento, señalización y uso de EPP. Con respecto al proceso constructivo, se observa que utilizaron retroexcavadora de llantas para realizar la extendida del material granular, aunque no es ilegal, se recomienda en todo caso el uso de motoniveladora para extender las capas de materiales, ya que, por lo general cuando se emplea motoniveladora, se puede llevar un mejor control de los peraltes, inclinaciones y bombeos de la vía.

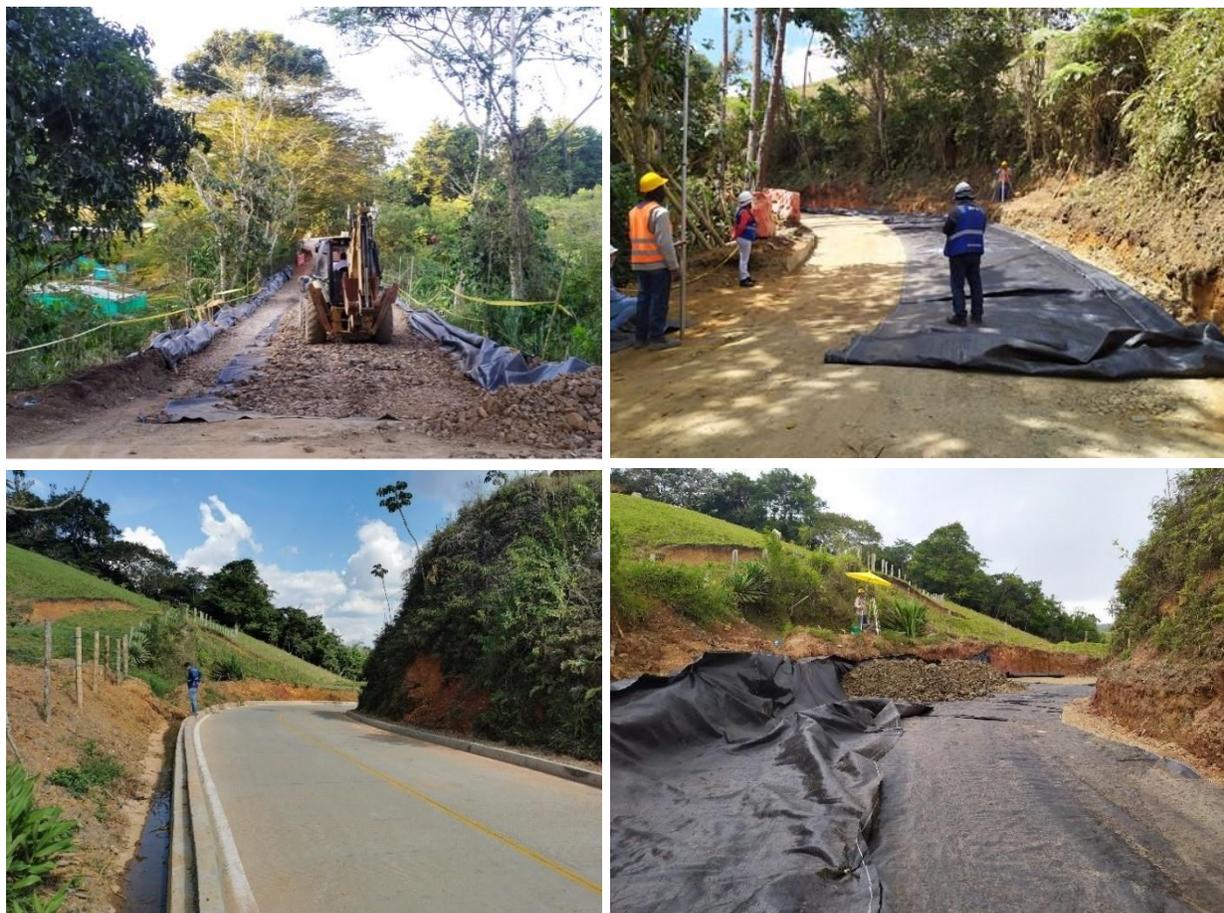
Construcción de pavimento rígido en vereda cordobitas Yotoco

De acuerdo a la figura 34, en este proyecto, se realiza la construcción de pavimento rígido, sobre subbase granular, en donde fue necesario realizar un mejoramiento de terreno con roca muerta en capas de 0,20m encapsuladas en geotextil T-2400, para conformar la subrasante de la estructura de pavimento.

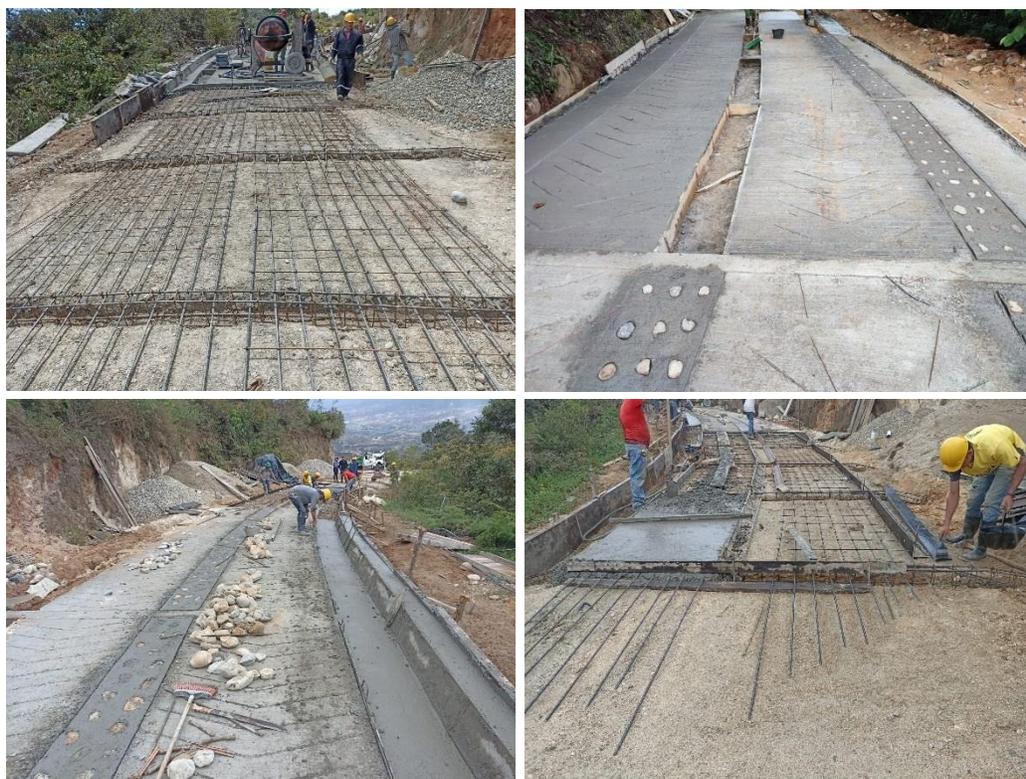
Construcción de placa huella municipio de la Playa de Belén NTS

En la ejecución de este proyecto se observa el uso de formaleta metálica. No se aprecia el uso de vibrador de concreto. La piedra pegada utilizada para esta placa huella se observa muy superficial, ya que se utiliza una piedra lavada de rio de tamaño pequeño. Se observa que el personal en obra cuenta con los elementos de protección personal EPP.

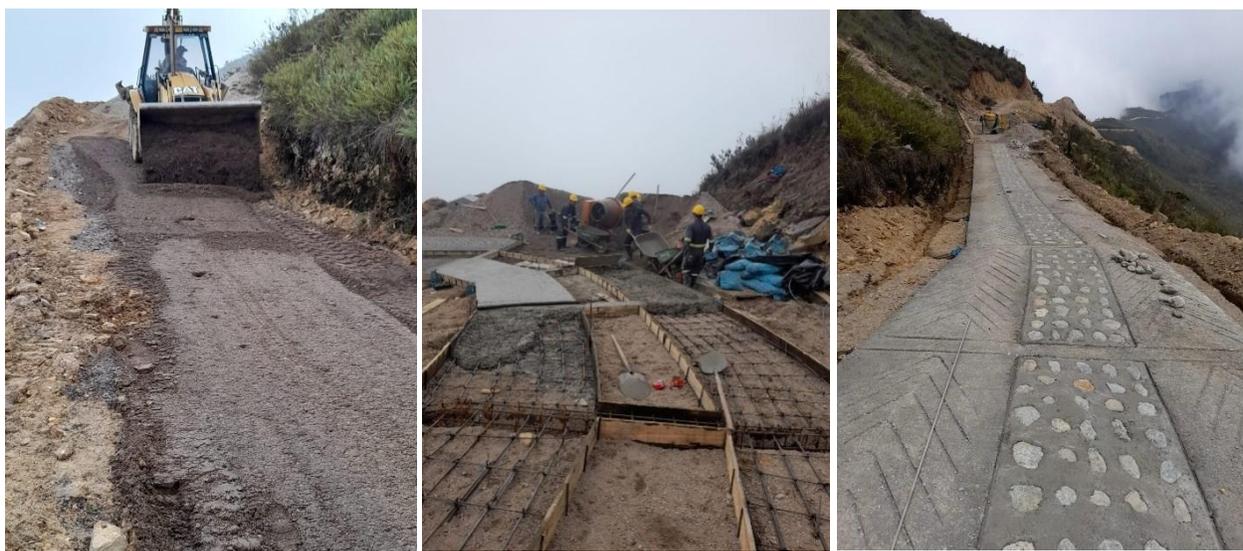
Figura 36

Construcción de placa huella municipio de Chitaga NTS

De acuerdo a la figura 36, se puede observar que la extendida del material granular en este caso lo realizaron con retro excavadora de llantas. Se observa además que no se utiliza el vibrador de concreto para evitar el hormigoneo en el fraguado de la mezcla.

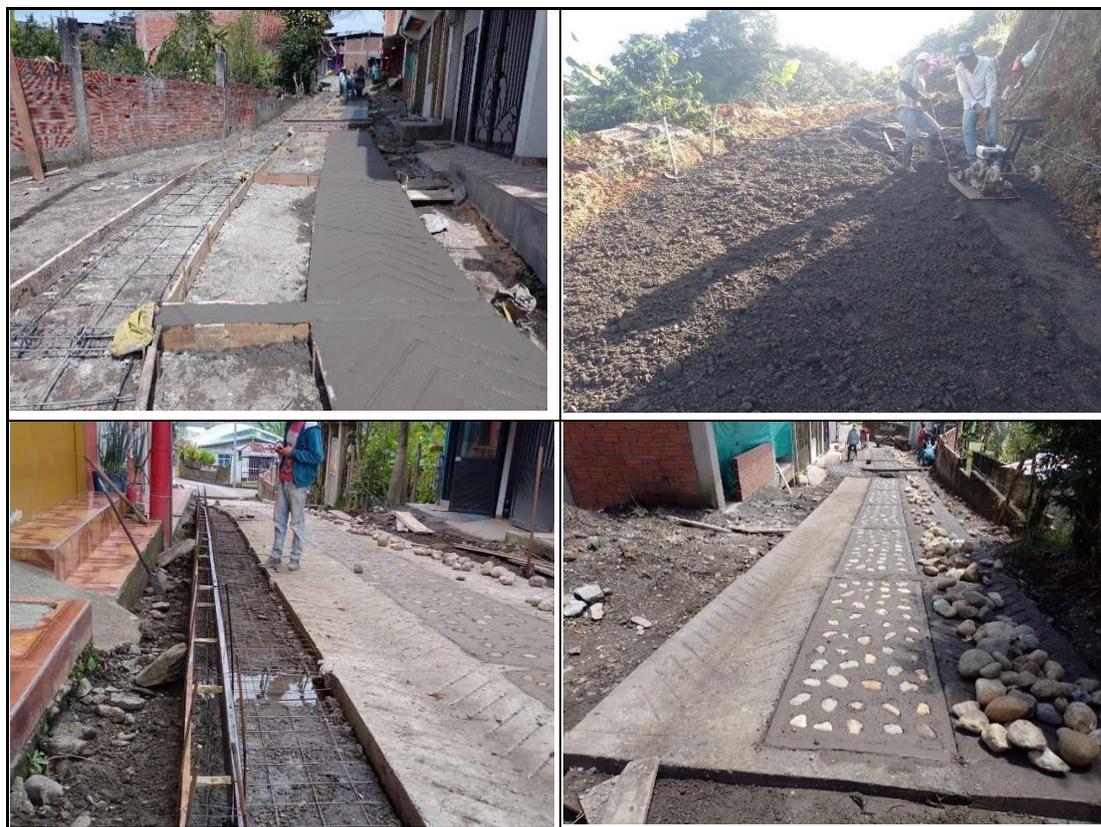
Construcción de placa huella municipio de Marquetalia - Caldas

De acuerdo a la figura 37, se observa en la ejecución de este proyecto, un proceso constructivo no recomendado, ya que las riostras o vigas de amarre de la estructura de pavimento de placa huella se funde por partes, en este caso, la mejor opción es fundir el elemento monolíticamente. Igualmente se observa falta de protocolo de seguridad y uso de EPP, además se observa la compactación de la capa de subbase granular con un compactador operado manualmente.

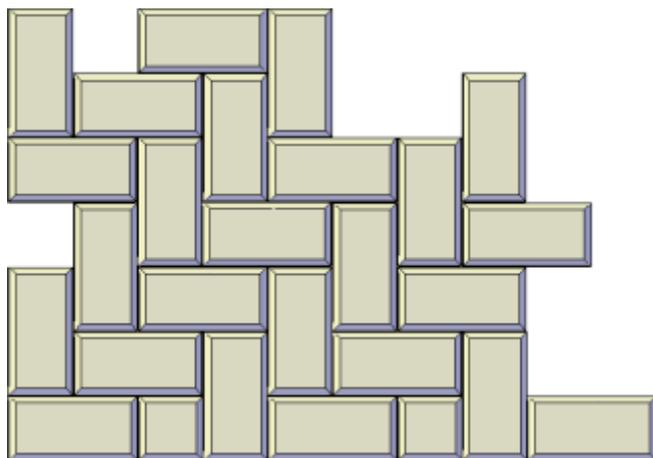
Patrón de colocación de adoquines en espina de pescado

-Para adoquines rectangulares se deben colocar adoquines en espina de pescado a 45 grados con respecto al eje de la vía, esto con el fin de evitar daños producidos por el contacto con las llantas de vehículos. Para adoquines de otras formas se colocan en hiladas perpendiculares a la dirección longitudinal de la vía. En zona de pendiente, la colocación de adoquines debe hacerse preferiblemente de abajo hacia arriba. Ver figura 41.
