AUTORES	BRILLITH MERCEDES HERRERA ANGARITA		
FACULTAD	DE INGENIERIAS		
PLAN DE ESTUDIOS	ESPECIALIZACIÓN EN INTERVENTORÍA DE OBRAS CIVILES		
DIRECTOR	MIGUEL ANGEL SOTO ALVAREZ		
TÍTULO DE LA TESIS	APOYO A LA INTERVENTORIA TECNICA DEL PROYECTO “MEJORAMIENTO, MANTENIMIENTO Y CONSERVACION DE LA VÍA RIO DE ORO- CARBONAL- VENADILLO PERTENECIENTES AL MUNICIPIO DE RIO DE ORO, CESAR”		
RESUMEN (70 palabras aproximadamente)			
<p>EN EL DESARROLLO DE LAS ACTIVIDADES REALIZADAS EN EL CUMPLIMIENTO DEL TRABAJO DE PASANTÍA PARA OBTENER EL TÍTULO DE ESPECIALISTA EN INTERVENTORÍA DE OBRAS CIVILES, SE APLICARON LOS CONOCIMIENTOS ADQUIRIDOS EN LA ESPECIALIZACIÓN AL IGUAL QUE LA EXPERIENCIA PROFESIONAL OBTENIDA EN EL CAMPO, APORTANDO A LA FIRMA INTERVENTORA BASES PARA REALIZAR UN MEJOR CONTROL TÉCNICO EN LAS ACTIVIDADES BUSCANDO ASÍ GARANTIZAR OBRAS FUNCIONALES Y DE CALIDAD PARA EL MEJORAMIENTO DE LAS CONDICIONES DE VIDA DE LA COMUNIDAD BENEFICIARIA.</p>

**APOYO A LA INTERVENTORIA TECNICA DEL PROYECTO “MEJORAMIENTO,
MANTENIMIENTO Y CONSERVACION DE LA VÍA RIO DE ORO- CARBONAL-
VENADILLO PERTENECIENTES AL MUNICIPIO DE RIO DE ORO, CESAR”**

**Trabajo de Grado presentado como requisito para optar el Títu

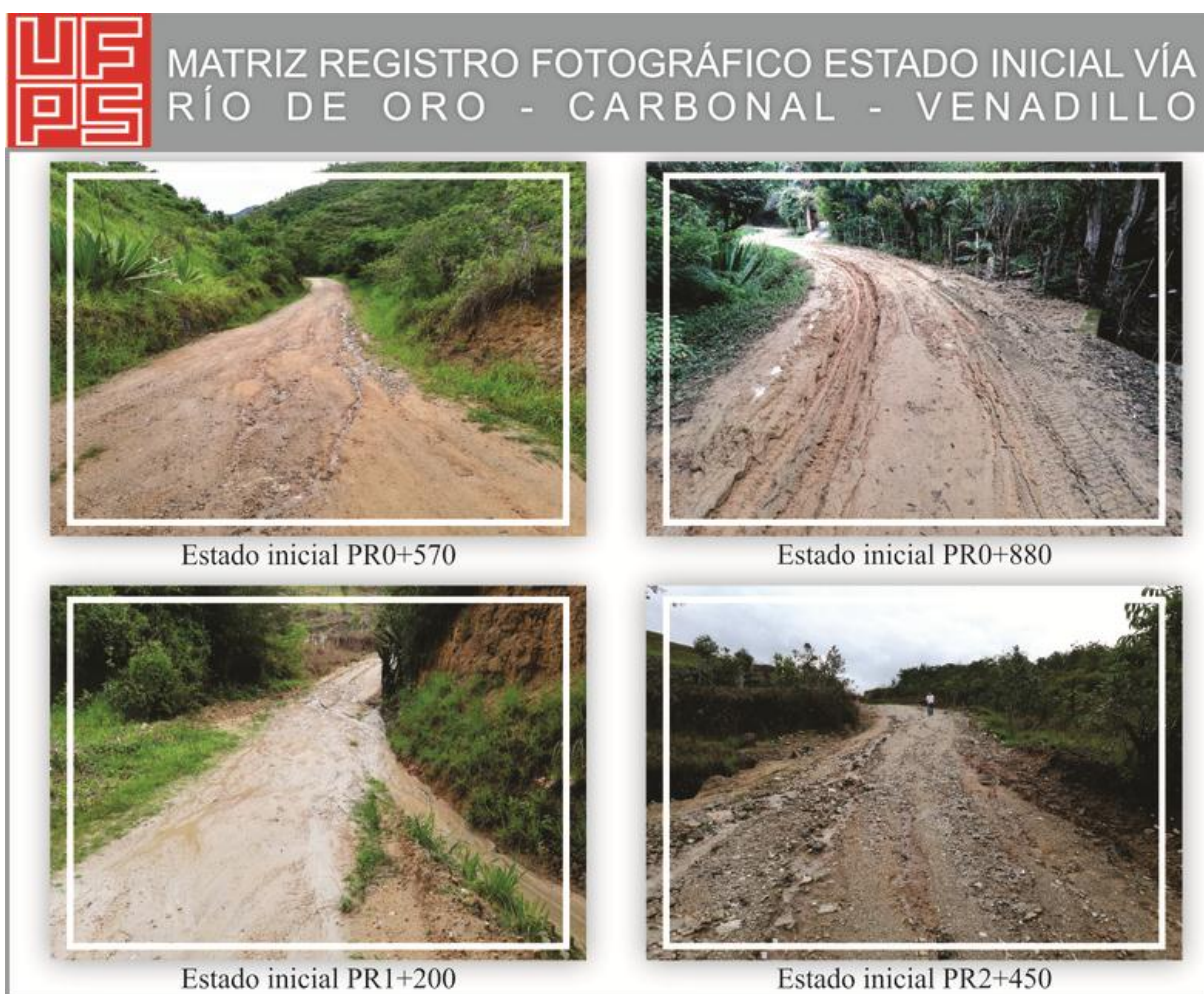
Figura 8. Matriz Registro Fotográfico Estado Inicial
Fuente: Pasante del proyecto.

Visita a la vía del proyecto para la elaboración del diagnóstico técnico inicial. Se realiza el recorrido a la vía Río de Oro – Carbonal – Venadillo objeto del Contrato a supervisar en la pasantía, con el fin de conocer el estado inicial del carretable y sus condiciones, donde se pudo constatar cómo lo evidencia el registro fotográfico adjunto el deterioro, el mal estado de transitabilidad y la necesidad de hacer una intervención definitiva con la construcción de pavimento en placa-huella por ser una vía de tercer orden, mejorando ostensiblemente los sitios críticos de esta vía y la condición de vida de los usuarios, al igual que la conexión entre el Municipio de Río de Oro y el de Ocaña por este sector.

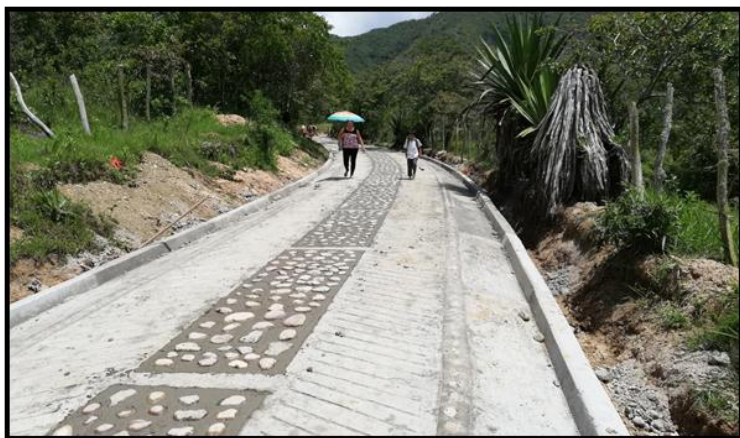
Figura 18. Tramo placa-huella Ramal 1 PR0+700-PR0+800

En cuanto a las obras ejecutadas a la fecha se encontró que el Contratista había dado inicio con las actividades preliminares del contrato, con la visita para la priorización de los sitios críticos a intervenir en compañía de la comunidad, Interventoría y la Alcaldía como ente contratante, elaboración de las actas de vecindad de los predios aledaños del carretable a intervenir, las actas de servidumbre y verificación de niveles con la comisión topográfica. La vía terciaria contemplada en el proyecto se divide en 2 ramales ubicados en la vereda el Carbonal ubicándose el 1ero en la abscisa PR1+100 de la vía principal que comunica Río de Oro con el corregimiento de Venadillo contemplando 217m lineales de placa huella a construir, el segundo ramal ubicado el cero en la abscisa PR2+300 de la vía principal con 324m lineales de placa

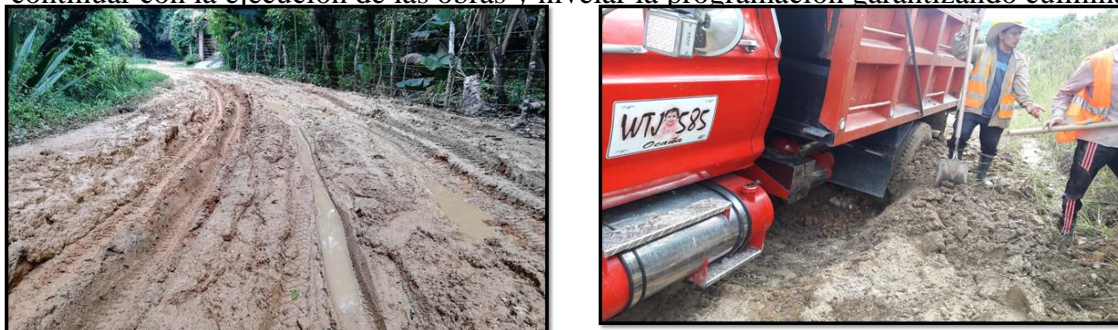
El proyecto al día 18 de octubre de 2018, presenta una ejecución del 50,17% contra un porcentaje de obra programado del 53,97%, presentando un atraso del 3,8%, llevando una inversión ejecutada de \$ 1.844.994.894 el atraso presentado se debe a los inconvenientes generados por las fuertes lluvias del mes de septiembre, lo cual dificultó el ingreso de materiales a la zona; la Interventoría solicitó al Contratista activar el plan de contingencia para poder continuar con la ejecución de las obras y nivelar la programación garantizando culminar en el

Figura 20. Estado de la vía por la ola invernal que ha generado el atraso en la ejecución de las obras.
Fuente: Interventoría.

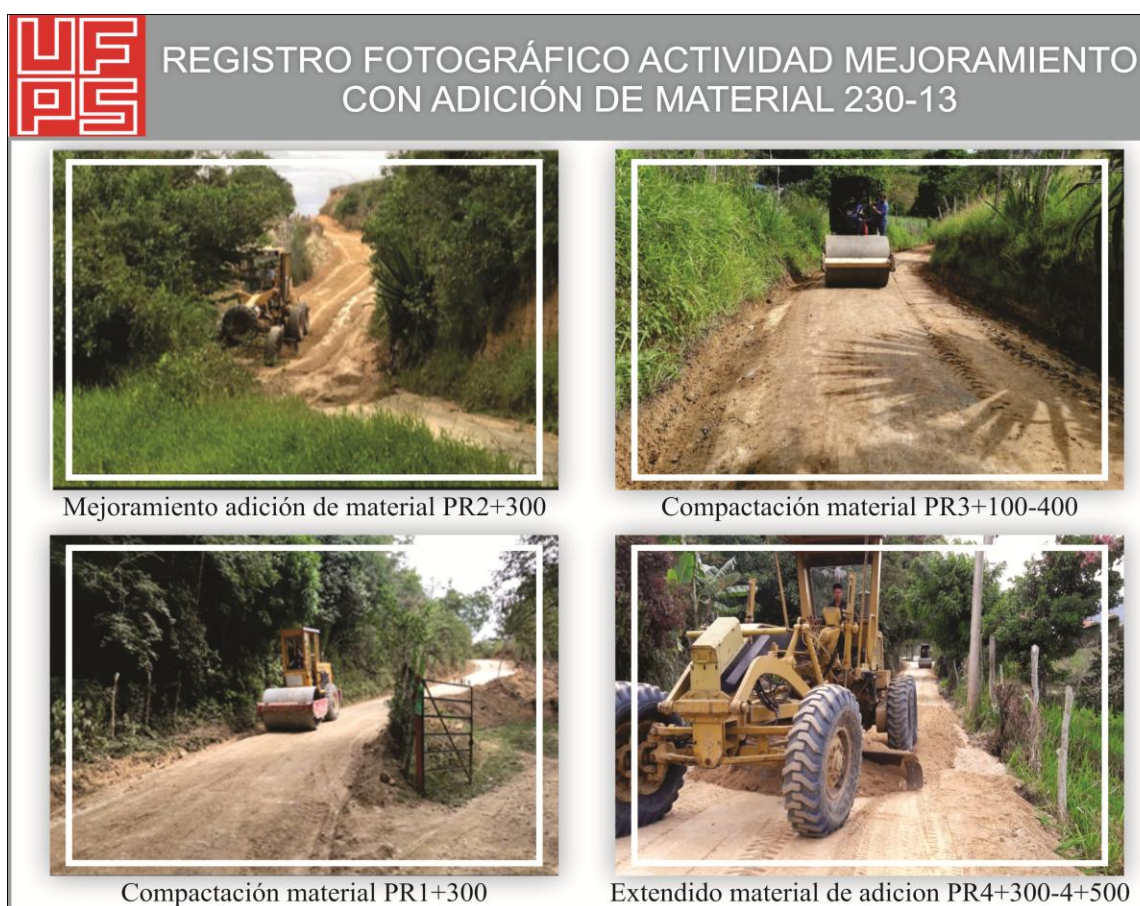
Figura 21. Registro fotográfico actividad Mejoramiento 230-13.

Mejoramiento de la subrasante. El diseño contempla realizar mejoramiento en los sectores o tramos que lo requiera, con un capa de 0.20m de material de afirmado que cumpla con la especificación técnica 220-13 Terraplenes, extendido en 2 capas de 0.10m; una vez inicia la práctica se puede evidenciar que en el 1er y 2do mes del contrato se han realizado 2.494 m³ que corresponden a 1.0km de vía intervenida en los sectores y ramales priorizados como lo muestra

el registro fotográfico anexo, cabe aclarar que durante las visitas realizadas por la pasante se hizo seguimiento a esta actividad y a la fecha de terminación de las practicas llevan ejecutado 3.564,44 m³ que equivale aproximadamente 2.5km, se puede concluir que con esta actividad fue difícil para que el contratista dieran el total cumplimiento con lo estipulado en las especificaciones técnicas y con las normas, dado que se le solicito en reiteradas ocasiones hacer los ensayos de acuerdo a los lotes de trabajo ejecutados en cada jornada, pero al final de la pasantía se logró el cumplimiento.

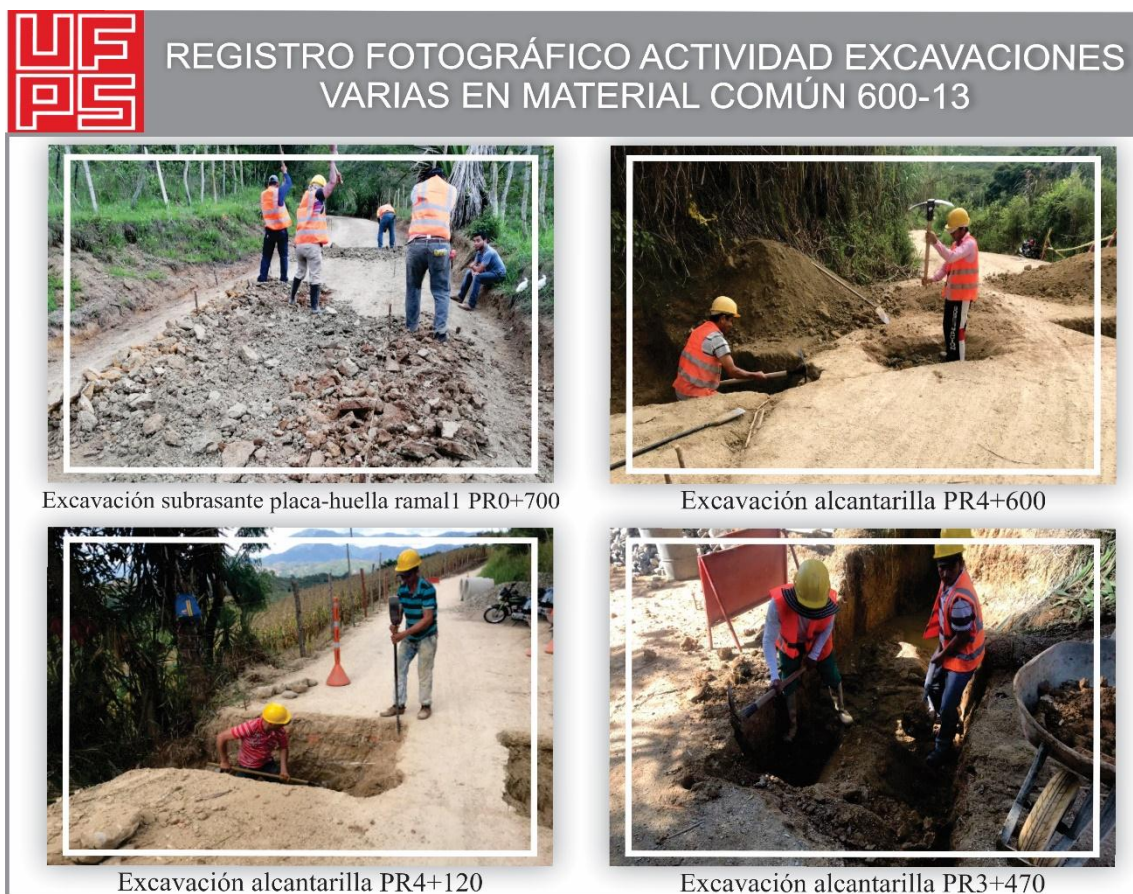
Figura 22. Registro fotográfico actividad Excavación 600-13.
Fuente: Pasante del proyecto.

Excavaciones. Esta actividad es la primera en realizarse en la construcción de las obras tanto de la placa huella como de las obras de drenaje (alcantarillas), se verificó con la comisión

topográfica los niveles y cotas al inicio, de igual manera se dio cumplimiento con la especificación técnica 600-13, a la fecha de terminación de la pasantía se lleva ejecutado 178,36 m³ y continúa realizándose.

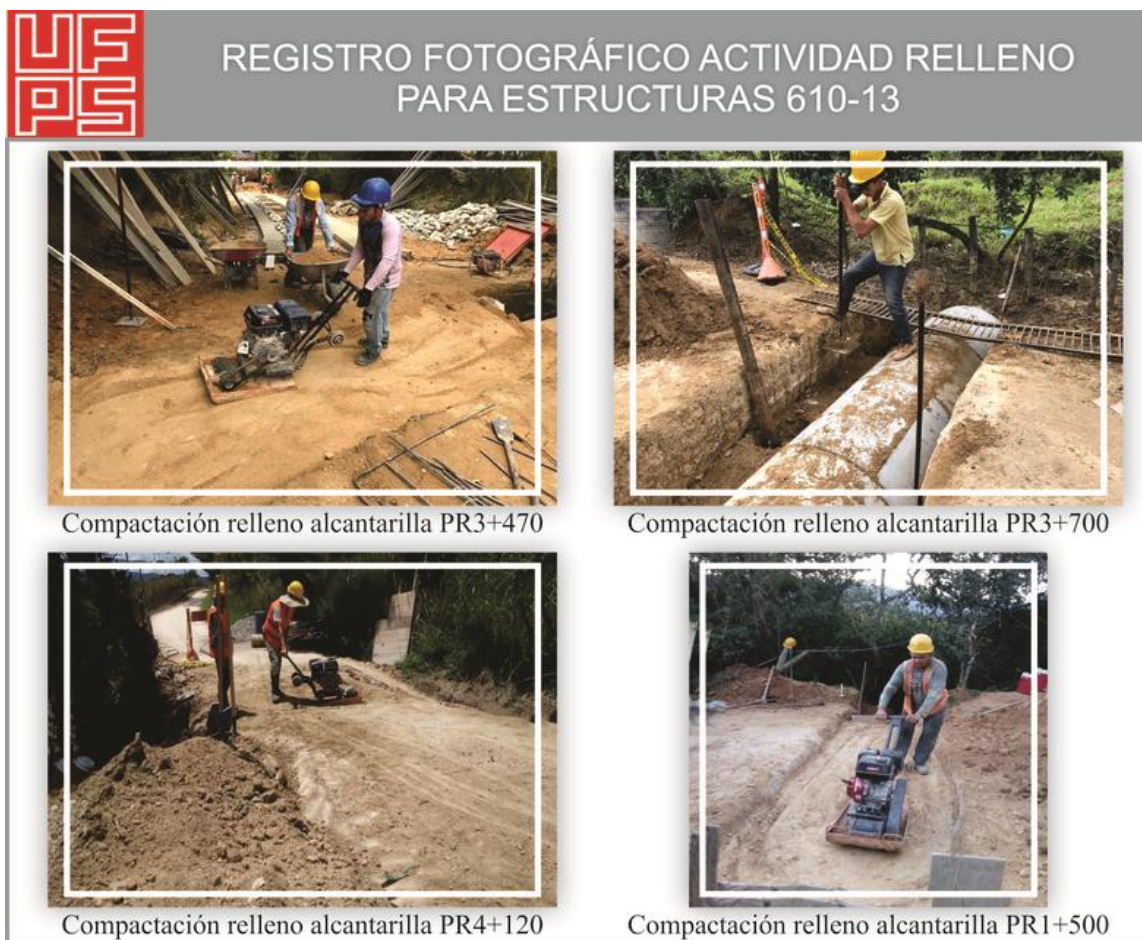
Figura 23. Registro fotográfico actividad Rellenos 610-13.
Fuente: Pasante del proyecto.

Relleno para estructuras. Esta actividad se continua realizando dado que aún no se ha terminado la construcción de las alcantarillas, a la fecha de terminación de la pasantía se lleva ejecutado 350m³; la interventoría en repetidas ocasiones ha solicitado al contratista la entrega de los soportes de los ensayos y laboratorios del material de receba que se está utilizando en las obras buscando dar cumplimiento con lo requerido en la especificación técnica 610-13 y en las

normas de ensayo Invías, la Interventoría ha realizado algunos ensayos de verificación para constatar la calidad de los materiales empleados

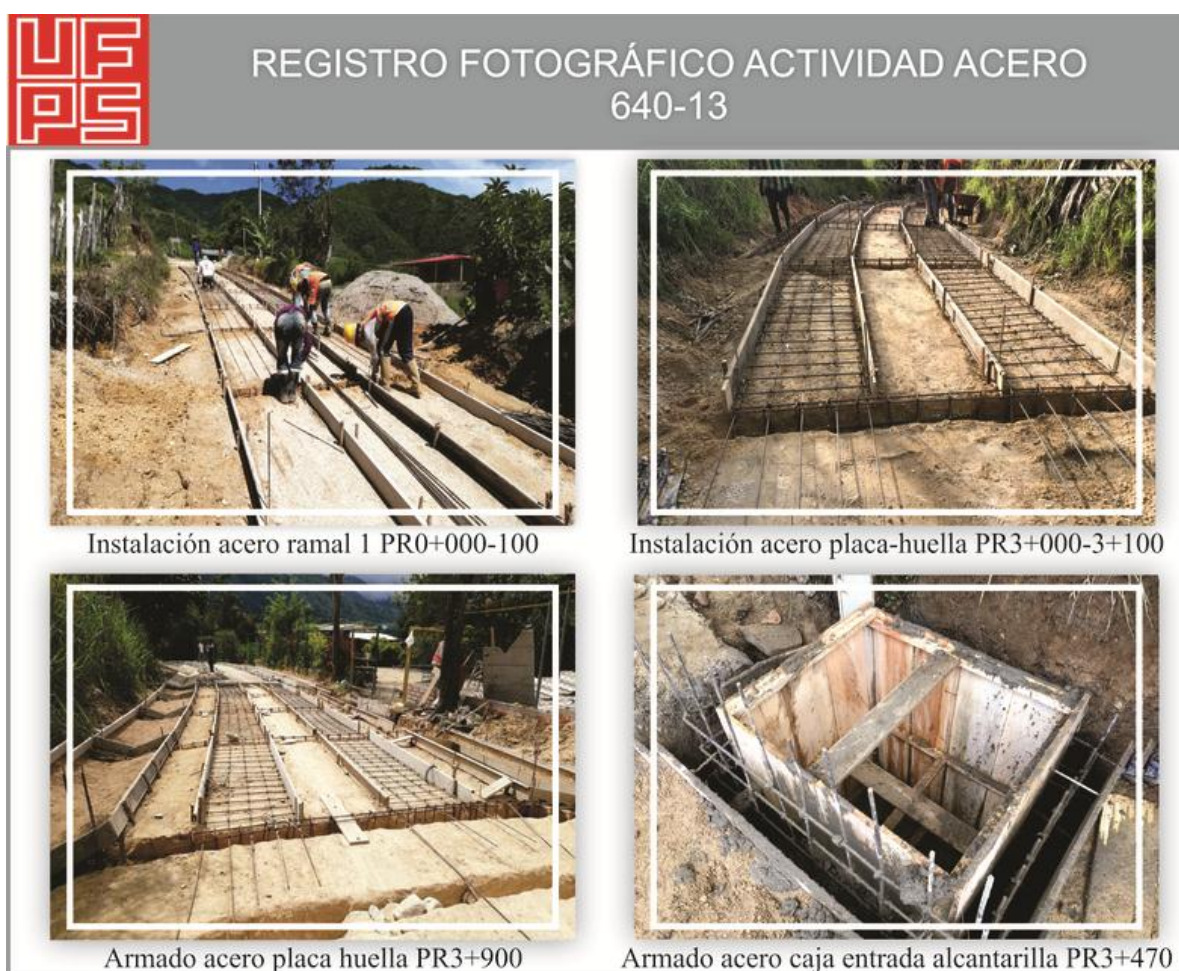
Figura 25. Registro fotográfico actividad Acero 640-13.
Fuente: Pasante del proyecto.

Acero. Con respecto a esta actividad se maneja acero de 3/8” para las huellas de la placa huella, igual que en las vigas y riostras; en las alcantarillas la caja de entrada y estructura de salida lleva acero de 1/2”, en el tiempo de terminación de la pasantía se lleva instalado 34.250 kg de acero; dentro del cumplimiento de la especificación técnica 640-13 la interventoría solicitó al contratista la entrega del certificado de calidad del fabricante, cumplir con el despiece de los planos, almacenamiento, corte y doblamiento, colocación y amarre, traslapos, manejo ambiental y demás de acuerdo a la NTC-10 título C – I y la especificación 640-13.

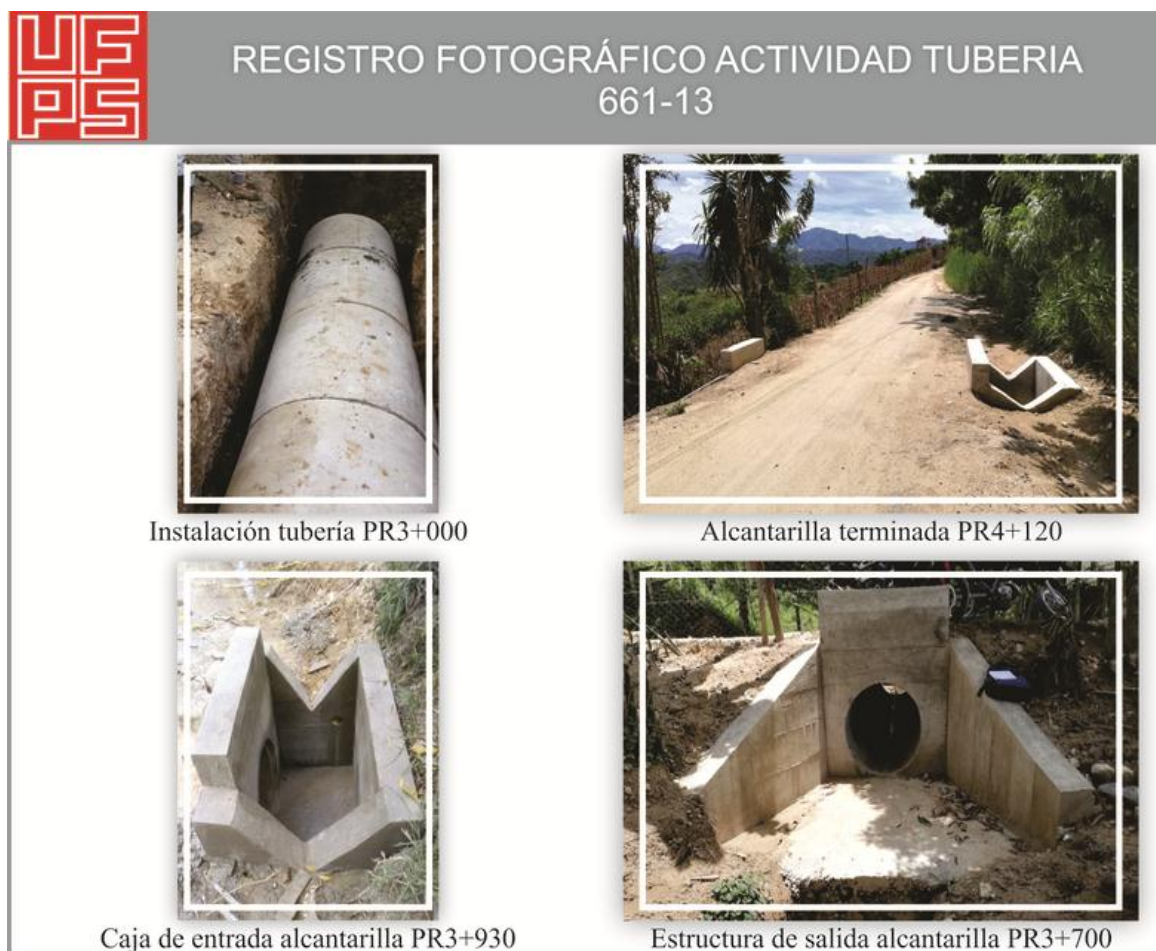
Figura 26. Registro fotográfico actividad Tubería 661-13.

Tubería de concreto reforzado. A fecha 18 de octubre donde culmina la pasantía se lleva instalado 31 ml de tubería de concreto reforzado de 900mm de diámetro, lo que corresponde a 5 und de alcantarillas garantizando el drenaje de las aguas superficiales en los tramos intervenidos y la protección de la placa-huella construida. La Interventoría en repetidas ocasiones ha solicitado al contratista los soportes de calidad de la tubería y resultados de ensayos; de igual manera se realizó la inspección visual de tubería, la instalación de la misma, el solado, atraques, rellenos y el manejo ambiental buscando dar cumplimiento con la especificaciones técnicas 660-13 y 661-13.
