**APOYO EN EL SEGUIMIENTO Y CONTROL TECNICO EN LOS CONTRATOS
CIVILES REALIZADOS POR EL ÁREA DE INFRAESTRUCTURA DE LA
SECRETARIA DE VÍAS, INFRAESTRUCTURA Y VIVIENDA, DEL MUNICIPIO DE
OCAÑA-NORTE DE SANTANDER.**

**Trabajo de Grado modalidad pasantías para optar el título de Especialista en Interventoría
de Obras Civiles**

Febrero 2019

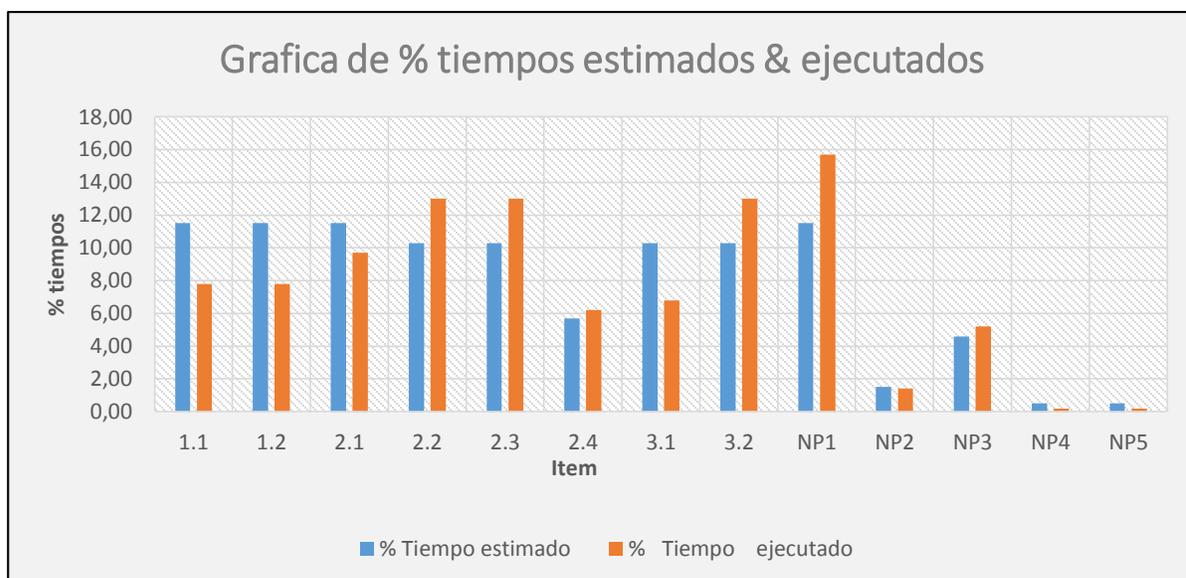
En la siguiente figura 2 y figura 3, se aprecia en detalle los ítems mencionados anteriormente que tuvieron variaciones considerables en cuanto a las condiciones iniciales proyectadas con respecto a las condiciones reales ejecutadas.

Figura 2. Grafica de tiempos estimados y ejecutados. Fuente: Autor de la pasantía.

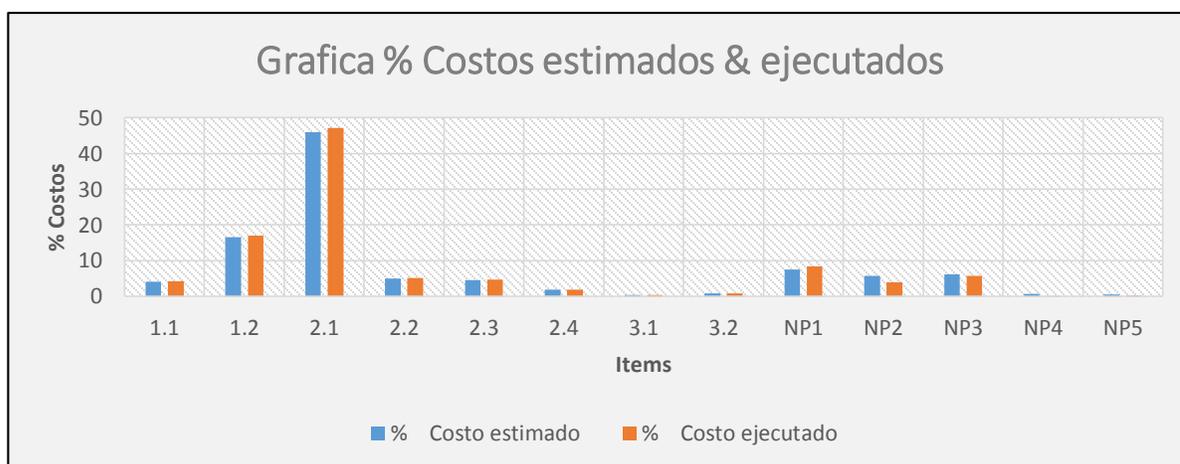
Figura 3. Grafica de costos estimados y ejecutados. Fuente: Autor de la pasantía.

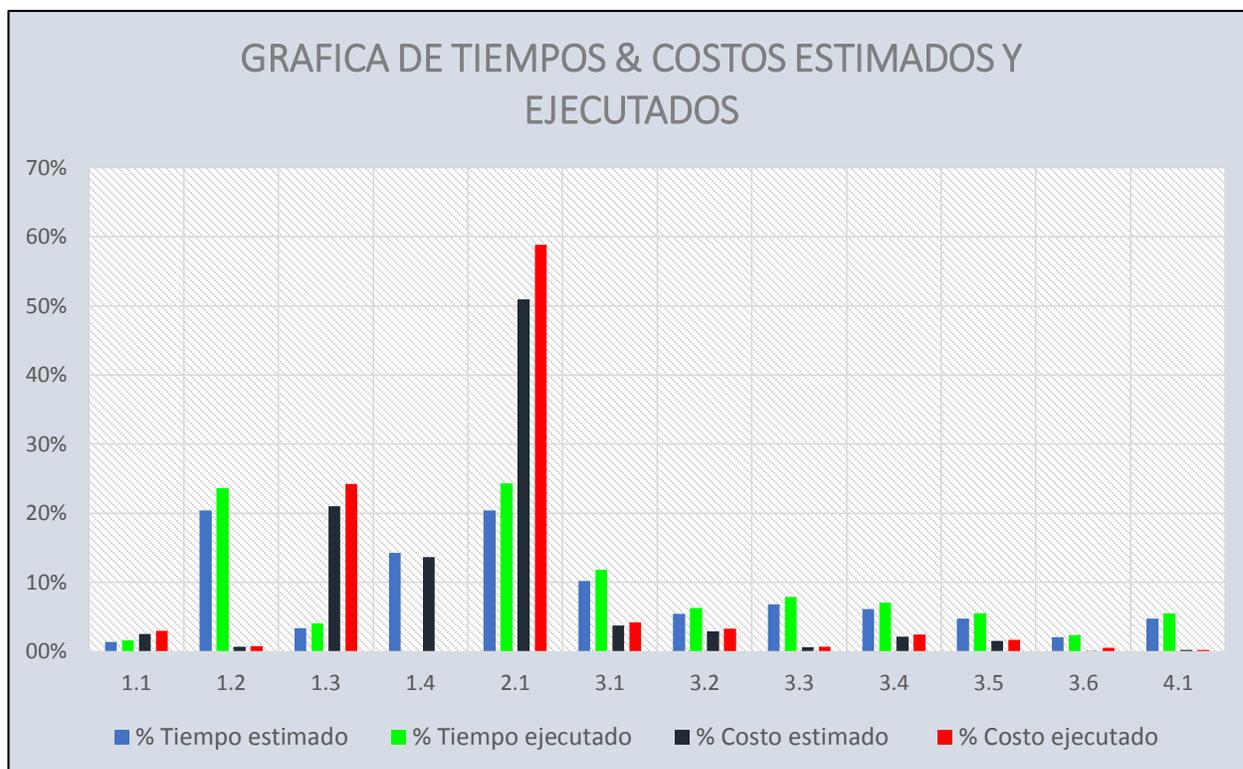
En la siguiente figura 3, se puede apreciar la gráfica de tiempos y costos estimados y ejecutados, representados por barras, en donde las barras de color negro corresponden al % de costos estimados y las barras de color rojo al % de costos ejecutados. Las barras de color azul, corresponden a los % de tiempos estimados y las barras de color verde, corresponden a los % de tiempos ejecutados

Figura 4. Grafica de tiempos, costos estimados y ejecutados. Fuente: Autor de la pasantía.

Como se aprecia en la figura 3, para la mayoría de las actividades el tiempo ejecutado tiende a ser mayor que el tiempo estimado, al igual que el costo real ejecutado tiende a ser mayor que el costo estimado, aunque se observan similitudes como en el ítem 3.3 en donde el costo estimado y ejecutado son iguales, pero el tiempo estimado y ejecutado son distintos.

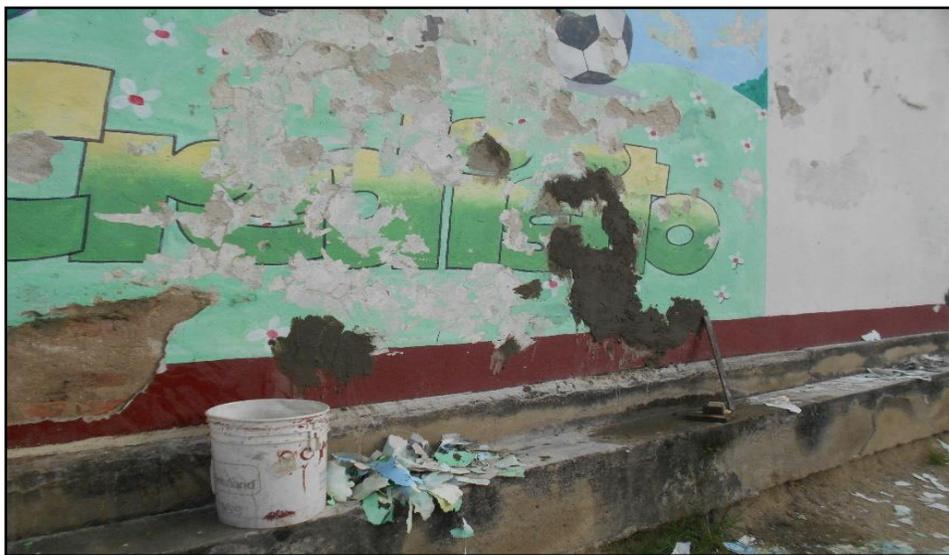
Ítem 1.1 Retiro de pañete. Esta actividad se realizó para las escuelas que presentaron deterioro de muros especialmente para los baños institucionales o salones educativos que de una manera u otra se ven afectados por la humedad en sus paredes. Ver figura 6, y apéndice D, en donde se anexa registro fotográfico de las sedes intervenidas.

Figura 6. Material resultante del retiro de pañetes existentes. Fuente: Autor de la pasantía.

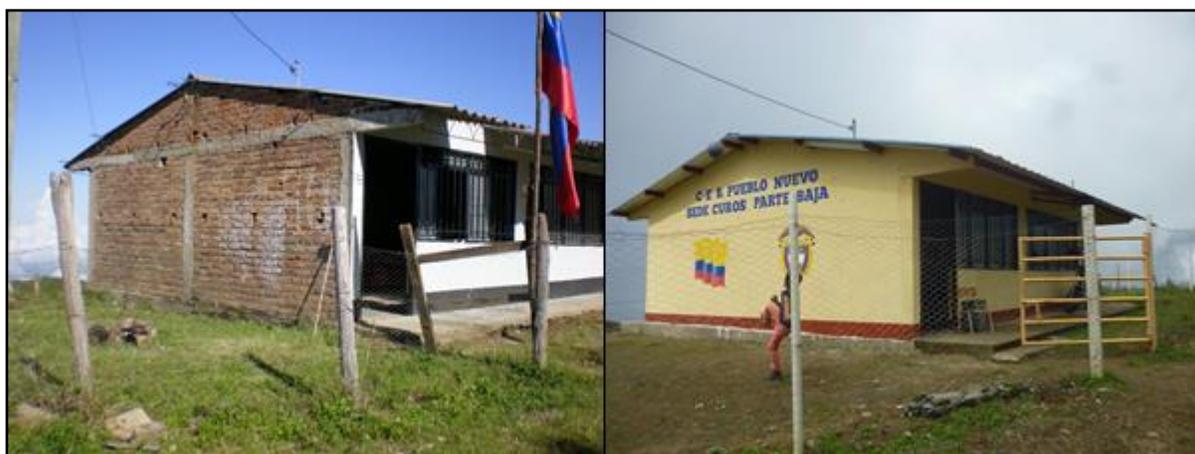
Ítem 1.2 Suministro e instalación de pañete 1:4 y resanes de muros. Esta actividad se realizó para la mayoría de sedes educativas, en donde para la sede Curoos parte Baja, perteneciente al Centro Educativo Rural Pueblo Nuevo, fue necesario la instalación del pañete en su totalidad, ya que no lo tenía en uno de sus muros exteriores. Ver figura 7. Por consiguientes los resanes realizados a muros con pañetes existentes, se puede apreciar en la figura 8.

Figura 7. Instalación de pañete en muros exteriores sede Curoos parte bajos. Fuente: Autor de la pasantía.

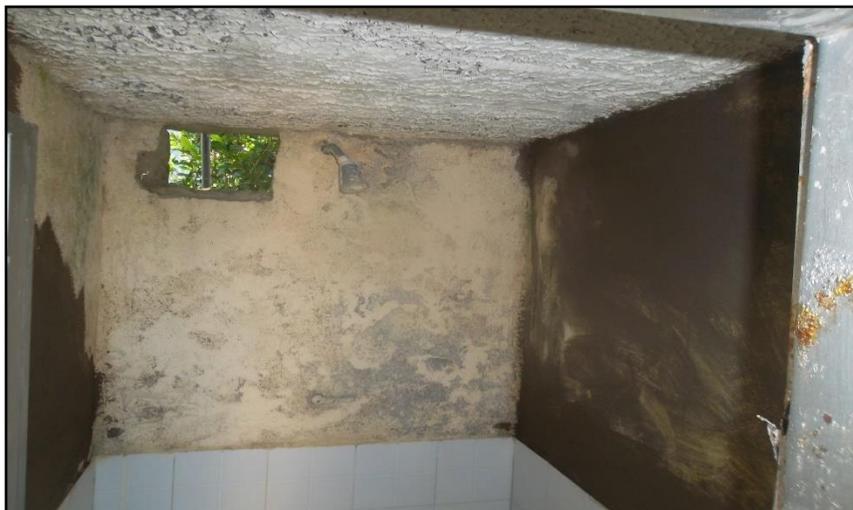
Figura 8. Pañete para muro empleando mortero 1:4 para la sede educativa La Enllana del Centro Educativo Rural Pueblo Nuevo. Fuente: Autor de la pasantía.

Se utilizó cemento Portland tipo 1, arena fina y agua, para la preparación de mortero 1:4, empleado para empañetar y resanar las áreas de los muros en donde es necesario; también se utilizó para los resanes, estuco plástico, yeso y caolín. La relación de las especificaciones técnicas en cuanto al cumplimiento de la calidad de materiales se puede apreciar en el literal **3.3.1.2.**

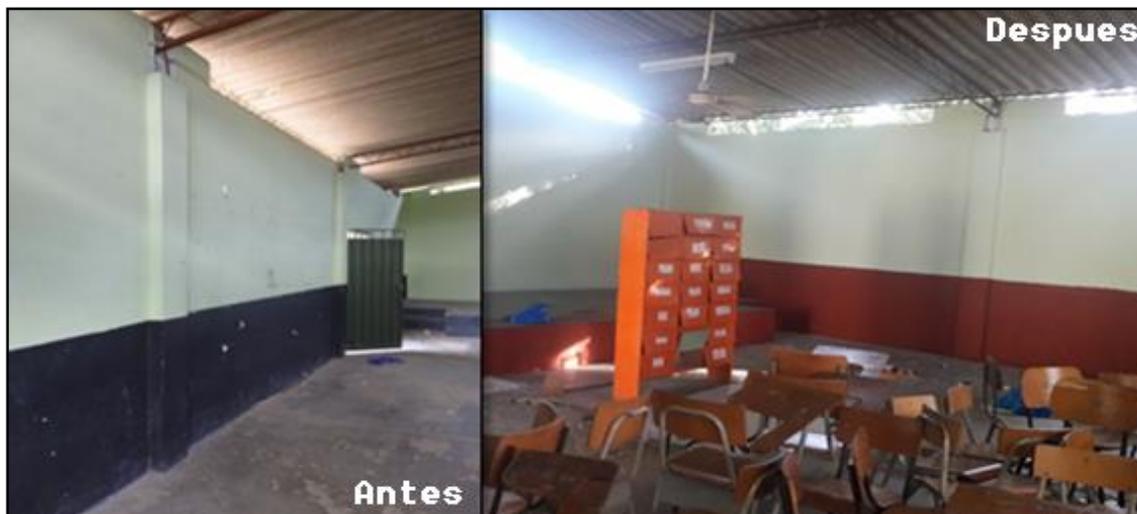
Ítem 2.2 Pintura para muros exteriores. Al igual que para el ítem 2.1, esta actividad se realizó en todas las sedes educativas intervenidas, utilizando pintura a vinilo tipo 1, marca Pintulan. La relación de los materiales utilizados se aprecia en el literal **3.3.1.2.**

Figura 9. Pintura general de la Institución Educativa Aguas Claras Sede Principal Integrada de primaria. Fuente: Autor de la pasantía.

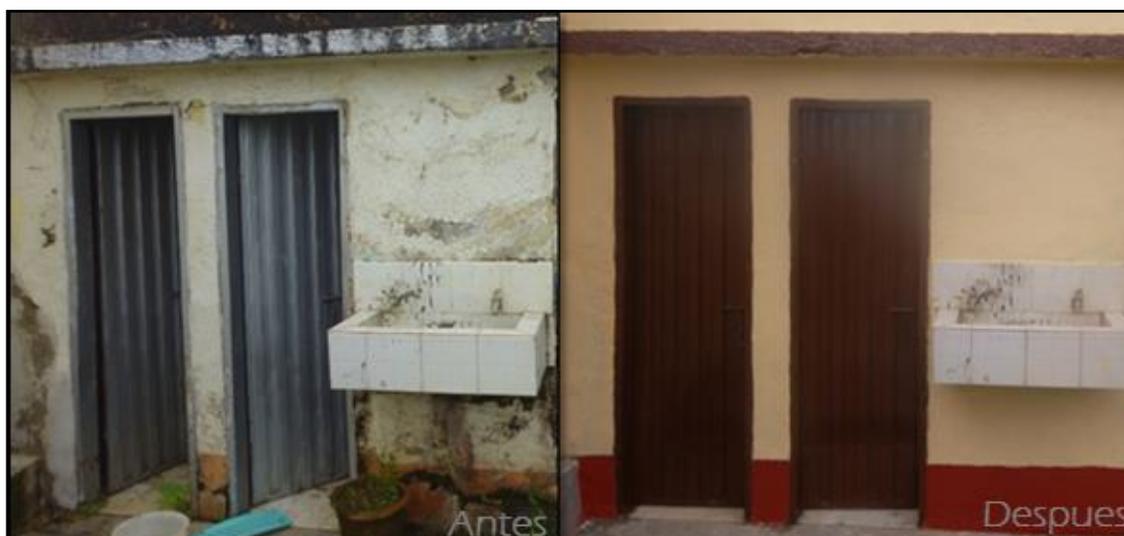
Ítem 2.3 Pintura para puertas y ventanas en esmalte. Con relación a la actividad de pintura en esmalte para puertas y marcos metálicos de ventanas, se utilizó el mismo color para todas las puertas de las sedes educativas intervenidas. En la siguiente figura 10, se observa el antes y después de la actividad de pintura para puertas de la sede educativa la Enllanada.

Figura 10. Pintura en esmalte para puertas Sede La Enllanada. Fuente: Autor de la pasantía.

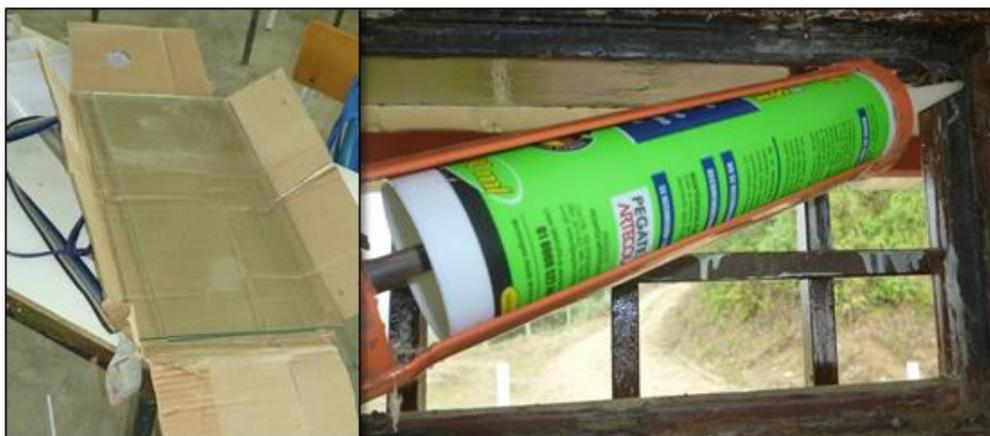
Ítem 2.4 Suministro e instalación de vidrio plano incoloro 4 mm. Para algunas sedes educativas, se realizaron restauraciones a las ventanas instalando vidrios faltantes y cambiando vidrios en mal estado. Ver figura 11.

Figura 11. Vidrio Incoloro 4mm para ventanas y silicona Sede Curos Bajos. Fuente Autor de la pasantía.

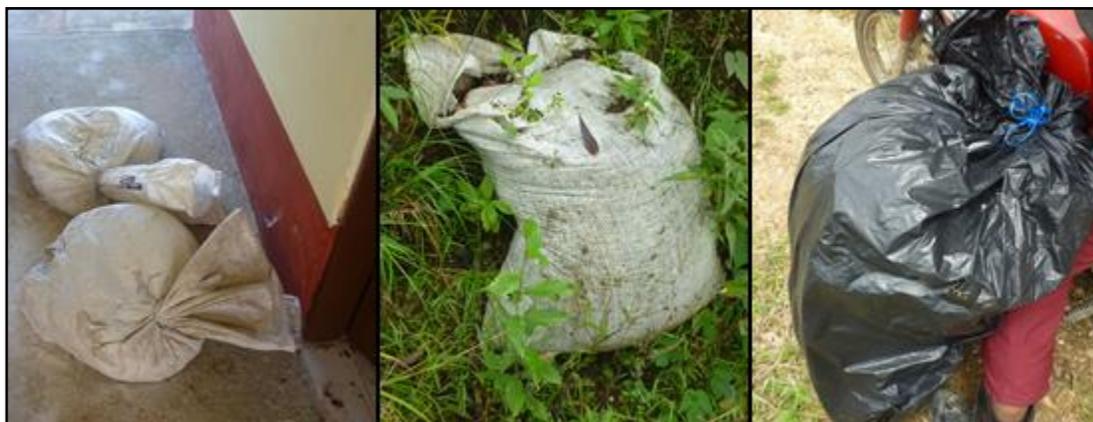
Ítem 3.1 Retiro de material proveniente del retiro de pañetes. El material resultante del retiro de pañetes como se aprecia en la figura 5, se retiró de las instituciones por medio de bolsas de basura y costales para posteriormente depositarla en su destino final. Ver figura 12.

Figura 12. Retiro de material proveniente del retiro de pañetes. Fuente: Autor de la pasantía.

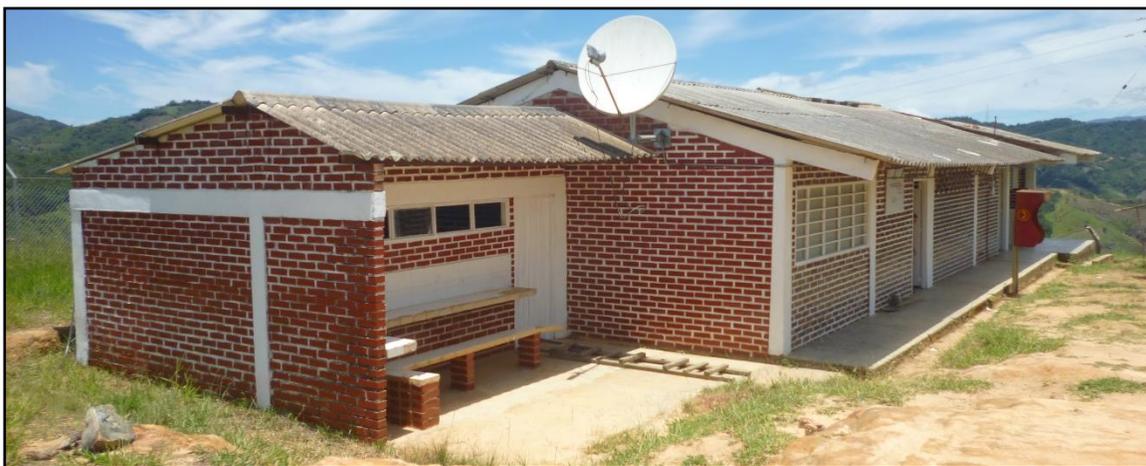
- **Ítem no previsto 2.** Barniz sobre muro en ladrillo a la vista, se realizó para las sedes educativas que presentaron deterioro en los muros con ladrillo a la vista. Ver figura 13.

Figura 13. Barniz sobre muros en ladrillo a la vista Sede Corralitos, del Centro Educativo Rural Edmundo Velásquez. Fuente: Autor de la pasantía.

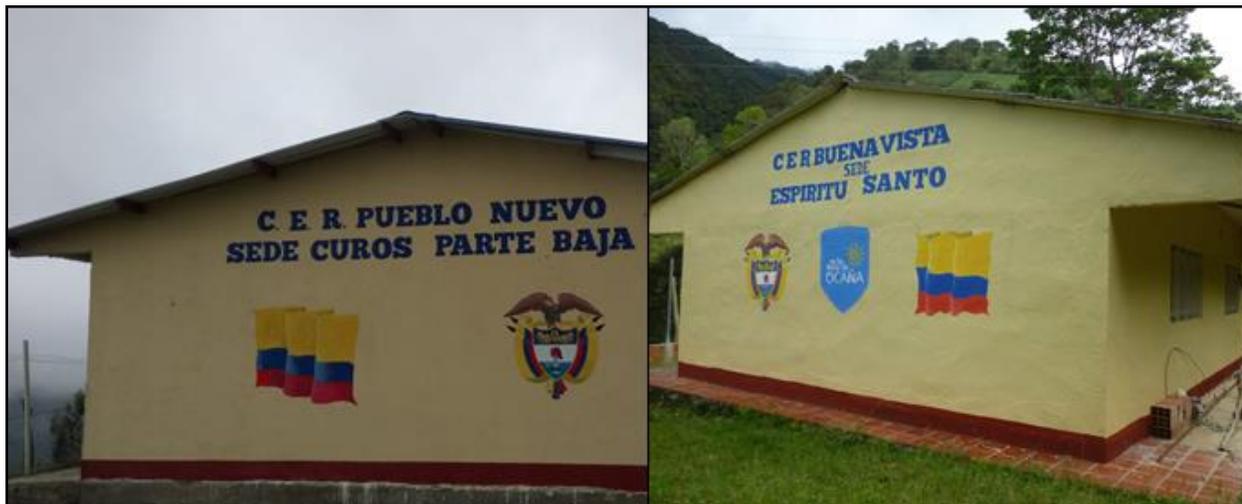
Ítem no previsto 3. Mural institucional en cada sede educativa, incluye suministro de pinturas y transporte hasta cada una de las sedes. En la siguiente figura 14, se observa el mural institucional que se realizó igual para todas las sedes educativas.

Figura 14. Mural institucional de cada sede educativa. Fuente: Autor de la pasantía.

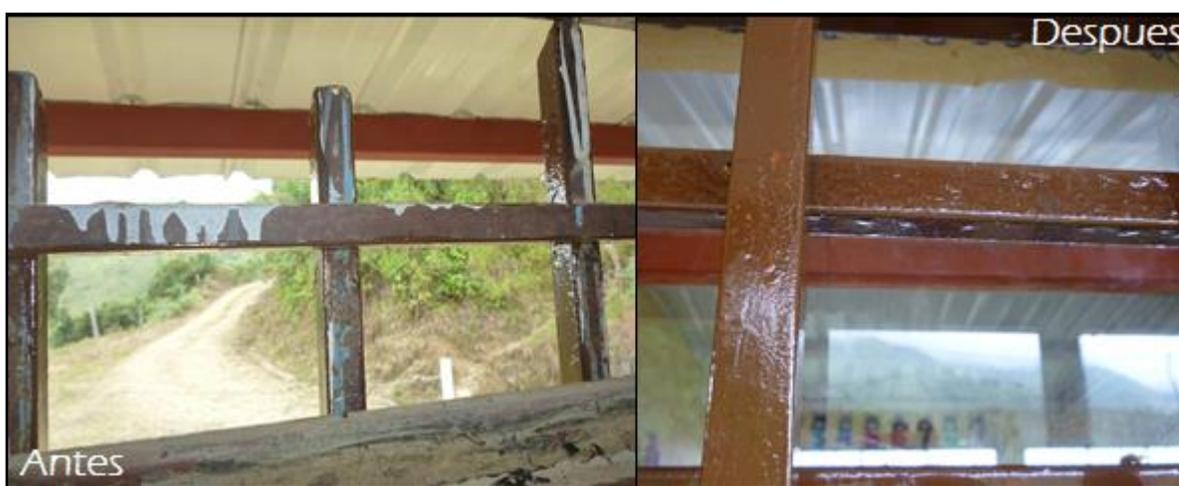
apreciar en la figura 15, en donde a falta de supervisión no se verificó la superficie de los barrotes de la ventana, antes de pintarla, dando como resultado un acabado antiestético. Dichas observaciones fueron puestas a conocimiento del contratista en el comité de obra N° 2, quedando por escrito el 23 de agosto de 2018 registrado en el informe de interventoría que se observa en el **Apéndice C**, con la finalidad de tomar las medidas necesarias para corregir las fallencias presentadas.

Figura 15. Marco de ventana antes y después de pintar. Fuente: Autor de la pasantía.

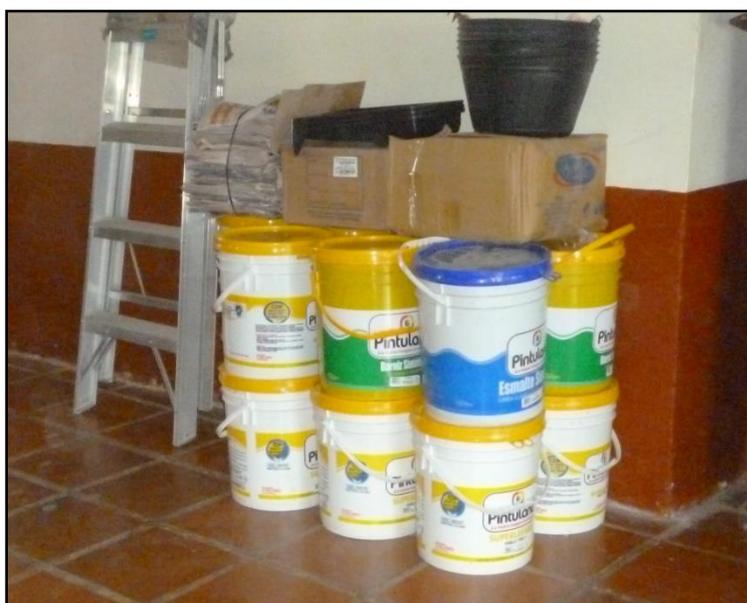
En la siguiente figura 16, se observa el acopio de materiales utilizados en obra, que básicamente están conformados por el uso de pintura Pintuland tipo 1. También se utiliza herramienta menor como brochas de distintas medidas, rodillos, baldes, y escaleras. En cuanto al equipo utilizado, solo se utiliza un compresor de 2,5 caballos de fuerza, para pintar las puertas y ventanas de las instituciones educativas principales.

Figura 16. Acopio y almacenamiento de pinturas utilizadas en la Sede principal de Otare.
Fuente: Autor de la pasantía.

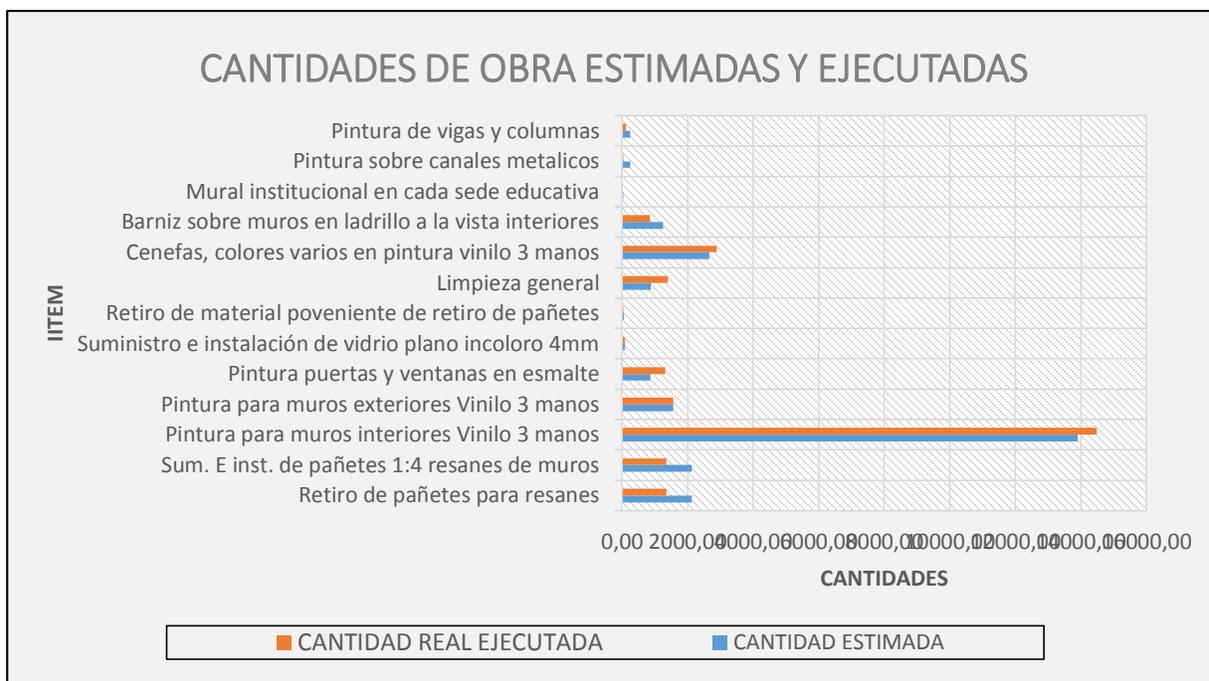
En lo consecuente con los resultados obtenidos en la tabla 6, se aprecia la siguiente figura 17, que corresponde a la representación gráfica de las cantidades proyectadas y ejecutadas, se observa en detalle las cantidades que tuvieron un mayor y menor valor con respecto a lo estimado y a lo ejecutado. Por otra parte, las cantidades de obra correspondiente a la ejecución de las actividades en cada una de las sedes educativas, se presenta en el **Apendice D**, en donde se realiza la discriminación por sedes en cuanto a la cantidad correspondiente y actividades realizadas, además se anexa un registro fotográfico.

Figura 17. Grafica de cantidades de obras estimadas y reales. Fuente: Autor de la pasantía.

De acuerdo con las cantidades ejecutadas, para los ítems 1.1 retiro de pañetes y 1.2 suministro e instalación de pañetes con mortero 1:4 y resanes de muros, se observa que las cantidades reales ejecutadas, son mucho mayor que las cantidades proyectadas inicialmente, esto se debe a la magnitud del deterioro que presentaban las sedes educativas intervenidas por falta de mantenimiento. De igual forma la cantidad ejecutada de pintura para muros interiores, fue mucho mayor que la cantidad estimada.

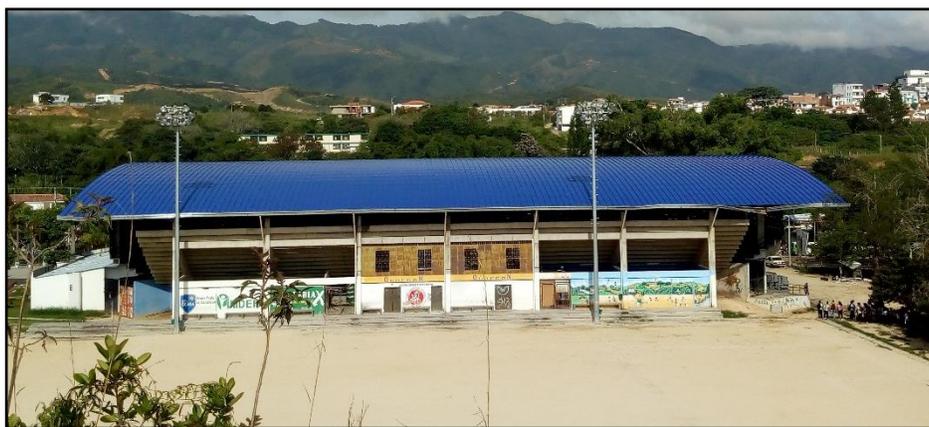
Objeto: adecuación de la cubierta del coliseo cubierto Argelino Duran Quintero del municipio de Ocaña, Norte de Santander. En la figura 18, se observa el coliseo cubierto con la nueva cubierta.

Figura 18. Adecuación de cubierta coliseo Argelino Duran Quintero. Fuente: Autor de la pasantía.

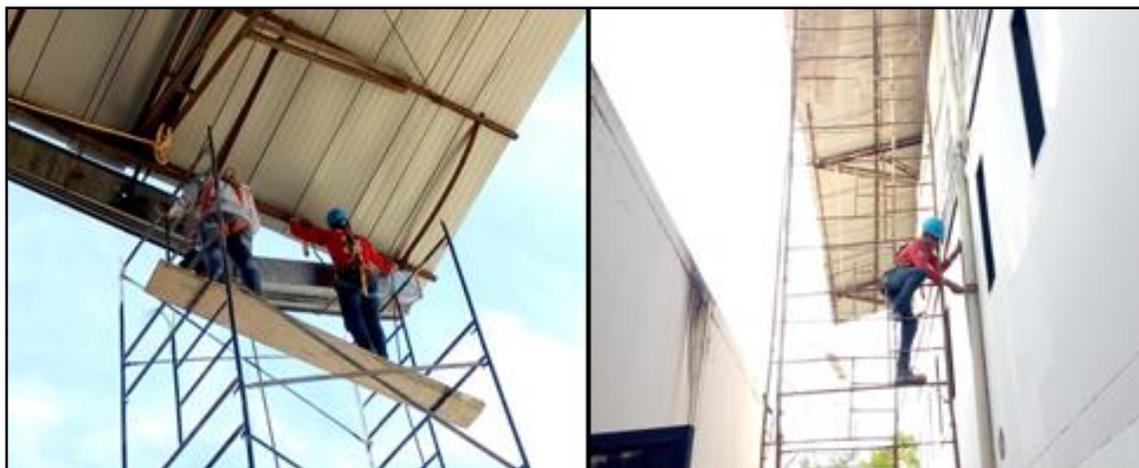
Ítem 1.2 Desmonte de canaleta. Se realizó el desmonte de los canales existentes junto con los bajantes de aguas lluvias por tramos, puesto que a medida que se van retirando, a su vez se van instalando las nuevas canaletas con el fin de que en llegado caso de presentarse lluvias no se vean afectados los locales comerciales adyacentes a la obra. Por consiguiente se utilizaron andamios y las debidas medidas de seguridad para realizar dicha actividad. Ver figura 19.

Figura 19. Trabajo en alturas con implementos de seguridad. Fuente: Autor de la pasantía.

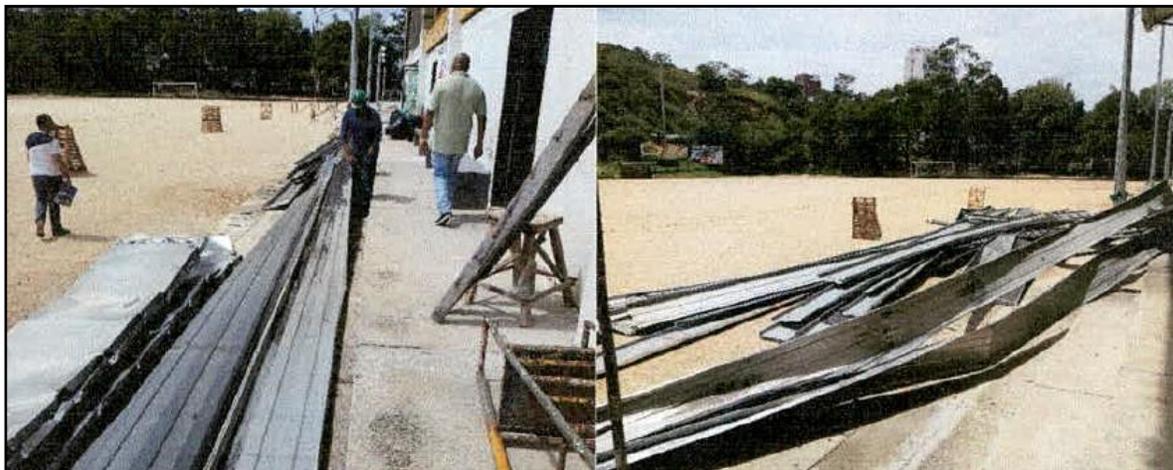
Ítem 1.3 Desmonte lámina de cubierta. Se realiza la actividad de desmonte de lámina antigua de aluminio de la cubierta existente implementando el personal de 1 maestro de obra y 7 ayudantes de obra e instaladores de cubierta, teniendo en cuenta que durante la revisión en campo se tomaron todas las medidas de seguridad para el trabajo en alturas. Ver figura 20.

Figura 20. Desmonte de lámina de cubierta existente. Fuente: Informe contratista (2018).

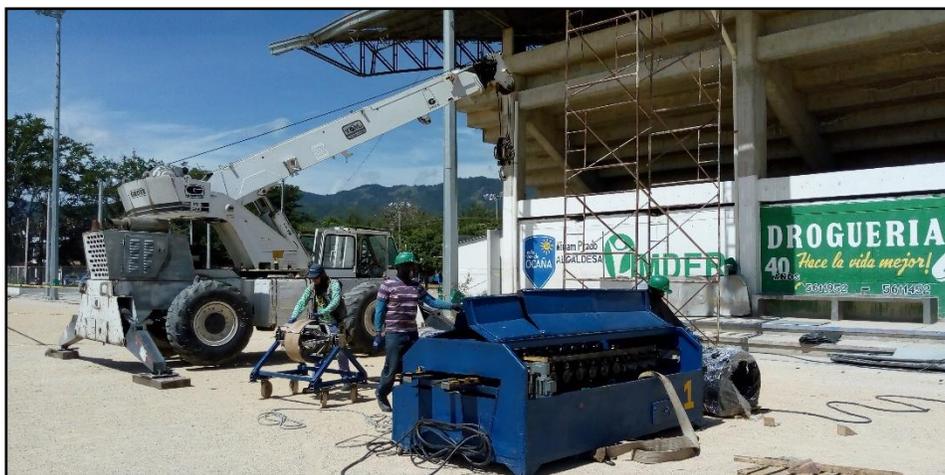
cubierta, la calidad del equipo y los materiales utilizados, se describe en el literal 3.3.2.2. En la siguiente figura 21 se aprecia la maquinaria utilizada y en la figura 22, se aprecia el procedimiento de instalación de la cubierta, para la cual se utilizaron 1 maestro de obra y 7 instaladores de cubierta, teniendo en cuenta las debidas medidas necesarias de seguridad.

Figura 21. Maquinaria utilizada en obra para cubierta. Fuente: Autor de la pasantía.

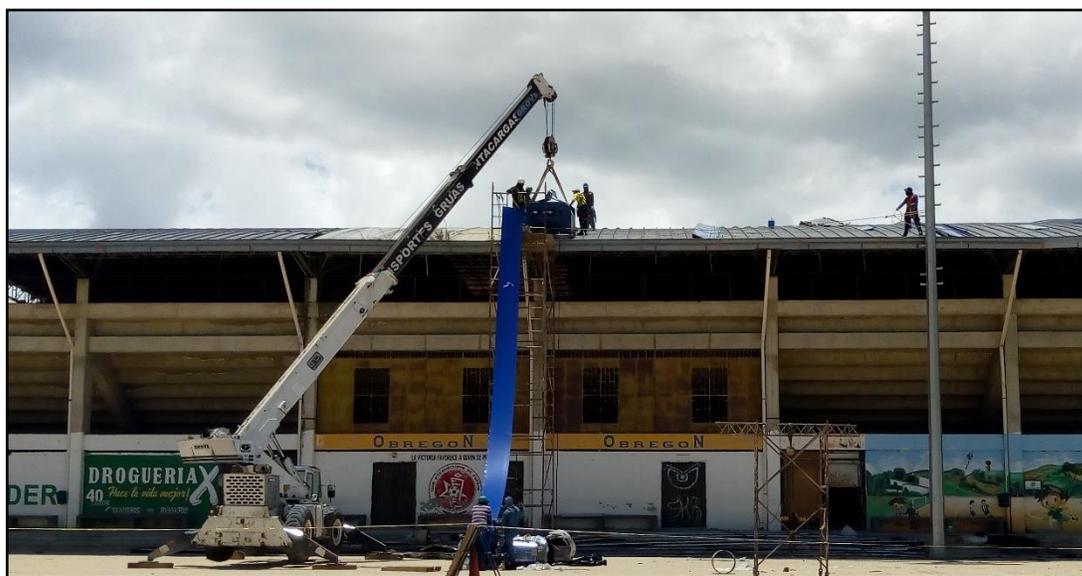
Figura 22. Procedimiento de instalación de cubierta. Fuente: Autor de la pasantía.

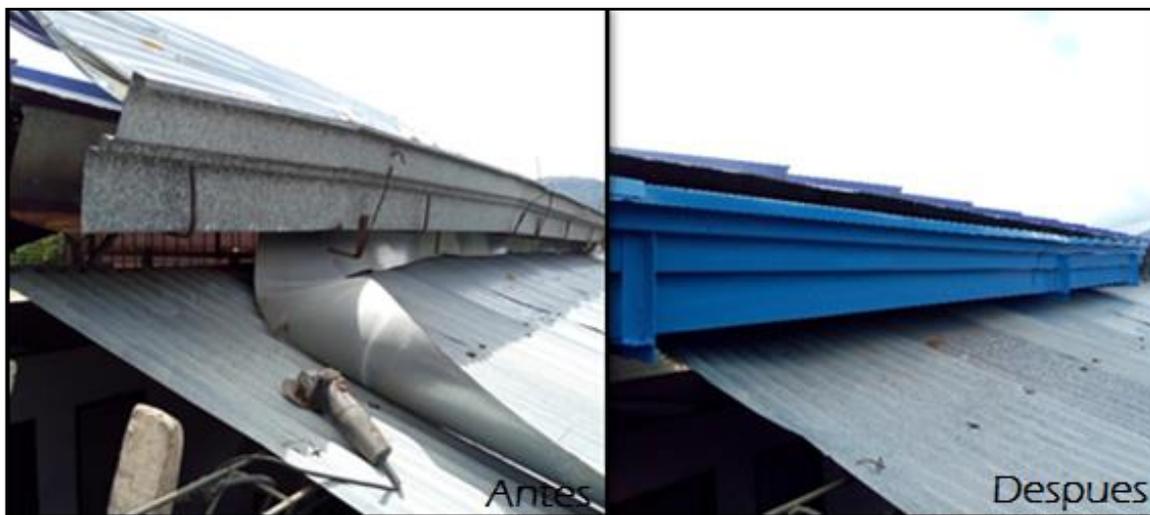
Ítem 3.1 Suministro e instalación de canal en lámina galvanizada CLA. 18. Incluye soportes y/o anclajes, pintura anticorrosiva y pintura en esmalte para intemperie. Se verifico el cumplimiento de la lámina galvanizada calibre 18 y las medidas de seguridad necesarias para desarrollar la actividad. Ver figura 23.

Figura 23. Instalación de canal en lámina galvanizada antes y después. Fuente: Autor de la pasantía.

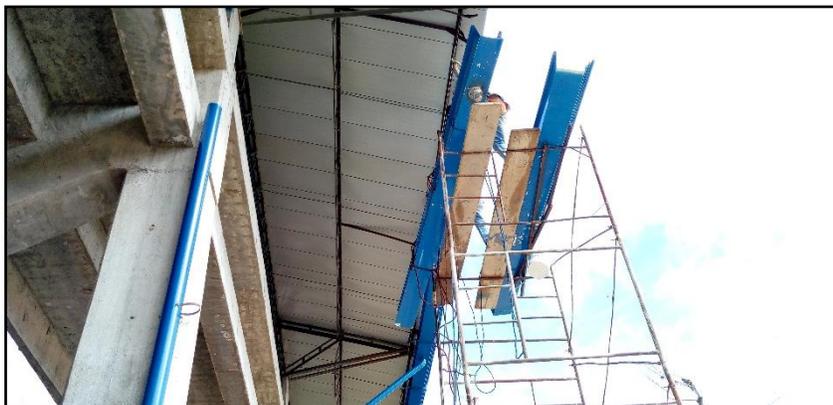
Figura 24. Instalación de bajantes de aguas lluvias. Fuente: Autor de la pasantía.

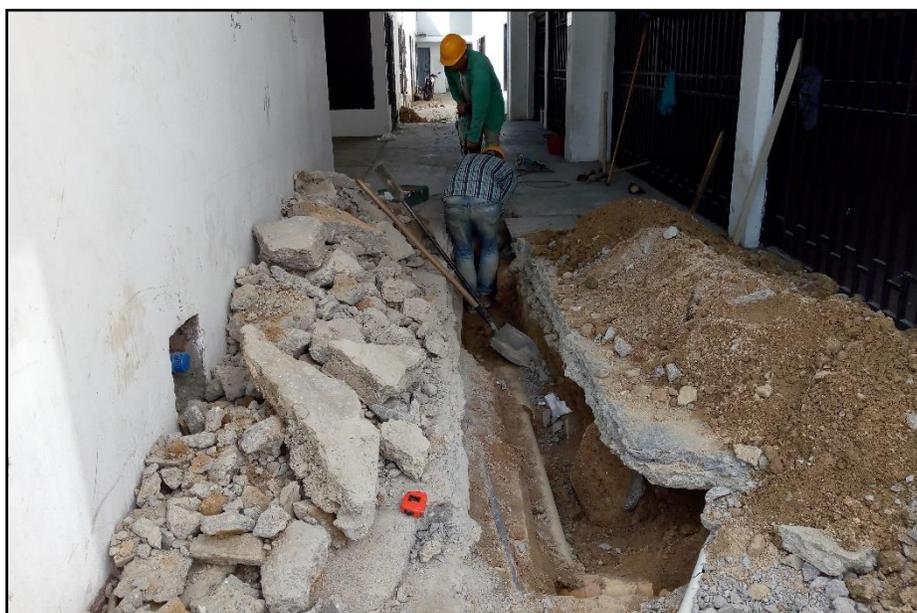
Ítem 3.3 Excavación manual sin clasificar. La excavación manual sin clasificar se realizó para el suministro e instalación de alcantarillado, teniendo en cuenta que contractualmente no se consideró la demolición de losa existente de entrepiso, pero como se aprecia en la figura 25, para realizar la excavación manual, fue necesario demoler la losa existente de entrepiso, con un espesor de 10 cm.

Figura 25. Excavación manual sin clasificar incluye demolición. Fuente: Autor de la pasantía.

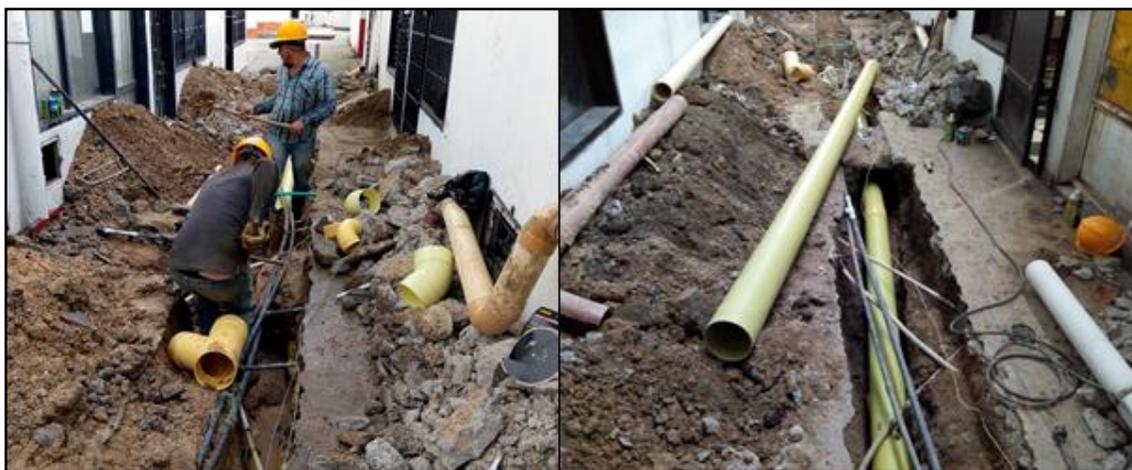
NOVAFORT D= 200 mm. En cuanto al ítem de suministro e instalación de alcantarillado pluvial en tubería PVC D=200 mm, corresponde a las reparaciones del alcantarillado pluvial existente, en donde se optimizó el sistema y se reemplazó tubería averiada. Ver figura 26.

Figura 26. Suministro e instalación de alcantarillado pluvial. Fuente: Autor de la pasantía.

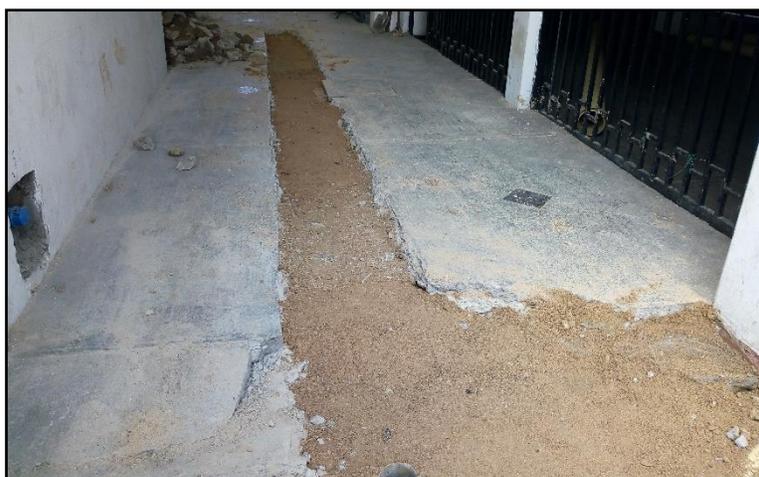
Ítem 3.5 Relleno con material seleccionado compactado manualmente. Después de instalada la tubería, se relleno con material seleccionado y se apisono debidamente para compactar el material. Ver figura 27.

Figura 27. Relleno con material seleccionado compactado. Fuente: Autor de la pasantía.

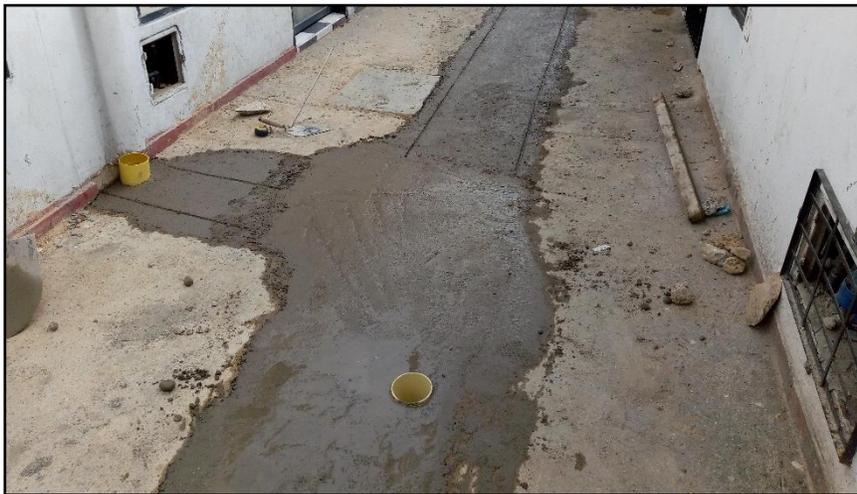
Ítem 3.6 Parcheo en concreto rígido e =10cm. Para el parcheo se verifico el uso de materiales en obra, el cual se describe su calidad en el literal 3.3.2.2, se utilizó una dosificación de 1:10. Ver figura 28.

Figura 28. Parcheo en concreto rígido de espesor 10cm. Fuente: Autor de la pasantía.

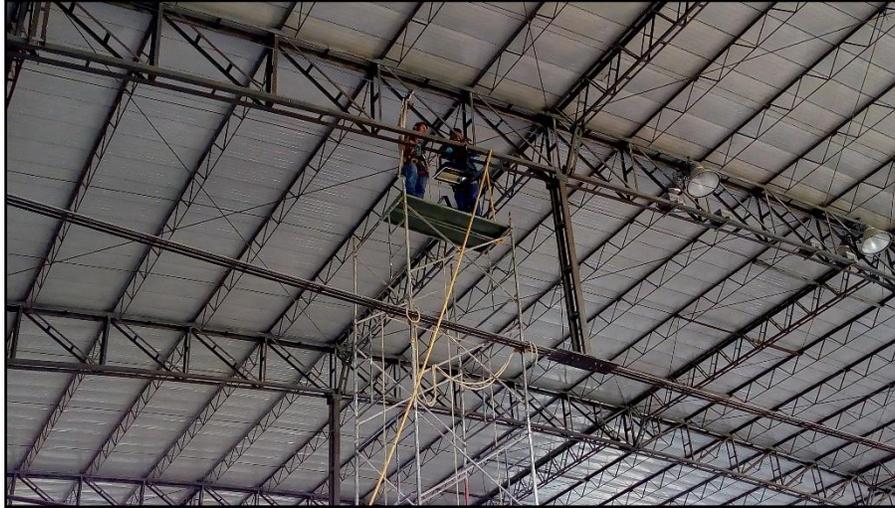
Actividad no contemplada. Durante la ejecución de las actividades propuestas en el contrato, no se desarrolló la actividad de ítem 1.4, correspondiente a la aplicación de pintura anticorrosiva para estructura metálica de cubierta existente, al no realizar esta actividad en el presupuesto sobre un rubro de \$ 53,579, 229.37, en donde de acuerdo con la interventoría-contratista, se utilizó para el cambio de la luminaria. Ver figura 29 y 30.

Figura 29. Retiro de luminaria existente e instalación de luminaria nueva. Fuente: Autor de la pasantía.

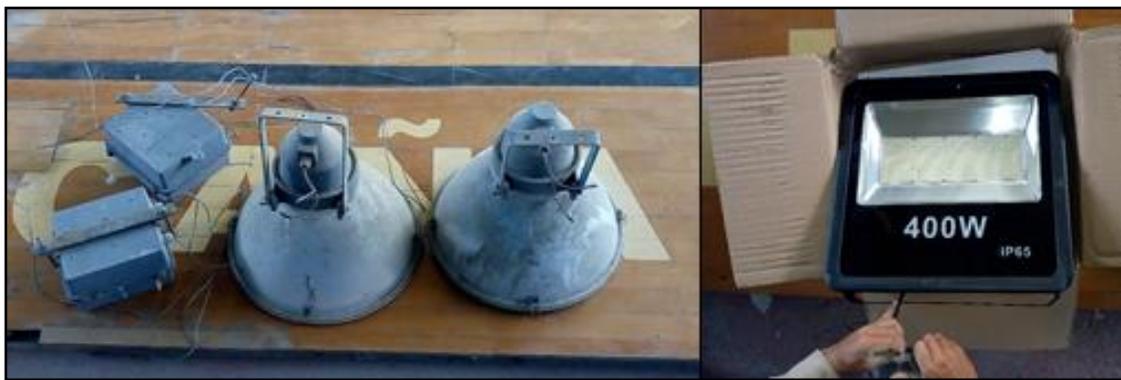
Figura 30. Luminarias existentes y nuevas. Fuente: Autor de la pasantía.

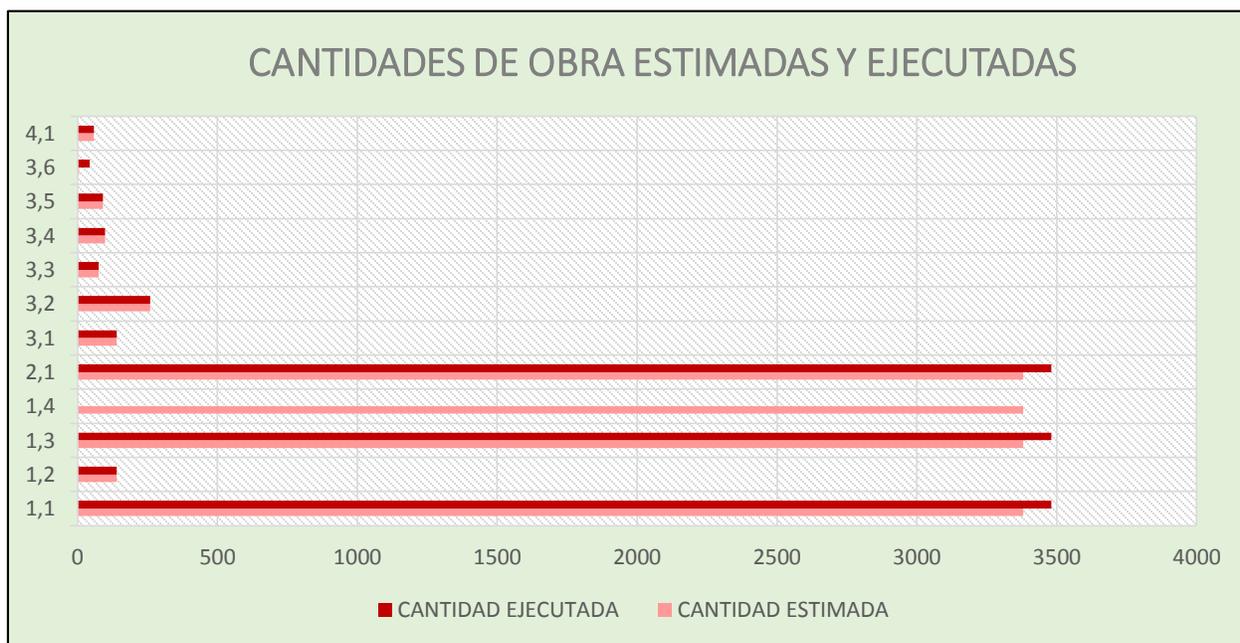
En la siguiente figura 31, correspondiente a la gráfica de cantidades de obra estimadas y ejecutadas, se observa un aumento en la cantidad de obra ejecutada con relación a la cantidad de obra estimada en los ítems 1.1, 1.3 y 2.1, esto debido al aumento de 100 m² de cubierta que altera las condiciones iniciales de tres actividades.

Figura 31. Grafica de cantidades de obra estimadas y ejecutadas. Fuente: Autor de la pasantía.
