AUTORES	ELIBANED ALBA ROJAS
FACULTAD	DE INGENIERÍAS
PLAN DE ESTUDIOS	ESPECIALIZACIÓN INTERVENTORÍA DE OBRAS CIVILES
DIRECTOR	JHON JAIRO QUINTERO MACGREGOR
TÍTULO DE LA TESIS	APOYO A LA INTERVENTORÍA EN EL PROYECTO DE CONSTRUCCIÓN DEL CENTRO DE INTEGRACIÓN CIUDADANA EN EL SECTOR DE CUESTA BLANCA, MUNICIPIO DE OCAÑA NORTE DE SANTANDER.

APOYO A LA INTERVENTORÍA EN EL PROYECTO DE CONSTRUCCIÓN DEL
CENTRO DE INTEGRACIÓN CIUDADANA EN EL SECTOR DE CUESTA BLANCA,
MUNICIPIO DE OCAÑA NORTE DE SANTANDER.

**Trabajo de grado modalidad pasantías para optar al título de Especialista en Interventoría
de Obras Civiles.**

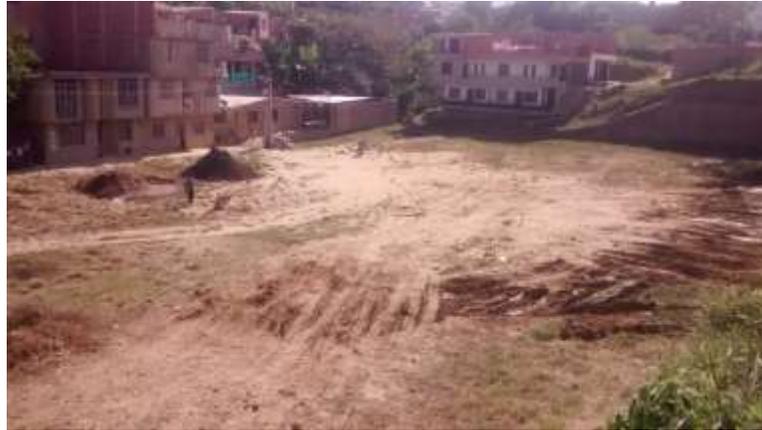
Imagen 1 Área del proyecto.

El CIC consta con un área de 1258m² (ver imagen 1), que se encontrara compuesto básicamente por los siguientes espacios distribuidos de la siguiente manera; un área administrativa, una cancha cubierta de uso múltiple, graderías, tarima, camerinos, baños y cerramiento, sobre una cimentación profunda mediante grupo de pilotes (ver figura 3 y 4).

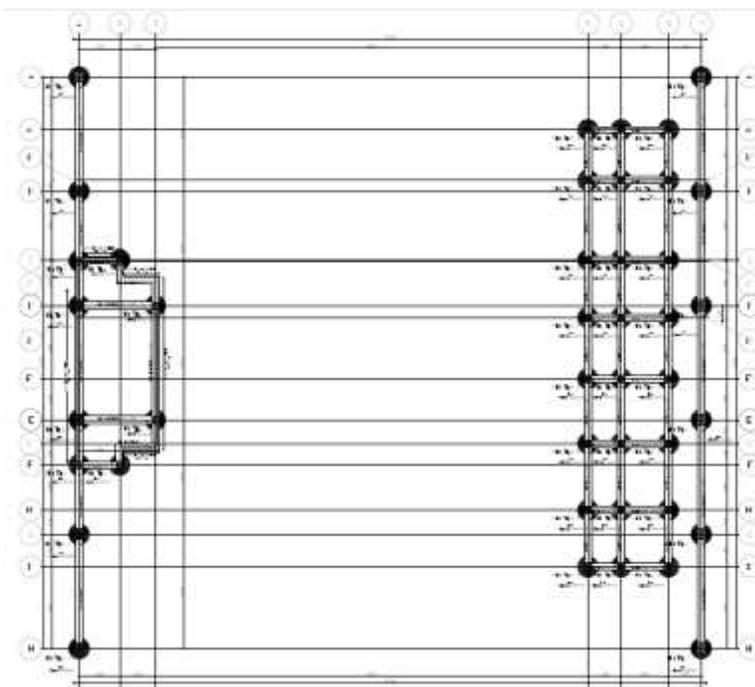
Figura 5 Planta localización de cimentación-pilotes.

Detalles estructurales. La estructura estará soportada sobre 42 pilotes de $\varnothing= 1.20$ con longitud de 4.5 m, medidos a partir de 1.5 de la superficie del terreno. (Ver figura 5).

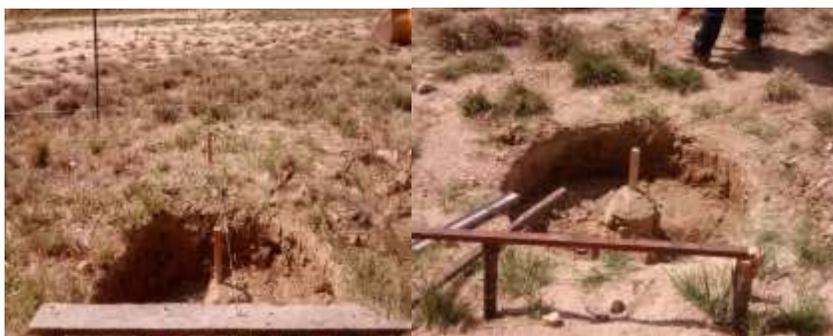
Imagen 2 . Localización topográfica.

Antes de iniciar la excavación de los pilotes, se obtuvo la localización de acuerdo al levantamiento topográfico realizado a partir del punto de replanteo, donde se fijan estacas en el centro geométrico de la pila.

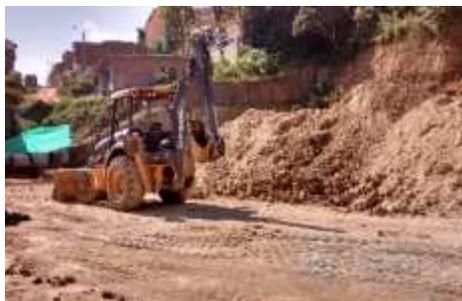
Imagen 3. Retiro de material.

Durante la ejecución de la obra, se presentó derrumbe en el costado occidental del proyecto, la cual se tuvo la necesidad de retirar el material para poder continuar con la construcción.

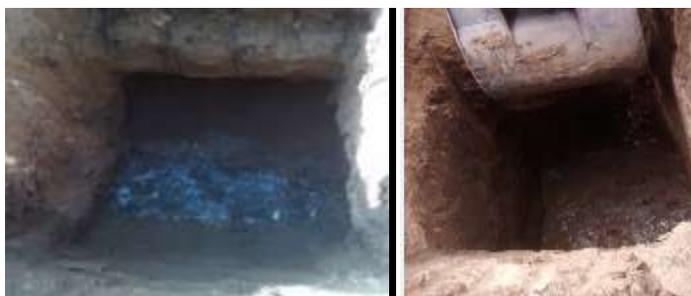
Imagen 4 Excavación pila en el eje 7-A.

Se realizó una excavación en el eje 7-A, lugar exacto donde se localiza una de las pilas de cimentación de la estructura metálica, encontrándose que lo largo del eje 7, se encuentra ubicado un colector de alcantarillado de 12", por lo que se hace imposible hacer la cimentación donde estaba la implantación inicial.

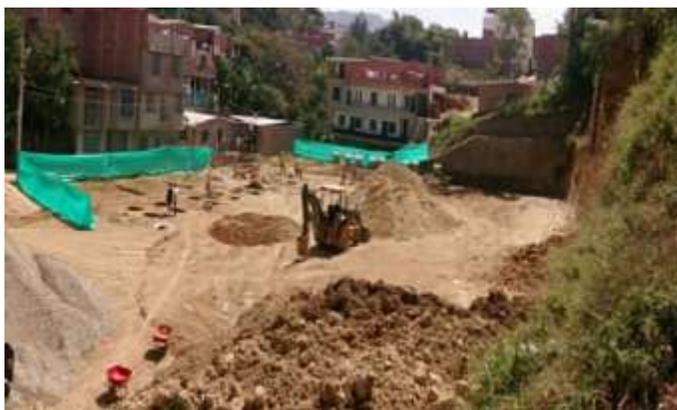
Imagen 5. Adecuación del proyecto.

Se avanzo con la adecuación del talud del sector occidental y se mueve la localización del proyecto a una distancia de 1.25m, para no afectar la tubería de alcantarillado que se localiza en la zona del trabajo.

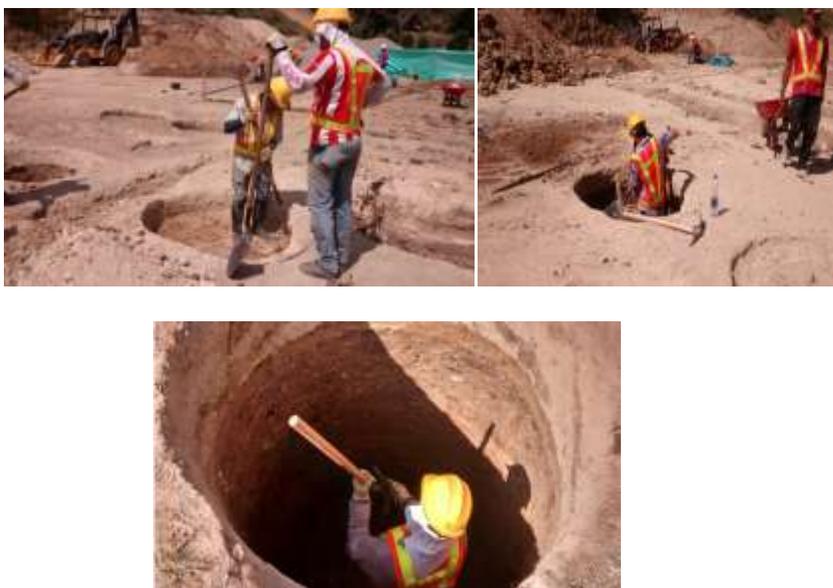
Imagen 6. Excavación manual para pilas.

Excavación para la cimentación de las pilas, en el sector oriental del proyecto.

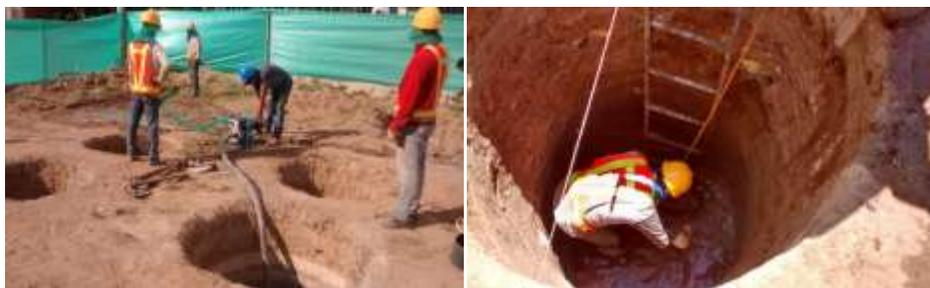
Imagen 7 . Excavación con presencia de nivel freático.

Durante la excavación manual, se encontró nivel freático a una profundidad de 2m, la cual se trabajó con motobomba para poder retirar el agua encontrada en las excavaciones de los pilotes.

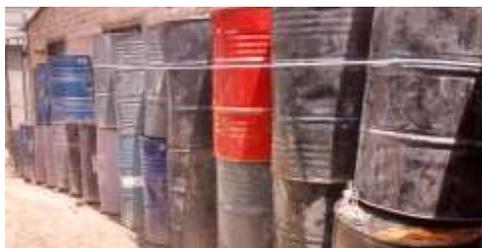
Imagen 8. Material para la formaleta de los anillos.

Se llevó al lugar de trabajo el material para realizar las formaletas de los anillos.

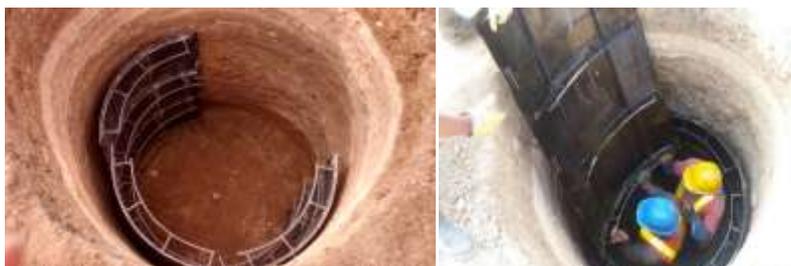
Imagen 9 Encofrado de formaletas para anillos

Encofrado de formaletas para anillos.

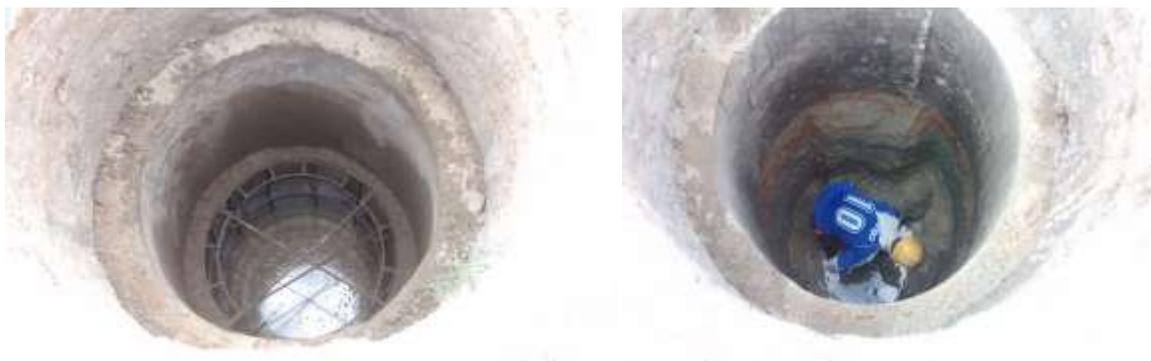
Imagen 10 Excavación manual y fundición de anillos.

A medida que se fundía los anillos se continuaba con la excavación.

Se fundieron una totalidad de 60 anillos donde se requirió personal 1 oficial + 6 ayudantes, para cada anillo se le agregó acelerante (plastocreto), con el objetivo de detener el agua impidiendo su paso.

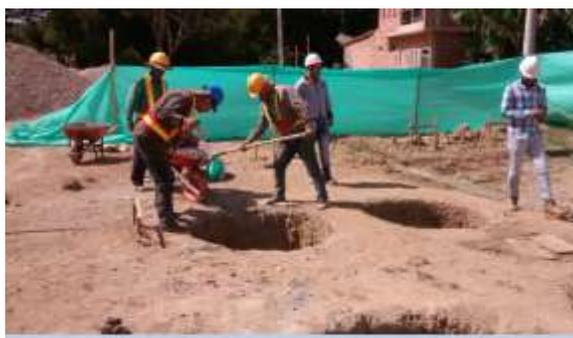
Imagen 11 Fundición de solado para pilotes.

Se realiza fundición del solado para los pilotes de cimentación con una excavación 0.5 metros.

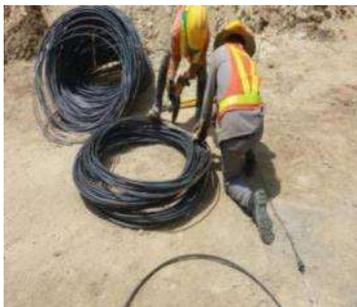
Imagen 12 Almacenamiento de chipa

Construcción de la armadura de refuerzo para pilotes, en la canasta de acero con chipa corrugada de $\frac{1}{2}$ " , refuerzo longitudinales $\frac{5}{8}$ ".

Se traslada al sitio de trabajo el material a utilizar para armar la canasta.

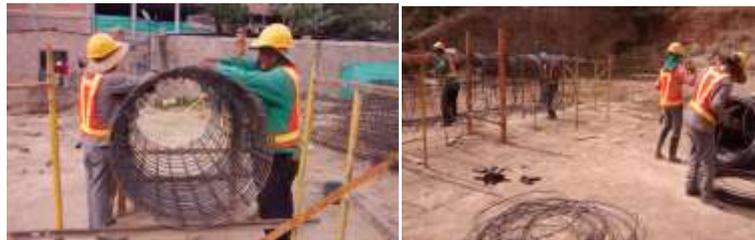
Imagen 14 Chipa corrugada 1/2".

$\phi = 1.02$

Refuerzo longitudinales 5/8" = 4.5m.

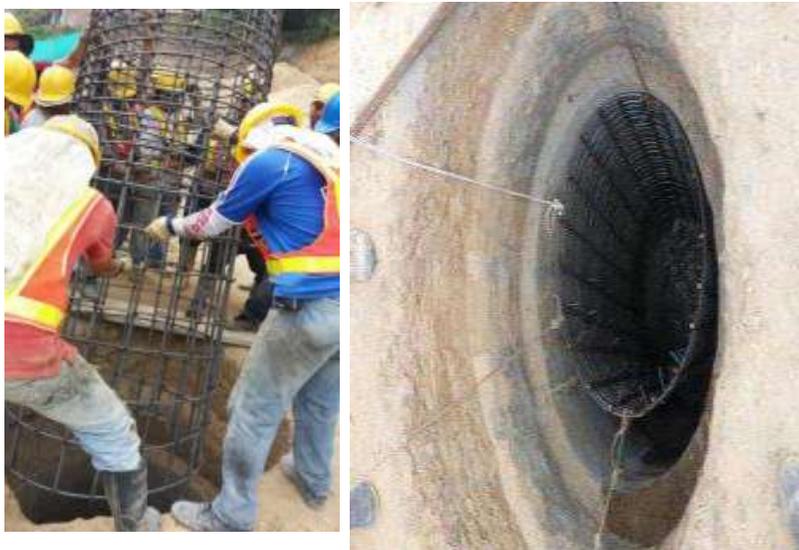
Imagen 16 Colocación de la armadura para pilotes.

Se procede la colocación del acero de refuerzo (canasta) de los pilotes en los ejes 7-H,I', 7-G,H',G',7-E,F',D',7-D,C',7-B,B',A',7.

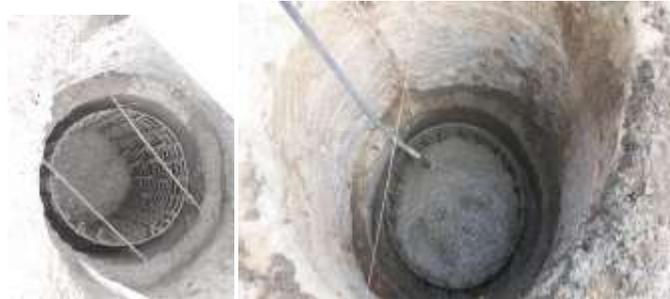
Imagen 17 Fundición en concreto para pilotes.

Se inicio la Fundición de pilotes en concreto 3000 PSI.

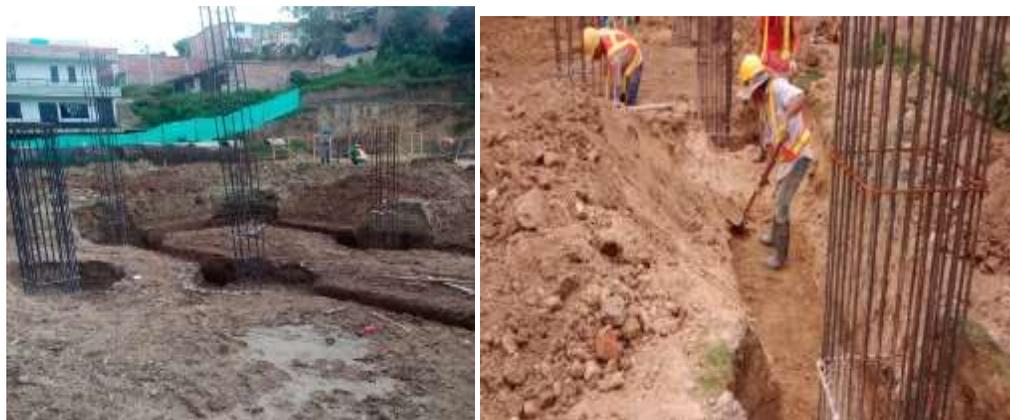
Imagen 18 Excavación vigas de cimentación..

Para la excavación vigas de cimentación se trabajó en forma manual.

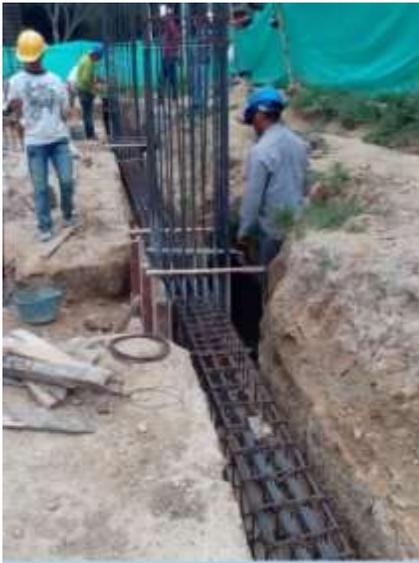
Imagen 20 Acero de refuerzo
viga de cimentación gradería.

Estribos $\Phi= 3/8''$ (0.32x0.32)

Estribos S $\Phi=3/8''$

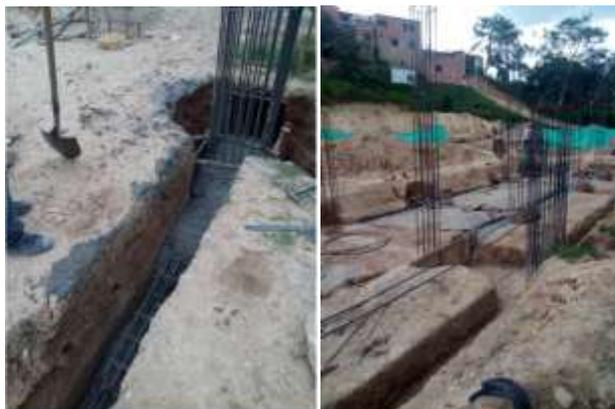
Imagen 21 Fundida vigas de cimentación..

Fundición de concreto Vigas de cimentación.

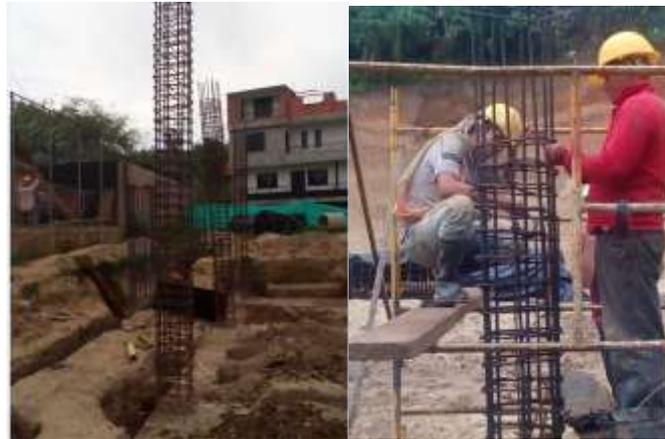
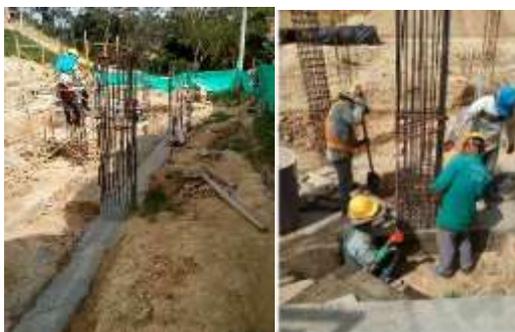
Columna cubierta: 0.60x0.60m

- Refuerzo longitudinal: 5/8"
- Estribos: 3/8"
- Estribos: 3/8" S
- Columna Gradería: 0.40x0.40m
- Refuerzo longitudinal: 5/8"
- Estribos: 3/8"
- Estribos: 3/8" S

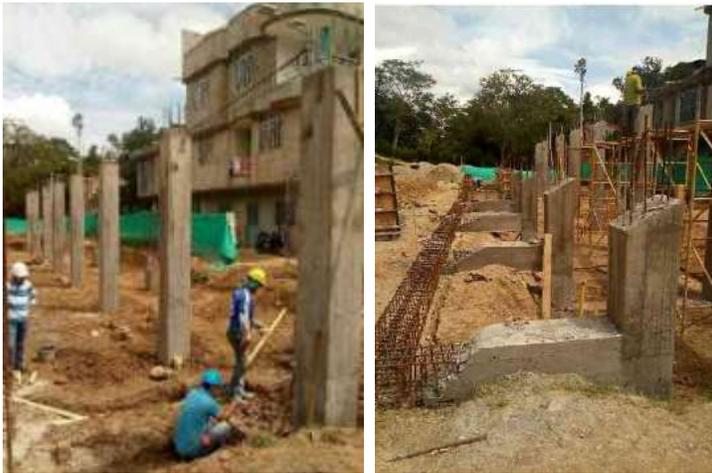
Imagen 24 Columna fundida de 3.65m y de 2.35

Para la ejecución de la actividad en el proceso de la fundición de columna, se llevo a cabo 1 oficial + 7 ayudantes. Por otro lado en las columnas que le corresponde al soporte de las cubiertas no se ha iniciado a fundir, debido que no han empezado a trabajar en la cubierta metálica.

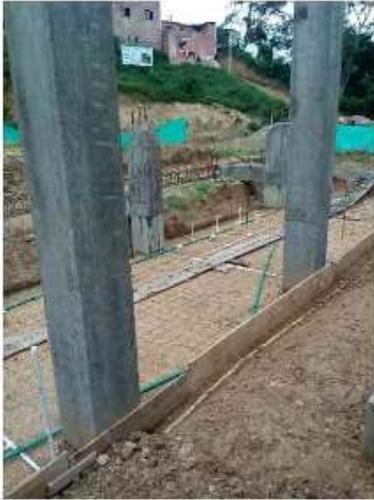
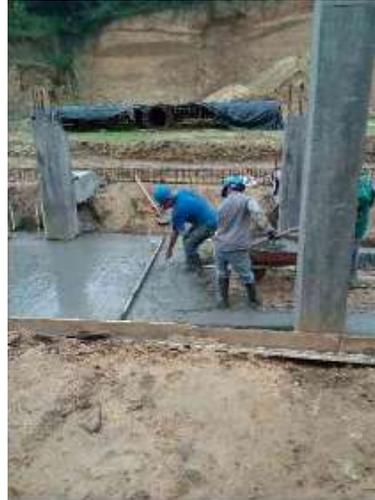
En la parte de acero, la losa de camerinos se trabajó con malla electrosoldada de d 84, con una cuadrilla de 1 oficial+3 durante 1.5. Se prosigue con la ejecución de la fundida en concreto para 8.61 m³ con una cuadrilla de 1 oficial +4 ayudantes durante 1.5 días, para el proceso de la construcción de la losa de camerino incluyendo acero y fundida se trabajó con una total de acumulado de 1 oficial + 7 obreros durante de 3 días.

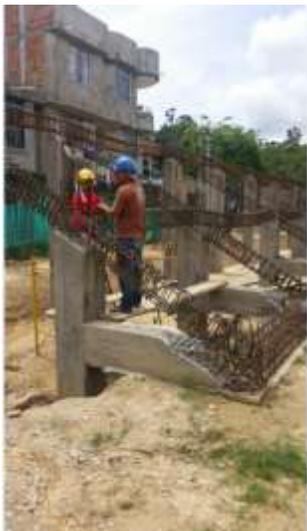
Imagen 27. Acero de refuerzo Vigas de amarre gradería.

Se continúa con el armado de acero de refuerzo para las vigas de amarre de gradería.

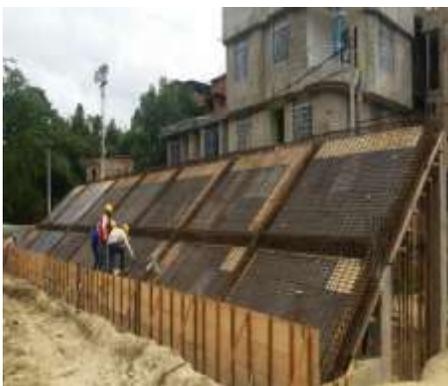
Imagen 28. Acero de refuerzo losa gradería

Acero de refuerzo para graderías.

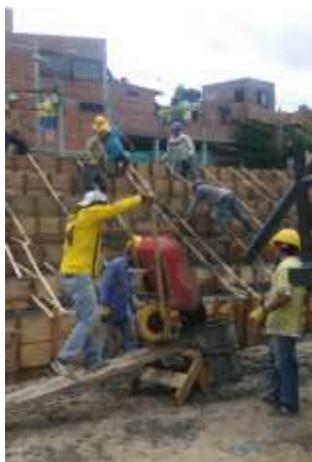
Imagen 29. Fundición de gradería

Para la construcción de gradería se trabajó de acuerdo como está planteado en el presupuesto en m2, al momento de ejecutar la fundición se tuvo la necesidad de aumentar la mano de obra con un total de 20 obreros adicionales, para esta actividad se trabajó con una cuadrilla de 1oficial+ 26 ayudantes durante 18 horas para un 154.45 m2.

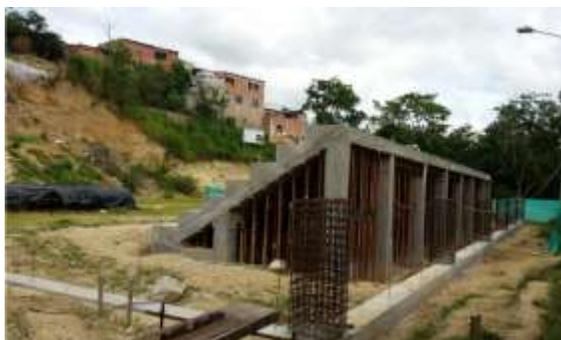
Imagen 30. Estado actual de la obra.

En la imagen 30, se puede visualizar las actividades realizadas a la fecha de terminación de las pasantías, donde se lleva ejecutado el 30.14%.

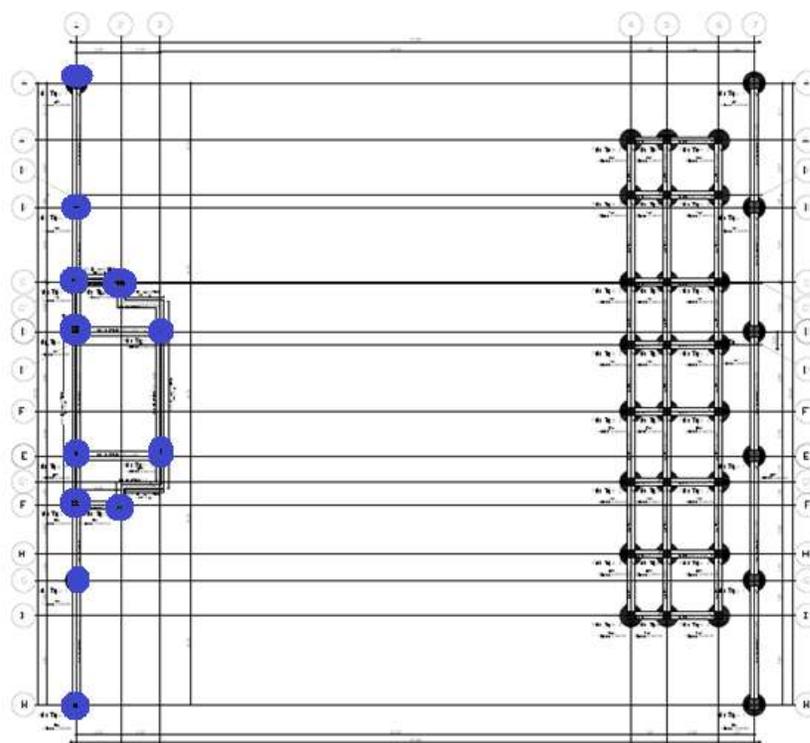
Figura 6 . Avance del proyecto

En la figura 6 se puede observar, los puntos marcados ● son los siguientes ejes 1-A, 1-B, 1-C, 2-C, 1-D, 3-D, 1-E, 3-E, 1-F, 2-F, 1-G, 1-H, que no se ha ejecutado durante el desarrollo de la pasantía, debido al derrumbe del talud que se encuentra en ese sector, hasta la fecha no han solucionado esta problemática la cual se lleva un porcentaje de retraso del 69.86%.

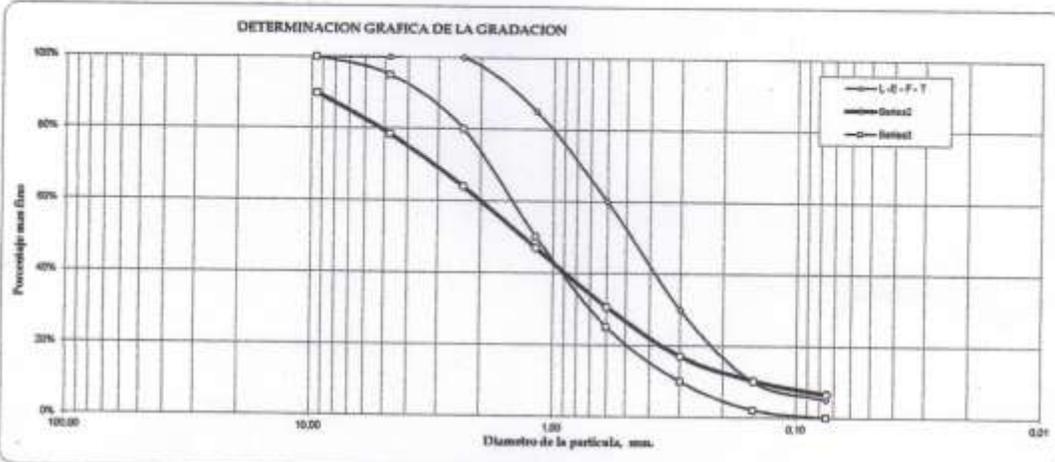
DETERMINACION GRAFICA DE LA GRADACION

Tamiz N°	Diámetro (mm)	Peso Ret. (g)	% Ret.	% Ret. Acumulado	% Pas
3/8"	9,53	200,5	10,23%	10,23%	89,77%
4	4,75	206,0	11,20%	21,43%	78,57%
8	2,50	302,7	14,91%	36,34%	63,66%
16	1,180	403,0	19,85%	56,19%	43,81%
30	0,600	428,3	21,05%	77,24%	22,76%
60	0,300	502,2	24,68%	101,92%	0,08%
100	0,150	170,0	8,36%	110,28%	-10,20%
200	0,075	99,6	4,90%	115,18%	-15,28%
Paso 200	Residuo	0,0	0,00%	115,18%	-15,18%
		2462,50	100,0%

TAMIZ	% PARA 3/8"	% PARA N° 4	% PARA N° 8	% PARA N° 16	% PARA N° 30	% PARA N° 60	% PARA N° 100	% PARA N° 200
MUESTRA	89,77%	78,57%	64,01%	46,89%	26,62%	16,98%	10,27%	6,53%
NORMA ASTM L-8-F-T	100,0%	100,0%	100,0%	85,0%	60,0%	30,0%	10,0%	5,0%
CONCRETO L-8-F-T	100,0%	95,0%	90,0%	50,0%	25,0%	10,0%	2,0%	0,0%
VERIFICACION	NO CUMPLE	NO CUMPLE	NO CUMPLE	NO CUMPLE	CUMPLE	CUMPLE	NO CUMPLE	NO CUMPLE

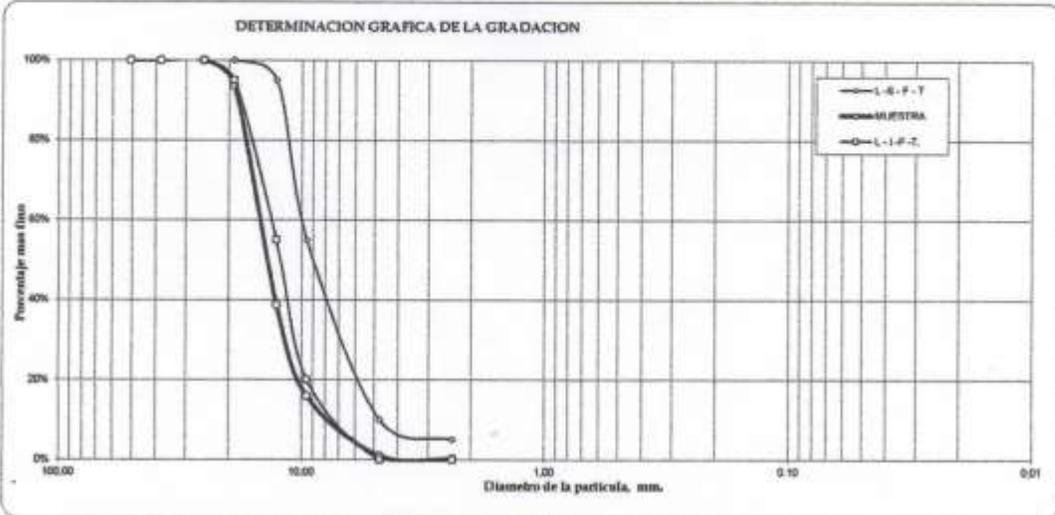
DETERMINACION GRAFICA DE LA GRADACION

Tamaño N°	Diámetro (mm)	Peso Ret. (gr)	% Ret.	% Ret. Acumulada	% Pasa
2"	50,80	0,00	0,0%	0,0%	100,0%
1 1/2"	38,10	0,0	0,0%	0,0%	100,0%
1"	25,40	0,0	0,0%	0,0%	100,0%
3/4"	19,00	253,6	6,2%	6,2%	93,8%
1/2"	12,700	2338,0	58,1%	64,3%	35,7%
3/8"	9,525	106,6	2,6%	66,9%	33,1%
4	4,750	686,6	16,9%	83,8%	16,2%
8	2,375	38,4	0,9%	84,7%	15,3%
Pasa #	Retículo	0,0	0,0%	84,7%	15,3%
		4053,20	100,0%

TAMIZ	% PARA 2"	% PARA 1 1/2"	% PARA 1"	% PARA 3/4"	% PARA 1/2"	% PARA N° 3/8"	% PARA N° 4	% PARA N° 8
MUESTRA	100,0%	100,00%	100,00%	93,70%	84,6%	66,9%	33,1%	15,3%
NORMA ASTM CONCRETO	L-1-P-T	100,0%	100,0%	100,0%	95,0%	83,0%	66,0%	3,0%
VERIFICACION	CUMPLE	CUMPLE	CUMPLE	NO CUMPLE	CUMPLE	NO CUMPLE	CUMPLE	CUMPLE

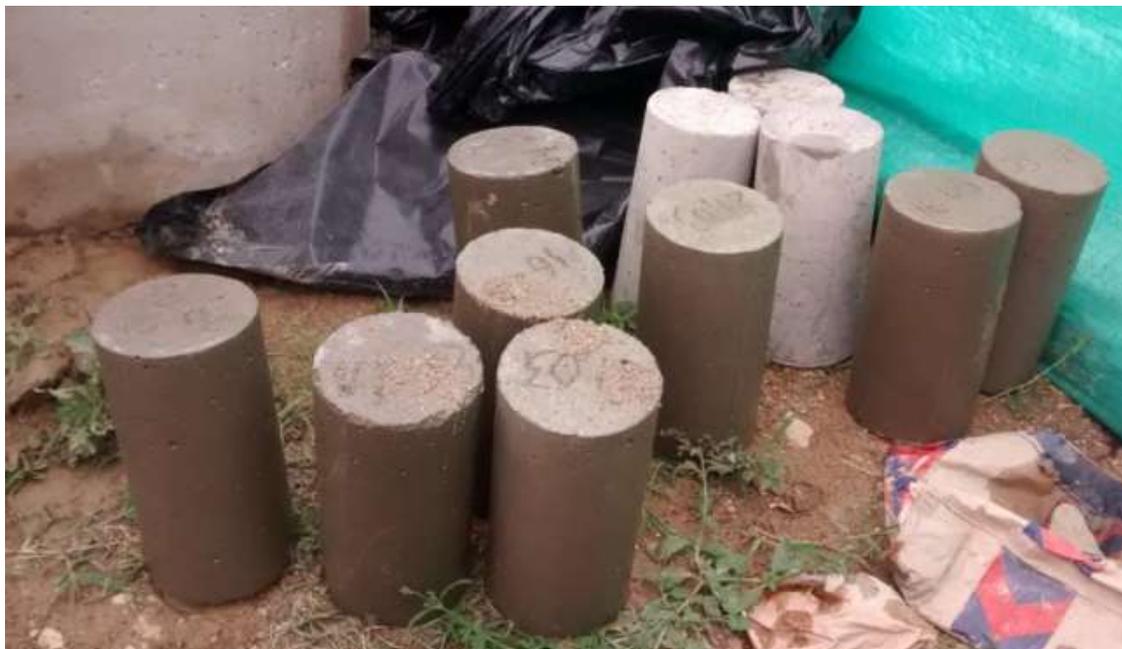
Apéndice 10. Resultados de laboratorio.

Resultados de ensayo			
No. Del Cilindro	1	2	3
Peso (kg)	13,000		
Densidad (kg/m ³)	2,305		
Altura (mm)	201,0		
Diámetro (mm)	154,0		
Área (mm ²)	18600		
Edad (días)	18		
Carga (kN)	494,1		
Resistencia Espec. (MPa)	21,21		
Desarrollo (%)	81,91		
Tipo de Falla	C

Cada ensayo comprenderá la rotura de por lo menos seis (6) cilindros de prueba, ensayando dos (2) por cada edad (a los 7, 14 y 28 días).	Resistencia de concreto.	√	Se realizó ensayos de cilindro de prueba testificando la calidad del concreto, en cada ensayo se realizó con 6 cilindro (ver Apéndice 8 y 9).
Equipos. Equipo para transporte horizontal y vertical del concreto, mezcladora de concreto, Equipo para vibrado del concreto. Equipo para vaciado del, concreto, Formaleta metálica o en madera pulida.	Equipos	√	se utilizó herramienta menor, mezcladora y vibrador eléctrico
